**PIANO PER LA SICUREZZA AUTOSTRADALE
REALIZZAZIONE DI DUE AREE DI SOSTA PER MEZZI PESANTI**

AREE DI SOSTA FRATTA NORD - FRATTA SUD

Verifica preventiva dell'interesse archeologico

Documentazione delle evidenze archeologiche - Relazione Tecnico - Scientifica

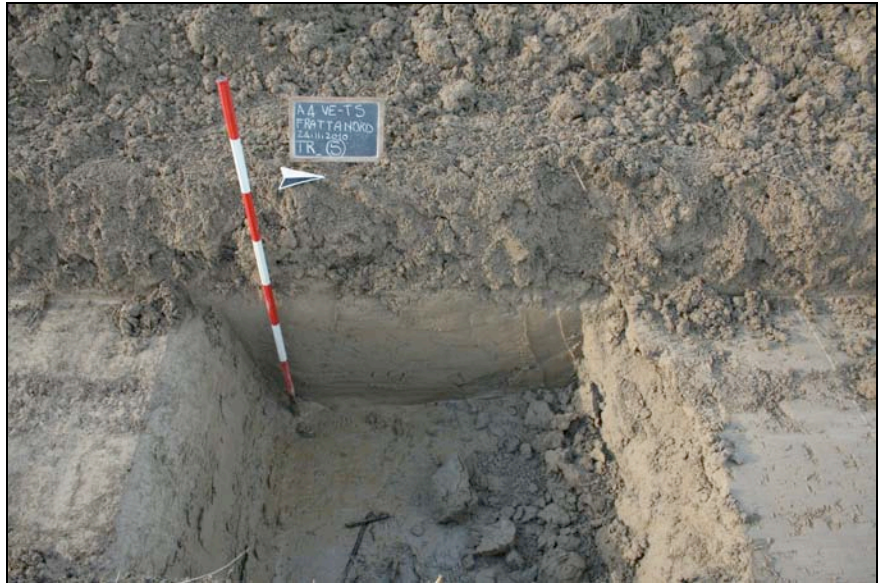
La lettura del deposito stratigrafico ha evidenziato come il livello di coltivo/arativo (di circa m 0,40 di spessore) insistesse direttamente sulle coltri alluvionali che formano il sub-strato; su quest'ultimo si osservavano evidenti tracce delle lavorazioni agricole (solchi paralleli da passaggio di *ripper/puntatore*), che ne intaccavano il tetto per uno spessore di circa m 0,15-0,20 (**fig 1**).

Fig. 1.
Particolare della sezione della Trincea 5, dove si nota lo spessore dell'arativo a diretto contatto con il substrato.

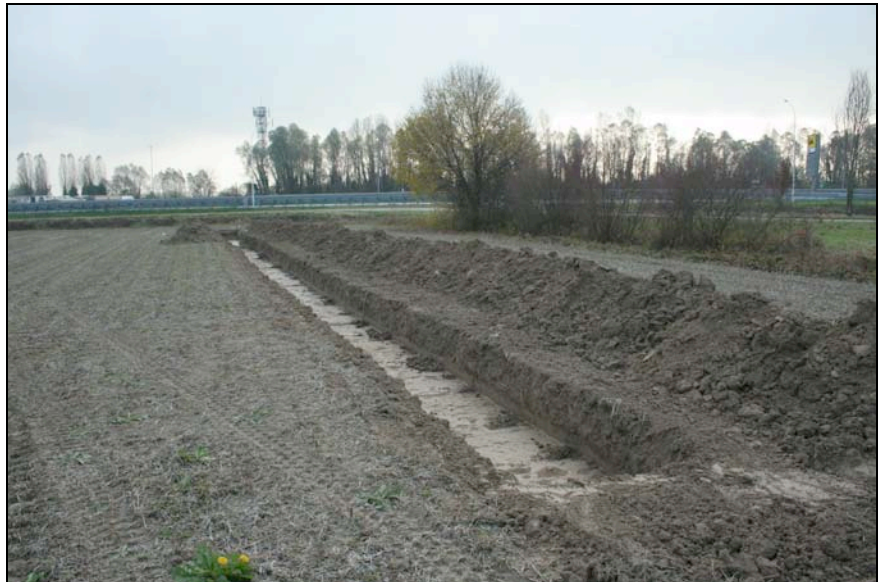
Trincea 1 (**fig. 2**).

Lunghezza m 48,00, larghezza m 1,20, profondità media m 0,60-0,70.

La trincea è la più occidentale dell'area, posta vicino alla strada di servizio dell'area di servizio. Niente da segnalare.

Fig. 2.
La Trincea 1 vista da NNE; sullo sfondo l'accesso di servizio all'area Fratta Nord, l'autostrada e l'aera di servizio Fratta Sud.

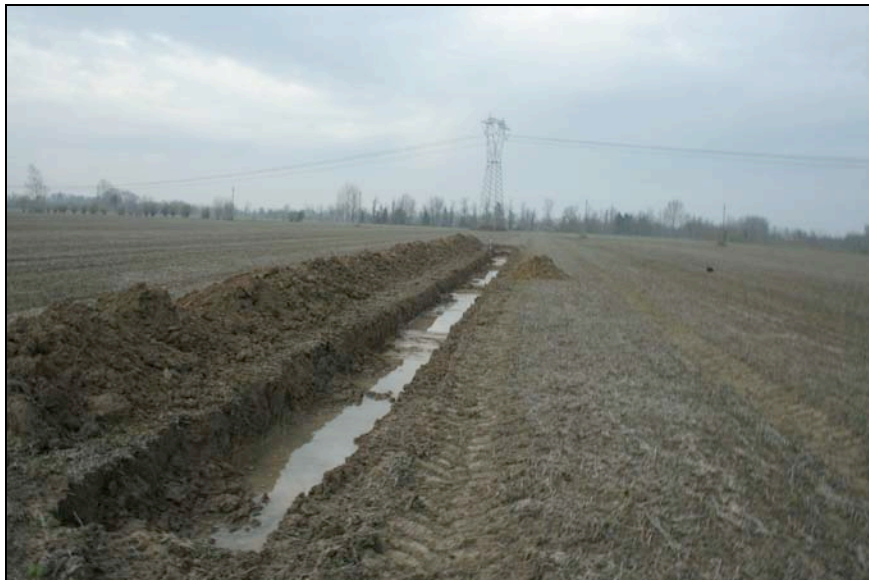
Trincea 2 (**fig. 3**).

Lunghezza m 45,00, larghezza m 1,20, profondità media m 0,60-0,70.

La trincea si trova nella porzione mediana dell'area a circa m 180,00 dalla Trincea 1. Niente da segnalare.

Fig. 3.
La Trincea 2 vista da S; sullo sfondo il traliccio di sostegno della linea dell'alta tensione che corre a N dell'area.

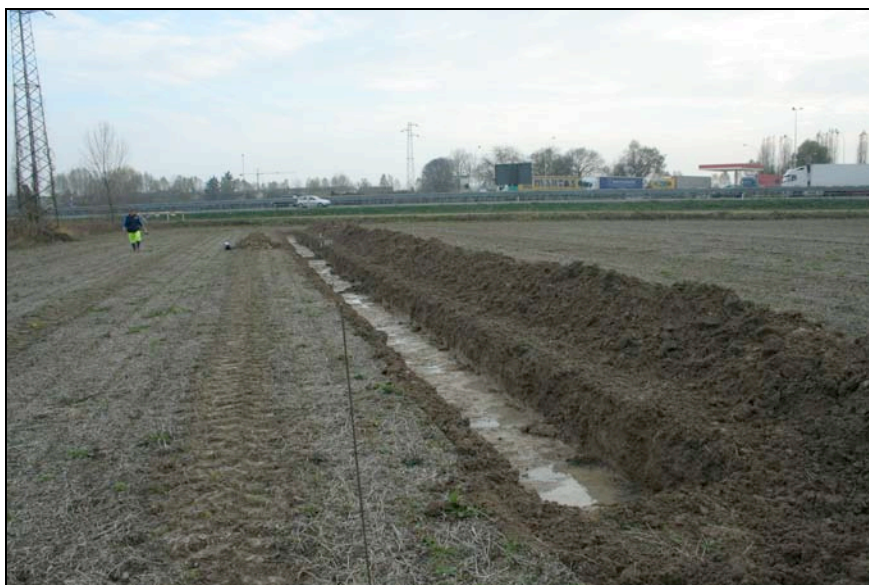
Trincea 3 (**fig. 4**).

Lunghezza m 48,00, larghezza m 1,20, profondità media m 0,60-0,70.

Sondaggio posto nei pressi dell'estremo margine E dell'area, a m 103,00 da Trincea 2.
Niente da segnalare.

Fig. 4.
La Trincea 3 vista da N; sullo sfondo l'accesso al servizio all'area Fratta Nord, l'autostrada e l'area di servizio Fratta Sud.

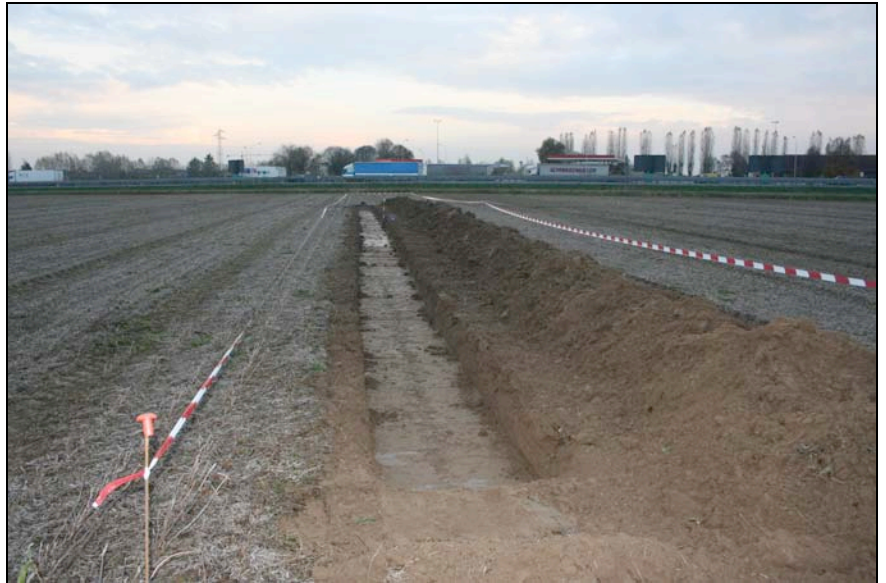
Trincea 4 (**fig. 5**).

Lunghezza m 49,00, larghezza m 1,20, profondità media m 0,60-0,70.

Trincea ubicata tra le Trincee 2 e 3, sull'allineamento N, dista m 78,00 da Trincea 2 e m 71,00 da Trincea 3.

Niente da segnalare.

Fig. 5.
La Trincea 4 vista da N;

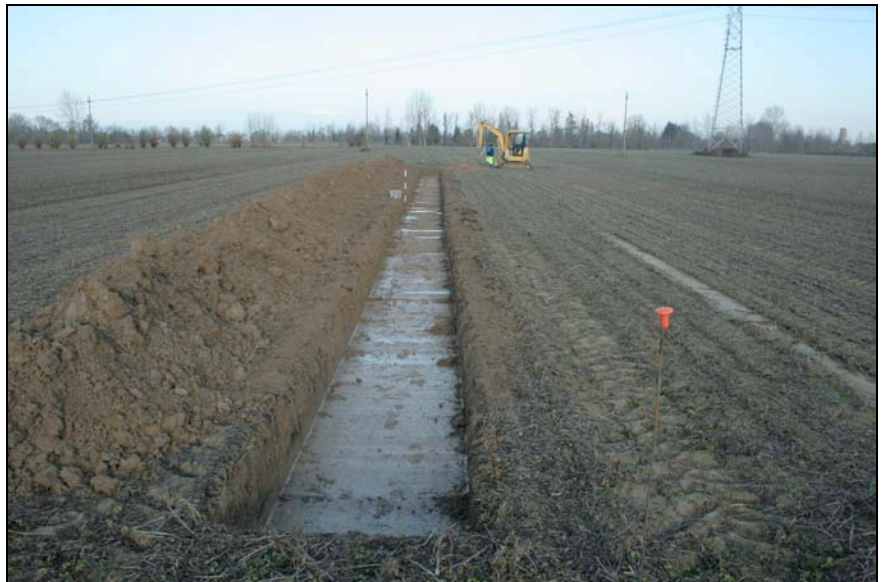
Trincea 5 (**fig. 6**).

Lunghezza m 38,00, larghezza m 1,20, profondità media m 0,60-0,70.

Ubicata sull'allineamento N, a m 95,00 da Trincea 1 e m 85,00 da Trincea 2. niente da segnalare.

Fig. 6.
La Trincea 5 vista da S.

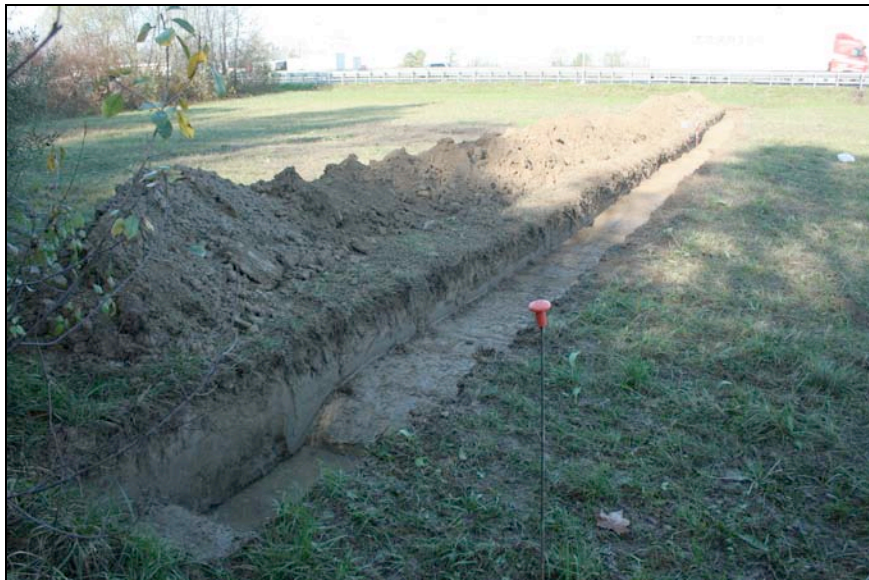
Trincea 1 (**fig. 7**).

Lunghezza m 43,00, larghezza m 1,20, profondità media m 0,70-0,80.

La trincea è la più occidentale dell'area, ubicata in prossimità del confine dell'area di competenza di Autovie S. p. a.

Niente da segnalare.

Fig. 7.
La Trincea 1 vista da S; sullo sfondo l'autostrada.

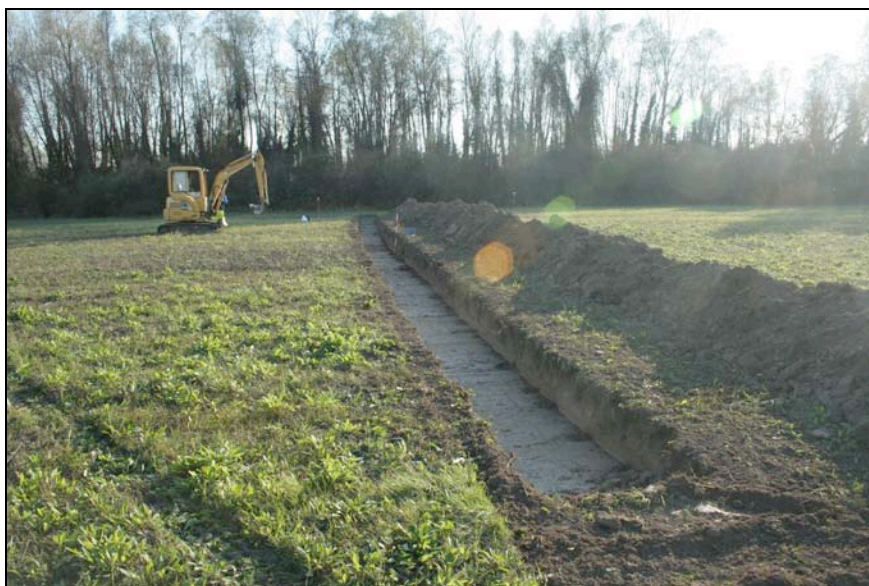
Trincea 2 (**figg. 8-9**).

Lunghezza m 44,00, larghezza m 1,20, profondità media m 0,80.

Sondaggio posto nella zona mediana dell'area, a m 70,00 da Trincea 1 e m 80,00 da Trincea 2.

Niente da segnalare.

Fig. 8.
La Trincea 2 vista da N; sullo sfondo l'area con il bosco.

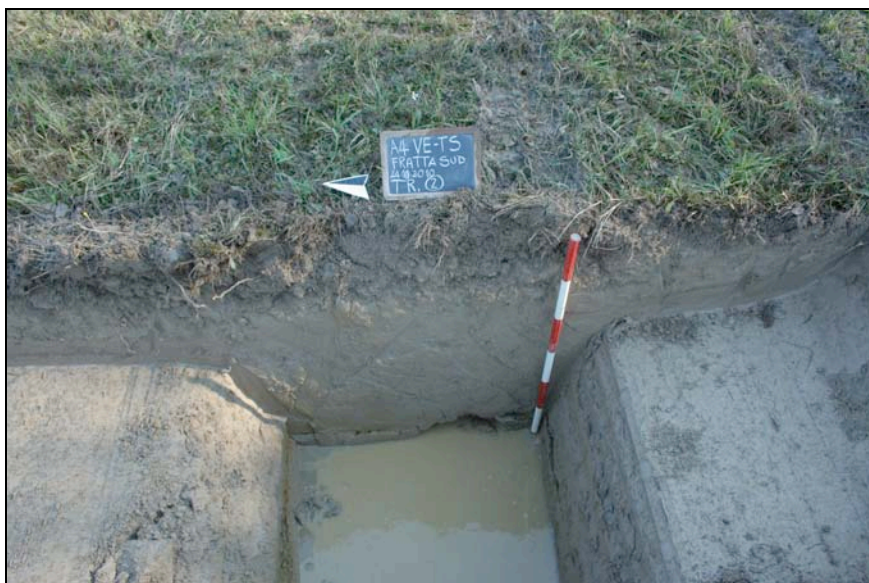
Fig. 9.
Trincea 2, sezione E (part.).

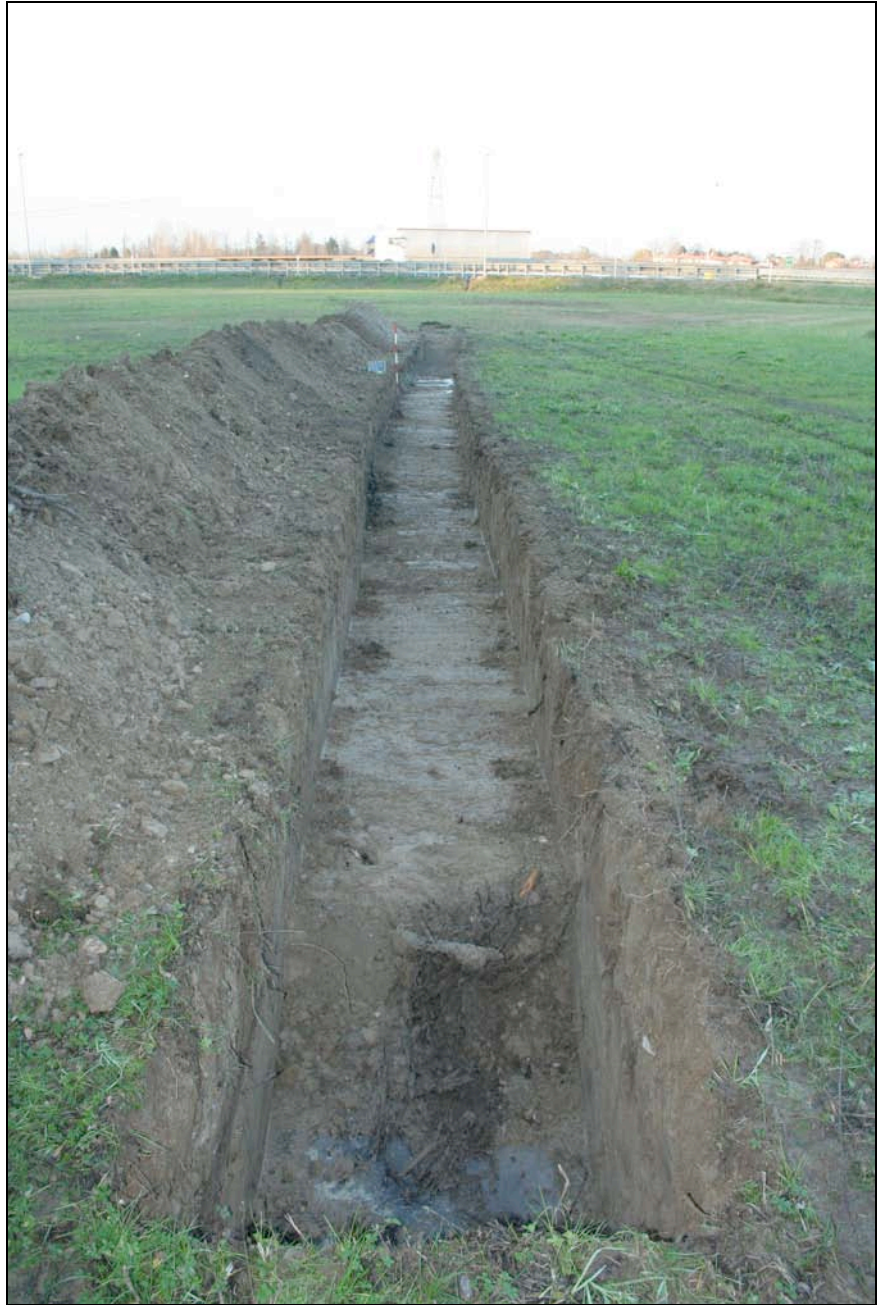
Trincea 3 (fig. 10-11).

Lunghezza m 34,00, larghezza m 1,20, profondità media m 1,00.

Trincea eseguita a E, verso il piede del terrapieno su cui sorge l'area di sosta, intaccando per circa m 0,40-0,50 lo spessore di ghiaie di riporto.

L'area risulta interessata da numerose fosse contemporanee entro cui sono stati interrati dei rifiuti.

Fig. 10.
La Trincea 3 vista da S; sullo sfondo l'autostrada; in

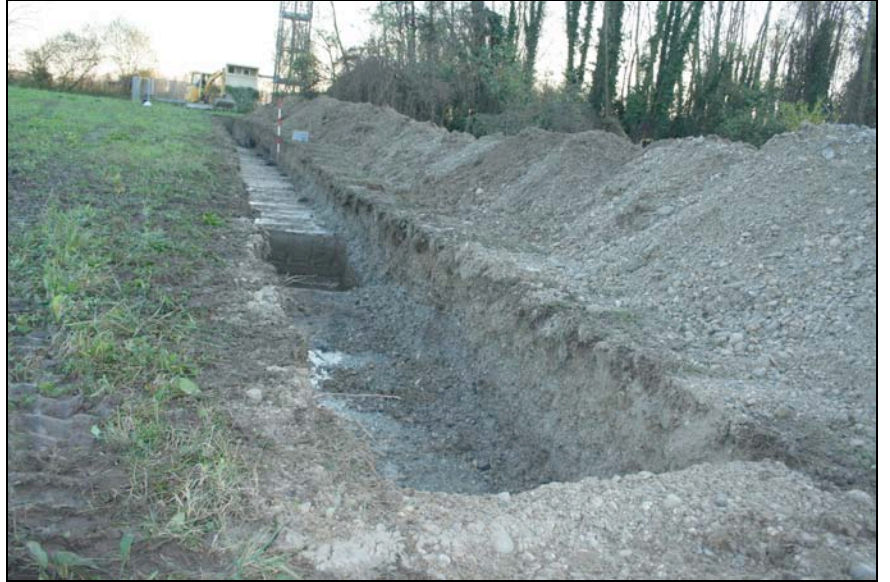
Fig. 11.
La Trincea 3 vista da N; si noti in primo piano il riporto di ghiaia del terrapieno dell'area di servizio.
