**SUPPORTO TECNICO ALL'OSSERVATORIO AMBIENTALE
PER LA COSTRUZIONE E L'ESERCIZIO DELLA
"TANGENZIALE EST ESTERNA DI MILANO"**

Piano di Monitoraggio Ambientale

SUOLO

Risultati Monitoraggio Corso d'Opera

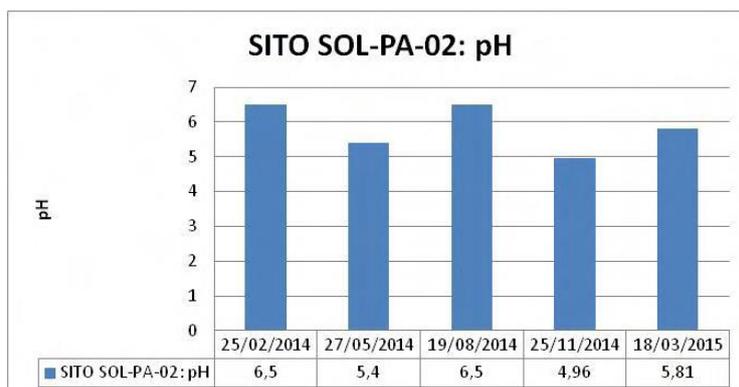
- nel sito **SOL-PA-02** il pH nella CO10 passa da debolmente acido (6,5) a molto fortemente acido (4,96), nella successiva campagna CO11 la reazione aumenta e si passa ad un pH moderatamente acido (5,81), come per le precedenti analisi si rileva un livello basso di azoto totale;

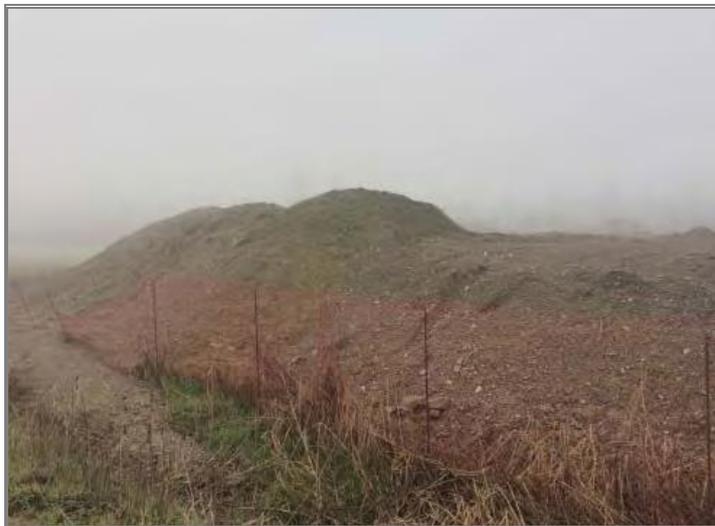
- nel sito **SOL-VP-03** dalla campagna di monitoraggio CO11, emerge l'abbassamento della biomassa microbica e l'aumento della respirazione potenziale e soprattutto del quoziente metabolico. Tale fenomeno potrebbe essere correlato all'instaurarsi di condizioni sfavorevoli per la comunità microbica, ciò potrebbe essere dovuto allo stato di conservazione del cumulo; il cumulo infatti si presenta privo di vegetazione e composto da materiale sciolto

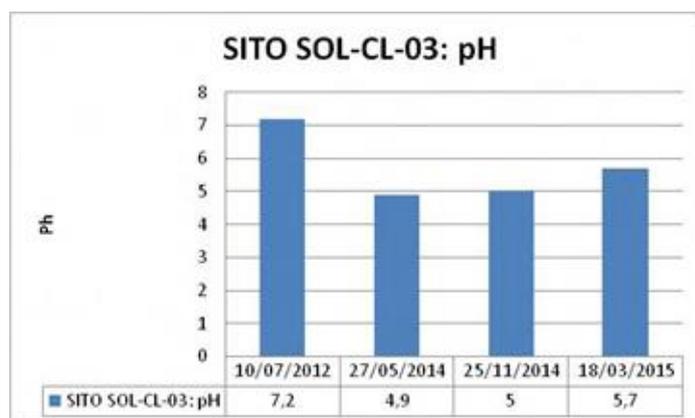
- nel sito **SOL-CL-01**: si assiste ad una diminuzione sia del Carbonio organico che dell'Azoto totale, per entrambi gli elementi la dotazione del suolo risulta bassa, si segnala un andamento negativo della presenza di questi due elementi a partire da agosto 2014;
- nel sito **SOL-CL-03** il pH si conferma acido, come per la precedente campagna, passa da fortemente acido a moderatamente acido. La classe tessiturale cambia da franco-limoso a franca. Anche la presenza di azoto totale diminuisce e risulta molto bassa;

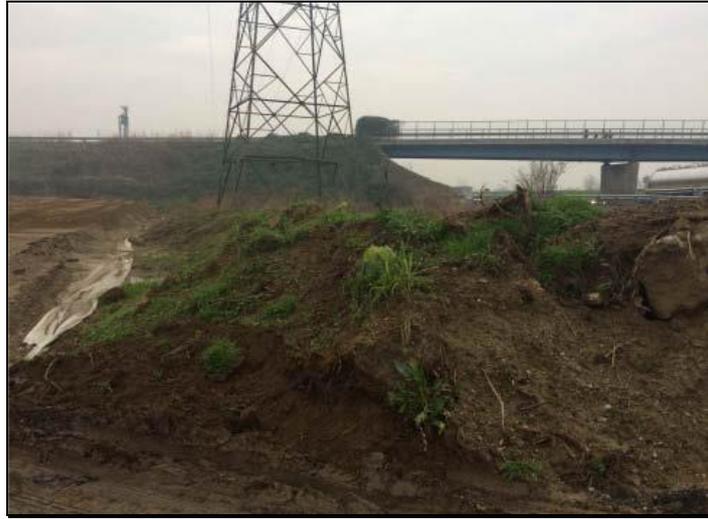
- nel sito **SOL-CL-02** si osserva un andamento dei parametri biologici che potrebbero far pensare all'instaurarsi di condizioni sfavorevoli per la comunità microbica presente nel suolo. Ciò potrebbe essere dovuto allo stato di conservazione del cumulo, che, risulta non inerbito, ovvero non stabile per la comunità microbica.

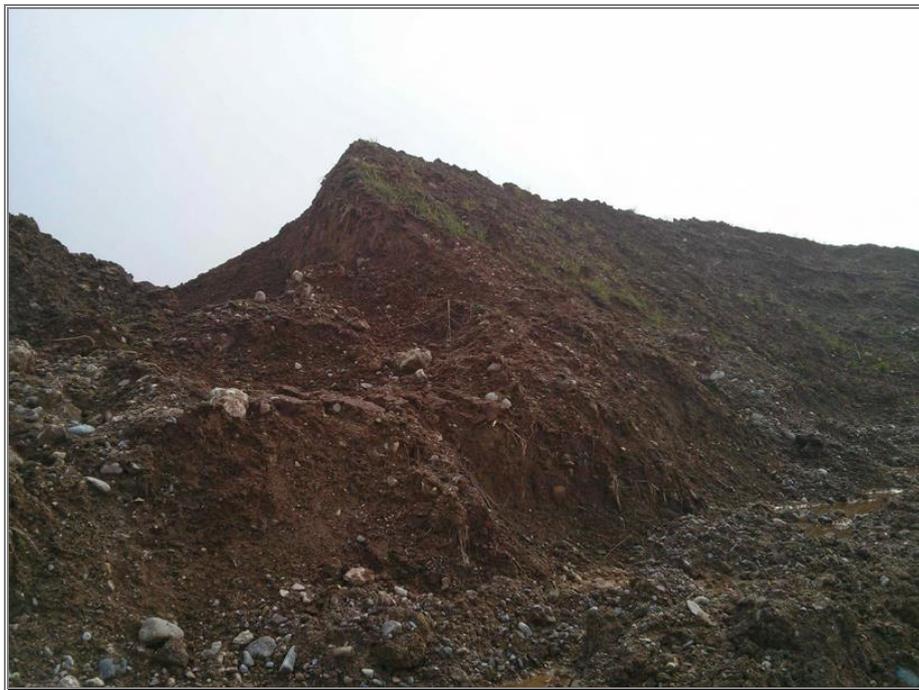
- **SOL-CP-01:** in questo sito si assiste al miglioramento della presenza del Carbonio organico (dotazione media) mentre la presenza dell'Azoto totale si mantiene molto bassa.
- **SOL-CP-02:** la dotazione del Carbonio organico risulta media ma in diminuzione rispetto ai precedenti rilevamenti e la dotazione di azoto totale si conferma bassa. Relativamente ai parametri biologici si assiste una diminuzione della biomassa microbica ma contestualmente un aumento della respirazione potenziale e del quoziente metabolico; ciò potrebbe essere dovuto alla condizione di stress a cui è sottoposta la comunità microbica presente nel cumulo che, risulta non inerbito e con abbondante scheletro;

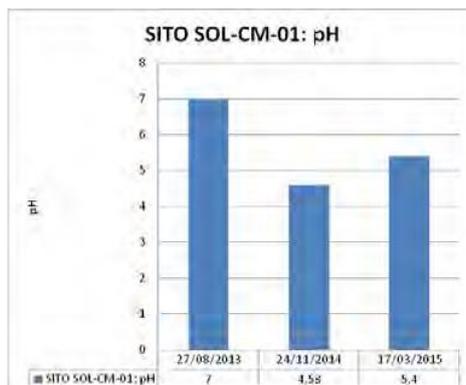
- nel sito **SOL-CM-01** la tessitura cambia da franco-limosa a franco-sabbiosa. Il pH passa da neutro a molto fortemente acido nella CO10 a fortemente acido nella CO11. La presenza dell'azoto totale diminuisce e raggiunge concentrazioni basse; diminuisce anche la presenza di carbonio organico.
