TANGENZIALE EST ESTERNA DI MILANO

MONITORAGGIO AMBIENTALE

RELAZIONE ANNUALE CORSO D'OPERA 2013

VIBRAZIONI

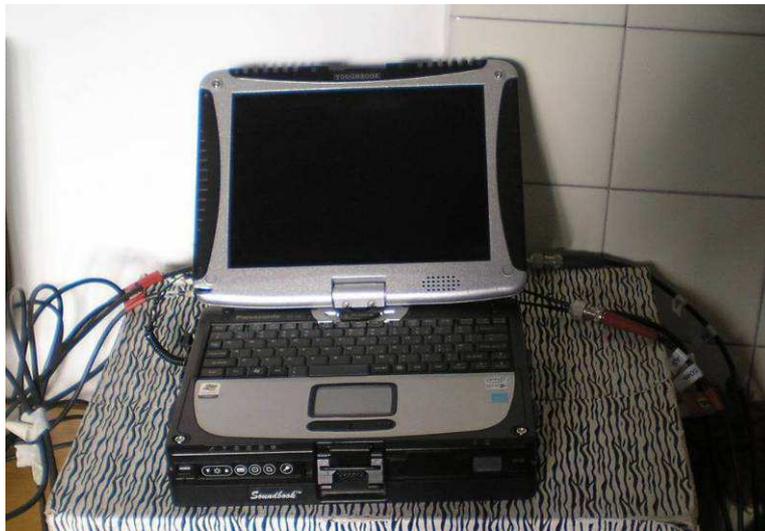
Di seguito è riportata un'immagine dello strumento utilizzato in tutte le campagne di misura.

Figura 1 - Analizzatore Sinus mod. Soundbook S/N 6255

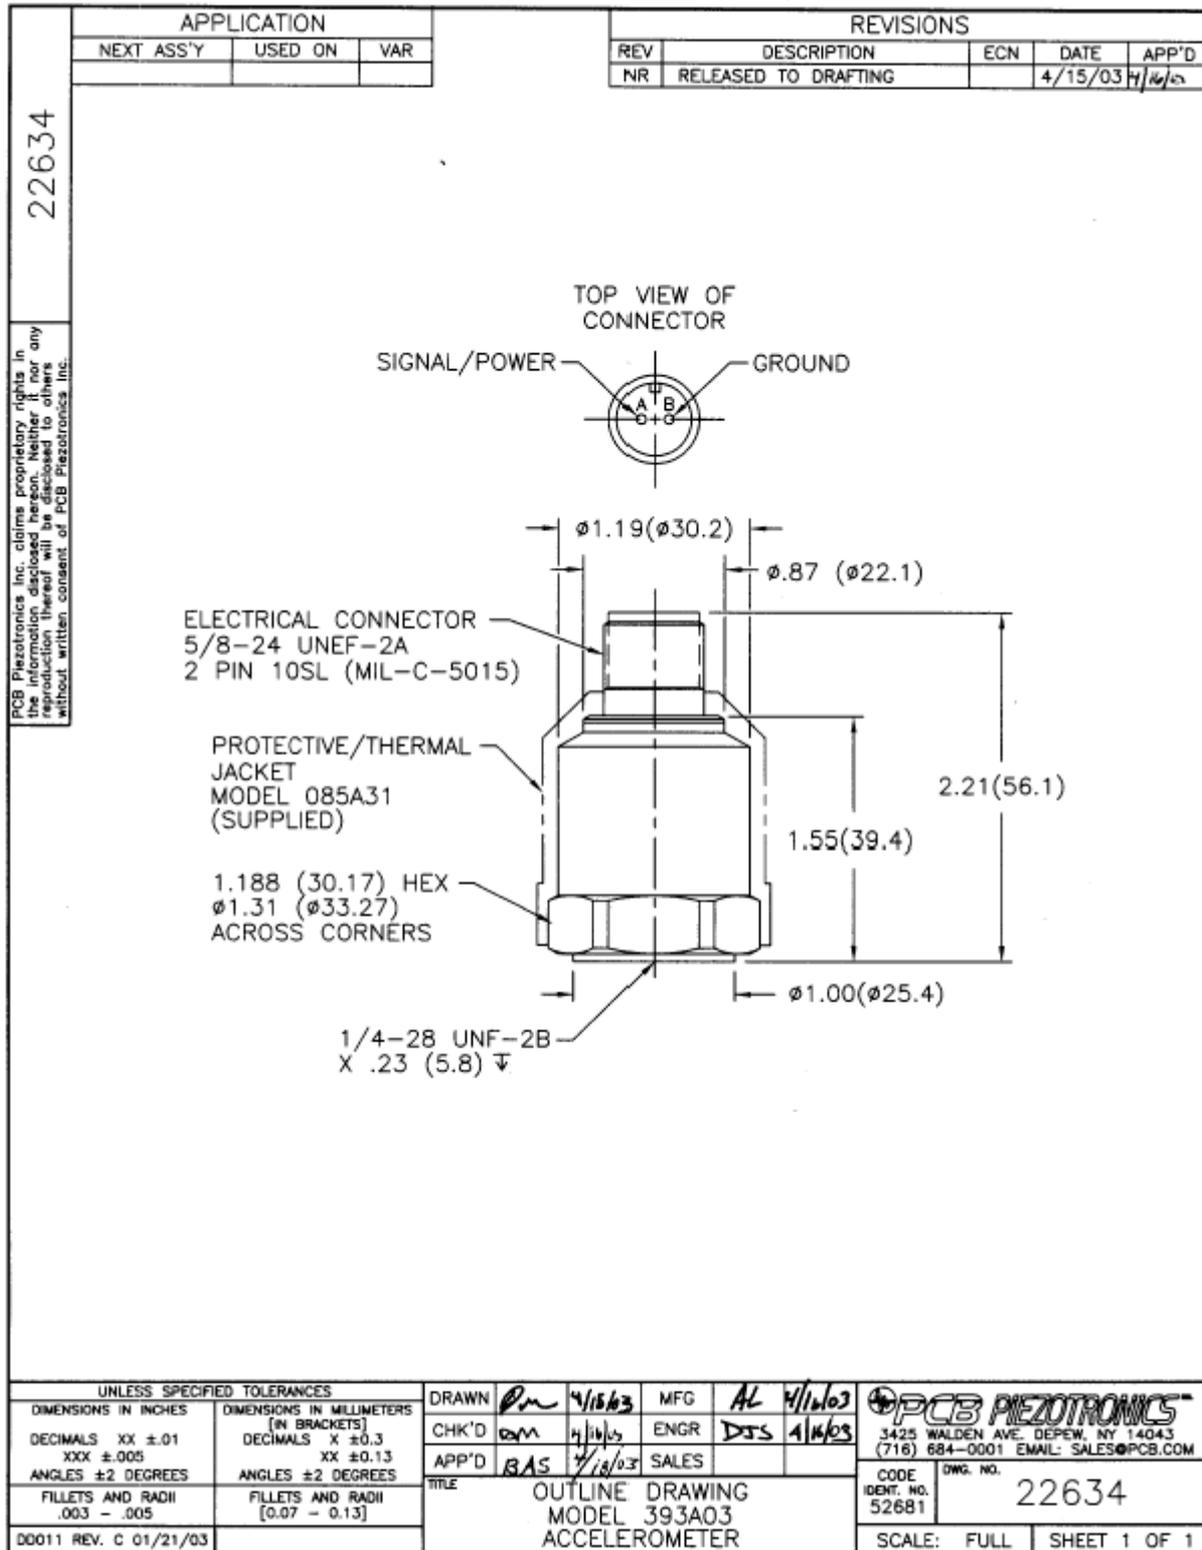
Di seguito (Figura 2 e Figura 3) si riportano le caratteristiche degli accelerometri monoassiali utilizzati, estratte da "*Model 393A03, ICP Accelerometer, Installation and Operating Manual*". Per il dettaglio della strumentazione utilizzata e dei relativi certificati di taratura si rimanda ai bollettini trimestrali.

Figura 3 – Rappresentazione sezione accelerometri e pianta connettore

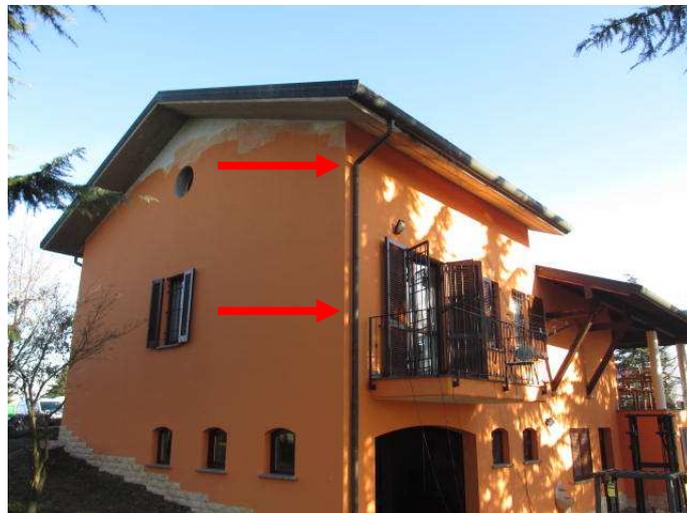
Le terne accelerometriche sono state posizionate nel secondo e nel terzo piano f.t. lato sud dell'edificio, in corrispondenza delle camere da letto (Figura 4). Il primo piano lato sud non risulta abitato. La villetta, di costruzione recente, ha una struttura portante in calcestruzzo armato.

Figura 4 – Localizzazione terna al piano basso e terna al piano alto – VIB-AB-01

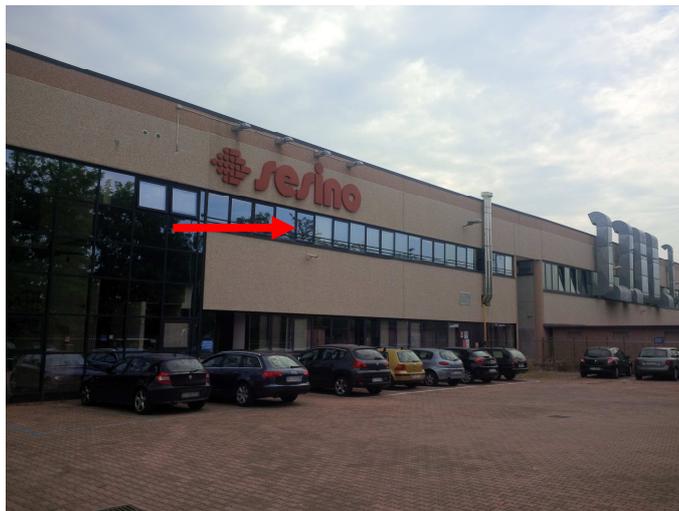
La terna è stata ubicata in corrispondenza degli uffici al secondo piano fuori terra – lato ovest – del capannone industriale (Figura 5). L'ampliamento adibito ad uffici ha una struttura portante in acciaio, mentre il resto dei capannoni è costituita da elementi prefabbricati in calcestruzzo.

Figura 5 – Localizzazione terna al piano alto – VIB-GE-01

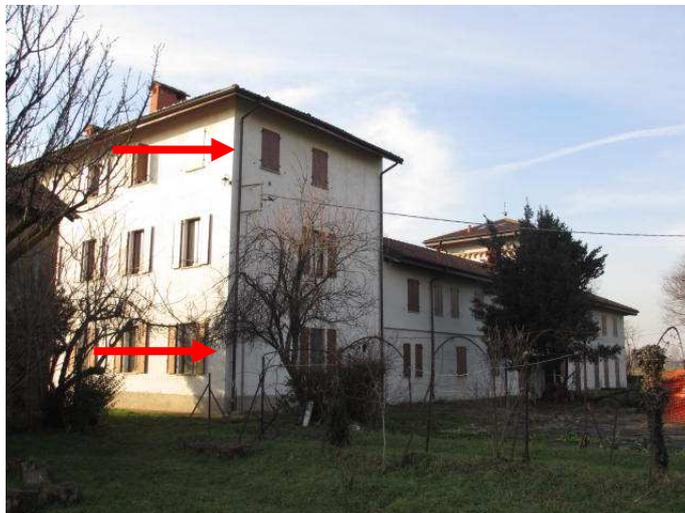
La terna al piano inferiore (primo piano f.t.) è stata posizionata in corrispondenza del salotto dell'appartamento lato sud-est dell'edificio, mentre la terna al piano superiore è stata disposta al terzo ed ultimo piano fuori terra, al centro della cucina. Il cascinale (Figura 6), che si sviluppa a quadrato intorno ad un'aia centrale, risulta di recente ristrutturazione. La struttura portante è in muratura, con solai lignei e travi di rinforzo in acciaio.

Figura 6 – Localizzazione terna al piano basso e al piano alto – VIB-GO-01

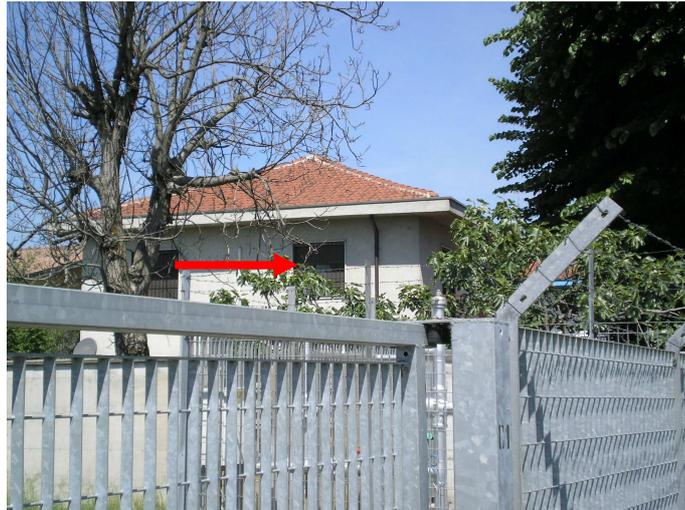
la terna è stata ubicata in corrispondenza del salotto al 2° piano f.t., in quanto il primo piano f.t. non risulta abitato. L'edificio (Figura 7), di recente costruzione ha una struttura portante in c.a.

Figura 7 – Localizzazione terna al piano alto – VIB-CS-01
