TEEM

MONITORAGGIO ACQUE SOTTERRANEE – APPROFONDIMENTI IDROGEOLOGICI IN
COMUNE DI MELZO

Giugno 2014

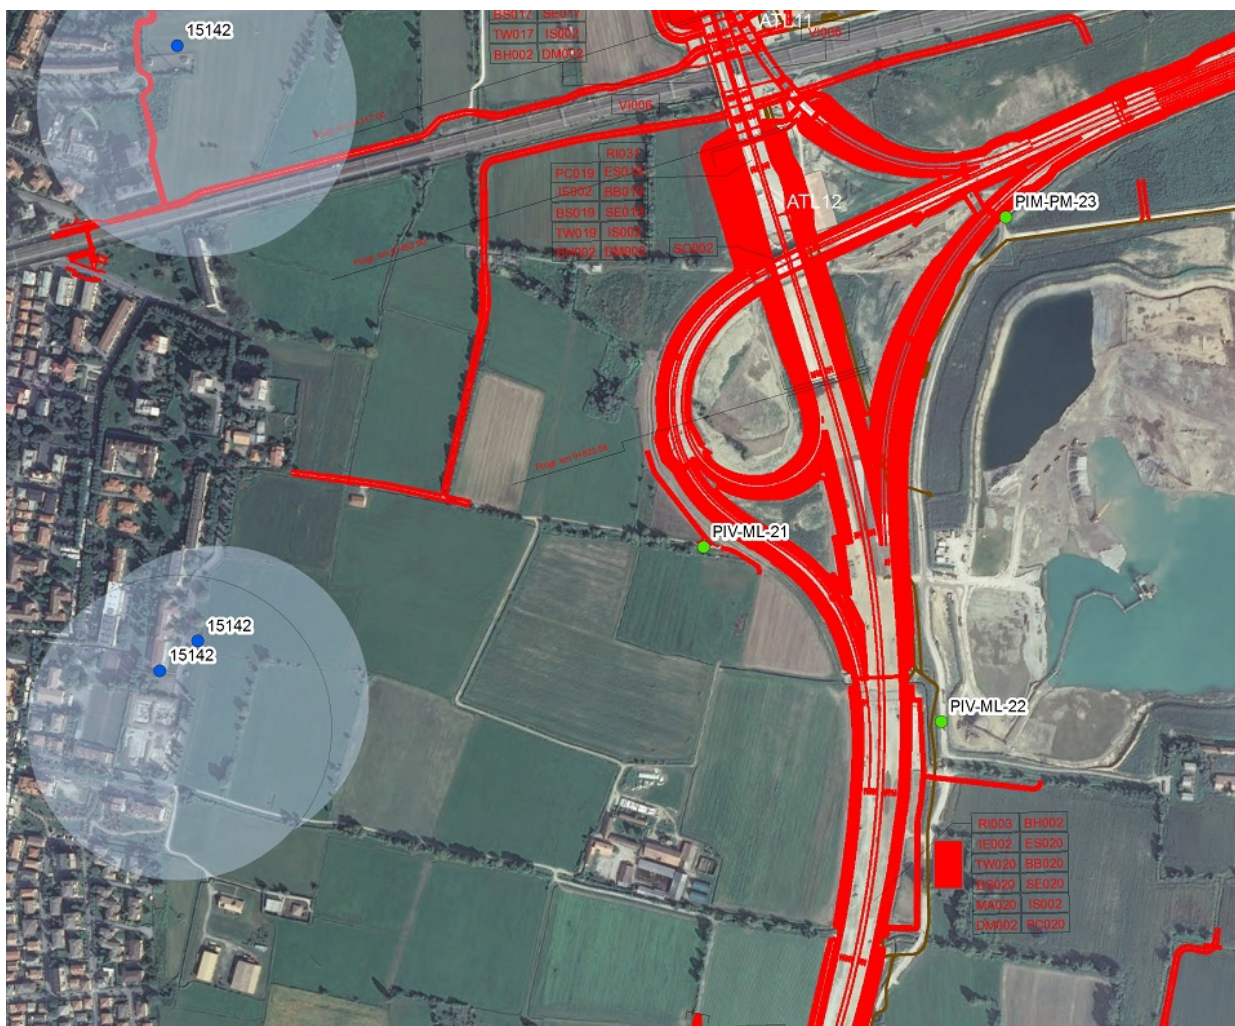
Fig.1 – Zona in esame, in verde sono riportati i piezometri di Monitoraggio Ambientale in blu i pozzi idropotabili con relativi buffer di rispetto.

Il presente documento viene redatto in risposta a quanto richiesto dal Comune di Melzo con lettera prot. Cl. VI/9 -fasc. 7/2014 nella quale viene richiesto un approfondimento in merito al superamento delle CSC (D.Lgs. 152/2006, Parte IV, All.5, Tab2) per il parametro Idrocarburi Totali riscontrato nella campagna del 16/04/2014 sul piezometro di Monitoraggio Ambientale della TEEM con codice PIV-ML-21. Nello specifico il Comune di Melzo richiede di effettuare un approfondimento riguardo la possibile interferenza tra la contaminazione riscontrata nel piezometro di monitoraggio succitato e due pozzi ad uso idropotabile ubicati in Via Belgio (Fig.1).

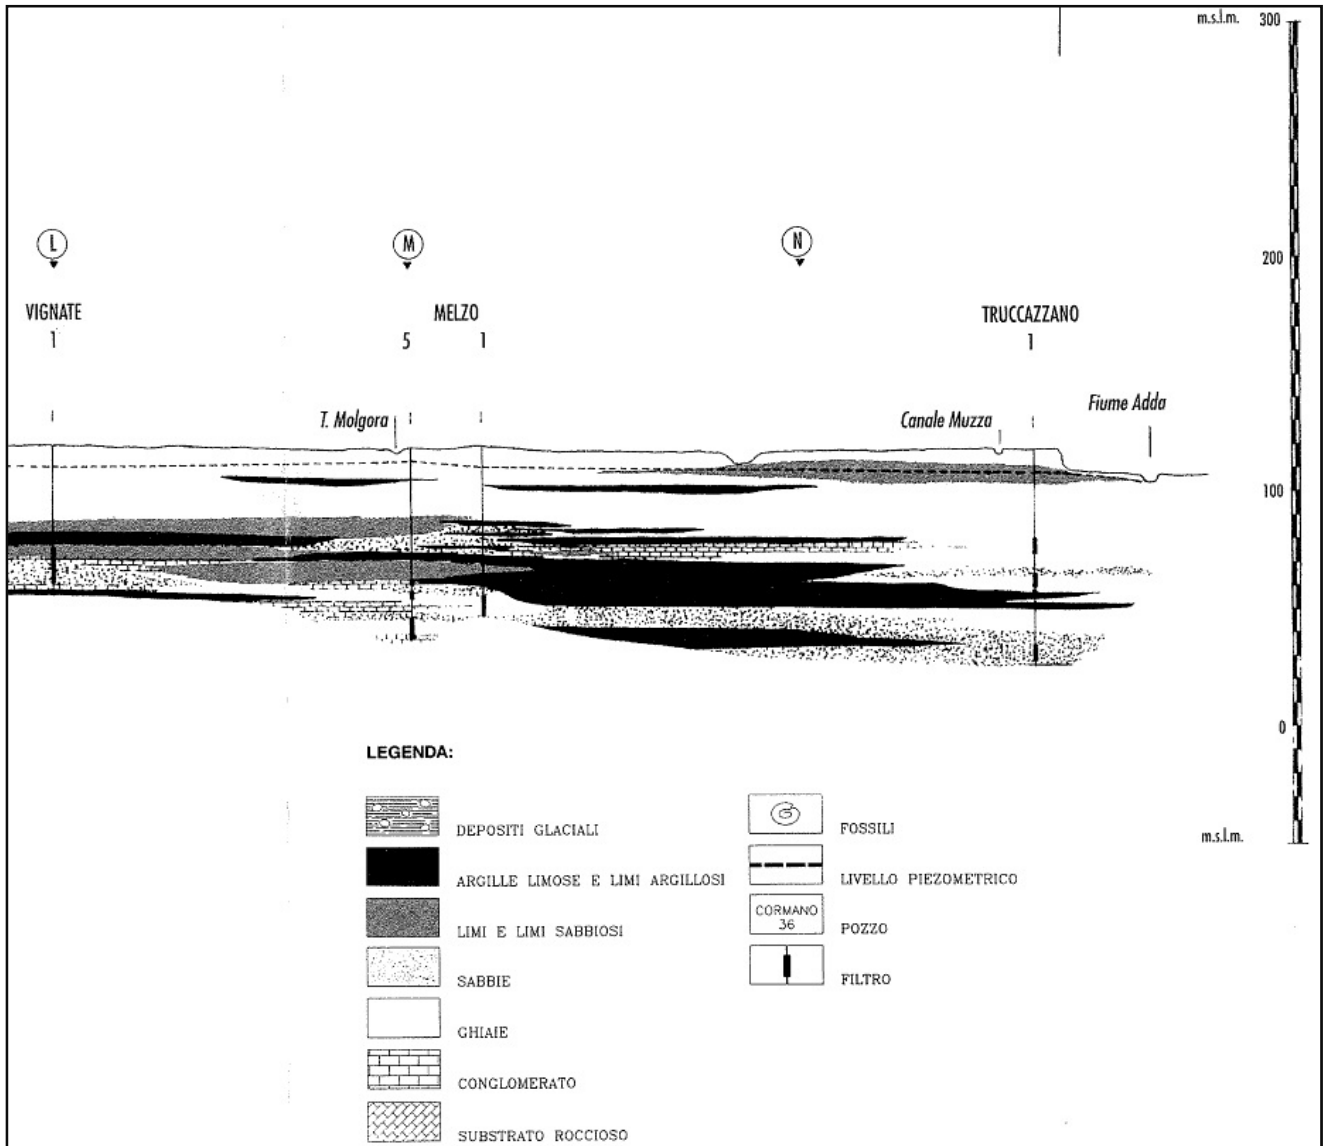
Dall'analisi della sezione idrogeologica rappresentativa della zona di Melzo (*“Le risorse idriche sotterranee nella provincia di Milano Vol.1: Lineamenti idrogeologici”, Provincia di Milano 1995*) è infatti confermata la presenza di un primo acquifero freatico composto da sabbie e ghiaie per i primi 40 m seguito da un primo livello di materiale fine a bassa permeabilità che definisce il successivo sistema di acquiferi confinati profondi (Fig.2).

Fig.2 – Stratigrafia estratta dalla pubblicazione “Le risorse idriche sotterranee nella Provincia di Milano Vol. 1: Lineamenti idrogeologici, 1995”.

Dall'analisi delle stratigrafie dei due pozzi pubblici di via Belgio (in Allegato 1) è possibile confermare la ricostruzione effettuata dalla Provincia di Milano. Si sottolinea che il primo tratto filtrante dei due pozzi idropotabili è situato a ca. 42 m di profondità ed è quindi captante da un acquifero confinato da un livello di materiale argilloso rispetto all'acquifero freatico.

Sulla base dell'analisi delle stratigrafie dei pozzi idropotabile e della ricostruzione idrogeologica effettuata dalla provincia di Milano si può verosimilmente considerare, nella zona in esame, isolati i due sistemi acquiferi; pertanto si può ragionevolmente escludere un possibile scambio idrico tra l'acquifero freatico captato dal piezometro PIV-ML-21 ed il primo acquifero captato dai pozzi idropotabili.

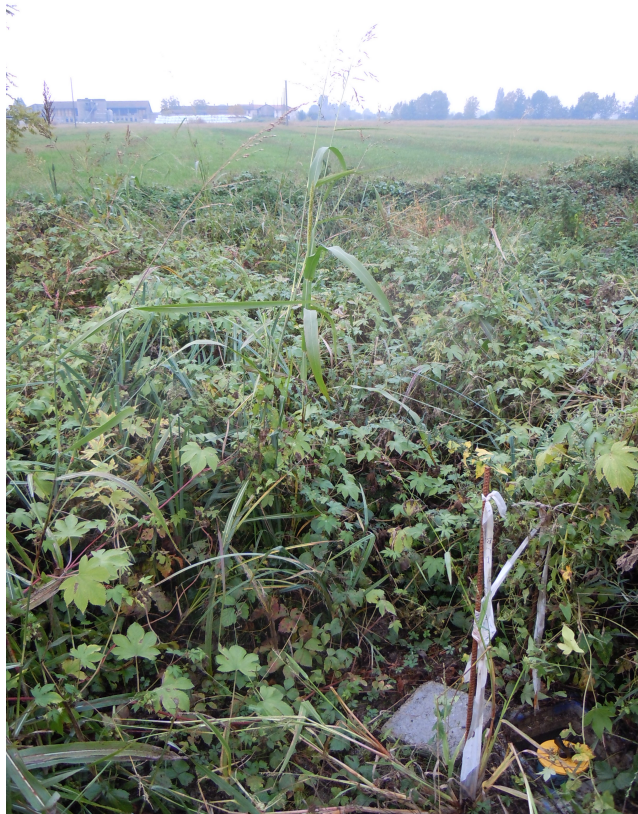
Foto 1

Foto della stazione di indagine

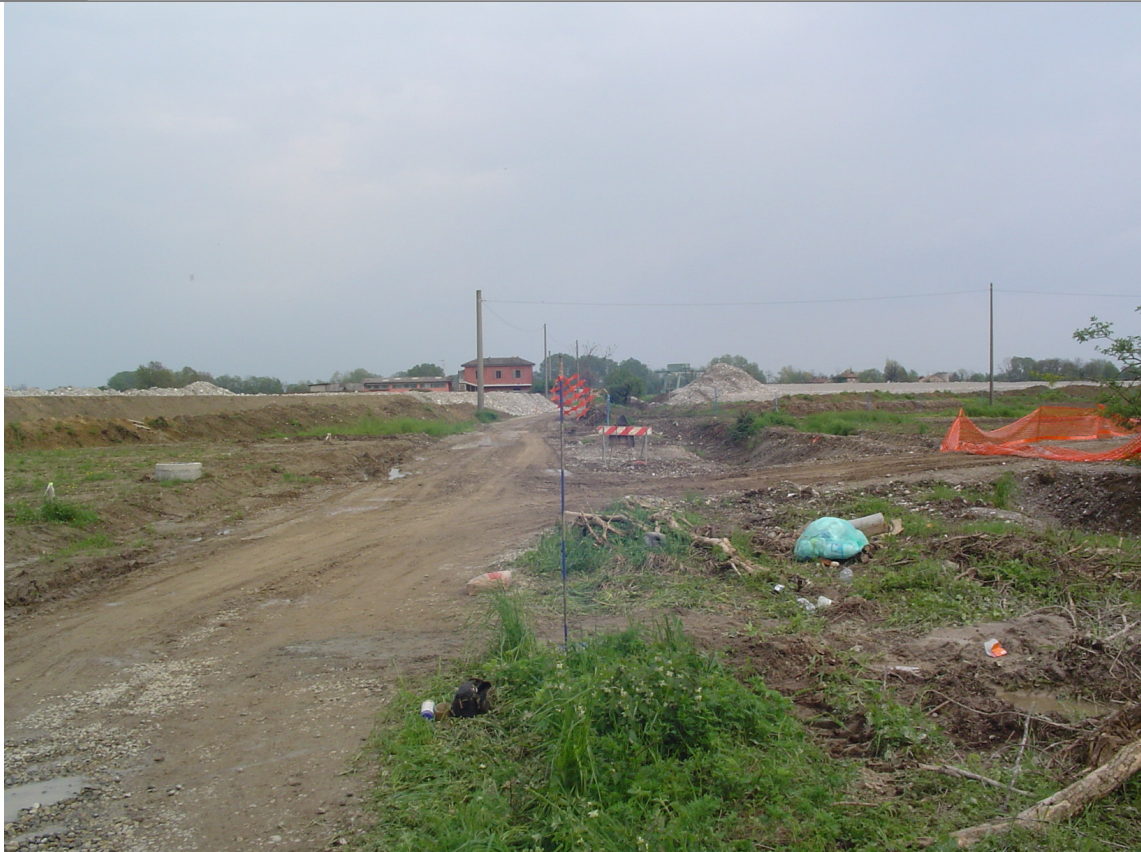
Foto 2

Foto della stazione di indagine

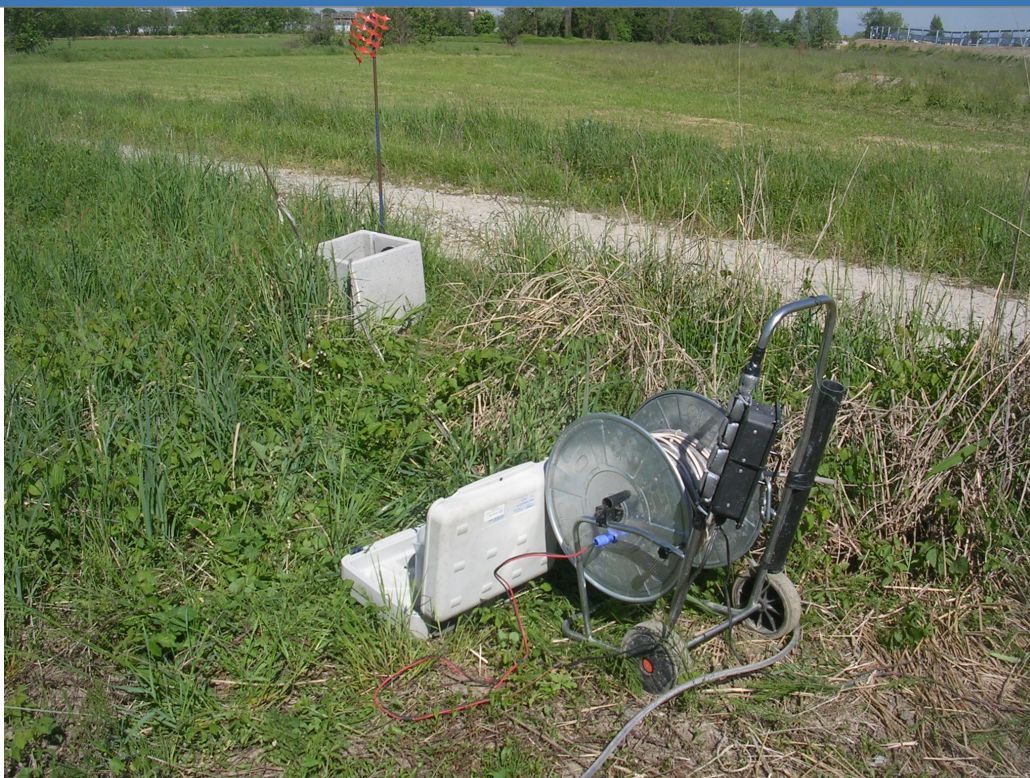
Foto 1

Foto attività di rilievo
