TANGENZIALE EST ESTERNA DI MILANO

MONITORAGGIO AMBIENTALE

RELAZIONE ANNUALE CORSO D'OPERA 2014

VIBRAZIONI

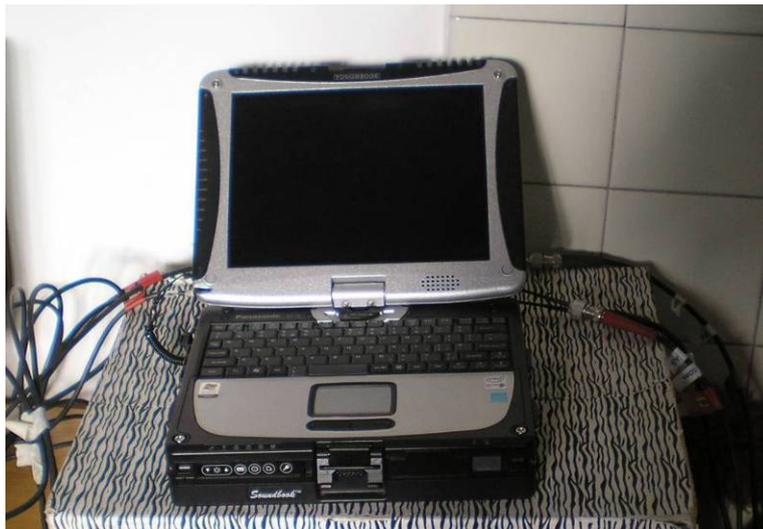
Figura 1 - Analizzatore Sinus mod. Soundbook S/N 6255

Di seguito è riportata un'immagine dello strumento utilizzato in tutte le campagne di misura.

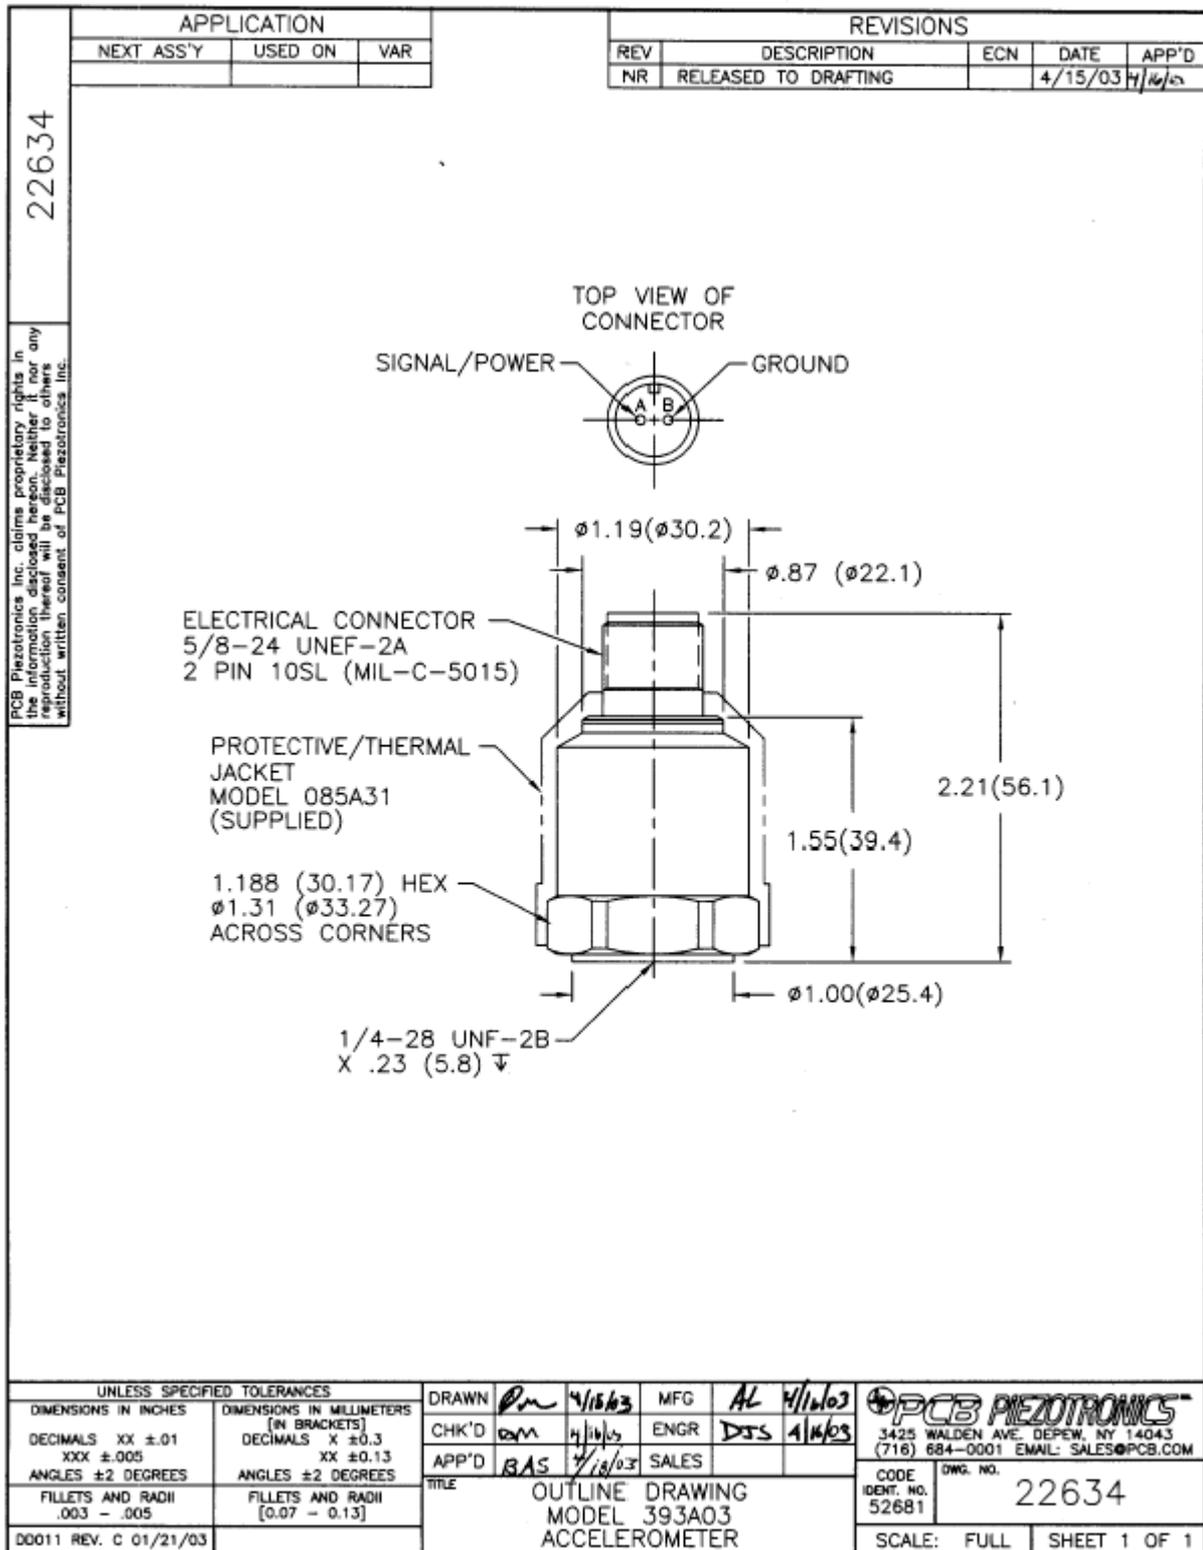
Figura 3 – Rappresentazione sezione accelerometri e pianta connettore

Model Number 393A03	SEISMIC ICP® ACCELEROMETER		Revision: H ECN #: 29751
Performance	ENGLISH	SI	OPTIONAL VERSIONS
Sensitivity(± 5 %)	1000 mV/g	102 mV/(m/s ²)	Optional versions have identical specifications and accessories as listed for the standard model except where noted below. More than one option may be used.
Measurement Range	± 5 g pk	± 49 m/s ² pk	T - TEDS Capable of Digital Memory and Communication Compliant with IEEE P1451.4
Frequency Range(± 5 %)	0.5 to 2000 Hz	0.5 to 2000 Hz	Output Bias Voltage 8.5 to 12.5 VDC 8.5 to 12.5 VDC
Frequency Range(± 10 %)	0.3 to 4000 Hz	0.3 to 4000 Hz	
Frequency Range(± 3 dB)	0.2 to 6000 Hz	0.2 to 6000 Hz	
Resonant Frequency	≥ 10 kHz	≥ 10 kHz	
Broadband Resolution(1 to 10,000 Hz)	0.00001 g rms	0.0001 m/s ² rms	[1]
Non-Linearity	≤ 1 %	≤ 1 %	[2]
Transverse Sensitivity	≤ 7 %	≤ 7 %	
Environmental			
Overload Limit(Shock)	± 5000 g pk	± 49,050 m/s ² pk	
Temperature Range	-65 to +250 °F	-54 to +121 °C

Weight	7.4 oz	210 gm	[1]
Electrical Connector	2-Pin MIL-C-5015	2-Pin MIL-C-5015	
Electrical Connection Position	Top	Top	
Mounting Thread	1/4-28 Female	1/4-28 Female	
Mounting Torque	2 to 5 ft-lb	3 to 7 N-m	
	<p>Typical Sensitivity Deviation vs Temperature</p>		
<p>SUPPLIED ACCESSORIES: Model 081B20 Mounting Stud, with shoulder (1/4-28 to 1/4-28) (1) Model 085A31 Protective Thermal Jacket (1) Model ACS-1 NIST traceable frequency response (10 Hz to upper 5% point), (1) Model ACS-4 Single axis, low frequency phase and amplitude response cal from 0.5 to 10 Hz (1) Model M081B20 Mounting Stud 1/4-28 to M6 X 0.75 (1)</p>			
Entered: JCF	Engineer: SGA	Sales: WDC	Approved: EFS
Date: 12-2-08	Date: 11-24-08	Date: 11-24-08	Date: 12-1-08
			Spec Number: 393-1030-80
<p>All specifications are at room temperature unless otherwise specified. In the interest of constant product improvement, we reserve the right to change specifications without notice. ICP® is a registered trademark of PCB Group, Inc.</p>		<p>PCB PIEZOTRONICS™ Phone: 716-684-0001 VIBRATION DIVISION Fax: 716-685-3886 3425 Walden Avenue, Depew, NY 14043 E-Mail: vibration@pcb.com</p>

Figura 2 – Caratteristiche tecniche accelerometri

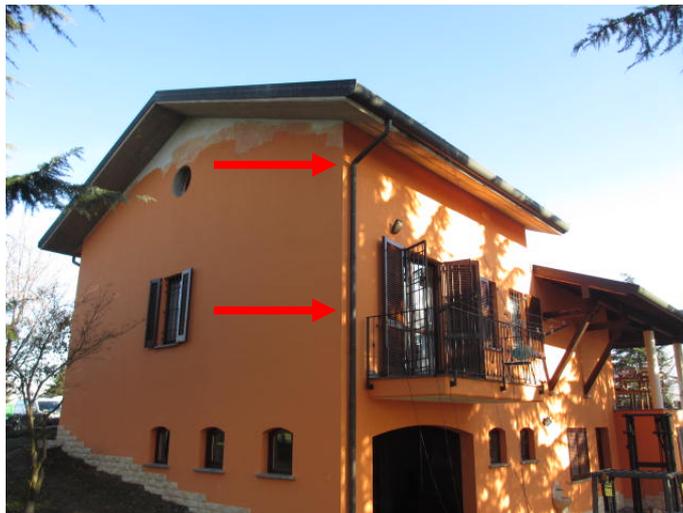
Le terne accelerometriche sono state posizionate al secondo e al terzo piano f.t. lato sud dell'edificio, in corrispondenza delle camere da letto (Figura 4), ad eccezione del rilievo di gennaio in cui non è stato possibile il posizionamento dei sensori al secondo piano f.t., causa inaccessibilità temporanea del locale. La villetta, di costruzione recente, ha una struttura portante in calcestruzzo armato.

Figura 4 – Localizzazione terna al piano basso e al piano alto – VIB-AB-01

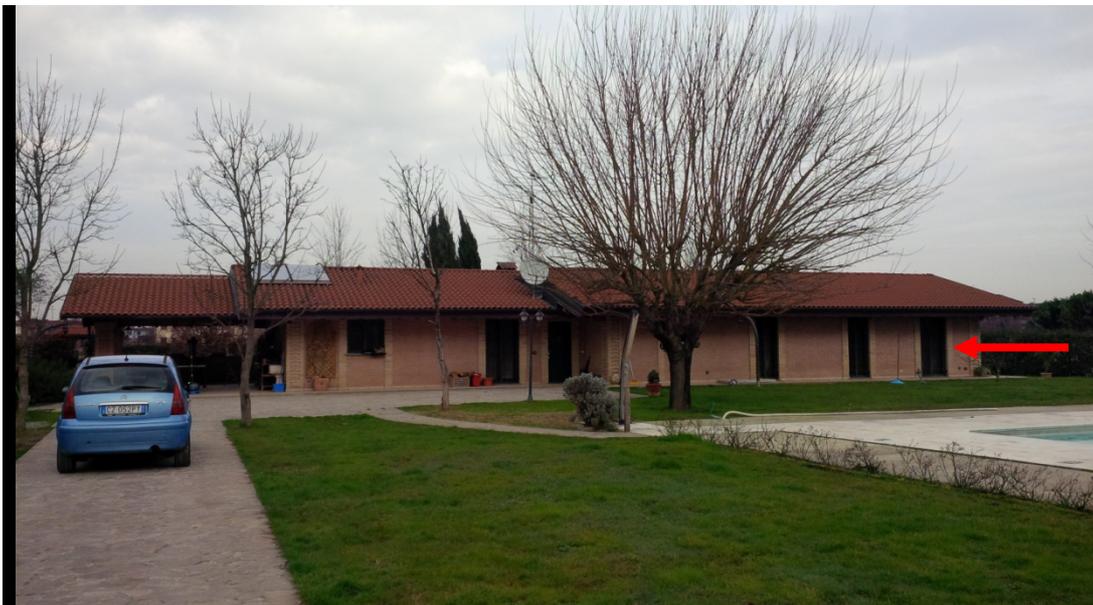
In corrispondenza del ricettore VIB-PB-21 (Figura 5), le terne accelerometriche sono state posizionate nell'unico piano di cui è composto l'edificio, in corrispondenza della camera da letto. La villetta, di costruzione recente, si compone di un unico piano con sviluppo prevalente lungo la direzione est-ovest. La struttura portante in muratura con solai lignei. I residenti segnalano alcune crepe nella parte sud del locale in cui è stata svolta la misura.

Figura 5 - Localizzazione terna al piano inferiore – VIB-PB-21

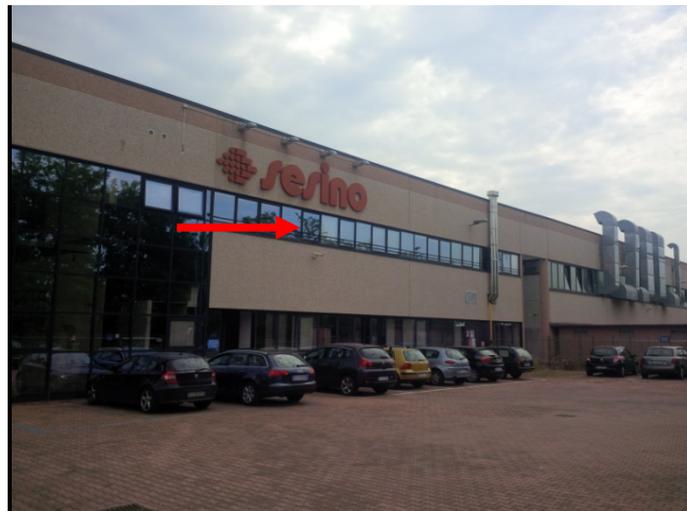
Nel caso specifico del punto VIB-GE-01 (Figura 6), la terna è stata ubicata in corrispondenza degli uffici al secondo piano fuori terra – lato ovest – del capannone industriale.

L'ampliamento adibito ad uffici ha una struttura portante in acciaio, mentre il resto dei capannoni è costituita da elementi prefabbricati in calcestruzzo.

Figura 6 – Localizzazione terna al piano alto – VIB-GE-01

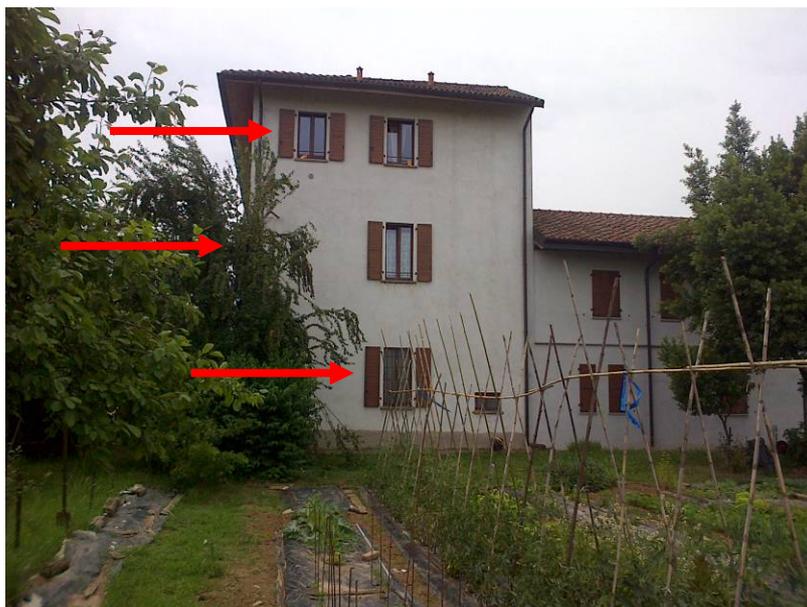
La terna al piano inferiore (primo piano f.t.) è stata posizionata in corrispondenza del salotto dell'appartamento lato sud-est dell'edificio, mentre la terna al piano superiore, durante il primo rilievo non è stata posizionata a causa della presenza costante di persone all'interno dei vari locali. Successivamente, nel secondo e nel terzo rilievo condotto in CO 2014, è stata posizionata in sala da pranzo all'ultimo piano (terzo piano f.t.). Durante il quarto rilievo condotto in CO 2014, la terna è stata ubicata solo in corrispondenza della camera da letto al secondo piano f.t., sul lato dell'edificio più esposto alle lavorazioni (Figura 7).

La struttura portante è in muratura, con solai lignei e travi di rinforzo in acciaio. Il cascinale, che si sviluppa a quadrato intorno ad un'area centrale, risulta di recente ristrutturazione. La struttura portante è in muratura, con solai lignei e travi di rinforzo in acciaio.

Figura 7 - Localizzazione terne al piano basso, intermedio e alto – VIB-GO-01

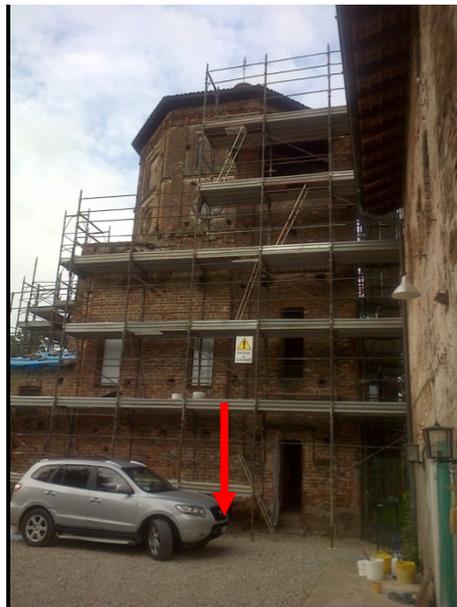
Relativamente al punto VIB-CZ-01 (Figura 8), la terna è stata ubicata in mezzeria alla pianta della struttura. Lo schema planimetrico è centrale con, in alzato, un blocco strutturale di base, quadrangolare ed accentrato, aperto su tre lati da cappelle, che si irradiano dagli assi principali. L'edificio religioso, la cui costruzione risale approssimativamente alla fine del '400 è stata sottoposta ad un restauro di consolidamento urgente nel 1911¹.

La struttura portante è in muratura piena. Sono in corso, a partire dai mesi estivi, interventi di restauro conservativo della chiesa bramantesca, nell'ambito dei Progetti Speciali Ambientali PSA3 "Muzza - San Biagio in Rossate". Tali attività di ristrutturazione sono state interrotte durante l'esecuzione dei rilievi di MA.

Figura 8 - Localizzazione terna al piano inferiore – VIB-CZ-01

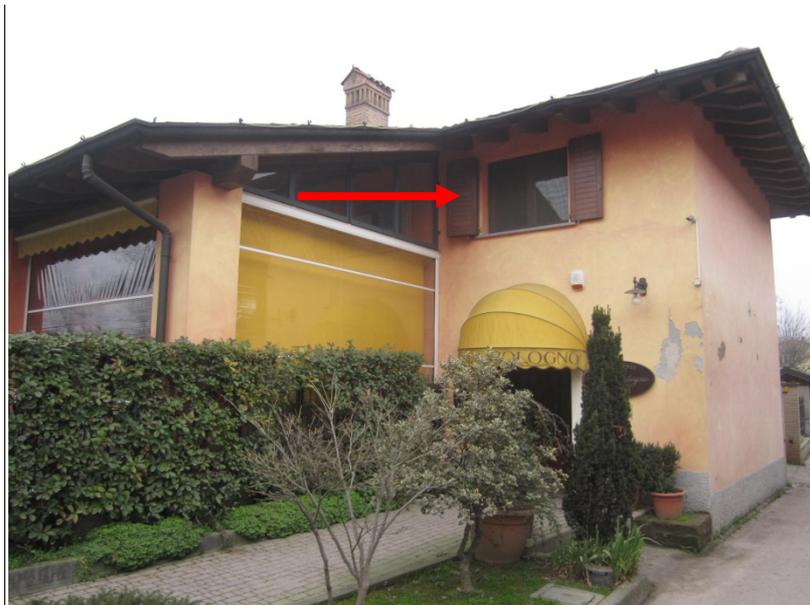
Nel punto VIB-CS-21 (Figura 9) la terna al piano superiore (primo piano f.t.) è stata posizionata in corrispondenza dell'ufficio posizionato al di sopra dell'ingresso principale del ristorante, sul lato dell'edificio più esposto alle lavorazioni lungo la viabilità di accesso. La terna al piano inferiore non è stata posizionata, d'accordo con il ST (audit del 29/01/14), a causa della normale esecuzione delle attività di ristorazione al piano terra. La struttura portante dell'edificio è in cls armato, con solai lignei. Si segnalano alcune fessure nelle travature oblique del sottotetto.

Figura 9 - Localizzazione terna al piano inferiore – VIB-CS-21
