TANGENZIALE EST ESTERNA DI MILANO

MONITORAGGIO AMBIENTALE

RELAZIONE ANNUALE CORSO D'OPERA 2015

VIBRAZIONI

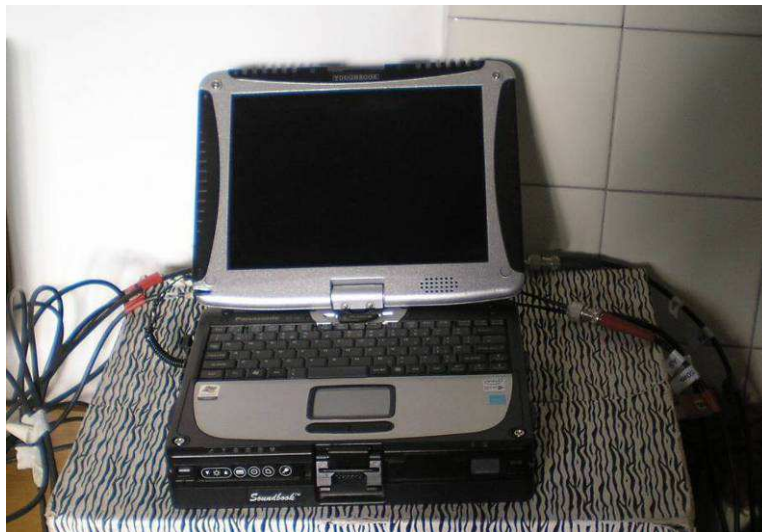
Di seguito è riportata un'immagine dello strumento utilizzato in tutte le campagne di misura.

Figura 1 - Analizzatore Sinus mod. Soundbook S/N 6255

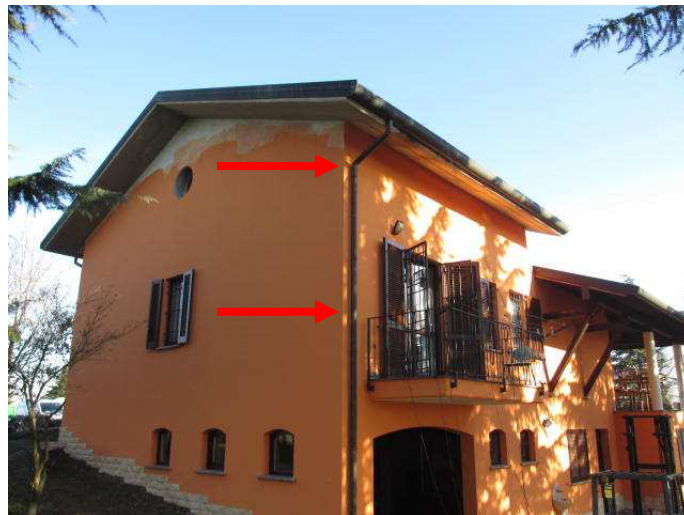
Le terne accelerometriche sono state posizionate al secondo e al terzo piano f.t. lato sud dell'edificio, in corrispondenza delle camere da letto (Figura 4. La villetta, di costruzione recente, ha una struttura portante in calcestruzzo armato.

Figura 4 – Localizzazione terna al piano basso e al piano alto – VIB-AB-01

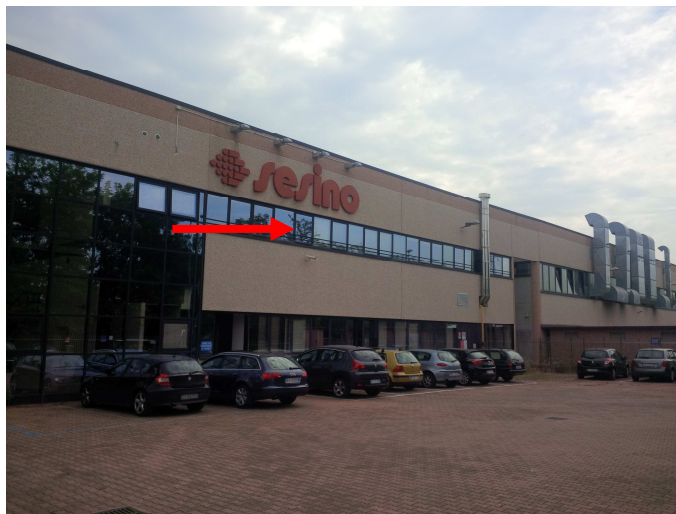
Nel caso specifico del punto VIB-GE-01 (Figura 5), la terna è stata ubicata in corrispondenza degli uffici al secondo piano fuori terra – lato ovest – del capannone industriale.

L'ampliamento adibito ad uffici ha una struttura portante in acciaio, mentre il resto dei capannoni è costituita da elementi prefabbricati in calcestruzzo.

Figura 5 – Localizzazione terna al piano alto – VIB-GE-01

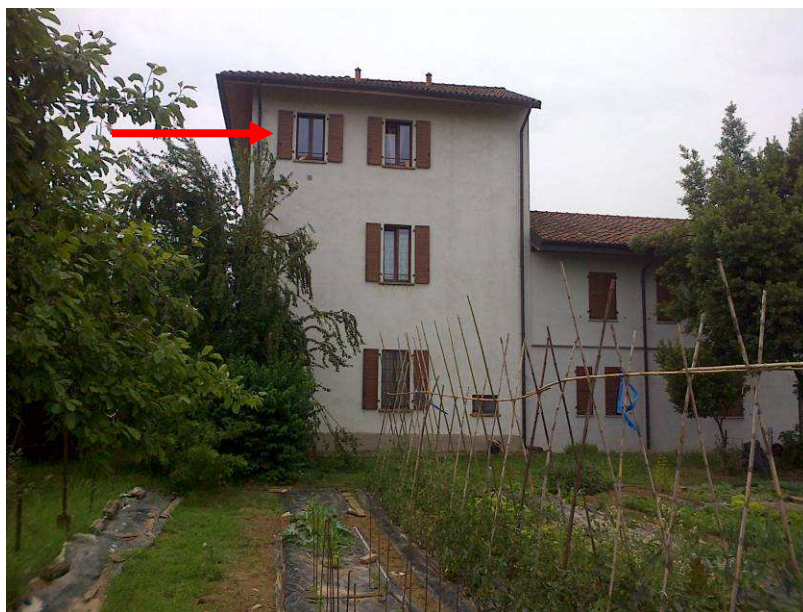
La terna è stata ubicata in corrispondenza della sala da pranzo al terzo piano f.t. (l'unico non occupato dei tre), sul lato dell'edificio più esposto alle lavorazioni (Figura 6).

La struttura portante è in muratura, con solai lignei e travi di rinforzo in acciaio. Il cascinale, che si sviluppa a quadrato intorno ad un'aia centrale, risulta di recente ristrutturazione.

Figura 6 - Localizzazione terna al piano alto – VIB-GO-01

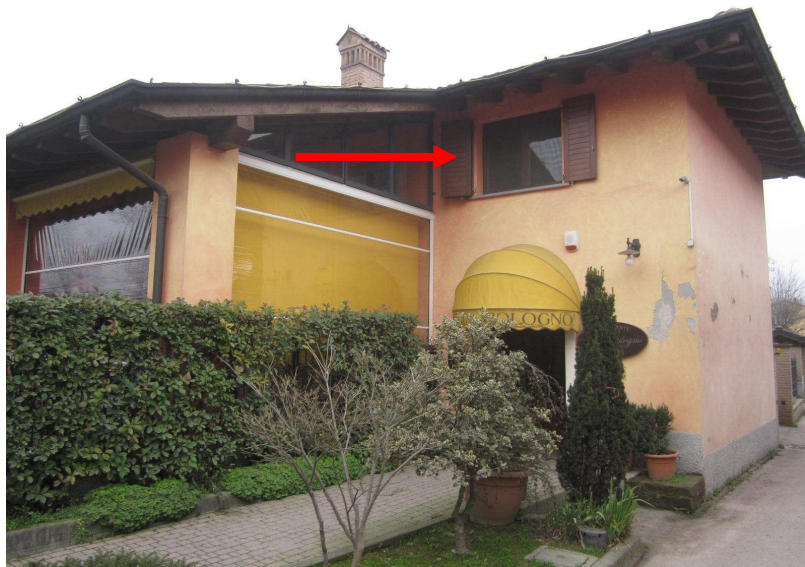
Nel punto VIB-CS-21 (Figura 8) la terna al piano superiore (primo piano f.t.) è stata posizionata in corrispondenza dell'ufficio posizionato al di sopra dell'ingresso principale del ristorante, sul lato dell'edificio più esposto alle lavorazioni lungo la viabilità di accesso. La terna al piano inferiore non è stata posizionata, d'accordo con il ST (audit del 29/01/14), a causa della normale esecuzione delle attività di ristorazione al piano terra. La struttura portante dell'edificio è in cls armato, con solai lignei. Si segnalano alcune fessure nelle travature oblique del sottotetto.

Figura 8 - Localizzazione terna al piano inferiore – VIB-CS-21
