TANGENZIALE EST ESTERNA DI MILANO

MONITORAGGIO AMBIENTALE

BOLLETTINO CORSO D'OPERA CO10 4° TRIMESTRE 2014

ACQUE SUPERFICIALI

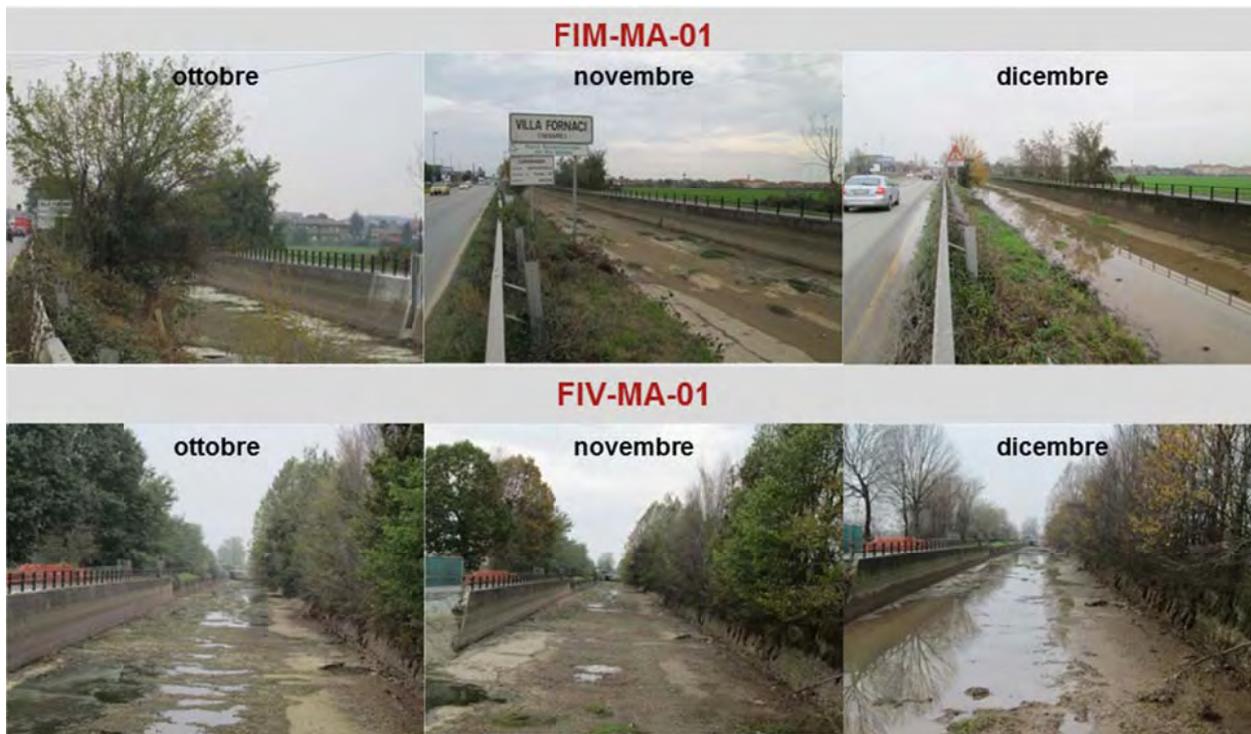
Figura 1: foto relative alle sezioni fluviali del Canale Martesana.

Nel trimestre oggetto del presente report il Naviglio Martesana è risultato sempre in asciutta e pertanto non campionabile (si riportano nella figura sottostante le foto delle sezioni fluviali in oggetto). Il Consorzio di Bonifica Est Ticino Villoresi ha, infatti, programmato l'annuale periodo di asciutta autunnale per il Naviglio Martesana da metà settembre 2014 a metà marzo 2015. I periodi di asciutta sono programmati per permettere lo svolgimento di lavori manutentivi del canale stesso.

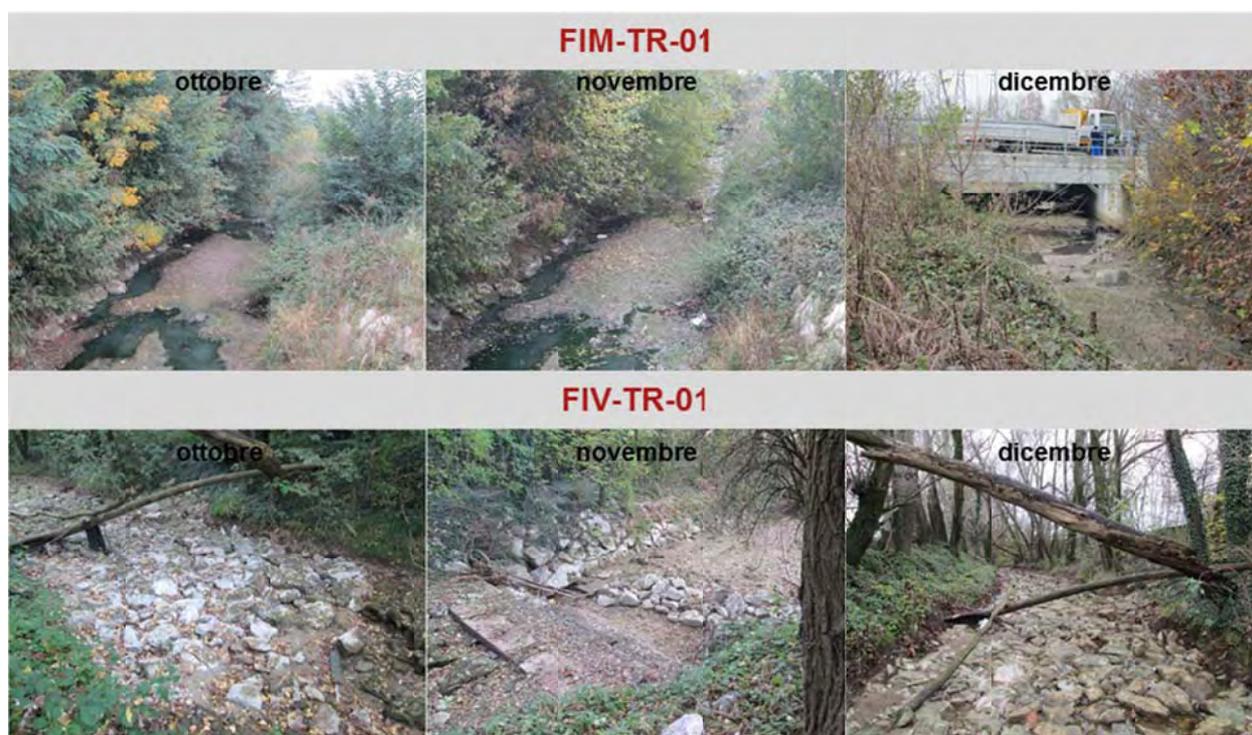
Figura 2: foto relative alle sezioni fluviali della Roggia Trobbia.

La Roggia Trobbia (FIM-V-TR-01) non è stata campionata nel trimestre in esame in quanto il corso d'acqua è risultato in asciutta, pertanto non campionabile (si riportano nella figura sottostante le foto delle sezioni fluviali in oggetto).

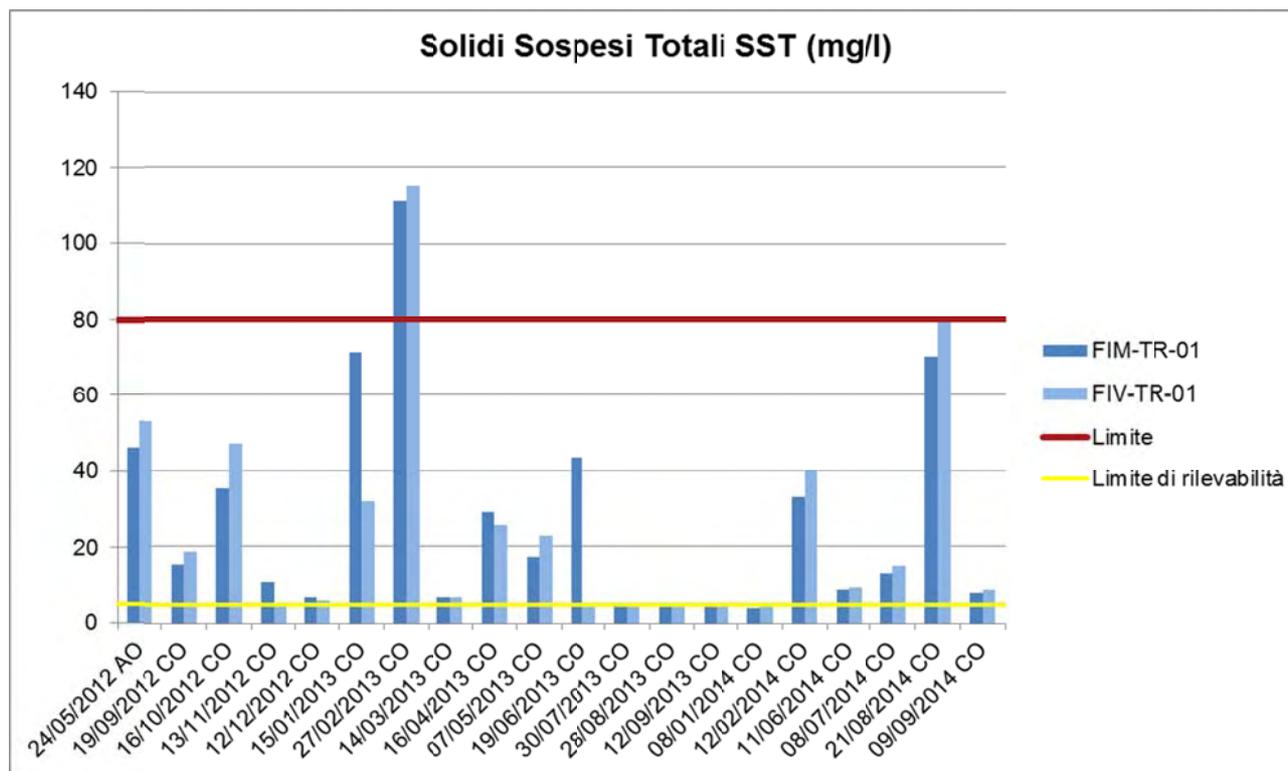
Figura 4: andamento nel tempo della concentrazione di Solidi Sospesi Totali (mg/L) presso la sezione di monte (FIM-TR-01) e la sezione di valle (FIV-TR-01) della Roggia Trobbia.

Si riporta di seguito l'andamento del parametro SST rilevato presso i siti FIM/V-TR-01.

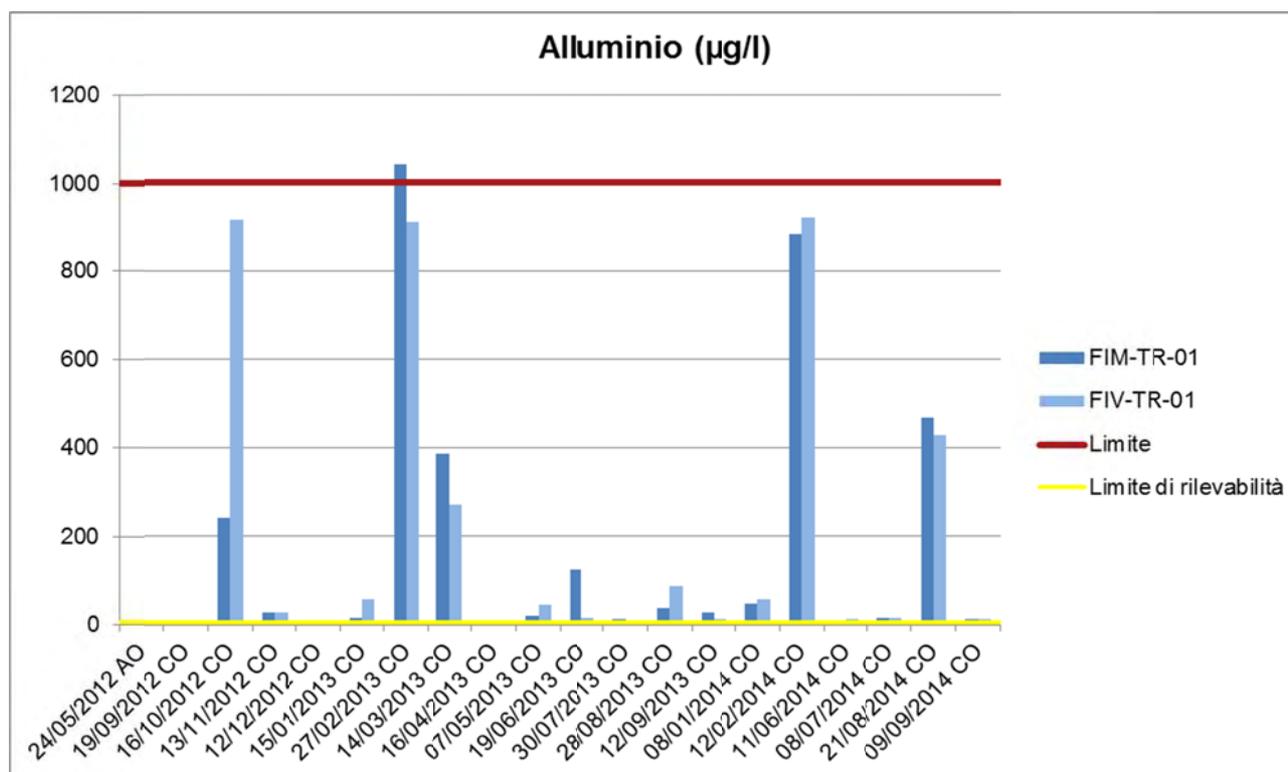
Figura 5: andamento nel tempo della concentrazione di Alluminio ($\mu\text{g/L}$) presso la sezione di monte (FIM-TR-01) e la sezione di valle (FIV-TR-01) della Roggia Trobbia.

Si riporta di seguito l'andamento nel tempo del parametro Alluminio rilevato presso i siti FIM-V-TR-01.

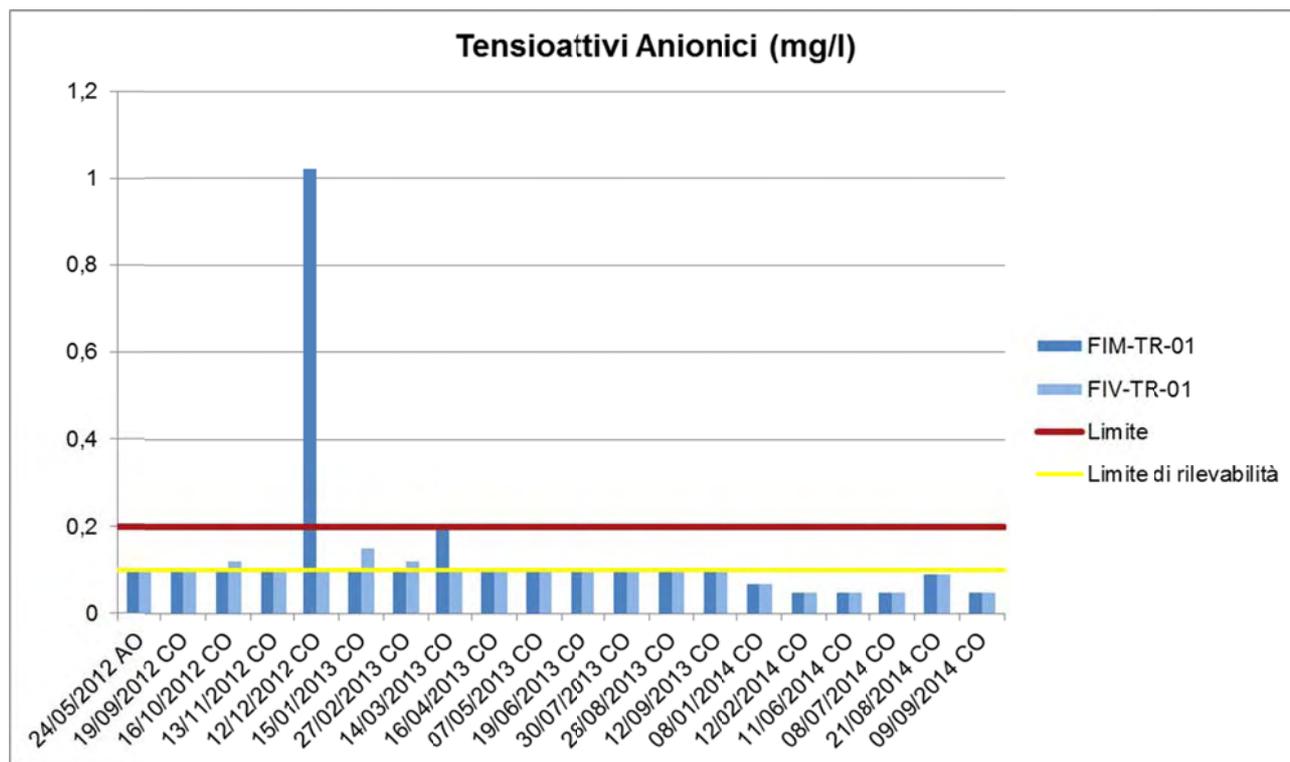
Figura 6: andamento nel tempo della concentrazione di Tensioattivi Anionici (mg/L) presso la sezione di monte (FIM-TR-01) e la sezione di valle (FIV-TR-01) della Roggia Trobbia.

Per quanto riguarda i tensioattivi anionici, le concentrazioni registrate durante le attività di monitoraggio effettuate, risultano sensibilmente inferiori al limite di riferimento normativo, pari a 0,2 mg/l (Tabella 4), ad eccezione del dato rilevato in dicembre 2012 presso la sezione di monte della Roggia Trobbia (FIM-TR-01). La presenza di tensioattivi solo nella sezione di monte esclude un eventuale coinvolgimento delle lavorazioni stradali nelle fluttuazioni del chimismo delle acque della suddetta Roggia. Nelle successive campagne di monitoraggio, le concentrazioni di tensioattivi anionici sono risultate sempre coerenti con il limite di riferimento normativo, confermando che tale superamento è stato dovuto probabilmente ad un evento anomalo, occorso nel periodo in cui si è eseguito il campionamento.

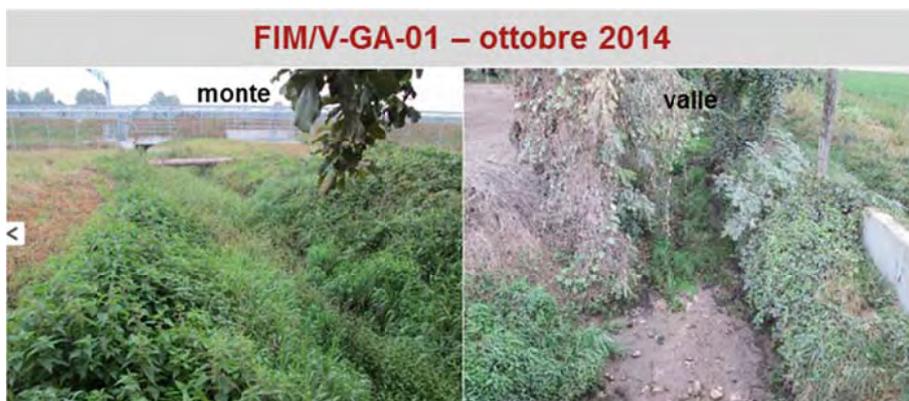
Il Fontanile Gabbarella 1 (FIM-V-GA-01) non è stato campionato nel trimestre in esame in quanto il corso d'acqua è risultato in asciutta, pertanto non campionabile (si riportano nella figura sottostante le foto delle sezioni fluviali in oggetto).

Figura 7: foto relative alle sezioni fluviali del Fontanile Gabbarella 1.

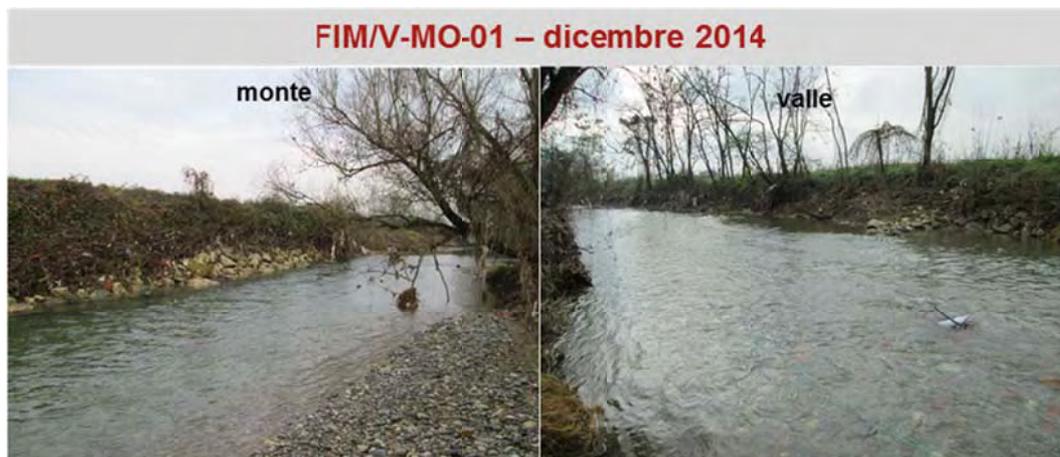
Per quanto riguarda l'analisi dell'indice MHP si registra il peggioramento di una classe qualitativa tra le sezioni di monte e valle del T. Molgora: in particolare la sezione di monte raggiunge la classe III (sufficiente), mentre la sezione di valle la classe IV (scarso).

In entrambe le sezioni fluviali, la comunità macrobentonica campionata risulta ridotta per numero di individui a causa delle precedenti piene e rappresentata da organismi tolleranti. La sezione di valle è risultata, inoltre, scarsamente rappresentata rispetto alla comunità attesa. Le violente precipitazioni verificatesi nella seconda settimana di novembre hanno determinato condizioni di piena fluviale nelle settimane successive. Alla data del campionamento di dicembre il corso d'acqua non si presentava in piena; tuttavia gli effetti delle precedenti condizioni idrauliche, ancora visibili dagli argini del T.Molgora, coperti da frammenti di buste e altri detriti (cfr figura seguente), hanno probabilmente condizionato sfavorevolmente l'indice. Il campionamento verrà ripetuto nel primo trimestre 2015.

Figura 12: foto relative alle sezioni fluviali del Torrente Molgora 1.

Risoluzione anomalia: da quanto riscontrato in campo il passaggio di classe presso la sezione di valle è stato con molta probabilità causato dalle forti piene del mese precedente (forti eventi meteorici del mese di Novembre nell'area di Milano). Le elevate portate di questi eventi di piena hanno creato una situazione di disturbo per la comunità bentonica del corso d'acqua.

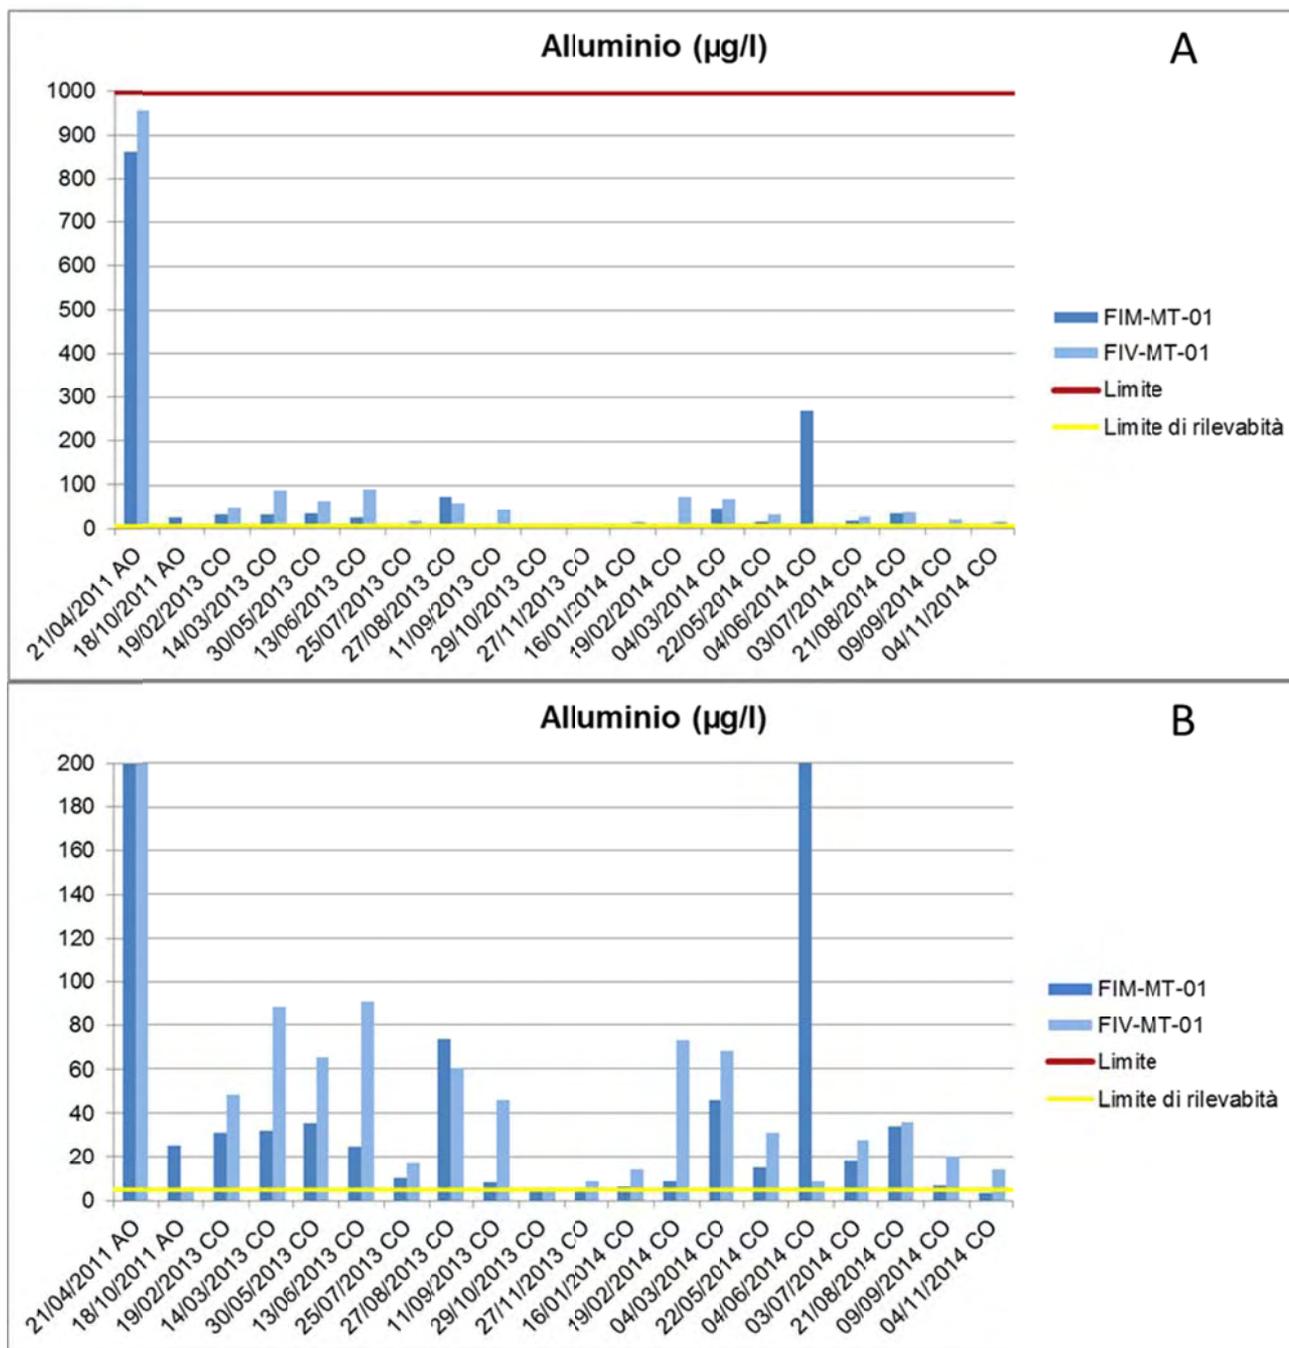
Nel terzo e quarto trimestre 2014 si assiste ad una stabilizzazione del parametro su valori inferiori ai 50 µg/l, che non rappresentano alcuna criticità ambientale. La differenza di concentrazione riscontrata nel campionamento di settembre 2014 può essere riconducibile a piccole variazioni di pH (sezione di monte pH pari a 7.7, sezione di valle 8.1): la solubilità di questo metallo in acqua è infatti connessa al valore di pH presente al momento del campionamento. L'idrossido di Alluminio, praticamente insolubile in acqua, è un composto anfotero, in grado di solubilizzarsi in acqua sia in ambiente acido, come altri idrossidi metallici (ad esempio gli idrossidi di Ferro) che in ambiente basico, quindi si comporta sia da base che da acido. Piccole fluttuazioni di tale parametro appaiono dunque legate alle diverse condizioni sito specifiche rilevate nella sezione fluviale al momento del campionamento, come ad esempio piccole variazioni nella granulometria del materiale in alveo, condizioni locali di turbolenza del corso d'acqua e leggere variazioni di pH.

Figura 21: andamento nel tempo della concentrazione di Alluminio (µg/l) presso la sezione di monte (FIM-MT-01) e la sezione di valle (FIV-MT-01) della Roggia Molgoretta. La figura B riporta gli stessi valori contenuti nella figura A, ma a scala ridotta per apprezzare con maggior chiarezza l'andamento nel tempo del parametro Alluminio.

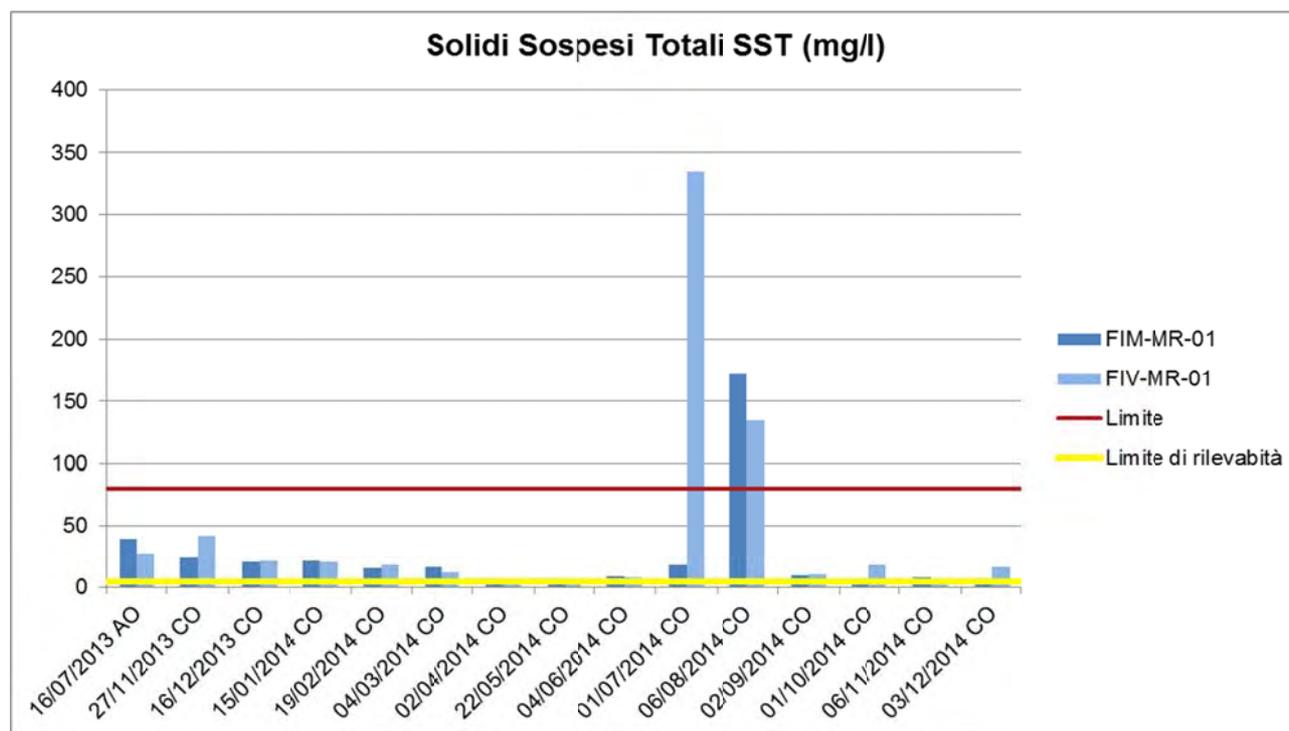
Figura 29: andamento nel tempo della concentrazione di SST (mg/l) presso la sezione di monte (FIM-MR-01) e la sezione di valle (FIV-MR-01) del Cavo Marocco 1.

Si riporta l'andamento del parametro SST presso i siti FIM/V-MR-01

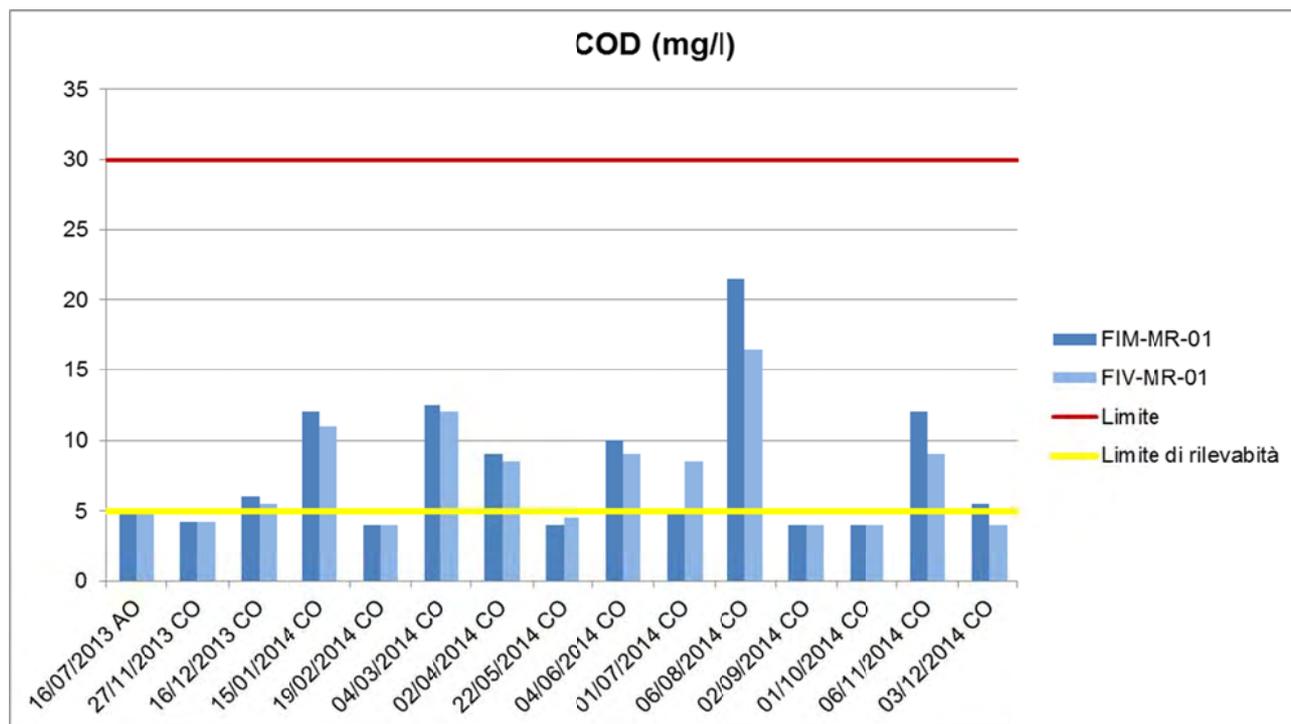
Figura 30: andamento nel tempo della concentrazione di COD (mg/l) presso la sezione di monte (FIM-MR-01) e la sezione di valle (FIV-MR-01) del Cavo Marocco 1.

Si riporta a seguire l'andamento del parametro COD rilevato presso i siti FIM/V-MR-01.

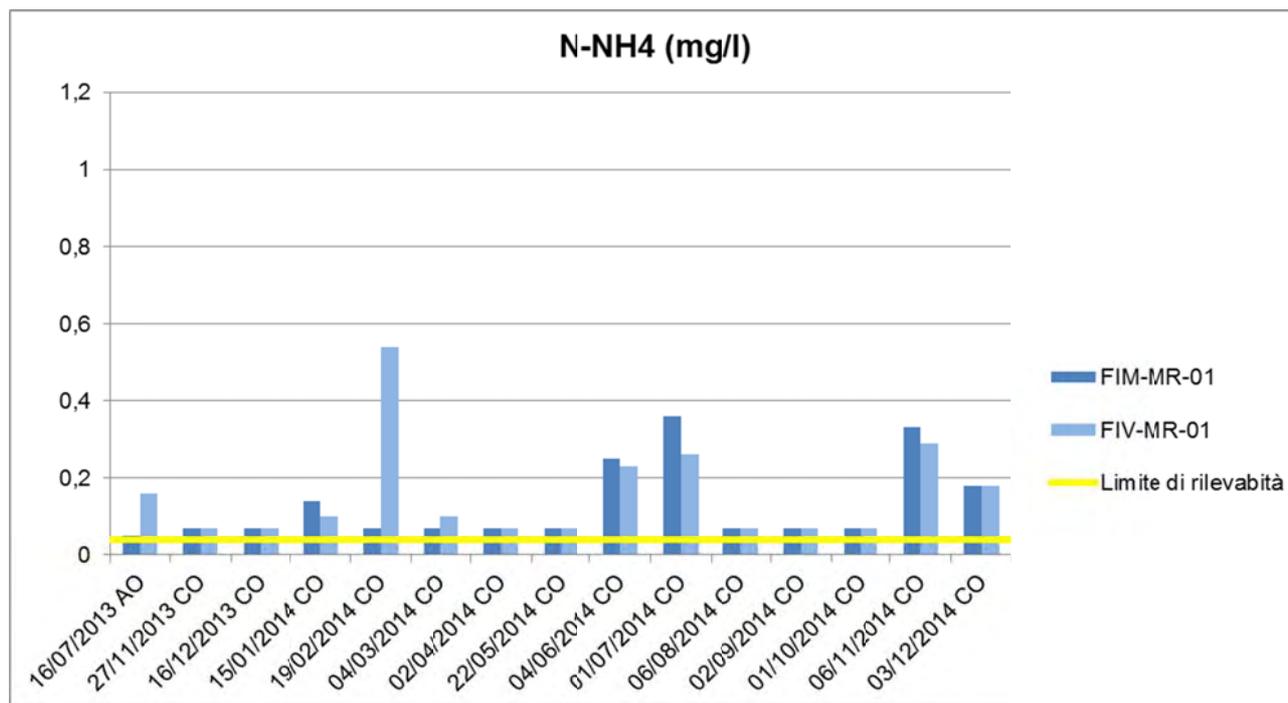
Figura 31: andamento nel tempo della concentrazione di Azoto Ammoniacale (mg/l) presso la sezione di monte (FIM-MR-01) e la sezione di valle (FIV-MR-01) del Cavo Marocco 1.

Si riporta di seguito l'andamento del parametro Azoto Ammoniacale rilevato presso i siti FIM-V-MR-01.

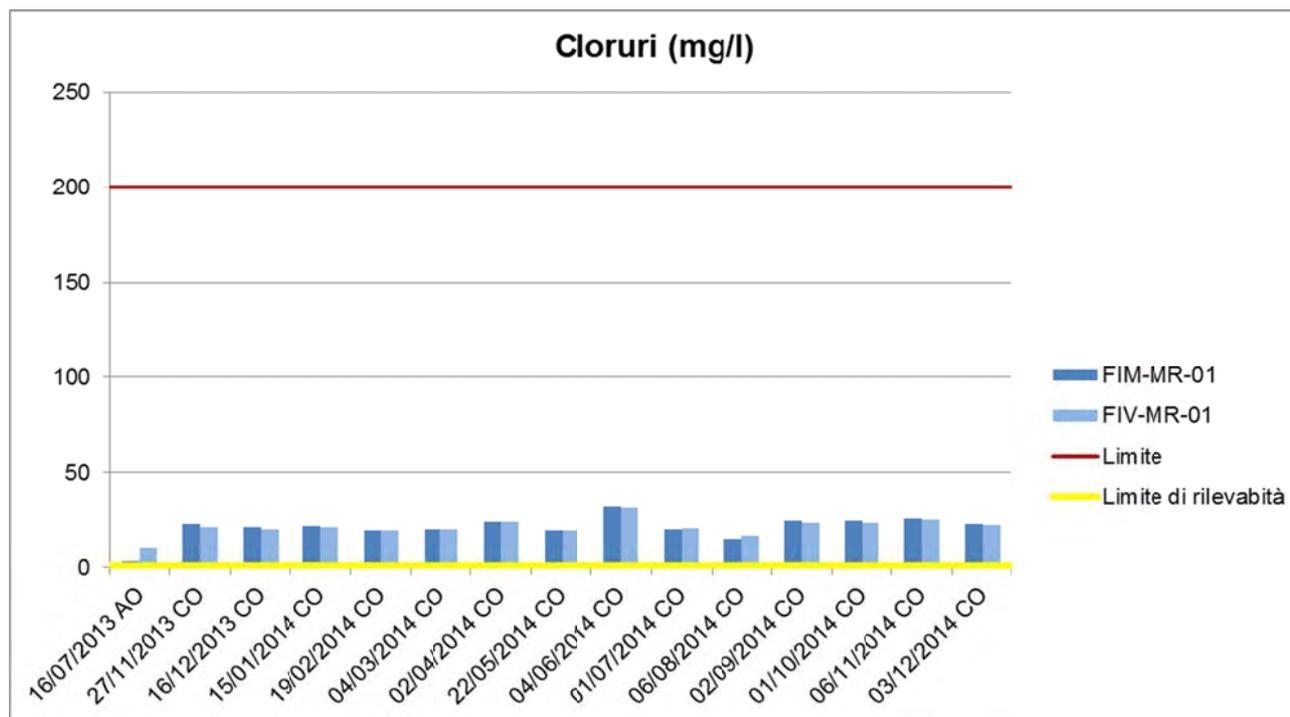
Figura 32: andamento nel tempo della concentrazione di Cloruri (mg/l) presso la sezione di monte (FIM-MR-01) e la sezione di valle (FIV-MR-01) del Cavo Marocco 1.

Il Cavo Marocco 1 è stato interessato dalle lavorazioni del cantiere TEEM solo a partire dal mese di novembre 2013, mese in cui è iniziata la fase di corso d'opera. In fase di ante operam è stato riscontrato, oltre al superamento della soglia di attenzione per l'Azoto Ammoniacale per cui si rimanda alla Figura 31, anche il superamento della soglia di intervento per il parametro Cloruri ($\Delta VIP=2,36$). In tale occasione è stata registrata una concentrazione di Cloruri pari a 10,1 mg/l nella sezione di valle e 3,1 mg/l nella sezione di monte. Entrambi i valori risultano sensibilmente inferiori al valore normativo di riferimento, pari a 200 mg/l (D.Lgs. 152/2006 Parte III All.2 tab 1/A A1/A2/A3-G). Nelle successive campagne di monitoraggio, fase di CO, non sono stati registrati ulteriori superamenti delle soglie di attenzione/intervento per il parametro Cloruri. Tali riscontri possono far supporre che, probabilmente, la differenza di concentrazione tra le sezioni di monte e valle registrata nel luglio 2013 sia stata dovuta essenzialmente alle immissioni presenti tra le sezioni originarie di monte valle del corso d'acqua in oggetto (la sezione di valle è stata rilocalizzata nel gennaio 2014).

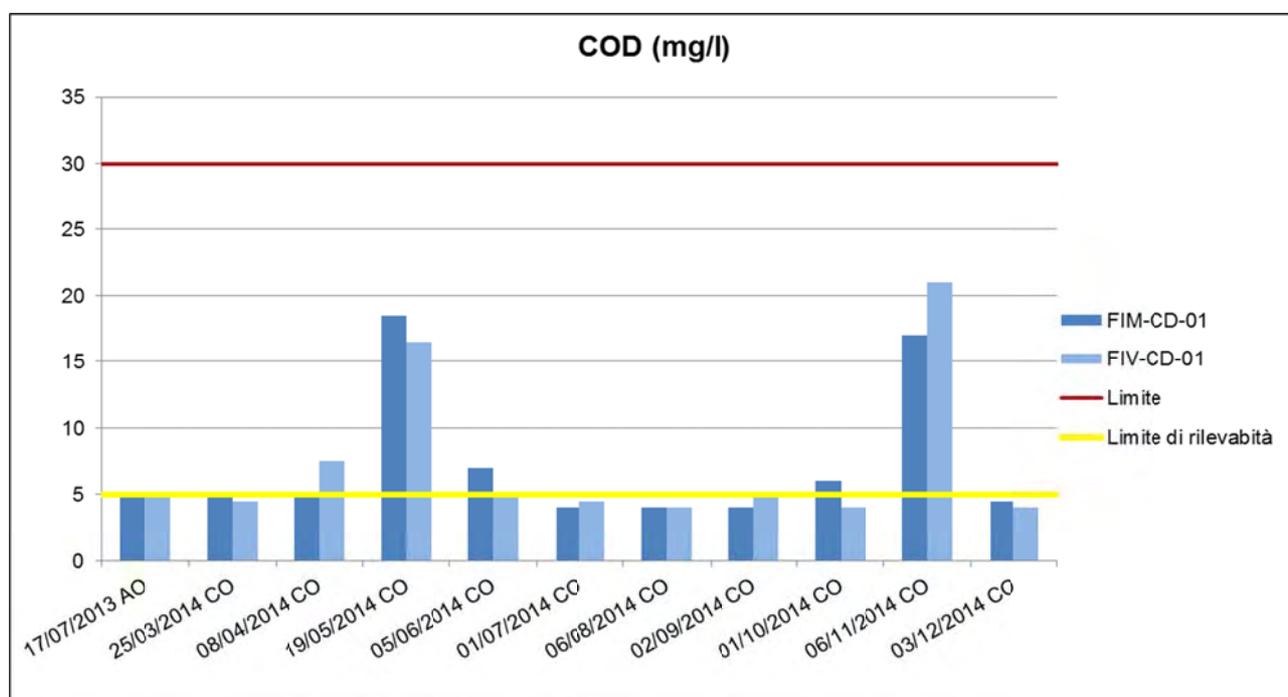
Figura 35: andamento nel tempo della concentrazione di COD (mg/l) presso la sezione di monte (FIM-CD-01) e la sezione di valle (FIV-CD-01) della Roggia Codogna 1.

Si riporta nel seguito l'andamento del parametro COD rilevato presso i siti FIM-V-CD-01.

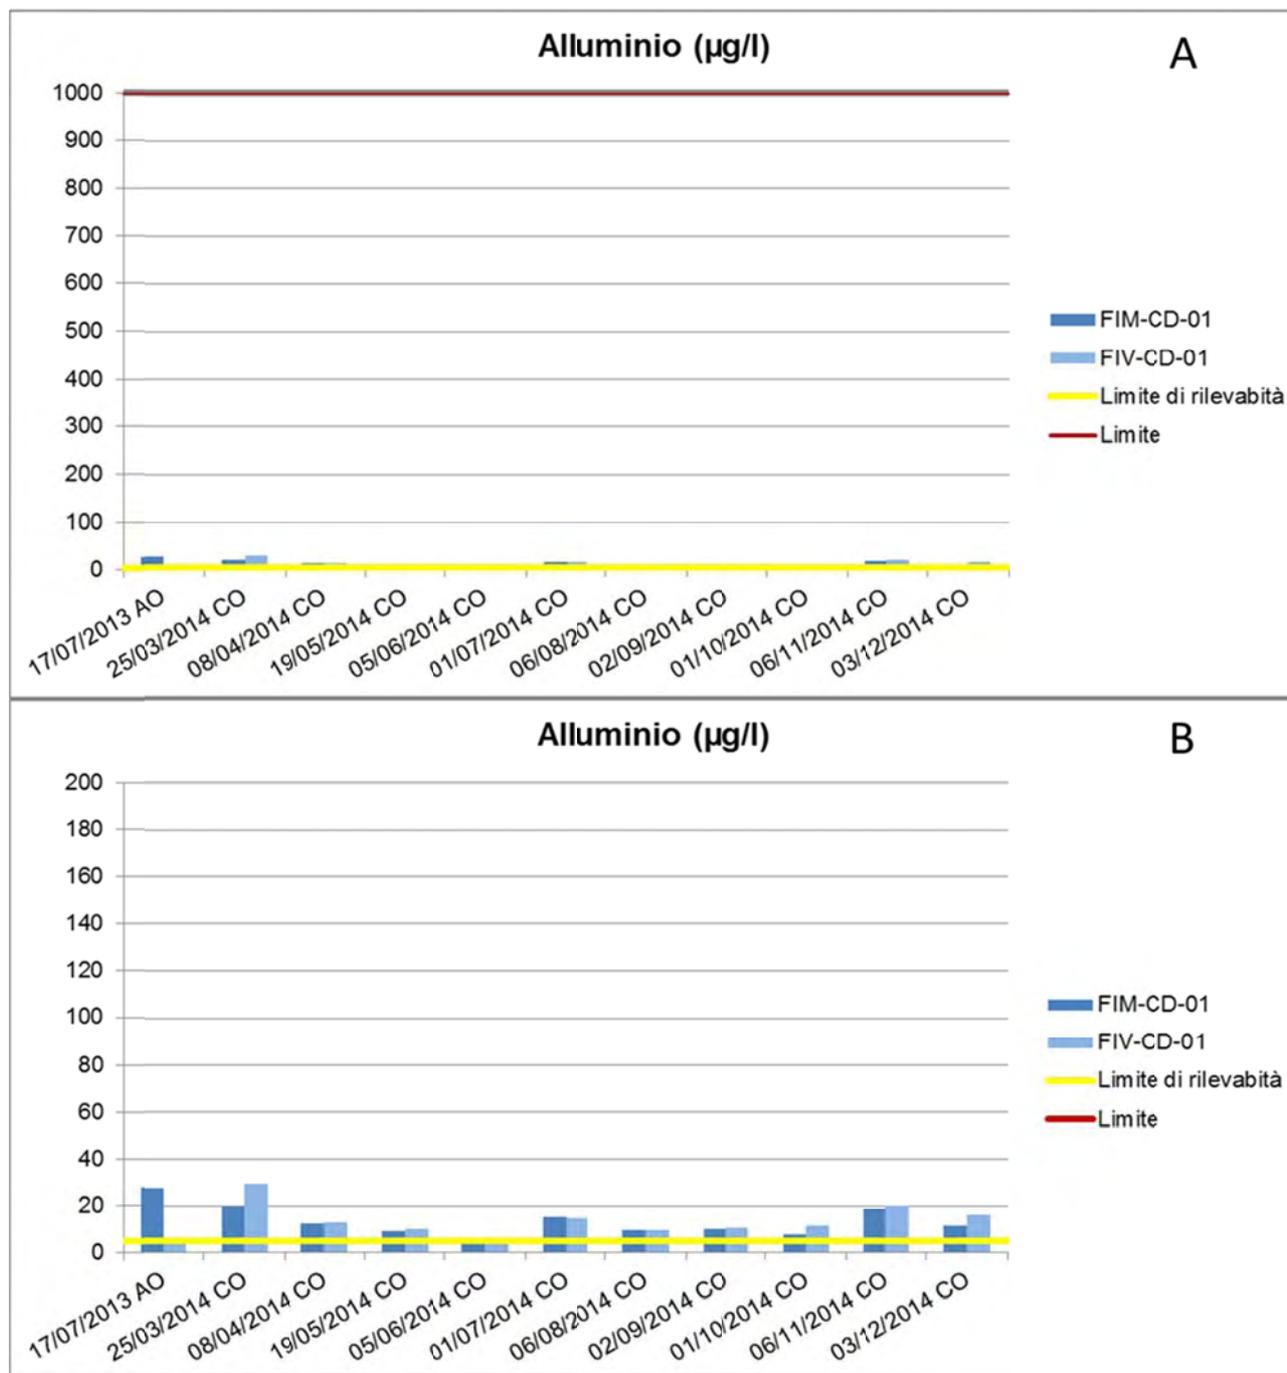
Si riporta nel seguito l'andamento del parametro Alluminio rilevato presso i siti FIM-V-CD-01.

Figura 36: andamento nel tempo della concentrazione di Alluminio (µg/l) presso la sezione di monte (FIM-CD-01) e la sezione di valle (FIV-CD-01) della Roggia Codogna 1. La figura B riporta gli stessi valori contenuti nella figura A, ma a scala ridotta per apprezzare con maggior chiarezza l'andamento nel tempo del parametro Alluminio.

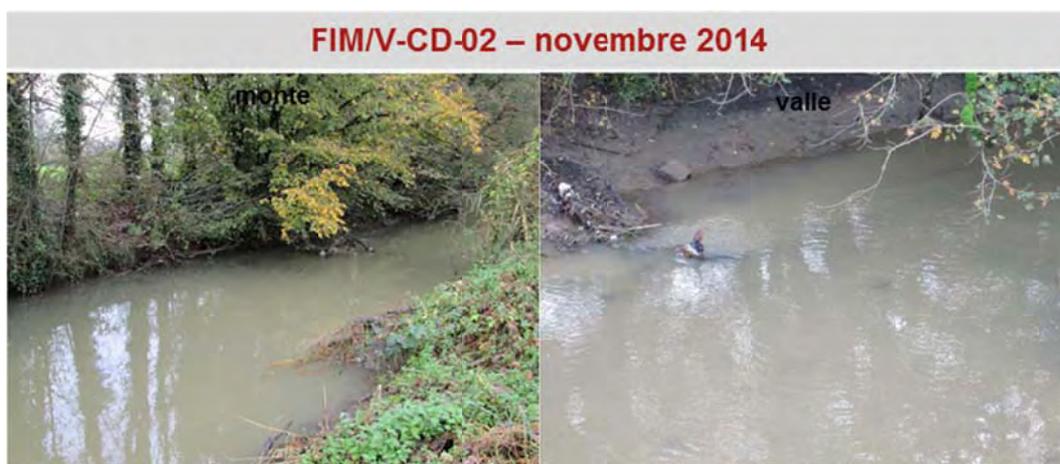
Come indicato nel paragrafo 2.2, il campionamento previsto nel mese di novembre in data 12/11/2014 non è stato effettuato a causa delle condizioni meteo non conformi. Il sopralluogo è stato ripetuto in data 13/11/2014 ma il permanere di condizioni meteo non conformi non ha consentito il corretto svolgimento dei campionamenti. Si riporta nella figura seguente le foto relative al corso d'acqua in oggetto: le immagini, scattate durante il sopralluogo del 13 novembre, mostrano le condizioni di piena fluviale in cui versava la Roggia, caratterizzata da elevata torbidità a causa delle violenti precipitazioni.

Figura 37: foto relative alle sezioni fluviali della Roggia Cadogna 2.

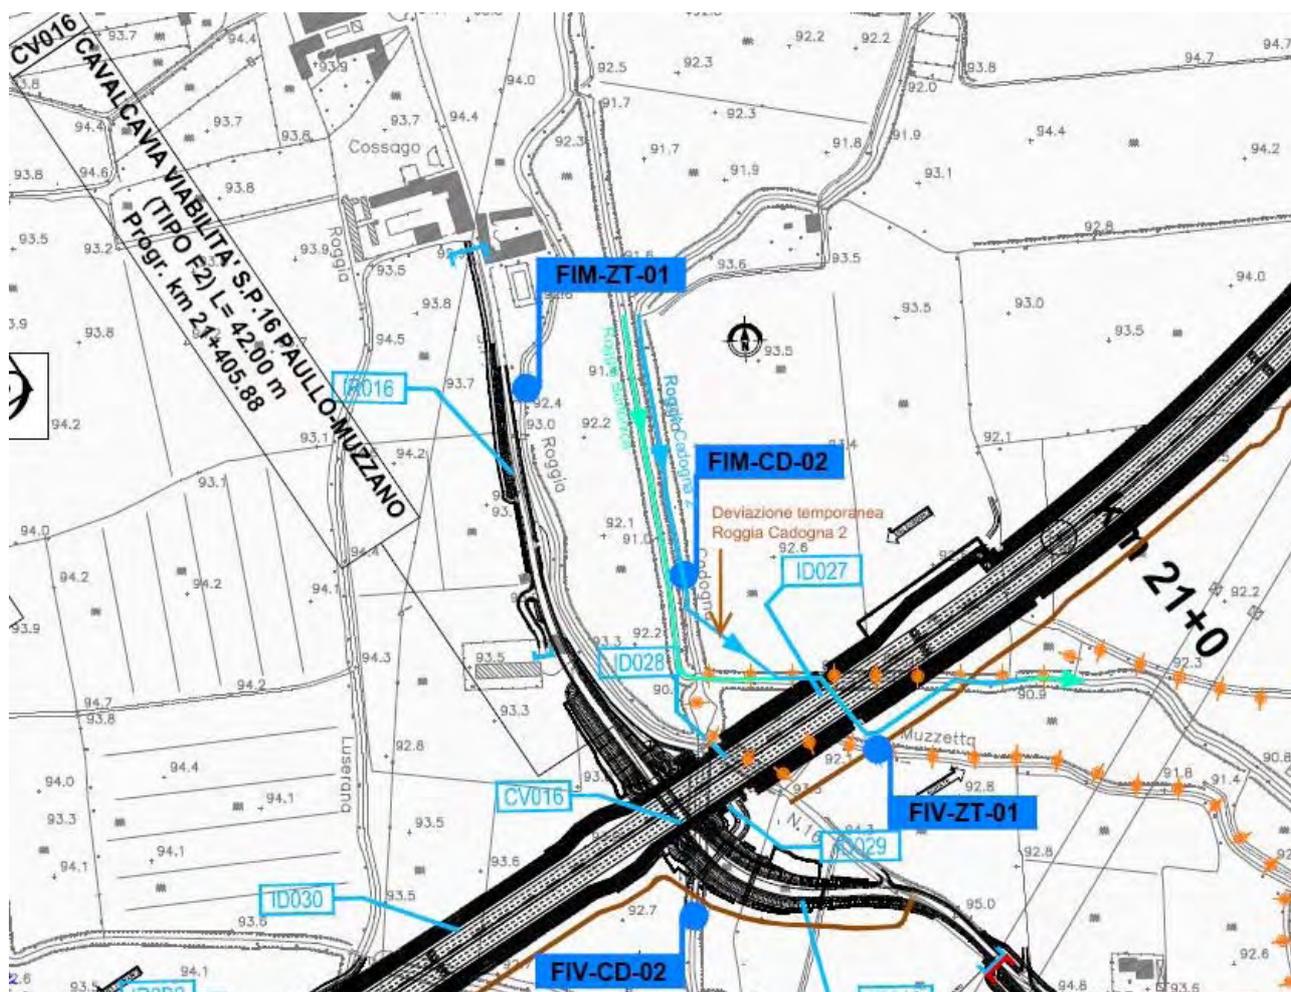
Figura 39: deviazione temporanea Roggia Cadogna 2.

Risoluzione anomalia: sono state riscontrate lavorazioni di sistemazione del tombino scatolare durante il rilievo effettuato. Il campionamento non è stato effettuato nella stazione abituale FIV-CD-02 in quanto il corso d'acqua è stato deviato provvisoriamente tra le sezioni di monte e valle a causa dei lavori inerenti la realizzazione del tombino idraulico. Il campionamento della roggia è stato eseguito a valle dell'attraversamento dell'impronta autostradale. Tra la sezione di monte e la nuova sezione di valle è stata riscontrata la presenza dell'immissione della roggia Bertonica (che in origine scorreva parallela alla Codogna). L'anomalia ha quindi probabilmente avuto origine dall'apporto delle acque provenienti dalla roggia Bertonica, non confrontabili con la sezione di monte della Codogna. Note: acqua leggermente torbida. Il campionamento non è stato effettuato nella stazione abituale FIV-CD-02 in quanto il corso d'acqua è stato deviato provvisoriamente tra le sezioni di monte e valle a causa dei lavori inerenti la realizzazione del tombino idraulico. Il campionamento della roggia è stato eseguito a valle dell'attraversamento dell'impronta autostradale (Figura 39). Presenza di sola acqua stagnante nella sezione abituale FIV-CD-02 (vedi foto allegata nella scheda punto).

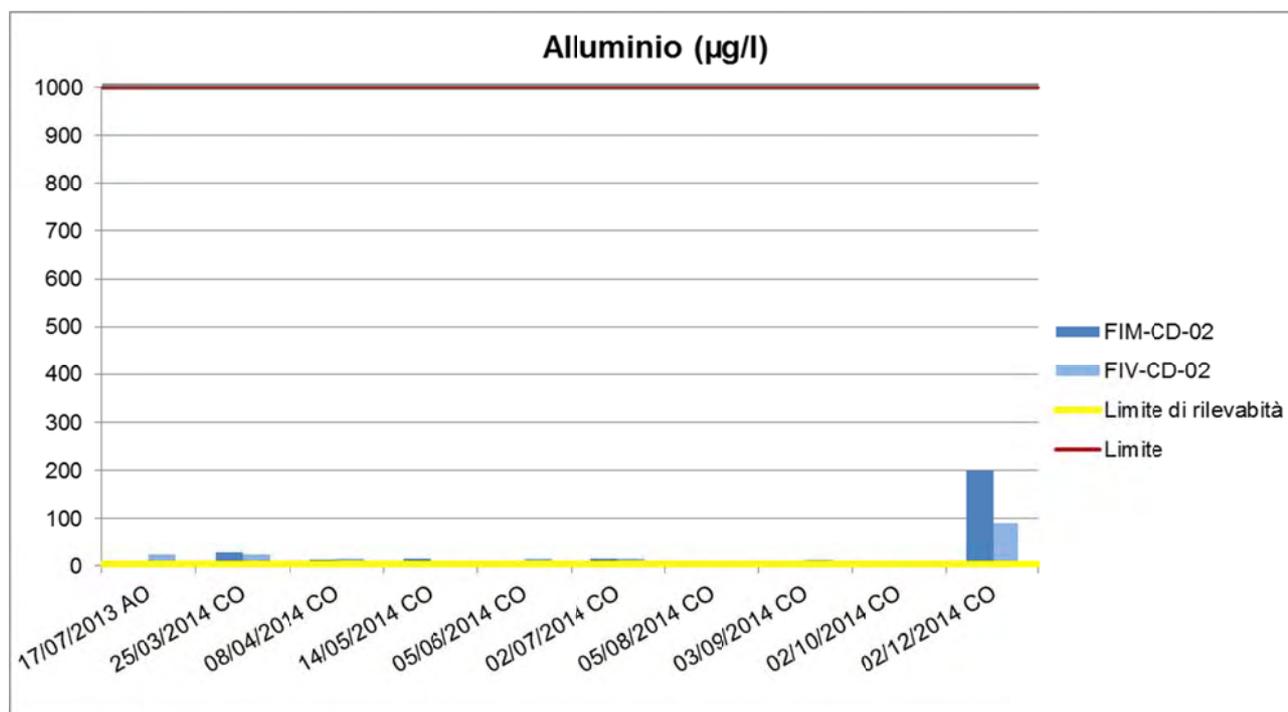
Figura 43: andamento nel tempo della concentrazione di Alluminio (µg/l) presso la sezione di monte (FIM-CD-02) e la sezione di valle (FIV-CD-02) della Roggia Codogna 2.

Si riporta, nella figura seguente, l'andamento del parametro Alluminio per le sezioni monte (FIM-CD-02) valle (FIV-CD-02) della Roggia Codogna 2.

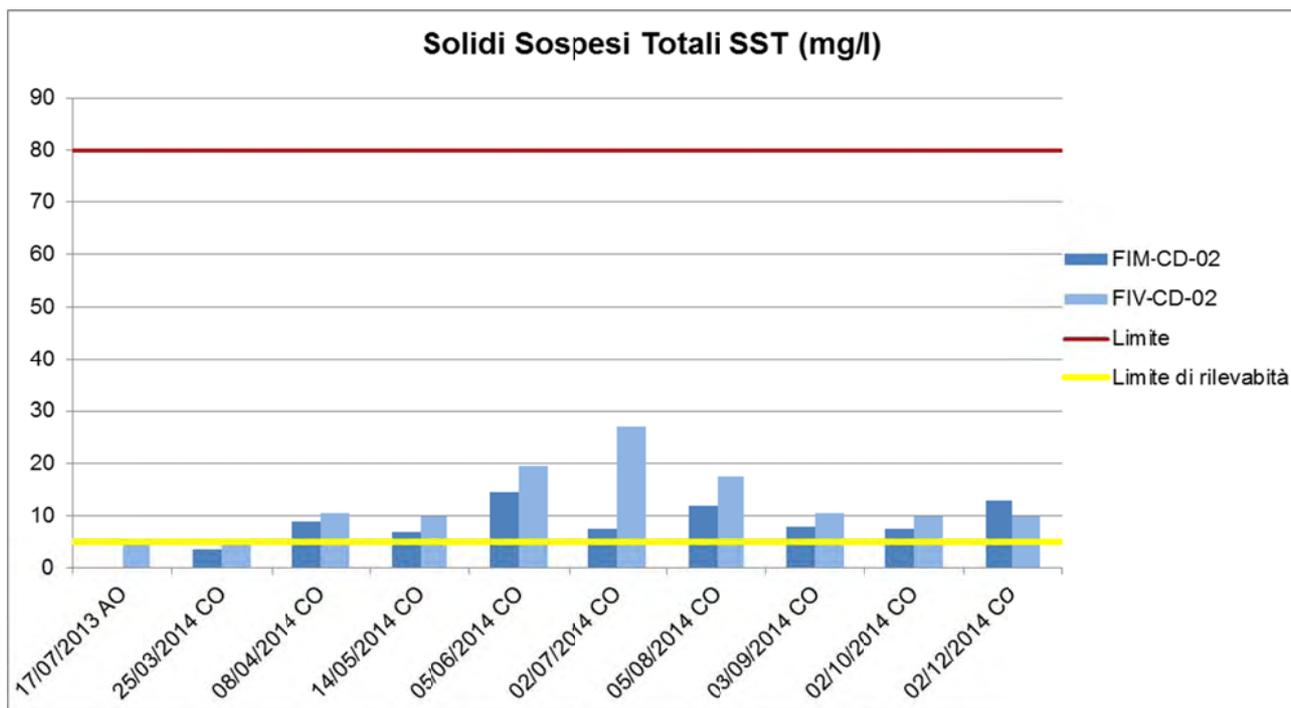
Figura 44: andamento nel tempo della concentrazione di SST (mg/l) presso la sezione di monte (FIM-CD-02) e la sezione di valle (FIV-CD-02) della Roggia Codogna 2.

Il parametro Solidi Sospesi Totali ha mostrato una sola anomalia nel corso delle attività di monitoraggio fino ad ora condotte: nel campionamento di luglio 2014 si è riscontrato il superamento della soglia di attenzione ($\Delta VIP = 1,86$), scaturito da livelli di concentrazione pari a 7,5 mg/l nella sezione di monte ed a 27,0 mg/l nella sezione di valle. Entrambi i valori si attestano al di sotto del riferimento normativo assunto a riferimento, pari a 80 mg/l (D.Lgs. 152/2006 parte III All.2 tab. 1/B Cip-I). Le attività di cantiere in essere nel periodo prevedevano la realizzazione dello scatolare, pertanto non si esclude che un contributo ai tenori di SST, sebbene modesto, sia stato dato dalle lavorazioni in corso. Tuttavia si fa presente che una piccola portata di acqua dalla roggia Muzzetta si immetteva nella roggia Cadogna 2 tra le sezioni di monte e valle: a tal proposito si segnala che nella sezione FIM-ZT-01 sono state registrate nel campionamento del 02/07/2014 concentrazioni di SST pari a 167 mg/l che possono aver contribuito ad innalzare i tenori di tali parametri nella sezione di valle FIV-CD-02. Le successive misure hanno mostrato concentrazioni di SST di modesta entità per entrambe le sezioni fluviali, e l'assenza di scarti rilevanti tra le concentrazioni di monte e quelle di valle.

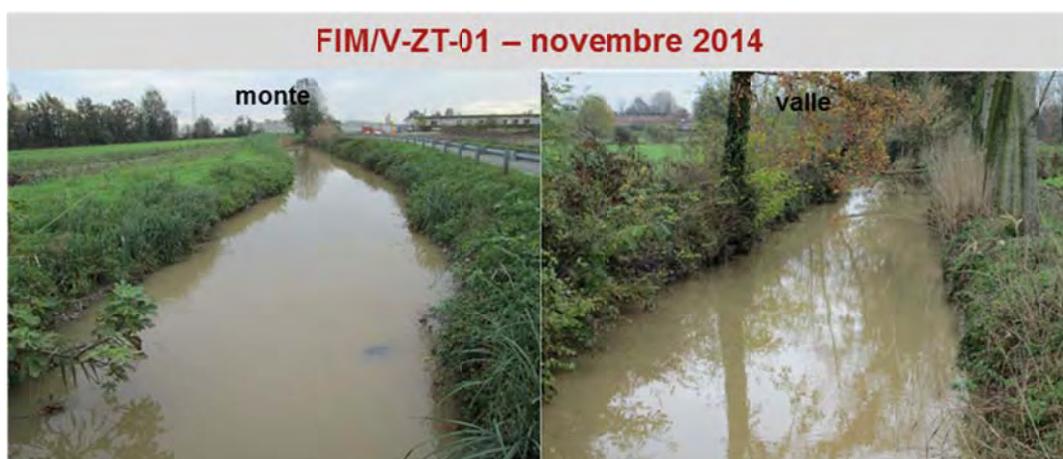
Come indicato nel paragrafo 2.2, il campionamento previsto nel mese di novembre in data 12/11/2014 non è stato effettuato a causa delle condizioni meteo non conformi. Il sopralluogo è stato ripetuto in data 13/11/2014 ma il permanere di condizioni meteo non conformi non ha consentito il corretto svolgimento dei campionamenti. Si riporta nella figura seguente le foto relative al corso d'acqua in oggetto: le immagini, scattate durante il sopralluogo del 13 novembre, mostrano le condizioni di piena fluviale in cui versava la Roggia: il livello idrometrico del corso d'acqua è risultato essere prossimo al limite con conseguente rischio di inondazione delle aree golenali ed, inoltre, l'acqua era caratterizzata da elevata torbidità a causa delle violenti precipitazioni.

Figura 45: foto relative alle sezioni fluviali della Roggia Muzzetta.

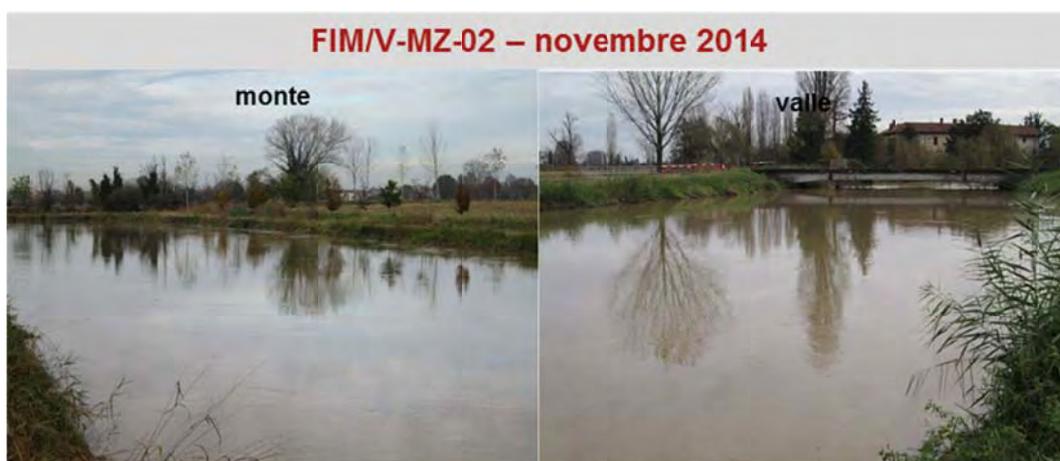
Come indicato nel paragrafo 2.2, il campionamento previsto nel mese di novembre in data 12/11/2014 non è stato effettuato a causa delle condizioni meteo non conformi. Il sopralluogo è stato ripetuto in data 13/11/2014 ma il permanere di condizioni meteo non conformi non ha consentito il corretto svolgimento dei campionamenti. Si riporta nella figura seguente le foto relative al corso d'acqua in oggetto: le immagini, scattate durante il sopralluogo del 13 novembre, mostrano le condizioni di piena fluviale in cui versava il Canale: il livello idrometrico del corso d'acqua è risultato essere prossimo al limite con conseguente rischio di inondazione delle aree golenali ed, inoltre, l'acqua era caratterizzata da elevata torbidità a causa delle violenti precipitazioni.

Figura 49: foto relative alle sezioni fluviali del Canale Muzza 2.
