TANGENZIALE EST ESTERNA DI MILANO

MONITORAGGIO AMBIENTALE

BOLLETTINO CORSO D'OPERA CO10 4° TRIMESTRE 2014

ACQUE SUPERFICIALI

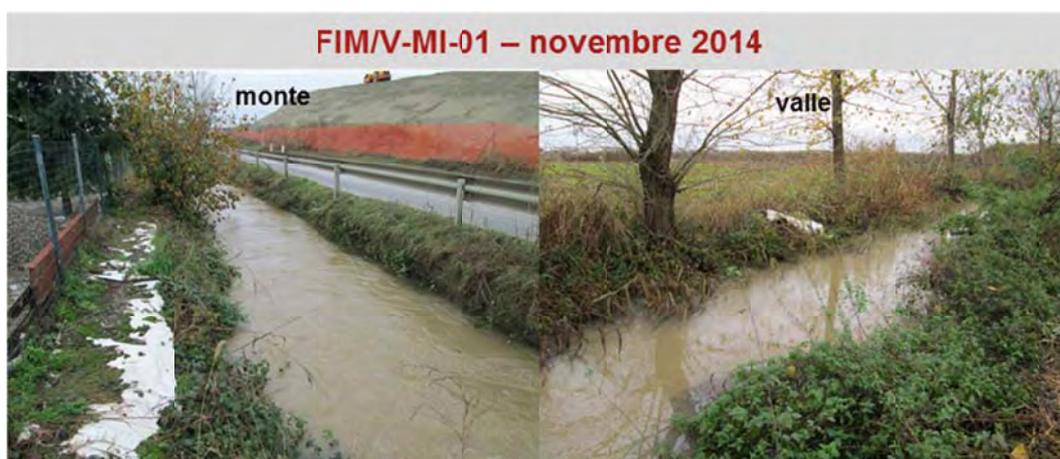
Come indicato nel paragrafo 2.2, il campionamento previsto nel mese di novembre in data 12/11/2014 non è stato effettuato a causa delle condizioni meteo non conformi. Il sopralluogo è stato ripetuto in data 13/11/2014 ma il permanere di condizioni meteo non conformi non ha consentito il corretto svolgimento dei campionamenti. Si riporta nella figura seguente le foto relative al corso d'acqua in oggetto: le immagini, scattate durante il sopralluogo del 13 novembre, mostrano le condizioni di piena fluviale in cui versava la Roggia: il livello idrometrico del corso d'acqua è risultato essere prossimo al limite con conseguente rischio di inondazione delle aree golenali ed, inoltre, l'acqua era caratterizzata da elevata torbidità a causa delle violenti precipitazioni.

Figura 53: foto relative alle sezioni fluviali della Roggia Maiocca.

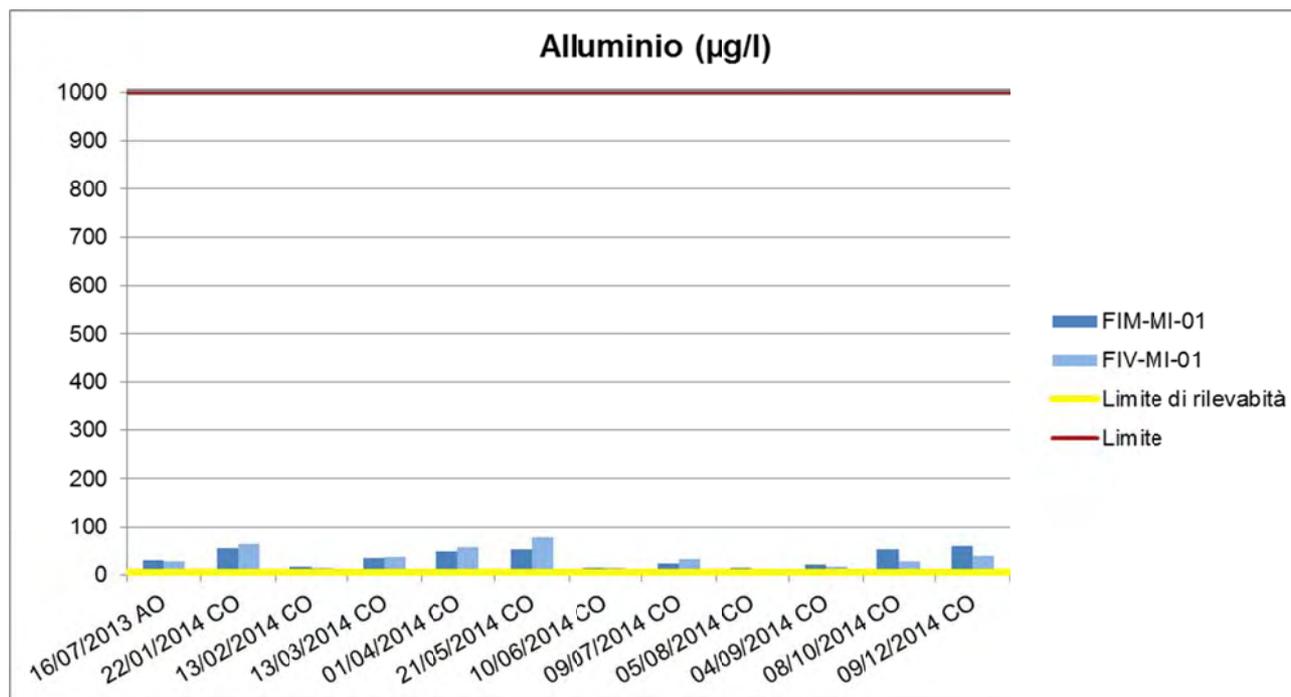
Figura 57: andamento nel tempo della concentrazione di Alluminio ($\mu\text{g/l}$) presso la sezione di monte (FIM-MI-01) e la sezione di valle (FIV-MI-01) della Roggia Maiocca.

Si riporta di seguito l'andamento del parametro Alluminio rilevato presso i siti FIM/V-MI-01.

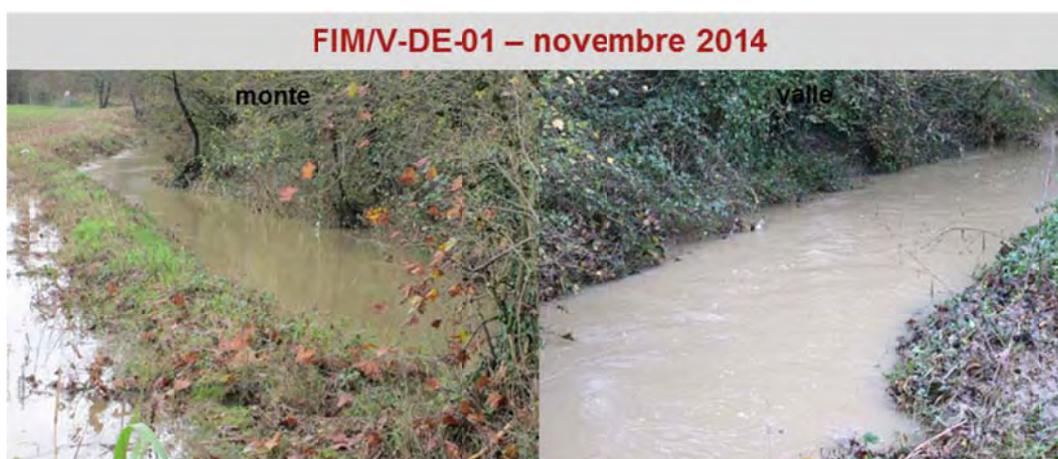
Come indicato nel paragrafo 2.2, il campionamento previsto nel mese di novembre in data 11/11/2014 non è stato effettuato a causa delle condizioni meteo non conformi. Il sopralluogo è stato ripetuto in data 13/11/2014 ma il permanere di condizioni meteo non conformi non ha consentito il corretto svolgimento dei campionamenti. Si riporta nella figura seguente le foto relative al corso d'acqua in oggetto: le immagini, scattate durante il sopralluogo del 13 novembre, mostrano le condizioni di piena fluviale in cui versava la Roggia: il livello idrometrico del corso d'acqua è risultato essere prossimo al limite con conseguente rischio di inondazione delle aree golenali ed, inoltre, l'acqua era caratterizzata da elevata torbidità a causa delle violenti precipitazioni.

Figura 58: foto relative alle sezioni fluviali della Roggia Dresana.

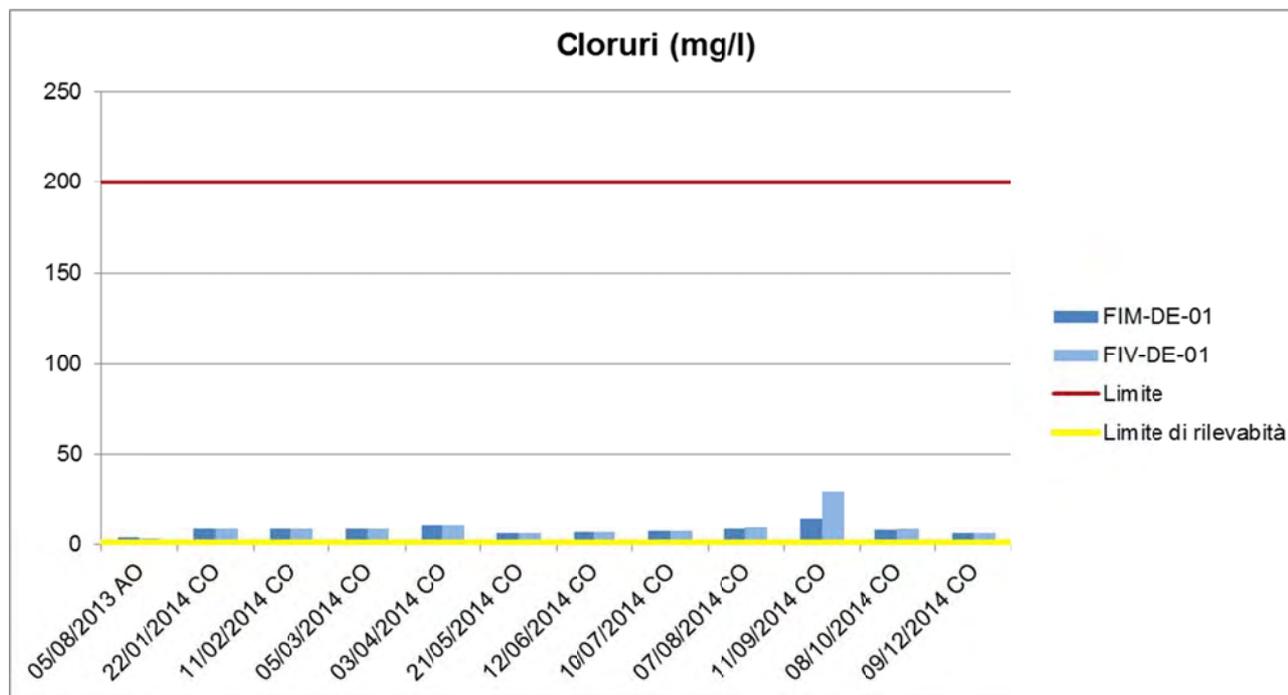
Figura 59: andamento nel tempo della concentrazione di Cloruri (mg/l) presso la sezione di monte (FIM-MI-01) e la sezione di valle (FIV-MI-01) della Roggia Dresana.

Si riporta di seguito l'andamento del parametro Cloruri rilevato presso i siti FIM/V-DE-01.

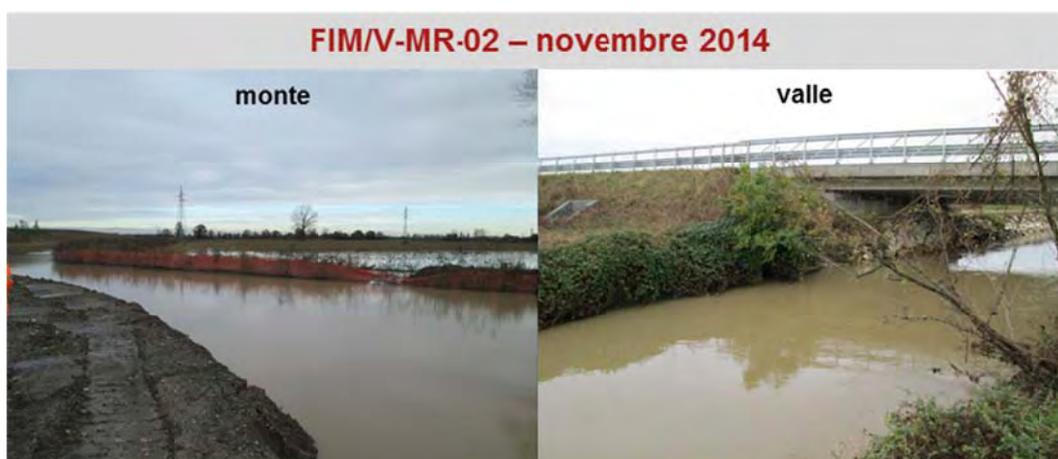
Come indicato nel paragrafo 2.2, il campionamento previsto nel mese di novembre in data 11/11/2014 non è stato effettuato a causa delle condizioni meteo non conformi. Il sopralluogo è stato ripetuto in data 13/11/2014 ma il permanere di condizioni meteo non conformi non ha consentito il corretto svolgimento dei campionamenti. Si riporta nella figura seguente le foto relative al corso d'acqua in oggetto: le immagini, scattate durante il sopralluogo del 13 novembre, mostrano le condizioni di piena fluviale in cui versava il Canale Marocco: il livello idrometrico del corso d'acqua è risultato essere prossimo al limite con conseguente rischio di inondazione delle aree golenali ed, inoltre, l'acqua era caratterizzata da elevata torbidità a causa delle violenti precipitazioni.

Figura 61: foto relative alle sezioni fluviali del Canale Marocco 2.

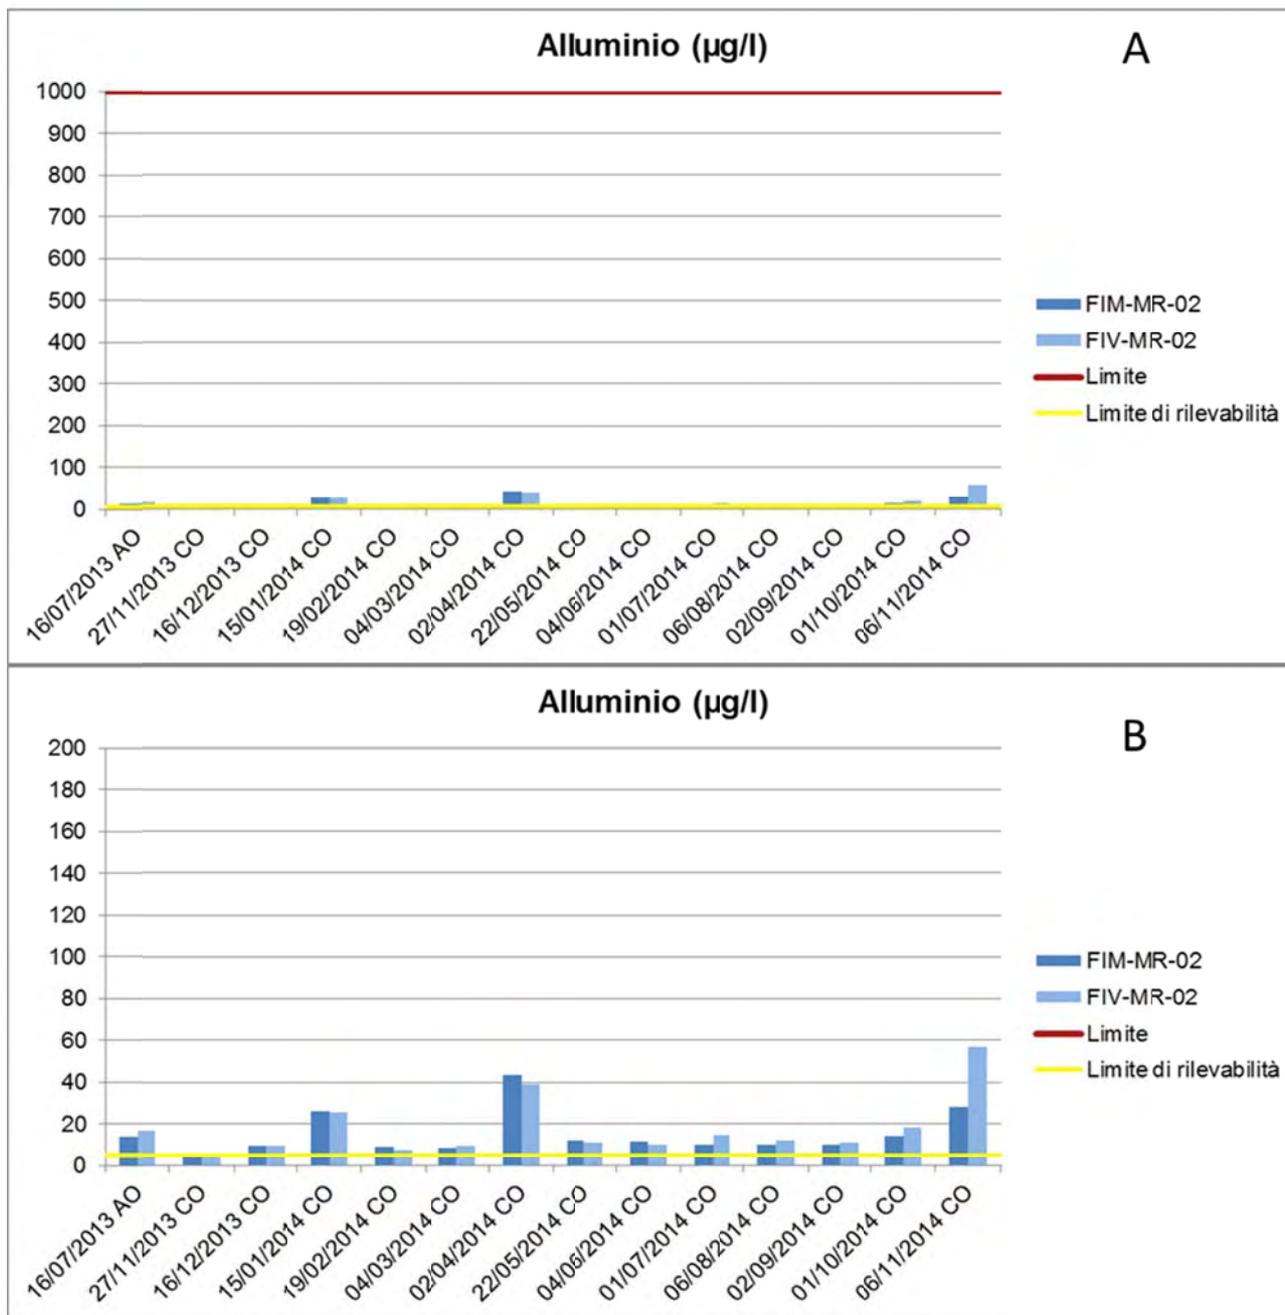
Figura 63: andamento nel tempo della concentrazione di Alluminio (µg/l) presso la sezione di monte (FIM-MR-02) e la sezione di valle (FIV-MR-02) del Cavo Marocco 2. La figura B riporta gli stessi valori contenuti nella figura A, ma a scala ridotta per apprezzare con maggior chiarezza l'andamento nel tempo del parametro Alluminio.

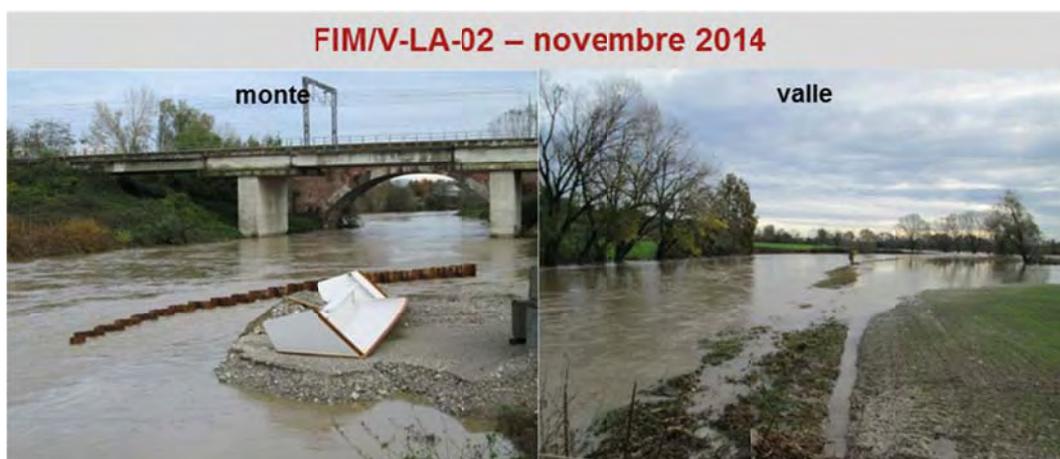
Come indicato a pagina 9, il campionamento previsto nel mese di novembre in data 11/11/2014 non è stato effettuato a causa delle condizioni meteo non conformi. Il sopralluogo è stato ripetuto in data 13/11/2014 ma il permanere di condizioni meteo non conformi non ha consentito il corretto svolgimento dei campionamenti. Si riporta nella figura seguente le foto relative al corso d'acqua in oggetto: le immagini, scattate durante il sopralluogo del 13 novembre, mostrano le condizioni di piena fluviale in cui versava il Fiume: il livello idrometrico del corso d'acqua è risultato essere leggermente superiore rispetto agli argini con conseguente inondazione delle aree golenali ed, inoltre, l'acqua era caratterizzata da elevata torbidità a causa delle violenti precipitazioni.

Figura 68: foto relative alle sezioni fluviali del Fiume Lambro.
