# TANGENZIALE EST ESTERNA DI MILANO

## MONITORAGGIO AMBIENTALE

### BOLLETTINO CORSO D'OPERA CO12 2° TRIMESTRE 2015

#### ACQUE SOTTERRANEE

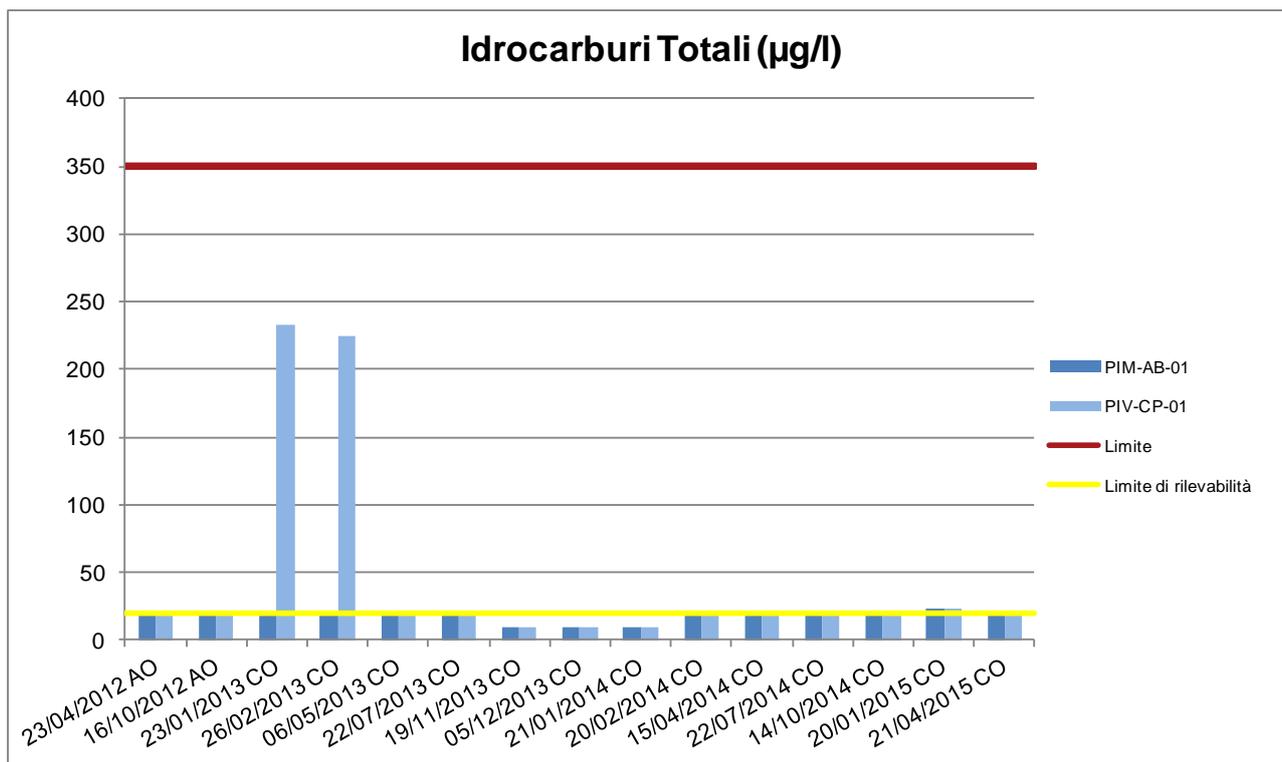
Con riferimento alla concentrazione di Idrocarburi Totali, si è registrato un superamento della soglia di intervento durante le campagne di corso d'opera di gennaio ( $\Delta\text{VIP}= 6,66$ ) e febbraio ( $\Delta\text{VIP}= 6,50$ ) 2013: tale anomalia, similmente a quanto osservato per i parametri Manganese e Alluminio, non è apparsa direttamente correlabile con le attività di cantiere: le lavorazioni nel primo trimestre 2013 si sono svolte, infatti, senza entrare in contatto con la falda freatica (riscontrata a ca. 24 m dal p.c.). Le campagne di corso d'opera effettuate successivamente hanno rilevato una concentrazione di Idrocarburi Totali inferiore o prossimi ai limiti di rilevabilità sia nel piezometro di monte PIM-AB-01 che nel piezometro di valle PIV-CP-01.

**Figura 5: andamento nel tempo della concentrazione di Idrocarburi Totali ( $\mu\text{g/l}$ ) presso il piezometro di monte (PIM-AB-01) e il corrispettivo piezometro di valle (PIV-CP-01).**

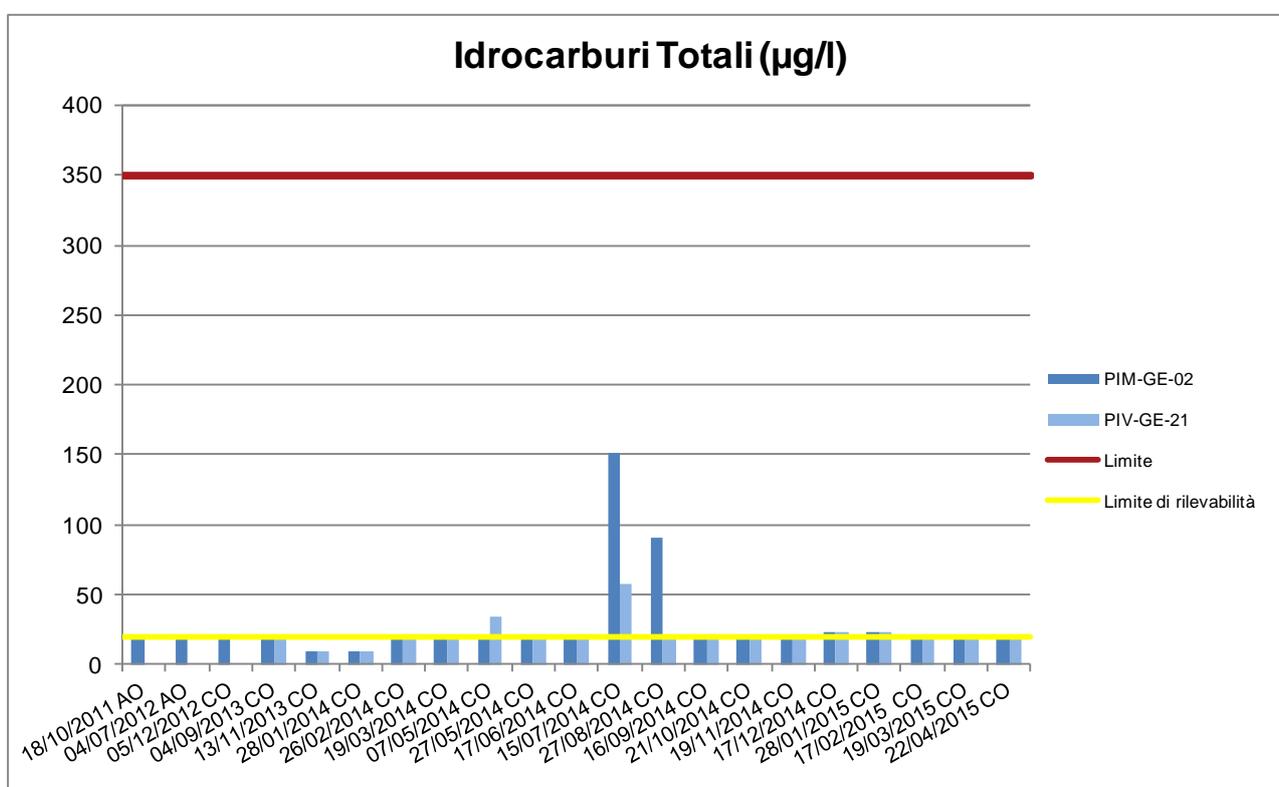
Si riporta nella figura seguente l'andamento nel tempo delle concentrazioni del parametro Idrocarburi Totali per i piezometri di monte (PIM-GE-02) e di valle (PIV-GE-21).

**Figura 9: andamento nel tempo della concentrazione di Idrocarburi Totali (µg/l) presso il piezometro di monte (PIM-GE-02) e il corrispettivo piezometro di valle (PIV-GE-21) . 1**

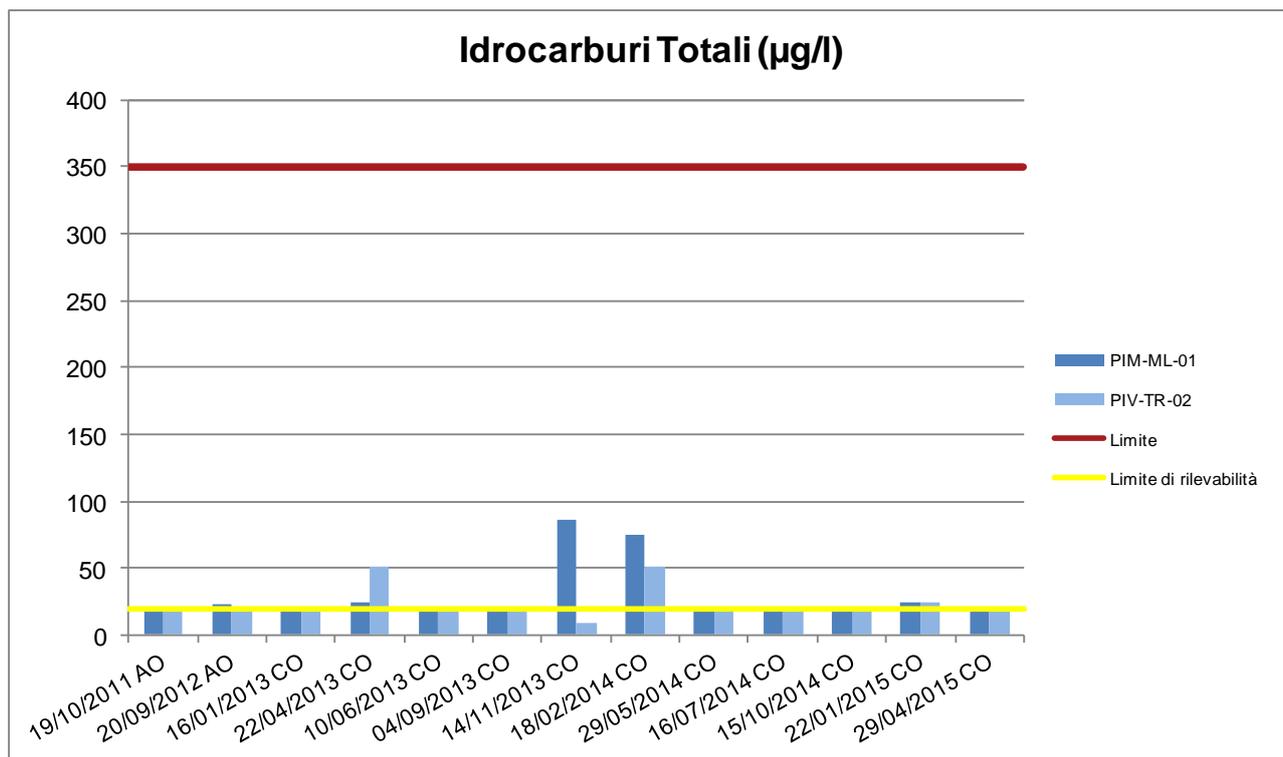
Si riporta di seguito l'andamento del parametro Idrocarburi Totali rilevato presso i piezometri PIM-ML-01 e PIV-TR-02.

**Figura 25: andamento nel tempo della concentrazione di Idrocarburi Totali (µg/l) presso il piezometro di monte (PIM-ML-01) e il corrispettivo piezometro di valle (PIV-TR-02).**

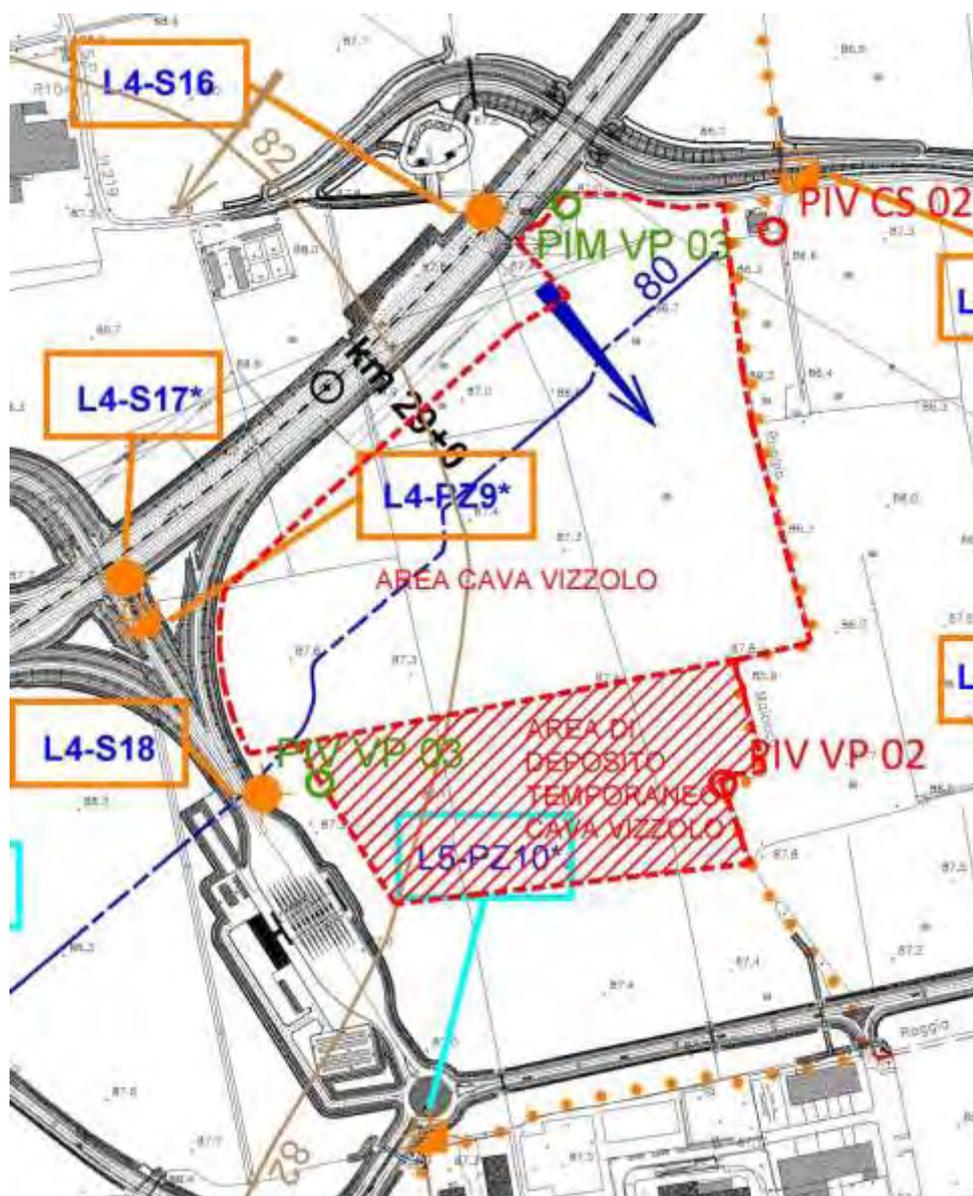
proceduto ad effettuare il ripristino del precedente strumento PIM-VP-03 dopo aver accertato che la lesione del tubo piezometrico era posta praticamente a piano campagna e che la parte inferiore dello strumento era integro e idoneo al monitoraggio.

Si riporta nella figura seguente la localizzazione degli strumenti installati (in rosso) e ripristinati (in verde) nel corso delle ultime attività svolte in marzo 2014. In arancione sono rappresentati i piezometri installati in fase di progettazione, tra cui l'L4-S18. Le linee isofreatiche riportate in figura si riferiscono agli studi della Provincia di Milano (settembre 2011), in blu, e al PE della Cava di Vizzolo (maggio 2010), in marrone. Si fa presente che nell'area di interesse non ricade la ricostruzione delle isopiezometriche elaborate nel settembre 2013 dalla Prov. di Milano.

Figura 42: area della Cava di Vizzolo Predabissi.

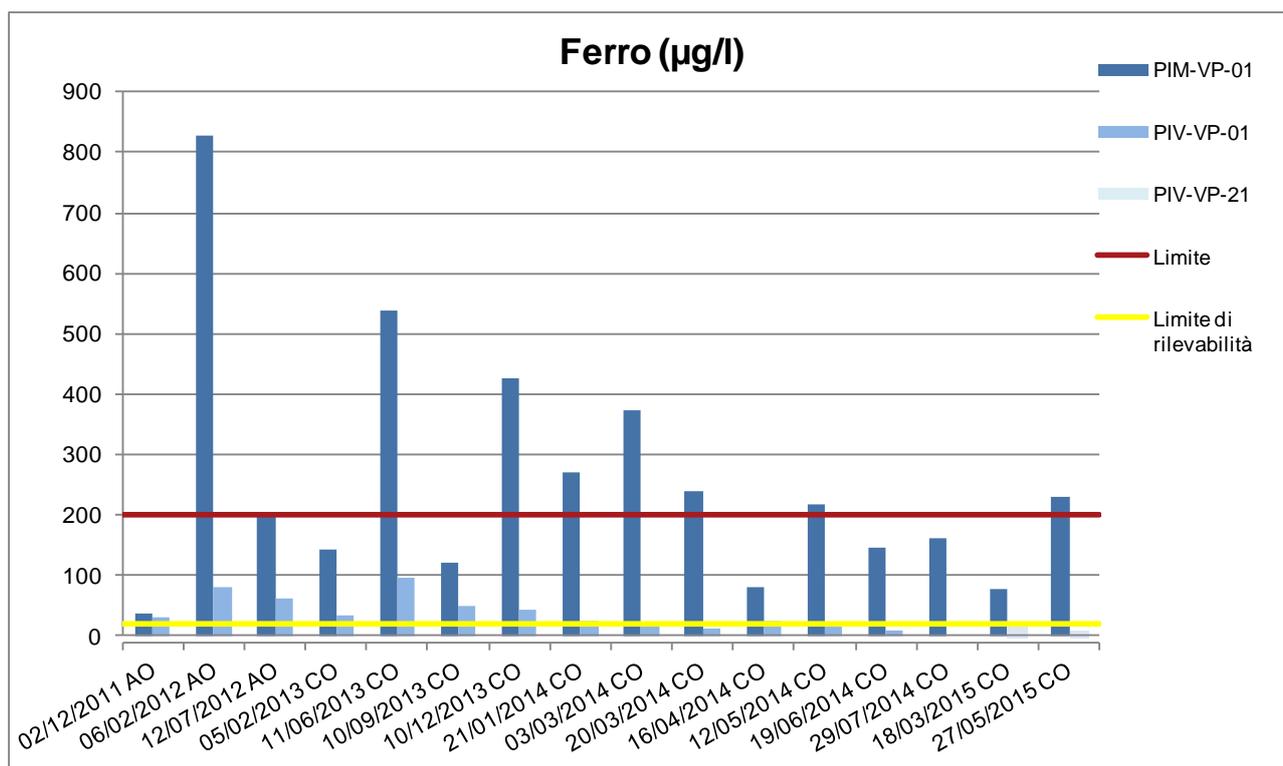
<sup>9</sup> Il piezometro PIV-VP-21 è stato allestito nel febbraio 2015 in seguito alla non disponibilità del piezometro PIV-VP-01, trovato divelto durante la campagna di corso d'opera del 29/07/2014. Per questo motivo in figura nel quarto trimestre 2014 non sono state eseguite le misure di monitoraggio.

**Figura 47: andamento nel tempo della concentrazione di Ferro ( $\mu\text{g/l}$ ) presso il piezometro di monte PIM-VP-01 e il corrispettivo piezometro di valle PIV-VP-01/21. 9**

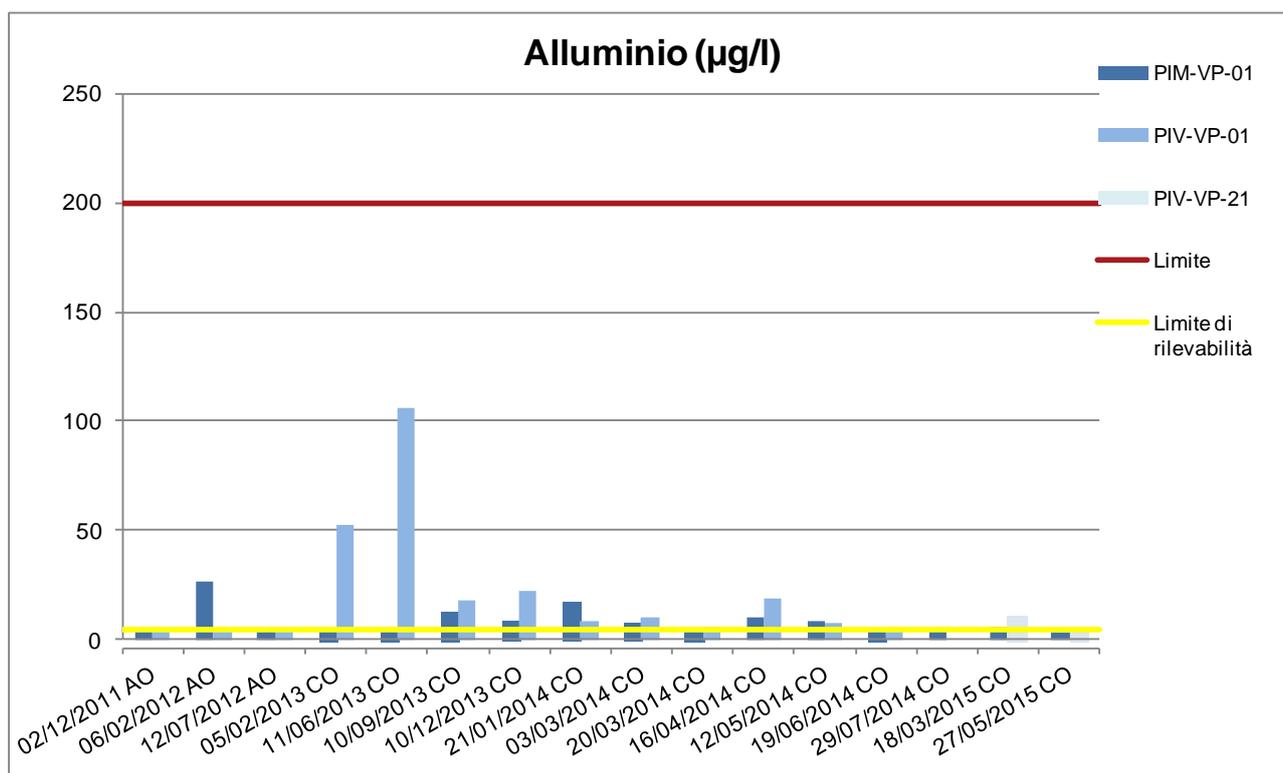
al limite normativo, pari a 200 µg/l . Non sono state riscontrate delle correlazioni con gli altri parametri indagati. Nelle precedenti campagne non sono mai state riscontrate anomalie ΔVIP. La coppia di piezometri in oggetto è deputata al monitoraggio delle lavorazioni per la realizzazione del viadotto sul fiume Lambro (IVN01). Da un'analisi del giornale dei lavori nel periodo precedente alla misura erano in corso le attività di esecuzione pali di sottofondazione delle pile n°1,2,3 e 4 prossime ai punti di monitoraggio, che potrebbero aver influenzato il tenore di Alluminio nel PIV-VP-01. Le successive campagne di monitoraggio hanno consentito di verificare l'evoluzione del fenomeno: le concentrazioni di Alluminio nei piezometri PIM-VP-01 e PIV-VP-01/21 non presentano scostamenti relativi apprezzabili e si attestano sui valori registrati in ante operam.

**Figura 48: andamento nel tempo della concentrazione di Alluminio (µg/l) presso il piezometro di monte PIM-VP-01 e il corrispettivo piezometro di valle PIV-VP-01/21.9**
