**SUPPORTO TECNICO ALL'OSSERVATORIO AMBIENTALE
PER LA COSTRUZIONE E L'ESERCIZIO DELLA
"TANGENZIALE EST ESTERNA DI MILANO"**

Piano di Monitoraggio Ambientale

ACQUE SUPERFICIALI

Risultati Monitoraggio Corso d'Opera

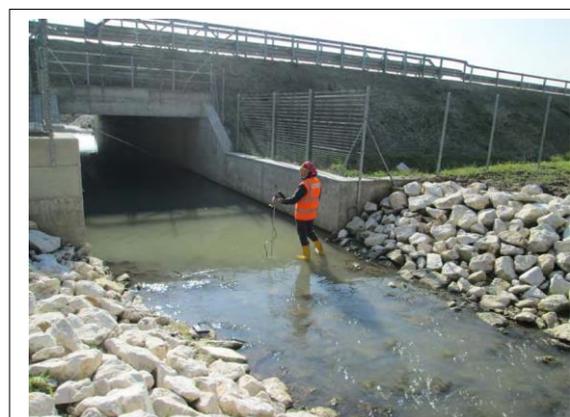
Dalle immagini fotografiche inserite nelle relazioni non appare chiara la localizzazione dei punti di monitoraggio, in particolare si ricorda che i campionamenti devono essere effettuati all'esterno del tratto modificato dalle lavorazioni, con l'obiettivo di individuare tutti gli eventuali impatti dovuti ad attività cantieristiche: realizzazione del tracciato autostradale, realizzazione di pile o spalle, rinforzo delle sponde ma anche risagomature o riqualfiche degli alvei.

Si chiede pertanto di chiarire la microlocalizzazione dei punti di monitoraggio.

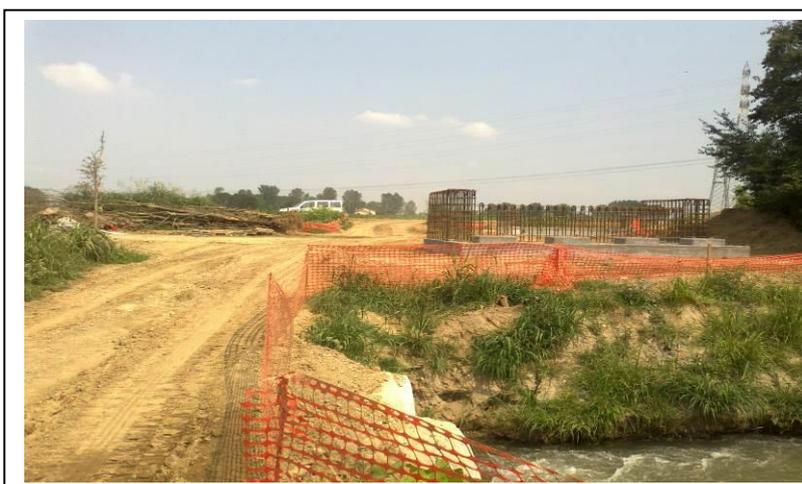
Nel mese di luglio è stato rilevato il superamento della soglia di Intervento per i Solidi sospesi totali; nella relativa comunicazione, sezione Attività di cantiere, vengono indicate: *“Lavorazioni di montaggio impalcato dell'attraversamento del corso d'acqua”* e poi nella sezione Risoluzione anomalia: *“non si riscontrano interferenze del cantiere con il corso d'acqua. Si segnala una piccola interferenza (proveniente dalla Roggia Muzzetta) tra la sezione di monte e di valle”*, tali informazioni risultano tra loro contrastanti e da quanto rilevato durante il sopralluogo congiunto (vedi foto) si ritiene corretto quanto indicato nella sezione Attività di cantiere.

Si ritiene pertanto probabile che l'aumento di COD sia dovuto alle

attività che nel periodo hanno interessato il corso d'acqua e non dall'esigua immissione proveniente dalla roggia interferente, e di conseguenza si ritiene che dovessero essere messe in atto delle misure mitigative invece non adottate.

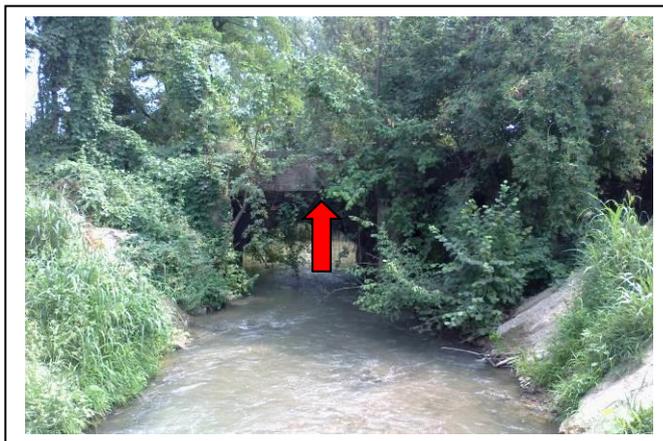
Si segnala infine che nelle relazioni relative ai monitoraggi di *Ante operam* e delle prime fase di corso d'opera non sono mai state rilevate immissioni tra la roggia Muzzetta e la roggia Codogna, mentre nelle relazioni relative a queste ultime campagne di monitoraggio, quindi a seguito delle lavorazioni vengono evidenziate tali interferenze. Si suggerisce di accertare con il consorzio di bonifica circa eventuali danni strutturali dovute alle attività cantieristiche compiute alla struttura muraria di attraversamento della roggia Muzzetta.
