**SUPPORTO TECNICO ALL'OSSERVATORIO AMBIENTALE
PER LA COSTRUZIONE E L'ESERCIZIO DELLA
"TANGENZIALE EST ESTERNA DI MILANO"**

ISTRUTTORIA TECNICA

SUOLO

Risultati Monitoraggio Corso d'Opera

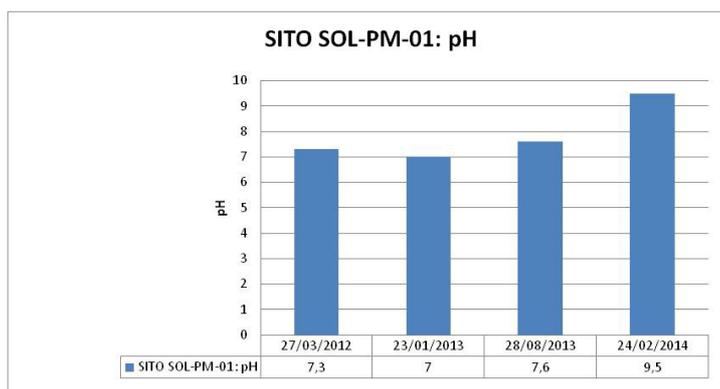
Figura 1 - andamento pH sito SOL-PM-01

Nel sito SOL-PM-01 si osserva inoltre una variazione significativa del pH passando da una reazione debolmente alcalina ed una reazione fortemente alcalina (vedi grafico seguente).

A tal proposito si chiede di verificare se tale reazione possa essere collegata alle attività di cantiere poiché in tutti gli altri siti per questo parametro si assiste ad un abbassamento generale del grado di reazione ovvero ad una acidificazione del suolo.

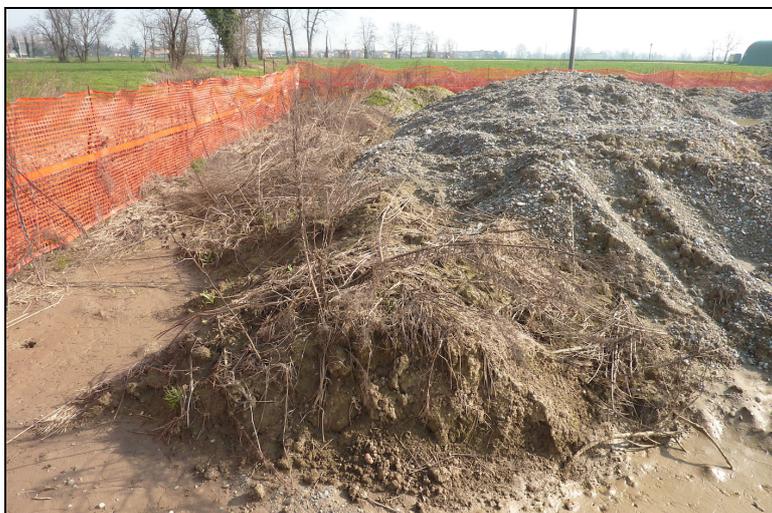
Figura 2 - sito SOL-TR-02

Si osserva inoltre che i cumuli di terreno vegetale in alcuni siti, vedi SOL-TR-02 e SOL-CZ-02 (immagini sottostanti), presentano all'interno dell'area di stoccaggio oltre al terreno vegetale di scotico campionato, anche terreno inerte ghiaioso. Poiché è prevista la ricollocazione del terreno vegetale derivante dello scotico per gli interventi di ripristino ambientale, si ritiene necessario verificare che la qualità e le caratteristiche del terreno rimangano inalterate rispetto alla situazione di AO, al fine di garantire e preservare le caratteristiche fisiche e biologiche e/o della capacità d'uso

dello stesso. A tal proposito, è importante che il terreno vegetale conservato in cumuli nell'ambito dell'area d'intervento e non venga miscelato con altri materiali. Si ricorda inoltre l'importanza della perimetrazione del cumulo e della sua etichettatura con indicazione dell'area di provenienza e di quella di destino.
