**Rilievo delle condizioni di stabilità di 2 versanti rocciosi
nella zona occidentale del Monte Epomeo nel territorio
comunale di Serrara Fontana (NA) sull'isola d'Ischia**

**Progetto impianto pilota geotermico "Serrara Fontana" nel
comune di Serrara Fontana nell'isola d'Ischia (NA)**

RELAZIONE TECNICA ILLUSTRATIVA

C006-16-R01.0

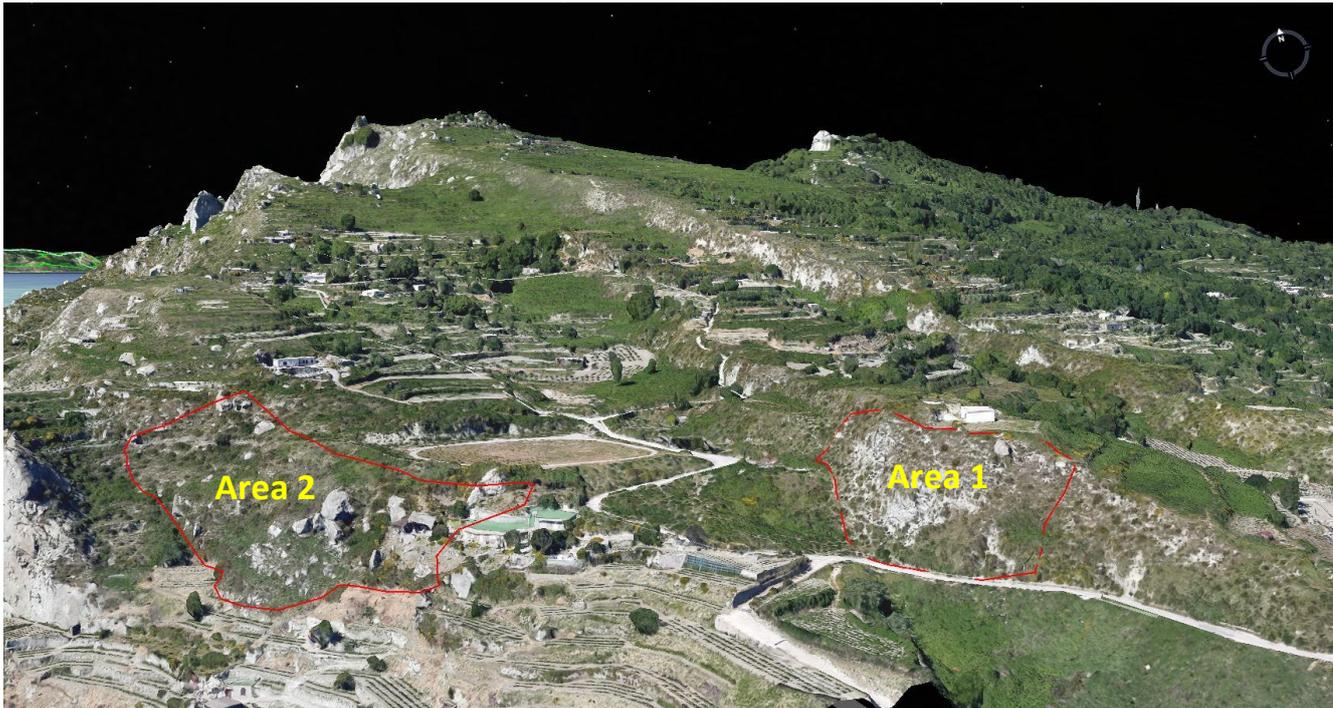
Le aree oggetto di indagini sono quelle riportate in Figura 1 e ricadono nella porzione sommitale del versante occidentale del M.Epomeo. In particolare l'Area 1 interessa un fronte roccioso prospiciente via Falanga con uno sviluppo di circa 40m di lunghezza e 20-25m di altezza. L'Area 2 è la parte sommitale del versante sottostante il piazzale che verrà utilizzato per le opere in progetto.

Figura 1 Vista tridimensionale estratta dal software Google Earth, delle aree di indagine, circonscritte attraverso perimetri rossi

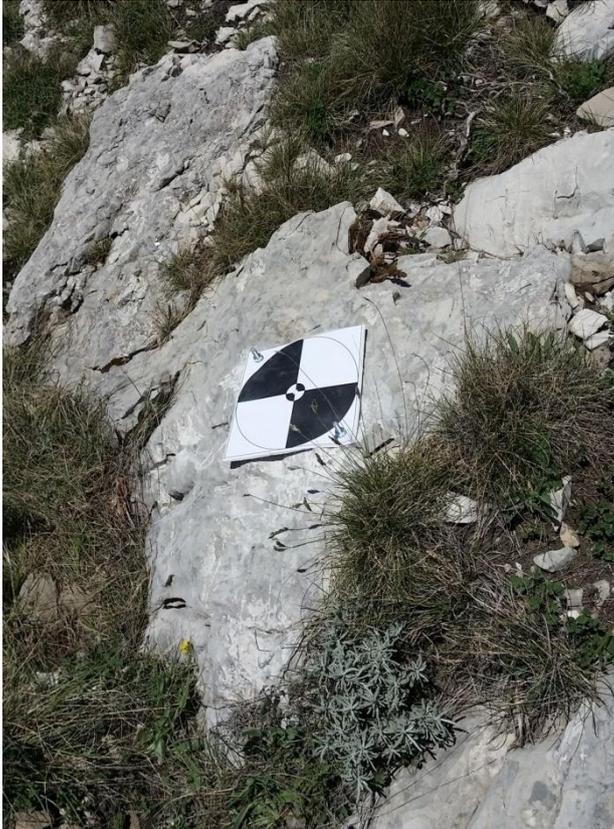
Figura 2: Target in forex per la georeferenziazione, installato su un affioramento roccioso mediante tasselli autofilettanti o ad espansione.

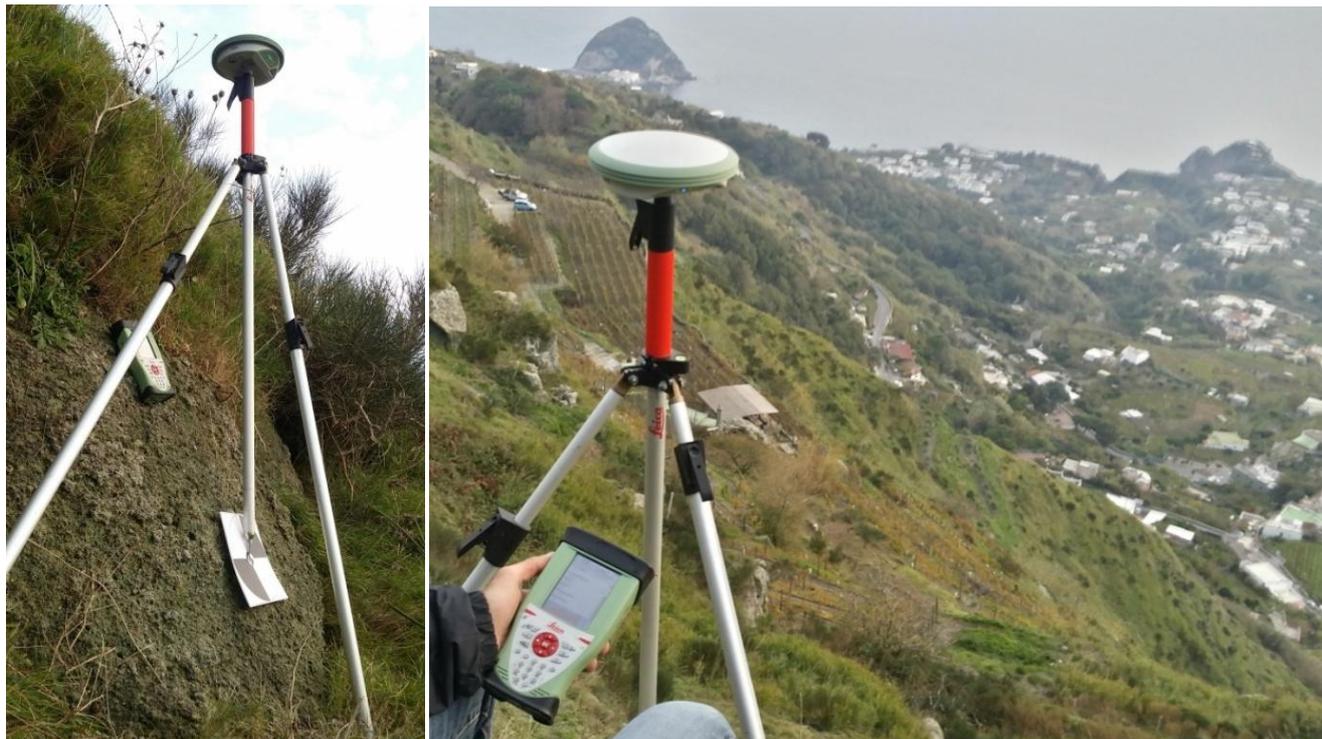
Figura 3: Fase di rilievo geodetico mediante GNSS in modalità statico-veloce, per la georeferenziazione dei modelli fotogrammetrici.

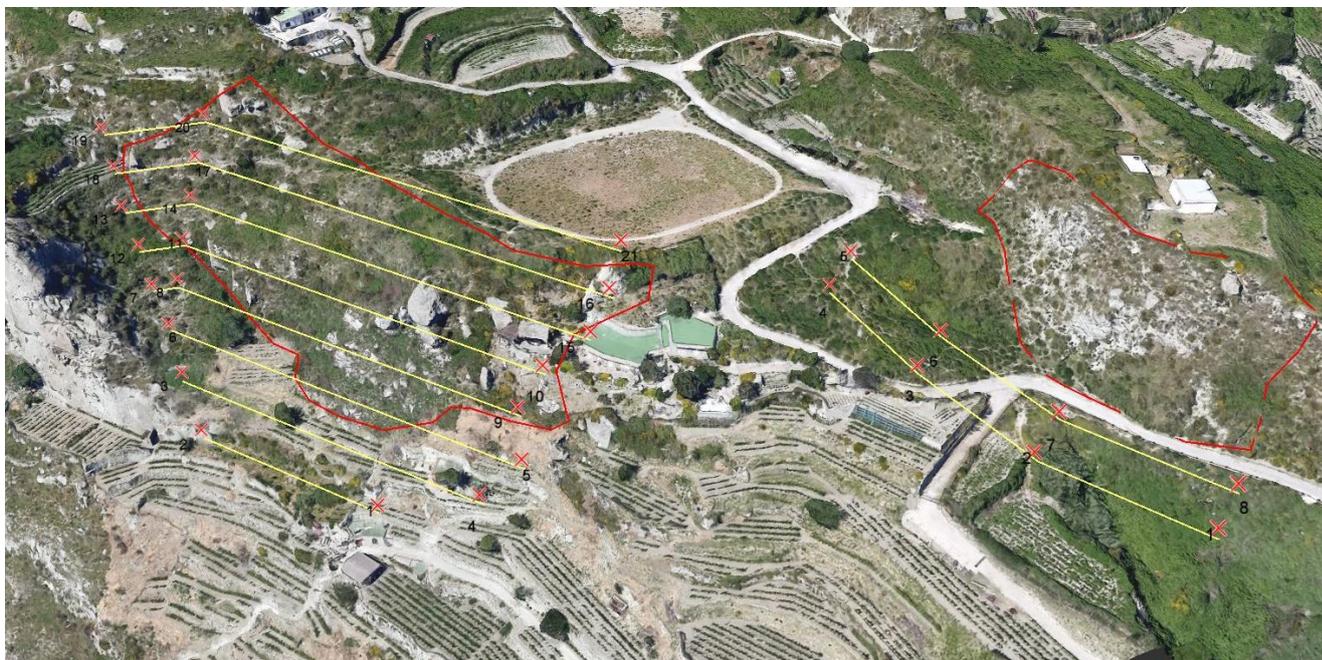
Figura 4: Piano di navigazione per il rilievo di entrambe le aree di studio sul versante occidentale del M. Epomeo, importato in Google Earth; i marker rossi rappresentano i punti di passaggio del drone (waypoints) mentre le linee gialle rappresentano le traiettorie del drone. Il piano di volo è in 3d e la vista è una rappresentazione 3d inclinata del versante.

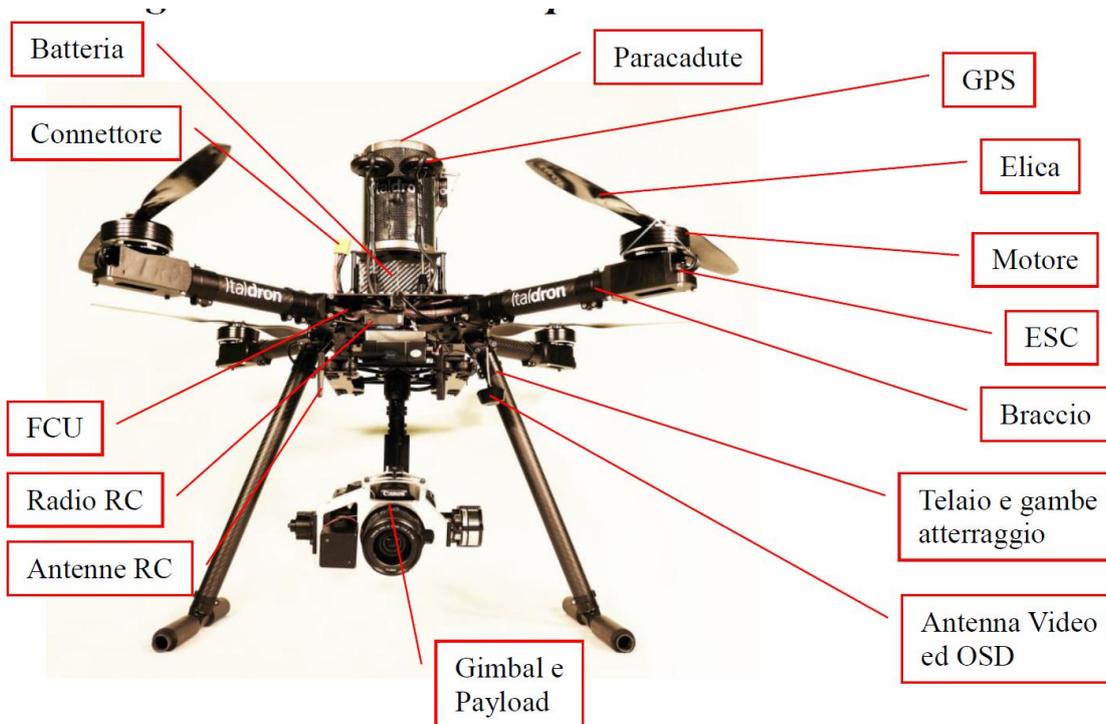
Il rilievo fotogrammetrico è stato svolto eseguendo delle strisciate fotografiche mediante un SAPR dalle seguenti caratteristiche (Figura 5):

Figura 5. Drone HighOne Pro 4HSE con indicazione dei componenti principali.

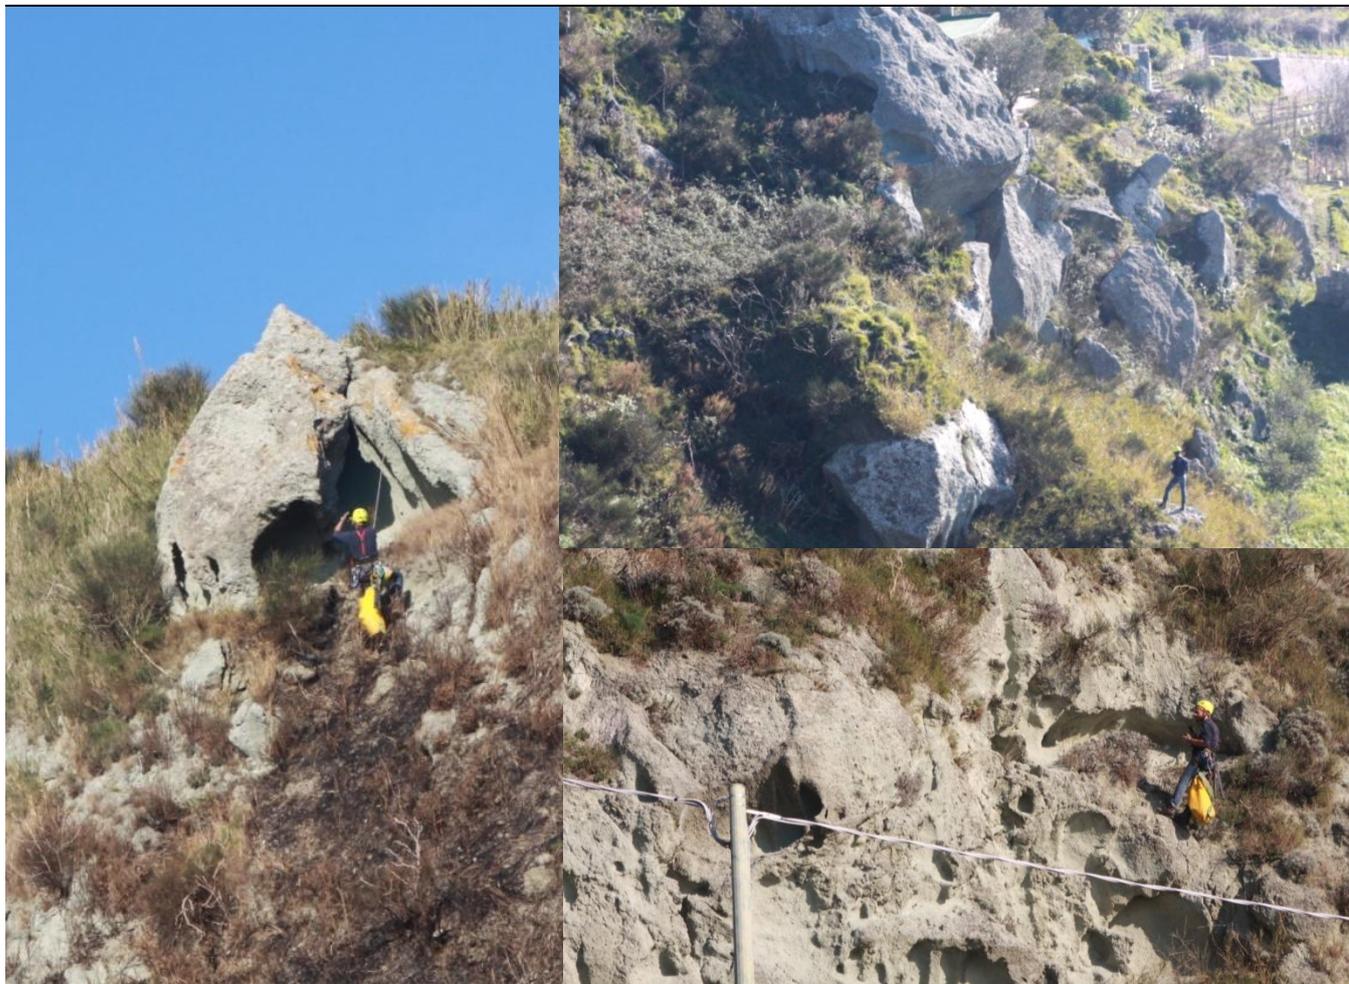
Figura 6: foto scattate durante le fasi di rilievo geomeccanico ed ispezione in parete eseguiti da geologi rocciatori

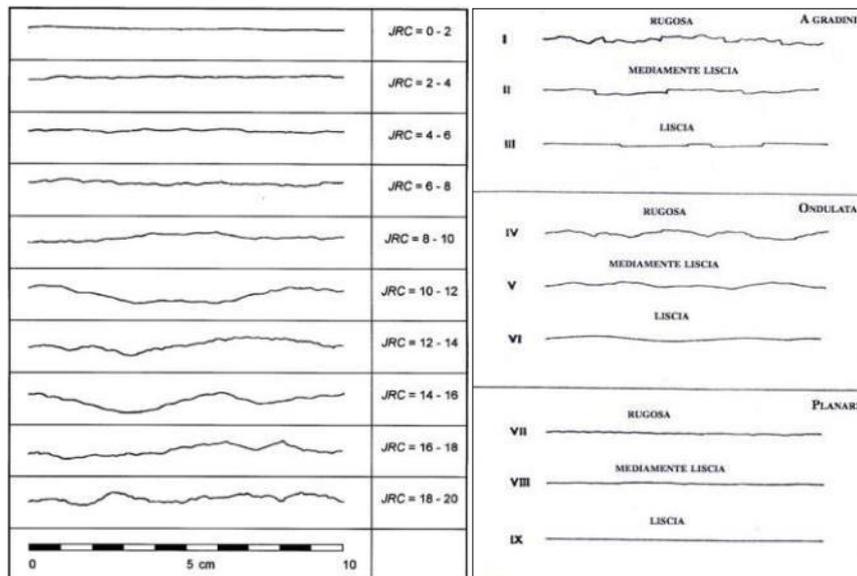
Figura 7: a sinistra profili di Barton; a destra profili di rugosità ISRM

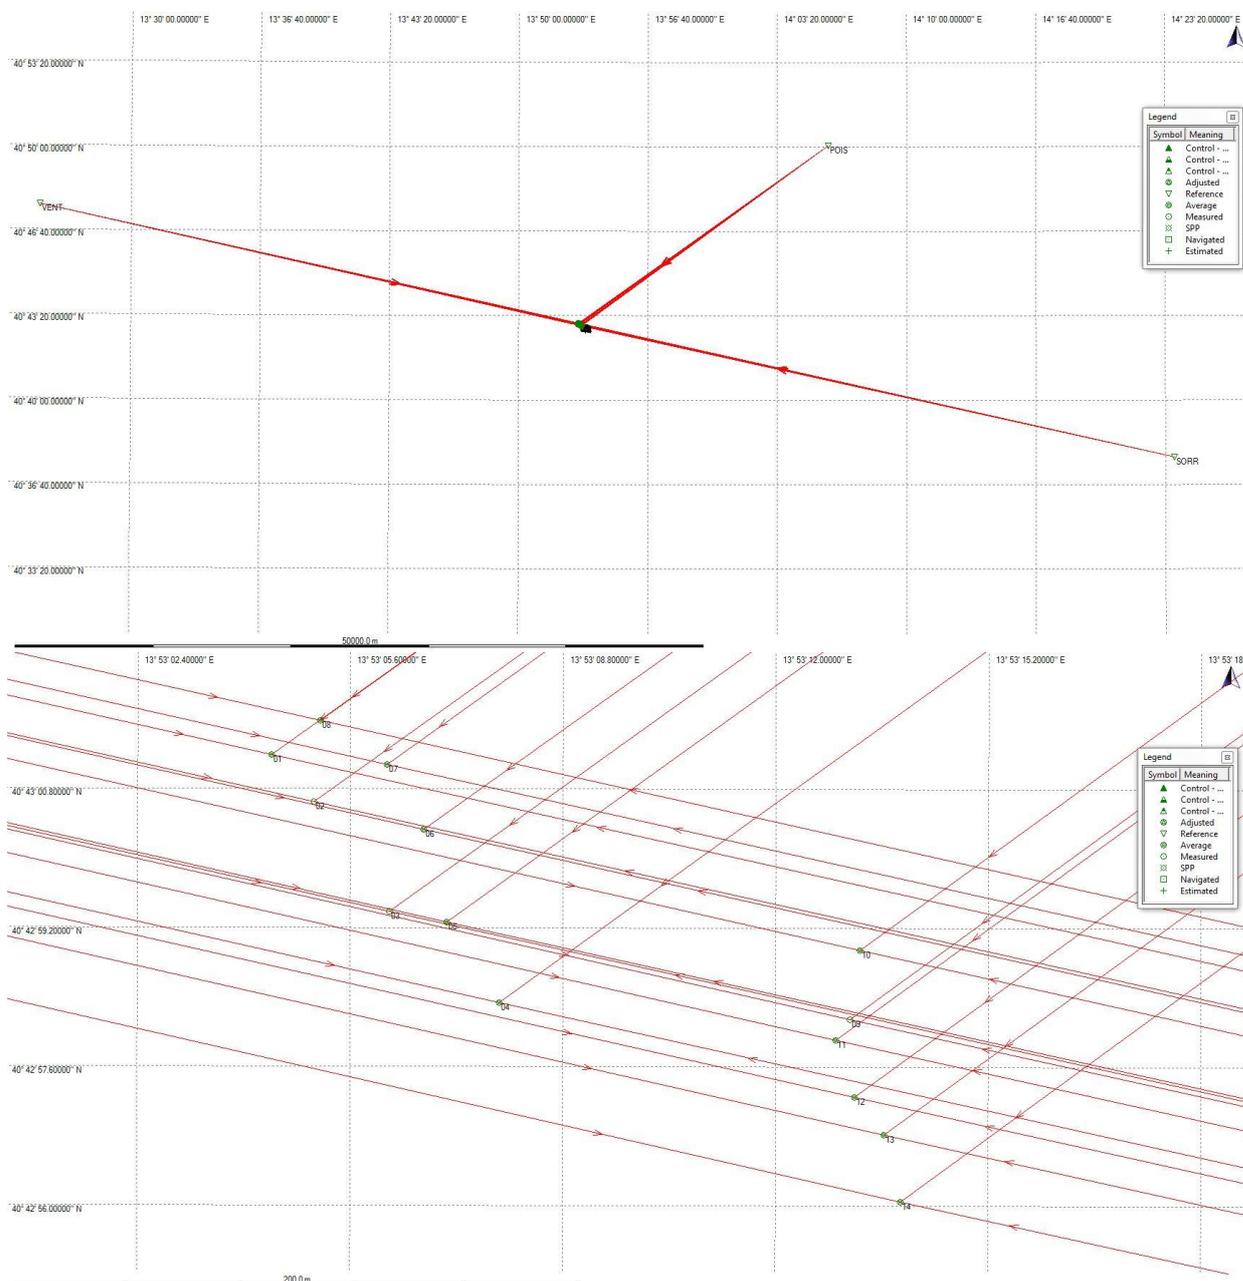
Figura 8: Fasi di post-elaborazione dei dati GNSS acquisiti in modalità statico veloce relativi ai target (*Ground Control Points*) inquadrati nel sistema di riferimento ETRF2000; i dati sono riferiti alle stazioni permanenti di Pozzuoli (POIS), Ventotene (VENT) e Sorrento (SORR); in alto) rappresentazione planimetrica di insieme in coordinate geografiche; in basso) rappresentazione planimetrica di dettaglio dell'area di rilievo in coordinate geografiche.

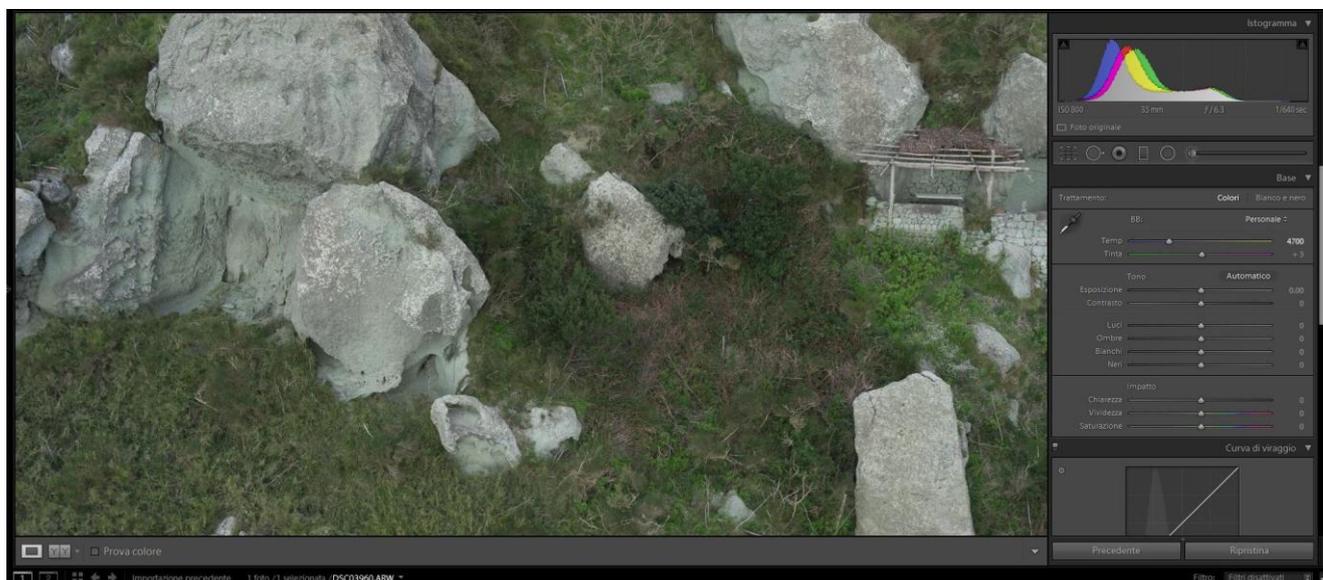
L'acquisizione di immagini ad alta risoluzione in formato RAW consente l'intervento degli operatori in studio per lo sviluppo dei fotogrammi (Figura 9). Durante tale fase è stato applicato il più aggiornato profilo di correzione delle deformazioni disponibile per la combinazione di fotocamera e ottica utilizzati. Sono state equalizzate le immagini per quanto concerne il bilanciamento del bianco e i parametri di esposizione, al fine di ottenere, per tutte le immagini delle diverse strisciate, esposizioni corrette per zone omogenee, in modo da risultare perfettamente coerenti.

Figura 9: Fase di equalizzazione dei singoli fotogrammi

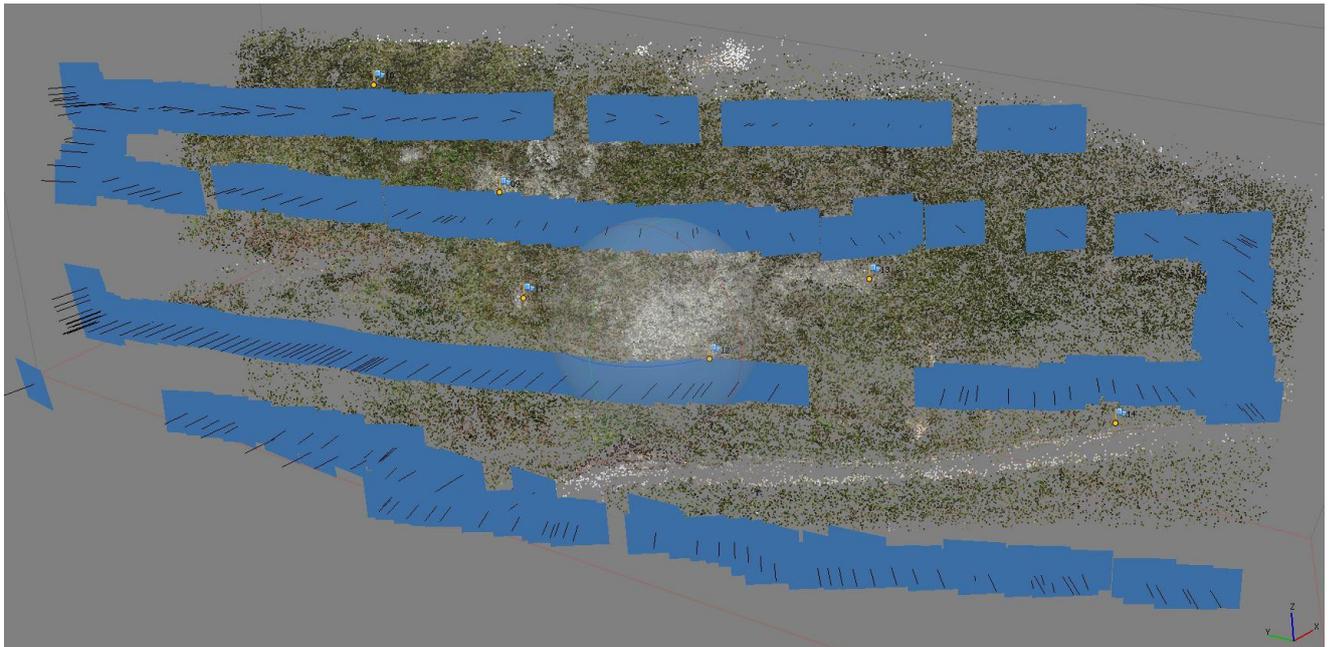
Figura 10: Punti di controllo omologhi individuati tra le singole immagini e rappresentazione (in azzurro) delle immagini (e degli assi di ripresa), allineate e georeferenziate

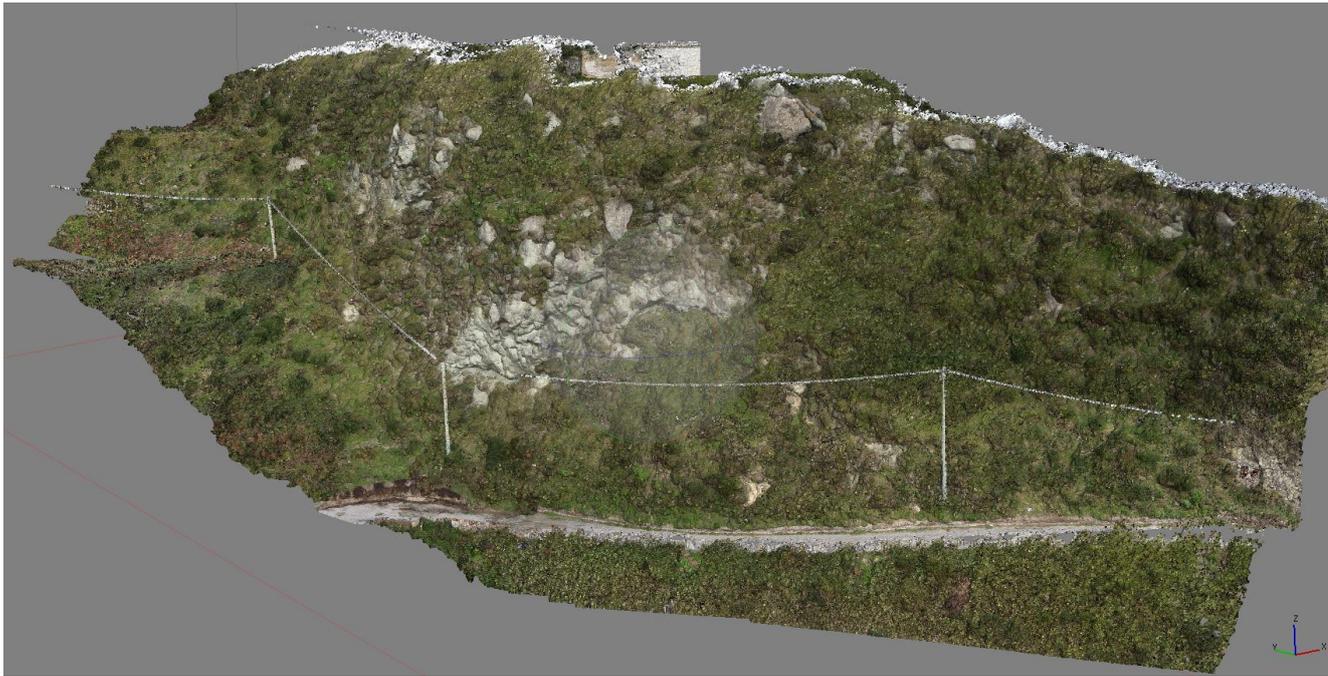
Figura 11: Dense cloud ricostruita per la zona di M.Faito, che sarà oggetto di filtraggio.

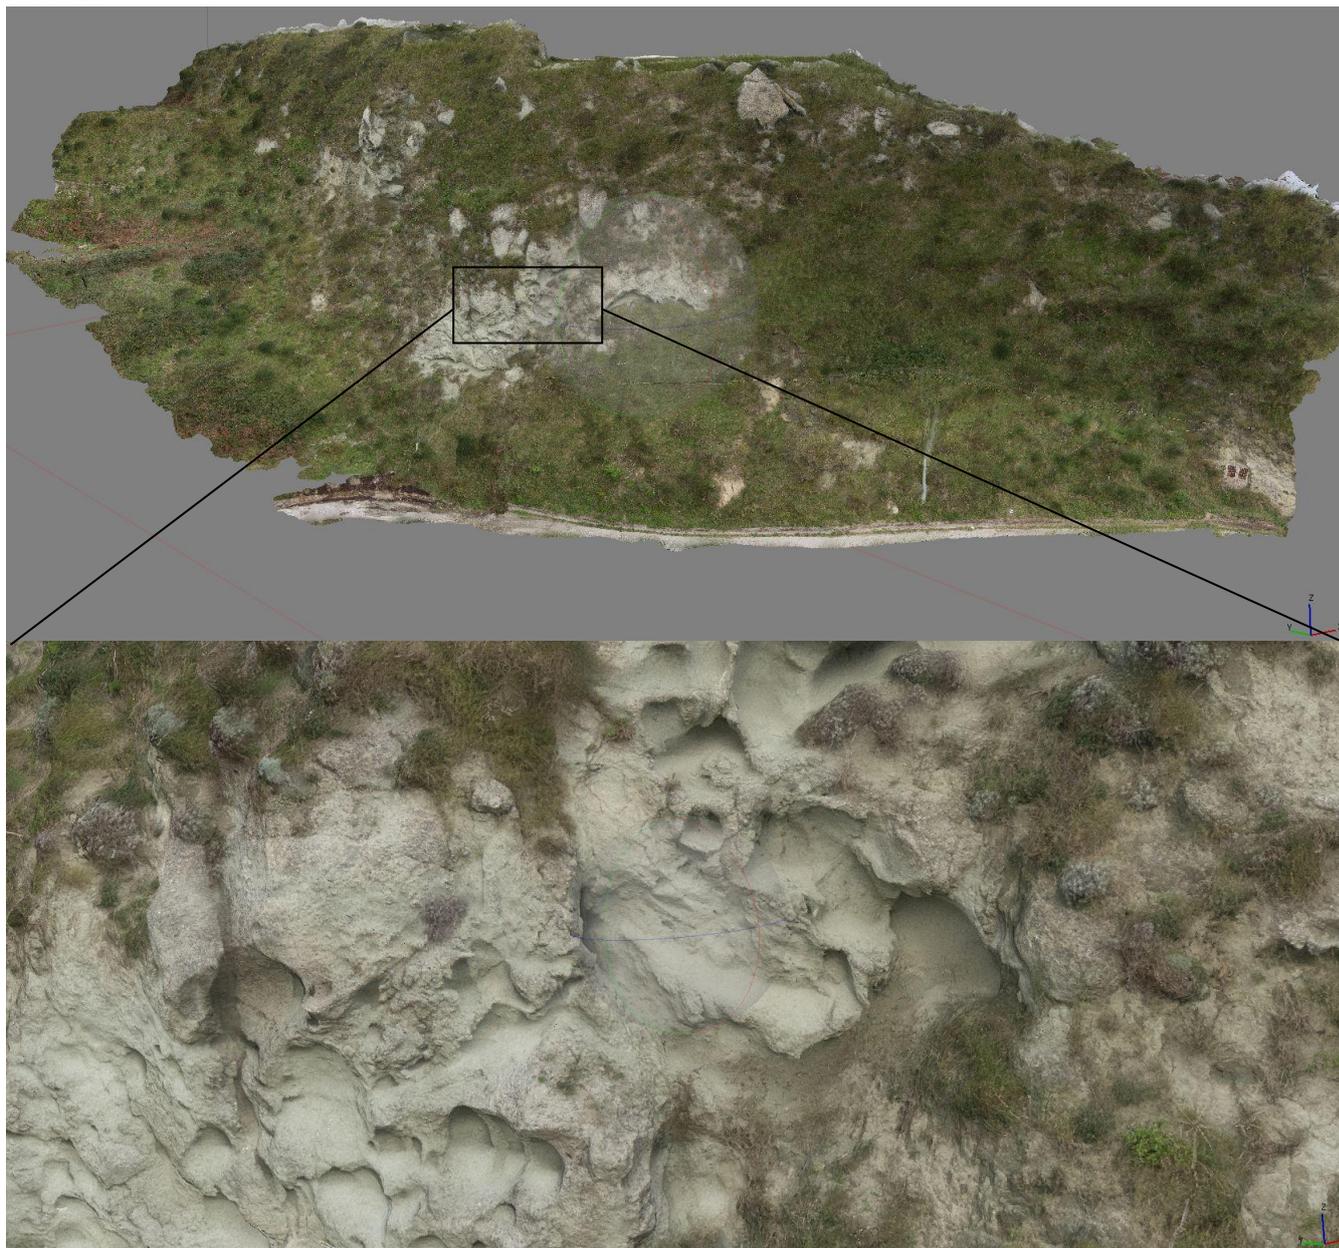
Figura 12: prodotto finale costituito da mesh 3d ad alta risoluzione, texturizzata: in alto) vista di insieme dell'area 1, in basso) dettaglio dell'area 1 che mostra l'alta risoluzione delle texture.

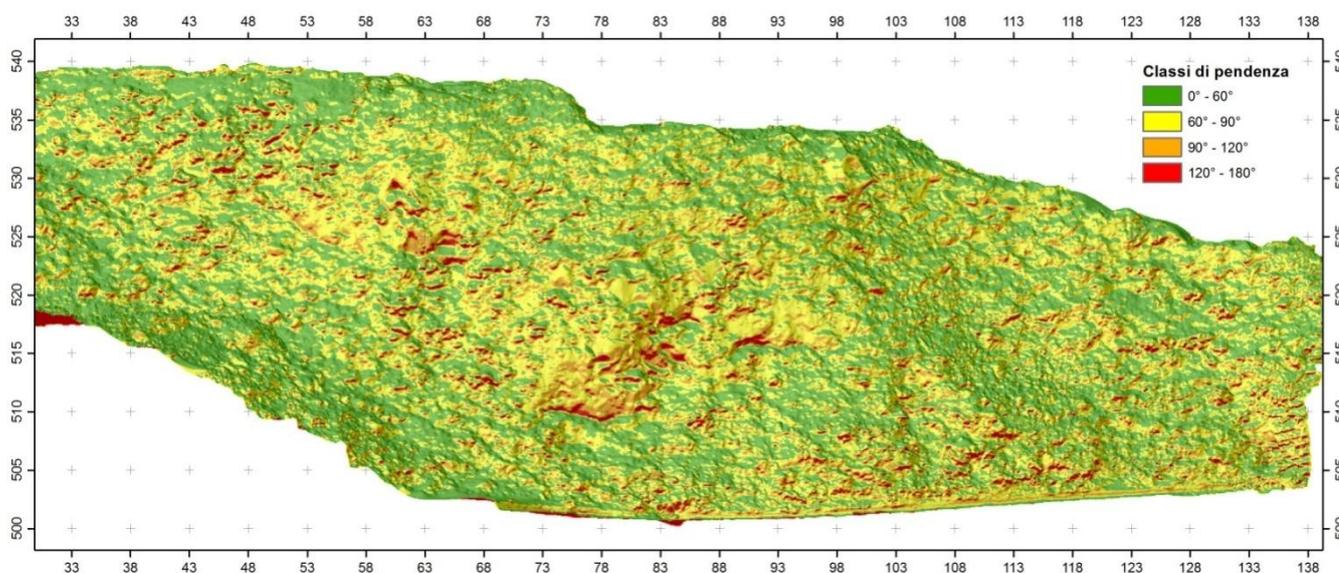
- Verde: aree caratterizzate da morfologie suborizzontali esposte verso l'alto (0°-60°)
- Giallo: aree caratterizzate da morfologie da poco inclinate a verticali, esposte verso l'alto (60°-90°)
- Arancio: aree poco strapiombanti caratterizzate da morfologie da verticali a poco inclinate esposte verso il basso (90°-120°)
- Rosso: aree molto strapiombanti caratterizzate da morfologie suborizzontali esposte verso il basso (120°-180°)

Figura 13: Carta morfometrica in proiezione ortometrica verticale dell'area 1, con rappresentazione delle classi di pendenza del fronte

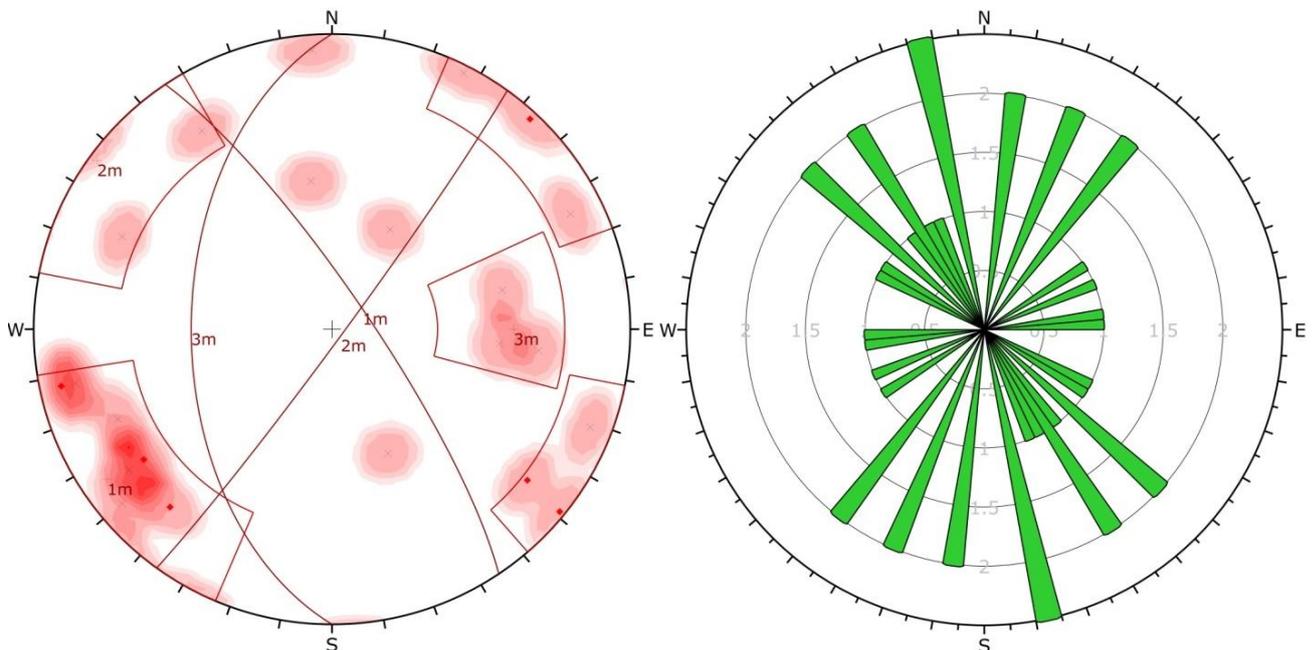
Figura 14: Esempio di contour plot (a sinistra) e rose diagram (a destra) dei dati acquisiti lungo l'intero fronte, per l'area 1, con rappresentazione dei principali set individuati.

In particolare, nell'area 1 sono stati riconosciuti 3 set principali (Figura 14), di cui uno con direzione pressoché N-S, con inclinazione media di circa 50° , e due set sub-verticali con direzioni SE-NW e NE-SW, le altre discontinuità rilevate non danno origine a raggruppamenti significativi e, pertanto, sono state classificate come "random".

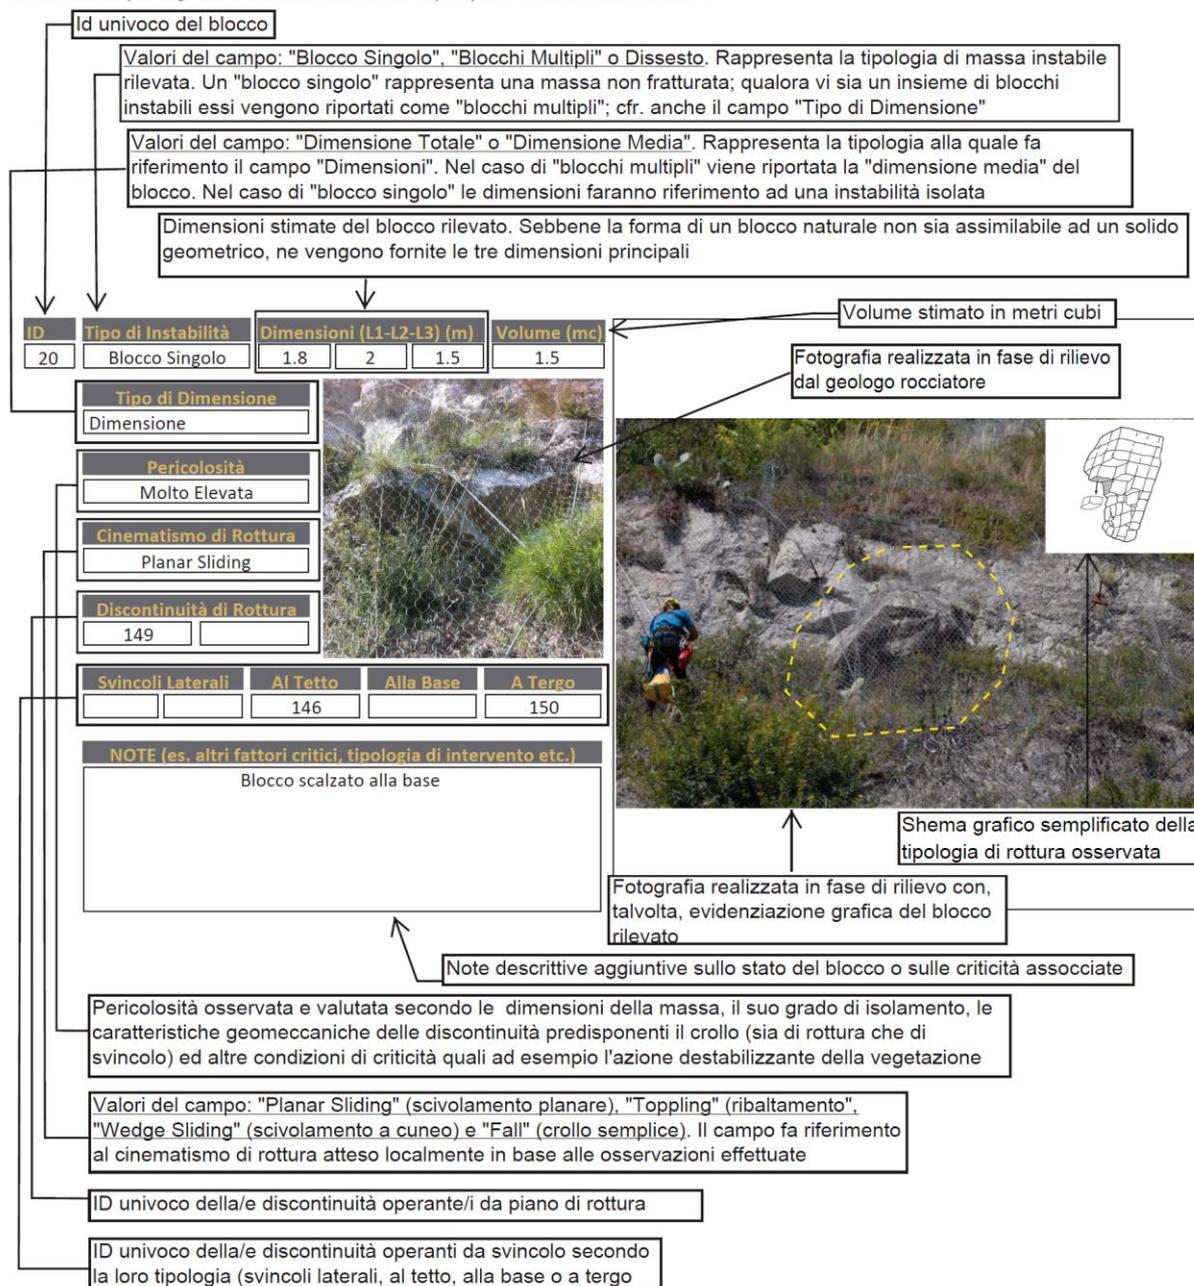
Figura 15: estratti di situazioni di dissesto potenziale derivato dall'elaborato "Report delle situazioni di instabilità", caratterizzato negli aspetti dimensionali, geomeccanici, della pericolosità e delle dinamiche evolutive, attraverso l'ispezione eseguita da geologi rocciatori.

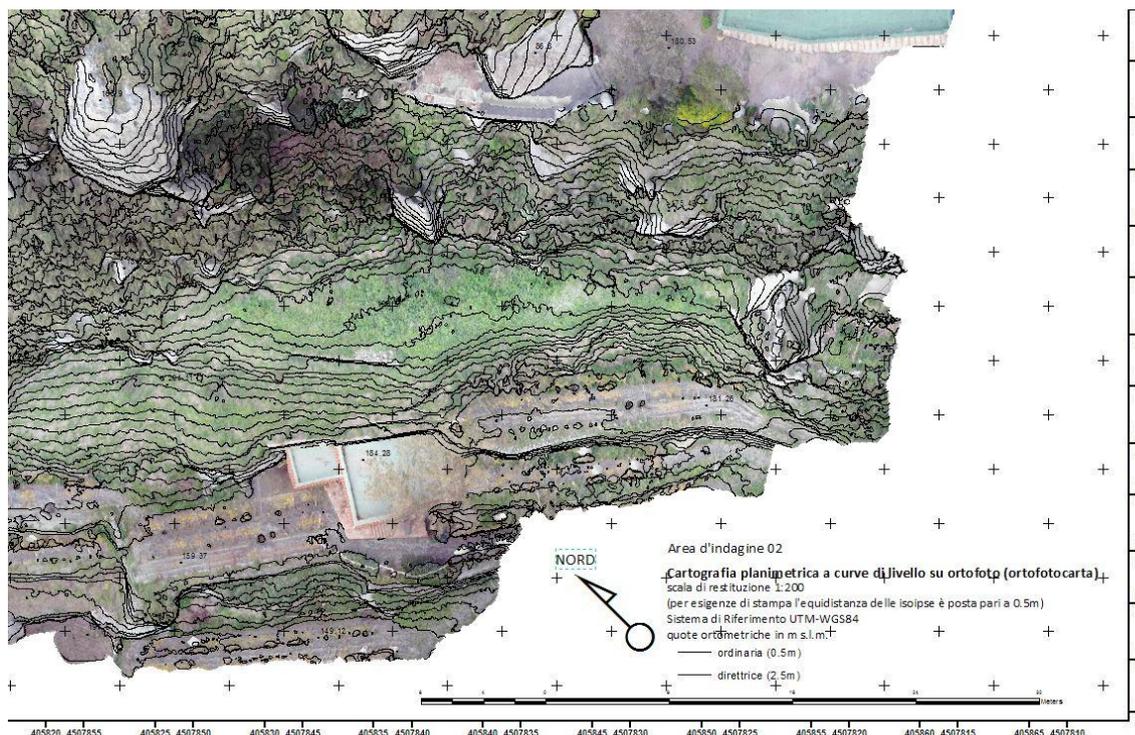
Figura 16: estratto della cartografia di base sovrapposta ad ortofoto (ortofotocarta) dell'area 2, codice elaborato C005-15-B01.0

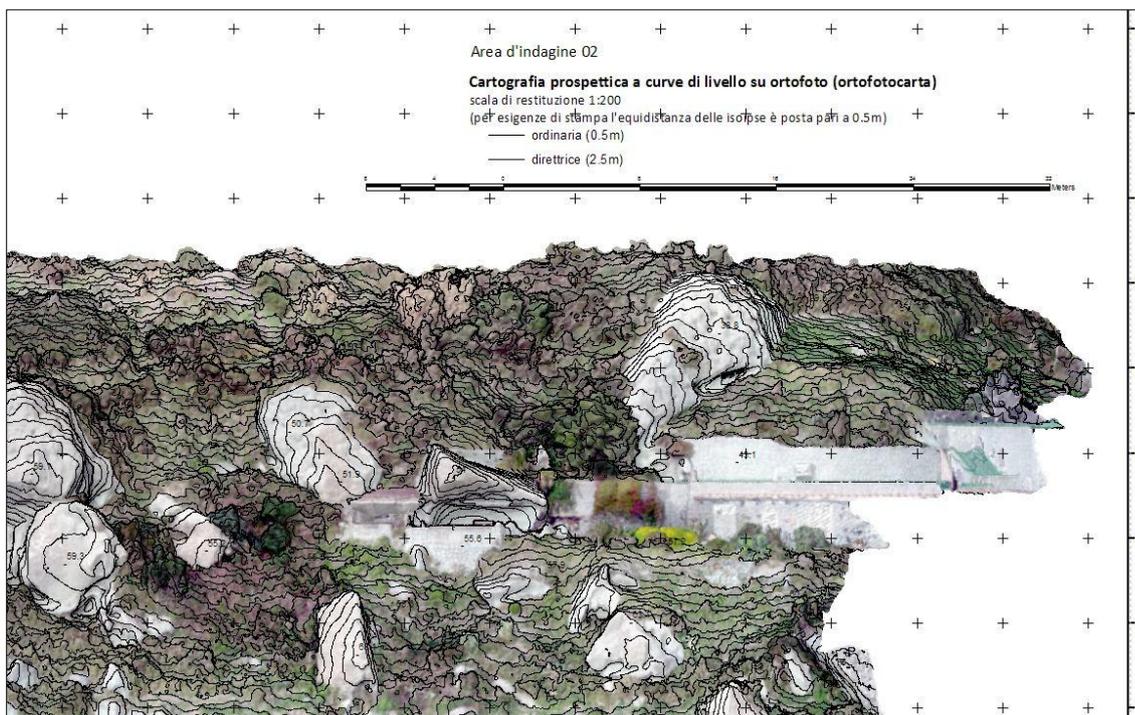
Figura 17: estratto dell'ortofotocarta prospettica dell'area 2, codice elaborato C005-15-B01.0

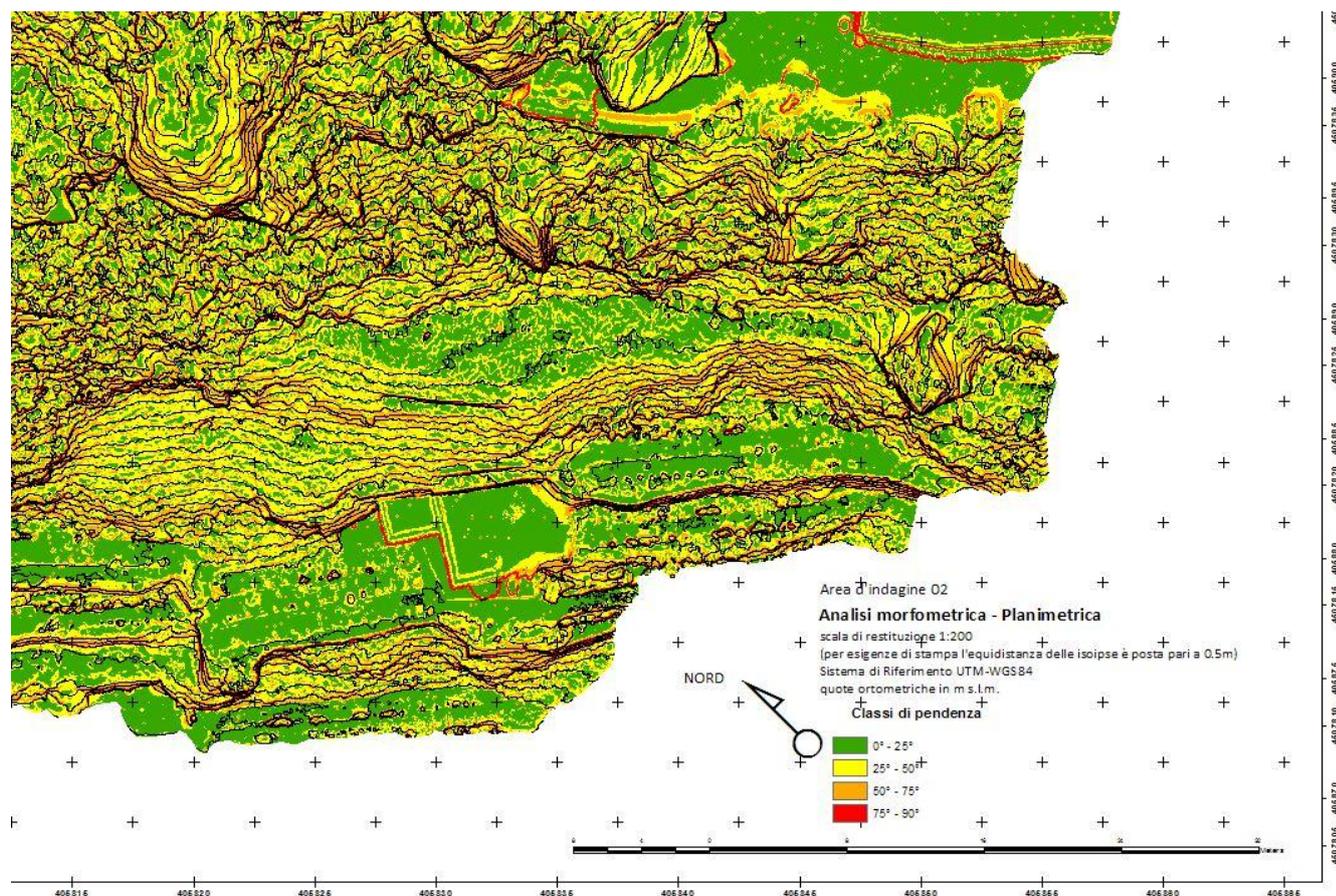
Figura 18: estratto della carta delle pendenze per l'area 2 in rappresentazione planimetrica, codice elaborato C006-16-D01.0.

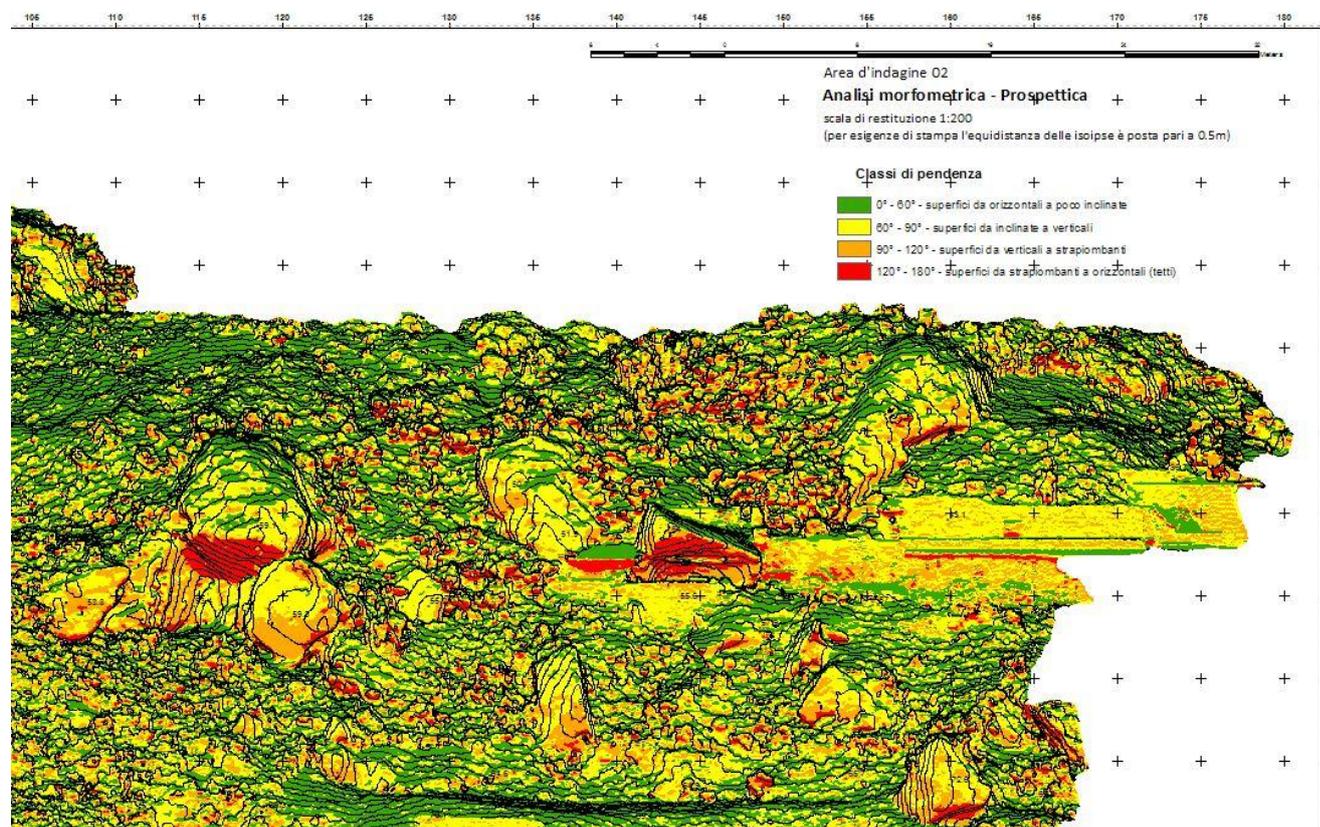
Figura 19: estratto della carta delle pendenze per l'area 2, in rappresentazione prospettica, dove è possibile notare nelle colorazioni arancione e rosso le aree strapiombanti, codice elaborato C006-16-D01.0

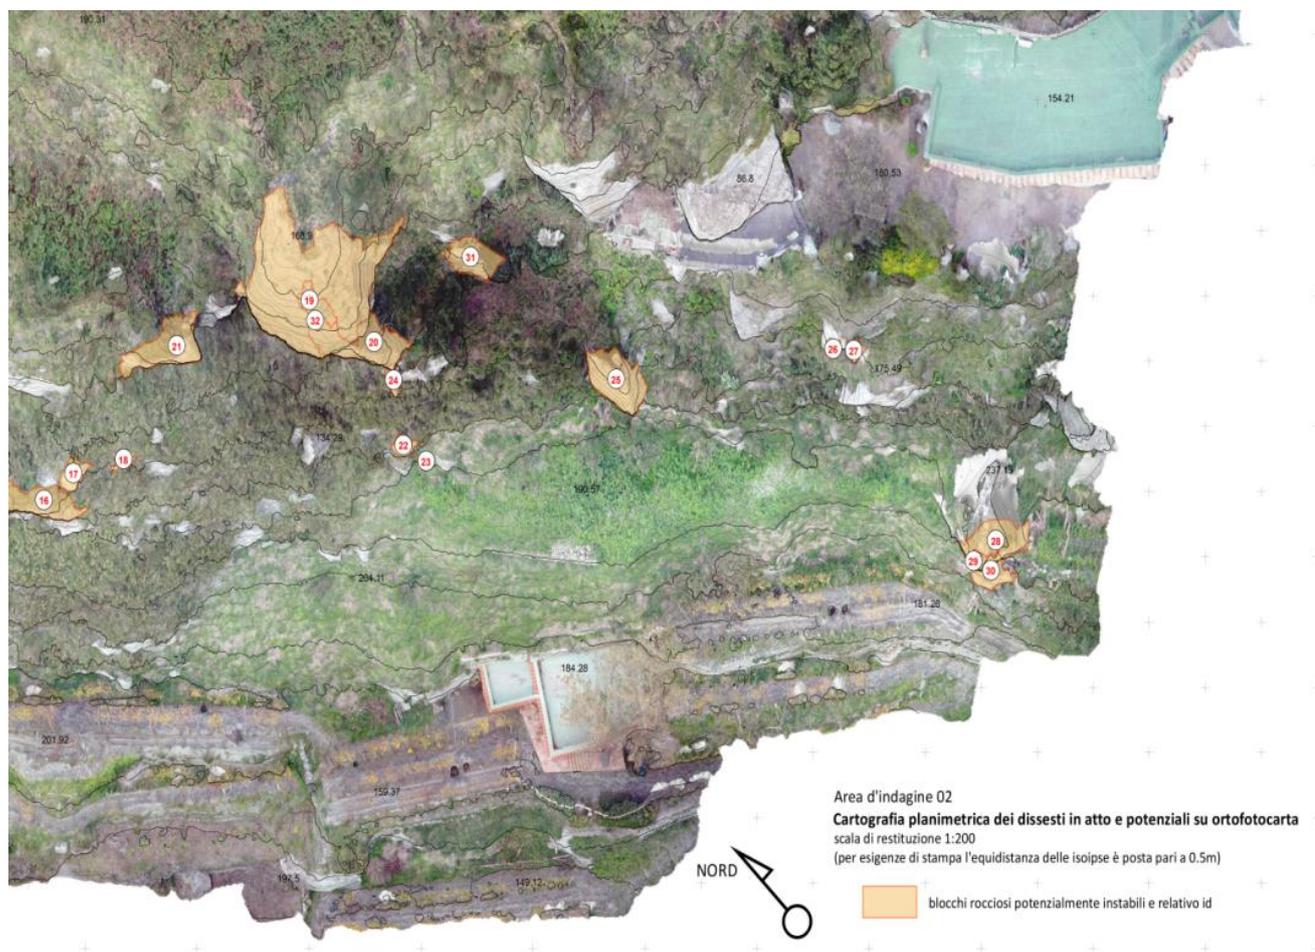
Figura 20: estratto planimetrico della carta dei dissesti dell'area2 (elaborato C006-16-F01.0)

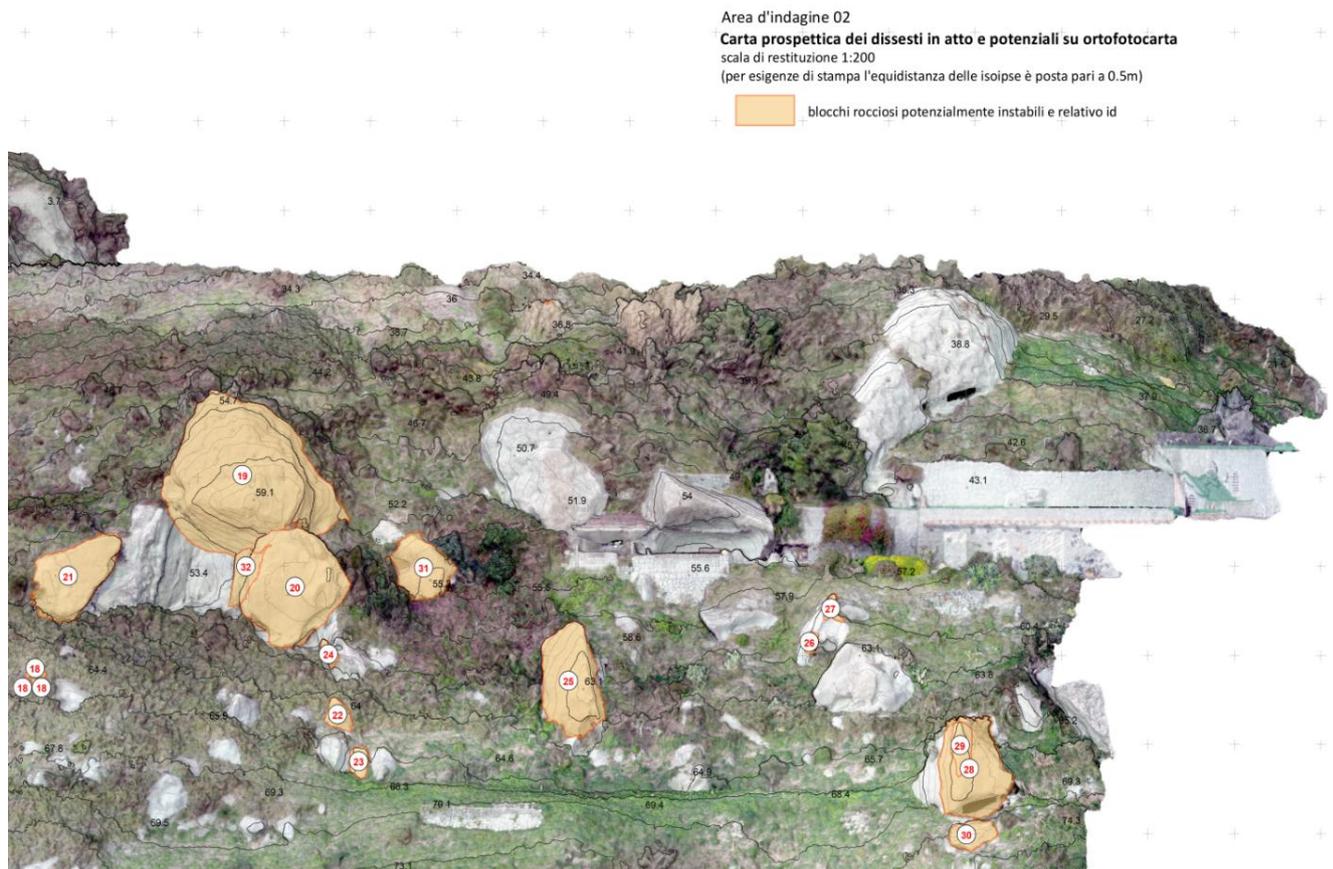
Figura 21: estratto dellarappresentazione prospettica della carta dei dissesti dell'area2 (elaborato C006-16-F01.0)
