**Rilievo delle condizioni di stabilità di 2 versanti rocciosi
nella zona occidentale del Monte Epomeo nel territorio
comunale di Serrara Fontana (NA) sull'isola d'Ischia**

**Progetto impianto pilota geotermico "Serrara Fontana" nel
comune di Serrara Fontana nell'isola d'Ischia (NA)**

RELAZIONE TECNICA ILLUSTRATIVA

C006-16-R01.0

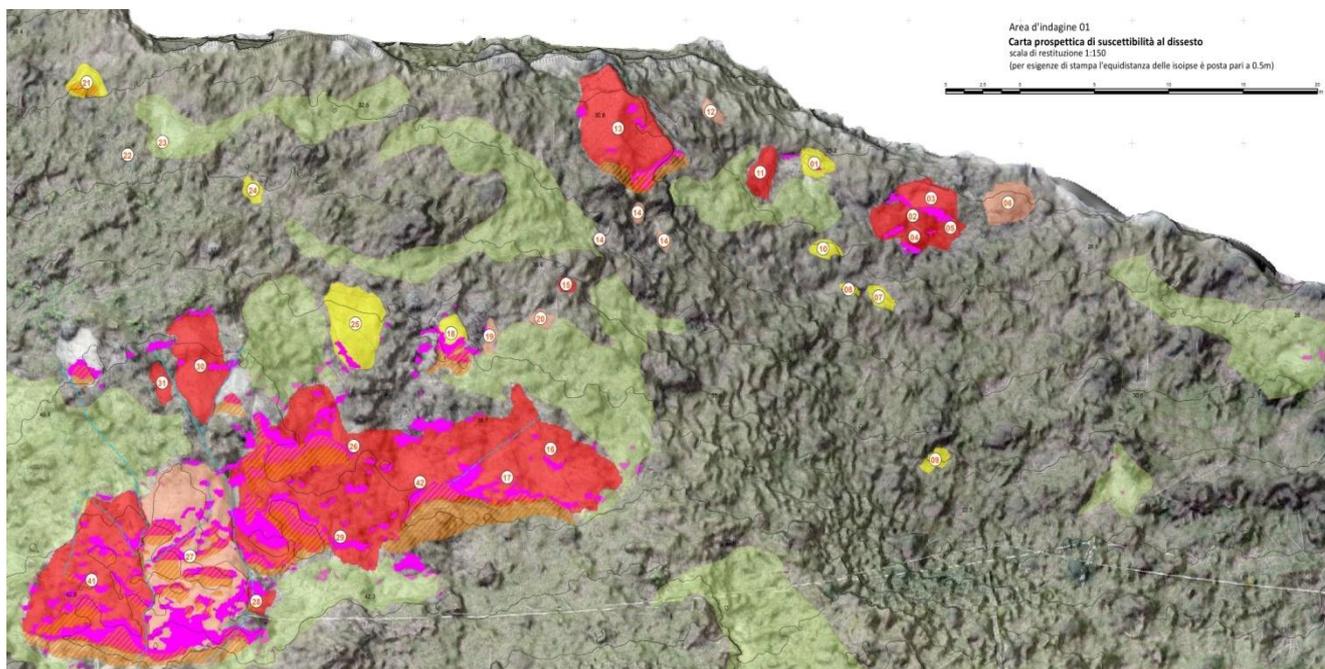
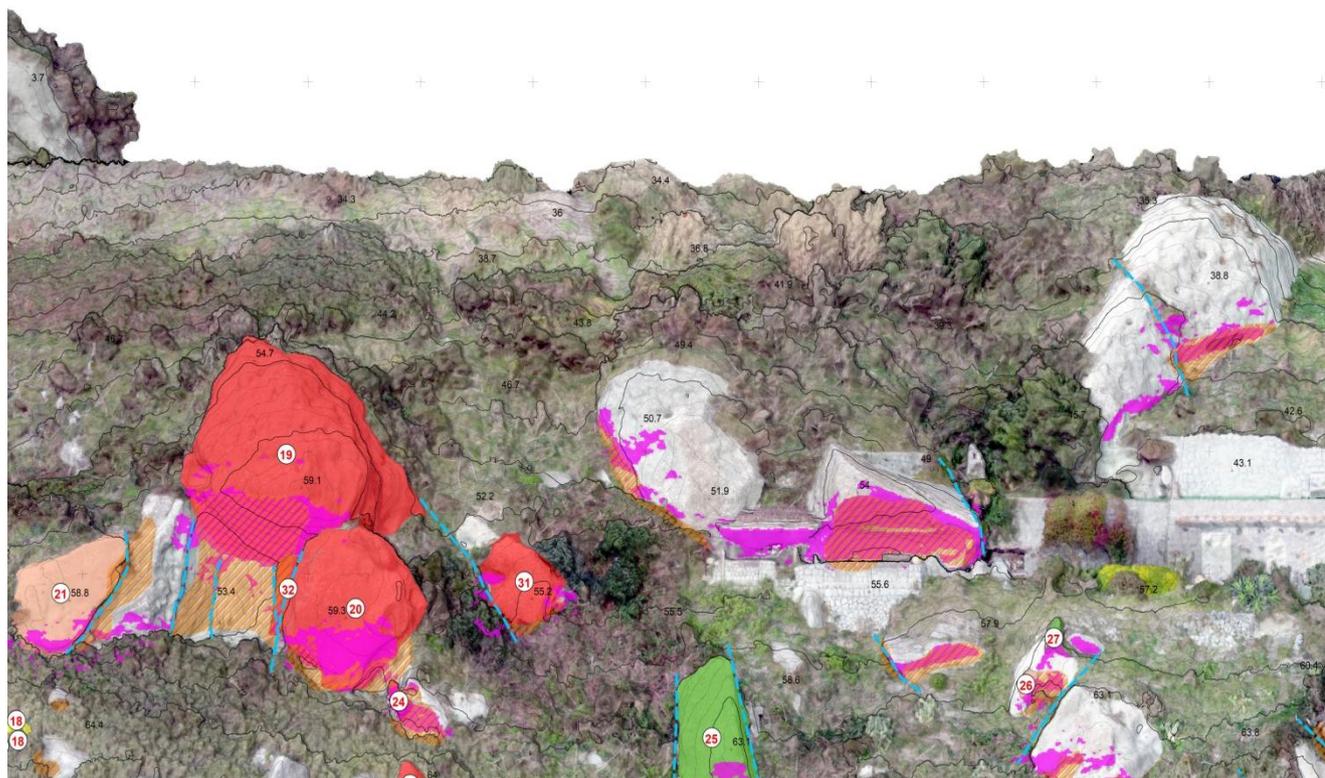
Figura 22: estratto dalla "Carta di sintesi della pericolosità geomorfologica" codice elaborato C001-16-G01.0; in alto) estratto dell'area1; in basso) estratto dell'area2

Le masse sono rappresentate in classi di colore in funzione della stima di pericolosità fatta direttamente in fase di rilevamento in campo. Questa valutazione è basata sull'eventuale presenza di fattori predisponenti coattivi che possono influenzare l'evoluzione del dissesto. Tale stima della pericolosità, tuttavia, non tenendo conto delle possibili cause scatenanti (condizioni meteorologiche, vibrazioni, sismi, interventi antropici diretti), in quanto non valutabili in fase di ispezione e oltre i fini del presente incarico, non può assumere una

Oltre ai dissesti riconosciuti in modo puntuale, sono rappresentati in cartografia (Figura 22) anche altre tipologie di fenomeni che determinano condizioni di pericolosità dei fronti, quali ad esempio le zone dove affiorano tufi particolarmente alterati e disgregati, in zone di faglia, che danno origine ad zone con erosione areale diffusa ed aree alveolizzate e con erosione eolica più spinta, qui si rilevano masse aggettanti poco compatte e spesso anche svincolate dalle discontinuità presenti. Queste aree possono dare origine a frane di piccole dimensione sotto forma di rock-avalanches, che vanno ad alimentare i coni e le falde detritiche al piede del versante; tuttavia, considerate le scarse proprietà geomeccaniche del tufo, in queste fasce, non è possibile escludere fenomeni gravitativi più cospicui specialmente nelle aree dove è più spinto l'effetto dello scalzamento al piede.

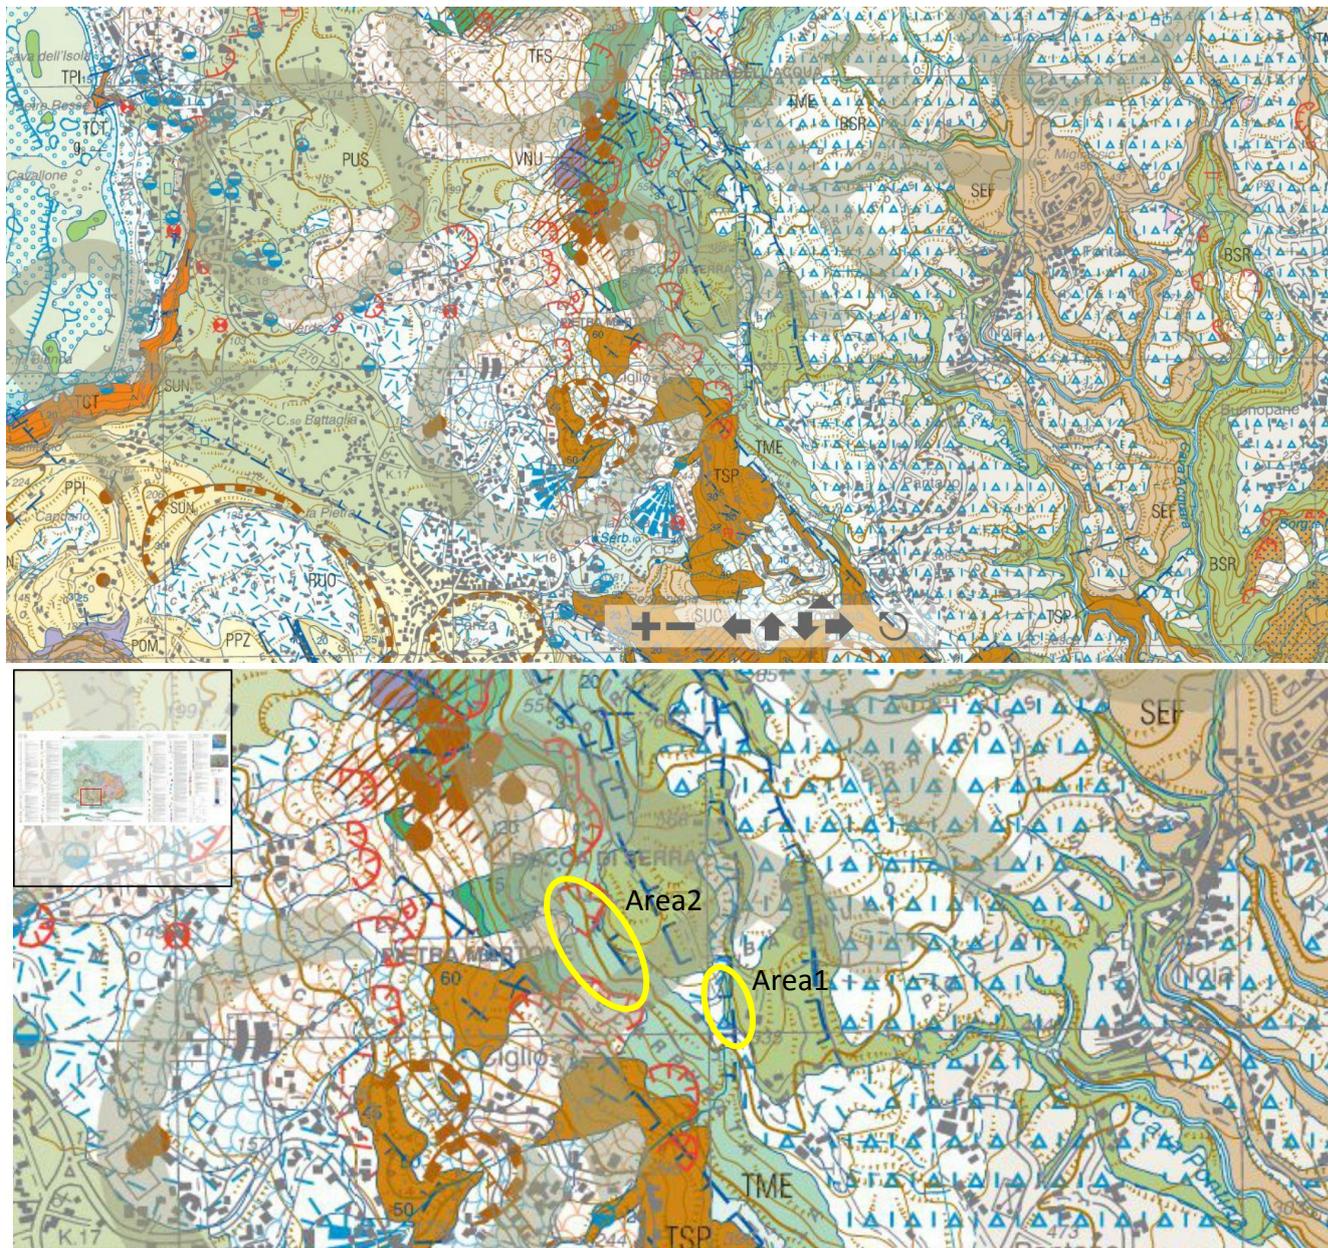
Figura 23: estratto della Carta Geologica D'Italia progetto CARG, foglio 464; in alto vista di insieme del versante occidentale del monte epomeo; in basso dettaglio per le aree di studio cerchiare in giallo.

Per l'area 1, lungo le aree vegetate a bassa pendenza si è potuto osservare un substrato sciolto poco alterato composto da sabbie e ghiaie da addensate a debolmente cementate. Esse sono probabilmente originate localmente dal disfacimento dei retrostanti ammassi tufacei e dall'accumulo dei depositi in coni e falde detritiche ai piedi dei costoni rocciosi.

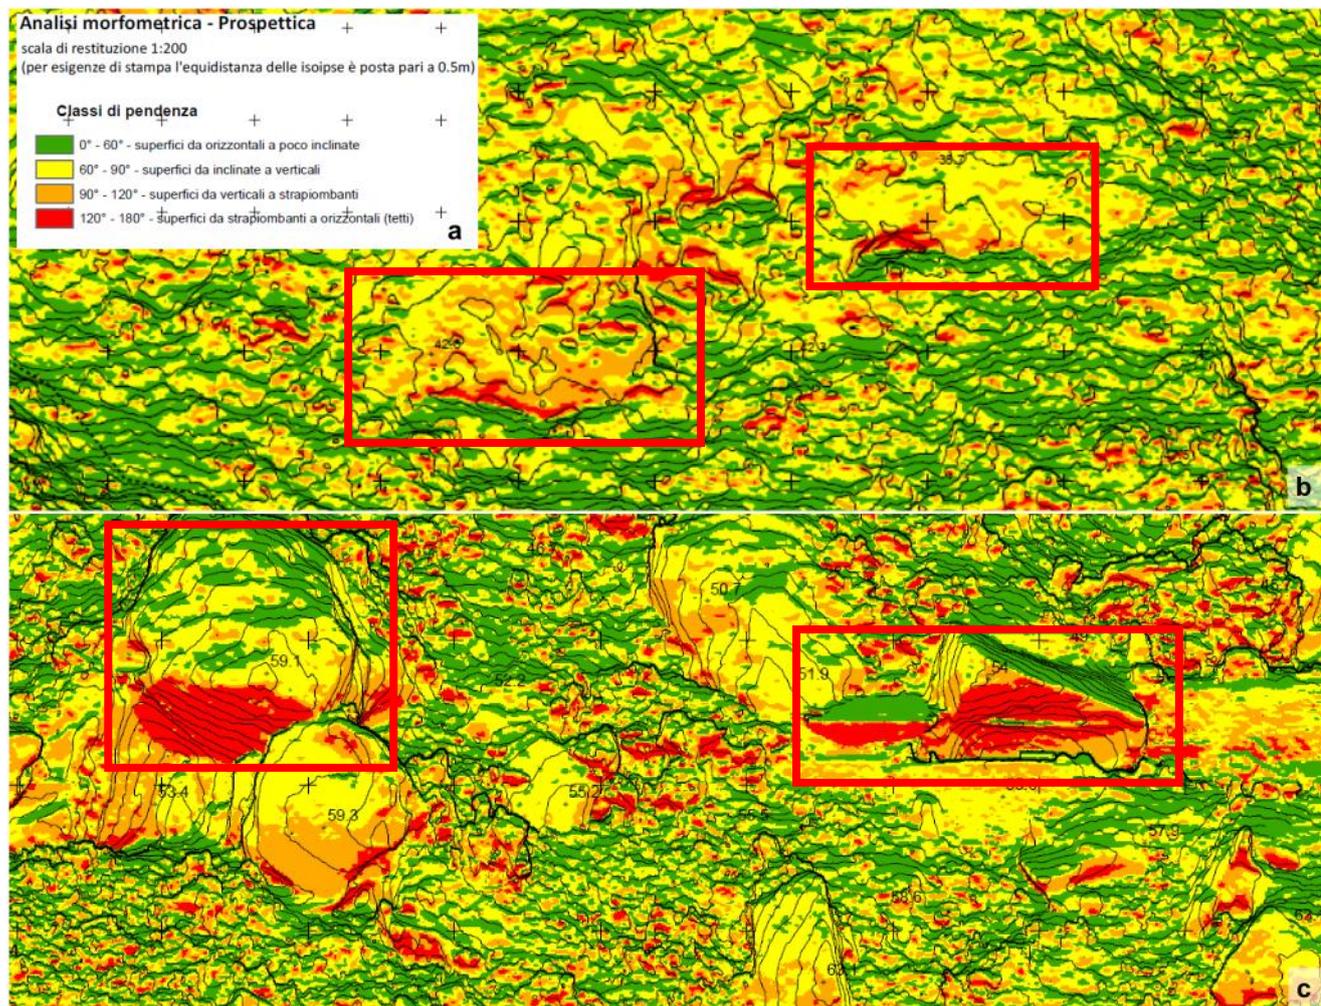
(discontinuità), in particolari condizioni geomorfologiche, possono risultare insufficienti a garantire la stabilità dell'ammasso. Occorre prestare attenzione e considerare tale aspetto specialmente in presenza di aree ad elevata pendenza o strapiombanti, fronti con elevato sviluppo altimetrico, aree scalzate al piede, cavità etc., lungo le quali non è possibile escludere l'instaurarsi di dissesti anche lungo discontinuità di neo-formazione. E' questo il caso delle masse sovrastanti le aree strapiombanti evidenziate nelle tavole allegate (cfr. elaborati C006-16-C01.0 e C006-16-D01.0) di cui si riporta un estratto in Figura 24

Figura 24: estratti delle carte morfometriche che mostrano settori strapiombanti con grandi masse scalzate, qui evidenziate con rettangoli rossi. a) Legenda; b) estratto per l'area 1 (elaborato C006-16-C01.0); c) estratto per l'area 2 (elaborato C006-16-D01.0)

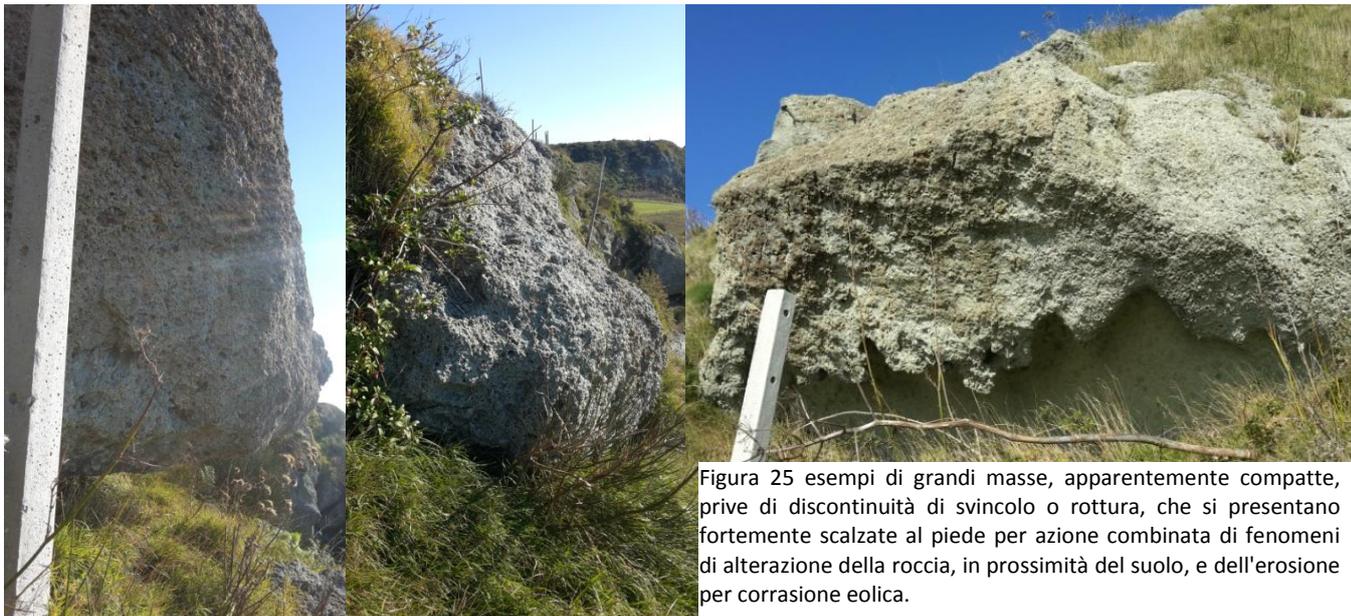
(rocce piroclastiche ricche in silicati, spesso anche alterati) appare piuttosto marcato l'effetto dell'alterazione per meccanismi di disaggregazione chimica (ad es. idrolisi di silicati), particolarmente spinta in prossimità del suolo (per effetto della risalita capillare d'acqua). A questa si aggiunge in modo subordinato l'azione aloclastica (crescita di sali nelle fessure) per ri-precipitazione dei sali portati in soluzione.

Figura 25 esempi di grandi masse, apparentemente compatte, prive di discontinuità di svincolo o rottura, che si presentano fortemente scalzate al piede per azione combinata di fenomeni di alterazione della roccia, in prossimità del suolo, e dell'erosione per corrasione eolica.

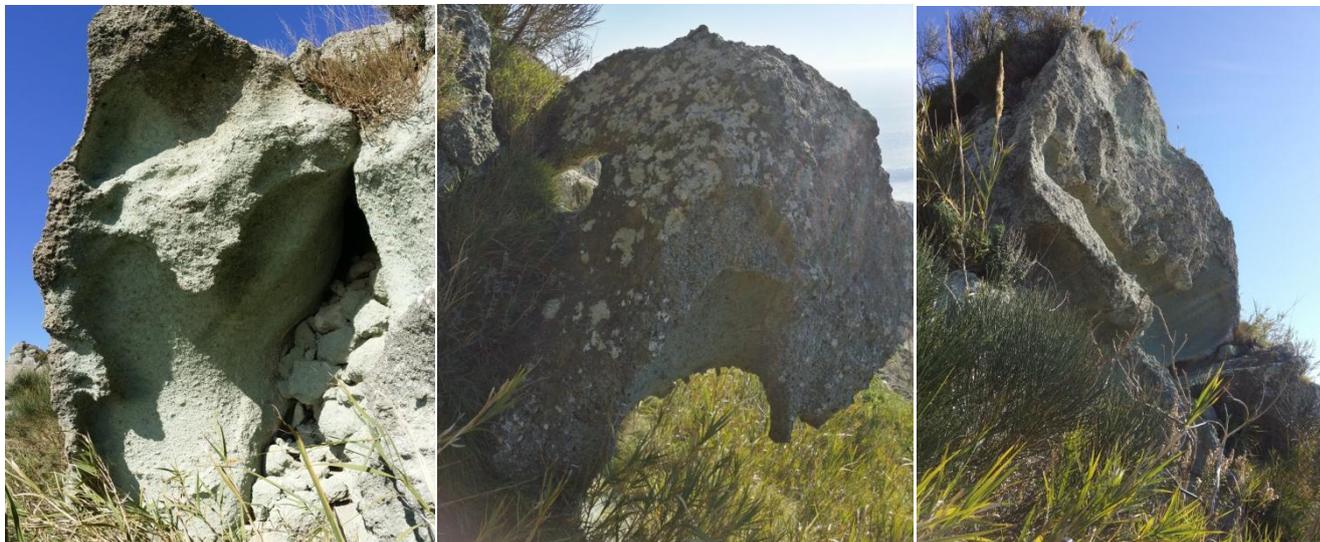
Tale meccanismo si manifesta anche a scala minore dove si formano tafoni molto profondi (Figura 26), al tetto dei quali si generano masse sospese di medie dimensioni, il cui distacco, sebbene difficilmente potrà apportare danni significativi alle strutture, può determinare comunque un pericolo per la pubblica incolumità.

Figura 26: esempi di tafoni molto accentuati che isolano nella parte alta frammenti di dimensioni decimetriche.

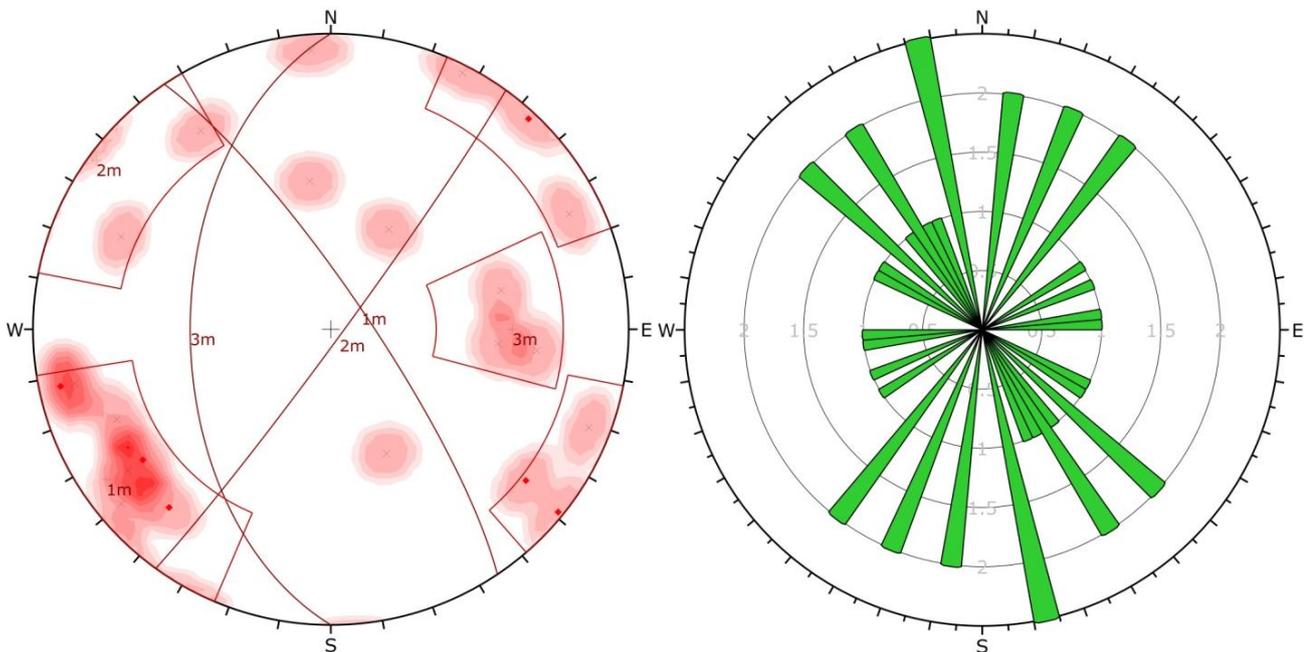
Figura 27: Contour plot (a sinistra) e rose diagram (a destra) dei dati acquisiti lungo l'intero fronte, per l'area 1, con rappresentazione dei principali set individuati.

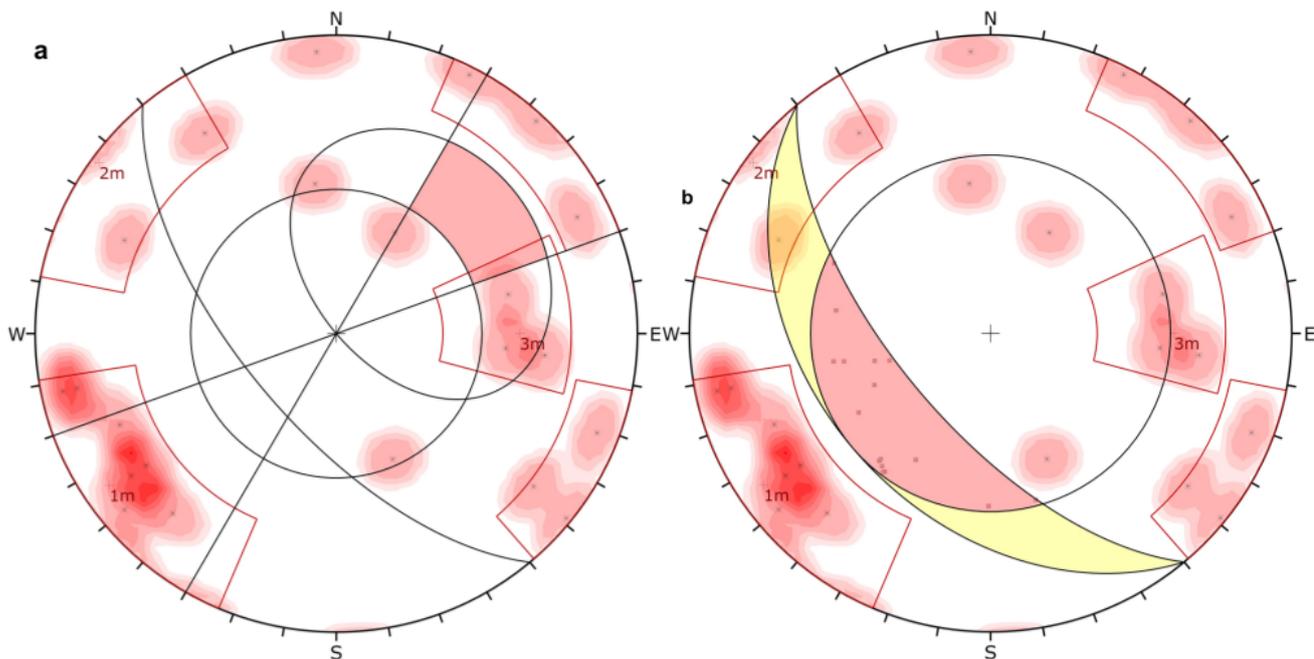
Kinematic Analysis	Planar Sliding		
Slope Dip	65		
Slope Dip Direction	230		
Friction Angle	40°		
Lateral Limits	20°		
	Critical	Total	%
Planar Sliding (All)	0	22	0.00%

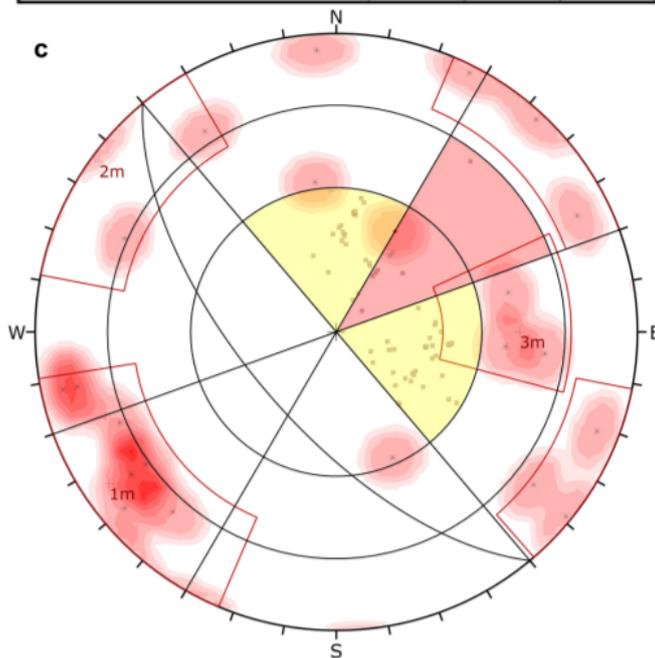
Kinematic Analysis	Direct Toppling		
Slope Dip	65		
Slope Dip Direction	230		
Friction Angle	40°		
Lateral Limits	20°		
	Critical	Total	%
Direct Toppling (Intersection)	8	231	3.46%
Oblique Toppling (Intersection)	58	231	25.11%
Base Plane (All)	1	22	4.55%

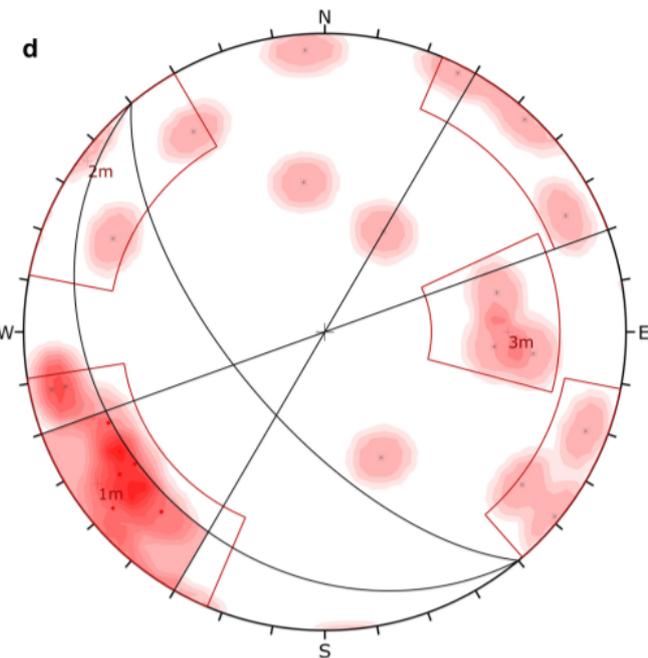
Kinematic Analysis	Flexural Toppling		
Slope Dip	65		
Slope Dip Direction	230		
Friction Angle	40°		
Lateral Limits	20°		
	Critical	Total	%
Flexural Toppling (All)	5	22	22.73%
Flexural Toppling (Set 1)	5	10	50.00%

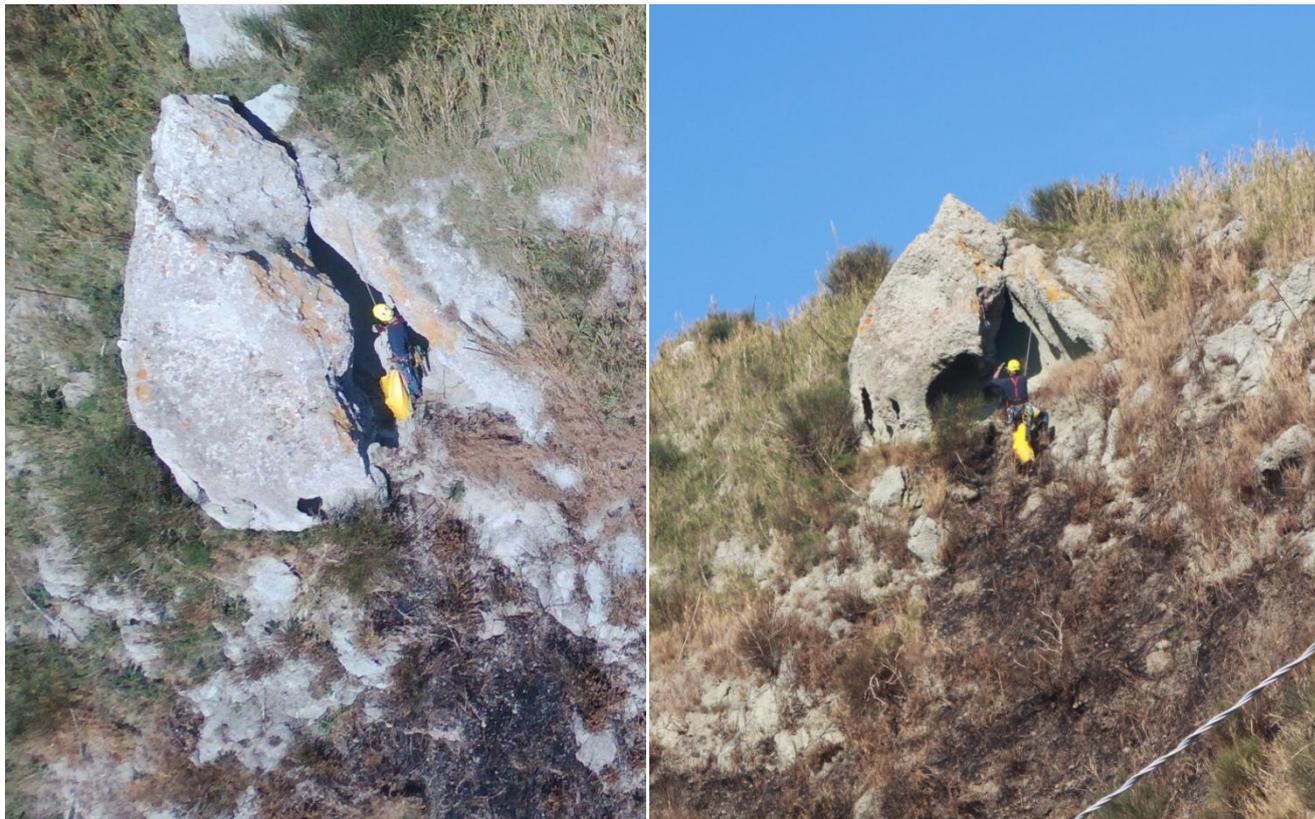
Figura 29: area1 - settore destro) massa di grandi dimensioni in ribaltamento, lungo discontinuità del set1 e scalzata al piede e alle spalle per effetto dell'erosione eolica al piede.

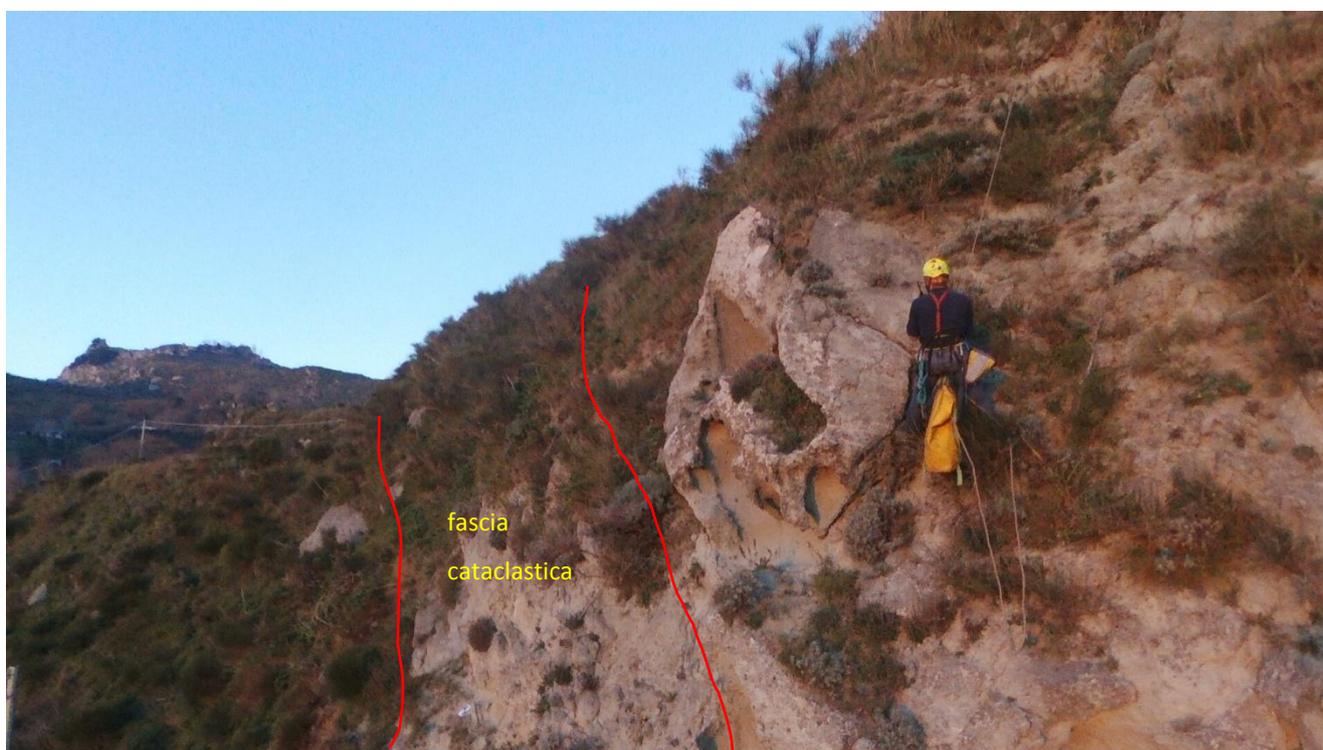
Figura 30: Area in equilibrio precario dove si individuano un masso in ribaltamento e un cuneo di dimensioni pluri-decimetriche in scivolamento, scalzati per effetto di erosione eolica spinta. Si evidenzia, inoltre, nella parte destra della foto una zona particolarmente alterata e fratturata, probabilmente ascrivibile ad una fascia cataclastica ai piedi del versante

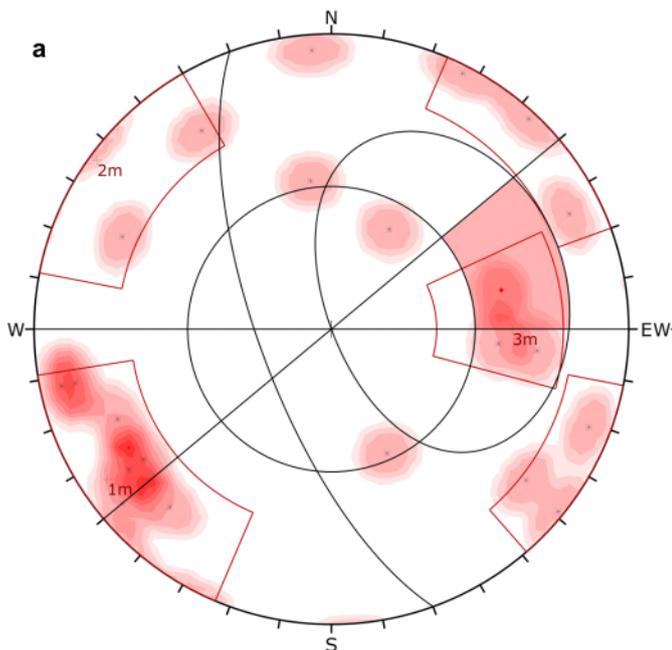
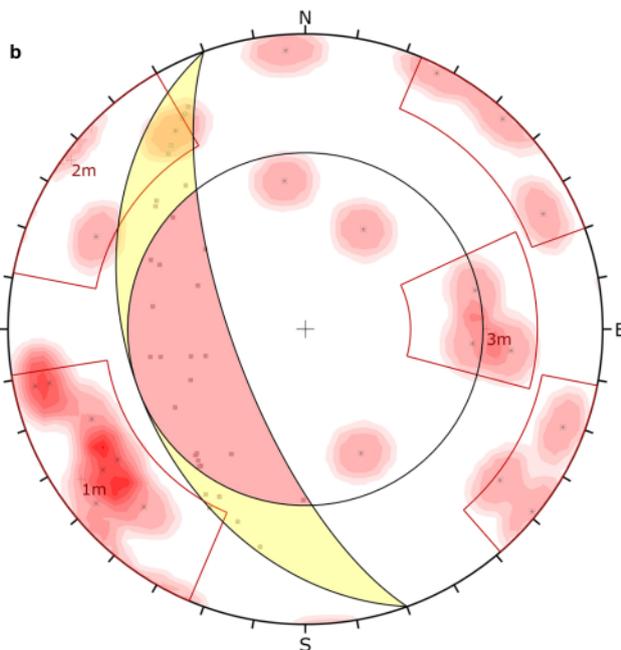
Kinematic Analysis	Planar Sliding		
Slope Dip	70		
Slope Dip Direction	250		
Friction Angle	40°		
Lateral Limits	20°		
	Critical	Total	%
Planar Sliding (All)	1	22	4.55%
Planar Sliding (Set 3)	1	3	33.33%

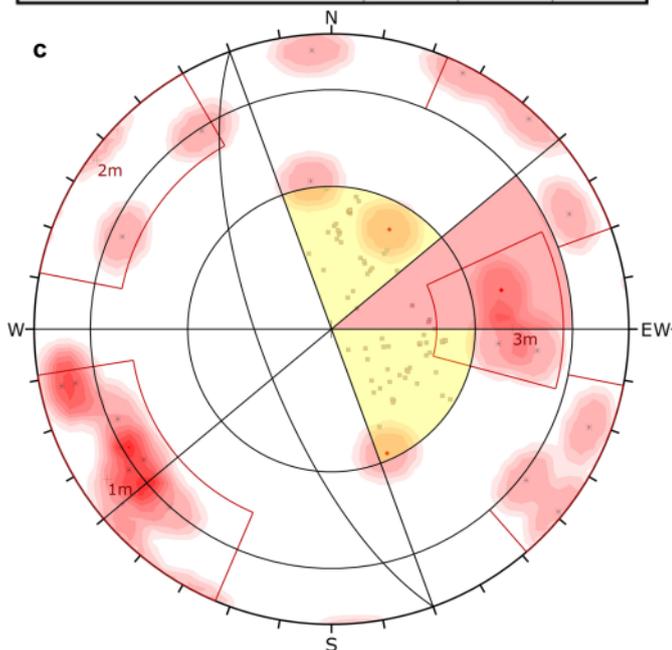
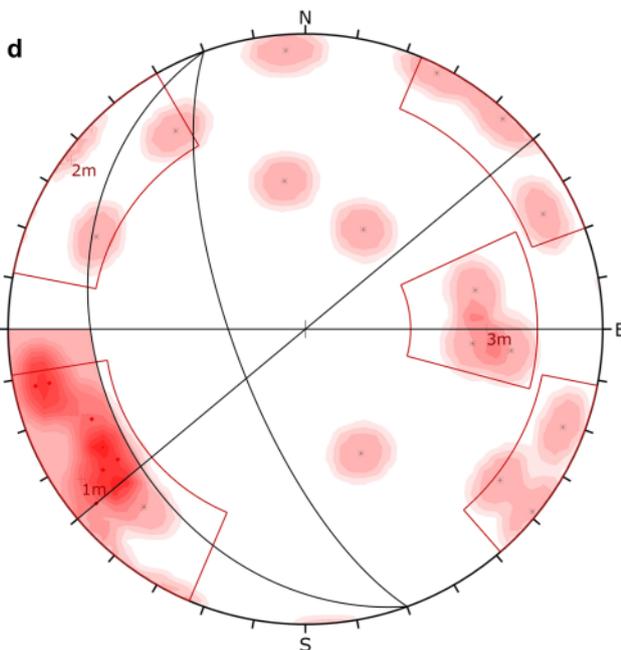
Kinematic Analysis	Direct Toppling		
Slope Dip	70		
Slope Dip Direction	250		
Friction Angle	40°		
Lateral Limits	20°		
	Critical	Total	%
Direct Toppling (Intersection)	5	231	2.16%
Oblique Toppling (Intersection)	66	231	28.57%
Base Plane (All)	3	22	13.64%
Base Plane (Set 3)	1	3	33.33%

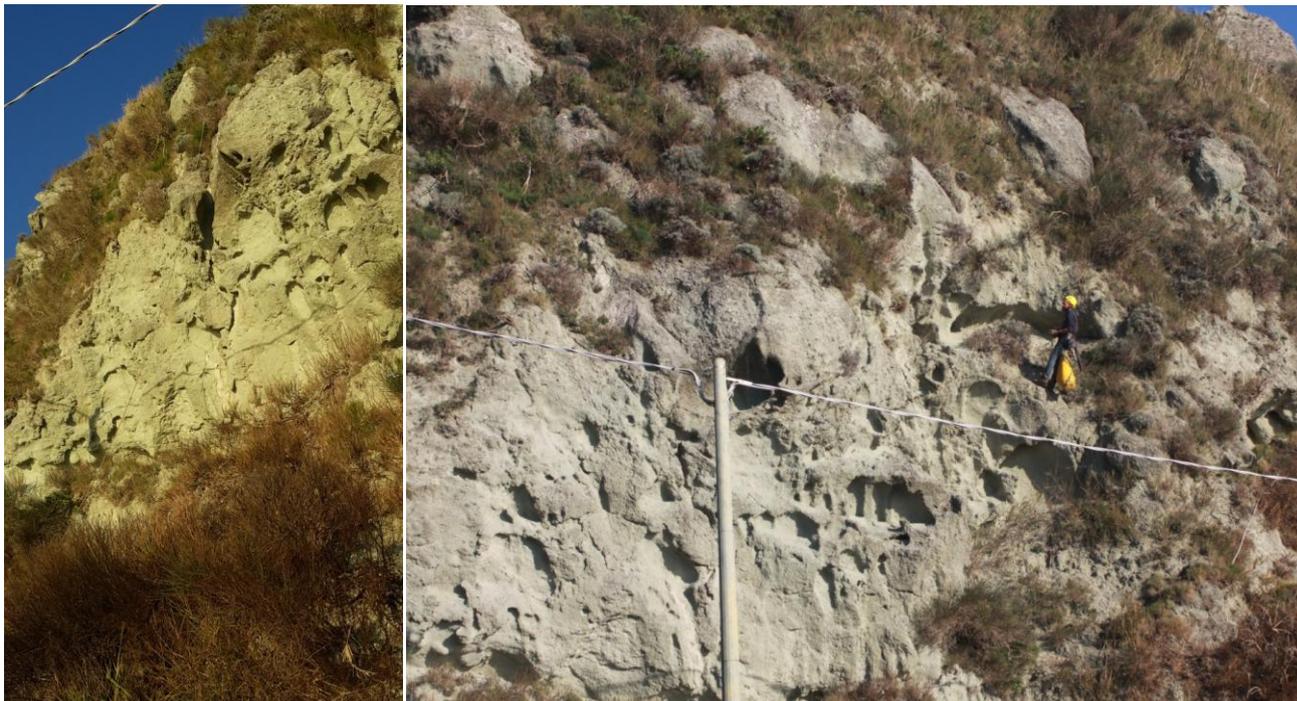
Figura 32: fascia disturbata posta ai piedi del versante probabilmente ascrivibile alla presenza di una zona di faglia. In tale settore il materiale si presenta più alterato e disgregato e luogo a fenomeni di alveolizzazione per erosione eolica e al distacco di masse internamente disgregate, che possono dar luogo a fenomeni tipo rock avalanches.

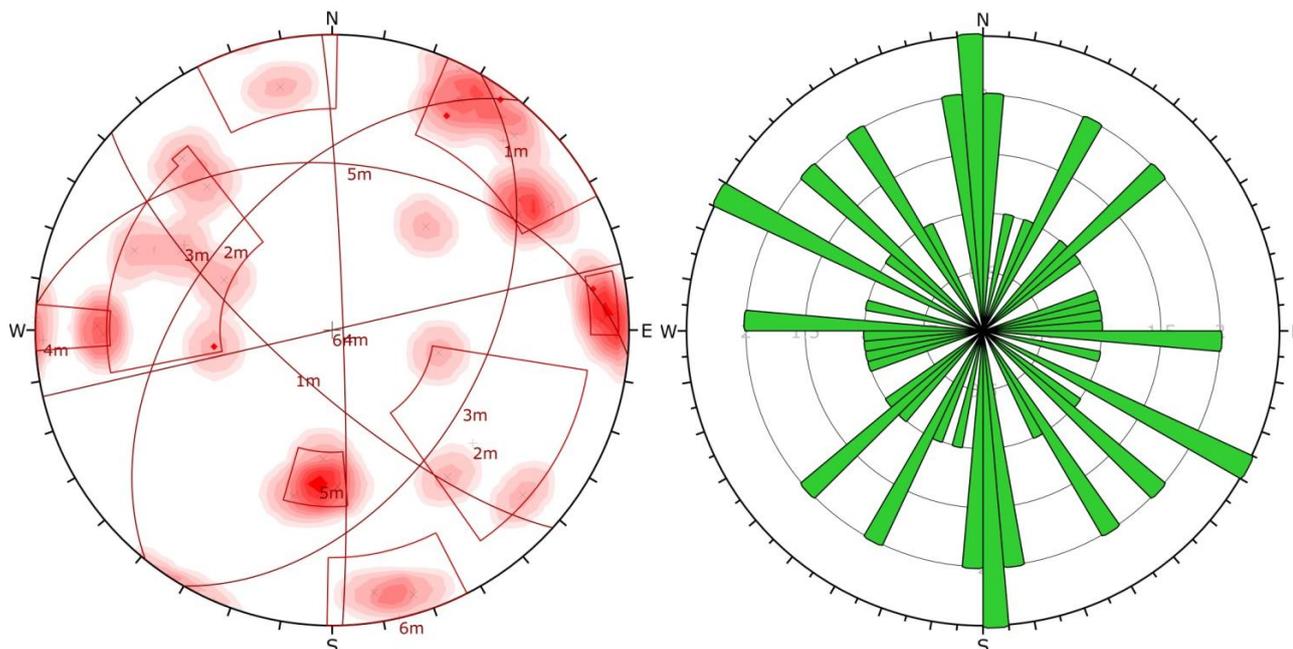
Figura 33: Contour plot (a sinistra) e rose diagram (a destra) dei dati acquisiti lungo l'intero fronte, per l'area 2, con rappresentazione dei principali set individuati

Le discontinuità rilevate nell'area 2 presentano solitamente spaziature piuttosto elevate e, anche in virtù della minore inclinazione del pendio, agiscono essenzialmente come svincolo e, solo localmente, esse agiscono come cause preponderanti per l'innescio di fenomeni di dissesto come superfici di rottura. Infatti dalle verifiche cinematiche svolte si rileva che a livello globale i fenomeni di scivolamento risultano molto rari (Figura 35a) e si limitano essenzialmente a scivolamenti di cunei per rare intersezioni dei sistemi 1 con 6 (Figura 35b). Anche i meccanismi di ribaltamento risultano poco probabili e limitati essenzialmente a rare intersezioni tra i piani appartenenti ai set 4 con set 6 e marginalmente tra set 3 con 6 e tra set 2 con set 4 (Figura 35c e d).

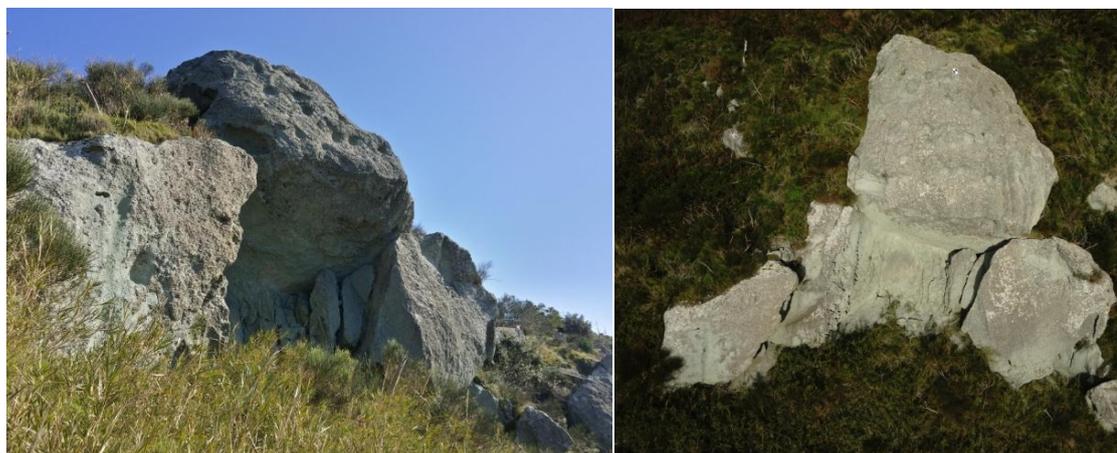
Figura 34: massa di enormi dimensioni, completamente scalzata al piede, con evidenza di fature da carico (compressione) alla base, in appoggio sui sottostanti massi, parzialmente scalzati al piede.

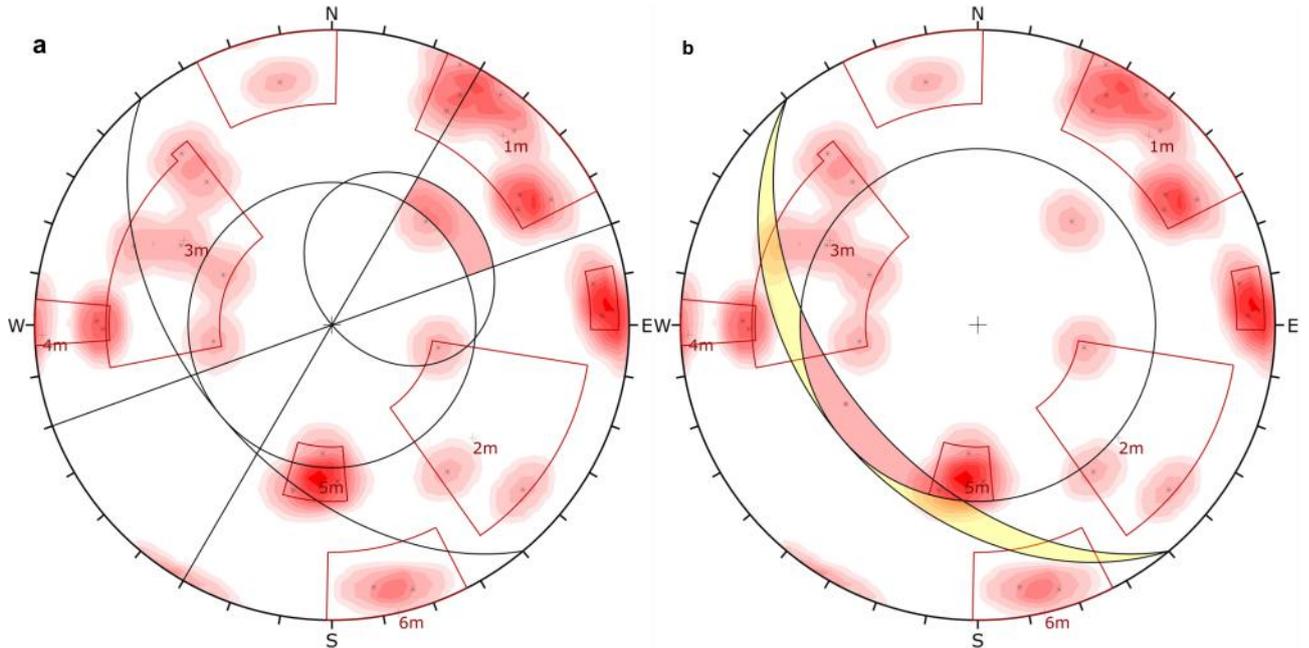
Kinematic Analysis	Planar Sliding
Slope Dip	50
Slope Dip Direction	230
Friction Angle	40°
Lateral Limits	20°
	Critical Total %
Planar Sliding (All)	0 31 0.00%

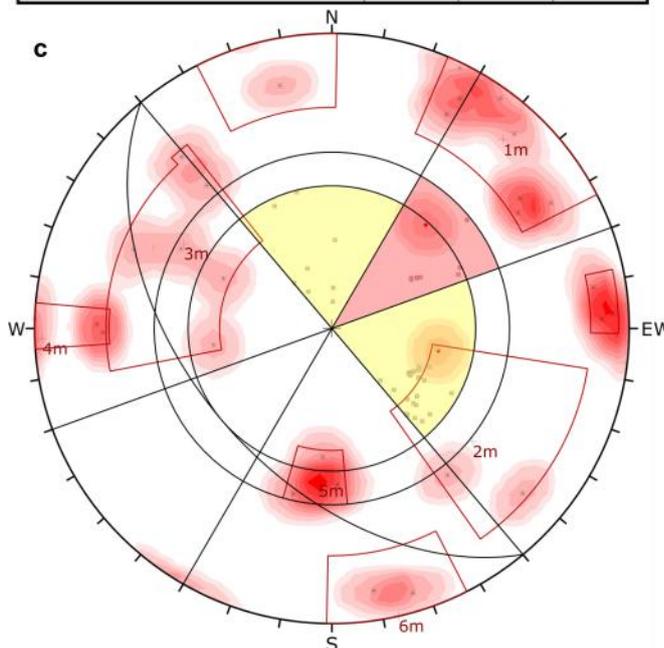
Kinematic Analysis	Direct Toppling
Slope Dip	50
Slope Dip Direction	230
Friction Angle	40°
Lateral Limits	20°
	Critical Total %
Direct Toppling (Intersection)	8 465 1.72%
Oblique Toppling (Intersection)	32 465 6.88%
Base Plane (All)	2 31 6.45%
Base Plane (Set 2)	1 3 33.33%

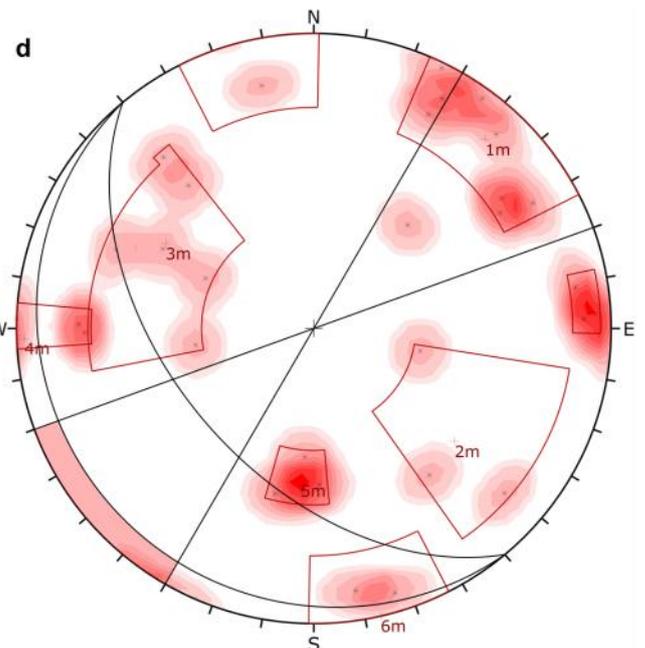
Kinematic Analysis	Flexural Toppling
Slope Dip	50
Slope Dip Direction	230
Friction Angle	40°
Lateral Limits	20°
	Critical Total %
Flexural Toppling (All)	0 31 0.00%
