AUTOSTRADA A3 SALERNO – REGGIO CALABRIA
LAVORI PER LA REALIZZAZIONE DI UN SISTEMA DI ACCESSO ALLA GALLERIA SERRA
ROTONDA IN DIR. SUD DA PARTE DEI V.F.F. MEDIANTE LA MESSA IN SICUREZZA
DELLA FINESTRA D'ACCESSO REALIZZATA NELL'AMBITO DEI LAVORI DI
AMMODERNAMENTO ED ADEGUAMENTO AL TIPO 1/A DELLE NORME CNR/80 DAL KM
139+000 AL KM 148+000

PROGETTO DEFINITIVO

RELAZIONE GEOLOGICA E GEOTECNICA

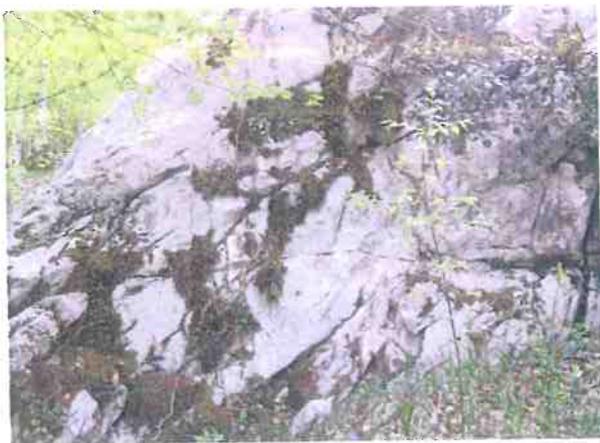
Foto 1 - Calcarei massivi presso il versante settentrionale di Serra Rotonda

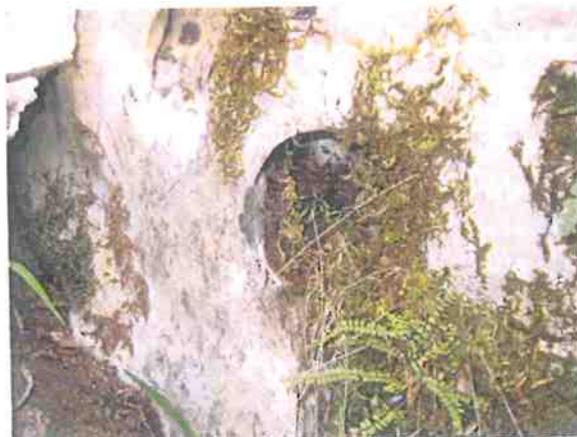
Foto 2 - Calcarei massivi con un sifone carsico relitto presso il versante settentrionale di Serra Rotonda

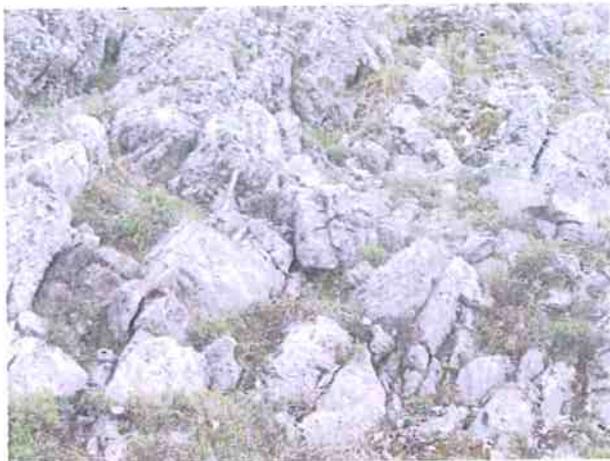
Foto 3 - Campi carreggiati lungo le coperture della Galleria Serra Rotonda

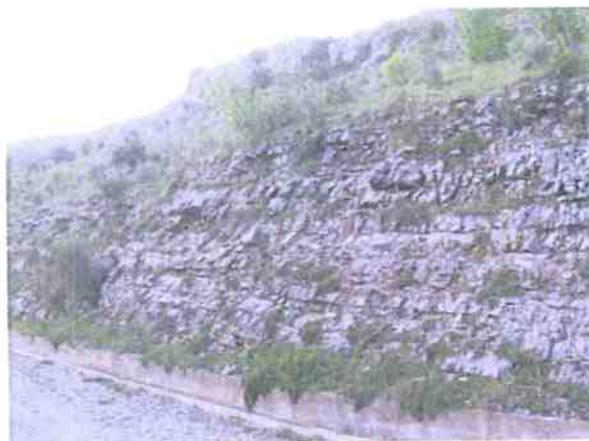
Foto 4 - Calcarei dolomitici stratificati, con giacitura a reggipoggio, presso l'imbocco meridionale della Galleria Serra Rotonda

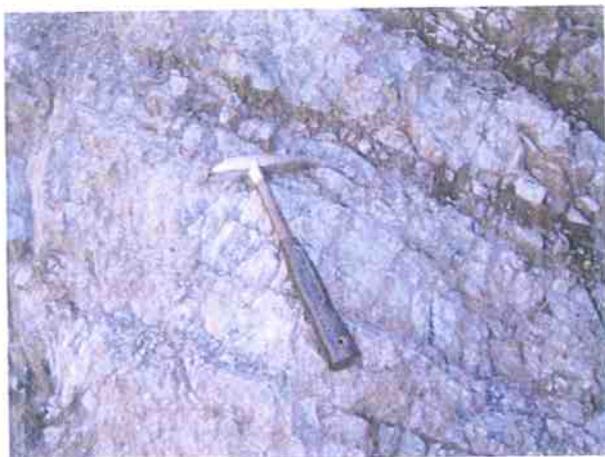
Foto 5 - Calcarei dolomitici fittamente stratificati, affioranti sul versante nord di Serra Rotonda

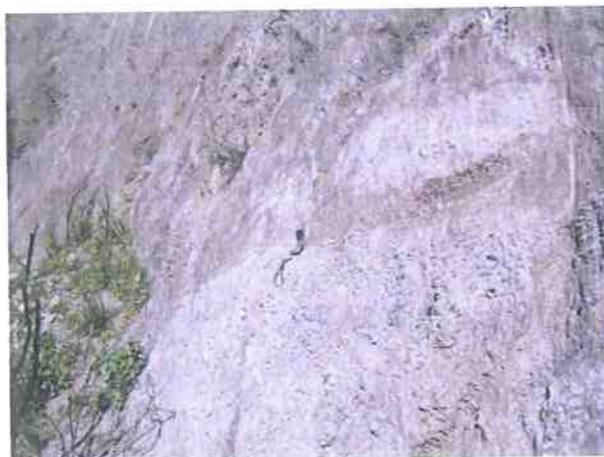
Foto 6 - Fascia milonitica che interessa i calcari e le dolomie presenti sul versante nord di Serra Rotonda.

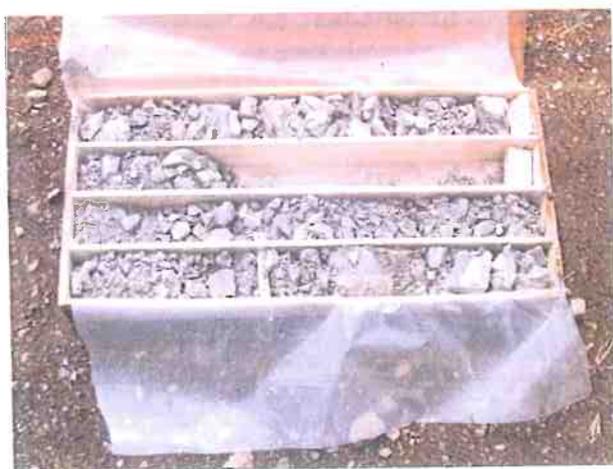
Foto 7 - Calcarei dolomitici ridotti in ghiaioni nel sondaggio S107

Il sondaggio S107, di lunghezza 70 m, al di sotto di una coltre detritica a forte componente calcarea e manosa potente circa 12 m, ha sempre intercettato la formazione carbonatica, qui costituita da strati e banchi di calcare dolomitico da biancastro a grigio, da fratturato a molto fratturato, tale da essere sovente ridotto in frammenti brecciosi eterometrici ($RQD \leq 30\% \text{ max}$). In foro è stata eseguita una prova dilatometrica (Fig.5).

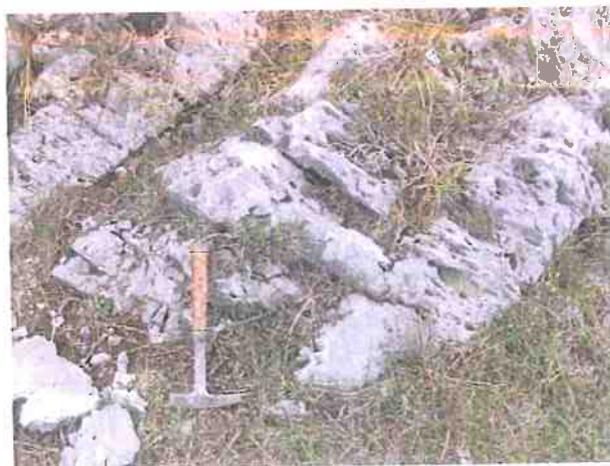
Foto 8 - Elevato grado di carsificazione dei termini inferiori dell'Unità del Pollino (campi carreggiati)

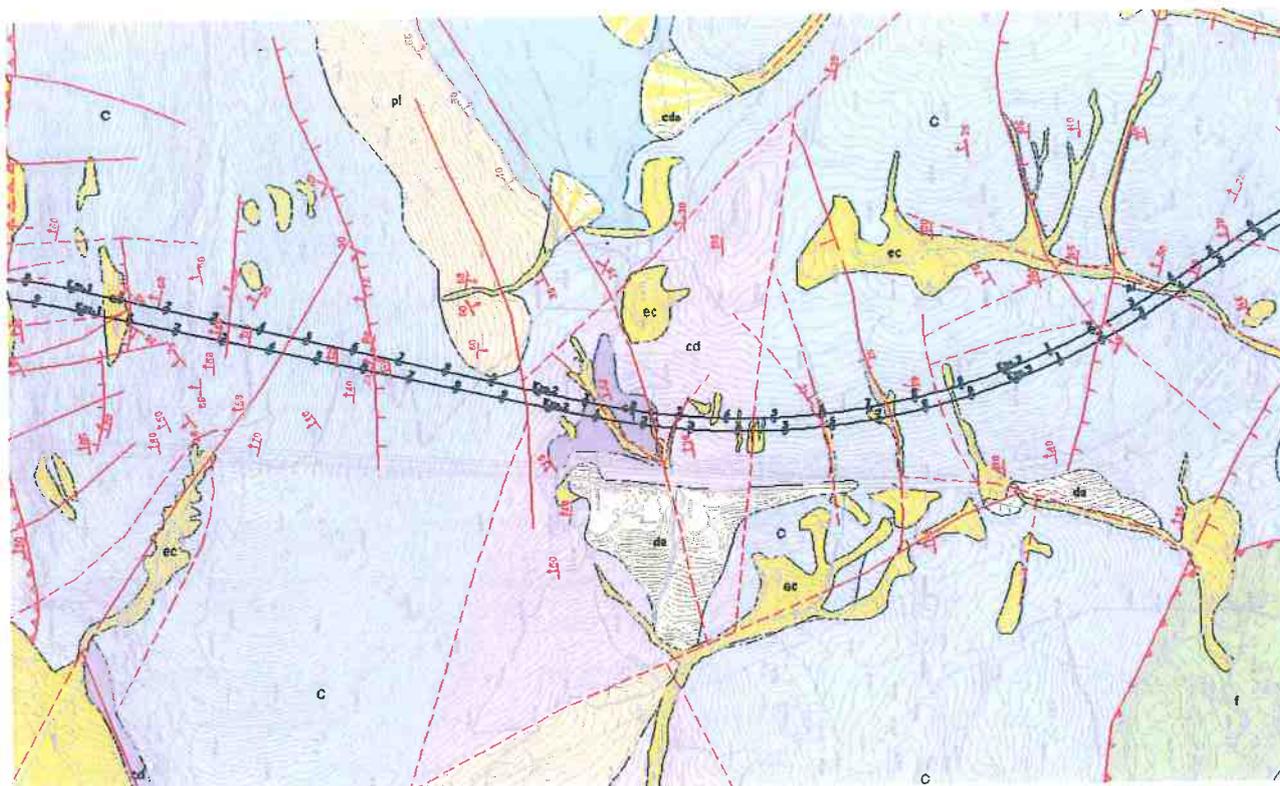
Fig.2 - Schema geologico e morfotettonico della Serra Rotonda e relativa legenda (da progetto esecutivo)

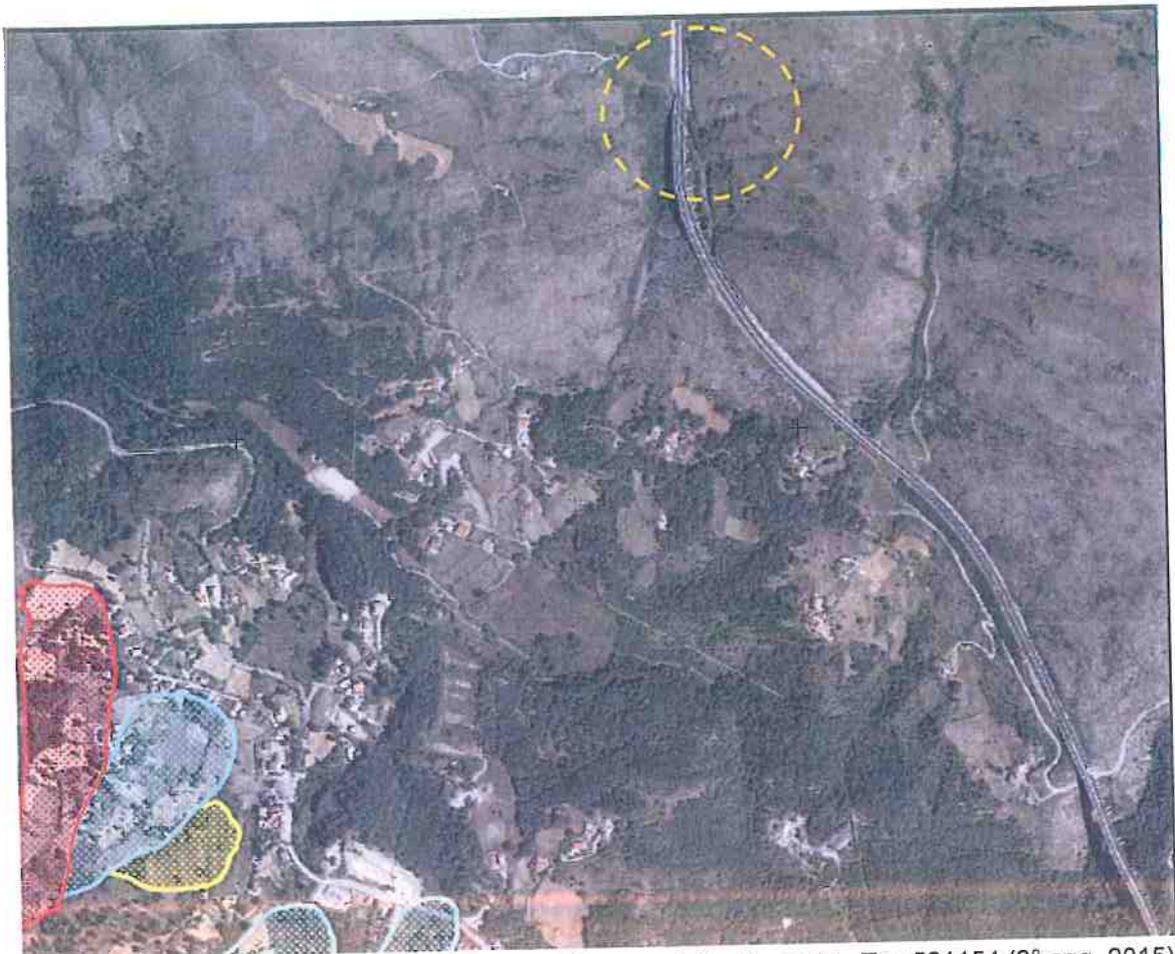
Fig.3 - Stralcio carta del rischio da frana del PAI, con relativa legenda - Tav.521154 (2° agg. 2015)

Con riferimento all'area di interesse, il sito in esame è cartografato nel Piano Stralcio per l'Assetto Idrogeologico nella Tavola n° 521154 "rischio da frana", di cui alla sottostante Fig.3.

Come evidente, il PAI, per il tratto di interesse progettuale, non evidenzia la presenza di aree a "rischio da frana".

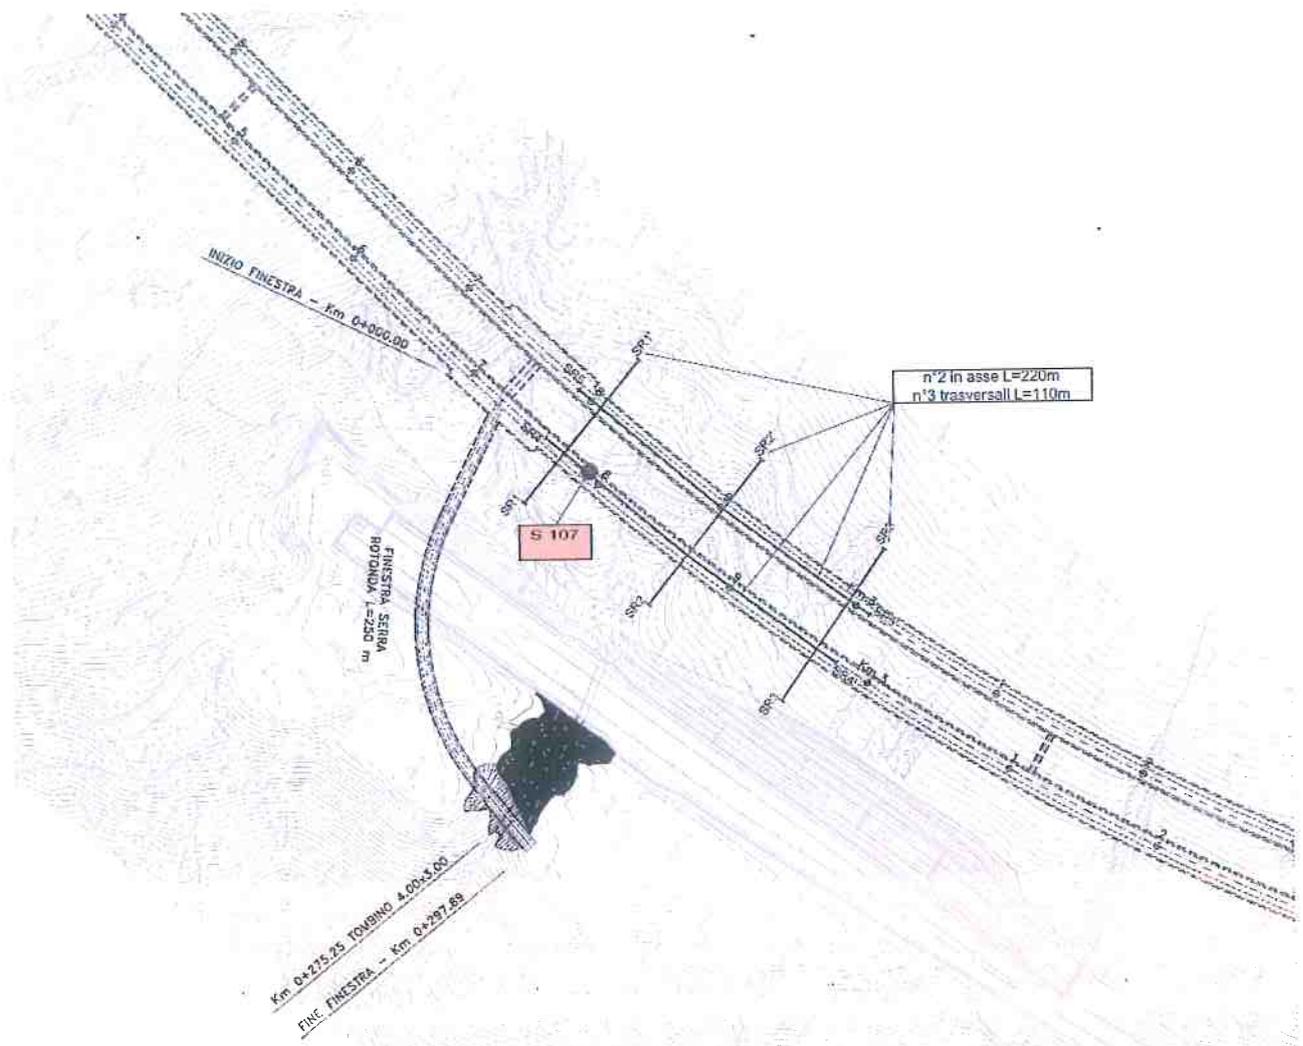
Fig.4 - stralcio planimetria con ubicazione indagini (da P.E.)

Come riportato in Fig.4., per il progetto esecutivo del macrolotto, nell'area oggetto di studio sono stati eseguiti il sondaggio geognostico a carotaggio continuo S107 e due stese sismiche a rifrazione, in rappresentazione tomografica, denominate SR1 ed SR2.

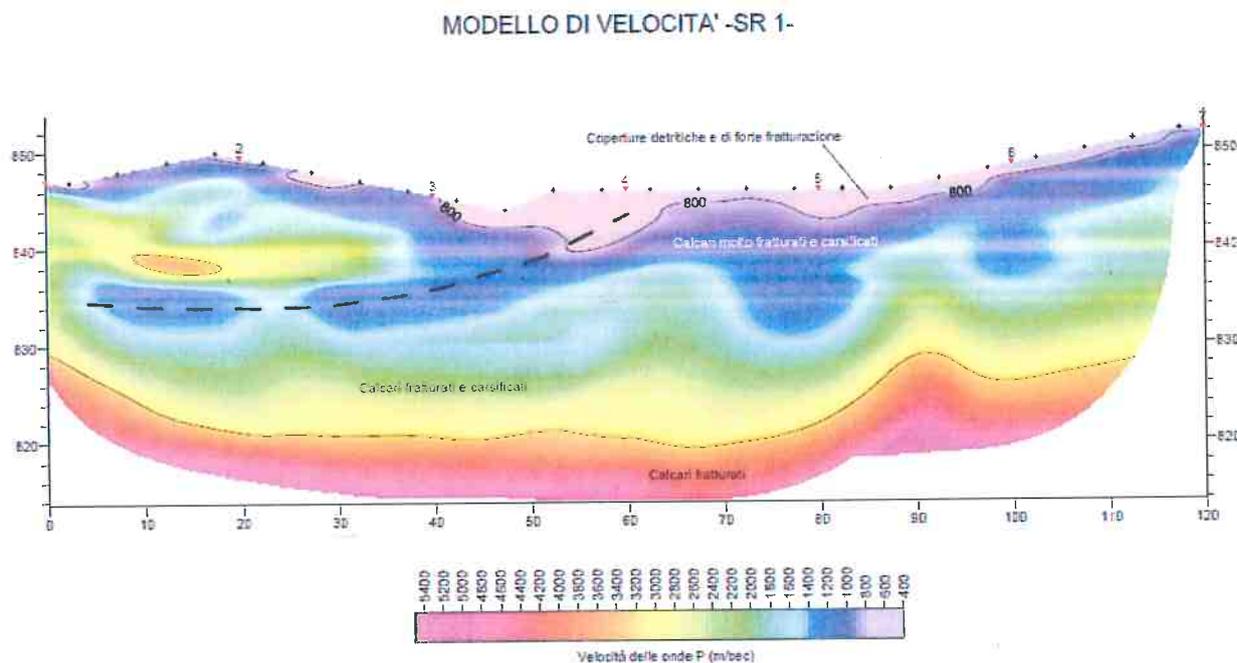
Fig.6 - sismostratigrafia tomografia SR1 (da P.E.)

L'indagine geofisica (tomografie sismiche SR1 e SR2) individua un primo orizzonte sismico superficiale, di spessore discontinuo, dove le velocità delle onde longitudinali (V_p) si mantengono sotto gli 800 m/s, associabili alle coperture detritiche ed alla parte superficiale dell'ammasso litoide carbonatico, intensamente fratturato. Nell'orizzonte sismico sottostante e lateralmente, nella parte iniziale del modello di velocità SR1, si registrano velocità delle onde P variabili tra 800 +1800 m/s, associabili a calcari molto fratturati e carsificati. Sotto quest'orizzonte sismico si riscontra un ulteriore aumento di velocità delle onde P, che raggiungono valori superiori ai 4000 m/s nella parte inferiore dei modelli. Tali valori di velocità sono riferibili ai calcari fratturati, ancora interessati da carsismo nel terzo orizzonte sismico. Le linee in tratteggio nere indicano la presenza di zone a maggior grado di fratturazione. Nel modello di velocità SR1 si riscontra una certa variabilità, laterale e verticale, dei valori di velocità nel secondo orizzonte sismostratigrafico, imputabile a locali variazioni dello stato di fratturazione all'interno della formazione litoide carbonatica. Per contro, il profilo SR2, confermando l'assetto sismico di SR1, evidenzia una distribuzione più graduale dei sismostrati più superficiali (Figg. 6 e 7).

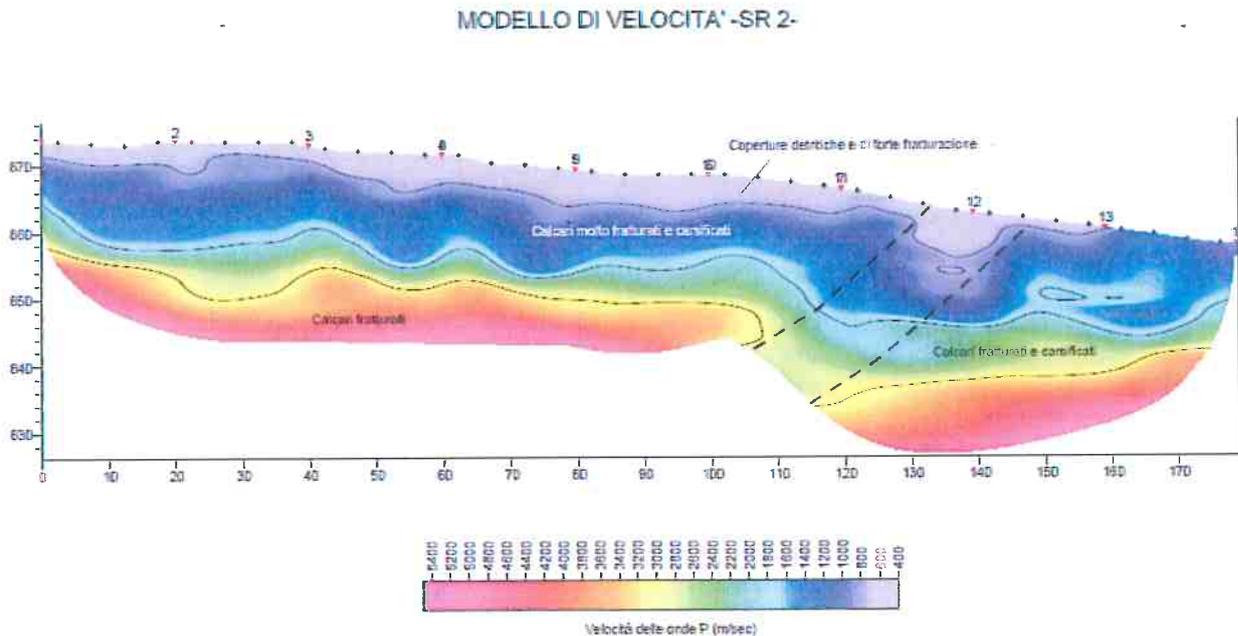
Fig.7 - sismostratigrafia tomografia SR2 (da P.E.)

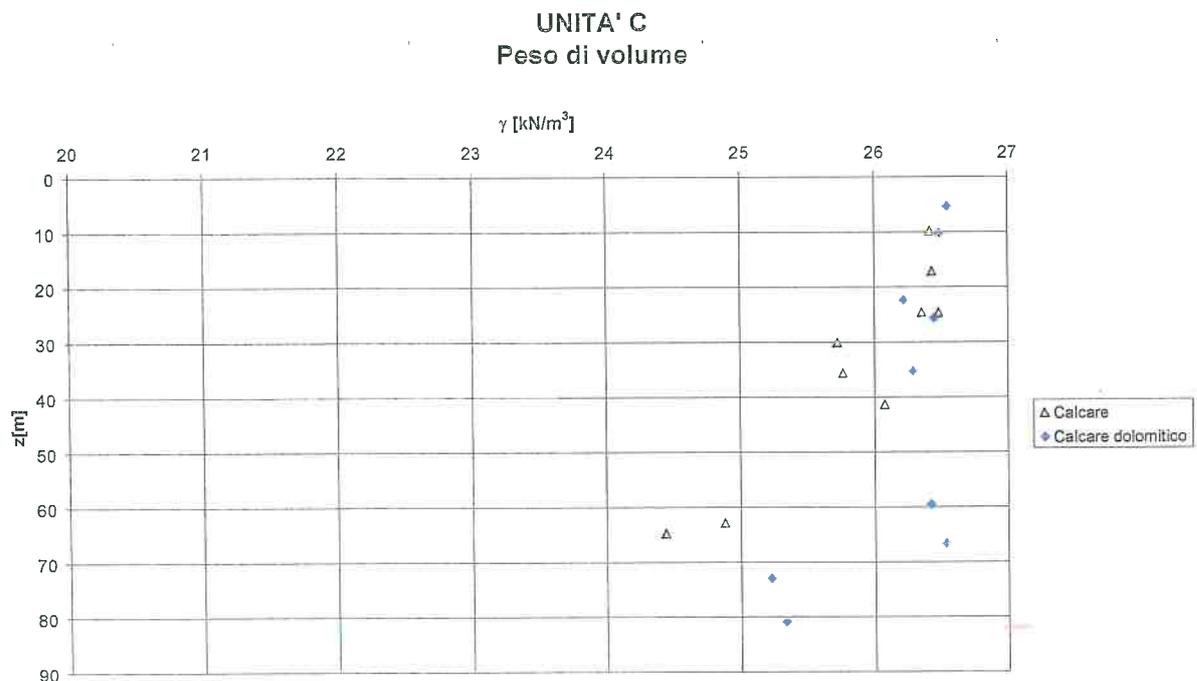
Fig.8 - andamento dei valori del peso di volume con la profondità (da P.E.)

I valori del peso di volume γ , determinato sui campioni appartenenti alla formazione in oggetto (Unità C), sono riportati in **Errore. L'origine riferimento non è stata trovata.**, dove si evidenzia un intervallo di variabilità di 24 + 27 kN/m³.

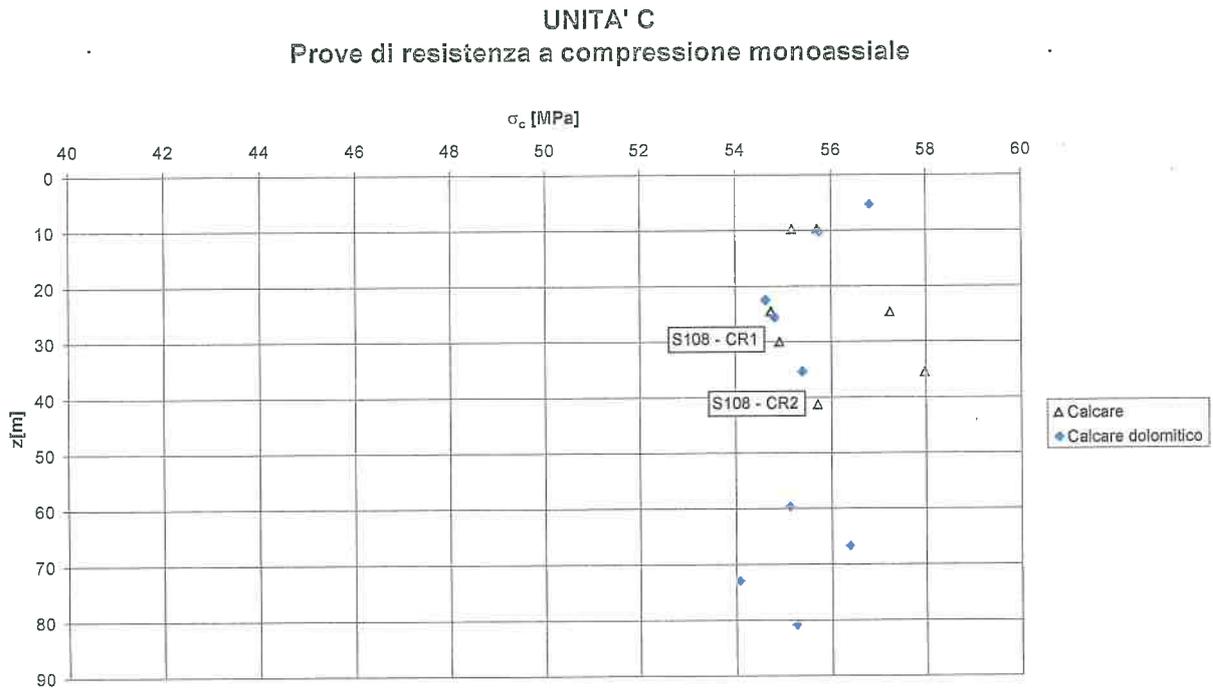
Fig.9 - andamento dei valori della resistenza a compressione semplice con la profondità (da P.E.)

I risultati delle prove di resistenza a compressione monoassiale su campioni appartenenti all'unità C sono riportati in Fig.9, che mostra valori variabili di σ_{ci} nel ristretto intervallo significativo $55 \div 58$ MPa

In Fig.9 sono evidenziati i risultati relativi ai campioni appartenenti all'unità C prelevati dal sondaggio S108 (campioni CR1 e CR2, rispettivamente a ~ 30 m e ~ 41 m di profondità), che hanno restituito valori di σ_{ci} attorno a 55 MPa, del tutto in linea con quanto ottenuto per la stessa formazione lungo l'intera tratta, in base a quanto esposto nelle righe precedenti.

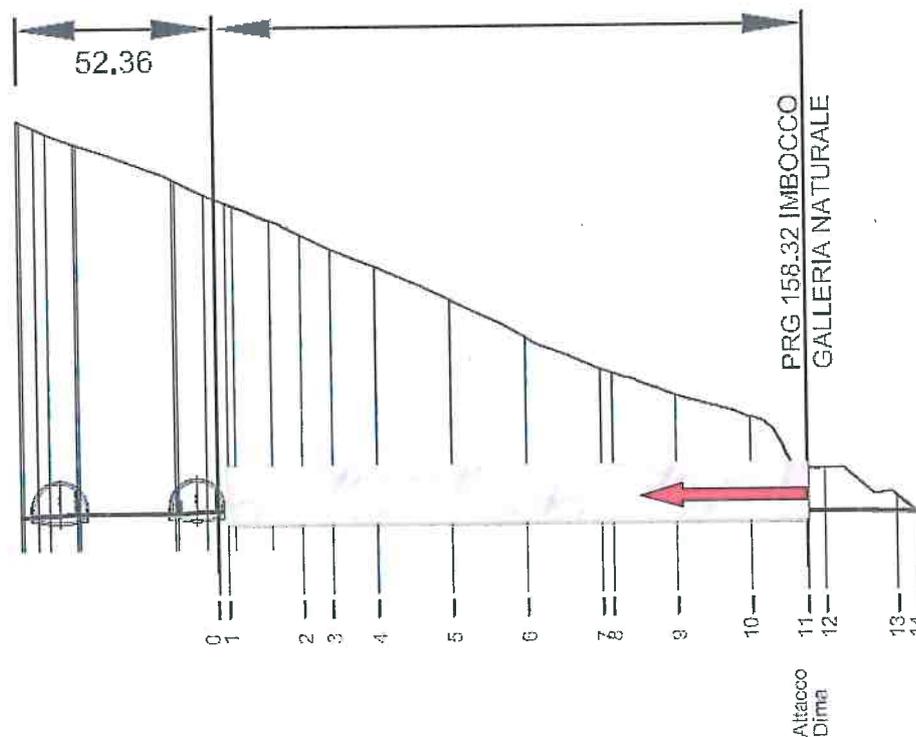
Fig.10 - andamento del tunnelling della "Finestra"

Lo scavo della c.d. "Finestra", lunga circa 158 m (Fig.10), è stato realizzato in tradizionale a piena sezione dall'ottobre 2011 al marzo 2012, con l'impiego di martello demolitore, applicando gli interventi di consolidamento e sostegno indicati in P.E. sulla base di quanto all'uopo stabilito nelle "Linee guida per l'applicazione delle sezioni tipo" (cfr. Elab. LO411CE1001P00GN01OSTRE02).

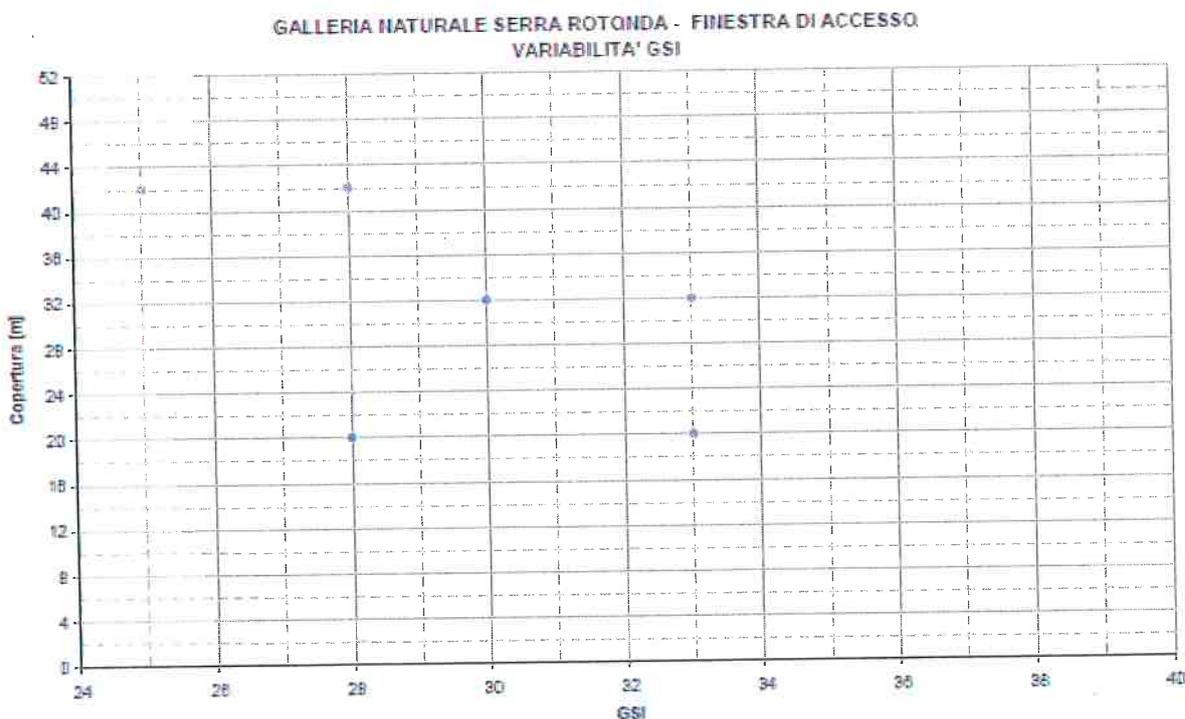
Fig.11 - andamento del GSI con le coperture della "Finestra" (da P.C.)

Dalle varie misure della qualità della roccia, con stazioni dei fronti di scavo analizzate nel corso d'opera (cfr. Note Tecniche NT04A/0242F, NT05A/0242G, NT06A/0242H, NT07A/0242I, NT10A/0242L e NT12A/0242N e relative schede di monitoraggio), è stata confermata la presenza di una roccia calcareo-dolomitica grigia da fratturata a molto fratturata man mano che si approfondiva l'avanzamento (Foto 9 + 14), con valori di RMR_{base} passanti da 38 a 27 ($GSI = 30 \div 20$), con $RMR_{corretto}$ che ne conferma l'appartenenza alla Classe IV (roccia di qualità *Scadente*).

GALLERIA NATURALE SERRA ROTONDA			
FINESTRA DI ACCESSO			
PED			
PRG	Distanza da imbocco [m]	GSI	Copertura [m]
134.32	21.0	28 - 33	20
95.32	59.0	30 - 33	32
69.32	86.0	25 - 28	42

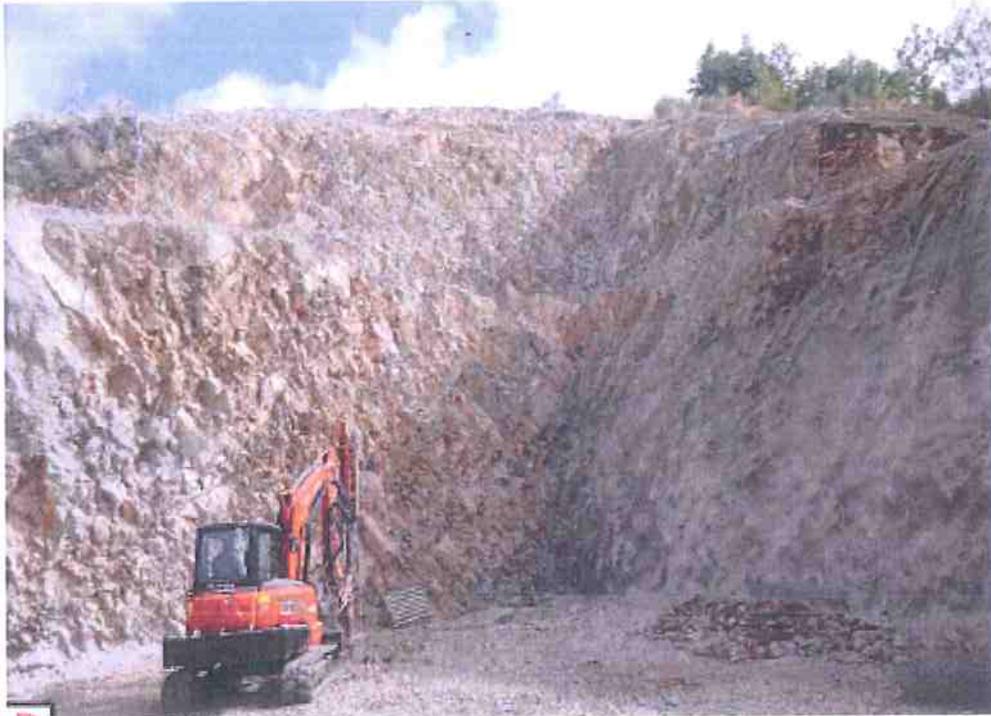
Foto 9 - Roccia calcarea all'imbocco "Finestra" (ottobre 2011)

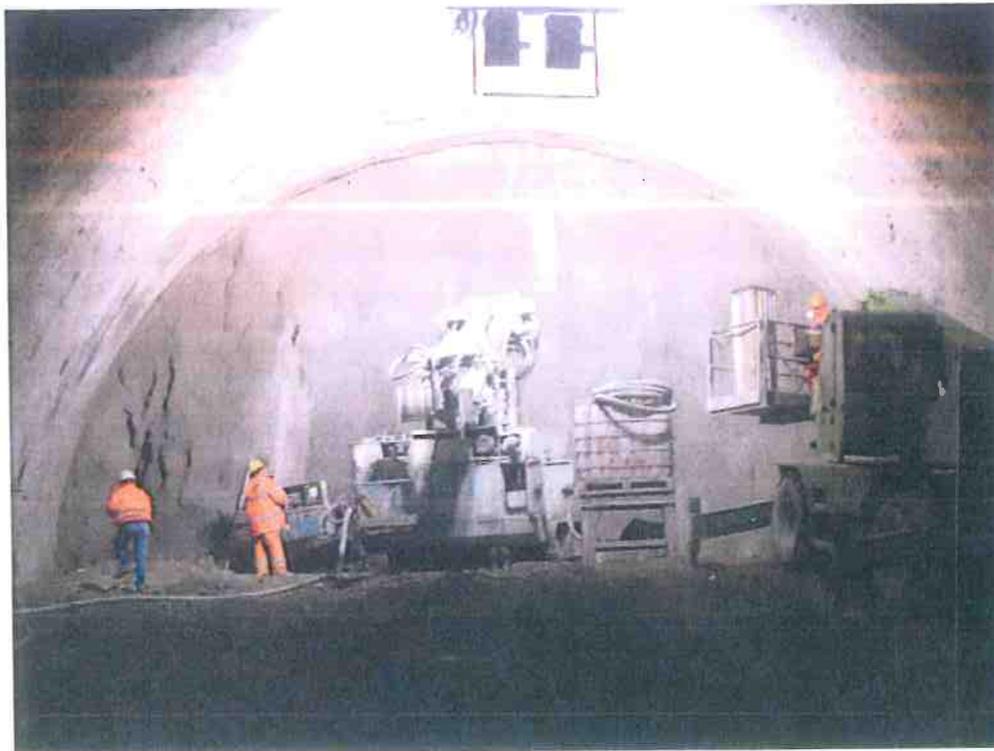
Foto 10 - esecuzione di perforazioni in "Finestra" per verifica dello stato di fratturazione e del carsismo

I fenomeni carsici non sono stati molto intensi e, quando presenti, hanno avuto uno sviluppo sub-verticale e si sono impostati lungo le discontinuità principali che, connesse proprio alle fratture di origine carsica, hanno generato spesso dei volumi unitari di roccia di piccole-medie dimensioni potenzialmente soggetti a distacchi gravitativi. Durante l'avanzamento sono state eseguite perforazioni sub-orizzontali per la verifica della qualità dell'ammasso (Foto 10).

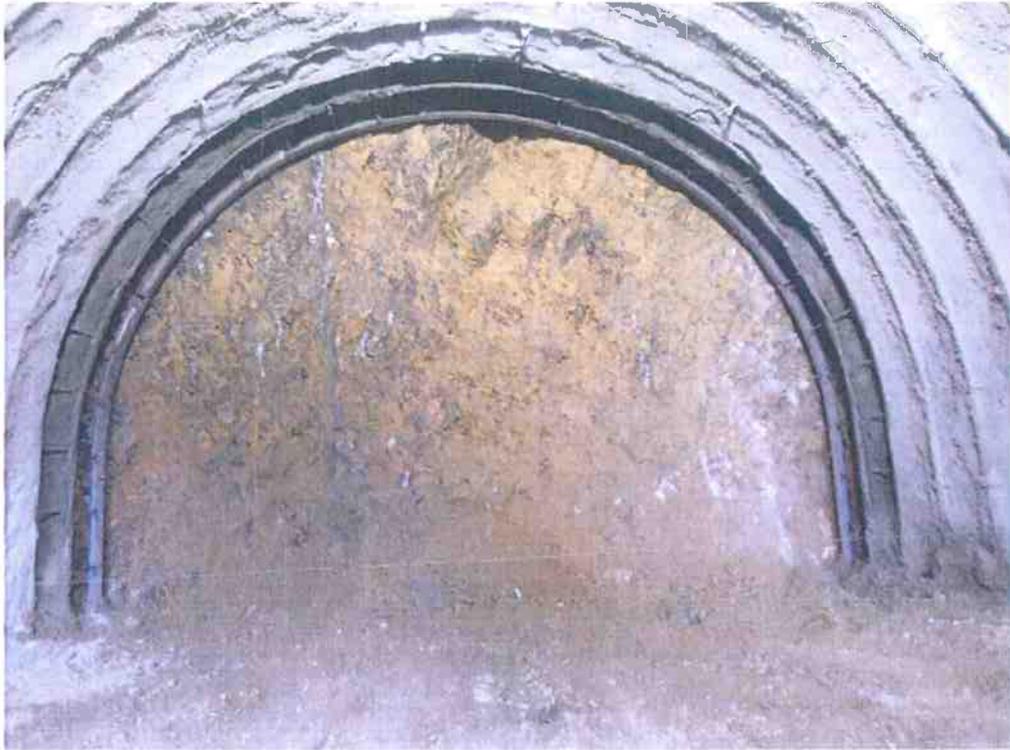
Foto 11 - fronte scavo "Finestra" pk 158 circa

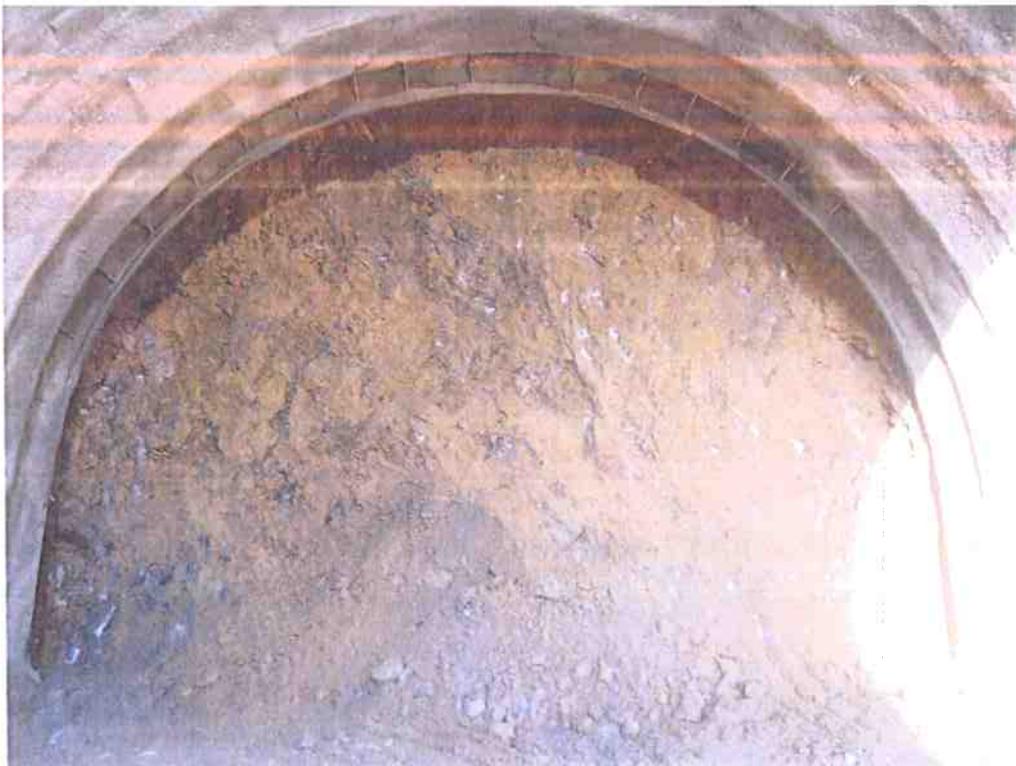
Foto 12 - fronte scavo "Finestra" pk 134,32

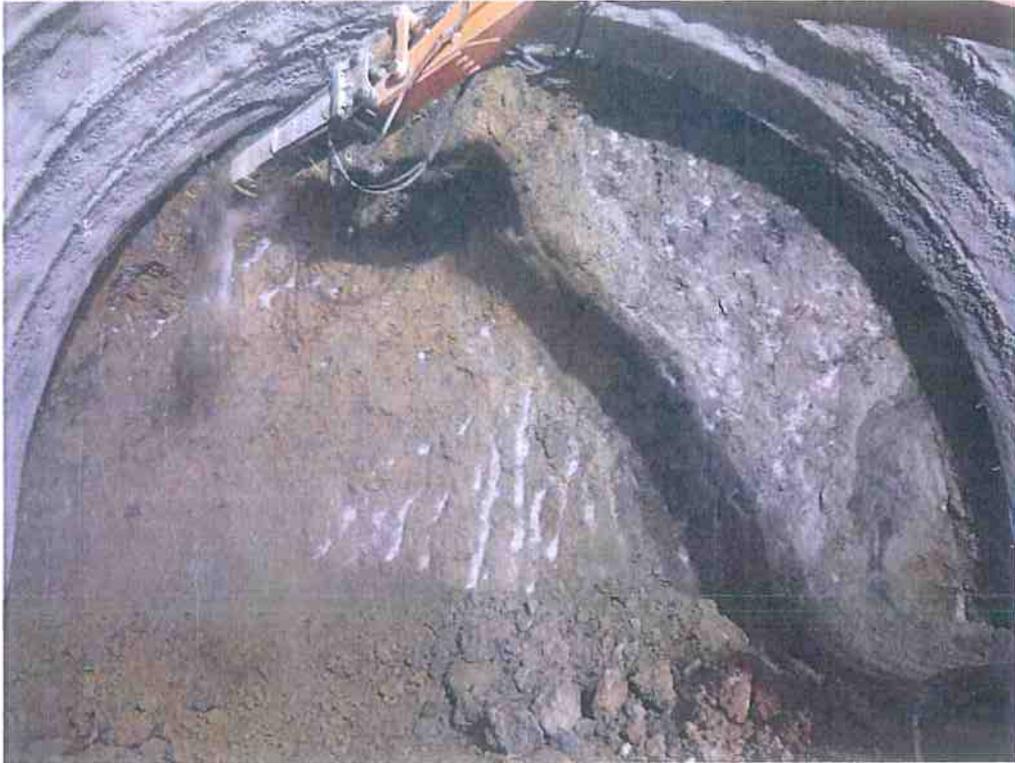
Foto 13 - fronte scavo "Finestra" pk 96,32

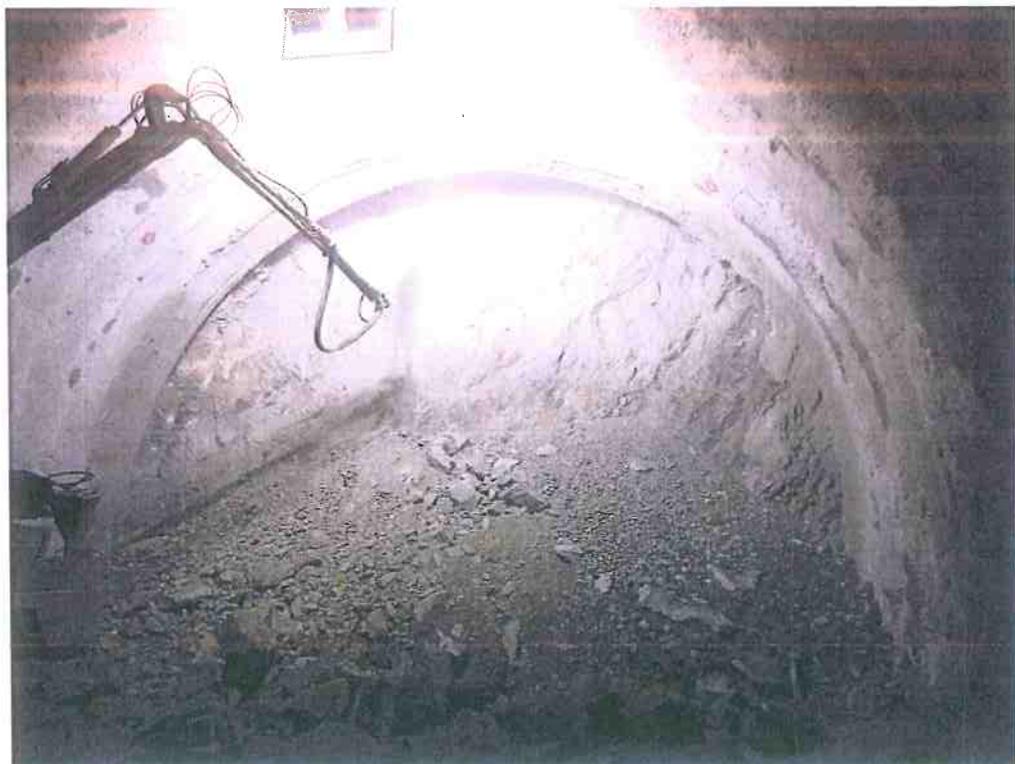
Foto 14 - fronte scavo "Finestra" pk 69,32

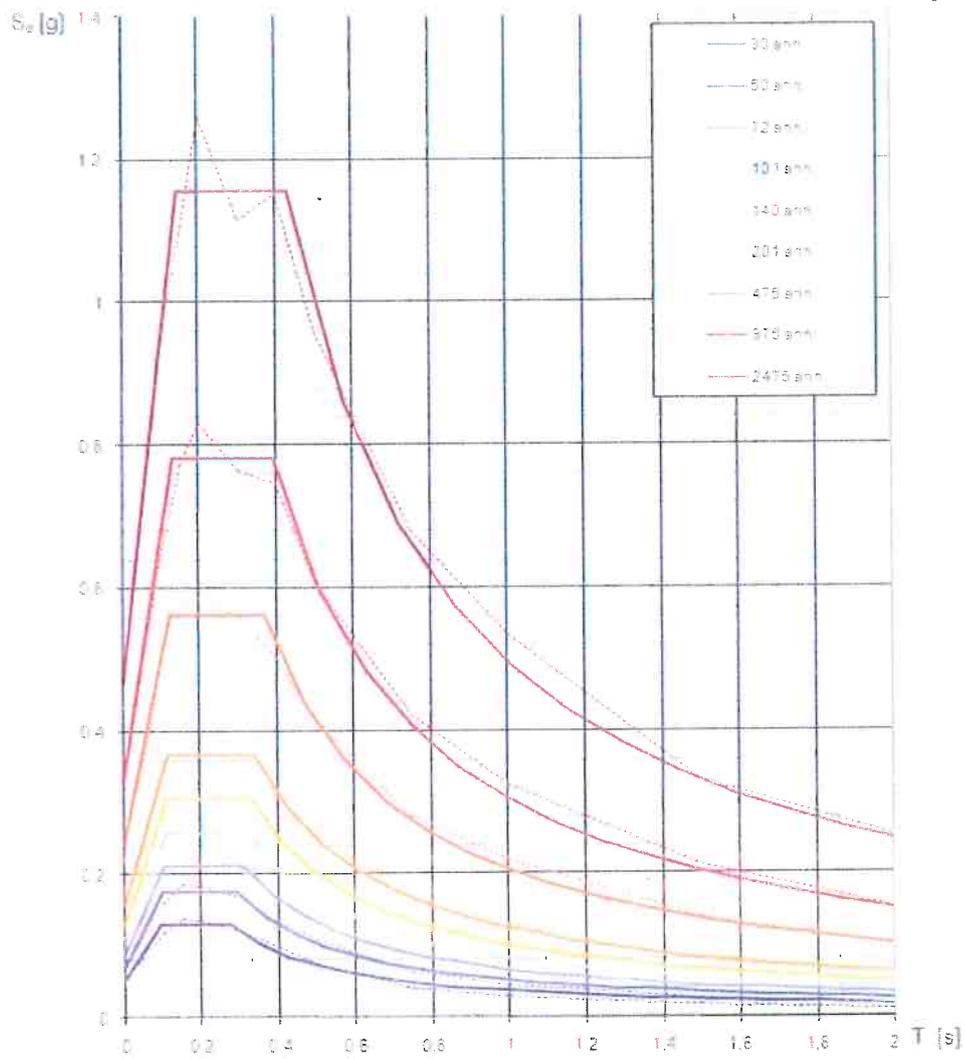
Fig.12 - spettri di risposta elastici per i periodi di ritorno T_R di riferimento (da P.E.)

Di seguito sono riportati i valori di a_g , F_0 e T^*C , relativi alla pericolosità sismica su reticolo nell'intervallo di riferimento, forniti nelle tabelle riportate nell'Allegato B delle NTC2008, e riferiti a 9 valori del periodo di ritorno TR (30 anni, 50 anni, 72 anni, 101 anni, 140 anni, 201 anni, 475 anni, 975 anni, 2475 anni), da utilizzare per definire l'azione sismica nei modi previsti dalle NTC2008 (Figg.12 ÷ 13).

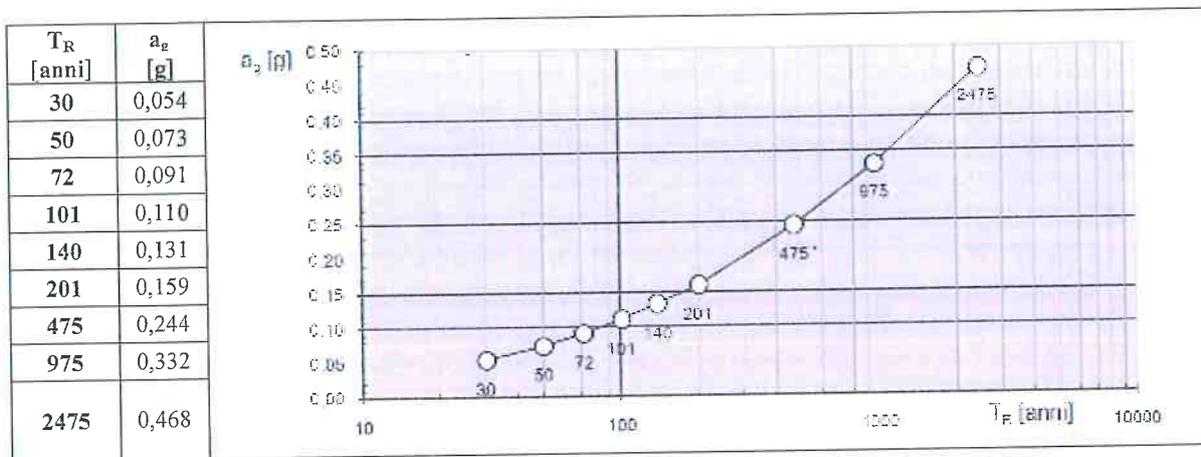
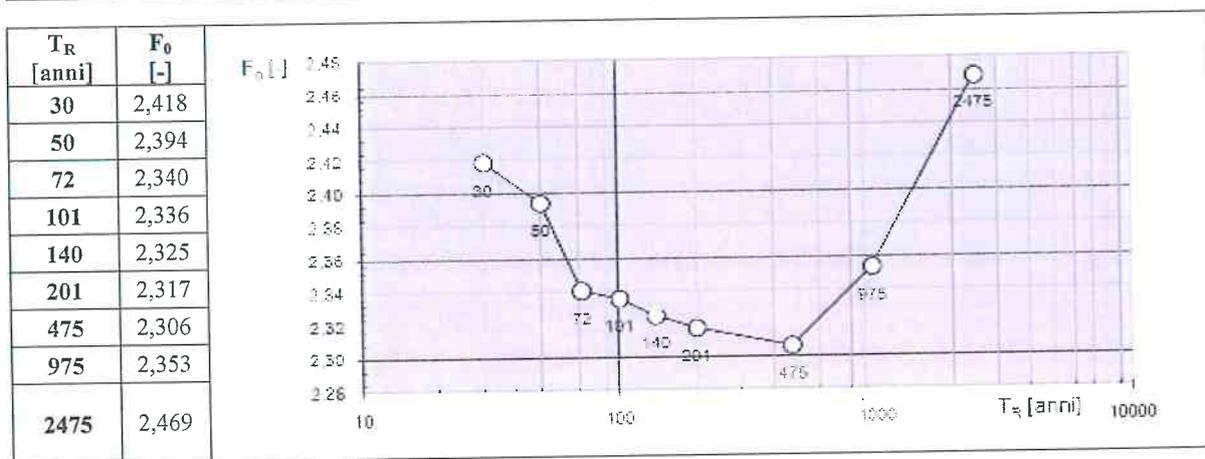
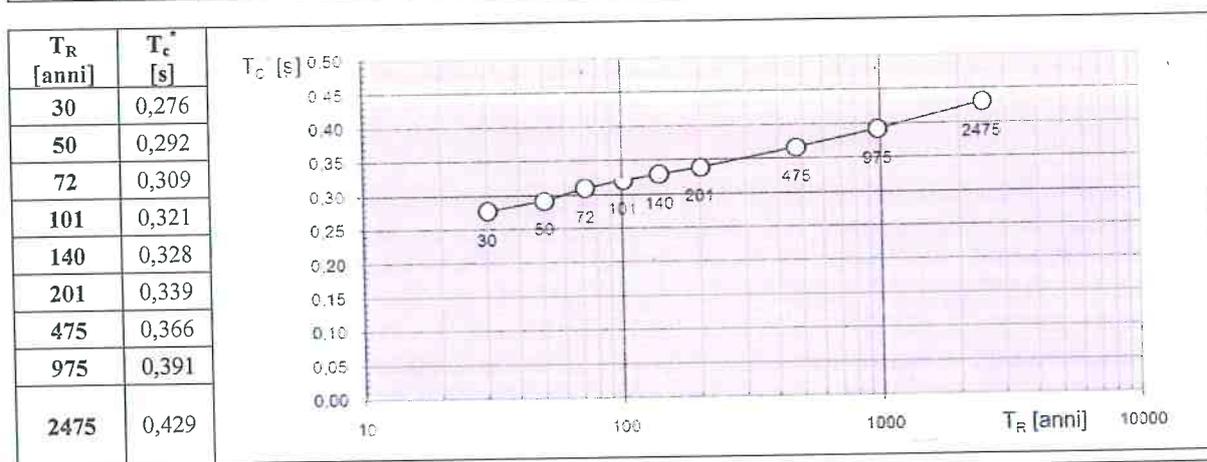
Fig.13 - valori dei parametri a_g , F_0 , T_c per l'area di Lauria; variabilità col periodo di ritorno T_R (da P.E.)

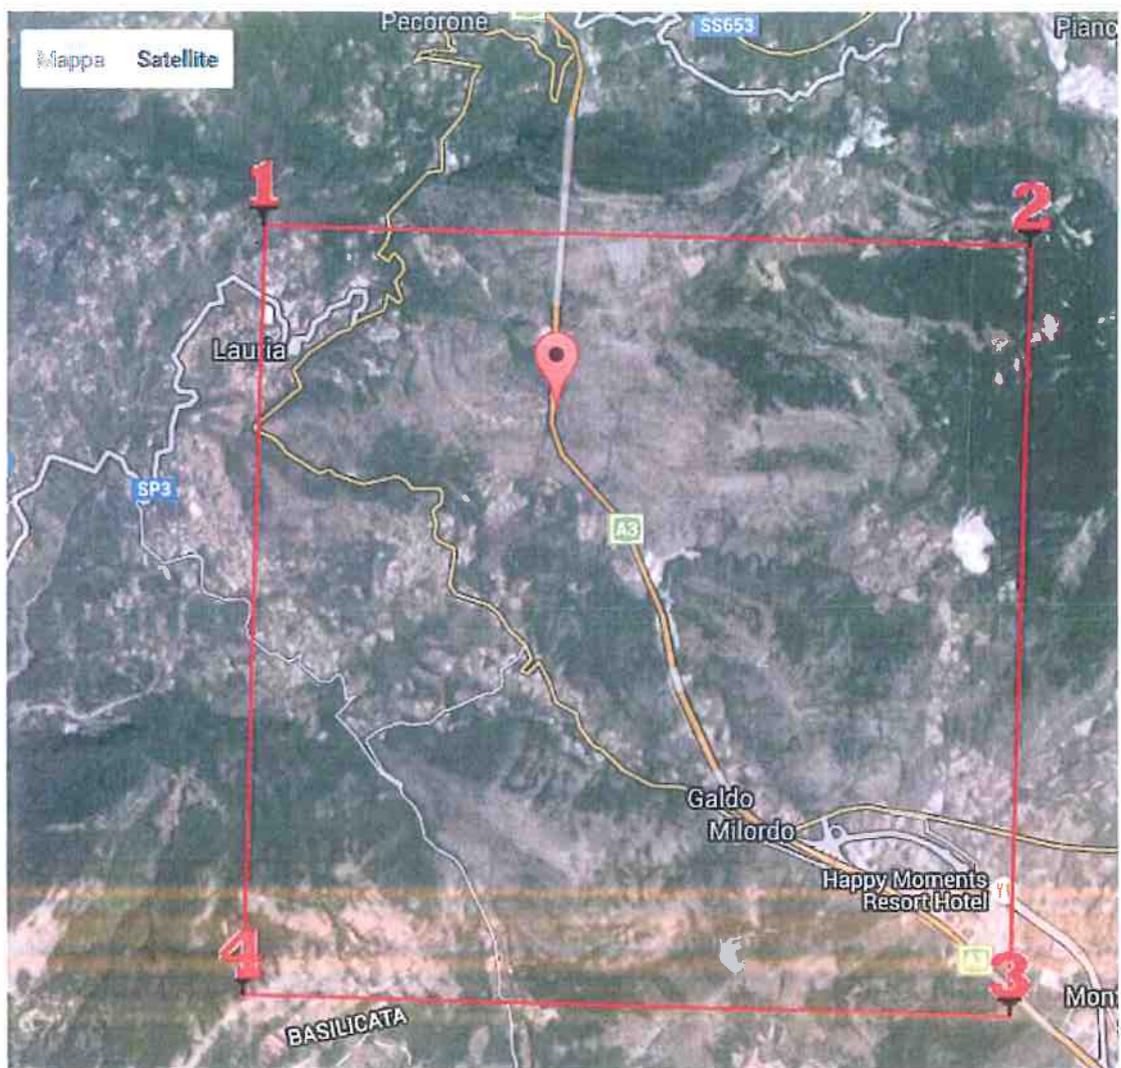
Fig.14 - Sito di riferimento ("Finestra")

- Latitudine: 40,048236
- Longitudine: 15,865555
- Classe: 4
- Vita nominale: 50
- Siti di riferimento
 - Sito 1 ID: 36555 Lat: 40,0603 Lon: 15,8408 Distanza: 2497,636
 - Sito 2 ID: 36556 Lat: 40,0589 Lon: 15,9061 Distanza: 3647,274
 - Sito 3 ID: 36778 Lat: 40,0089 Lon: 15,9042 Distanza: 5470,383
 - Sito 4 ID: 36777 Lat: 40,0103 Lon: 15,8390 Distanza: 4783,490
- Parametri sismici
 - Categoria sottosuolo: A
 - Categoria topografica: T2
 - Periodo di riferimento: 100 anni
 - Coefficiente c_u : 2

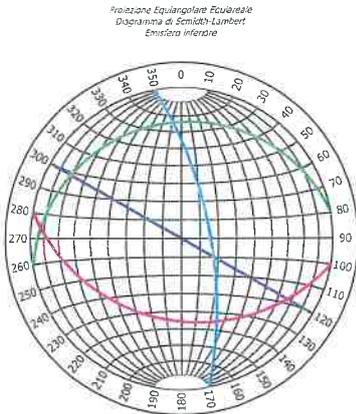
RILIEVO GEO-STRUTTURALE

Simbolo	Giacitura	Famiglia
●	N350/65°	K1 (St)
●	N80/75°	K2
●	N190/45°	K3

Direzione di scavo: N30

● Direzione fronte di scavo: 120-300

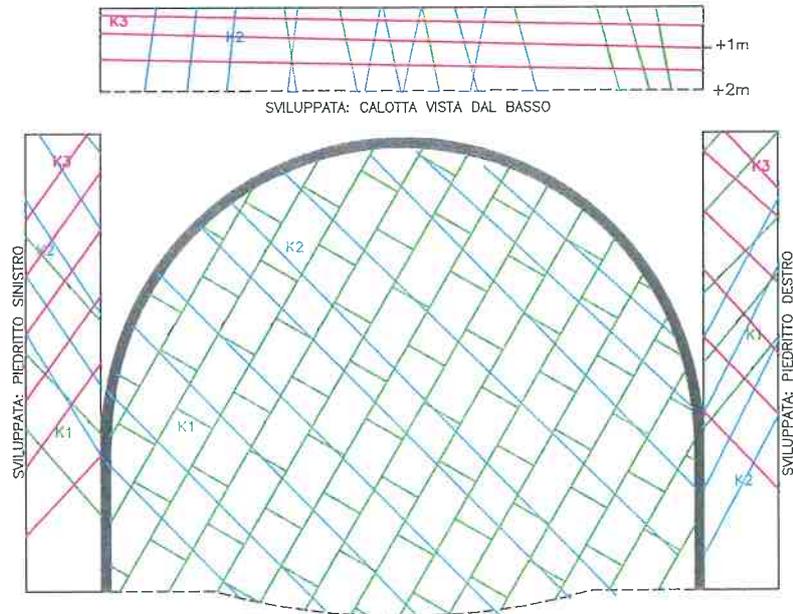
RILIEVO PITTORICO DEL FRONTE

OSSERVAZIONI	ACQUA	
	ASSENTE	
UMIDO	X	
STILLICIDIO		
VENUTA Q < 1L/sec		
VENUTA Q > 1L/sec		
SOVRASCAVI	ASSENTI	
	PIEDRITTO SX	
	PIEDRITTO DX	
	CALOTTA	X
V < 0.6mc	X	
0.6mc < V < 1.0mc		
V > 1.0mc		
CONSOLIDAMENTI	ASSENTI	
	RETE ELETTROSALDATA	
	CENTINE	X
	SPRITZ-BETON (cm)	
	SPRITZ-BETON (fibrorinforzato)	20
	SPRITZ AL FRONTE (cm)	
	CHIODI SX	
	CHIODI DX	
	CHIODI CALOTTA	
	VTR FRONTE (N°)	
VTR CONTORNO (N°)		
J.G. CONTORNO		
J.G. FRONTE		
INFILAGGI		
DRENAGGI (N°)

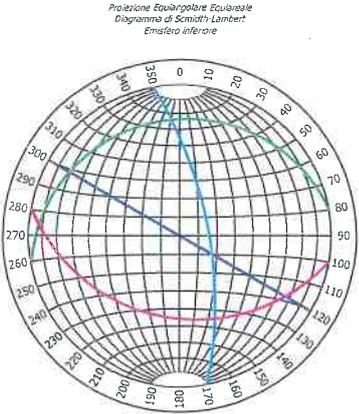
RILIEVO GEO-STRUTTURALE

Simbolo	Giacitura	Famiglia
●	N350/65°	K1 (St)
●	N80/75°	K2
●	N190/45°	K3

Direzione di scavo: N30

● Direzione fronte di scavo: 120-300

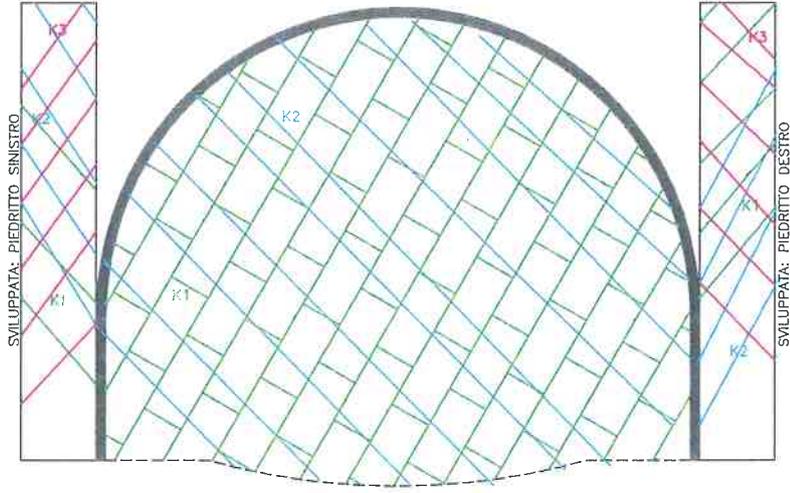
RILIEVO PITTORICO DEL FRONTE

STIMA GSI: 30 - 33

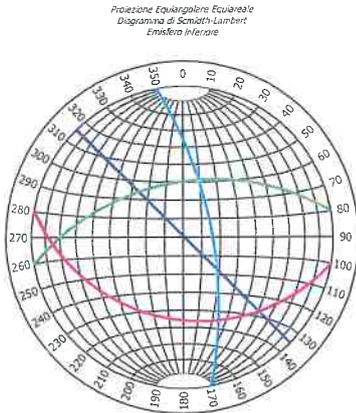
RILIEVO GEO-STRUTTURALE

Simbolo	Giacitura	Famiglia
•	N350/60°	K1 (St)
•	N80/75°	K2
•	N190/45°	K3

Direzione di scavo: N45

• Direzione fronte di scavo: 120-300
