AUTOSTRADA A3 SALERNO – REGGIO CALABRIA
LAVORI PER LA REALIZZAZIONE DI UN SISTEMA DI ACCESSO ALLA GALLERIA SERRA
ROTONDA IN DIR. SUD DA PARTE DEI V.F.F. MEDIANTE LA MESSA IN SICUREZZA
DELLA FINESTRA D'ACCESSO REALIZZATA NELL'AMBITO DEI LAVORI DI
AMMODERNAMENTO ED ADEGUAMENTO AL TIPO 1/A DELLE NORME CNR/80 DAL KM
139+000 AL KM 148+000

PROGETTO DEFINITIVO

RELAZIONE GEOLOGICA E GEOTECNICA

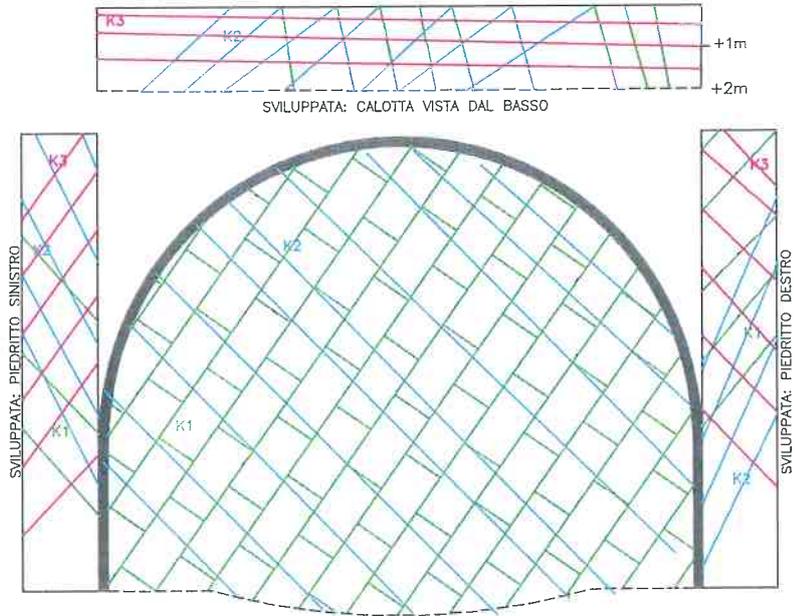
RILIEVO PITTORICO DEL FRONTE

OSSERVAZIONI	ACQUA	
	ASSENTE	
UMIDO		X
STILLICIDIO		
VENUTA Q < 1L/sec		
VENUTA Q > 1L/sec		
SOVRASCAVI	ASSENTI	
	PIEDRITTO SX	
	PIEDRITTO DX	
	CALOTTA	X
V < 0.6mc	X	
0.6mc < V < 1.0mc		
V > 1.0mc		
CONSOLIDAMENTI	ASSENTI	
	RETE ELETTRICALDATA	
	CENTINE	X
	SPRITZ-BETON (cm)	
	SPRITZ-BETON (fibrorinforzato)	20
	SPRITZ AL FRONTE (cm)	X
	CHIODI SX	
	CHIODI DX	
	CHIODI CALOTTA	
	VTR FRONTE (N°)	
VTR CONTORNO (N°)		
J.G. CONTORNO		
J.G. FRONTE		
INFILAGGI		
DRENAGGI (N°)

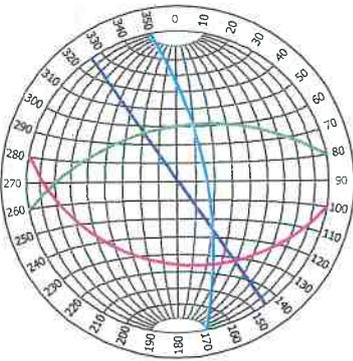
RILIEVO GEO-STRUTTURALE

Proiezione Equiangolare Equatoriale
Diagramma di Schmidt-Cambort
Emisfera inferiore

Simbolo	Giacitura	Famiglia
*	N350/60°	K1 (St)
•	N80/75°	K2
•	N190/45°	K3

Direzione di scavo: N55

Direzione fronte di scavo: 45-325
