ITINERARIO INTERNAZIONALE E78
S.G.C. GROSSETO - FANO
ADEGUAMENTO A 4 CORSIE
NEL TRATTO GROSSETO - SIENA (S.S. 223 "DI PAGANICO")
DAL KM 30+040 AL KM 41+600 - LOTTI 5, 6, 7, 8

MONITORAGGIO AMBIENTALE

MONITORAGGIO AMBIENTALE CORSO D'OPERA
RELAZIONE DI CAMPAGNA PERIODO FEBBRAIO 2016 - APRILE 2016
VEGETAZIONE

CODICE ELABORATO T00IA00MOARE78_A

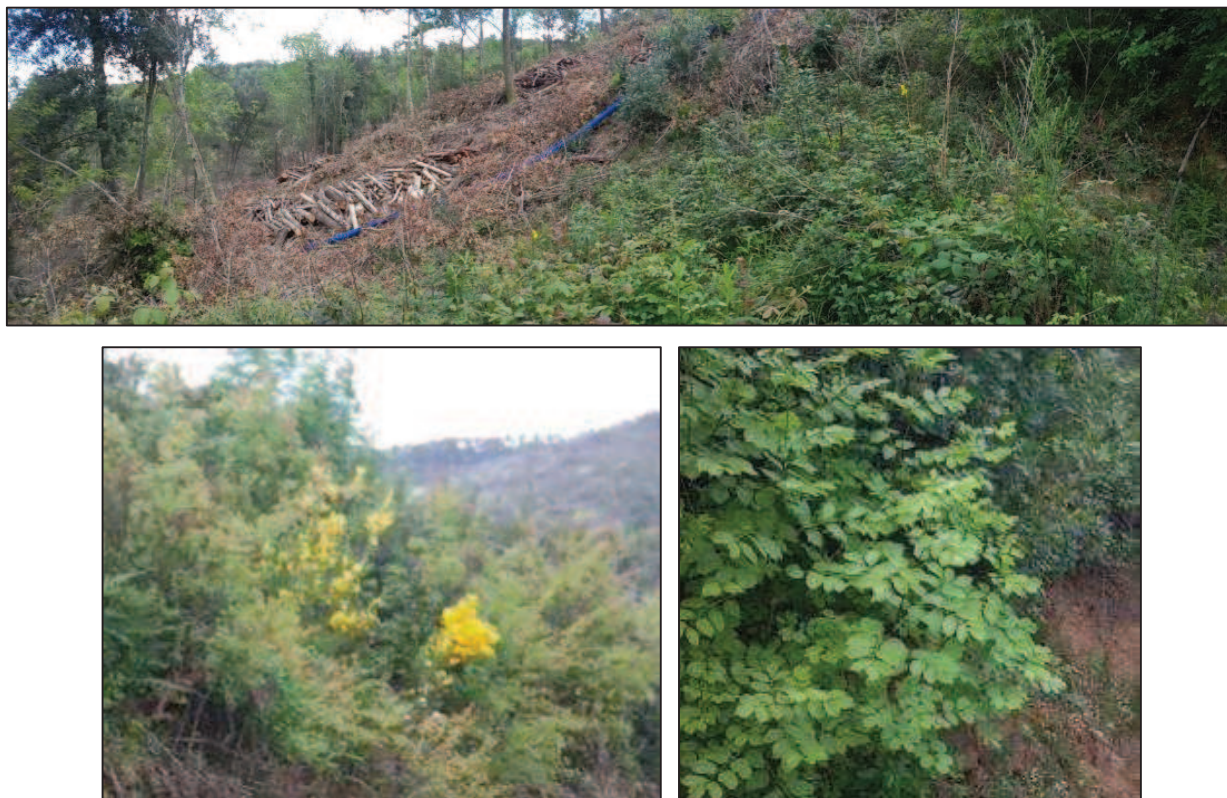
Figura 4 – VEG 02

Per la posizione **VEG 02** si rileva bosco misto di latifoglie (lecceta accompagnata da orniello), sottoposto a turno di taglio con rilascio di matricine (in atto al momento del rilievo). Vegetazione semplificata a causa dell'opera di diboscamento. Strato dominante molto diradato, dato da leccio e orniello accompagnati da sughera, strato dominato (arbustivo) diradato per favorire le operazioni di esbosco, dato principalmente da erica. Strato erbaceo in via di espansione a causa della maggiore insolazione: sono presenti essenze mesofile opportuniste, tipiche di ambienti disturbati, accompagnate da formazioni cespugliose a rovo. Rispetto a quanto rilevato nel secondo CO, l'assetto fitosociologico dell'area risulta leggermente modificato a causa delle operazioni di ceduzione (non connesse ai lavori oggetto di studio) che interessano il bosco retrostante. Il popolamento appare meno ricco di specie, e si registra l'ingresso di erbacee mesofile opportuniste, sebbene siano ancora presenti le specie caratteristiche della successione ecologica naturale (vegetazione dei Prunetalia). Non si segnalano essenze di particolare pregio conservazionistico. Sebbene non si rilevi la presenza di Robinia pseudoacacia (segnalata in precedenza), è possibile che tale specie risulti favorita dalla ceduzione in atto.

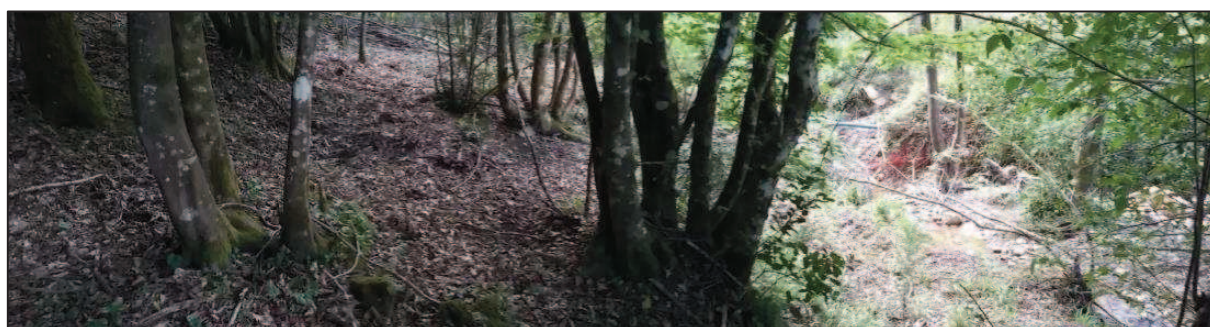
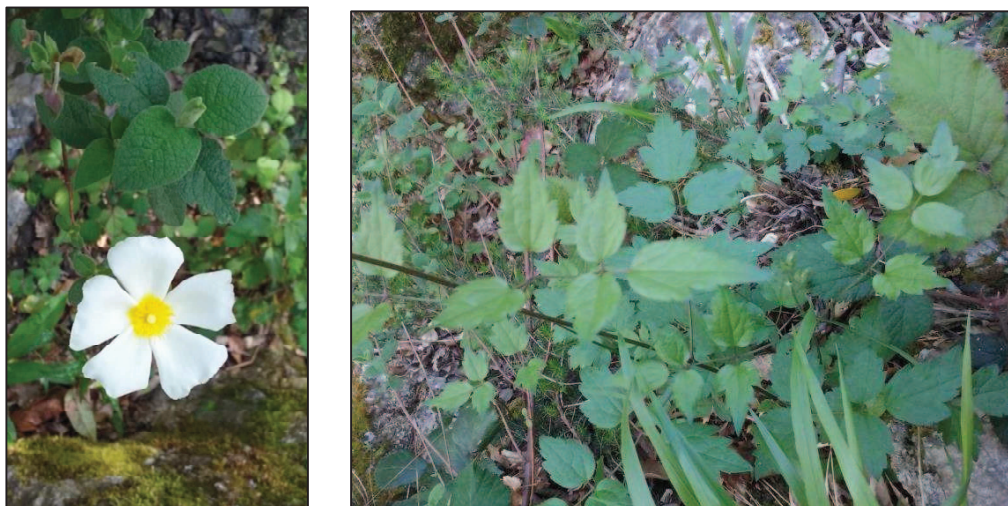
Figura 5 – VEG 03

Per la postazione **VEG 03** si rileva bosco misto di latifoglie (lecceta accompagnata da orniello), non governato. Strato dominante dato da leccio, orniello ed, in misura minore, cerro, ciavardello, acero campestre e nocciolo; strato dominato (arbustivo) dato principalmente da viburno tino, ginestra dei carbonai e fillirea latifolia, relativamente diradato. Strato erbaceo rarefatto sotto la vegetazione strutturata, dato in prevalenza da specie sciafile tipiche del sottobosco, accompagnate da alcune essenze mesofile e stagionali. Sull'area impattata dalle lavorazioni non è presente una copertura vegetazionale strutturata. Rispetto a quanto rilevato nel precedente CO, l'assetto fitosociologico dell'area risulta invariato. L'area boscata in sinistra idrografica del torrente Rilucia appare complessivamente ben strutturata (la sponda destra è interessata dalle operazioni di cantiere e non presenta soprassuolo strutturato): le variazioni riscontrate riguardano perlopiù specie erbacee relativamente euriecie, mentre resta costante la presenza delle specie caratterizzanti la fitocenosi. Non si segnalano essenze di particolare pregio conservazionistico. Non sono presenti, al momento, specie alloctone invasive e/o banalizzatrici.

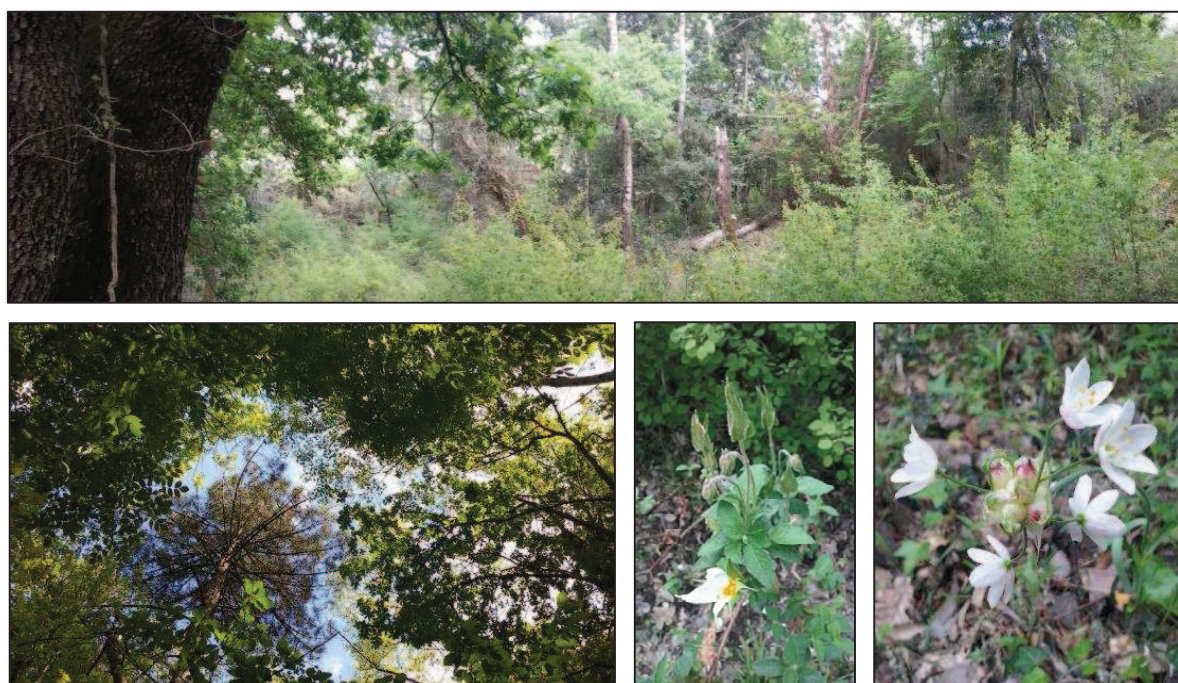
Figura 6 – VEG 04

Per la postazione **VEG 04** si rileva querceto termofilo misto accompagnato da castagno ed essenze di impianto pregresso, ora spontaneizzate. Strato dominante a specie quercine; salendo di quota, è progressivamente sostituito da un castagneto da frutto. Presso l'area di cantiere si rilevano popolamenti derivanti da arboricoltura pregresse. Strato arbustivo relativamente ben strutturato, dato in prevalenza da erica e corbezzolo; abbondanti le lianose. Strato erbaceo abbondante nelle zone ecotonali, più rarefatto all'interno dell'area, ove risulta presente un popolamento a carattere marcatamente sciafilo ed igrofilo; le specie sono quelle comunemente associate ad ambienti di questo tipo. Non si rilevano emergenze conservazionistiche particolari: si segnala, al momento, l'assenza di infestanti presso l'area di rilievo. Rispetto a quanto rilevato nel precedente CO, l'area di cantiere risulta aver invaso parte dell'area boscata e asportato terreno presso il punto di rilievo (che al momento non presenta soprassuolo strutturato). La restante parte del sito è occupata da una superficie boscata in cui spiccano alcune essenze derivanti da impianti pregressi (presso il sito sono presenti i ruderi di un edificio agricolo con annessi terrazzamenti). All'interno di tale area, il soprassuolo si presenta ben strutturato, sebbene non si segnalino essenze di particolare pregio conservazionistico. Le essenze rappresentate sono caratteristiche di aree boscate

naturaliformi, con popolamento misto di specie selvatiche e rinaturalizzate, a carattere più o meno igrofilo (nell'area sono frequenti pozze e ristagni d'acqua). Non sono presenti, al momento, specie alloctone invasive e/o banalizzatrici all'interno dell'area boscata; i cambiamenti osservati sono riconducibili alle normali fluttuazioni stagionali dei popolamenti di questo tipo.

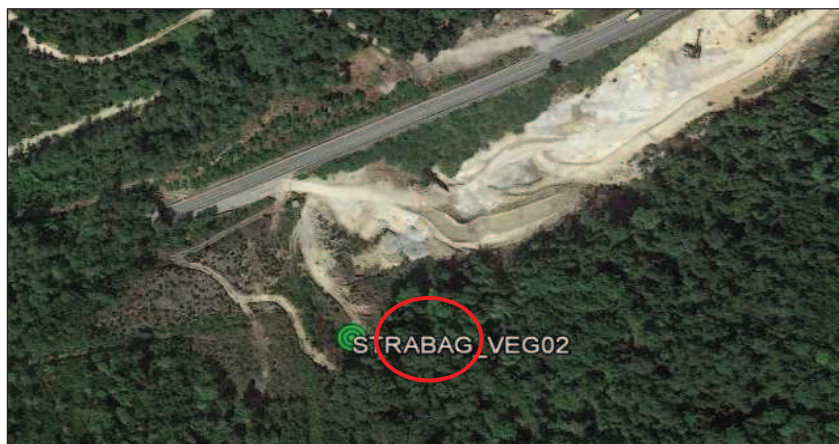
Stralcio cartografico e transetto

Committente	NUOVO FARMA Scarl		
Progetto	Grosseto-Siena (S.S. 223 "Di Paganico")		
Punto di monitoraggio	VE 02	Data	27/04/2016

Rispetto a quanto rilevato nel secondo CO, l'assetto fitosociologico dell'area risulta leggermente modificato a causa delle operazioni di ceduzione (non connesse ai lavori oggetto di studio) che interessano il bosco retrostante. Il popolamento appare meno ricco di specie, e si registra l'ingressione di erbacee mesofile opportuniste, sebbene siano ancora presenti le specie caratteristiche della successione ecologica naturale (vegetazione dei *Prunetalia*). Non si segnalano essenze di particolare pregio conservazionistico. Sebbene non si rilevi la presenza di *Robinia pseudoacacia* (segnalata in precedenza), è possibile che tale specie risulti favorita dalla ceduzione in atto.

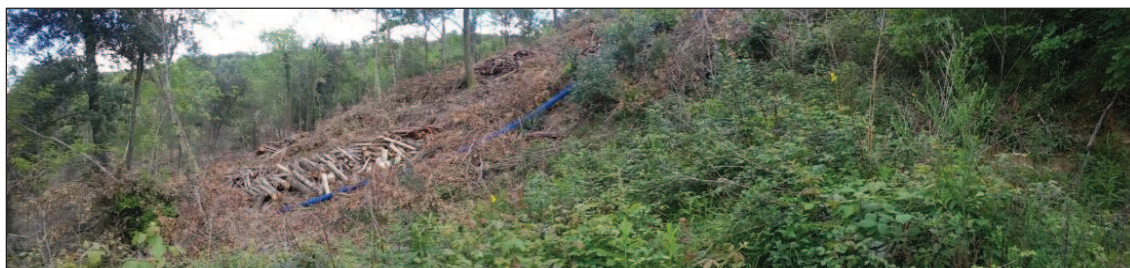
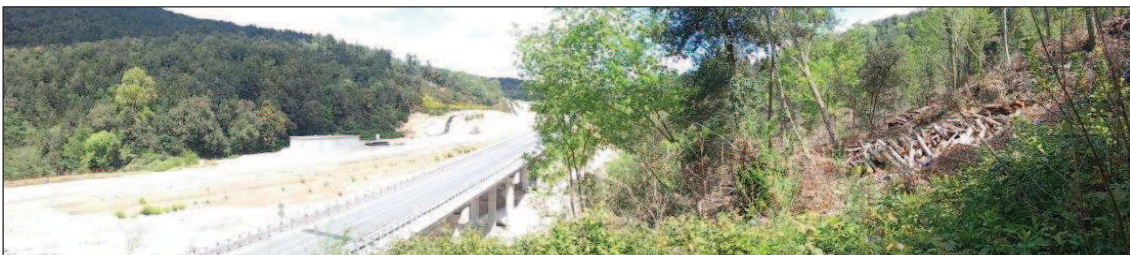
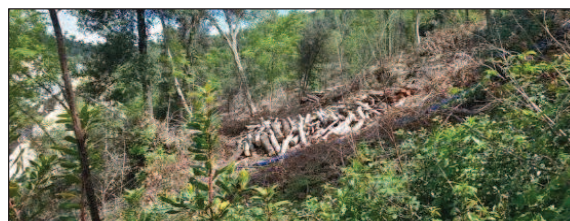
Documentazione Fotografica

Bosco misto di latifoglie (lecceta accompagnata da orniello), sottoposto a turno di taglio con rilascio di matricine (in atto al momento del rilievo). Vegetazione semplificata a causa dell'opera di diboscamento. Strato dominante molto diradato, dato da leccio e orniello accompagnati da sughera, strato dominato (arbustivo) diradato per favorire le operazioni di esbosco, dato principalmente da erica. Strato erbaceo in via di espansione a causa della maggiore insolazione: sono presenti essenze mesofile opportuniste, tipiche di ambienti disturbati, accompagnate da formazioni cespugliose a rovo.

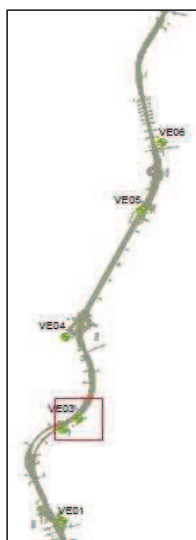
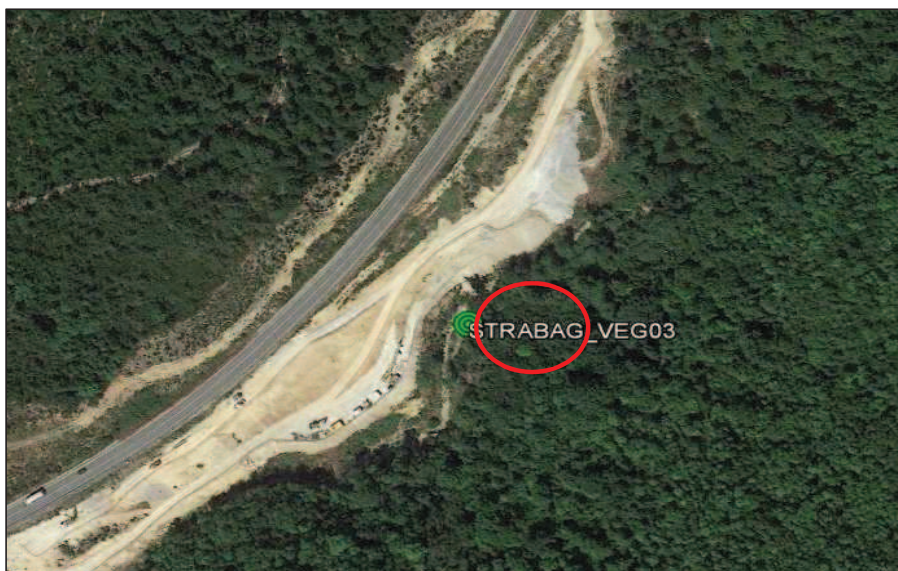
Stralcio cartografico e transetto

Committente	NUOVO FARMA Scarl		
Progetto	Grosseto-Siena (S.S. 223 "Di Paganico")		
Punto di monitoraggio	VE 03	Data	27/04/2016

Rispetto a quanto rilevato nel precedente CO, l'assetto fitosociologico dell'area risulta invariato. L'area boscata in sinistra idrografica del torrente Rilucia appare complessivamente ben strutturata (la sponda destra è interessata dalle operazioni di cantiere e non presenta soprassuolo strutturato): le variazioni riscontrate riguardano perlopiù specie erbacee relativamente euriecie, mentre resta costante la presenza delle specie caratterizzanti la fitocenosi. Non si segnalano essenze di particolare pregio conservazionistico. Non sono presenti, al momento, specie alloctone invasive e/o banalizzatrici.

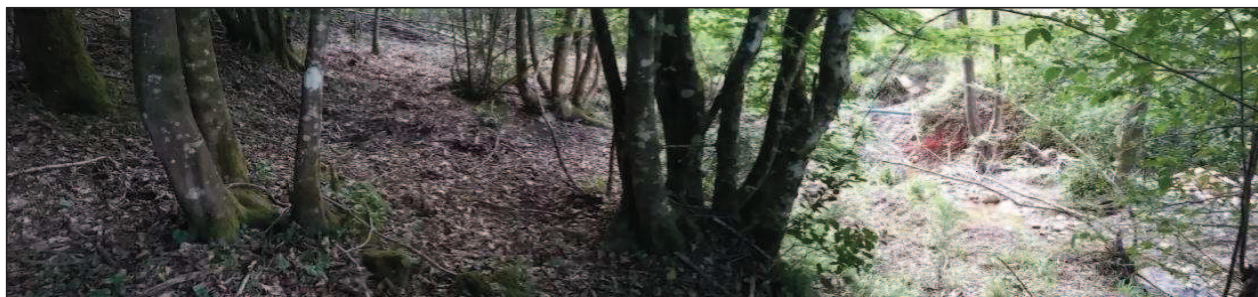
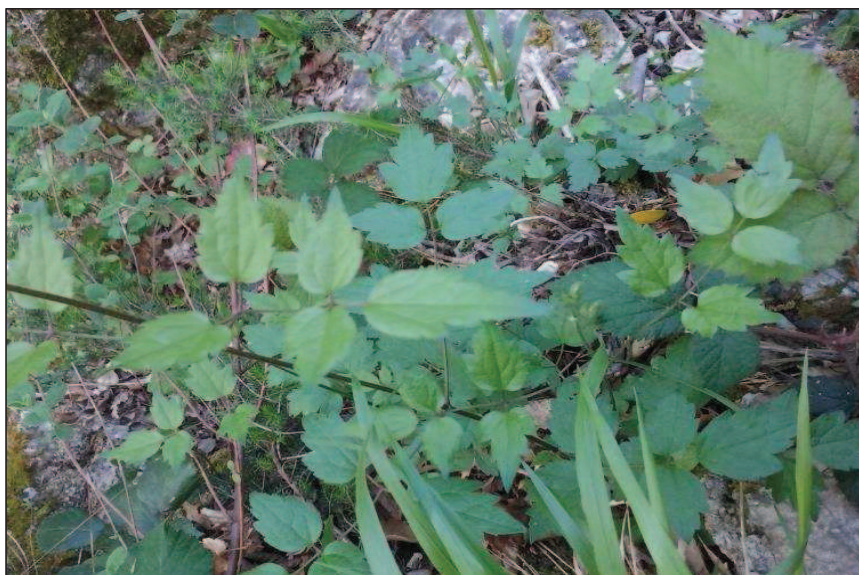
Documentazione Fotografica

Bosco misto di latifoglie (lecceta accompagnata da ornioello), non governato. Strato dominante dato da leccio, ornioello ed, in misura minore, cerro, ciavardello, acero campestre e nocciolo; strato dominato (arbustivo) dato principalmente da viburno tino, ginestra dei carbonai e fillirea latifolia, relativamente diradato. Strato erbaceo rarefatto sotto la vegetazione strutturata, dato in prevalenza da specie sciafile tipiche del sottobosco, accompagnate da alcune essenze mesofile e stagionali. Sull'area impattata dalle lavorazioni non è presente una copertura vegetazionale strutturata.

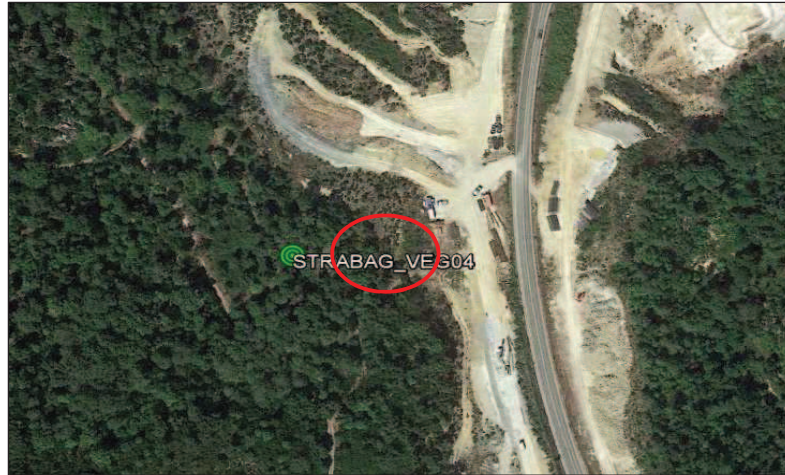
Stralcio cartografico e transetto

Committente	NUOVO FARMA Scarl		
Progetto	Grosseto-Siena (S.S. 223 "Di Paganico")		
Punto di monitoraggio	VE 04	Data	27/04/2016

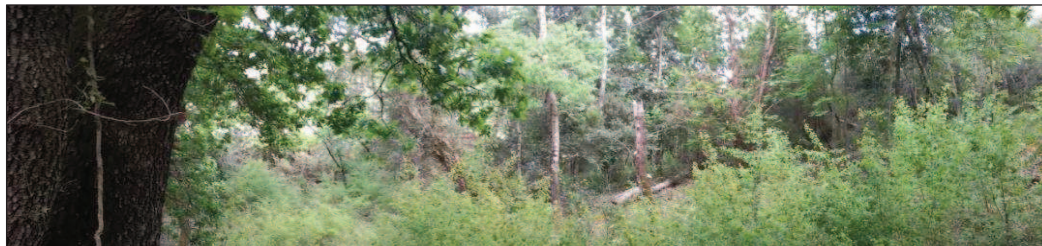
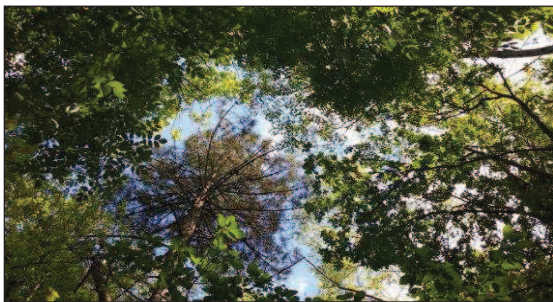
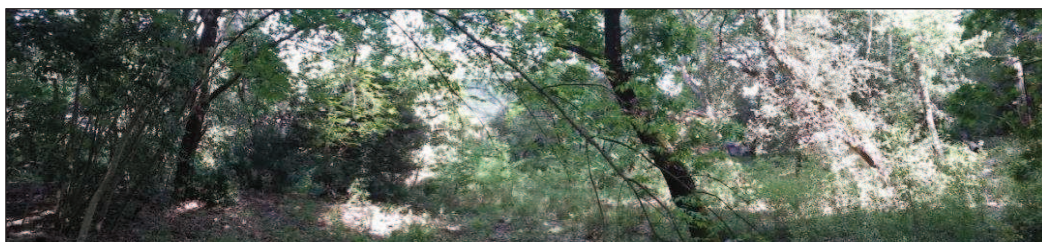
Documentazione Fotografica

Querceto termofilo misto accompagnato da castagno ed essenze di impianto pregresso, ora spontaneizzate. Strato dominante a specie quercine; salendo di quota, è progressivamente sostituito da un castagneto da frutto. Presso l'area di cantiere si rilevano popolamenti derivanti da arboricoltura pregresse. Strato arbustivo relativamente ben strutturato, dato in prevalenza da erica e corbezzolo; abbondanti le lianose. Strato erbaceo abbondante nelle zone ecotonali, più rarefatto all'interno dell'area, ove risulta presente un popolamento a carattere marcatamente sciafilo ed igrofilo; le specie sono quelle comunemente associate ad ambienti di questo tipo. Non si rilevano emergenze conservazionistiche particolari: si segnala, al momento, l'assenza di infestanti presso l'area di rilievo.

Rispetto a quanto rilevato nel precedente CO, l'area di cantiere risulta aver invaso parte dell'area boscata e asportato terreno presso il punto di rilievo (che al momento non presenta soprassuolo strutturato). La restante parte del sito è occupata da una superficie boscata in cui spiccano alcune essenze derivanti da impianti pregressi (presso il sito sono presenti i ruderi di un edificio agricolo con annessi terrazzamenti). All'interno di tale area, il soprassuolo si presenta ben strutturato, sebbene non si segnalino essenze di particolare pregio conservazionistico. Le essenze rappresentate sono caratteristiche di aree boscate naturaliformi, con popolamento misto di specie selvatiche e rinaturalizzate, a carattere più o meno igrofilo (nell'area sono frequenti pozze e ristagni d'acqua). Non sono presenti, al momento, specie alloctone invasive e/o banalizzatrici all'interno dell'area boscata; i cambiamenti osservati sono riconducibili alle normali fluttuazioni stagionali dei popolamenti di questo tipo.
