ITINERARIO INTERNAZIONALE E78 S.G.C. GROSSETO - FANO ADEGUAMENTO A 4 CORSIE NEL TRATTO GROSSETO - SIENA (S.S. 223 "DI PAGANICO") DAL KM 30+040 AL KM 41+600 - LOTTI 5, 6, 7, 8

MONITORAGGIO AMBIENTALE

MONITORAGGIO AMBIENTALE CORSO D'OPERA

RELAZIONE DI CAMPAGNA PERIODO MAGGIO 2016 - LUGLIO 2016

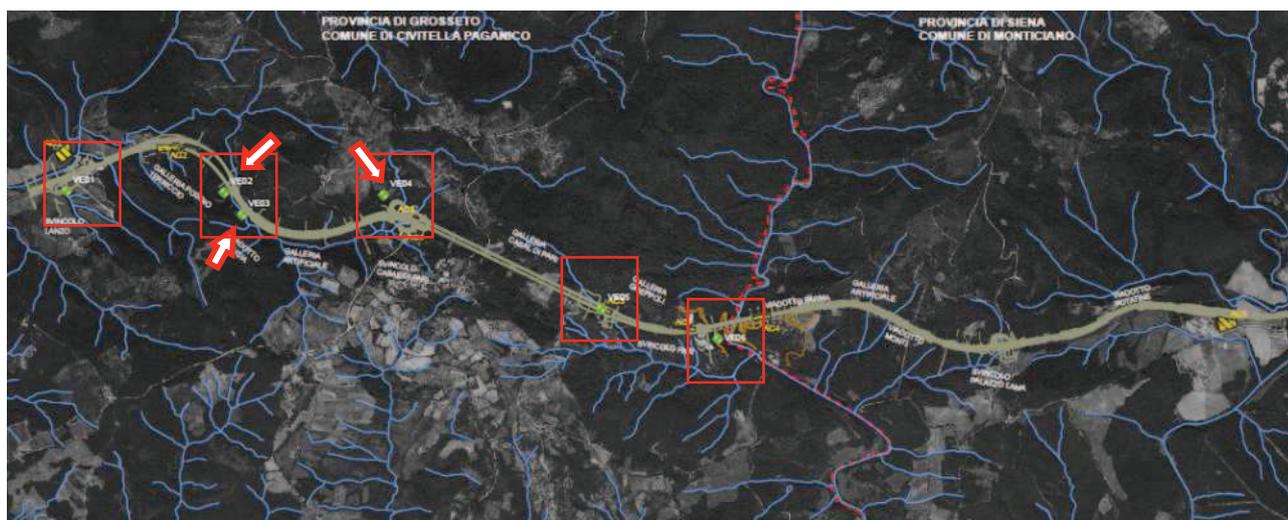
Figura 1 – Planimetria generale – vegetazione

Si riporta la planimetria generale con l'individuazione dei punti di monitoraggio. In particolare la planimetria seguente riporta le ubicazioni dei punti di monitoraggio della vegetazione.

VEG - monitoraggio vegetazione
	tracciato di progetto
	piste cantiere
	reticolo idrografico
	limiti amministrativi
	aree cantiere

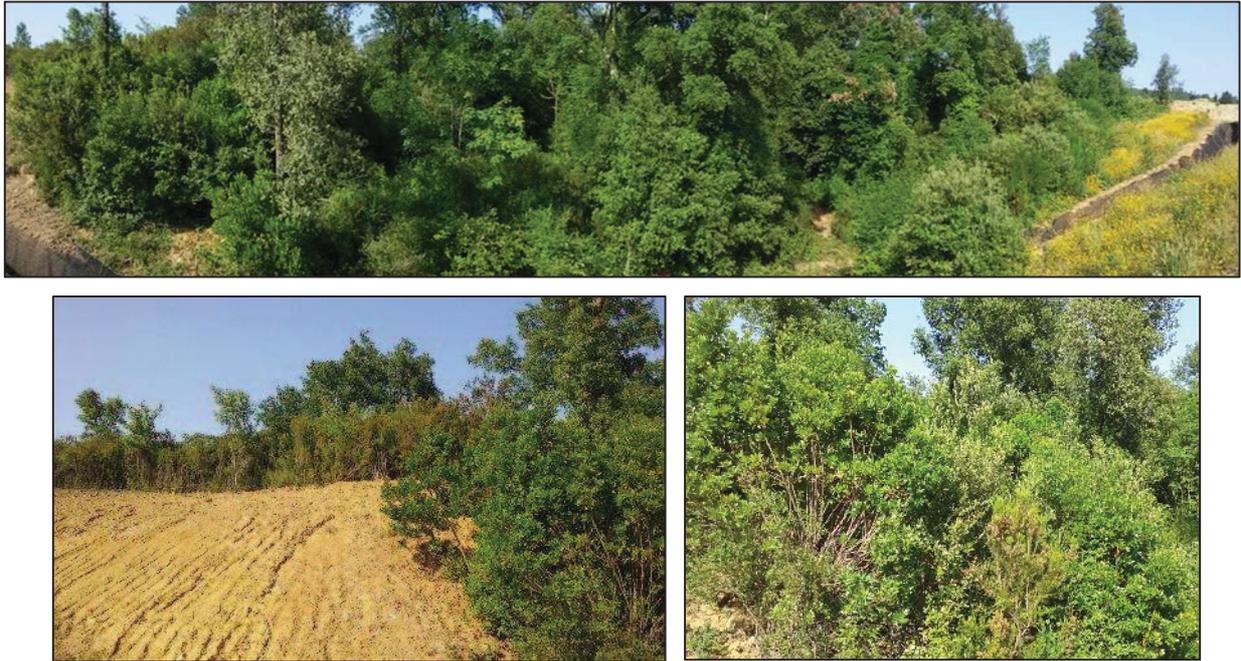
Figura 4 – VEG 01

Per la posizione **VEG 01** l'area costituita da una collina arida con vegetazione arbustiva a sclerofile mediterranee che digrada verso l'impluvio del fosso Botro della Bufala, ove ad elementi xerofili si accompagnano specie mesofile e meso-igrofile. L'influenza dei lavori di cantiere è limitata alle fasce vegetate più prossime alle strade; per tali fasce si riscontra un alto livello di deposizione di polveri grossolane sugli apparati fogliari; viceversa, la vegetazione delle aree depresse non sembra risentire delle lavorazioni. Si segnala comunque un discreto tasso di ingressione da parte di specie ruderali provenienti dalla vicina area di cantiere e dai campi contermini. Rispetto a quanto rilevato in AO, l'assetto fitosociologico dell'area risulta invariato, con le problematiche legate al traffico di cantiere specificate nel punto precedente. Alcune aree limitrofe al punto di rilievo sono pesantemente modificate dal traffico di cantiere e le piante presenti mostrano una copertura di polveri grossolane tali da non consentirne la corretta attività fotosintetica. Non si segnalano essenze di particolare pregio conservazionistico, con l'eccezione di *Ruscus aculeatus*, protetto a livello regionale e nazionale. Non sono presenti, al momento, specie alloctone invasive e/o banalizzatrici.

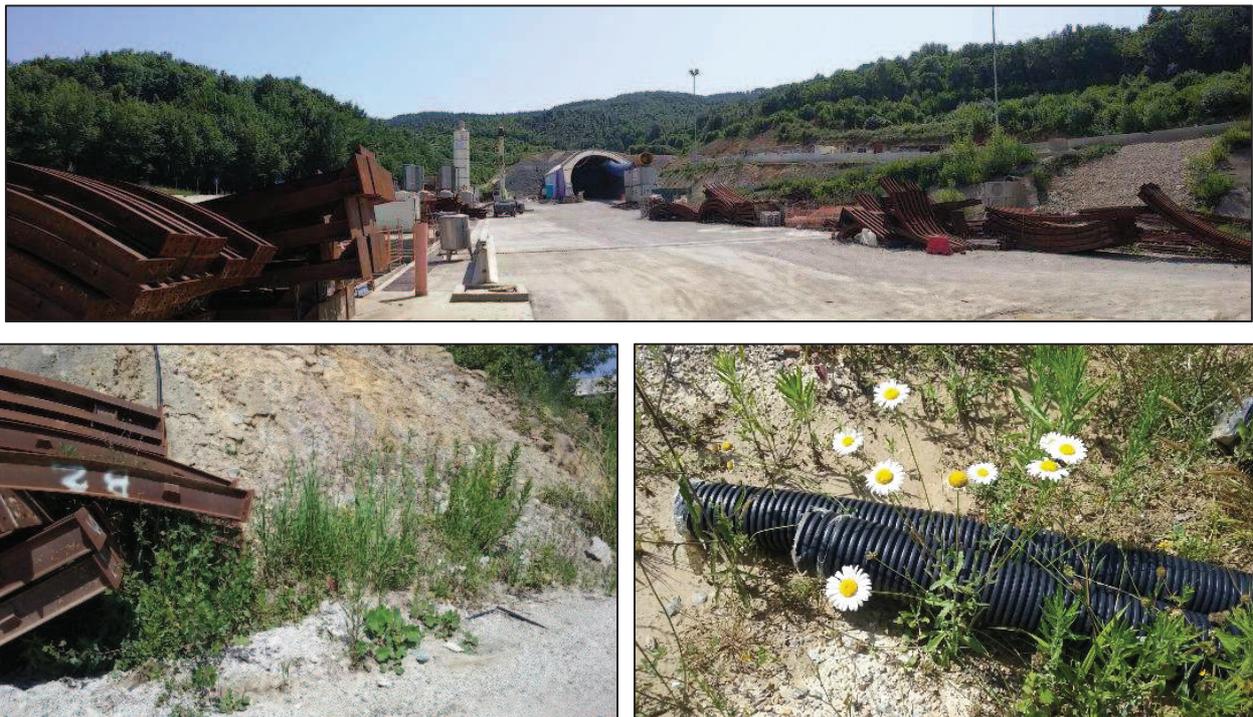
Figura 5 – VEG 05

Per la postazione **VEG 05** il sito di monitoraggio parzialmente consumato dalla galleria di recente costruzione: la fitocenosi attualmente presente si sviluppa lungo i margini dell'area di cantiere, precedentemente occupati dalla stessa, ed è composta principalmente da specie ruderali ed opportuniste di recentissima ricolonizzazione. Si sottolinea comunque la presenza di giovanili di essenze arboree (pioppo bianco, pioppo nero, carpino nero) in grado di innescare una successione ecologica una volta terminate le lavorazioni. Rispetto a quanto rilevato in AO, l'assetto fitosociologico dell'area risulta completamente modificato per la collocazione stessa dell'area di rilievo in una zona del cantiere che ha subito modifiche e riorganizzazioni dovute all'avanzamento dei lavori. A differenza di quanto segnalato nel precedente rilievo, è possibile rilevare una comunità vegetazionale nel punto di rilievo: questa è tuttavia composta da specie ruderali ed opportuniste, di recente ricolonizzazione, favorite dal disturbo antropico tuttora molto forte nell'area. Tale fitocenosi non è paragonabile a quella rilevata in fase AO, riferibile all'associazione xerofila presente nelle aree circostanti. Allo stato attuale non è possibile prevedere l'eventuale evoluzione del popolamento.

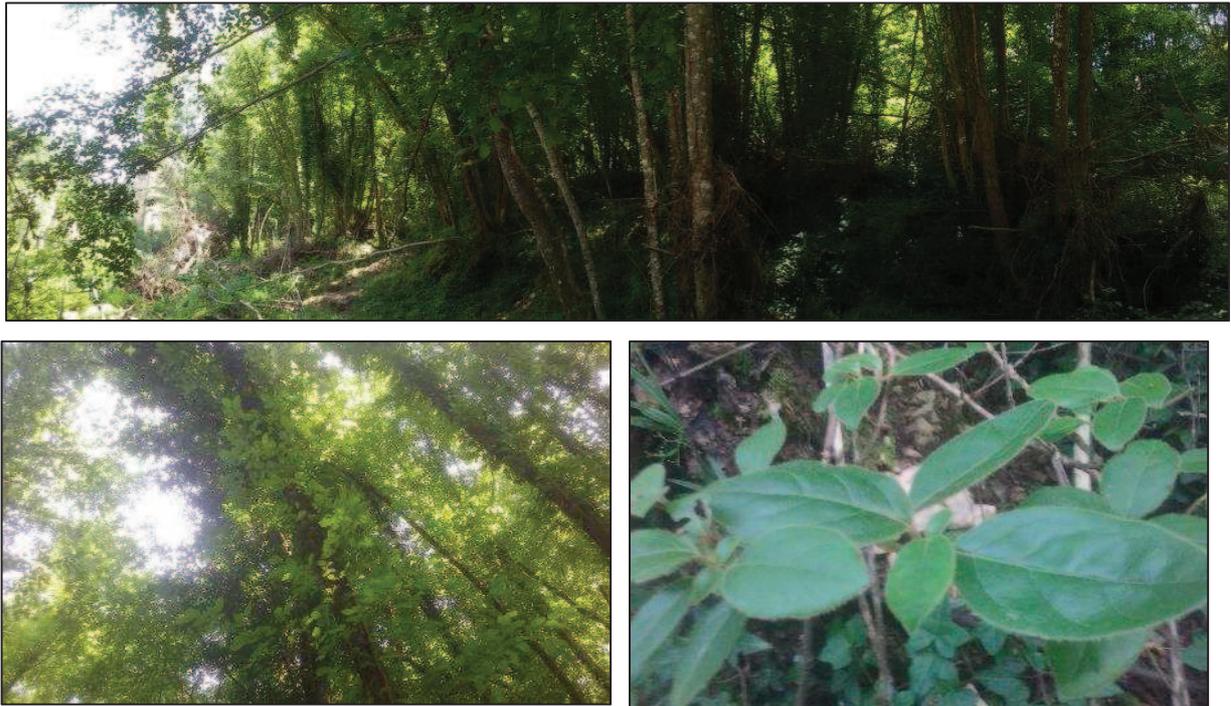
Figura 6 – VEG 06

Per la postazione **VEG 06** il sito è collocato presso il viadotto Farma fino alle sponde del corso d'acqua (versante orografico sx). Esso si presenta con una componente vegetazionale meso-igrofila, limitrofa alle sponde del fiume, ed una più spiccatamente meso-xerofila/xerofila, man mano che ci si allontana dall'area più influenzata dal corso d'acqua, salendo, anche ripidamente, sul versante collinare. Aree di bosco maturo dominate da vegetazione arborea, con strato erbaceo rarefatto: presenza di lianose mesofile nelle aree più soleggiate. L'impatto dell'area di cantiere risulta molto limitato. Nel complesso il soprassuolo si presenta ben strutturato, sebbene non si segnalino essenze di particolare pregio conservazionistico. Rispetto al precedente rilievo si segnala la diminuzione delle specie erbacee, in particolare le opportuniste, probabilmente a causa della copertura esercitata dal bosco maturo. Non sono presenti, al momento, specie alloctone invasive e/o banalizzatrici, con l'eccezione di *Robinia pseudoacacia*, maggiormente rappresentata lungo gli argini.

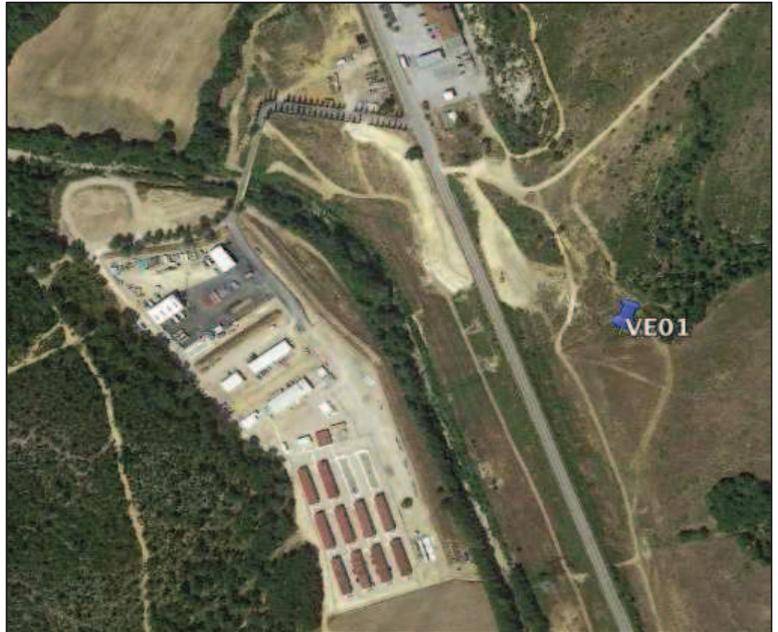
Stralcio cartografico e transetto

Rispetto a quanto rilevato in AO, l'assetto fitosociologico dell'area risulta invariato, con le problematiche legate al traffico di cantiere specificate nel punto precedente. Alcune aree limitrofe al punto di rilievo sono pesantemente modificate dal traffico di cantiere e le piante presenti mostrano una copertura di polveri grossolane tali da non consentirne la corretta attività fotosintetica. Non si segnalano essenze di particolare pregio conservazionistico, con l'eccezione di *Ruscus aculeatus*, protetto a livello regionale e nazionale. Non sono presenti, al momento, specie alloctone invasive e/o banalizzatrici.

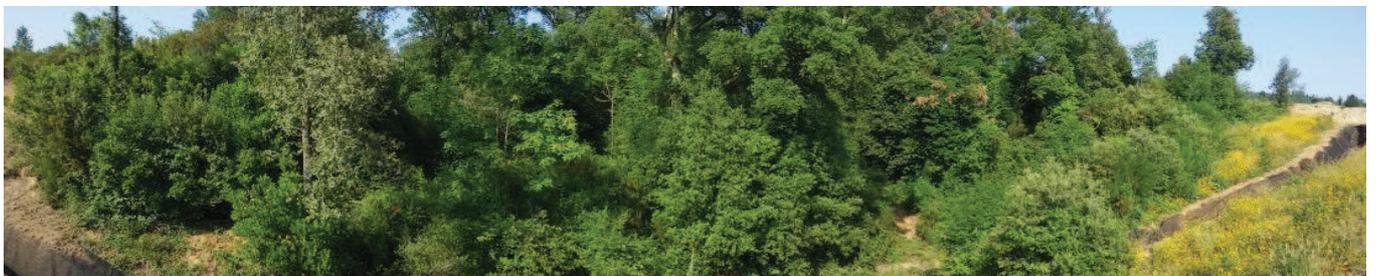
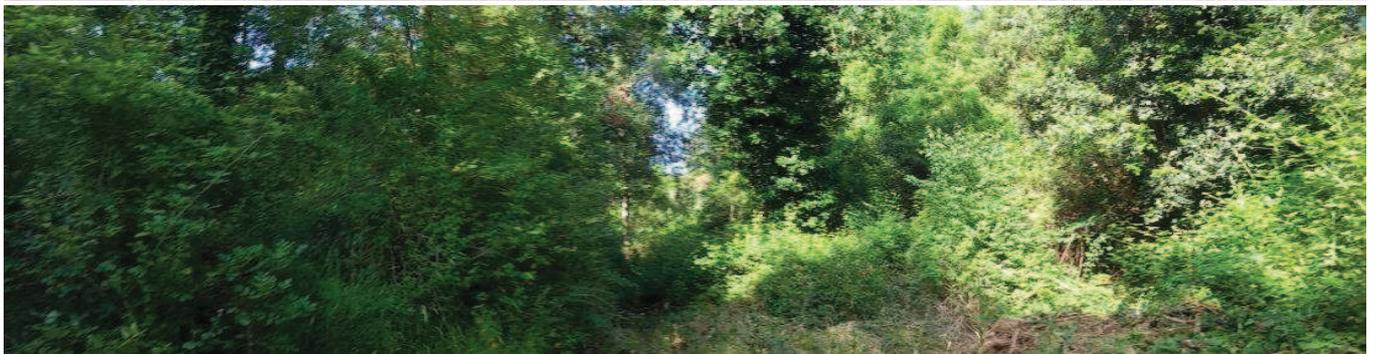
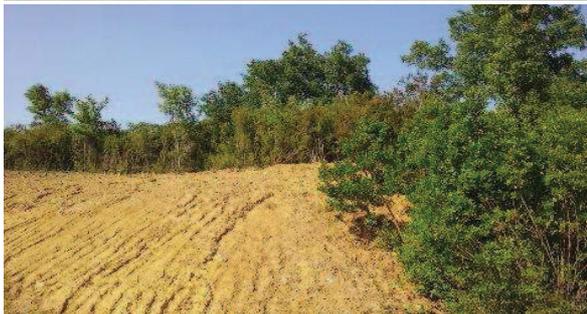
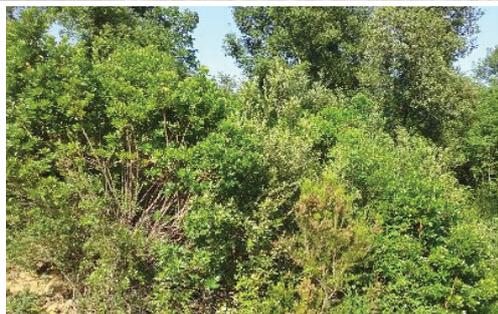
Documentazione Fotografica

Area costituita da una collina arida con vegetazione arbustiva a sclerofite mediterranee che digrada verso l'impluvio del fosso Botro della Bufala, ove ad elementi xerofili si accompagnano specie mesofile e meso-igrofile. L'influenza dei lavori di cantiere è limitata alle fasce vegetate più prossime alle strade; per tali fasce si riscontra un alto livello di deposizione di polveri grossolane sugli apparati fogliari; viceversa, la vegetazione delle aree depresse non sembra risentire delle lavorazioni. Si segnala comunque un discreto tasso di ingressione da parte di specie ruderali provenienti dalla vicina area di cantiere e dai campi contermini.

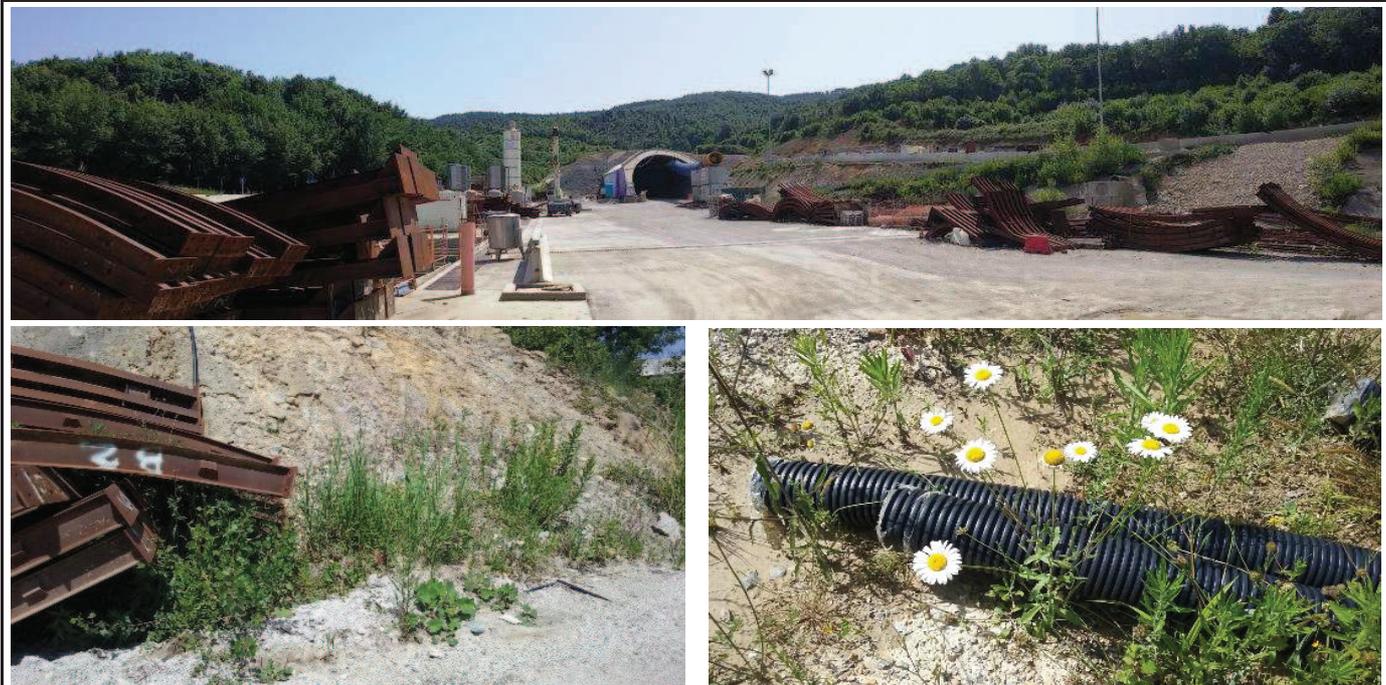
Documentazione Fotografica

Sito di monitoraggio parzialmente consumato dalla galleria di recente costruzione: la fitocenosi attualmente presente si sviluppa lungo i margini dell'area di cantiere, precedentemente occupati dalla stessa, ed è composta principalmente da specie ruderali ed opportuniste di recentissima ricolonizzazione. Si sottolinea comunque la presenza di giovanili di essenze arboree (pioppo bianco, pioppo nero, carpino nero) in grado di innescare una successione ecologica una volta terminate le lavorazioni.

Rispetto a quanto rilevato in AO, l'assetto fitosociologico dell'area risulta completamente modificato per la collocazione stessa dell'area di rilievo in una zona del cantiere che ha subito modifiche e riorganizzazioni dovute all'avanzamento dei lavori. A differenza di quanto segnalato nel precedente rilievo, è possibile rilevare una comunità vegetazionale nel punto di rilievo: questa è tuttavia composta da specie ruderali ed opportuniste, di recente ricolonizzazione, favorite dal disturbo antropico tuttora molto forte nell'area. Tale fitocenosi non è paragonabile a quella rilevata in fase AO, riferibile all'associazione xerofila presente nelle aree circostanti. Allo stato attuale non è possibile prevedere l'eventuale evoluzione del popolamento.

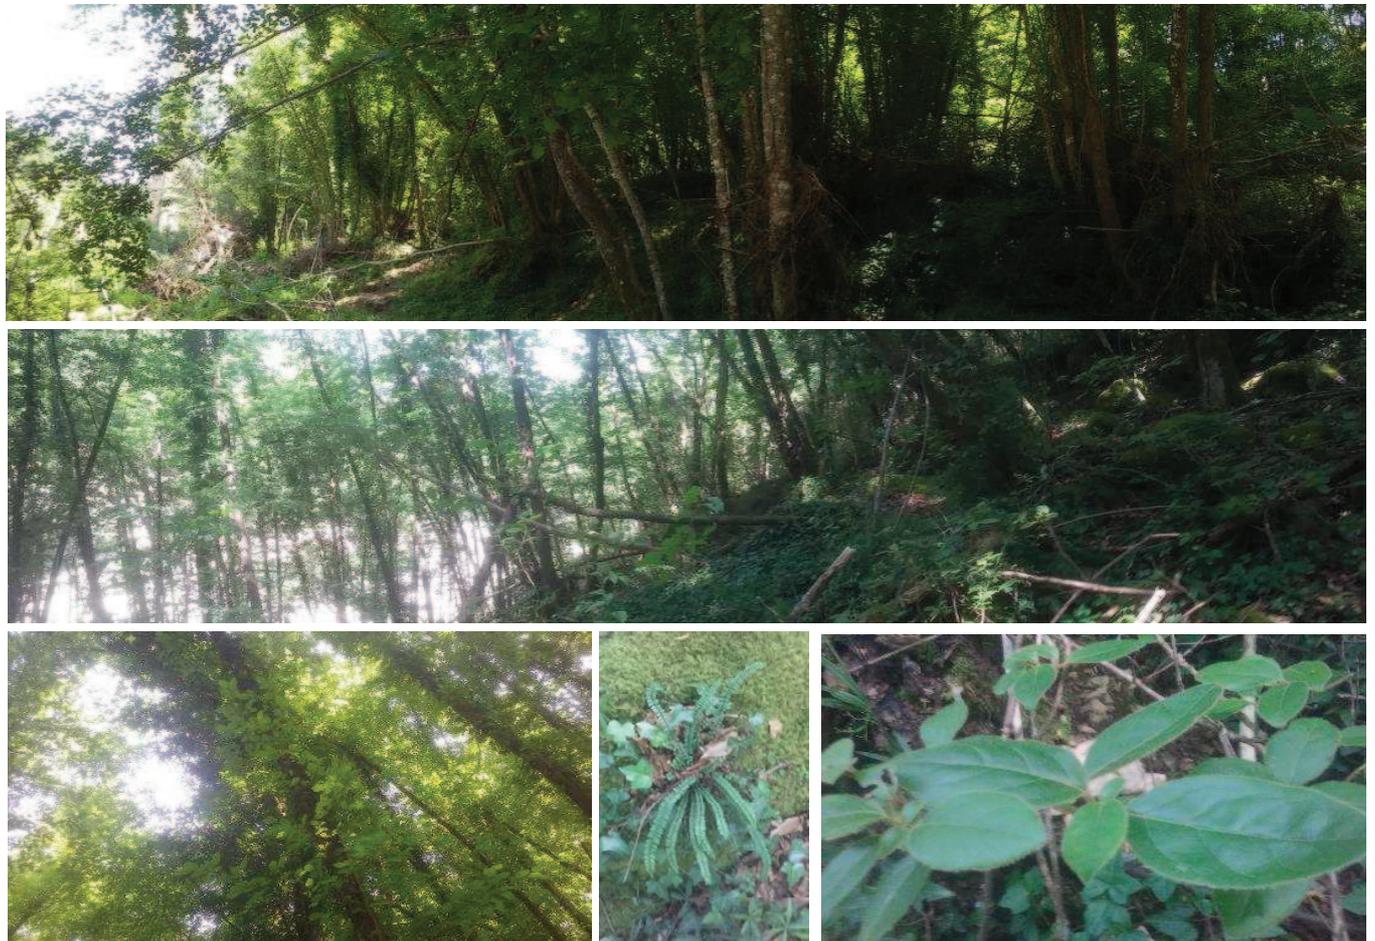
Documentazione Fotografica

Il sito è collocato presso il viadotto Farma fino alle sponde del corso d'acqua (versante orografico sx). Esso si presenta con una componente vegetazionale meso-igrofila, limitrofa alle sponde del fiume, ed una più spiccatamente meso-xerofila/xerofila, man mano che ci si allontana dall'area più influenzata dal corso d'acqua, salendo, anche ripidamente, sul versante collinare. Aree di bosco maturo dominate da vegetazione arborea, con strato erbaceo rarefatto: presenza di lianose mesofile nelle aree più soleggiate.

L'impatto dell'area di cantiere risulta molto limitato. Nel complesso il soprassuolo si presenta ben strutturato, sebbene non si segnalino essenze di particolare pregio conservazionistico. Rispetto al precedente rilievo si segnala la diminuzione delle specie erbacee, in particolare le opportuniste, probabilmente a causa della copertura esercitata dal bosco maturo. Non sono presenti, al momento, specie alloctone invasive e/o banalizzatrici, con l'eccezione di *Robinia pseudoacacia*, maggiormente rappresentata lungo gli argini.
