## ITINERARIO INTERNAZIONALE E78 S.G.C. GROSSETO - FANO ADEGUAMENTO A 4 CORSIE NEL TRATTO GROSSETO - SIENA (S.S. 223 "DI PAGANICO") DAL KM 30+040 AL KM 41+600 - LOTTI 5, 6, 7, 8

### MONITORAGGIO AMBIENTALE

**MONITORAGGIO AMBIENTALE CORSO D'OPERA  
RELAZIONE DI CAMPAGNA PERIODO MAGGIO - LUGLIO 2016  
STATO FISICO DEI LUOGHI E PAESAGGIO**

CODICE ELABORATO T00IA00MOARE91\_A

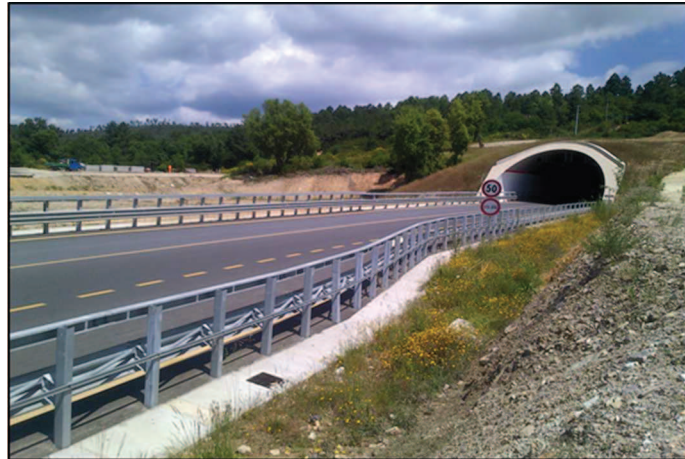
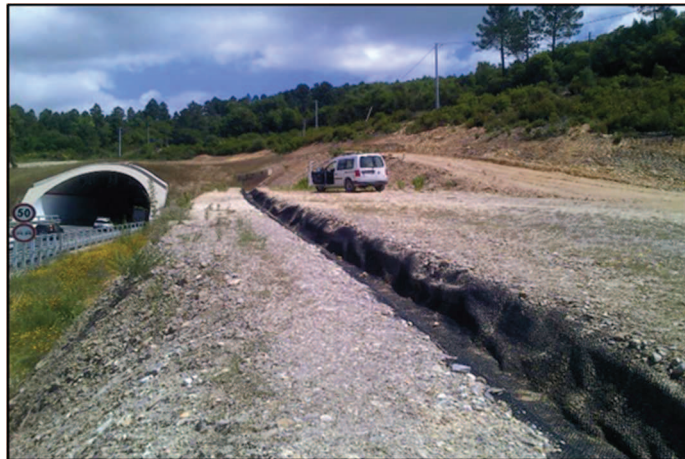
Figura 9 – Panoramiche SF 02 – Galleria ultimata (in alto) e area ex campo operativo secondario (in basso)

La Galleria Poggio Terriccio risulta completata ed aperta al traffico. L'area di cantiere tra la galleria esistente e la nuova è impiegata come area di deposito terre. Non risultano presenti impianti di cantiere. Gli impianti rilevati nella precedente indagine (silos e miscelatori) risultano disinstallati. Risultano presenti piste di cantiere in terra battuta.

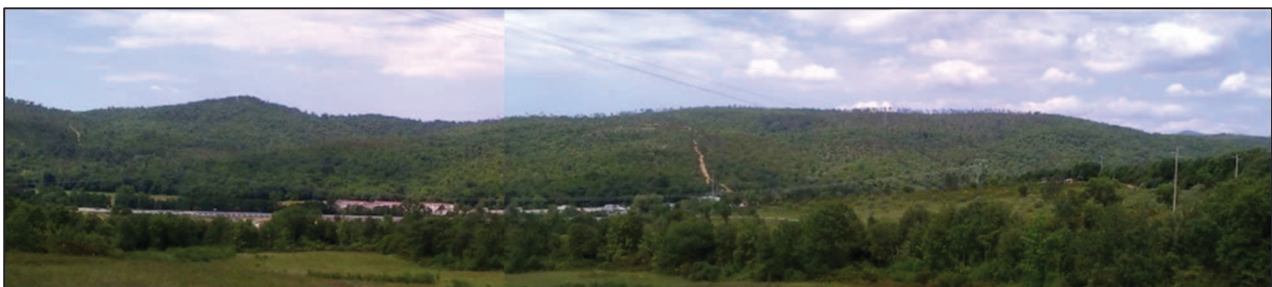
Figura 10 – Paesaggio PA01 / Svincolo Lanzo

L'indagine sulla matrice paesaggio ha interessato i seguenti punti: PA01, PA03, PA06, PA07, PA08 e PA09. Il punto di osservazione PA01 è ubicato lungo la cavedagna che collega la S.S. 223 alla località Lampugnano. L'area osservata è caratterizzata dalla presenza della S.S. 223 e dal Torrente Lanzo che corre parallelamente alla viabilità principale. Ad Est e a Ovest della strada sono presenti prati incolti e macchie di vegetazione ad alto fusto, al centro si riscontra l'insediamento del cantiere che contribuisce con tonalità chiare. In relazione al confronto dello stato attuale con quanto era presente nella fase ante operam si rileva cambiamento dell'uso dell'area. Rispetto a quanto rilevato in ante operam è evidente la componente bianca, ma in modo minore rispetto l'indagine precedente, dovuta alle lavorazioni ed insediamento del cantiere. Gli istogrammi dei colori non differiscono in modo significativo tra le indagini eseguite. Alcune differenze cromatiche della vegetazione presente sono da attribuire a caratteristiche stagionali. Rispetto all'indagine precedente i cromatismi hanno istogrammi dei colori più omogenei e netti.

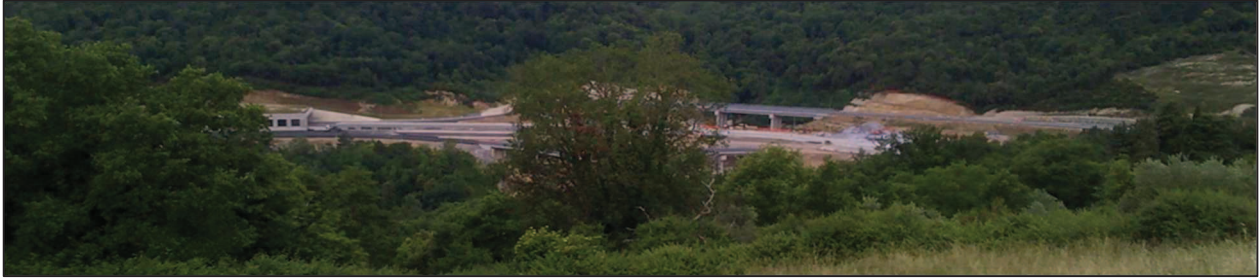
Figura 11 – Paesaggio PA03 / Svincolo Casal di Pari

Il punto di osservazione panoramico PA03 è situato a Sud Ovest dell'abitato di Casal di Pari, in prossimità della collina dove è ubicato il centro storico. Il lungo declivio che separa l'abitato dalla S.S. 223 è caratterizzato dalla presenza di prati e macchie di vegetazione ad alto fusto. Oltre la viabilità esistente, a Ovest di Casal di Pari è visibile un'area collinare quasi completamente boschiva, su tutto l'orizzonte si riscontra la presenza delle attività di cantiere. In relazione al confronto dello stato attuale con quanto era presente nella fase ante operam si rileva cambiamento dell'uso dell'area. Rispetto all'ante operam, come rilevato nella precedente indagine, nell'attuale è evidente la componente cromatica dovuta alle lavorazioni ed insediamento del cantiere. Gli istogrammi dei colori non differiscono in modo significativo dall'ante operam a

meno di una maggiore evidenza netta dei colori. Alcune differenze cromatiche della vegetazione presente sono da attribuire a caratteristiche stagionali. Si riscontrano colori più netti.

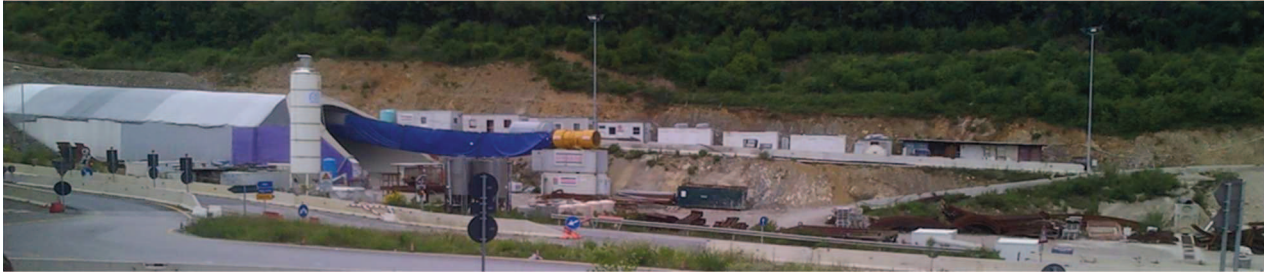
Figura 12 – Paesaggio PA06 / Galleria Casal di Pari

Il punto di osservazione PA06 dell'area è ubicata in prossimità dell'ingresso Nord della Galleria di Casal di Pari, sul lato opposto della S.S. 223 rispetto allo svincolo di Pari. Al momento del sopralluogo, il declivio mostrava già le lavorazioni di disboscamento della fascia interessata dall'ampliamento della viabilità esistente. In relazione al confronto dello stato attuale con quanto era presente nella fase ante operam si rileva cambiamento dell'uso dell'area. Rispetto a quanto rilevato in ante operam, sia nella precedente campagna che nell'attuale, è evidente la componente dovuta alle lavorazioni ed insediamento del cantiere. Gli istogrammi dei colori non sono stati esaminati in AO. In generale si osserva un contributo maggiore delle tonalità chiare appartenenti al cantiere. In questa indagine i colori sono influenzati dal contributo del colore acceso delle linee stradali gialle. Alcune differenze cromatiche della vegetazione presente sono da attribuire a caratteristiche stagionali. I colori risultano più netti.

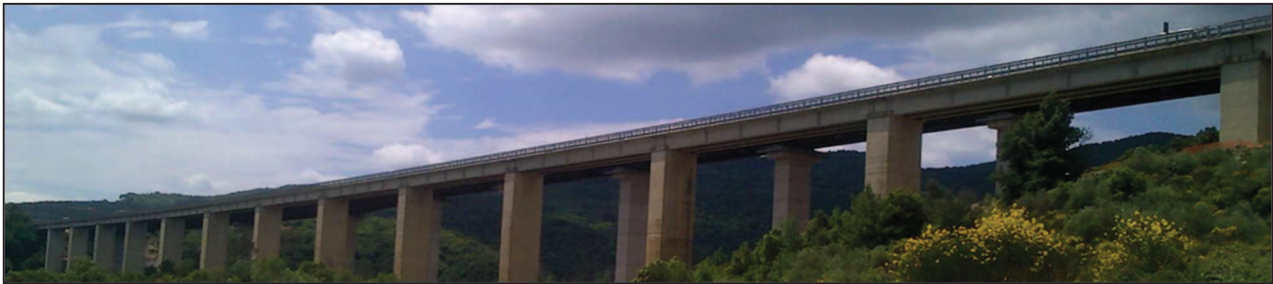
Figura 13 – Paesaggio PA07 / Viadotto Farma

Il punto di osservazione PA07 è ubicato a Nord Est del viadotto del Farma, da dove è possibile osservarlo per quasi tutta la sua lunghezza. L'area sottostante il viadotto mostra la presenza di campi incolti e macchie boschive in parte già oggetto del disboscamento del cantiere. Rispetto a quanto rilevato in ante operam è evidente la componente dovuta alle lavorazioni ed insediamento del cantiere. Negli istogrammi si osserva un contributo maggiore delle tonalità chiare appartenenti al cantiere. I cromatismi risultano più netti. Alcune differenze cromatiche della vegetazione presente sono da attribuire a caratteristiche stagionali.

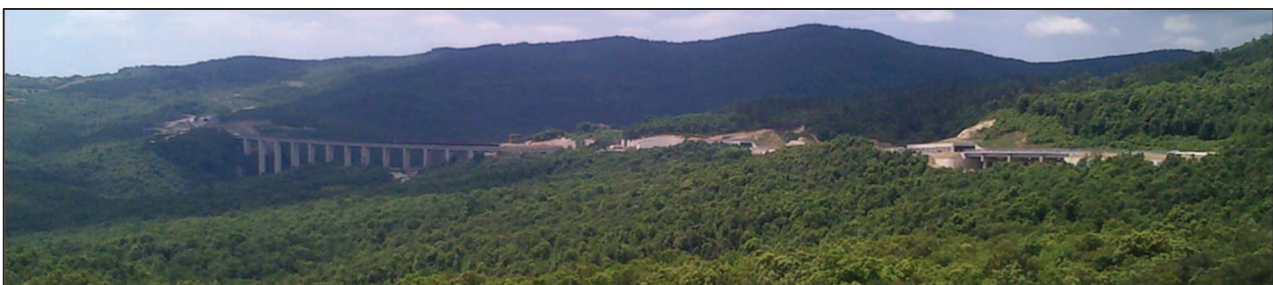
Figura 14 – Paesaggio PA08 / Loc. Imposto

Il punto di osservazione PA08 è ubicato ad una distanza di ca. 650 m ad Est della S.S. 223. Il panorama che si osserva da questo punto è caratterizzato dalla presenza del viadotto sul Torrente Farma e da macchia di vegetazione ad alto fusto. Si osserva la presenza di ampie aree già oggetto di disboscamento lungo la S.S. 223. In relazione al confronto dello stato attuale con quanto era presente nella fase ante operam si rileva cambiamento dell'uso dell'area. Rispetto a quanto rilevato in ante operam è evidente la componente dovuta alle lavorazioni ed insediamento del cantiere. Si rilevano cromatismi più netti rispetto alla precedente campagna. Negli istogrammi si osserva un contributo maggiore delle tonalità chiare appartenenti al cantiere. Alcune differenze cromatiche della vegetazione presente sono da attribuire a caratteristiche stagionali.

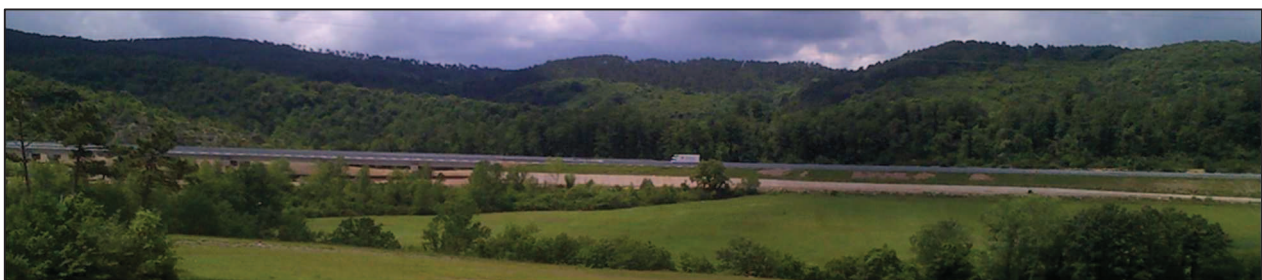
Figura 15 – Paesaggio PA09 / Viadotto Potatine

Il punto di rilievo PA09 è ubicato a circa 400 m ad Est della S.S. 223, da dove si osserva il viadotto Potatine. Il paesaggio è caratterizzato dalla presenza della S.S. 223, di prati incolti e macchie di vegetazione costituita da arbusti, cespugli e piante ad alto fusto; lungo la strada si osservano aree dove sono state già eseguite operazioni di disboscamento della fascia interessata dall'ampliamento. In lontananza sono presenti aree collinari interamente coperte da boschi. Rispetto a quanto rilevato in ante operam è evidente la componente dovuta alle lavorazioni ed insediamento del cantiere. Negli istogrammi si osserva un contributo maggiore delle tonalità chiare appartenenti al cantiere. Negli istogrammi si osserva un contributo maggiore delle tonalità chiare appartenenti al cantiere. Alcune differenze cromatiche della vegetazione presente sono da attribuire a caratteristiche stagionali. In generale si rileva un'accentuazione del colore verde.

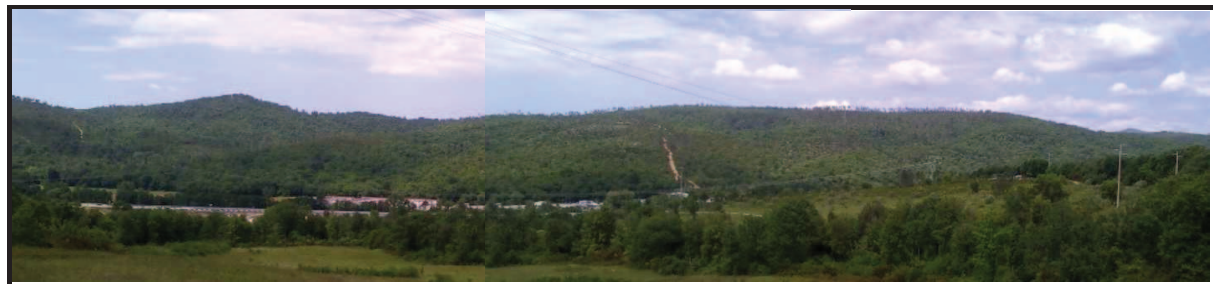
Il punto di osservazione è ubicato lungo la cavedagna che collega la S.S. 223 alla località Lampugnano. L'area osservata è caratterizzata dalla presenza della S.S. 223 e dal Torrente Lanzo che corre parallelamente alla viabilità principale. Ad Est e a Ovest della strada sono presenti prati incolti e macchie di vegetazione ad alto fusto, al centro si riscontra l'insediamento del cantiere che contribuisce con tonalità chiare.

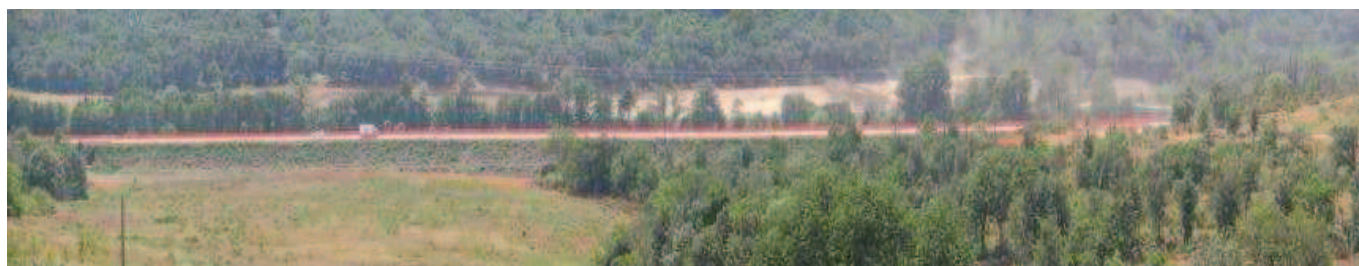
PA01: il punto di osservazione è ubicato lungo la cavedagna che collega la S.S. 223 alla località Lampugnano. L'area osservata è caratterizzata dalla presenza della S.S. 223 e dal Torrente Lanzo che corre parallelamente alla viabilità principale. Ad Est e a Ovest della strada sono presenti prati incolti e macchie di vegetazione ad alto fusto. L'immagine mostra un rettilineo del tratto stradale inserito in una matrice forestale con forte presenza di coltivi/incolti e molte aree prive di copertura boschiva.

In relazione al confronto dello stato attuale con quanto era presente nella fase ante operam si rileva cambiamento dell'uso dell'area. Rispetto a quanto rilevato in ante operam è evidente la componente bianca, ma in modo minore rispetto l'indagine precedente, dovuta alle lavorazioni ed insediamento del cantiere. Gli istogrammi dei colori non differiscono in modo significativo tra le indagini eseguite. Alcune differenze cromatiche della vegetazione presente sono da attribuire a caratteristiche stagionali. Rispetto all'indagine precedente i cromatismi hanno istogrammi dei colori più omogenei e netti.

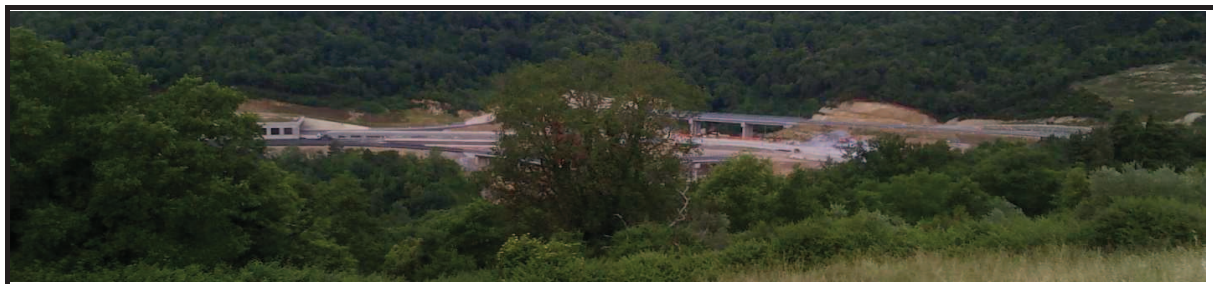
Il punto di osservazione panoramico è situato a Sud Ovest dell'abitato di Casal di Pari, in prossimità della collina dove è ubicato il centro storico. Il lungo declivio che separa l'abitato dalla S.S. 223 è caratterizzato dalla presenza di prati e macchie di vegetazione ad alto fusto. Oltre la viabilità esistente, a Ovest di Casal di Pari è visibile un'area collinare quasi completamente boschiva, su tutto l'orizzonte si riscontra la presenza delle attività di cantiere.

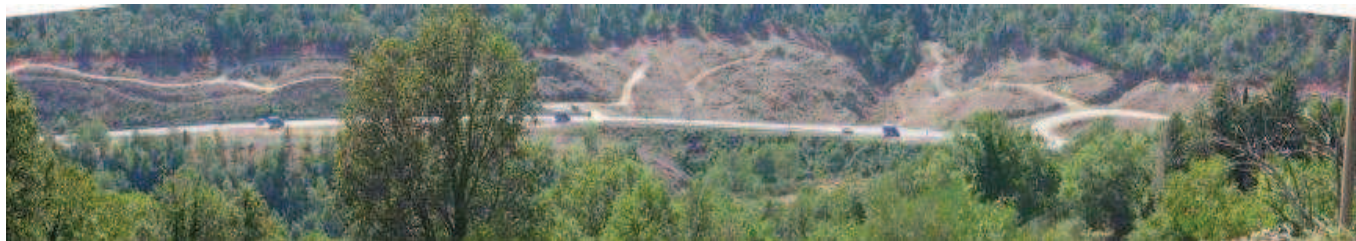
PA03: il punto di osservazione panoramico è situato a Sud Ovest dell'abitato di Casal di Pari, in prossimità della collina dove è ubicato il centro storico. Il lungo declivio che separa l'abitato dalla S.S. 223 è caratterizzato dalla presenza di prati e macchie di vegetazione ad alto fusto. Oltre la viabilità esistente, a Ovest di Casal di Pari è visibile un'area collinare quasi completamente boschiva. L'immagine rappresenta un tratto di fortemente interessato dagli scavi destinati all'ampliamento della strada.

In relazione al confronto dello stato attuale con quanto era presente nella fase ante operam si rileva cambiamento dell'uso dell'area. Rispetto all'ante operam come rilevato nella precedente indagine, nell'attuale è evidente la componente cromatica dovuta alle lavorazioni ed insediamento del cantiere. Gli istogrammi dei colori non differiscono in modo significativo dall'ante operam a meno di una maggiore evidenza netta dei colori. Alcune differenze cromatiche della vegetazione presente sono da attribuire a caratteristiche stagionali. Si riscontrano colori più netti.

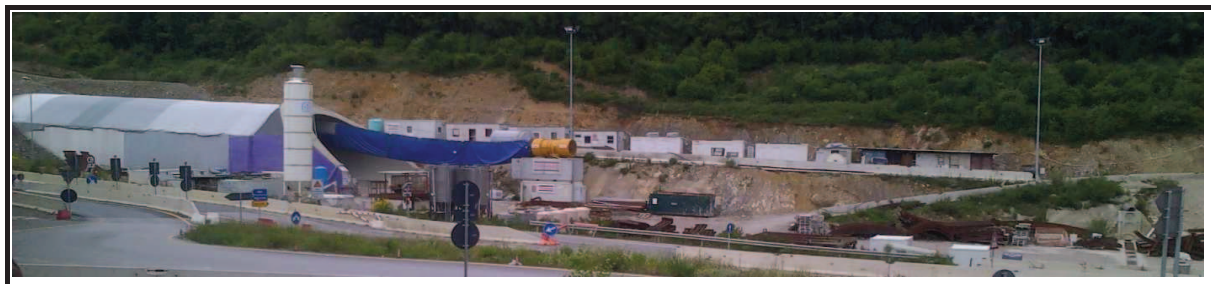
Il punto di osservazione dell'area è ubicata in prossimità dell'ingresso Nord della Galleria di Casal di Pari, sul lato opposto della S.S. 223 rispetto allo svincolo di Pari. L'indagine ha rilevato l'insediamento del cantiere e le lavorazioni di costruzione dell'infrastruttura attive. Si rileva aperta la galleria Greppoli e lo stato avanzato delle lavorazioni nella galleria Casal di Pari.

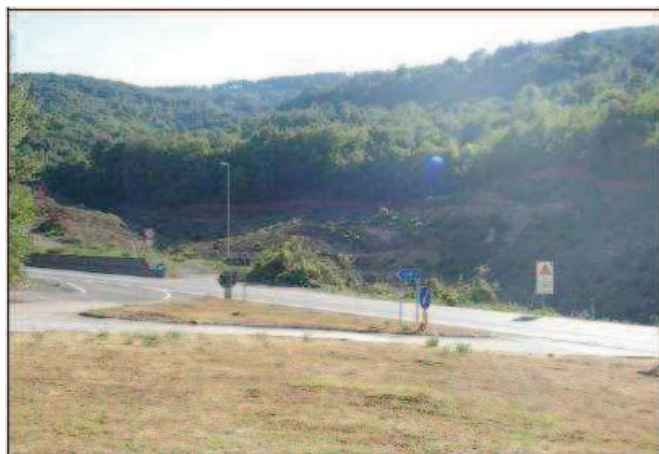
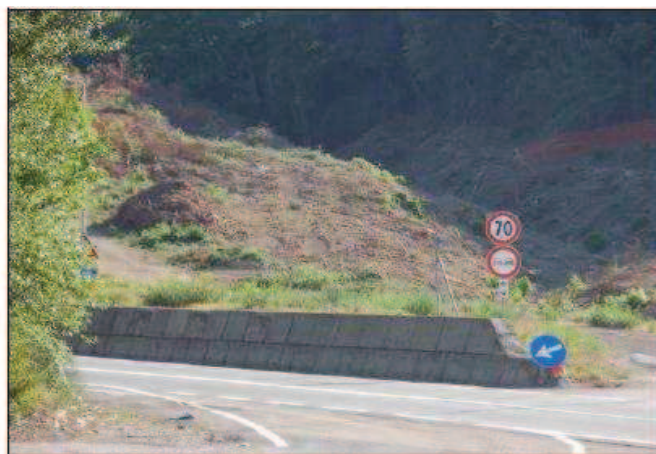
PA06: l'area è ubicata in prossimità dell'ingresso Nord della Galleria di Casal di Pari, sul lato opposto della S.S. 223 rispetto allo svincolo di Pari. Al momento del sopralluogo, il declivio mostrava già le lavorazioni di disboscamento della fascia interessata dall'ampliamento della viabilità esistente.

In relazione al confronto dello stato attuale con quanto era presente nella fase ante operam si rileva cambiamento dell'uso dell'area. Rispetto a quanto rilevato in ante operam, sia nella precedente campagna che nell'attuale, è evidente la componente dovuta alle lavorazioni ed insediamento del cantiere. Gli istogrammi dei colori non sono stati esaminati in AO. In generale si osserva un contributo maggiore delle tonalità chiare appartenenti al cantiere. In questa indagine i colori sono influenzati dal contributo del colore acceso delle linee stradali gialle. Alcune differenze cromatiche della vegetazione presente sono da attribuire a caratteristiche stagionali. I colori risultano più netti.

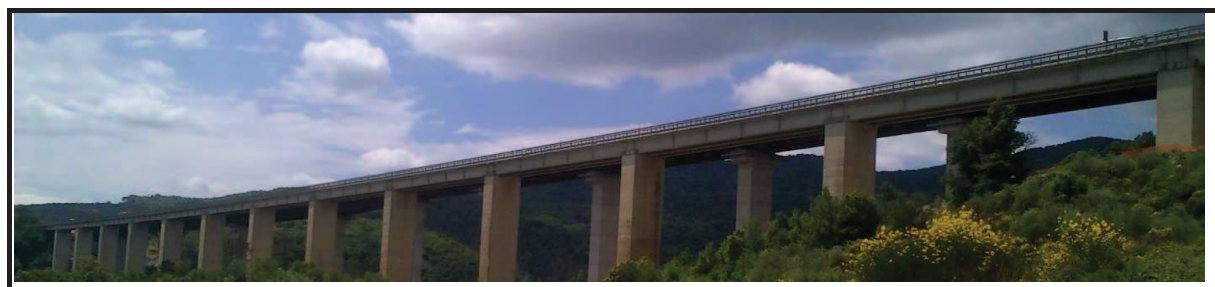
Il punto di osservazione è ubicato a Nord Est del viadotto del Farma, da dove è possibile osservarlo per quasi tutta la sua lunghezza. Nell' area sottostante il viadotto è presente il campo operativo del cantiere.

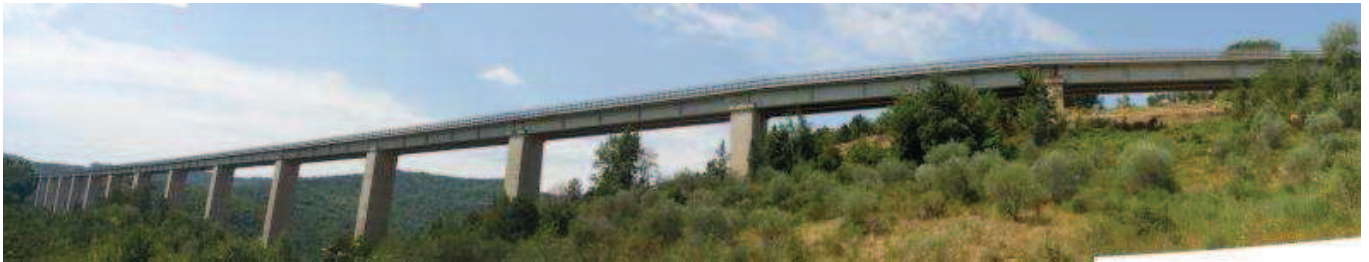
PA07: il punto di osservazione è ubicato a Nord Est del viadotto del Farma, da dove è possibile osservarlo per quasi tutta la sua lunghezza. L' area sottostante il viadotto mostra la presenza di campi incolti e macchie boschive in parte già oggetto del disboscamento di cantiere.

In relazione al confronto dello stato attuale con quanto era presente nella fase ante operam si rileva cambiamento dell'uso dell'area. Rispetto a quanto rilevato in ante operam è evidente la componente dovuta alle lavorazioni ed insediamento del cantiere. Negli istogrammi si osserva un contributo maggiore delle tonalità chiare appartenenti al cantiere. I cromatismi risultano più netti. Alcune differenze cromatiche della vegetazione presente sono da attribuire a caratteristiche stagionali.

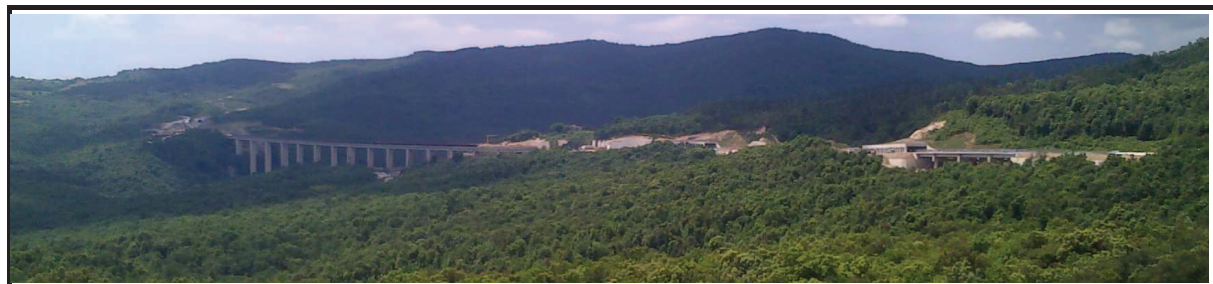
Il punto di osservazione è ubicato ad una distanza di ca. 650 m ad Est della S.S. 223. Il panorama che si osserva da questo punto è caratterizzato dalla presenza del viadotto sul Torrente Farma e da macchia di vegetazione ad alto fusto. Si osserva la presenza di ampie aree utilizzate dal cantiere. Inoltre è visibile la galleria artificiale completata anche se in parte dietro la vegetazione ad alto fusto.

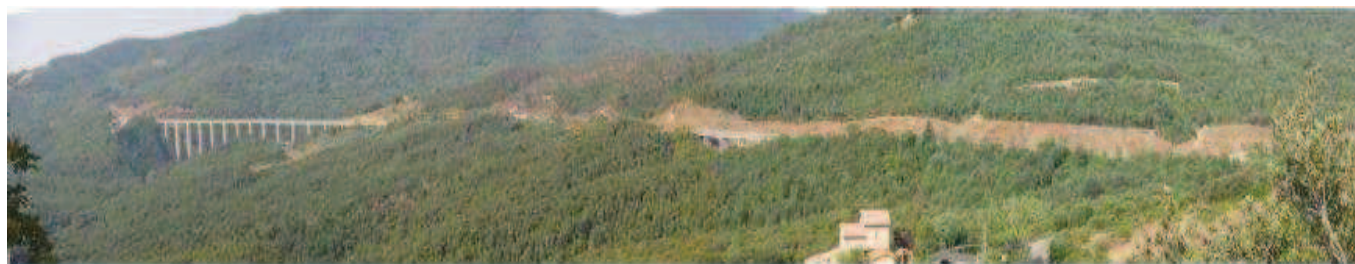
PA08: il punto di osservazione è ubicato ad una distanza di ca. 650 m ad Est della S.S. 223. Il panorama che si osserva da questo punto è caratterizzato dalla presenza del viadotto sul Torrente Farma e da macchia di vegetazione ad alto fusto. Si osserva inoltre la presenza di ampie aree già oggetto di disboscamento lungo la S.S. 223.

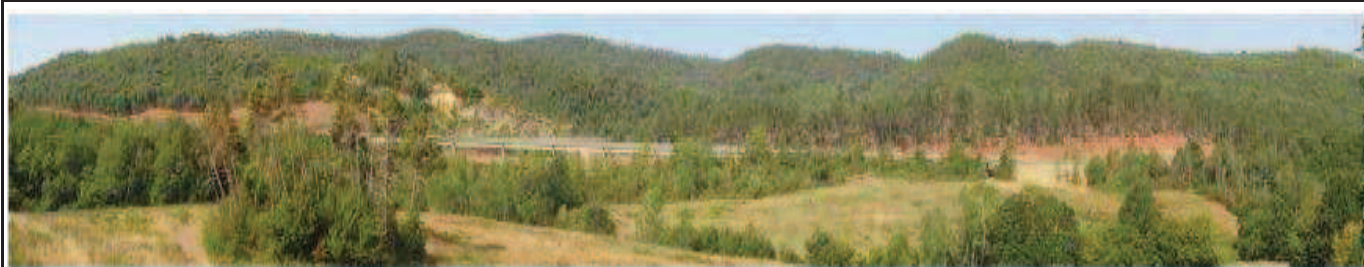
PA09: il punto di rilievo è ubicato a circa 400 m ad Est della S.S. 223, da dove si osserva il viadotto Potatine. Il paesaggio è caratterizzato dalla presenza della S.S. 223, di prati incolti e macchie di vegetazione costituita da arbusti, cespugli e piante ad alto fusto; lungo la strada si osservano inoltre aree dove sono state già eseguite operazioni di disboscamento della fascia interessata dall'ampliamento. In lontananza sono presenti aree collinari interamente coperte da boschi.

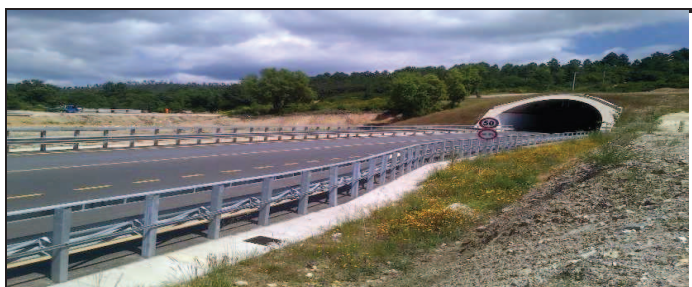
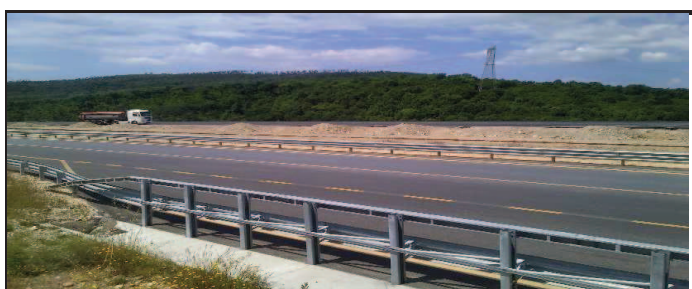
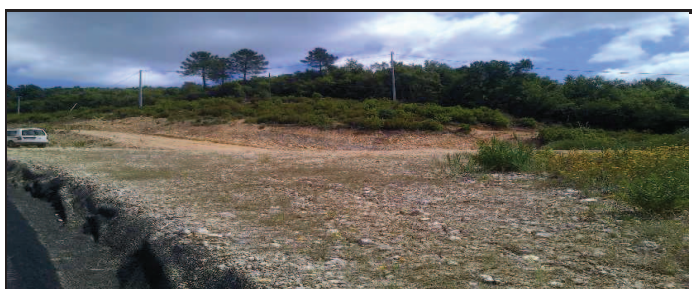
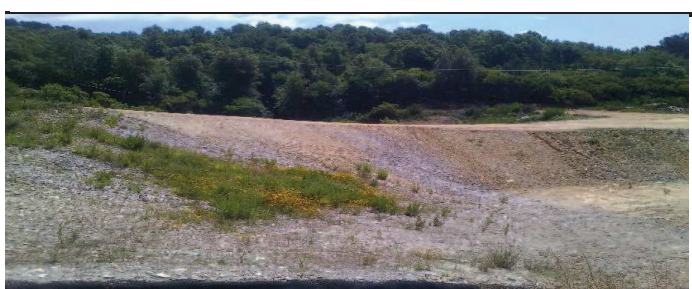
**Foto panoramica - vista 1**

L'area SF 02 risulta destinata a Campo Operativo secondario.  
 La Galleria Poggio Terriccio risulta completata ed aperta al traffico. L'area di cantiere tra la galleria esistente e la nuova è impiegata come area di deposito terre. Non risultano presenti impianti di cantiere. Gli impianti rilevati nella precedente indagine (silos e miscelatori) risultano disinstallati. Risultano presenti piste di cantiere in terra battuta.

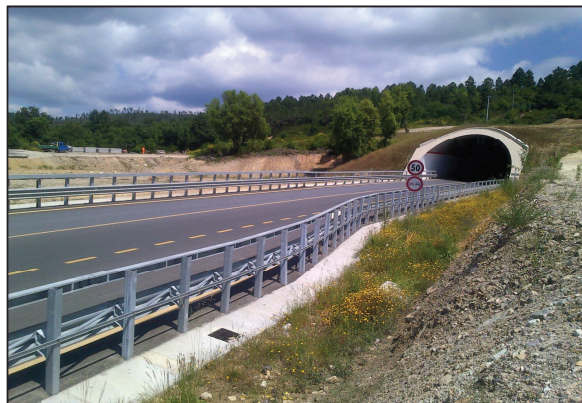
*Galleria terminata ed aperta al traffico (sinistra); ex piazzale ora strada aperta al traffico (a destra)*

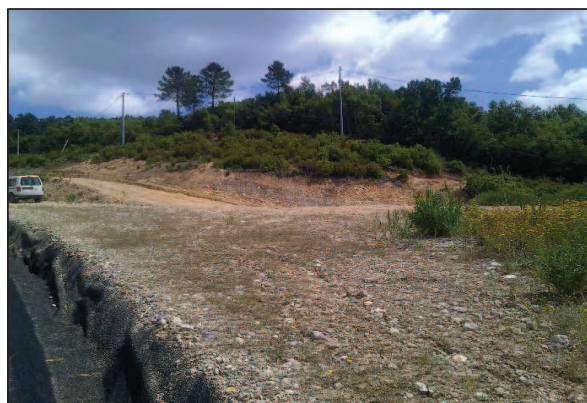
*area ex impianto di iniezione (a sinistra); area ex stoccaggio (a destra)*

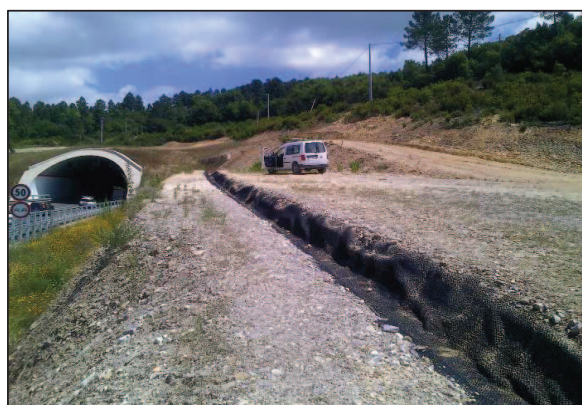
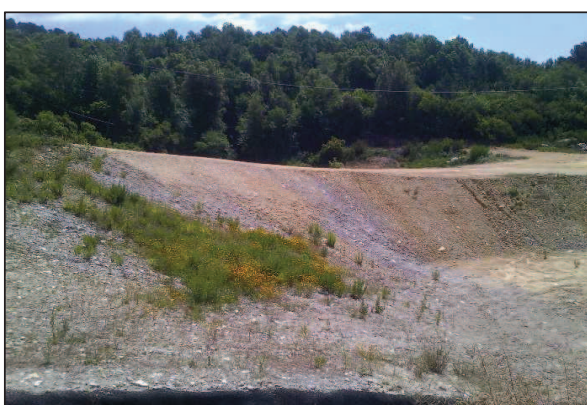
*area ex impianto di iniezione (a sinistra); area ex silos (a destra)*

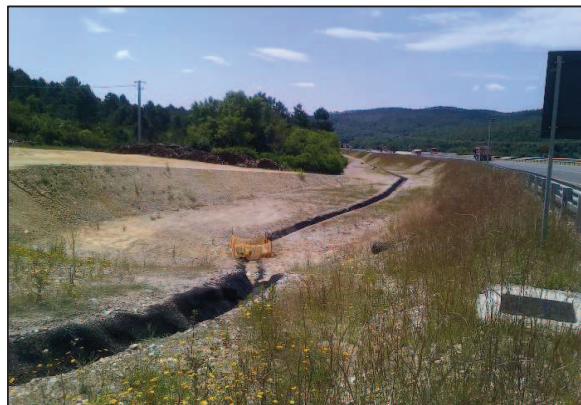
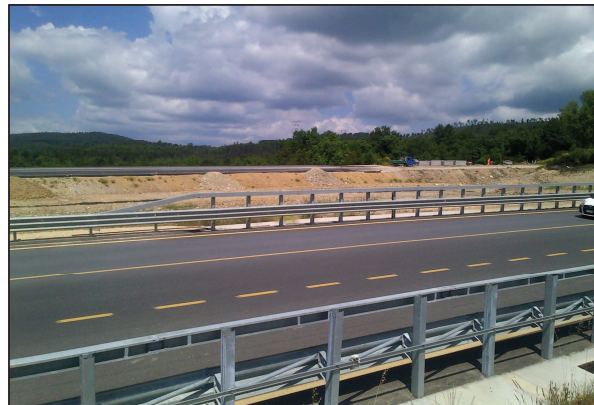
*Piste di cantiere (a sinistra); area cumuli tra nuova e vecchia viabilità (a destra)*

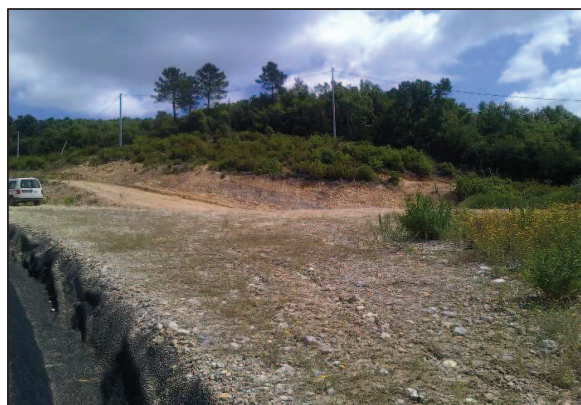
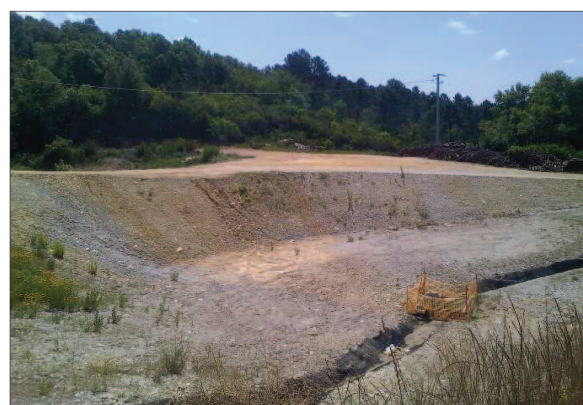
*area ex stoccaggio materiale (a sinistra); area ex stoccaggio utensili (a destra)*

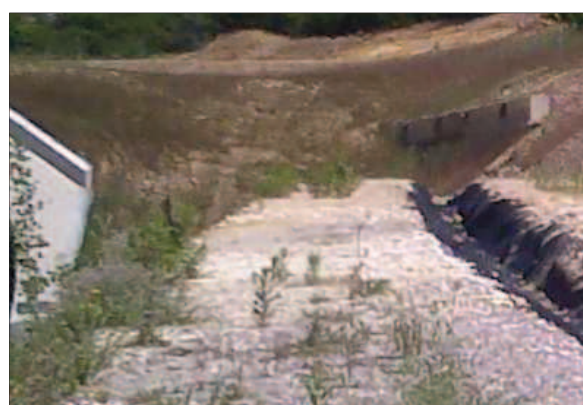
*Pista (a sinistra); Dettaglio testa berlinese pressi imbocco Galleria Poggio Terriccio (a destra)*

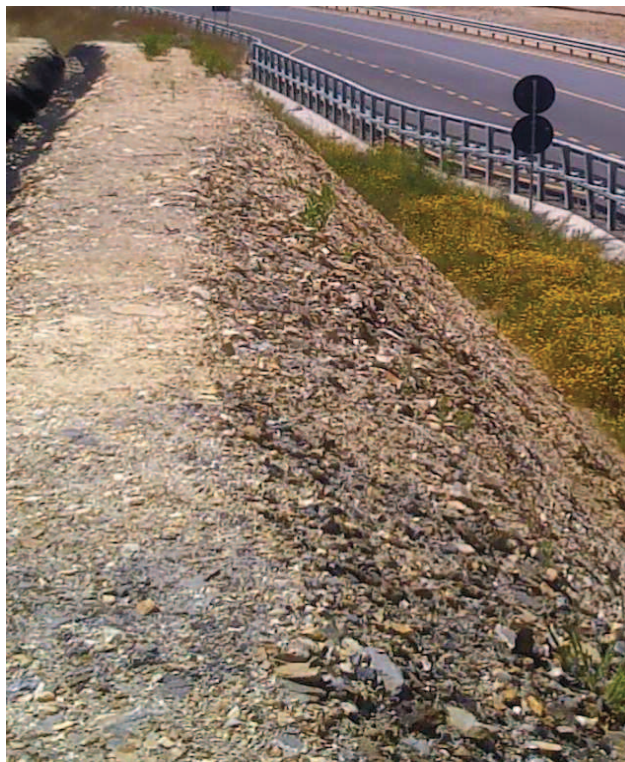
area campo operativo presso imbocco galleria

Descrizione litostratigrafica-pedologica: Si distinguono argille e limi privi di stratificazione di colore marrone chiaro giallastro con ghiaie e ciottoli e in discordanza laterale destra argille e limi con ciottoli e ghiaie di colore grigio scuro. Dal punto di vista pedologico non si distinguono chiaramente degli orizzonti pedologici, si ipotizza la presenza di un solo orizzonte:

- C orizzonte relativamente poco interessato da processi pedologici, composto quasi totalmente da frazione minerale dove mancano segni dell'alterazione biologica ad opera di organismi.
