**TRATTA A.V./A.C. TERZO VALICO DEI GIOVI
PROGETTO ESECUTIVO**

Rapporto semestrale I semestre 2016

Monitoraggio Ambientale

Suolo – Lotto 3

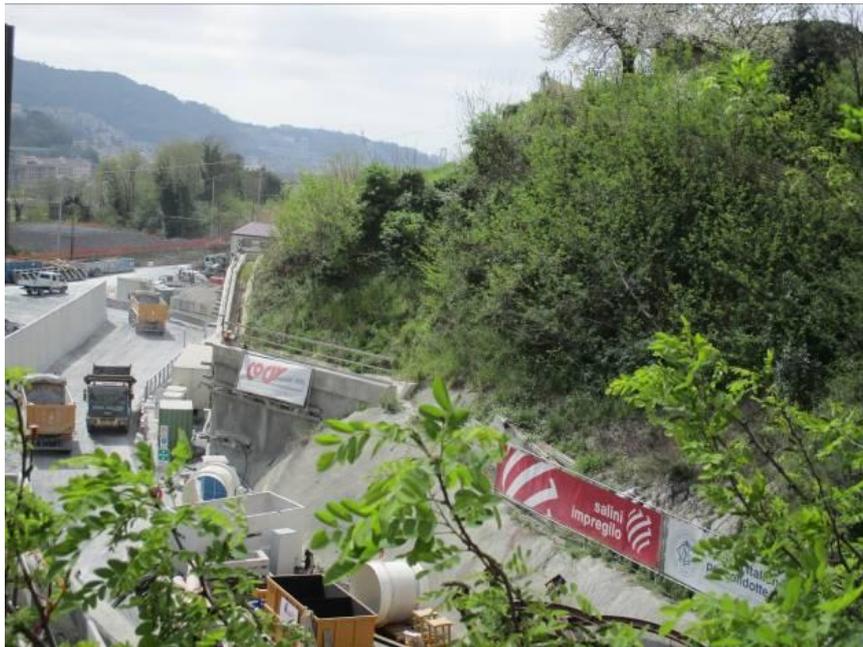
I campagna

Al momento del rilievo le attività all'interno del cantiere erano in pieno svolgimento. Il quadro pedologico generale delle aree limitrofe al cantiere non è risultato deteriorato dalle attività in svolgimento, anche in virtù delle opere di contenimento eseguite.

nella seguente documentazione fotografica si mettono in risalto lo sviluppo dell'area di cantiere e l'efficacia delle relative opere di sistemazione per la protezione degli ambienti circostanti.

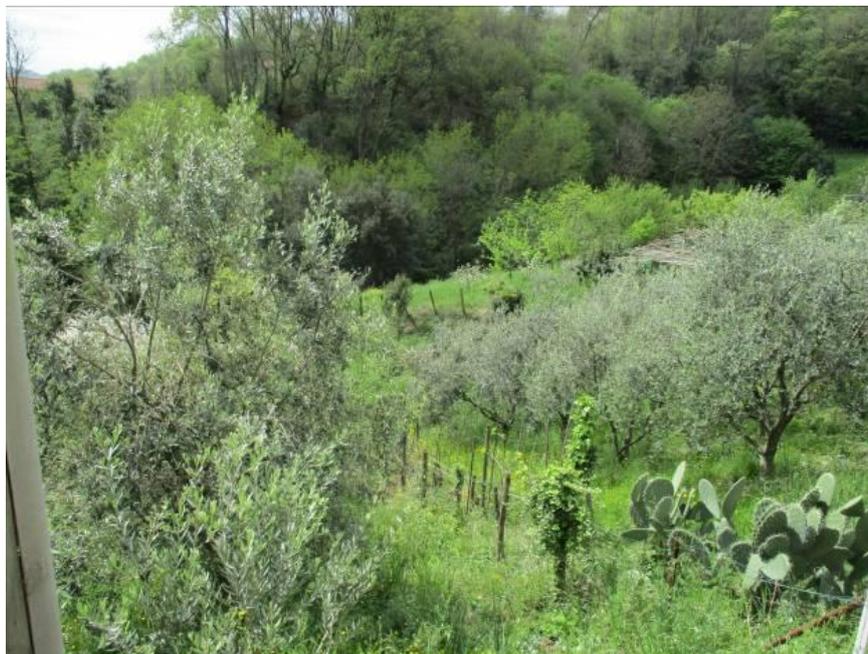
I campagna

L'area interessata dall'opera prevista è risultata fortemente antropizzata ed in alcuni punti utilizzata per orti e giardini privati disposti lungo versanti acclivi.

Giardini privati limitrofi all'area di cantiere

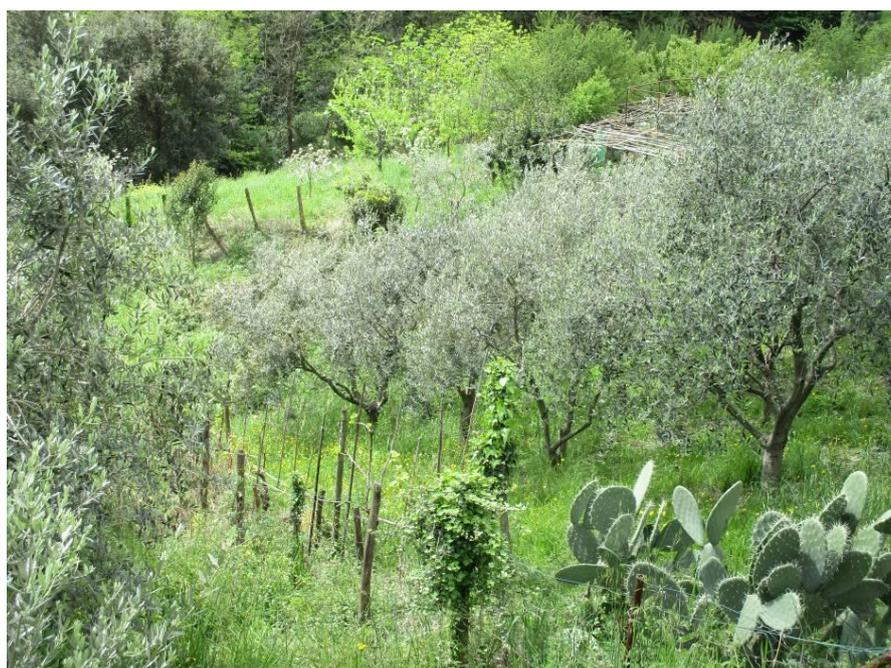
I campagna

Al momento del rilievo, nelle aree limitrofe al cantiere non sono stati notati segni di degradazione dei suoli legati all'attività in corso.

Suoli ad Ovest del cantiere

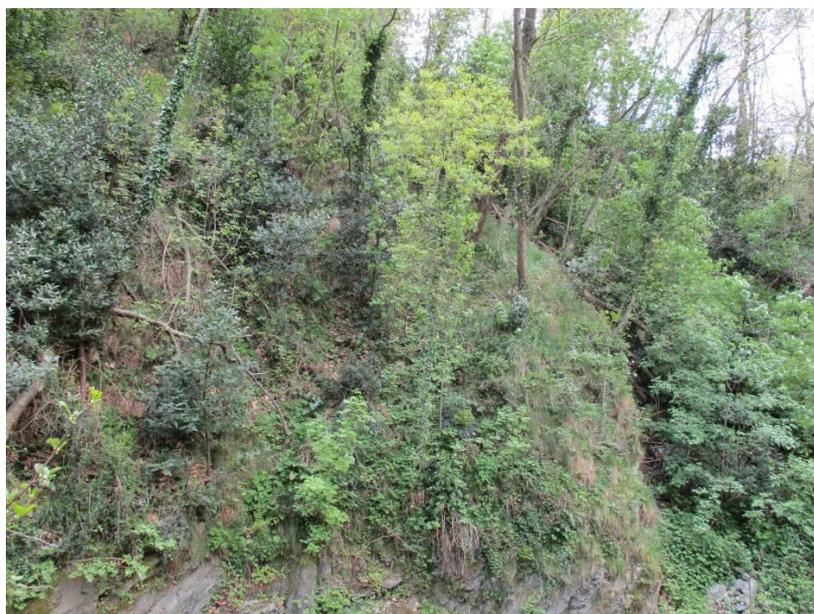
Bosco limitrofo all'area di cantiere:

nella seguente documentazione fotografica si riportano le condizioni dell'area boschiva limitrofa al cantiere confrontando lo status nella I campagna di monitoraggio in CO con le condizioni rinvenute nell'ultimo semestre. In questo contesto, sono stati rinvenuti fenomeni erosivi localizzati dovuti all'azione di agenti atmosferici e pertanto non attribuibili alle attività di cantiere.

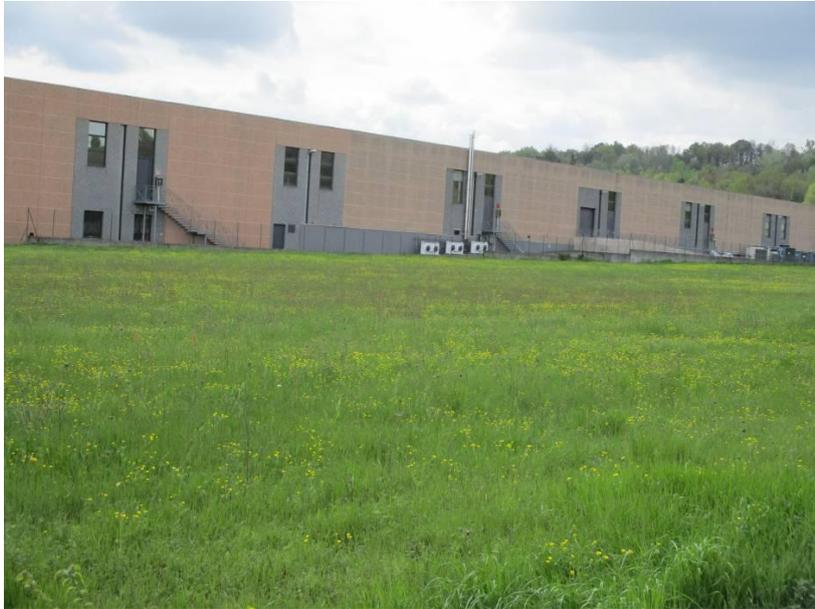
I campagna

Il cantiere si presenta all'interno di un contesto pianeggiante a prevalente vocazione agricola. Al momento del rilievo le attività di cantiere erano in pieno svolgimento senza incidere negativamente sui suoli delle aree limitrofe.

Area a Nord del cantiere

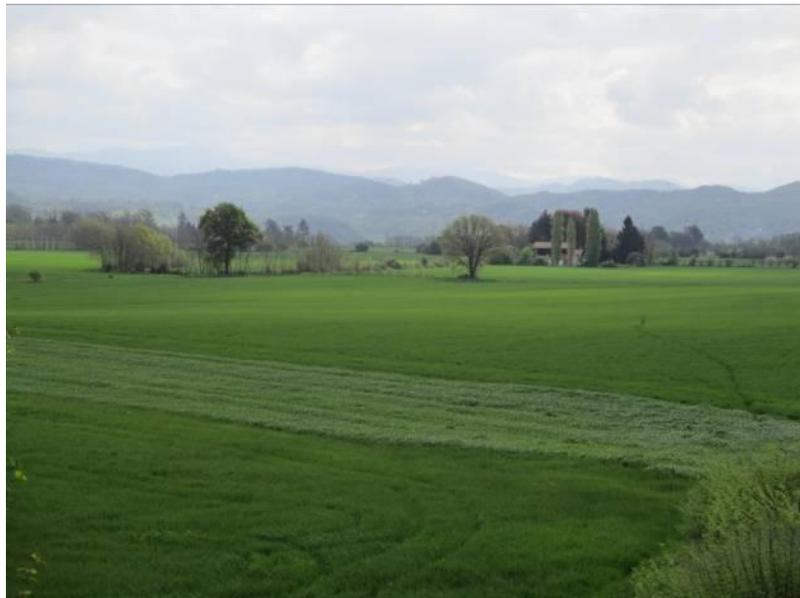
I campagna

Suoli limitrofi all'area Nord del cantiere

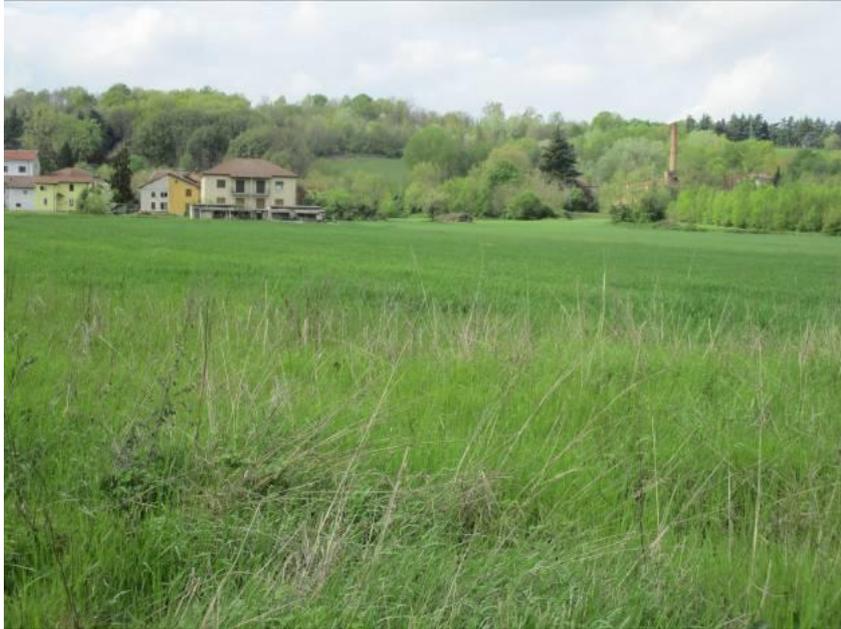
I campagna

Suoli limitrofi all'area Sud del cantiere
