AUTOSTRADA SALERNO-REGGIO CALABRIA

LAVORI DI AMMODERNAMENTO ED ADEGUAMENTO AL TIPO 1A DELLE NORME
 CNR/80 DAL KM 423+300 (SVINCOLO DI SCILLA INCLUSO) AL KM 442+920

PROGETTO ESECUTIVO DI DETTAGLIO

**MONITORAGGIO POST-OPERAM DEGLI INTERVENTI DI RINATURALIZZAZIONE
 RELATIVI ALLE AREE SOTTOSTANTI I VIADOTTI
 1° CAMPAGNA - DICEMBRE 2016**

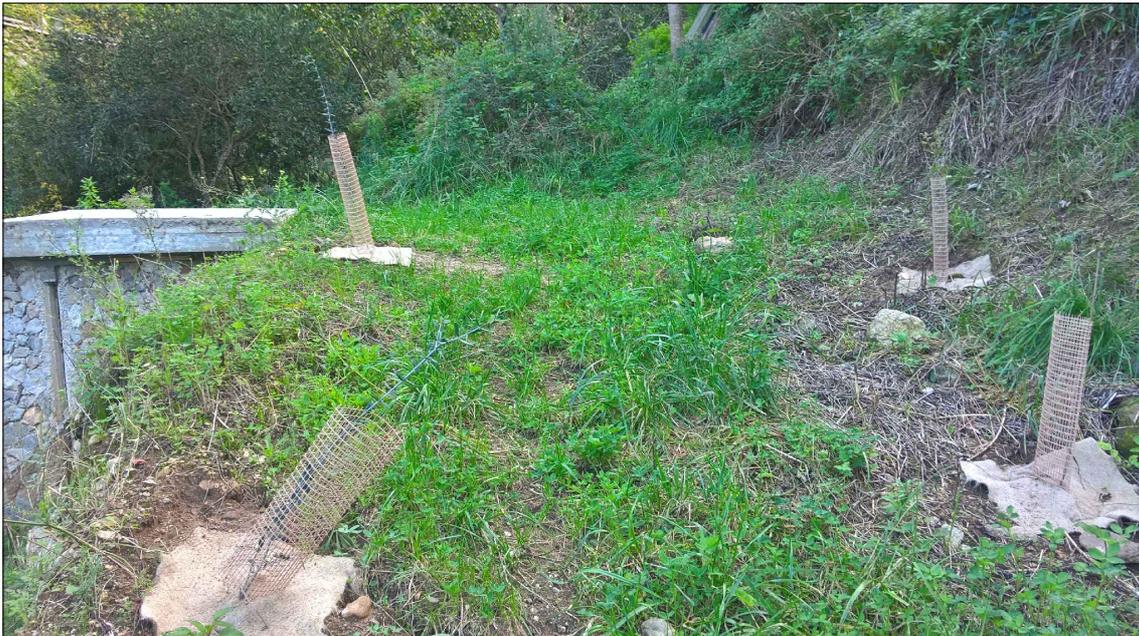
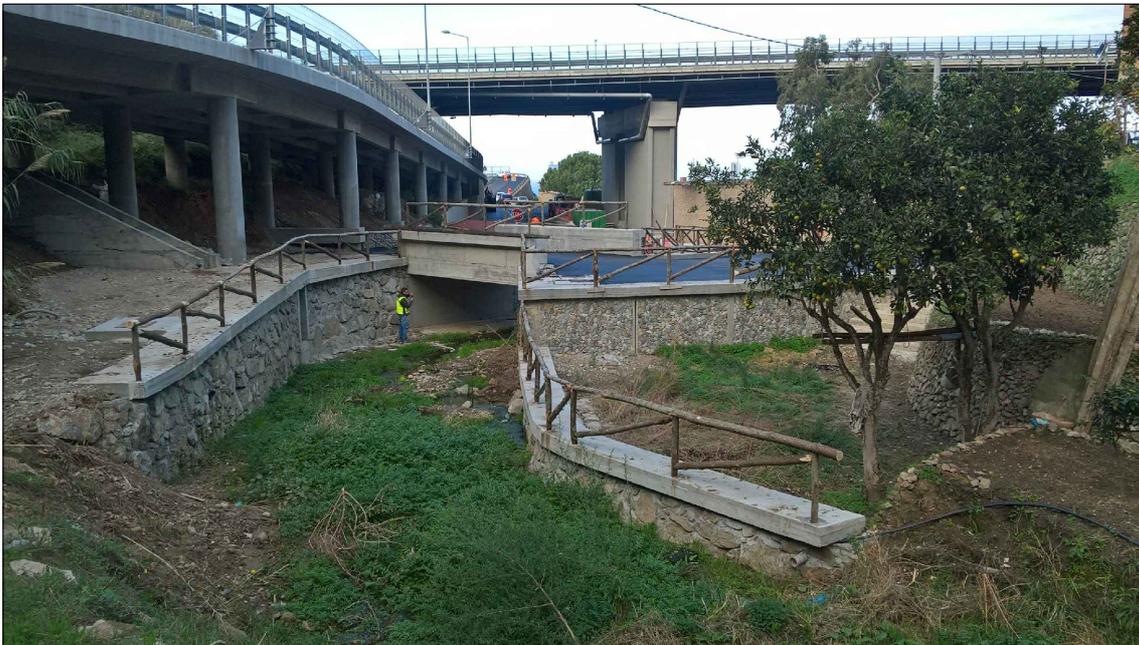
Scheda n°: R_01_P_1°campagna

Stato di fatto al 19/12/2016

| Stima copertura erbacea | <input checked="" type="checkbox"/> 75% - 100% | <input type="checkbox"/> 50% - 75% | <input type="checkbox"/> <50% | |
| Fallanze arboree, piantine forestali | <input checked="" type="checkbox"/> 0% - 10% | <input type="checkbox"/> 20% - 25% | <input type="checkbox"/> 25% - 50% | <input type="checkbox"/> >50% |
| Fallanze arbustive | <input checked="" type="checkbox"/> 0% - 10% | <input type="checkbox"/> 20% - 25% | <input type="checkbox"/> 25% - 50% | <input type="checkbox"/> >50% |

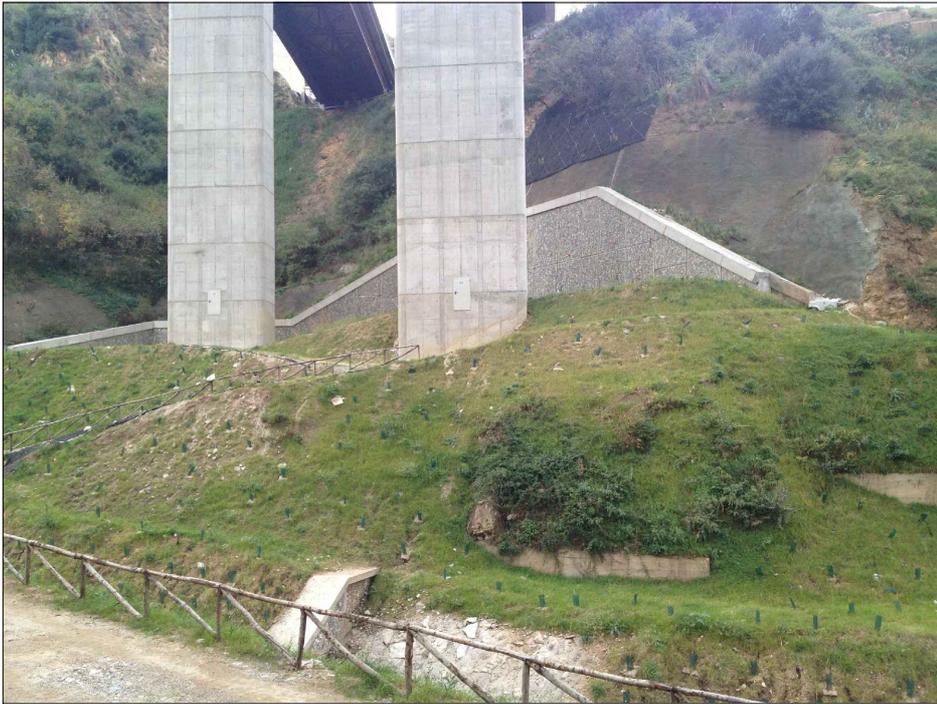
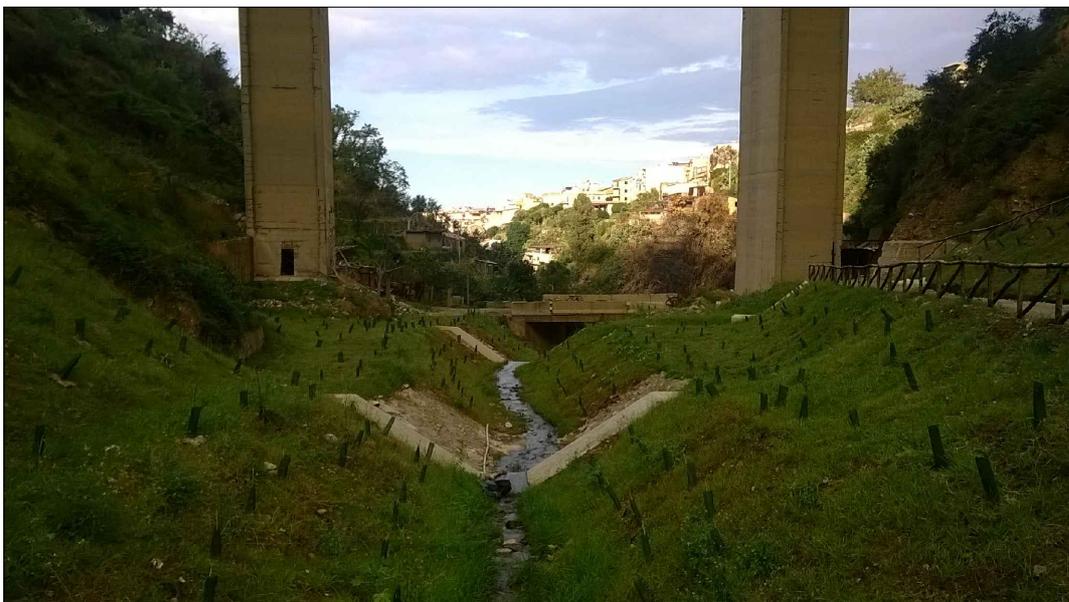
Scheda n°: R_02_P_1°campagna

| Stima copertura erbacea | <input checked="" type="checkbox"/> 75% - 100% | <input type="checkbox"/> 50% - 75% | <input type="checkbox"/> <50% | |
| Fallanze arboree, piantine forestali | <input checked="" type="checkbox"/> 0% - 10% | <input type="checkbox"/> 20% - 25% | <input type="checkbox"/> 25% - 50% | <input type="checkbox"/> >50% |
| Fallanze arbustive | <input checked="" type="checkbox"/> 0% - 10% | <input type="checkbox"/> 20% - 25% | <input type="checkbox"/> 25% - 50% | <input type="checkbox"/> >50% |

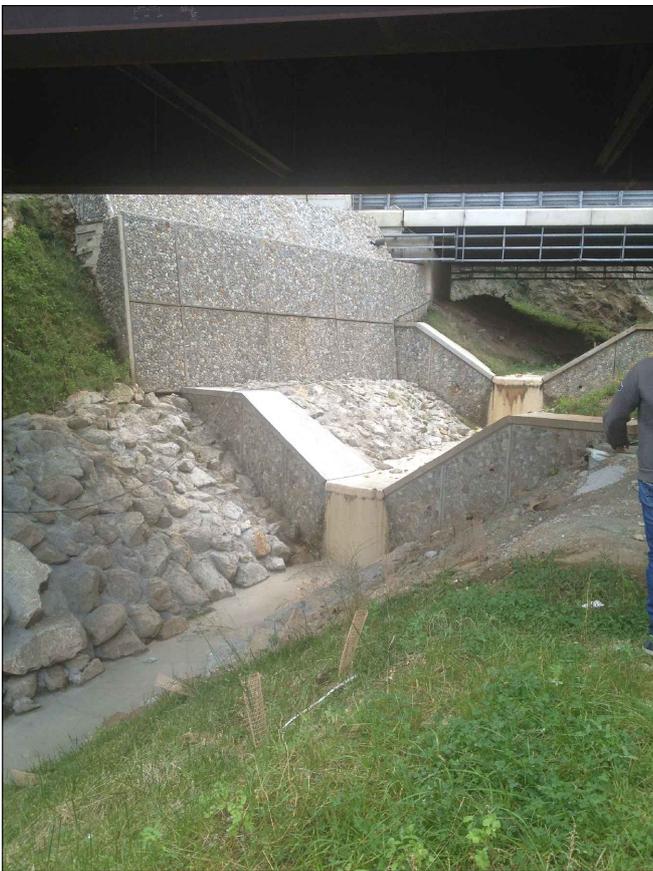
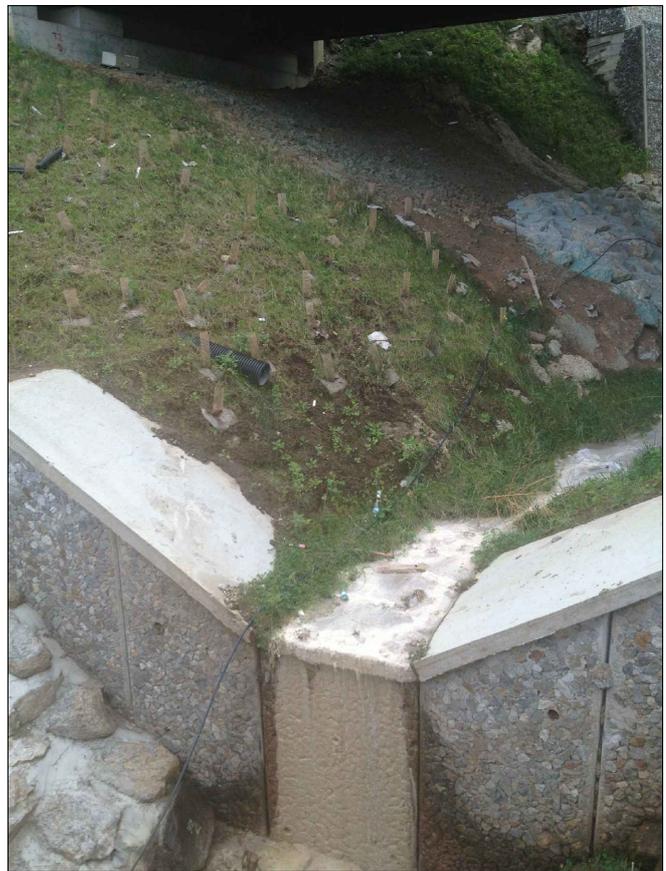
Scheda n°: R_03_P_1°campagna

SCHEDA DI STUDIO/CONTROLLO DELLE PIANTAGIONI-TORRENTE MONACENA

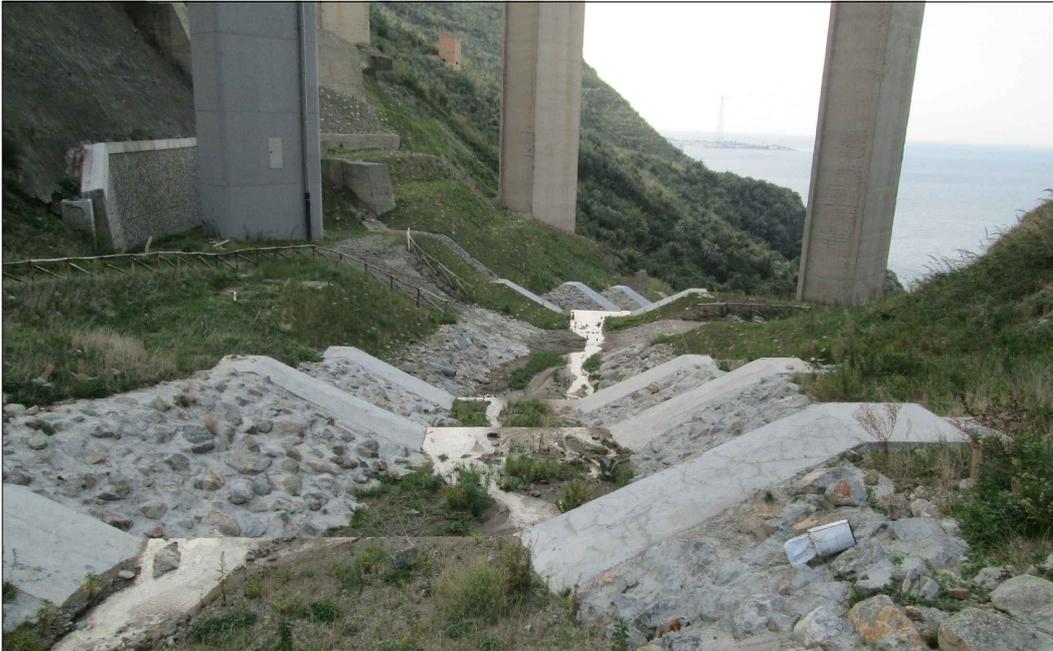
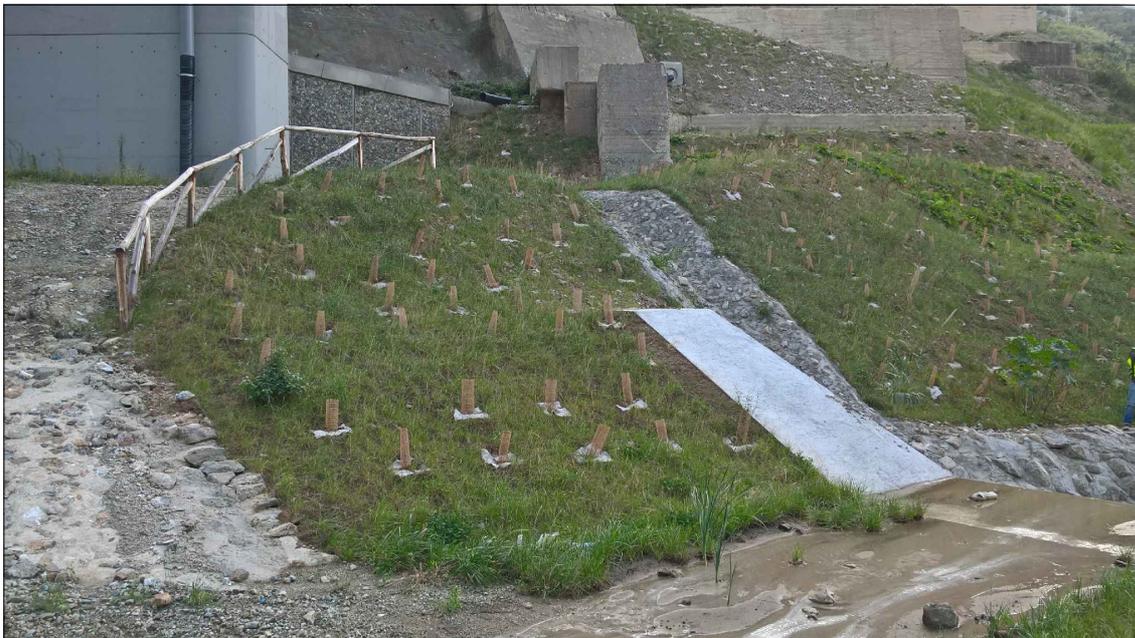
Scheda n°: R_04_P_1°campagna

| Stima copertura erbacea | <input checked="" type="checkbox"/> 75% - 100% | <input type="checkbox"/> 50% - 75% | <input type="checkbox"/> <50% | |
| Fallanze arboree, piantine forestali | <input checked="" type="checkbox"/> 0% - 10% | <input type="checkbox"/> 20% - 25% | <input type="checkbox"/> 25% - 50% | <input type="checkbox"/> >50% |
| Fallanze arbustive | <input checked="" type="checkbox"/> 0% - 10% | <input type="checkbox"/> 20% - 25% | <input type="checkbox"/> 25% - 50% | <input type="checkbox"/> >50% |

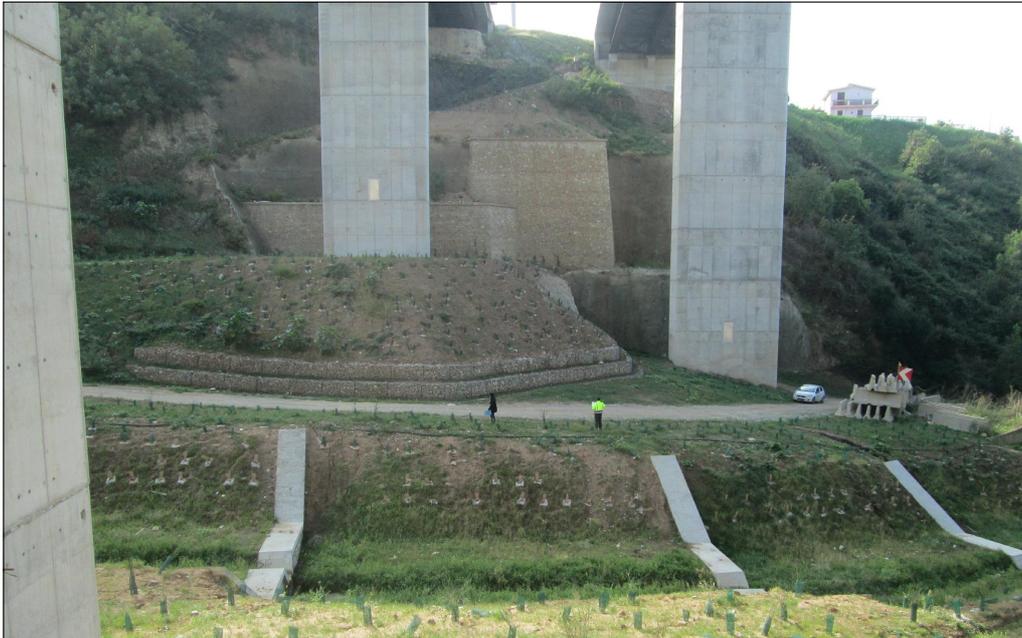
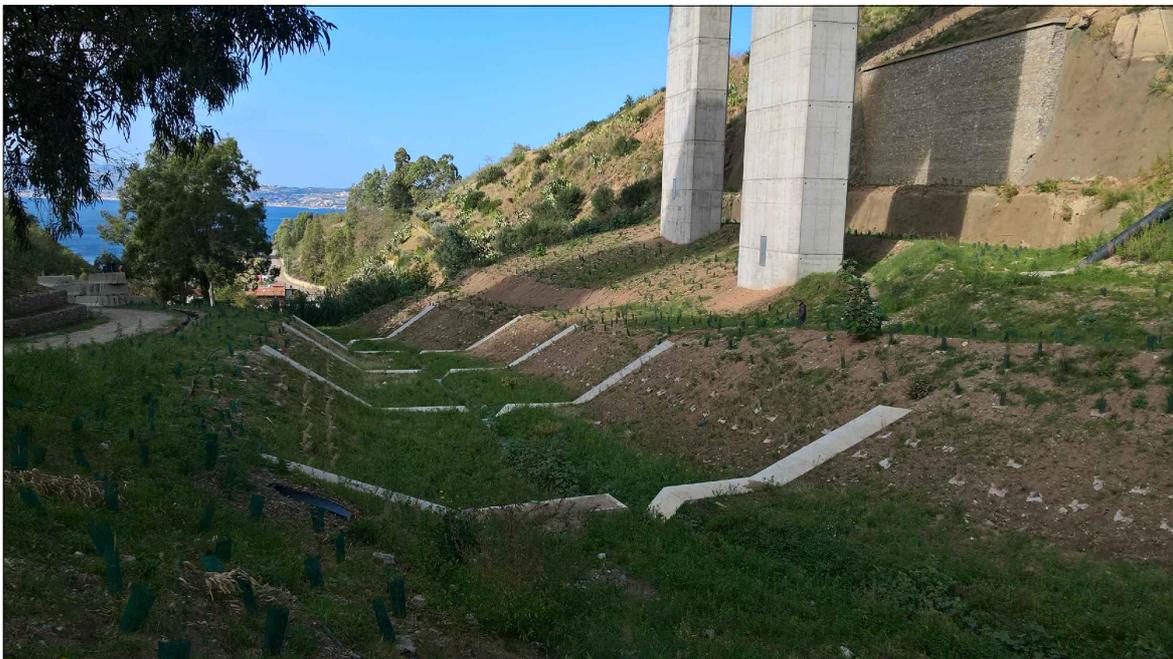
Scheda n°: R_05_P_1°campagna

SCHEDA DI STUDIO/CONTROLLO DELLE PIANTAGIONI-TORRENTE SANTA TRADA

| Stima copertura erbacea | <input checked="" type="checkbox"/> 75% - 100% | <input type="checkbox"/> 50% - 75% | <input type="checkbox"/> <50% | |
| Fallanze arboree, piantine forestali | <input checked="" type="checkbox"/> 0% - 10% | <input type="checkbox"/> 20% - 25% | <input type="checkbox"/> 25% - 50% | <input type="checkbox"/> >50% |
| Fallanze arbustive | <input checked="" type="checkbox"/> 0% - 10% | <input type="checkbox"/> 20% - 25% | <input type="checkbox"/> 25% - 50% | <input type="checkbox"/> >50% |

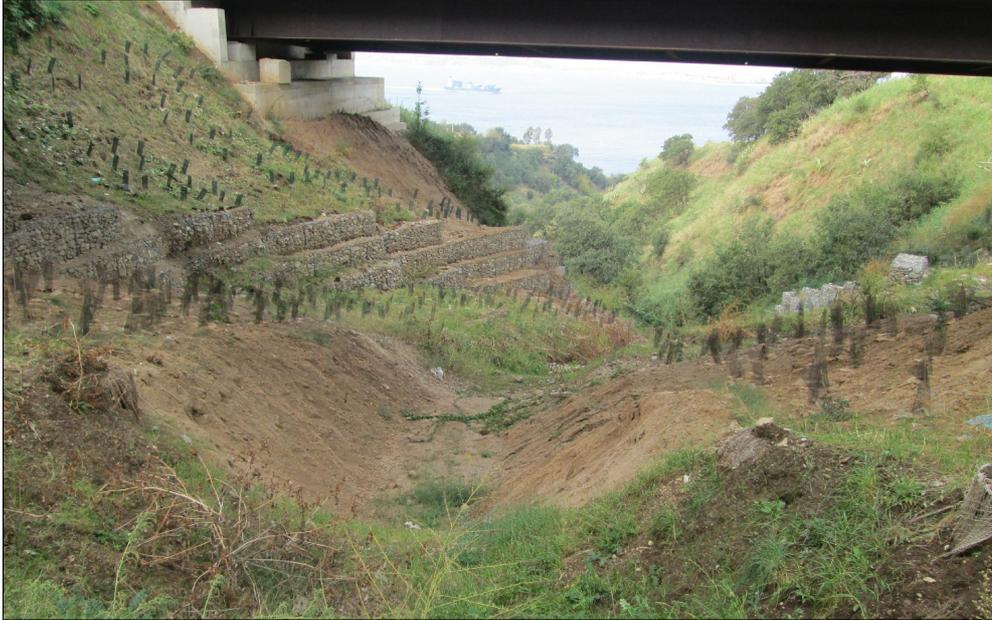
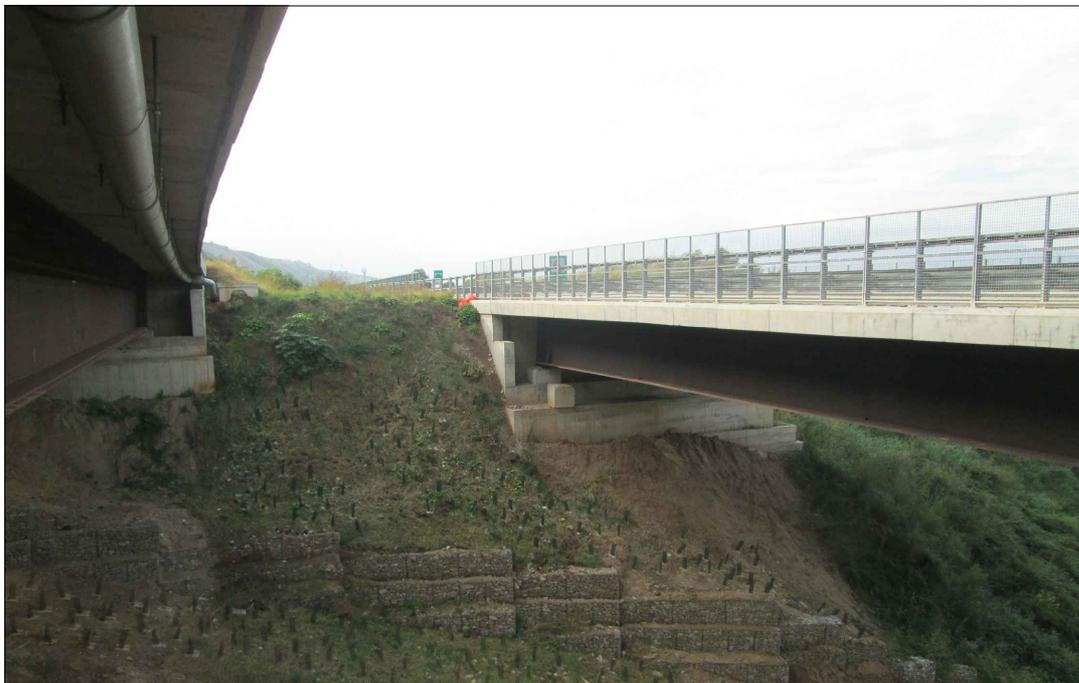
Scheda n°: R_06_P_1°campagna

| Stima copertura erbacea | <input checked="" type="checkbox"/> 75% - 100% | <input type="checkbox"/> 50% - 75% | <input type="checkbox"/> <50% | |
| Fallanze arbustive | <input checked="" type="checkbox"/> 0% - 10% | <input type="checkbox"/> 20% - 25% | <input type="checkbox"/> 25% - 50% | <input type="checkbox"/> >50% |

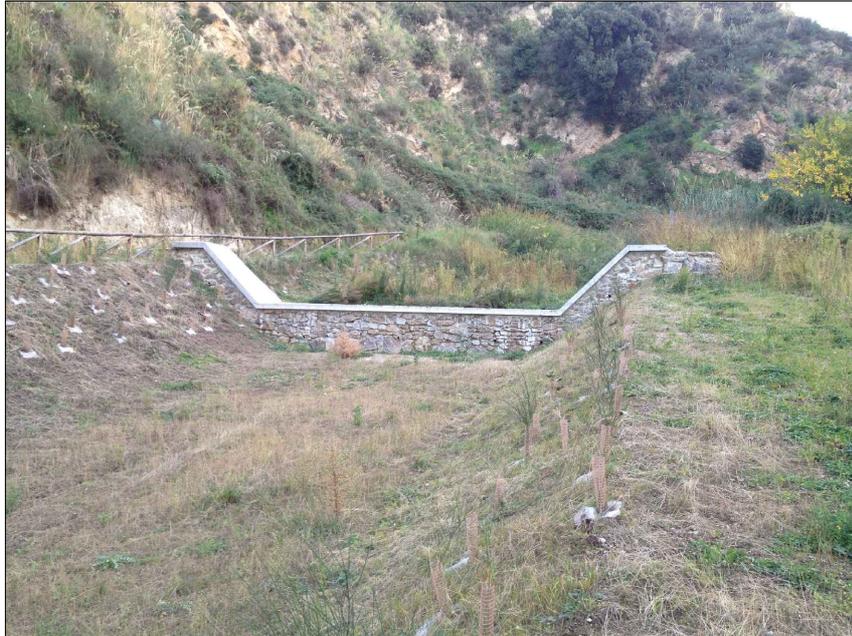
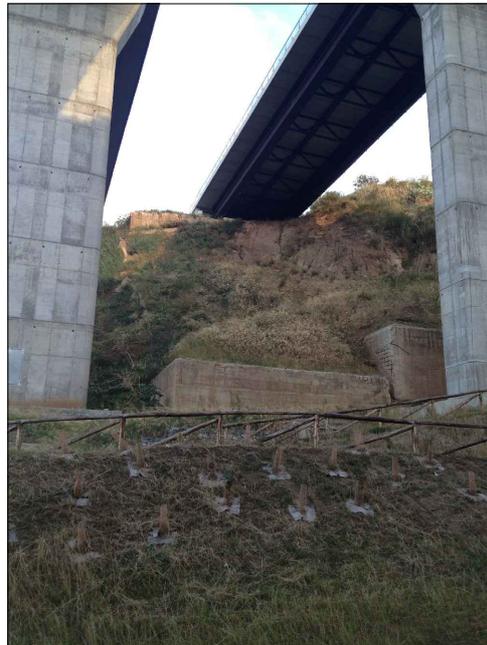
Scheda n°: R_07_P_1°campagna

| Stima copertura erbacea | <input checked="" type="checkbox"/> 75% - 100% | <input type="checkbox"/> 50% - 75% | <input type="checkbox"/> <50% | |
| Fallanze arboree, piantine forestali | <input checked="" type="checkbox"/> 0% - 10% | <input type="checkbox"/> 20% - 25% | <input type="checkbox"/> 25% - 50% | <input type="checkbox"/> >50% |
| Fallanze arbustive | <input checked="" type="checkbox"/> 0% - 10% | <input type="checkbox"/> 20% - 25% | <input type="checkbox"/> 25% - 50% | <input type="checkbox"/> >50% |

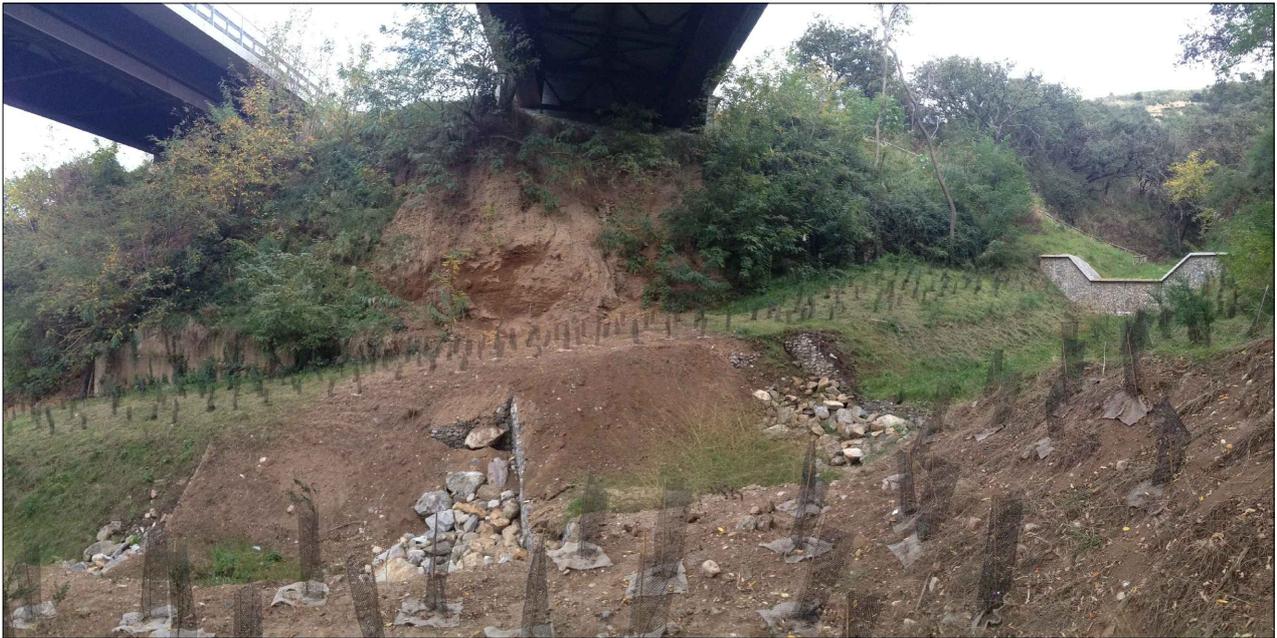
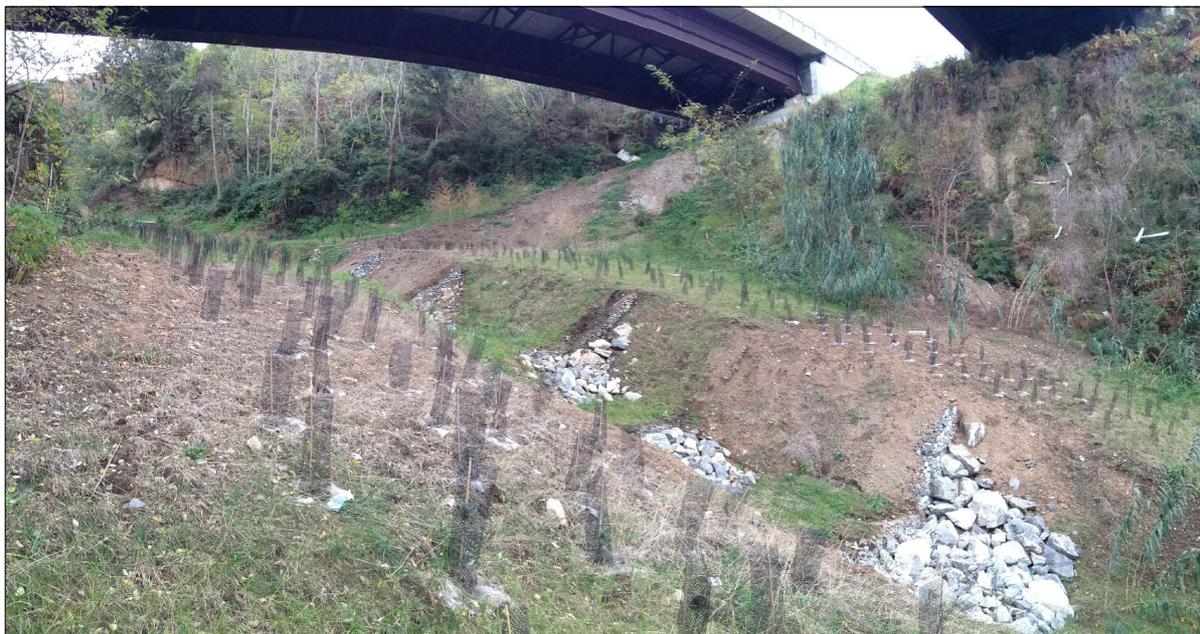
Scheda n°: R_08_P_1°campagna

| Stima copertura erbacea | <input checked="" type="checkbox"/> 75% - 100% | <input type="checkbox"/> 50% - 75% | <input type="checkbox"/> <50% | |
| Fallanze arbustive | <input checked="" type="checkbox"/> 0% - 10% | <input type="checkbox"/> 20% - 25% | <input type="checkbox"/> 25% - 50% | <input type="checkbox"/> >50% |

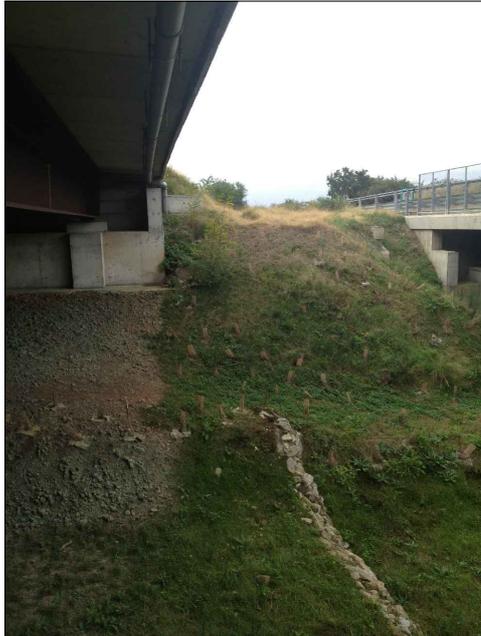
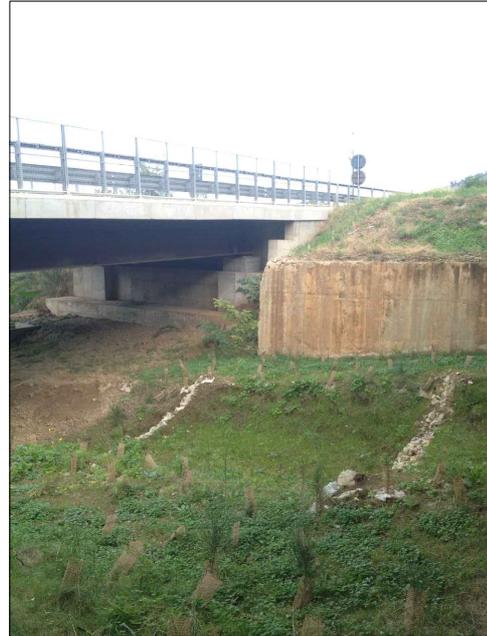
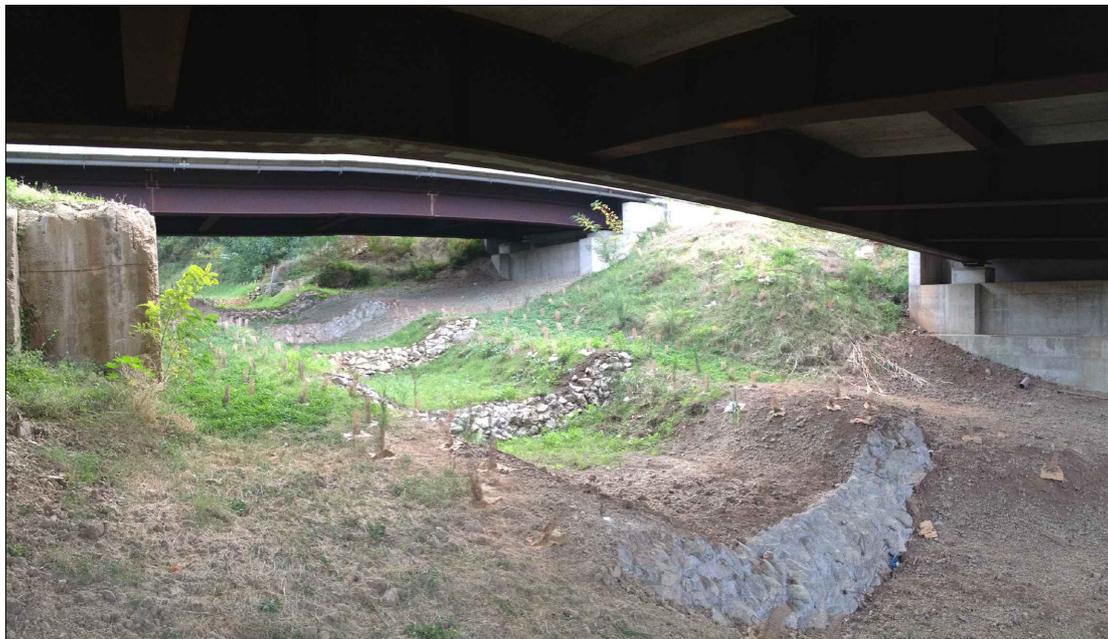
Scheda n°: R_09_P_1°campagna

SCHEDA DI STUDIO/CONTROLLO DELLE PIANTAGIONI-TORRENTE PRESTIANNI

| Stima copertura erbacea | <input checked="" type="checkbox"/> 75% - 100% | <input type="checkbox"/> 50% - 75% | <input type="checkbox"/> <50% | |
| Fallanze arboree, piantine forestali | <input checked="" type="checkbox"/> 0% - 10% | <input type="checkbox"/> 20% - 25% | <input type="checkbox"/> 25% - 50% | <input type="checkbox"/> >50% |
| Fallanze arbustive | <input checked="" type="checkbox"/> 0% - 10% | <input type="checkbox"/> 20% - 25% | <input type="checkbox"/> 25% - 50% | <input type="checkbox"/> >50% |

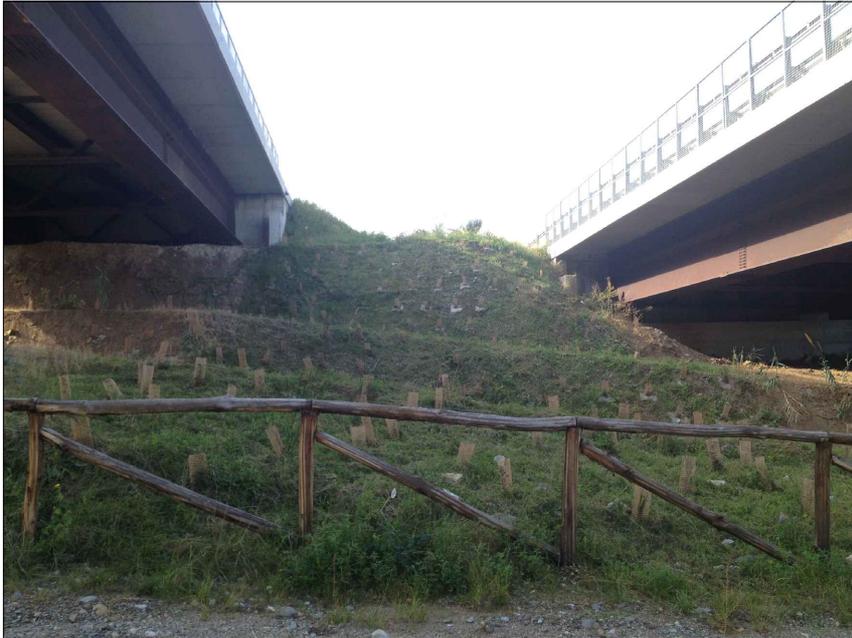
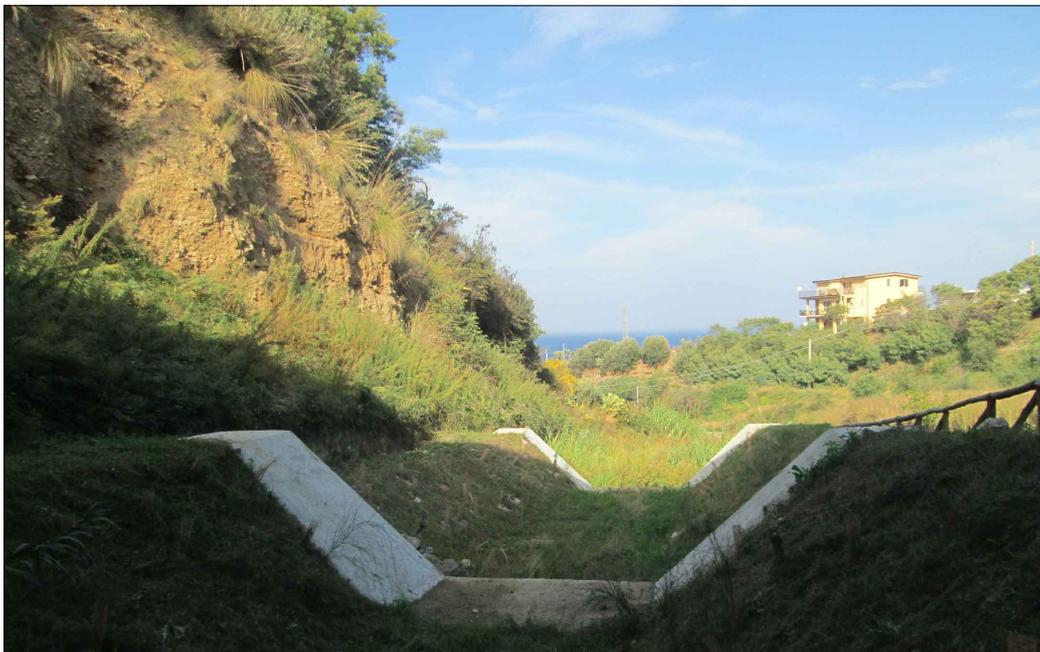
Scheda n°: R_10_P_1°campagna

| Stima copertura erbacea | <input checked="" type="checkbox"/> 75% - 100% | <input type="checkbox"/> 50% - 75% | <input type="checkbox"/> <50% | |
| Fallanze arbustive | <input checked="" type="checkbox"/> 0% - 10% | <input type="checkbox"/> 20% - 25% | <input type="checkbox"/> 25% - 50% | <input type="checkbox"/> >50% |

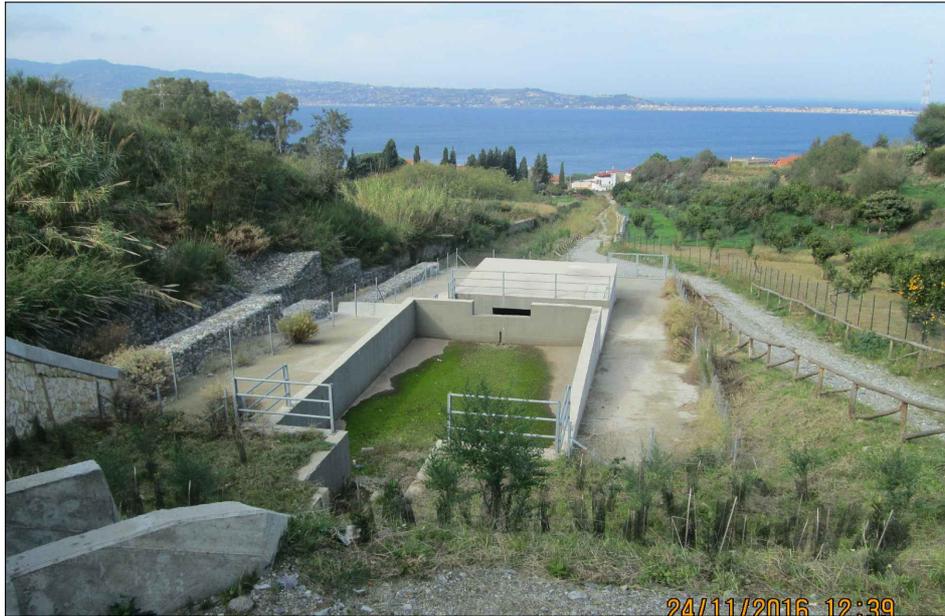
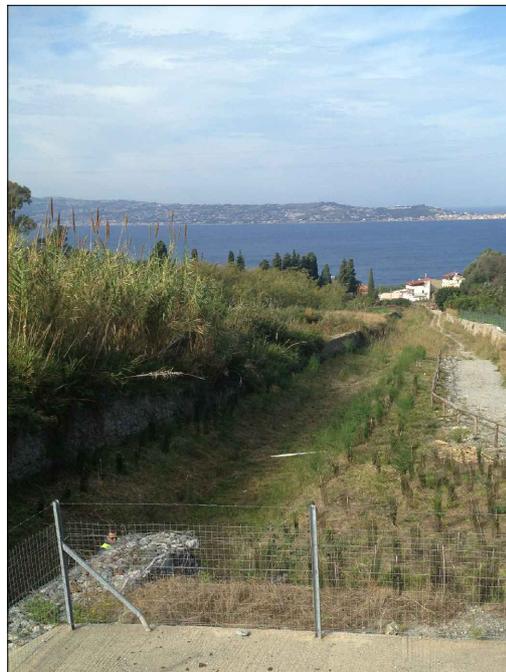
Scheda n°: R_11_P_1°campagna

| Stima copertura erbacea | <input checked="" type="checkbox"/> 75% - 100% | <input type="checkbox"/> 50% - 75% | <input type="checkbox"/> <50% | |
| Fallanze arboree, piantine forestali | <input checked="" type="checkbox"/> 0% - 10% | <input type="checkbox"/> 20% - 25% | <input type="checkbox"/> 25% - 50% | <input type="checkbox"/> >50% |
| Fallanze arbustive | <input checked="" type="checkbox"/> 0% - 10% | <input type="checkbox"/> 20% - 25% | <input type="checkbox"/> 25% - 50% | <input type="checkbox"/> >50% |

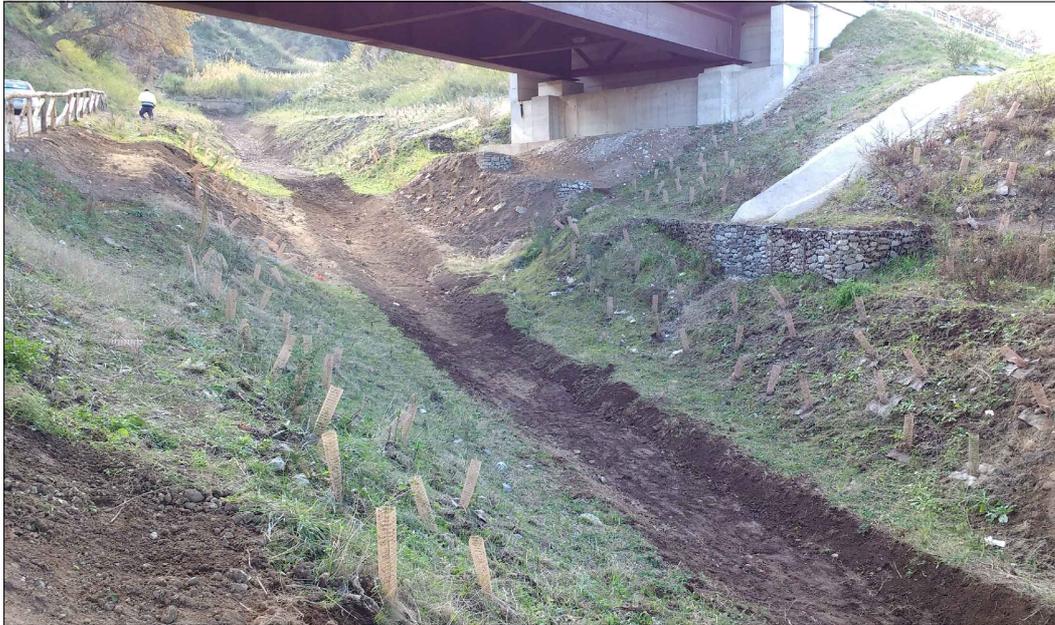
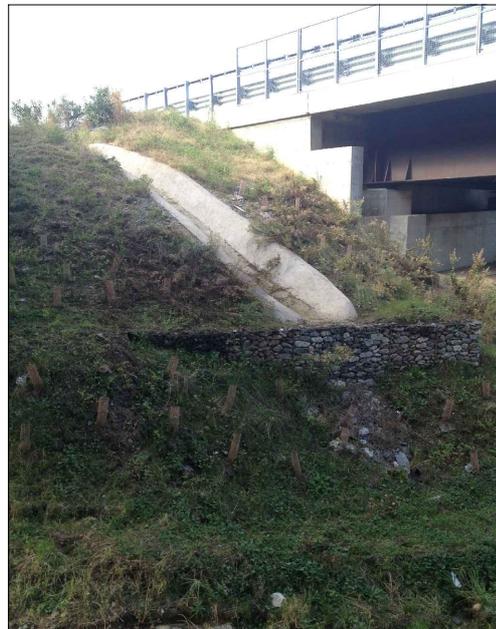
Scheda n°: R_12_P_1°campagna

| Stima copertura erbacea | <input checked="" type="checkbox"/> 75% - 100% | <input type="checkbox"/> 50% - 75% | <input type="checkbox"/> <50% | |
| Fallanze arboree, piantine forestali | <input checked="" type="checkbox"/> 0% - 10% | <input type="checkbox"/> 20% - 25% | <input type="checkbox"/> 25% - 50% | <input type="checkbox"/> >50% |
| Fallanze arbustive | <input checked="" type="checkbox"/> 0% - 10% | <input type="checkbox"/> 20% - 25% | <input type="checkbox"/> 25% - 50% | <input type="checkbox"/> >50% |

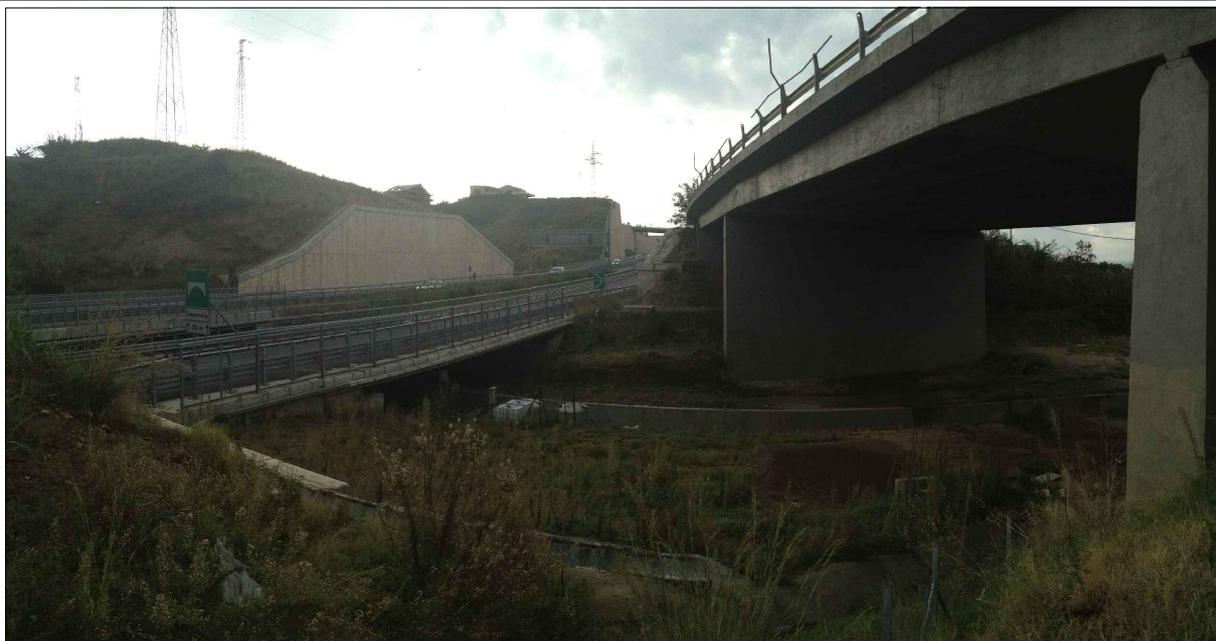
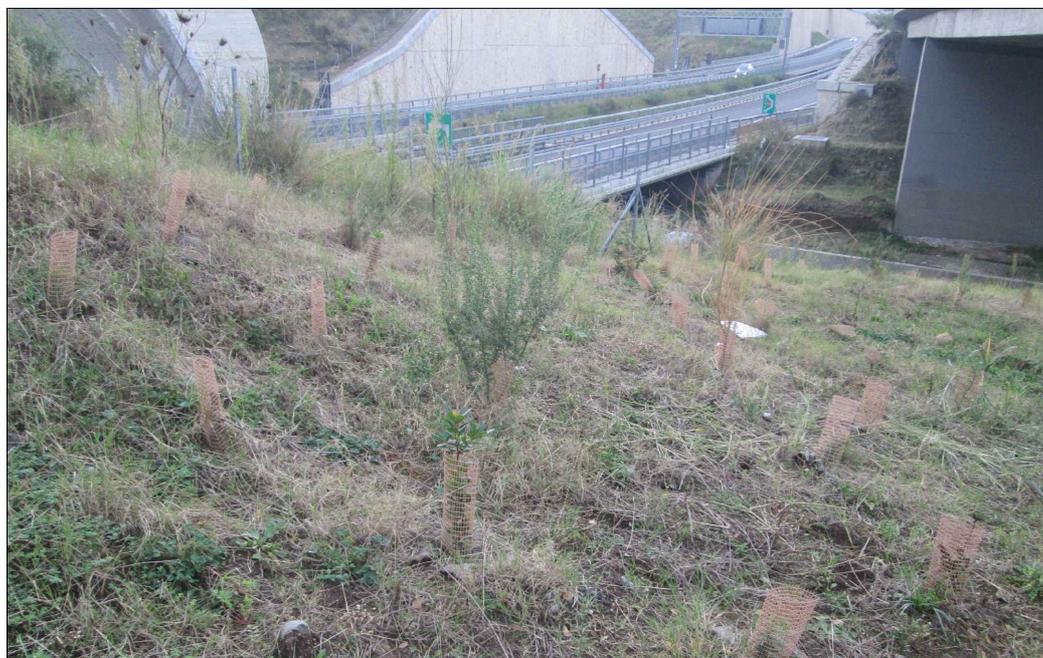
Scheda n°: R_13_P_1°campagna

| Stima copertura erbacea | <input checked="" type="checkbox"/> 75% - 100% | <input type="checkbox"/> 50% - 75% | <input type="checkbox"/> <50% | |
| Fallanze arboree, piantine forestali | <input checked="" type="checkbox"/> 0% - 10% | <input type="checkbox"/> 20% - 25% | <input type="checkbox"/> 25% - 50% | <input type="checkbox"/> >50% |
| Fallanze arbustive | <input checked="" type="checkbox"/> 0% - 10% | <input type="checkbox"/> 20% - 25% | <input type="checkbox"/> 25% - 50% | <input type="checkbox"/> >50% |

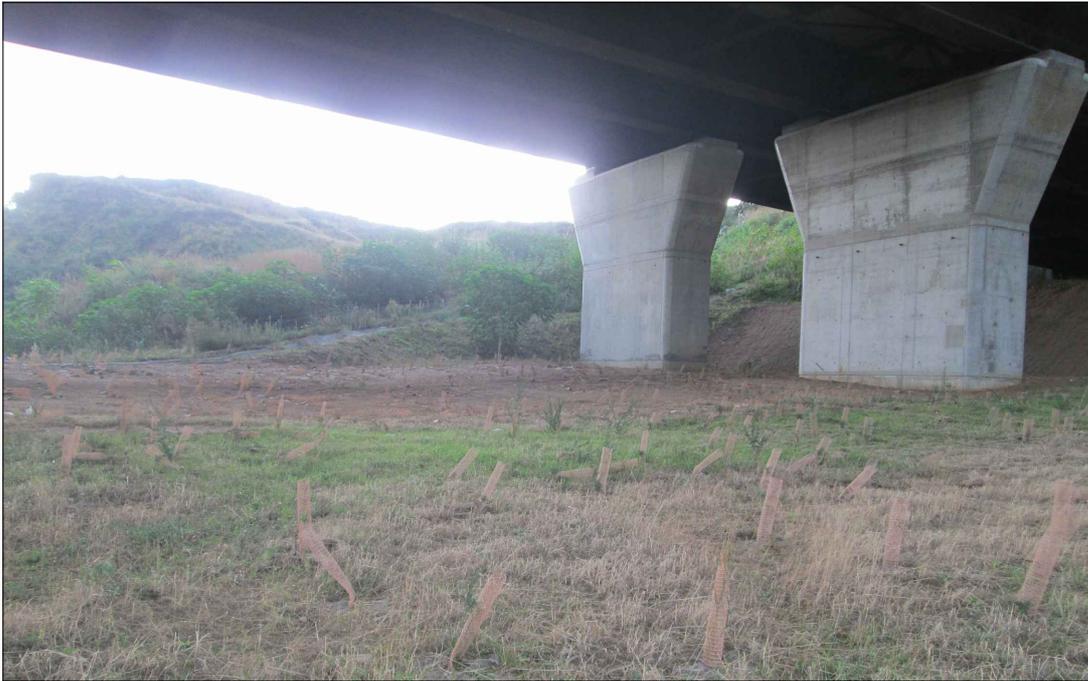
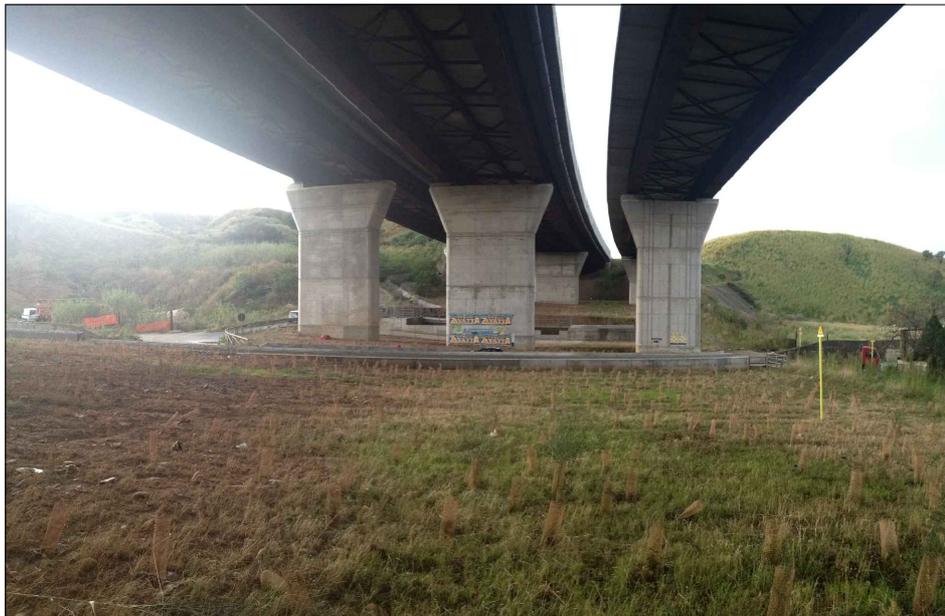
Scheda n°: R_15_P_1°campagna

| Stima copertura erbacea | <input checked="" type="checkbox"/> 75% - 100% | <input type="checkbox"/> 50% - 75% | <input type="checkbox"/> <50% | |
| Fallanze arboree, piantine forestali | <input checked="" type="checkbox"/> 0% - 10% | <input type="checkbox"/> 20% - 25% | <input type="checkbox"/> 25% - 50% | <input type="checkbox"/> >50% |
| Fallanze arbustive | <input checked="" type="checkbox"/> 0% - 10% | <input type="checkbox"/> 20% - 25% | <input type="checkbox"/> 25% - 50% | <input type="checkbox"/> >50% |

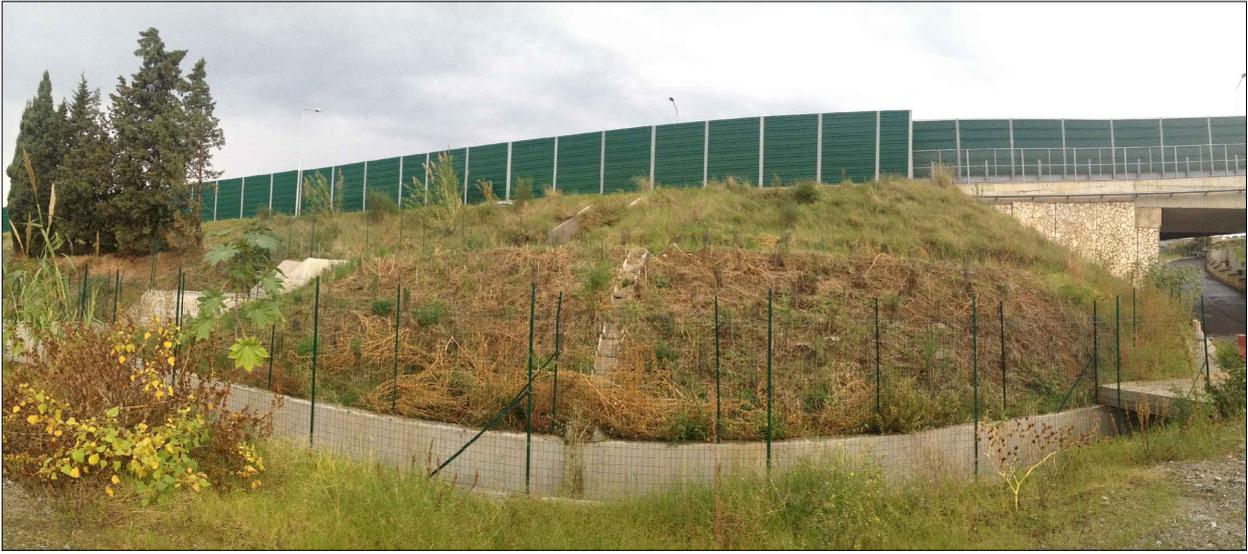
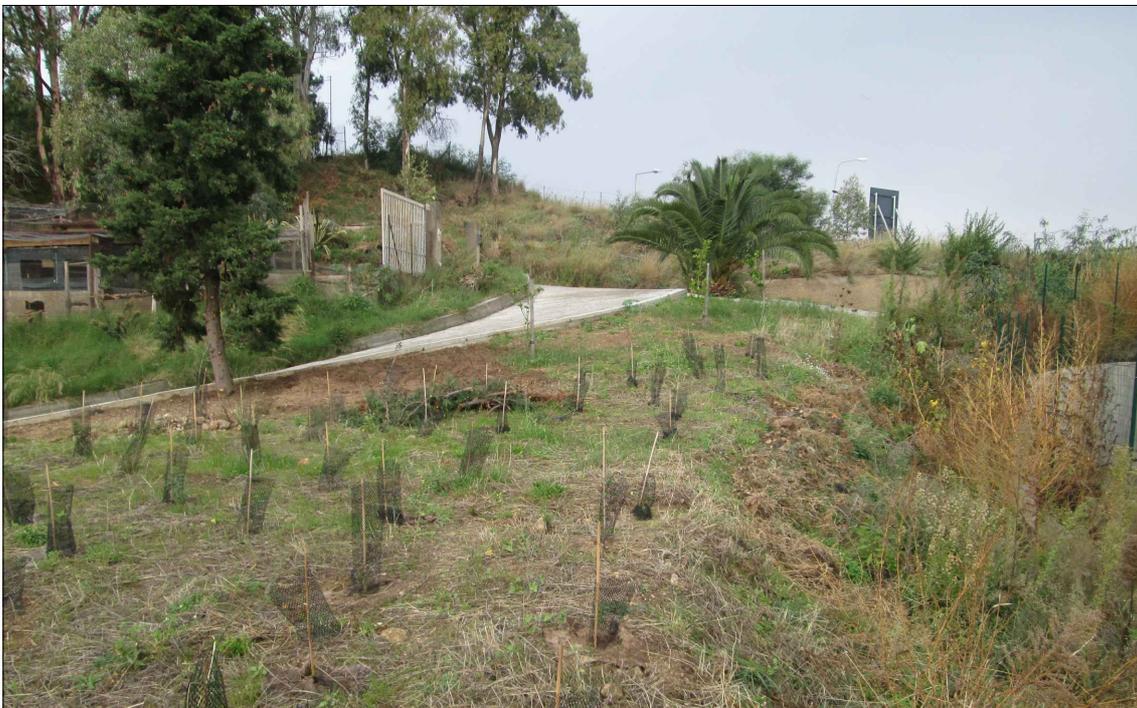
Scheda n°: R_16_P_1°campagna

| Stima copertura erbacea | <input checked="" type="checkbox"/> 75% - 100% | <input type="checkbox"/> 50% - 75% | <input type="checkbox"/> <50% | |
| Fallanze arboree, piantine forestali | <input checked="" type="checkbox"/> 0% - 10% | <input type="checkbox"/> 20% - 25% | <input type="checkbox"/> 25% - 50% | <input type="checkbox"/> >50% |
| Fallanze arbustive | <input checked="" type="checkbox"/> 0% - 10% | <input type="checkbox"/> 20% - 25% | <input type="checkbox"/> 25% - 50% | <input type="checkbox"/> >50% |
