LINEA A.V. /A.C. TORINO – VENEZIA \ Tratta MILANO – VERONA
Lotto funzionale Treviglio-Brescia
PROGETTO ESECUTIVO

Report Monitoraggio Ambientale Monitoraggio cumuli di accantonamento MB01

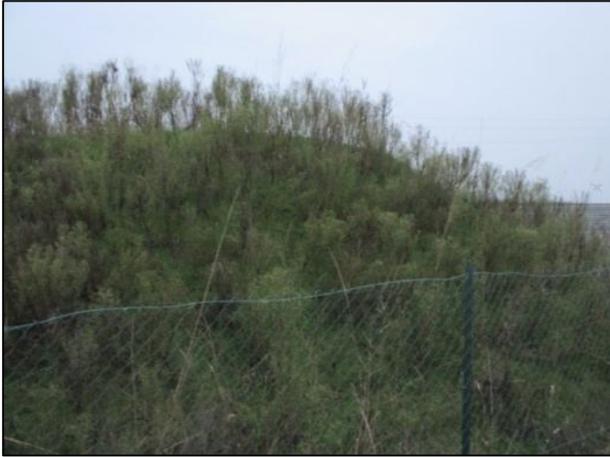
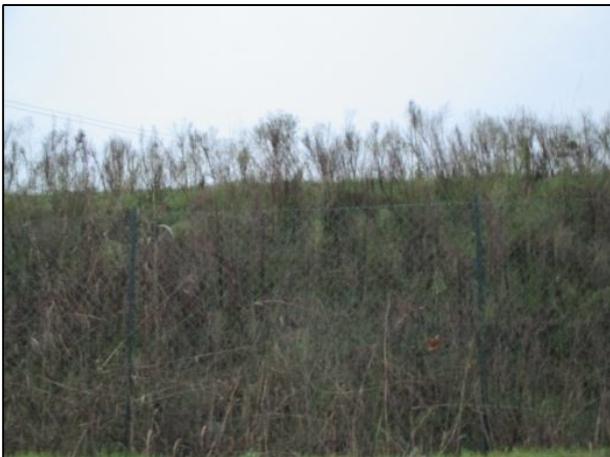
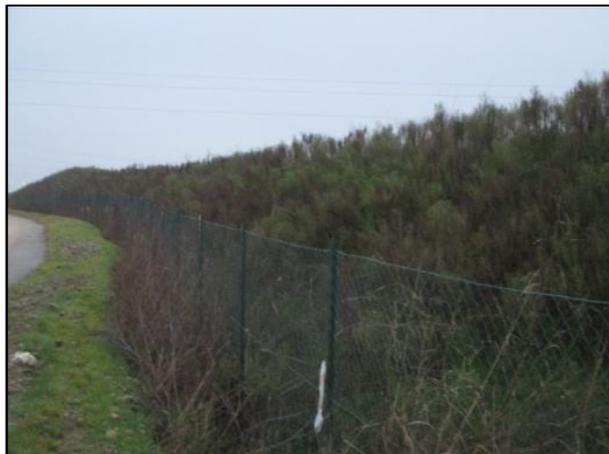
Note: la duna presenta un'altezza di 4 m per un tratto di circa 30 m di lunghezza; in seguito l'altezza della duna scende a 3 m.

DATI DESCRITTIVI CUMULO TERRENO		
GRADO DI INERBIMENTO	0-25%	
	25-50%	
	50-75%	
	75-100%	X
FENOMENI EROSIVI	Assenti	
ATTIVITÀ DI MOVIMENTAZIONE TERRE	No	
STIMA VOLUMETRICA (mc)	~ 3000 - 3500	
ALTEZZA (m)	3-4	
PENDENZA (°)	~ 40	
PRESENZA MATERIALE ORGANICO	Sì	
CONSERVAZIONE	-	
PRESENZA DI INFESTANTI	Sì

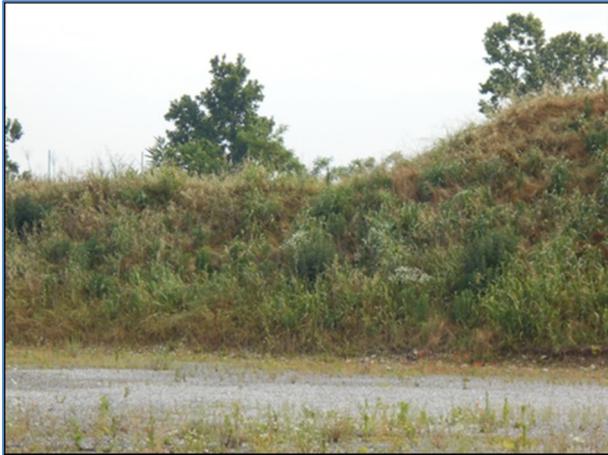
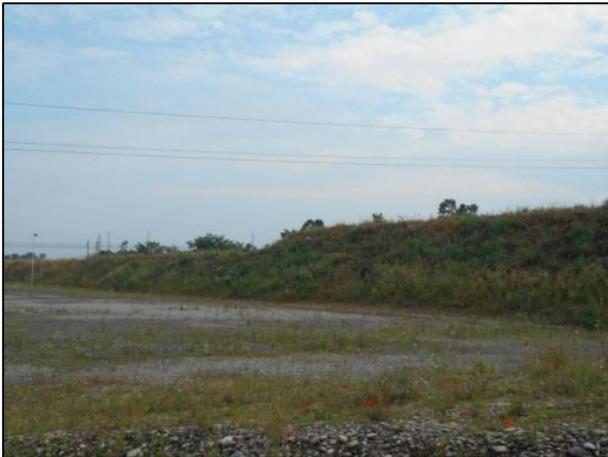
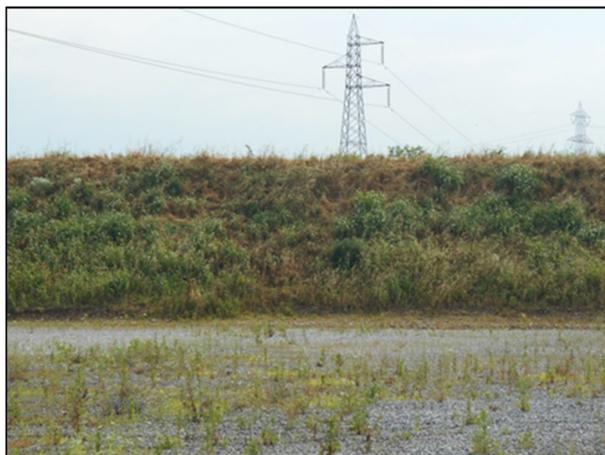
Note: la duna presenta un'altezza di 4 m per un tratto di circa 30 m di lunghezza; in seguito l'altezza della duna scende a 3 m.

DATI DESCRITTIVI CUMULO TERRENO		
GRADO DI INERBIMENTO	0-25%	
	25-50%	
	50-75%	
	75-100%	X
FENOMENI EROSIVI		Assenti
ATTIVITÀ DI MOVIMENTAZIONE TERRE		No
STIMA VOLUMETRICA (mc)		~ 3000 - 3500
ALTEZZA (m)		3-4
PENDENZA (°)		~ 40
PRESENZA MATERIALE ORGANICO		Sì
CONSERVAZIONE		-
PRESENZA DI INFESTANTI		Sì

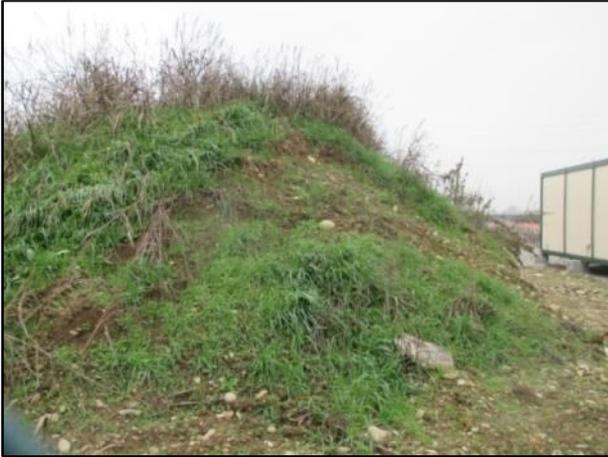
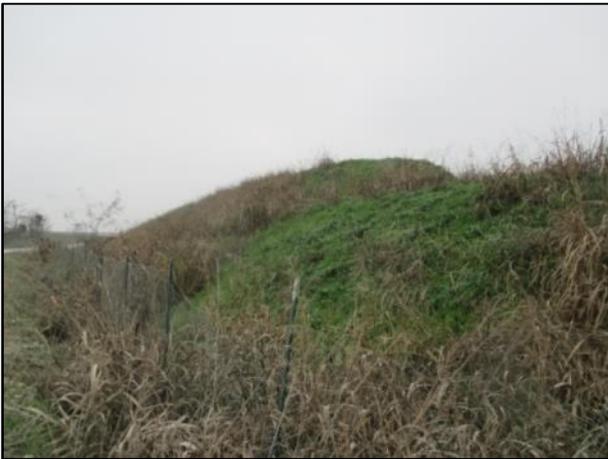
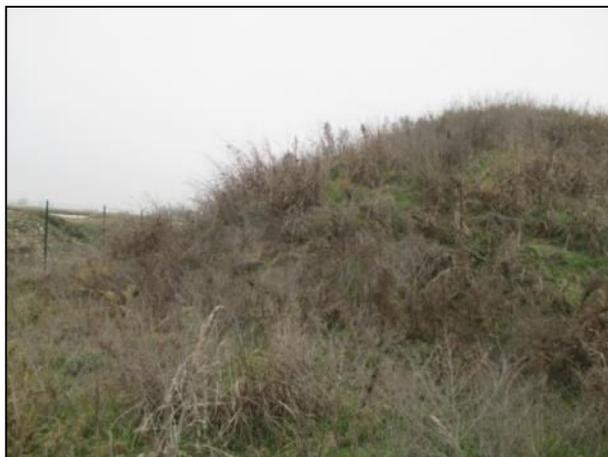
Note: la duna presenta un'altezza di 4 m per un tratto di circa 30 m di lunghezza; in seguito l'altezza della duna scende a 3 m. Duna non sfalciata.

DATI DESCRITTIVI CUMULO TERRENO		
GRADO DI INERBIMENTO	0-25%	
	25-50%	
	50-75%	
	75-100%	X
FENOMENI EROSIVI	Assenti	
ATTIVITÀ DI MOVIMENTAZIONE TERRE	No	
STIMA VOLUMETRICA (mc)	~ 3000 - 3500	
ALTEZZA (m)	3-4	
PENDENZA (°)	~ 40	
PRESENZA MATERIALE ORGANICO	Sì	
CONSERVAZIONE	-	
PRESENZA DI INFESTANTI	Sì

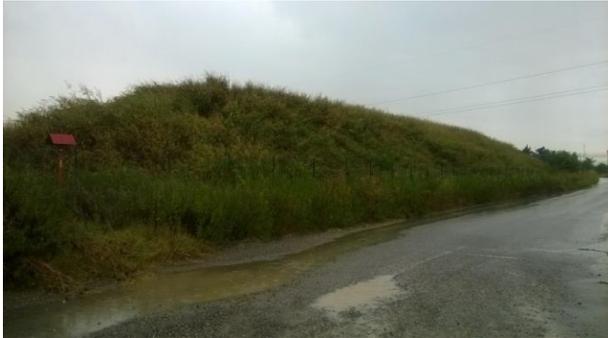
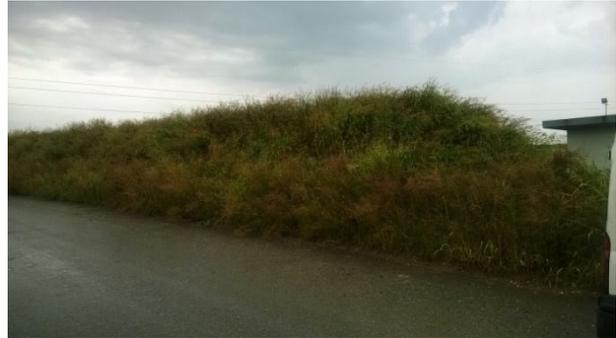
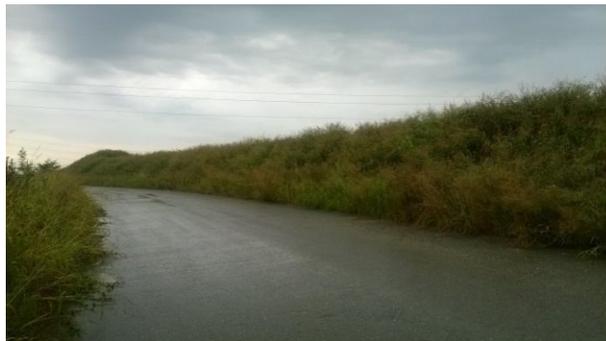
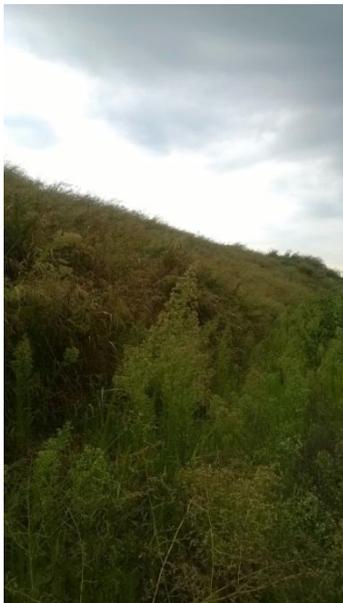
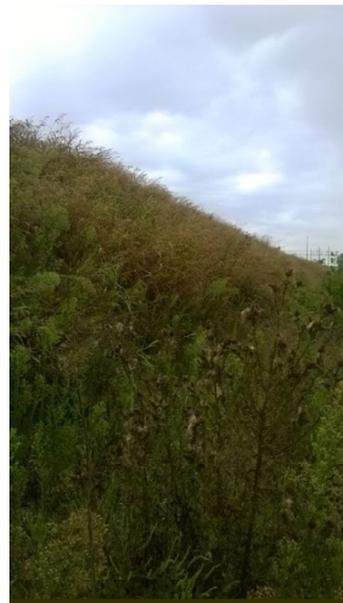
DATI DESCRITTIVI CUMULO TERRENO		
GRADO DI INERBIMENTO	0-25%	
	25-50%	
	50-75%	
	75-100%	X
FENOMENI EROSIVI	Assenti	
ATTIVITÀ DI MOVIMENTAZIONE TERRE	No	
STIMA VOLUMETRICA (mc)	~ 3000 - 3500	
ALTEZZA (m)	3-4	
PENDENZA (°)	~ 40	
PRESENZA MATERIALE ORGANICO	Sì	
CONSERVAZIONE	-	
PRESENZA DI INFESTANTI	Sì

Il monitoraggio in Corso d'Opera dello scotico vegetale accantonato lungo la duna esterna al cantiere CA1 non ha evidenziato particolari alterazioni nel tempo intercorso tra le campagne. In particolare, le dimensioni e la volumetria della duna sono rimaste invariate nel corso del tempo senza quindi segni di attività di movimentazione terre né fenomeni di erosione superficiale.

In tutte le campagne è stata rilevata la presenza di materiale organico sulla superficie della duna ed una limitata presenza di piante infestanti comuni, il cui controllo è stato eseguito attraverso periodica attività di estirpazione.

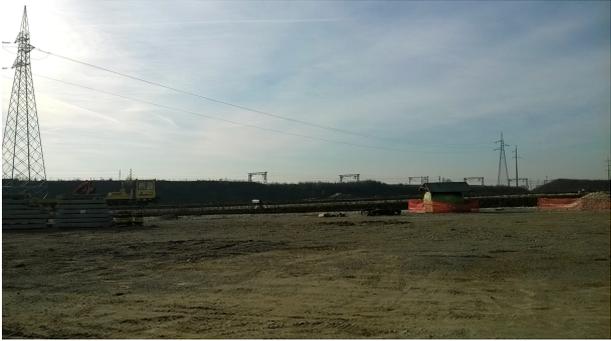
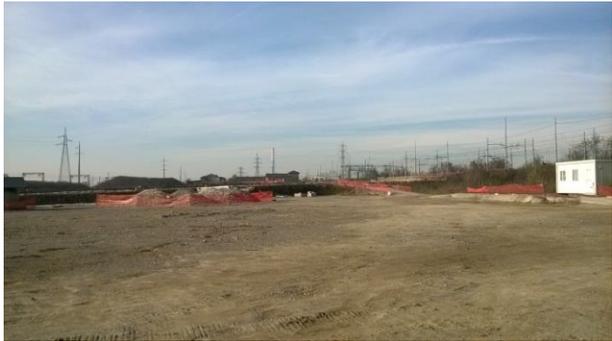
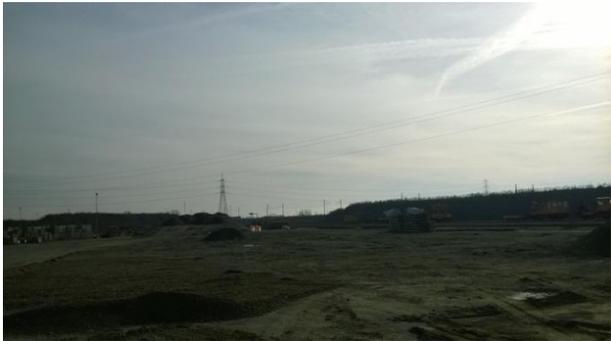
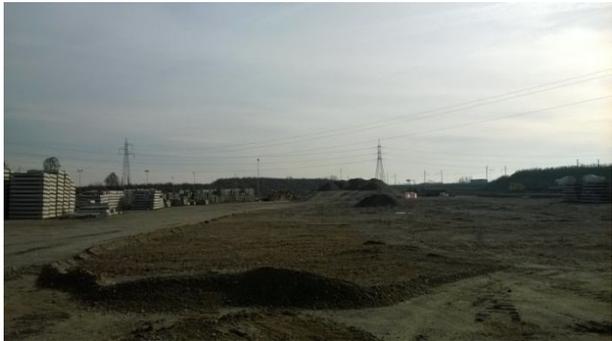
Durante il sopralluogo, a cui ha partecipato anche ARPA, è stato verificato lo stato di smantellamento dei campi armamento e tecnologico. L'area verrà ripristinata a cavallo tra Dicembre 2016 e Gennaio 2017.

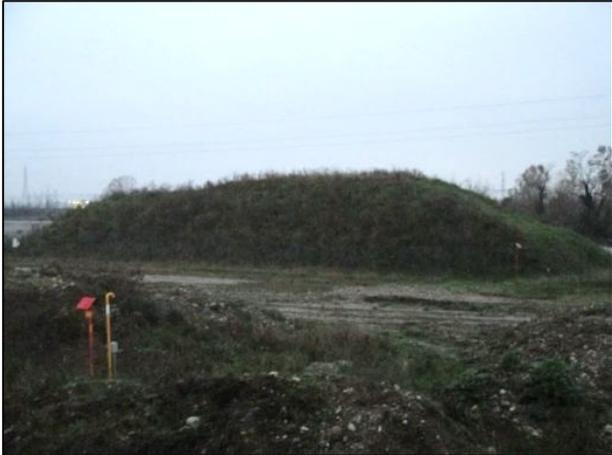
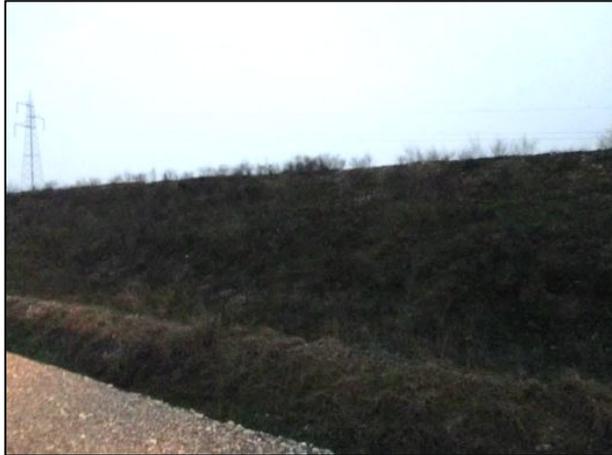
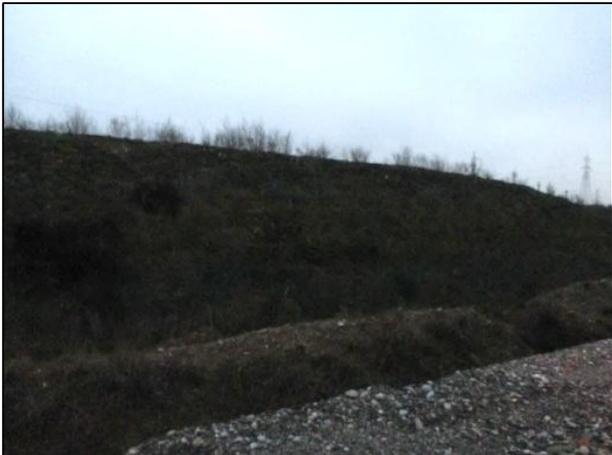
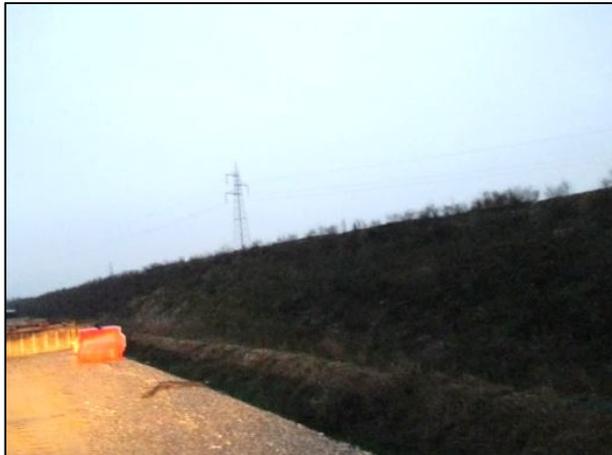
Note:		
DATI DESCRITTIVI CUMULO TERRENO		
GRADO DI INERBIMENTO	0-25%	
	25-50%	
	50-75%	
	75-100%	X
FENOMENI EROSIVI	Assenti	
ATTIVITÀ DI MOVIMENTAZIONE TERRE	No	
STIMA VOLUMETRICA (mc)	~ 13000 - 14000	
ALTEZZA (m)	4-5	
PENDENZA (°)	~ 40 - 45	
PRESENZA MATERIALE ORGANICO	Sì	
CONSERVAZIONE	-	
PRESENZA DI INFESTANTI	Sì

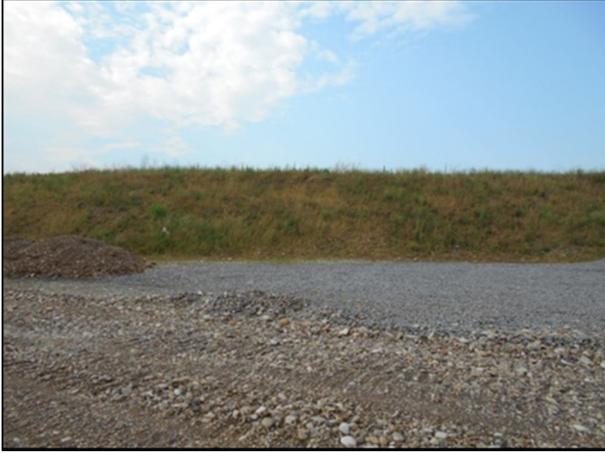
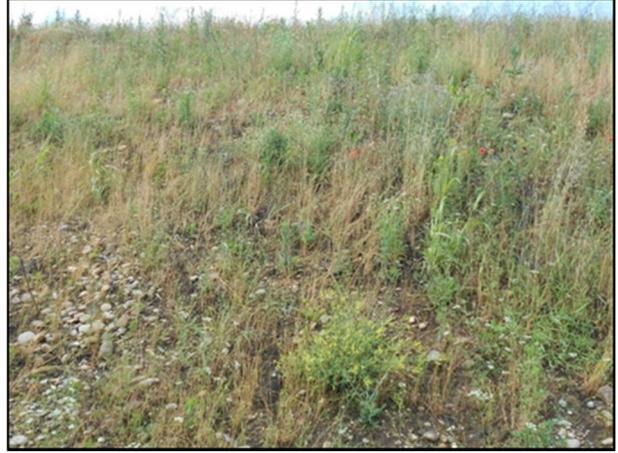
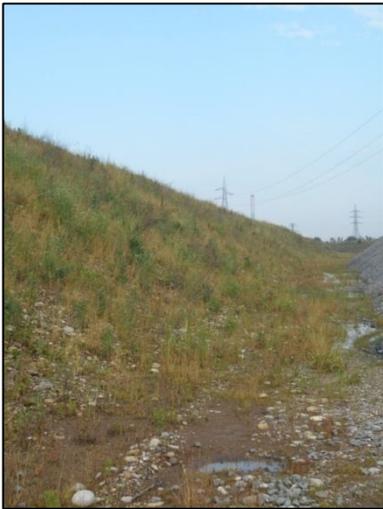
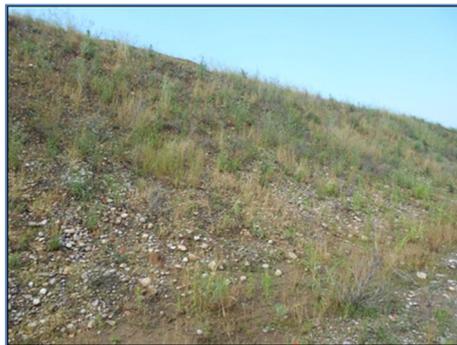
Note: alla base della duna è stata rilevata la presenza di ciottoli; inoltre, nelle vicinanze della duna, sono presenti cumuli di ballast.

DATI DESCRITTIVI CUMULO TERRENO		
GRADO DI INERBIMENTO	0-25%	
	25-50%	
	50-75%	
	75-100%	X
FENOMENI EROSIVI	Assenti	
ATTIVITÀ DI MOVIMENTAZIONE TERRE	No	
STIMA VOLUMETRICA (mc)	~ 13000 - 14000	
ALTEZZA (m)	4-5	
PENDENZA (°)	~ 40- 45	
PRESENZA MATERIALE ORGANICO	Sì	
CONSERVAZIONE	-	
PRESENZA DI INFESTANTI	Sì

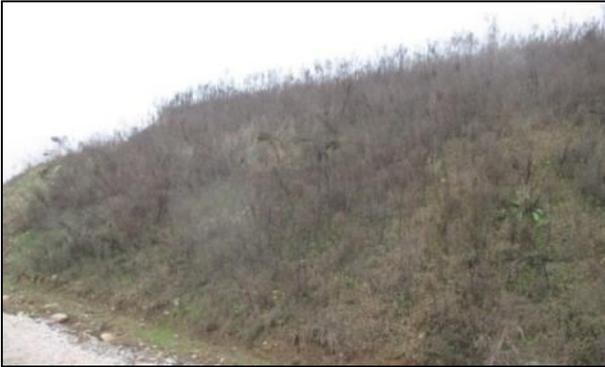
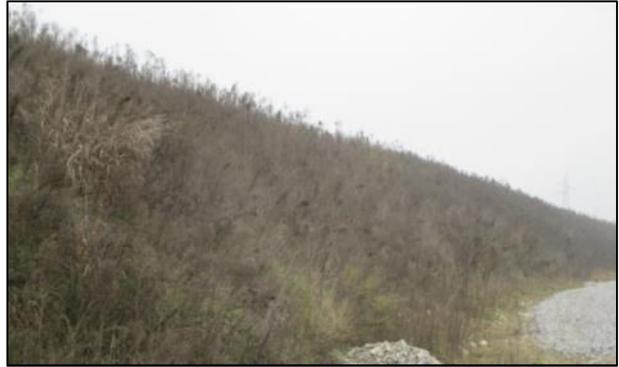
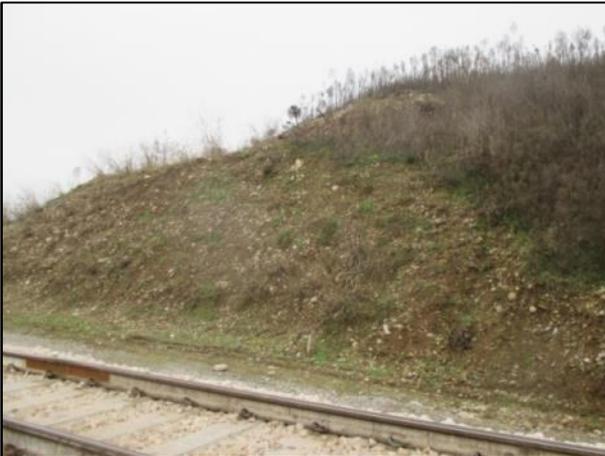
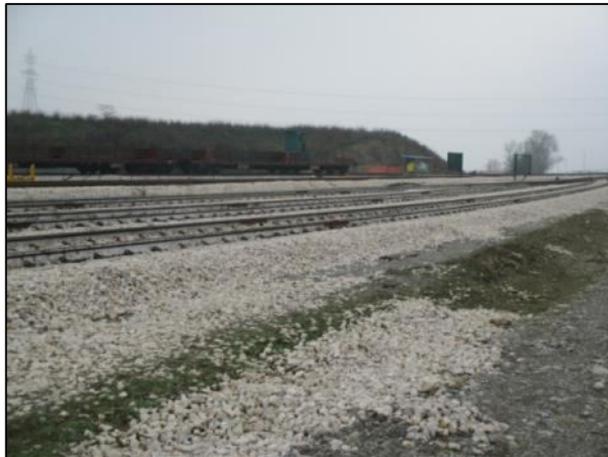
Note: Nella zona Sud-Est è presente una porzione con granulometria più grossolana con minor grado di inerbimento . Nel cantiere d'armamento sono state montate le rotaie. Duna non sfalciata.

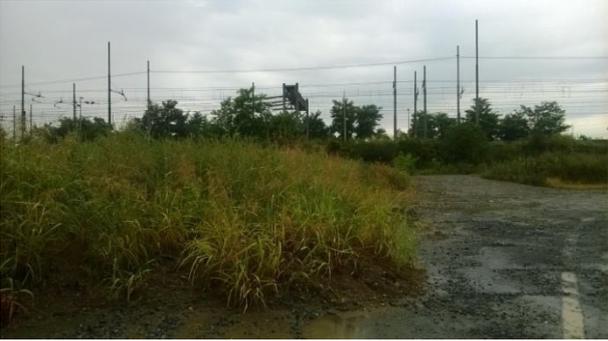
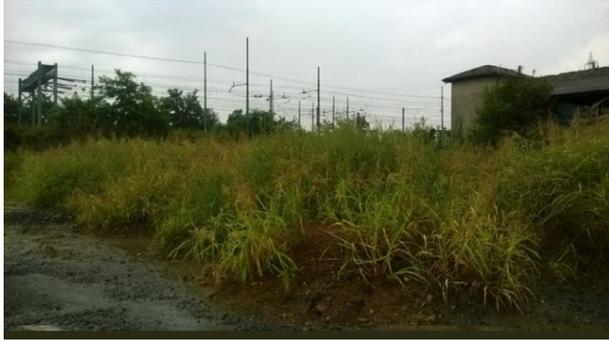
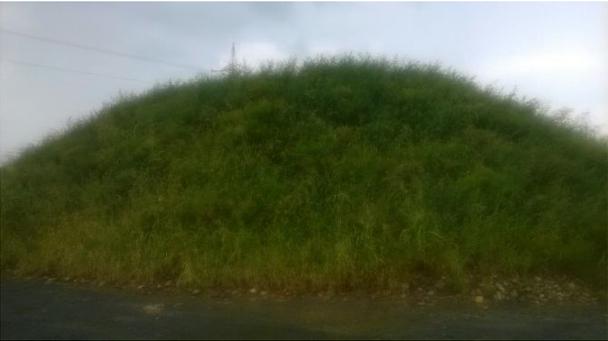
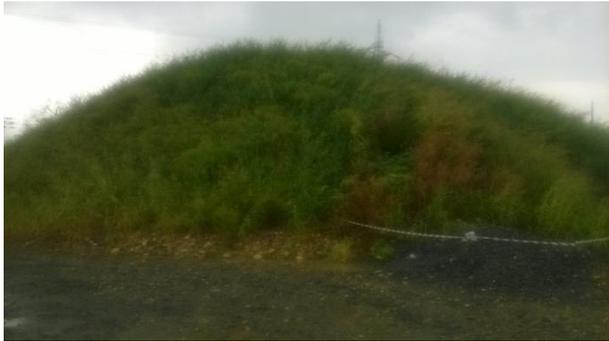
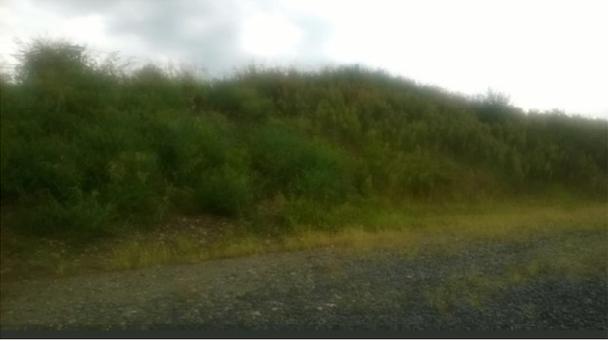
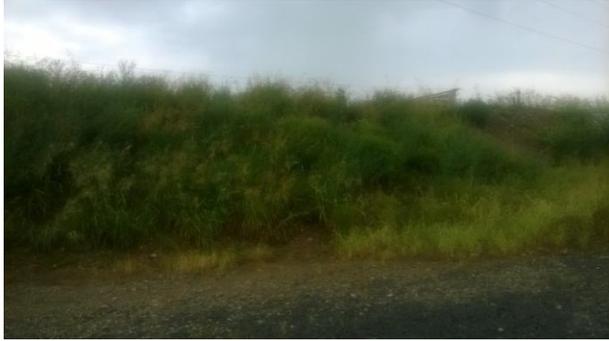
GRADO DI INERBIMENTO	0-25%	
	25-50%	
	50-75%	
	75-100%	X
FENOMENI EROSIVI		Assenti
ATTIVITÀ DI MOVIMENTAZIONE TERRE		No
STIMA VOLUMETRICA (mc)		~ 13000 - 14000
ALTEZZA (m)		4-5
PENDENZA (°)		~ 40 - 45
PRESENZA MATERIALE ORGANICO		Sì
CONSERVAZIONE		-
PRESENZA DI INFESTANTI		Sì

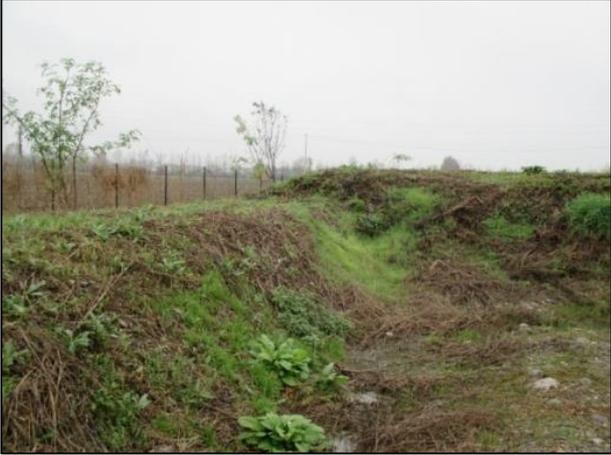
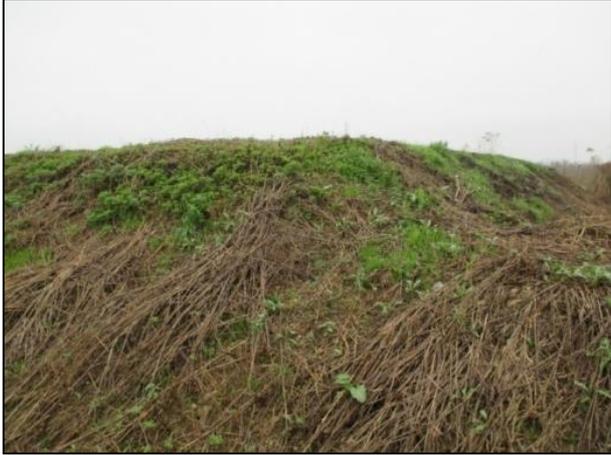
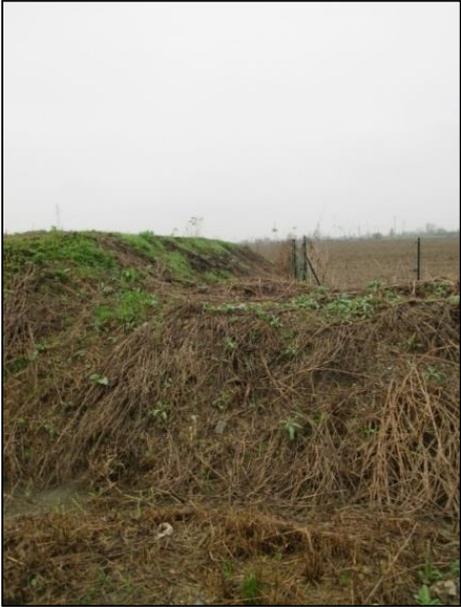
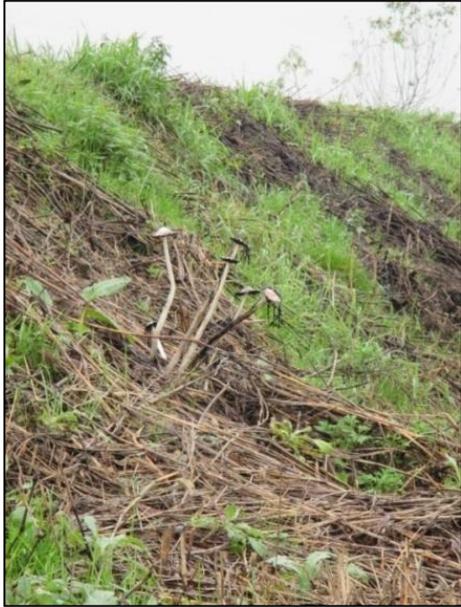
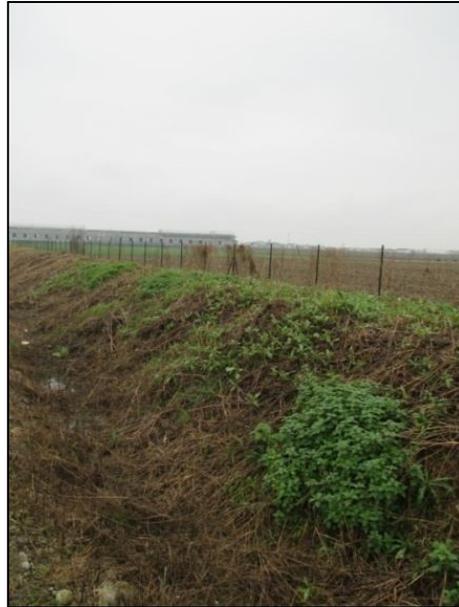
Rilievo Dicembre 2014

GRADO DI INERBIMENTO	0-25%	
	25-50%	
	50-75%	
	75-100%	X
FENOMENI EROSI		Assenti
ATTIVITÀ DI MOVIMENTAZIONE TERRE		No
STIMA VOLUMETRICA (mc)		~ 1000 - 1500
ALTEZZA (m)		~ 1,5
PENDENZA (°)		~ 40 - 45
PRESENZA MATERIALE ORGANICO		Sì
CONSERVAZIONE		-
PRESENZA DI INFESTANTI		Sì

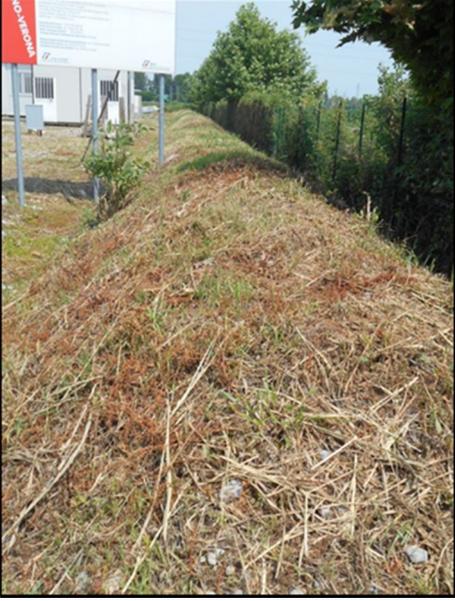
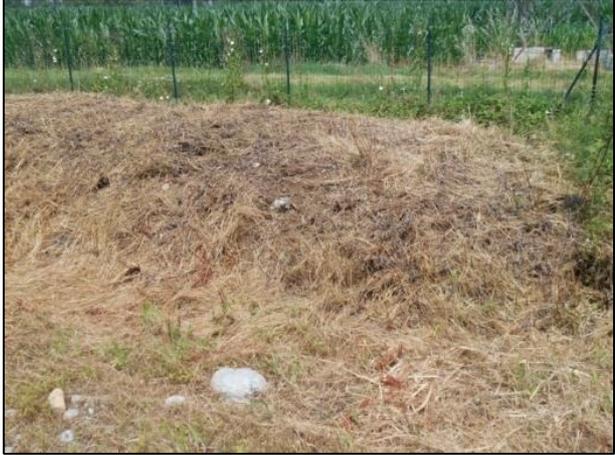
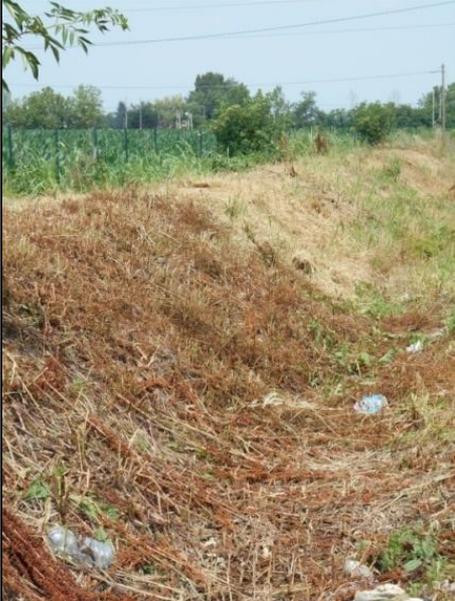
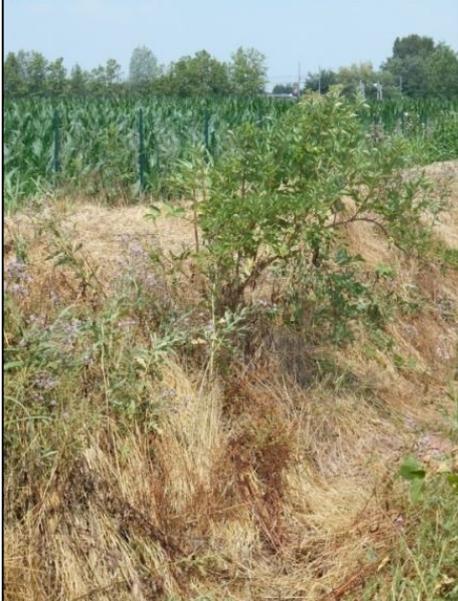
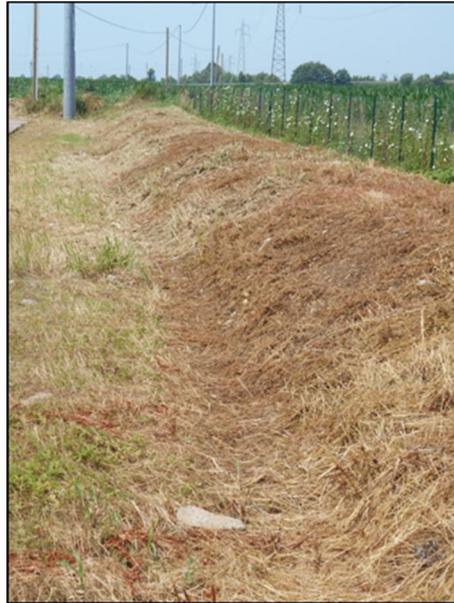
Rilievo Giugno 2015

Note: la duna era stata appena sfalciata.

GRADO DI INERBIMENTO	0-25%	
	25-50%	
	50-75%	
	75-100%	X
FENOMENI EROSIVI		Assenti
ATTIVITÀ DI MOVIMENTAZIONE TERRE		No
STIMA VOLUMETRICA (mc)		~ 1000 - 1500
ALTEZZA (m)		1,5
PENDENZA (°)		~ 40-50
PRESENZA MATERIALE ORGANICO		Sì
CONSERVAZIONE		-
PRESENZA DI INFESTANTI		Sì

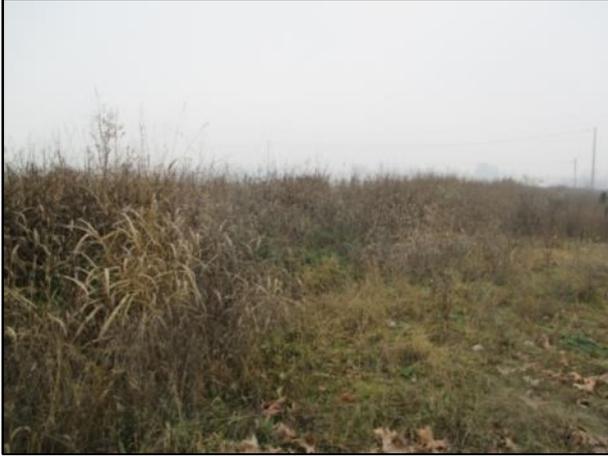
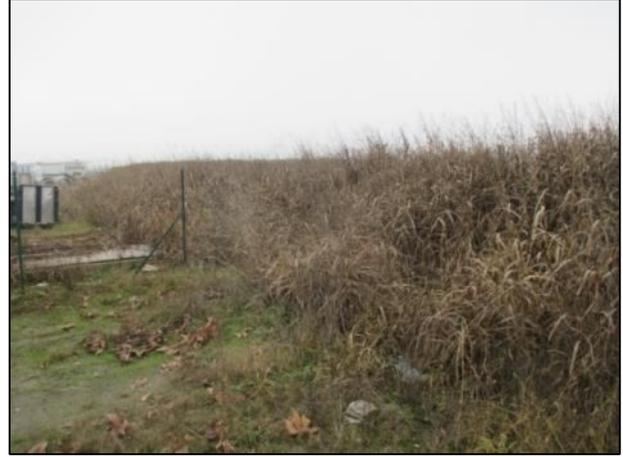
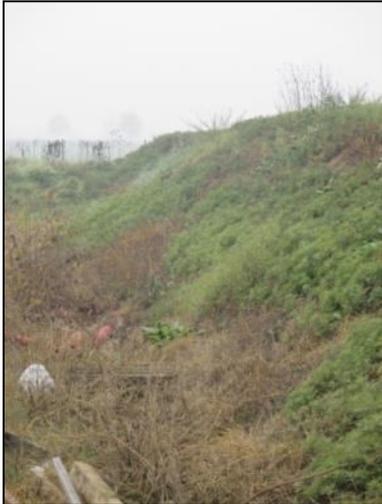
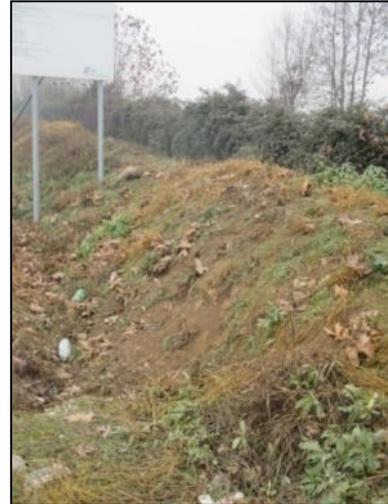
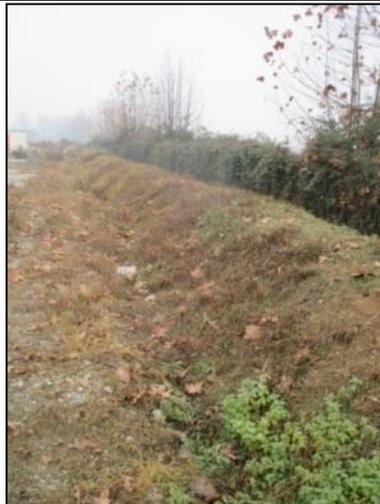
Rilievo Dicembre 2015**Attività di misura III Corso d'Opera**

Note: La parte più ad Est risulta non sfalciata.

DATI DESCRITTIVI CUMULO TERRENO		
GRADO DI INERBIMENTO	0-25%	
	25-50%	
	50-75%	
	75-100%	X
FENOMENI EROSIVI		Assenti
ATTIVITÀ DI MOVIMENTAZIONE TERRE		No
STIMA VOLUMETRICA (mc)		~ 1000 - 1500
ALTEZZA (m)		~ 1,5
PENDENZA (°)		~ 40 - 45
PRESENZA MATERIALE ORGANICO		Sì
CONSERVAZIONE		-
PRESENZA DI INFESTANTI		Sì

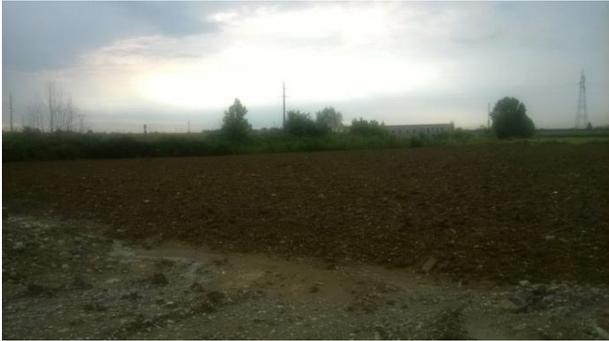
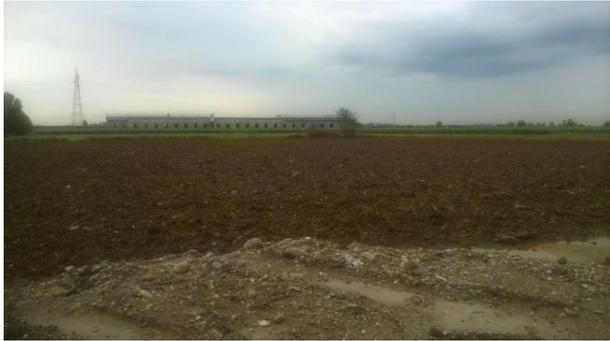
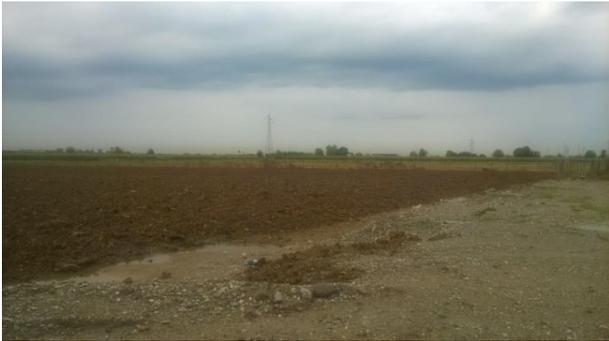
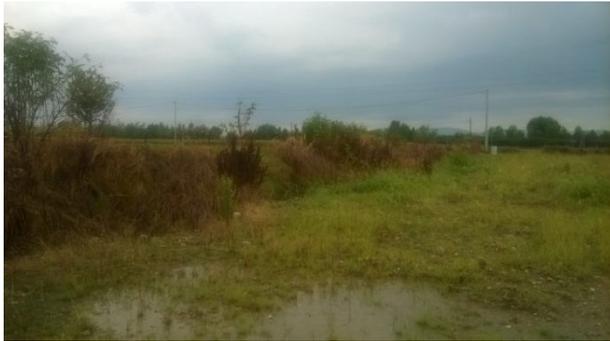
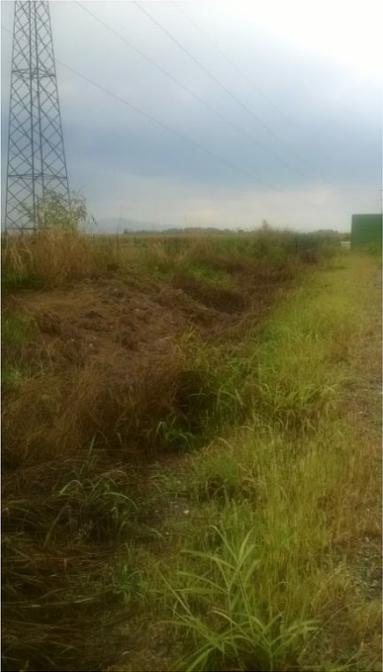
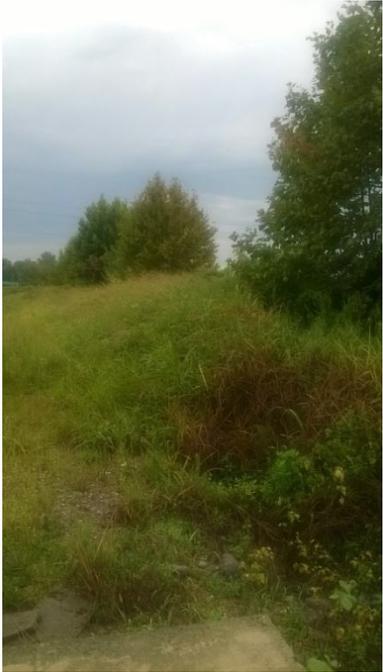
Rilievo Agosto 2016

Il monitoraggio in Corso d'Opera dello scotico vegetale accantonato lungo la duna perimetrale del cantiere CO1 non ha evidenziato particolari alterazioni nel tempo intercorso tra le campagne. In particolare, le dimensioni e la volumetria della duna sono rimaste invariate nel corso del tempo senza, quindi, segni di attività di movimentazione terre né fenomeni di erosione superficiale.

In tutte le campagne è stata rilevata la presenza di materiale organico sulla superficie della duna ed una limitata presenza di piante infestanti comuni, il cui controllo è stato eseguito attraverso periodica attività di estirpazione.

Il monitoraggio effettuato ad agosto 2016 ha evidenziato l'inizio dell'attività di ripristino dell'area posta a Sud.

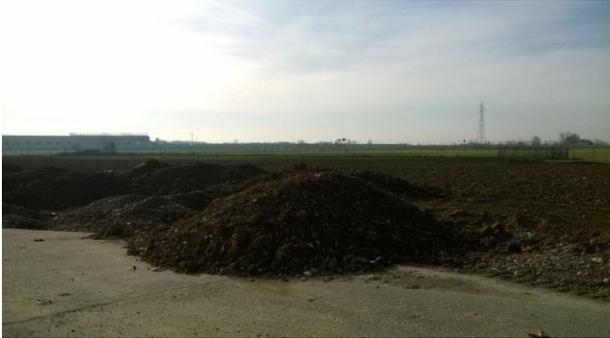
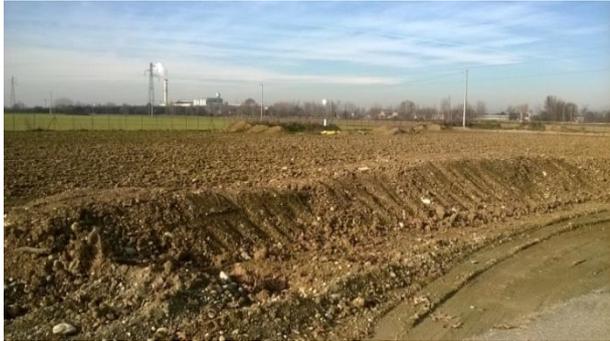
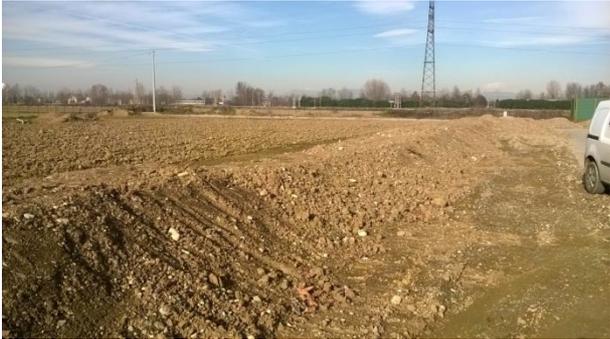
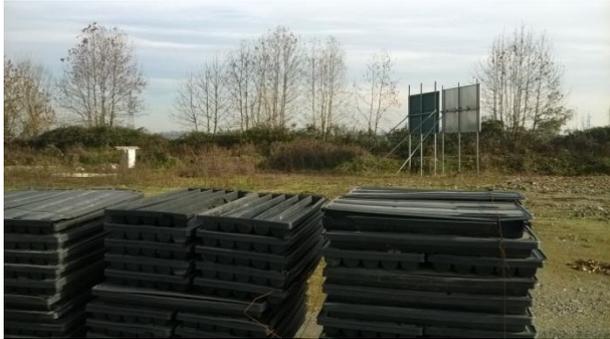
Rilievo Dicembre 2016

Durante il sopralluogo, a cui ha partecipato anche ARPA, è stato verificato lo stato di smantellamento del campo operativo. L'area verrà ripristinata a cavallo tra Dicembre 2016 e Gennaio 2017.

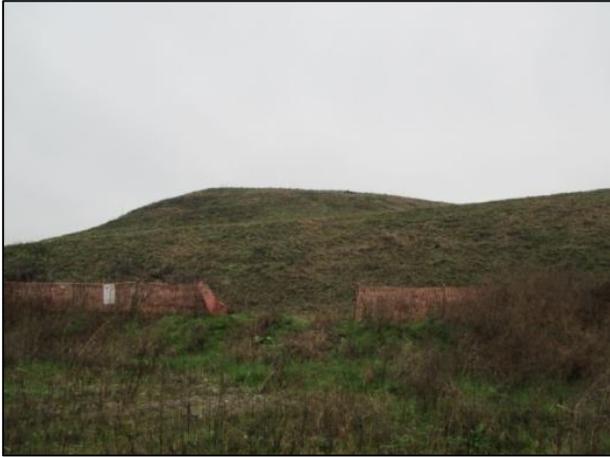
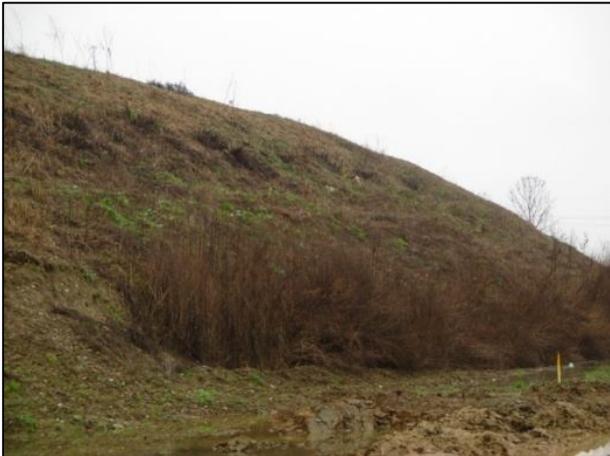
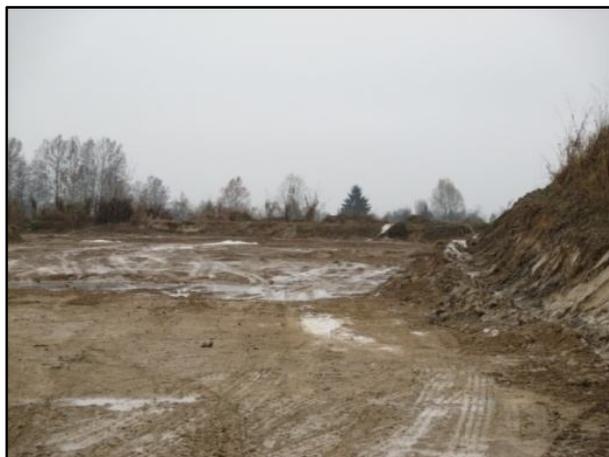
Rilievo Dicembre 2014**Attività di misura I Corso d'Opera**

**Note:** l'altezza della duna perimetrale oscilla tra i 4 e 5 m

DATI DESCRITTIVI CUMULO TERRENO		
GRADO DI INERBIMENTO	0-25%	
	25-50%	
	50-75%	X
	75-100%	
FENOMENI EROSIVI	Assenti	
ATTIVITÀ DI MOVIMENTAZIONE TERRE	No	
STIMA VOLUMETRICA (mc)	~ 14000 - 15000	
ALTEZZA (m)	4 - 5	
PENDENZA (°)	~ 30/40	
PRESENZA MATERIALE ORGANICO	Sì	
CONSERVAZIONE	-	
PRESENZA DI INFESTANTI	Sì

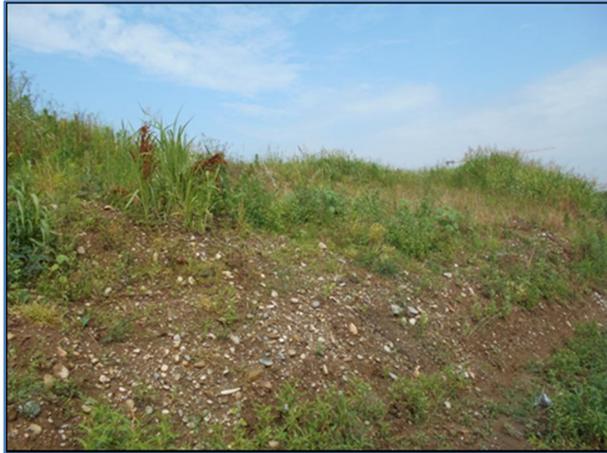
Rilievo Giugno 2015

Note: nella zona Sud/Sud-Est del cantiere la duna presenta un'altezza che varia da 1 a 3/4 metri mentre nella zona a nord del cantiere presenta un'altezza di 5/6 metri.

GRADO DI INERBIMENTO	0-25%	
	25-50%	
	50-75%	
	75-100%	X
FENOMENI EROSIVI		Presenza di piccoli fenomeni erosivi localizzati
ATTIVITÀ DI MOVIMENTAZIONE TERRE		No
STIMA VOLUMETRICA (mc)		~ 14000 - 15000
ALTEZZA (m)		Vedere note
PENDENZA (°)		~ 30-40
PRESENZA MATERIALE ORGANICO		Sì
CONSERVAZIONE		-
PRESENZA DI INFESTANTI		Sì

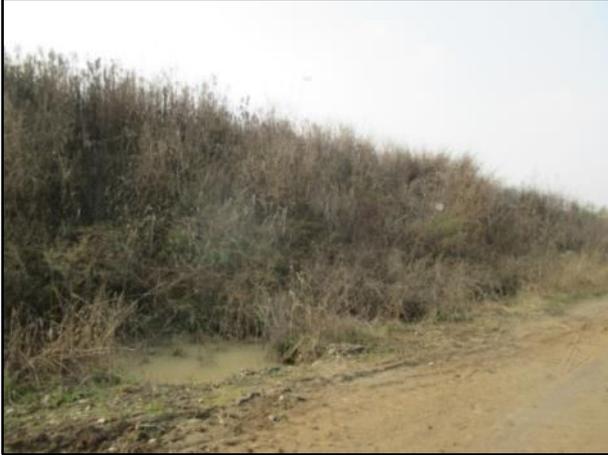
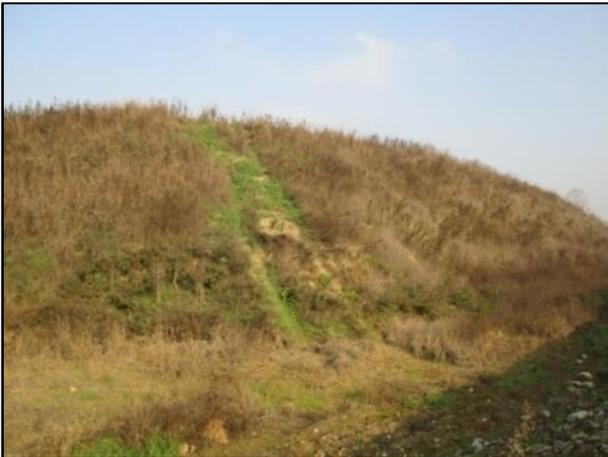
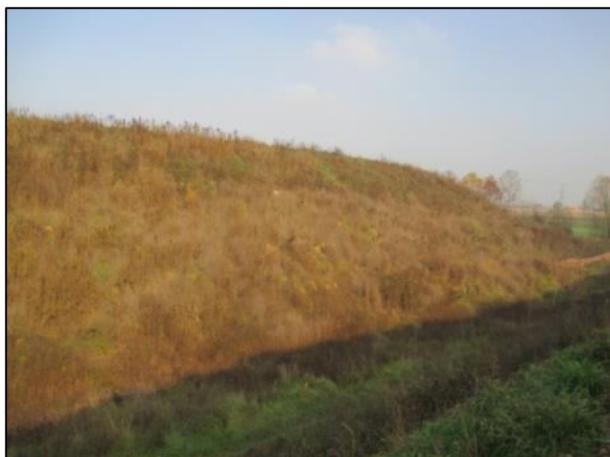
Rilievo Dicembre 2015**Attività di misura III Corso d'Opera**

Note: Nella zona Sud/Sud-Est del cantiere la duna presenta un'altezza che varia da 1 a 3/4 metri mentre nella zona a Nord del cantiere presenta un'altezza di 5/6 metri. La duna risulta non sfalciata.

DATI DESCRITTIVI CUMULO TERRENO		
GRADO DI INERBIMENTO	0-25%	
	25-50%	
	50-75%	X
	75-100%	
FENOMENI EROSIVI	Assenti	
ATTIVITÀ DI MOVIMENTAZIONE TERRE	No	
STIMA VOLUMETRICA (mc)	~ 14000 - 15000	
ALTEZZA (m)	4-5	
PENDENZA (°)	~ 30/40	
PRESENZA MATERIALE ORGANICO	Sì	
CONSERVAZIONE	-	
PRESENZA DI INFESTANTI	Sì

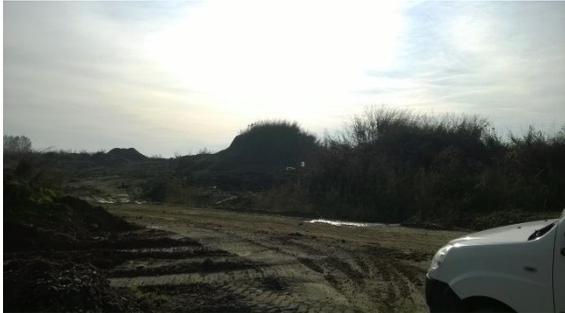
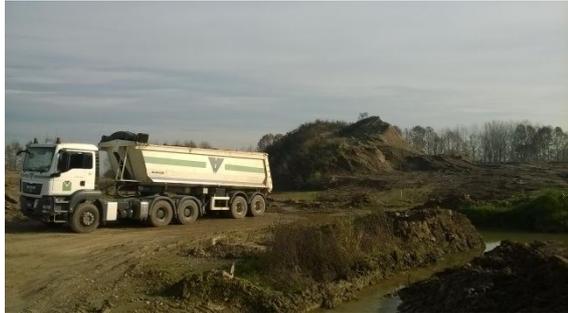
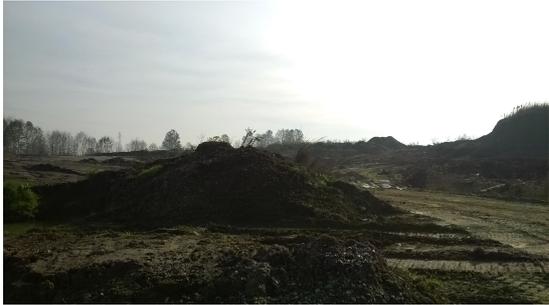
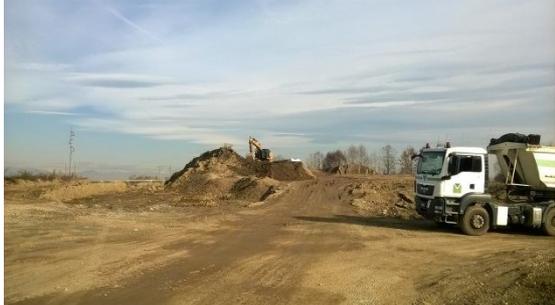
Rilievo Dicembre 2016

Durante il sopralluogo presso l'intera area, effettuato in data 01/12/16 congiuntamente con ARPA, è stato verificato che erano in corso le attività di gestione delle TRS in esubero interne (MATTM - Provvedimento Direttoriale prot. DVADEC-2015-273 del 24/07/15) con completamento previsto per la fine del mese di Gennaio 2017. Le dune perimetrali, derivanti dallo scotico dell'area, sono state mantenute per il ripristino come da AO.

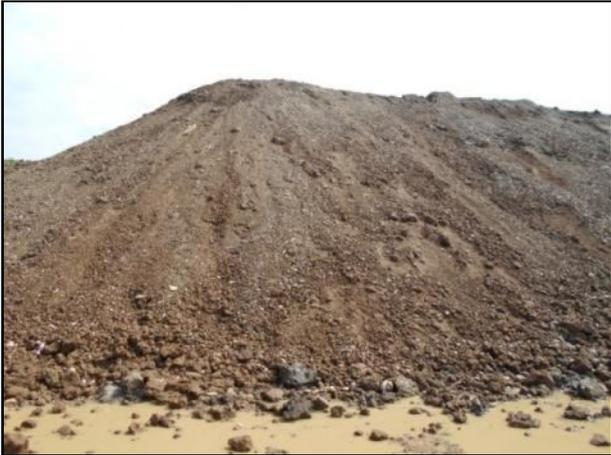
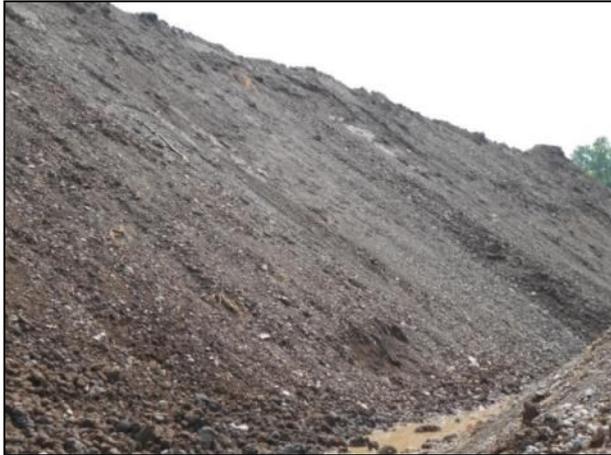
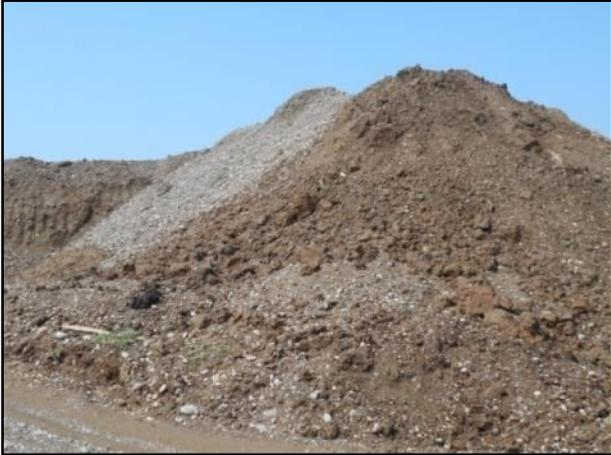
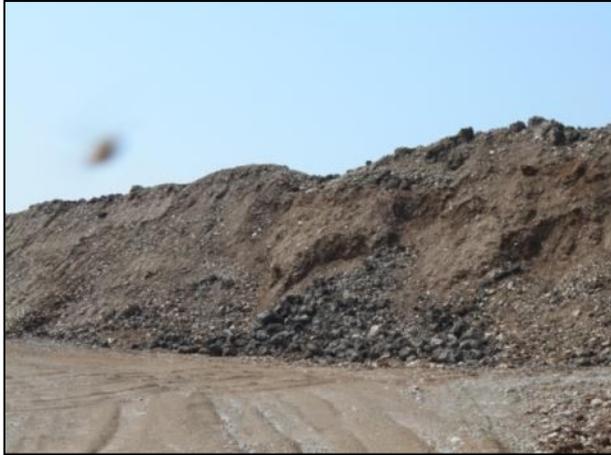
Rilievo Giugno 2015

Note: Duna recente composta da terreno vegetale frammisto con materiale di pezzatura grossolana.		
DATI DESCRITTIVI CUMULO TERRENO		
GRADO DI INERBIMENTO	0-25%	X
	25-50%	
	50-75%	
	75-100%	
FENOMENI EROSIVI	Assenti	
ATTIVITÀ DI MOVIMENTAZIONE TERRE	No	
STIMA VOLUMETRICA (mc)	~ 12000 - 13000	
ALTEZZA (m)	7-8	
PENDENZA (°)	~ 50 - 60	
PRESENZA MATERIALE ORGANICO	Si	
CONSERVAZIONE	-	
PRESENZA DI INFESTANTI	No

Il monitoraggio condotto da Lande S.p.A. ha evidenziato una diminuzione del materiale accantonato da circa 12000-13000 m³ a 10000-11000 m³ tra la campagna di giugno e di dicembre 2015 in seguito ad attività di movimentazione terre. Le schede di campo riportano che nelle due campagne non è stata rilevata né la presenza di fenomeni di erosione superficiale né di infestanti.

Nella campagna di giugno è stata rilevata una limitata presenza di materiale organico sulla superficie della duna.

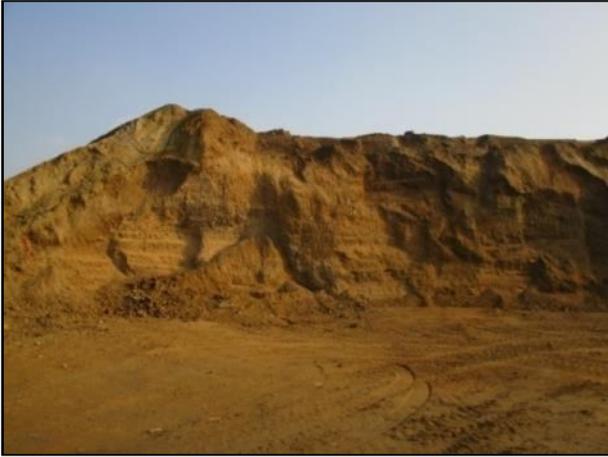
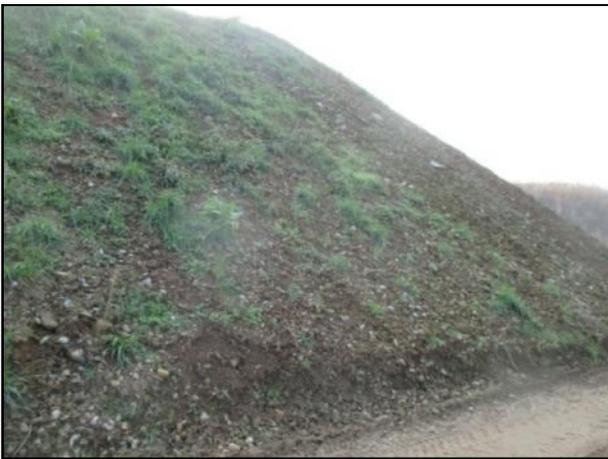
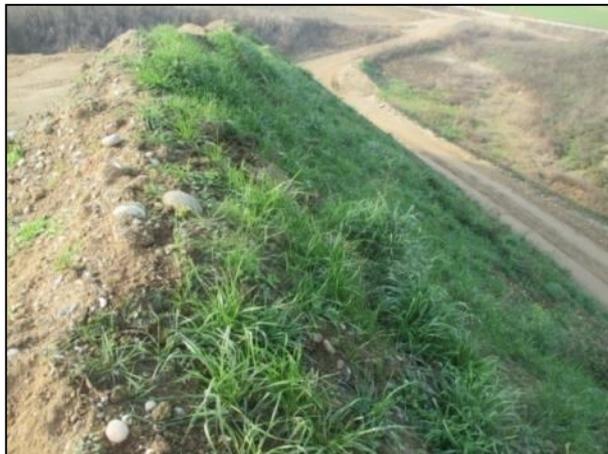
Rilievo Dicembre 2015**Attività di misura III Corso d'Opera**

Note: Duna non sfalciata composta da terreno vegetale frammisto con materiale di pezzatura grossolana. Rilevata l'assenza di materiale per circa 10 m.

DATI DESCRITTIVI CUMULO TERRENO	
GRADO DI INERBIMENTO	0-25%
	25-50%
	50-75%
	75-100%
FENOMENI EROSIVI	Assenti
ATTIVITÀ DI MOVIMENTAZIONE TERRE	No
STIMA VOLUMETRICA (mc)	~ 10000 - 11000
ALTEZZA (m)	7-8
PENDENZA (°)	~ 50 - 60
PRESENZA MATERIALE ORGANICO	Si
CONSERVAZIONE	-
PRESENZA DI INFESTANTI	No

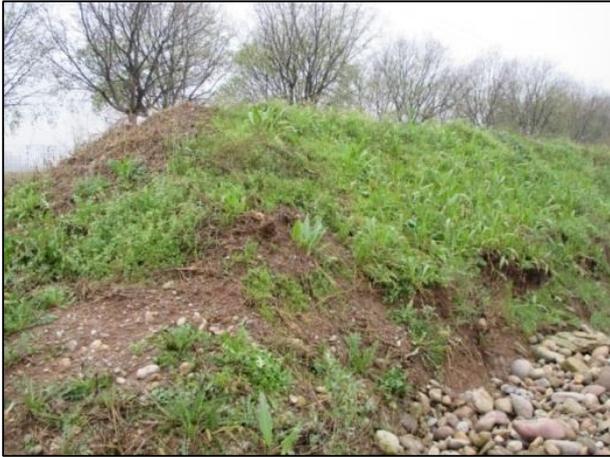
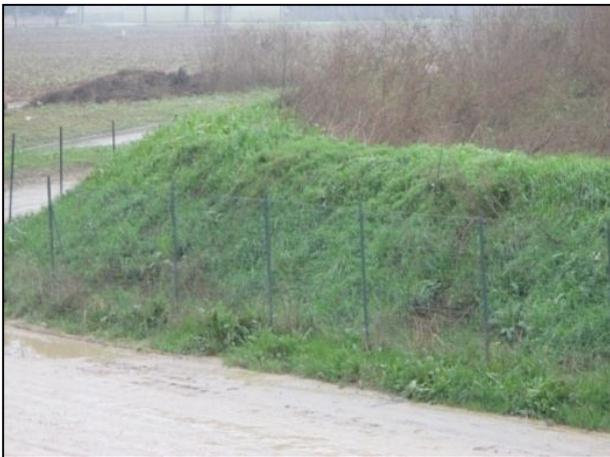
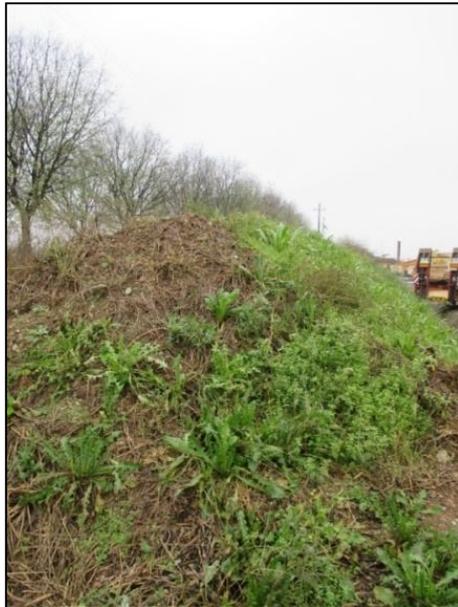
Rilievo Dicembre 2014

Note: presenza di duna centrale. La duna centrale e quella perimetrale non sono sfalciate.

GRADO DI INERBIMENTO	0-25%	
	25-50%	
	50-75%	
	75-100%	X
FENOMENI EROSIVI		Assenti
ATTIVITÀ DI MOVIMENTAZIONE TERRE		No
STIMA VOLUMETRICA (mc)		~ 12000 - 13000
ALTEZZA (m)		2,5-3,5
PENDENZA (°)		~ 40 - 50
PRESENZA MATERIALE ORGANICO		Sì
CONSERVAZIONE		-
PRESENZA DI INFESTANTI		Sì
