LINEA A.V. /A.C. TORINO – VENEZIA \ Tratta MILANO – VERONA
Lotto funzionale Treviglio-Brescia
PROGETTO ESECUTIVO

Report Monitoraggio Ambientale Monitoraggio cumuli di accantonamento MB01

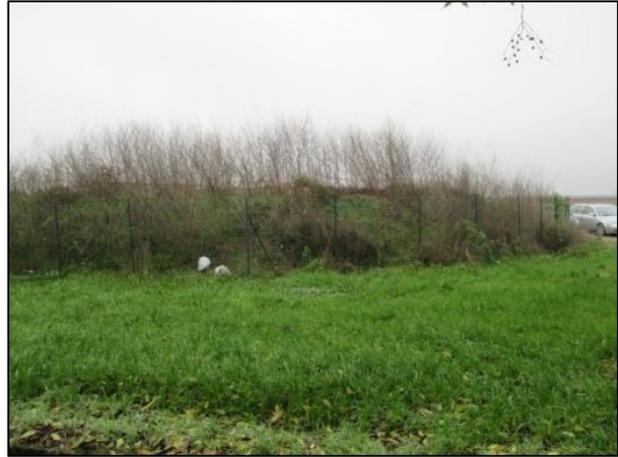
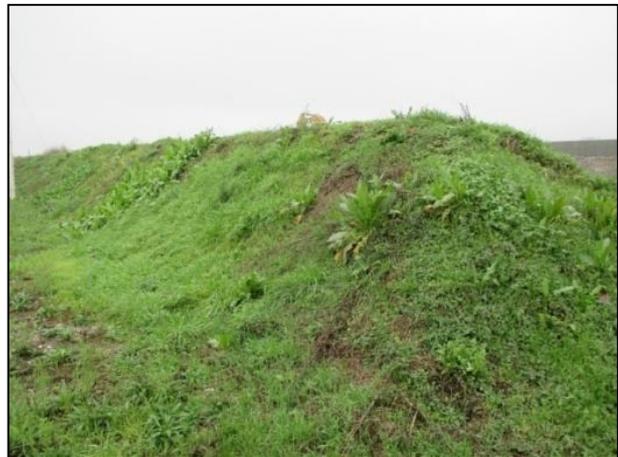
Note: presenza di duna centrale. La duna centrale e quella perimetrale non sono sfalciate.

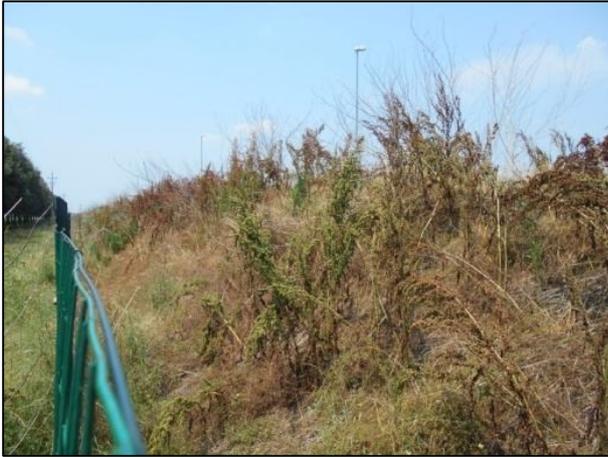
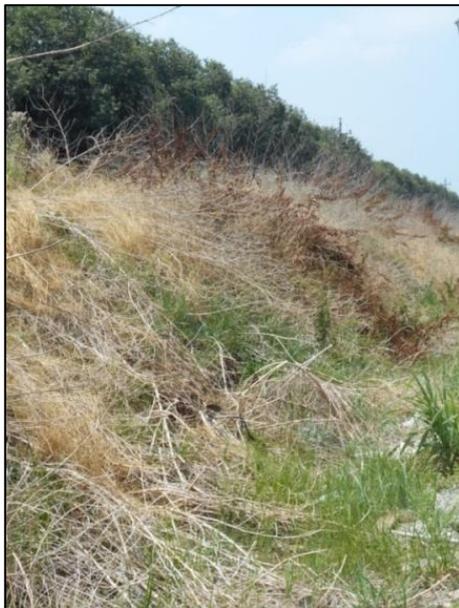
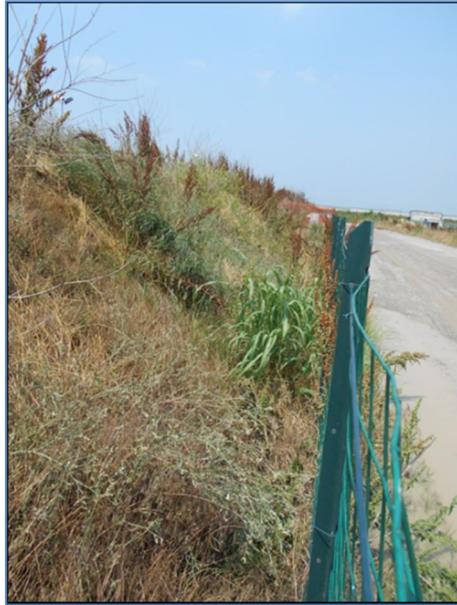
Rilievo Giugno 2015

Note: previsto lo sfalcio nei giorni successivi al rilievo.

GRADO DI INERBIMENTO	0-25%	
	25-50%	
	50-75%	
	75-100%	X
FENOMENI EROSI		Assenti
ATTIVITÀ DI MOVIMENTAZIONE TERRE		No
STIMA VOLUMETRICA (mc)		~ 12000 - 13000
ALTEZZA (m)		3
PENDENZA (°)		~ 40 - 50
PRESENZA MATERIALE ORGANICO		Sì
CONSERVAZIONE		-
PRESENZA DI INFESTANTI		Sì

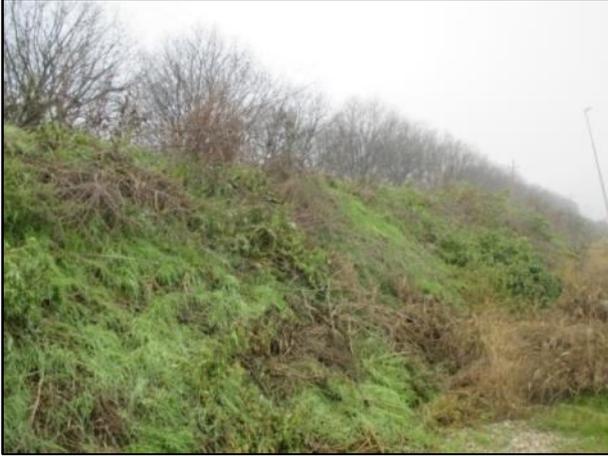
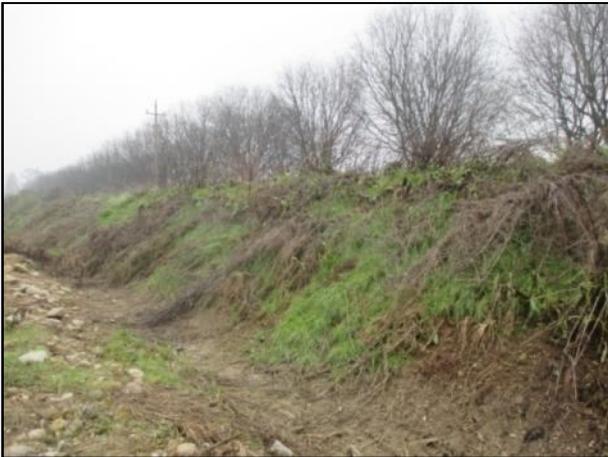
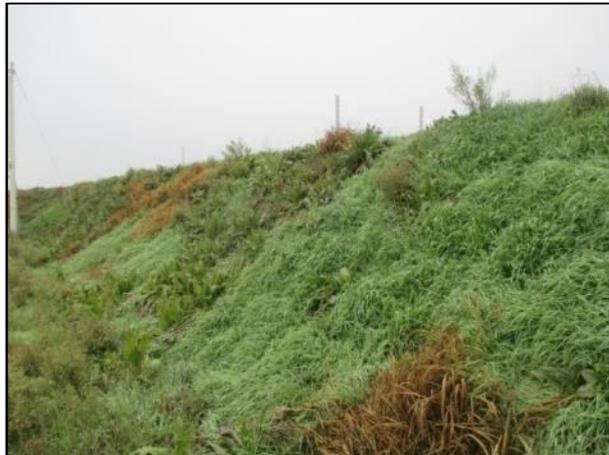
Rilievo Dicembre 2015**Attività di misura III Corso d'Opera**

**Note:** Presenza di duna centrale. La duna centrale e quella perimetrale non sono sfalciate.

DATI DESCRITTIVI CUMULO TERRENO		
GRADO DI INERBIMENTO	0-25%	
	25-50%	
	50-75%	
	75-100%	X
FENOMENI EROSIVI		Assenti
ATTIVITÀ DI MOVIMENTAZIONE TERRE		No
STIMA VOLUMETRICA (mc)		~ 12000 - 13000
ALTEZZA (m)		2,5-3,5
PENDENZA (°)		~ 40 - 50
PRESENZA MATERIALE ORGANICO		Sì
CONSERVAZIONE		-
PRESENZA DI INFESTANTI		Sì

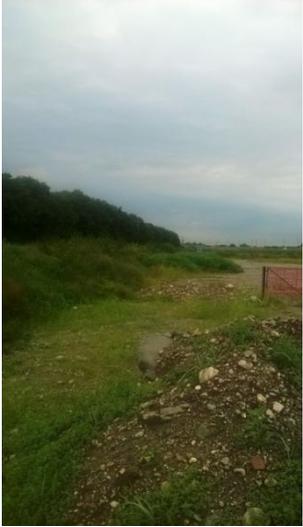
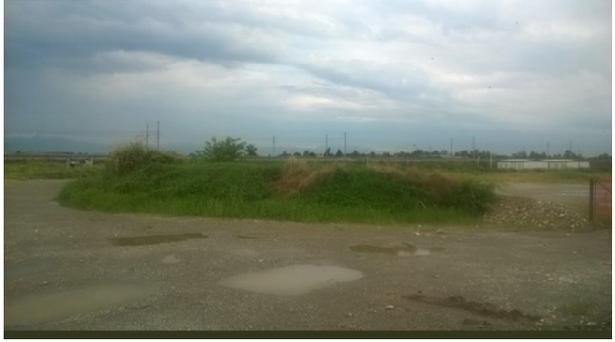
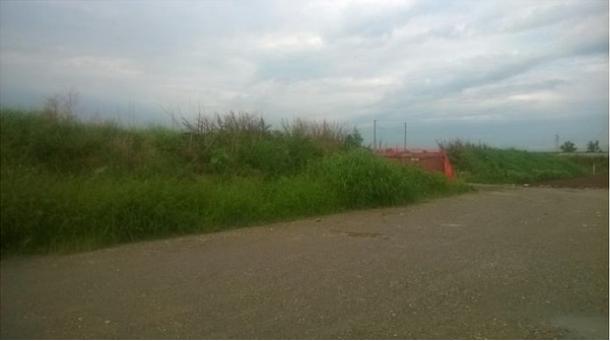
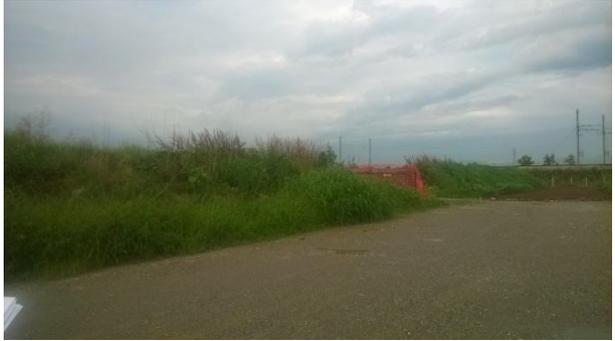
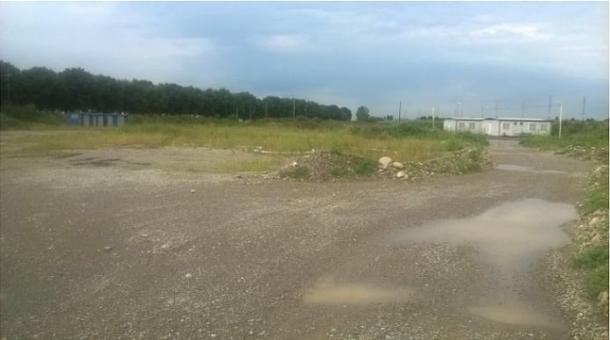
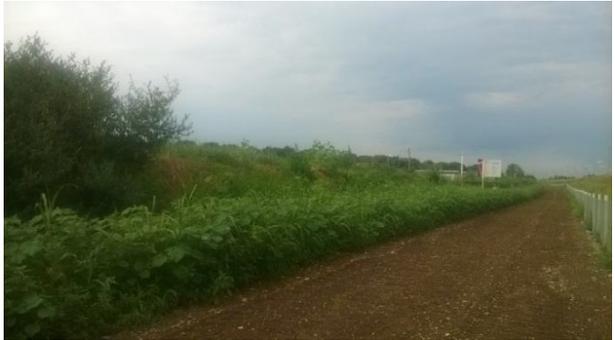
Rilievo Agosto 2016

Il monitoraggio effettuato ad Agosto 2016 ha evidenziato che presso il campo operativo erano in corso le attività di smantellamento.

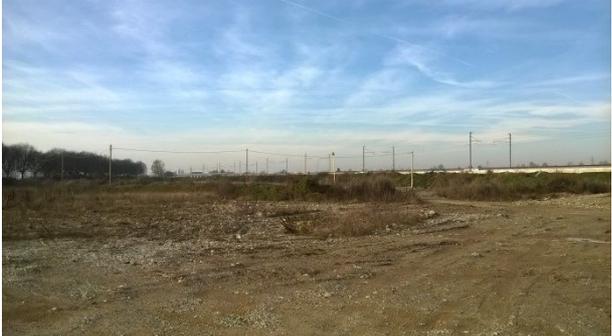
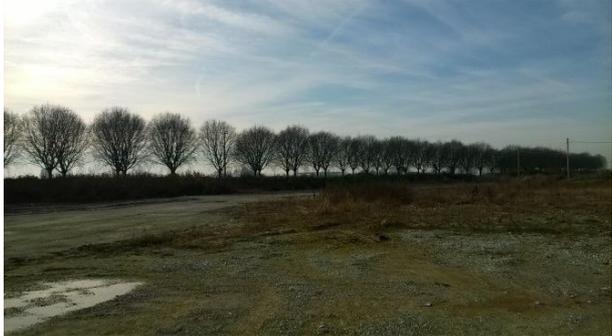
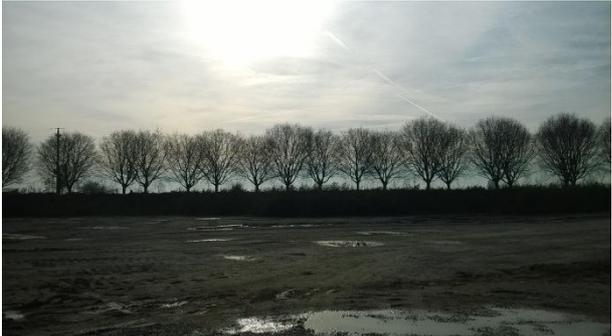
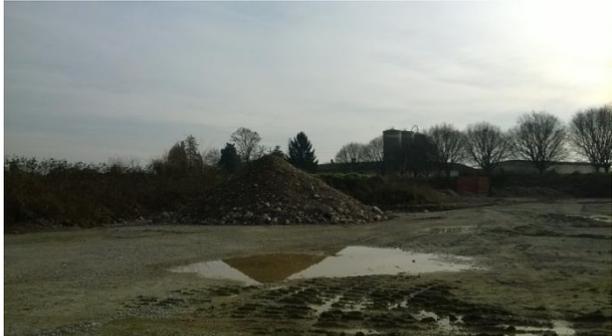
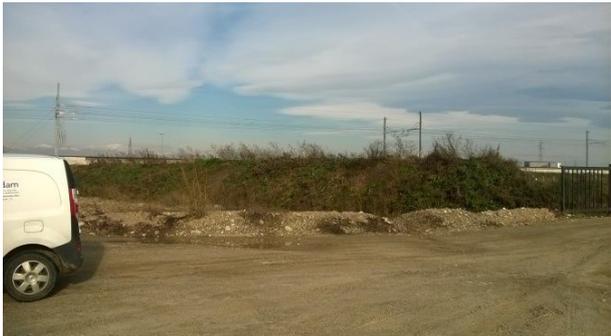
Rilievo Dicembre 2016

Durante il sopralluogo, a cui ha partecipato anche ARPA, è stato verificato il proseguimento dello smantellamento del campo operativo. Le conseguenti attività di ripristino come in AO dovrebbero concludersi, da programma, a cavallo tra Dicembre 2016 e Gennaio 2017.

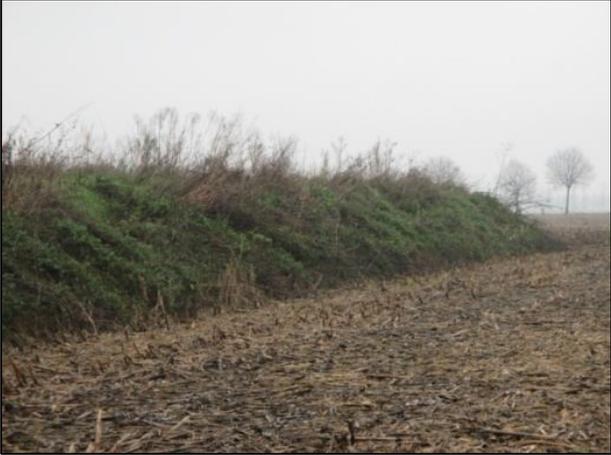
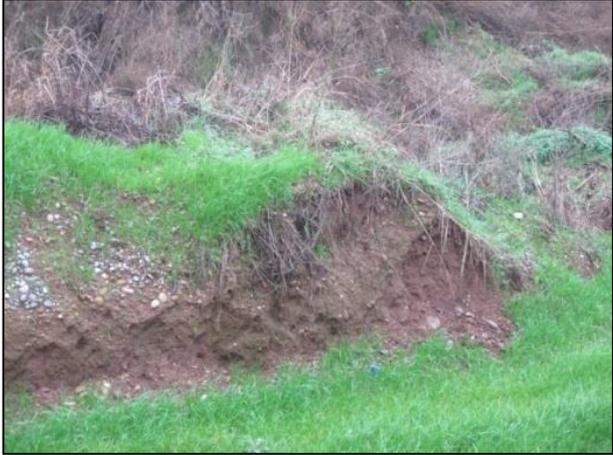
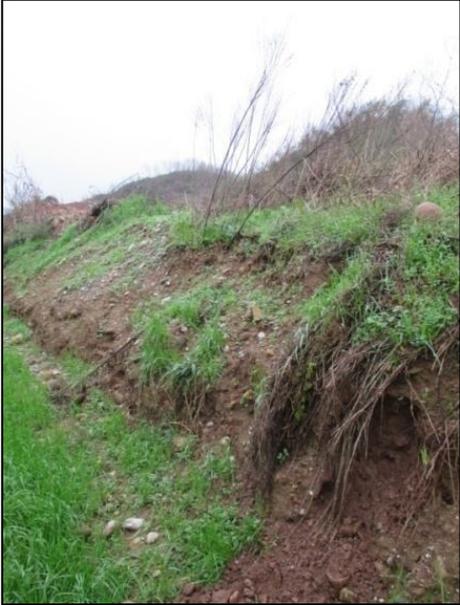
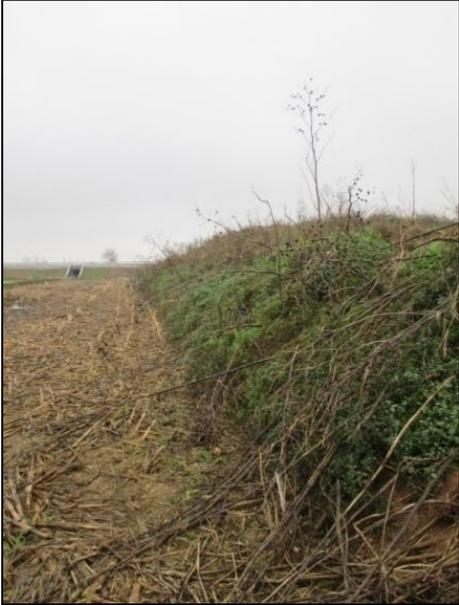
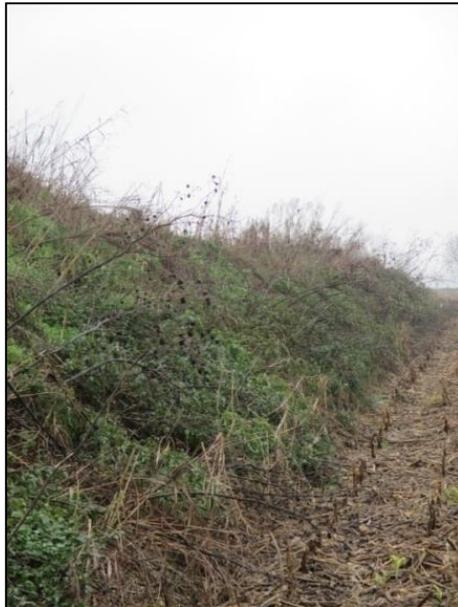
Rilievo Dicembre 2014

Note: duna non sfalciata.

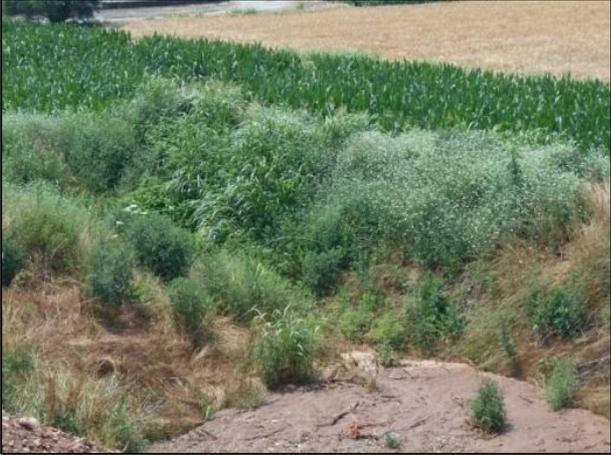
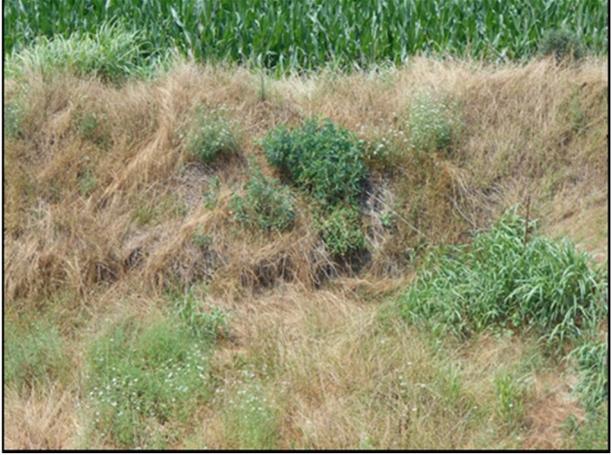
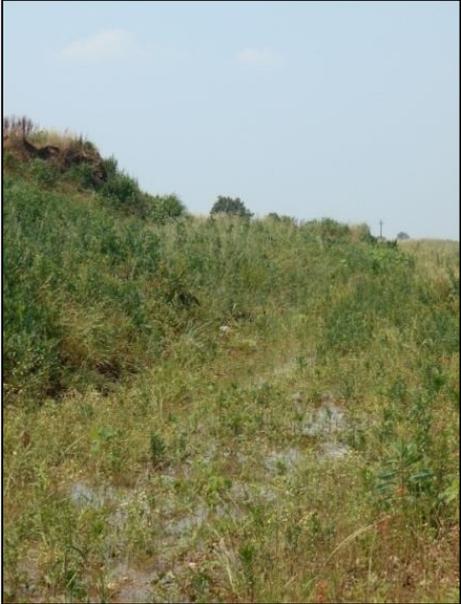
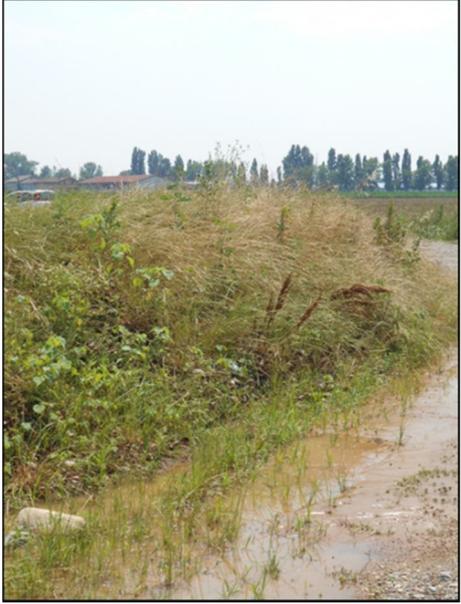
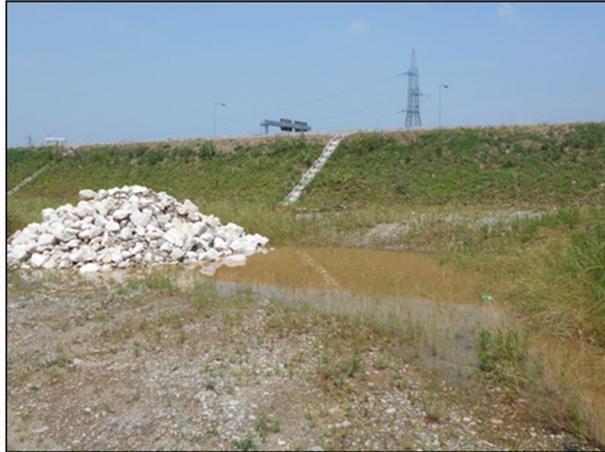
Rilievo Giugno 2015

**Note:****DATI DESCRITTIVI CUMULO TERRENO**

GRADO DI INERBIMENTO	0-25%	
	25-50%	
	50-75%	
	75-100%	X
FENOMENI EROSIVI		Assenti
ATTIVITÀ DI MOVIMENTAZIONE TERRE		No
STIMA VOLUMETRICA (mc)		~ 2500 - 3500
ALTEZZA (m)		Fino a 3 m
PENDENZA (°)		~ 30
PRESENZA MATERIALE ORGANICO		Si
CONSERVAZIONE		-
PRESENZA DI INFESTANTI		Si

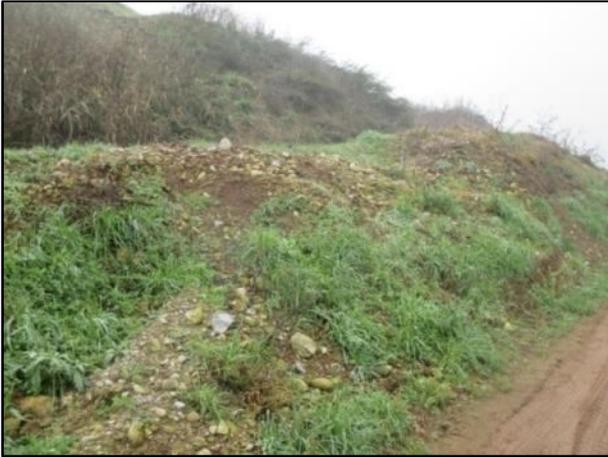
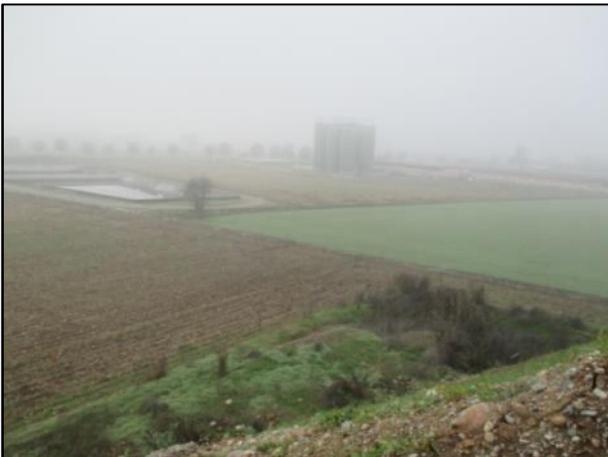
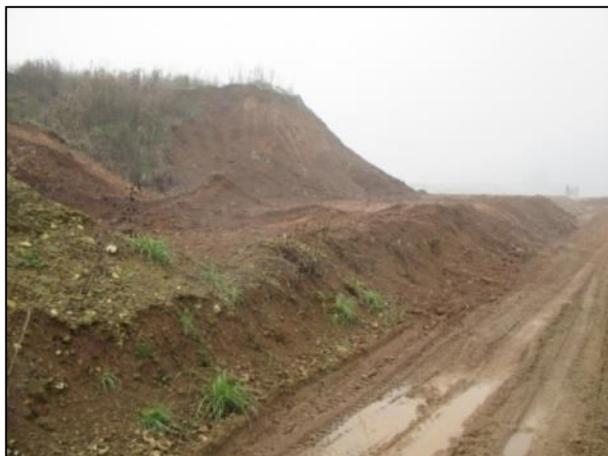
Rilievo Dicembre 2015**Attività di misura III Corso d'Opera**

Note: Lungo la duna è stata rilevata l'assenza di materiale per circa 50 m di lunghezza, riutilizzato lungo la linea. Duna non sfalciata.

DATI DESCRITTIVI CUMULO TERRENO		
GRADO DI INERBIMENTO	0-25%	
	25-50%	
	50-75%	X
	75-100%	
FENOMENI EROSIVI	Assenti	
ATTIVITÀ DI MOVIMENTAZIONE TERRE	No	
STIMA VOLUMETRICA (mc)	~ 2000 - 3000	
ALTEZZA (m)	~ 1,5 - 2,5	
PENDENZA (°)	~ 30 - 40	
PRESENZA MATERIALE ORGANICO	Sì	
CONSERVAZIONE	-	
PRESENZA DI INFESTANTI	Sì

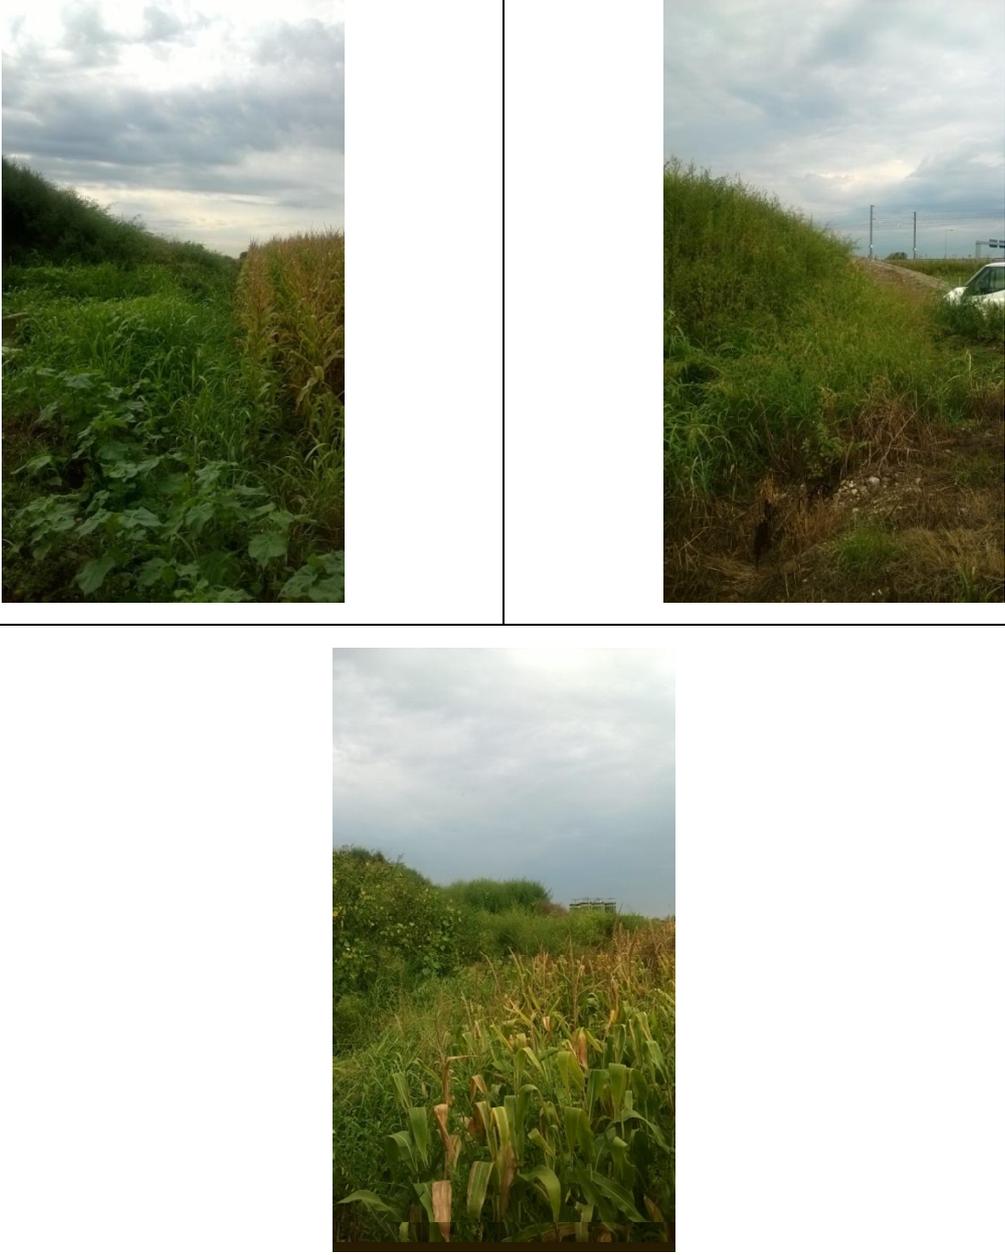
<p>Note: Lungo la duna è stata rilevata l'assenza di materiale per circa 50 m di lunghezza, riutilizzato lungo la linea. Duna non sfalcata.</p>		
DATI DESCRITTIVI CUMULO TERRENO		
GRADO DI INERBIMENTO	0-25%	
	25-50%	
	50-75%	X
	75-100%	
FENOMENI EROSIVI	Assenti

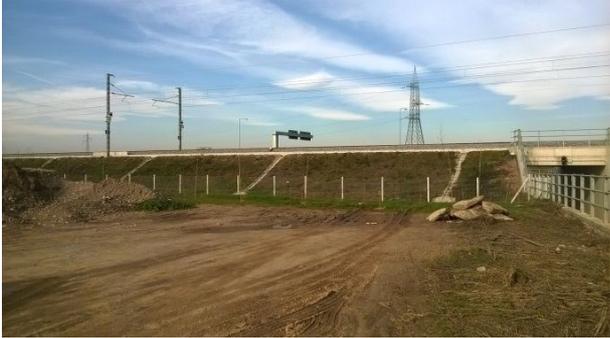
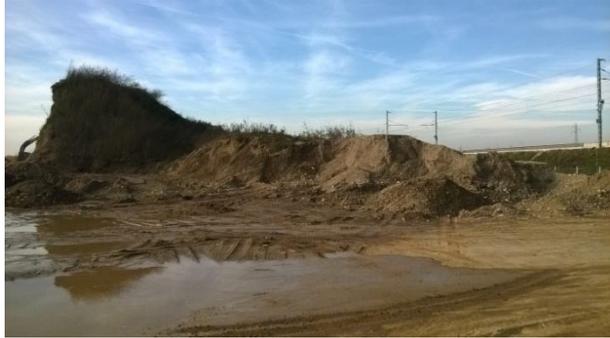
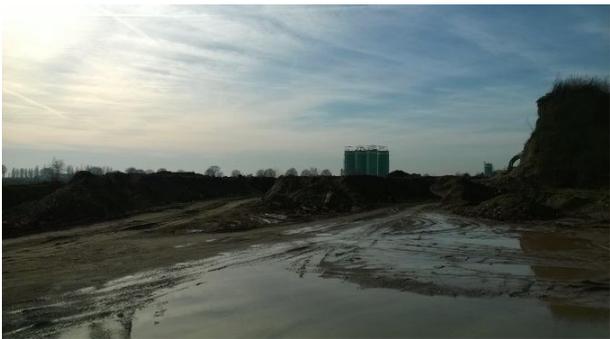
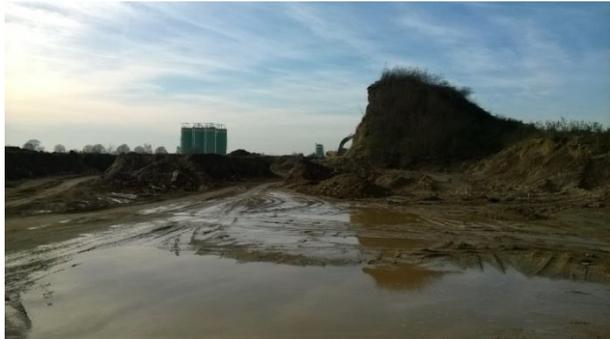
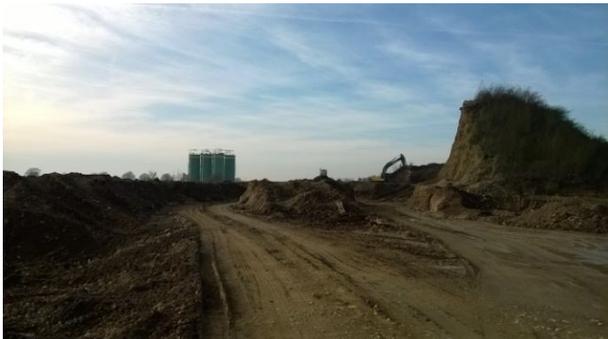
Rilievo Dicembre 2016

Durante il sopralluogo presso l'intera area, effettuato in data 01/12/16 congiuntamente con ARPA, è stato verificato che erano in corso le attività di gestione delle TRS in esubero interne (MATTM - Provvedimento Direttoriale prot. DVADEC-2015-273 del 24/07/15) con completamento previsto per la fine del mese di Gennaio 2017. Le dune perimetrali, derivanti dallo scotico dell'area, sono state mantenute per il ripristino come da AO.

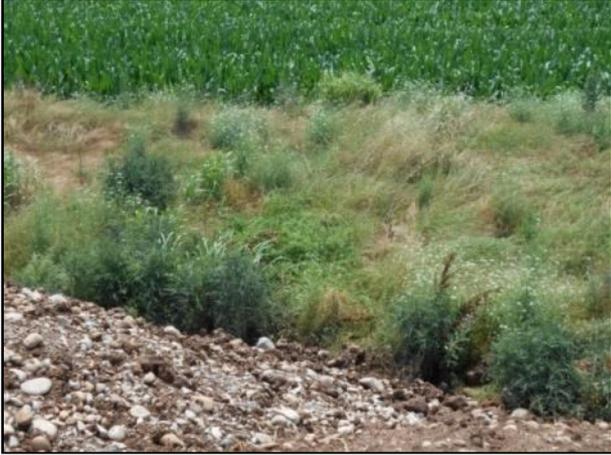
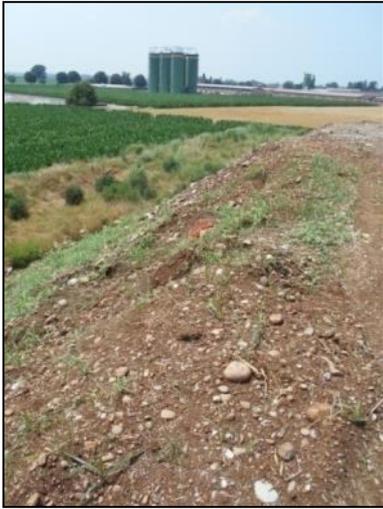
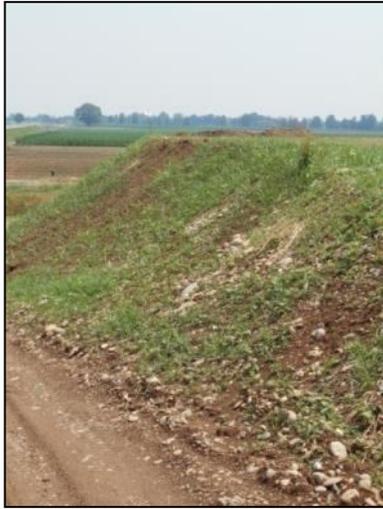
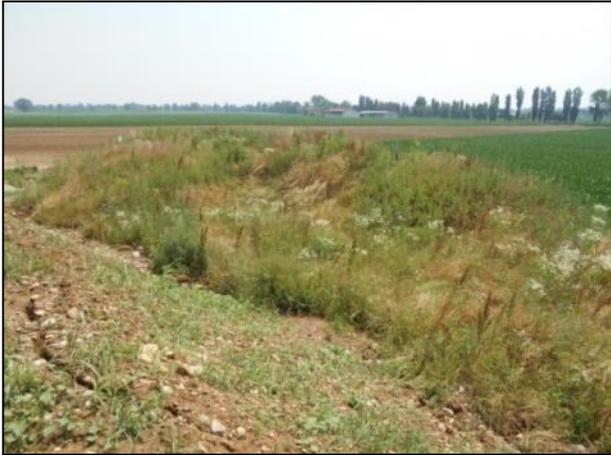
Rilievo Giugno 2015

Note: Duna recente composta da terreno vegetale frammisto con materiale di pezzatura grossolana.

DATI DESCRITTIVI CUMULO TERRENO		
GRADO DI INERBIMENTO	0-25%	
	25-50%	X
	50-75%	
	75-100%	
FENOMENI EROSIVI	Presenti	
ATTIVITÀ DI MOVIMENTAZIONE TERRE	No	
STIMA VOLUMETRICA (mc)	~ 2000 - 2500	
ALTEZZA (m)	6 - 7	
PENDENZA (°)	~ 40	
PRESENZA MATERIALE ORGANICO	Sì	
CONSERVAZIONE	-	
PRESENZA DI INFESTANTI	Sì

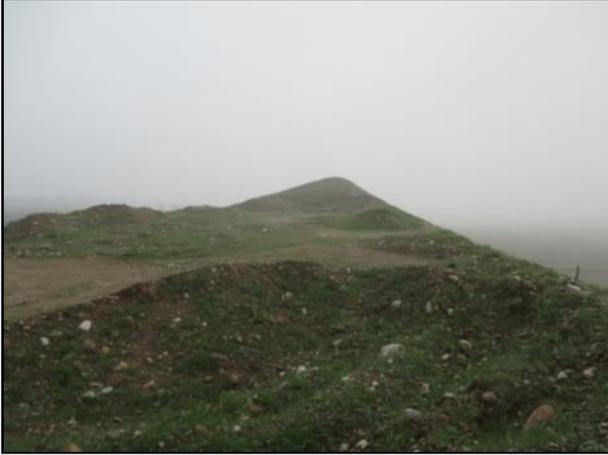
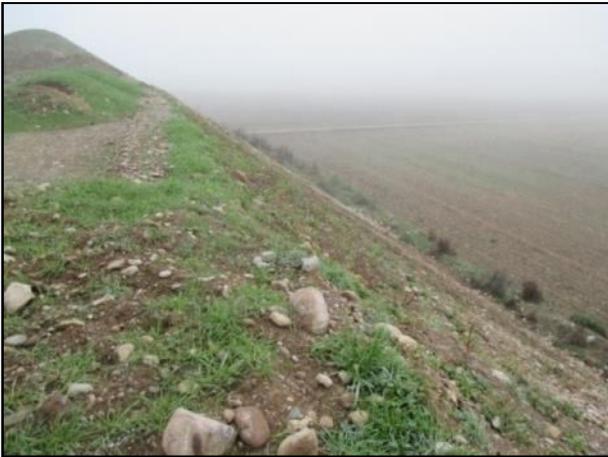
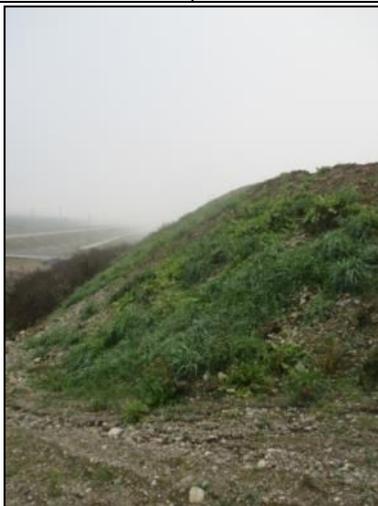
Rilievo Dicembre 2015**Attività di misura III Corso d'Opera**

**Note:** Duna composta da terreno vegetale frammisto con materiale di pezzatura grossolana.

DATI DESCRITTIVI CUMULO TERRENO		
GRADO DI INERBIMENTO	0-25%	
	25-50%	X
	50-75%	
	75-100%	
FENOMENI EROSIVI	Presenti	
ATTIVITÀ DI MOVIMENTAZIONE TERRE	No	
STIMA VOLUMETRICA (mc)	~ 2000 - 2500	
ALTEZZA (m)	6 - 7	
PENDENZA (°)	~ 40	
PRESENZA MATERIALE ORGANICO	Si	
CONSERVAZIONE	-	
PRESENZA DI INFESTANTI	Si

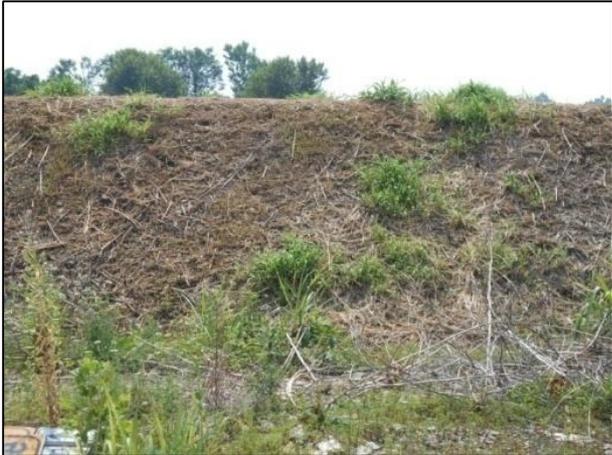
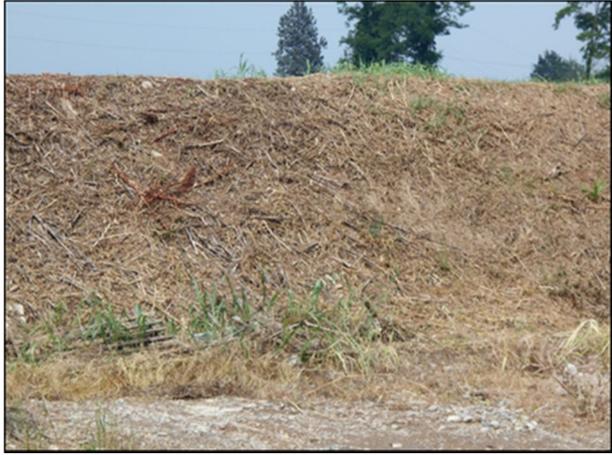
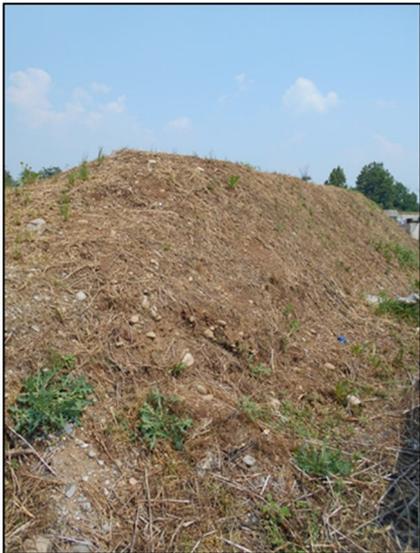
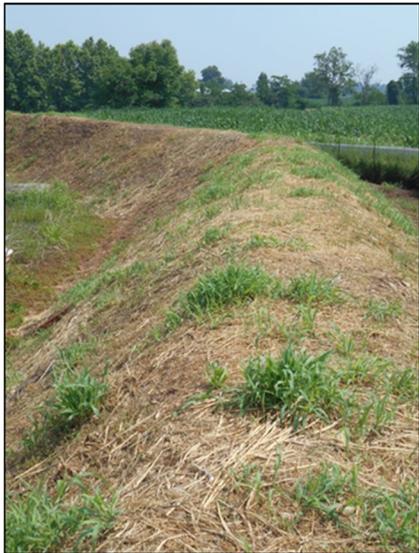
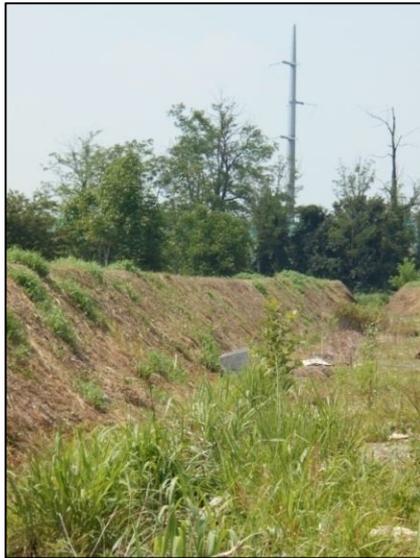
Rilievo Giugno 2015

Note: duna appena sfalciata. Nel corso del rilievo è stata accertata la presenza di dune interne simili a quella perimetrale.

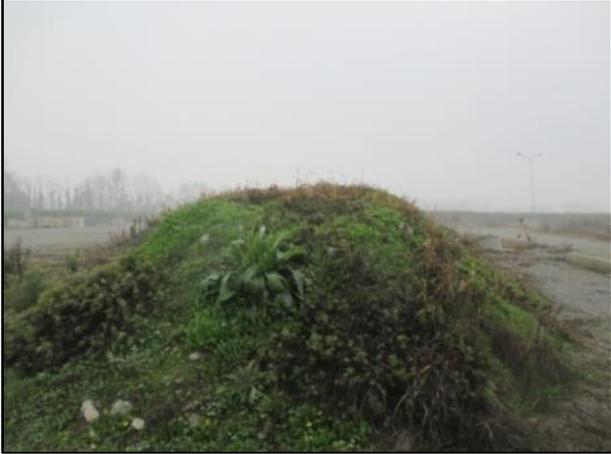
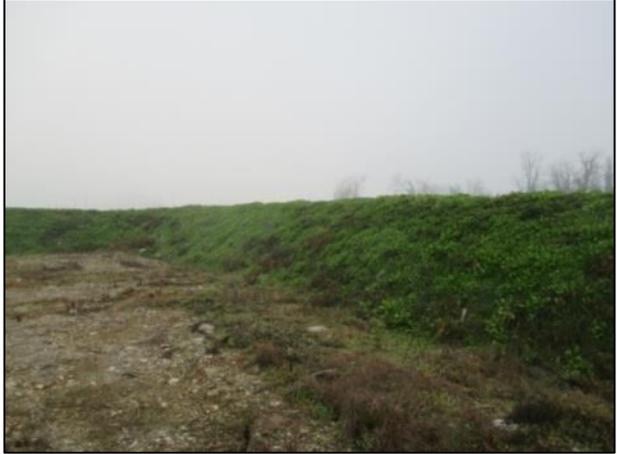
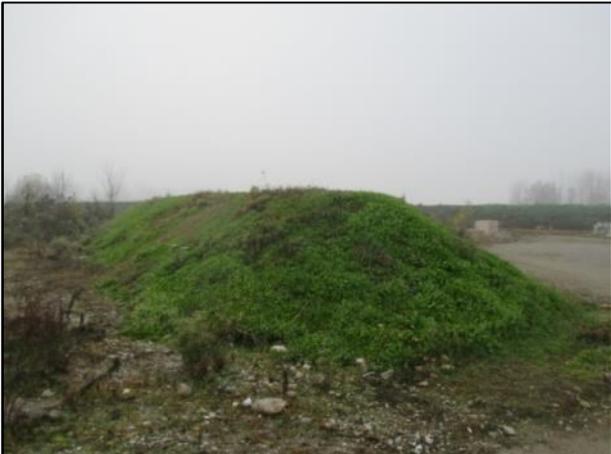
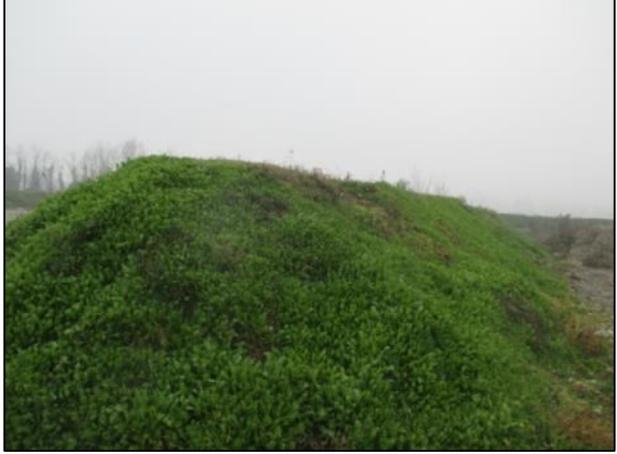
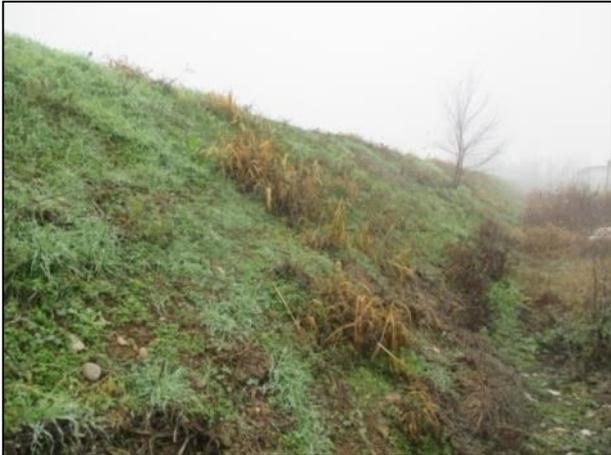
Rilievo Dicembre 2015

Note: Duna non sfalciata. Nel corso del rilievo è stata accertata la presenza di dune interne simili a quella perimetrale.

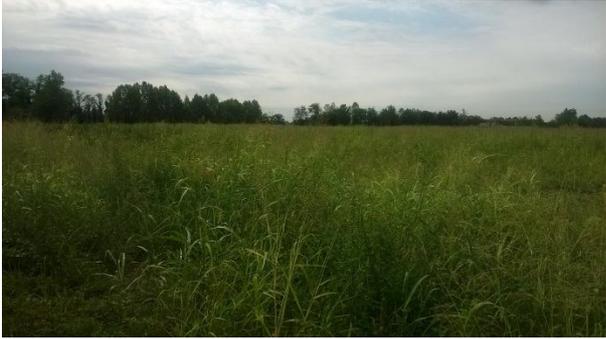
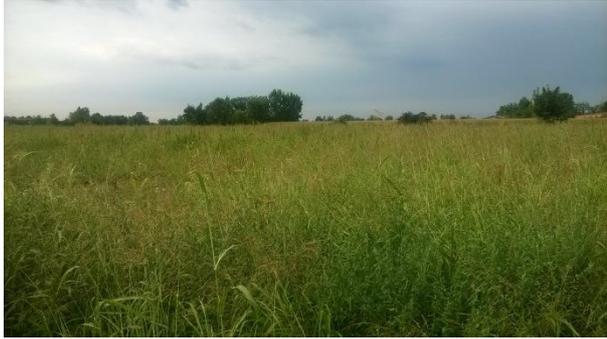
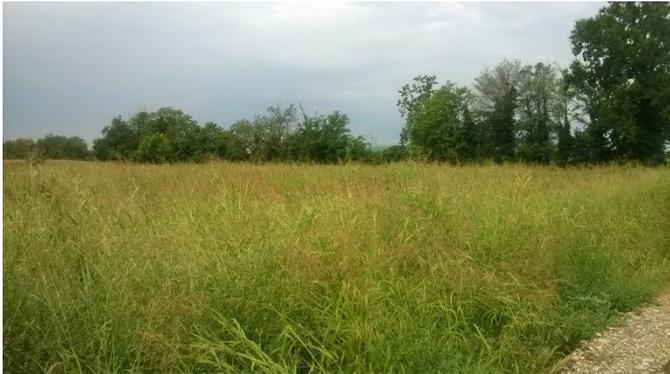
Rilievo Agosto 2016

DATI DESCRITTIVI CUMULO TERRENO		
GRADO DI INERBIMENTO	0-25%	
	25-50%	
	50-75%	
	75-100%	X
FENOMENI EROSIVI		Assenti
ATTIVITÀ DI MOVIMENTAZIONE TERRE		No
STIMA VOLUMETRICA (mc)		Assenti
ALTEZZA (m)		-
PENDENZA (°)		-
PRESENZA MATERIALE ORGANICO		Sì
CONSERVAZIONE		-
PRESENZA DI INFESTANTI		Sì

Il monitoraggio in Corso d'Opera dello scotico vegetale accantonato lungo la duna perimetrale del cantiere CO3 ha evidenziato il completo ripristino dell'area avvenuto ottemperando a tutte le prescrizioni previste da PMA e ARPA Lombardia.

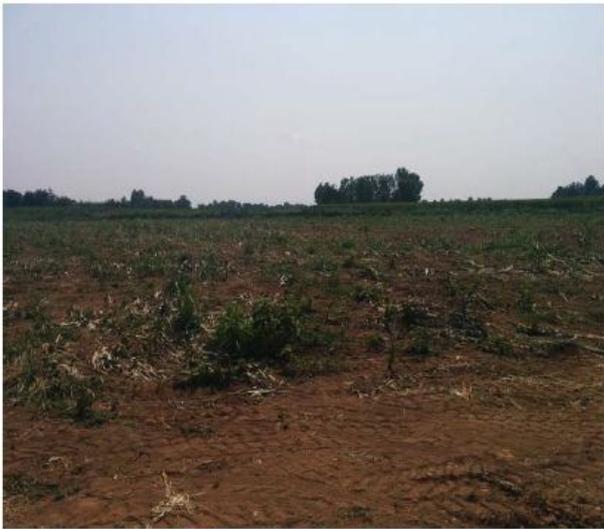
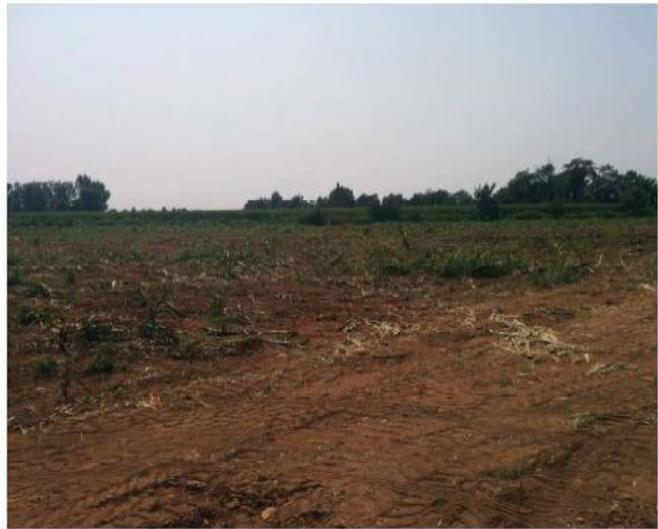
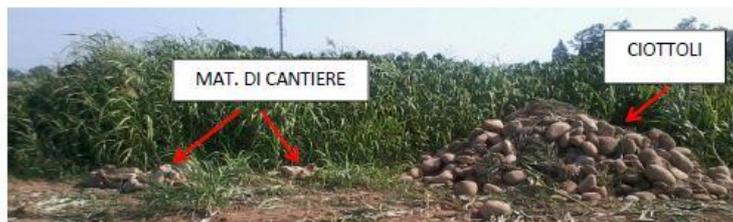
di un futuro riutilizzo in fase di *Post Operam*. A ripristino concluso, è stato eseguito un campionamento in contraddittorio con ARPA in data 01/07/2016 secondo le metodiche GR1 e GR2 previste da PMA in fase di PO. In data 11/07/16 Cepav due ha trasmesso ad Arpa un report fotografico attestante l'esecuzione dei perfezionamenti richiesti in data 01 Luglio 2016 (immagine seguente).

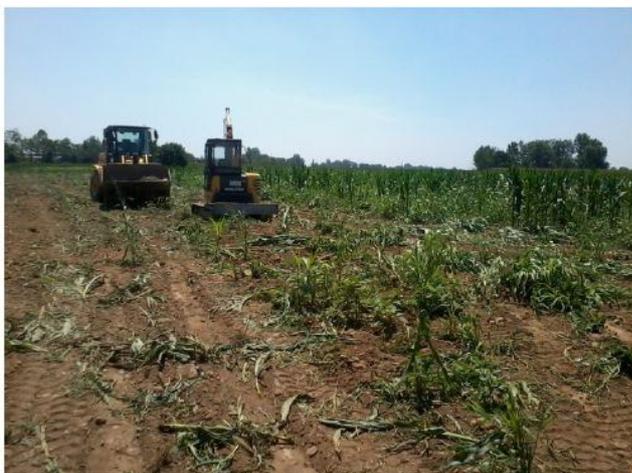
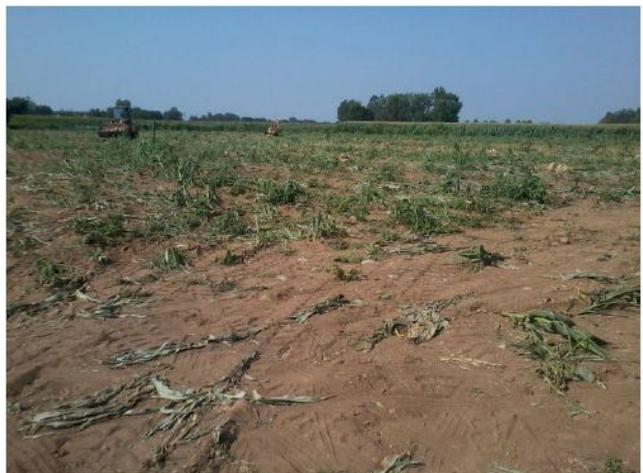
a) preparazione/pulizia del terreno con mezzi meccanici;

A seguito del Tavolo Tecnico del 12/09/16 Cepav due ha comunicato ad Arpa (in data 19/09/16) il report delle operazioni effettuate nel periodo dal 5 al 16 settembre 2016, in merito alla distribuzione dell'ammendante. Le fasi descritte fotograficamente sono le seguenti:

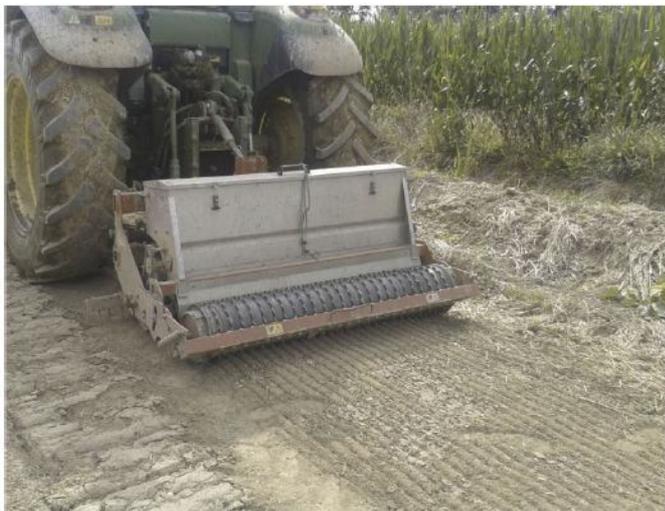
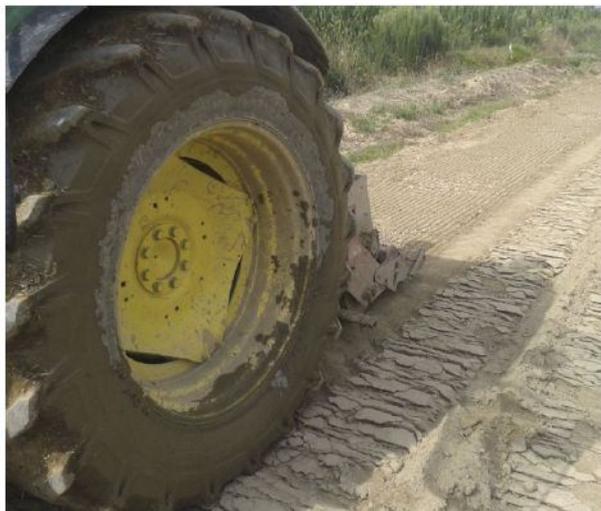
b) distribuzione ammendante granulare con dosatore meccanico;

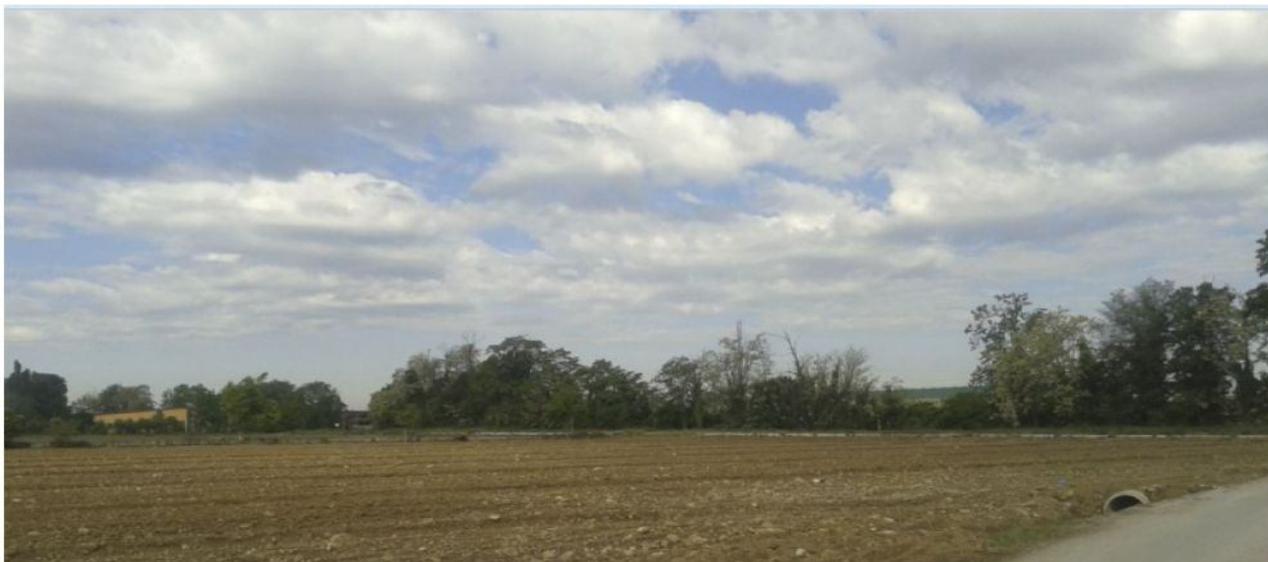
c) riconsegna area.

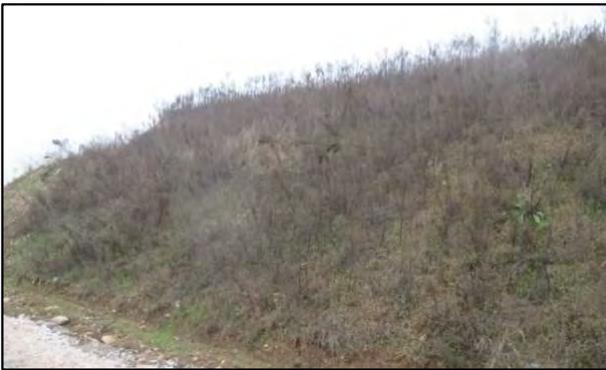
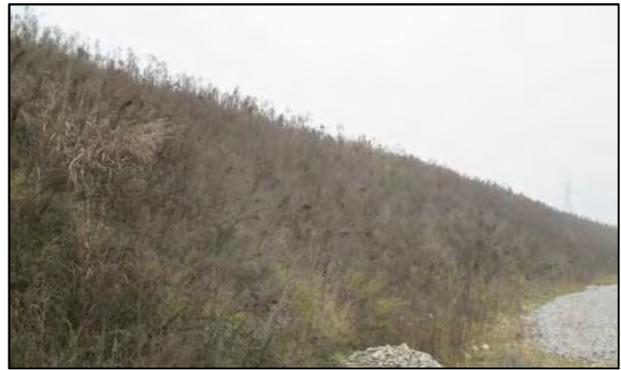
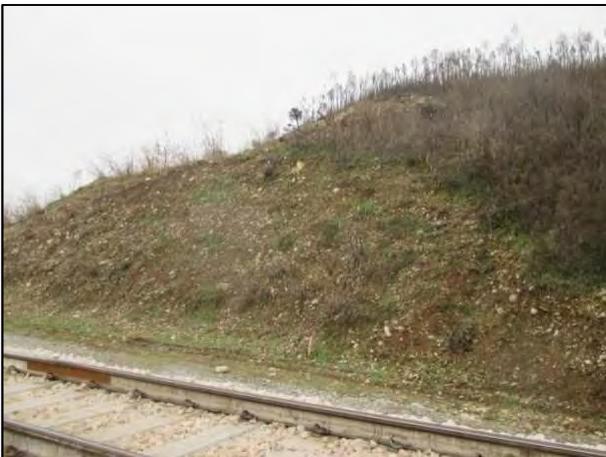
Report fotografico:

Note: Nella zona Sud-Est è presente una porzione con granulometria più grossolana con minor grado di inerbimento . Nel cantiere d'armamento sono state montate le rotaie. Duna non sfalciata.

GRADO DI INERBIMENTO	0-25%	
	25-50%	
	50-75%	
	75-100%	X
FENOMENI EROSIVI		Assenti
ATTIVITÀ DI MOVIMENTAZIONE TERRE		No
STIMA VOLUMETRICA (mc)		~ 13000 - 14000
ALTEZZA (m)		4-5
PENDENZA (°)		~ 40 - 45
PRESENZA MATERIALE ORGANICO		Sì
CONSERVAZIONE		-
PRESENZA DI INFESTANTI		Sì

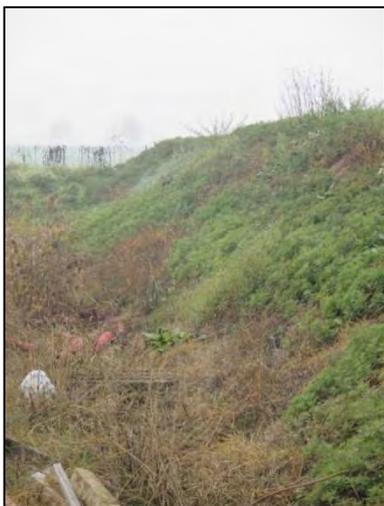
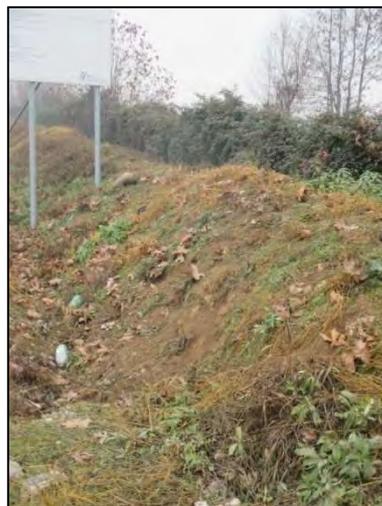
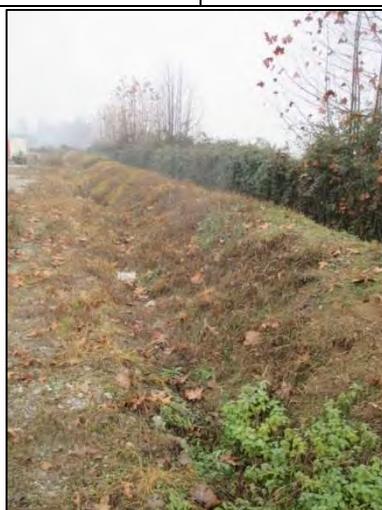
Report fotografico:

Note: La parte più ad Est risulta non sfalciata.

GRADO DI INERBIMENTO	0-25%	
	25-50%	
	50-75%	
	75-100%	X
FENOMENI EROSIVI		Assenti
ATTIVITÀ DI MOVIMENTAZIONE TERRE		No
STIMA VOLUMETRICA (mc)		~ 1000 - 1500
ALTEZZA (m)		~ 1,5
PENDENZA (°)		~ 40 - 45
PRESENZA MATERIALE ORGANICO		Sì
CONSERVAZIONE		-
PRESENZA DI INFESTANTI		Sì

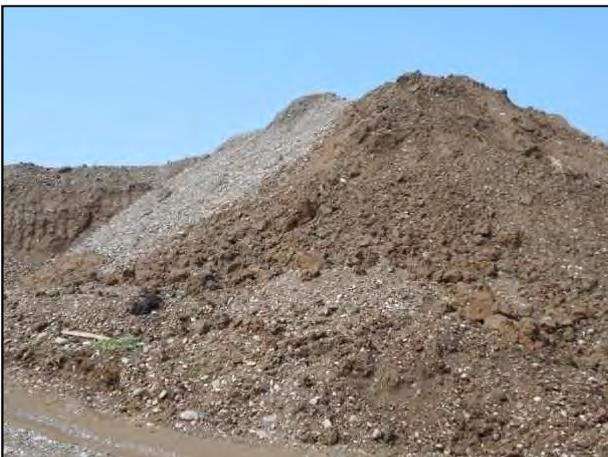
Report fotografico:

Note: Duna recente composta da terreno vegetale fram misto con materiale di pezzatura grossolana.		
DATI DESCRITTIVI CUMULO TERRENO		
GRADO DI INERBIMENTO	0-25%	X
	25-50%	
	50-75%	
	75-100%	
FENOMENI EROSIVI		Assenti
ATTIVITÀ DI MOVIMENTAZIONE TERRE		No
STIMA VOLUMETRICA (mc)		~ 12000 - 13000
ALTEZZA (m)		7-8
PENDENZA (°)		~ 50 - 60
PRESENZA MATERIALE ORGANICO		Sì
CONSERVAZIONE		-
PRESENZA DI INFESTANTI		No

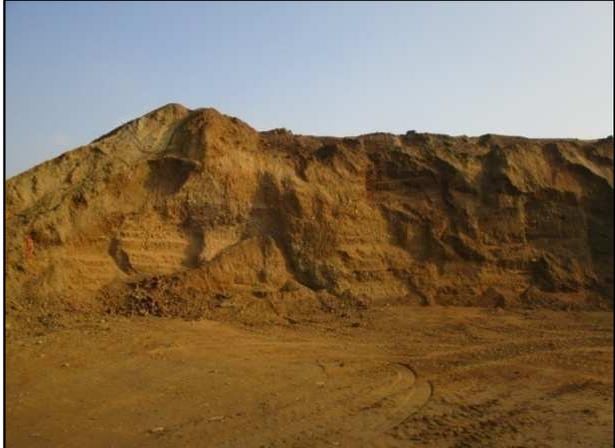
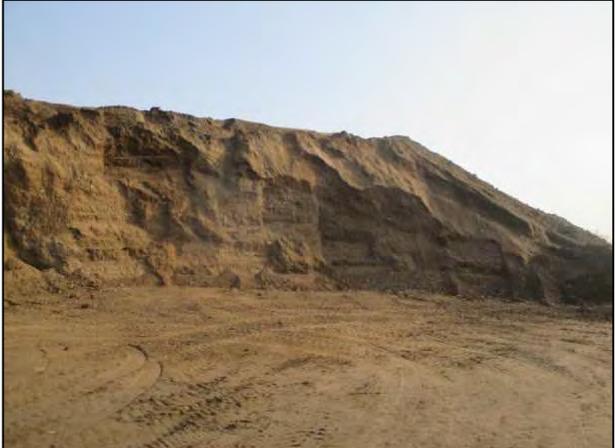
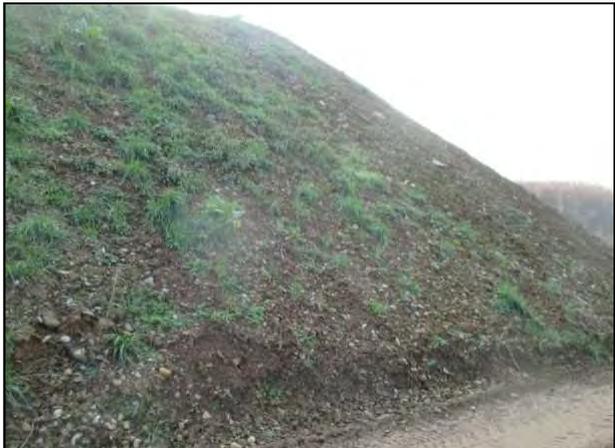
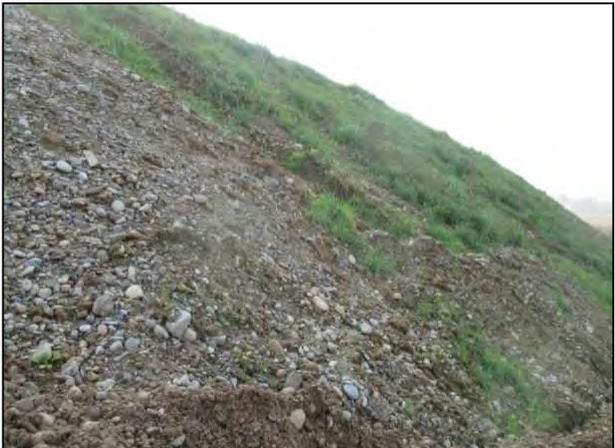
Report fotografico:

Note: Duna non sfalciata composta da terreno vegetale frammisto con materiale di pezzatura grossolana. Rilevata l'assenza di materiale per circa 10 m.

GRADO DI INERBIMENTO	0-25%	
	25-50%	X
	50-75%	
	75-100%	
FENOMENI EROSIVI		Assenti
ATTIVITÀ DI MOVIMENTAZIONE TERRE		No
STIMA VOLUMETRICA (mc)		~ 10000 - 11000
ALTEZZA (m)		7-8
PENDENZA (°)		~ 50 - 60
PRESENZA MATERIALE ORGANICO		Sì
CONSERVAZIONE		-
PRESENZA DI INFESTANTI		No
