LINEA A.V. /A.C. TORINO – VENEZIA \ Tratta MILANO – VERONA
Lotto funzionale Treviglio-Brescia
PROGETTO ESECUTIVO

Report Monitoraggio Ambientale Monitoraggio cumuli di accantonamento MB01

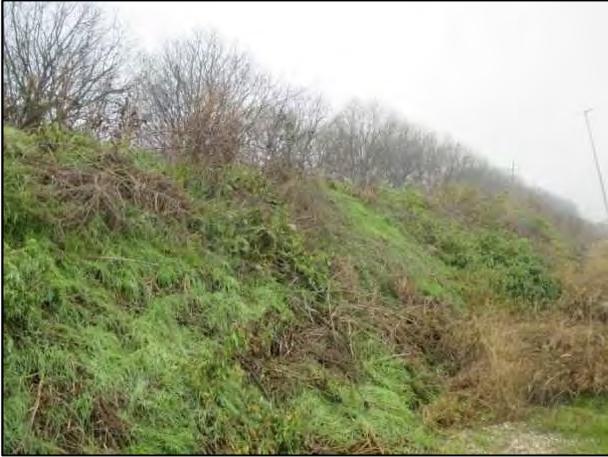
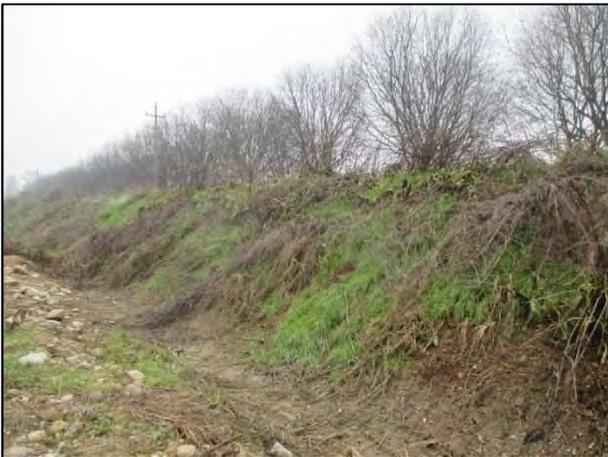
Report fotografico:

Note: Presenza di duna centrale. La duna centrale e quella perimetrale non sono sfalciate.

GRADO DI INERBIMENTO	0-25%	
	25-50%	
	50-75%	
	75-100%	X
FENOMENI EROSIVI		Assenti
ATTIVITÀ DI MOVIMENTAZIONE TERRE		No
STIMA VOLUMETRICA (mc)		~ 12000 - 13000
ALTEZZA (m)		2,5-3,5
PENDENZA (°)		~ 40 - 50
PRESENZA MATERIALE ORGANICO		Si
CONSERVAZIONE		-
PRESENZA DI INFESTANTI		Si

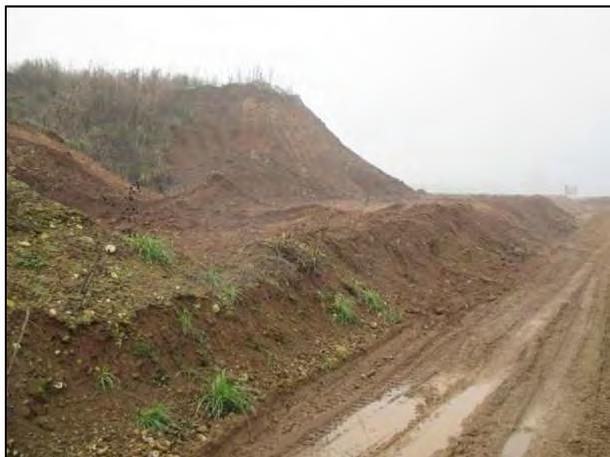
Report fotografico:

Note: Lungo la duna è stata rilevata l'assenza di materiale per circa 50 m di lunghezza, riutilizzato lungo la linea. Duna non sfalciata.

GRADO DI INERBIMENTO	0-25%	
	25-50%	
	50-75%	X
	75-100%	
FENOMENI EROSIVI		Assenti
ATTIVITÀ DI MOVIMENTAZIONE TERRE		No
STIMA VOLUMETRICA (mc)		~ 2000 - 3000
ALTEZZA (m)		~ 1,5 - 2,5
PENDENZA (°)		~ 30 - 40
PRESENZA MATERIALE ORGANICO		Sì
CONSERVAZIONE		-
PRESENZA DI INFESTANTI		Sì

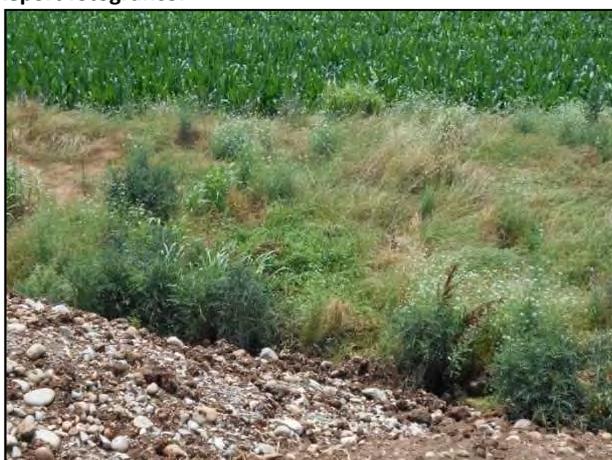
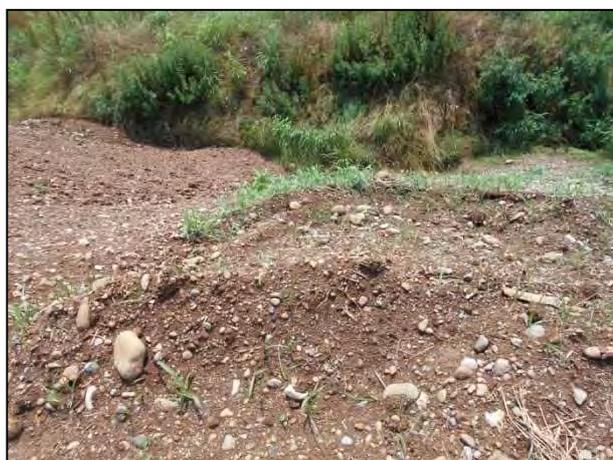
Note: Duna recente composta da terreno vegetale frammisto con materiale di pezzatura grossolana.

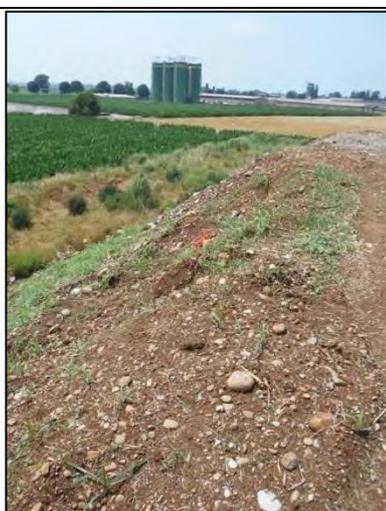
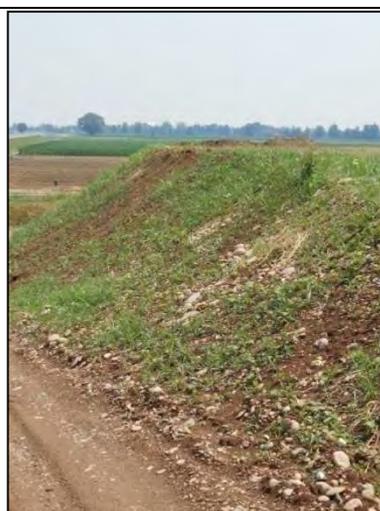
Report fotografico:

GRADO DI INERBIMENTO	0-25%	
	25-50%	X
	50-75%	
	75-100%	
FENOMENI EROSIVI		Presenti
ATTIVITÀ DI MOVIMENTAZIONE TERRE		No
STIMA VOLUMETRICA (mc)		~ 2000 - 2500
ALTEZZA (m)		6 - 7
PENDENZA (°)		~ 40
PRESENZA MATERIALE ORGANICO		Sì
CONSERVAZIONE		-
PRESENZA DI INFESTANTI		Sì

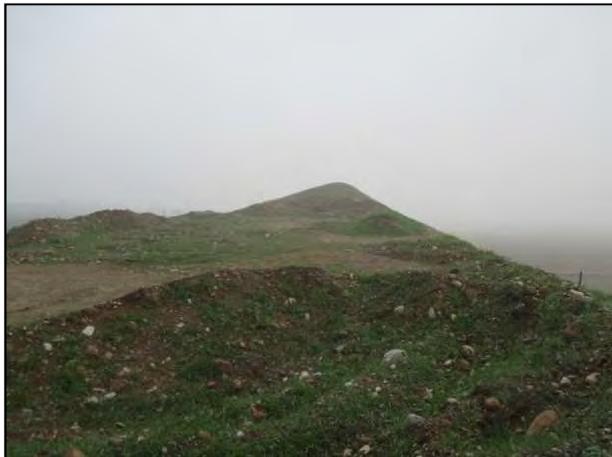
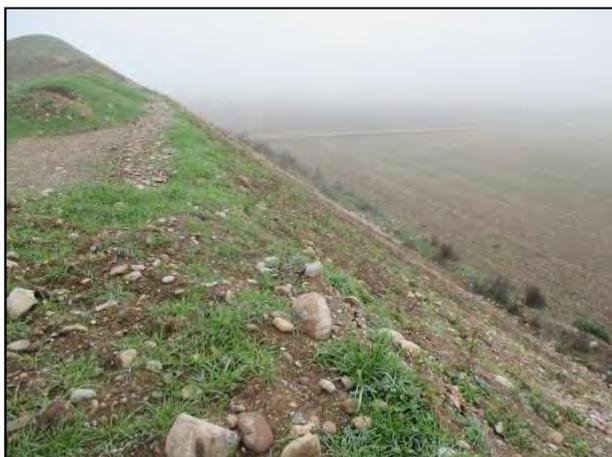
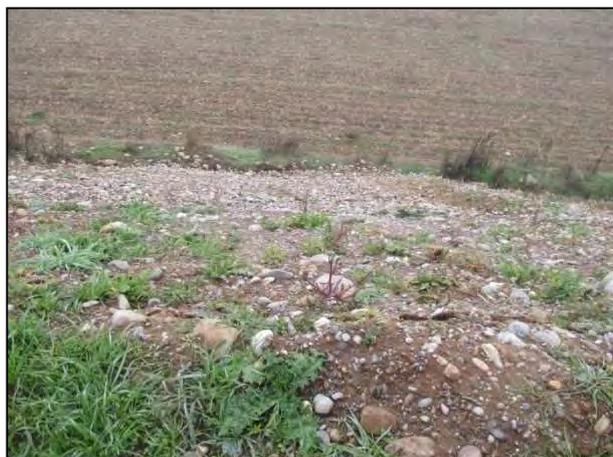
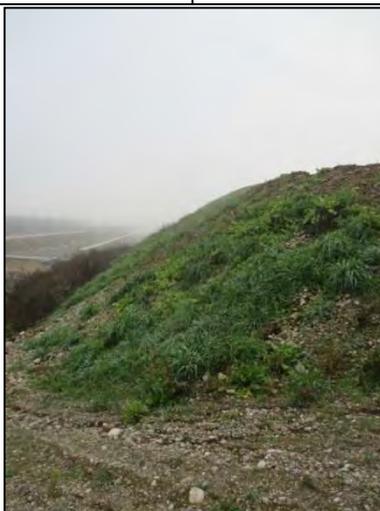
Report fotografico:

Note: Duna composta da terreno vegetale frammisto con materiale di pezzatura grossolana.

GRADO DI INERBIMENTO	0-25%	
	25-50%	X
	50-75%

75-100%	
FENOMENI EROSIVI		Presenti
ATTIVITÀ DI MOVIMENTAZIONE TERRE		No
STIMA VOLUMETRICA (mc)		~ 2000 - 2500
ALTEZZA (m)		6 - 7
PENDENZA (°)		~ 40
PRESENZA MATERIALE ORGANICO		Sì
CONSERVAZIONE		-
PRESENZA DI INFESTANTI		Sì

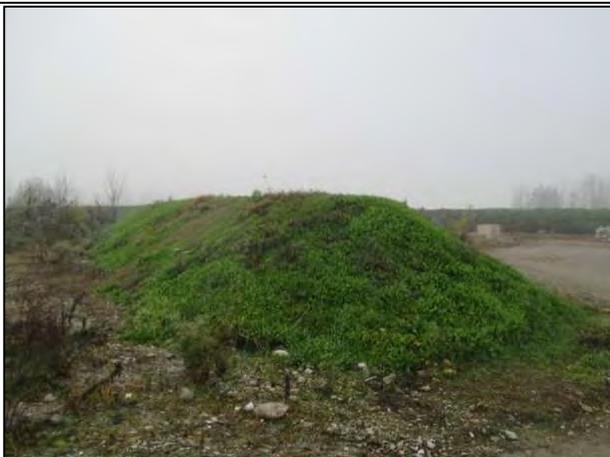
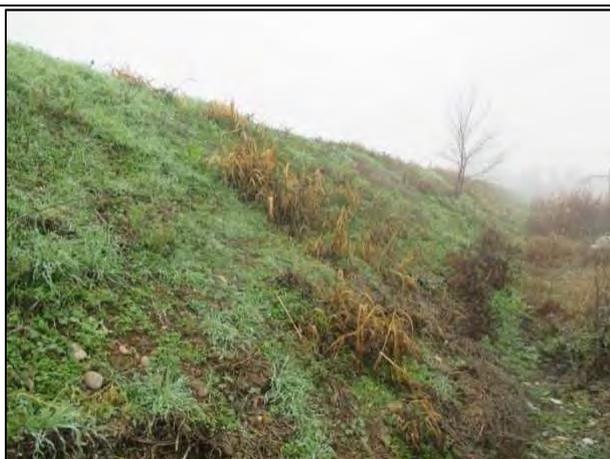
Report fotografico:

Note: Duna non sfalciata. Nel corso del rilievo è stata accertata la presenza di dune interne simili a quella perimetrale.
