**LINEA A.V. /A.C. TORINO – VENEZIA \ Tratta MILANO – VERONA
Lotto funzionale Treviglio-Brescia
PROGETTO ESECUTIVO**

**Report Monitoraggio Ambientale
Monitoraggio cumuli di accantonamento MB02**

La presente relazione riporta i risultati delle Campagne di Monitoraggio Ambientale, in fase di Corso d'Opera, effettuate sui cumuli di accantonamento del materiale di scotico (suolo vegetale) ricadenti nella WBS (Work Breakdown Structure) MB02, provincia di Brescia, che inizia al km 55+260,86 e finisce al km 68+315,40, della linea ferroviaria AV/AC Torino – Venezia, eseguite tra dicembre 2014 e dicembre 2016.

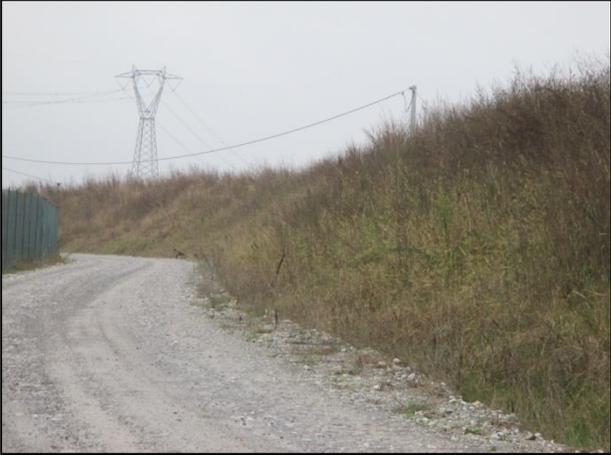
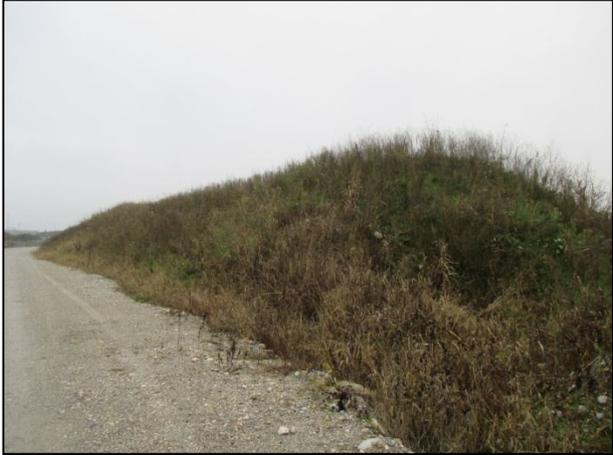
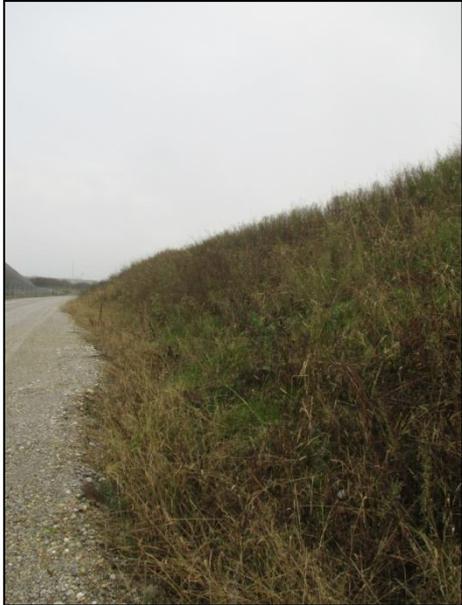
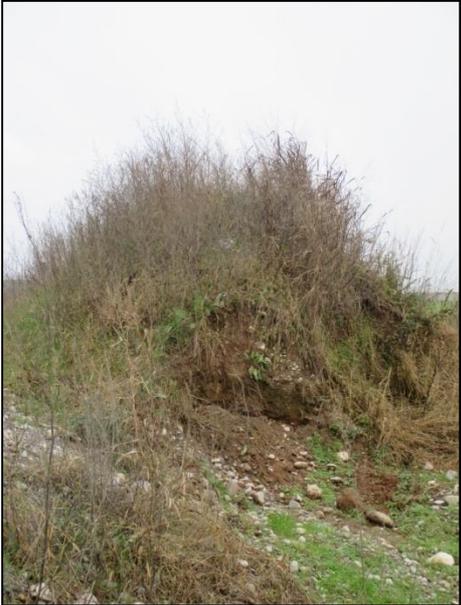
Rilievo Dicembre 2014

Note: Duna non sfalciata e inerbita.

GRADO DI INERBIMENTO	0-25%	
	25-50%	
	50-75%	X
	75-100%	
FENOMENI EROSIVI		Assenti
ATTIVITÀ DI MOVIMENTAZIONE TERRE		No
STIMA VOLUMETRICA (mc)		~ 4000 - 5000
ALTEZZA (m)		3-4
PENDENZA (°)		~ 50
PRESENZA MATERIALE ORGANICO		Sì
CONSERVAZIONE		-
PRESENZA DI INFESTANTI		Sì

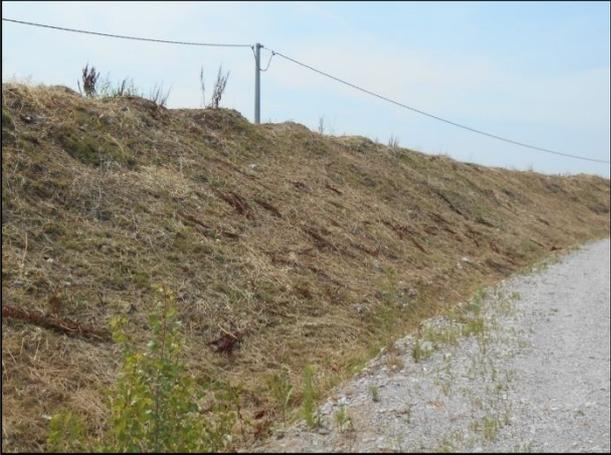
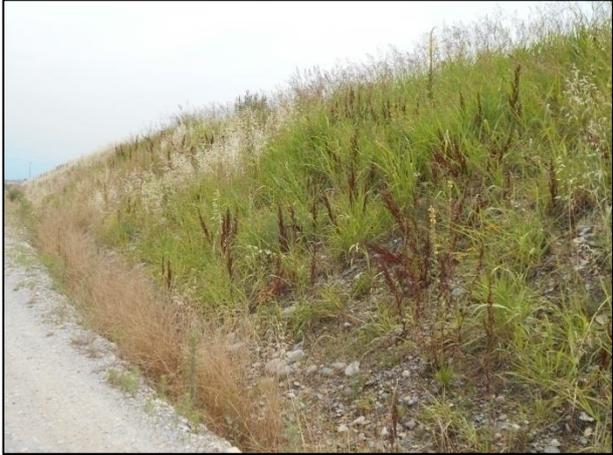
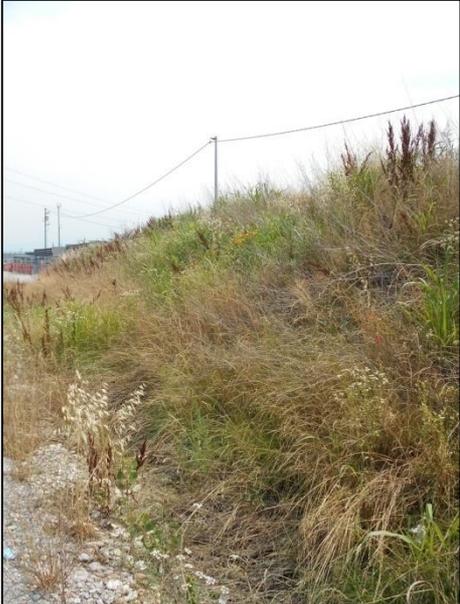
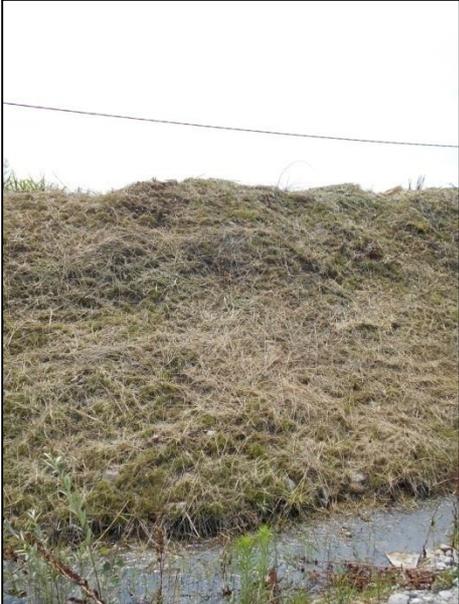
Progetto
IN51Lotto
11Codifica Documento
EE2PEMB0208006Rev.
AFoglio
10 di 49**Rilievo Giugno 2015**

Note: presenza di materiale di diversa granulometria. Lungo la duna è stata rilevata l'assenza di materiale per circa 30/40 m di lunghezza, riutilizzato; in tal modo è stato possibile verificare che il suolo accantonato presenta un buon grado di compattazione. La duna è parzialmente sfalciata e, nella parte Nord-Ovest, ha un'altezza minore fino ad arrivare a un'altezza di 3-4 m.

GRADO DI INERBIMENTO	0-25%	
	25-50%	
	50-75%	
	75-100%	X
FENOMENI EROSIVI		Assenti
ATTIVITÀ DI MOVIMENTAZIONE TERRE		Asportazione completa del materiale accantonato per circa 30/40 m e aggiunta materiale (vedi note).
STIMA VOLUMETRICA (mc)		~ 4500 - 5500
ALTEZZA (m)		5-6
PENDENZA (°)		~ 40-45
PRESENZA MATERIALE ORGANICO		Sì
CONSERVAZIONE		-
PRESENZA DI INFESTANTI		Sì

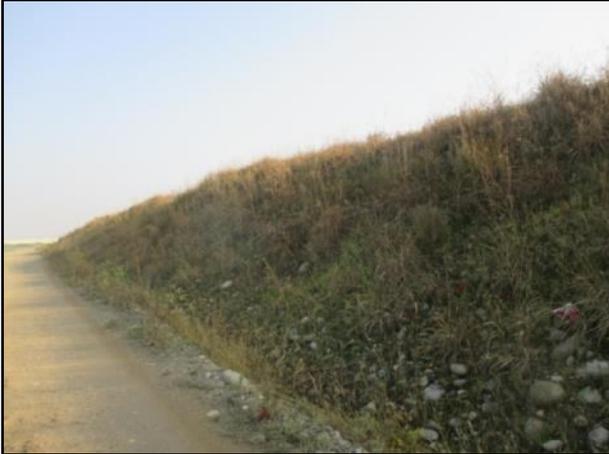
Note: Presenza di materiale di diversa granulometria. La duna nella parte Nord-Ovest ha un'altezza minore (3-4 m). Duna non sfalciata.

DATI DESCRITTIVI CUMULO TERRENO		
GRADO DI INERBIMENTO	0-25%	
	25-50%	
	50-75%	
	75-100%	X
FENOMENI EROSIVI		Assenti
ATTIVITÀ DI MOVIMENTAZIONE TERRE		No
STIMA VOLUMETRICA (mc)		~ 4000 - 5000
ALTEZZA (m)		5-6
PENDENZA (°)		~45-50
PRESENZA MATERIALE ORGANICO		Sì
CONSERVAZIONE		-
PRESENZA DI INFESTANTI		Sì

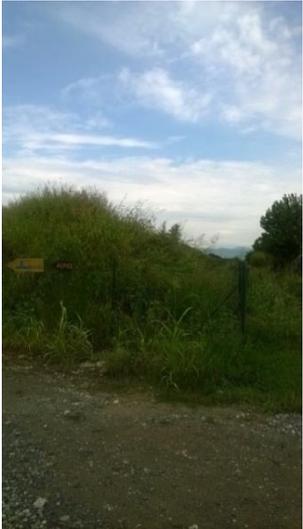
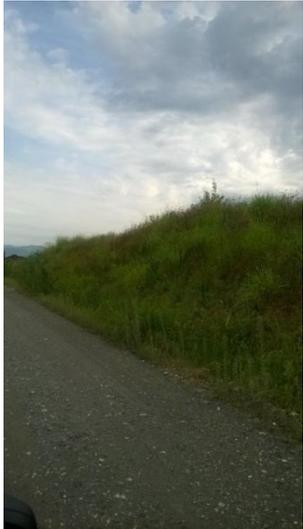
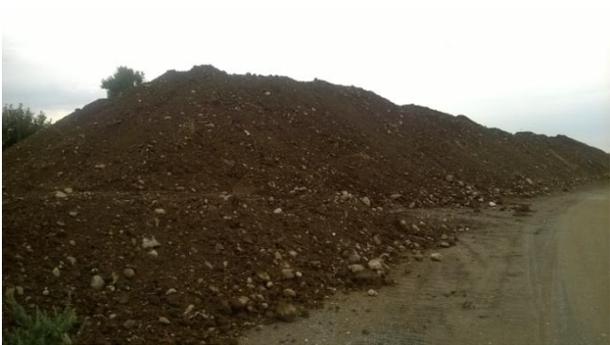
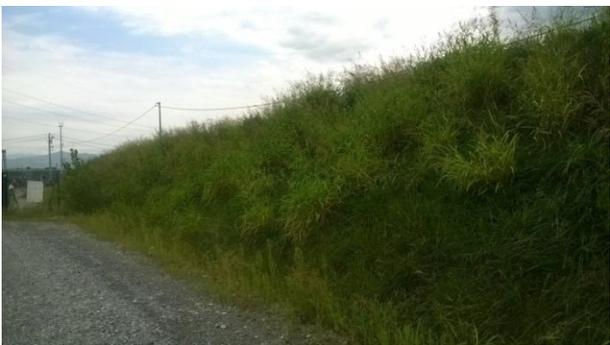
Note:		
DATI DESCRITTIVI CUMULO TERRENO		
GRADO DI INERBIMENTO	0-25%	
	25-50%	
	50-75%	
	75-100%	X
FENOMENI EROSIVI	Assenti	
ATTIVITÀ DI MOVIMENTAZIONE TERRE	No	
STIMA VOLUMETRICA (mc)	~ 3000-4000	
ALTEZZA (m)	~ 2-3	
PENDENZA (°)	~45-50	
PRESENZA MATERIALE ORGANICO	Sì	
CONSERVAZIONE	-	
PRESENZA DI INFESTANTI	Sì

In data 28/04/2016 a causa di un equivoco logistico di cantiere, è stato asportato un limitato quantitativo di terreno costituente la duna perimetrale ubicata sul lato Est dell'Area di Accantonamento AA9. Tale terreno, di natura vegetale, è stato impiegato per il ripristino di un'area limitrofa.

Inoltre il 09/09/2016, per ragioni logistiche legate alla conclusione delle attività d'armamento della linea AV/AC, è stata parzialmente modificata la conformazione della duna perimetrale ovest sottraendo del terreno vegetale (facente parte dello scotico originario dell'area) per poi idoneamente riposizionarlo all'interno dello sviluppo della duna perimetrale est (punto coincidente con quanto comunicato in data 28/04/16). Nella seguente immagine si riporta un dettaglio fotografico dell'intervento di ricostituzione eseguito.

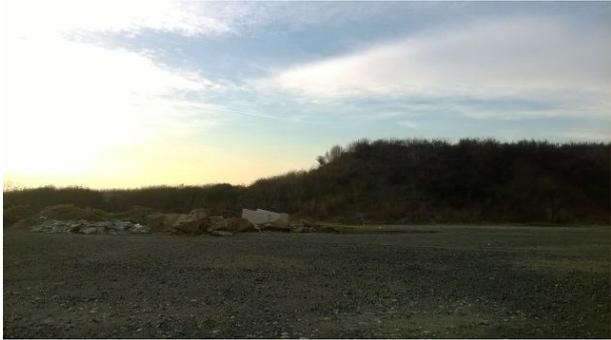
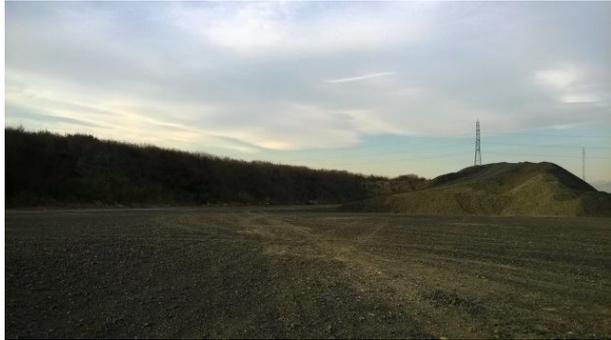
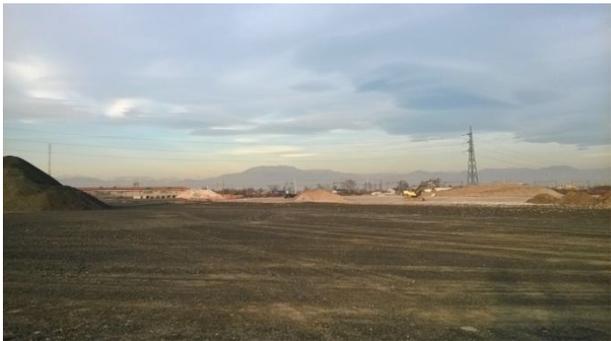
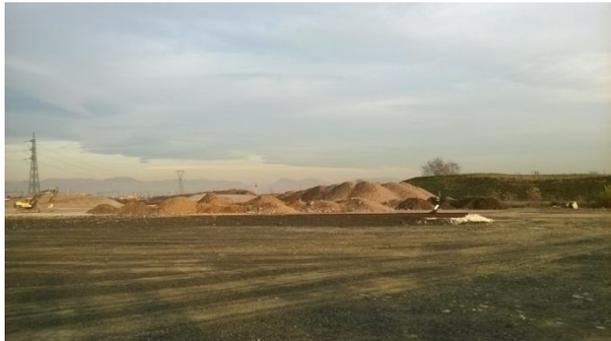
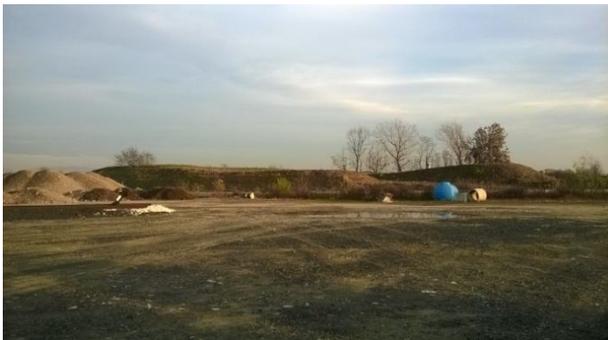
Durante il sopralluogo, a cui ha partecipato anche ARPA, è stato verificato lo stato di smantellamento del campo armamento/tecnologico/area accantonamento. L'area AA9/CO4 verrà ripristinata a cavallo tra Dicembre 2016 e Gennaio 2017.

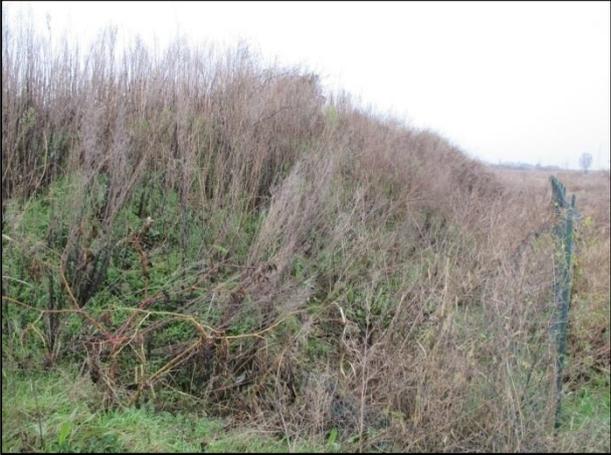
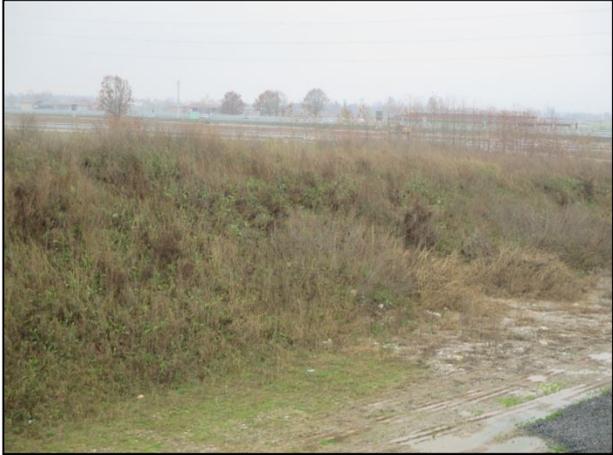
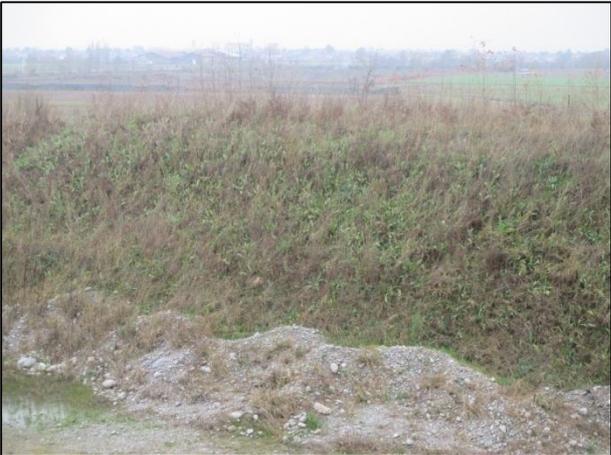
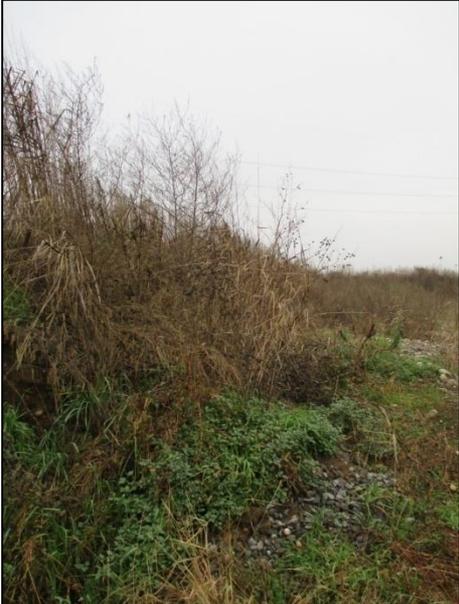
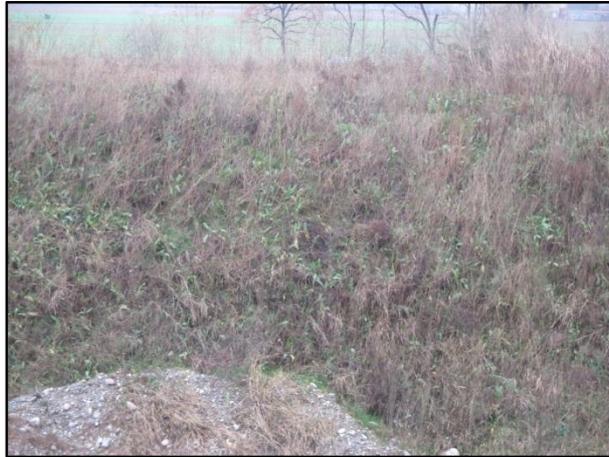
Rilievo Dicembre 2014

Note: duna non sfalciata.

GRADO DI INERBIMENTO	0-25%	
	25-50%	
	50-75%	X
	75-100%	
FENOMENI EROSIVI		Assenti
ATTIVITÀ DI MOVIMENTAZIONE TERRE		No
STIMA VOLUMETRICA (mc)		~ 400 - 500
ALTEZZA (m)		1-3
PENDENZA (°)		~ 30
PRESENZA MATERIALE ORGANICO		Sì
CONSERVAZIONE		-
PRESENZA DI INFESTANTI		Sì

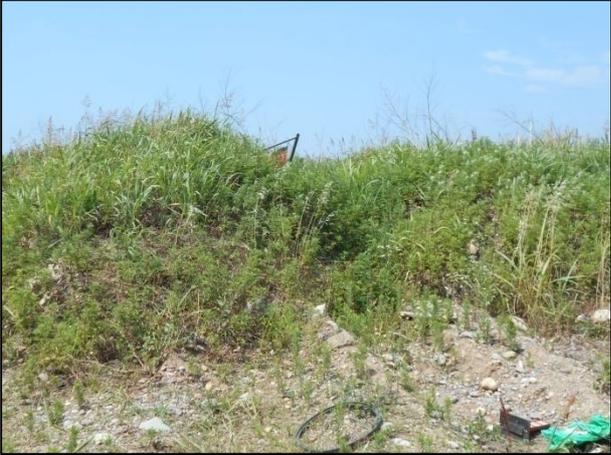
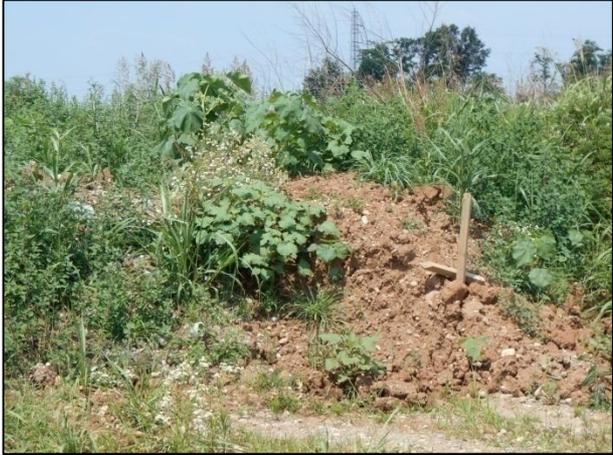
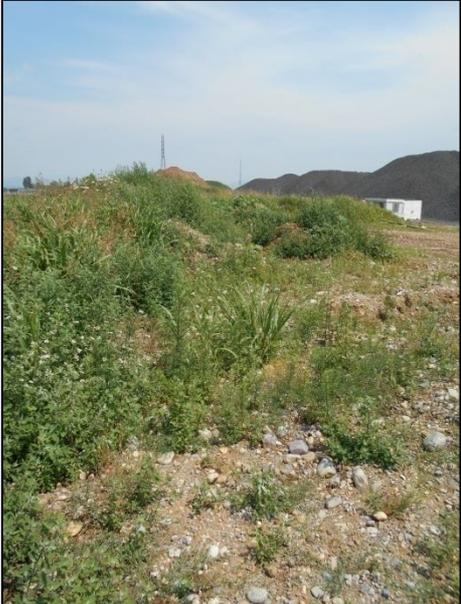
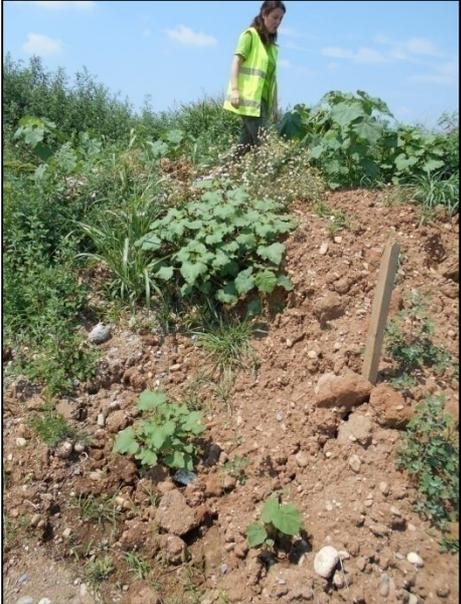
Rilievo Giugno 2015

Note: duna non sfalciata e inerbita che si trova a contatto con un cumulo di materiale inerte.

GRADO DI INERBIMENTO	0-25%	
	25-50%	
	50-75%	
	75-100%	X
FENOMENI EROSIVI		Assenti
ATTIVITÀ DI MOVIMENTAZIONE TERRE		No
STIMA VOLUMETRICA (mc)		~ 400 - 500
ALTEZZA (m)		1-3
PENDENZA (°)		~ 30-40
PRESENZA MATERIALE ORGANICO		Sì
CONSERVAZIONE		-
PRESENZA DI INFESTANTI		Sì

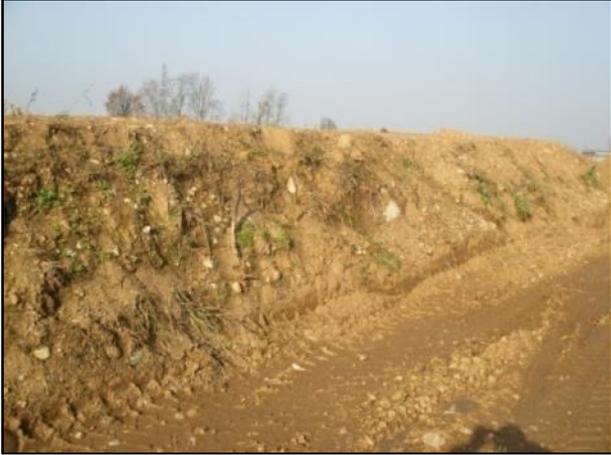
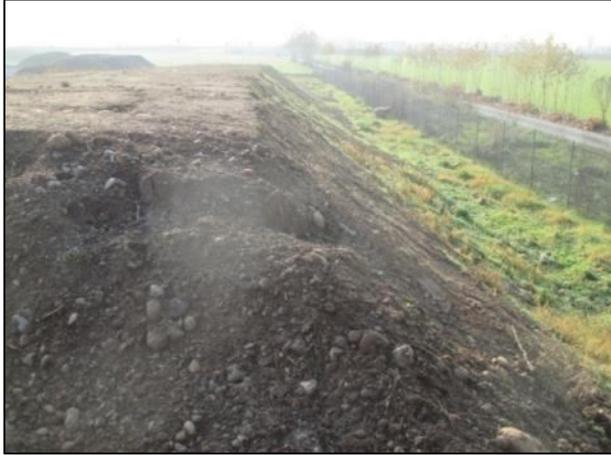
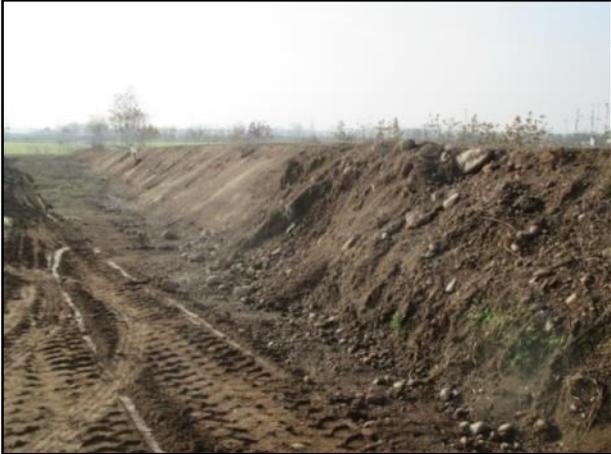
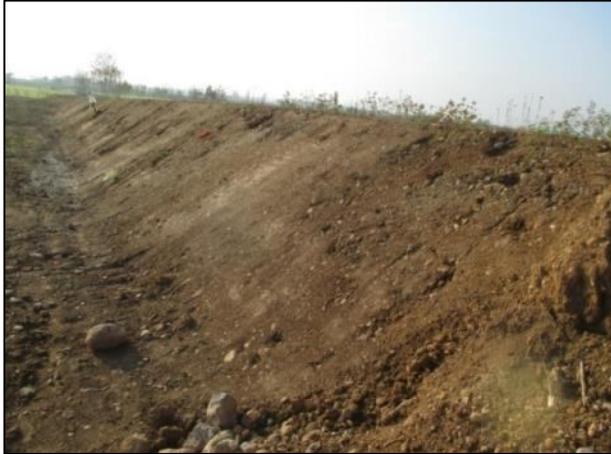
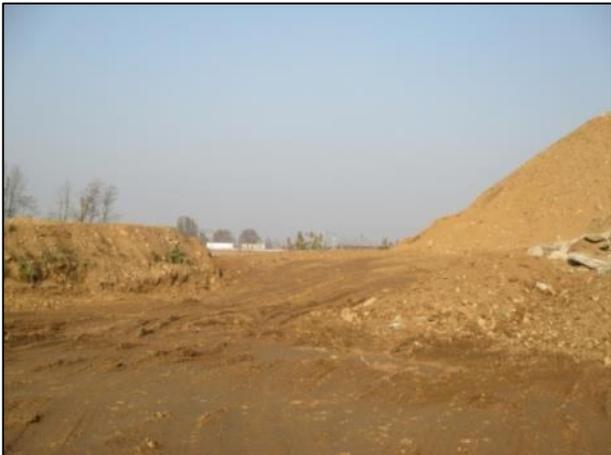
Rilievo Dicembre 2015

<p>Note: Duna sfalciata. La duna non si trova più a contatto con il cumulo di inerte e presenta, nella parte più a Sud, segni di compattazione artificiale.</p>

DATI DESCRITTIVI CUMULO TERRENO		
GRADO DI INERBIMENTO	0-25%	X
	25-50%	
	50-75%	
	75-100%	
FENOMENI EROSIVI	Assenti	
ATTIVITÀ DI MOVIMENTAZIONE TERRE	No	
STIMA VOLUMETRICA (mc)	~ 400 - 500	
ALTEZZA (m)	4	
PENDENZA (°)	~ 30	
PRESENZA MATERIALE ORGANICO	Sì	
CONSERVAZIONE	-	
PRESENZA DI INFESTANTI	Sì

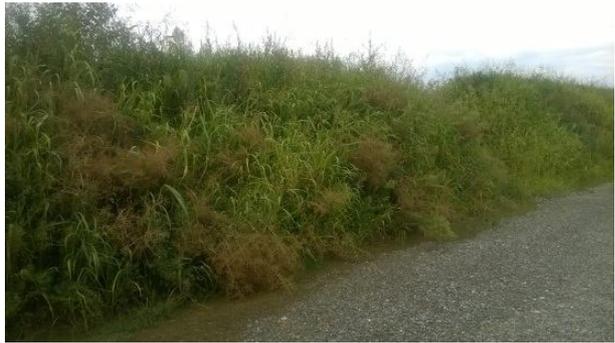
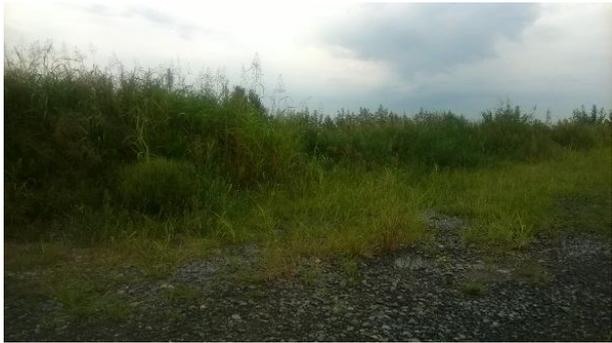
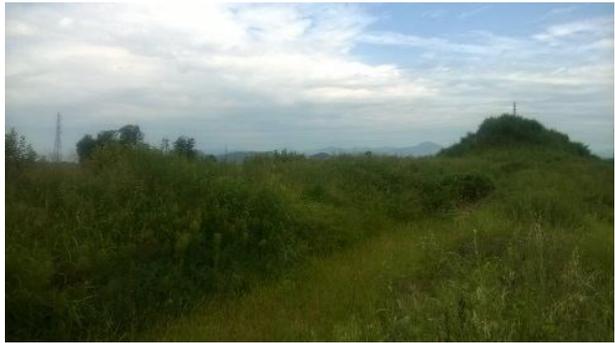
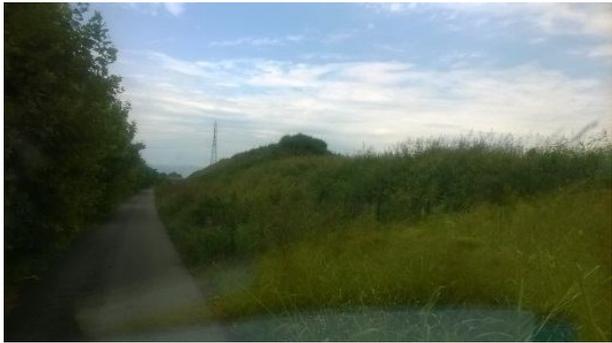
DATI DESCRITTIVI CUMULO TERRENO		
GRADO DI INERBIMENTO	0-25%	
	25-50%	
	50-75%	
	75-100%	X
FENOMENI EROSIVI	Assenti	
ATTIVITÀ DI MOVIMENTAZIONE TERRE	No	
STIMA VOLUMETRICA (mc)	~ 400 - 500	
ALTEZZA (m)	4	
PENDENZA (°)	~ 30	
PRESENZA MATERIALE ORGANICO	Sì	
CONSERVAZIONE	-	
PRESENZA DI INFESTANTI	Sì

Il monitoraggio in Corso d'Opera dello scotico vegetale accantonato lungo la duna perimetrale 2 dell'area di accantonamento AA9 e del cantiere operativo CO4 non ha evidenziato particolari alterazioni nel tempo intercorso tra le campagne nella gestione del suolo. In particolare, le dimensioni e la volumetria della duna sono rimaste invariate nel corso del tempo senza quindi segni di attività di movimentazione terre né di fenomeni di erosione superficiale. In tutte le campagne è stata rilevata la presenza di materiale organico

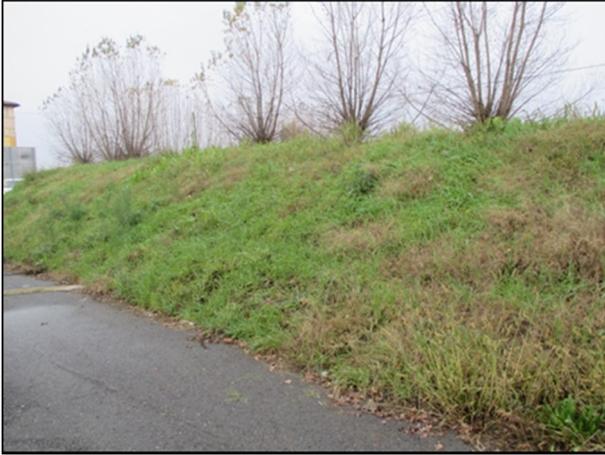
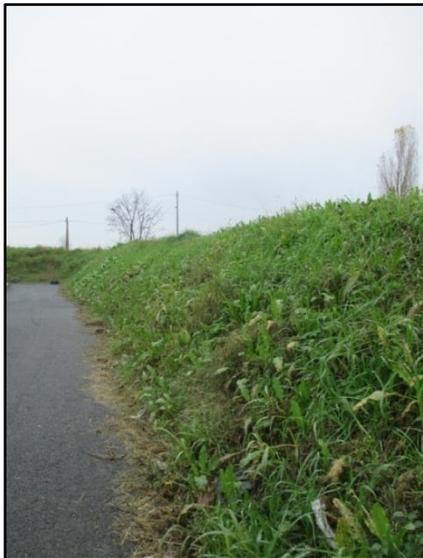
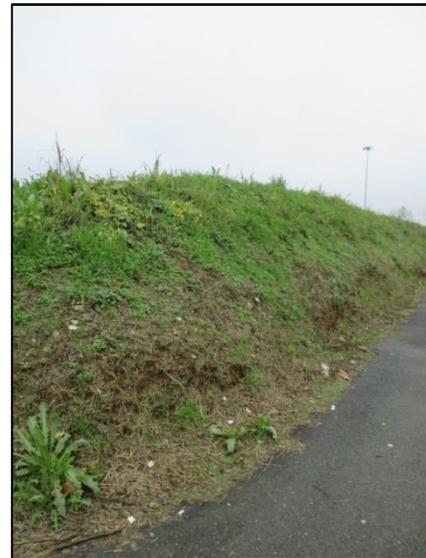
Note: duna perimetrale inerbita e presenza di dune centrali.

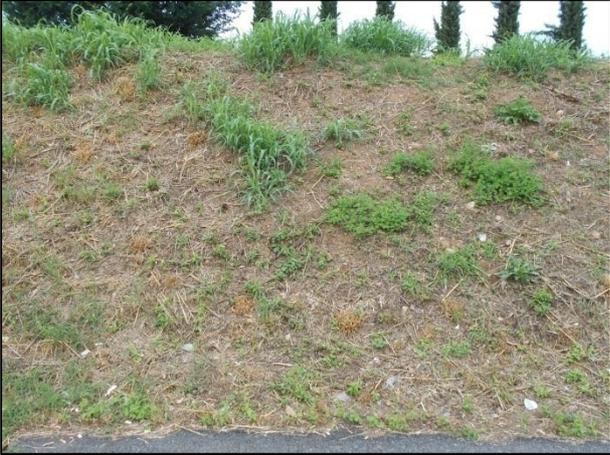
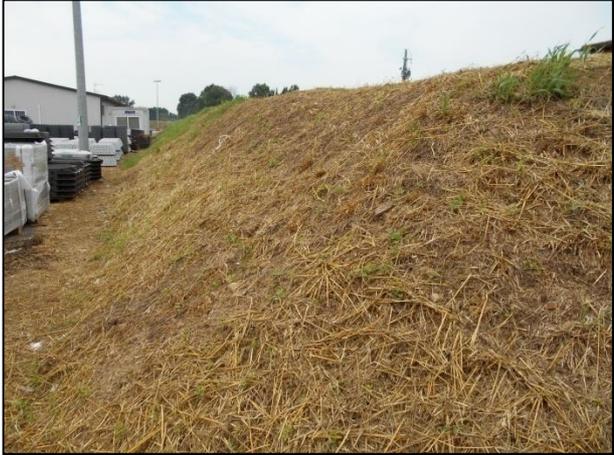
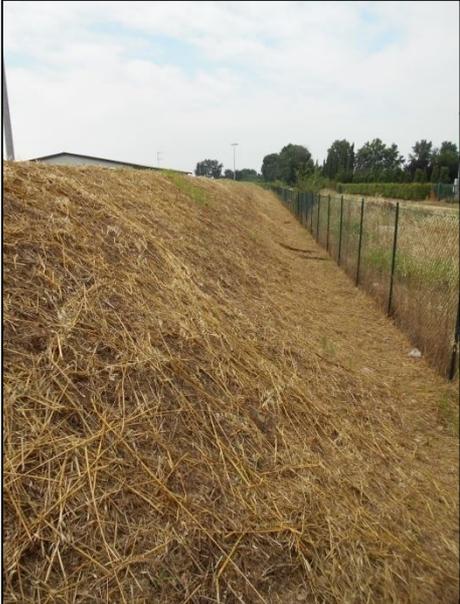
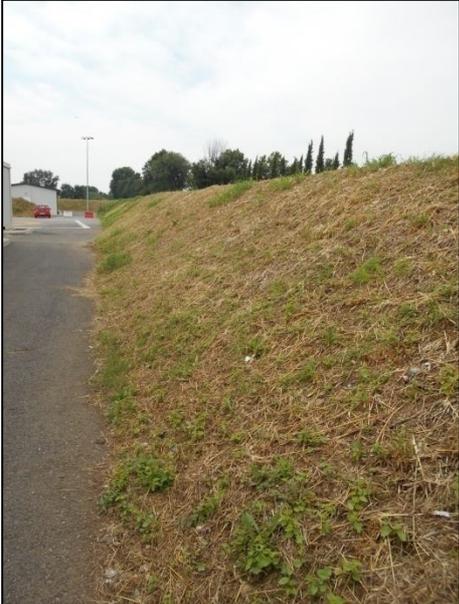
Rilievo Giugno 2015

Note: duna perimetrale inerbita e sfalciata e presenza di dune interne simili a quella perimetrale (altezza di circa 3 m e pendenza di circa 50°).

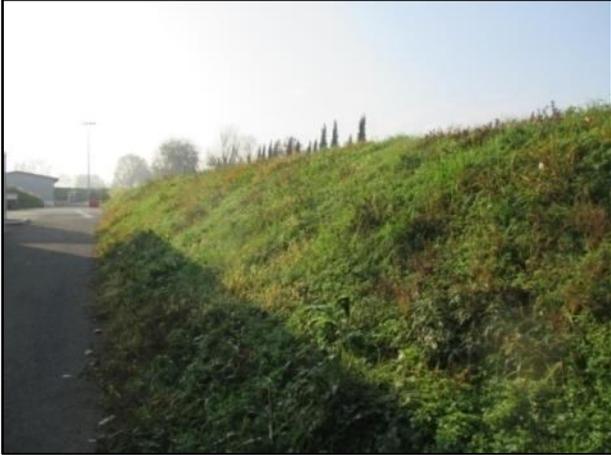
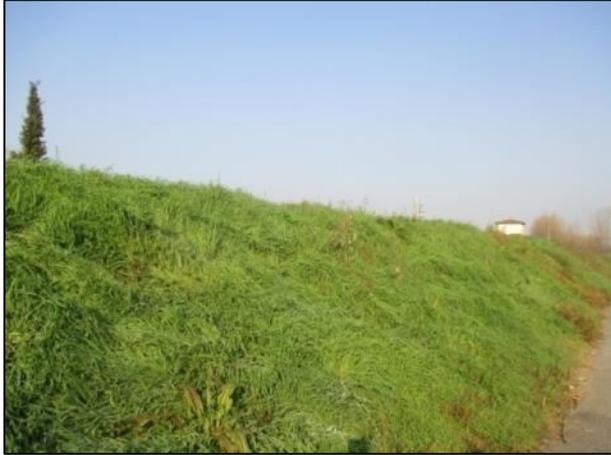
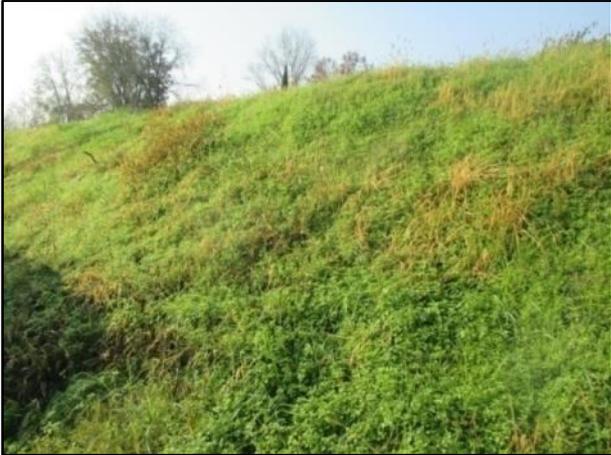
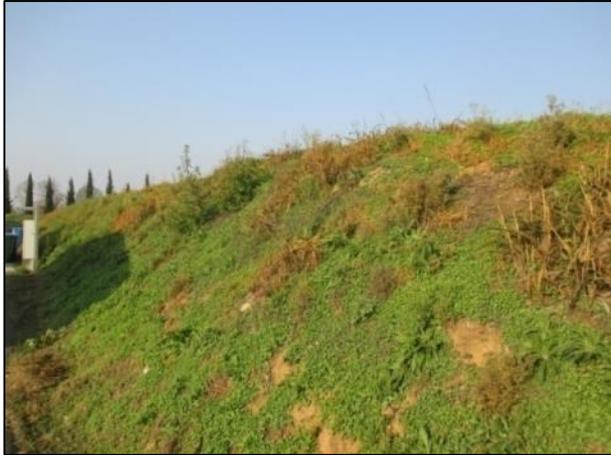
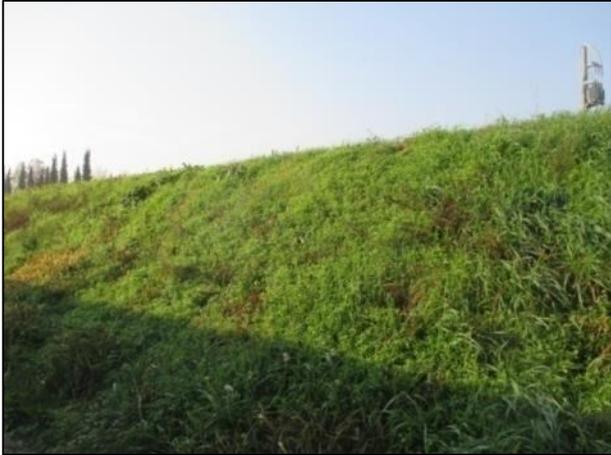
Rilievo Dicembre 2015

Note: Duna perimetrale inerbita e presenza di dune centrali.

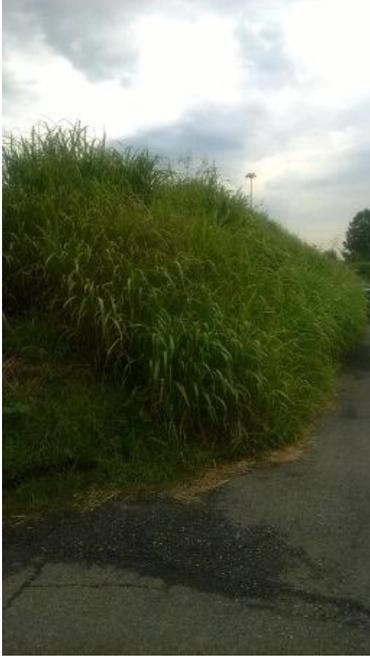
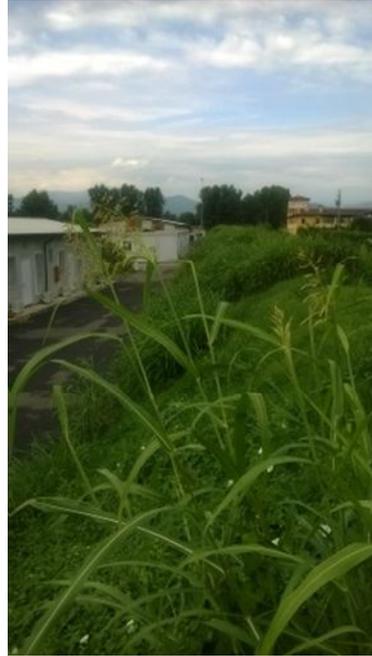
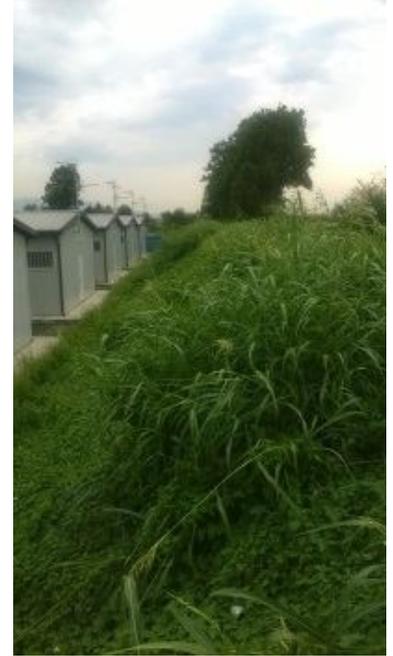
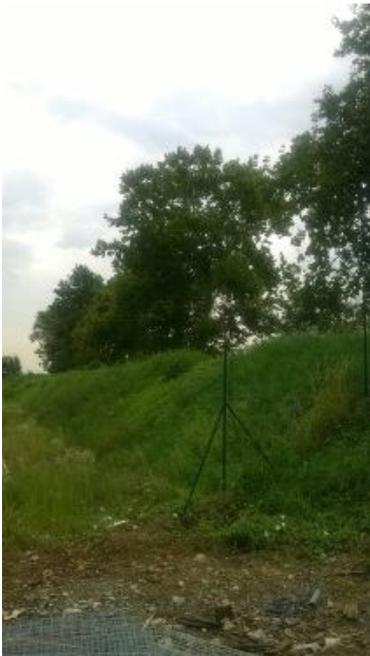
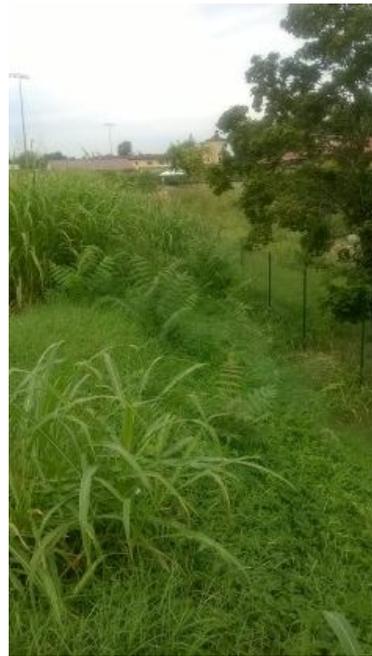
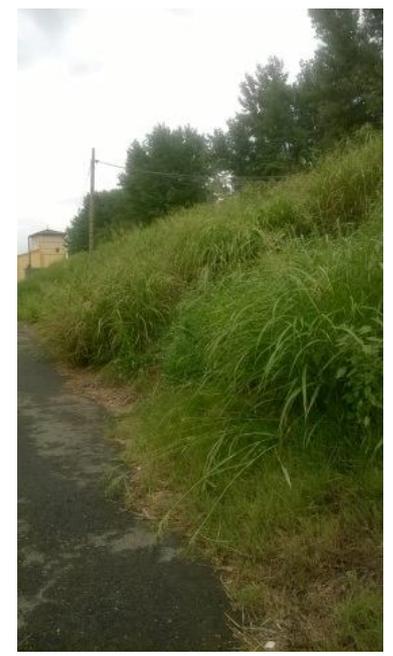
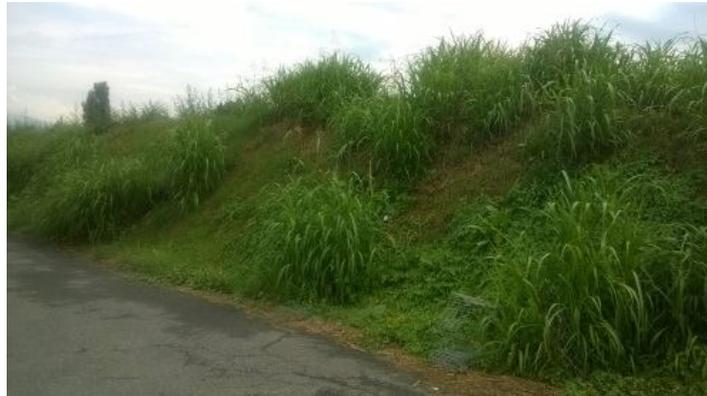
DATI DESCRITTIVI CUMULO TERRENO		
GRADO DI INERBIMENTO	0-25%	
	25-50%	
	50-75%	
	75-100%	X
FENOMENI EROSIVI	Assenti	
ATTIVITÀ DI MOVIMENTAZIONE TERRE	No	
STIMA VOLUMETRICA (mc)	~ 4000 - 5000	
ALTEZZA (m)	2,5-3	
PENDENZA (°)	~ 40	
PRESENZA MATERIALE ORGANICO	Sì	
CONSERVAZIONE	-	
PRESENZA DI INFESTANTI	Sì

Il monitoraggio in Corso d'Opera dello scotico vegetale accantonato lungo la duna perimetrale del cantiere operativo CO5 non ha evidenziato particolari alterazioni nel tempo intercorso tra le campagne nella gestione del suolo. In particolare, le dimensioni e la volumetria della duna sono rimaste invariate nel corso del tempo senza, quindi, segni di attività di movimentazione terre né fenomeni di erosione superficiale. In tutte le campagne è stata rilevata la presenza di materiale organico sulla superficie della duna ed una limitata presenza di piante infestanti comuni, il cui controllo è stato eseguito attraverso periodica attività di estirpazione.

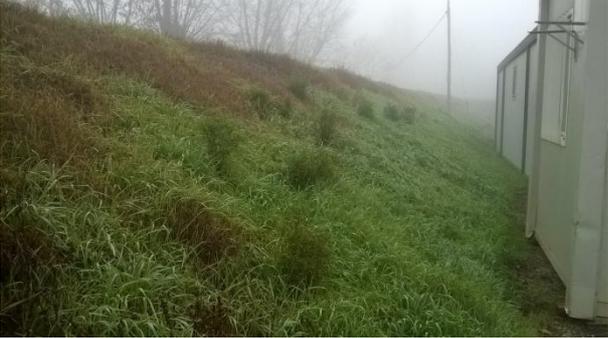
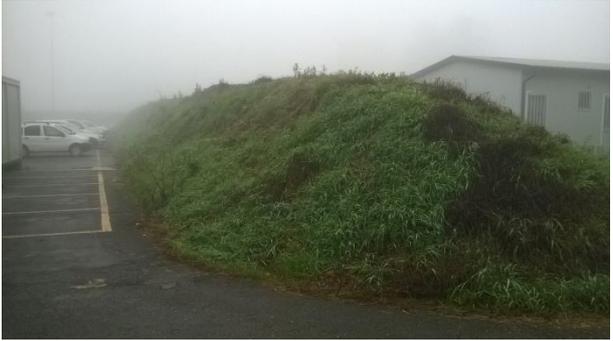
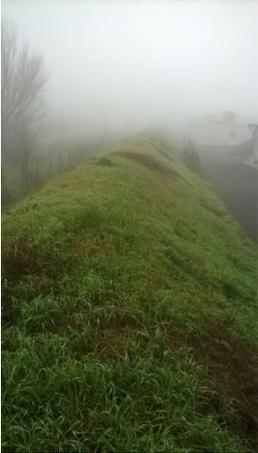
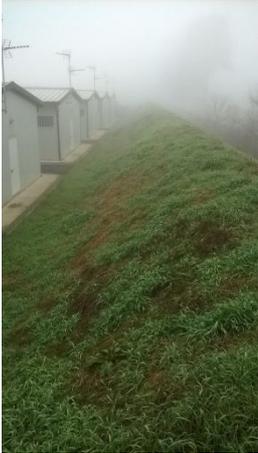
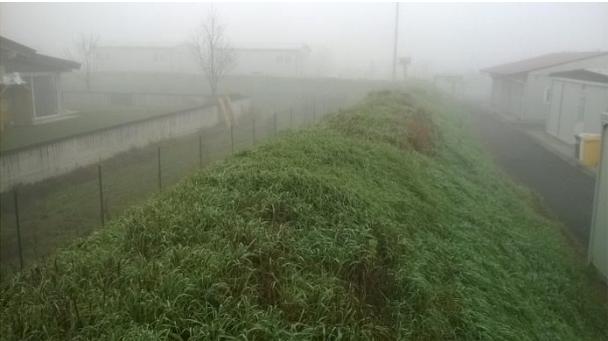
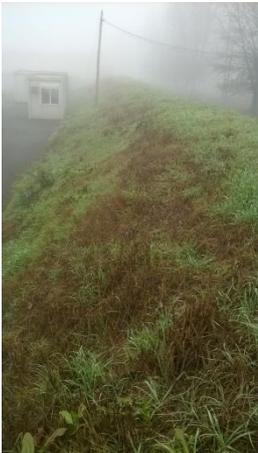
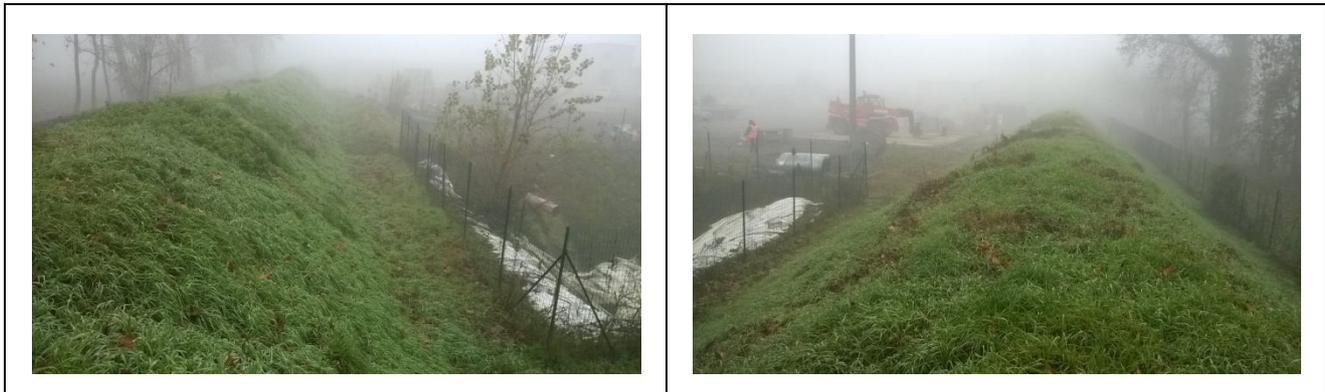
DATI DESCRITTIVI CUMULO TERRENO		
GRADO DI INERBIMENTO	0-25%	
	25-50%	
	50-75%	
	75-100%	X
FENOMENI EROSIVI	Assenti	
ATTIVITÀ DI MOVIMENTAZIONE TERRE	No	
STIMA VOLUMETRICA (mc)	~ 4000 - 5000	
ALTEZZA (m)	2,5-3	
PENDENZA (°)	~ 40	
PRESENZA MATERIALE ORGANICO	Sì	
CONSERVAZIONE	-	
PRESENZA DI INFESTANTI	Sì

Il monitoraggio in Corso d'Opera dello scotico vegetale accantonato lungo la duna perimetrale del cantiere operativo CO5, effettuato come richiesto da Arpa in data 01/12/16, non ha evidenziato particolari alterazioni nel tempo intercorso tra le campagne nella gestione del suolo. In particolare, le dimensioni e la volumetria della duna sono rimaste invariate nel corso del tempo senza, quindi, segni di attività di movimentazione terre né fenomeni di erosione superficiale. In tutte le campagne è stata rilevata la presenza di materiale organico sulla superficie della duna ed una limitata presenza di piante infestanti comuni il cui controllo viene eseguito attraverso periodica attività di estirpazione.

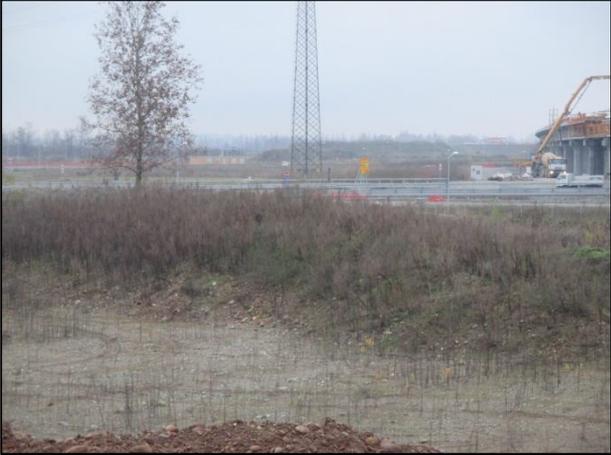
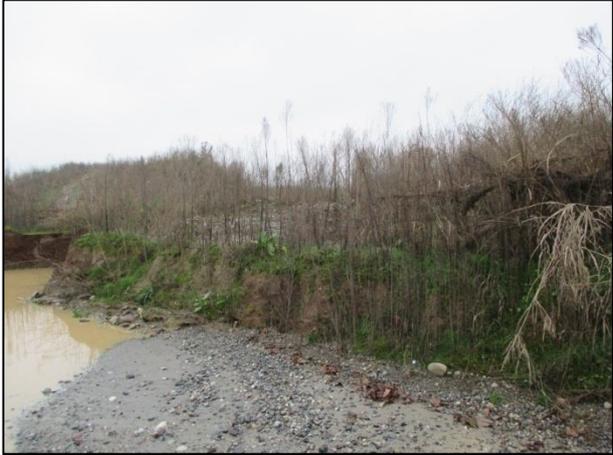
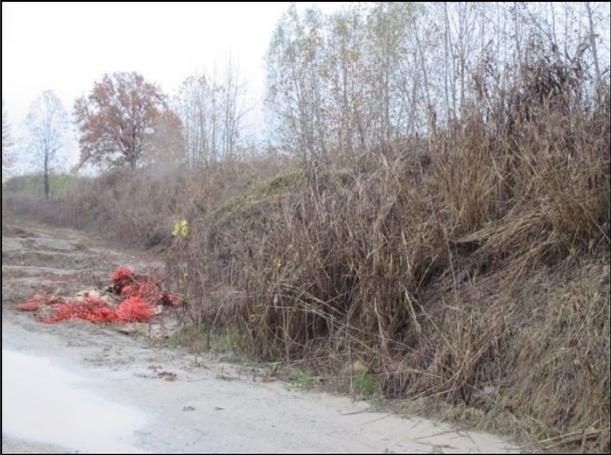
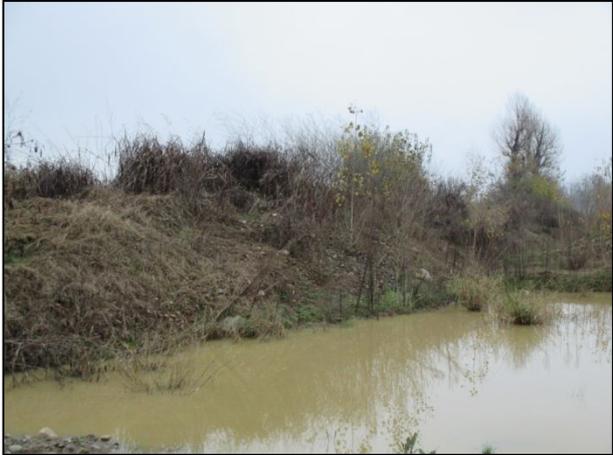
Rilievo Dicembre 2014

GRADO DI INERBIMENTO	0-25%	
	25-50%	
	50-75%	
	75-100%	X
FENOMENI EROSI		Assenti
ATTIVITÀ DI MOVIMENTAZIONE TERRE		No
STIMA VOLUMETRICA (mc)		~ 4000 - 5000
ALTEZZA (m)		2-3
PENDENZA (°)		~ 30-40
PRESENZA MATERIALE ORGANICO		Sì
CONSERVAZIONE		-
PRESENZA DI INFESTANTI		Sì

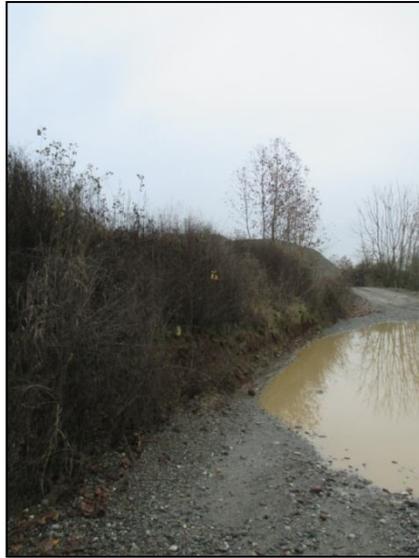
**Note:** duna non sfalciata.**DATI DESCRITTIVI CUMULO TERRENO**

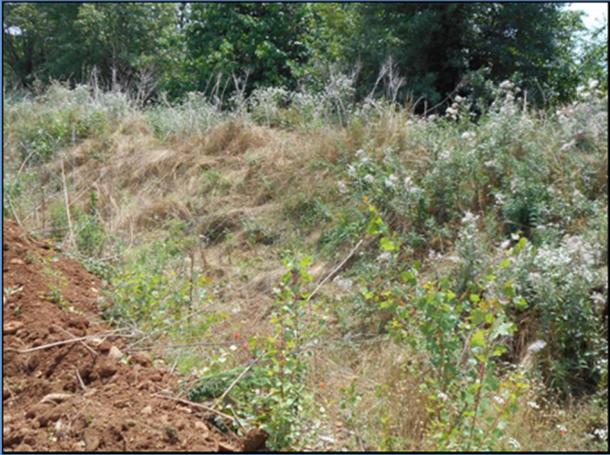
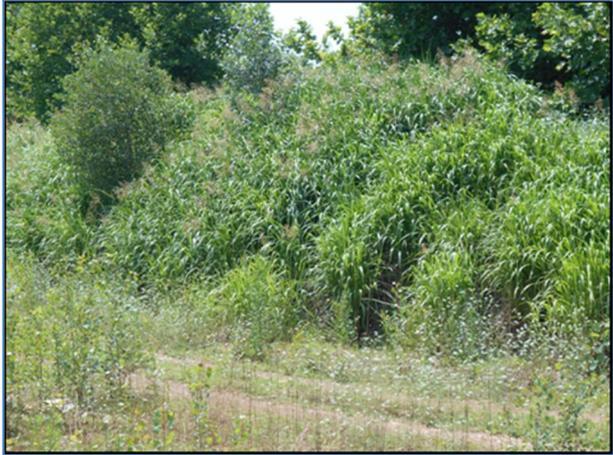
Rilievo Giugno 2015

Note: duna inerbita e non sfalciata.

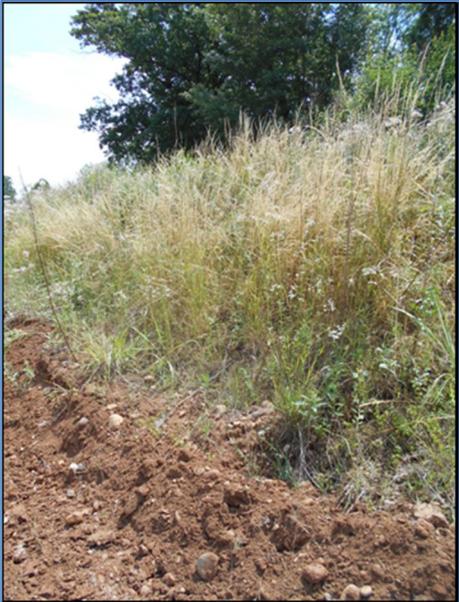
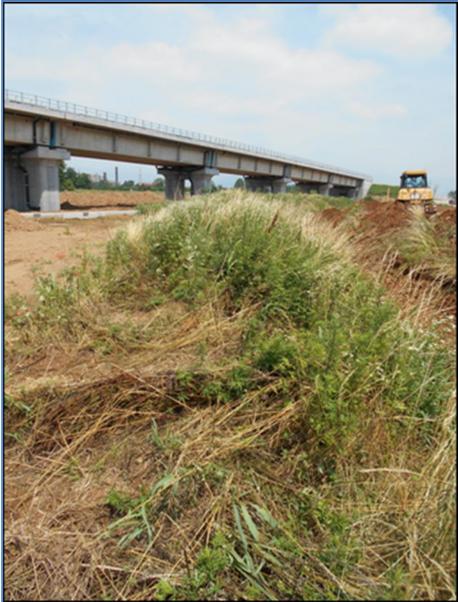
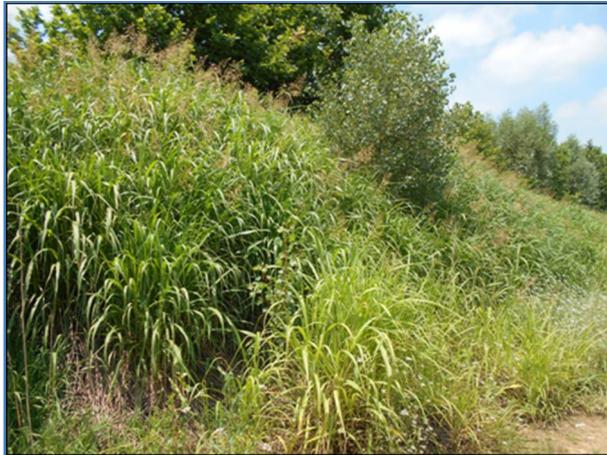
GRADO DI INERBIMENTO	0-25%	
	25-50%	
	50-75%	
	75-100%	X
FENOMENI EROSI		Assenti
ATTIVITÀ DI MOVIMENTAZIONE TERRE		No
STIMA VOLUMETRICA (mc)		~ 4000 - 5000
ALTEZZA (m)		2-3
PENDENZA (°)		~ 30
PRESENZA MATERIALE ORGANICO		Sì
CONSERVAZIONE		-
PRESENZA DI INFESTANTI		Sì

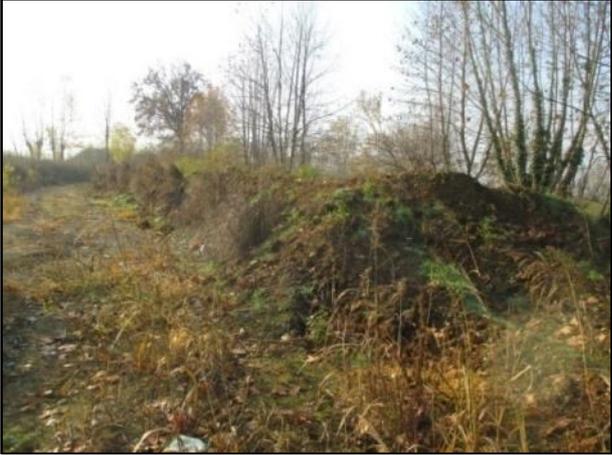
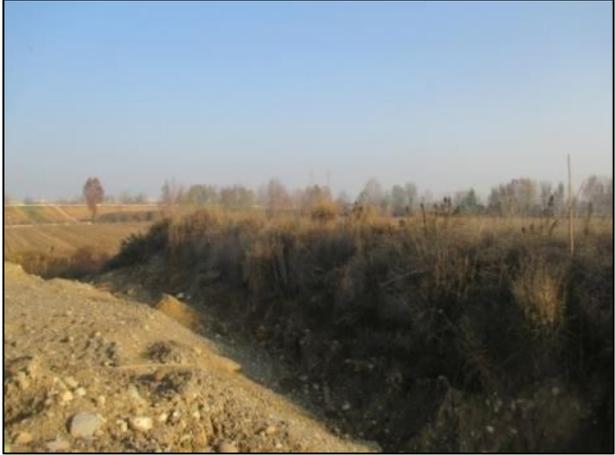
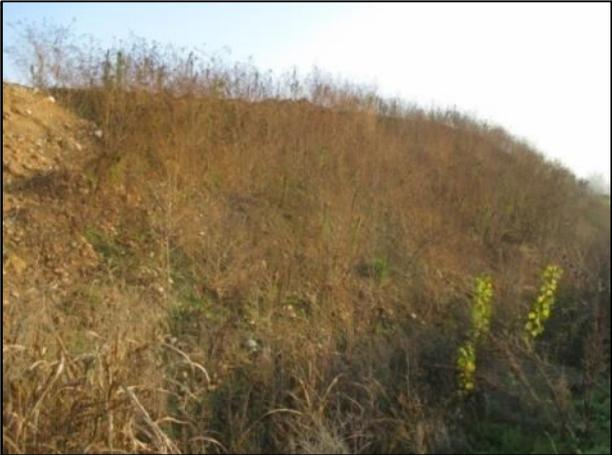
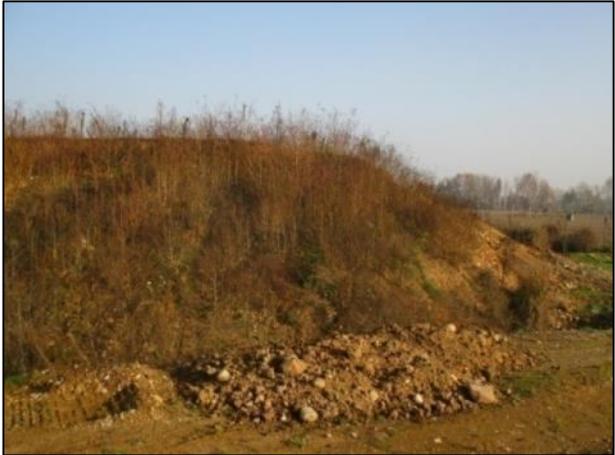
Rilievo Dicembre 2015

<p>Note: La parte più a Ovest di questa area non presenta più dune di accantonamento. Sulla duna perimetrale è stato notato un livello di vegetale di circa 60 cm, mentre in basso è presente sempre suolo ma mineralizzato. La duna risulta non sfalciata.</p>

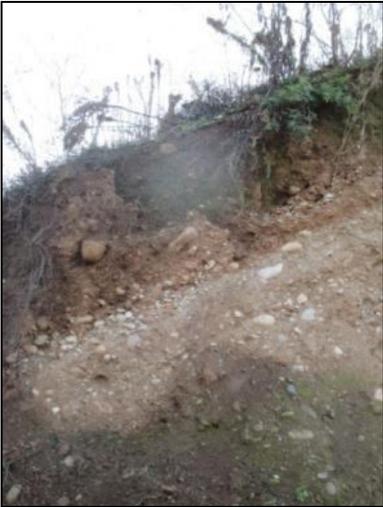
DATI DESCRITTIVI CUMULO TERRENO		
GRADO DI INERBIMENTO	0-25%	
	25-50%	
	50-75%	
	75-100%	X
FENOMENI EROSIVI		Assenti
ATTIVITÀ DI MOVIMENTAZIONE TERRE		No
STIMA VOLUMETRICA (mc)		~ 4000 - 5000
ALTEZZA (m)		2-3
PENDENZA (°)		~ 30-40
PRESENZA MATERIALE ORGANICO		Sì
CONSERVAZIONE		-
PRESENZA DI INFESTANTI		Sì
