**LINEA A.V. /A.C. TORINO – VENEZIA \ Tratta MILANO – VERONA
Lotto funzionale Treviglio-Brescia
PROGETTO ESECUTIVO**

**Report Monitoraggio Ambientale
Monitoraggio cumuli di accantonamento MB02**

La presente relazione riporta i risultati delle Campagne di Monitoraggio Ambientale, in fase di Corso d'Opera, effettuate sui cumuli di accantonamento del materiale di scotico (suolo vegetale) ricadenti nella WBS (Work Breakdown Structure) MB02, provincia di Brescia, che inizia al km 55+260,86 e finisce al km 68+315,40, della linea ferroviaria AV/AC Torino – Venezia, eseguite tra dicembre 2014 e dicembre 2016.

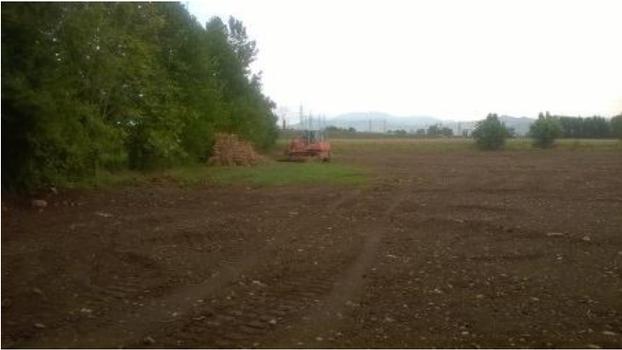
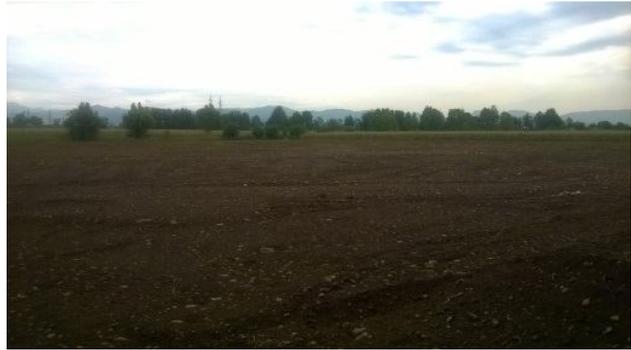
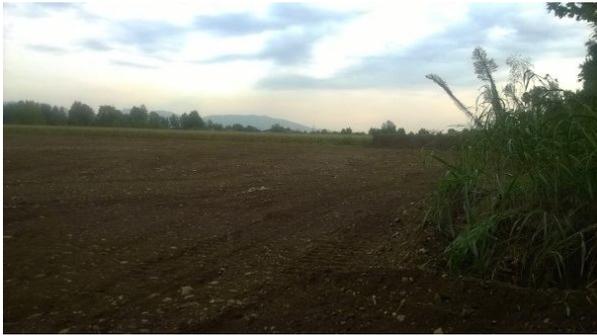
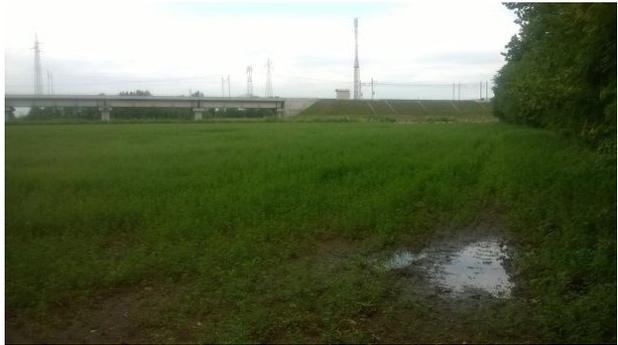
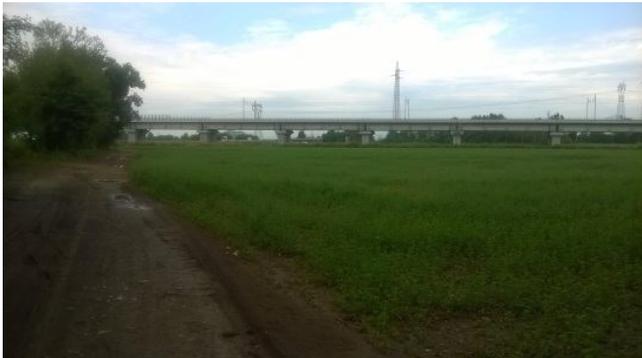
Rilievo Agosto 2016

Il monitoraggio in Corso d'Opera dello scotico vegetale accantonato lungo la duna perimetrale dell'area di accantonamento AA24, effettuato ad agosto 2016, ha evidenziato il ripristino dell'area a campo agricolo così come in AO (nulla osta alla riconsegna ai privati da parte di ARPA ricevuto nel mese di Settembre 2016).

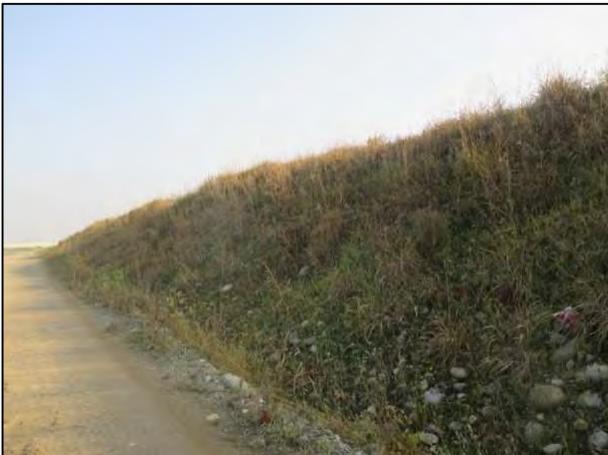
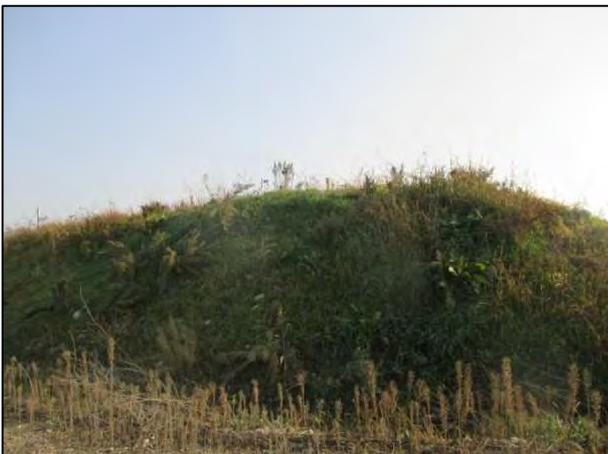
Note: Presenza di materiale di diversa granulometria. La duna nella parte Nord-Ovest ha un'altezza minore (3-4 m). Duna non sfalciata.

GRADO DI INERBIMENTO	0-25%	
	25-50%	
	50-75%	
	75-100%	X
FENOMENI EROSI		Assenti
ATTIVITÀ DI MOVIMENTAZIONE TERRE		No
STIMA VOLUMETRICA (mc)		~ 4000 - 5000
ALTEZZA (m)		5-6
PENDENZA (°)		~45-50
PRESENZA MATERIALE ORGANICO		Sì
CONSERVAZIONE		-
PRESENZA DI INFESTANTI		Sì

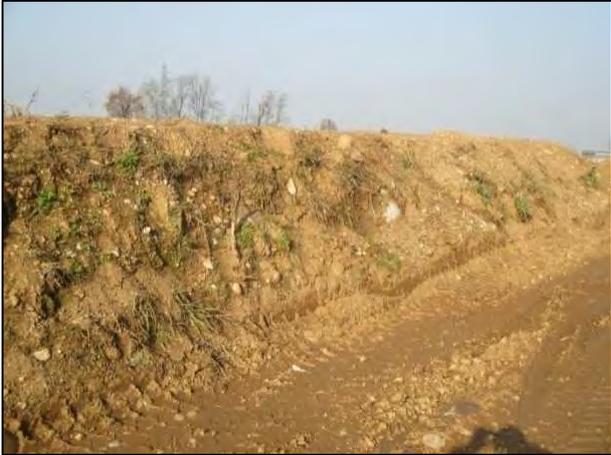
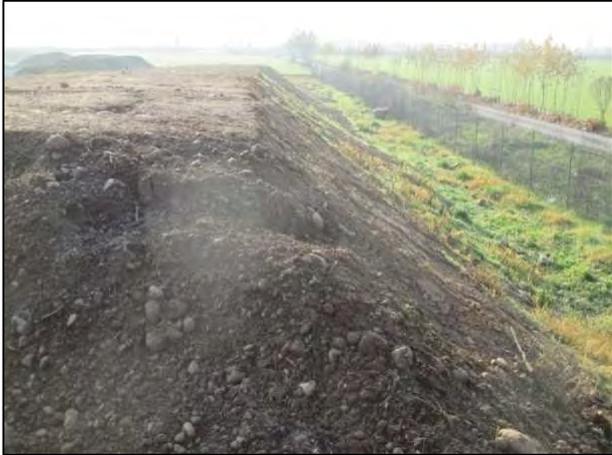
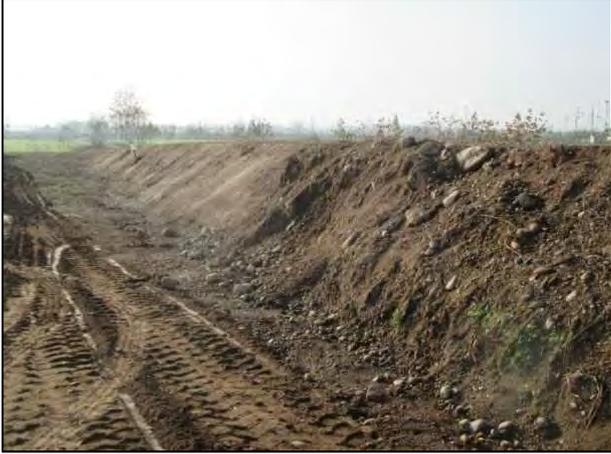
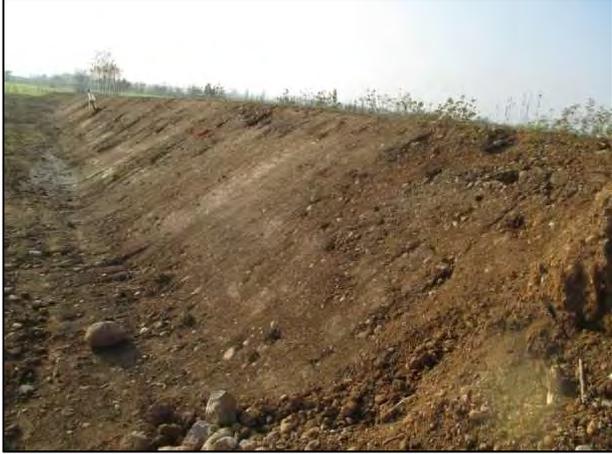
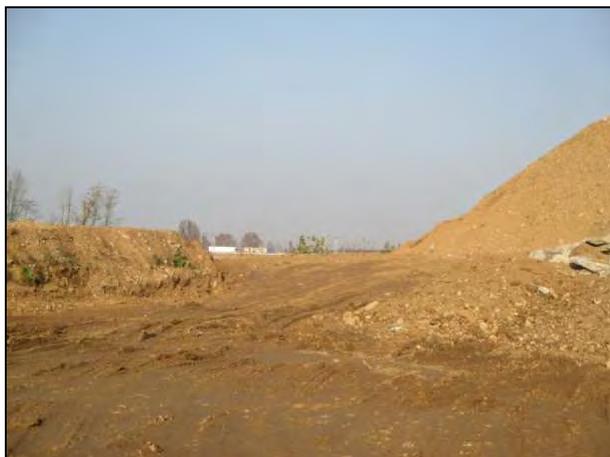
Note: Duna sfalciata. La duna non si trova più a contatto con il cumulo di inerte e presenta, nella parte più a Sud, segni di compattazione artificiale.

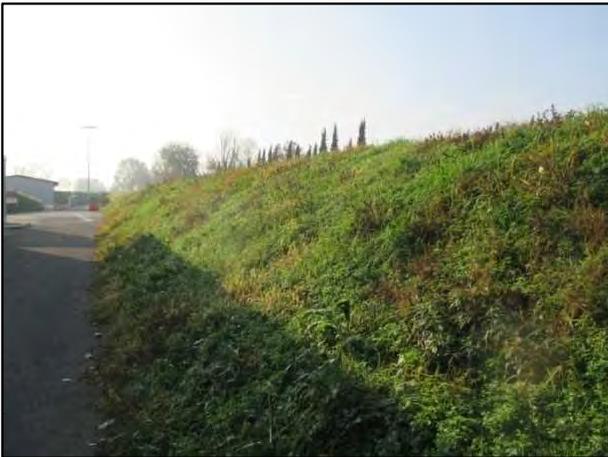
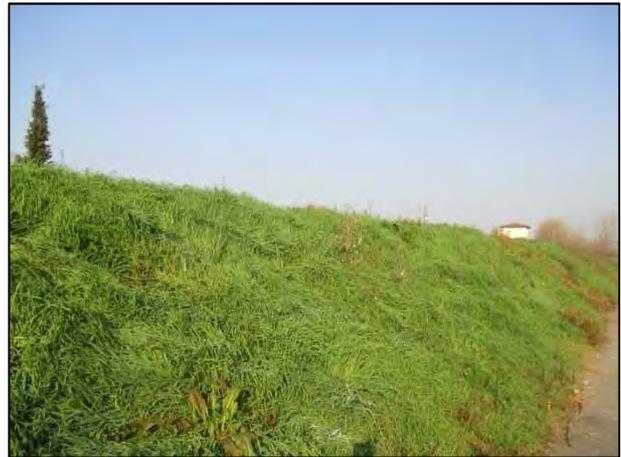
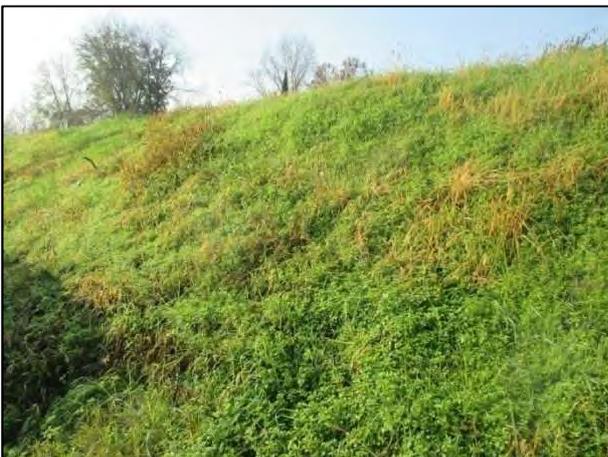
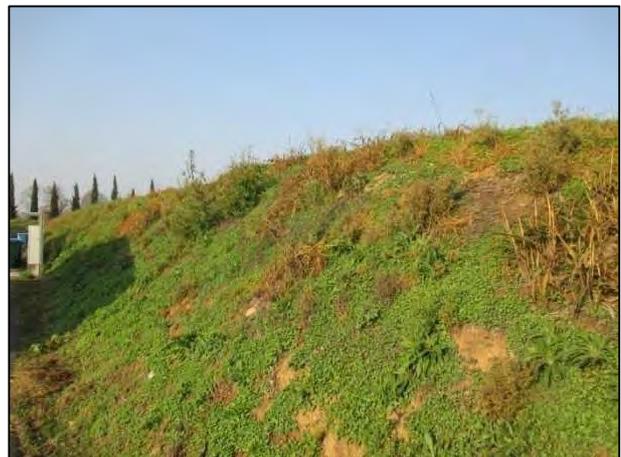
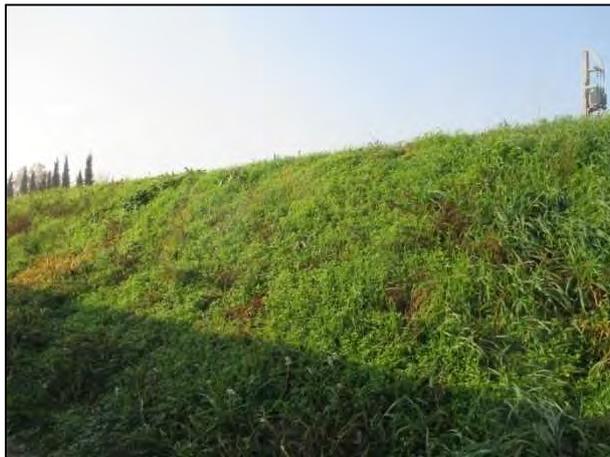
Note: Duna perimetrale inerbita e presenza di dune centrali.

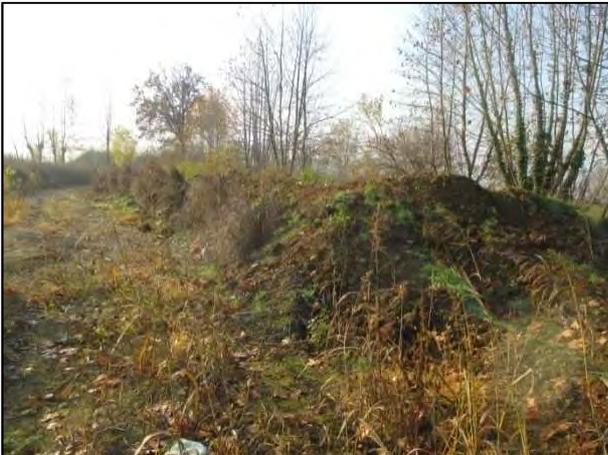
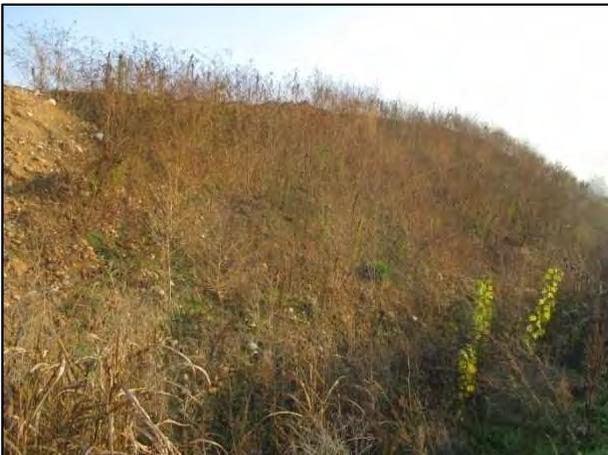
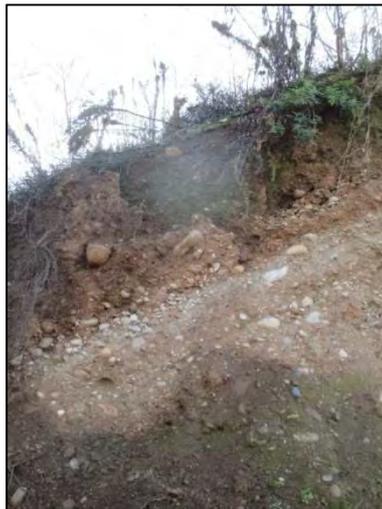
Note: La parte più a Ovest di questa area non presenta più dune di accantonamento. Sulla duna perimetrale è stato notato un livello di vegetale di circa 60 cm, mentre in basso è presente sempre suolo ma mineralizzato. La duna risulta non sfalciata.
