**RAZIONALIZZAZIONE DELLA RETE A 220kV DELLA VAL FORMAZZA
INTERCONNECTOR SVIZZERA – ITALIA "ALL'ACQUA - PALLANZENO - BAGGIO"
APPROFONDIMENTI E CHIARIMENTI**

**APPROFONDIMENTI E CHIARIMENTI RELATIVI ALLA RELAZIONE
GEOLOGICA / GEOMORFOLOGICA IN CORRISPONDENZA DELLE
AREE DI DISSESTO**

Il presente lavoro costituisce integrazione volontaria alla **Relazione Geologica Geomorfologica in corrispondenza delle aree di dissesto** (cod. elaborato **RERX10004BIAM2204**).

Scopo del presente documento è fornire un approfondimento di studio in merito alle tematiche legate ai processi geomorfologici potenzialmente interferenti con le seguenti alternative di tracciato all'elettrodotto di progetto 380 kV All'Acqua – Pallanzeno : alternativa "Formazza", alternativa "Mibact", alternativa "Matogno Est" ed alternativa "Matogno Ovest".

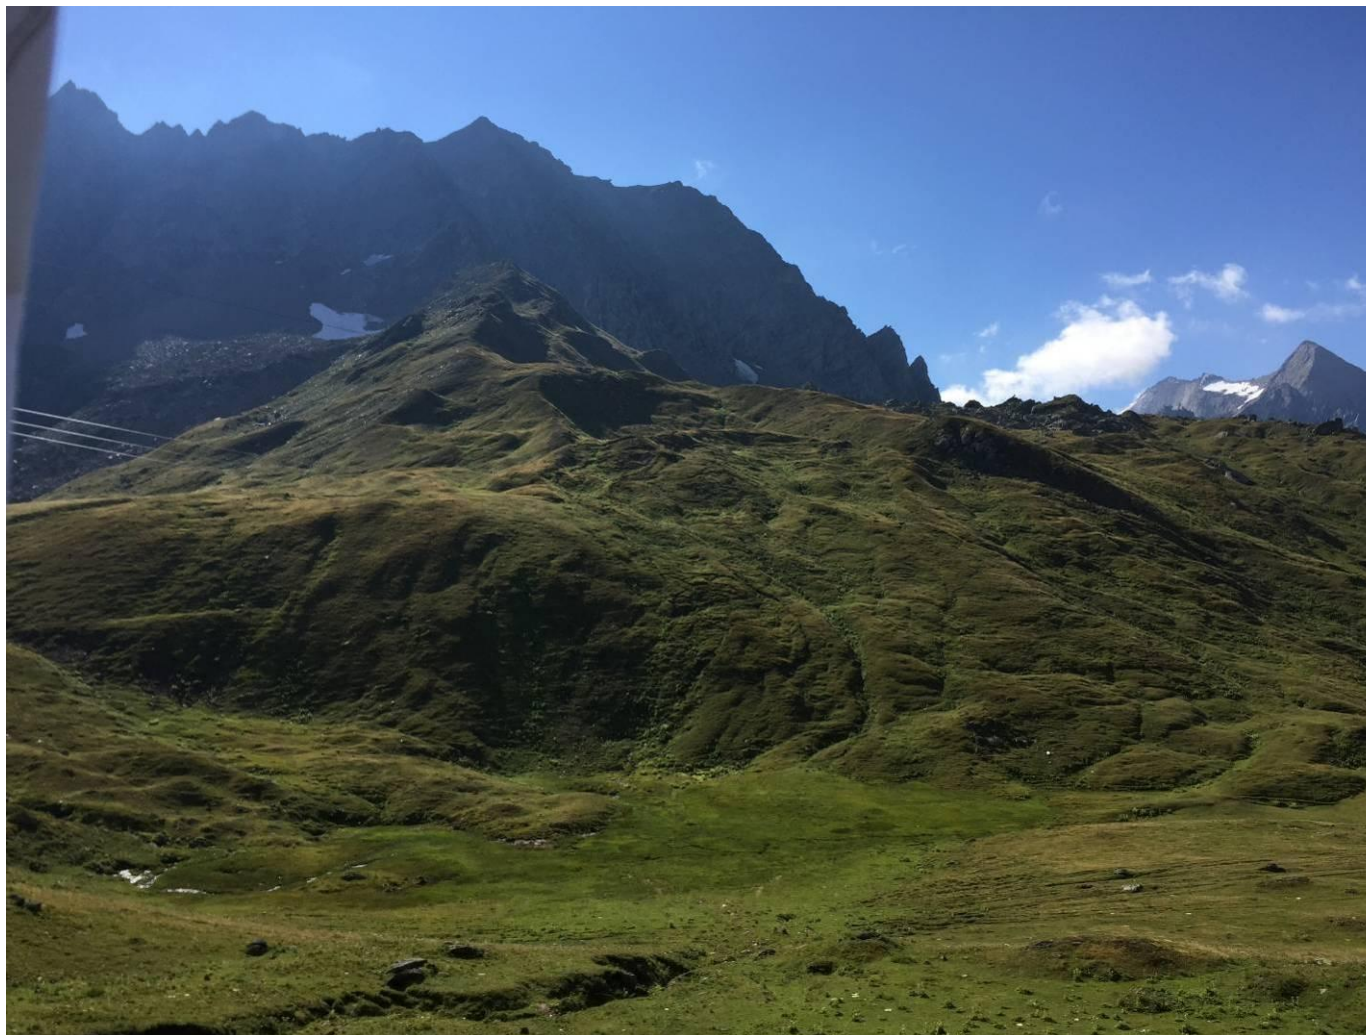
Figura 1 – scivolamento rotazionale nei depositi di origine glaciale. Sono evidenti la scarpata principale e secondaria, la zona di distacco, di trasporto e di deposito.

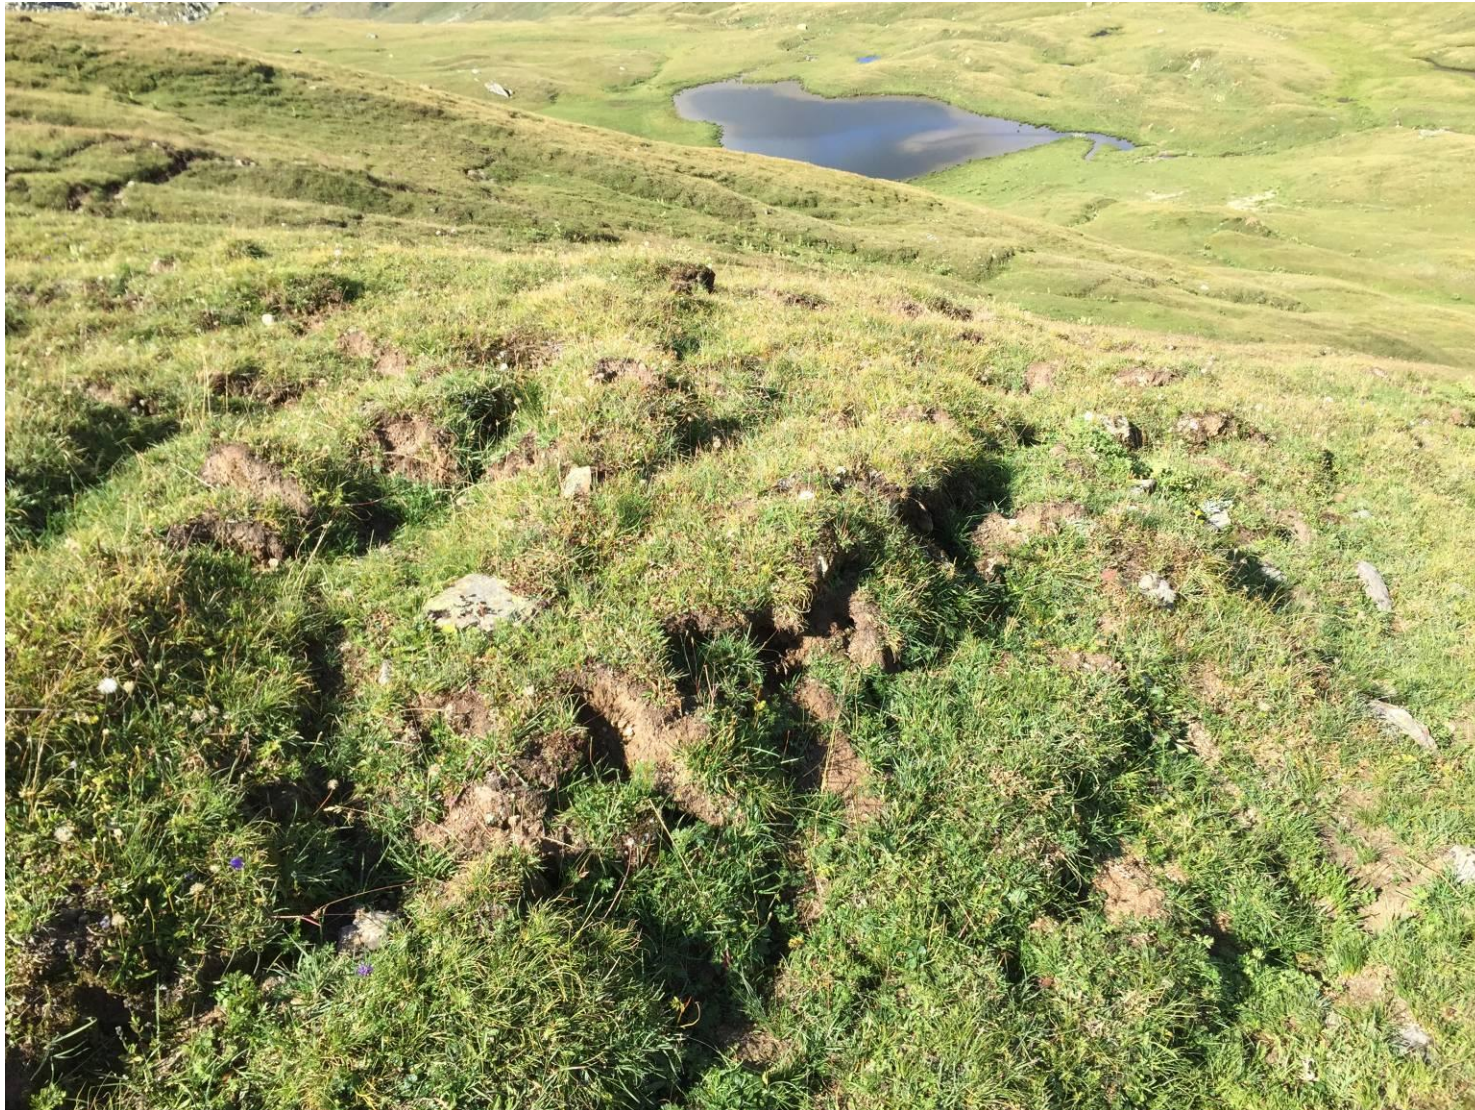
Figura 2 – fratture di trazione e lobi di scivolamento lento in corrispondenza del corpo frana

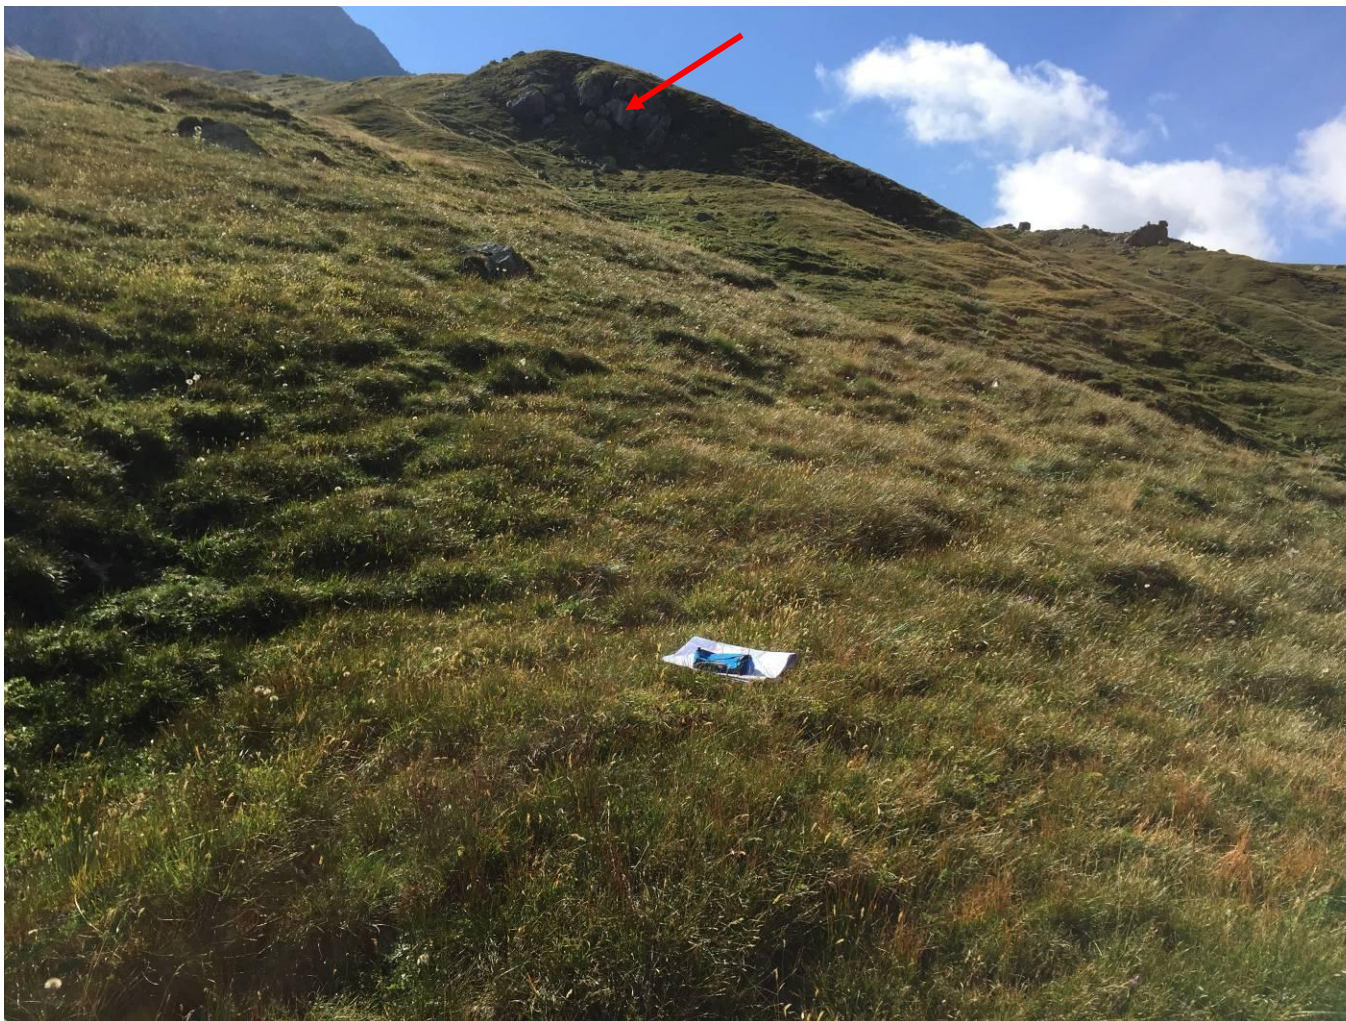
I sostegni 4-5-6 dell'asse di progetto risultano compatibili con l'assetto geologico e geomorfologico dei luoghi; il sostegno n. 3 risulta invece interferire con un movimento franoso attivo.

Figura 4 – area di localizzazione del sostegno n. 3. La freccia rossa indica l'affioramento del substrato roccioso lungo il fianco sinistro del movimento franoso.

Si consiglia la delocalizzazione del sostegno n. 3 dell'asse di progetto al di fuori dell'area in frana. Per quanto concerne altresì il sostegno n. 4 (asse di progetto) si dovranno prevedere, in fase di progettazione esecutiva,

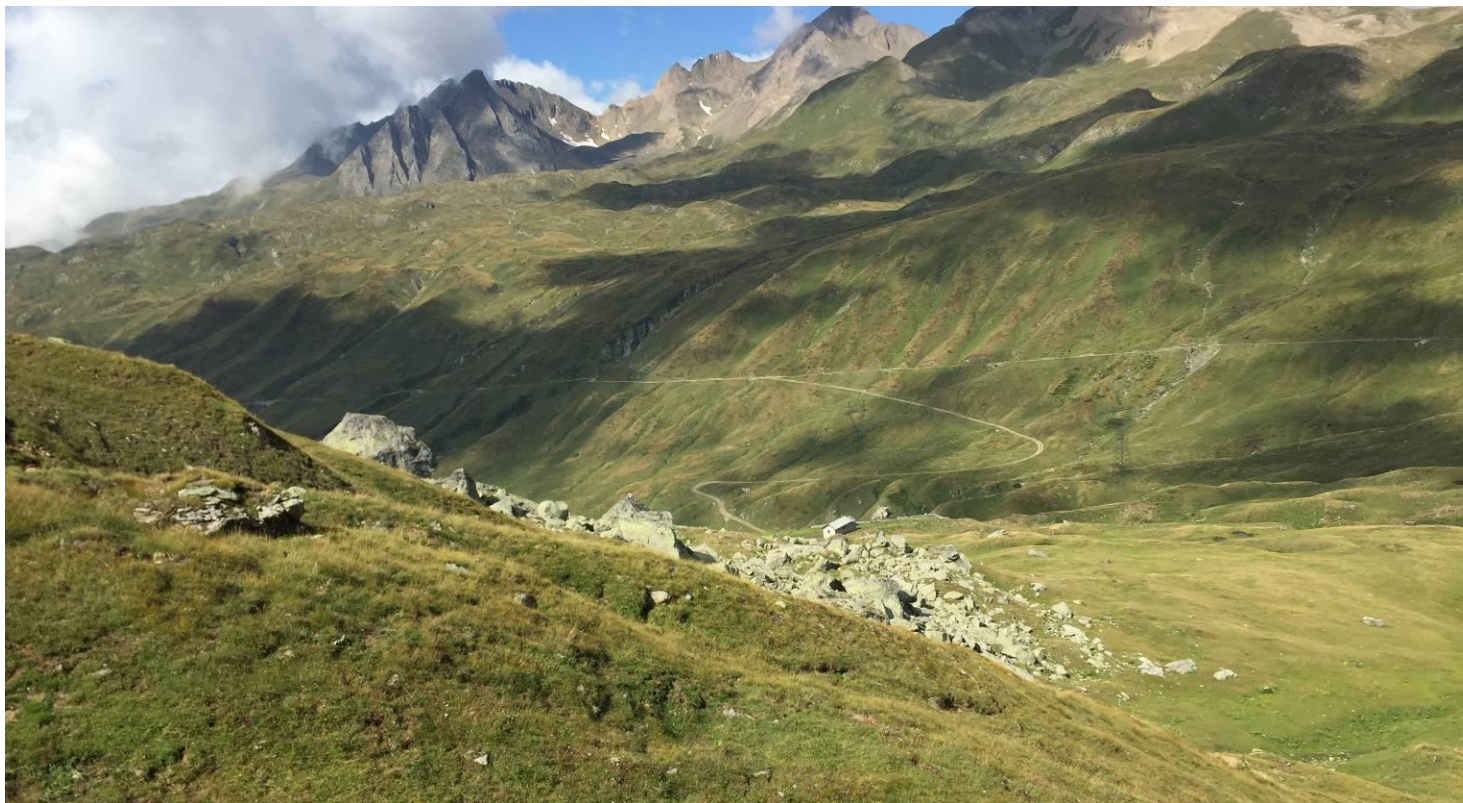
Figura 5 – zona di testa del rock glacier

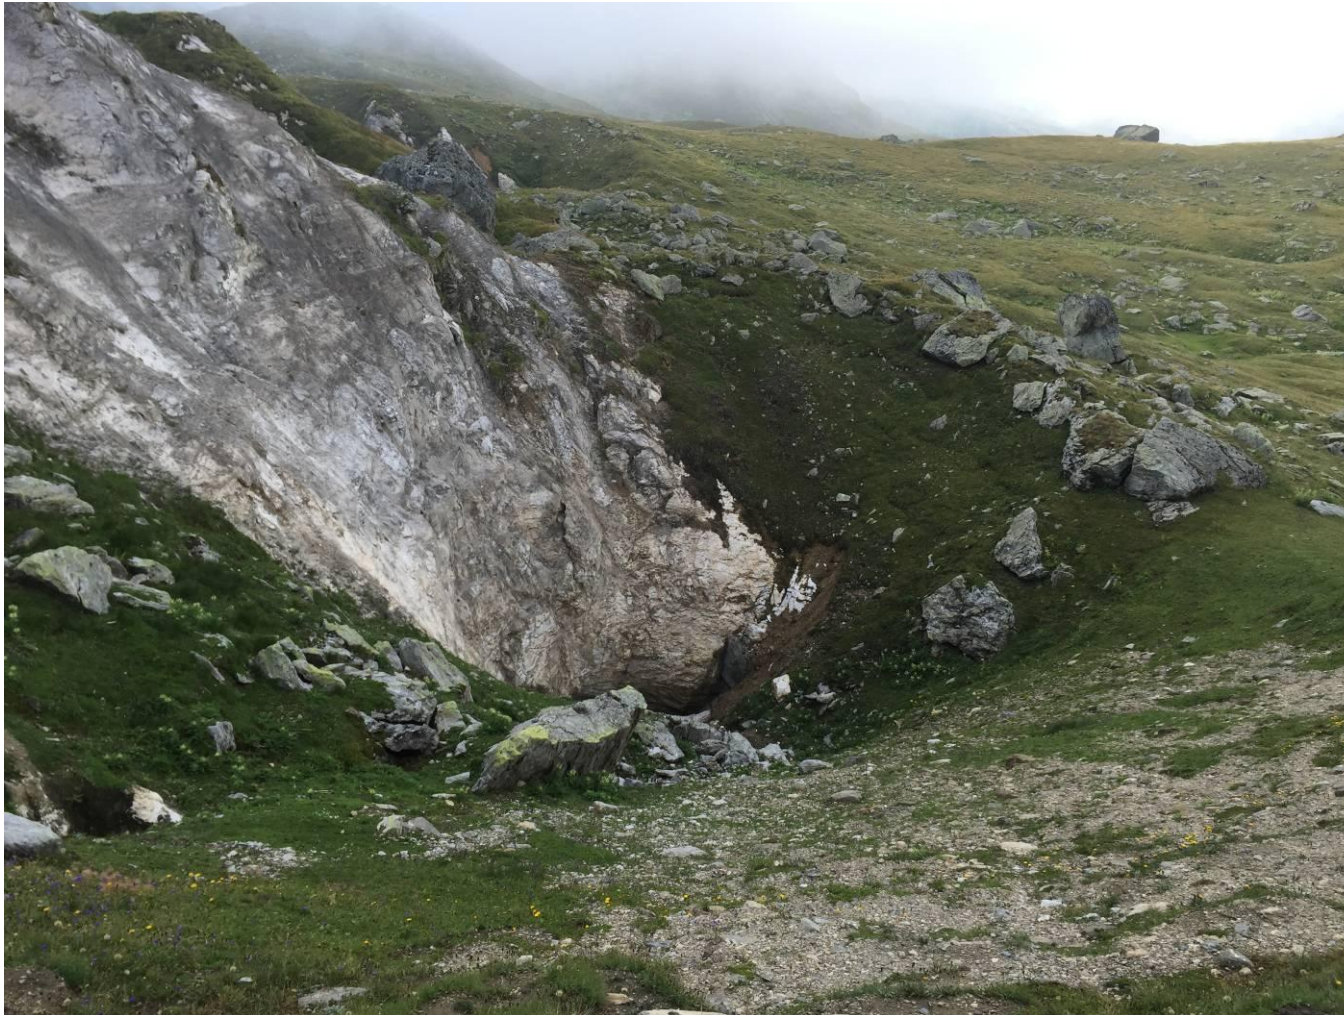
opportune indagini geognostiche atte a verificare la potenziale interferenza delle opere fondazionali con il sistema carsico ipogeo.

Figura 6 – dolina

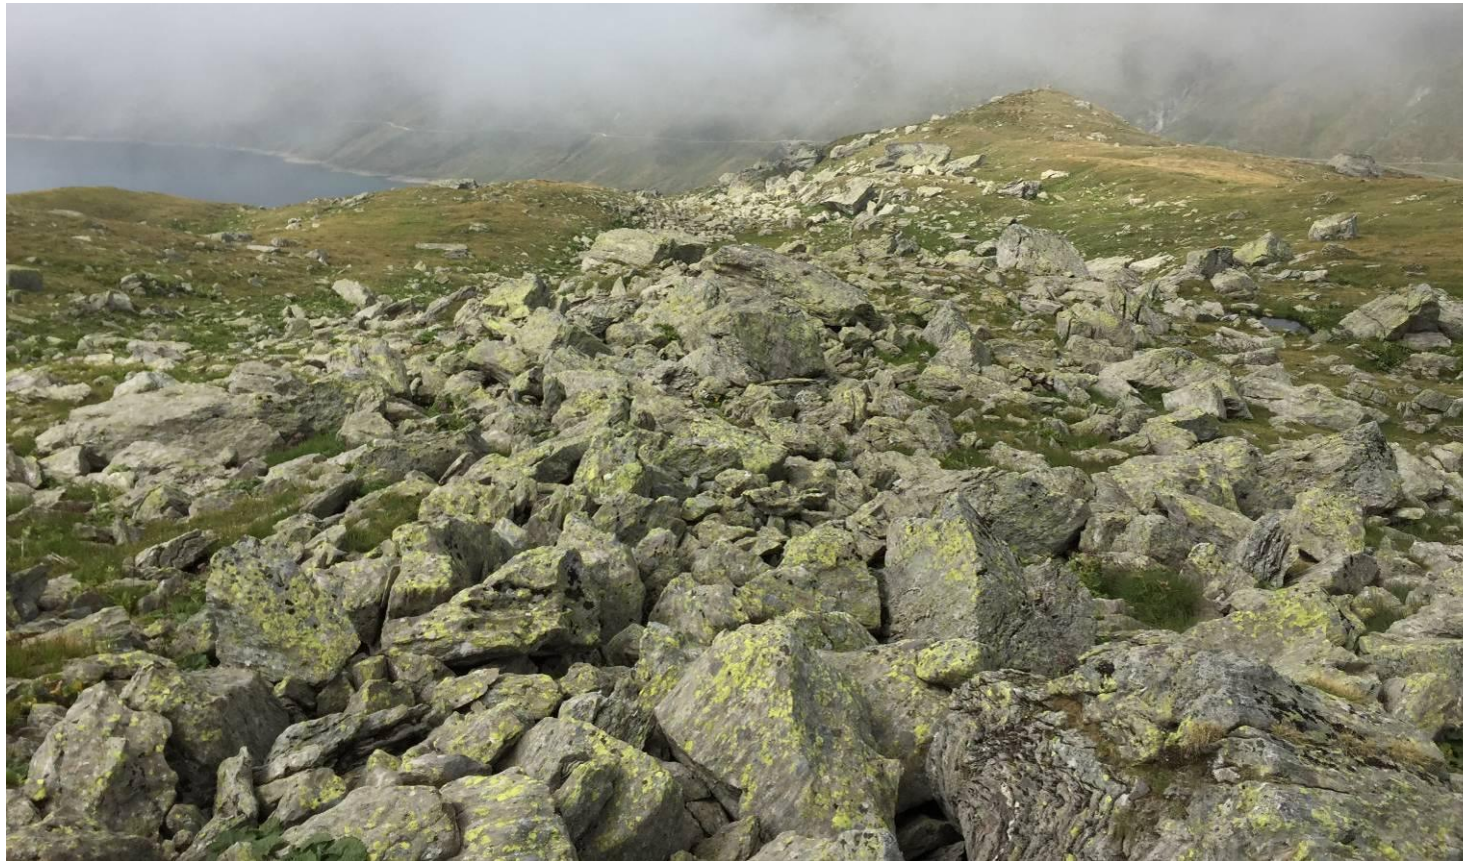
Figura 7 – rock glacier

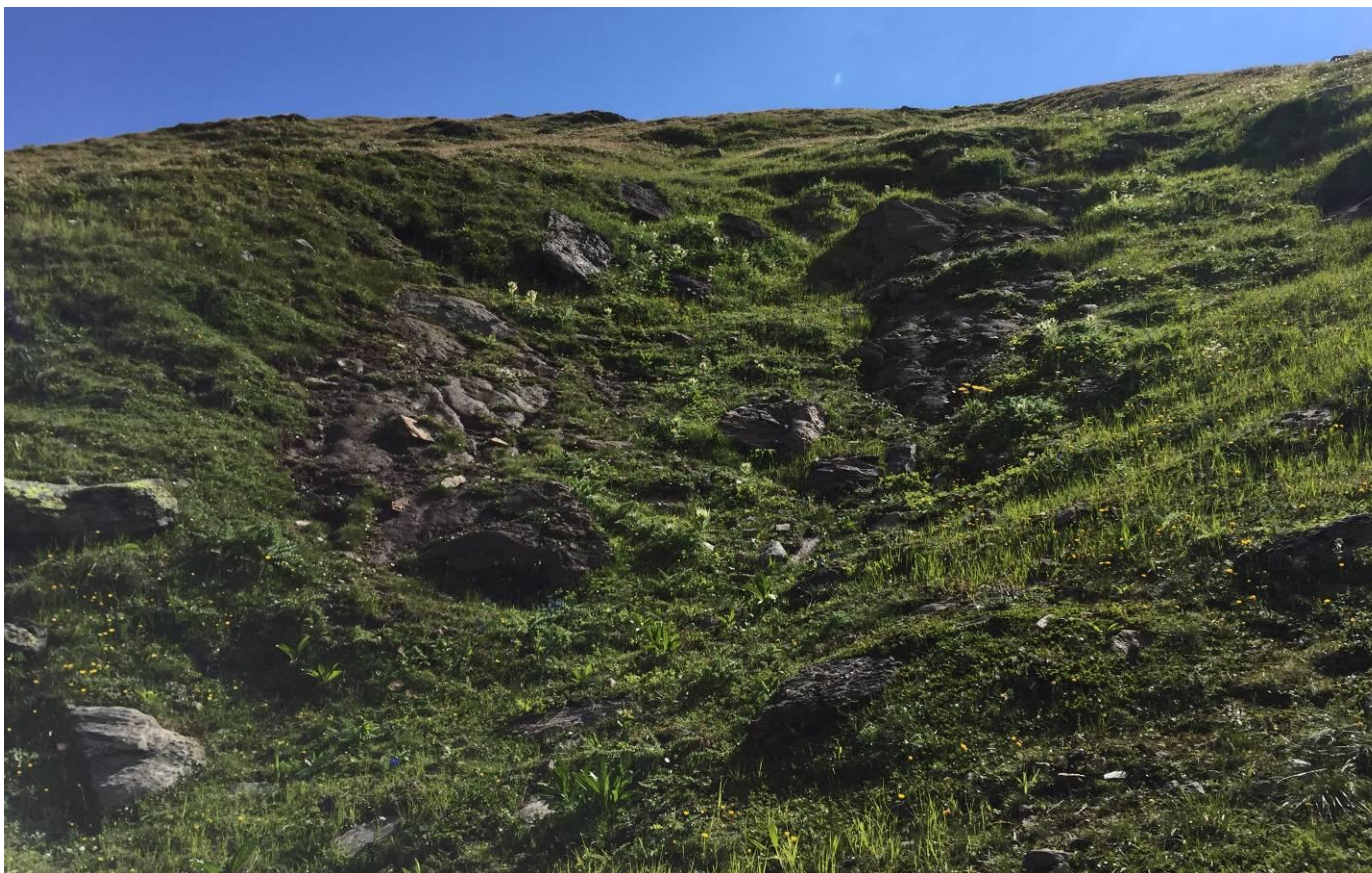
- dissesto "B": si tratta di uno movimento franoso riconducibile ad uno scivolamento traslativo nei depositi quaternari di origine glaciale. Lungo il corpo frana si osserva l'affioramento parziale del substrato roccioso metamorfico evidenziando una profondità massima del movimento stimata in 1-2 metri. Il movimento appare ad oggi quiescente, non si osservano infatti indizi che lascino presupporre un movimento della coltre detritica nelle ultime stagioni.
- area "C": si tratta di un'area che non può essere definita in frana ma che presenta segni di erosione superficiale diffusa.

Figura 8 – movimento franoso “B”

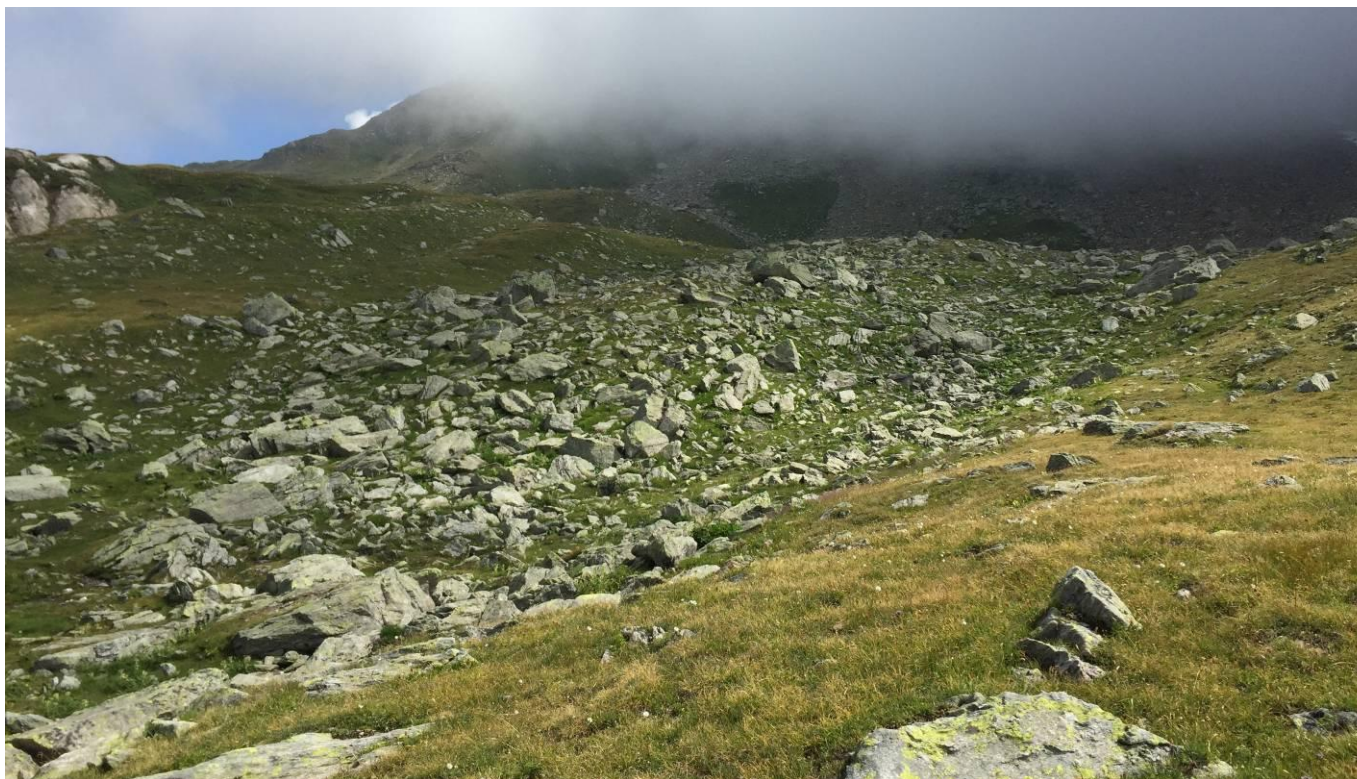
Figura 9 – particolare della zona di testa di un rock glacier

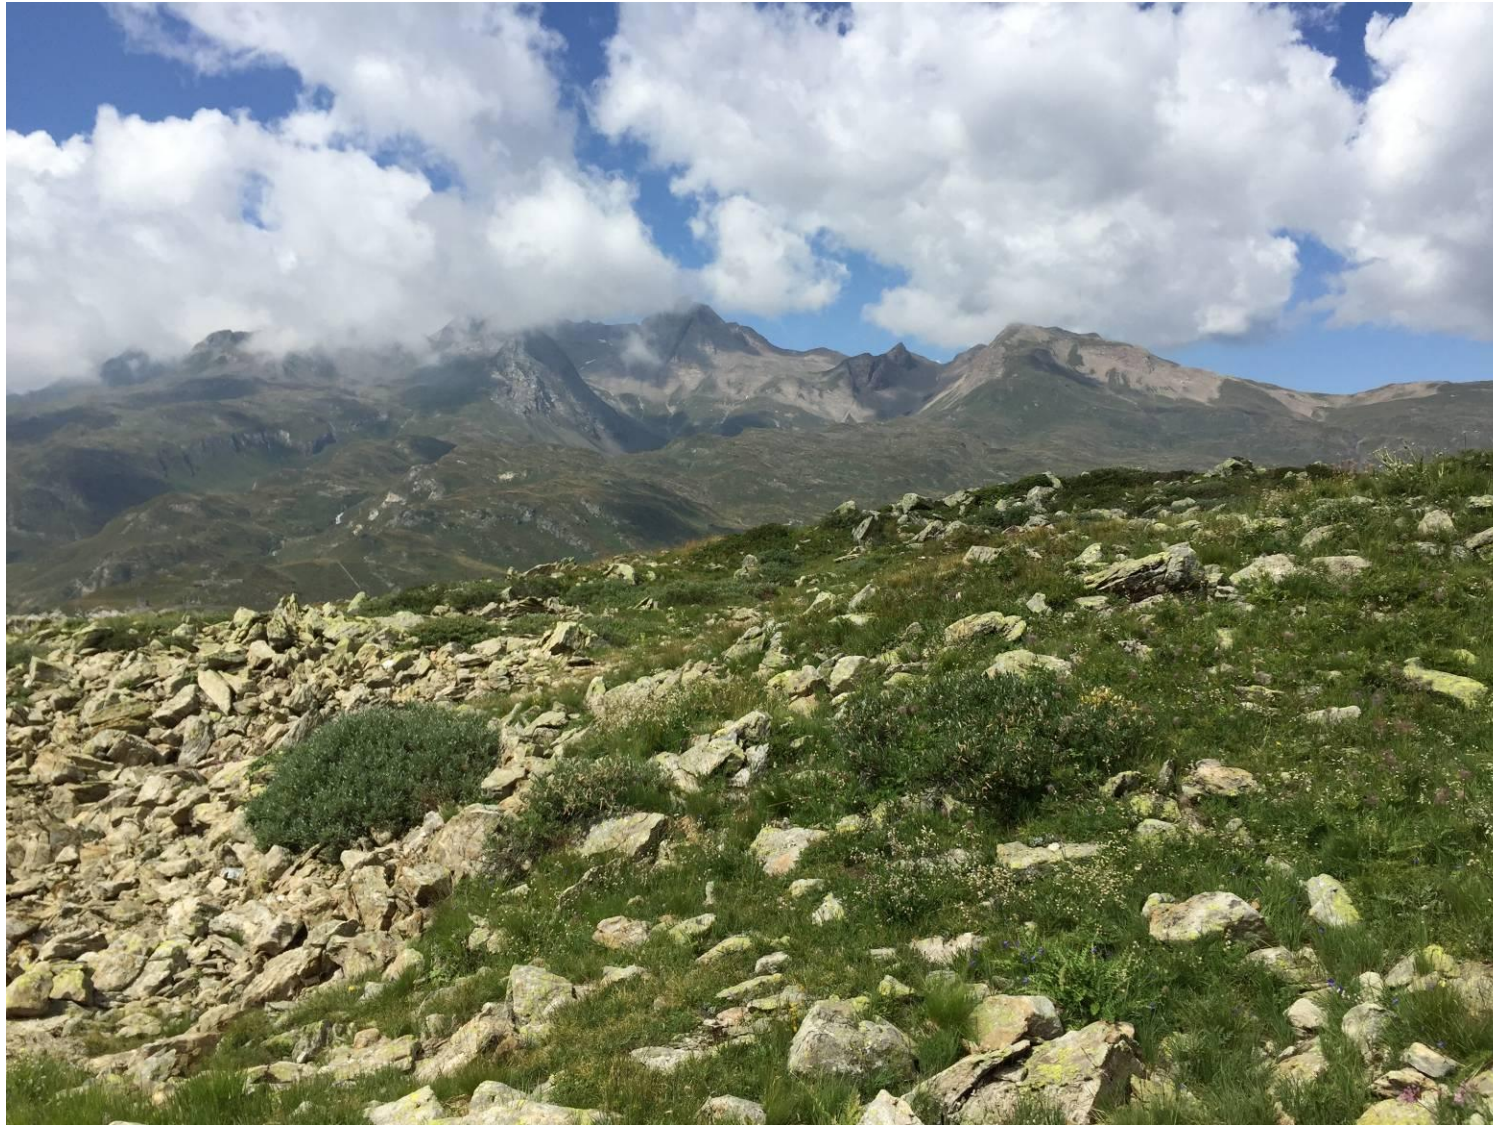
Figura 12 – particolare del rock glacier

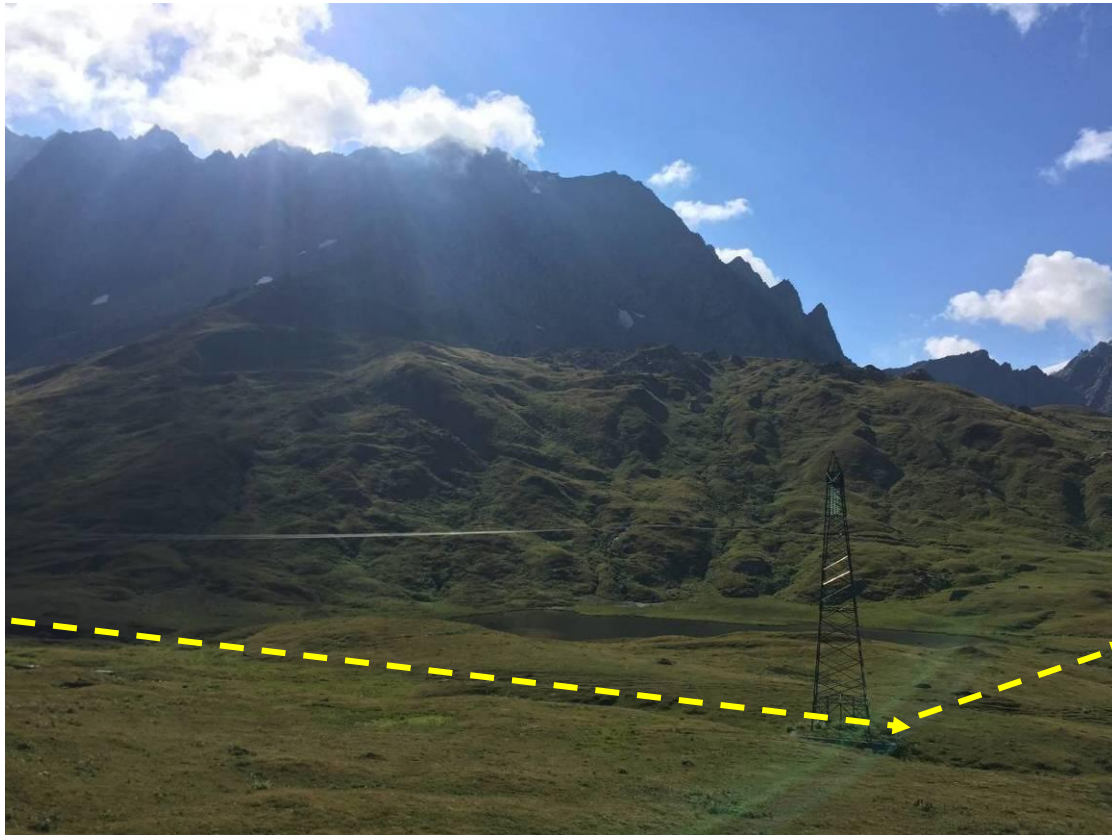
Nel tratto iniziale, tra il Passo di San Giacomo ed il sostegni n. 2B, l'Alternativa Formazza ripercorre l'asse dell'elettrodotto esistente 220 kV All'Acqua – Ponte; i terreni sono sub pianeggianti, non si segnalano problematiche di carattere geologico – idrogeologico (fig. 13 e 14).

Figura 13 – area nei pressi del sost. di vertice 2B; la linea tratteggiata rappresenta l'andamento indicativo dell'asse dell'elettrodotto, la freccia indica la direzione dell'elettrodotto (dal sost. 1B al sost. 19)

I terreni di fondazione sono perlopiù costituiti da depositi fluvioglaciali con bassa soggiacenza della falda acquifera.

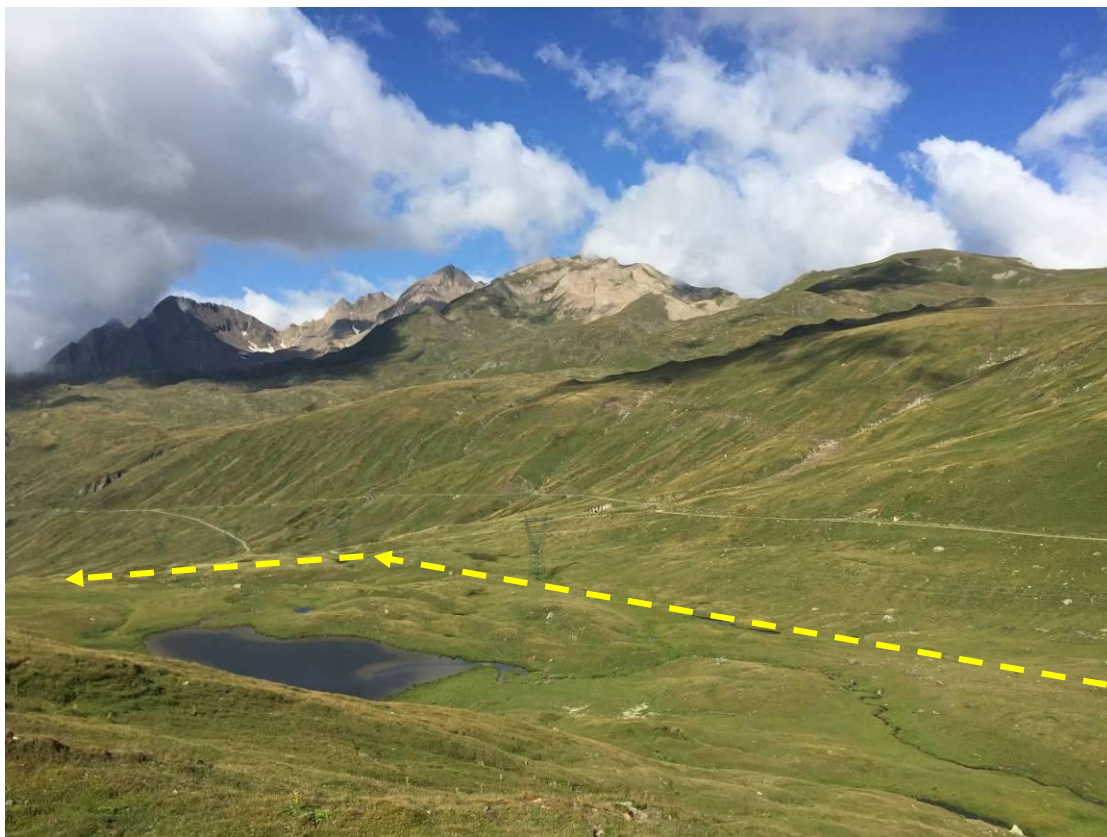
Figura 14 – area da sost. 2 a sost. 3; la linea tratteggiata rappresenta l'andamento indicativo dell'asse dell'elettrodotto, la freccia indica la direzione dell'elettrodotto (dal sost. 1B al sost. 19)

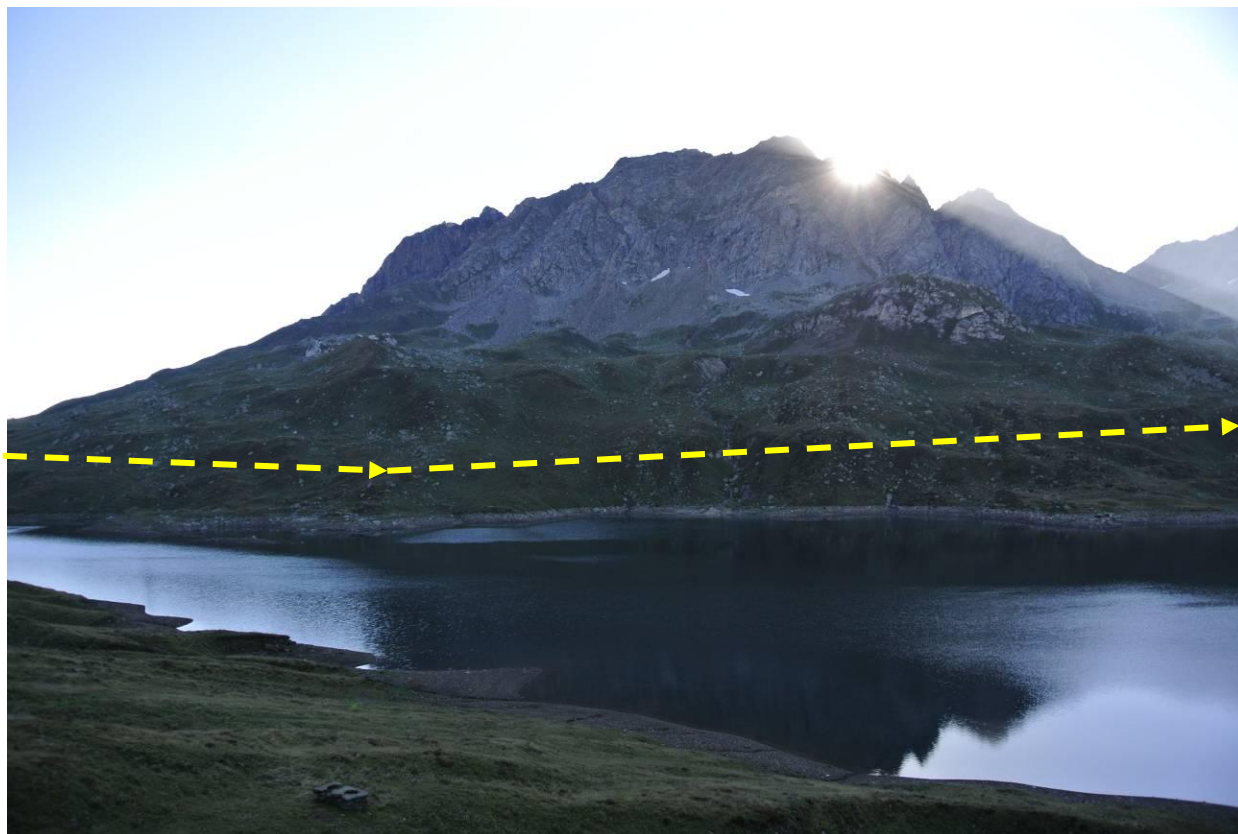
Dal sostegno n. 2B al sostegno n. 9 (fig. 15,16,17 e 18) l'asse alternativo si sviluppa grossomodo con andamento N – S, tra quota 2.370 m s.l.m. e 2.350 m s.l.m. localizzandosi a valle rispetto alla spalla glaciale ben evidente in sinistra idrografica del Lago Toggia; il substrato, in questo tratto, risulta da affiorante a sub-affiorante con spessori dei depositi quaternari generalmente inferiori ai 5 metri. I sostegni, come è possibile verificare osservando le planimetrie di progetto, sono stati localizzati in corrispondenza di alti morfologici su superfici sub-pianeggianti in corrispondenza delle quali non si rilevano dinamiche attive e/o quiescenti. Il versante maggiormente acclive che si sviluppa a monte dell'asse dell'alternativa, il quale raccorda la spalla glaciale al bacino artificiale, presenta uno sviluppo verticale medio di 50 metri; in corrispondenza di detto versante il substrato risulta generalmente affiorante, soprattutto nel tratto compreso tra i sost. n. 7 e 9, e contraddistinto da un basso grado di fratturazione e da una bassa energia. Non si ravvisano particolari problematiche legate alla stabilità dei versanti od al potenziale interessamento dell'opera da parte di crolli in roccia; le uniche dinamiche geomorfologiche riscontrabili sono riconducibili a superficiali (ordine di 50 centimetri) scivolamenti traslazionali della coltre detritica laddove il substrato risulta subaffiorante. Tali dinamiche si riscontrano perlopiù nei tratti maggiormente acclivi compresi tra i sostegni (area di campata) e non rappresentano una problematica significativa alla realizzazione dell'alternativa.

Figura 16 – area da sost. 4 a sost. 6; la linea tratteggiata rappresenta l'andamento indicativo dell'asse dell'elettrodotto, la freccia indica la direzione dell'elettrodotto (dal sost. 1B al sost. 19)

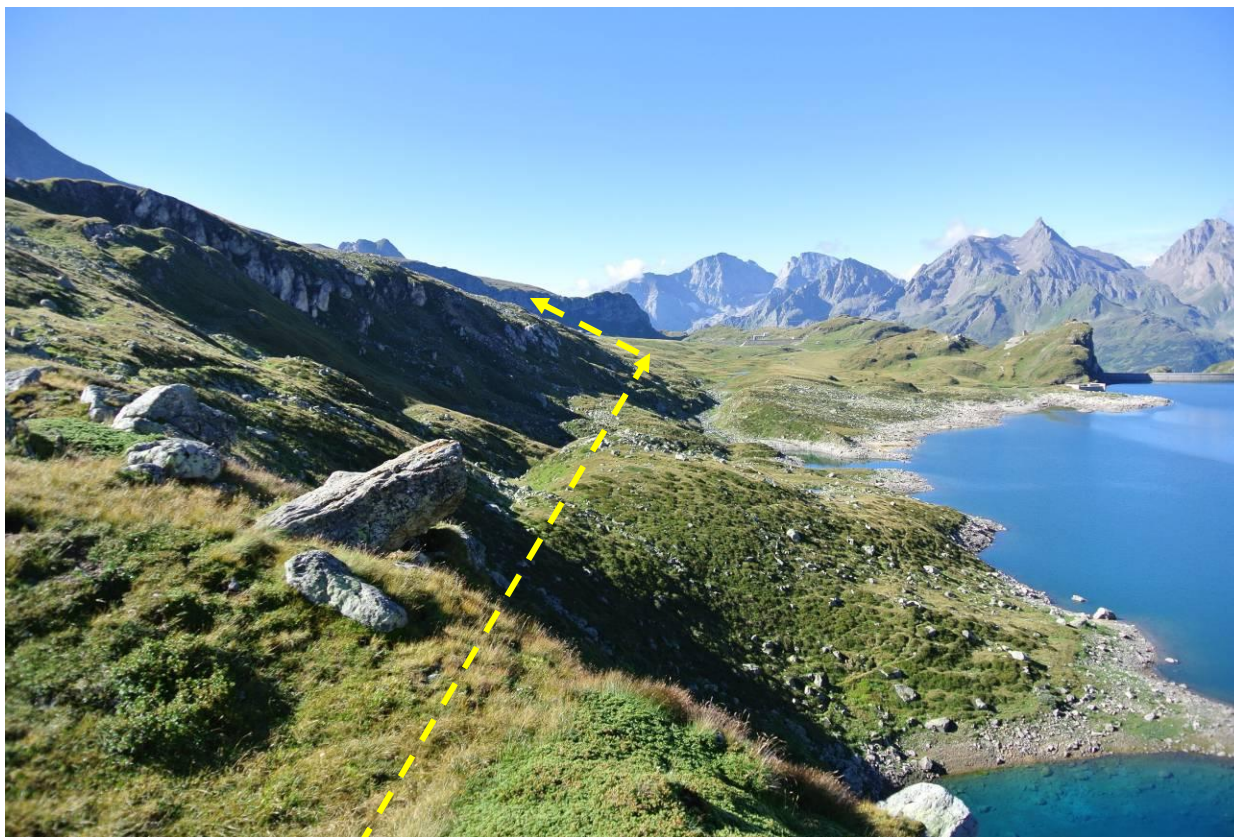
Figura 18 – area da sost. 7 a sost.10; la linea tratteggiata rappresenta l'andamento indicativo dell'asse dell'elettrodotto, la freccia indica la direzione dell'elettrodotto (dal sost. 1B al sost. 19)

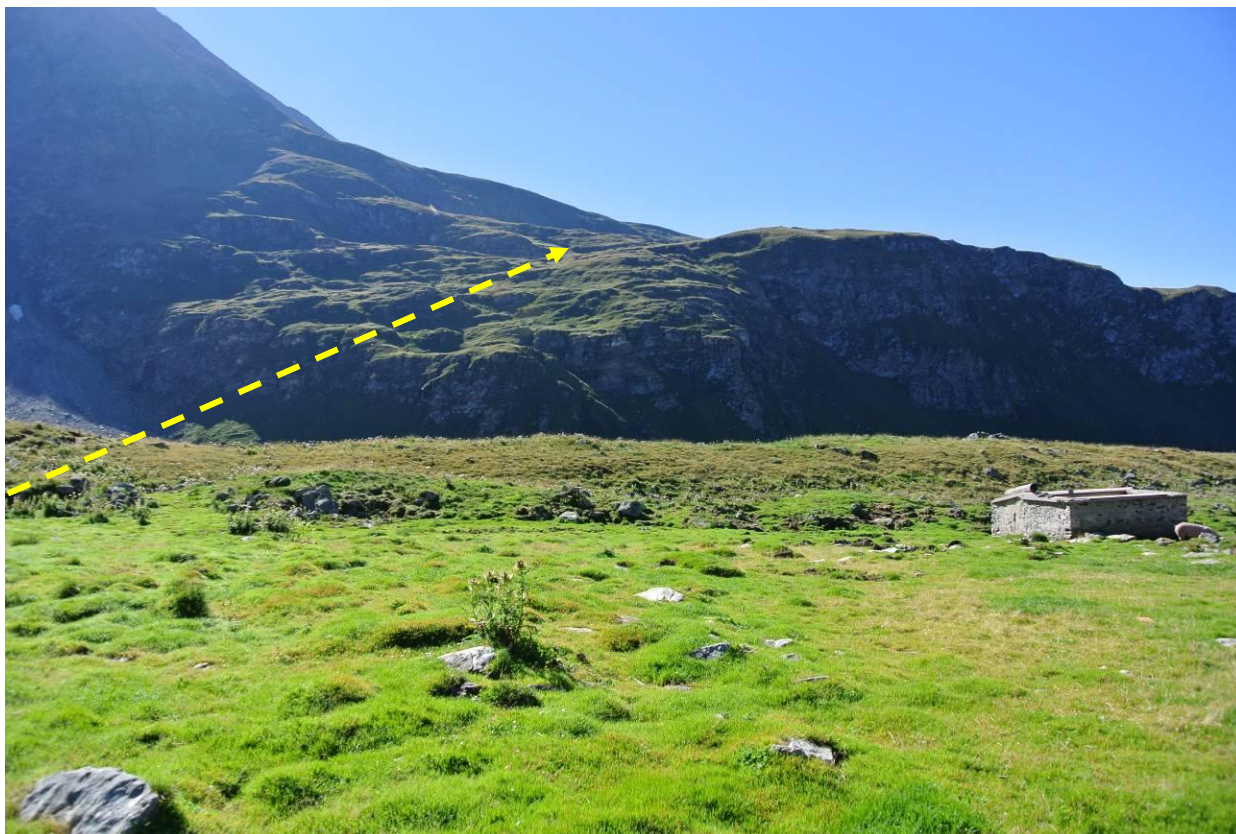
In corrispondenza del sostegno n. 9 l'asse alternativo compie un angolo e , con andamento NE – SW, nelle campate tra i sost. 9 e 12, guadagna circa 100 metri di quota (fig. 19 e 20).

Si segnala la presenza, nella campata tra i sostegni 11 e 12, ancorché non interferente con le opere in oggetto, di un evidente e molto sviluppato cono di detrito alimentato dal materiale proveniente dalle pareti rocciose poste a monte; osservando le foto aeree è inoltre possibile notare, lungo la struttura a “ventaglio” del cono detritico, la sovra imposizioni di solchi di erosione (debris flow) i quali si formano in concomitanza ad eventi pluviometrici intensi per scalzamento e ri-deposizione da parte delle acque dei materiali detritici.

Figura 19– area campata da sost. 11 a sost. 12; la linea tratteggiata rappresenta l'andamento indicativo dell'asse dell'elettrodotto, la freccia indica la direzione dell'elettrodotto (dal sost. 1B al sost. 19)

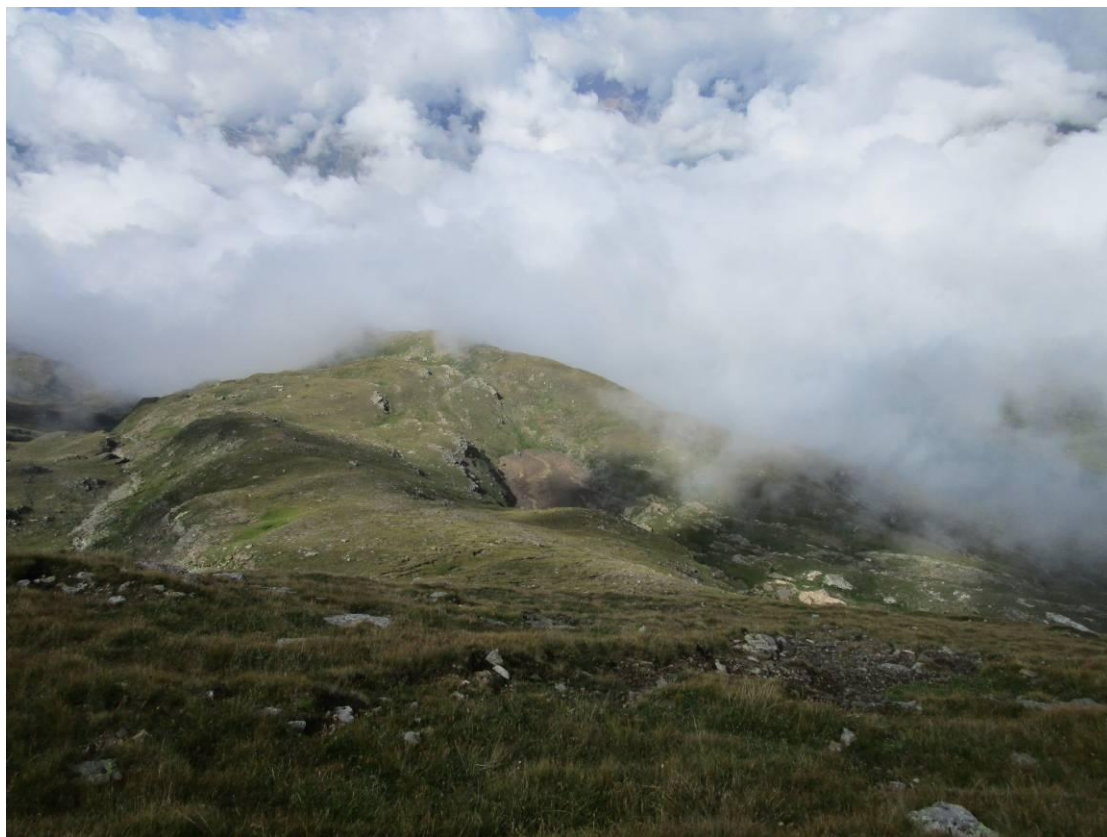
Tra il sostegno n. 13 e n. 18 l'asse dell'alternativa si affianca all'asse di progetto (fig. 21,22 e 23); in questo tratto il substrato roccioso risulta sempre subaffiorante e non si osservano dissesti attivi e/o potenzialmente attivi ad eccezione di un solco da debris flow (fig. 22) comunque localizzato nel tratto di campata tra i sostegni 13 e 14, non interferente con l'opera.

Figura 21 – area sost. 13;

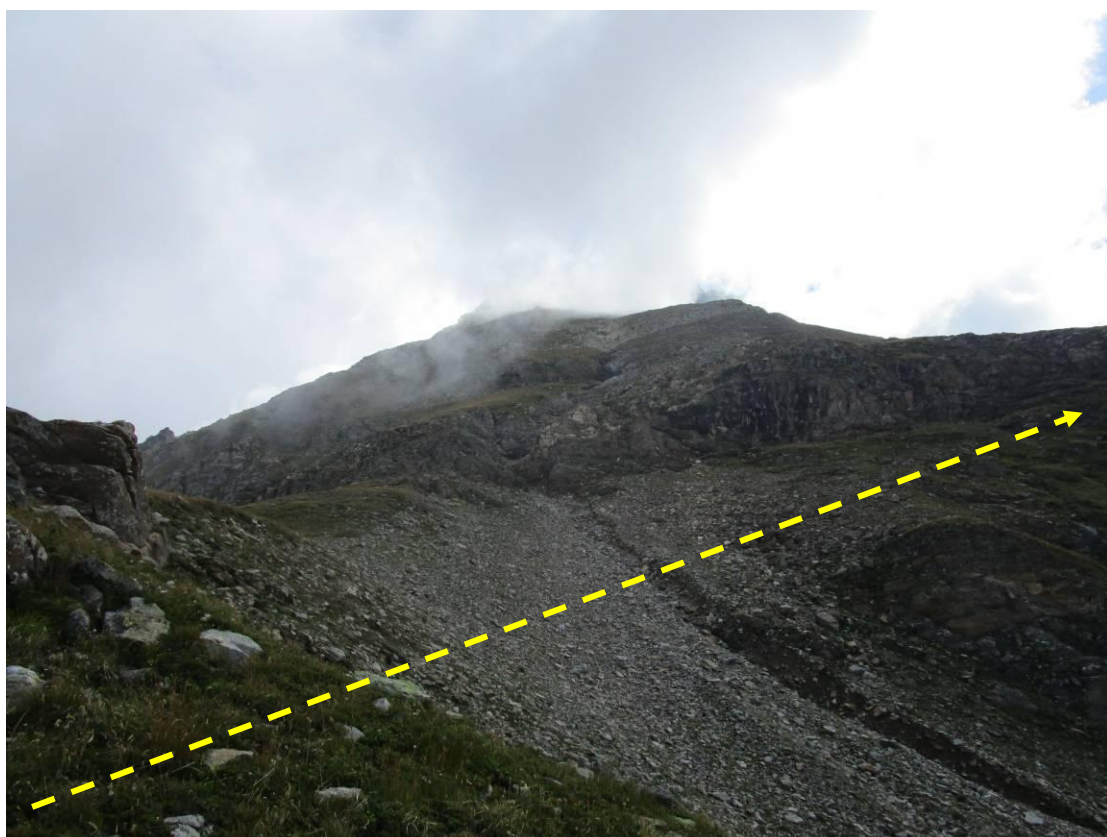
Figura 22 – area campata sost. 13 – sost. 14; la linea tratteggiata rappresenta l'andamento indicativo dell'asse dell'elettrodotto, la freccia indica la direzione dell'elettrodotto (dal sost. 1B al sost. 19)

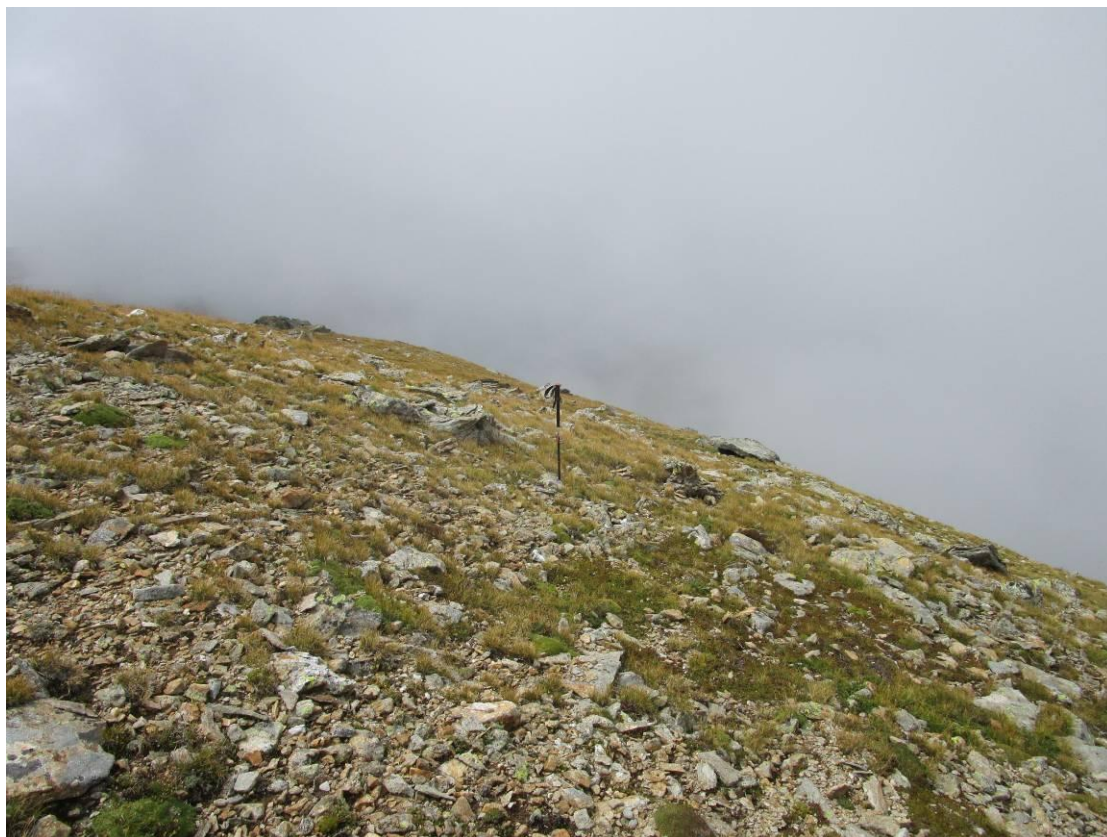
Figura 23 – area sost. 14;

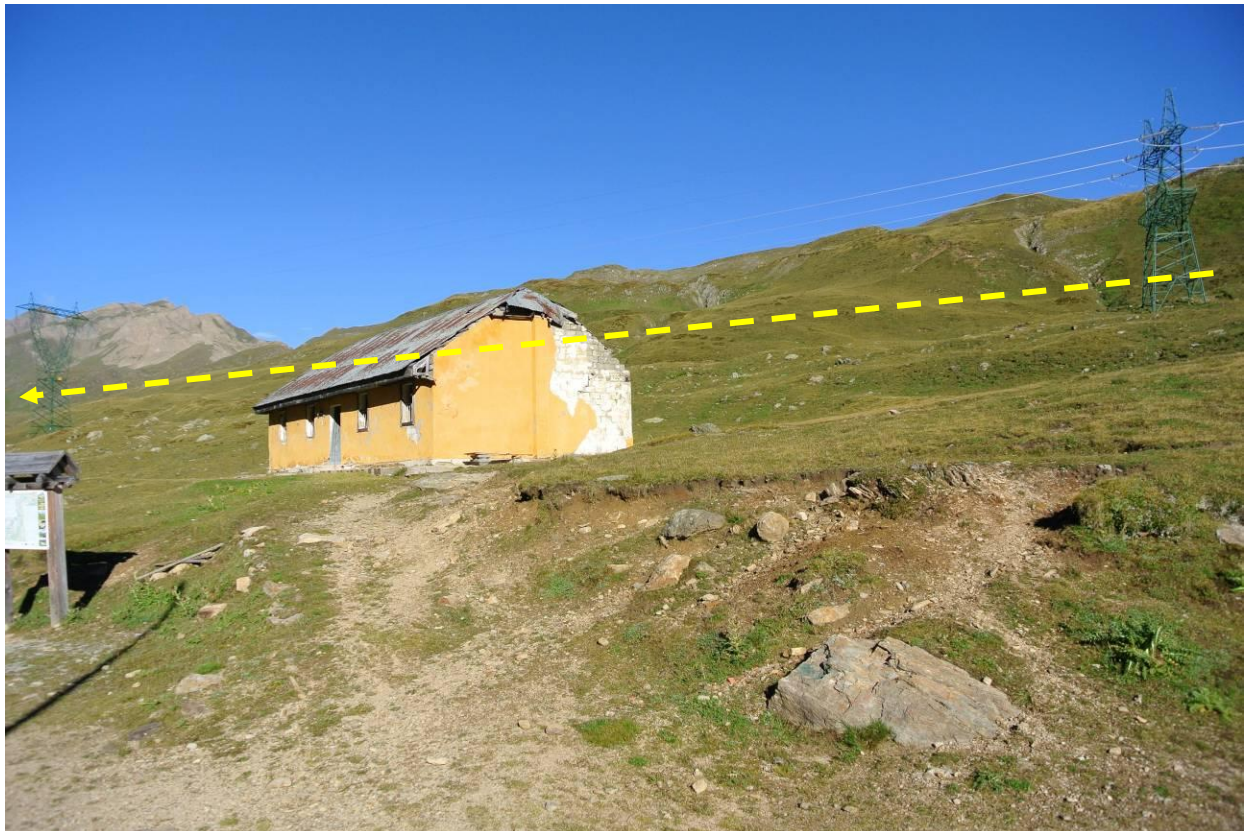
Figura 24 – area campata sost. 1 – sost. 2; la linea tratteggiata rappresenta l'andamento indicativo dell'asse dell'elettrodotto, la freccia indica la direzione dell'elettrodotto (dal sost. 1 al sost. 29)
