**RAZIONALIZZAZIONE DELLA RETE A 220kV DELLA VAL FORMAZZA
INTERCONNECTOR SVIZZERA – ITALIA "ALL'ACQUA - PALLANZENO - BAGGIO"
APPROFONDIMENTI E CHIARIMENTI**

**APPROFONDIMENTI E CHIARIMENTI RELATIVI ALLA RELAZIONE
GEOLOGICA / GEOMORFOLOGICA IN CORRISPONDENZA DELLE
AREE DI DISSESTO**

Il presente lavoro costituisce integrazione volontaria alla **Relazione Geologica Geomorfologica in corrispondenza delle aree di dissesto** (cod. elaborato **RERX10004BIAM2204**).

Scopo del presente documento è fornire un approfondimento di studio in merito alle tematiche legate ai processi geomorfologici potenzialmente interferenti con le seguenti alternative di tracciato all'elettrodotto di progetto 380 kV All'Acqua – Pallanzeno : alternativa "Formazza", alternativa "Mibact", alternativa "Matogno Est" ed alternativa "Matogno Ovest".

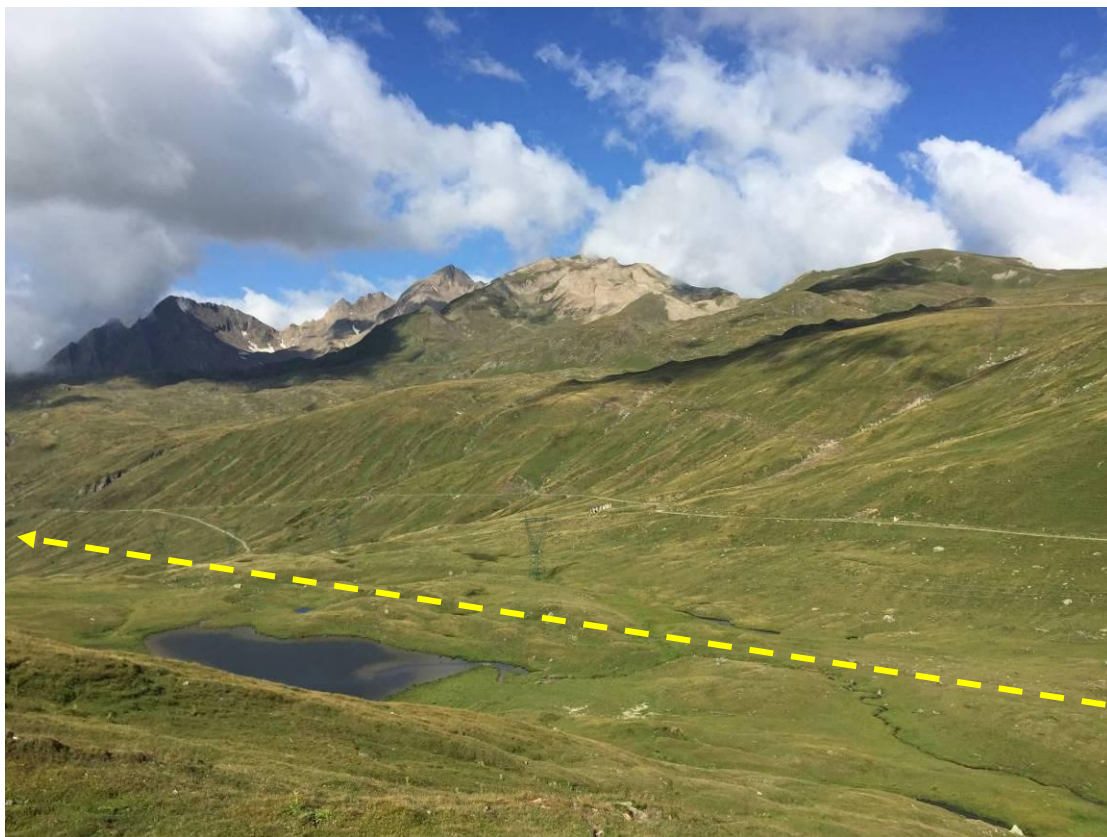
tra il sostegno n. 1 e n. 7 l'asse si localizza in corrispondenza del fondovalle del Rio Roni; in questo tratto i terreni di fondazione sono perlopiù costituiti da depositi fluvioglaciali con bassa soggiacenza della falda acquifera, che danno origine a morfologie da pianeggianti a sub-pianeggianti.

Figura 25 – area sost. 3 – sost. 8; la linea tratteggiata rappresenta l'andamento indicativo dell'asse dell'elettrodotto, la freccia indica la direzione dell'elettrodotto (dal sost. 1 al sost. 29)

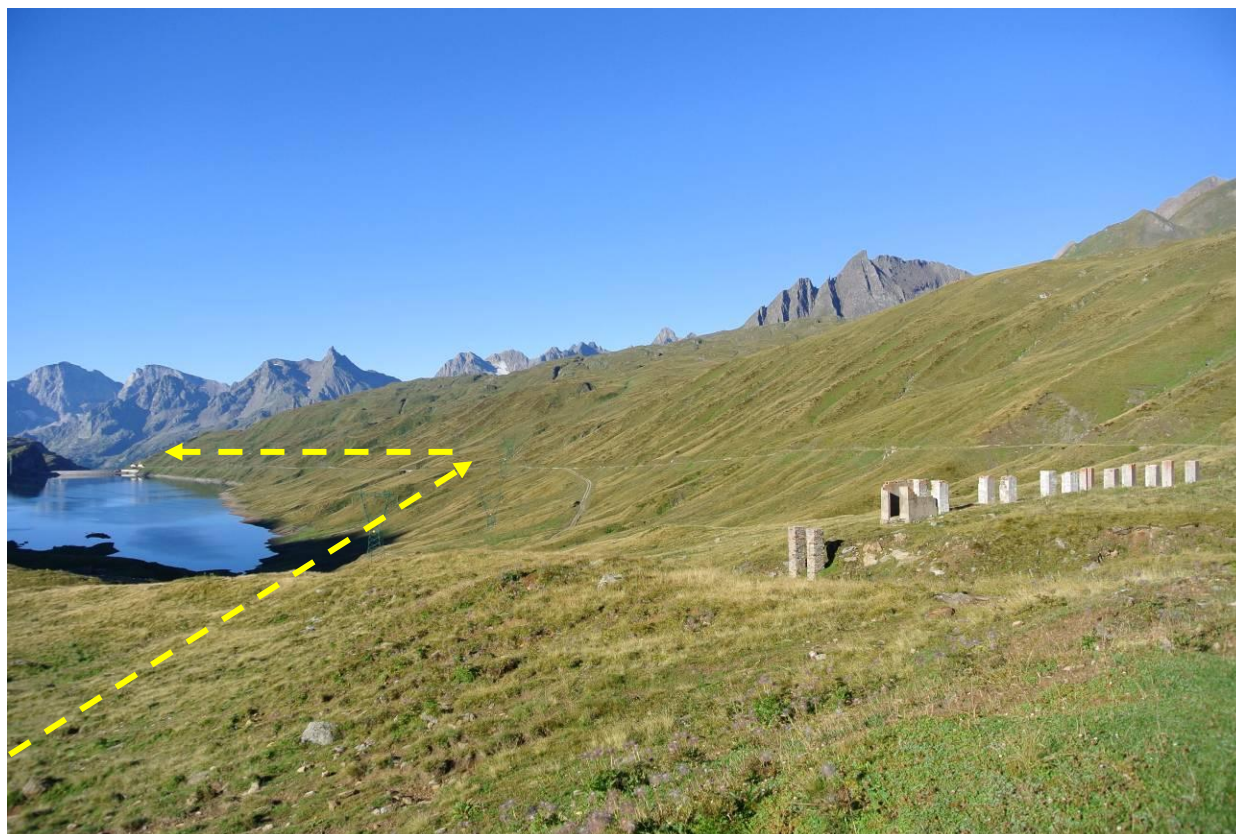
Tra il sost. 8 ed il sost. 16 l'asse di tracciato si localizza sul versante in destra idrografica del Lago Toggia, caratterizzato da morfologie di genesi glaciale, in particolare tale versante è contraddistinto da un cambio repentino di pendenza in corrispondenza di una "spalla glaciale". I depositi quaternari di origine glaciale hanno spessori perlopiù esigui (pochi metri) ed appaiono regolarmente solcati dalle acque di versante a formare stretti ed incisi, anche se poco profondi, impluvi.

Figura 26 – area sost. 6 – sost. 16; la linea tratteggiata rappresenta l'andamento indicativo dell'asse dell'elettrodotto, la freccia indica la direzione dell'elettrodotto (dal sost. 1 al sost. 29)

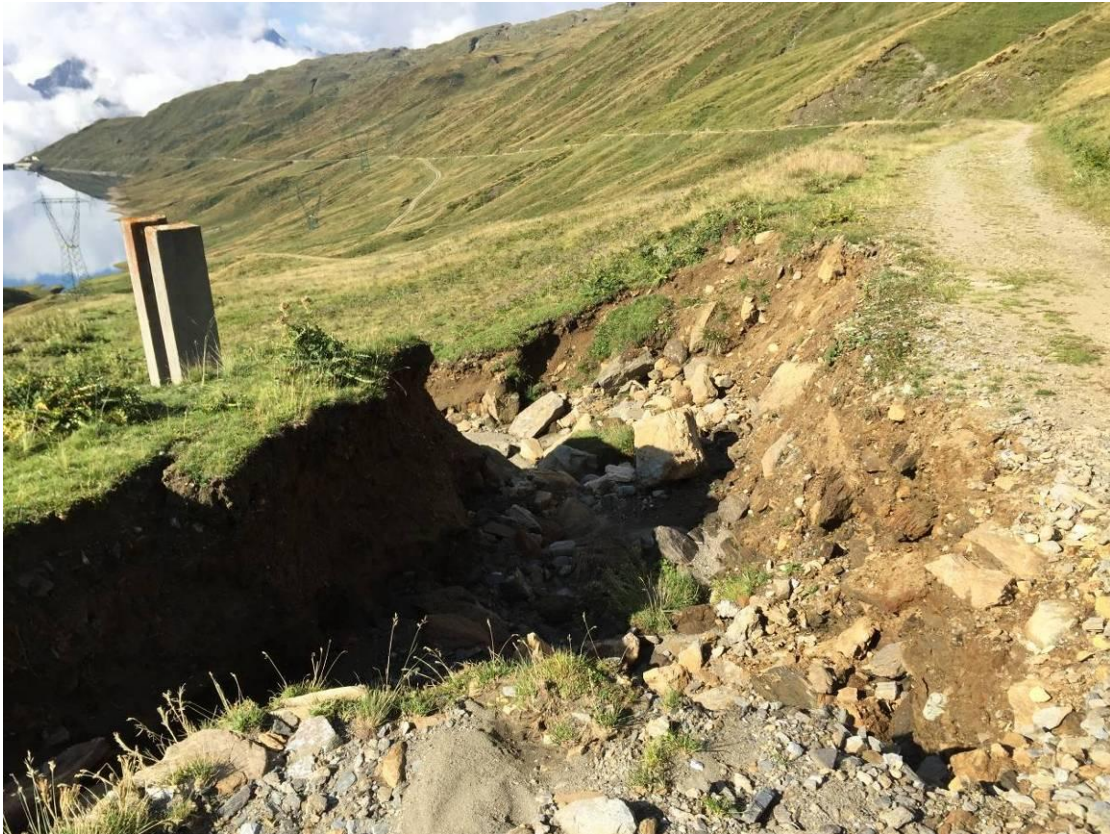
Non si osservano dinamiche che potenzialmente possano interessare le opere; gli unici processi gravitativi sono ascrivibili a processi erosivi incanalati (fig. 27) i quali in ogni caso interessano aree distanti dai punti di appoggio dei sostegni.

Figura 27 – solco erosivo

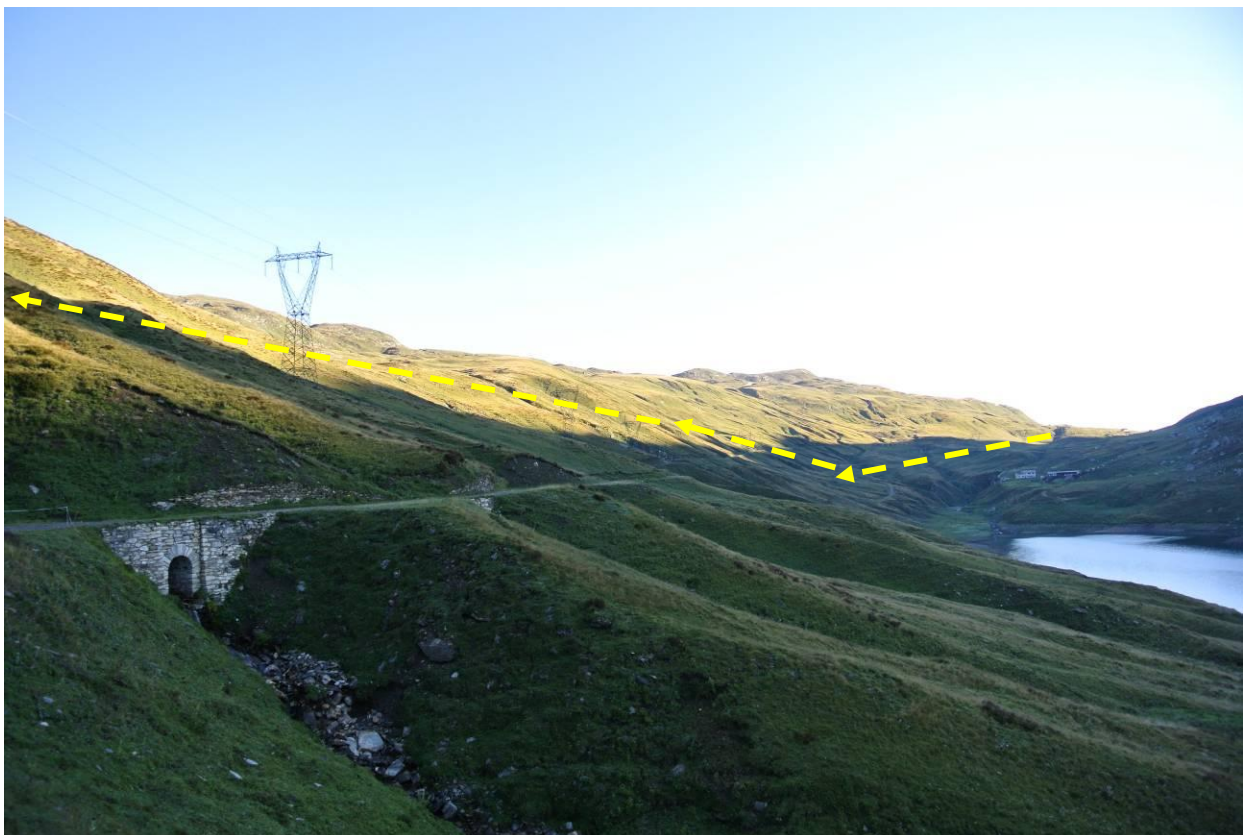
Figura 28 – area sost. 1 – sost. 12; la linea tratteggiata rappresenta l'andamento indicativo dell'asse dell'elettrodotto, la freccia indica la direzione dell'elettrodotto (dal sost. 1 al sost. 29)

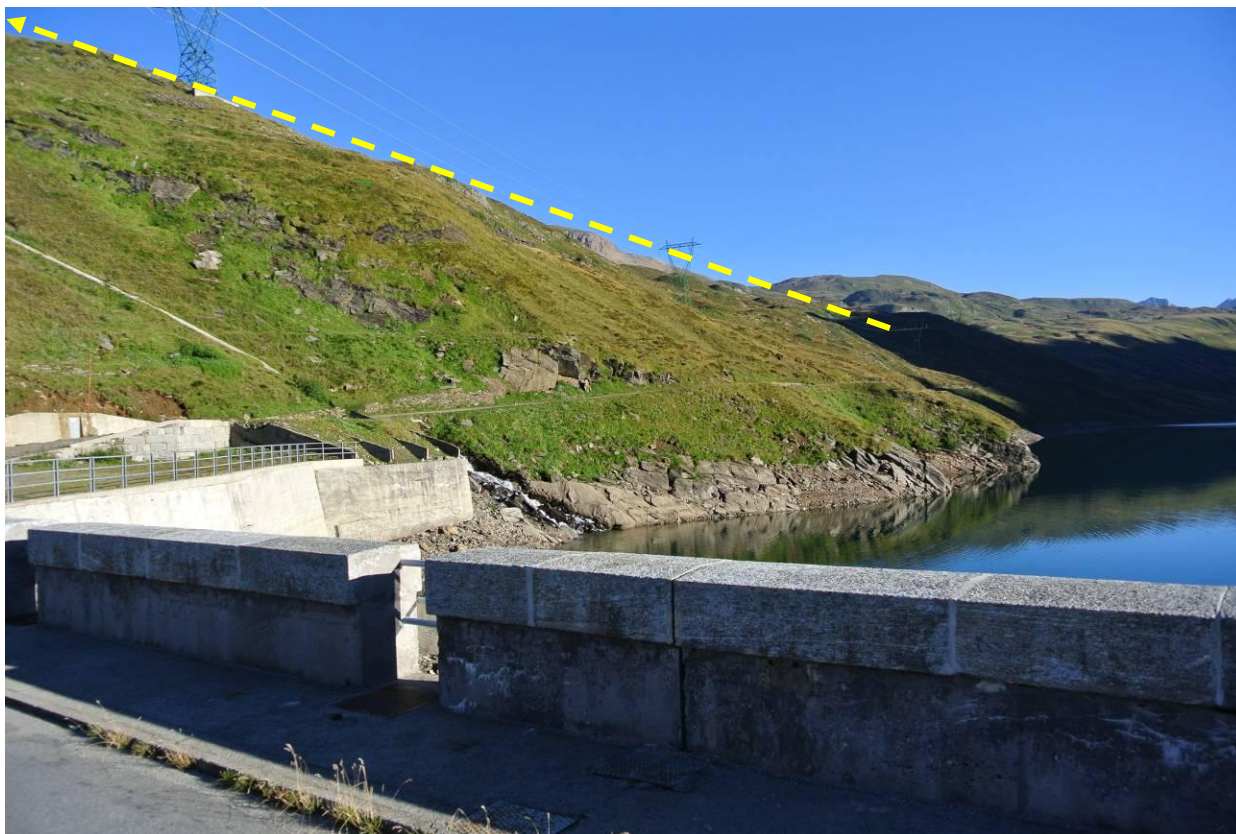
Figura 29 – area sost. 12 – sost. 16; la linea tratteggiata rappresenta l'andamento indicativo dell'asse dell'elettrodotto, la freccia indica la direzione dell'elettrodotto (dal sost. 1 al sost. 29)

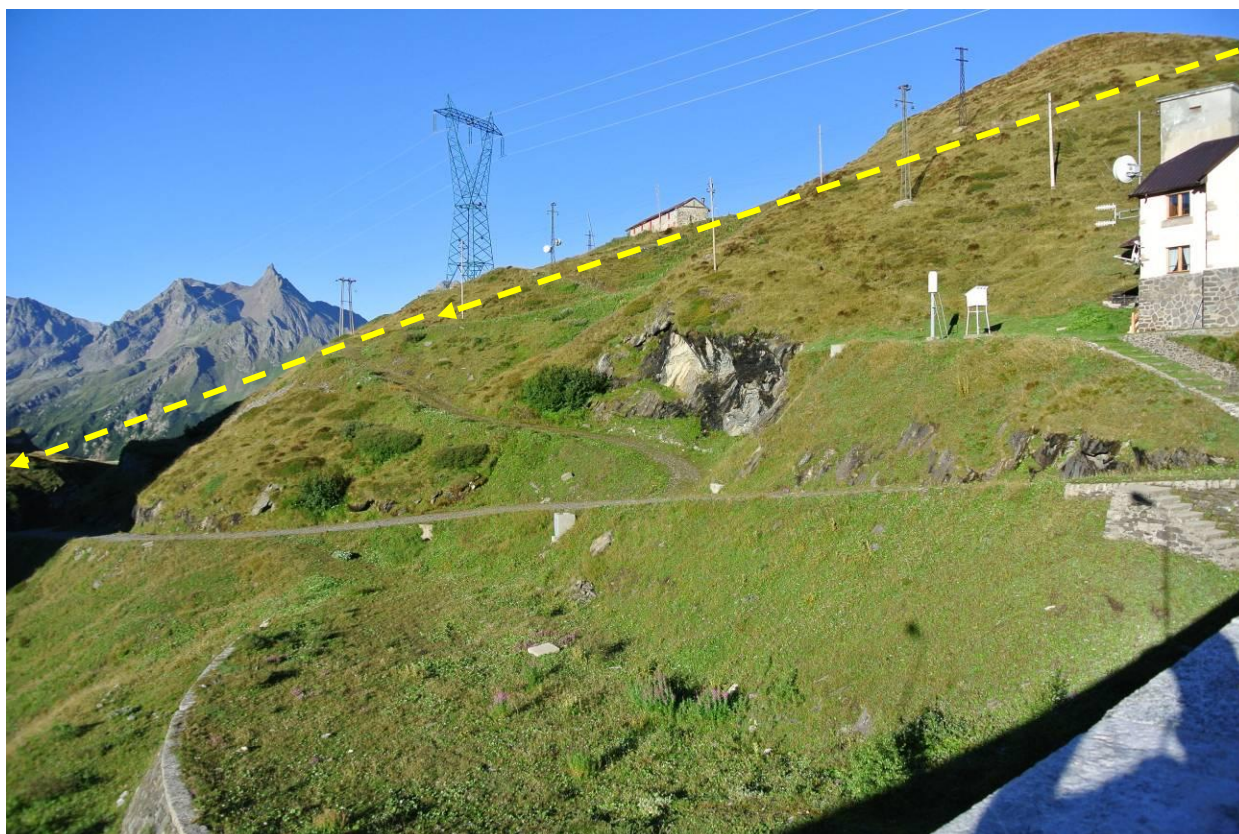
Figura 30 – area sost. 16 – sost. 18; la linea tratteggiata rappresenta l'andamento indicativo dell'asse dell'elettrodotto, la freccia indica la direzione dell'elettrodotto (dal sost. 1 al sost. 29)

Dal sostegno n. 17 al sostegno n. 24 (fig. 30,31,32 e 33) l'asse dell'elettrodotto si sviluppa su aree da pianeggianti a poco acclivi ed i sostegni sono localizzati su alti morfologici in corrispondenza dei quali il substrato roccioso risulta affiorante o subaffiorante e contraddistinto da evidenti forme di esarazione glaciale (rocce montonate , rocce levigate). In questo tratto non si osservano forme o processi geomorfologici significativi.

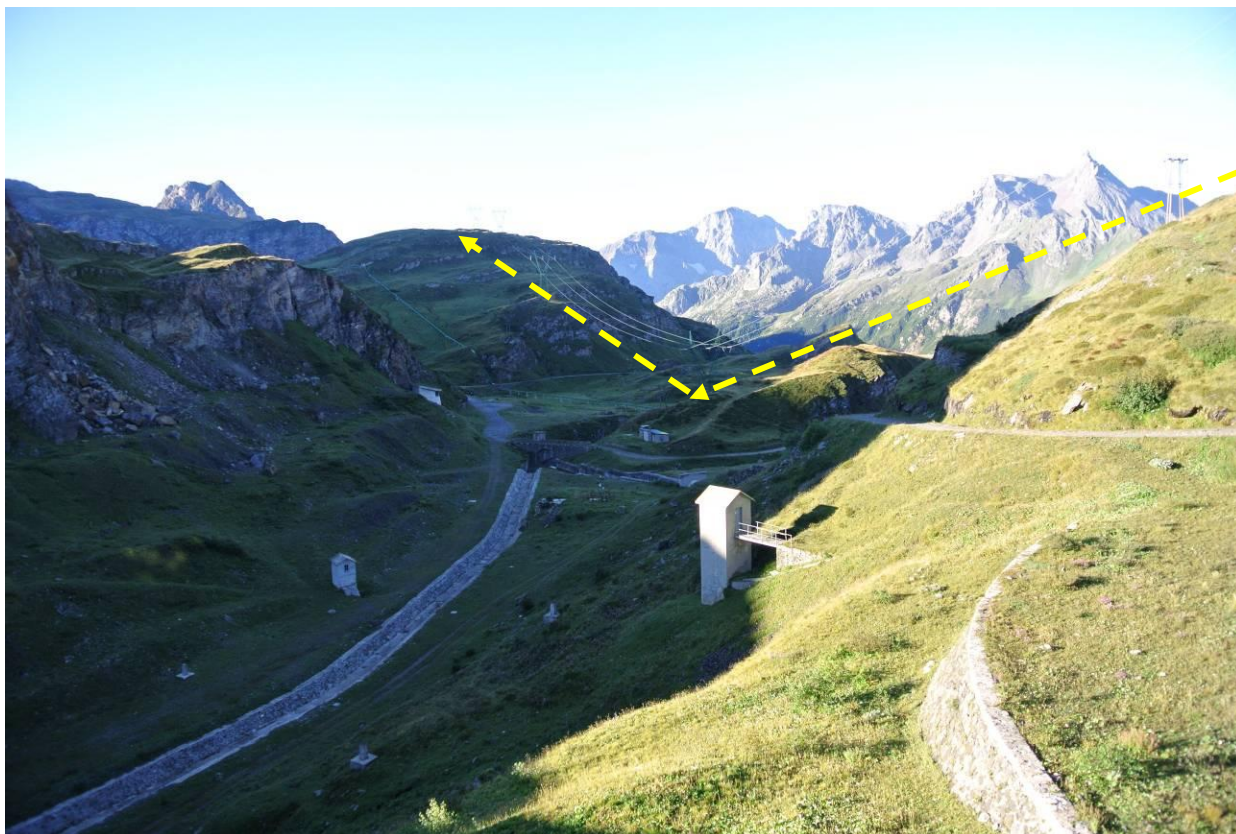
Figura 31 – area sost. 17– sost. 21; la linea tratteggiata rappresenta l'andamento indicativo dell'asse dell'elettrodotto, la freccia indica la direzione dell'elettrodotto (dal sost. 1 al sost. 29)

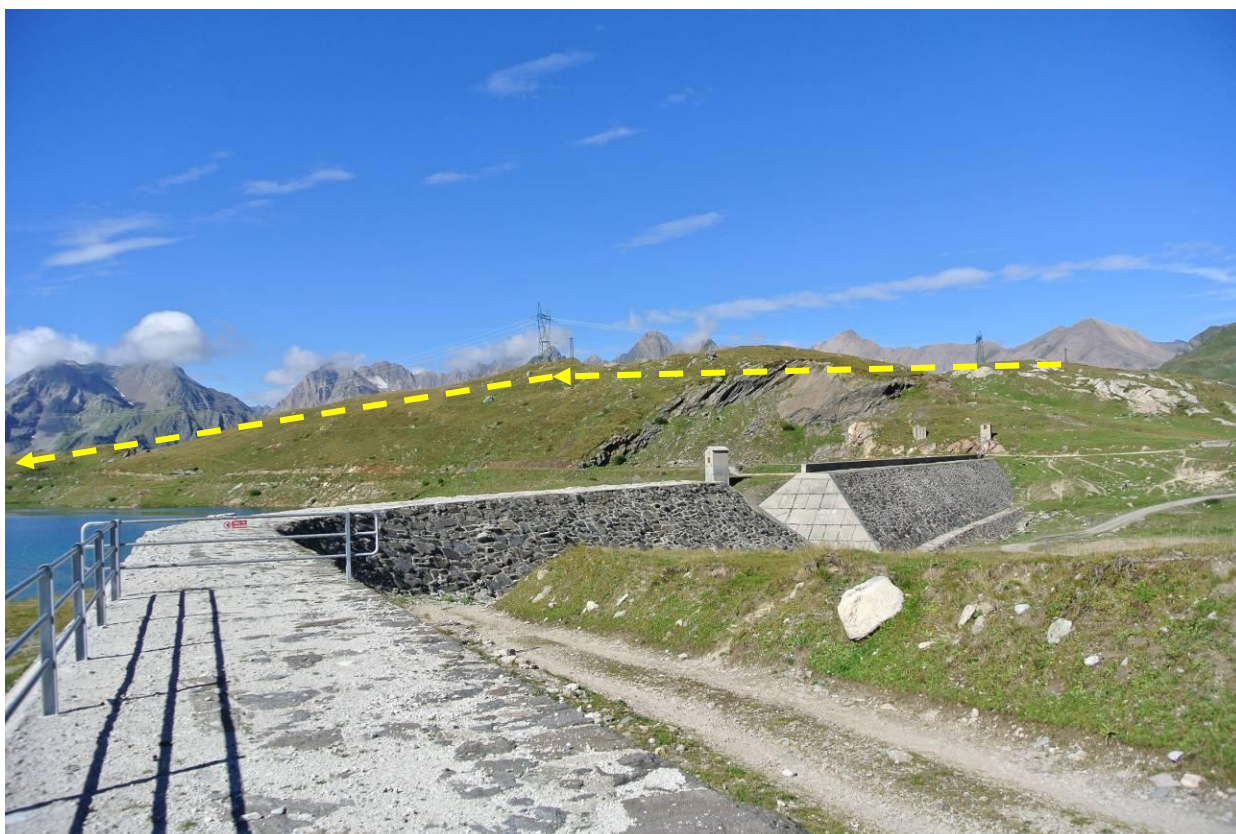
Figura 32 – area sost. 20 – sost. 22; la linea tratteggiata rappresenta l'andamento indicativo dell'asse dell'elettrodotto, la freccia indica la direzione dell'elettrodotto (dal sost. 1 al sost. 29)

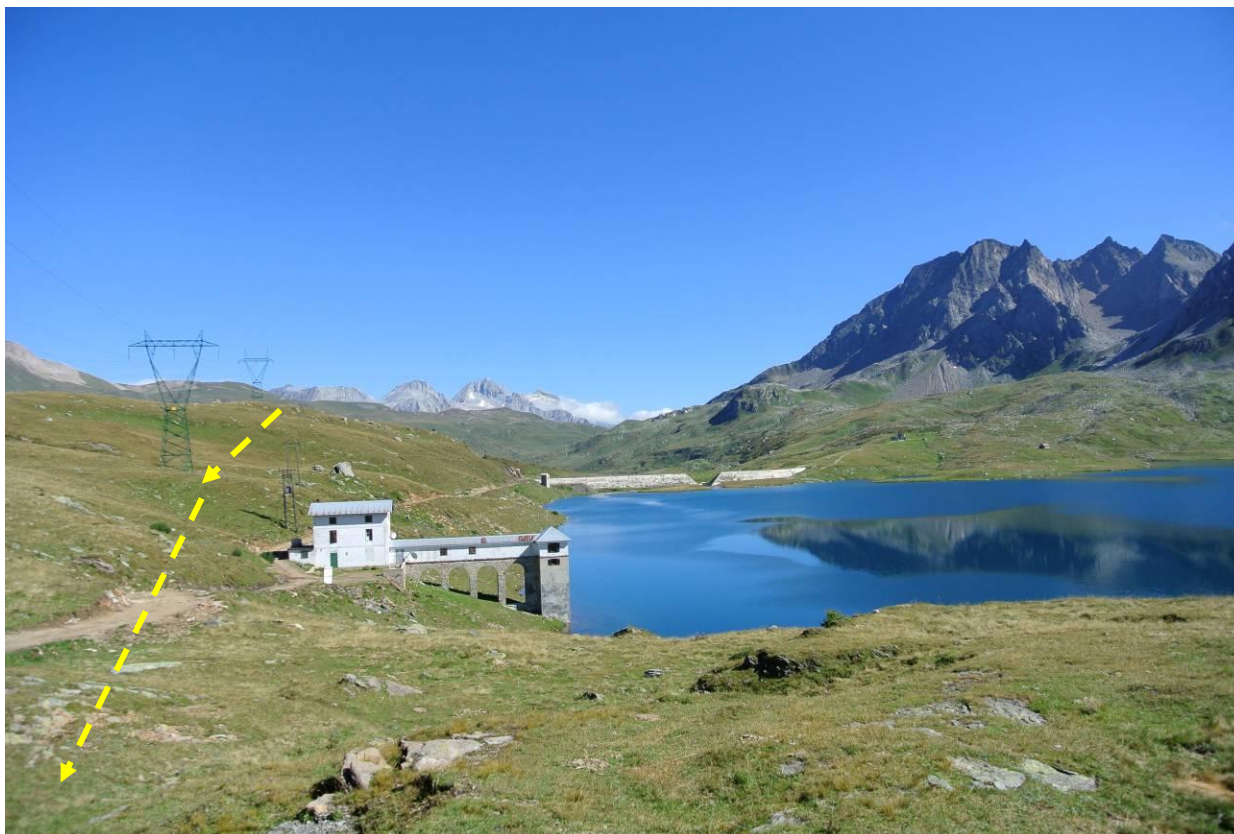
Figura 33 – area sost. 21 – sost. 22; la linea tratteggiata rappresenta l'andamento indicativo dell'asse dell'elettrodotto, la freccia indica la direzione dell'elettrodotto (dal sost. 1 al sost. 29)

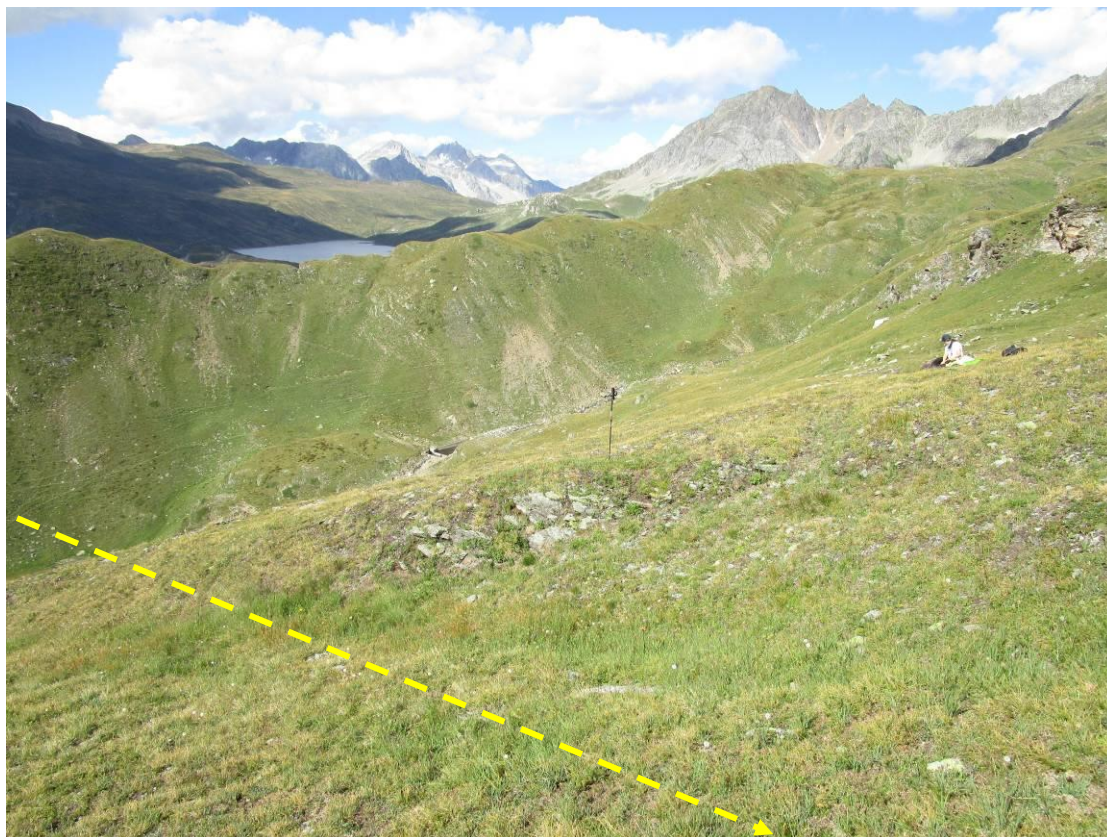
Nel tratto compreso tra i sost. 25 e 29 l'elettrodotto guadagna quota sviluppandosi lungo un versante mediamente acclive, anche in questo caso caratterizzato dall'affioramento generalmente continuo dell'ammasso roccioso e privo di dinamiche e dissesti significativi.

Figura 34 – area sost. 25 – sost. 26; la linea tratteggiata rappresenta l'andamento indicativo dell'asse dell'elettrodotto, la freccia indica la direzione dell'elettrodotto (dal sost. 1 al sost. 29)

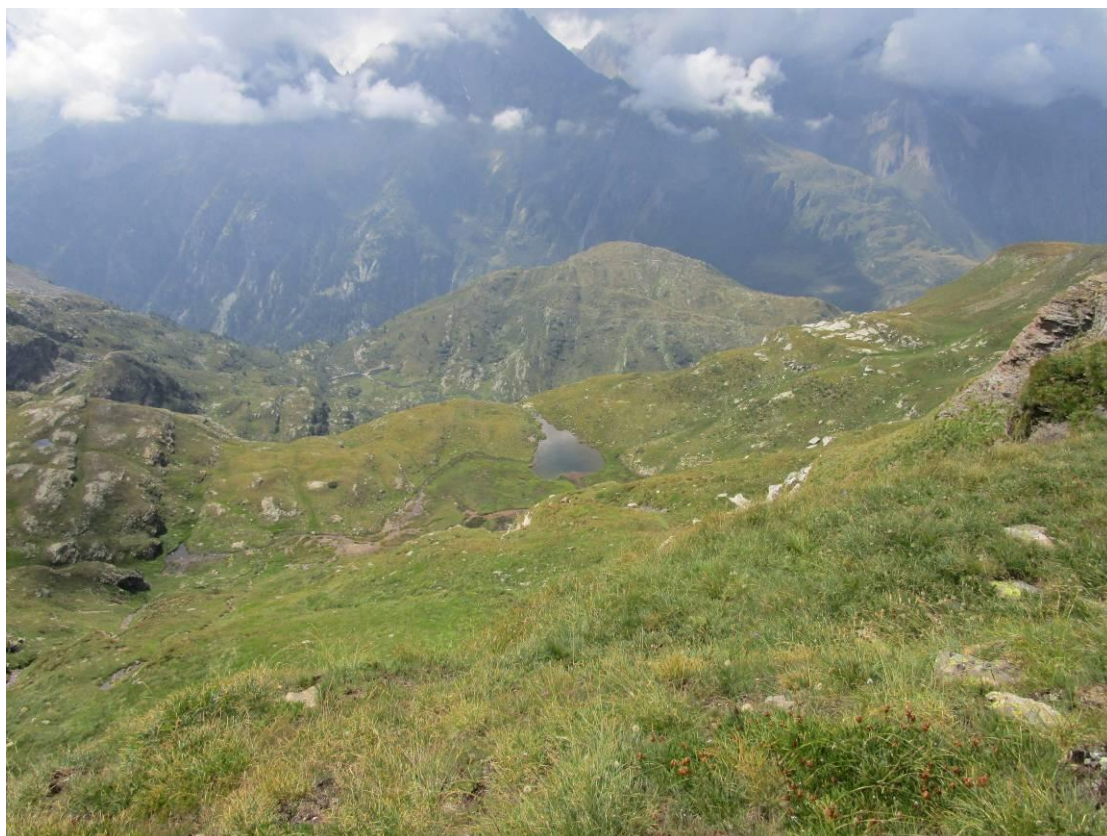
Figura 35 – area sost. 28

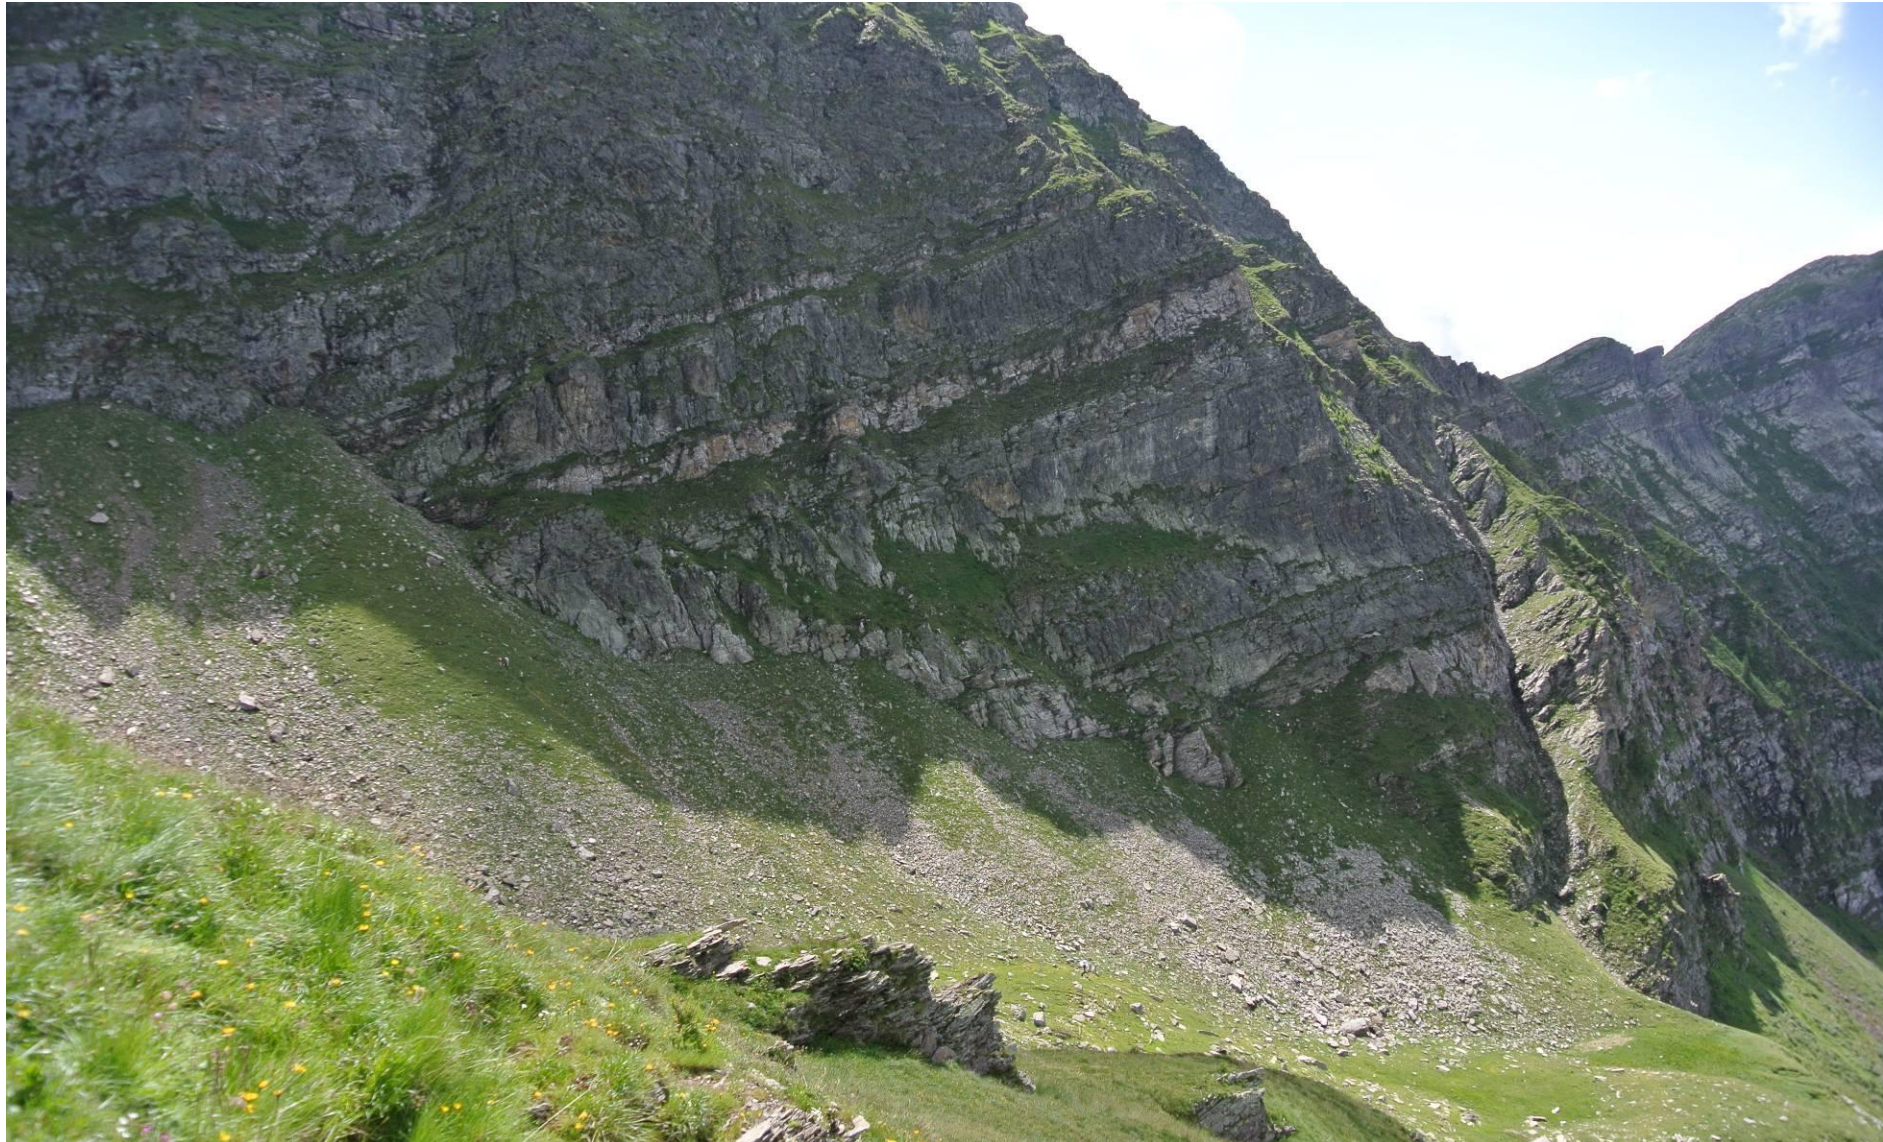
Figura 40: Versante N-W del Pizzo Cortefreddo e falde detritiche ai piedi delle pareti

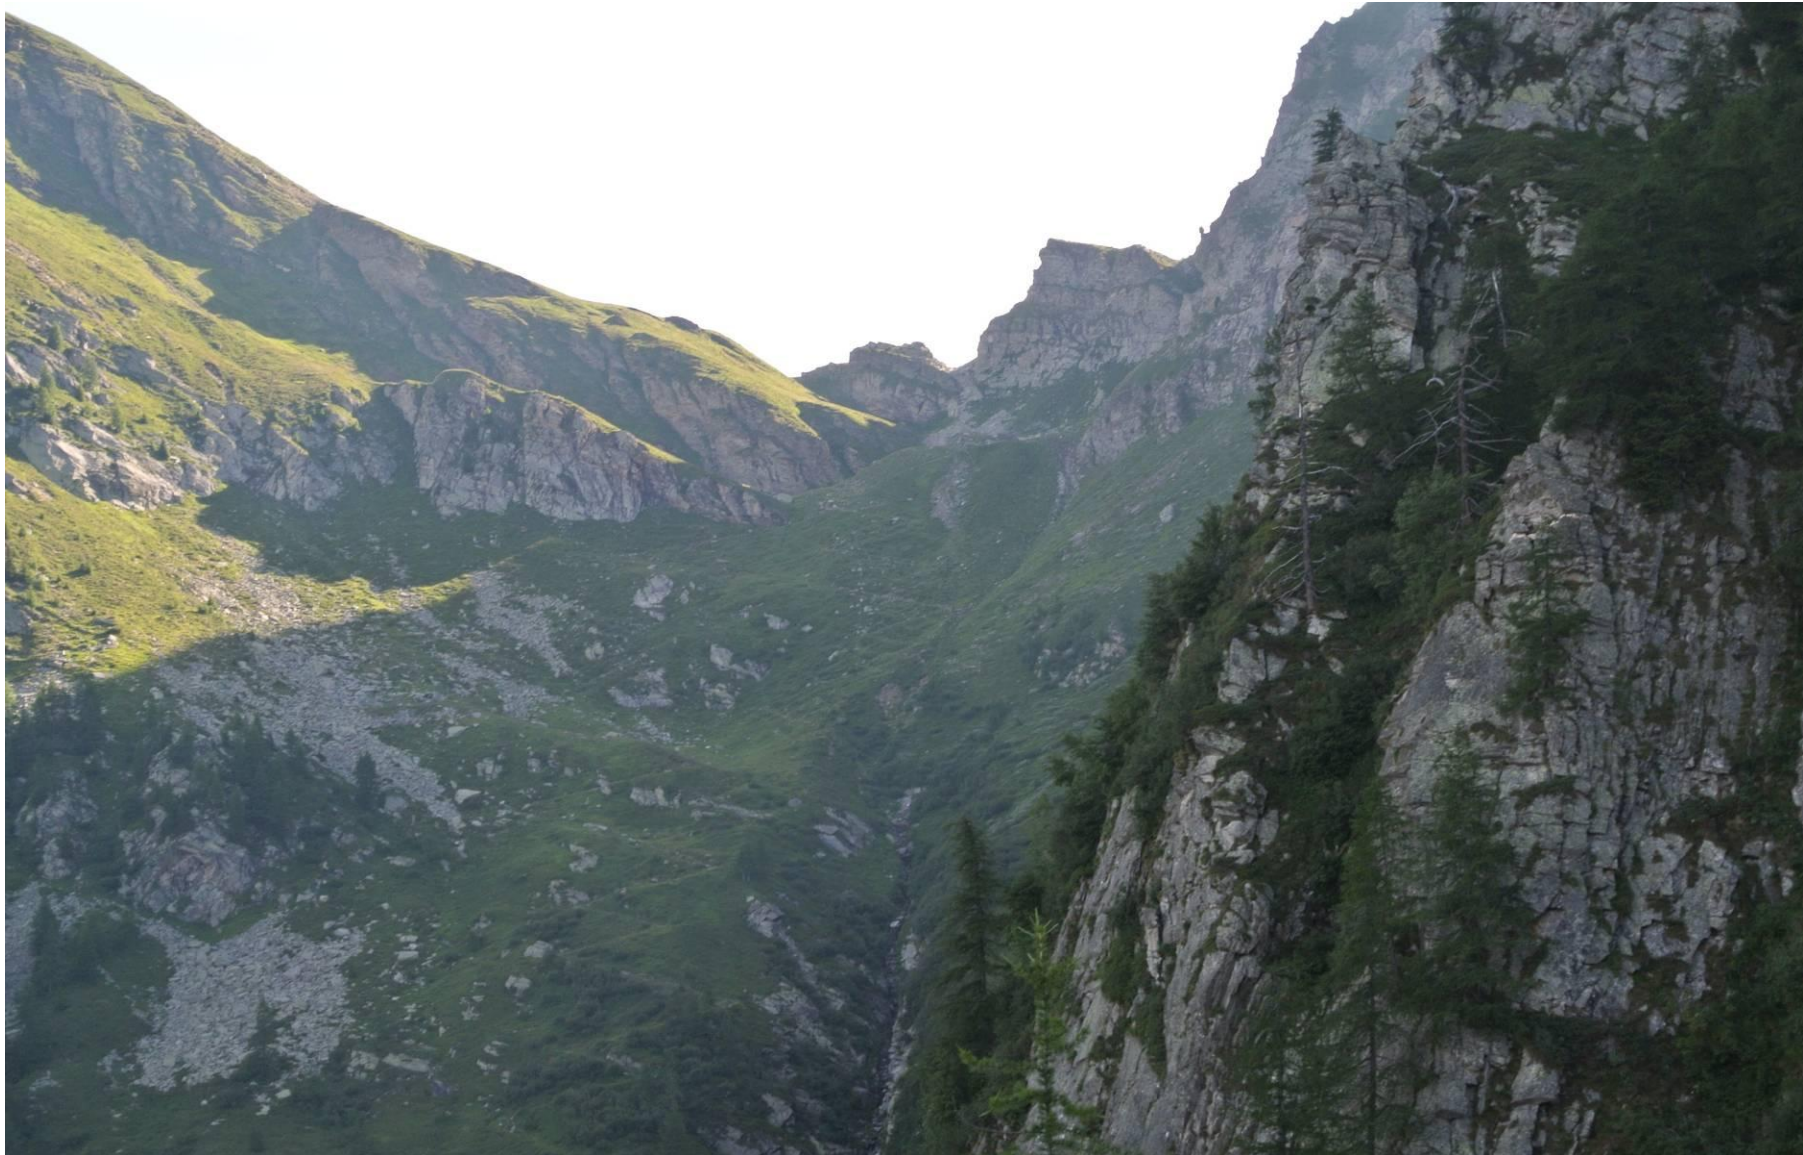
Pertanto il set di discontinuità principale risulta a reggipoggio sul versante di interesse isolando localmente porzioni lapidee anche di significativa volumetria (intersezione con i set di discontinuità secondari aventi buona persistenza lineare) le quali danno origine a fenomeni di crollo e rotolamento massi, come è possibile osservare alla base della parete rocciosa, lungo il sentiero che sale al passo della Forcoletta.

Figura 41: Versante N-W del Pizzo Cortefreddo visto da valle.

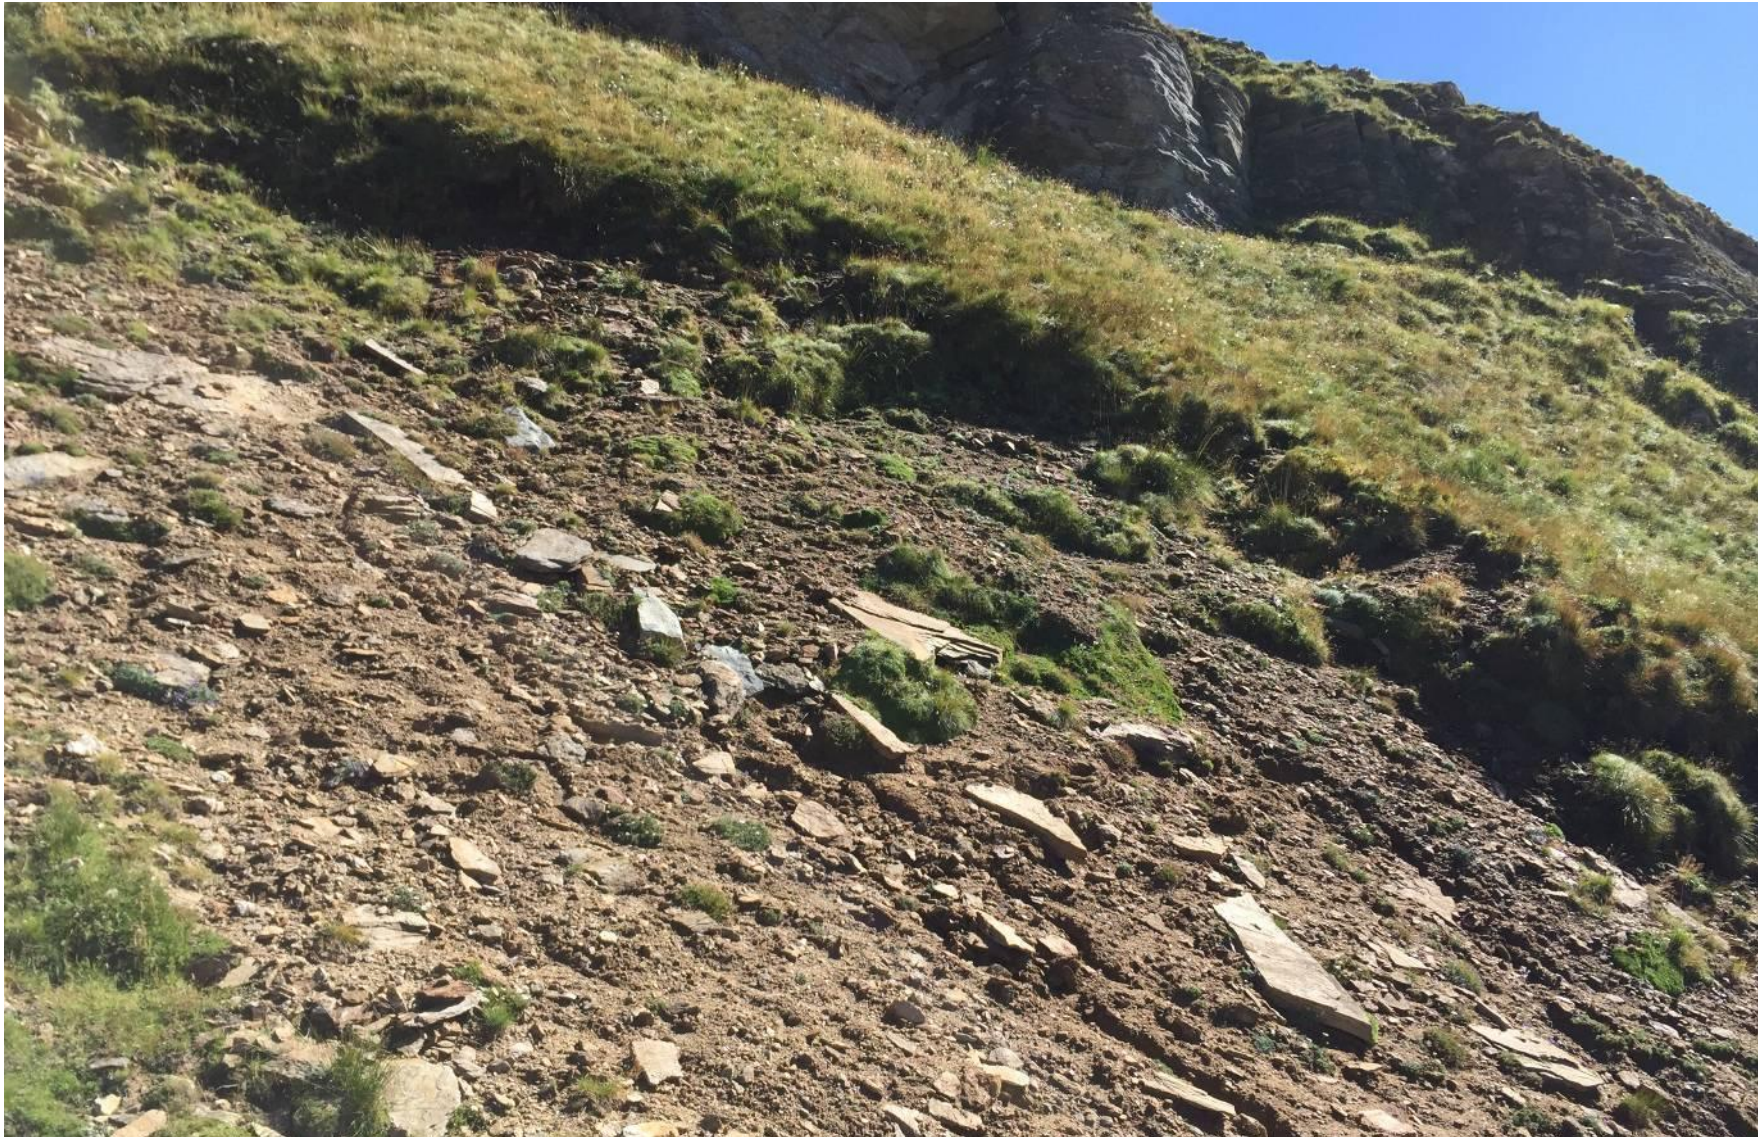
Figura 42: Scivolamenti traslativi superficiali della coltre detritica nei pressi del Passo della Forcoletta

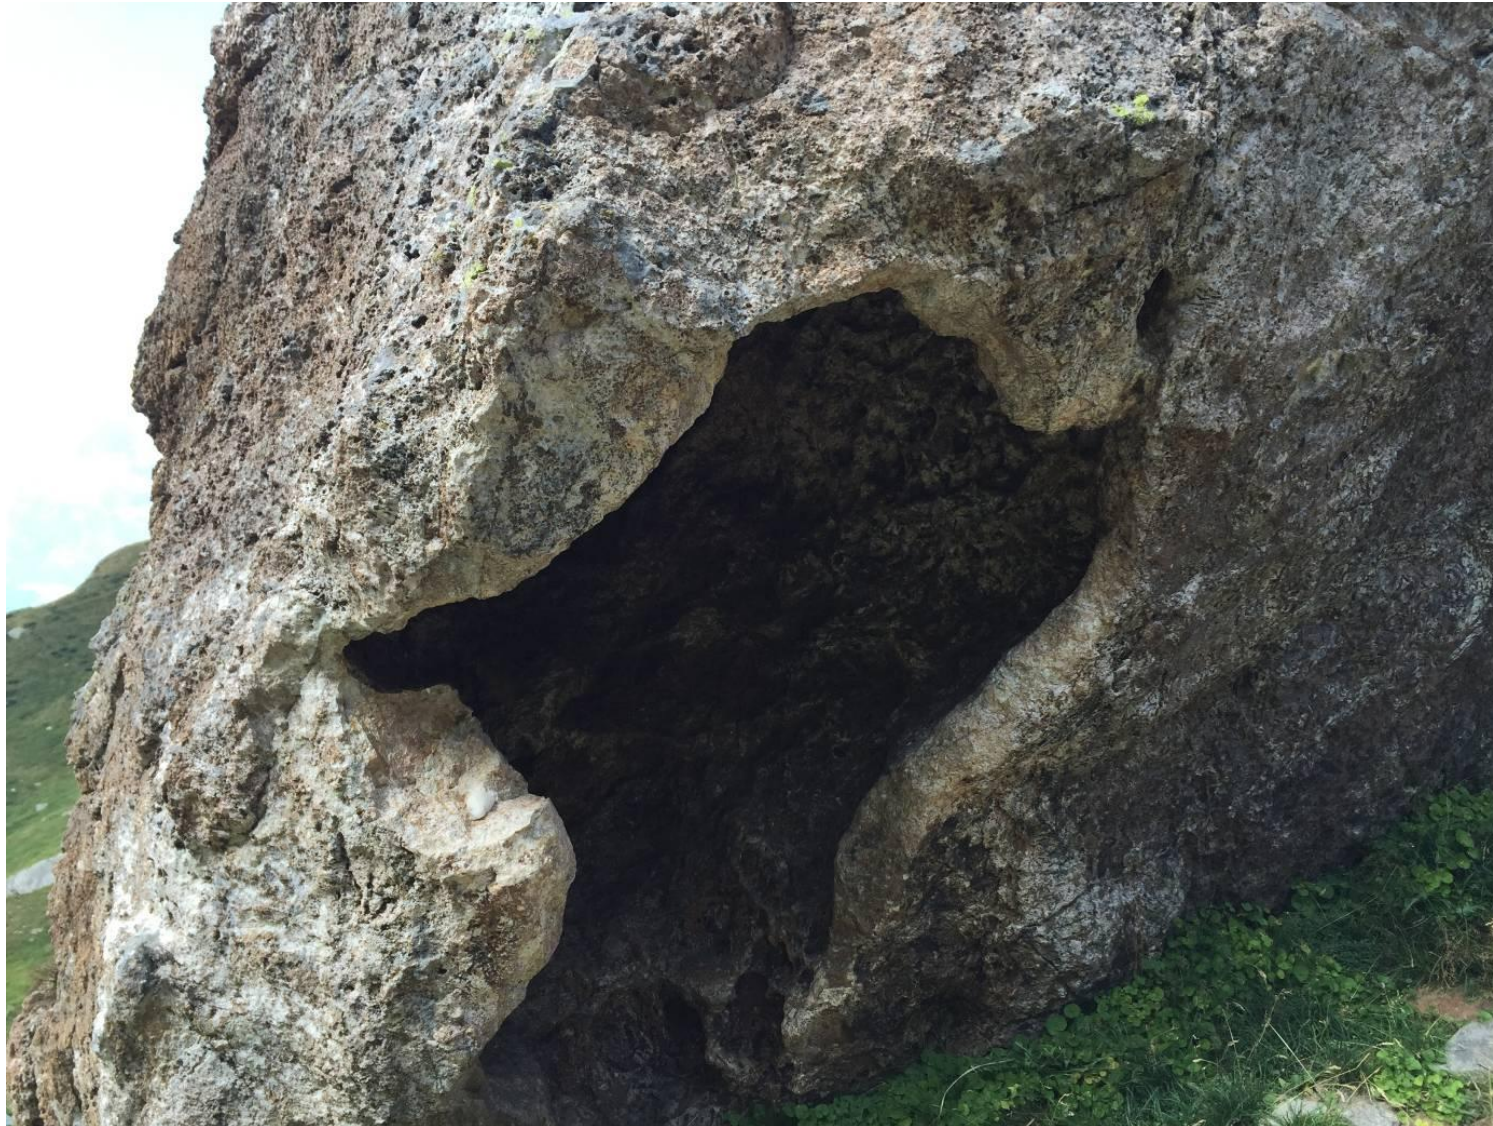
Figura 43: Affioramento di calcescisti molto alterati lungo la testata della Valle Antolina

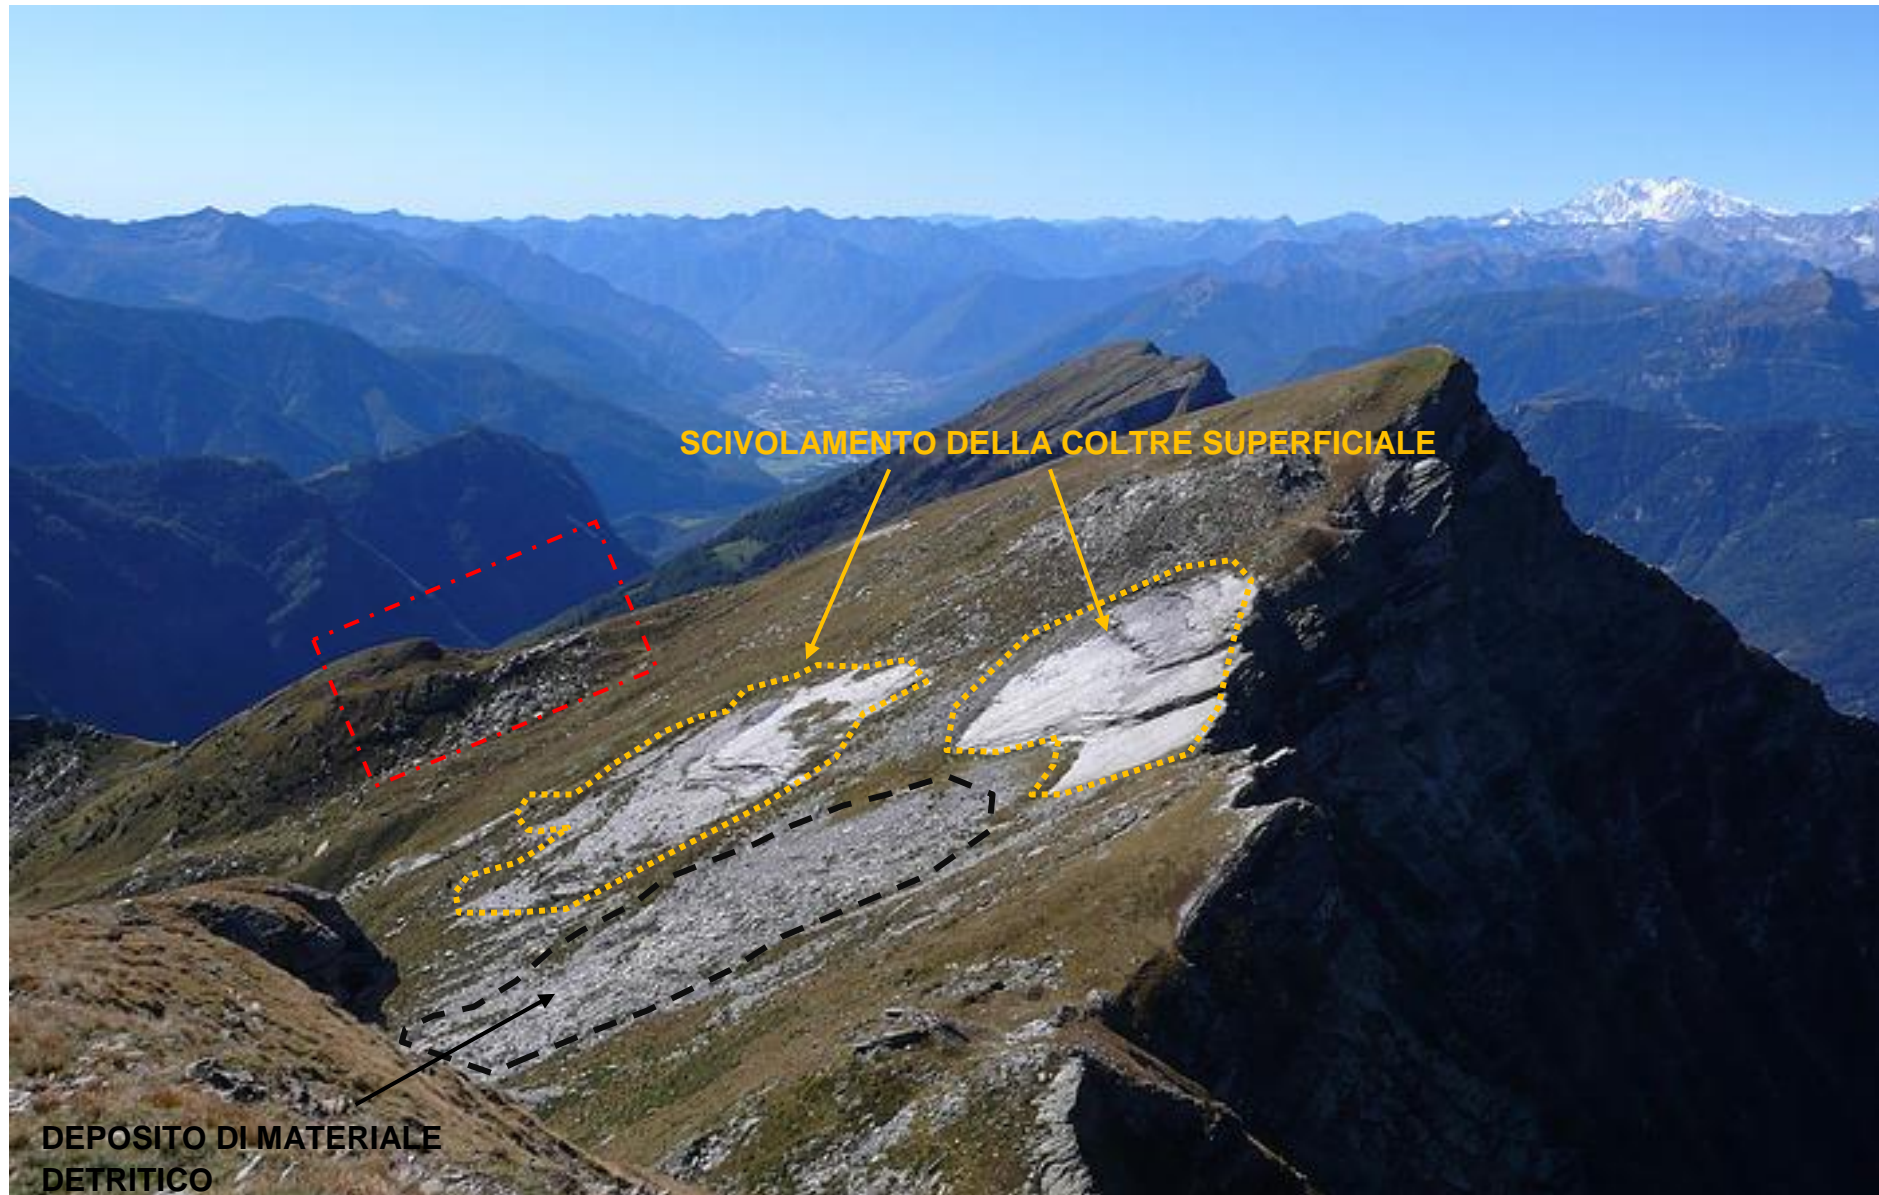
Figura 45. Area di progetto del sostegno n° 77 (tratteggio rosso)
