**RAZIONALIZZAZIONE DELLA RETE A 220kV DELLA VAL FORMAZZA
INTERCONNECTOR SVIZZERA – ITALIA "ALL'ACQUA - PALLANZENO - BAGGIO"
APPROFONDIMENTI E CHIARIMENTI**

**APPROFONDIMENTI E CHIARIMENTI RELATIVI ALLA RELAZIONE
GEOLOGICA / GEOMORFOLOGICA IN CORRISPONDENZA DELLE
AREE DI DISSESTO**

Il presente lavoro costituisce integrazione volontaria alla **Relazione Geologica Geomorfologica in corrispondenza delle aree di dissesto** (cod. elaborato **RERX10004BIAM2204**).

Scopo del presente documento è fornire un approfondimento di studio in merito alle tematiche legate ai processi geomorfologici potenzialmente interferenti con le seguenti alternative di tracciato all'elettrodotto di progetto 380 kV All'Acqua – Pallanzeno : alternativa "Formazza", alternativa "Mibact", alternativa "Matogno Est" ed alternativa "Matogno Ovest".

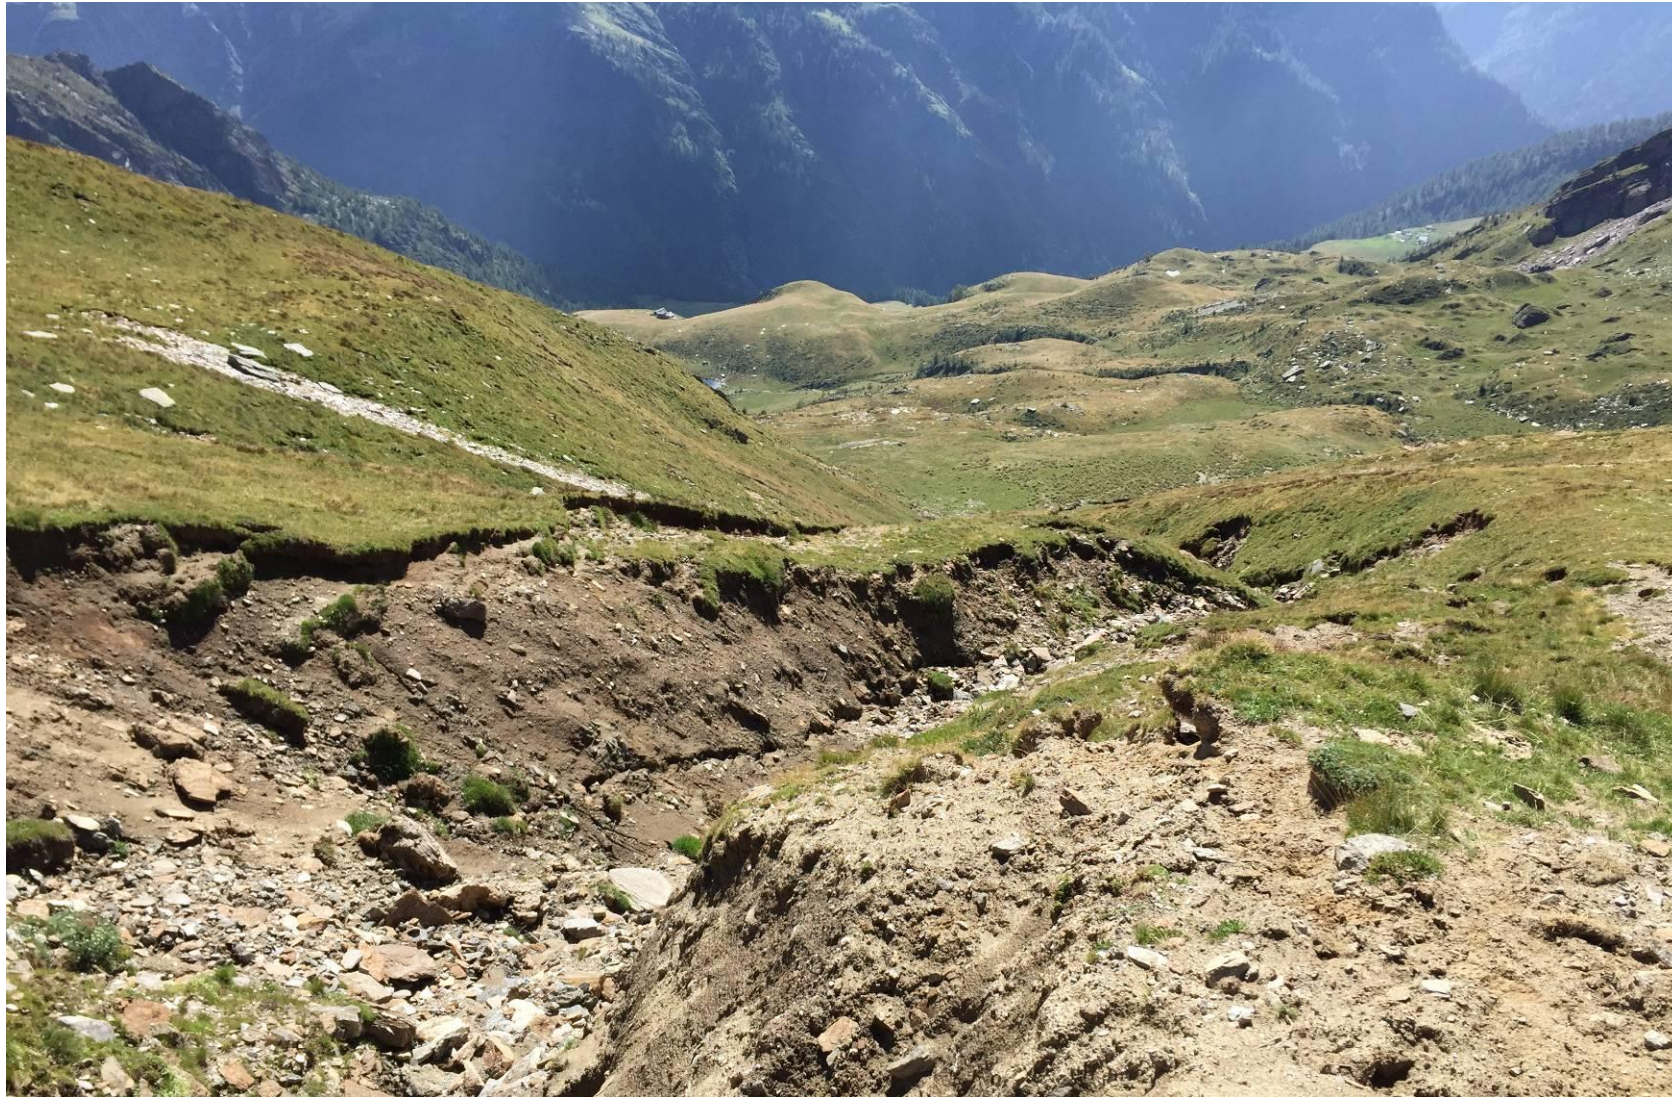
Figura 50. Solco erosivo localizzato in corrispondenza di un impluvio a nord rispetto al sostegno 77

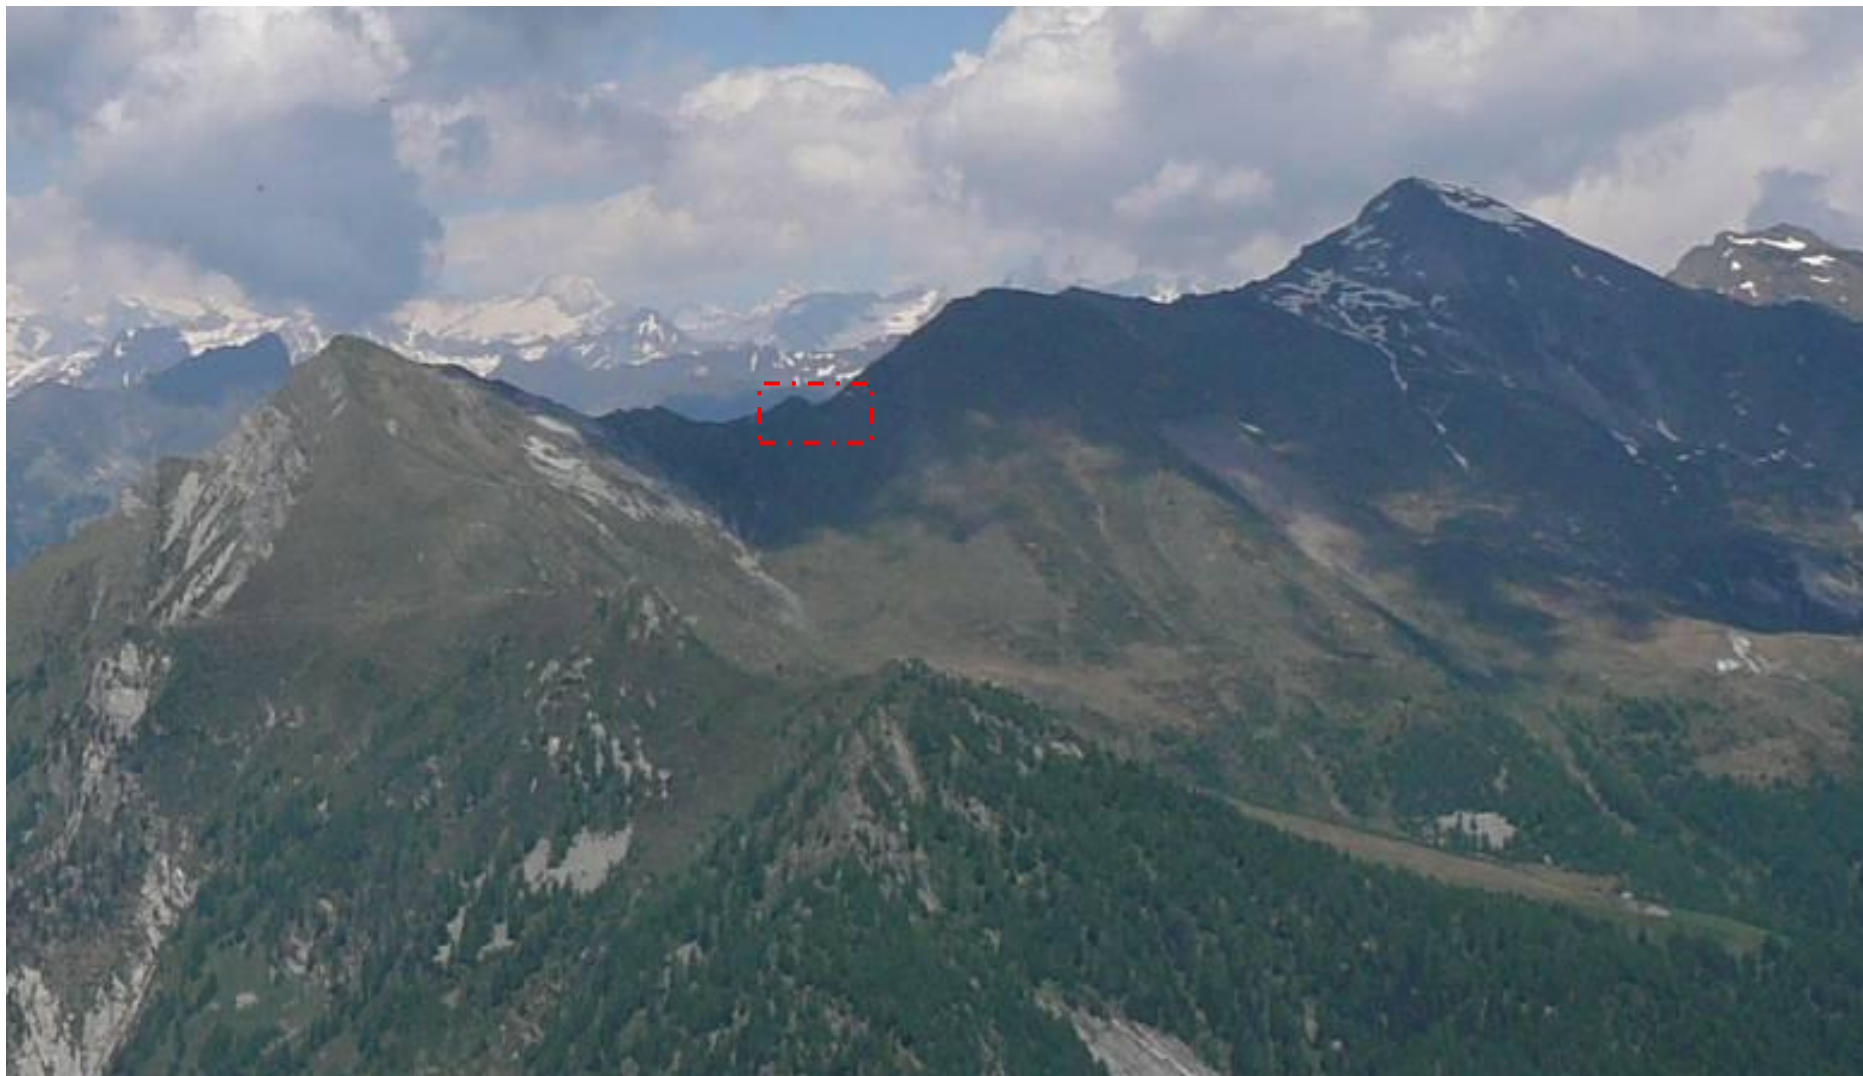
Figura 51. Vista generale della Valle Isorno, in rosso l' area di progetto del sostegno 76

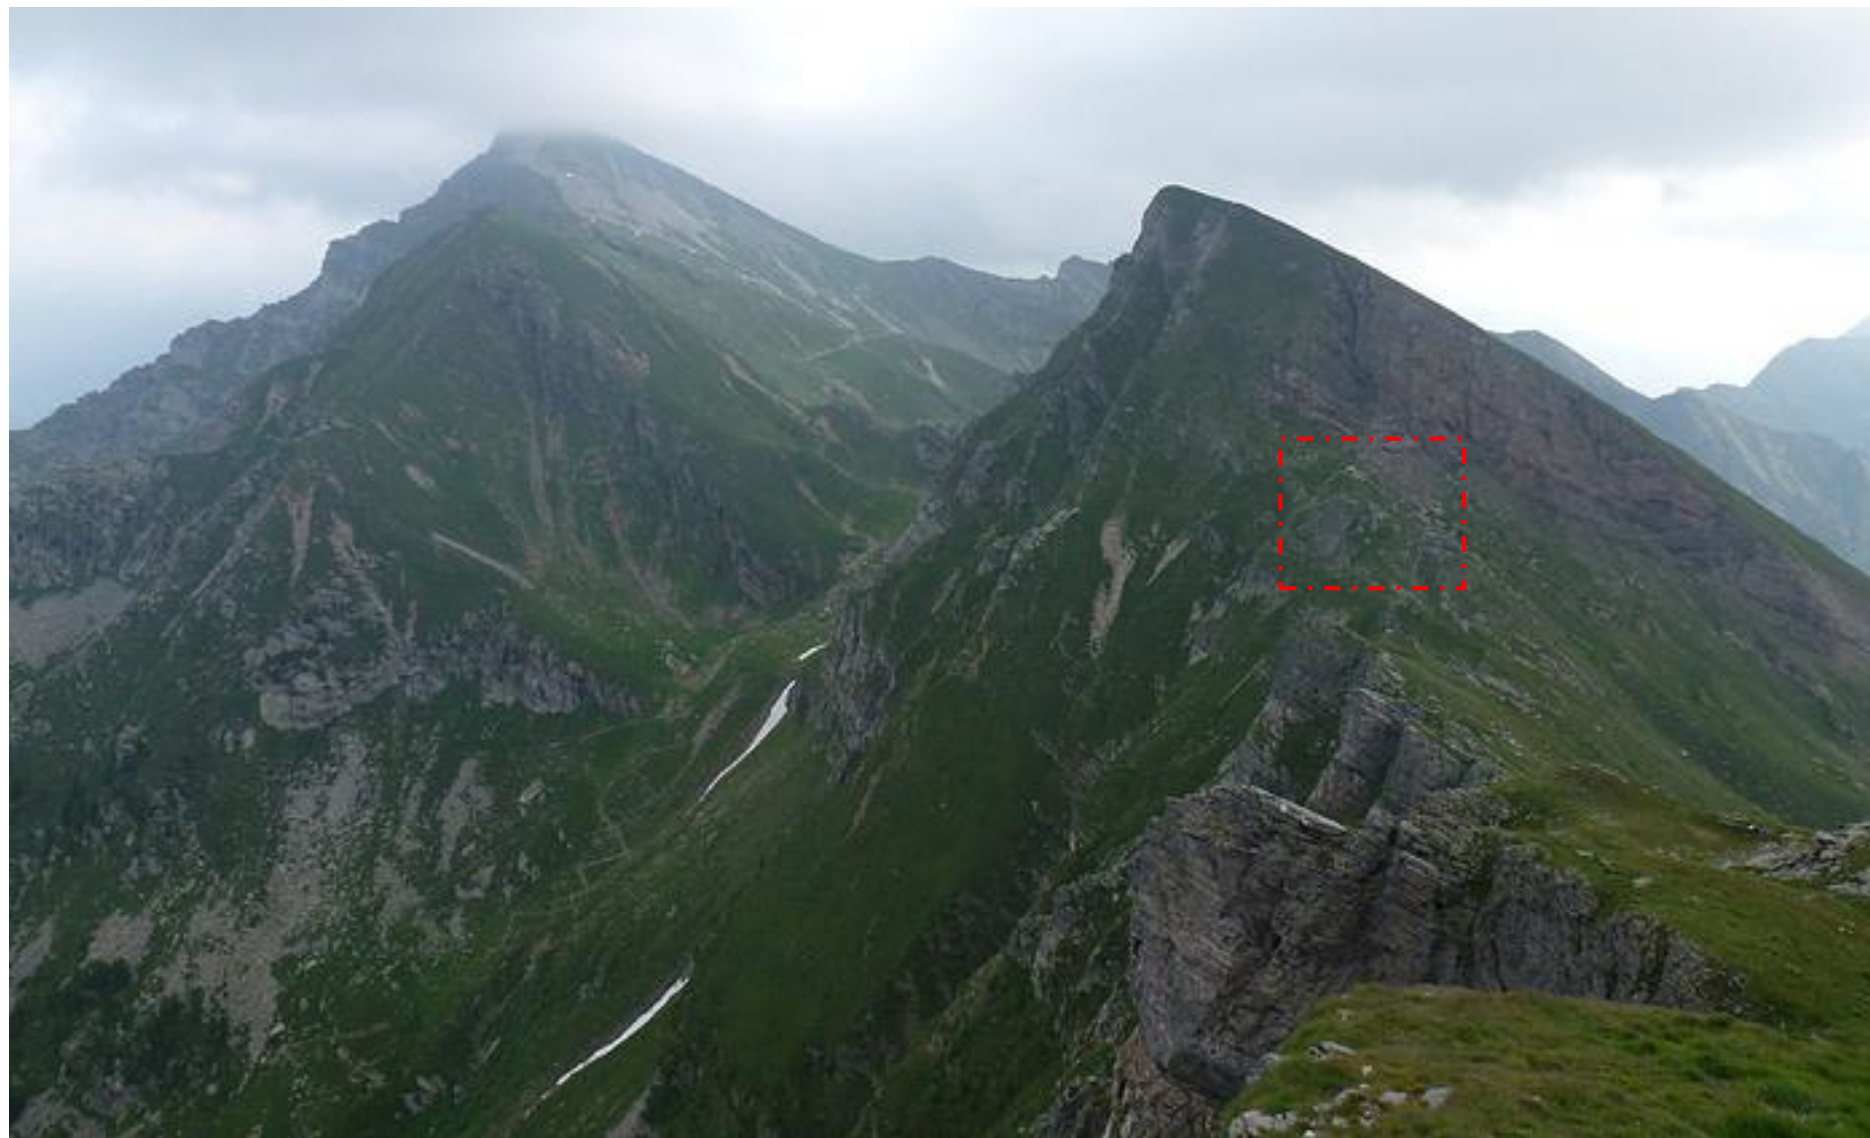
Figura 52. Cresta di spartiacque tra la Valle Isorno e Valle Antigorio, in rosso l' area di progetto del sostegno 76

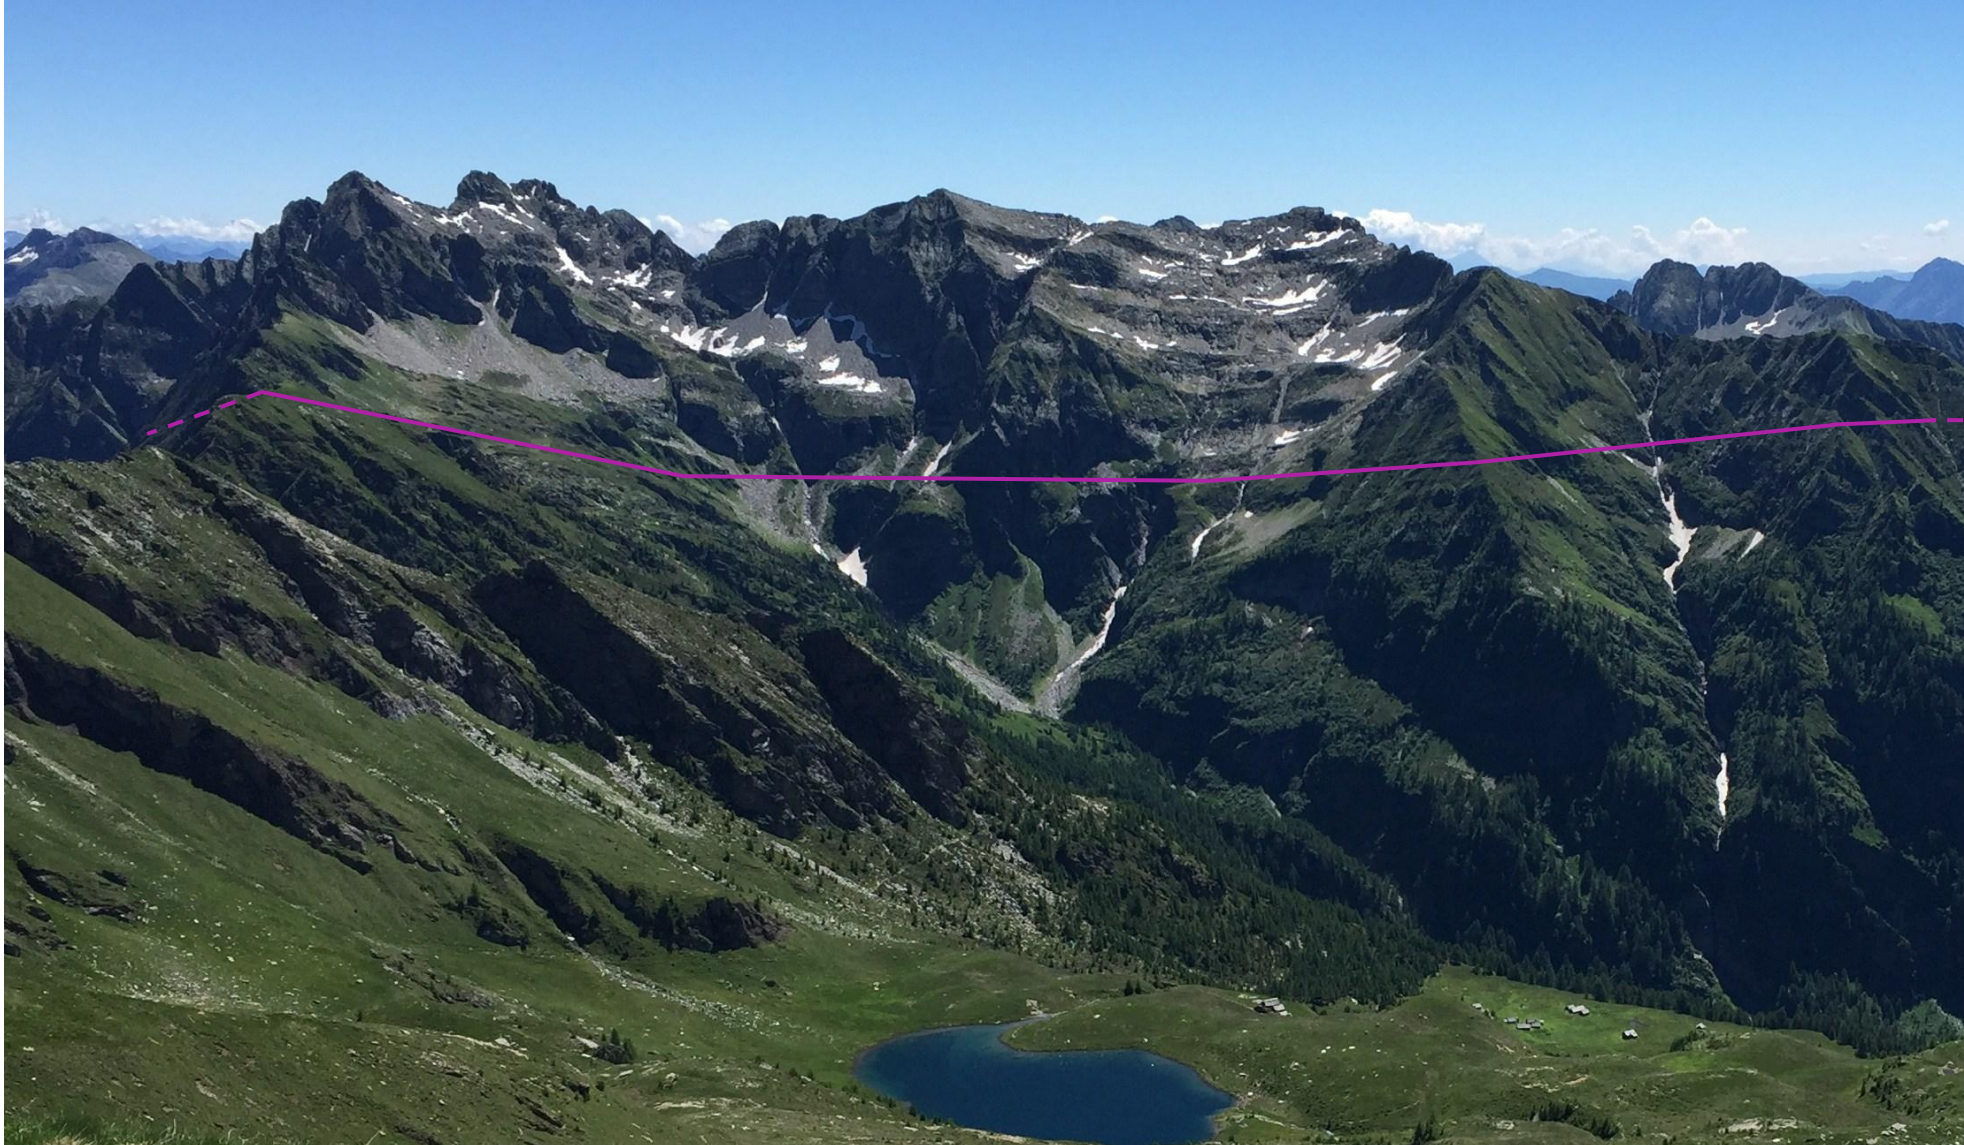
Figura 63. Vista generale dell' area di progetto compresa tra i sostegni n° 5-11, in viola la traccia indicativa dell'elettrodotto

In fase di progettazione esecutiva dovranno essere approfondite le conoscenze riguardo il rischio gravante sui luoghi

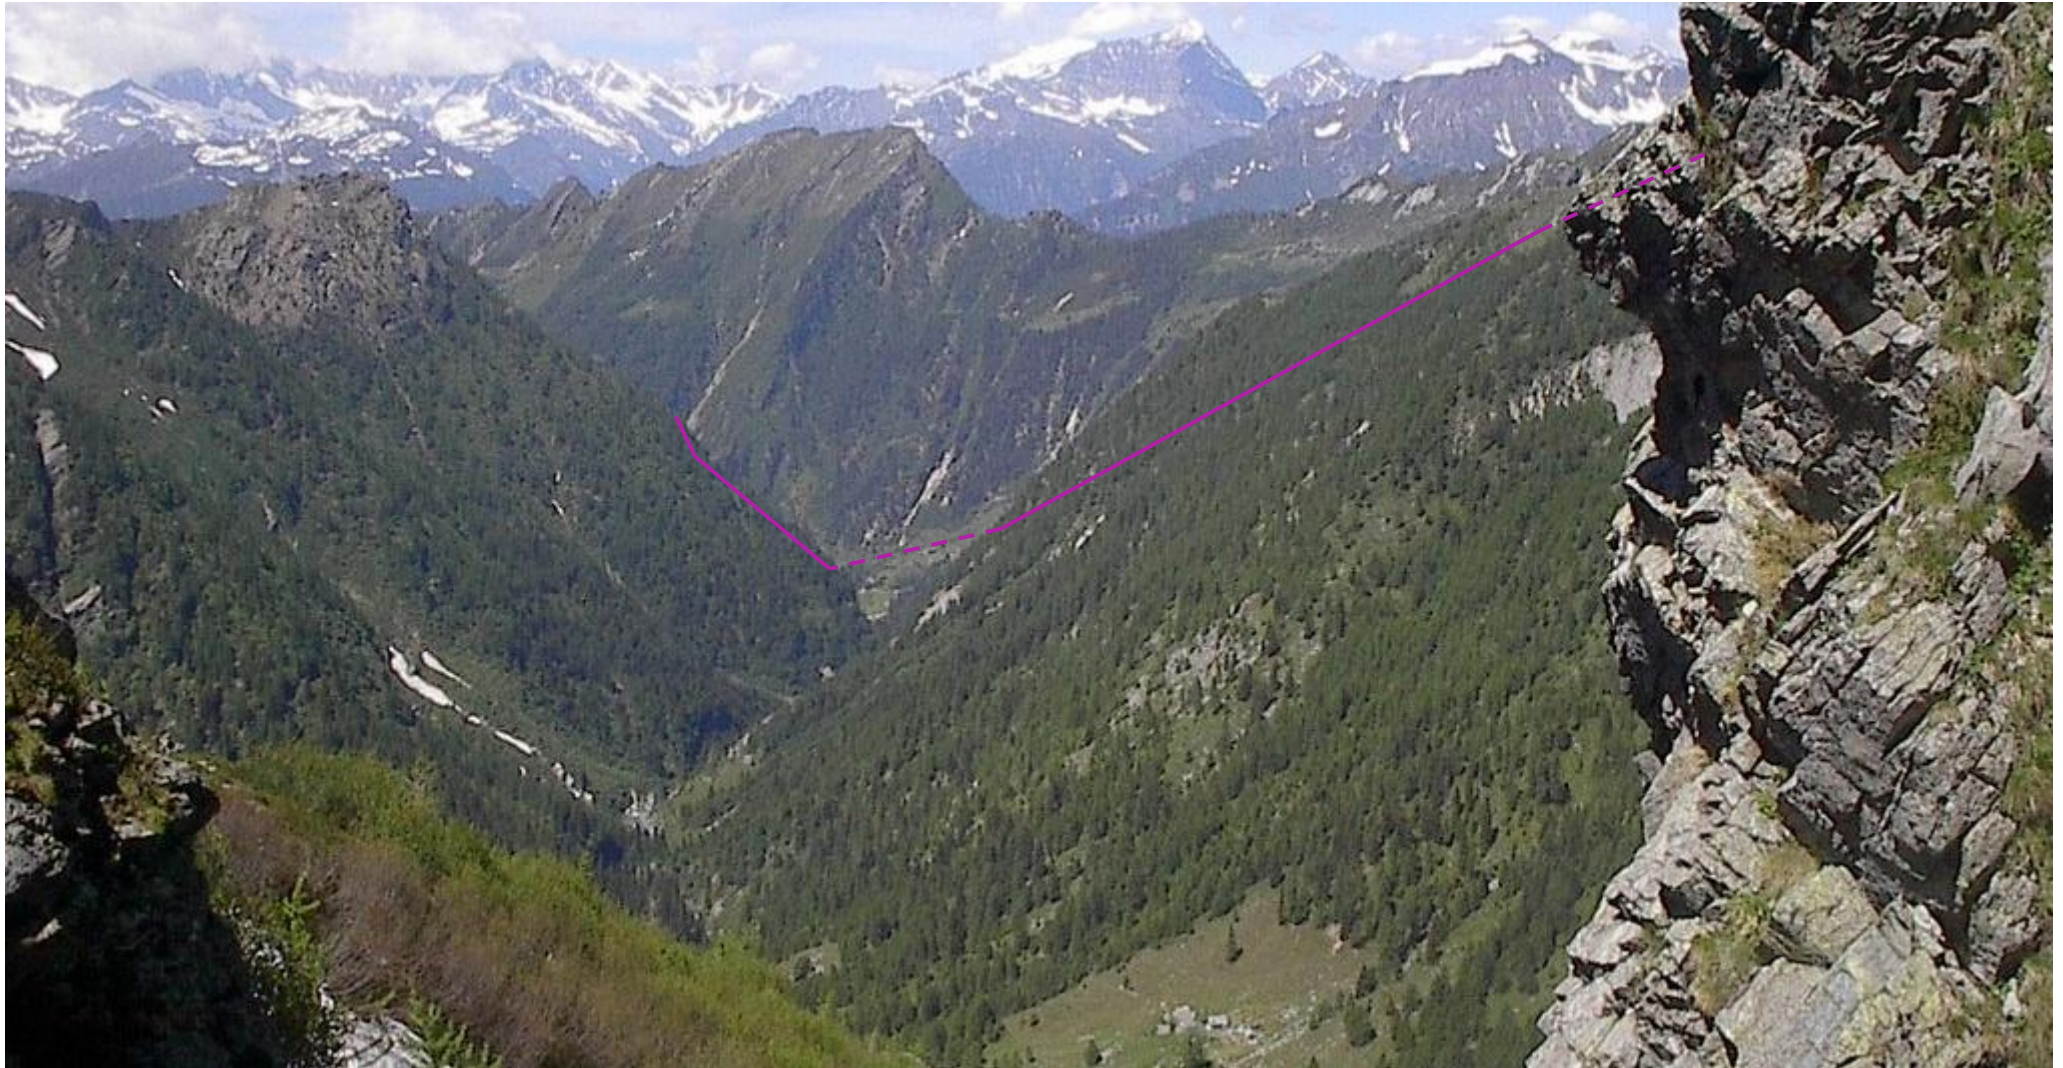
Figura 68. Tratto di alternativa compresa tra i sostegni 11 e 14 ripreso dalla Val Agrasin
