## AMMODERNAMENTO A N° 4 CORSIE DELLA S.S. 514 "DI CHIARAMONTE" E DELLA S.S. 194 RAGUSANA DALLO SVINCOLO CON LA S.S. 115 ALLO SVINCOLO CON LA S.S. 114.

#### PROGETTO DEFINITIVO

#### PARTE GENERALE INTERFERENZE

Schede censimento delle interferenze esistenti - Lotto 6

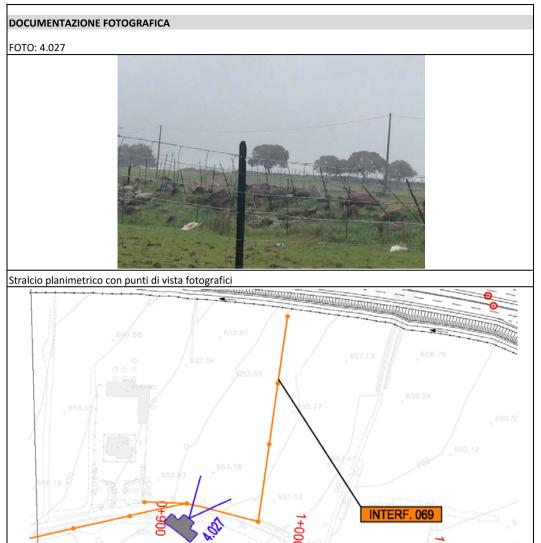
Provincia	Catania	Coord. GPS	37°11'11''N
Comune	Vizzini		14°45'46"E
Tipologia interferenza	Pubblici servizi	Picchetto	
		Attraversamento	
Data rilievo topografico		Parallelismo	~
Data rilievo fotografico	08/03/2013	Codice Id Interferenza	Interf.069
Ente	ENEL (CT)		
Indirizzo	Via Domenico Tempio,	4, CT	
Personale di riferimento	Ing. Bonanno, Sig. Spara	acino	
Telefono	095 7469111 / 7469800	) / 746 9766	
Fax	095 7469770

# PREVISIONE INTERVENTO Descrizione Linea elettrica bassa tensione. Ipotesi solutiva Alcuni sostegni intercettano la fascia di rispetto, ma non si ritiene necessario eseguire alcun intervento. Stima dei costi di intervento Stima dei tempi di intervento

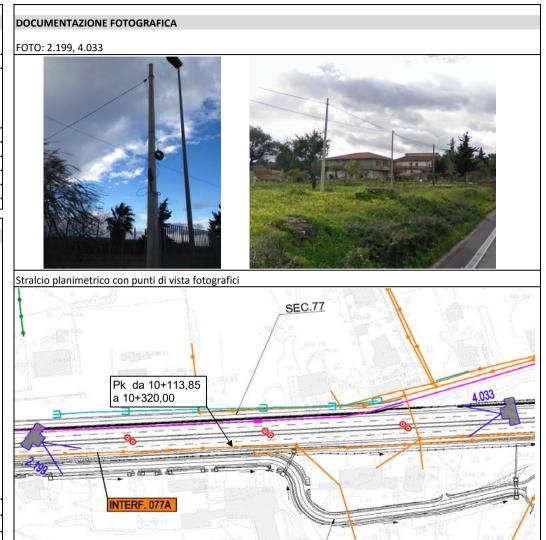
Provincia	Siracusa	Coord. GPS	37°13'06''N
Comune	Francofonte		14°51'12''E
Tipologia interferenza	Pubblici servizi	Picchetto	922 / 940
		Attraversamento	
Data rilievo topografico	20/10/2003	Parallelismo	~
Data rilievo fotografico	16/01/2013	Codice Id Interferenza	Interf.077A
Ente	ENEL (SR)		
Indirizzo	Viale Epipoli, 76, SR		
Personale di riferimento	Ing. Spampinato, Sig	g. Greco	
Telefono	0931 746222 / 4011	11	
Fax	0931 401777

PREVISIONE INTERVENTO	
Descrizione	Linea elettrica bassa tensione.
Ipotesi solutiva	Poiché la linea in corrispondenza dell'interferenza intercetta più
ipotesi solutiva	sostegni è necessario interrare la linea per un tratto di circa 400 m.
Stima dei costi di intervento	
Stima dei tempi di intervento	)

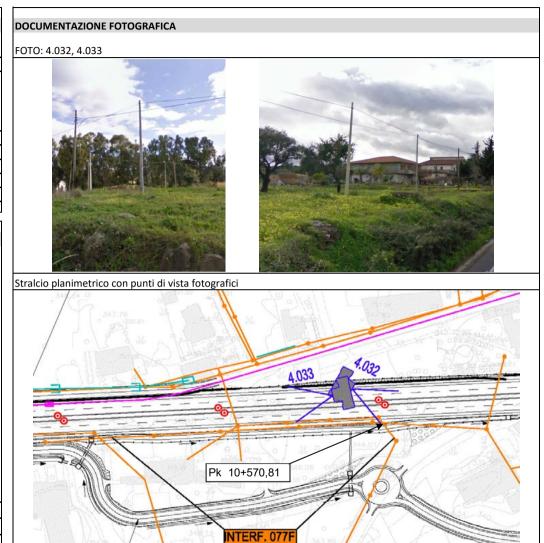
Provincia	Siracusa	Coord. GPS	37°13'07''N
Comune	Francofonte		14°51'26''E
Tipologia interferenza	Pubblici servizi	Picchetto	
		Attraversamento	
Data rilievo topografico		Parallelismo	~
Data rilievo fotografico	08/03/2013	Codice Id Interferenza	Interf.077F
Ente	ENEL (SR)	· <del></del> ·	
Indirizzo	Viale Epipoli, 76, SR		
Personale di riferimento	Ing. Spampinato, Sig.		
Telefono	0931 746222 / 40111	1	
Fax	0931 401222

PREVISIONE INTERVENTO	
Descrizione	Linea elettrica bassa tensione.
Ipotesi solutiva	Poiché la linea in corrispondenza dell'interferenza intercetta più sostegni è necessario interrare la linea per un tratto di circa 370 m
Stima dei costi di intervento	
Stima dei tempi di intervento

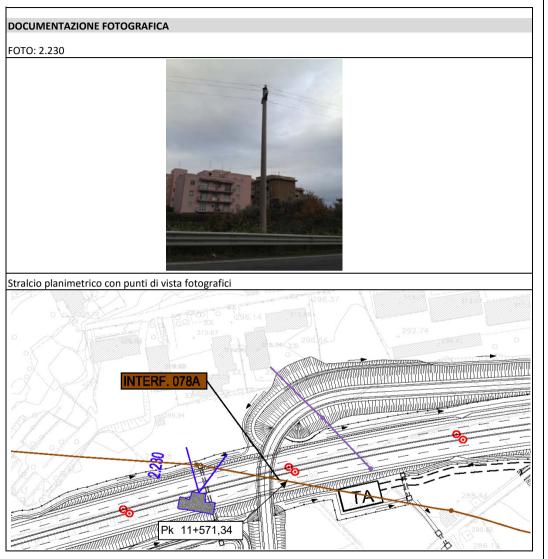
Provincia	Siracusa	Coord. GPS	37°13'13"N
Comune	Francofonte		14°52'10''E
Tipologia interferenza	Pubblici servizi	Picchetto	956 / 957
		Attraversamento	~
Data rilievo topografico	12/09/2003	Parallelismo	
Data rilievo fotografico	16/01/2013	Codice Id Interferenza	Interf.078A
Ente	ENEL (SR)		
Indirizzo	Viale Epipoli, 76, SR		
Personale di riferimento	Ing. Spampinato, Sig. G		
Telefono	0931 746222 / 401111		
Fax	0931 401222

PREVISIONE INTERVENTO	
Descrizione	Linea elettrica media tensione. La quota attuale della linea rispetto alla strada esistente è di circa 10.00 m.
Ipotesi solutiva	L'ingombro della nuova sede stradale rende necessario lo spostamento di un sostegno, mantenendo una luce libera di circa 7.50 m.
Stima dei costi di intervento	
Stima dei tempi di intervento

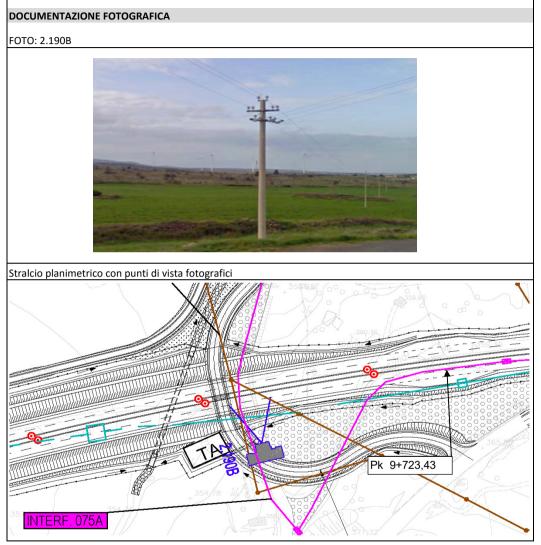
Provincia	Siracusa	Coord. GPS	37°13'05''N
Comune	Francofonte/Buccheri		14°50'56''E
Tipologia interferenza	Pubblici servizi	Picchetto	
		Attraversamento	
Data rilievo topografico	12/09/2003	Parallelismo	
Data rilievo fotografico	16/01/2013	Codice Id Interferenza	Interf.075A
Ente	FASTWEB	· <del>-</del> ·	
Indirizzo	c/o C. DirezV. Reg.Sic	iliana 90145 PALERMO	
Personale di riferimento	Implementation Specia	alist DANIELE DI PIETRANTON	NIO
Telefono	Cell. 348.9556134 Tel.	0919829742 Int. 9742

PREVISIONE INTERVENTO	
Descrizione	Linea Fastweb: A partire dalla dal Km L6_9+680 del Comune di Francofonte al Km L7_2+200 per 7226m si dirama la linea fastweb che interferisce più volte con il tracciato in progetto, sulla linea sono presenti 37 pozzeti di diramazione e una cabina.
Ipotesi solutiva	La linea intercetta più volte il tracciato è necessario interrare la linea o verificarne la profondità per tutta la tratta.
Stima dei costi di intervento	
Stima dei tempi di intervento	)
