AMMODERNAMENTO A N° 4 CORSIE DELLA S.S. 514
"DI CHIARAMONTE" E DELLA S.S. 194 RAGUSANA
DALLO SVINCOLO CON LA S.S. 115 ALLO
SVINCOLO CON LA S.S. 114.

PROGETTO DEFINITIVO

PARTE GENERALE
INTERFERENZE

Schede censimento delle interferenze esistenti - Lotto 7

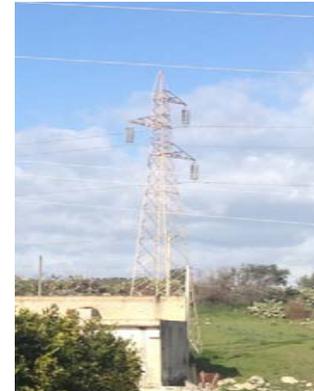
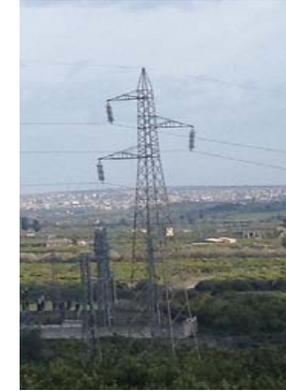
FOTO: 3.017B, 3.018B

Descrizione Linea elettrica alta tensione (150 kV).
La quota attuale della linea rispetto al terreno è di circa 10.00 m.

Ipotesiolutiva Non è necessario eseguire alcun intervento.
È opportuno verificare se in fase di cantiere saranno necessarie sospensioni temporanee del servizio.

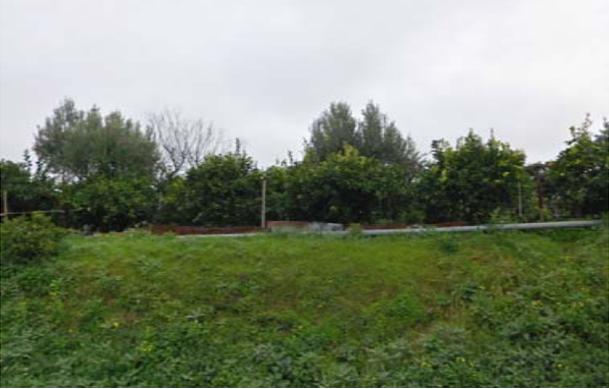
GENERALITÀ INTERFERENZA		DOCUMENTAZIONE FOTOGRAFICA	
Provincia	Siracusa	Coord. GPS	37°13'13"N 14°52'32"E
Comune	Francofonte		
Tipologia interferenza	Pubblici servizi	Picchetto	
		Attraversamento	<input checked="" type="checkbox"/>
Data rilievo topografico		Parallelismo	<input type="checkbox"/>
Data rilievo fotografico		Codice Id Interferenza	Interf.080A
Ente	ENEL (RG)		
Indirizzo	Viale Sicilia, 19, RG		
Personale di riferimento	Ing. Di Stefano, Sig. Belliassai		
Telefono	0932 233111 / 0932 353949		
Fax			
PREVISIONE INTERVENTO		FOTO: 5.019	
Descrizione	Linea elettrica bassa tensione.

Ipotesi solutiva	Poiché il tracciato in progetto intercetta un sostegno, è necessario interrare la linea per un tratto di circa 80 m.		
Stima dei costi di intervento		<p>Stralcio planimetrico con punti di vista fotografici</p>

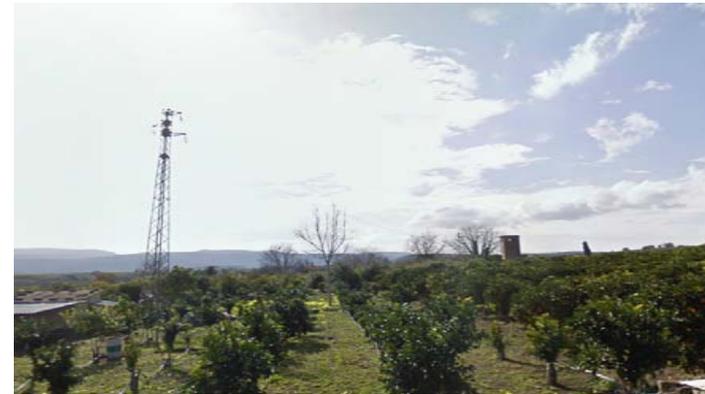
FOTO: 5.020

Descrizione	Linea elettrica media tensione.
Ipotesi solutiva	Poiché il tracciato in progetto intercetta un traliccio, si ritiene necessario spostare tale traliccio.

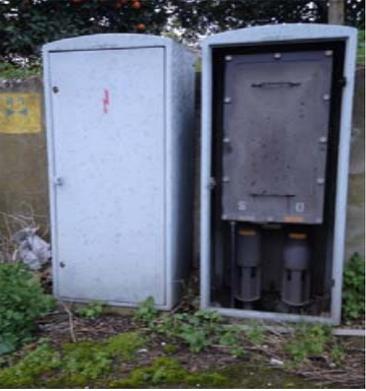
DOCUMENTAZIONE FOTOGRAFICA	
FOTO: 2.249

PREVISIONE INTERVENTO	
Descrizione	Linea elettrica interrata
Ipotesiolutiva	Non è necessario nessun intervento specifico.
Stima dei costi di intervento	
Stima dei tempi di intervento

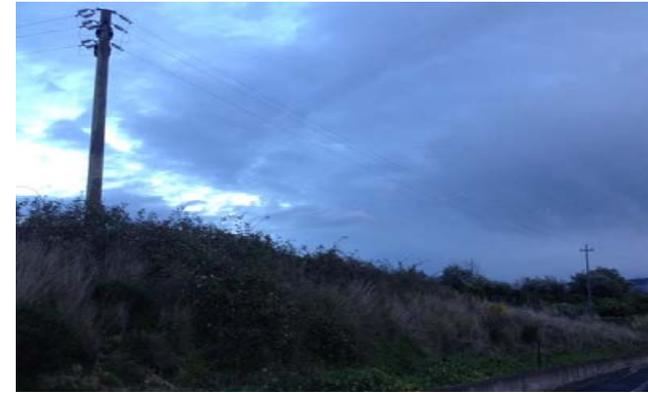
FOTO: 2.265

Descrizione Linea elettrica media tensione.

Ipotesi solutiva Poiché il tracciato in progetto in corrispondenza dell'interferenza sarà in galleria, è necessario spostare i sostegni intercettati.

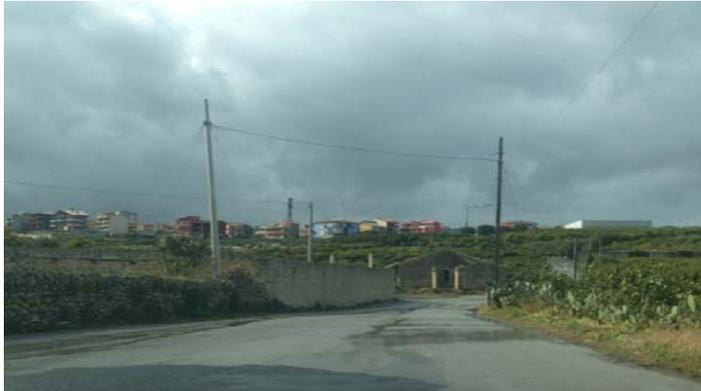
DOCUMENTAZIONE FOTOGRAFICA	
FOTO: 4.039

PREVISIONE INTERVENTO	
Descrizione	Linea elettrica bassa tensione.
Ipotesi solutiva	Poiché il tracciato in progetto intercetta più sostegni, è necessario interrare la linea per un tratto di circa 320 m.
Stima dei costi di intervento	
Stima dei tempi di intervento

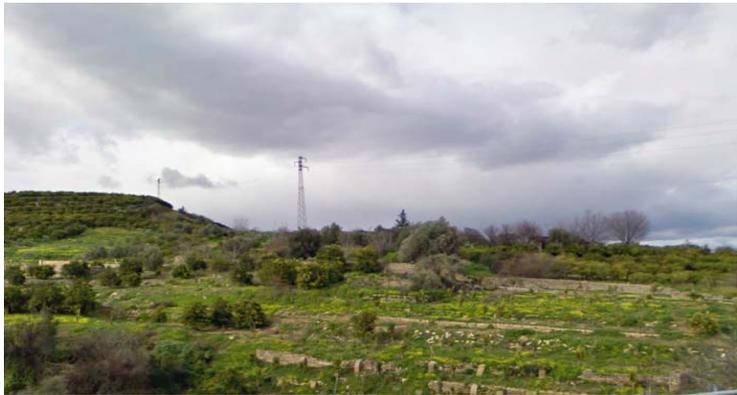
DOCUMENTAZIONE FOTOGRAFICA	
FOTO: 5.021

PREVISIONE INTERVENTO	
Descrizione	Linea elettrica media tensione.
Ipotesi solutiva	Non si ritengono necessari interventi specifici.
Stima dei costi di intervento	
Stima dei tempi di intervento

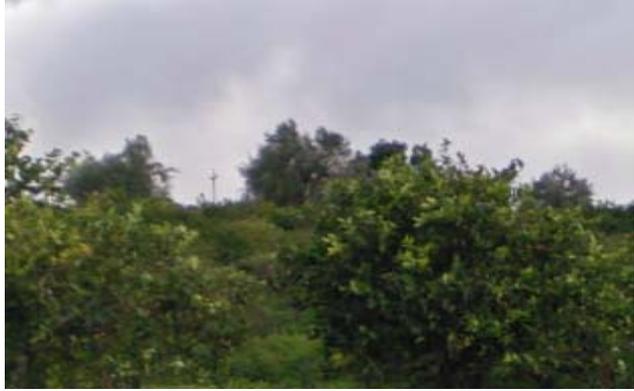
DOCUMENTAZIONE FOTOGRAFICA	
FOTO: 5.022

PREVISIONE INTERVENTO	
Descrizione	Linea elettrica media tensione.
Ipotesi solutiva	Poiché il tracciato in progetto intercetta più sostegni, è necessario interrare la linea per un tratto di circa 140 m.
Stima dei costi di intervento	
Stima dei tempi di intervento

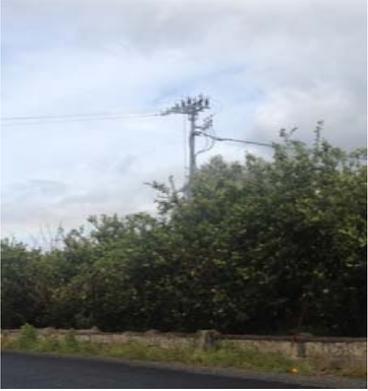
DOCUMENTAZIONE FOTOGRAFICA	
FOTO: 4.040

PREVISIONE INTERVENTO	
Descrizione	Linea elettrica media tensione.
Ipotesi solutiva	Non si ritiene necessario effettuare alcun intervento specifico. Si deve però tenere in considerazione una temporanea sospensione del servizio.
Stima dei costi di intervento	
Stima dei tempi di intervento

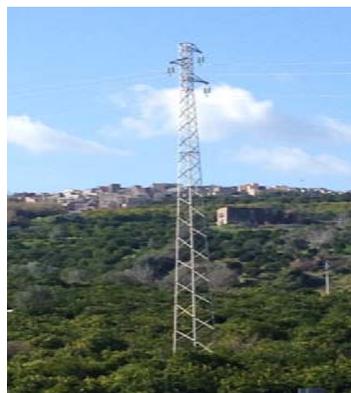
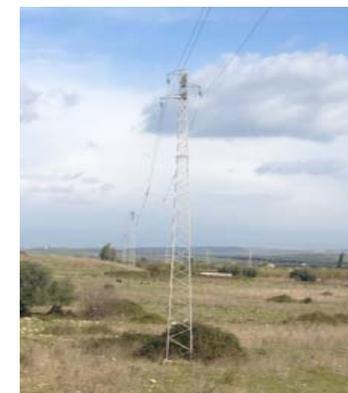
FOTO: 3.002, 3.003

Descrizione
Linea elettrica media tensione.
La quota attuale della linea rispetto alla strada esistente è di circa 8.00 m.

Ipotesiolutiva
Poiché il tracciato in progetto intercetta più tralicci, si ritiene necessario spostare tali tralicci.

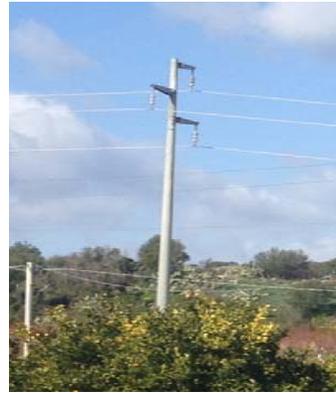
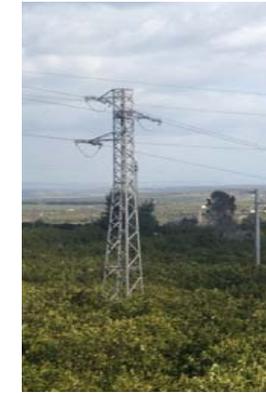
FOTO: 3.017, 3.018

Descrizione Linea elettrica media tensione.
La quota attuale della linea rispetto alla strada esistente è di circa 8.00 m.

Ipotesiolutiva Non si ritiene necessario alcun intervento specifico

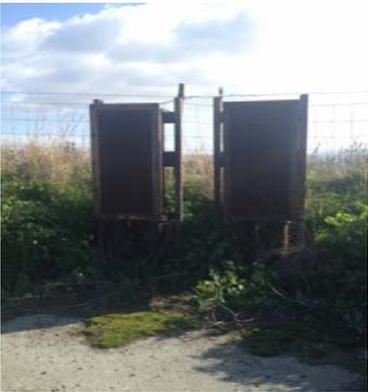
DOCUMENTAZIONE FOTOGRAFICA	
FOTO: 3.007

PREVISIONE INTERVENTO	
Descrizione	Linea elettrica interrata.
Ipotesiolutiva	Si ritiene necessario spostare i pannelli della linea elettrica interrata.
Stima dei costi di intervento	
Stima dei tempi di intervento

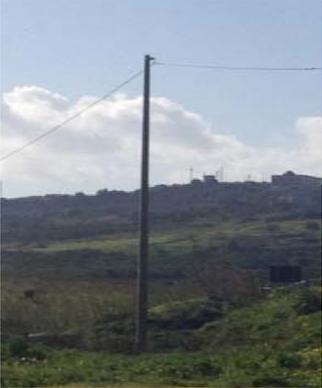
DOCUMENTAZIONE FOTOGRAFICA	
FOTO:	3.012

PREVISIONE INTERVENTO	
Descrizione	Linea elettrica bassa tensione.
Ipotesiolutiva	Poiché il tracciato in progetto intercetta un sostegno, si ritiene necessario interrare la linea per un tratto di circa 120 m.
Stima dei costi di intervento	
Stima dei tempi di intervento

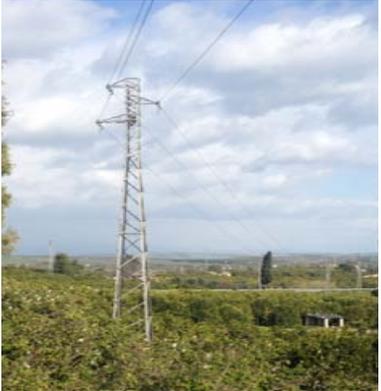
DOCUMENTAZIONE FOTOGRAFICA	
FOTO:3.016

PREVISIONE INTERVENTO	
Descrizione	Linea elettrica media tensione.
Ipotesiolutiva	Poiché il tracciato in progetto intercetta più sostegni, è necessario interrare la linea per un tratto di circa 130 m.
Stima dei costi di intervento	
Stima dei tempi di intervento

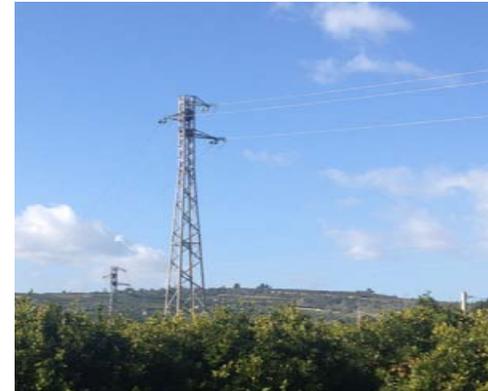
FOTO: 3.019

Descrizione Linea elettrica media tensione.
La quota attuale della linea rispetto al terreno è di circa 10.00 m.

Ipotesi solutiva Poiché il tracciato in progetto intercetta un traliccio, è necessario modificare la configurazione planimetrica della linea ed innalzare la quota per garantire una luce libera di almeno 7.50 m.

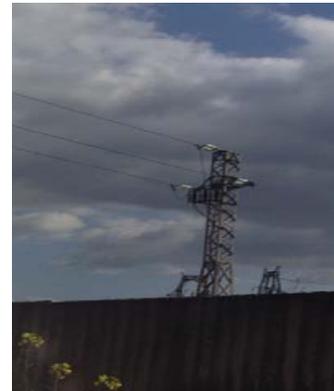
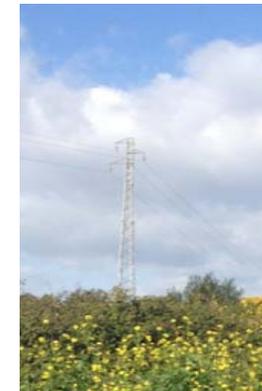
FOTO: 3.027, 3.028

Descrizione
Linea elettrica media tensione.
La quota attuale della linea rispetto al terreno è di circa 10.00 m.

Ipotesi solutiva
Non è necessario eseguire alcun intervento.
È opportuno verificare se in fase di cantiere saranno necessarie sospensioni temporanee del servizio.

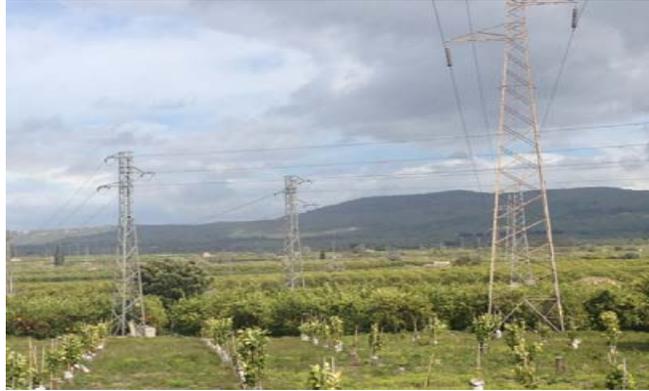
DOCUMENTAZIONE FOTOGRAFICA	
FOTO: 4.041

PREVISIONE INTERVENTO	
Descrizione	Linea elettrica media tensione. La quota attuale della linea rispetto al terreno è di circa 10.00 m.
Ipotesiolutiva	Non è necessario eseguire alcun intervento.
Stima dei costi di intervento	
Stima dei tempi di intervento

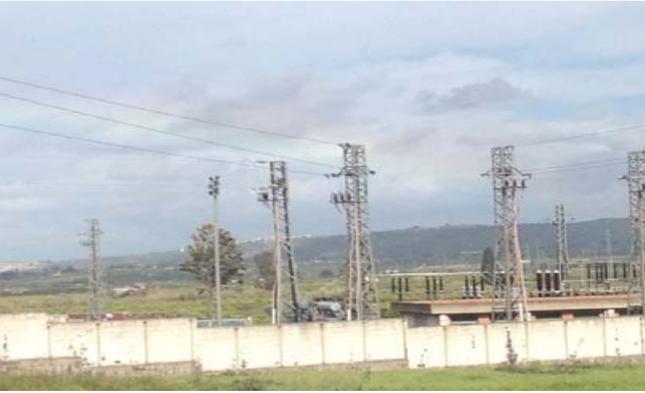
DOCUMENTAZIONE FOTOGRAFICA	
FOTO: 4.042

PREVISIONE INTERVENTO	
Descrizione	Linea elettrica media tensione.
Ipotesi solutiva	Non è necessario eseguire alcun intervento. È opportuno verificare se in fase di cantiere saranno necessarie sospensioni temporanee del servizio.
Stima dei costi di intervento	
Stima dei tempi di intervento

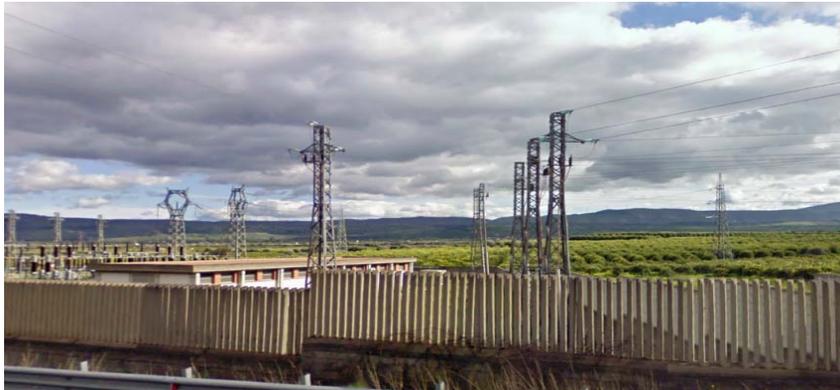
DOCUMENTAZIONE FOTOGRAFICA	
FOTO: 5.024

PREVISIONE INTERVENTO	
Descrizione	Linea elettrica media tensione.
Ipotesi solutiva	Non è necessario eseguire alcun intervento. È opportuno verificare se in fase di cantiere saranno necessarie sospensioni temporanee del servizio.
Stima dei costi di intervento	
Stima dei tempi di intervento

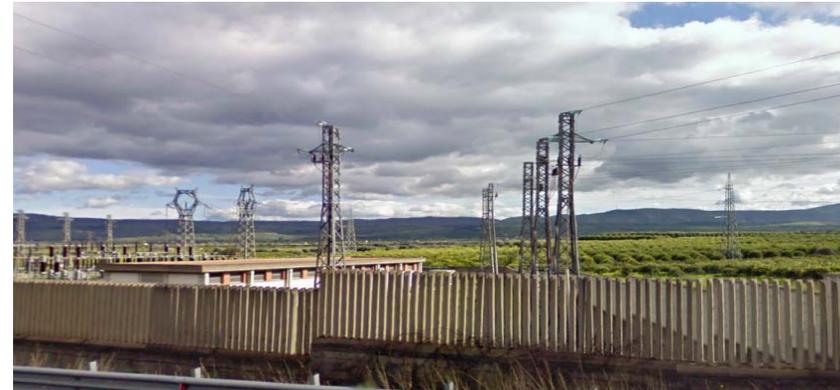
FOTO: 5.024

Descrizione	Linea elettrica media tensione.
Ipotesi solutiva	Non è necessario eseguire alcun intervento. È opportuno verificare se in fase di cantiere saranno necessarie sospensioni temporanee del servizio.
Stima dei costi di intervento	
Stima dei tempi di intervento

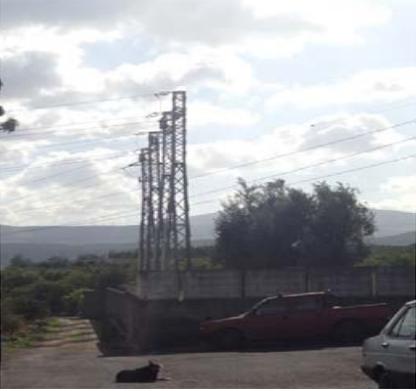
DOCUMENTAZIONE FOTOGRAFICA	
FOTO: 3.029

PREVISIONE INTERVENTO	
Descrizione	Linea elettrica media tensione.
Ipotesi solutiva	Non è necessario eseguire alcun intervento. È opportuno verificare se in fase di cantiere saranno necessarie sospensioni temporanee del servizio.
Stima dei costi di intervento	
Stima dei tempi di intervento

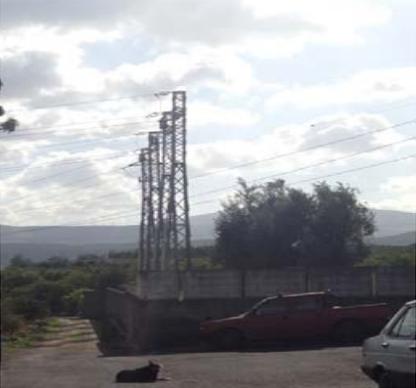
DOCUMENTAZIONE FOTOGRAFICA	
FOTO:	3.029

PREVISIONE INTERVENTO	
Descrizione	Linea elettrica media tensione.
Ipotesi solutiva	Non è necessario eseguire alcun intervento. È opportuno verificare se in fase di cantiere saranno necessarie sospensioni temporanee del servizio.
Stima dei costi di intervento	
Stima dei tempi di intervento

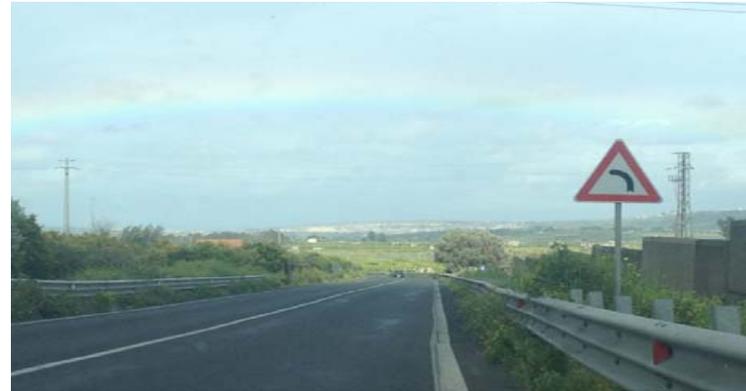
FOTO: 4.043

Descrizione Linea elettrica media tensione.

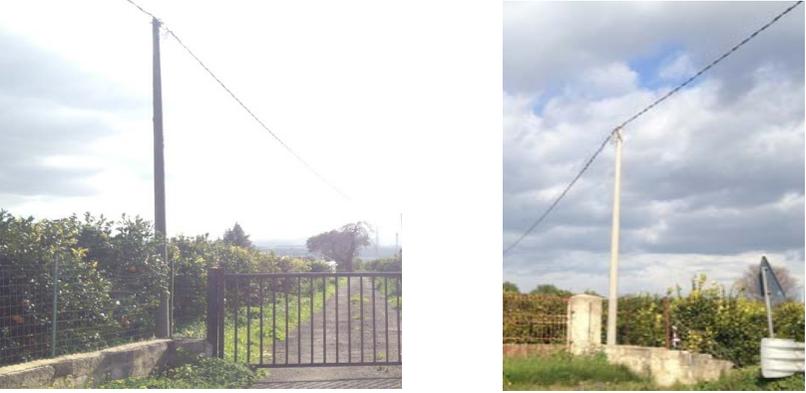
DOCUMENTAZIONE FOTOGRAFICA	
FOTO:	3.036, 3.037

PREVISIONE INTERVENTO	
Descrizione	Linea elettrica bassa tensione.
Ipotesi solutiva	Poiché il tracciato in progetto intercetta più sostegni, si ritiene necessario interrare la linea per un tratto di circa 160 m.
Stima dei costi di intervento	
Stima dei tempi di intervento

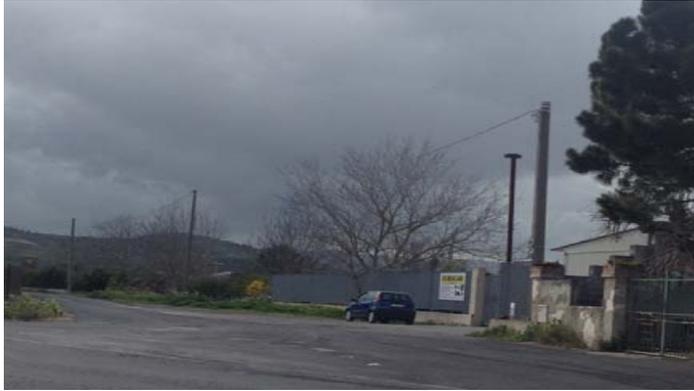
DOCUMENTAZIONE FOTOGRAFICA	
FOTO:4.044

PREVISIONE INTERVENTO	
Descrizione	Linea elettrica bassa tensione.
Ipotesi solutiva	Non si ritengono necessari interventi specifici.
Stima dei costi di intervento	
Stima dei tempi di intervento

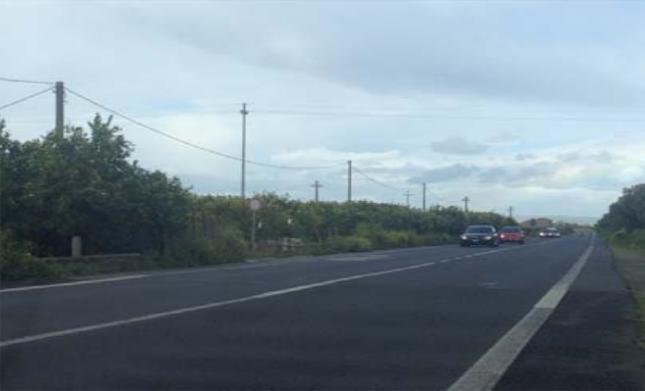
DOCUMENTAZIONE FOTOGRAFICA	
FOTO:4.045

PREVISIONE INTERVENTO	
Descrizione	Linea elettrica bassa tensione.
Ipotesiolutiva	Poiché il tracciato in progetto intercetta un sostegno, è necessario modificare la configurazione planimetrica della linea ed innalzare la quota per garantire una luce libera di almeno 6.00 m.
Stima dei costi di intervento	
Stima dei tempi di intervento

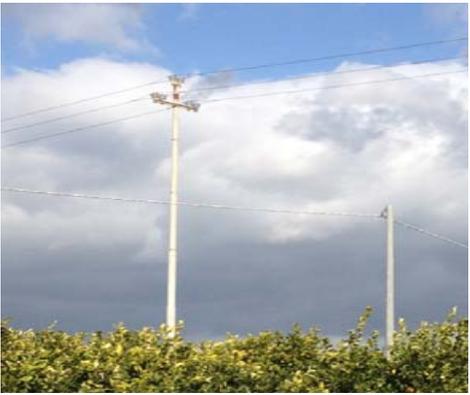
DOCUMENTAZIONE FOTOGRAFICA	
FOTO: 3.052

PREVISIONE INTERVENTO	
Descrizione	Linea elettrica media tensione. La quota attuale della linea rispetto alla strada esistente è di circa 8.00 m.
Ipotesi solutiva	Alcuni sostegni intercettano la fascia di rispetto, ma non si ritiene necessario eseguire alcun intervento.
Stima dei costi di intervento	
Stima dei tempi di intervento

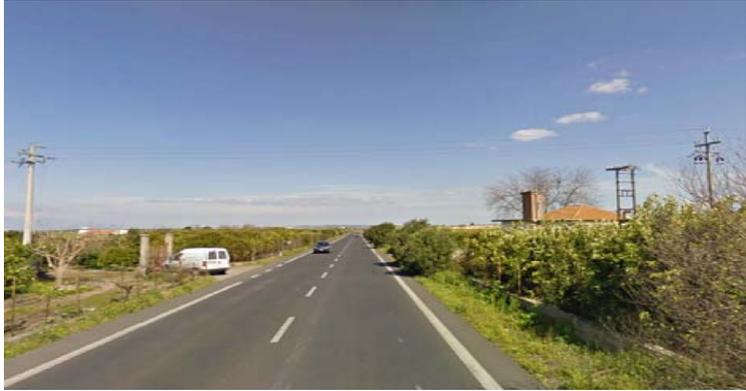
DOCUMENTAZIONE FOTOGRAFICA	
FOTO:4.046

PREVISIONE INTERVENTO	
Descrizione	Linea elettrica media tensione.
Ipotesi solutiva	Poiché il tracciato in progetto intercetta un sostegno, è necessario spostare tale sostegno.
Stima dei costi di intervento	
Stima dei tempi di intervento

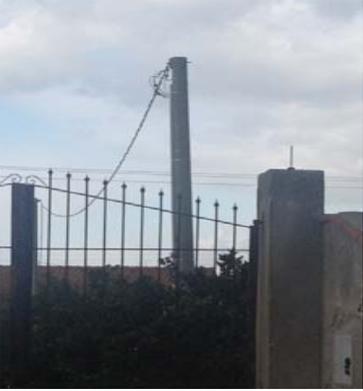
DOCUMENTAZIONE FOTOGRAFICA	
FOTO:3.085

PREVISIONE INTERVENTO	
Descrizione	Linea elettrica bassa tensione. La quota attuale della linea rispetto al terreno è di circa 7.00 m.
Ipotesi solutiva	Poiché il tracciato in progetto intercetta un sostegno, è necessario l'allontanamento della linea dalla nuova sede stradale.
Stima dei costi di intervento
Stima dei tempi di intervento

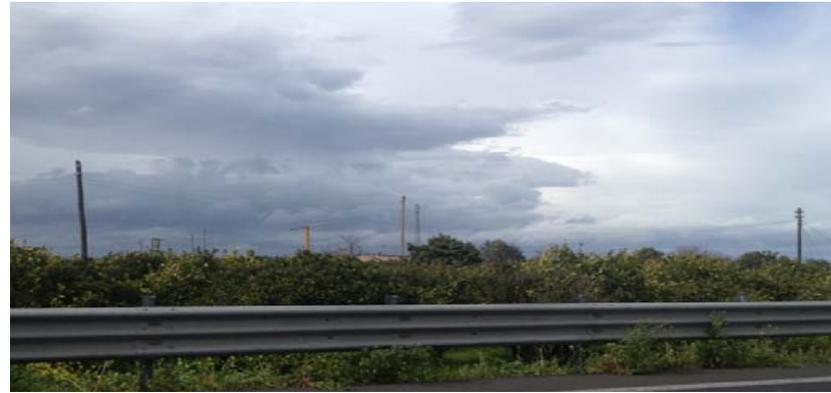
FOTO:4.047

Descrizione Linea elettrica bassa tensione.
La quota attuale della linea rispetto al terreno è di circa 7.00 m.

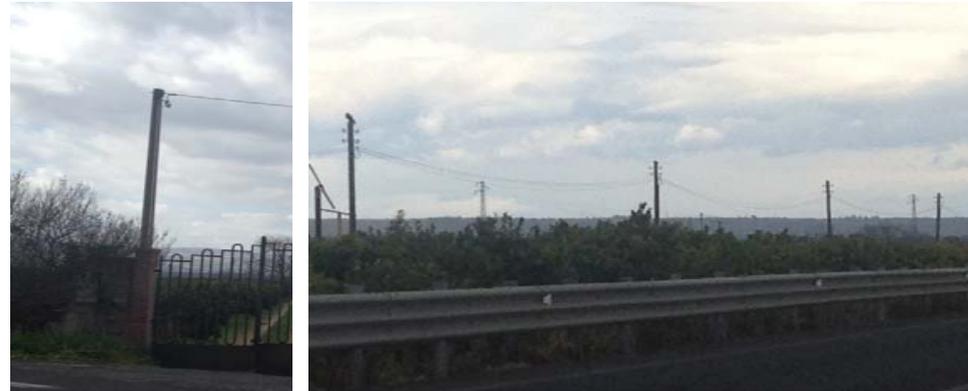
FOTO: 3.091, 3.092

Descrizione Linea elettrica bassa tensione.
La quota attuale della linea rispetto al terreno è di circa 7.00 m.

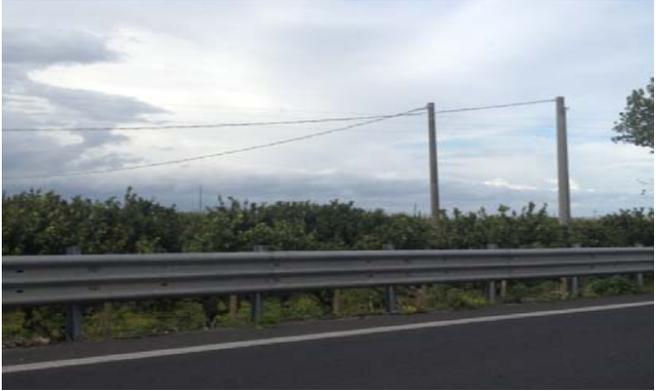
DOCUMENTAZIONE FOTOGRAFICA	
FOTO: 4.048

PREVISIONE INTERVENTO	
Descrizione	Linea elettrica bassa tensione.
Ipotesiolutiva	Poiché il tracciato in progetto intercetta alcuni sostegni, è necessario l'allontanamento della linea dalla nuova sede stradale.
Stima dei costi di intervento	
Stima dei tempi di intervento

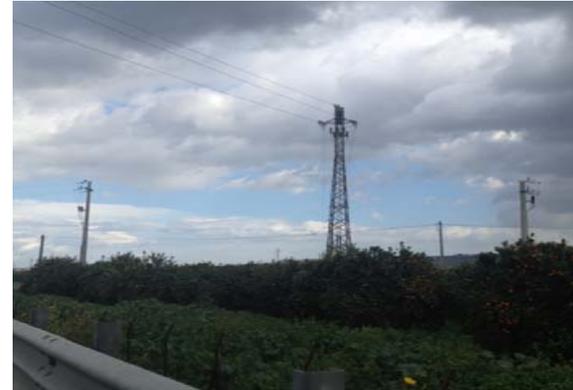
FOTO: 3.094

Descrizione	Linea elettrica media tensione. La quota attuale della linea rispetto al terreno è di circa 10.00 m.
Ipotesi solutiva	Poiché il tracciato in progetto intercetta un traliccio, è necessario modificare la configurazione planimetrica della linea, mantenendo la quota per garantire una luce libera di almeno 7.50 m.
Stima dei costi di intervento	
Stima dei tempi di intervento

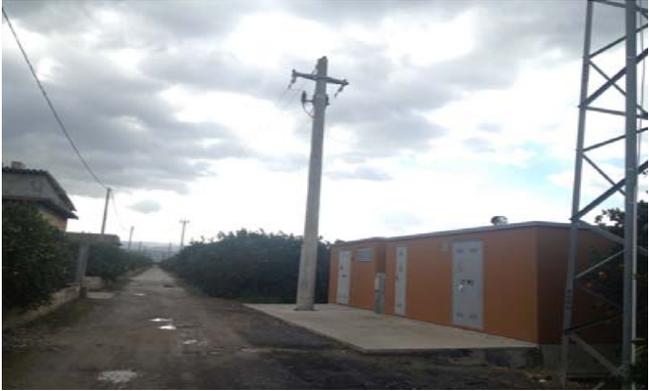
DOCUMENTAZIONE FOTOGRAFICA	
FOTO:	3.096

PREVISIONE INTERVENTO	
Descrizione	Cabina di trasformazione.
Ipotesi solutiva	Non si ritiene necessario alcun intervento specifico
Stima dei costi di intervento	
Stima dei tempi di intervento

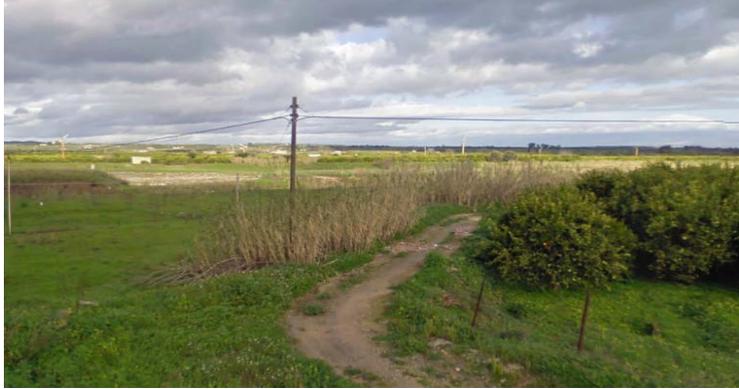
DOCUMENTAZIONE FOTOGRAFICA	
FOTO: 5.036

PREVISIONE INTERVENTO	
Descrizione	Linea elettrica bassa tensione. La quota attuale della linea rispetto al terreno è di circa 7.00 m.
Ipotesi solutiva	Poiché il tracciato in progetto intercetta più sostegni, è necessario l'interramento della linea per un tratto di circa 500 m.
Stima dei costi di intervento	
Stima dei tempi di intervento

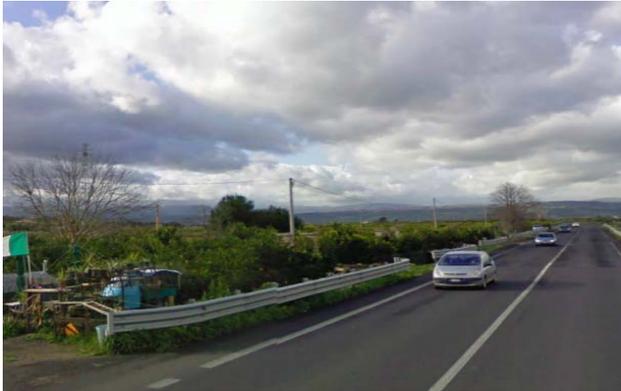
DOCUMENTAZIONE FOTOGRAFICA	
FOTO: 4.049

PREVISIONE INTERVENTO	
Descrizione	Linea elettrica bassa tensione.
Ipotesi solutiva	Poiché il tracciato in progetto intercetta più sostegni, è necessario l'interramento della linea per un tratto di circa 800 m.
Stima dei costi di intervento	
Stima dei tempi di intervento

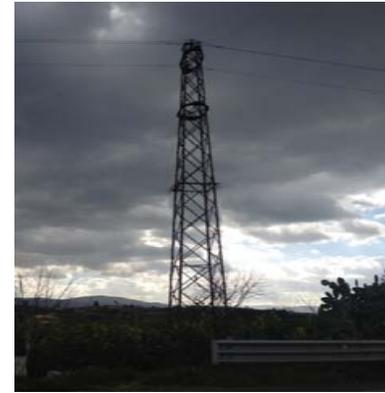
FOTO: 3.106

Descrizione	Linea elettrica media tensione. La quota attuale della linea rispetto al terreno è di circa 10.00 m.
Ipotesiolutiva	Poiché il tracciato in progetto intercetta alcuni traliccio, è necessario modificare la configurazione planimetrica della linea ed innalzare la quota per garantire una luce libera di almeno 7.50 m.
Stima dei costi di intervento	
Stima dei tempi di intervento

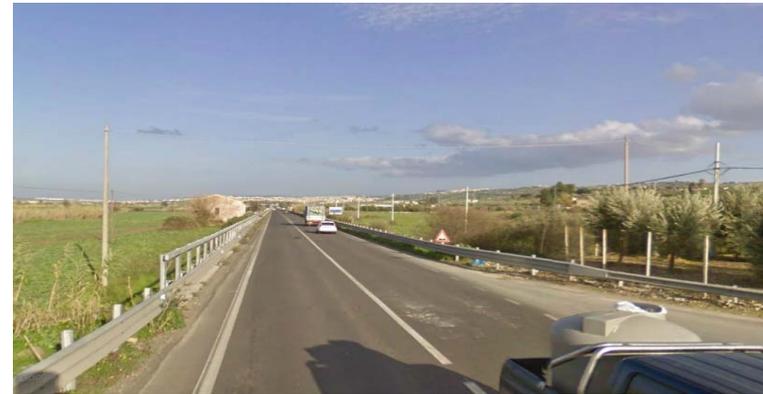
FOTO: 4.050

Descrizione Linea elettrica bassa tensione.

Ipotesiolutiva Poiché il tracciato in progetto intercetta più sostegni, è necessario l'interramento della linea per un tratto di circa 420 m.

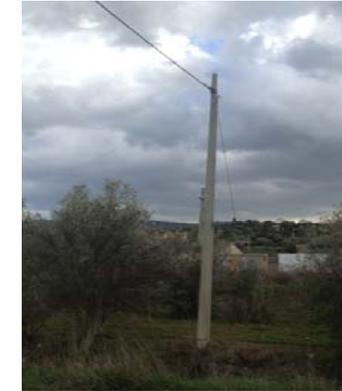
FOTO: 3.111, 3.112

Descrizione Linea elettrica bassa tensione.

Ipotesiolutiva Poiché il tracciato in progetto intercetta più sostegni, è necessario l'interramento della linea per un tratto di circa 610 m.

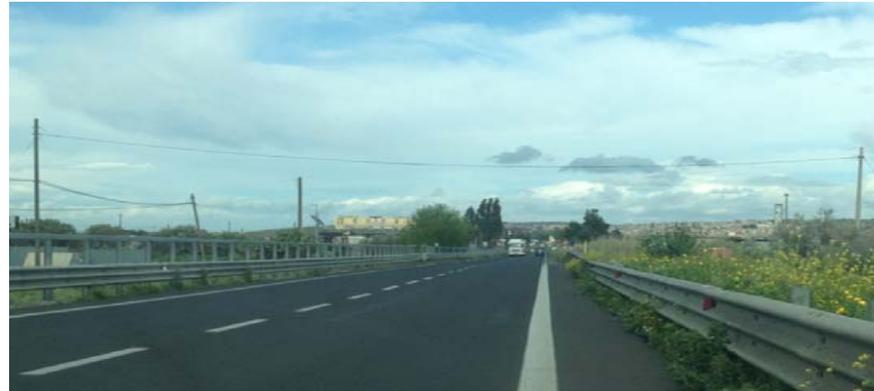
FOTO: 4.051

Descrizione Linea elettrica bassa tensione.

Ipotesi solutiva Poiché il tracciato in progetto intercetta più sostegni, è necessario l'interramento della linea per un tratto di circa 650 m.

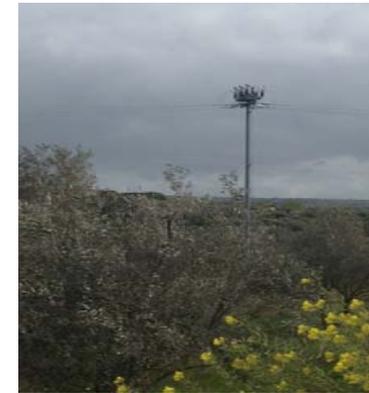
FOTO: 4.052

Descrizione Linea elettrica media tensione.

Ipotesi solutiva Poiché il tracciato in progetto intercetta più sostegni, è necessario l'interramento della linea per un tratto di circa 140 m.

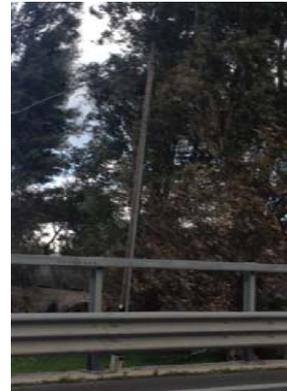
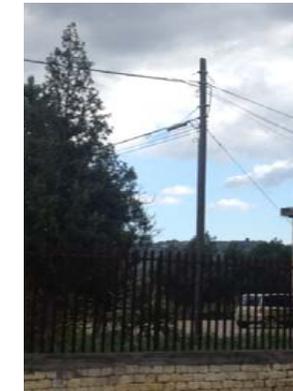
FOTO: 3.115, 3.116

Descrizione Linea elettrica bassa tensione.

Ipotesi solutiva Poiché il tracciato in progetto intercetta più sostegni, è necessario l'interramento della linea per un tratto di circa 70 m.

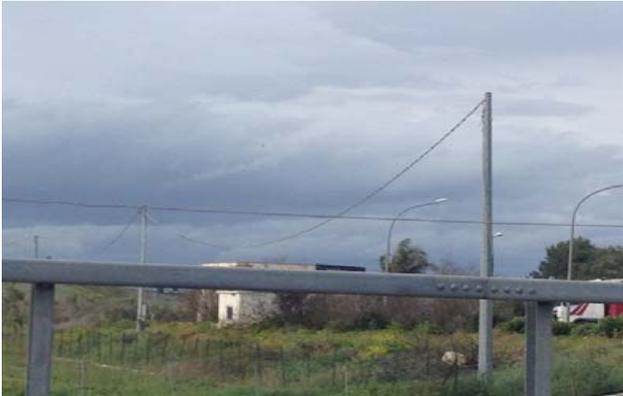
DOCUMENTAZIONE FOTOGRAFICA	
FOTO:	4.053

PREVISIONE INTERVENTO	
Descrizione	Linea elettrica bassa tensione.
Ipotesi solutiva	Non si ritengono necessari interventi specifici.
Stima dei costi di intervento	
Stima dei tempi di intervento

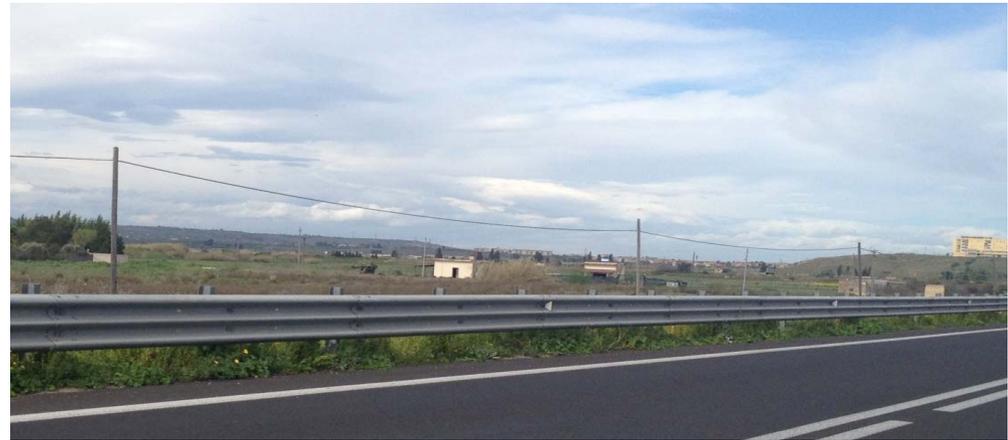
FOTO: 4.054

Descrizione Linea elettrica bassa tensione.

Ipotesiolutiva Poiché il tracciato in progetto intercetta più sostegni è necessario l'interramento della linea per un tratto di circa 360m.

Stima dei costi di intervento € 45.000

Stima dei tempi di intervento 27 gg. Lavorativi

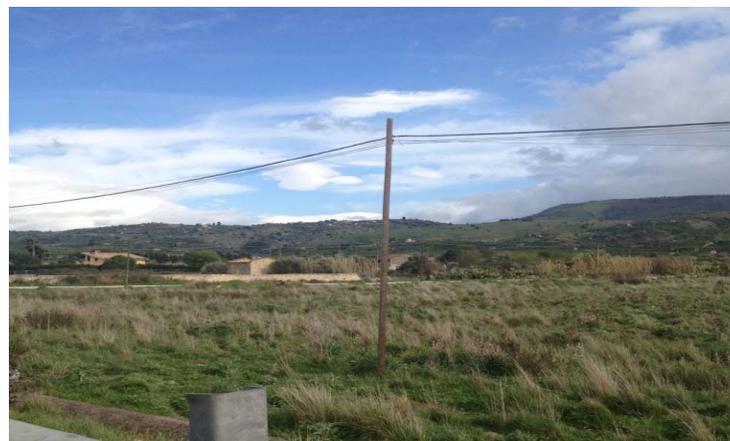
FOTO: 4.055

PREVISIONE INTERVENTO	
Descrizione	Linea elettrica bassa tensione.
Ipotesiolutiva	Poiché il tracciato in progetto intercetta più sostegni, è necessario l'interramento della linea per un tratto di circa 340 m.
Stima dei costi di intervento	€ 57.000
Stima dei tempi di intervento	30 gg. lavorativi

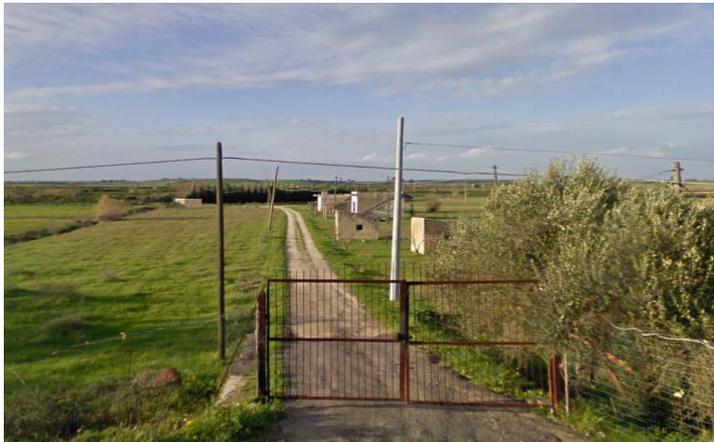
DOCUMENTAZIONE FOTOGRAFICA	
FOTO: 5.025

PREVISIONE INTERVENTO	
Descrizione	Linea elettrica bassa tensione.
Ipotesiolutiva	Poiché il tracciato in progetto intercetta più sostegni, è necessario modificare la configurazione planimetrica della linea.
Stima dei costi di intervento	€ 30.000
Stima dei tempi di intervento	20 gg. lavorativi

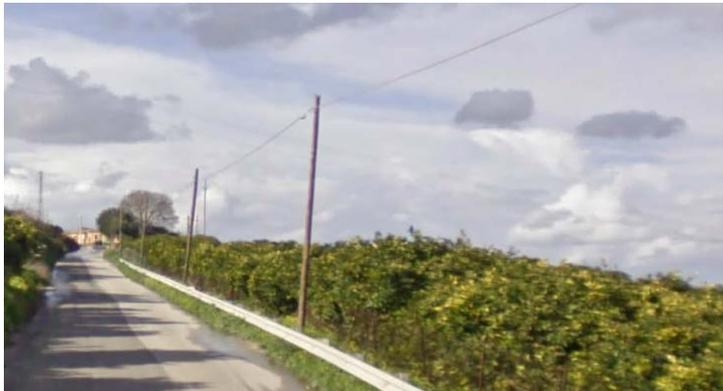
DOCUMENTAZIONE FOTOGRAFICA	
FOTO:2.265B

PREVISIONE INTERVENTO	
Descrizione	Linea telefonica aerea.
Ipotesi solutiva	Poiché il tracciato in progetto intercetta più sostegni, è necessario interrare la linea per un tratto di circa 200 m. (stima approssimativa).
Stima dei costi di intervento	€ 40.000
Stima dei tempi di intervento	25 gg. lavorativi

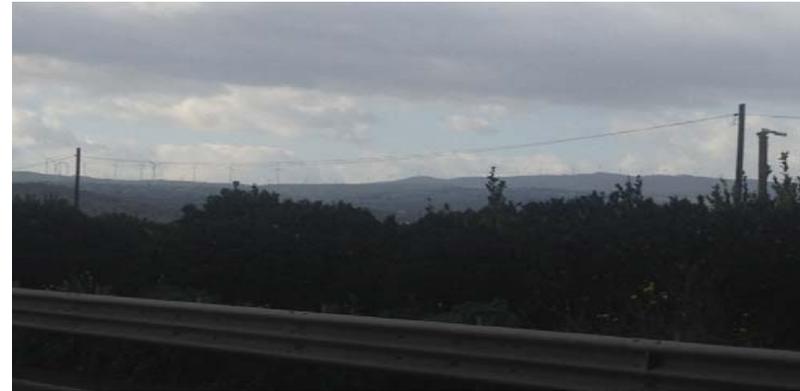
FOTO: 3.076

Descrizione
Linea telefonica aerea.
La quota attuale della linea rispetto alla strada esistente è di circa 6.00 m.

Ipotesiolutiva
Poiché il tracciato in progetto intercetta più sostegni, è necessario l'interramento della linea per un tratto di circa 520 m (include Interf.091).

Stima dei costi di intervento
€90.000

Stima dei tempi di intervento
45 gg. lavorativi

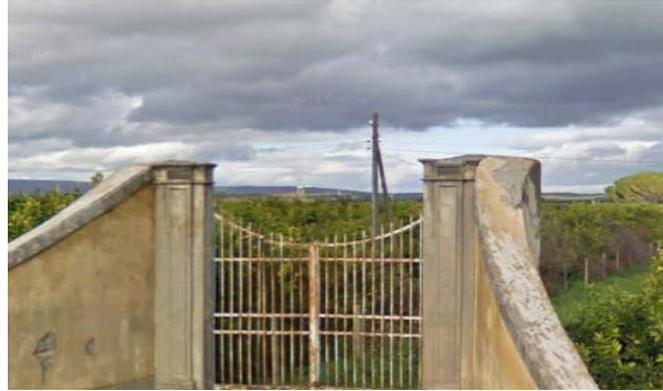
DOCUMENTAZIONE FOTOGRAFICA	
FOTO: 3.079B

PREVISIONE INTERVENTO	
Descrizione	Linea telefonica aerea. La quota attuale della linea rispetto alla strada esistente è di circa 6.00 m.
Ipotesiolutiva	Vedi Interf.090
Stima dei costi di intervento	
Stima dei tempi di intervento

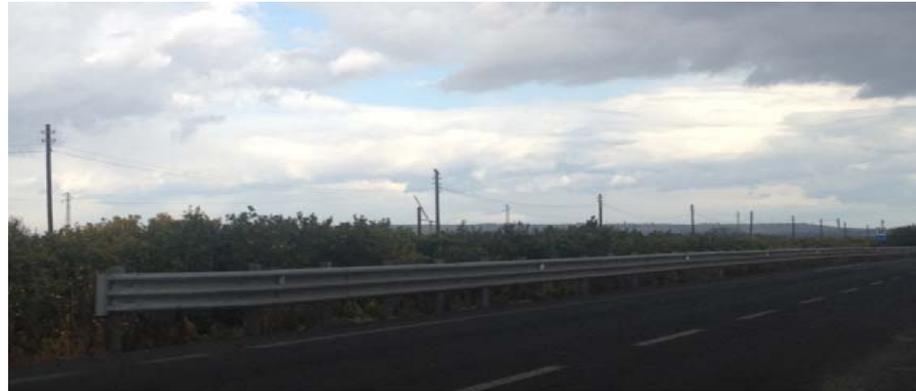
FOTO: 3.082

Descrizione Linea telefonica aerea.
La quota attuale della linea rispetto alla strada esistente è di circa 6.00 m.

Ipotesi solutiva Poiché il tracciato in progetto intercetta più sostegni, è necessario l'interramento della linea per un tratto di circa 700 m.

Stima dei costi di intervento € 105.000

Stima dei tempi di intervento 30 gg. lavorativi

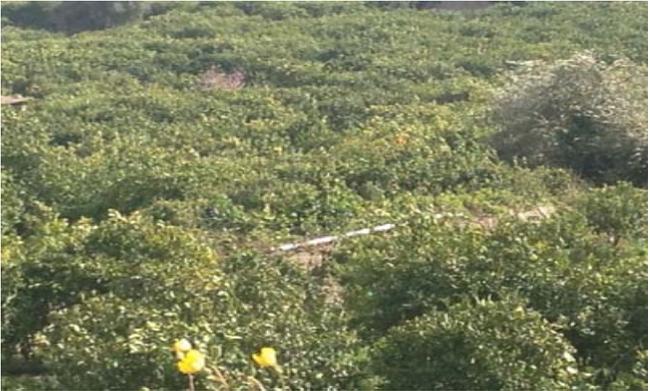
DOCUMENTAZIONE FOTOGRAFICA	
FOTO: 4.038

PREVISIONE INTERVENTO	
Descrizione	Gasdotto in superficie.
Ipotesi solutiva	Si ritiene necessario interrare la linea.
Stima dei costi di intervento	€ 32.000
Stima dei tempi di intervento	20 gg. lavorativi

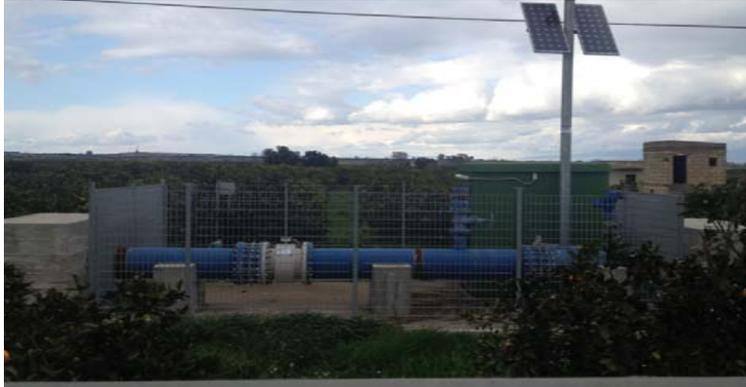
DOCUMENTAZIONE FOTOGRAFICA	
FOTO: 3.105

PREVISIONE INTERVENTO	
Descrizione	Collettore di acque agricole.
Ipotesiolutiva	Poiché il tracciato in progetto intercetta l'interferenza, si ritiene necessario spostare il collettore.
Stima dei costi di intervento	€ 20.000
Stima dei tempi di intervento	15 gg. lavorativi
