AMMODERNAMENTO A N° 4 CORSIE DELLA S.S. 514
"DI CHIARAMONTE" E DELLA S.S. 194 RAGUSANA
DALLO SVINCOLO CON LA S.S. 115 ALLO
SVINCOLO CON LA S.S. 114.

PROGETTO DEFINITIVO

PARTE GENERALE
INTERFERENZE

Schede censimento delle interferenze esistenti - Lotto 8

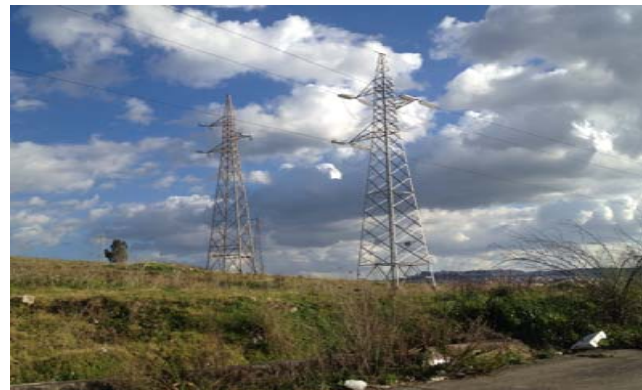
FOTO: 3.185

Descrizione	Linea elettrica alta tensione (150 kV).
Ipotesiolutiva	Non è necessario eseguire alcun intervento. È opportuno verificare se in fase di cantiere saranno necessarie sospensioni temporanee del servizio.
Stima dei costi di intervento	
Stima dei tempi di intervento

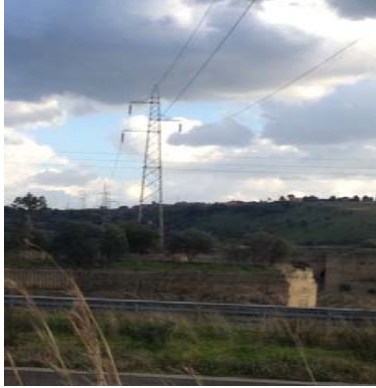
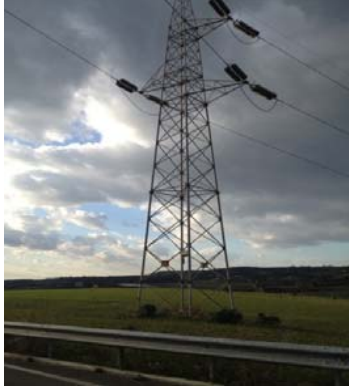
DOCUMENTAZIONE FOTOGRAFICA	
FOTO: 3.224, 3.225

PREVISIONE INTERVENTO	
Descrizione	Linea elettrica alta tensione.
Ipotesi solutiva	E' necessario spostare un traliccio, che interferisce con la viabilità secondaria 126.
Stima dei costi di intervento	
Stima dei tempi di intervento

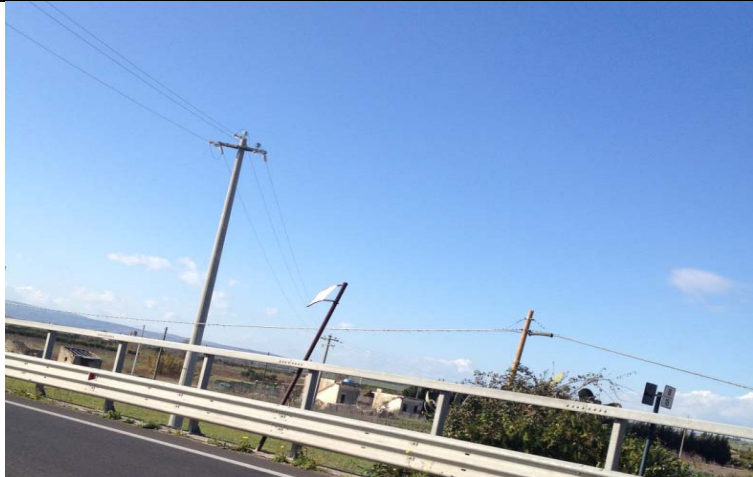
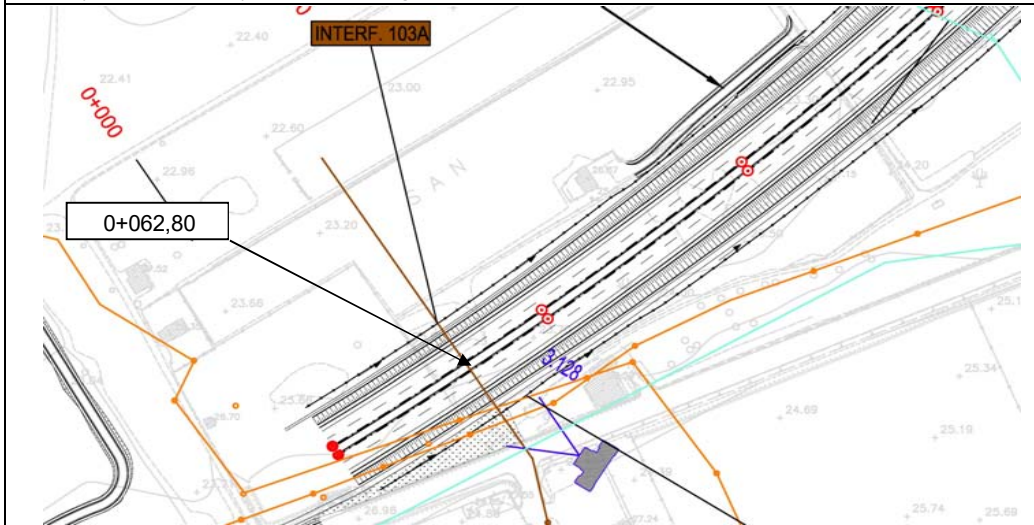
GENERALITÀ INTERFERENZA				DOCUMENTAZIONE FOTOGRAFICA	
Provincia	Siracusa	Coord. GPS	37°16'38"	FOTO: 3.128

Comune	Carlentini		14°58'04"		
Tipologia interferenza	Pubblici servizi	Picchetto			
		Attraversamento	<input checked="" type="checkbox"/>		
Data rilievo topografico		Parallelismo	<input type="checkbox"/>		
Data rilievo fotografico	24/01/2013	Codice Id Interferenza	Interf.103A		
Ente	ENEL (SR)				
Indirizzo	Viale Epipoli, 76 SR				
Personale di riferimento	Ing. Spampinato, Sig. Greco.				
Telefono	0931 746222 / 401111				
Fax	0931 401222				
PREVISIONE INTERVENTO				Stralcio planimetrico con punti di vista fotografici	
Descrizione	Linea elettrica media tensione. La quota attuale della linea rispetto al piano viario è di circa +6,00m

Ipotesiolutiva	Poiché il tracciato in progetto intercetta più sostegni, è necessario l'interramento della linea per un tratto di circa 80 m.				
Stima dei costi di intervento

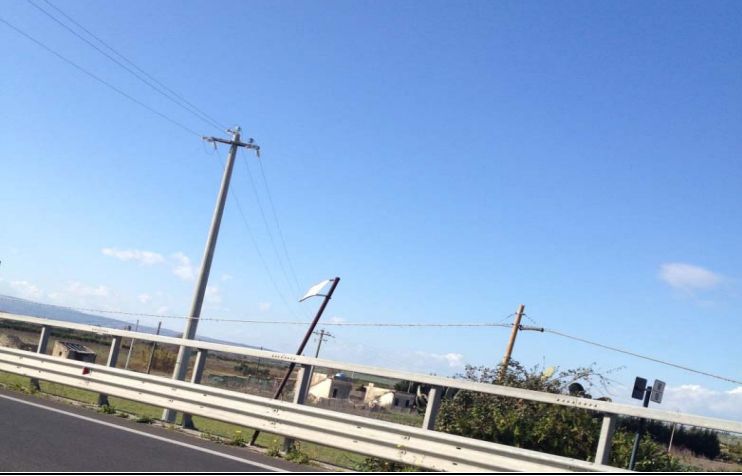
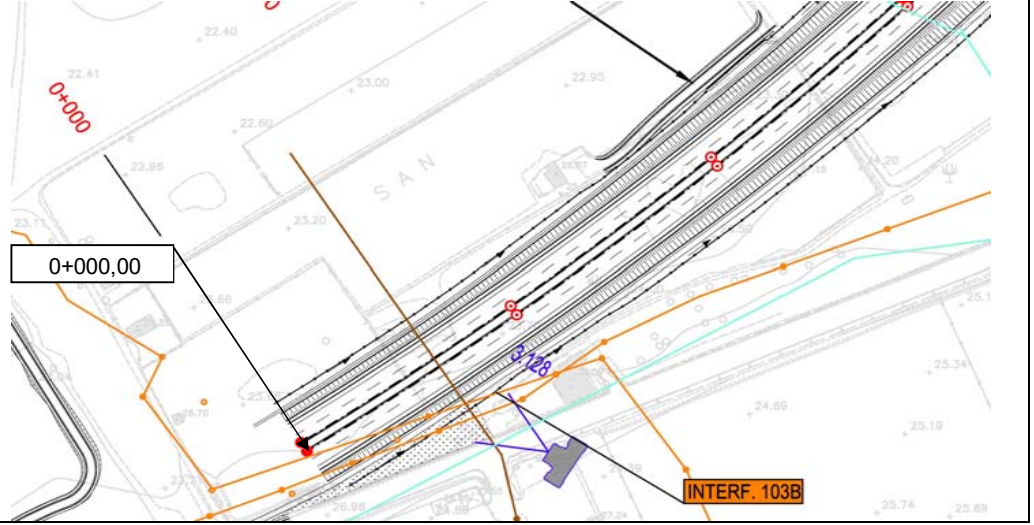
DOCUMENTAZIONE FOTOGRAFICA	
FOTO: 3.128

PREVISIONE INTERVENTO	
Descrizione	Linea elettrica bassa tensione. La quota attuale della linea rispetto al terreno è di circa +6,00m
Ipotesiolutiva	Poiché il tracciato in progetto intercetta più sostegni è necessario l'interramento della linea per un tratto di circa 150m.
Stima dei costi di intervento	
Stima dei tempi di intervento

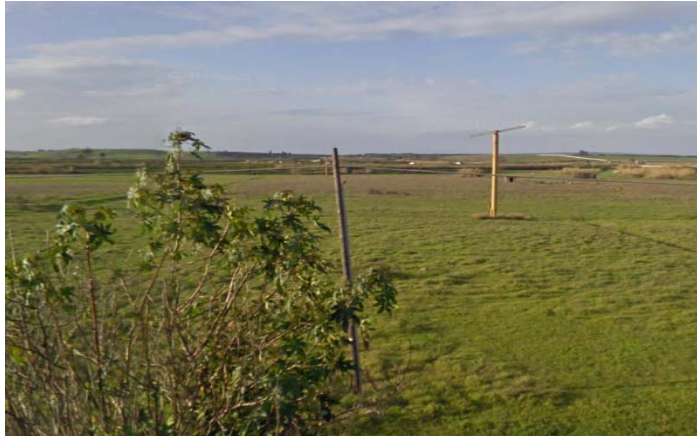
DOCUMENTAZIONE FOTOGRAFICA	
FOTO: 4.056

PREVISIONE INTERVENTO	
Descrizione	Linea elettrica bassa tensione. La quota attuale della linea rispetto al terreno è di circa +6,00m
Ipotesiolutiva	Non si ritiene necessario nessun intervento.
Stima dei costi di intervento	
Stima dei tempi di intervento

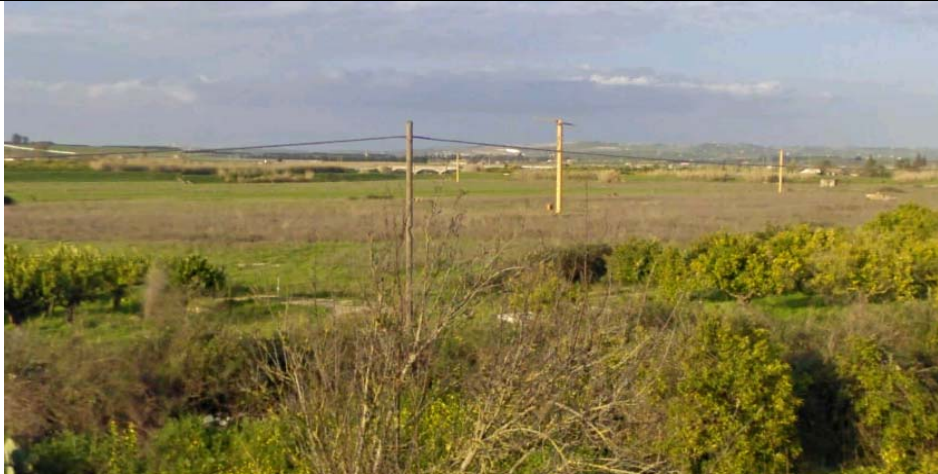
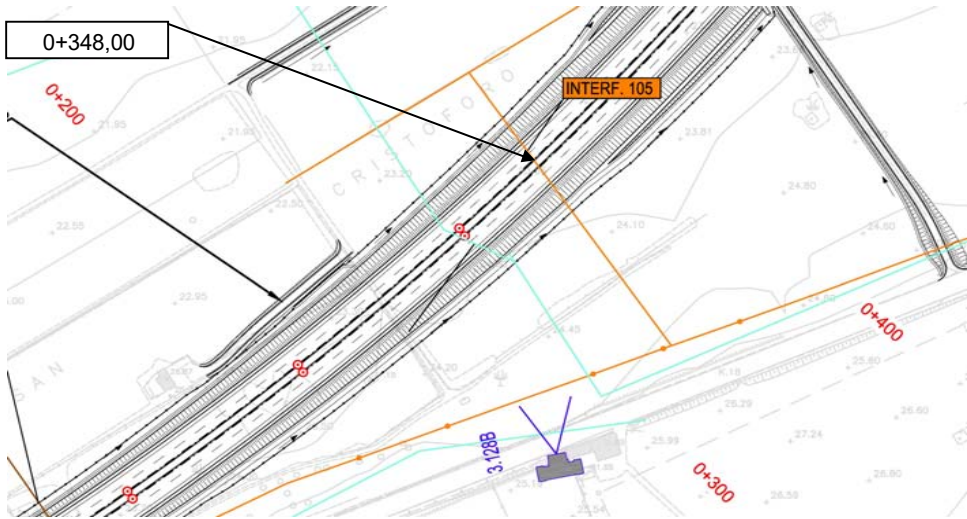
DOCUMENTAZIONE FOTOGRAFICA	
FOTO; 3.128B

PREVISIONE INTERVENTO	
Descrizione	Linea elettrica bassa tensione.
Ipotesiolutiva	Poiché il tracciato in progetto intercetta più sostegni è necessario lo spostamento della linea.
Stima dei costi di intervento	
Stima dei tempi di intervento

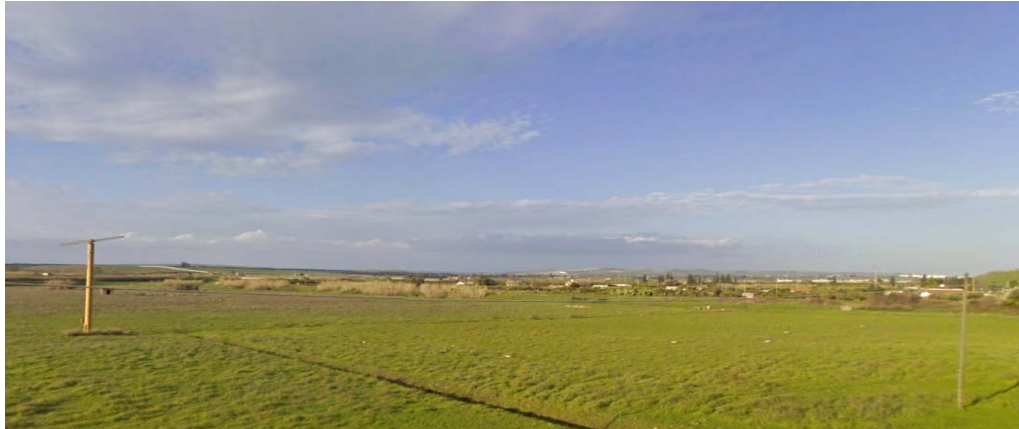
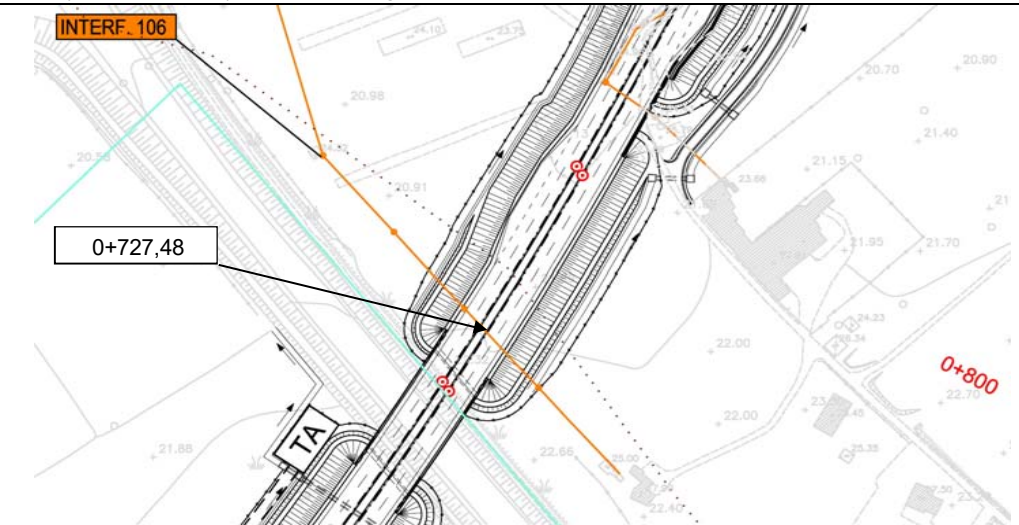
DOCUMENTAZIONE FOTOGRAFICA
FOTO: 5.026

PREVISIONE INTERVENTO	
Descrizione	Linea elettrica bassa tensione.
Ipotesiolutiva	Poiché il tracciato in progetto intercetta più sostegni è necessario l'interramento della linea per un tratto di circa 80m.
Stima dei costi di intervento	_____
Stima dei tempi di intervento	_____

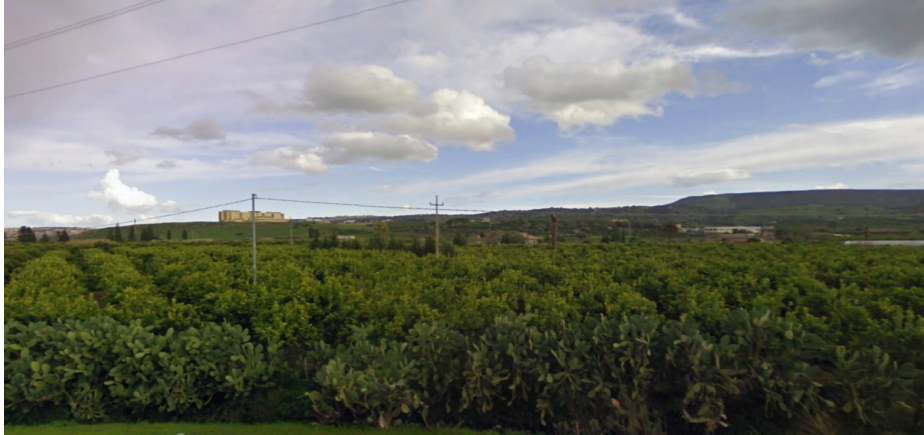
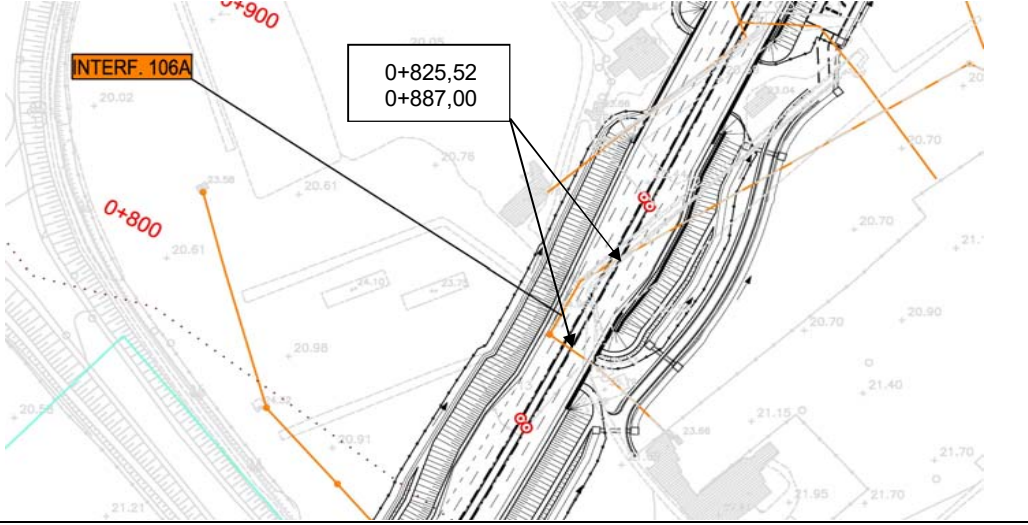
DOCUMENTAZIONE FOTOGRAFICA
FOTO: 5.027

PREVISIONE INTERVENTO	
Descrizione	Linea elettrica bassa tensione.
Ipotesiolutiva	Poiché il tracciato in progetto intercetta più sostegni è necessario l'interramento della linea per un tratto di circa 250m.
Stima dei costi di intervento	_____
Stima dei tempi di intervento	_____

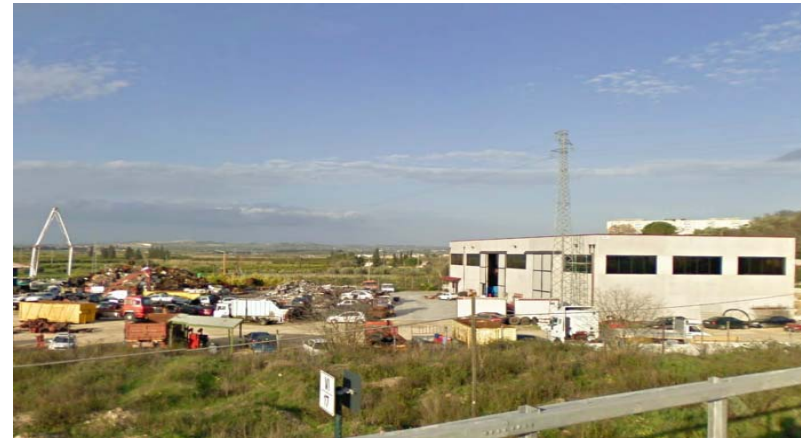
FOTO: 5.038

Descrizione	Linea elettrica media tensione.
Ipotesiolutiva	Un traliccio ricade nella scarpata, è dunque necessario spostare tale traliccio
Stima dei costi di intervento	
Stima dei tempi di intervento

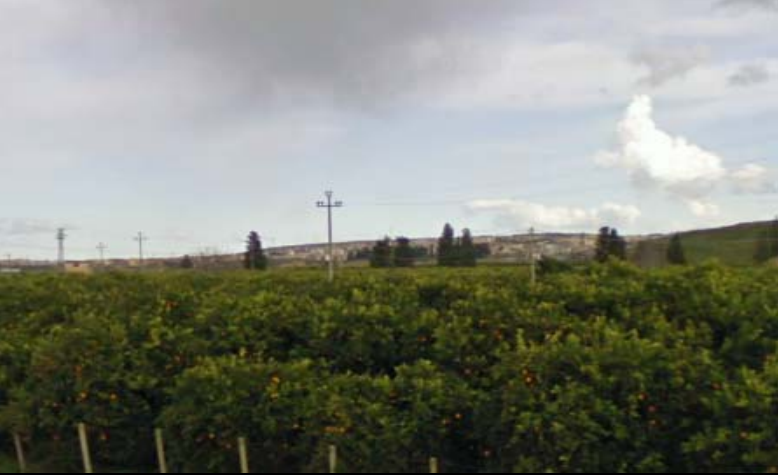
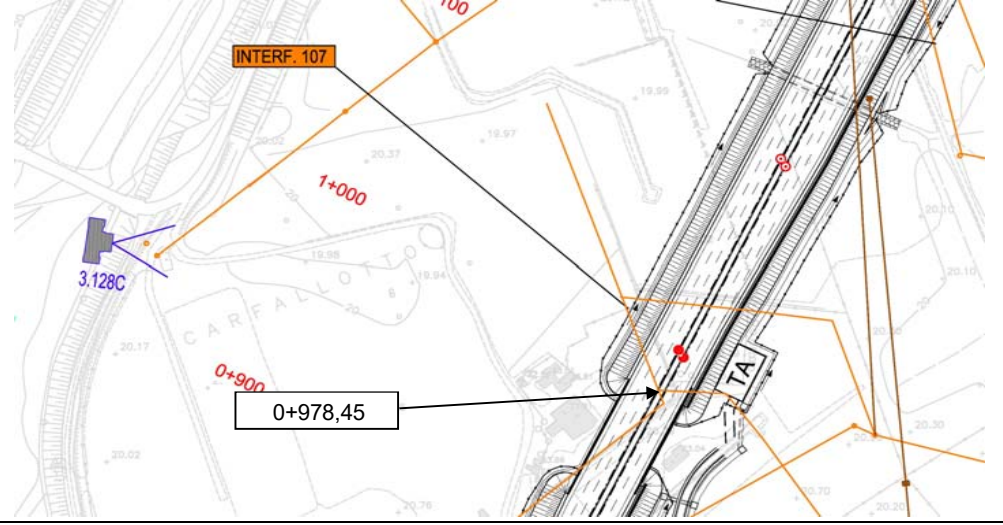
DOCUMENTAZIONE FOTOGRAFICA	
Foto: 3.128C

PREVISIONE INTERVENTO	
Descrizione	Linea elettrica bassa tensione.
Ipotesiolutiva	Poiché il tracciato in progetto intercetta più sostegni è necessaria una riconfigurazione della linea. (Stime approssimative)
Stima dei costi di intervento	_____
Stima dei tempi di intervento	_____

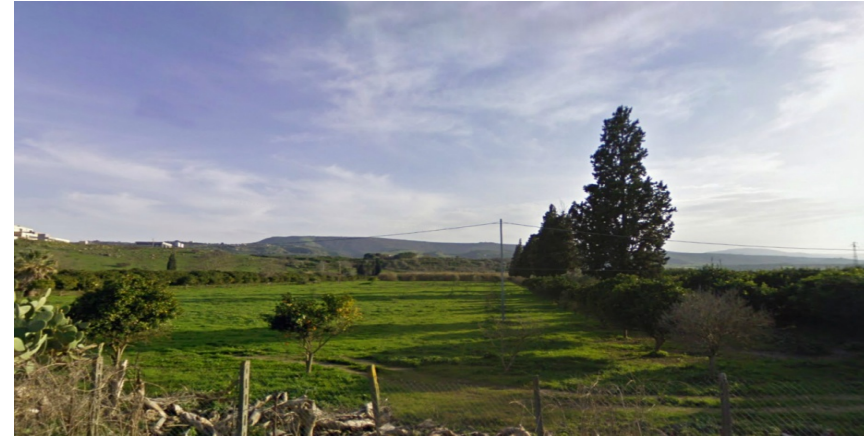
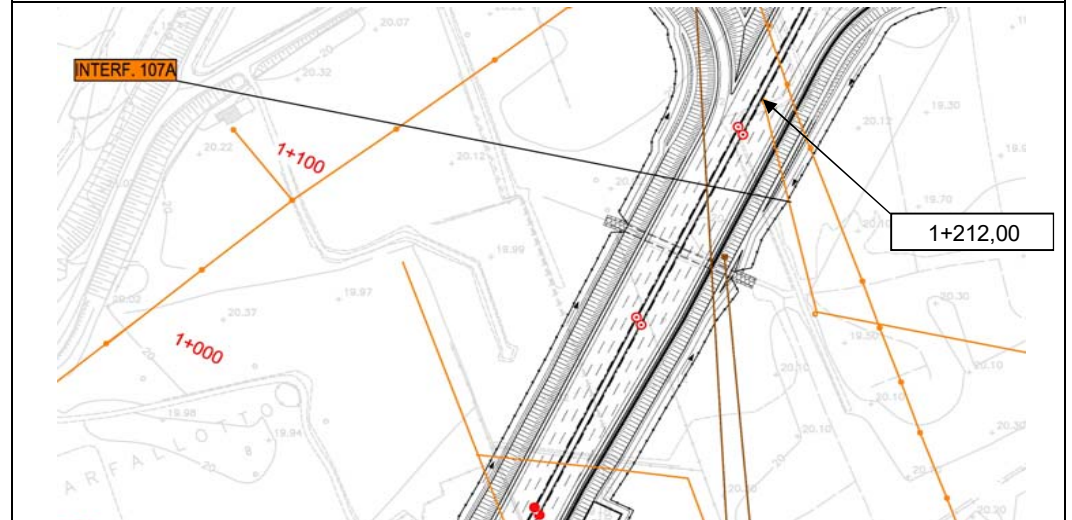
Foto: 5.028

Descrizione Linea elettrica bassa tensione.

Ipotesiolutiva Poiché il tracciato in progetto intercetta più sostegni è necessario l'interramento della linea per un tratto di circa 100m.

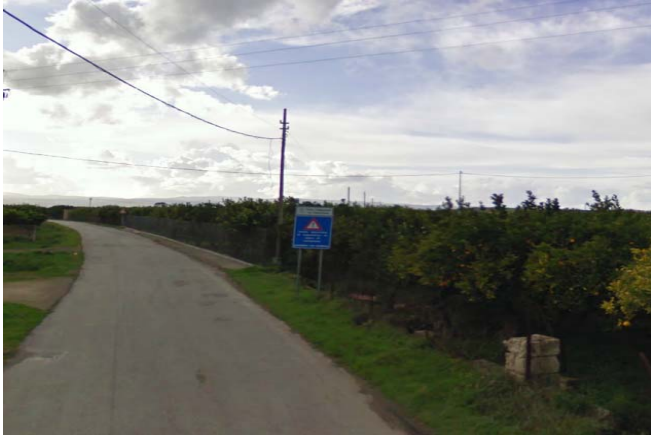
DOCUMENTAZIONE FOTOGRAFICA
FOTO: 5.037

PREVISIONE INTERVENTO	
Descrizione	Linea elettrica bassa tensione.
Ipotesiolutiva	Poiché il tracciato in progetto intercetta più sostegni è necessario l'interramento della linea per un tratto di circa 100m.
Stima dei costi di intervento	
Stima dei tempi di intervento

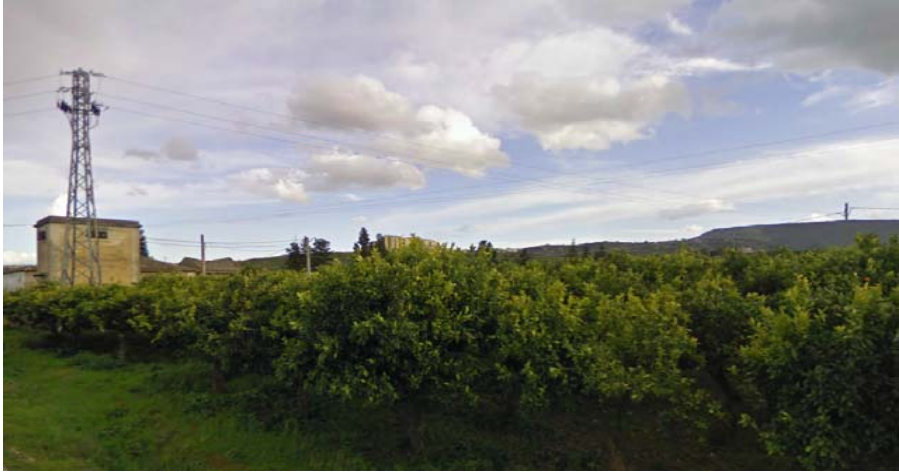
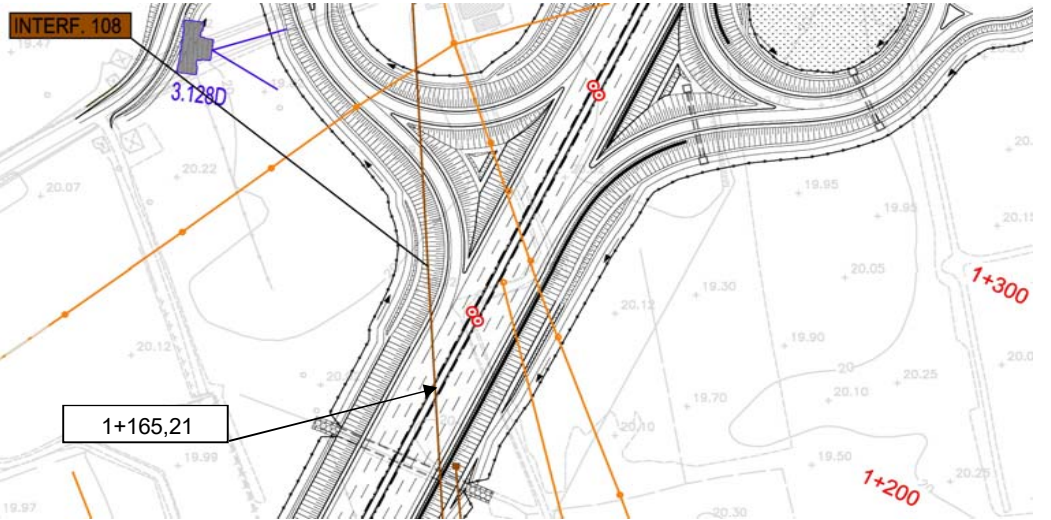
DOCUMENTAZIONE FOTOGRAFICA	
FOTO: 3.128D

PREVISIONE INTERVENTO	
Descrizione	Linea elettrica media tensione.
Ipotesiolutiva	Il tronco interessato verra realizzato in rilevato. Le quote di progetto non garantiscono un'altezza libera di sicurezza sufficiente, pertanto è necessario un innalzamento della linea e lo spostamento dei tralicci. (stime approssimative)
Stima dei costi di intervento	_____
Stima dei tempi di intervento	_____

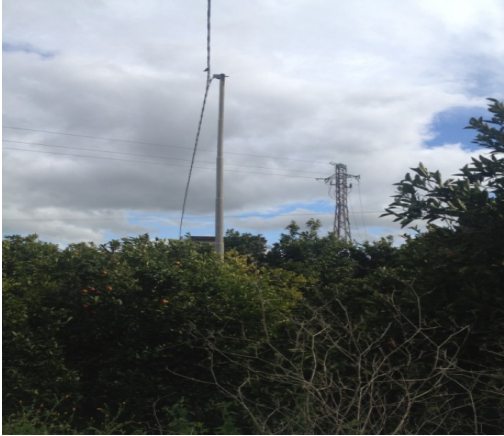
DOCUMENTAZIONE FOTOGRAFICA
FOTO: 4.057

PREVISIONE INTERVENTO	
Descrizione	Linea elettrica bassa tensione.
Ipotesiolutiva	Poiché il tracciato in progetto presenta innalzamenti significativi e intercetta più sostegni, si ritiene necessario l'interramento della linea per un tratto di circa 340 m.
Stima dei costi di intervento	_____
Stima dei tempi di intervento	_____

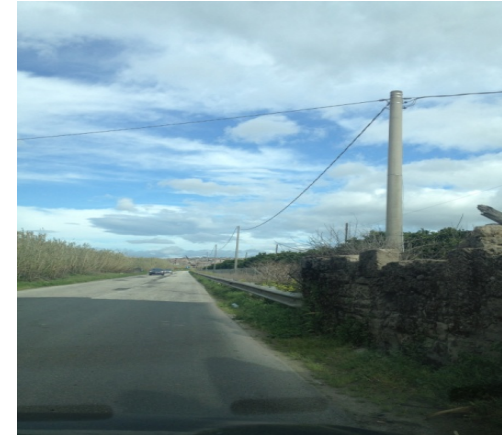
FOTO: 4.058

Descrizione	Linea elettrica bassa tensione.
Ipotesiolutiva	Poiché il tracciato in progetto presenta innalzamenti significativi e intercetta più sostegni, si ritiene necessario l'interramento della linea per un tratto di circa 480 m.
Stima dei costi di intervento	
Stima dei tempi di intervento

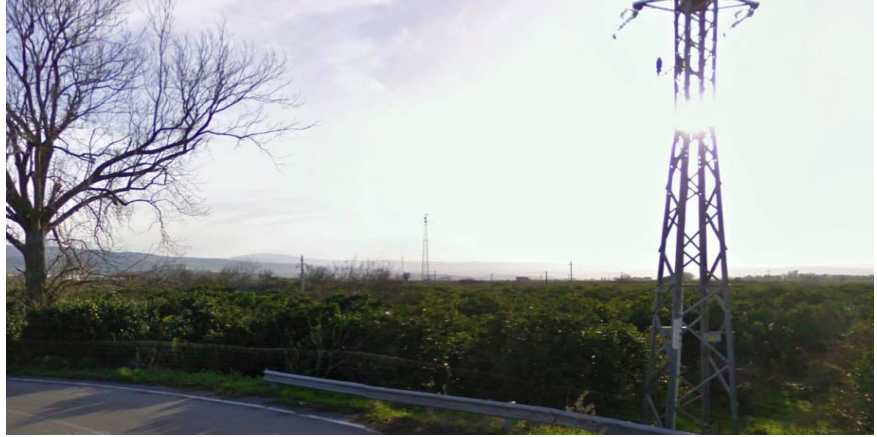
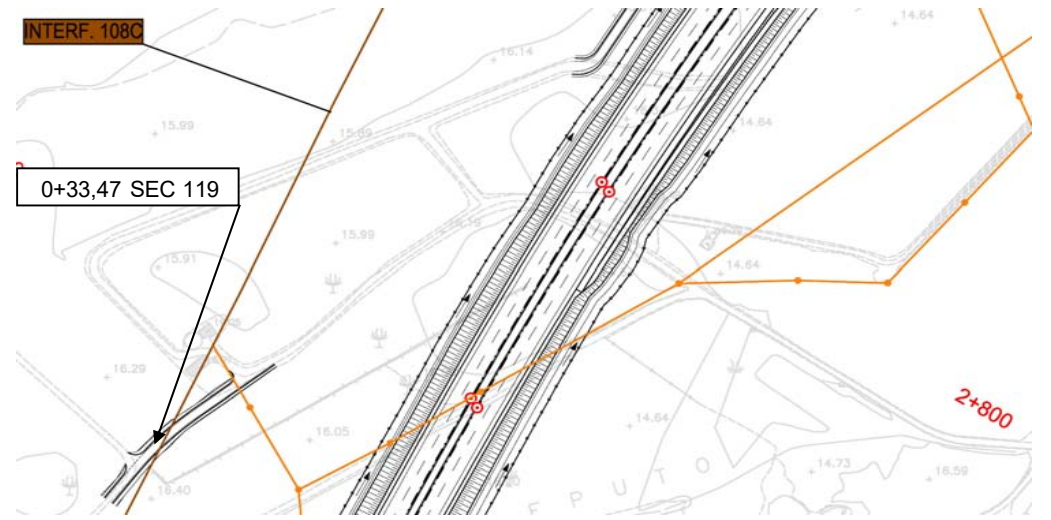
DOCUMENTAZIONE FOTOGRAFICA	
FOTO: 5.029

PREVISIONE INTERVENTO	
Descrizione	Linea elettrica media tensione.
Ipotesiolutiva	Non sembra necessario effettuare nessun intervento specifico.
Stima dei costi di intervento
Stima dei tempi di intervento

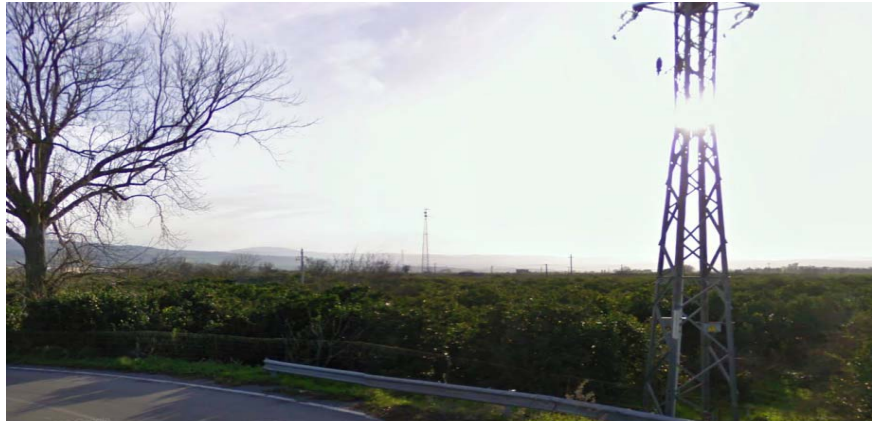
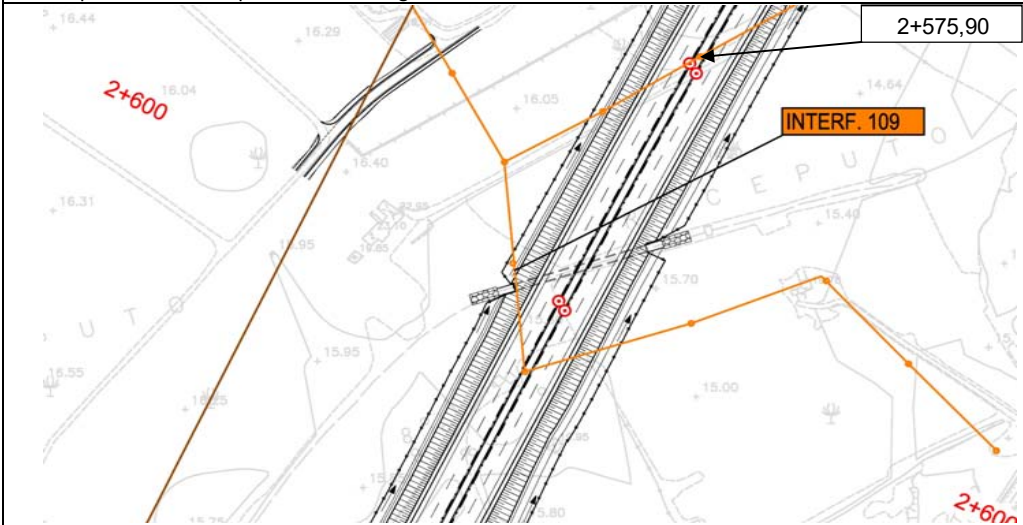
DOCUMENTAZIONE FOTOGRAFICA
FOTO: 5.029

PREVISIONE INTERVENTO	
Descrizione	Linea elettrica bassa tensione.
Ipotesiolutiva	Poiché il tracciato in progetto intercetta più sostegni, si ritiene necessario l'interramento della linea per un tratto di circa 290 m.
Stima dei costi di intervento	
Stima dei tempi di intervento

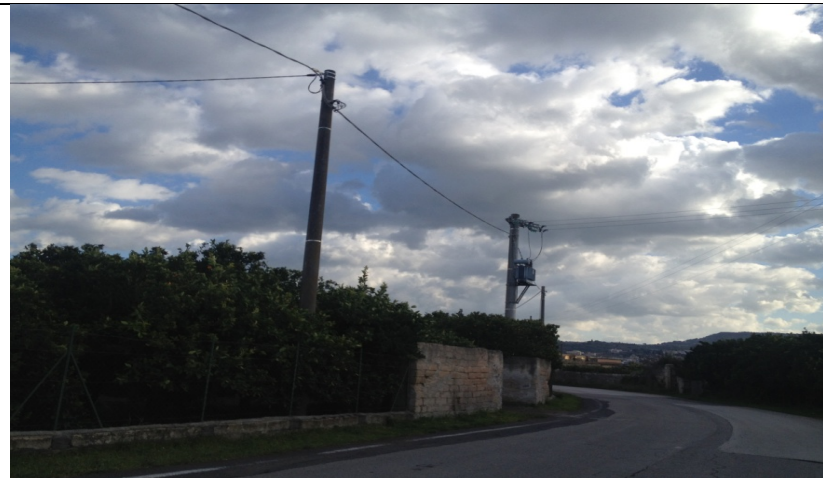
Foto: 3.172

Descrizione	Linea elettrica bassa tensione.
Ipotesiolutiva	Poiché il tracciato in progetto intercetta più sostegni è necessario l'interramento della linea per un tratto di circa 90m
Stima dei costi di intervento	_____
Stima dei tempi di intervento	_____

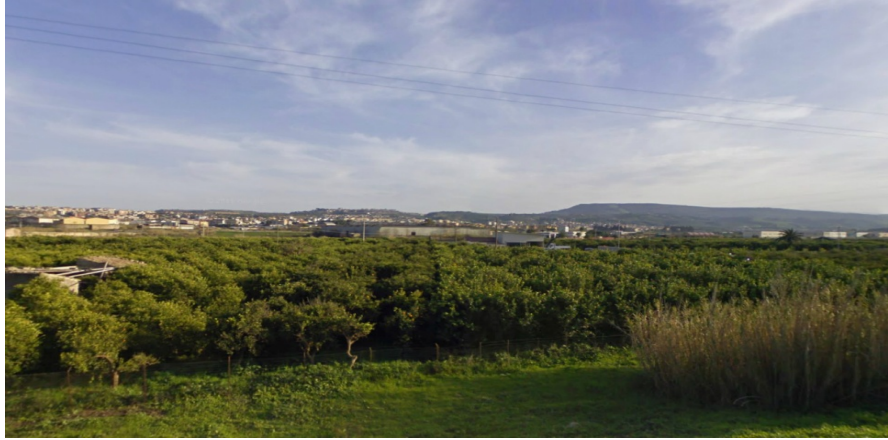
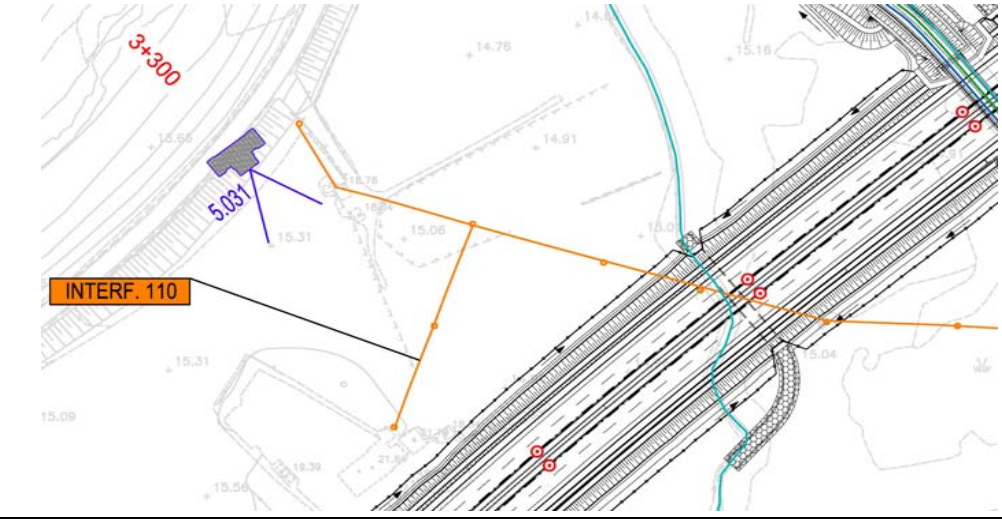
DOCUMENTAZIONE FOTOGRAFICA	
FOTO: 5.031

PREVISIONE INTERVENTO	
Descrizione	Linea elettrica bassa tensione.
Ipotesi solutiva	Anche se la fascia di rispetto intercetta un sostegno, non si ritiene necessario alcun intervento specifico.
Stima dei costi di intervento	
Stima dei tempi di intervento

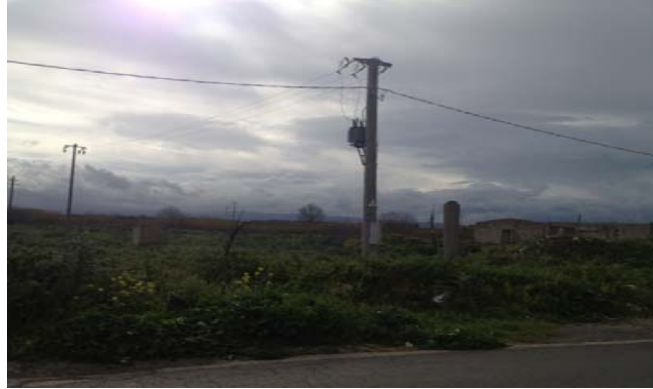
DOCUMENTAZIONE FOTOGRAFICA	
FOTO: 4.059

PREVISIONE INTERVENTO	
Descrizione	Linea elettrica bassa tensione.
Ipotesi solutiva	Poiché il tracciato in progetto intercetta un sostegno, è necessario l'interramento della linea per un tratto di circa 80 m.
Stima dei costi di intervento	
Stima dei tempi di intervento

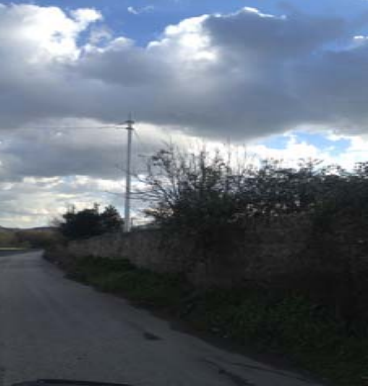
DOCUMENTAZIONE FOTOGRAFICA	
FOTO: 3.175

PREVISIONE INTERVENTO	
Descrizione	Linea elettrica bassa tensione.
Ipotesi solutiva	Poiché il tracciato in progetto intercetta più sostegni, è necessario l'interramento della linea per un tratto di circa 200 m.
Stima dei costi di intervento
Stima dei tempi di intervento

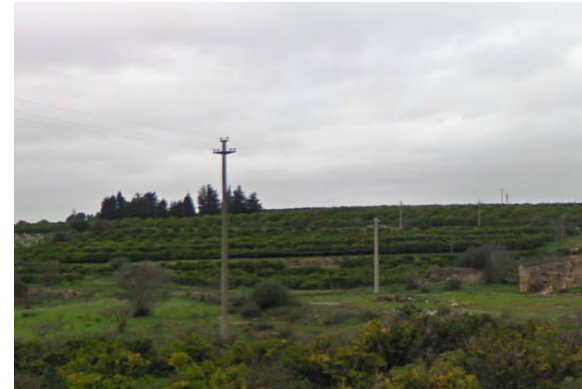
FOTO: 4.060

Descrizione Linea elettrica media tensione.

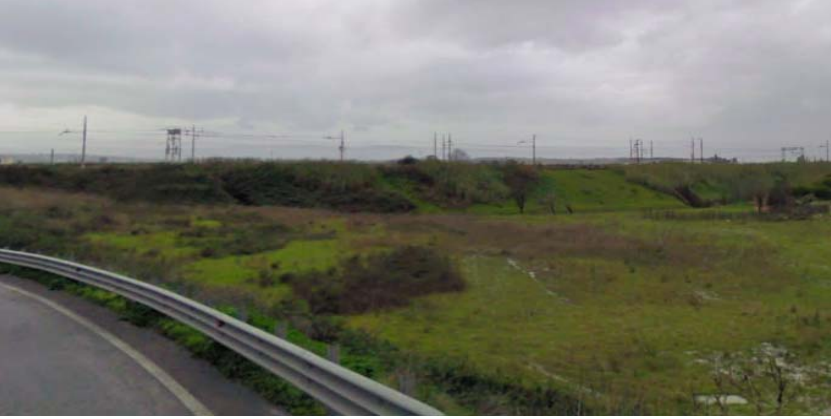
DOCUMENTAZIONE FOTOGRAFICA	
FOTO: 5.032

PREVISIONE INTERVENTO	
Descrizione	Linea elettrica bassa tensione.
Ipotesiolutiva	Poiché il tracciato in progetto intercetta un sostegno, è necessario l'interramento della linea per un tratto di circa 100 m.
Stima dei costi di intervento
Stima dei tempi di intervento

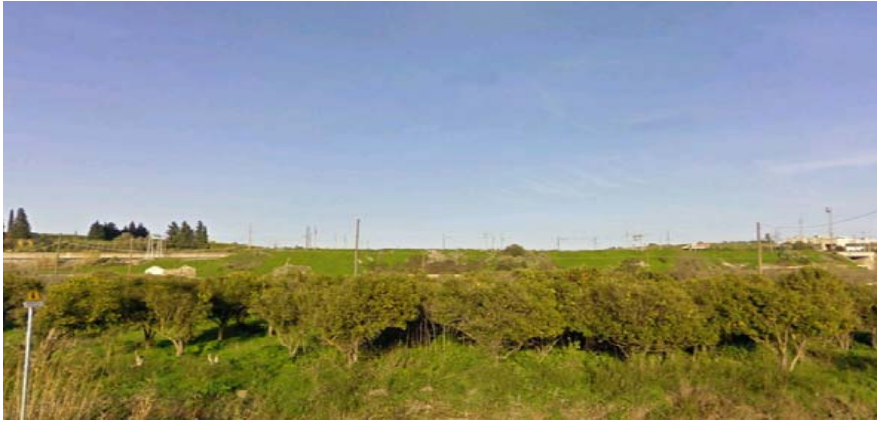
DOCUMENTAZIONE FOTOGRAFICA	
FOTO: 5.034

PREVISIONE INTERVENTO	
Descrizione	Linea elettrica bassa tensione.
Ipotesiolutiva	Poiché il tracciato in progetto intercetta un sostegno, è necessario l'interramento della linea per un tratto di circa 80 m.
Stima dei costi di intervento	
Stima dei tempi di intervento

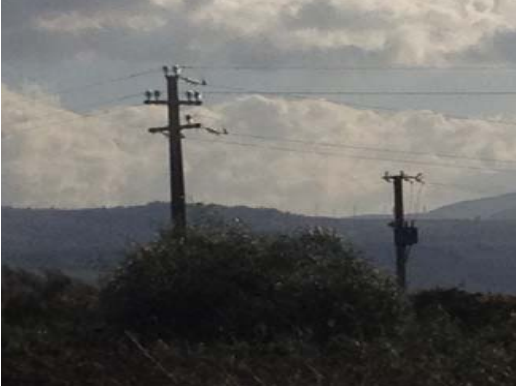
DOCUMENTAZIONE FOTOGRAFICA	
FOTO: 3.186

PREVISIONE INTERVENTO	
Descrizione	Linea elettrica media tensione. La quota attuale della linea rispetto al terreno è di circa 8.00 m.
Ipotesi solutiva	Non è necessario eseguire alcun intervento. È opportuno verificare se in fase di cantiere saranno necessarie sospensioni temporanee del servizio.
Stima dei costi di intervento	
Stima dei tempi di intervento

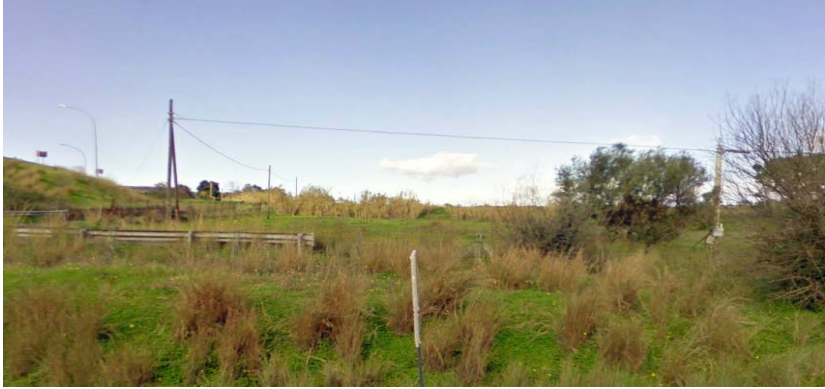
DOCUMENTAZIONE FOTOGRAFICA	
FOTO: 4.061

PREVISIONE INTERVENTO	
Descrizione	Linea elettrica bassa tensione.
Ipotesi solutiva	Poiché il tracciato in progetto intercetta più sostegni, è necessario l'interramento della linea per un tratto di circa 1.300 m. Stessa linea della Interf.114A.
Stima dei costi di intervento	
Stima dei tempi di intervento

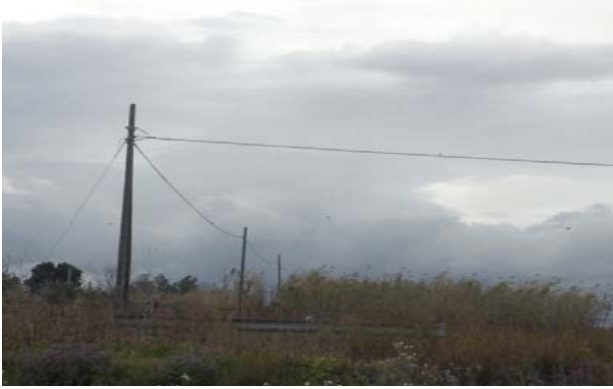
DOCUMENTAZIONE FOTOGRAFICA	
FOTO: 4.062

PREVISIONE INTERVENTO	
Descrizione	Linea elettrica bassa tensione.
Ipotesi solutiva	Non si ritengono necessari interventi specifici
Stima dei costi di intervento	
Stima dei tempi di intervento

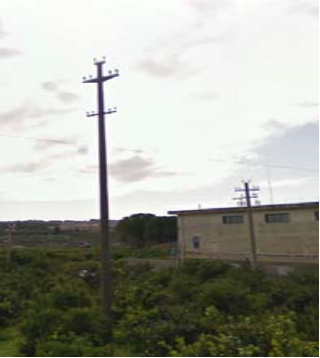
DOCUMENTAZIONE FOTOGRAFICA	
FOTO: 4.063

PREVISIONE INTERVENTO	
Descrizione	Linea elettrica bassa tensione.
Ipotesi solutiva	Poiché il tracciato in progetto intercetta un sostegno, è necessario spostare tale sostegno.
Stima dei costi di intervento	
Stima dei tempi di intervento

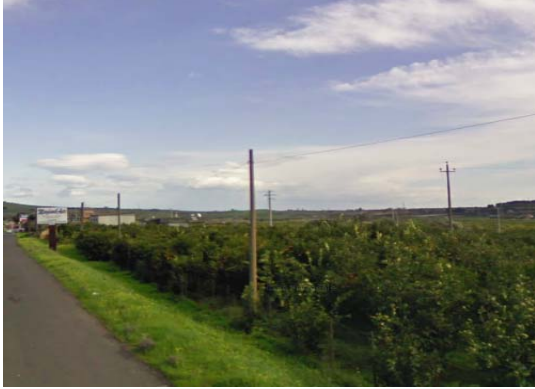
DOCUMENTAZIONE FOTOGRAFICA	
FOTO: 4.064

PREVISIONE INTERVENTO	
Descrizione	Linea elettrica bassa tensione.
Ipotesi solutiva	Poiché il tracciato in progetto intercetta piu sostegni, è necessario riposizionarli.
Stima dei costi di intervento	
Stima dei tempi di intervento

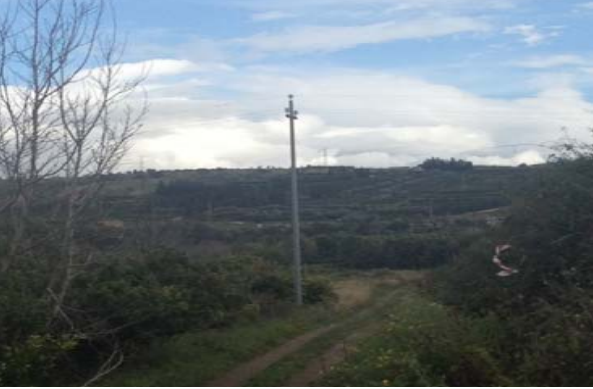
DOCUMENTAZIONE FOTOGRAFICA	
FOTO: 4.065

PREVISIONE INTERVENTO	
Descrizione	Linea elettrica bassa tensione.
Ipotesi solutiva	Non si ritengono necessari interventi specifici
Stima dei costi di intervento	
Stima dei tempi di intervento

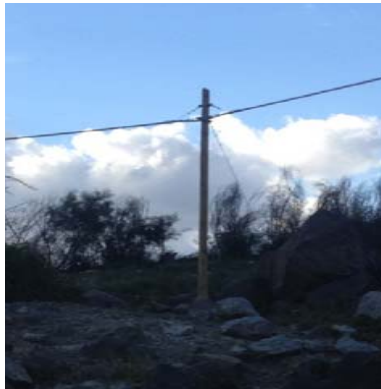
DOCUMENTAZIONE FOTOGRAFICA	
FOTO: 3.206

PREVISIONE INTERVENTO	
Descrizione	Linea elettrica bassa tensione.
Ipotesiolutiva	Non si ritengono necessari interventi specifici
Stima dei costi di intervento
Stima dei tempi di intervento

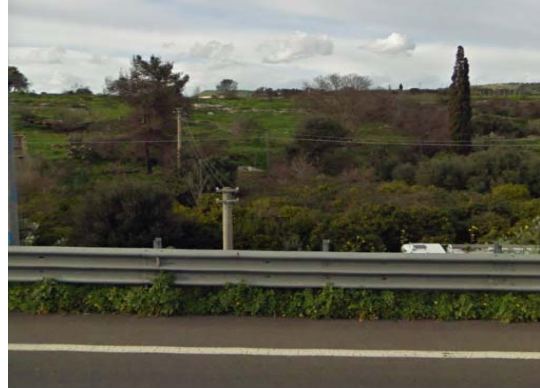
DOCUMENTAZIONE FOTOGRAFICA	
FOTO: 5.039

PREVISIONE INTERVENTO	
Descrizione	Linea elettrica bassa tensione.
Ipotesi solutiva	Poiché il tracciato in progetto intercetta un sostegno, è necessario l'interramento della linea per un tratto di circa 40 m.
Stima dei costi di intervento	
Stima dei tempi di intervento

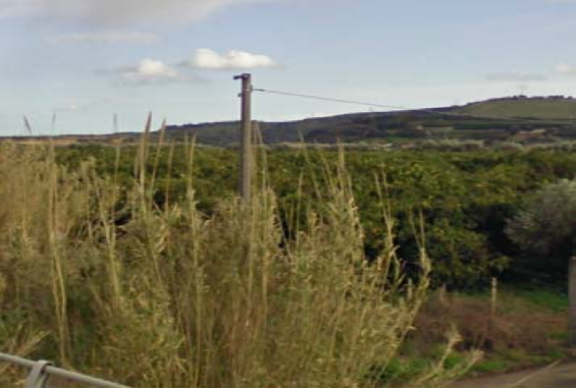
DOCUMENTAZIONE FOTOGRAFICA	
FOTO: 4.066

PREVISIONE INTERVENTO	
Descrizione	Linea elettrica bassa tensione.
Ipotesi solutiva	Poiché il tracciato in progetto intercetta più sostegni, è necessario l'interramento della linea per un tratto di circa 140 m.
Stima dei costi di intervento	
Stima dei tempi di intervento

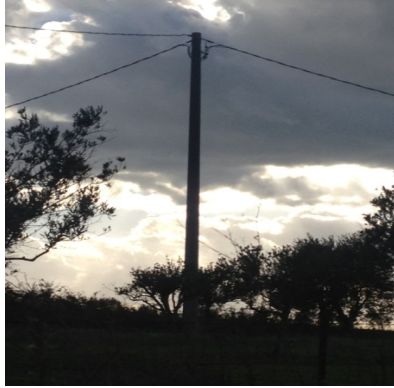
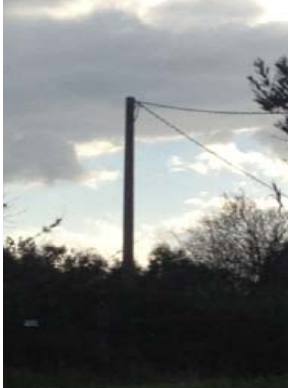
DOCUMENTAZIONE FOTOGRAFICA	
FOTO: 3.209, 3.210

PREVISIONE INTERVENTO	
Descrizione	Linea elettrica bassa tensione.
Ipotesi solutiva	Poiché il tracciato in progetto intercetta un sostegno, è necessario modificare la configurazione planimetrica della linea ed innalzare la quota per garantire una luce libera di almeno 6.00 m,.
Stima dei costi di intervento	
Stima dei tempi di intervento

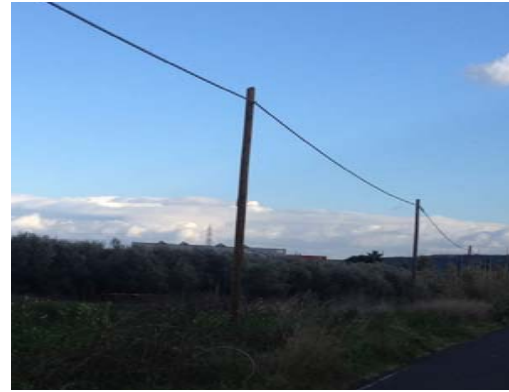
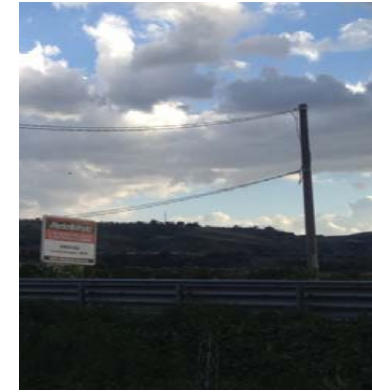
FOTO:3.213, 3.214

Descrizione Linea elettrica bassa tensione.

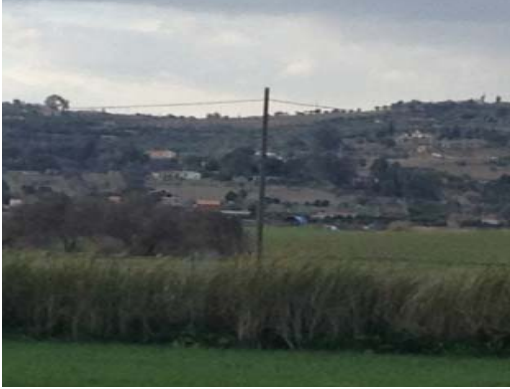
DOCUMENTAZIONE FOTOGRAFICA	
FOTO: 3.216

PREVISIONE INTERVENTO	
Descrizione	Linea elettrica bassa tensione.
Ipotesi solutiva	Poiché il tracciato in progetto intercetta più sostegni, è necessario l'interramento della linea per un tratto di circa 150 m.
Stima dei costi di intervento	
Stima dei tempi di intervento

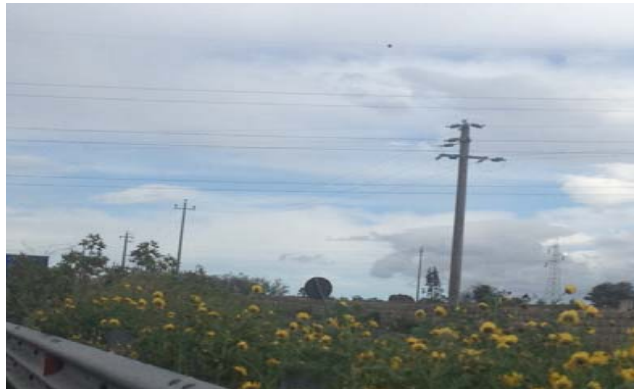
DOCUMENTAZIONE FOTOGRAFICA	
FOTO: 4.067

PREVISIONE INTERVENTO	
Descrizione	Linea elettrica media tensione.
Ipotesi solutiva	Non si ritengono necessari interventi specifici.
Stima dei costi di intervento	
Stima dei tempi di intervento

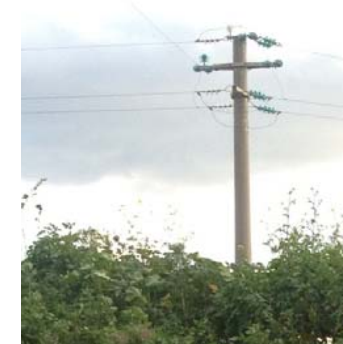
FOTO: 3.221, 3.222

Descrizione	Linea elettrica media tensione.
Ipotesiolutiva	Poiché il tracciato in progetto intercetta più sostegni, è necessario l'interramento della linea per un tratto di circa 100 m.
Stima dei costi di intervento	
Stima dei tempi di intervento

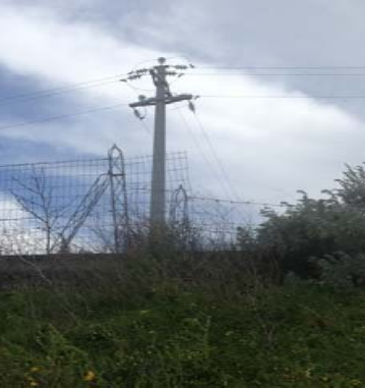
DOCUMENTAZIONE FOTOGRAFICA	
FOTO: 4.068

PREVISIONE INTERVENTO	
Descrizione	Linea elettrica media tensione.
Ipotesi solutiva	Non è necessario eseguire alcun intervento. È opportuno verificare se in fase di cantiere saranno necessarie sospensioni temporanee del servizio.
Stima dei costi di intervento	
Stima dei tempi di intervento

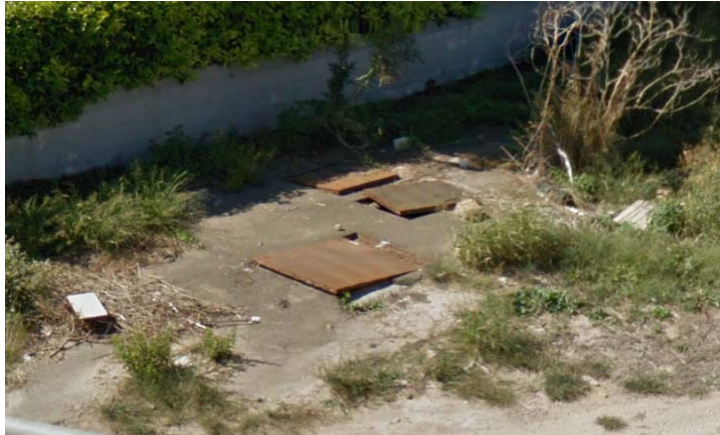
DOCUMENTAZIONE FOTOGRAFICA
FOTO: 5.041

PREVISIONE INTERVENTO	
Descrizione	Locale quadri impianto di sollevamento fognari.
Ipotesiolutiva	Non si ritengono necessari interventi specifici.
Stima dei costi di intervento
Stima dei tempi di intervento

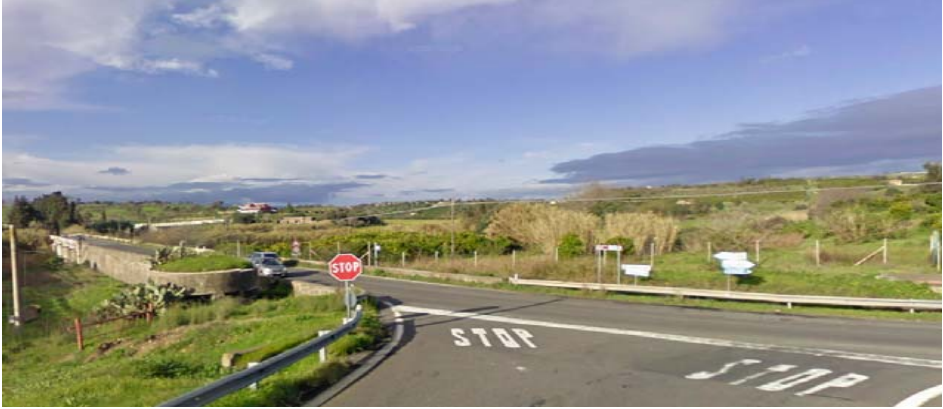
DOCUMENTAZIONE FOTOGRAFICA	
FOTO: 2.A01

PREVISIONE INTERVENTO	
Descrizione	Linea di passaggio Consorzio di Bonifica 9 - Attraversamento con condotta in Polietilene Pn16 Ø32 con piano di posa condotta a -1,50m sotto il p.c. , lunghezza interferenza 710 ml.
Ipotesi solutiva	Prevedere lo spostamento o l'affondamento della stessa se la portata è in pressione.
Stima dei costi di intervento	
Stima dei tempi di intervento
