AMMODERNAMENTO A N° 4 CORSIE DELLA S.S. 514
"DI CHIARAMONTE" E DELLA S.S. 194 RAGUSANA
DALLO SVINCOLO CON LA S.S. 115 ALLO
SVINCOLO CON LA S.S. 114.

PROGETTO DEFINITIVO

LOTTO 6
GEOLOGIA E GEOTECNICA
Piano indagini - indagini geofisiche
Report sulle indagini geofisiche eseguite in novembre 2016

REPORT INDAGINI GEOFISICHE LOTTO 6

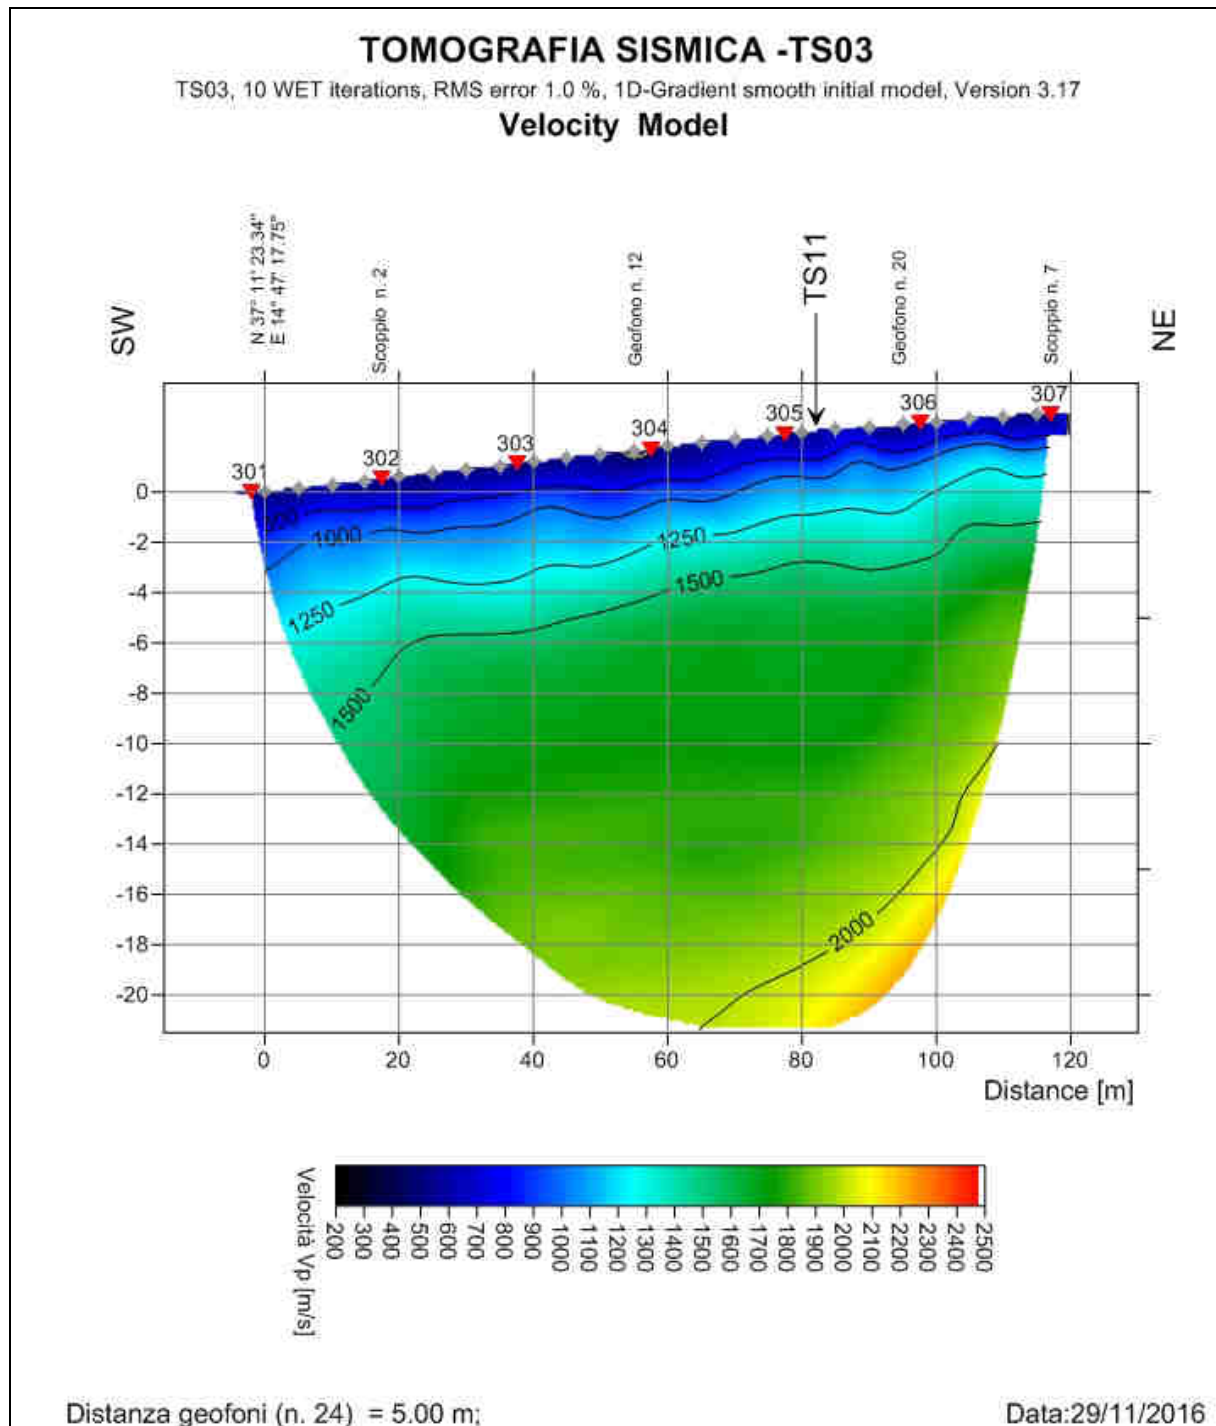
FIG. 04- INTERPRETAZIONE TOMOGRAFICA DELLO STENDIMENTO TS03.

La sezione tomografica TS03, incontra tra i geofoni n.17 e n. 18 la sezione tomografica TS11.

Analizzando i dati relativi alla traversa sismica TS03, è stato possibile individuare:

- a) un sismostrato con spessore di circa 20 m che rappresenta litotipi di origine vulcanica da fortemente fratturati a fratturati ($500 \text{ m/s} < V_p < 2000 \text{ m/s}$).

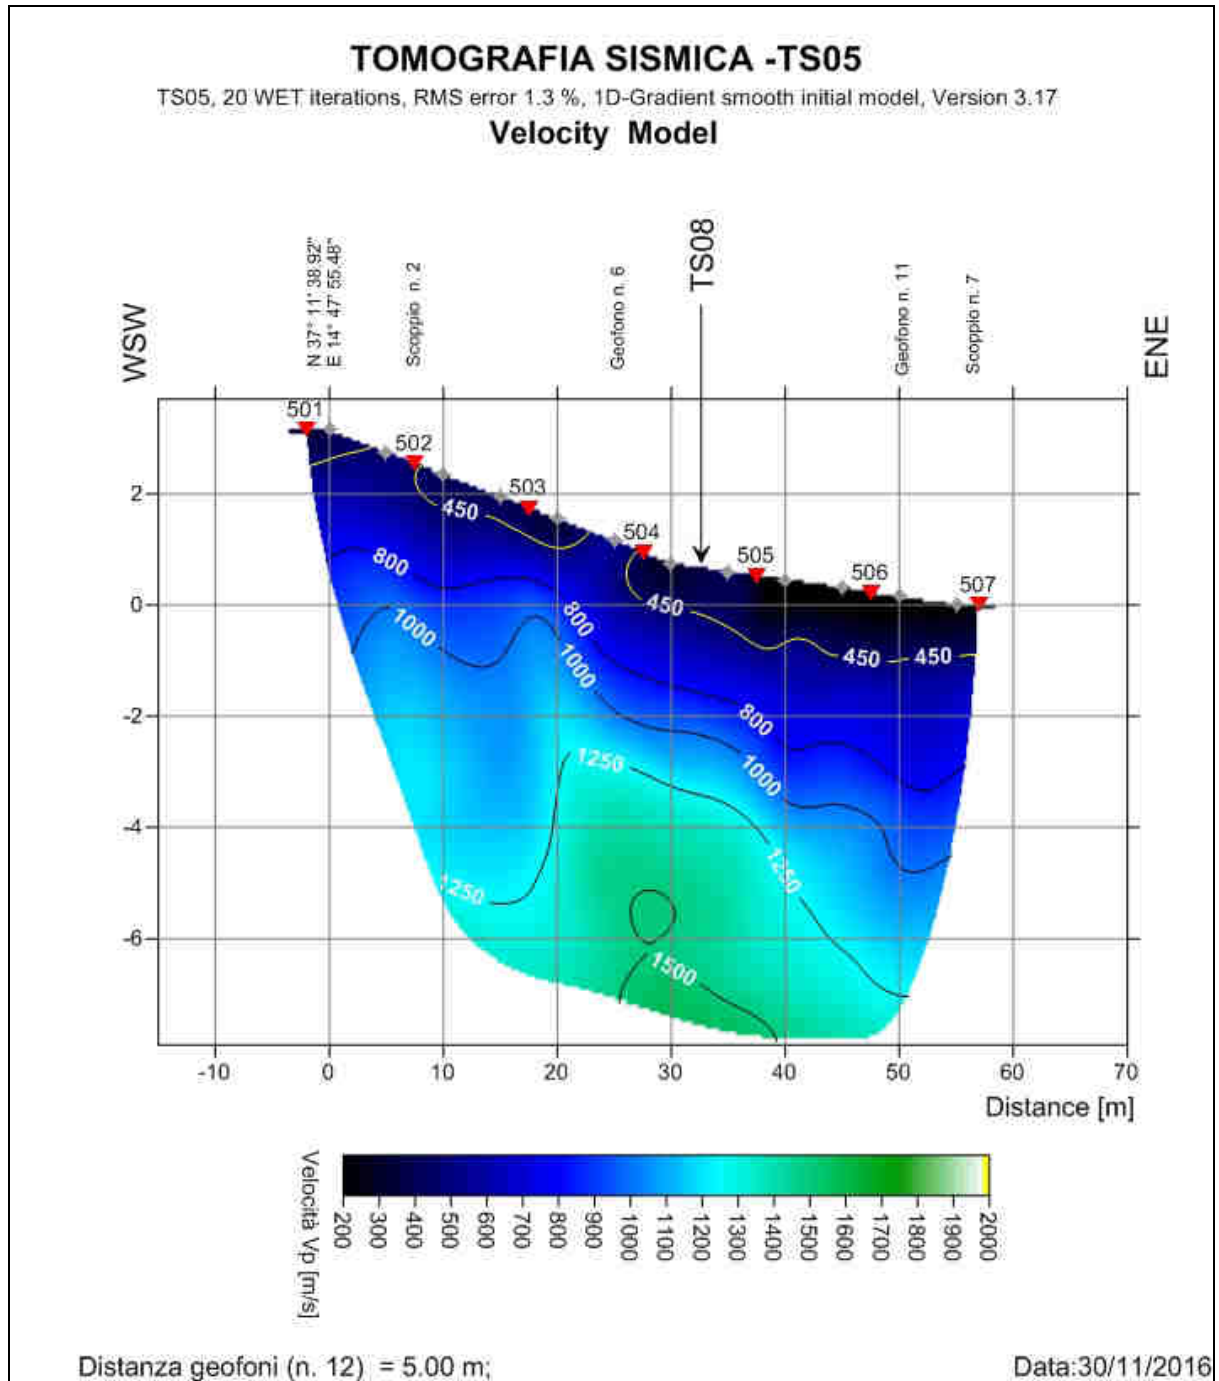
FIG. 12 - INTERPRETAZIONE TOMOGRAFICA DELLO STENDIMENTO TS05.

La sezione tomografica TS05, alla progressiva di posizionamento dei geofoni n. 6-7 incontra la sezione tomografica TS08.

Analizzando i dati relativi alla traversa sismica TS05, è stato possibile individuare:

- a) una zona aerata (V_p minori di 450 m/s), con livelli di spessore variabili fino a circa 2,00 m.;
- b) più in profondità (da - 2.0 m circa), è presente un livello sismostratigrafico costituito da litotipi più competenti di origine vulcanica mediamente fratturati. ($V_p > 1200$ m/s).

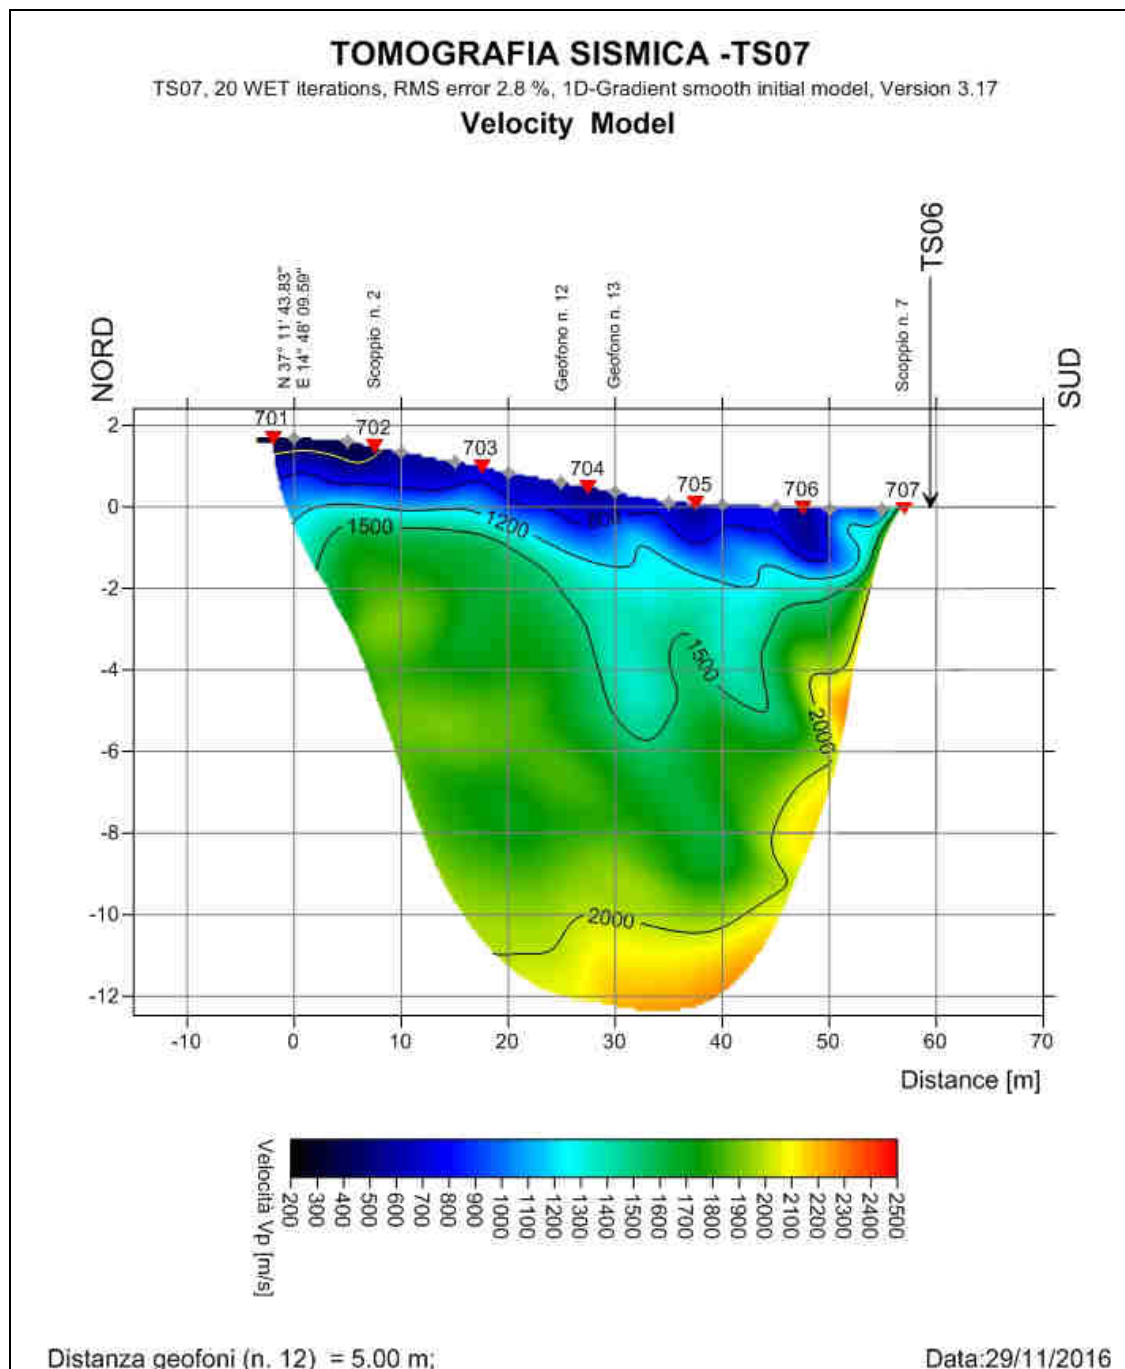
FIG. 20 - INTERPRETAZIONE TOMOGRAFICA DELLO STENDIMENTO TS07.

Poco oltre la fine dello stendimento della TS07 (geofono n. 24), si colloca la sezione tomografica TS06, Analizzando i dati relativi alla traversa sismica TS07, è stato possibile individuare:

- a) alcune aree in cui sono presenti terreni aerati (V_p minori di 450 m/s), con livelli di spessore variabili intorno ai 0,50 m.;
- b) più in profondità (~20m), livello sismostratigrafico è costituito certamente da litotipi più competenti ($V_p > 1200.00$ m/s).
