AMMODERNAMENTO A N° 4 CORSIE DELLA S.S. 514  
"DI CHIARAMONTE" E DELLA S.S. 194 RAGUSANA  
DALLO SVINCOLO CON LA S.S. 115 ALLO  
SVINCOLO CON LA S.S. 114.

PROGETTO DEFINITIVO

LOTTO 6  
GEOLOGIA E GEOTECNICA  
Geologia  
Allegato alla relazione rilievi geomeccanici  
Rilievi geomeccanici lotto 6

FASE	TR\LT	DISCIPLINA\OPERA	DOC	PROGR.	ST.REV.	FOGLIO
D01	T1L6	GG020	1	RJ	003	0A

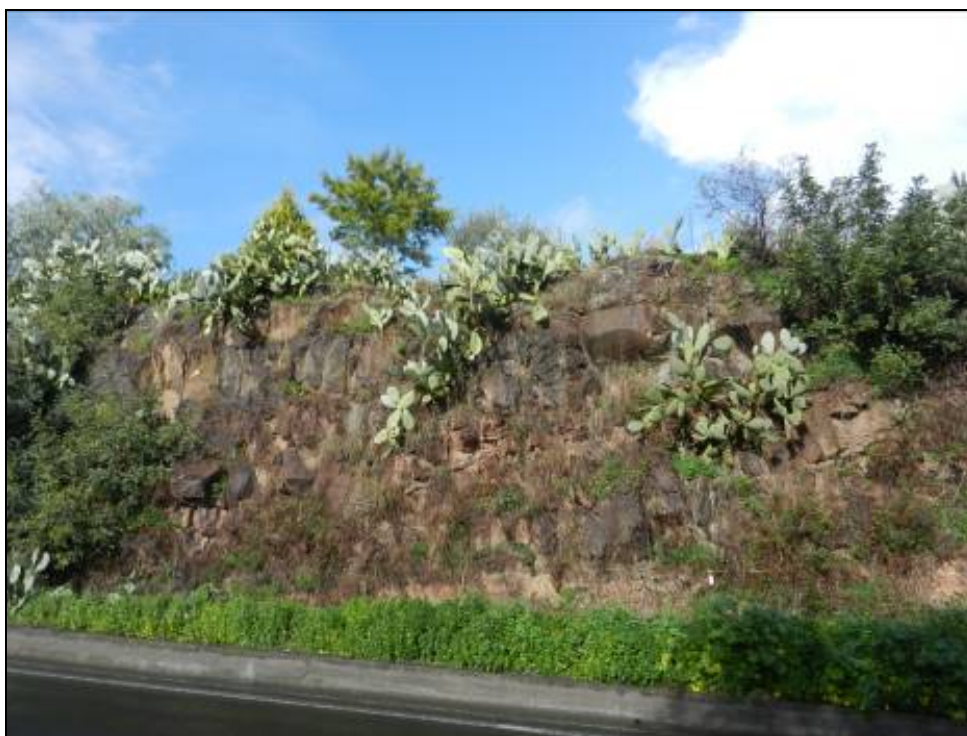
**Figura A-1 Stazione geomeccanica SG13**

La stazione è ubicata in corrispondenza di un affioramento di lave (Pvl) posizionato in asse tracciato circa alla pk 11+150 carreggiata destra del lotto 6.

Stimando i parametri medi dell'ammasso roccioso, è stato possibile definire il valore del BMR e quindi la classe dell'ammasso stesso. Lo studio ha evidenziato un ammasso buono ascrivibile alla Classe II con un BMR pari a 66.

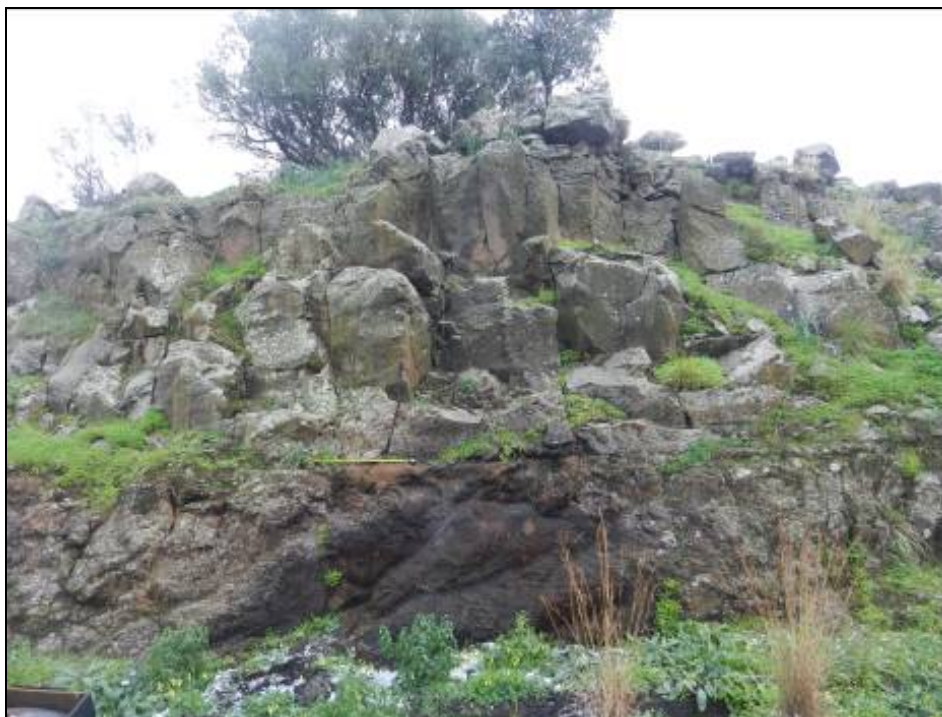
**Figura A-2 Stazione geomeccanica SG14**

La stazione è ubicata in corrispondenza di un affioramento di colate laviche alternate a piroclastiti massivi (Pvl) posizionato circa 150 m a sud del tracciato in corrispondenza della pk 9+680 carreggiata destra del lotto 6.

Stimando i parametri medi dell'ammasso roccioso, è stato possibile definire il valore del BMR e quindi la classe dell'ammasso stesso. Lo studio ha evidenziato un ammasso buono ascrivibile alla Classe II con un BMR pari a 62.

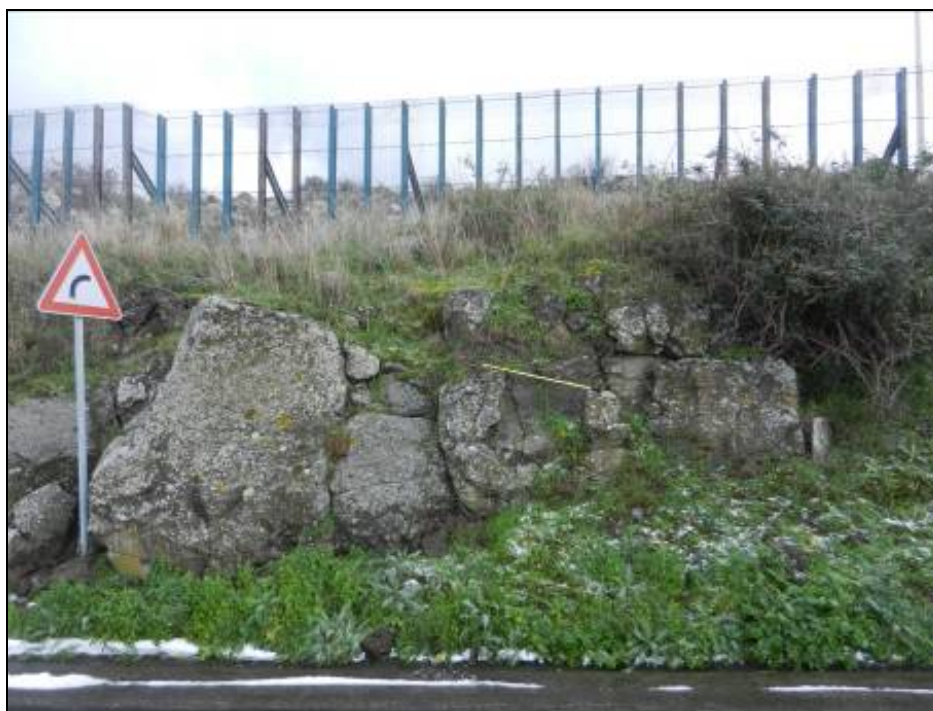
**Figura A-3 Stazione geomeccanica SG15**

La stazione è ubicata in corrispondenza di un affioramento di colate laviche (Pvl) posizionato circa 30 m a sud est del tracciato in corrispondenza della 8+330 carreggiata destra del lotto 6.

Stimando i parametri medi dell'ammasso roccioso, è stato possibile definire il valore del BMR e quindi la classe dell'ammasso stesso. Lo studio ha evidenziato un ammasso buono ascrivibile alla Classe II con un BMR pari a 70.

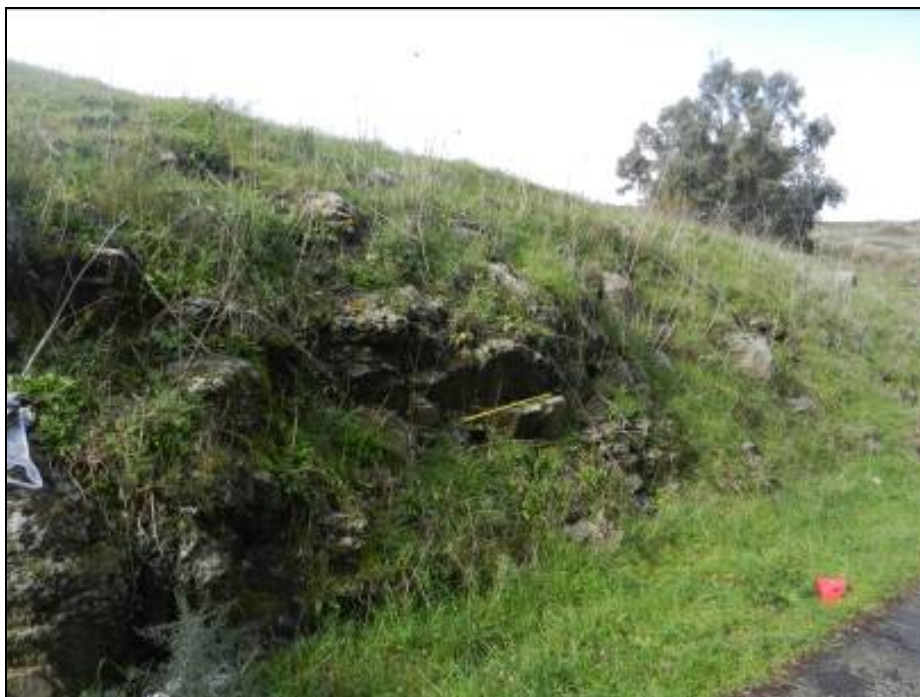
**Figura A-4 Stazione geomeccanica SG16**

La stazione è ubicata in corrispondenza di un affioramento di lave a pillows (Ppw) posizionato circa 150 m a sud est del tracciato in corrispondenza della pk 3+945 carreggiata destra del lotto 6.

Stimando i parametri medi dell'ammasso roccioso, è stato possibile definire il valore del BMR e quindi la classe dell'ammasso stesso. Lo studio ha evidenziato un ammasso buono ascrivibile alla Classe II con un BMR pari a 64.

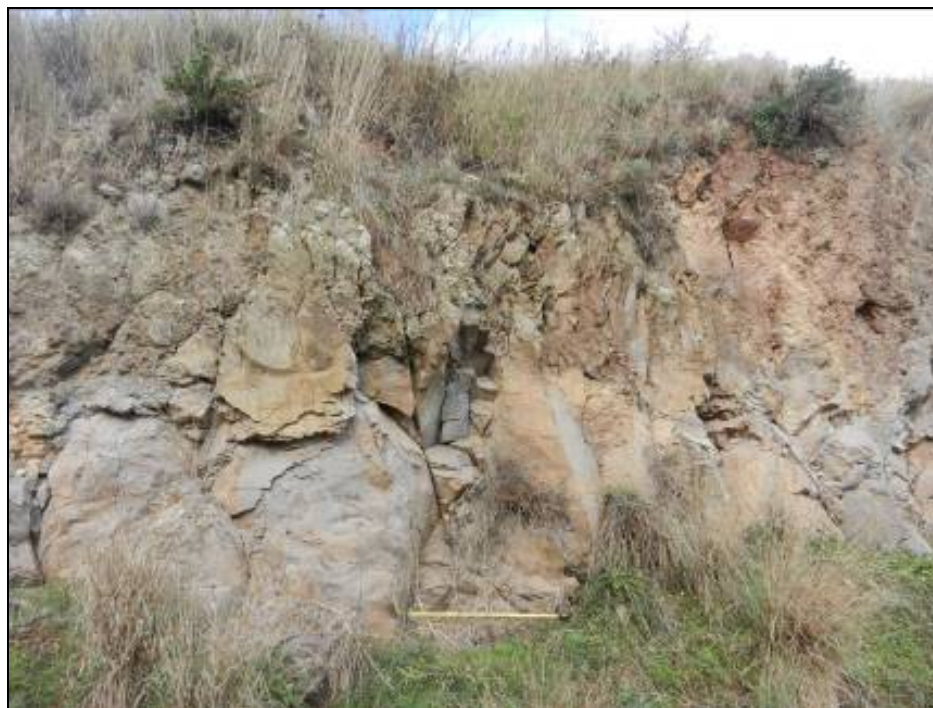
**Figura A-5 Stazione geomeccanica SG17**

La stazione è ubicata in corrispondenza di un affioramento di colate laviche massive (Pvl) posizionato circa 100 m a sud del tracciato in corrispondenza della pk 4+290 carreggiata destra del lotto 6.

Stimando i parametri medi dell'ammasso roccioso, è stato possibile definire il valore del BMR e quindi la classe dell'ammasso stesso. Lo studio ha evidenziato un ammasso buono ascrivibile alla Classe II con un BMR pari a 62.

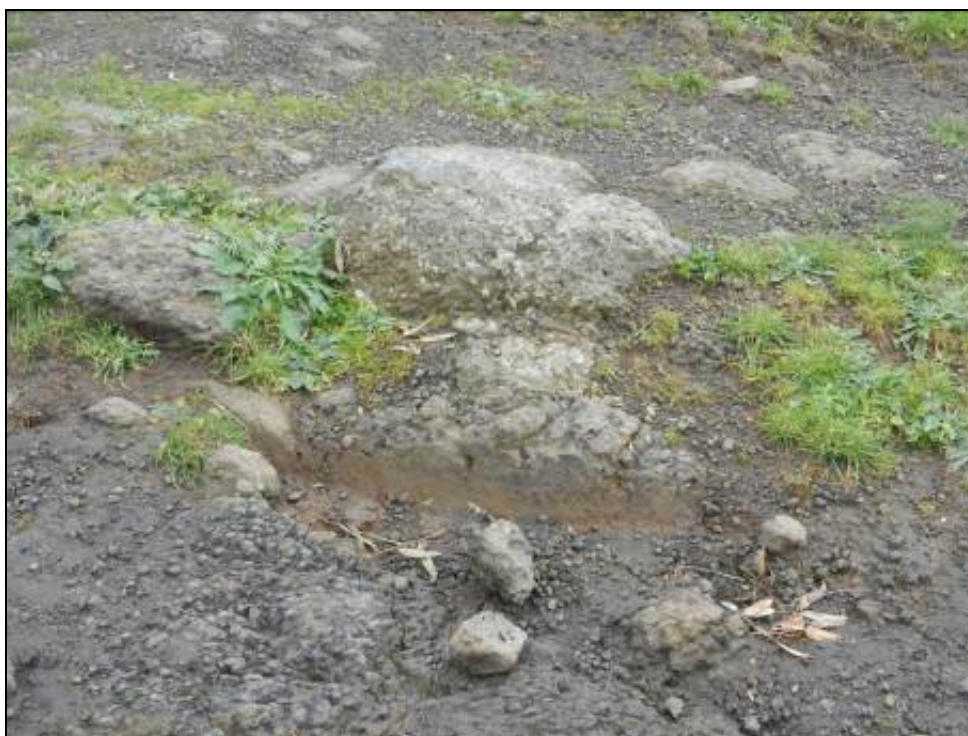
**Figura A-6 Stazione geomeccanica SG18**

La stazione è ubicata in corrispondenza di un affioramento di lave a pillows (Ppw) posizionato circa 20 m a sud del tracciato in corrispondenza della pk 1+670 carreggiata destra del lotto 6.

Stimando i parametri medi dell'ammasso roccioso, è stato possibile definire il valore del BMR e quindi la classe dell'ammasso stesso. Lo studio ha evidenziato un ammasso discreto ascrivibile alla Classe III con un BMR pari a 58.

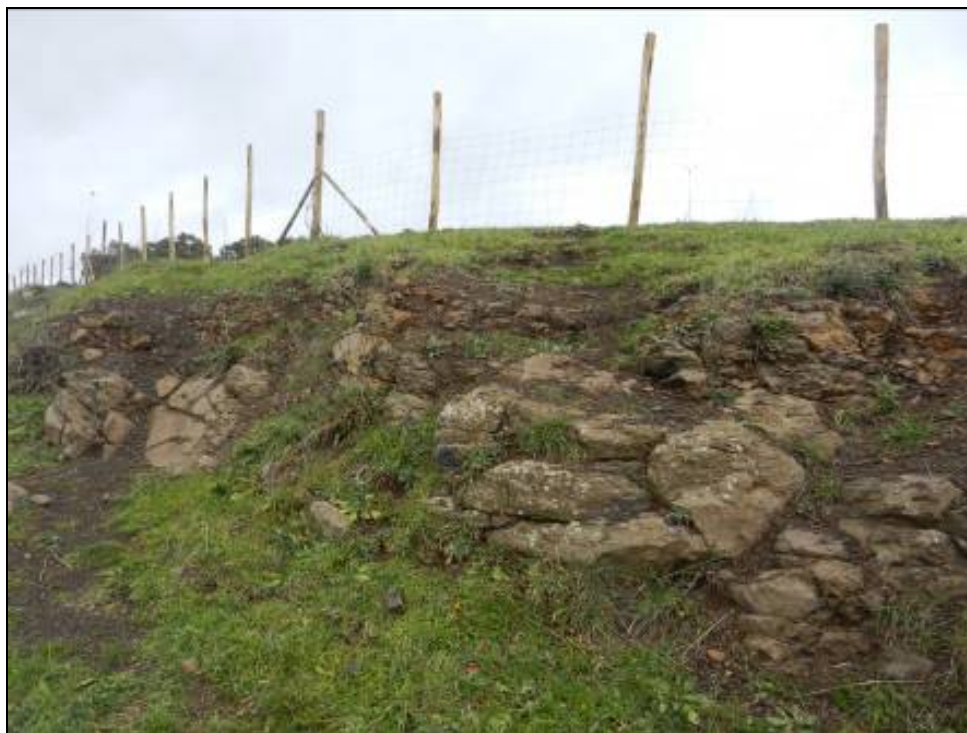
**Figura A-7 Stazione geomeccanica SG19**

La stazione è ubicata in corrispondenza di un affioramento di colate laviche massive (Pvl) posizionato a circa 100 m a sud del tracciato in corrispondenza della pk 1+690 carreggiata destra del lotto 6.

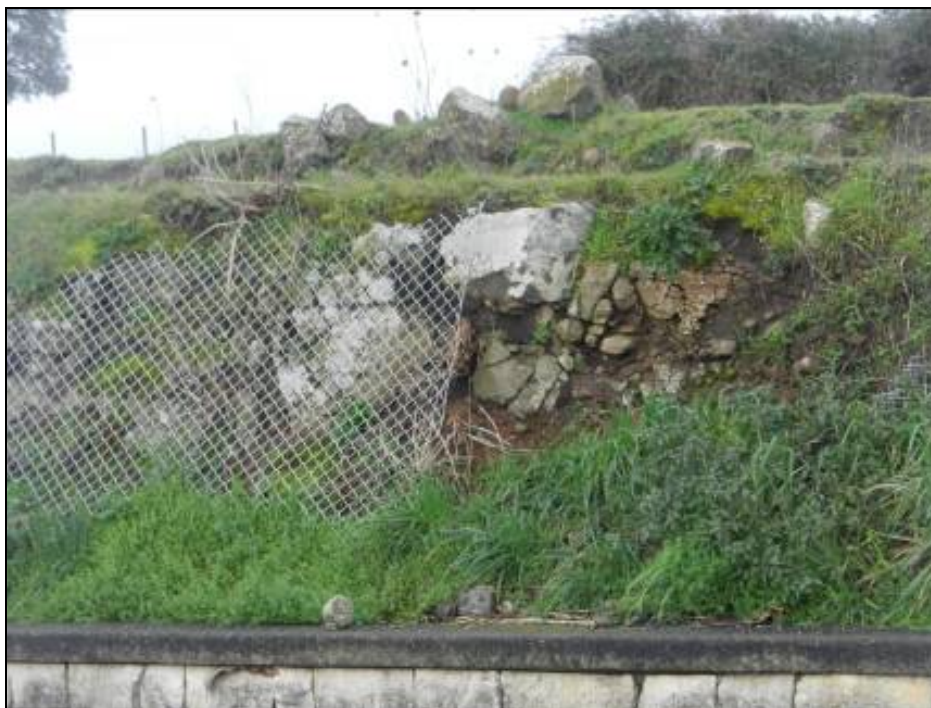
**Figura A-8 Stazione geomeccanica SG20**

La stazione è ubicata in corrispondenza di un affioramento di colate laviche molto fratturate (PVI) posizionato circa 100 m a nord del tracciato in corrispondenza della pk 1+055 carreggiata destra del lotto 6.

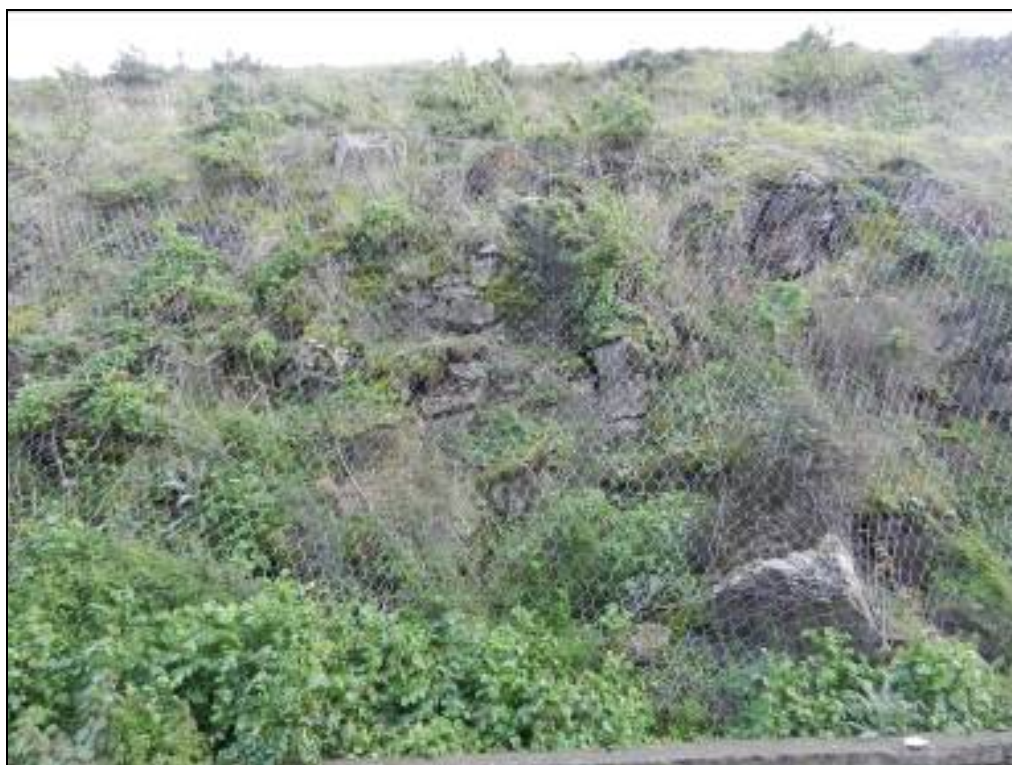
**Figura A-9 Stazione geomeccanica SG46**

La stazione è ubicata in corrispondenza di un affioramento di colate laviche massive (Pvl) posizionato circa 50 m a sud del tracciato circa alla pk 4+500 carreggiata destra del lotto 6.

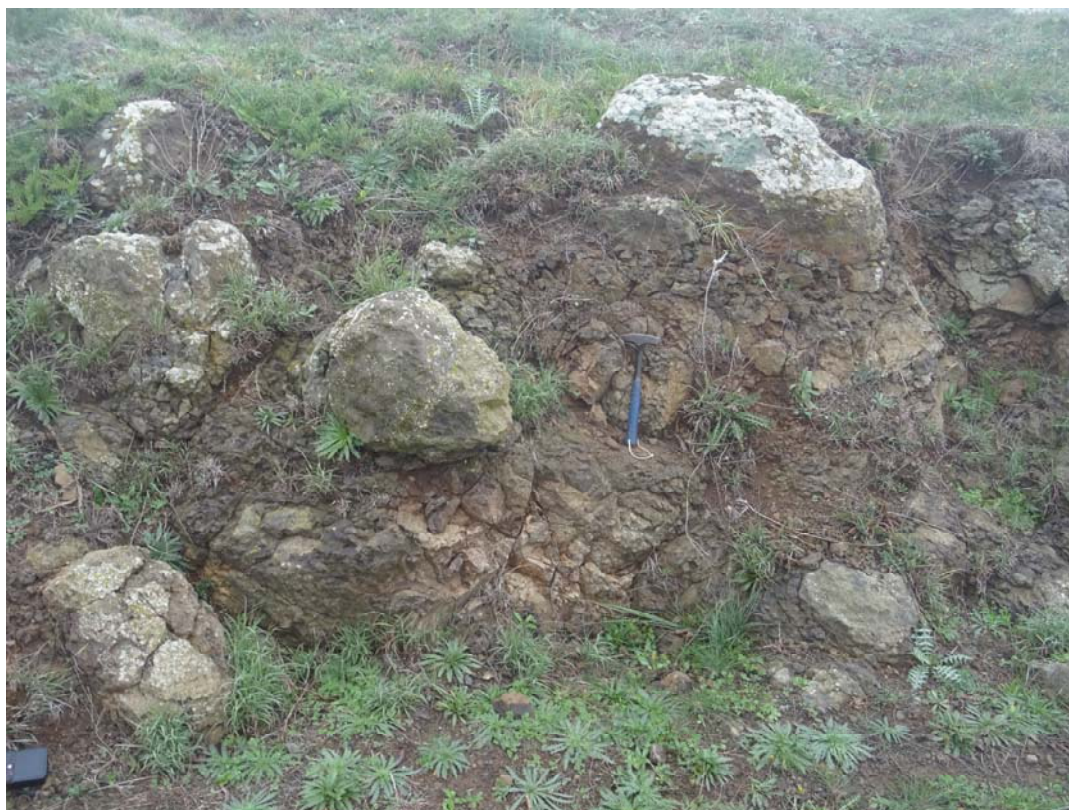
**Figura A-10 Stazione geomeccanica SG57**

La stazione è ubicata in corrispondenza di un affioramento di colate laviche massive (Pvl) posizionato circa 50 m a nord dell'asse tracciato alla pk 4+550 in carreggiata destra del lotto 6.

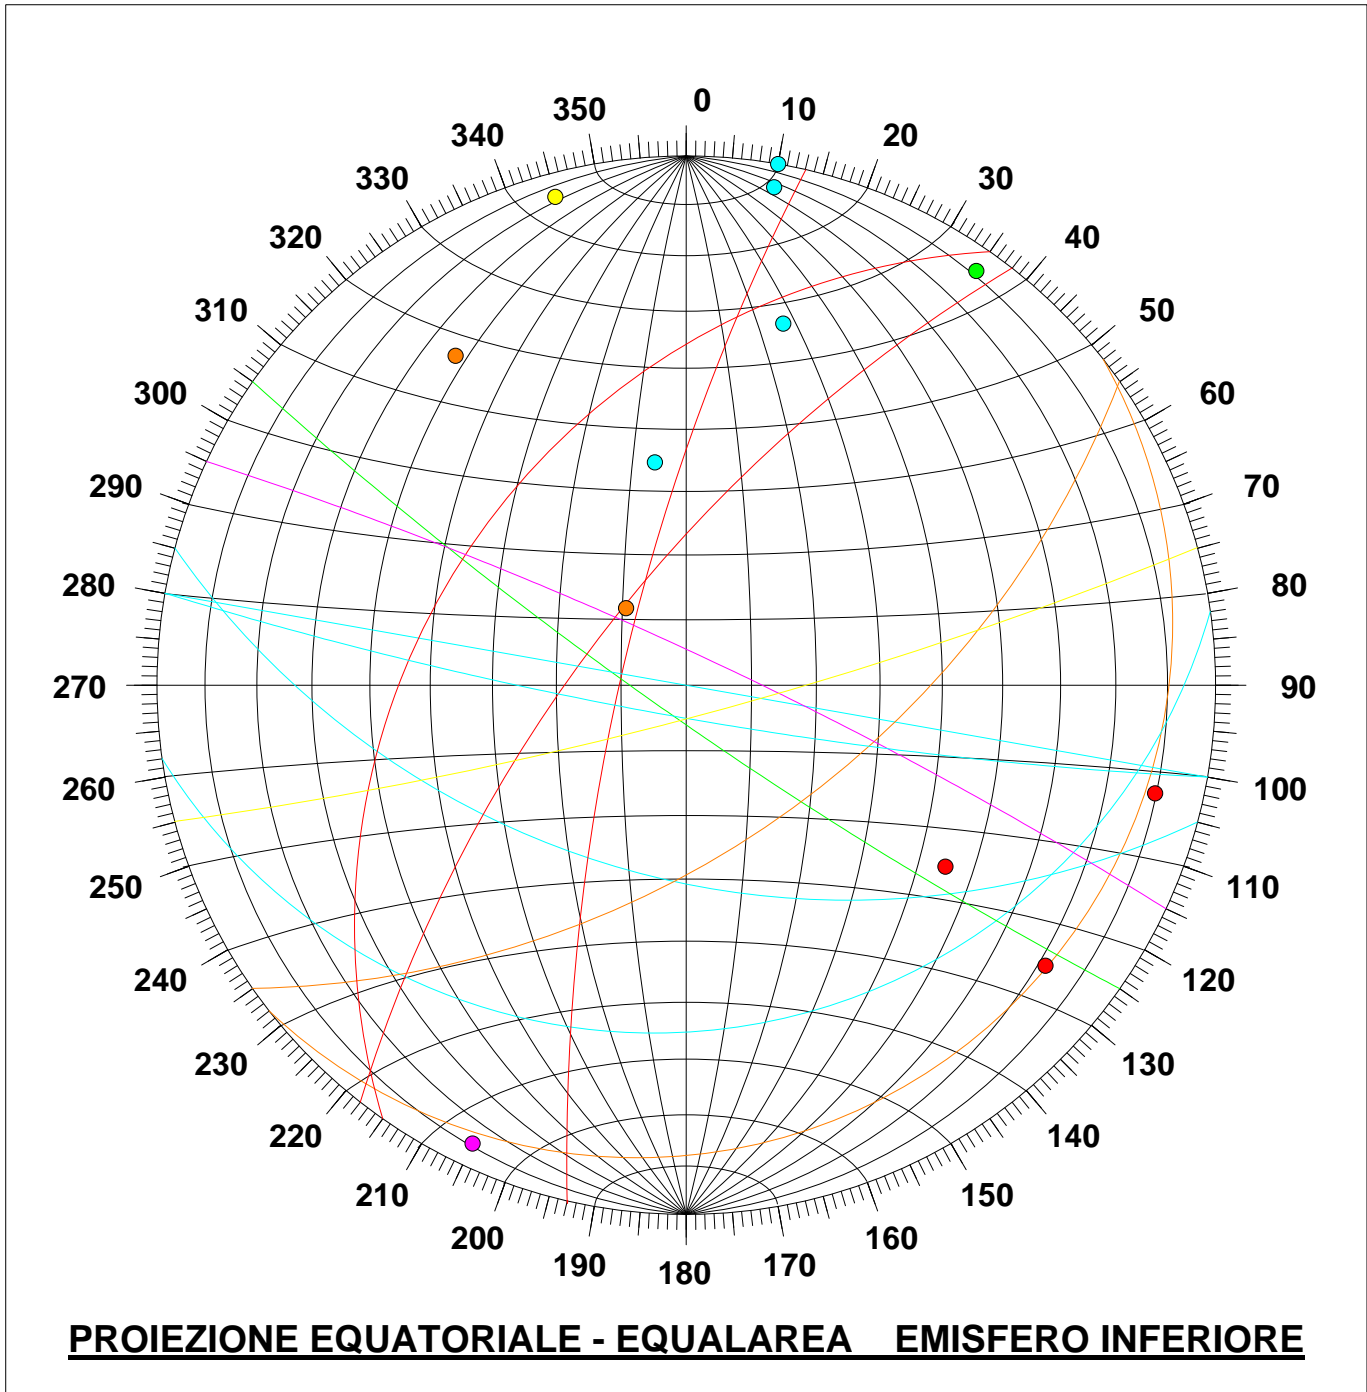
# RETICOLO DI SCHMIDT

Committente: SILEC Spa	
Riferimento: COLLEGAMENTO AUTOSTRADALE RAGUSA CATANIA	
Località: SS194-SS514	
Progressiva: Lotto 6 - Carreggiata dx - PK 4+550	
Stazione: SG 57	
Quota:	Data: Dicembre 2016

Famiglia:	● 1	● 2	● 3	● 4	● 5	
Tipo:	Frattura	Frattura	Frattura	Frattura	Frattura	● VERSANTE
Immersione:	299 °	187 °	144 °	215 °	25 °	Immersione :165 °
Inclinazione:	68 °	68 °	40 °	85 °	85 °	Inclinazione : 85 °

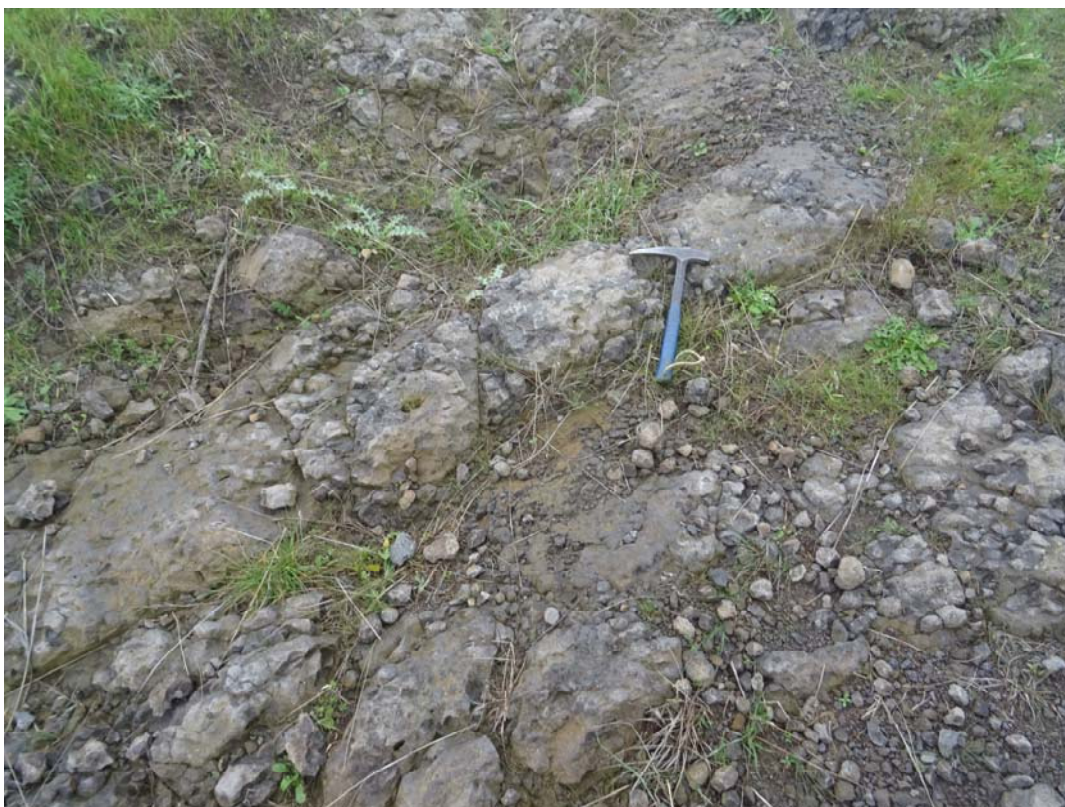
**Figura A-11 Stazione geomeccanica SG58**

La stazione è ubicata in corrispondenza di un affioramento di colate laviche massive (Pvl) posizionato circa 150 m a nord dell'asse tracciato alla pk 4+850 in carreggiata destra del lotto 6.

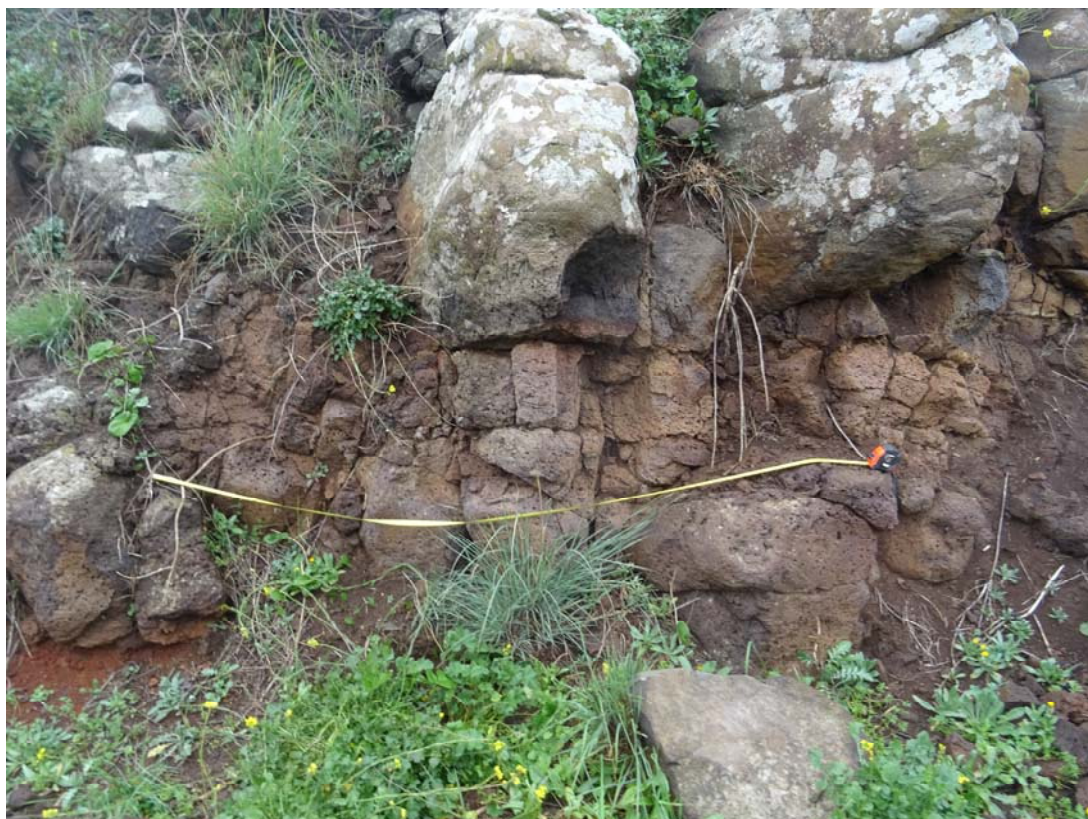
**Figura A-12 Stazione geomeccanica SG59**

STAZIONE SG59					
FAMIGLIA	1	2	3	4	5
IMMERSIONE	44	190	160	29	339
INCLINAZIONE	82	83	81	31	78

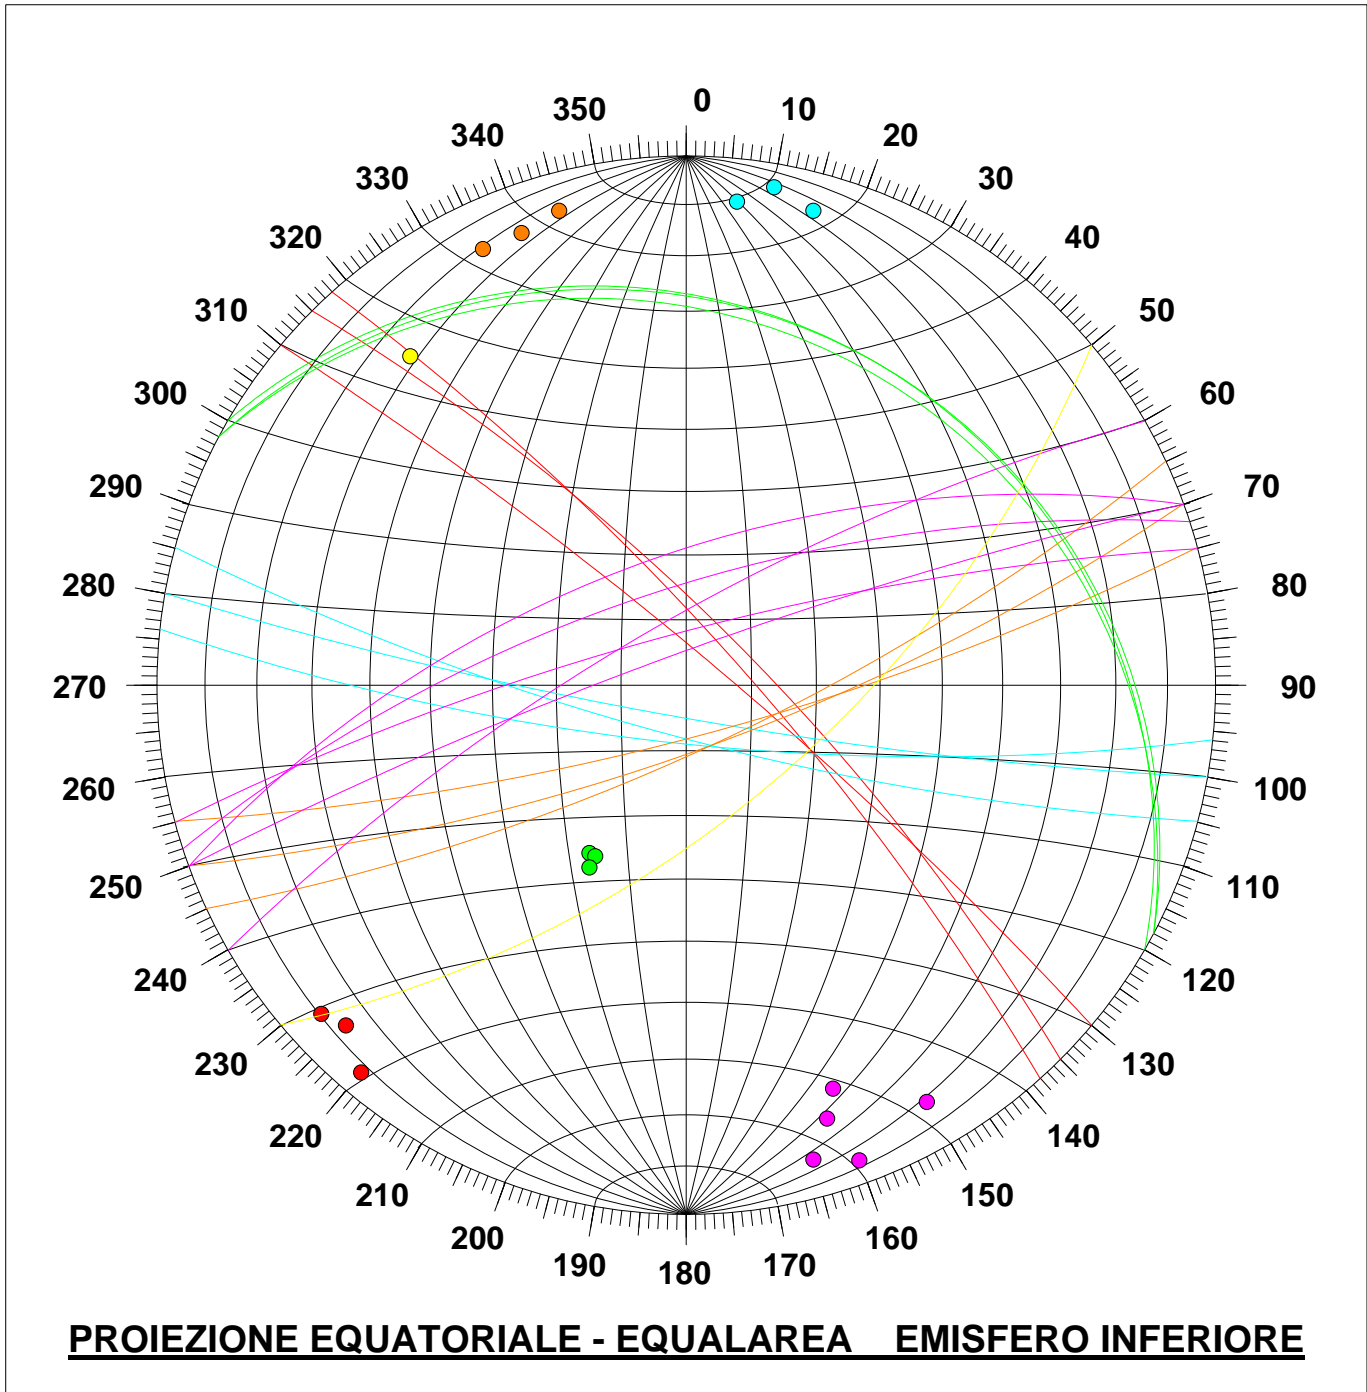
# RETICOLO DI SCHMIDT

Committente: SILEC Spa	
Riferimento: COLLEGAMENTO AUTOSTRADALE RAGUSA CATANIA	
Località: SS194-SS514	
Progressiva: Lotto 6 - Carreggiata sx - PK 3+550	
Stazione: SG 59	
Quota:	Data: Dicembre 2016

Famiglia:	● 1	● 2	● 3	● 4	● 5	
Tipo:	Frattura	Frattura	Frattura	Frattura	Frattura	● VERSANTE
Immersione:	44 °	190 °	160 °	29 °	339 °	Immersione :140 °
Inclinazione:	82 °	83 °	81 °	31 °	78 °	Inclinazione : 70 °

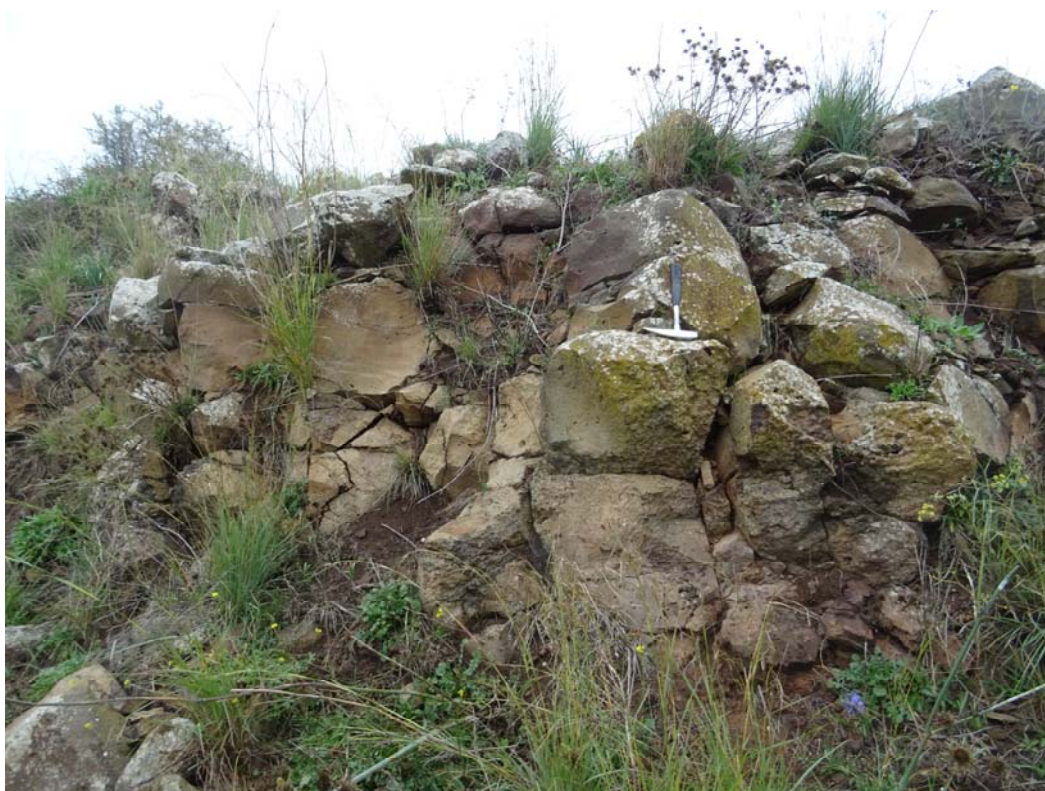
**Figura A-13 Stazione geomeccanica SG60**

STAZIONE SG60					
FAMIGLIA	1	2	3	4	5
IMMERSIONE	64	231	349	180	131
INCLINAZIONE	83	59	33	82	42

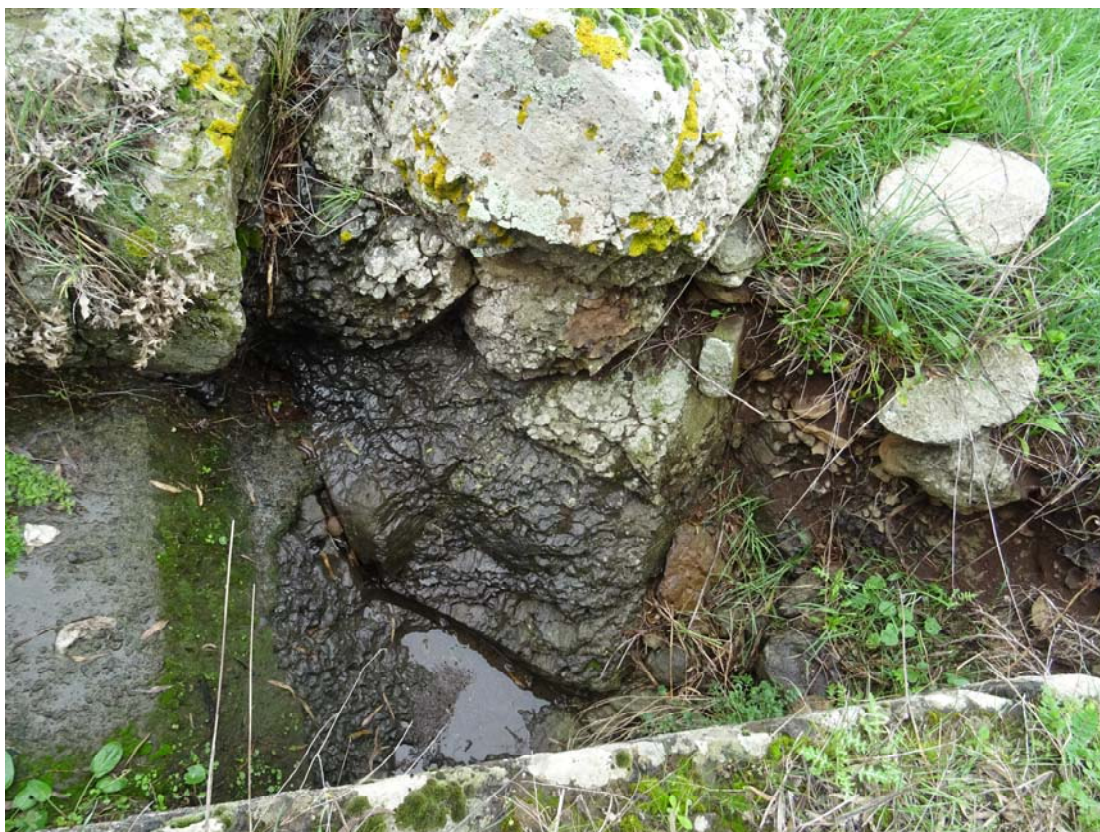
**Figura A-14 Stazione geomeccanica SG61**

STAZIONE SG61					
FAMIGLIA	1	2	3	4	5
IMMERSIONE	278	94	170	232	
INCLINAZIONE	80	45	85	25
