***“Messa in produzione del pozzo Pergola 1
e realizzazione delle condotte di collegamento
all’area Innesto 3”***

**VERIFICA PREVENTIVA DELL’INTERESSE
ARCHEOLOGICO
RELAZIONE RICOGNIZIONE
ARCHEOLOGICA (SURVEY)**

***Concessione di Coltivazione Val D’Agri
Comune di Marsico Nuovo (PZ)***

Marzo 2016

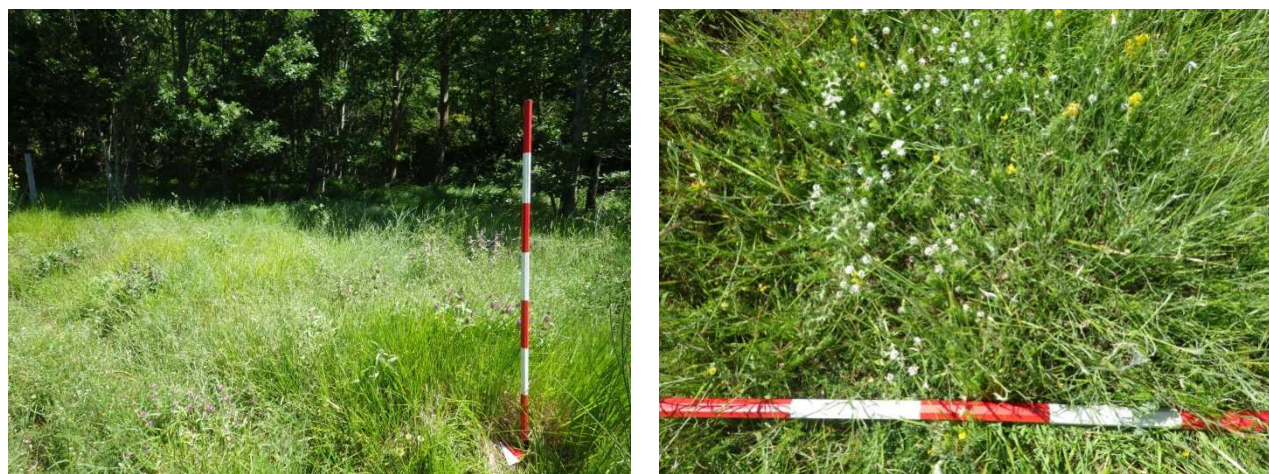
Figura 4.1: Monte Malagrina – pendici Sud. Bosco di latifoglie inaccessibile e prateria antistante. Panoramica (foto a sinistra). Caratteri di visibilità (foto a destra).

Le aree montuose si contraddistinguono per la presenza di fitti boschi (soprattutto di querceti mesofili e mesotermofili, latifoglie e in minima parte di conifere montane e submontane) non adibiti ad alcun tipo di coltivazione, con alta e fitta vegetazione. Nelle aree dove la vegetazione è più bassa, molto spesso, il terreno risulta ricoperto totalmente da fogliame che ne impedisce completamente la visibilità. I suddetti boschi spesso sono impraticabili, impervi e con forti dislivelli (le montagne presenti hanno un'altitudine variabile fino a 1200 m s.l.m.), con un ampio controllo visivo del territorio circostante sia verso il paese di Marsico Nuovo, sia verso la valle del Fiume Agri (**Figura 4.1**).

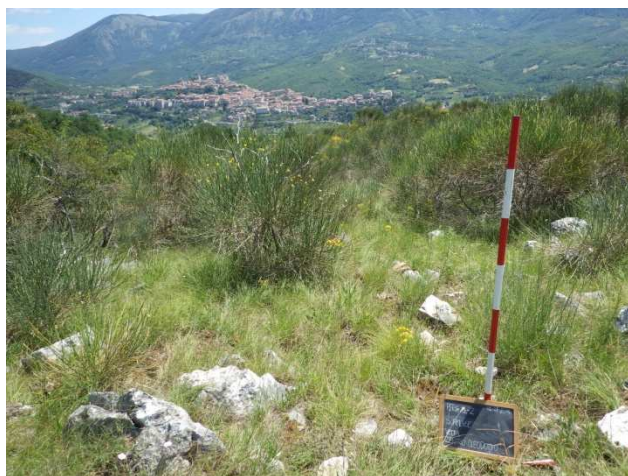
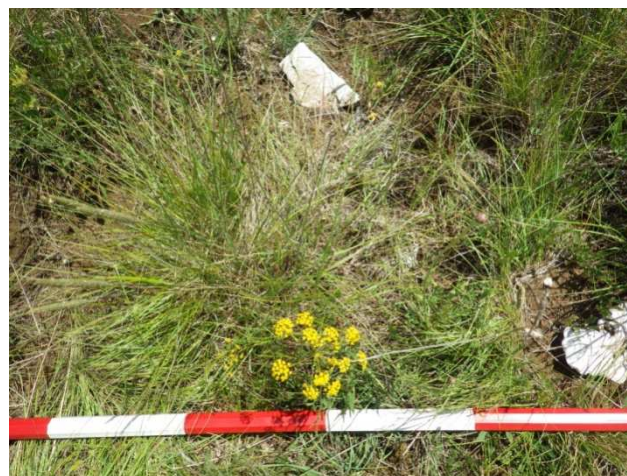
Figura 4.2: Loc. "San Felice" – esempio di pascolo xerico con affioramento di calcari alternato a ginestreto.
 Panoramica vista Marsico Nuovo (foto a sinistra). Caratteri di visibilità (foto a destra).

Le aree collinari sono caratterizzate da ripide e alte colline molto pietrose, spesso con banco affiorante, ricoperte da vegetazione bassa ma fitta con impenetrabili arbusti e alte piante di ginestre, spesso adibite al pascolo (**Figura 4.2**).

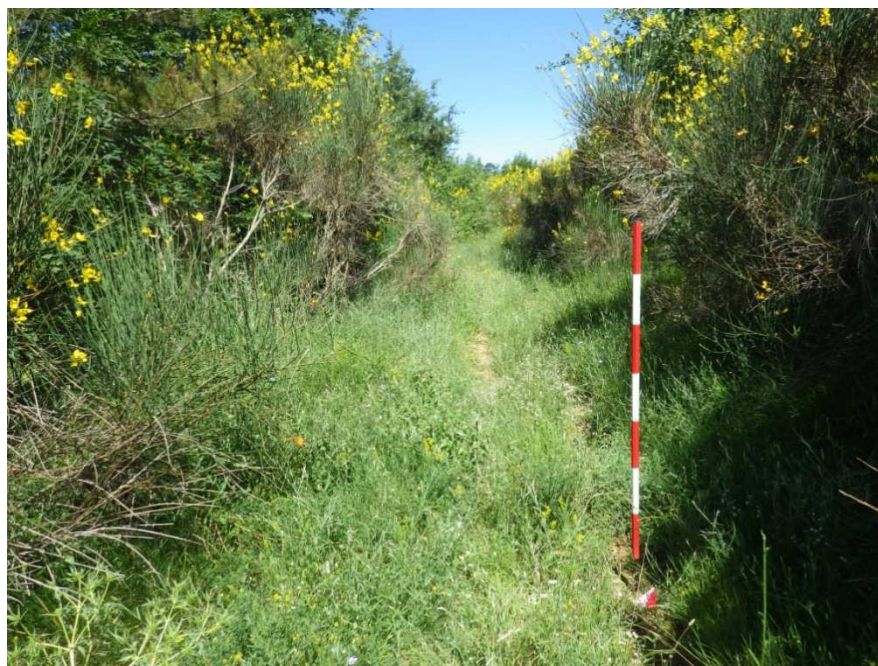
Figura 4.3: Monte Malagrina – pendici S, Strada Vicinale San Felice – Condizioni del tratturo reso impraticabile dalla vegetazione.

Molto spesso, i pochi sentieri esistenti che conducono ai rilievi montuosi o collinari risultano impraticabili con le autovetture e frequentemente si perdono all'interno della boscaglia, impedendo di seguirne il tracciato (**Figura 4.3**).

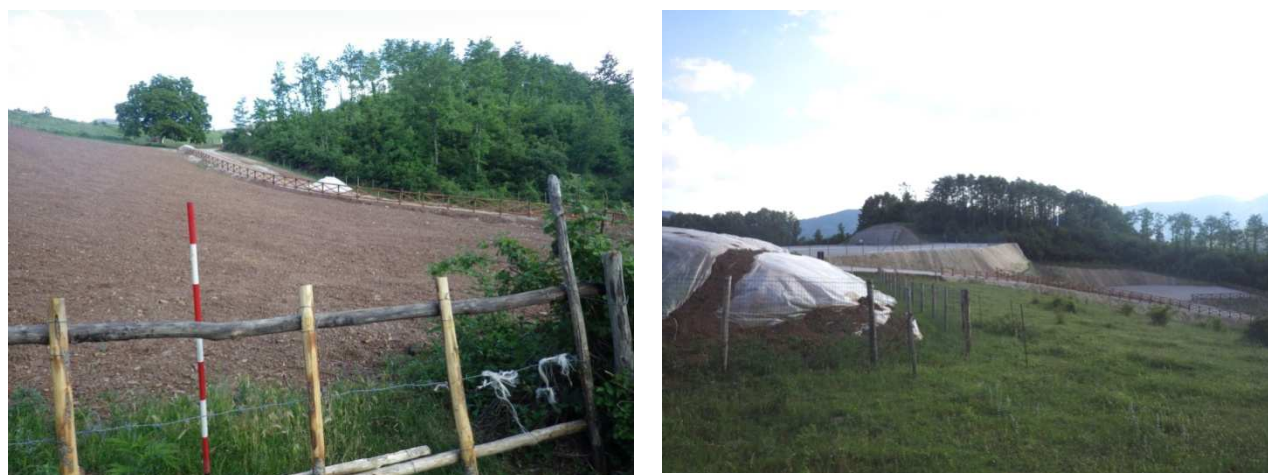
Figura 4.4: Area Pozzo Pergola 1 – Strada di accesso (foto a sinistra) e Postazione Pozzo Pergola 1, vista E (foto a destra).

Il perimetro recintato della postazione Pozzo Pegola 1 non è stato sottoposto all'indagine di superficie, in quanto non accessibile, così come risulta da un sopralluogo, e mostra opere in uno stadio parziale di costruzione, derivante da attività compiute in anni precedenti al presente progetto e zone con terreno di riporto (**Figura 4.4**).

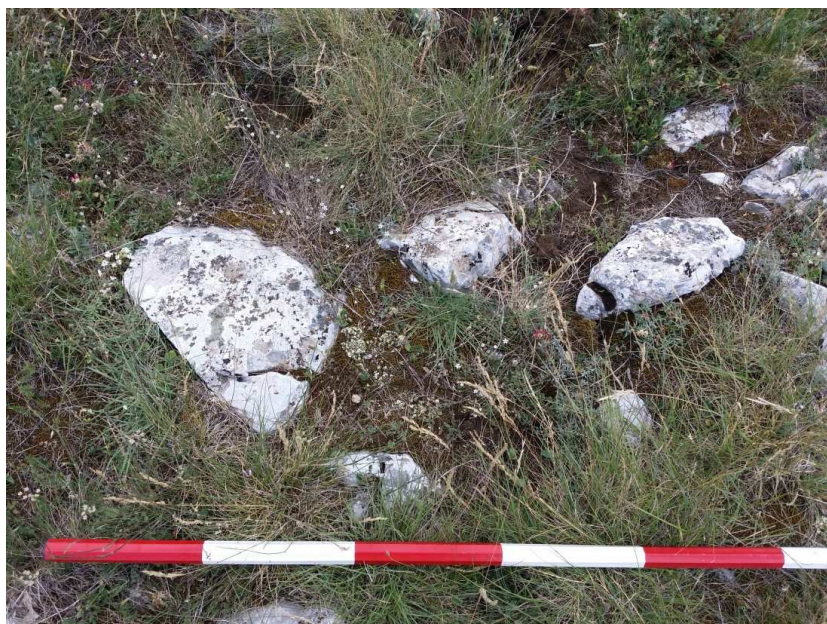
Figura 4.5: Loc. "Castello di Lepre" – Caratteri di visibilità media dei territori montuosi.

I pochi terreni accessibili presentano uno scarso grado di visibilità, con un valore approssimativo dallo zero al venti per cento, la maggior parte sono incolti e si contraddistinguono per la presenza di alta e fitta vegetazione; anche laddove la vegetazione risulta più bassa, non sempre il grado di visibilità migliora sia perchè molto fitta, sia per la presenza di muschio e foglie secche che ricoprono il suolo (**Figura 4.5**).

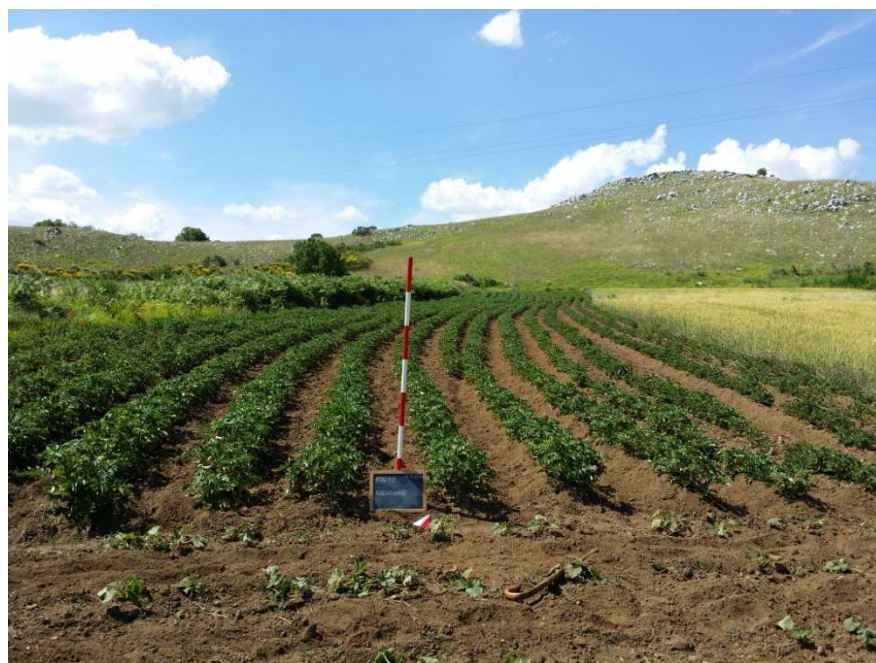
Figura 4.6: Loc. "Auricchiano" – Condizione di visibilità ottimale nell'appezzamento coltivato a peperoncino.

I pochissimi terreni coltivati a grano o foraggio sia in località Auricchiano che nella piana del Fiume Agri sono quasi del tutto inaccessibili o con una visibilità scarsa a causa dell'altezza delle spighe oramai in piena maturazione. Solo un piccolo terreno coltivato a peperoncino con piante basse e con filari molto distanziati rimaneggiato di recente presenta un'ottima visibilità del terreno(**Figura 4.6**).

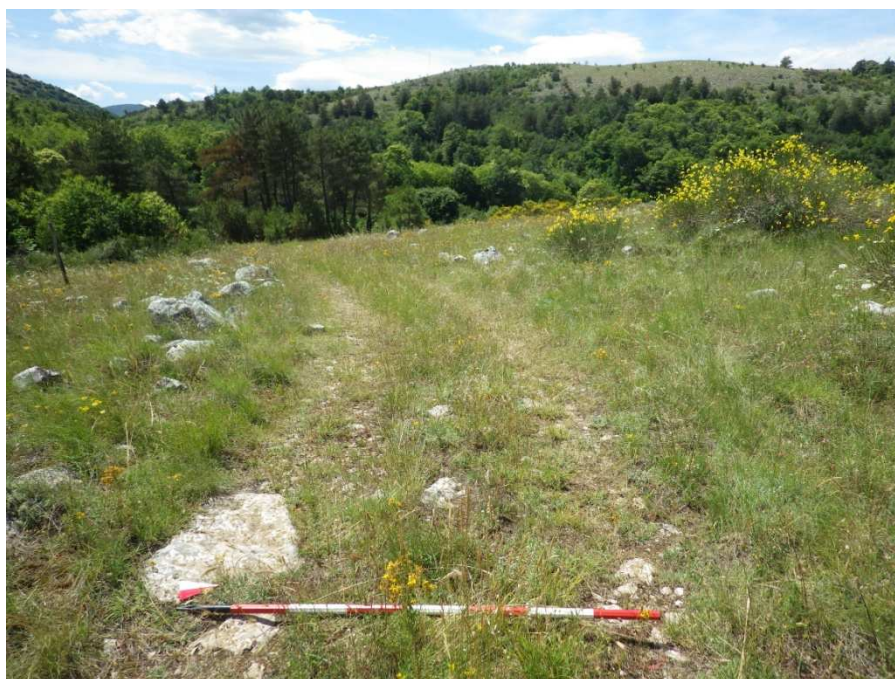
Figura 4.7: Loc. "Le Raie" – Tratturo sulla parte sommitale del rilievo montuoso. Vista W.

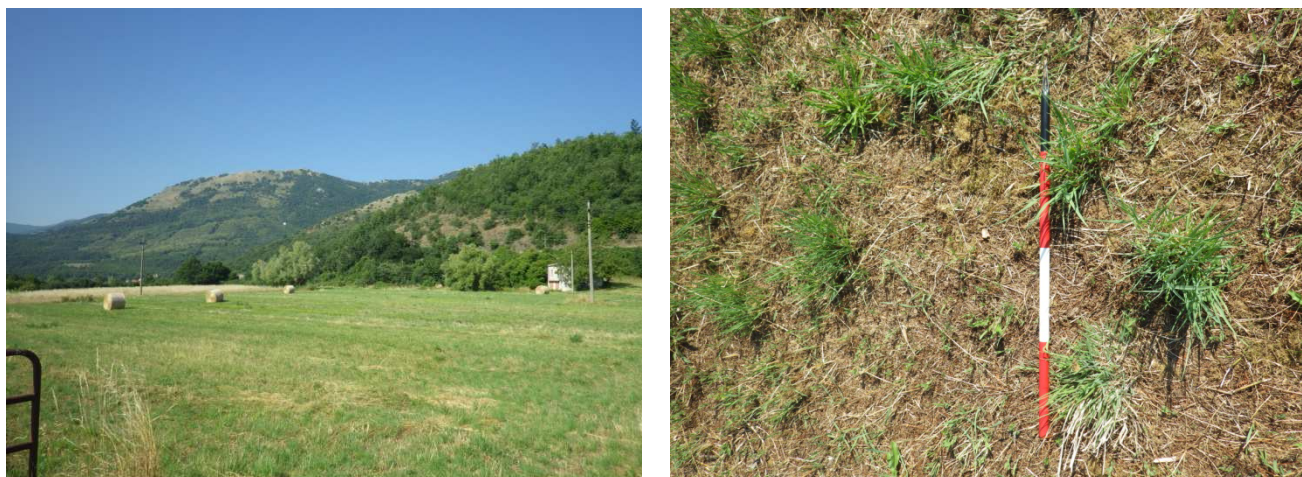
Figura 4.8: Loc. "I Campi" – Fondo in cui è stato recuperato lo Sporadico 1 (foto a sinistra), panoramica vista SW.
 Dettaglio della visibilità nel punto di rinvenimento (foto a destra).

Da qui proviene un frammento sporadico fluitato (**Sporadico 1**) che, pur costituendo un'attestazione isolata, va registrato in funzione del basso coefficiente di visibilità del fondo, un fattore che potrebbe aver influito sulla reale consistenza di altre possibili evidenze (**Figura 4.8**).

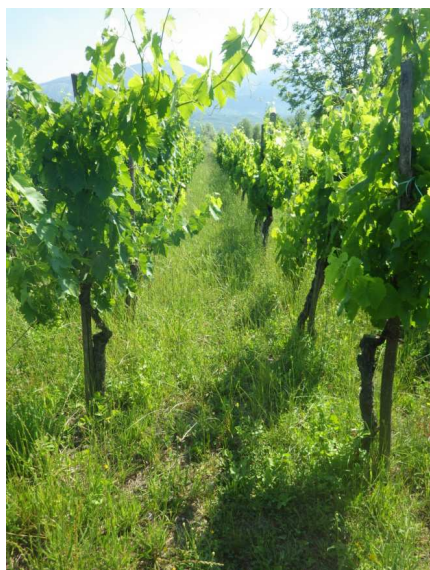
Figura 4.9: Loc. "I Campi" – Tra la Strada Vicinale Pisciole e il Canale Verzarulo. Caratteri di visibilità all'interno dei vigneti (foto a sinistra), aree inaccessibili, vista Est (foto a destra).

Procedendo in direzione E, oltre la Strada Vicinale Pisciole, la piana alluvionale è interessata dal passaggio del Canale Verzarulo, ad W del quale si sviluppano una serie di lotti accessibili nella zona del *buffer* N che non hanno restituito materiale archeologico. L'uso del suolo prevede vigneti con formazioni erbacee secondarie e seminativi arborati che rendono limitata la visibilità di superficie, mentre nella porzione S del *buffer* i seminativi a grano esistenti hanno reso inaccessibili le rimanenti particelle (**Figura 4.9**).

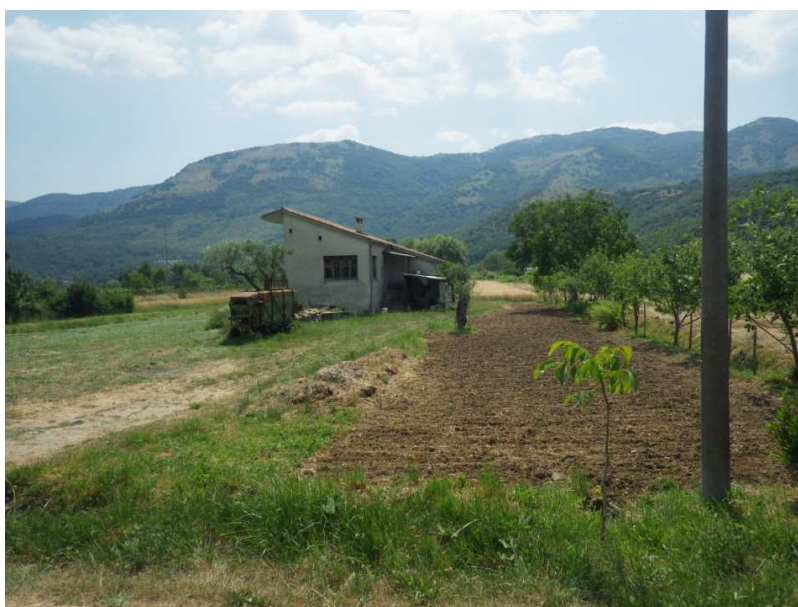
Figura 4.10: Loc. "I Campi" – Nei pressi della Strada Vicinale San Cataldo. Area a buona visibilità intorno al fabbricato rurale esistente 1, vista S-W.

Ad E del Canale Verzarulo un tratturo permette l'accesso all'ampio settore pianeggiante che giunge sino alla S.S. 598 Fondo Valle d'Agri, dove è possibile riscontrare un alto indice di terreni incolti con visibilità ridotta a causa della diffusa vegetazione spontanea di base, di stoppie, di seminativi arborati o di macchia. L'area, inoltre, presenta piccoli lotti dedicati all'orticoltura e filari di alberi a segnalare i limiti poderali. I campi ad E, prossimi alla S.S. 598 Fondo Valle d'Agri e raggiungibili attraverso la Strada Vicinale San Cataldo, sono sfruttati in modo più intensivo nella sola porzione Sud del *buffer*, incentrata su un fabbricato rurale (**Figura 4.10**).

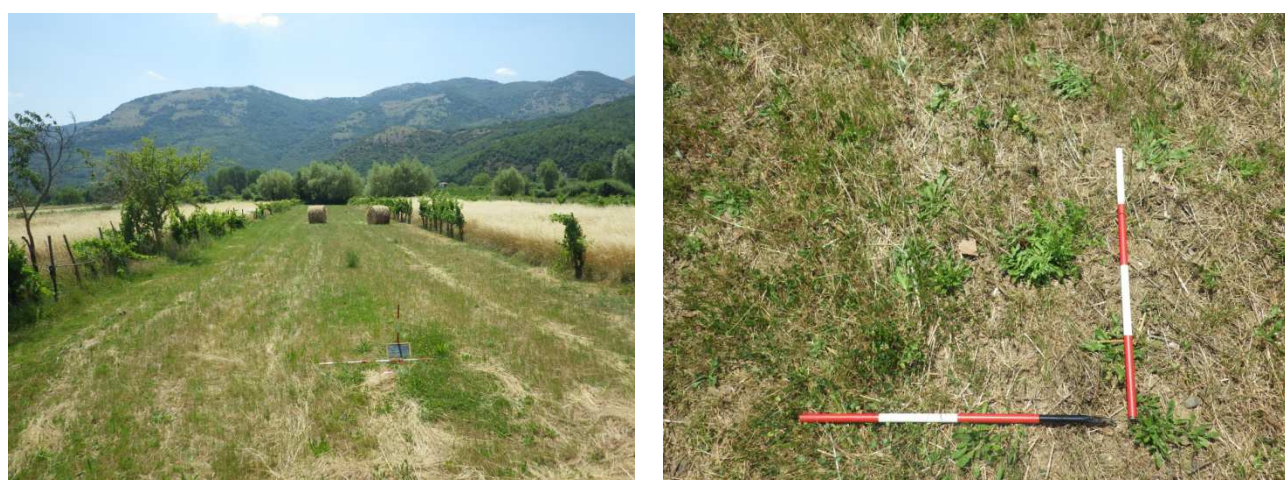
Figura 4.11: Loc. "I Campi" – UT 2 (foto a sinistra), panoramica vista W. Dettaglio della visibilità nel punto di massima concentrazione (foto a destra).

In uno spazio triangolare che circonda la suddetta struttura è stata annotata una visibilità medio-alta, garantita da lembi di terreno fresato, da un campo coltivato a mais e dalla superficie circostante la masseria. L'areale non ha restituito alcun tipo di evidenza, permettendo di attribuire in questo caso un rischio archeologico basso. Le particelle rimanenti rivolte a N, interessate dalla coltivazione di grano e fieno in piena maturazione, sono risultate inaccessibili e dunque non consentono di formulare alcuna valutazione di impatto archeologico. Nell'unico appezzamento accessibile è stata evidenziata la presenza di un'area di spargimento di materiale ceramico (**Figura 4.11**).

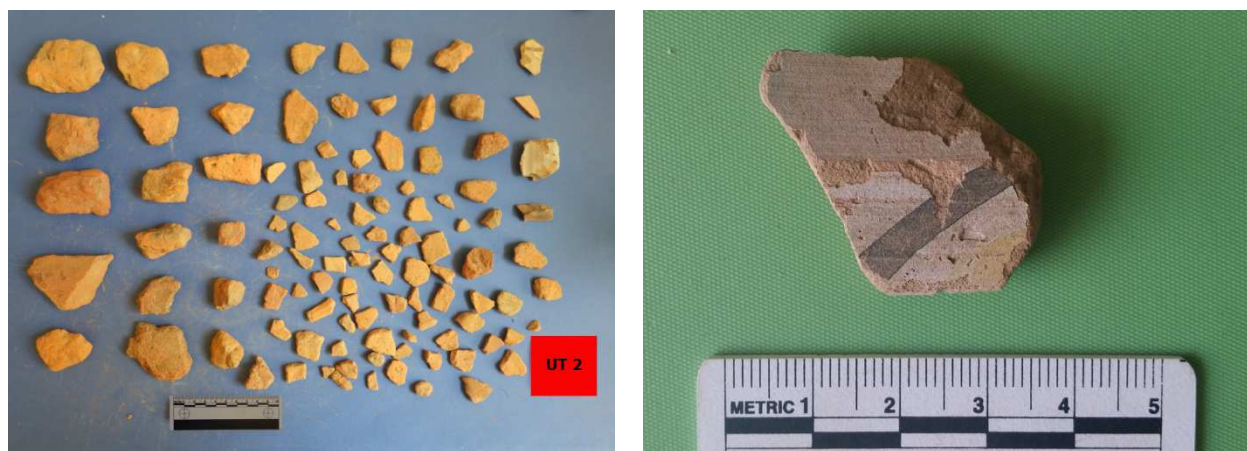
Figura 4.12: UT 2 Materiali ceramici rinvenuti (foto a sinistra), Parete di coppa carenata databile tra il XIII ed il XIV sec. a. C. (foto a destra).

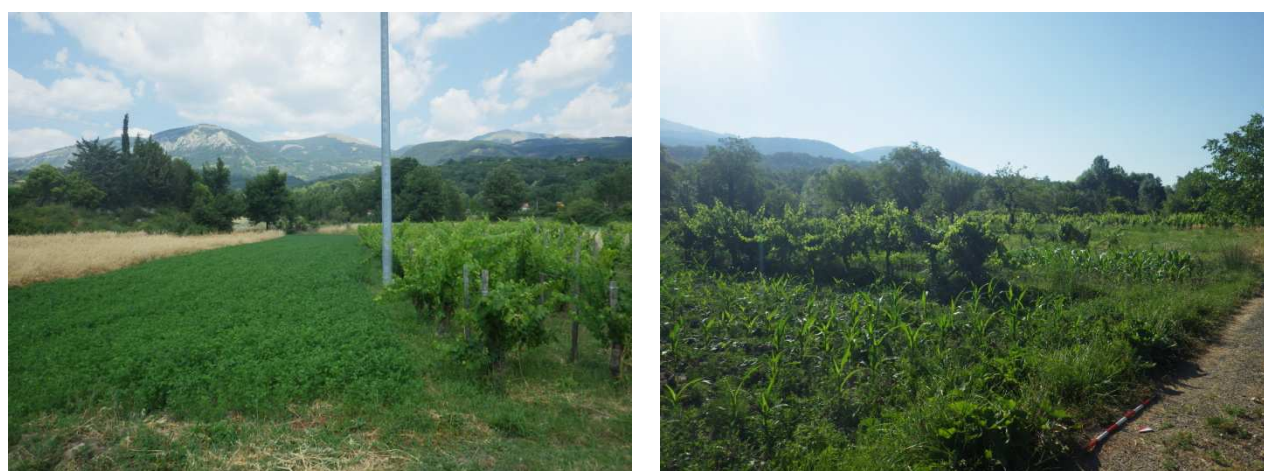
Figura 4.13: Loc. "I Campi" – Lungo il fiume Agri. Colture principali annote nell'area: grano, erba medica, vista E (foto a sinistra), mais e vite, vista SW (foto a destra).

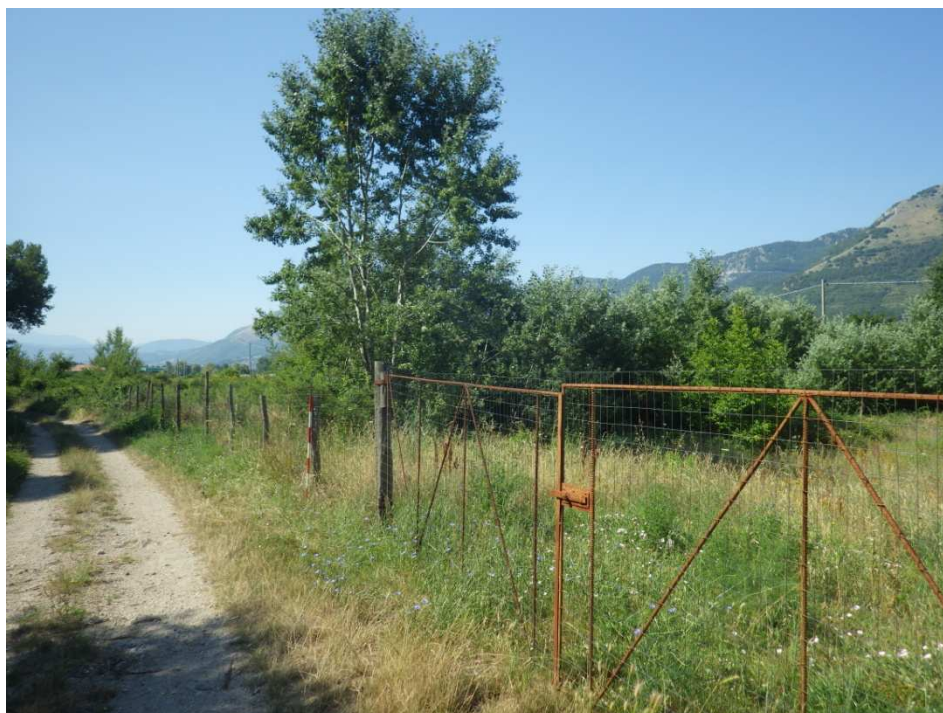
Figura 4.14: Loc. "I Campi" – Lungo il fiume Agri. Fondo recintato caratterizzato da vegetazione spontanea, vista S/SW.

Oltrepassata la S.S. 598 Fondo Valle d'Agri, il tracciato dell'oleodotto piega verso S investendo una fascia che corre quasi parallela al fiume Agri per 500 m ca., densamente parcellizzata e destinata alle attività agricole. L'accesso a questo settore è assicurato dalla Strada Comunale San Giovanni su cui affacciano, sul loro lato W, la maggior parte dei lotti agrari esistenti. La morfologia è di tipo sub-pianeggiante con una lieve pendenza in direzione E/W e l'uso del suolo presenta una maggiore varietà colturale rispetto alle altre aree descritte. Le colture principali sono distinguibili in arboree (grano, fieno, mais, erba medica in maggioranza) e legnose agricole (soprattutto ulivo e vite), mentre piccole fasce di terra sono utilizzate per l'orticoltura (pomodori) (**Figura 4.13**). Molti campi si presentavano inaccessibili a causa dello stato vegetativo delle piantagioni giunte a maturazione e per la presenza di recinzioni perimetrali del fondo (**Figura 4.14**).

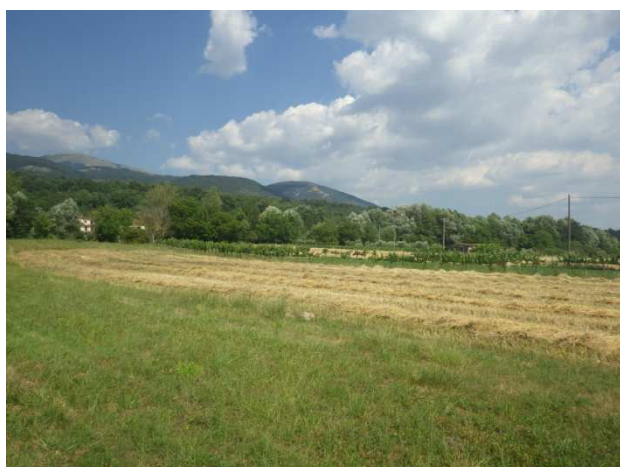
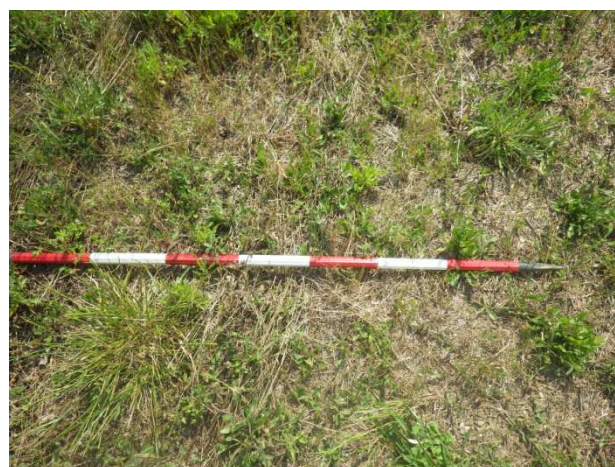
Figura 4.15: Loc. "I Campi" – Lungo il fiume Agri. Panoramica di campi accessibili ma con un basso indice di visibilità. Vista SE (sx.). Dettaglio di visibilità (dx.).

A questi ne vanno aggiunti altri incolti erbacei e arbustivi (cerri in maggioranza), contraddistinti da forme vegetali spontanee fitte e rigogliose. La visibilità, in generale, anche nei casi di accessibilità completa, rimane comunque molto scarsa e legata a dinamiche di stagionalità che possono compromettere anche in modo sostanziale la leggibilità dei suoli (come ad esempio la presenza di fieno raccolto e lasciato sul terreno a seccare e di paglia residuale della mietitura del grano) (**Figura 4.15**).

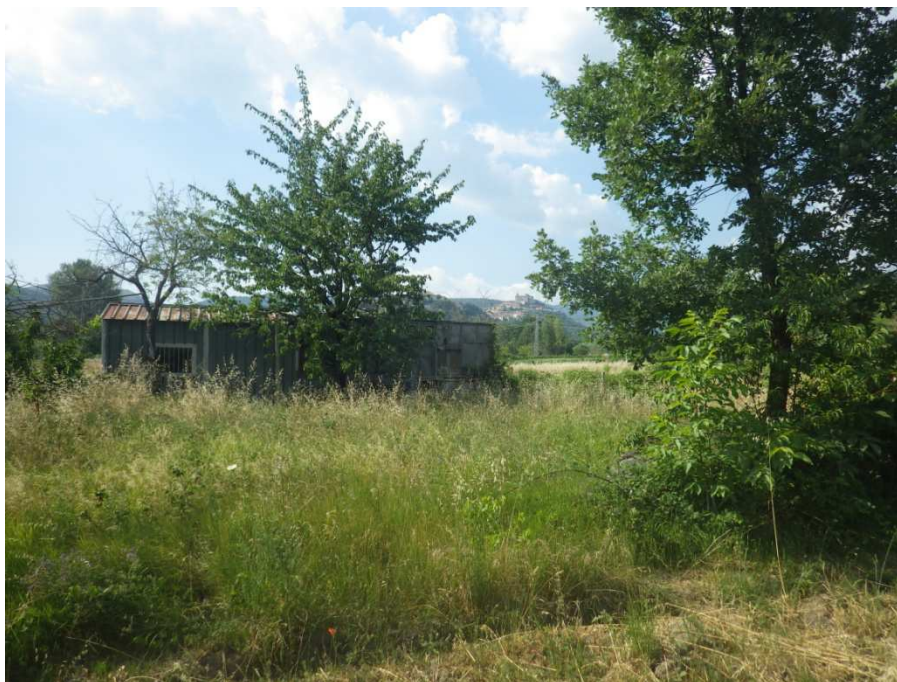
Figura 4.16: Loc. "I Campi" – Tipica struttura in lamiera utilizzata come riparo all'interno degli appezzamenti. Vista N.

Nel complesso non è stato possibile annotare campi lavorati meccanicamente, arati o fresati di recente, e sgombri dalla bassa coltre vegetativa spontanea che caratterizza tutta l'area indagata. Alcuni fondi, infine, appaiono in completo stato di abbandono, come i relativi capanni di fortuna in muratura o lamiera che sorgono nei pressi (**Figura 4.16**).

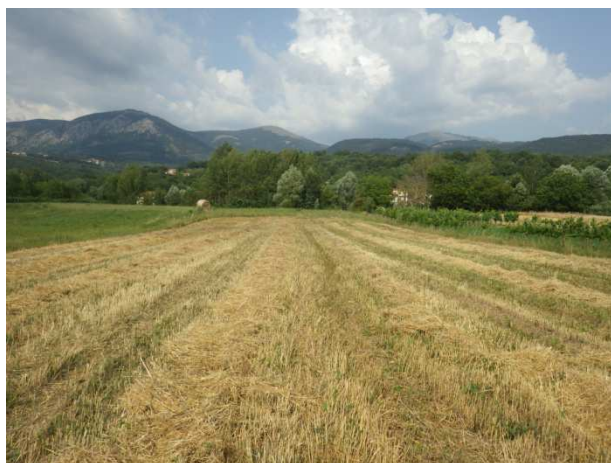
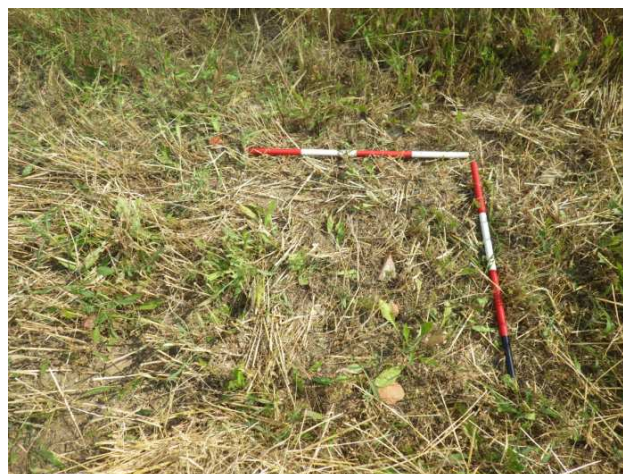
Figura 4.17:UT 1. Panoramica vista W, sullo sfondo la strada comunale San Giovanni (foto a sinistra) e caratteri di visibilità (foto a destra).

A conferma di quanto le condizioni di visibilità costituiscano un parametro fondamentale per calibrare il valore del rischio archeologico finale, è l'individuazione della **UT 1**, avvenuta solamente dopo ad una seconda ricognizione in questo distretto, quando il grano presente nel fondo agricolo interessato dalle evidenze era stato raccolto. L'unità topografica, di forma rettangolare allungata con andamento SW-NE, è stata riconosciuta in un appezzamento pianeggiante le cui scarse condizioni di visibilità non permettono di avere certezze circa la reale estensione (**Figura 4.17**e **Figura 4.18**). Numerosi i frammenti raccolti, pertinenti principalmente a tegole e laterizi, distribuiti omogeneamente su tutta l'area e con una zona di forte concentrazione, di forma sub-ellittica, individuata a N del sito, quasi a metà del suo lato lungo (**Figura 4.17**). Per motivazioni simili a quanto già detto per la UT 2 anche a quest'area si attribuisce coefficiente di *rischio alto*.

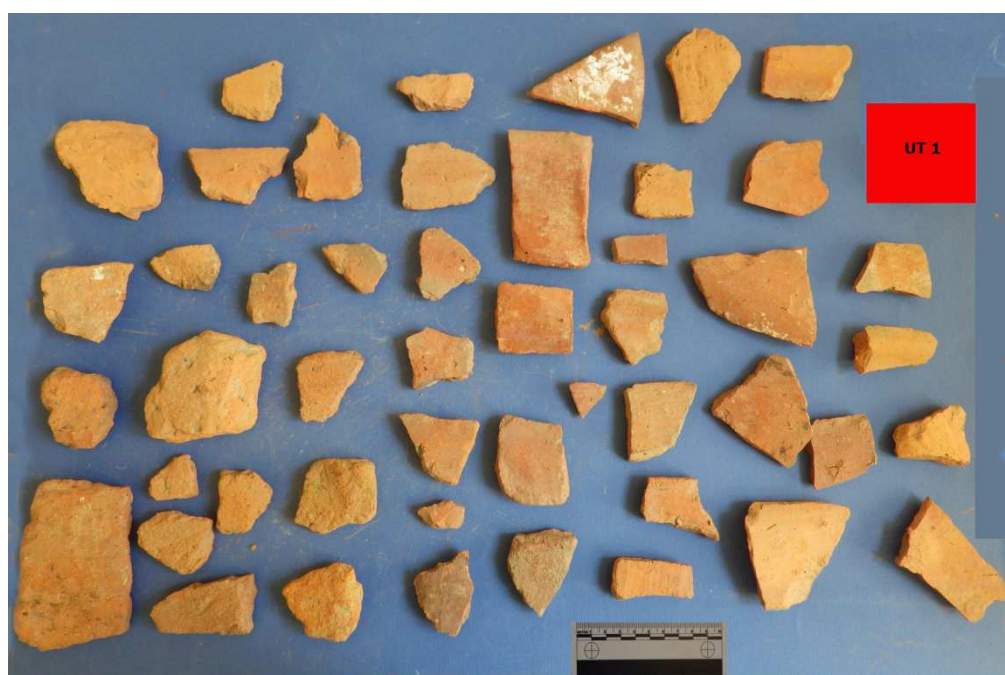
Figura 4.18:UT 1. Materiali raccolti in superficie.

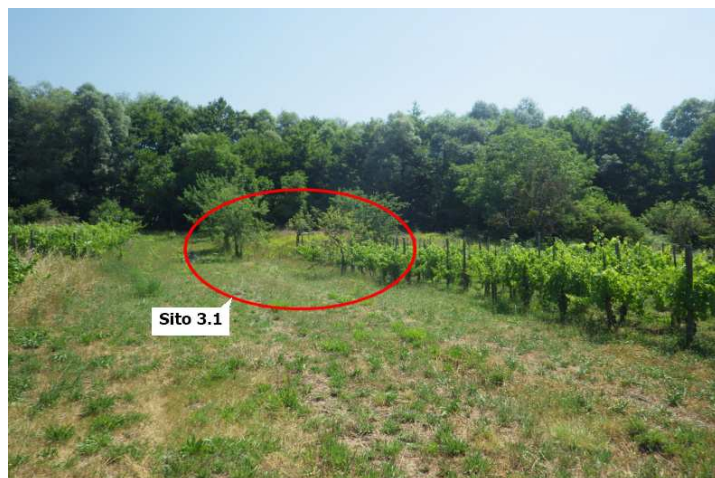
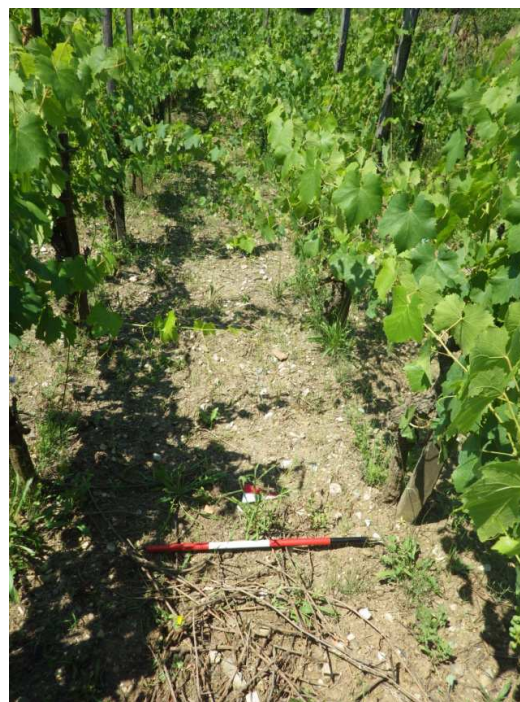
Figura 4.19: Loc. "I Campi" – Area del SITO 3.1, vista SE (foto a sinistra) e caratteri di visibilità tra i filari della vigna (foto a destra).

Il **SITO 3.1**, posto ad E, si presenta come un'area di forma grossomodo circolare e superficie ondulata con uno scarso grado di visibilità, dovuto all'incuria del vigneto e alla folta vegetazione spontanea cresciuta su tutto l'appezzamento. I materiali rinvenuti presentano però un coefficiente di densità media ($2-5 \times m^2$) e tra questi si segnalava la presenza di un piccolo *instrumentum* in bronzo composto da un'asta a sezione schiacciata con profonde incisioni a v desinente in un piccola paletta piatta e di forma circolare (**Figura 4.20**).

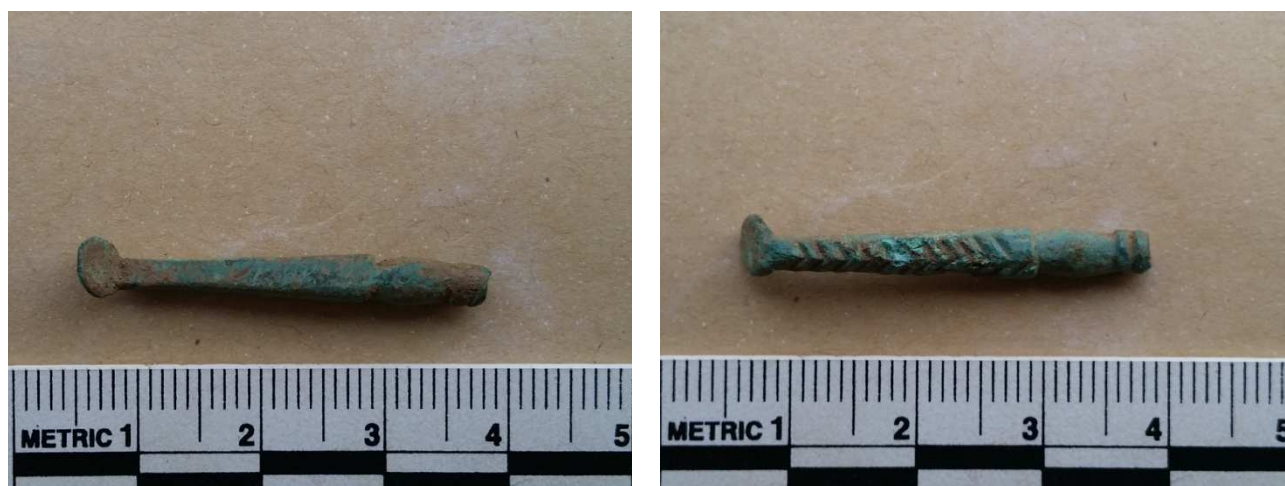
Figura 4.20: Loc. "I Campi" – SITO 3.1. Oggetto in bronzo con decorazione a spina di pesce sulla parte posteriore, fronte (foto a sinistra)/ retro (foto a destra).

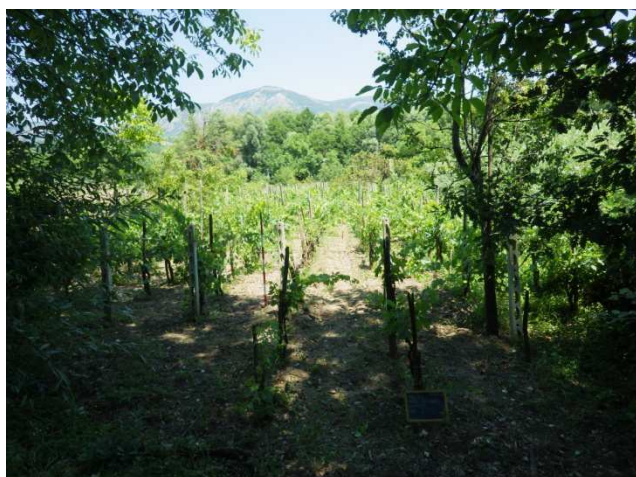
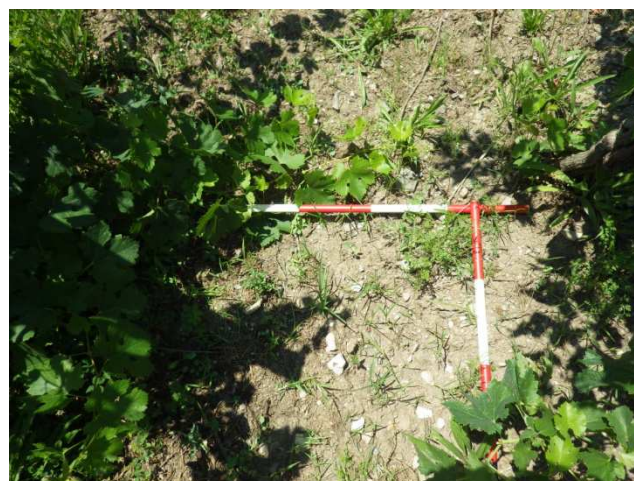
Figura 4.21: Loc. "I Campi" – Area del SITO 3.2, dalla strada d'accesso, vista E (foto a sinistra) e caratteri di visibilità tra i filari della vigna (foto a destra).

Poco più ad W si è riconosciuta, con le stesse condizioni di visibilità, un'altra zona di dispersione fittile, a bassa densità ($1 \times m^2$) senza zone di concentrazione che facciano pensare ad un nucleo centrale (**Figura 4.21****Figura 4.22**). Anche alle zone interessate da questi due Siti si è attribuito un coefficiente di *rischio alto*.

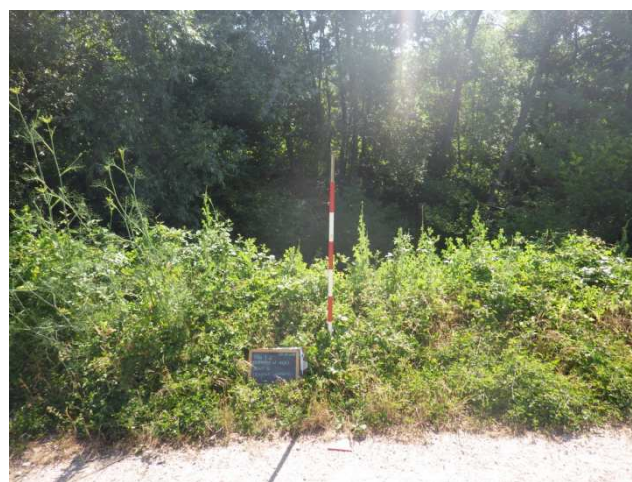
Figura 4.23: Loc. "I Campi" – Panoramiche della vegetazione idrofila e ripariale testimoniata lungo il fiume Agri. Vista N (entrambe le foto).

La visibilità rimane limitata anche nei fondi a S dei due siti appena esposti e l'utilizzo agricolo lascia il posto alla macchia e alla vegetazione idrofila e ripariale che si addensa sulle sponde del Fiume Agri (**Figura 4.23**).

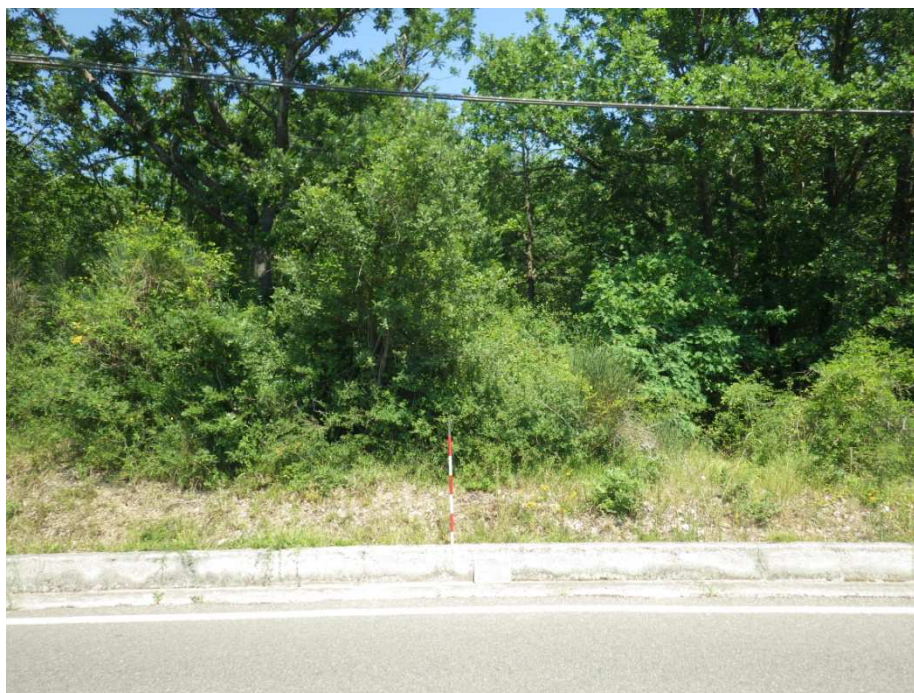
Figura 4.24: Loc. "Spineto" – Panoramiche della vegetazione arborea. Vista E.

Nel tratto più basso dei rilievi in loc. Spineto, quello dislocato tra la S.P. Galaino e la Strada Vicinale dello Spineto, il territorio acclivo è dominato dalla pervasiva presenza di boschi di latifoglie (soprattutto cerro, roverella e farnetto) e incolti erbacei e arbustivi, risultati impraticabili (**Figura 4.24**).

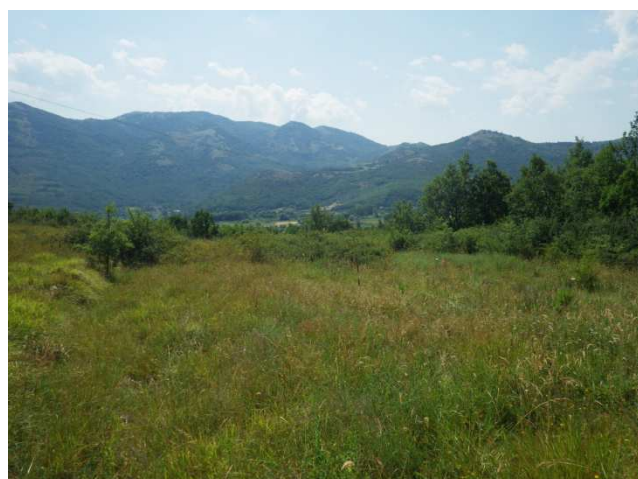
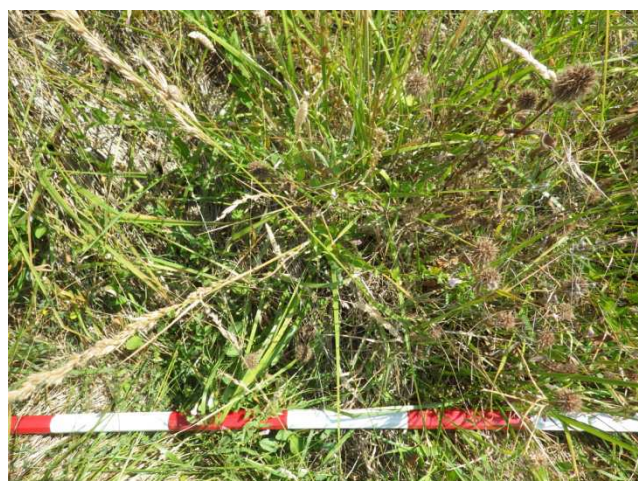
Figura 4.25: Loc. "Spineto" – Panoramica del prato/pascolo che si apre all'interno dei boschi di latifoglie. Vista SW (foto a sinistra). Caratteri di visibilità (foto a destra).

Utilizzando la Strada Vicinale dello Spineto, ridotta attualmente alla condizione di sentiero ostruito in alcuni punti dalla ricrescita vegetativa, è stato possibile accedere ad un'ampia radura destinata a prato/pascolo, in cui però la visibilità è quasi nulla per la densissima vegetazione spontanea (**Figura 4.25**).

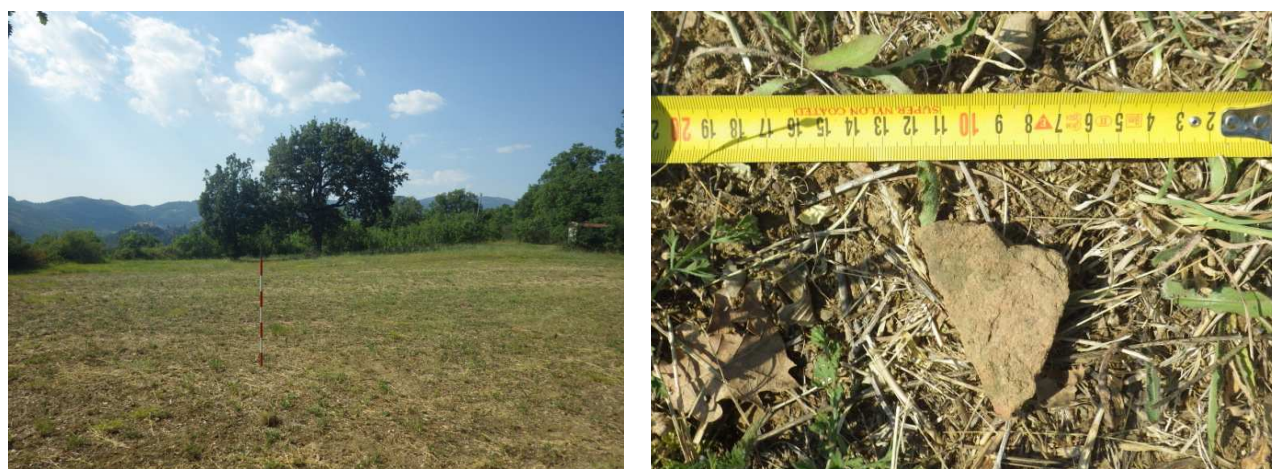
Figura 4.26: Loc. "Tempe" – Radura in cui è stato recuperato lo Sporadico 2 (foto a sinistra). Dettaglio al suolo (foto a destra).

provengono alcune tracce di superficie per le quali non è da escludere una pertinenza con questo nucleo rurale. Nel quadrante NW del crocevia, in una radura con due gradi di visibilità (sufficiente a S e scarsa a N), è stato individuato e posizionato con GPS un frammento fluitato di tegola piana immediatamente a N del grande cerro che segna quest'area (**Sporadico 2**) (**Figura 4.26**). Come nel caso documentato nella valle dell'Agri, è parso utile segnalare tale evidenza episodica alla luce di un *trend* di visibilità che appare generalmente limitato.

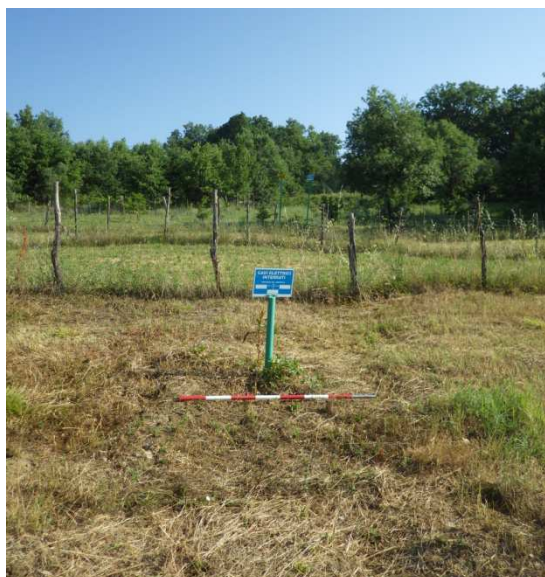
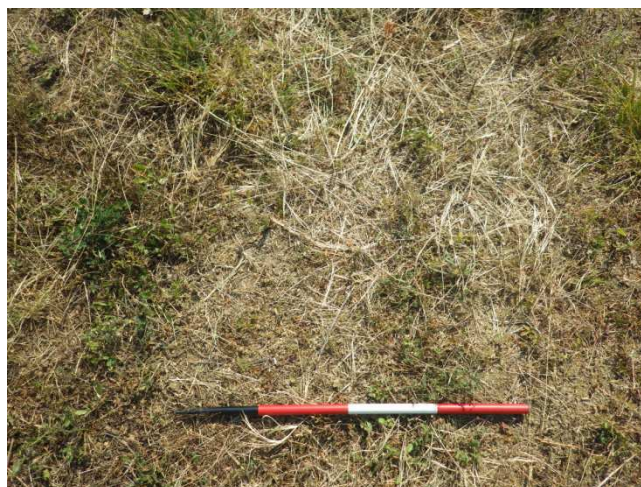
Figura 4.27: Loc. "Tempe" –UT 4 e cartello segnaletico dei servizi interrati, vista N (foto a sinistra). Caratteri di visibilità dell'area (foto a destra).

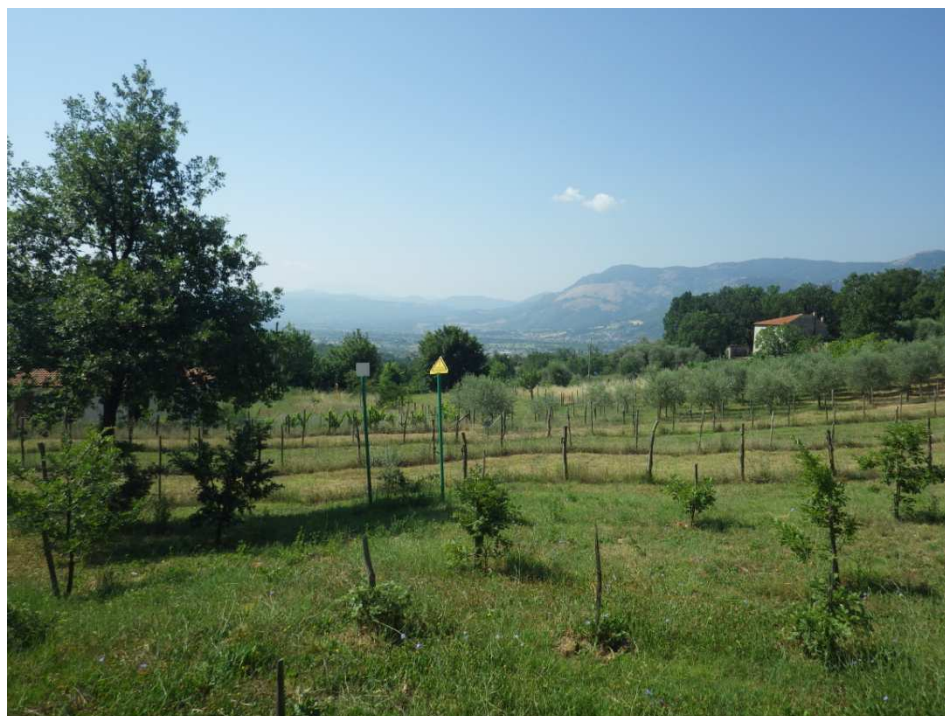
Figura 4.28: Loc. "Tempe" – Zona di rinfoltimento in corrispondenza del cavidotto e dell'oleodotto segnalati dalla pannellonistica. Vista S.

Da questo punto in poi è stato possibile rilevare l'esistenza di una zona di rinfoltimento con essenze locali successivo alla posa in opera di un oleodotto e della relativa linea elettrica, dei quali si notano i cartelli segnaletici sul fianco E della Strada Camporotondo, che proseguono verso N oltre l'area di progetto (**Figura 4.28**).

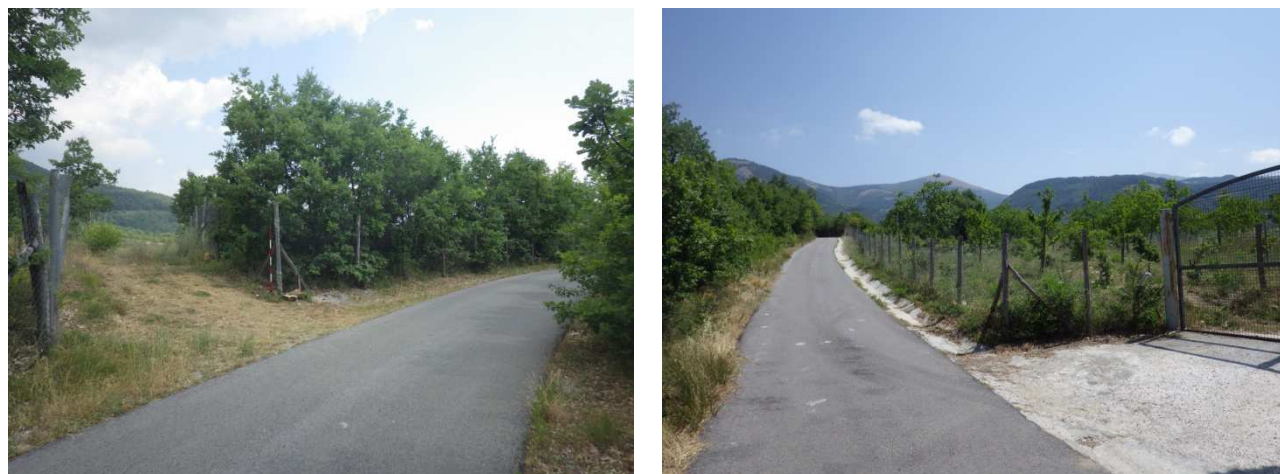
Figura 4.29: Loc. "Case Blasi" – Esempi di lotti recintati con piante da rimboschimento e segnaletica relativa ai servizi interrati.

corrono in successione sul fianco W della strada Camporotondo (**Figura 4.29**). Queste ultime cingono aree con forte pendenza verso SE, di norma incolte e caratterizzate da arbusteti e ginestreti, e servono a definire le zone di rispetto dell'oleodotto esistente e della relativa linea elettrica, come testimoniato dai medesimi cartelli riscontrati più a valle e da filari di giovani esemplari di cerri destinati al rimboschimento.

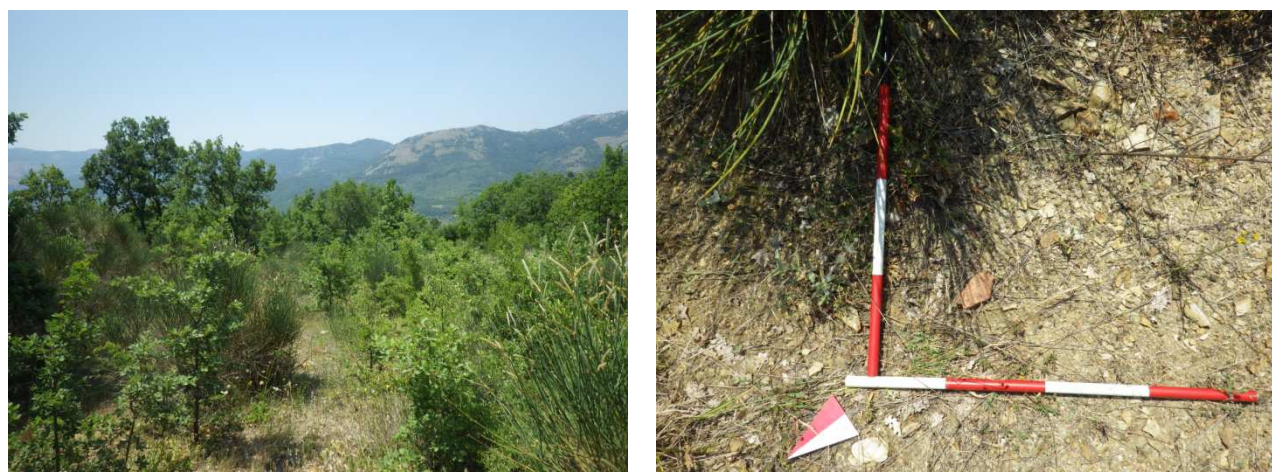
Figura 4.30: Loc. "Case Blasi" – Arboreto in cui è stato recuperato lo Sporadico 3, vista SE (foto a sinistra). Particolare del frammento di laterizio (foto a destra.).

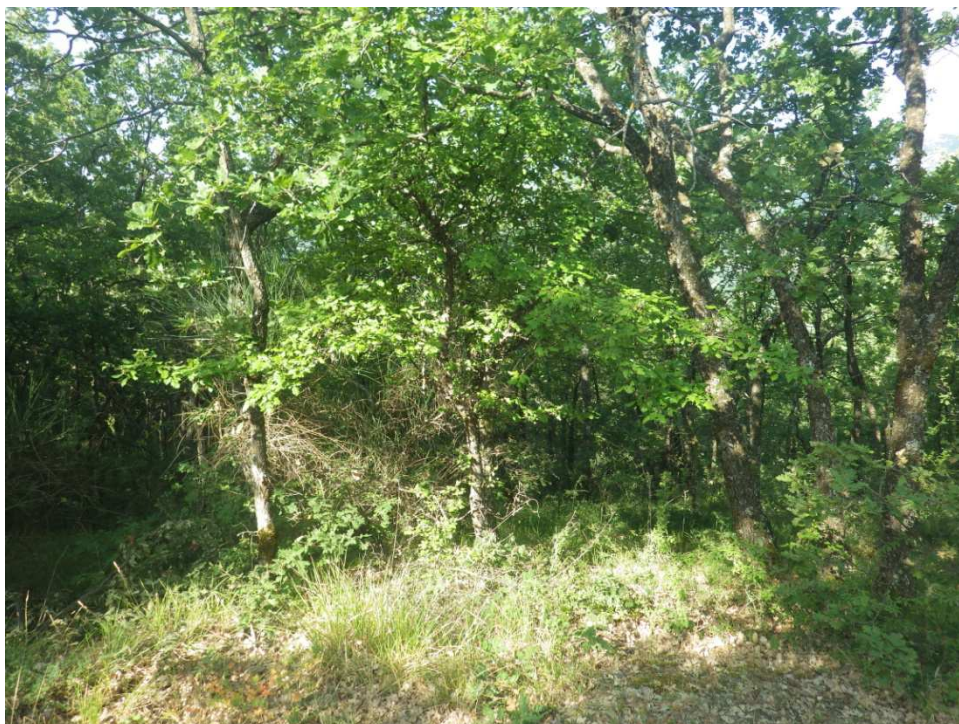
Figura 4.31: Loc. "Case Blasi" – Boschi di latifoglie presenti nel buffer dell'Area Innesto.

A monte, in località "Case Blasi", si colloca la zona destinata all'Area Innesto, di forma trapezoidale irregolare e ampio 1,7 ha, che sommato alla *buffer zone* ampia 100 m., raggiunge i 10 ha. In questa fascia destinata alla ricognizione di superficie i boschi di latifoglie e il fitto sottobosco hanno precluso alla percorribilità questa ampio settore (**Figura 4.31**).

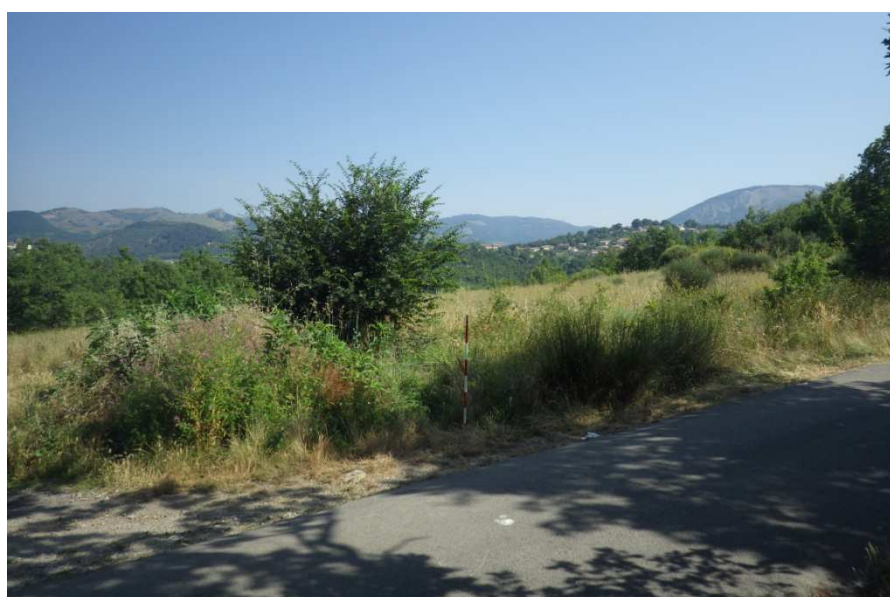
Figura 4.33: Loc. "Case Blasi" – Area progetto "Innesto 3". In secondo piano il paese di Marsico Nuovo. Vista NW.

Altre due aperture nel bosco di latifoglie si configurano come prati/pascolo mesofili, uno sul margine N del *buffer* scende lungo la strada per 80 m. ca. e il secondo coincide con un'ampia radura su cui sorgeranno le opere progettuali (**Figura 4.33**).
