***“Messa in produzione del pozzo Pergola 1
e realizzazione delle condotte di collegamento
all’area Innesto 3”***

**VERIFICA PREVENTIVA DELL’INTERESSE
ARCHEOLOGICO
RELAZIONE RICOGNIZIONE
ARCHEOLOGICA (SURVEY)**

***Concessione di Coltivazione Val D’Agri
Comune di Marsico Nuovo (PZ)***

Marzo 2016

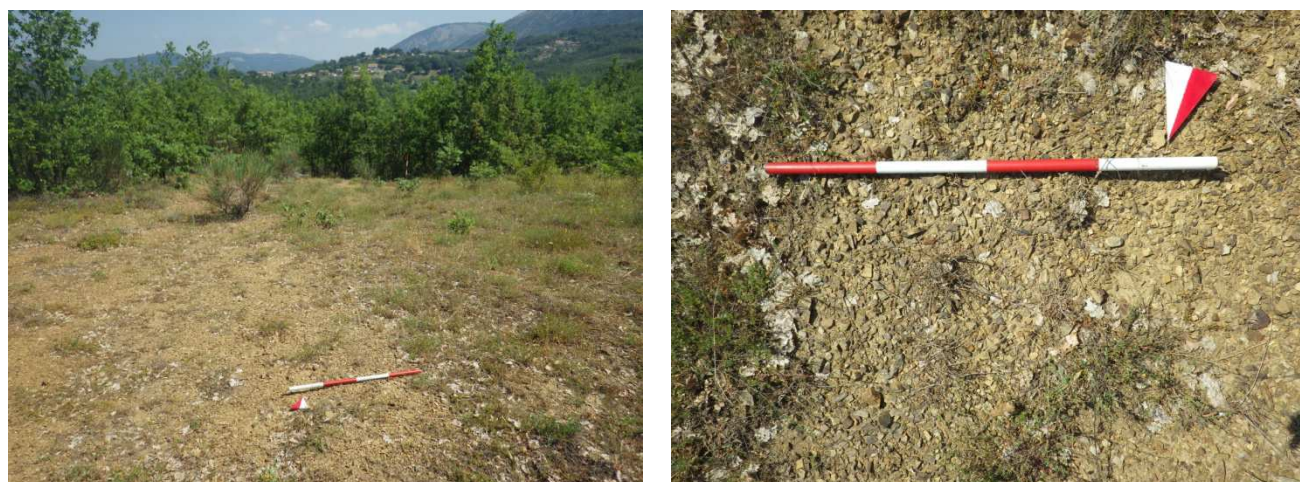
Figura 4.34: Loc. "Case Blasi" – Panoramica della UT 6 nell'area "Innesto 3". Vista N, (sx.). Caratteri di visibilità del suolo (dx.).

Questa si presenta di forma vagamente semilunata anche se non si esclude, considerando le scarse condizioni di visibilità nel resto del pianoro, che i suoi limiti si estendano oltre. Il suolo, di natura argillosa compatta con forte presenza di argilloscisti in schegge ed affioramenti, si presenta difatti quasi libero da vegetazione solo in corrispondenza, grossomodo, dei limiti del sito individuati. Bassa, infine, risulta la densità numerica dei rinvenimenti tra i quali spicca un fondo di piatto/ciotola bianco smaltato e una tegola ad aletta (**Figura 4.35**).

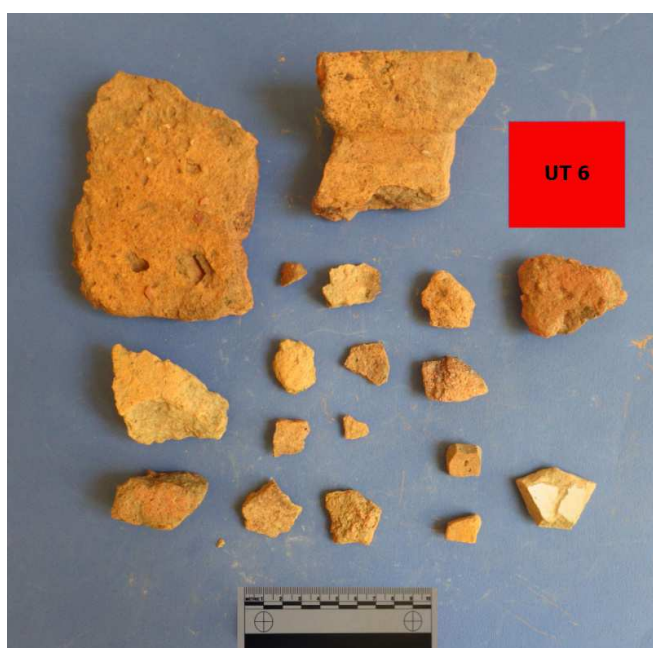
Figura 4.35: Loc. "Case Blasi" – UT 6. Selezione di materiale ceramico raccolto.

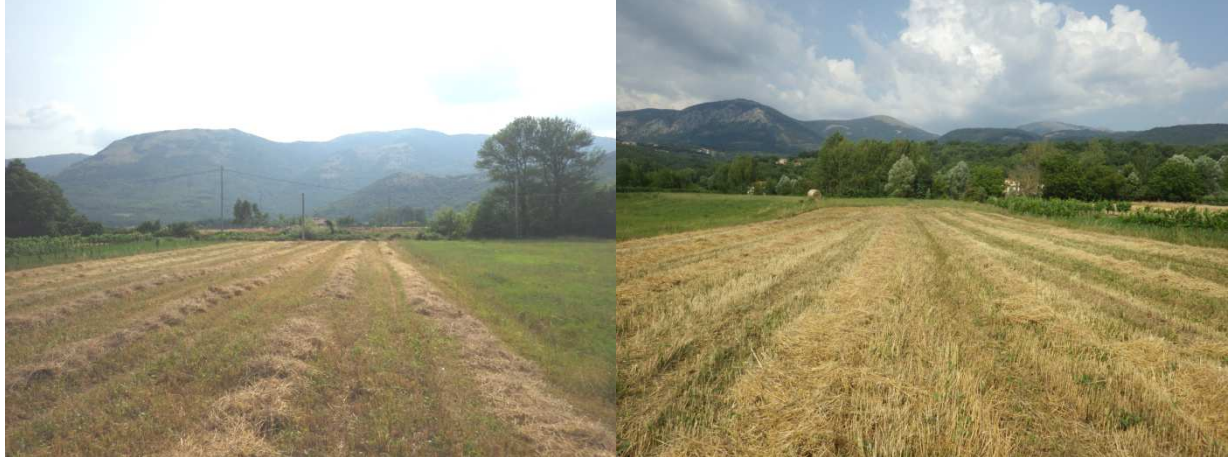
Panoramica vista W, sullo sfondo la strada comunale San Giovanni (foto a sinistra) e vista E dalla strada comunale (foto a destra)

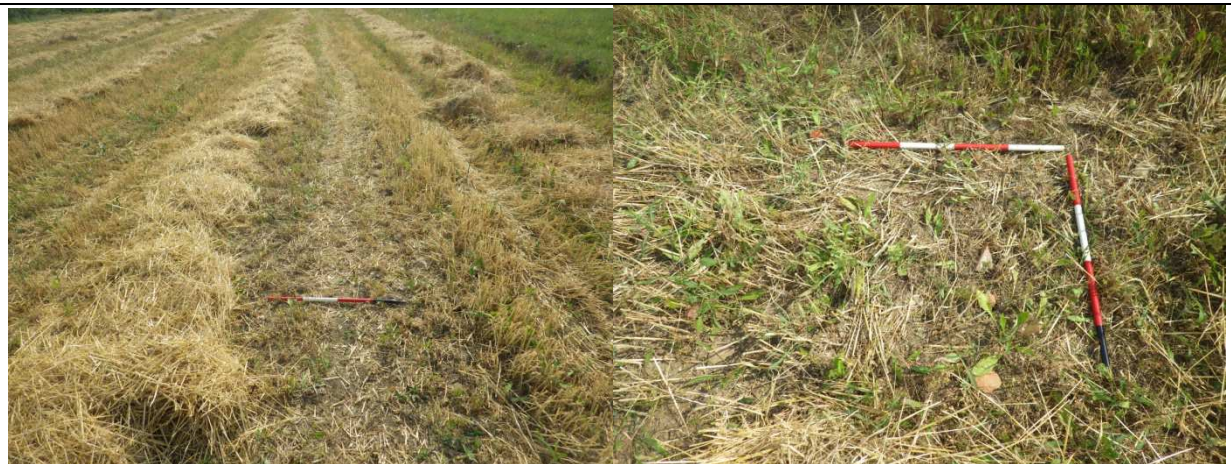
Visibilità generale (foto a sinistra) e di dettaglio (foto a destra)

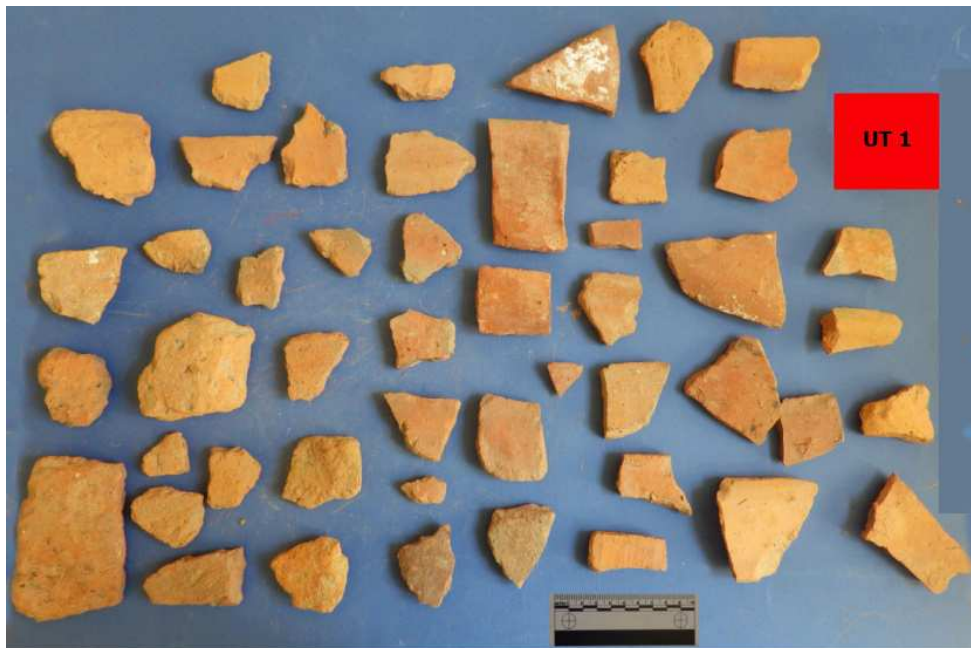
Materiali raccolti

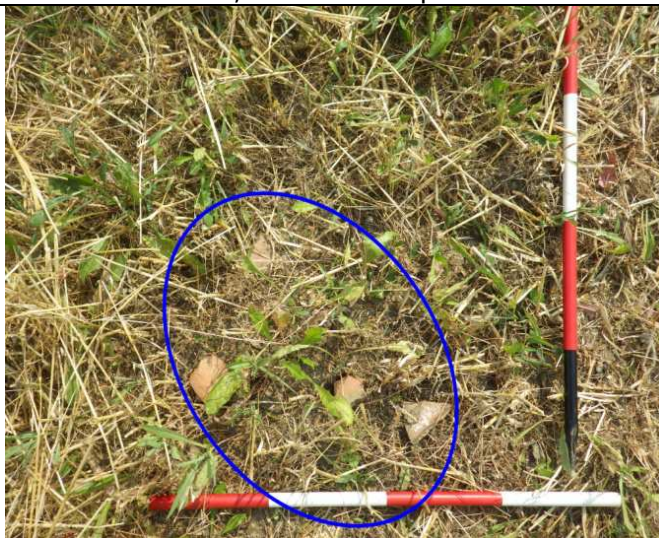
Dettaglio di visibilità e zone di concentrazione di fittili.

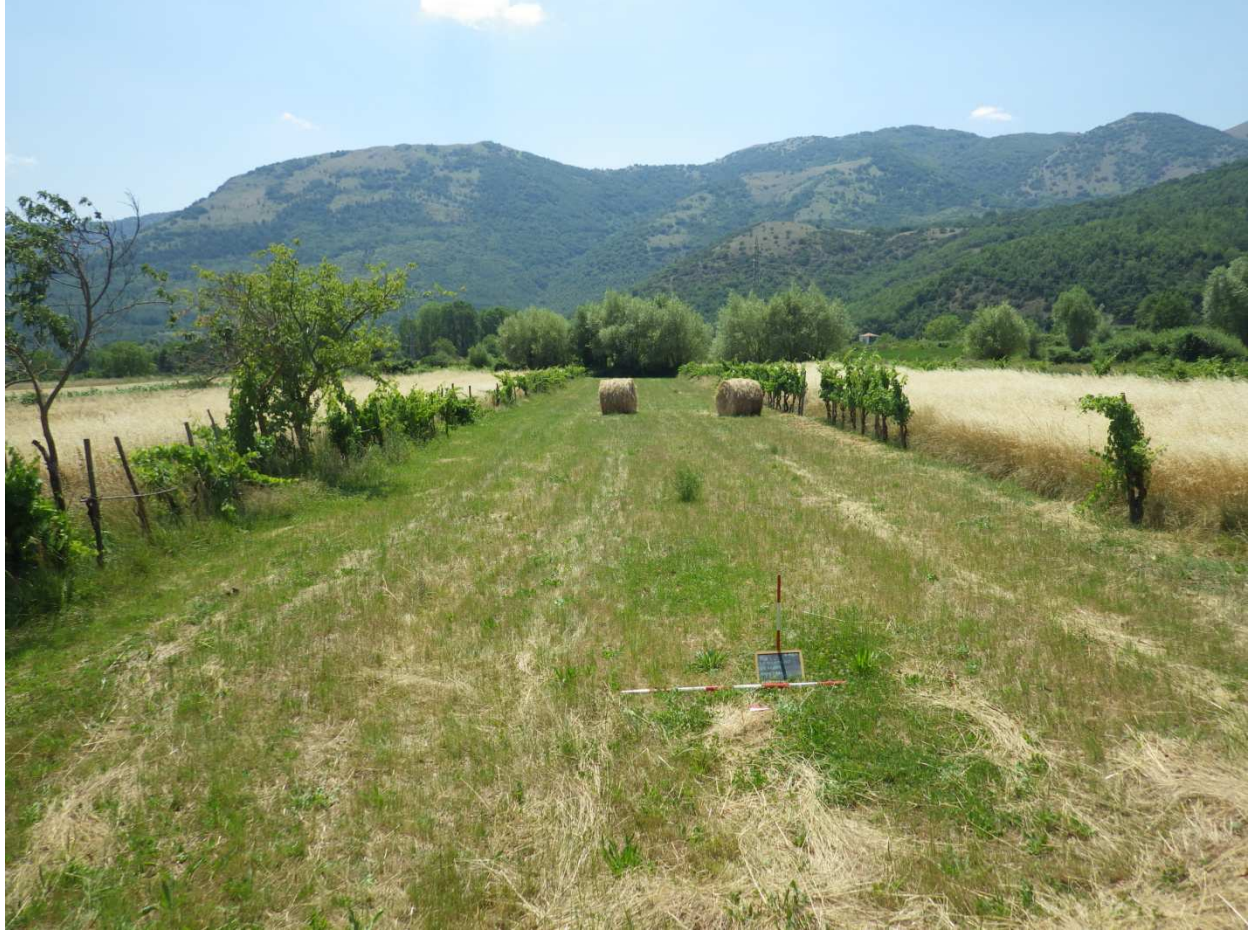
Panoramica, vista N. In secondo piano il paese di Marsico Nuovo

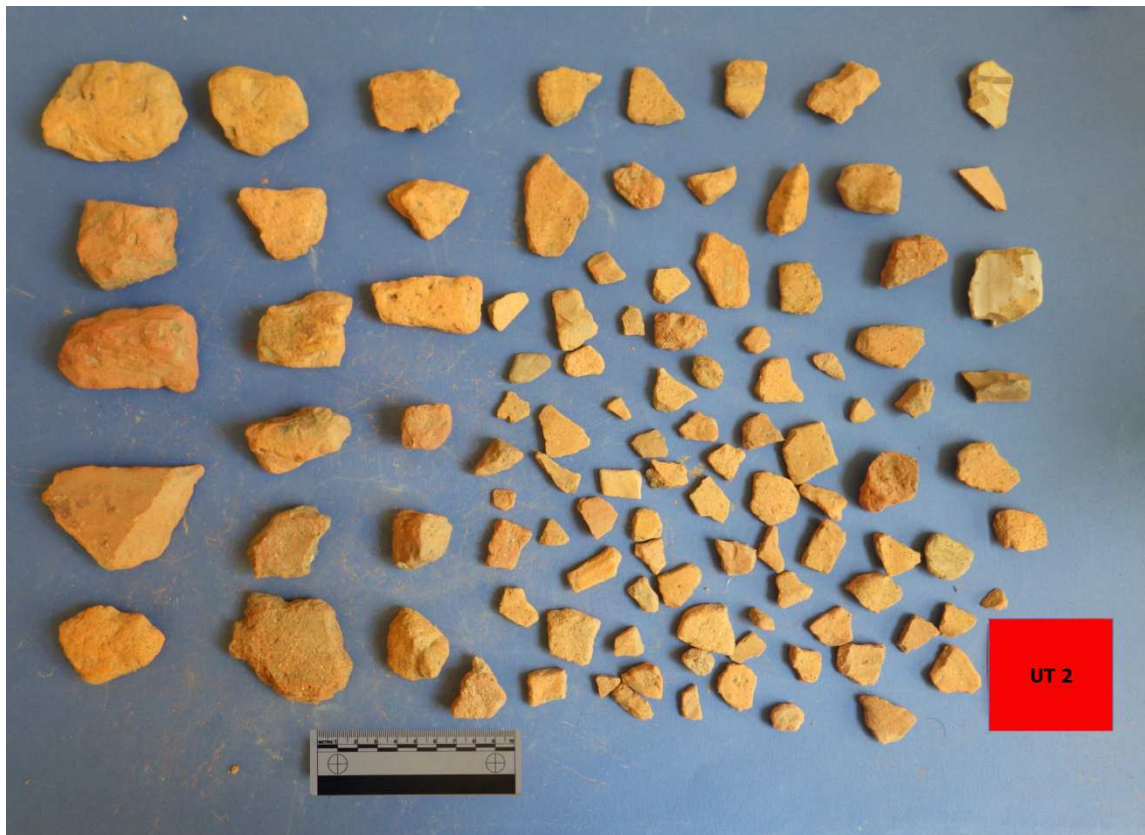
RINVENIMENTI	
<p>I materiali rinvenuti (106 frammenti in totale) consistono in frammenti di laterizi e tegole ridotti in piccoli o piccolissimi pezzi fortemente fluitati (34 frammenti) e 72 frammenti vascolari. Tra questi ultimi si segnala la presenza, oltre a quella di 63 fr. di parete di ceramica acroma/grezza di dimensioni molto piccole e fratture fortemente fluitate e di due frammenti di mattoni moderni, di sei frammenti di orli di ceramica ad impasto grezzo dalle quali è difficile trarre indicazioni più precise ed un frammento di presa e di parete di un vaso di forma aperta smaltato/invetriato in bianco ed uno di parete di forma aperta con probabile attacco di tesa obliqua con carena sulla parete esterna. Questi pochi elementi diagnostici della forma spingono a riconoscere una coppa carenata con orlo a tesa non meglio identificabile. La decorazione, leggibile per un breve tratto, è costituita da una sottile linea arcuata in bruno che si espande sulla tesa. L'analisi autoptica del frammento fa propendere per una realizzazione del rivestimento a smalto. La cronologia ipotizzabile oscilla tra la metà del XIII secolo e il secolo successivo⁴.</p>

Materiali ceramici rinvenuti

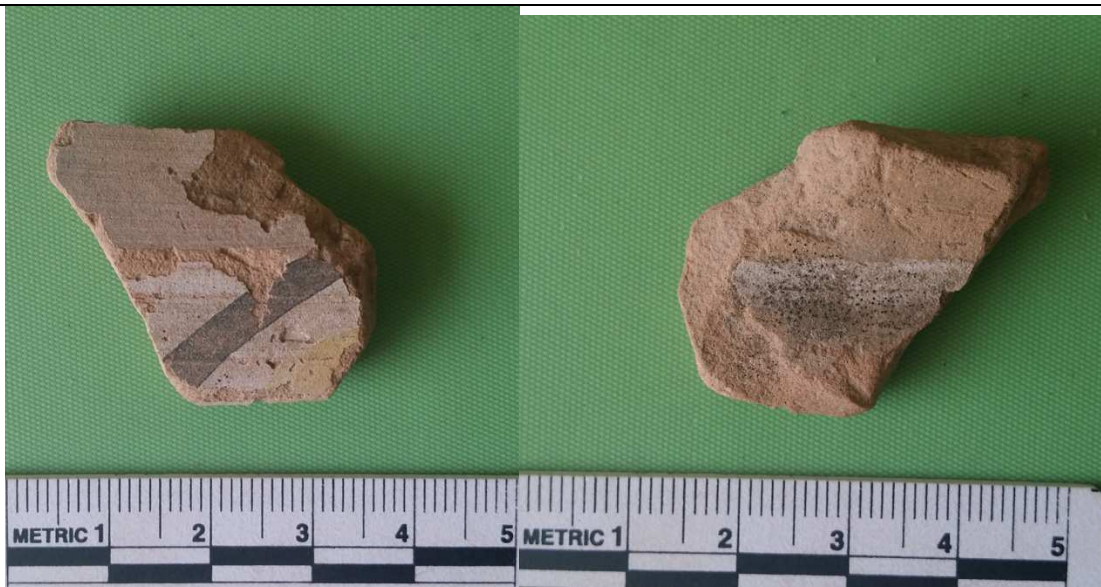
Frammento di coppa carenata (XIII-XIV sec.). Parete esterna (foto a sinistra) ed interna (foto a destra)

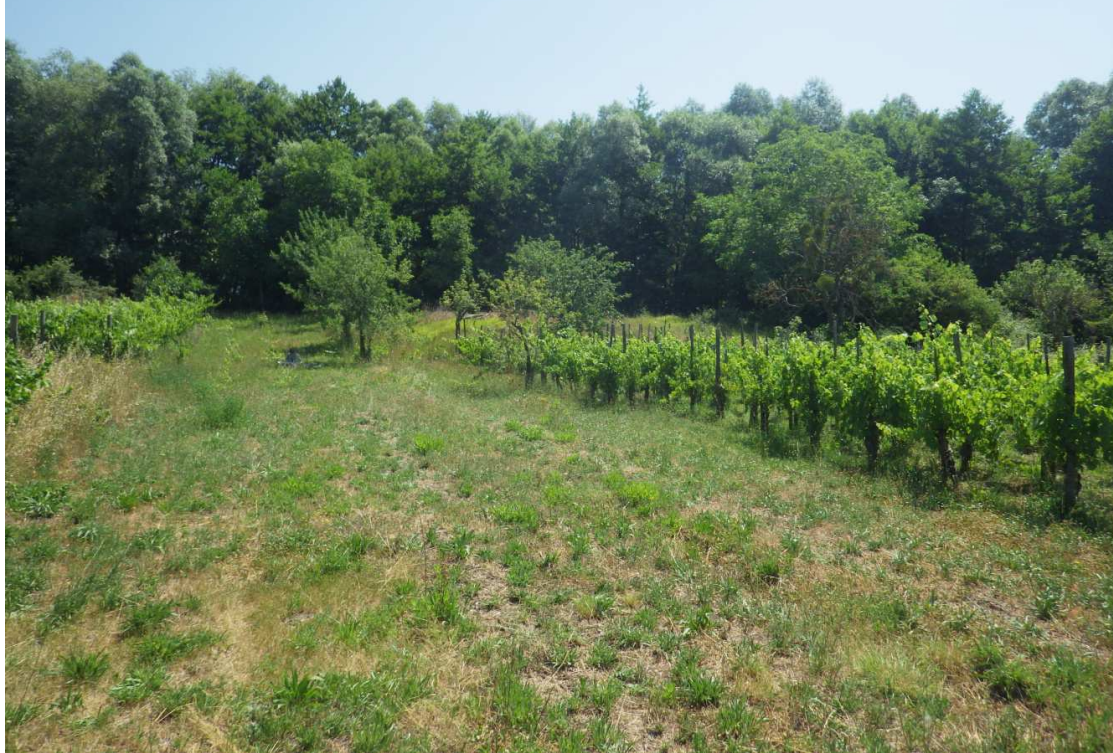
Panoramica del campo dalla s. v. San Giovanni, vista NE.

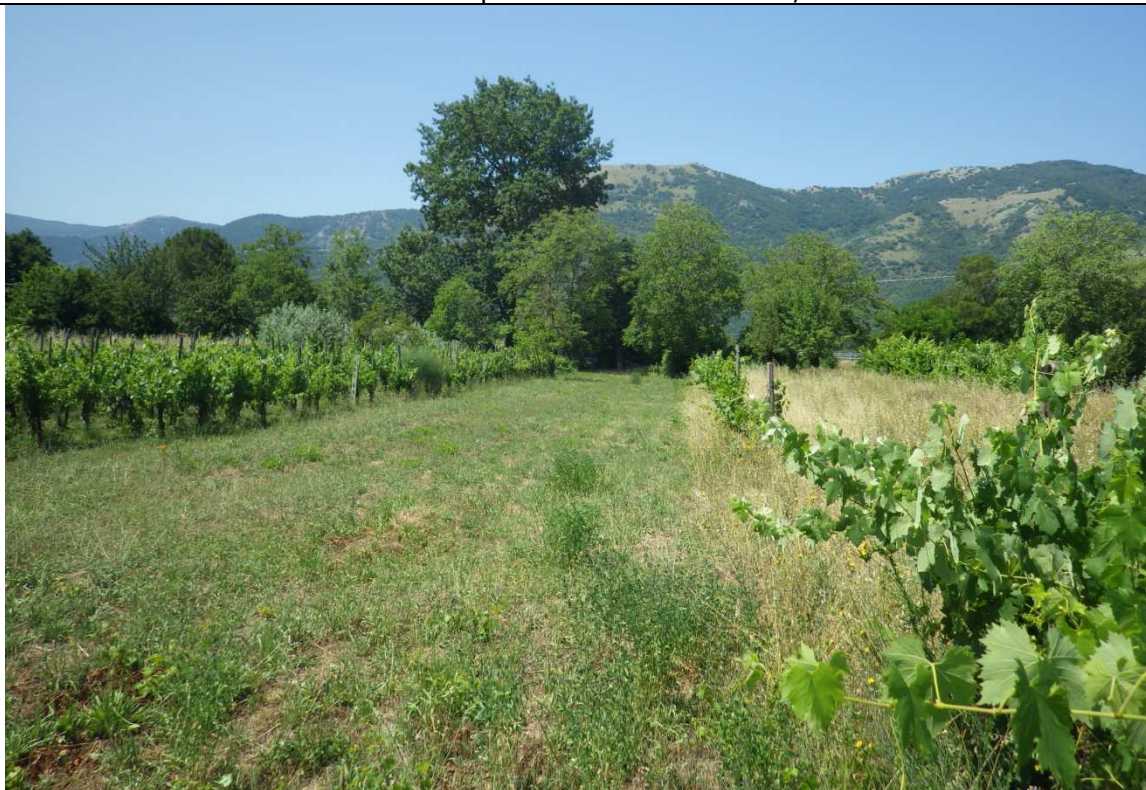
Panoramica del campo dal cordone fluviale del Fiume Agri, vista SW

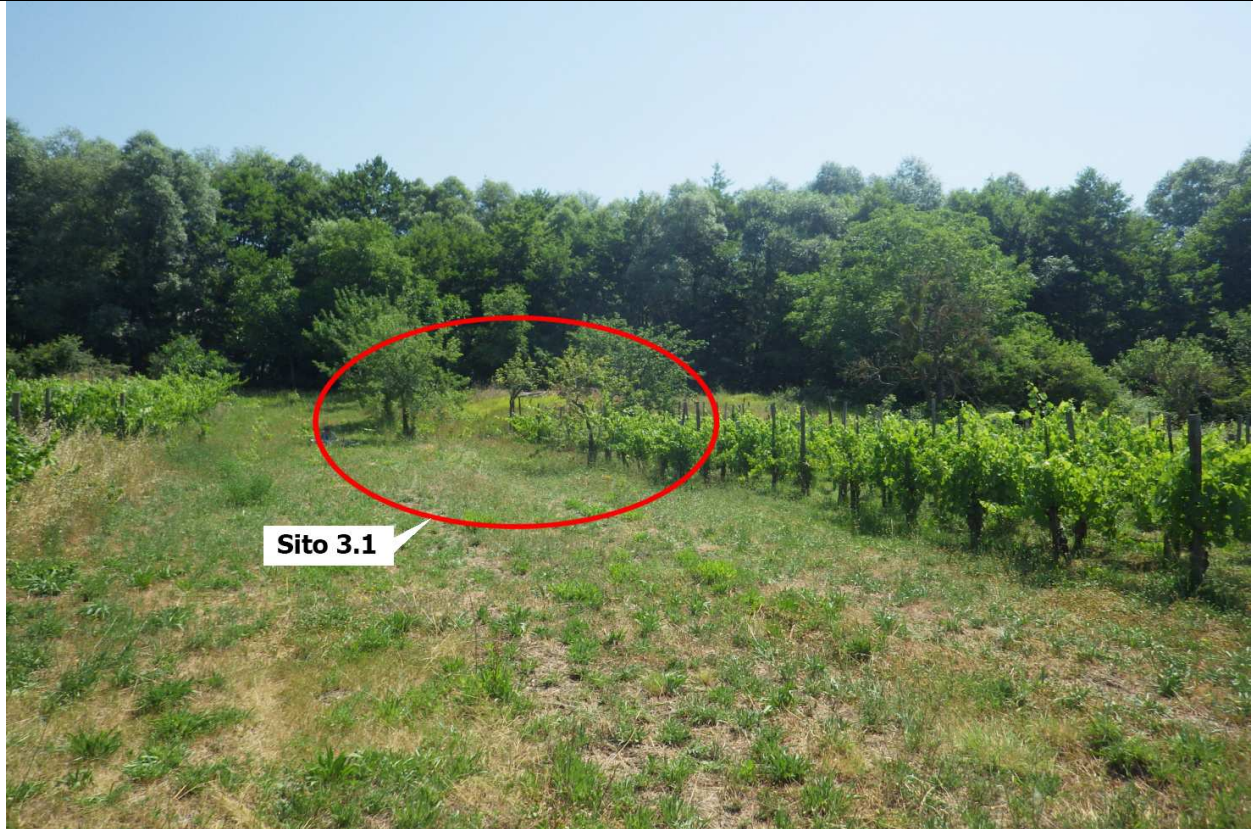
Indicazione del Sito rispetto alla vigna.

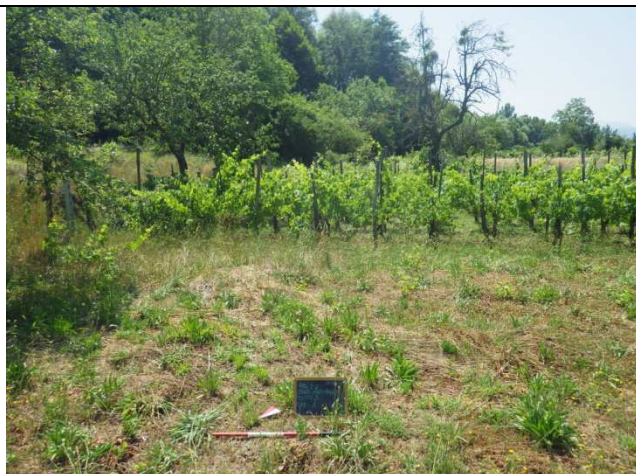
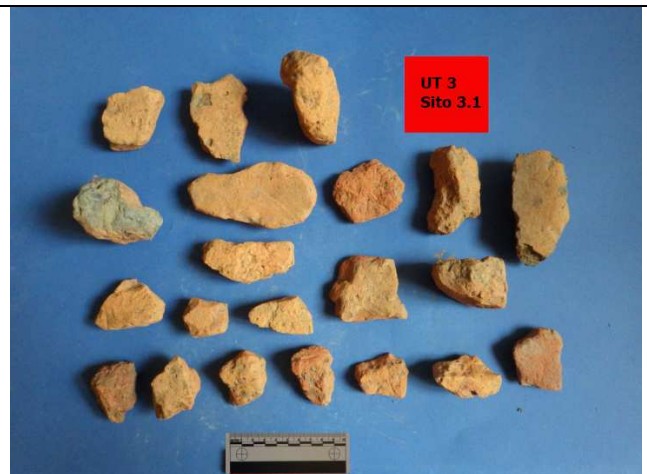
Visibilità del campo (foto a sinistra) e materiali raccolti (foto a destra)

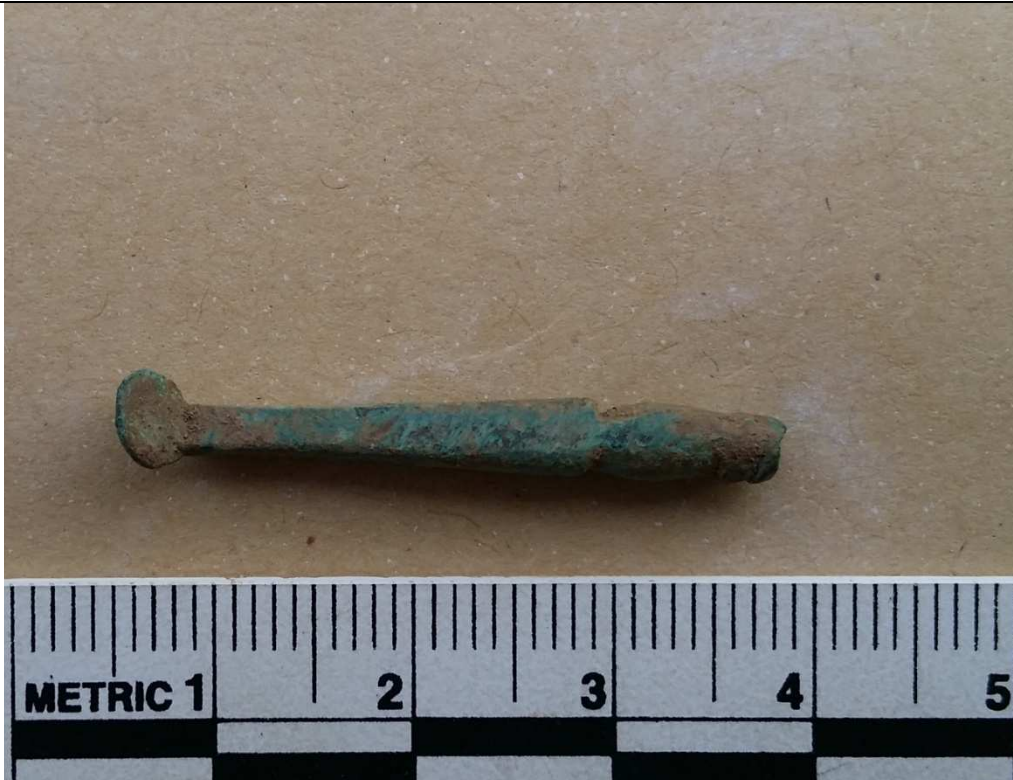
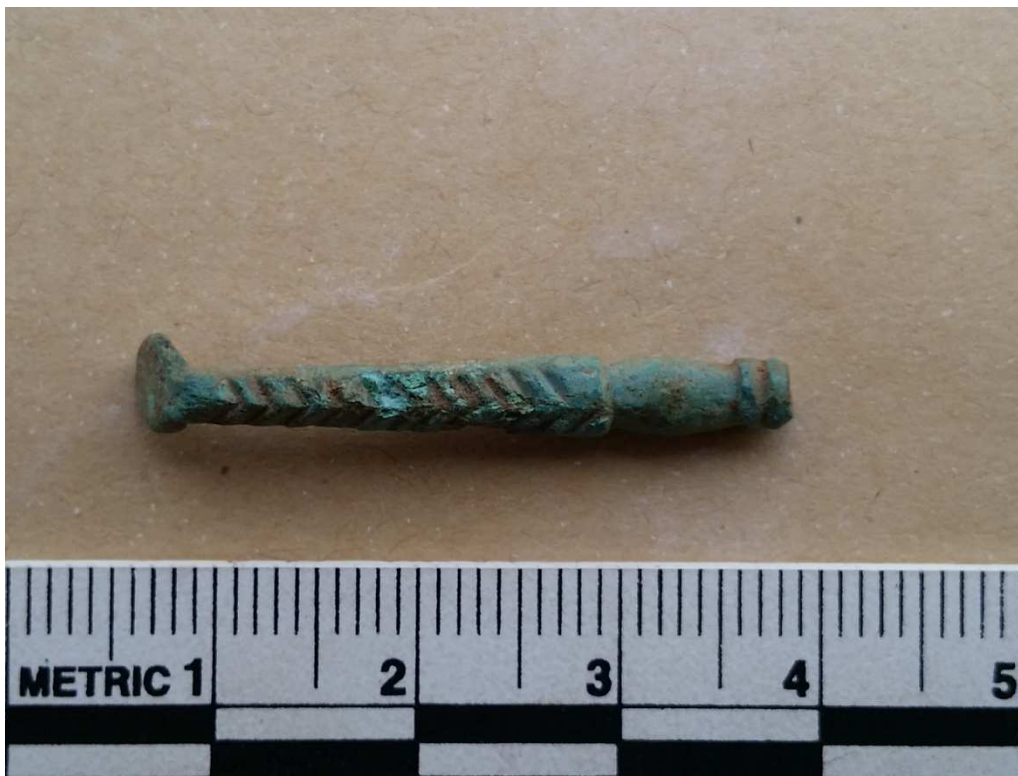
Instrumentum in bronzo con decorazione a spina di pesce sulla parte posteriore, fronte (foto a sinistra)/
retro (foto a destra).

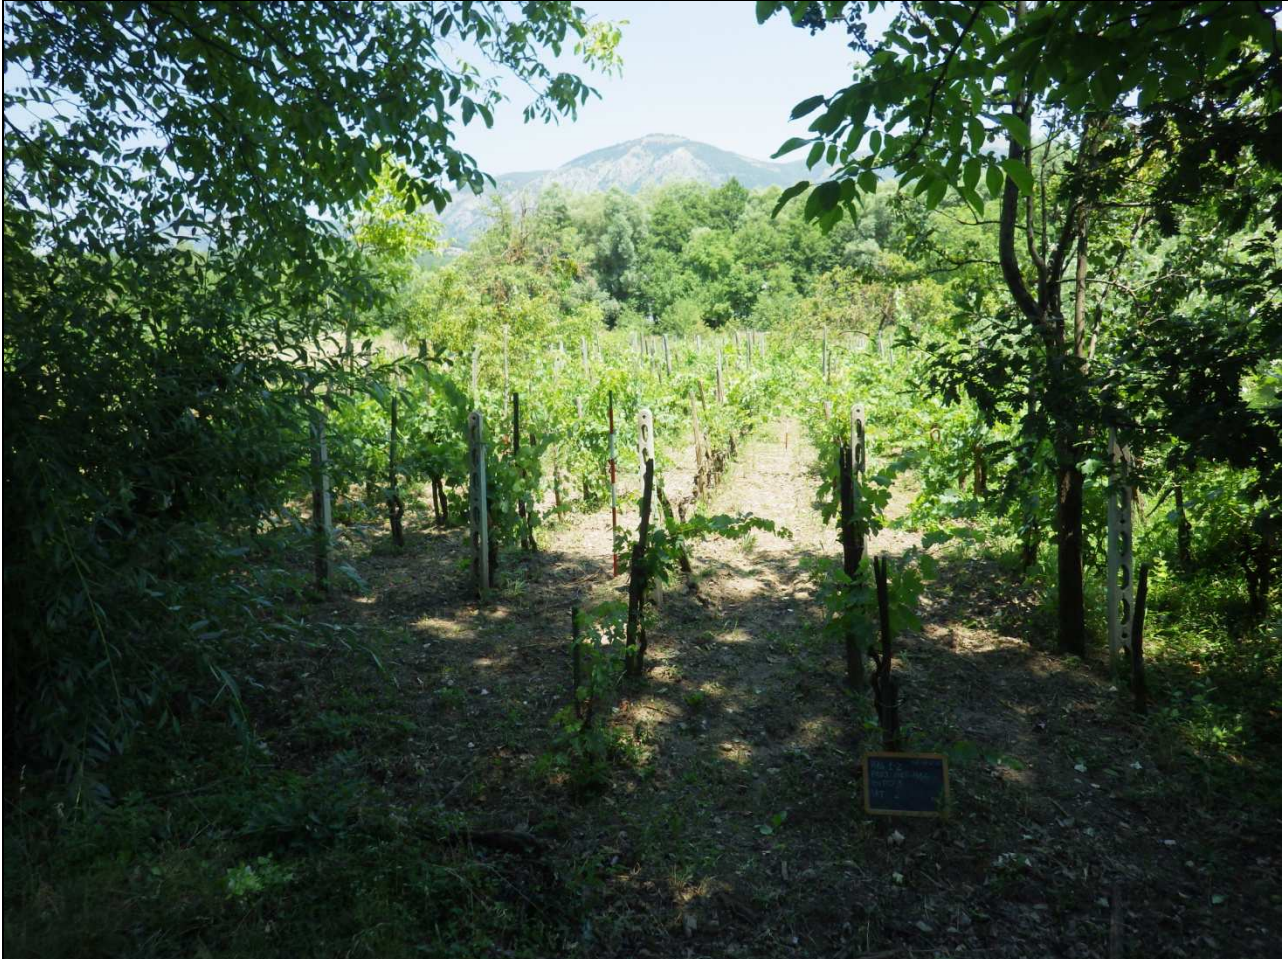
Dettaglio della zona di spargimento fittile dalla strada vicinale San Giovanni

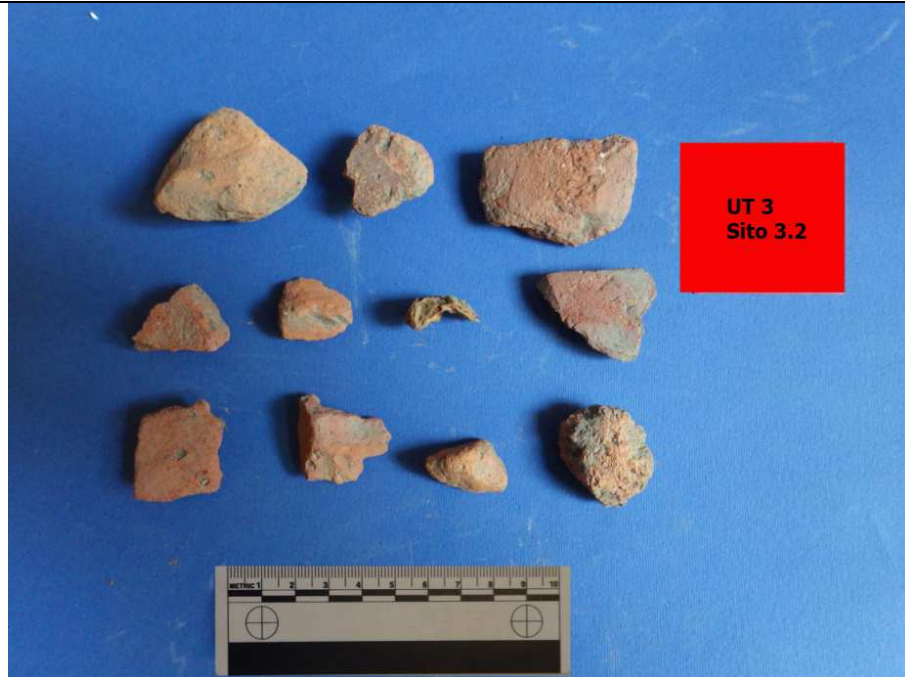
Raccolta dei materiali

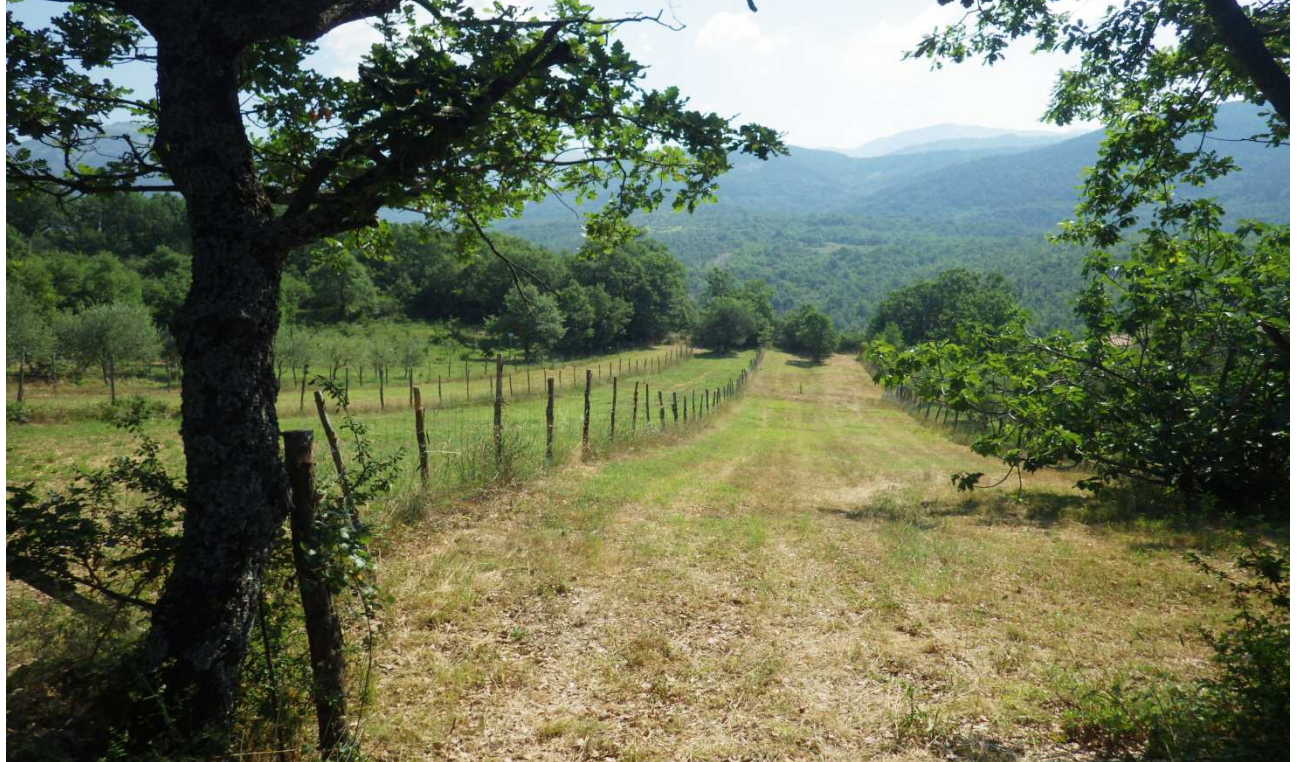
Panoramica del pianoro, vista E.

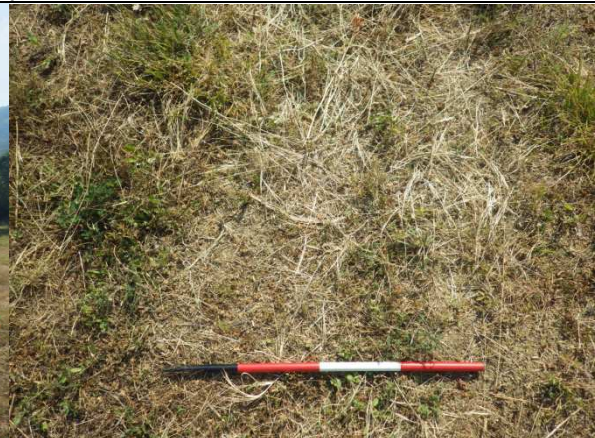
Indicazione dell'area di dispersione sovrapposto al cavidotto (foto a sinistra) e dettaglio della visibilità (foto a destra)

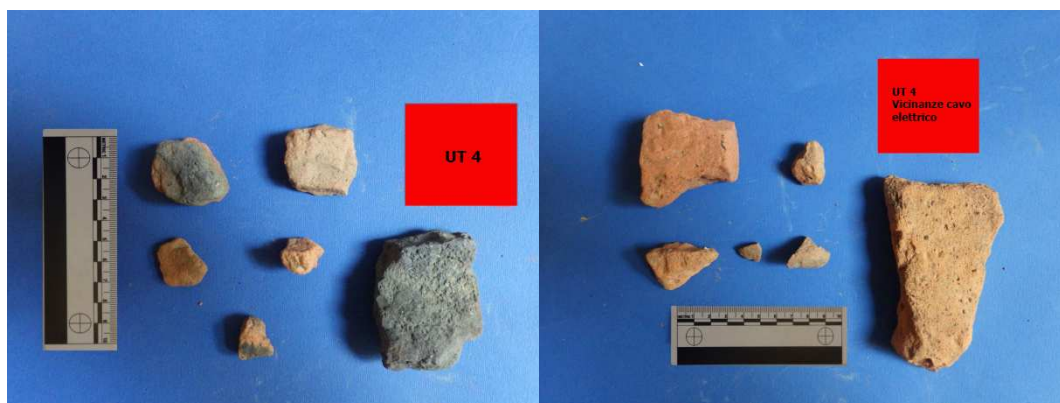
Materiali raccolti

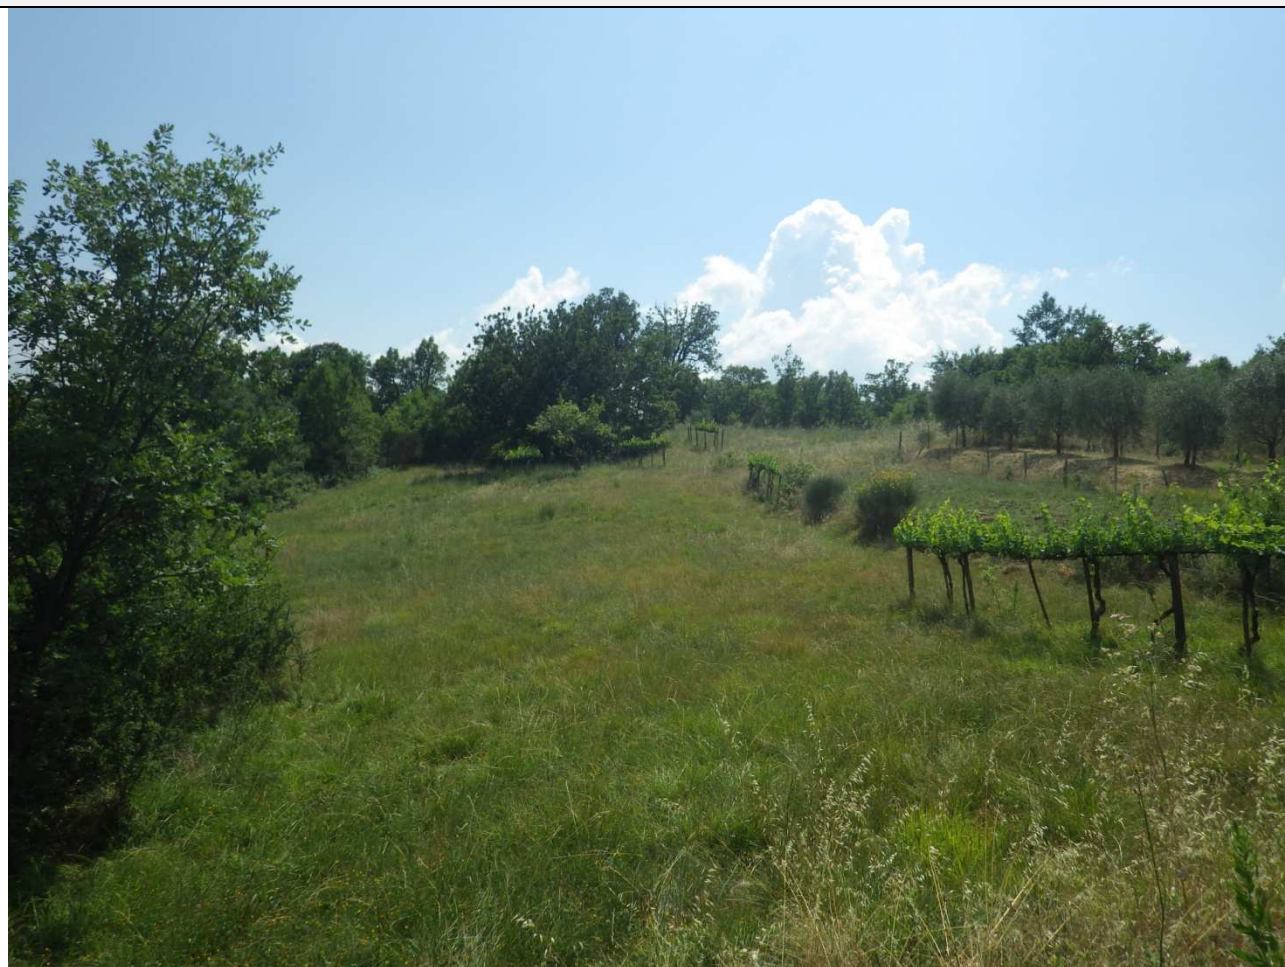
Panoramica del pianoro dalla strada. comunale Scorzano, vista S.

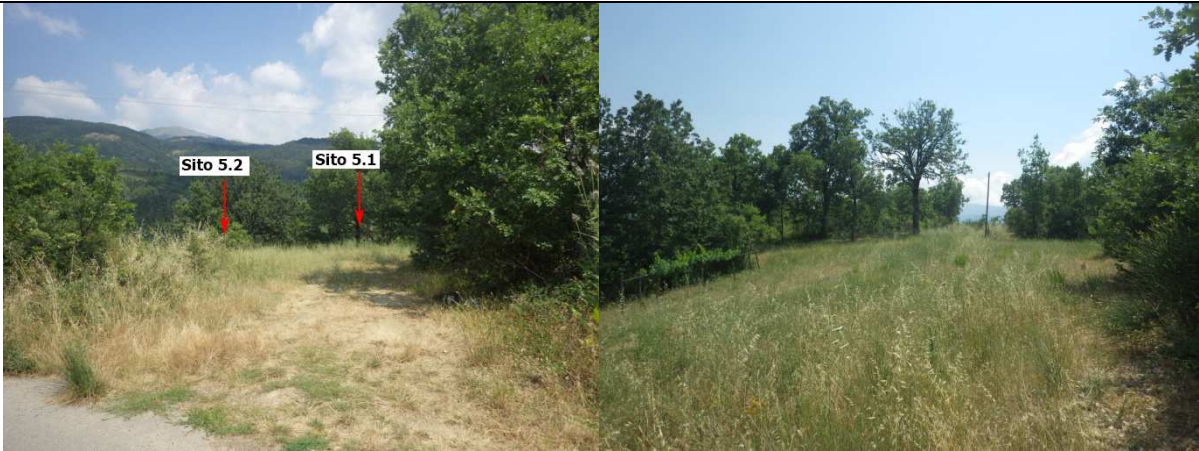
Ingresso al pianoro con ubicazione dei due Siti (foto a sinistra) e visibilità dell'area (foto a destra)

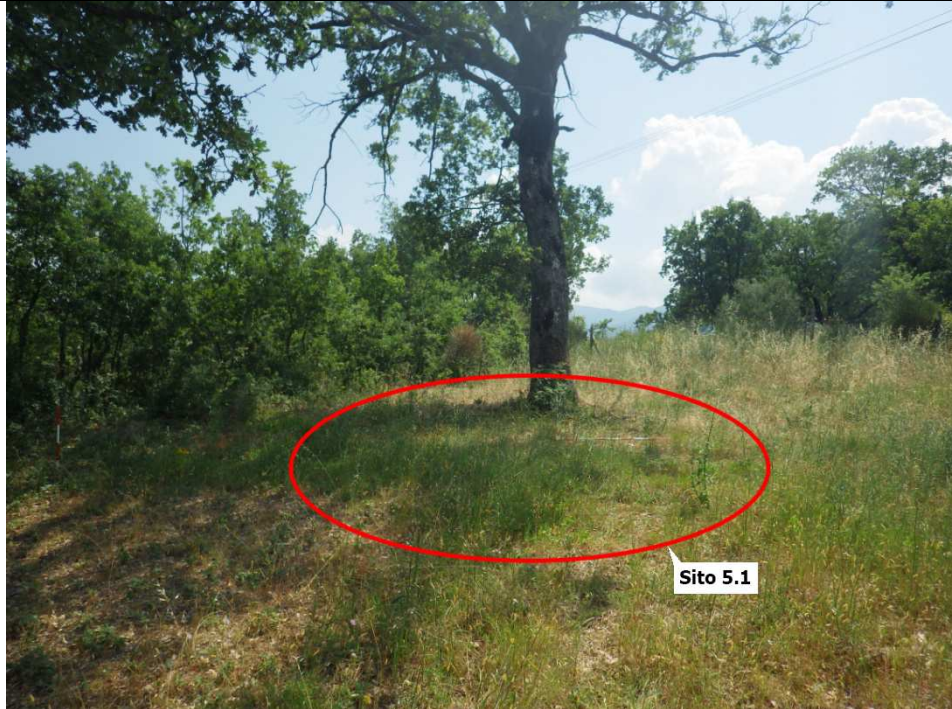
Dettaglio dell'area di spargimento in relazione all'albero

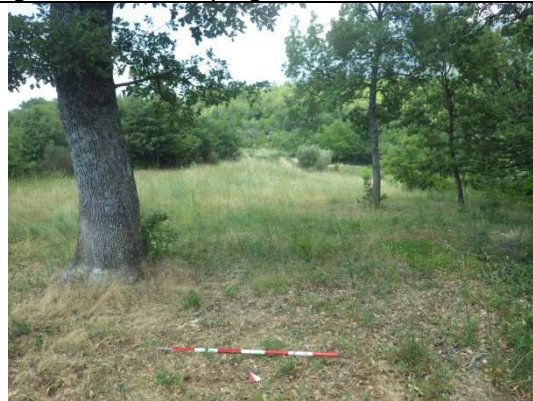
Visibilità al suolo nell'area dell'UT

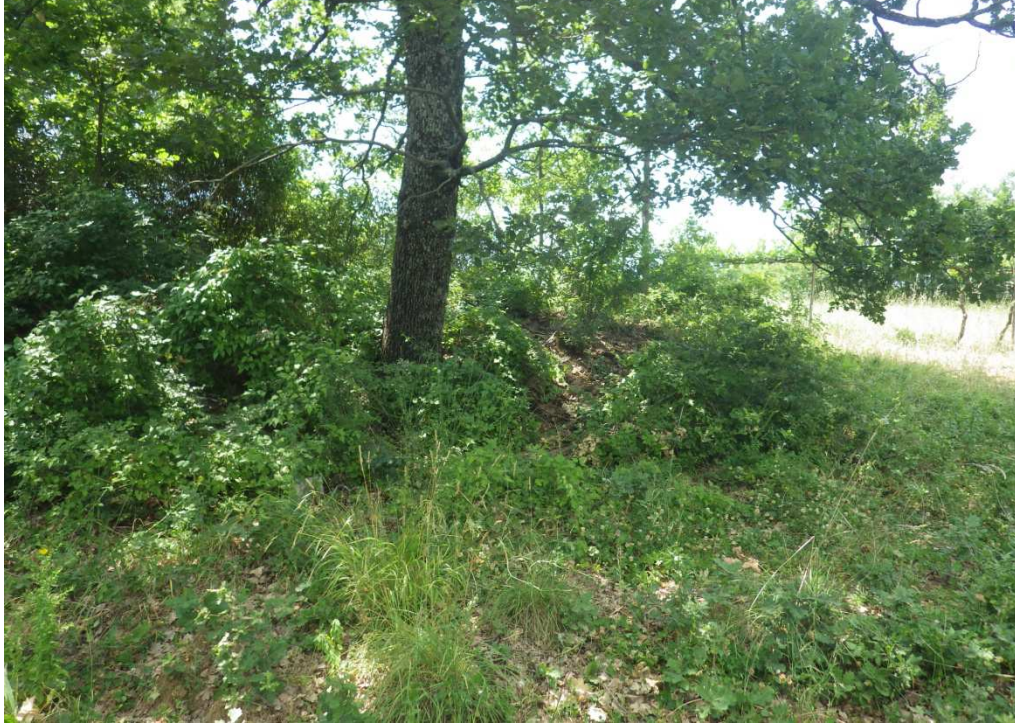
Dettaglio dell'area del Sito in relazione all'albero e alla cunetta

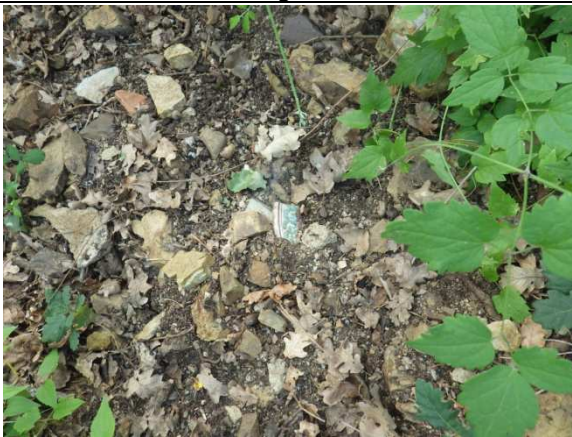
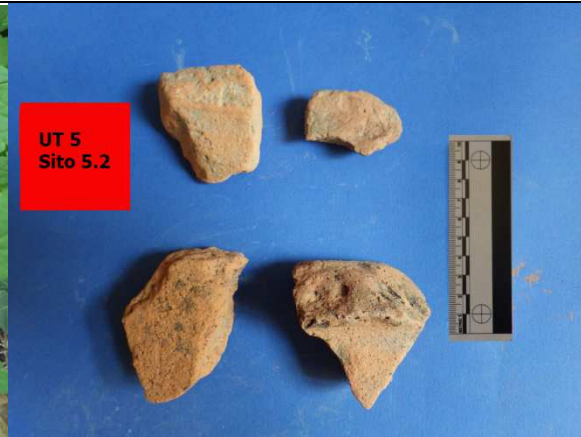
Dettaglio di visibilità con frammento di piatto recente (foto a sinistra) e selezione laterizi (foto a destra)

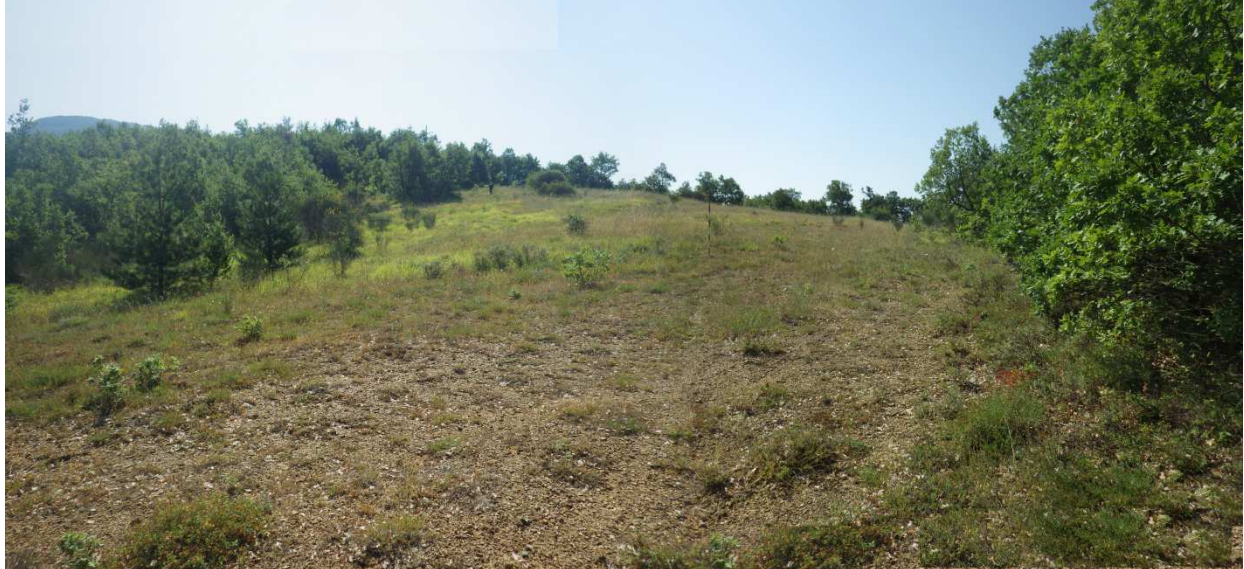
Panoramica del pianoro, vista S. In primo piano il sito

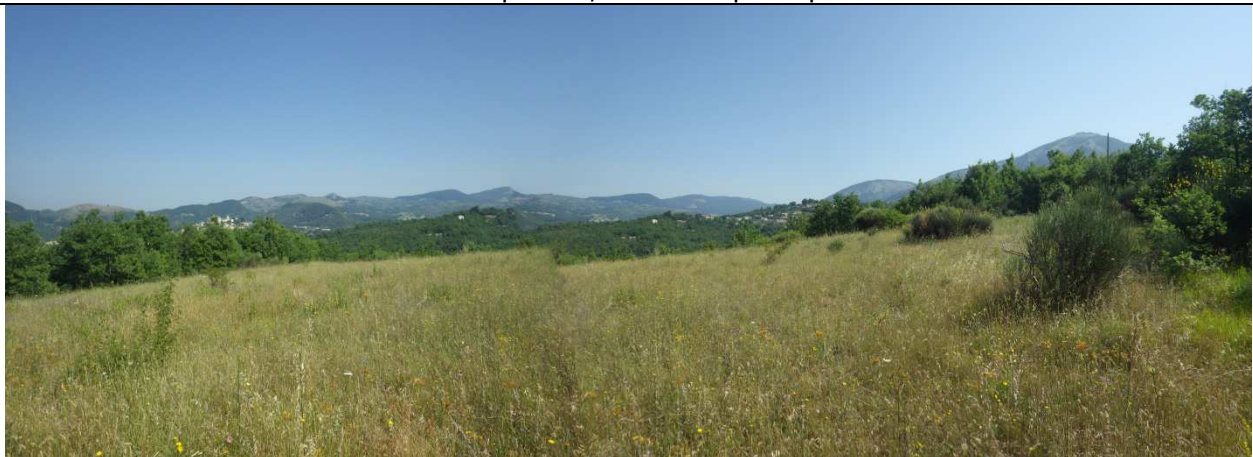
Panoramica del pianoro, vista N. In secondo piano il comune di Marsico Nuovo

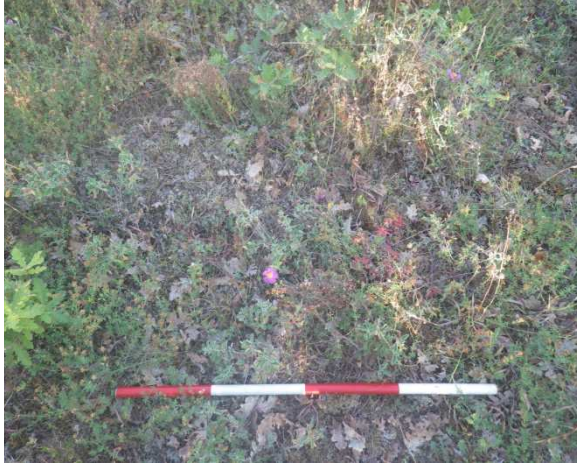
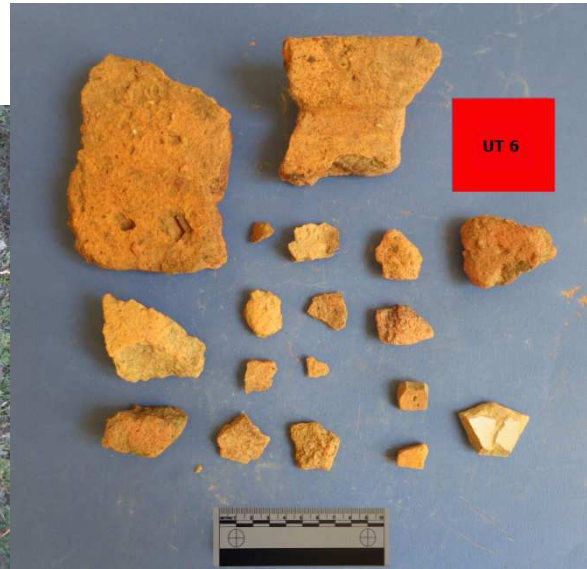
Dettaglio di visibilità del pianoro (foto a sinistra), materiale fittile rinvenuto (foto a destra).
