**PROGETTO VARIANTE TECNICA
CUNICOLO ESPLORATIVO LA MADDALENA
(CUP C11J05000030001)**

**MONITORAGGIO AMBIENTALE
DELLA FASE REALIZZATIVA**

REPORT ANNUALE 2016 – SUOLO E GEOMORFOLOGIA

Rapporto sopralluoghi e monitoraggi annualità 2016

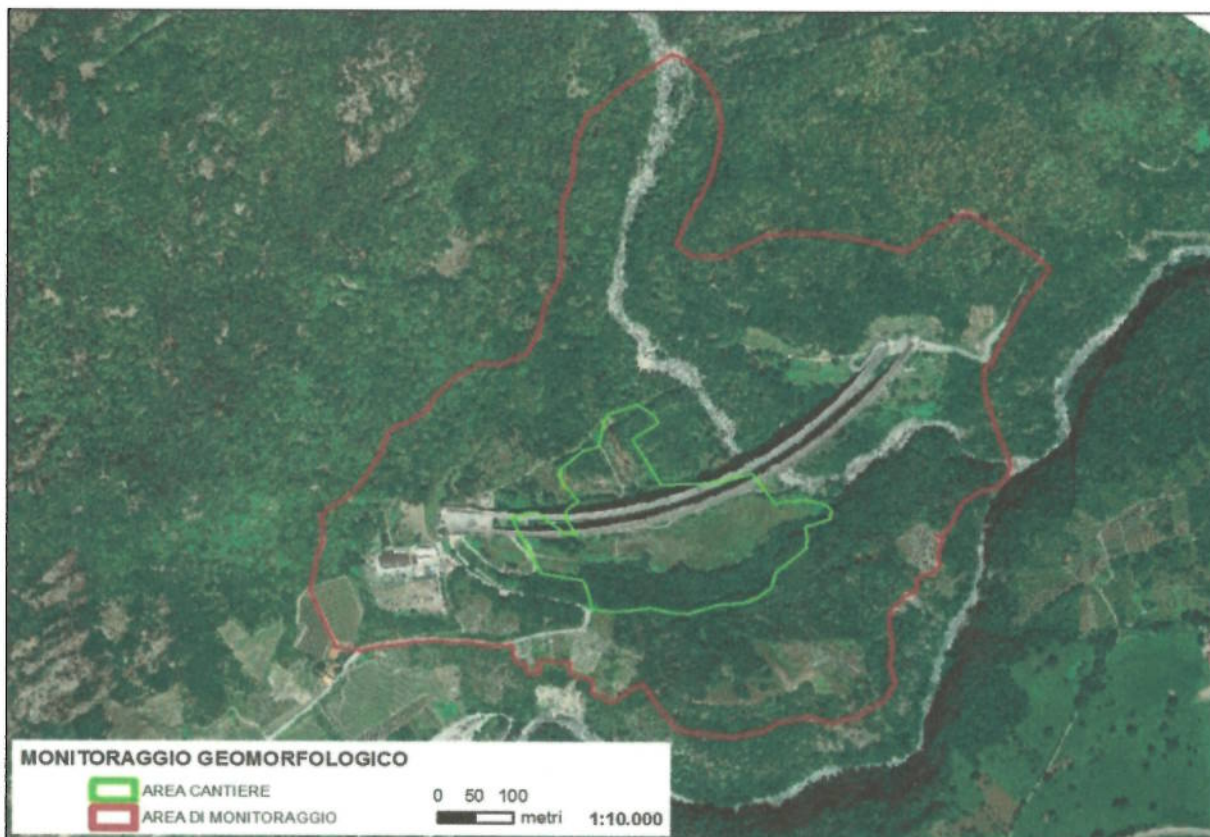
Figura 1. Area di monitoraggio geomorfologico.

Partendo da N-W e proseguendo in senso orario, i limiti sono definiti da: isoipsa 750 m sui versanti in destra e sinistra del Torrente Clarea, spartiacque tra Clarea e Dora fino a confluenza Dora, sponda sinistra della Dora Riparia lungo isoipsa 700 m fino a cascina San Martino, linea teorica tra la suddetta cascina e l'isoipsa 750 m. L'intera area di cantiere per la realizzazione del cunicolo esplorativo è dunque inclusa nel perimetro suddetto.

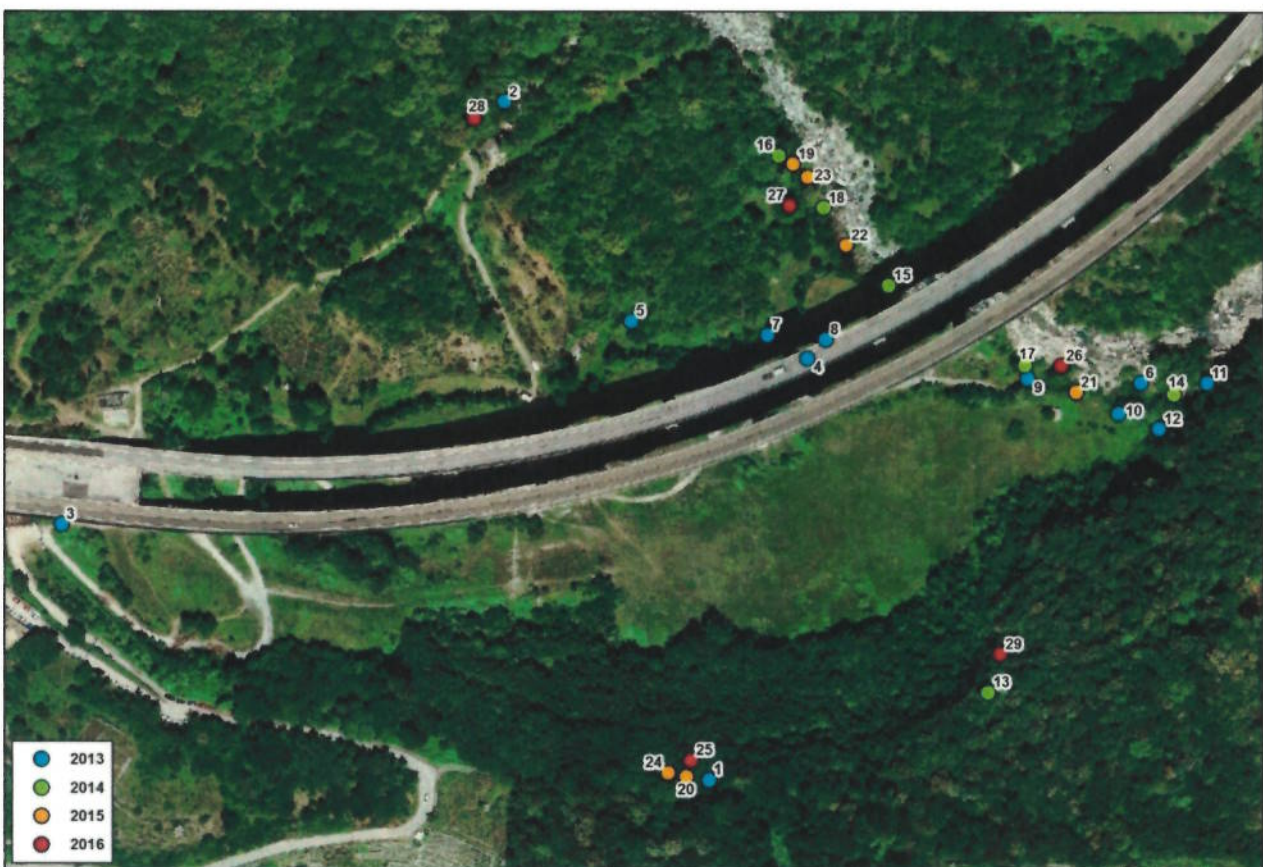
Figura 2. Punti di monitoraggio geomorfologico.

La distribuzione dei punti relativi al monitoraggio geomorfologico è disponibile in figura 2; la figura 3 riporta i siti identificati per il monitoraggio della biodiversità dei suoli.

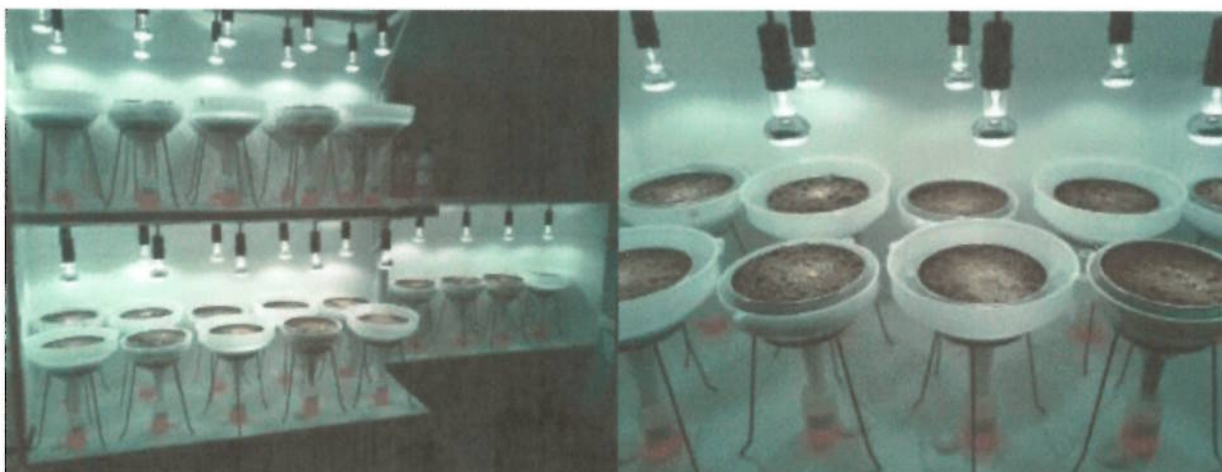
Le analisi sono state condotte nel laboratorio Timesis di San Giuliano Terme (PI), usufruendo di una batteria di 24 estrattori che ha consentito una operatività adeguata al ritmo di campionamento previsto dal progetto (figura 5). L'attività è stata seguita da un operatore specializzato e con provate competenze nelle analisi del QBS-ar.

Figura 5. La batteria di estrattori di Berlese-Tullgren utilizzata in laboratorio per l'estrazione dei microartropodi dal suolo, con particolare dei campioni di suolo preparati per l'estrazione.

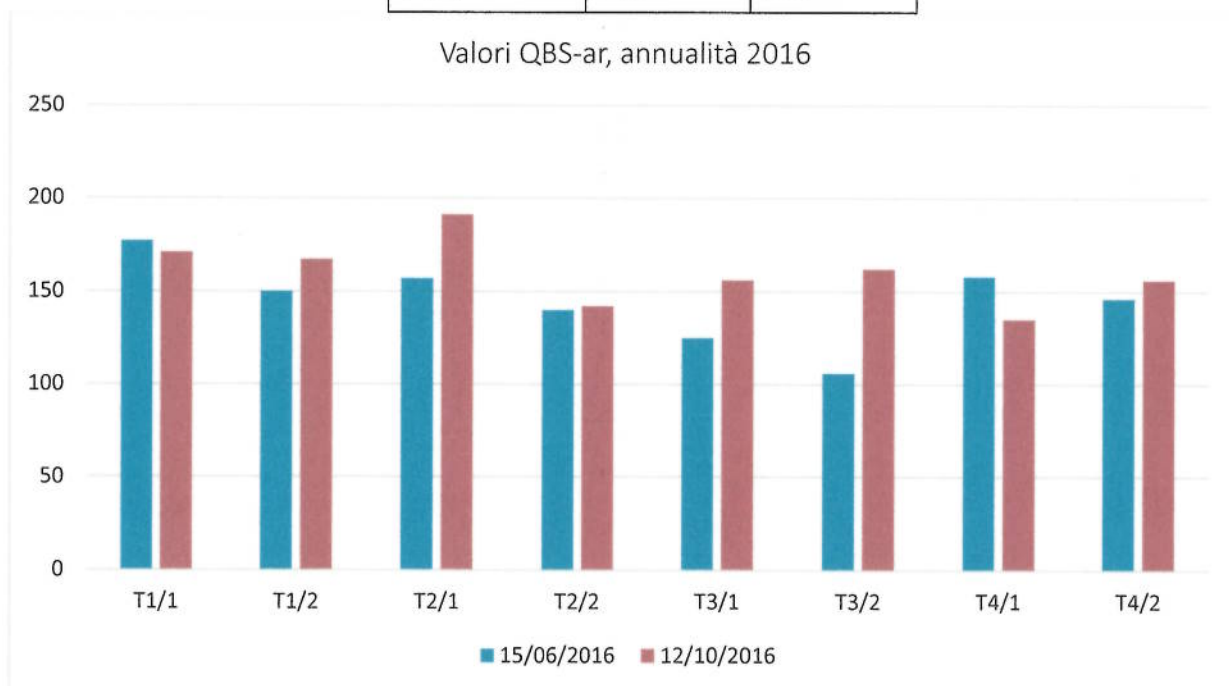
Figura 6. Confronto valori QBS-ar per annualità 2016

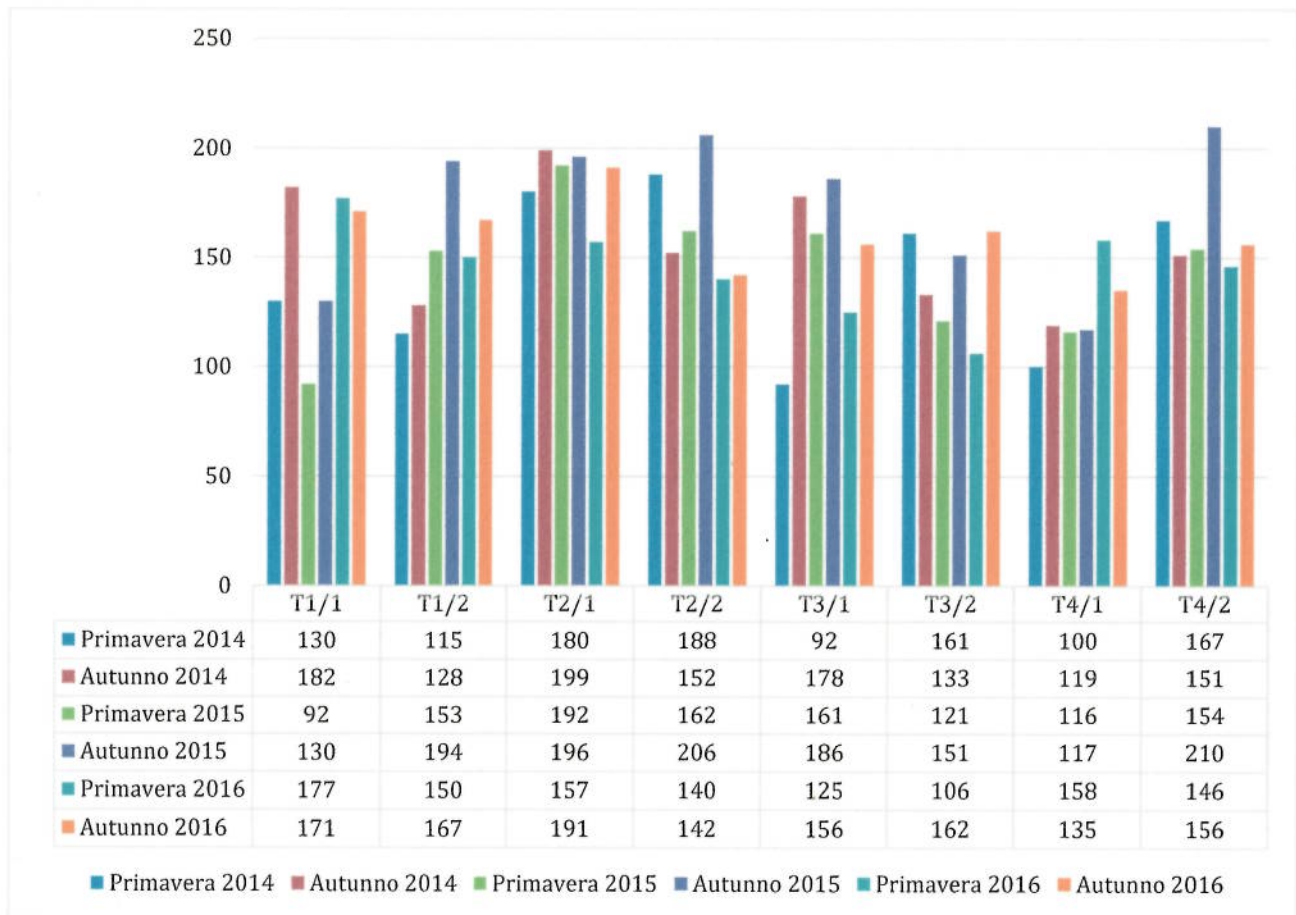
Figura 7: Risultati QBS-ar dalla Primavera 2014 all'Autunno 2016

Osservando i risultati ottenuti si rileva che la maggior qualità biologica del suolo per il soprassuolo a ceduo di castagno è quella ottenuta nell'autunno 2015 con un valore pari a 194 (T1/2), mentre la più bassa è di 92, rilevata nel campione T1/1 nella primavera 2015. Per quel che riguarda il querceto su ex vigneti il valore di QBS-ar maggiore è pari a 206 nel campione T2/2, analizzato nell'autunno 2015, mentre il più basso è 140 ottenuto dallo stesso campione nella primavera successiva. Nel bosco misto di querce e castagni sviluppato su terrazzi invece la qualità biologica del suolo più elevata è stata riscontrata nell'autunno 2015 con 186 (campione T3/1), mentre la minore è rappresentata dal medesimo campione analizzato però nella primavera 2014. Infine nel soprassuolo caratterizzato da castagneti da frutto con diffusa presenza di latifoglie la maggior qualità biologica del suolo è stata ottenuta nel prelievo effettuato nell'autunno 2015 per il campione T4/2 (210). Il QBS-ar più basso invece è stato rinvenuto nell'autunno 2016 con un valore pari a 135 (T4/1).

Nel complesso i più bassi valori di QBS-ar, ≤ 100 , sono stati riscontrati in due differenti tipologie forestali (Ceduo di Castagno e Querceto/castagneto su terrazzi) e in due diversi periodi di campionamento, mentre la maggiore qualità biologica edafica, > 200 , è stata ottenuta nel soprassuolo caratterizzato da castagni da frutto e nel querceto/castagneto sviluppatosi su terrazzi nel prelievo effettuato nell'autunno 2015.

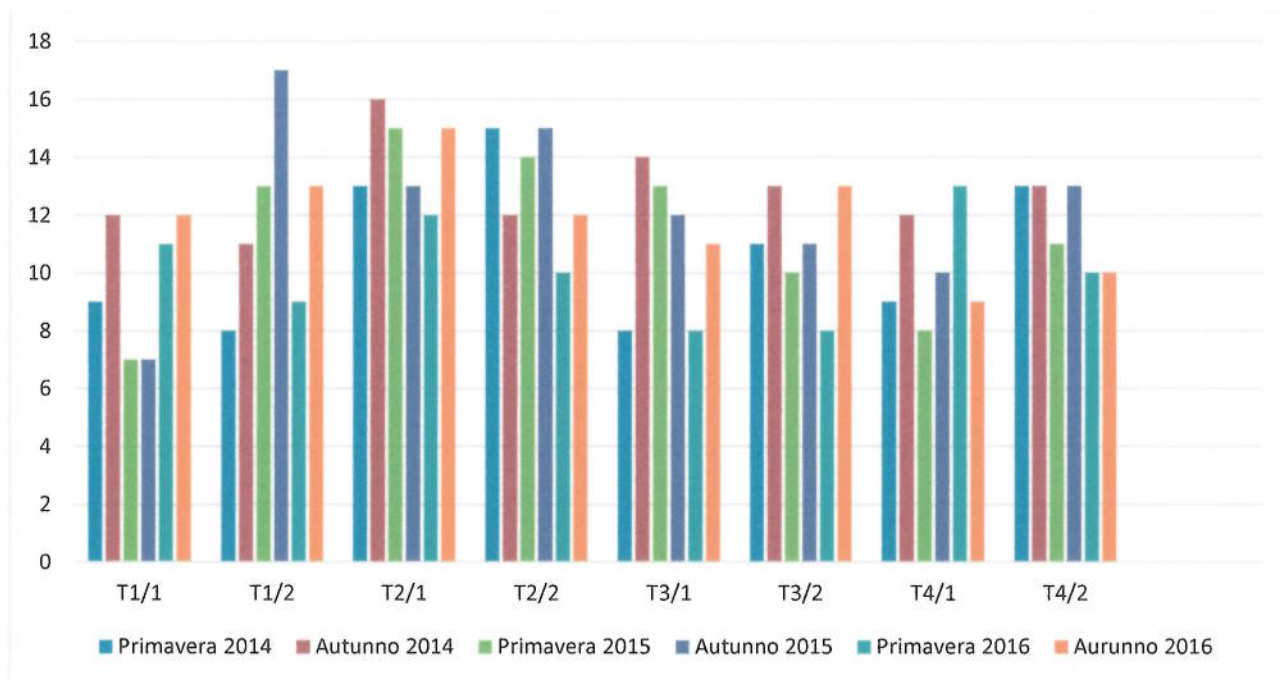
Osservando la biodiversità edafica il campione T1/2 presenta il maggior numero di taxa, 17, mentre il minor numero di gruppi ecomorfologici (7) è stato osservato nel campione T1/1 in entrambi i rilievi effettuati nel 2015. Nel grafico riportato nella figura 3 si può osservare il numero di taxa rilevati per ogni sito analizzato dalla primavera 2014 all'autunno 2016 nell'area presa in esame.

Figura 8. Numero di taxa riscontrati in ogni campione dalla Primavera 2014 all’Autunno 2016.

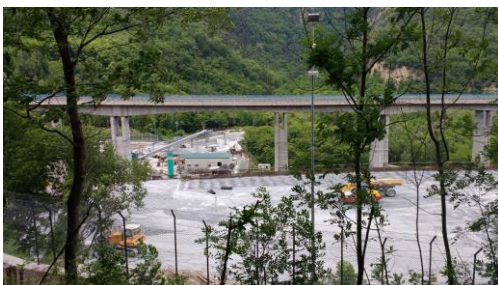
Note Non si osservano segni di degradazione fisica o chimica dei versanti

Note/Interventi necessari: Allo stato attuale non si prefigurano interventi: è necessario verificare con periodicità lo stato di conservazione dei versanti e la suscettibilità all'erosione

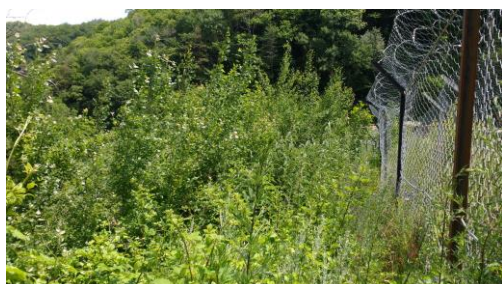
Note/Interventi necessari: Le superfici appaiono in buono stato di conservazione e non mostrano evidenti segni di erosione o degradazione in genere.

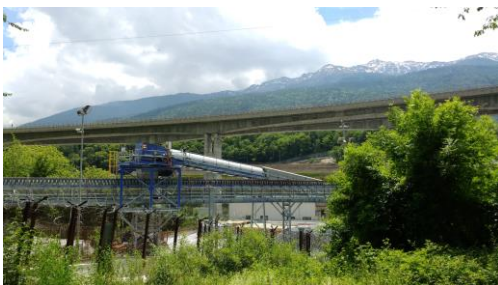
Note/Interventi necessari: Non si segnalano emergenze di rilievo.

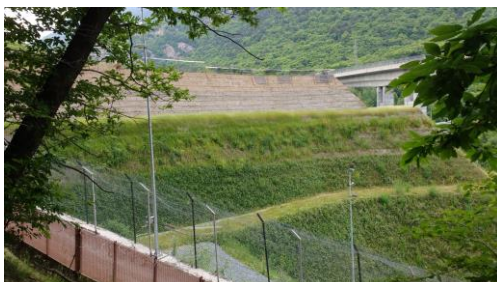
Note Non si evidenziano segni di degradazione dei suoli.

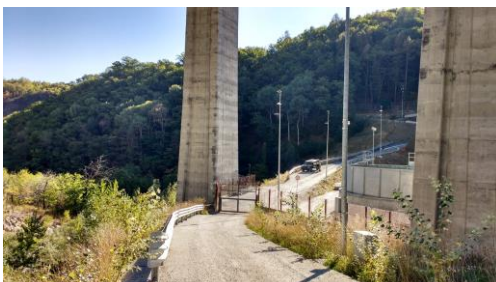
Note/Interventi necessari: Le superfici appaiono in buono stato di conservazione e non mostrano evidenti segni di erosione o degradazione in genere. E' necessario un controllo periodico dello stato di conservazione.

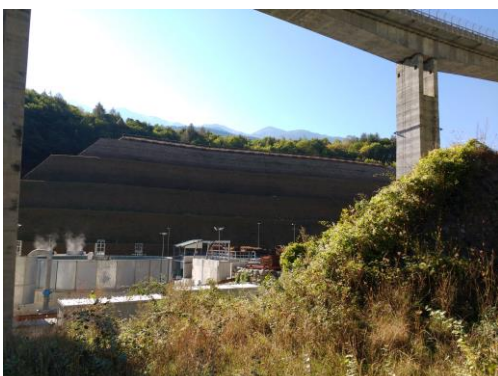
Note Non si notano segni di degradazione evidenti. La vegetazione ricopre tutta l'area e non sono presenti

Note/Interventi necessari: Non si segnalano emergenze di rilievo.

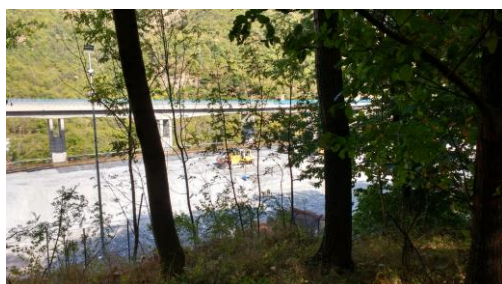
Note/Interventi necessari: Non si osservano segni di degradazione della copertura superficiale.
