**PROGETTO VARIANTE TECNICA
CUNICOLO ESPLORATIVO LA MADDALENA
(CUP C11J05000030001)**

**MONITORAGGIO AMBIENTALE
DELLA FASE REALIZZATIVA**

REPORT ANNUALE 2016 – VEGETAZIONE

Rapporto sopralluoghi e monitoraggi annualità 2016

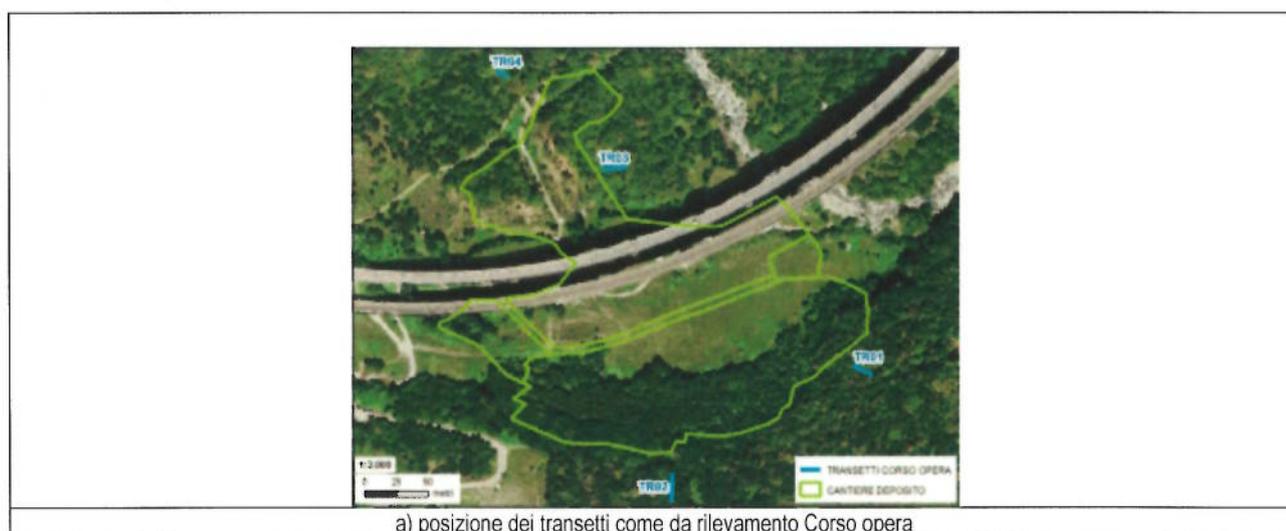
La figura successiva riporta infine la nuova posizione dei transetti **CHI-TR1, CHI-TR2, CHI-TR3 e CHI-TR4** rispetto all'area di cantiere.

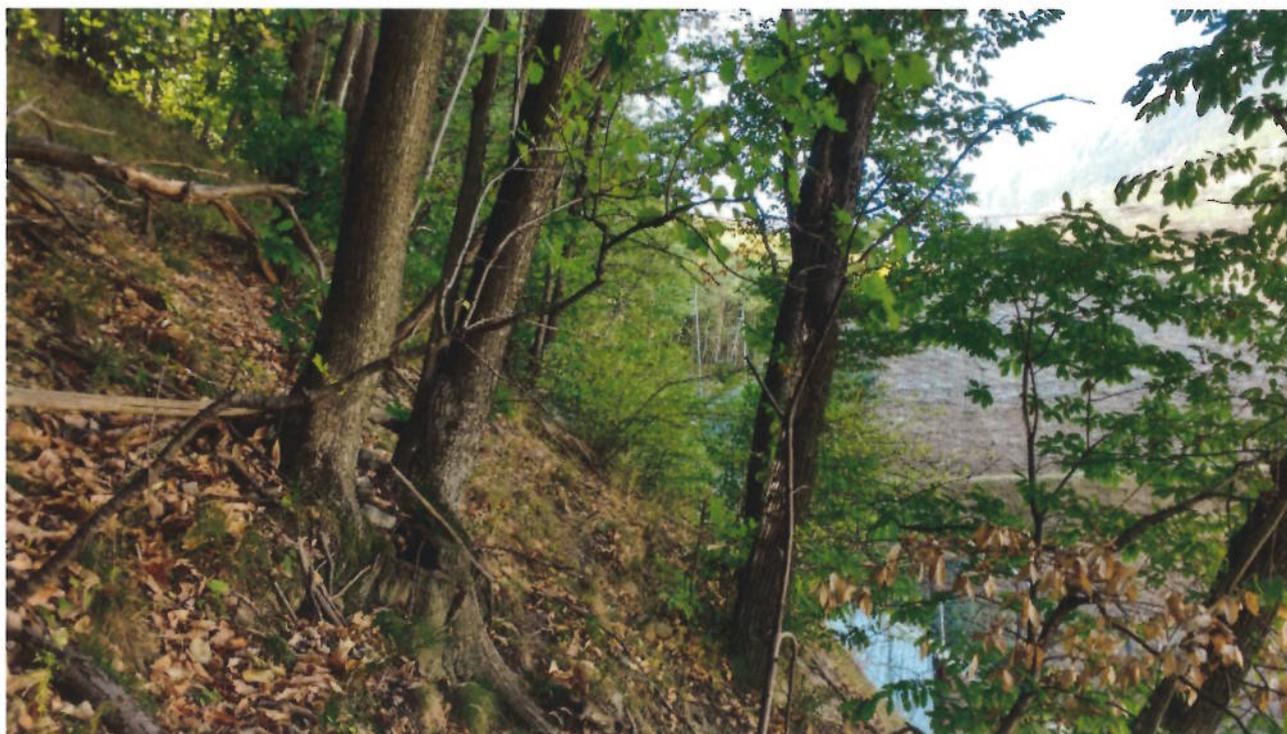
I transetti realizzati all'interno dei castagneti (**CHI-TR1**, **CHI-TR3** e **CHI-TR4**) sono caratterizzati da una copertura arborea pressoché continua e variamente densa (in genere superiore al 70-75%) con uno strato arboreo ben strutturato e copertura erbacea localmente assente e raramente superiore al 45-50% (leggermente inferiore rispetto a quanto osservato nella annualità precedenti).

Figura 2: transetto TR1, ceduo di castagno su versante

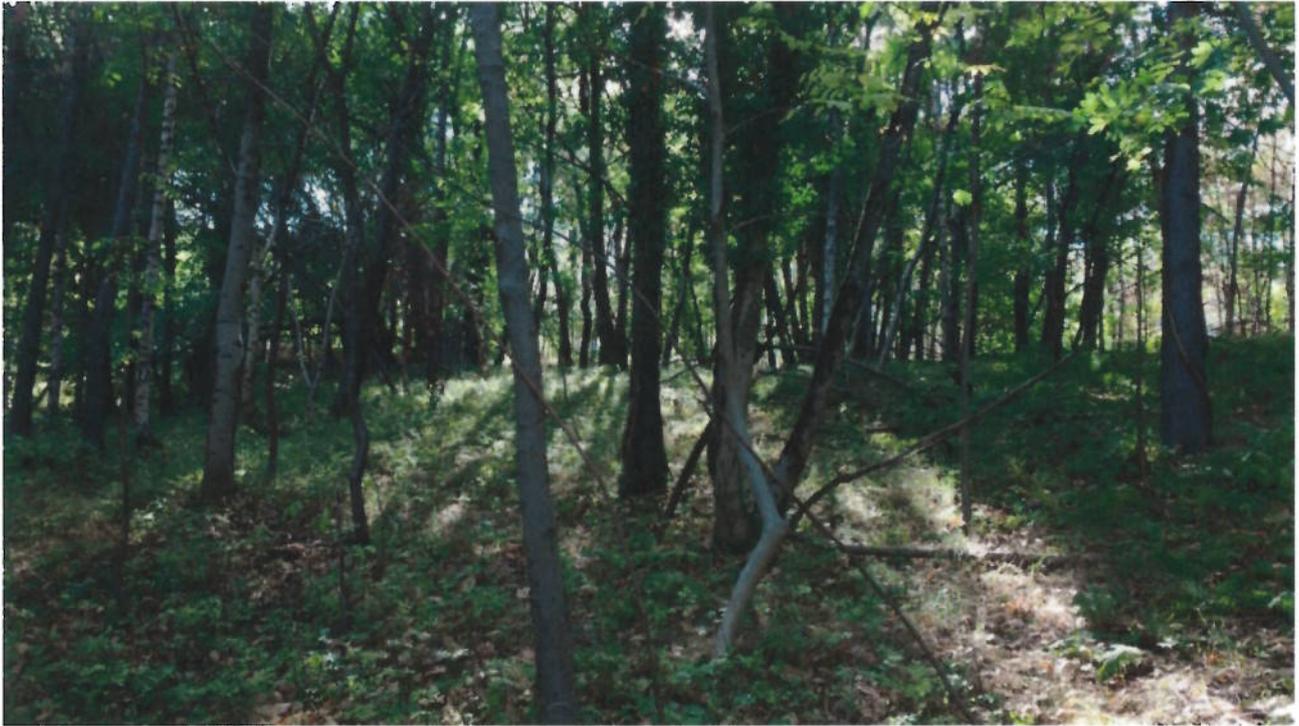
Al contrario **CHI-TR2**, realizzato dentro un betuleto di invasione, essendo caratterizzato da una densità arborea più rada, presenta una copertura erbacea più continua costituita prevalentemente da *Brachypodium sylvaticum* (Hudson) Beauv.

In particolare si segnala, sempre in **CHI-TR2**, la presenza di un'affermata rinnovazione di frassino. Rispetto al 2014 e 2015 gli individui che hanno superato la fase di plantula sono pochi; ci sono tuttavia alcuni individui che possono essere definiti affermati e che sono riusciti a superare la competizione dovuta alla presenza dello strato erbaceo e all'azione di erbivori o ungulati selvatici. Sempre con riferimento a **CHI-TR2**, si osserva come l'attuale struttura del soprassuolo inibisca l'affermazione del frassino e che la copertura pressoché continua dello strato arboreo (A) impedisca la penetrazione di una quantità di luce sufficiente per garantire lo sviluppo di una pianta semi-eliofila. Come già osservato, si escludono impatti o perturbazioni provenienti dal cantiere, in quanto l'area non è interessata dalle lavorazioni né da passaggi di operatori e mezzi, né da altro personale civile (o militare).

Figura 3: transetto TR2, Betuleto di invasione con rinnovazione di frassino

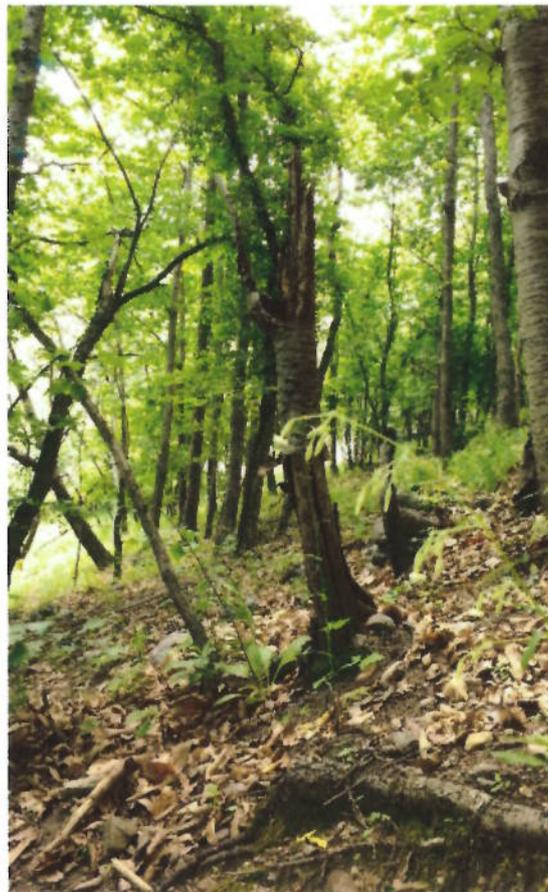
Figura 4: transetto TR3, Castagneto da frutto su versante terrazzato in progressivo abbandono

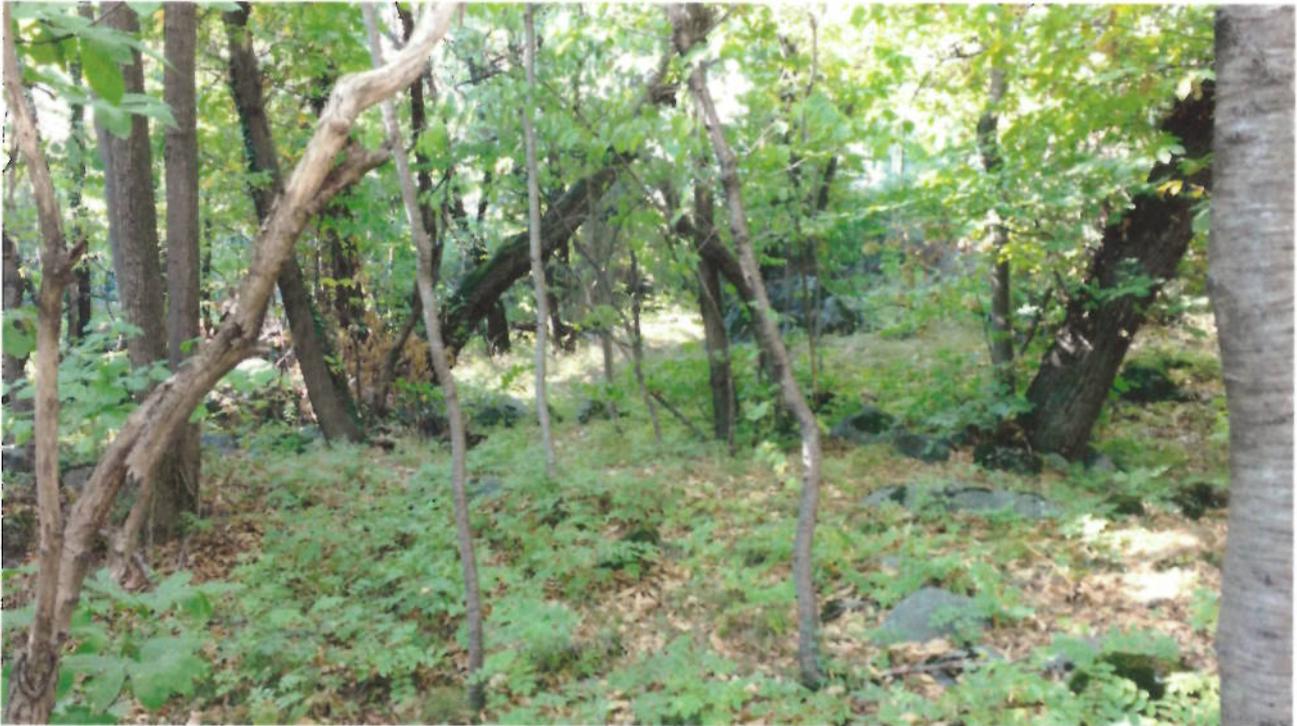
Figura 5: transetto TR4, castagneto da frutto in progressivo abbandono con ingresso di frassino e ciliegio

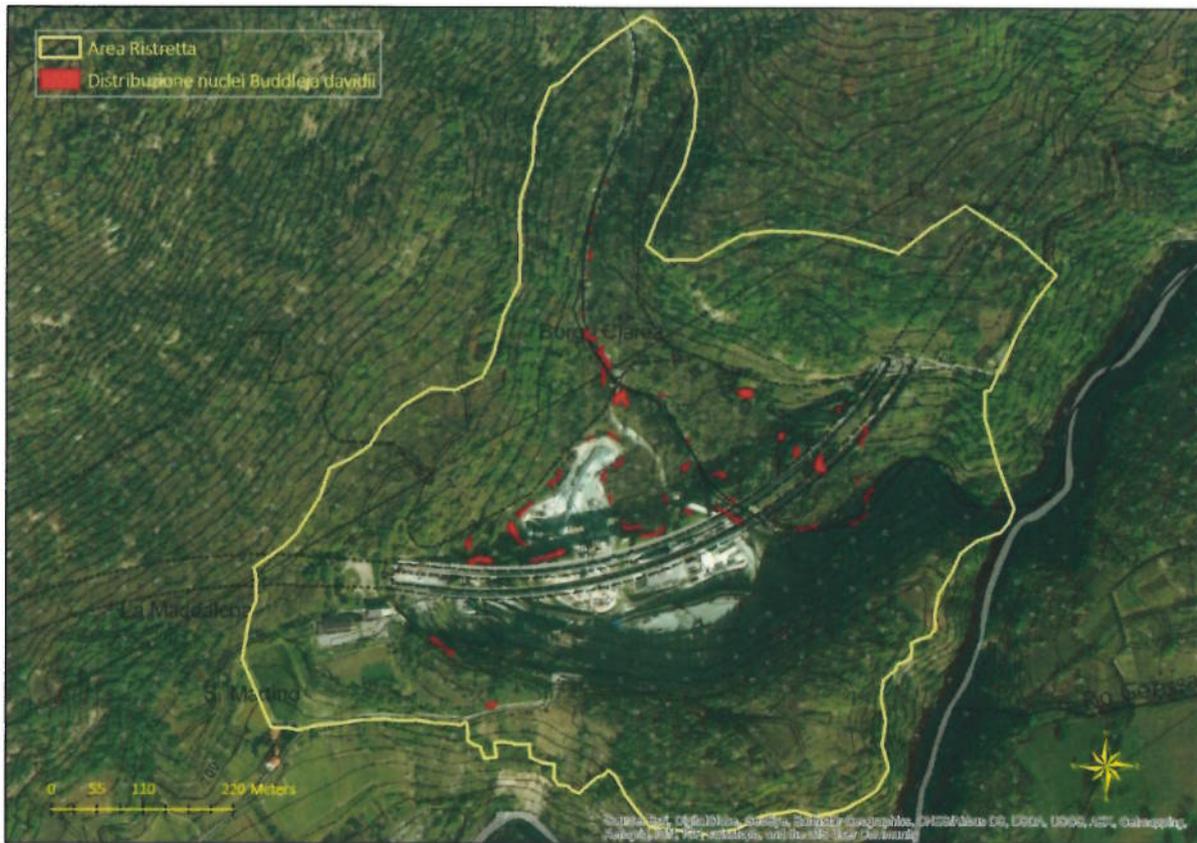
Per quanto riguarda la distribuzione, al momento del sopralluogo (ottobre 2016) La *Buddleja* era osservabile in modo diffuso lungo il bordo settentrionale del cantiere; in tali contesti gli esemplari di *Buddleja davidii* sono mescolati con altre specie pioniere e di invasione - quali *Rubus* sp e *Clematis Vitalba* - che stanno progressivamente colonizzando le aree agricole (prevalentemente vigneti) abbandonate.

È stata rilevata altresì lungo il corso del torrente Clarea ed in particolare in prossimità del ponte che porta verso il borgo omonimo; nuclei densi di *Buddleja* sono infine stati rilevati lungo gli argini artificiali e le massicciate in pietra che sono state costruite lungo il corso del Clarea.

Lungo i versanti che collegano la conca della Maddalena con l'imbocco orientale delle due gallerie autostradali, ovvero nelle aree afferenti agli ex cantieri autostradali, la *Buddleja* diventa più rada e i nuclei meno estesi e i salici sono sostituiti dalla *Clematis vitalba* e dalle formazioni a rovi.

Nuclei radi sono anche presenti in prossimità della struttura museale e qualche sporadico individuo si osserva lungo la strada di collegamento che dall'Agriturismo La Maddalena porta verso il cantiere.

Figura 6. Distribuzione della *Buddleja davidii* (Ottobre 2016)

Le proposte operative per la gestione della *Buddleja* nell'area sono sostanzialmente due e differenziate in base alle aree di intervento. Se nelle aree prossimali al cantiere e lungo i bordi dello stesso è ipotizzabile, nonché possibile, procedere con una progressiva e rapida eliminazione, diverso è il discorso per i nuclei lungo il corso del Torrente Clarea e nelle superfici sottostanti i viadotti autostradali e riferibili ai vecchi siti di cantierizzazione autostradale.

Nel primo caso (bordi del cantiere), si suggerisce la progressiva eradicazione della *Buddleja*, da operarsi prevalentemente con mezzi meccanici tramite il taglio e il decespugliamento, da effettuarsi anche più volte durante la stagione vegetativa. Tale contesto sembra essere infatti quello dalla gestione più semplice in quanto potrebbe essere possibile operare con dei decespugliatori ed eliminare i nuclei presenti in breve tempo.

Tale operazione dovrebbe essere ripetuta per almeno un paio di anni, al fine di contenere i ricacci ed evitare la propagazione per via vegetativa.

Lungo il corso del Torrente Clarea e nelle altre aree in cui è stata osservata la specie, l'eventuale eliminazione richiederebbe interventi più complessi e puntuali e soprattutto la messa in opera di un progetto di miglioramento forestale e di ripristino ambientale di ampio respiro che tenda a favorire la diffusione delle specie autoctone e che coinvolga tutta l'Area Ristretta o perlomeno le aree più immediatamente prossimali all'attuale area di cantiere.
