**PROGETTO VARIANTE TECNICA  
CUNICOLO ESPLORATIVO LA MADDALENA  
(CUP C11J05000030001)**

**MONITORAGGIO AMBIENTALE  
DELLA FASE REALIZZATIVA**

**REPORT ANNUALE 2016 – FAUNA ACQUATICA**

**Relazione quarto anno di Corso d'Opera - 2016**

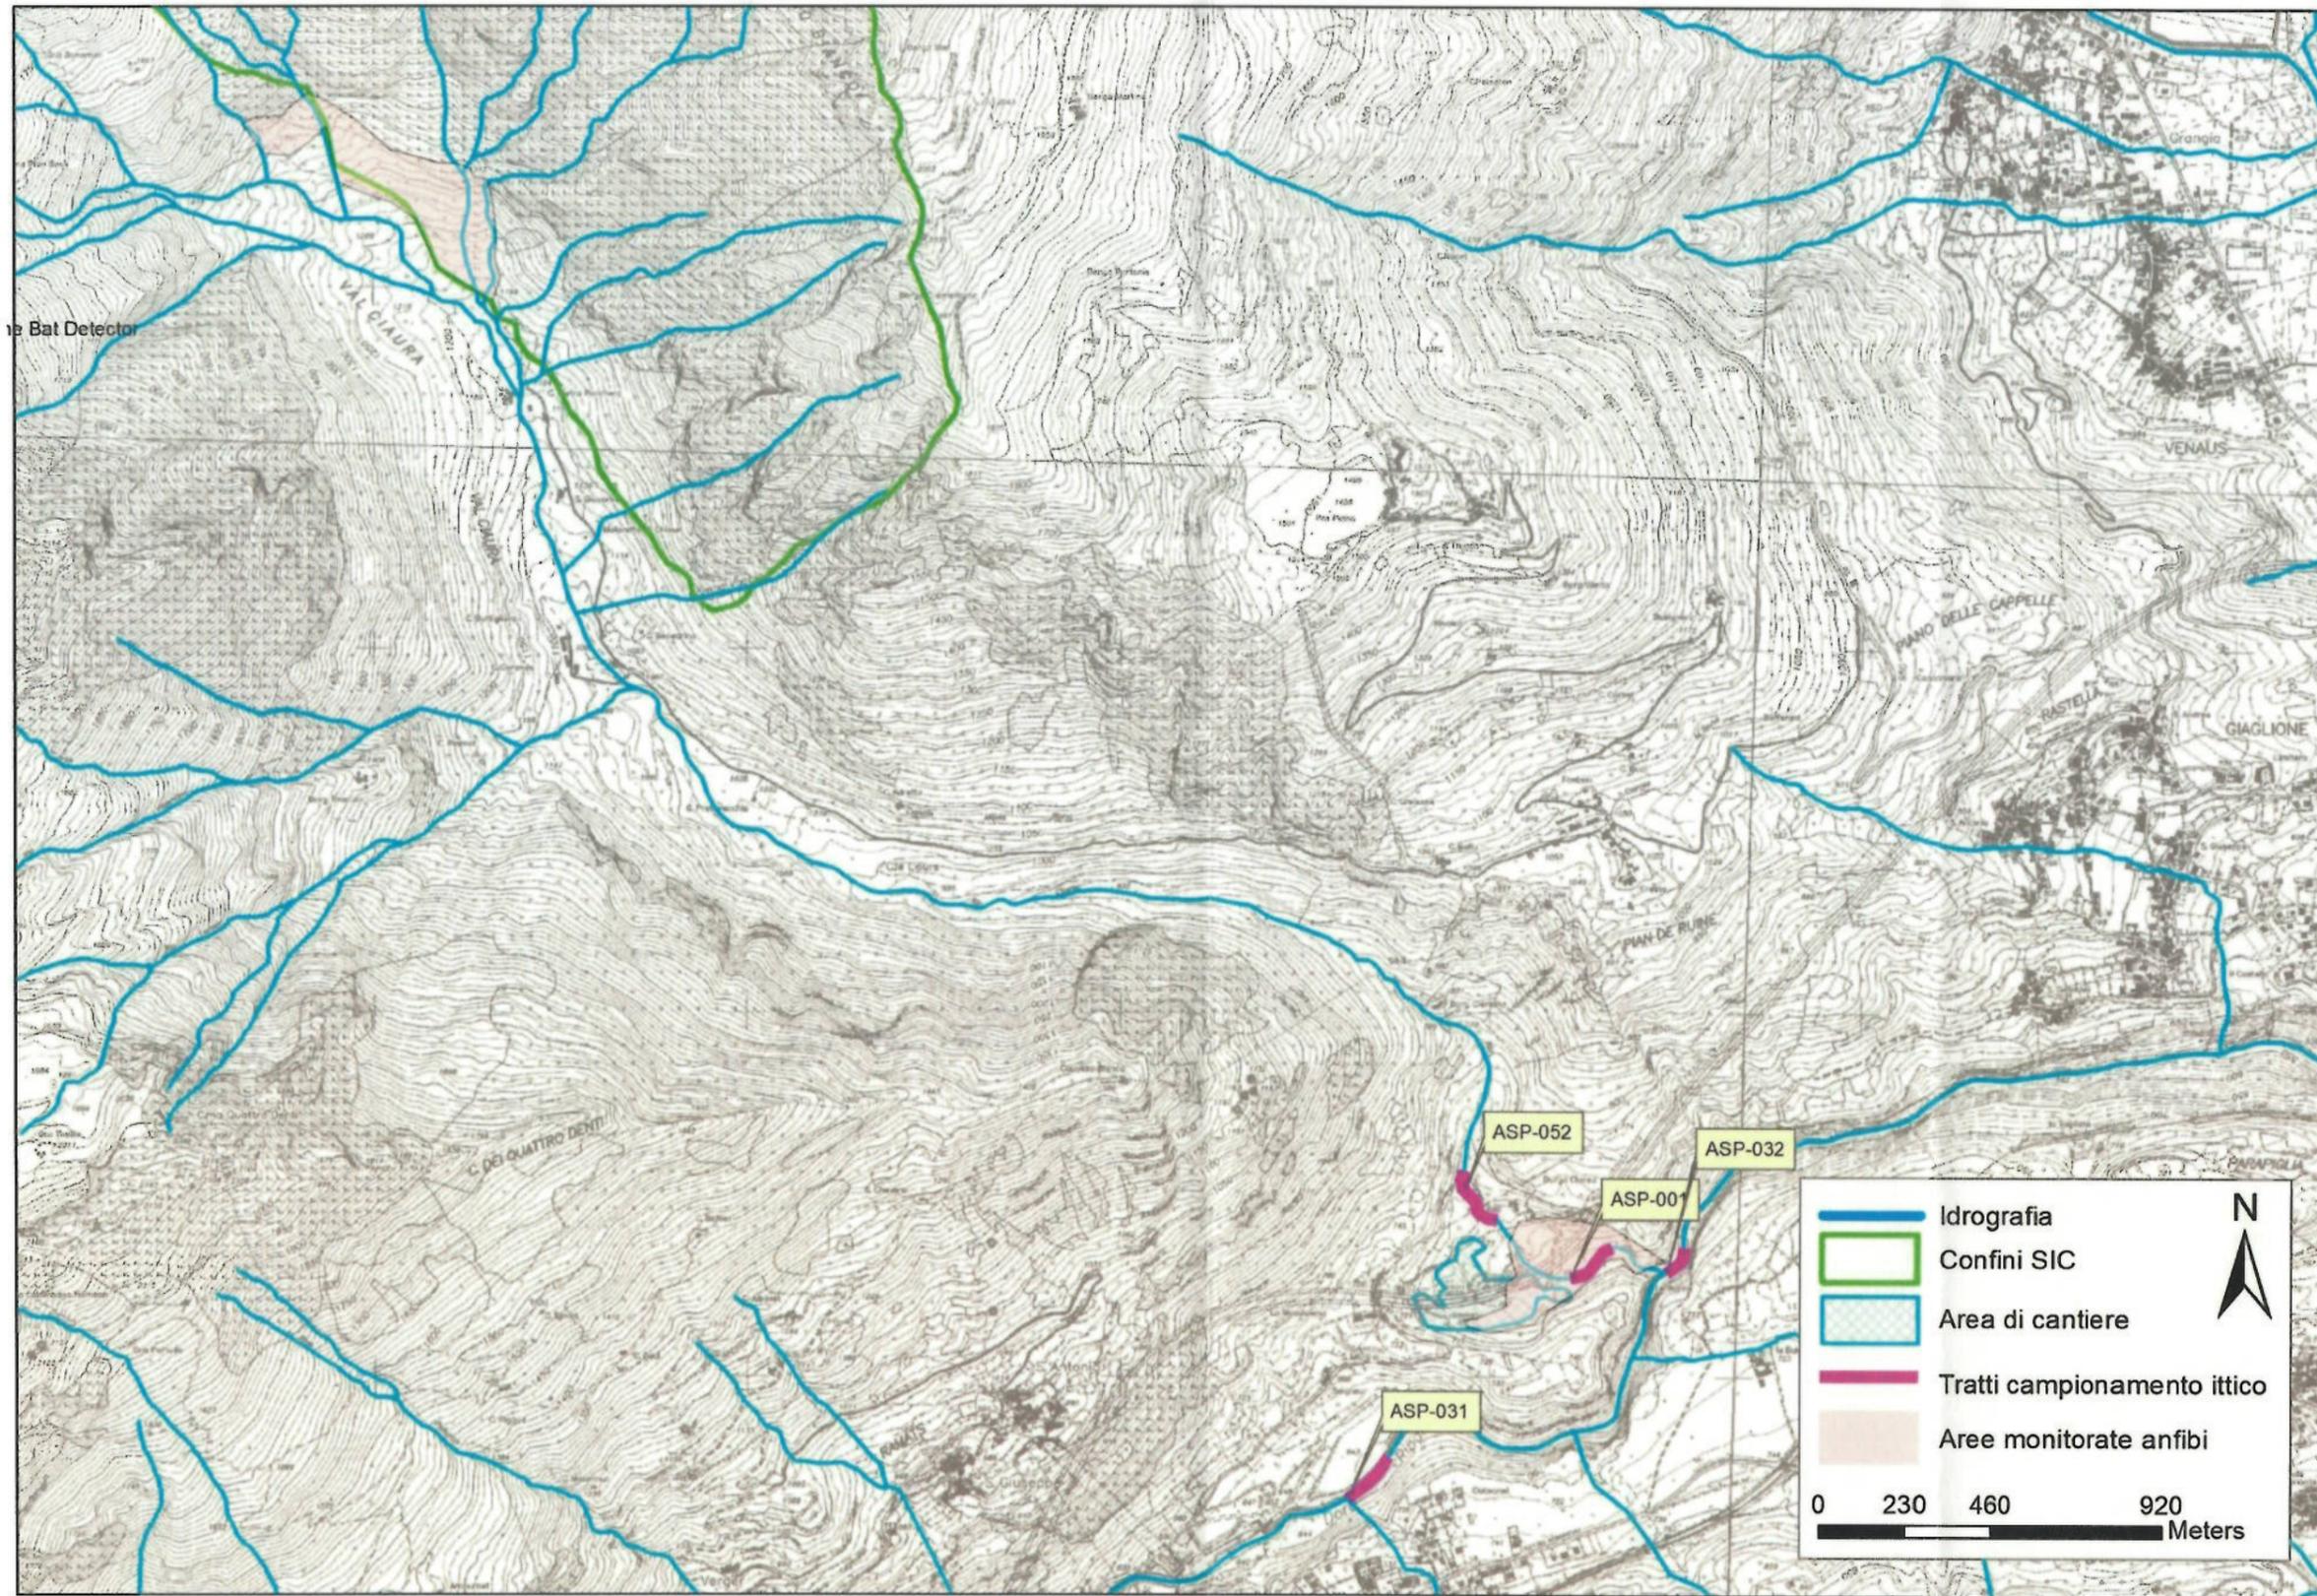
Figura 3-1: localizzazione delle stazioni di monitoraggio della componente "Fauna acquatica".

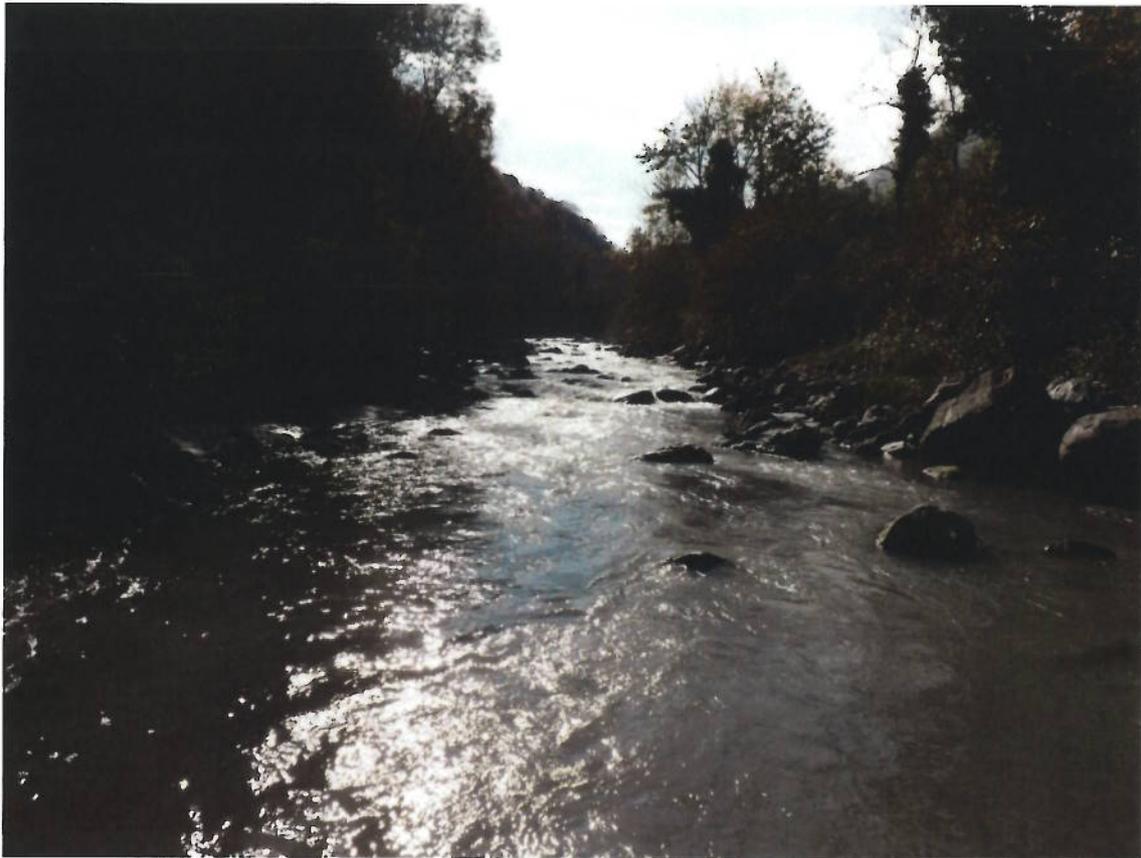
*Figura 3-3: stazione a monte della confluenza con il T. Clarea.*

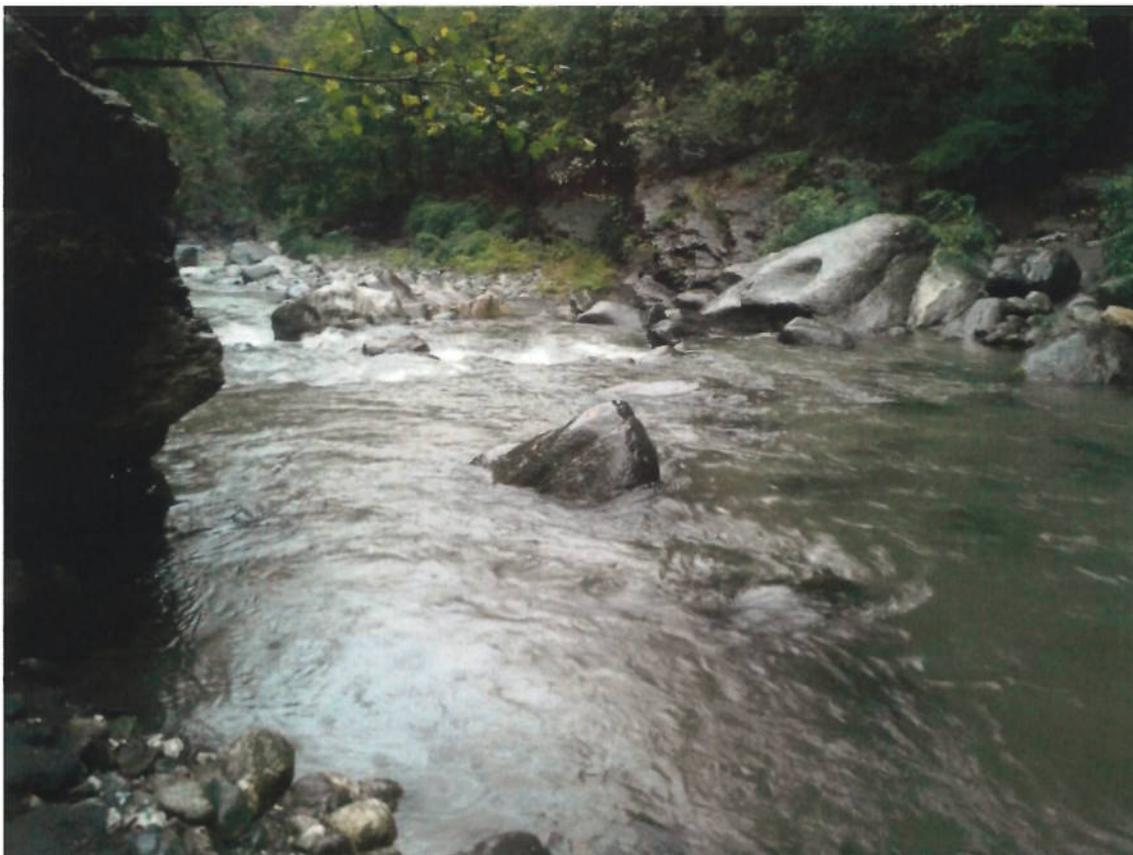
La disponibilità di rifugi per la fauna ittica è scarsa, mentre risultano pressoché assenti superfici idonee alla frega a causa della presenza diffusa di sabbia e limo.

Figura 3-4: stazione a valle della confluenza con il T. Clarea.

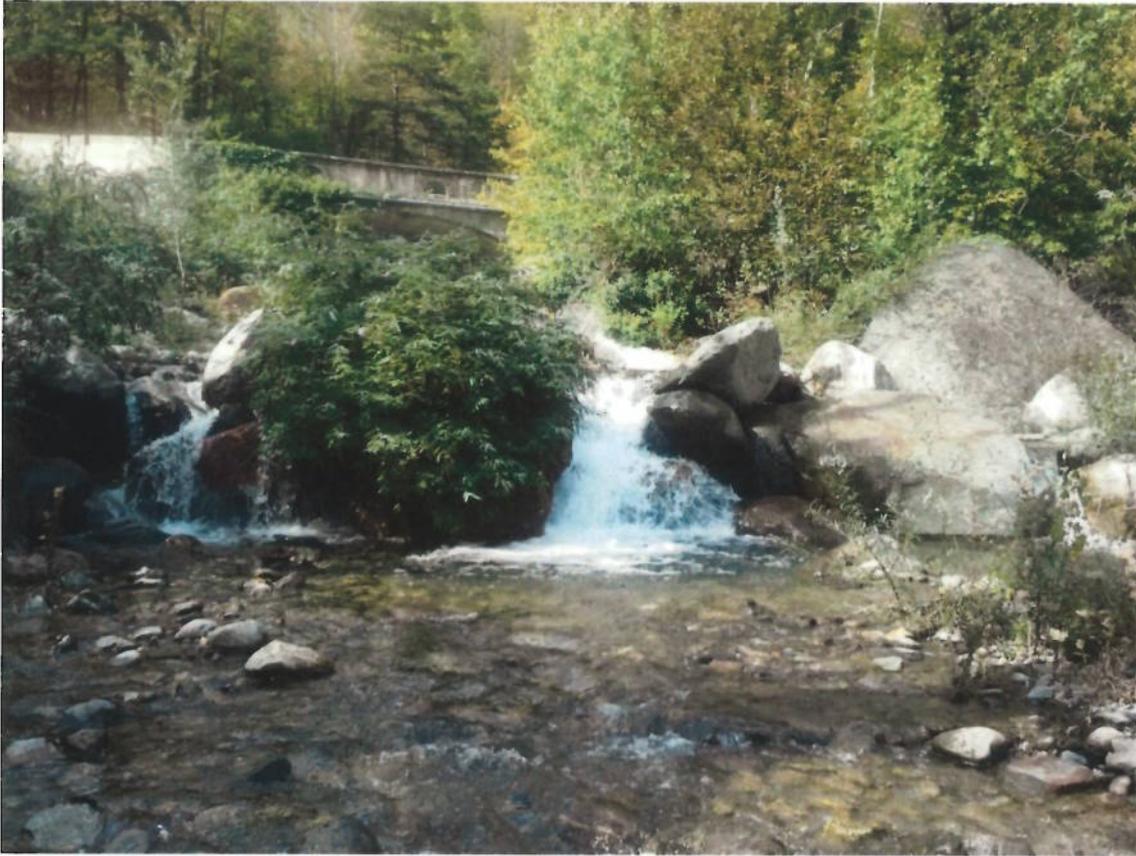
Il substrato di fondo è rappresentato per lo più da massi e, in misura minore, da ciottoli, con una scarsa presenza di ghiaia e sabbia. Buona risulta la disponibilità di rifugi per la fauna ittica e quella di aree di frega.

**Figura 3-6: tratto di monte, poco a valle del ponte per Borgata Clarea.**

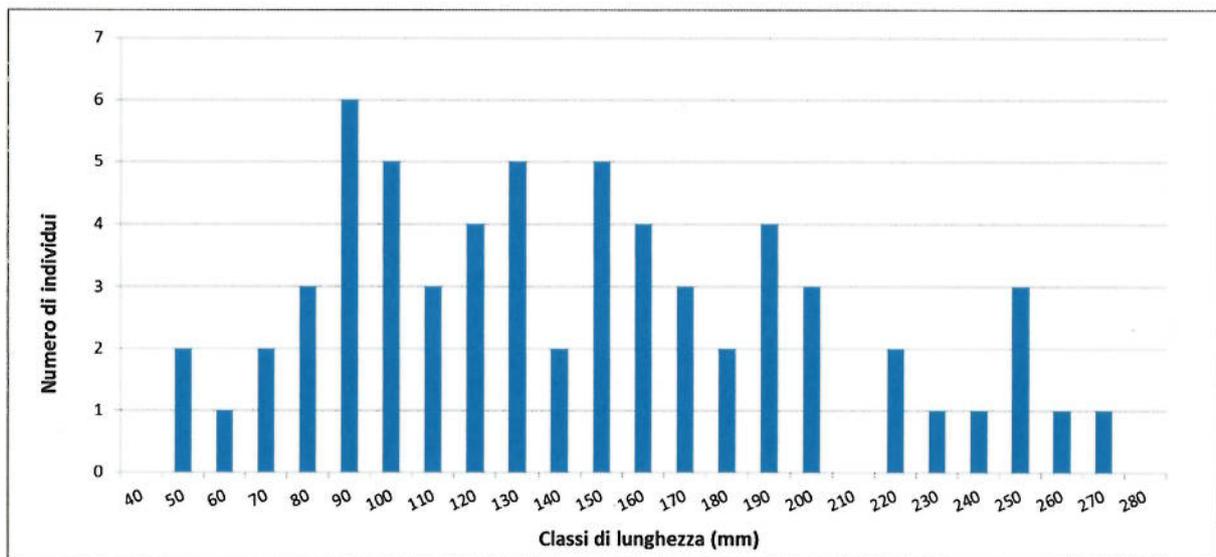
**Figura 3-7: struttura di popolazione di Trota fario della stazione di monte ASP 52 – ottobre 2016**

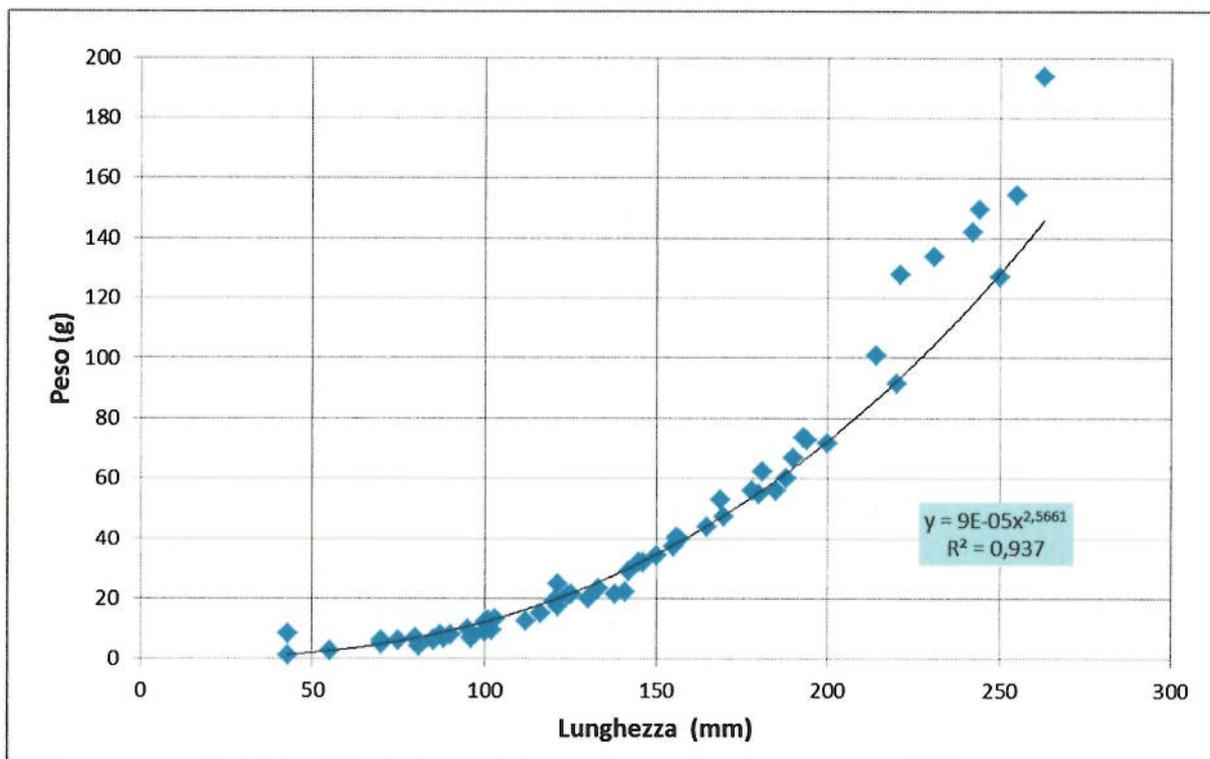
Figura 3-8: relazione lunghezza – peso per la popolazione di Trota fario monte ASP 52 – ottobre 2016

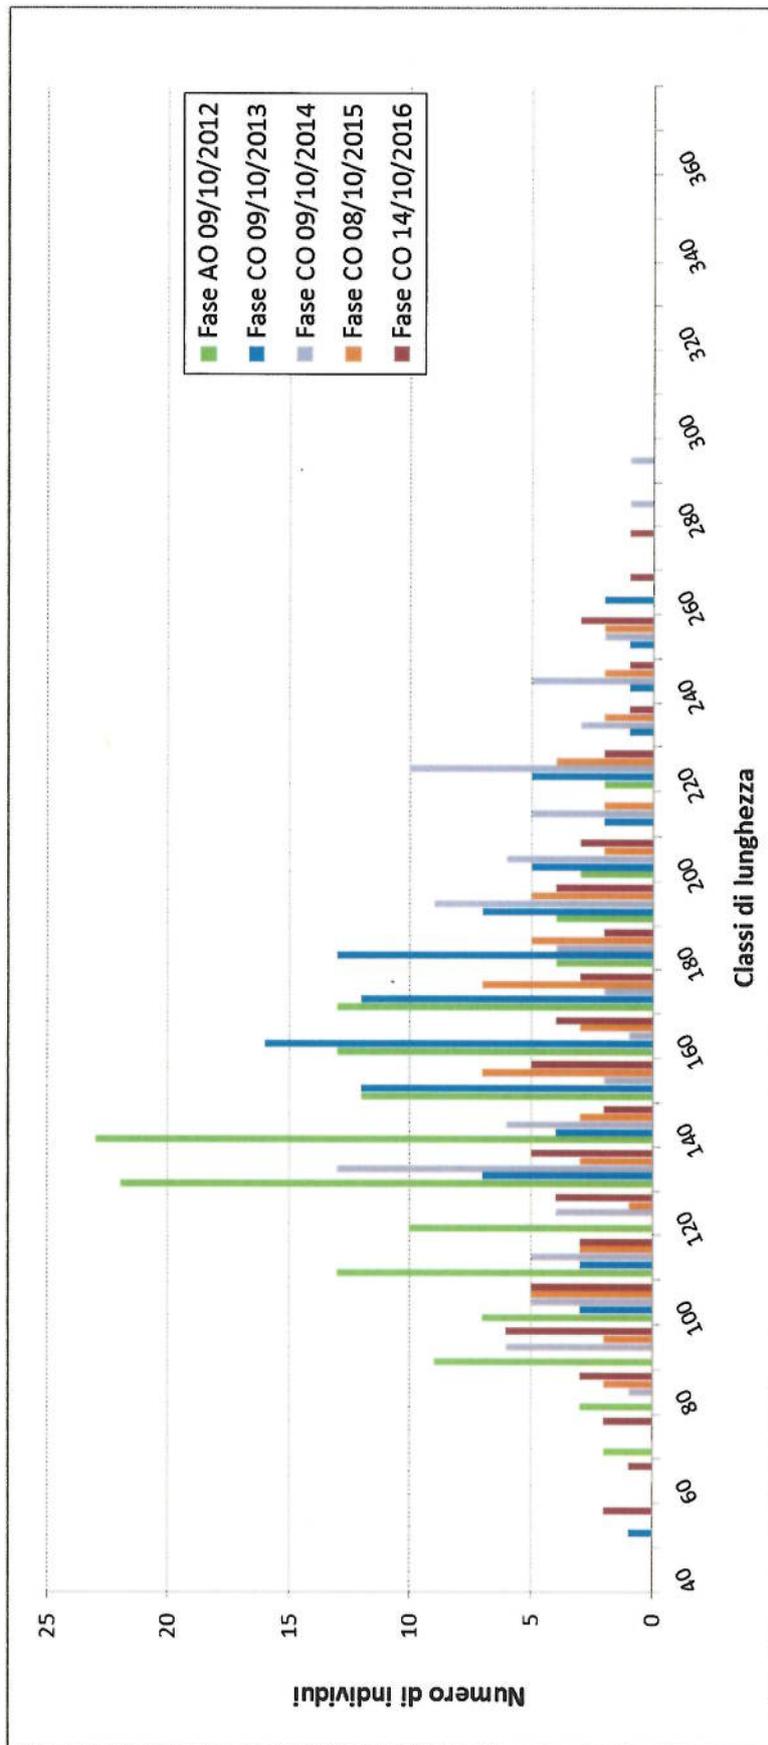
Come si può vedere la densità risulta inferiore a quanto riscontrato in AO. Peraltro il popolamento appare ben strutturato, con presenza sia di giovani dell'anno che di individui adulti.

Figura 3-9: struttura di popolazione di Trota fario della stazione di monte ASP 52 – confronto tra le campagne di monitoraggio eseguite nel mese di ottobre degli anni 2012-2013-2014-2015-2016.

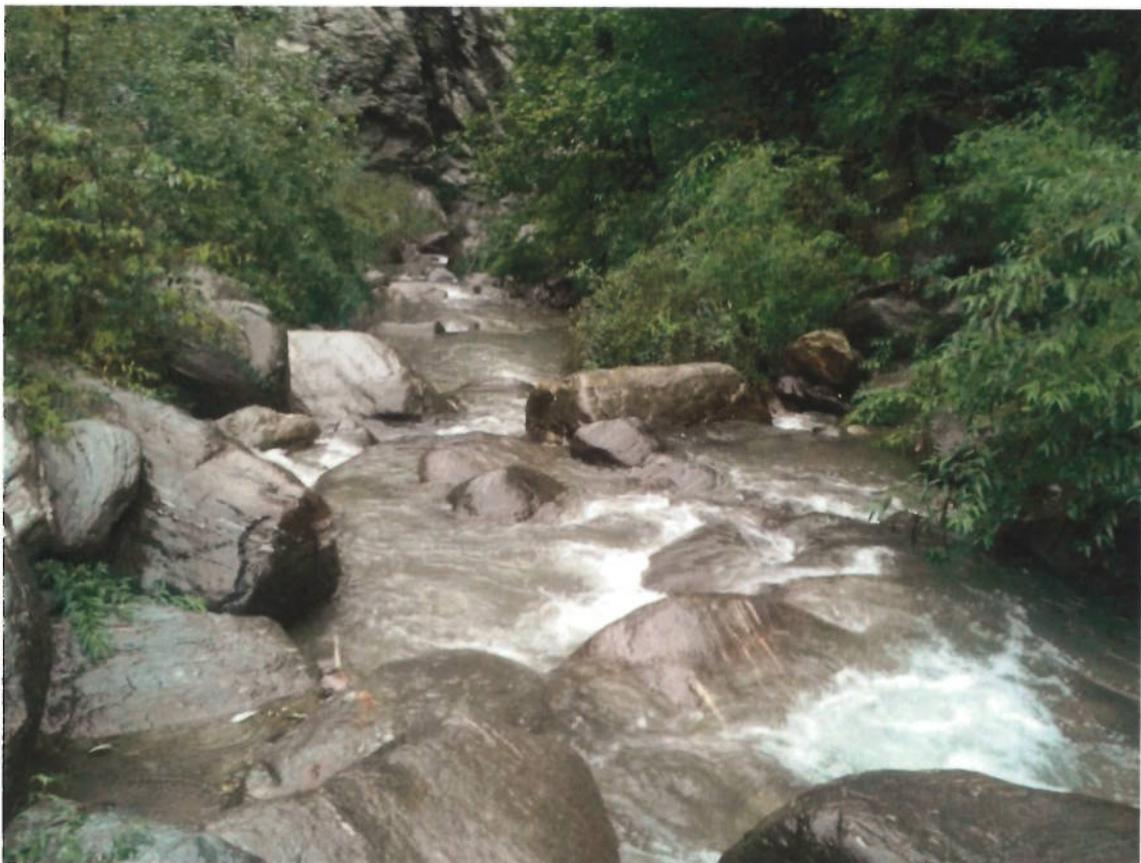
Figura 3-10: porzione del tratto campionato caratterizzato da formazioni a step-pool (ottobre 2016).

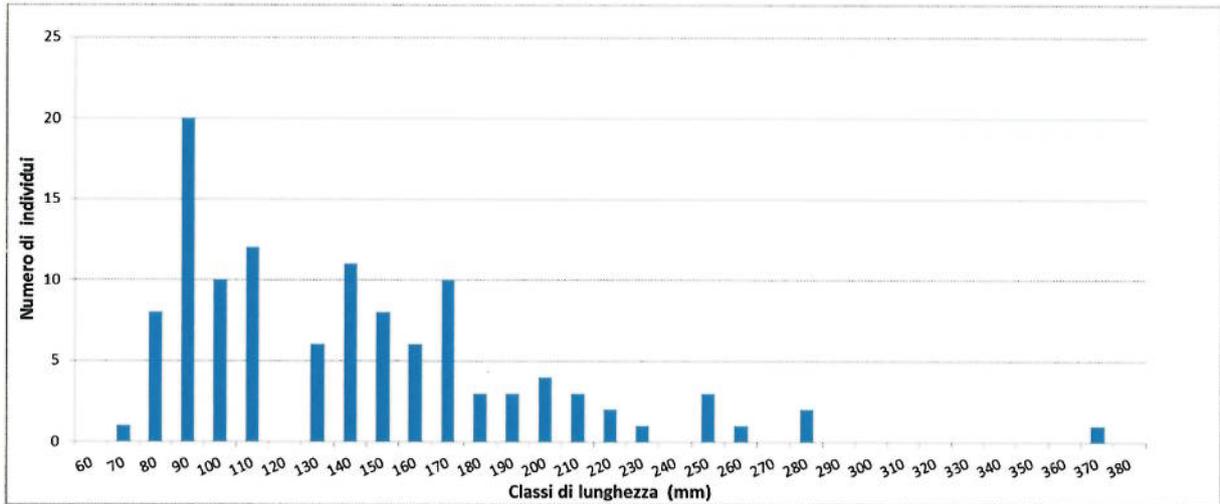
Figura 3-11: struttura di popolazione di Trota fario della stazione di valle ASP 001 – ottobre 2016

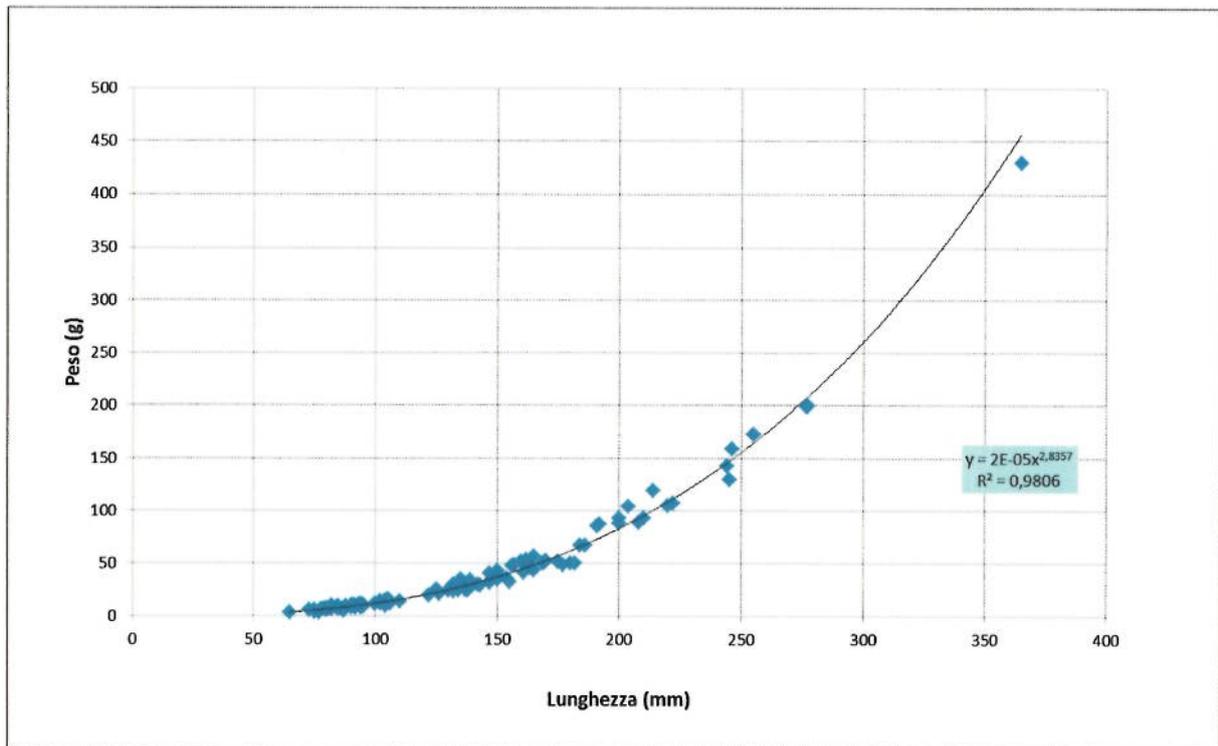
Figura 3-12: relazione lunghezza – peso per la popolazione di Trota fario a valle del cantiere, stazione ASP 001 – ottobre 2016

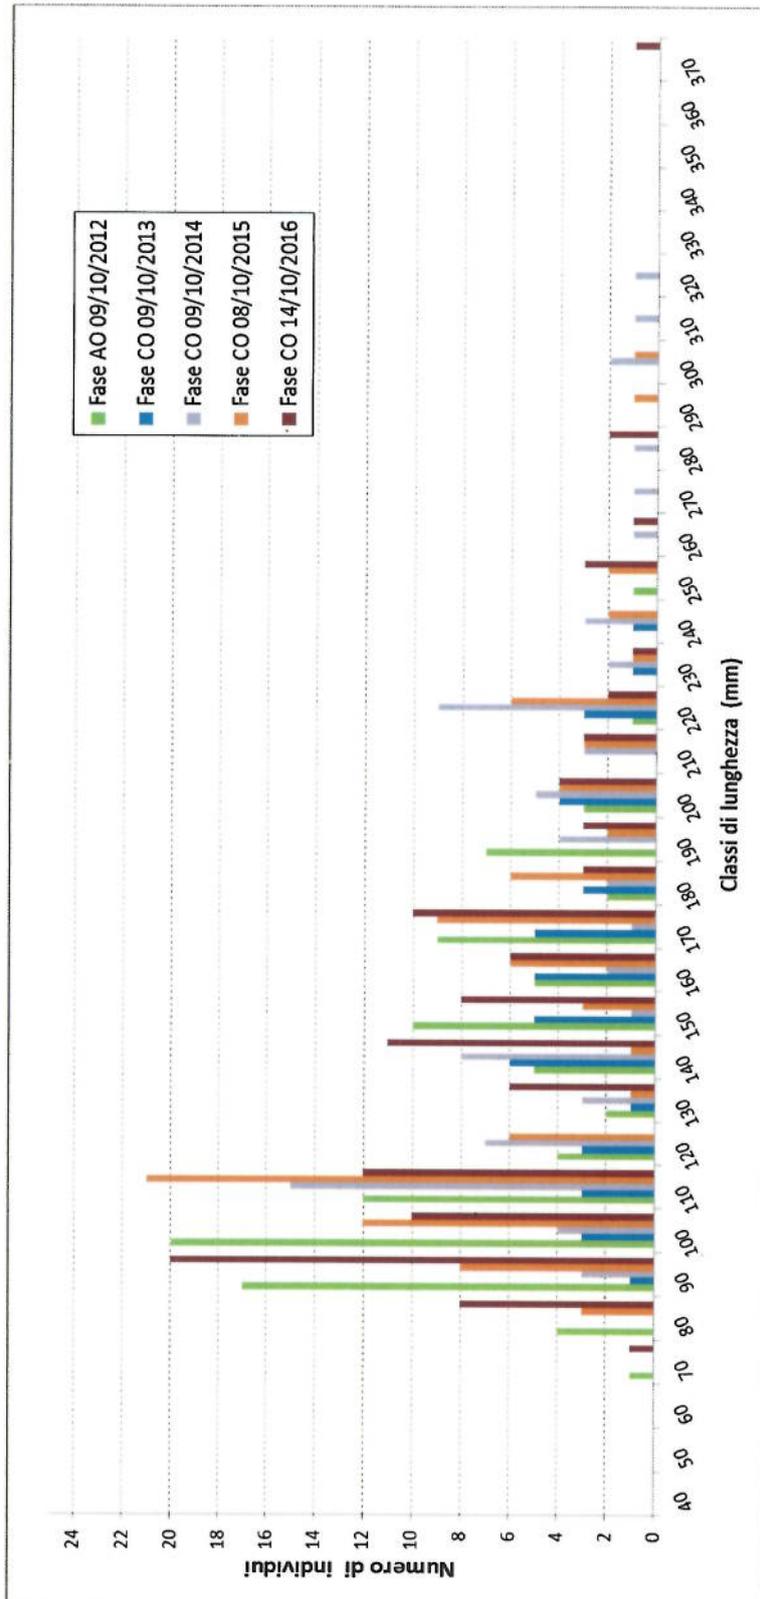
La densità è paragonabile a quanto riscontrato in fase di AO:

Figura 3-13: struttura di popolazione di Trota fario della stazione di valle ASP 001 – confronto tra i diversi monitoraggi eseguiti nel mese di ottobre degli anni 2012-2013-2014-2015.

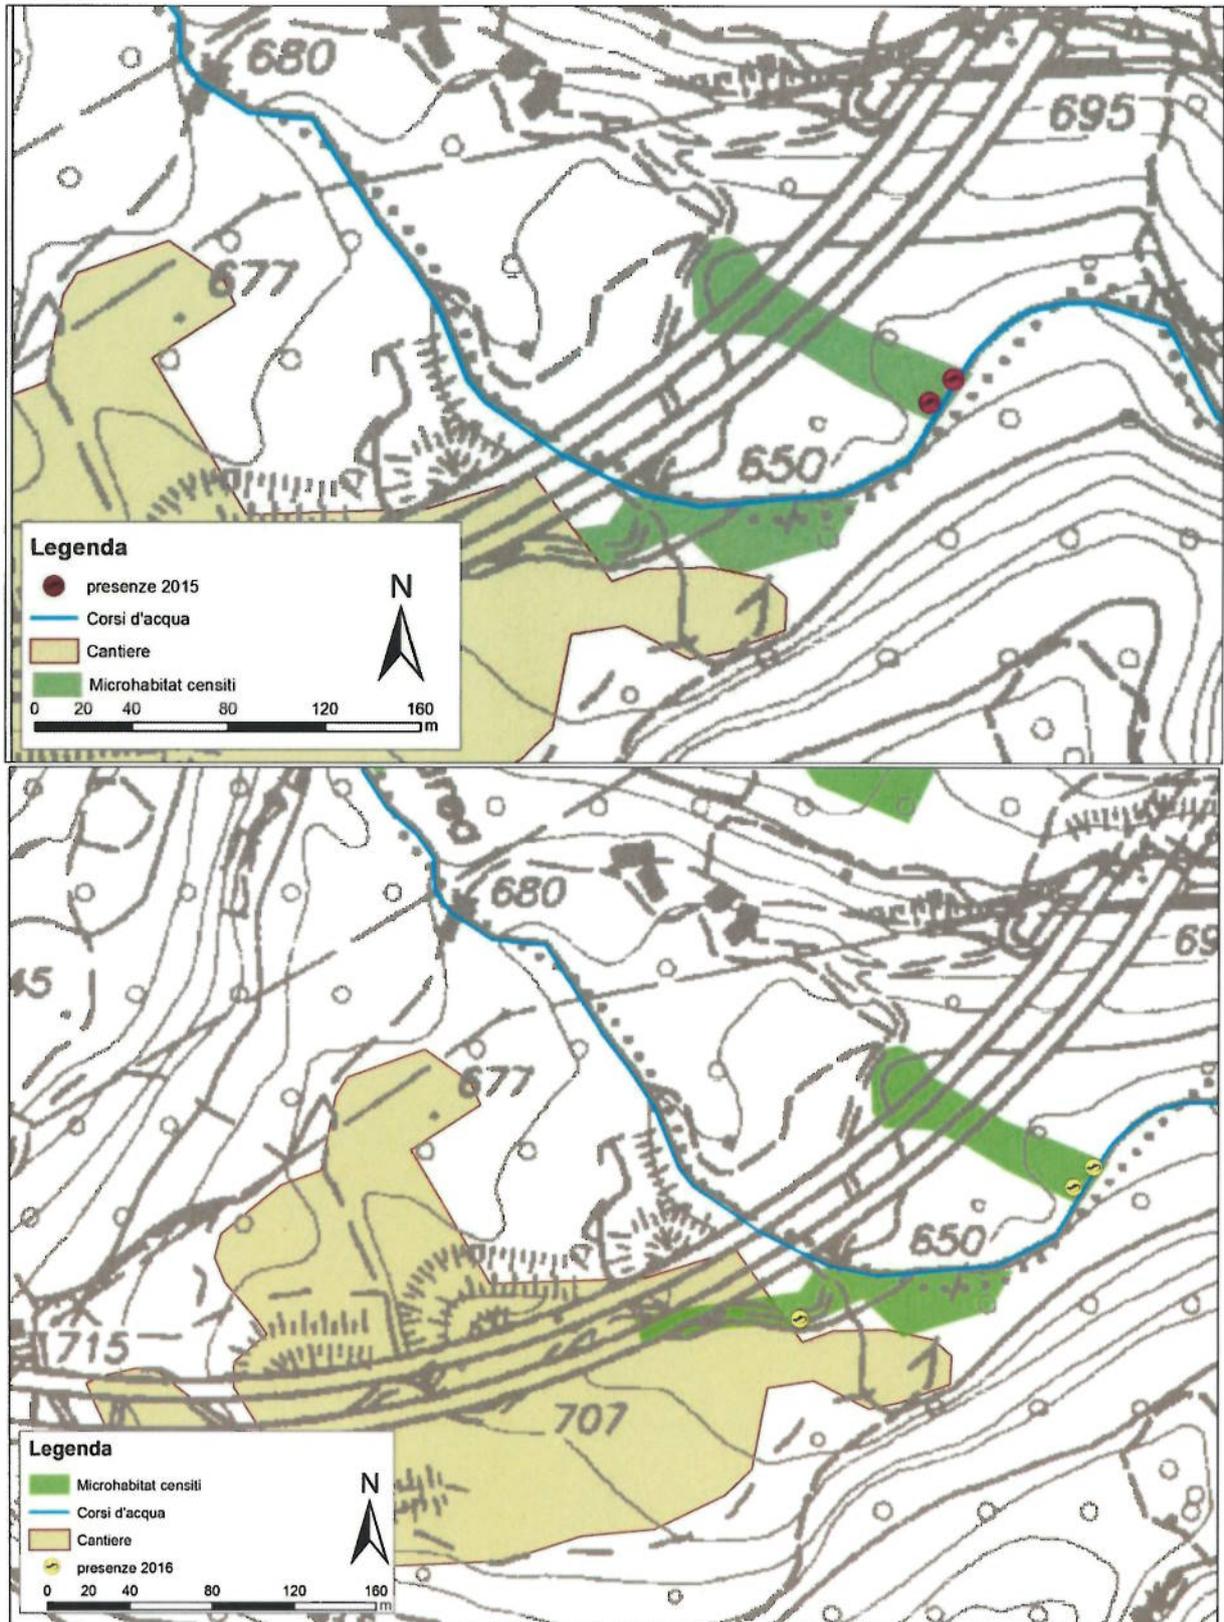
**Figura 3-14:** localizzazione dell'area monitorata in prossimità del cantiere (A5.A-ANFI) e posizione dei microhabitat umidi nel 2015 e nel 2016

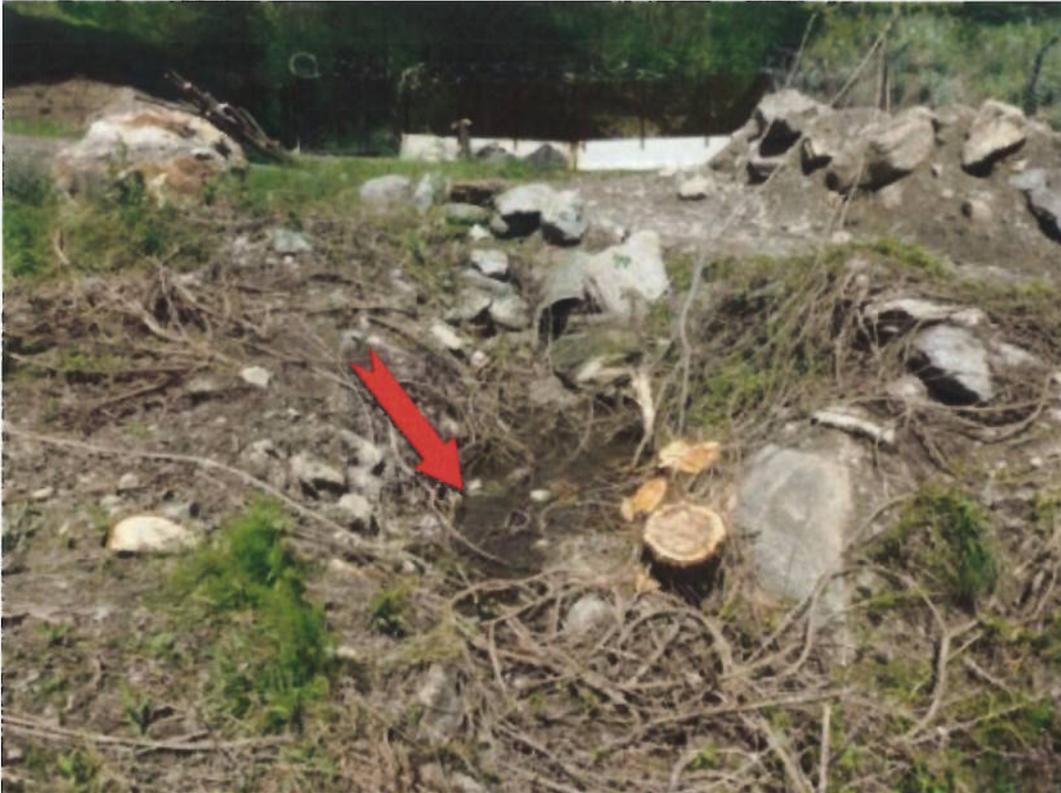
**Figura 3-26: impluvio all'interno dell'area di cantiere in zona già soggetta a disboscamento e movimento terra-estate 2012.**

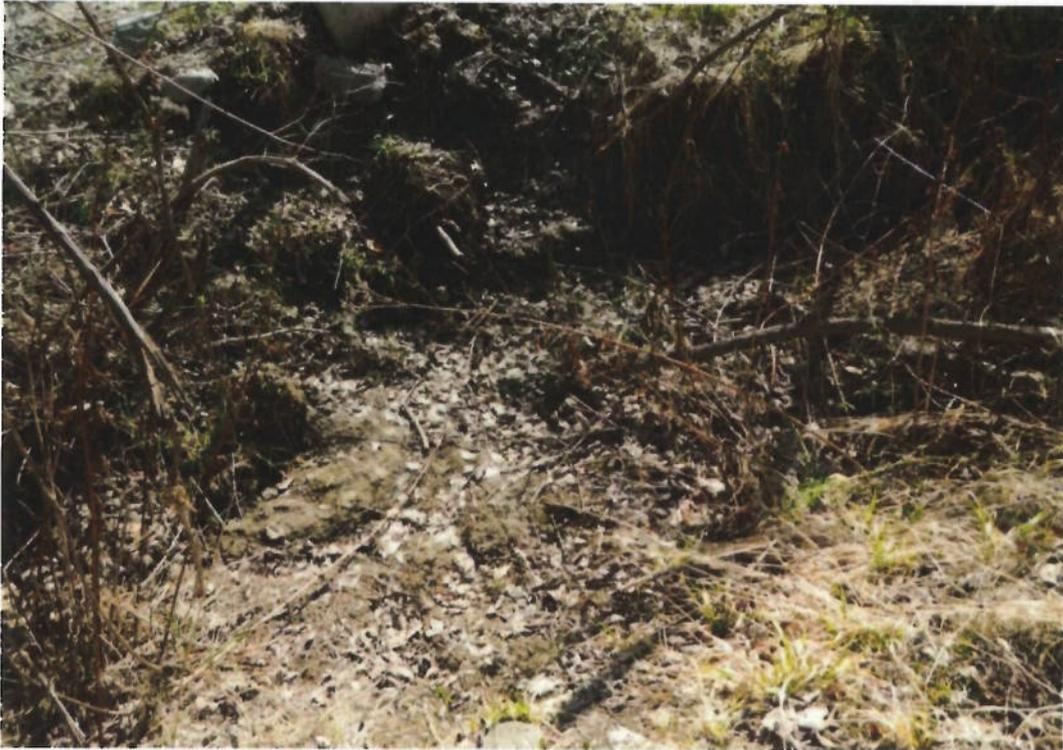
*Figura 3-29: zona rappresentata nella figura precedente, si nota la completa asciutta-primavera 2013.*

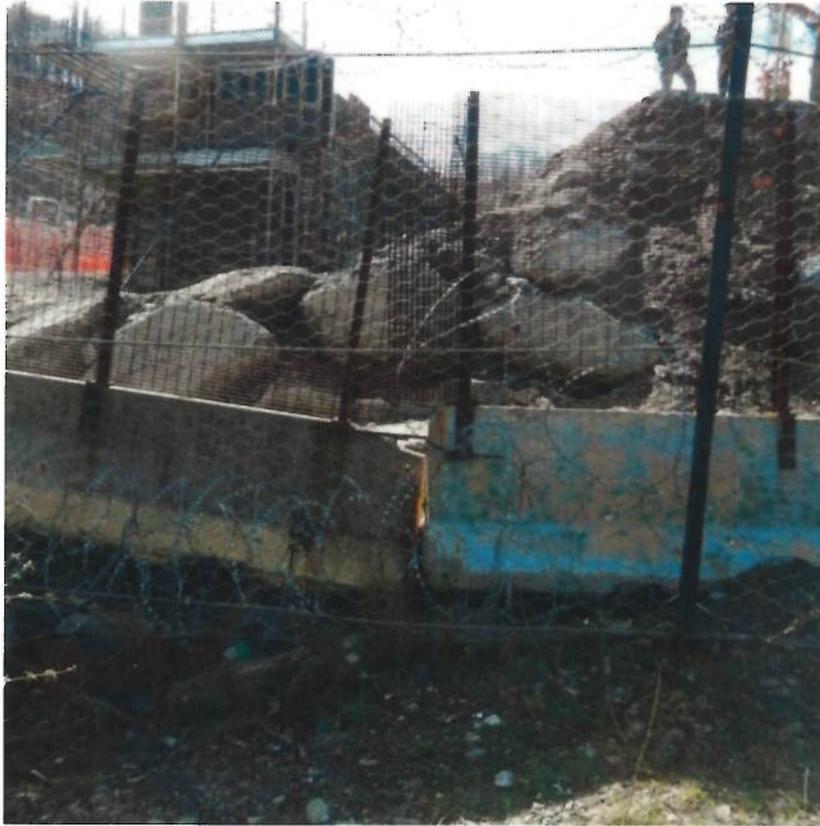
**Figura 3-30: zona di uscita dell'impluvio dalla zona di cantiere. Si nota il riporto di terra all'interno della zona di cantiere con completa copertura del piccolo corso d'acqua- primavera 2013.**

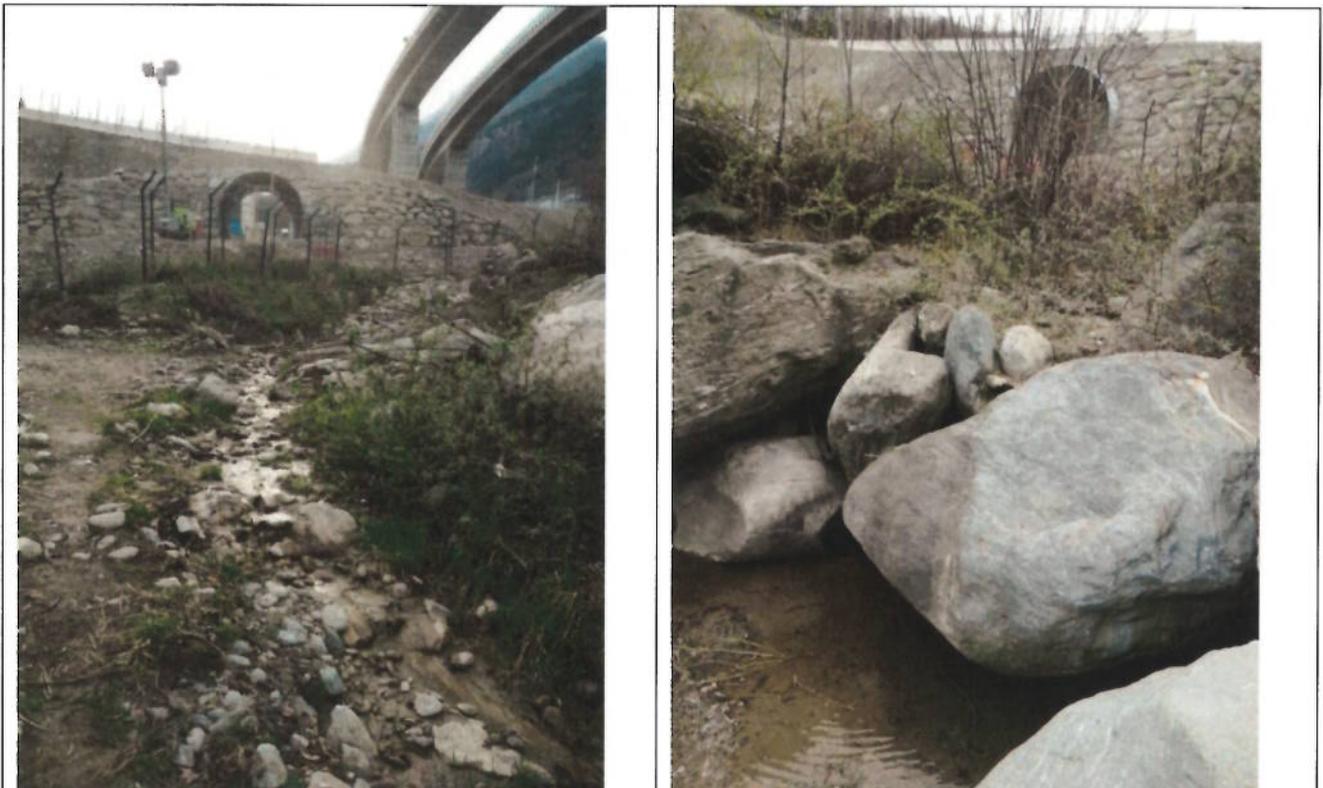
**Figura 3-31: zona di uscita dell'impluvio dalla zona di cantiere- primavera 2014. Si nota il flusso idrico rispetto al 2013 e la pozza formata nei pressi dell'alveo del T. Clarea in cui sono stati rinvenuti gli esemplari.**

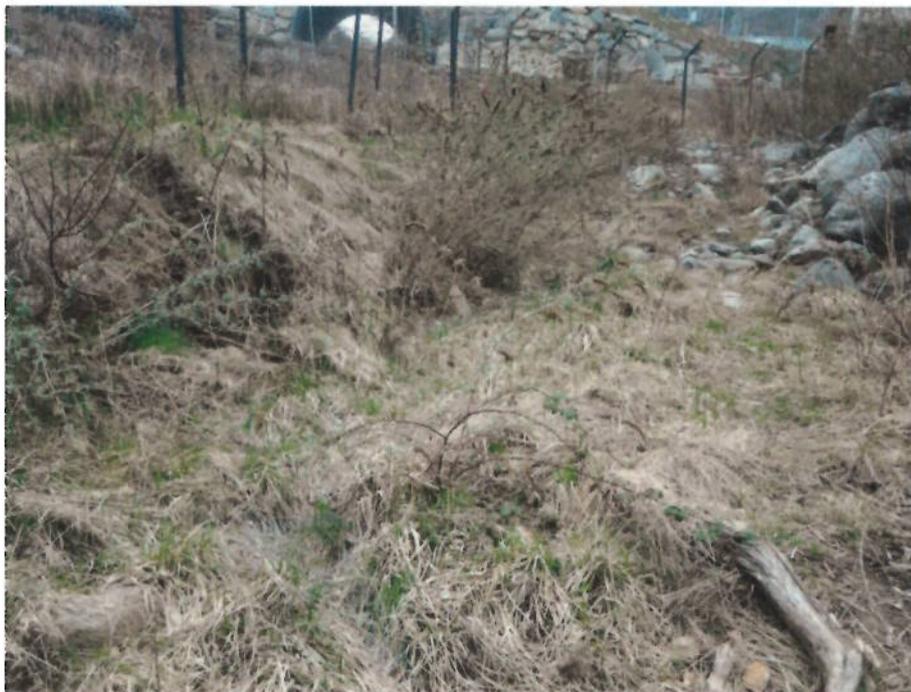
**Figura 3-35: zona di uscita dell'impluvio dalla zona di cantiere. Marzo 2016. Si nota l'assenza di un evidente alveo segno che le acque provengono dal cantiere solo saltuariamente.**

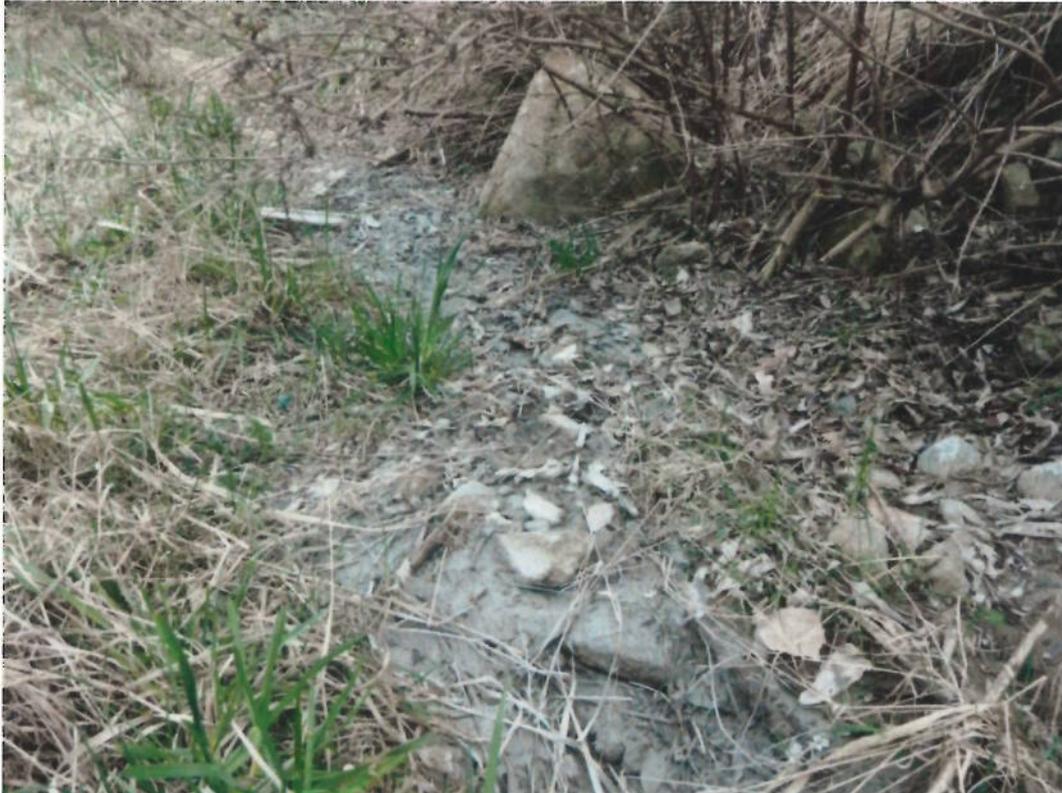
**Figura 3-36: alveo asciutto e fangoso all'uscita della tubazione. Marzo 2016**

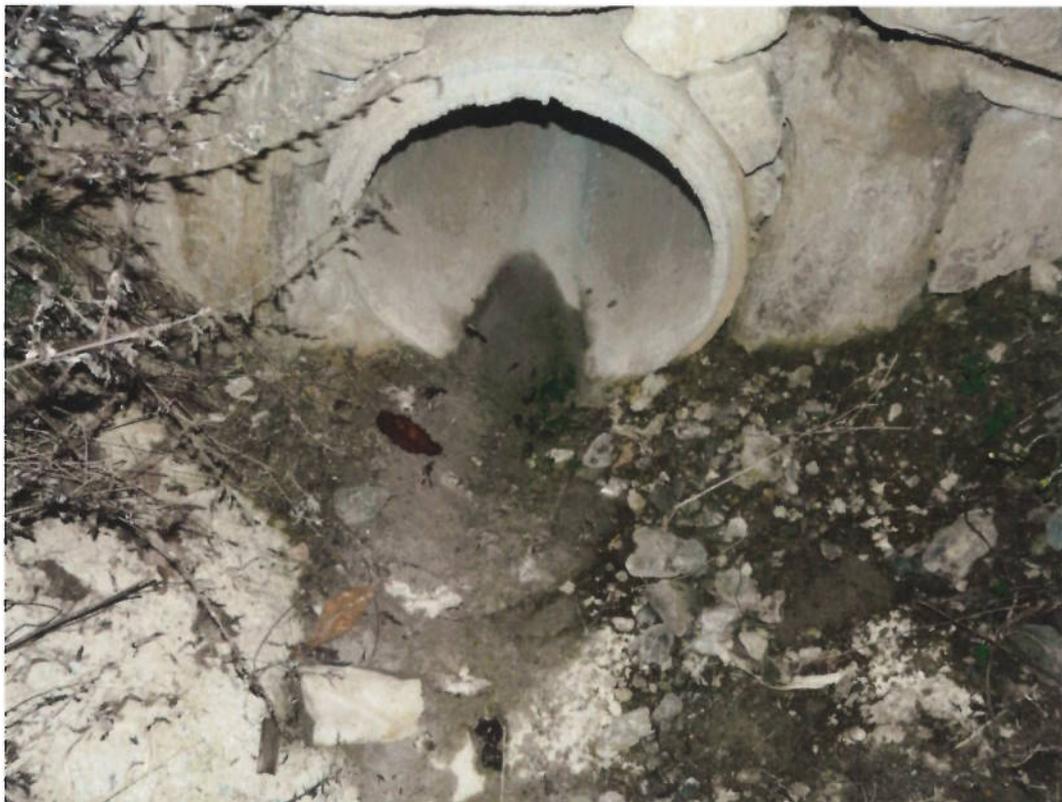
**Figura 3-37: sbocco della tubazione in cemento. Si nota la piccola raccolta di acqua con larve di salamandra pezzata. Marzo 2016.**

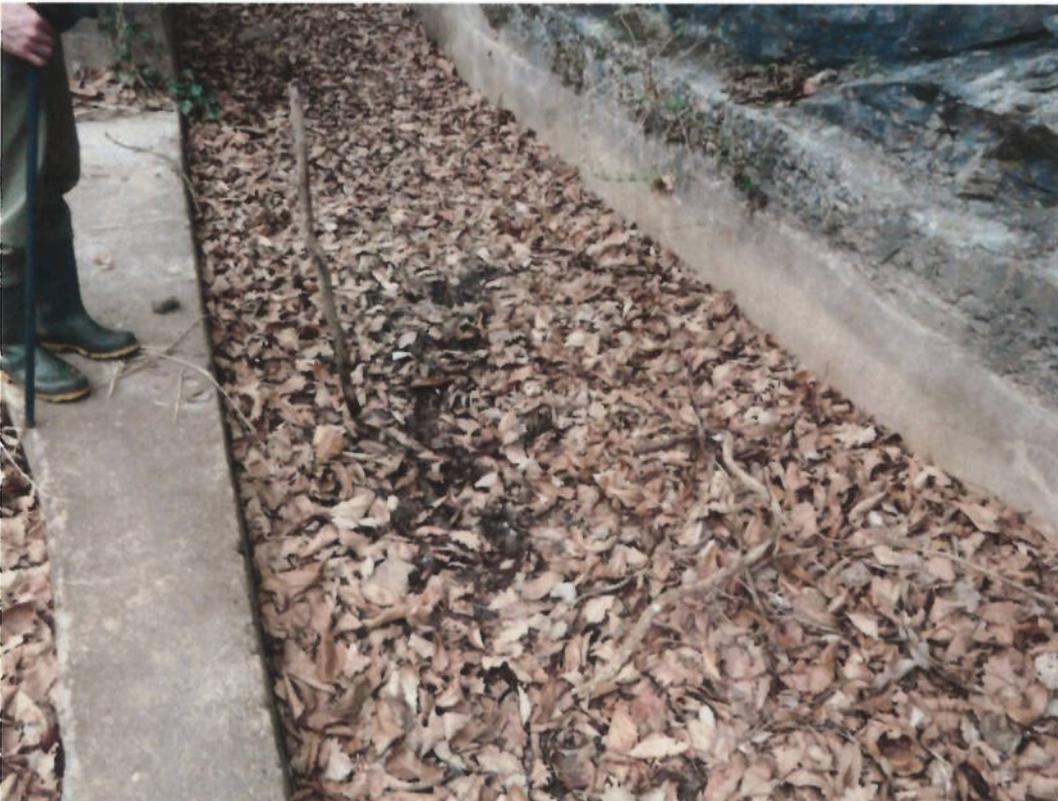
**Figura 3-44: zona in corrispondenza del manufatto in disuso, in condizioni di asciutta. Marzo 2016.**
