**PROGETTO VARIANTE TECNICA  
CUNICOLO ESPLORATIVO LA MADDALENA  
(CUP C11J05000030001)**

**MONITORAGGIO AMBIENTALE  
DELLA FASE REALIZZATIVA**

**REPORT ANNUALE 2016 – FAUNA ACQUATICA**

**Relazione quarto anno di Corso d'Opera - 2016**

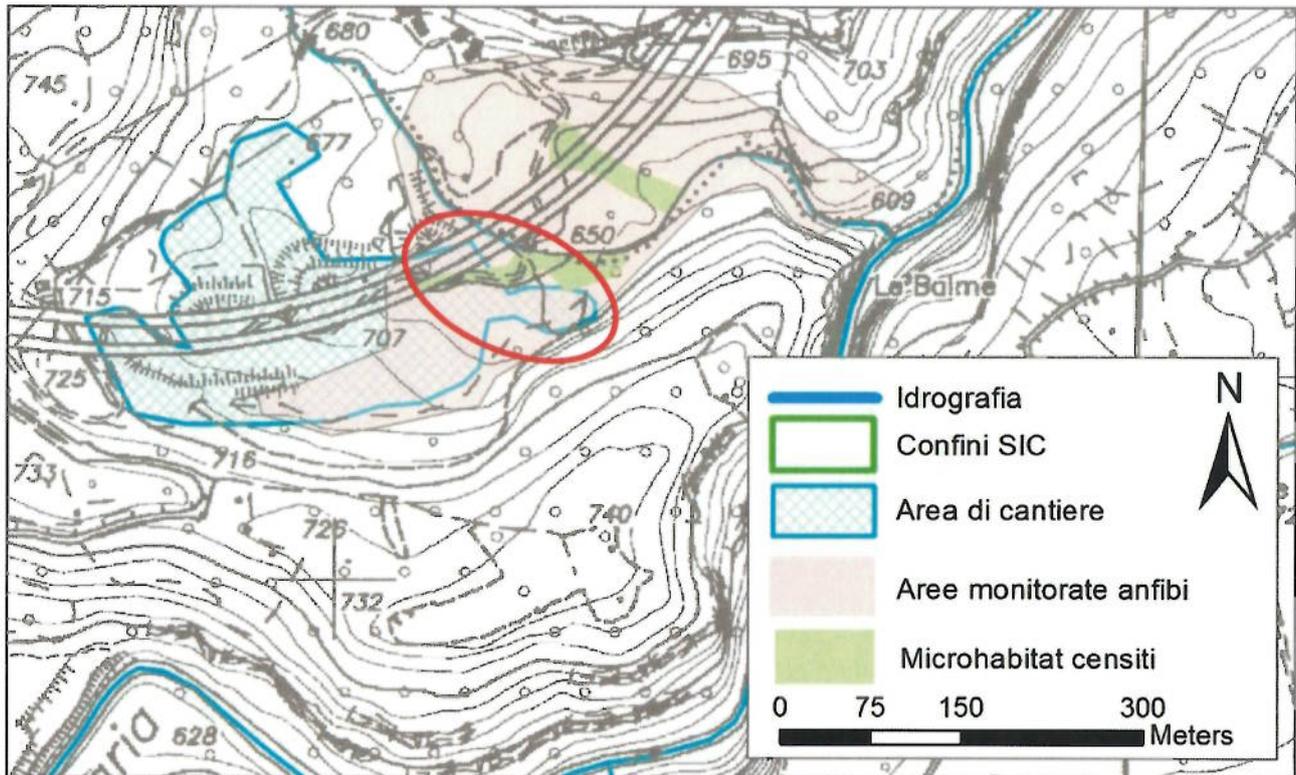
**Figura 3-46: area di monitoraggio. In rosso sono evidenziate le aree in cui si è concentrata l'attività di monitoraggio per la possibilità di passaggio verso i microhabitat idonei.**

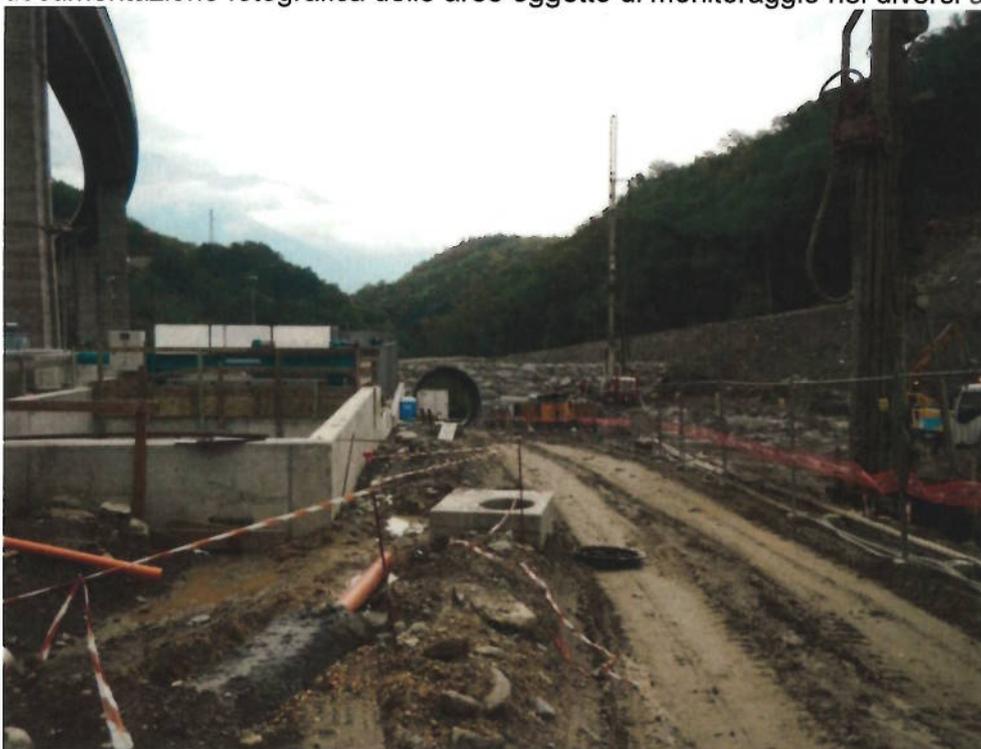
**Figura 3-47: primavera 2013 - situazione dell'area di cantiere dove era presente l'impluvio colonizzabile dalla fauna anfibia in fase di AO.**

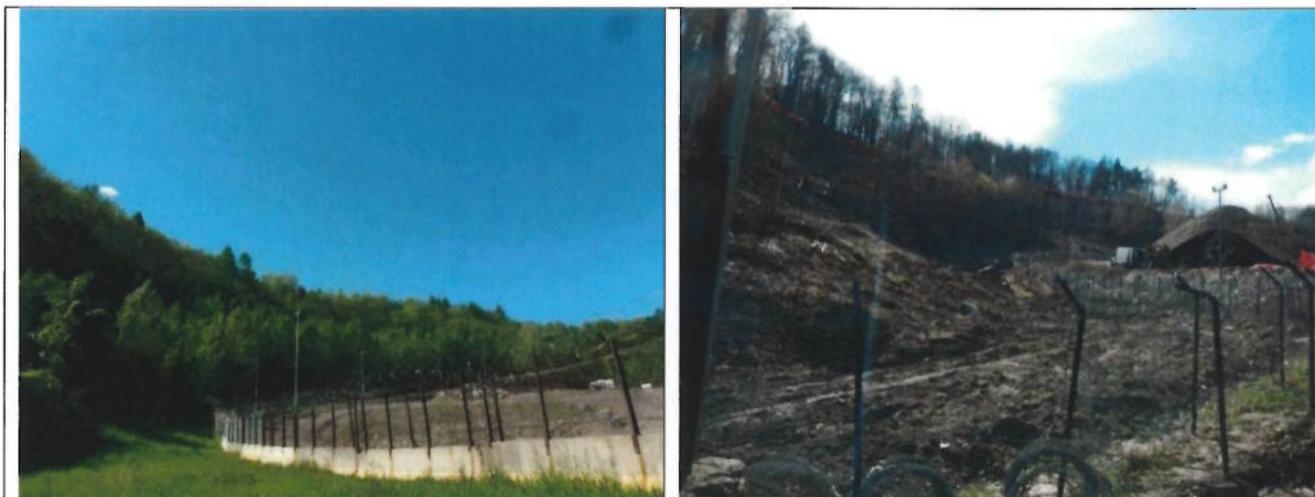
**Figura 3-48: situazione del versante più prossimo al cantiere in estate 2012 (a sinistra) in confronto con la primavera 2013 (a destra) si nota la trasformazione della zona con disboscamento di una porzione di versante.**

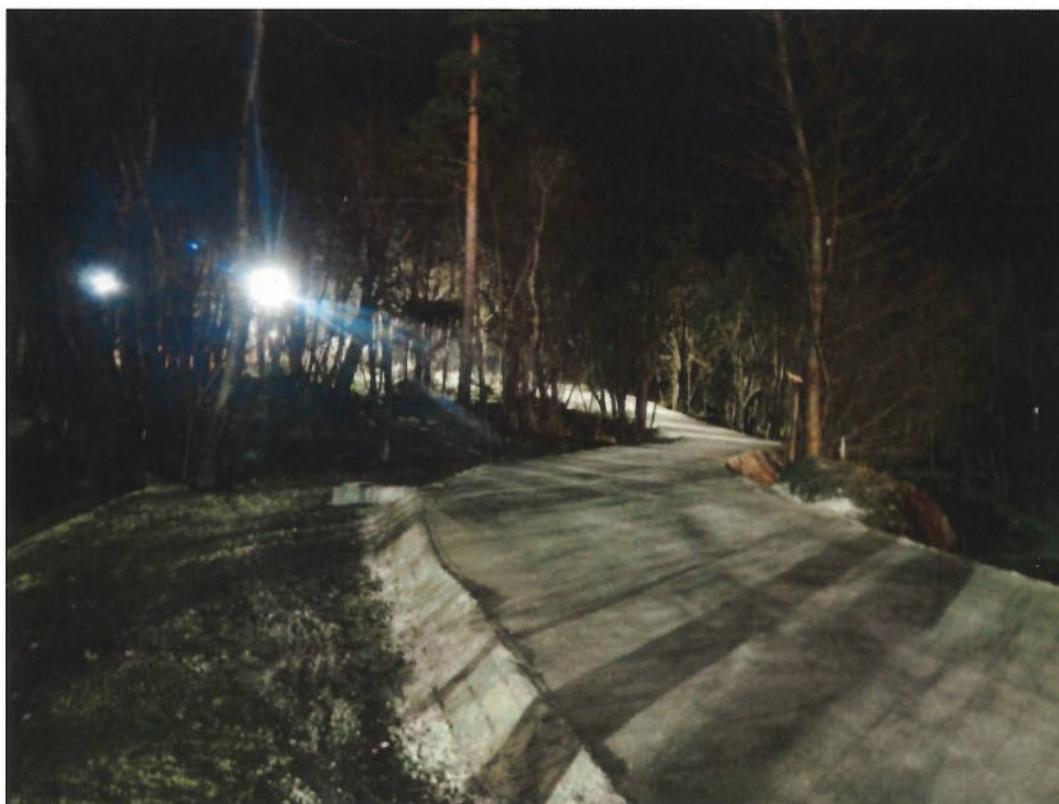
**Figura 3-49: area boscata a nord del cantiere in situazione notturna (primavera 2014). Si nota la strada di servizio e la costante illuminazione dell'area.**

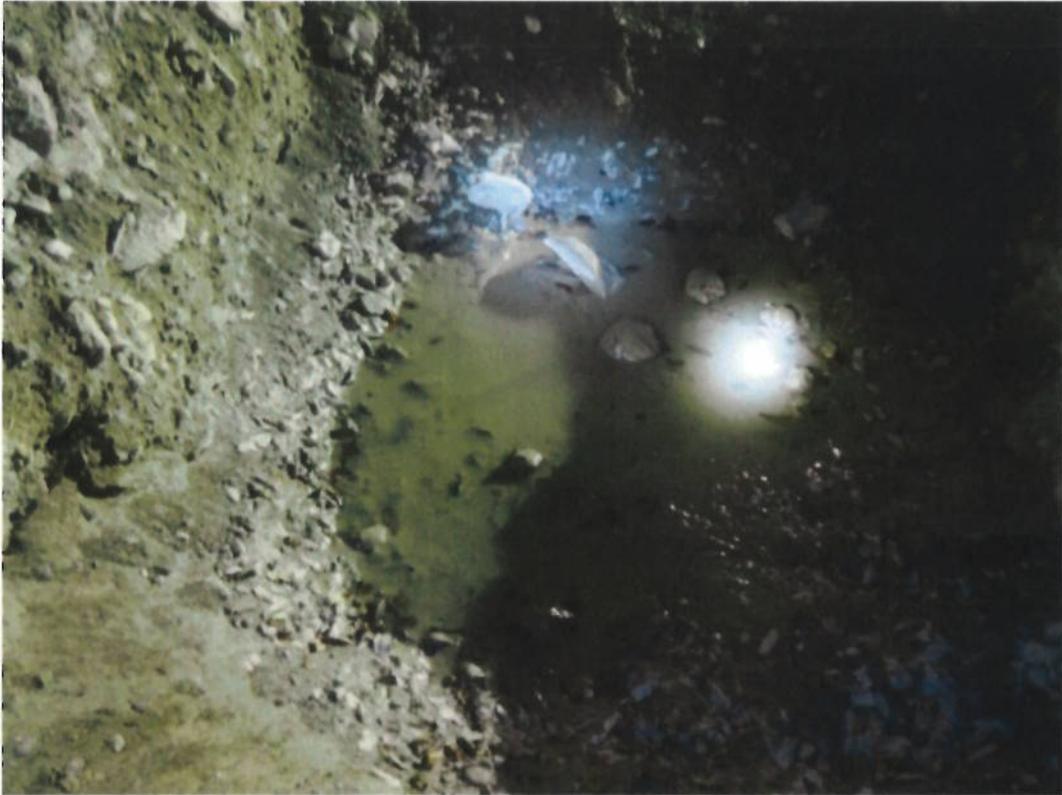
**Figura 3-50: pozze in area di cantiere potenzialmente utilizzabili dalla fauna anfibia (primavera 2014).**

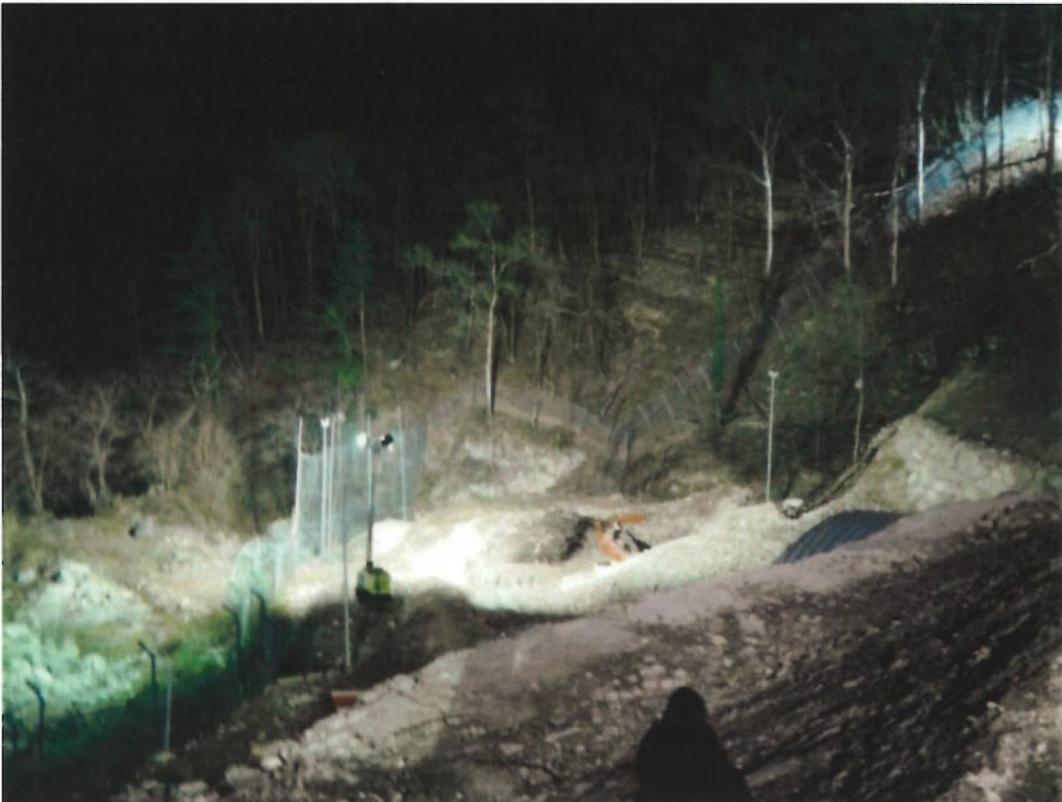
**Figura 3-51: versante adiacente all'area di cantiere e limitrofo alla Valle Clarea. Si nota la costante illuminazione che può determinare un disturbo della zona (primavera 2014)**

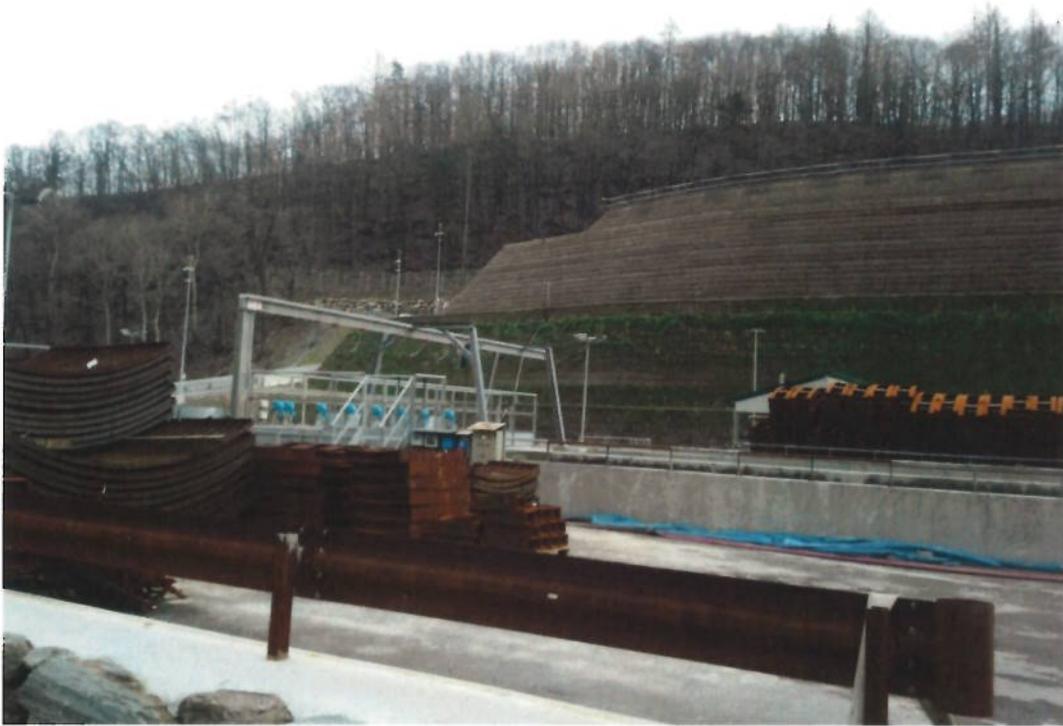
**Figura 3-52: versante meridionale, adiacente all'area di cantiere e limitrofo alla Valle Clarea. Si nota il cumulo dello smarino rinverdito, adiacente al versante (primavera 2015).**

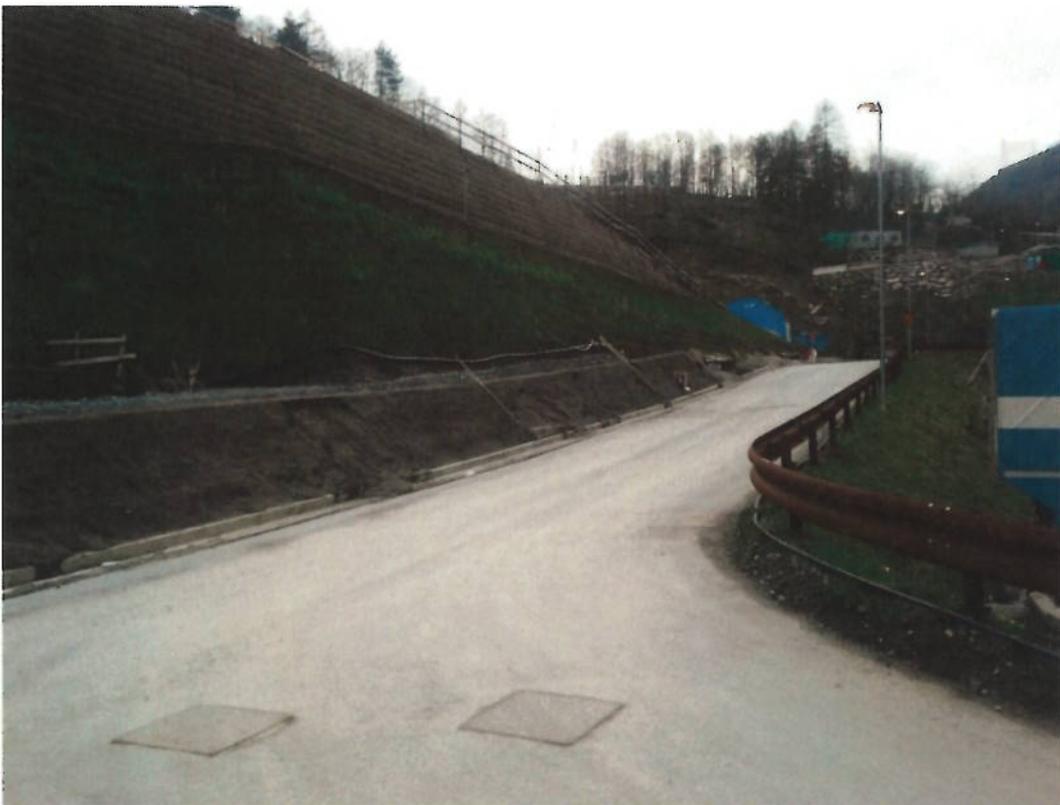
**Figura 3-53: area di cantiere con versante avanzato dall'accumulo dello smarino (primavera 2015).**

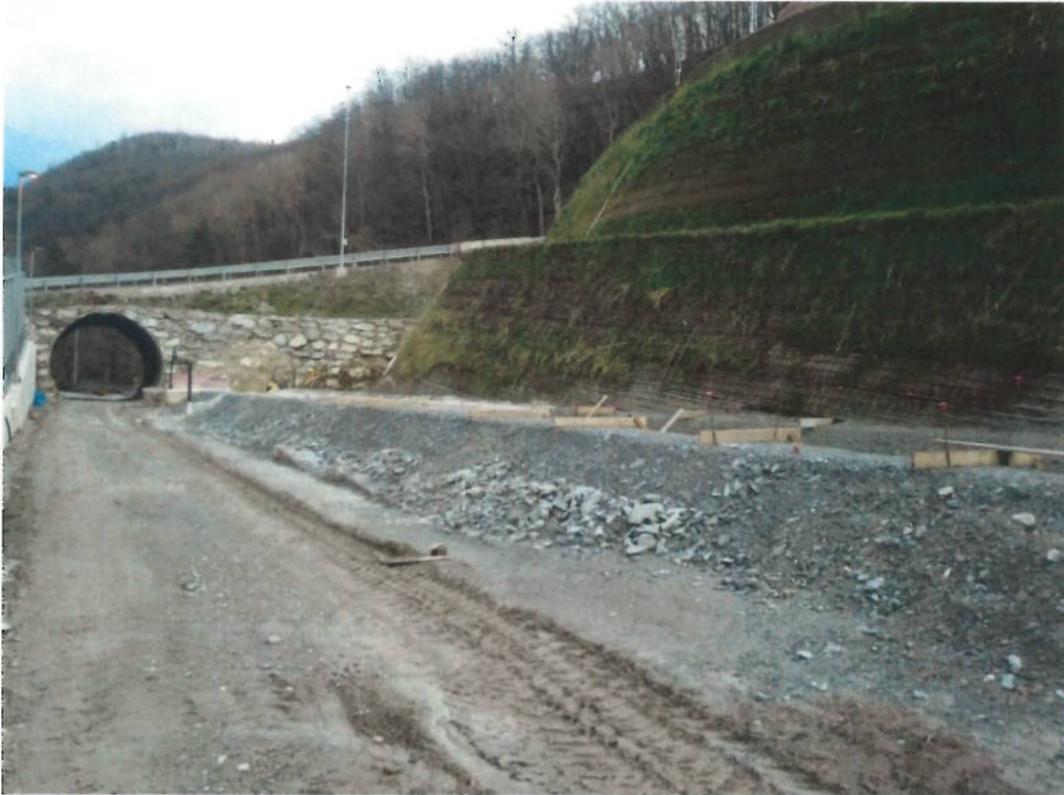
**Figura 3-54: area meridionale del cantiere, che si estende fino oltre il sottopassaggio. Si nota come il versante sia isolato dal cantiere per la presenza del cumulo (primavera 2015).**
