## V1 - VALUTAZIONE DEL DISTURBO NEGLI EDIFICI

Punto  
**A14-PB-BO-V1-04**

Ricettore / Indirizzo  
**Sig. Malagoli; Via Colombo , 35/3 -Bologna (BO)**

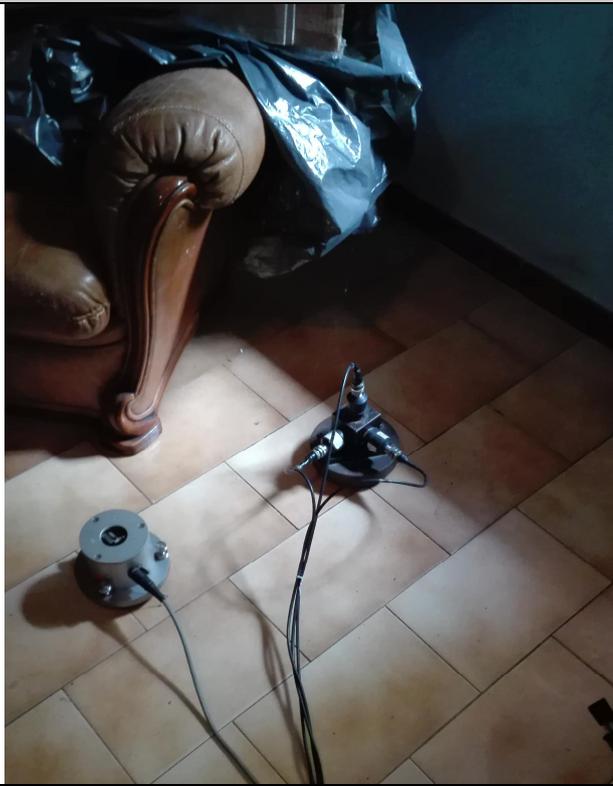
### Fotografia

Edificio residenziale a 2 piani fuori terra posizionato a circa 15 metri dal tracciato della tangenziale di Bologna e quello dell'autostrada A14 direzione Casalecchio. L'area circostante, a morfologia pianeggiante, ha destinazione d'uso mista residenziale - agricola.

Accelerometro posizionato al primo piano f.t. della sala da pranzo

Accelerometro posizionato al ultimo piano f.t. della camera da letto

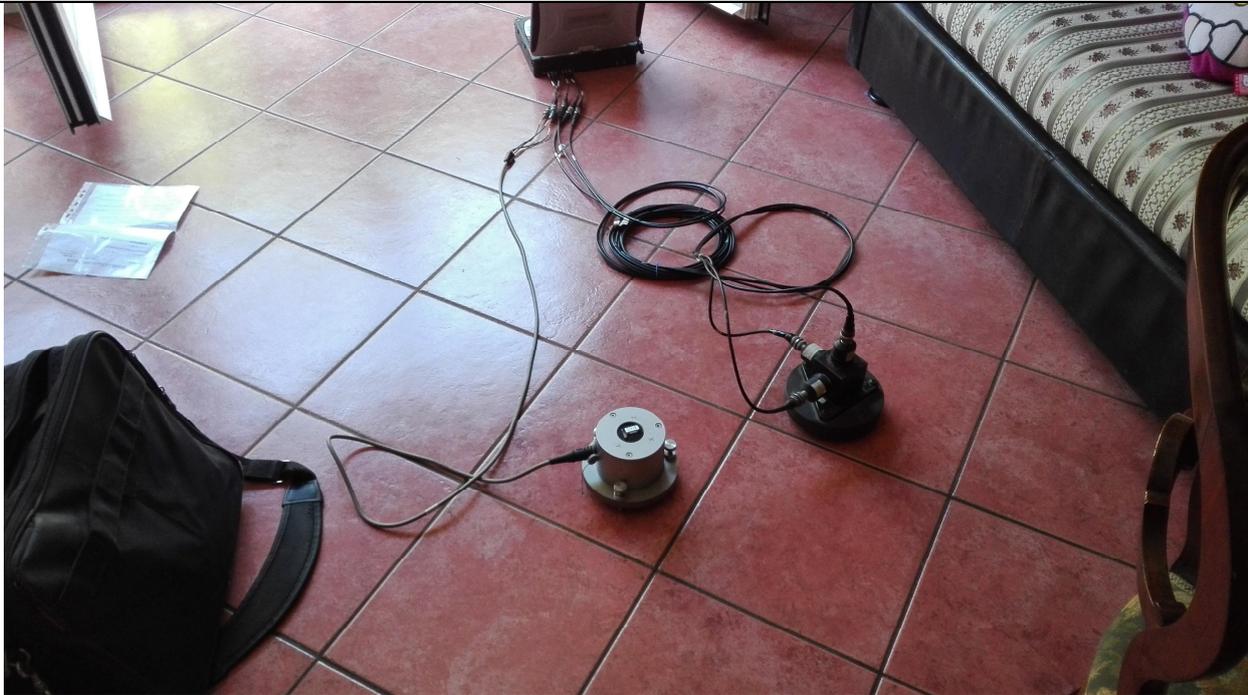
### Fotografia

Edificio residenziale a 2 piani fuori terra posizionato a circa 40 metri dal tracciato della tangenziale di Bologna e quello dell'autostrada A14 diramazione A13. L'area circostante, a morfologia pianeggiante, ha destinazione d'uso mista residenziale - artigianale.

Accelerometro posizionato al primo piano f.t. della sala da pranzo

Accelerometro posizionato al ultimo piano f.t. della camera da letto

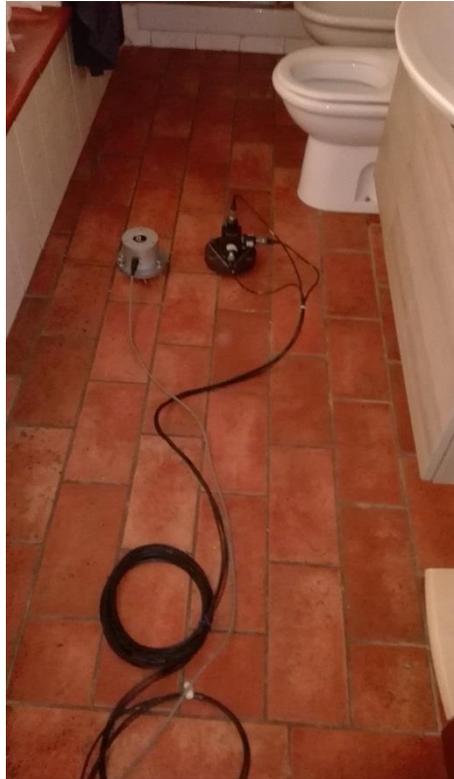
### Fotografia

Edificio residenziale a 1 piano fuori terra posizionato a circa 25 metri dal tracciato tangenziale ( in corrispondenza dell'uscita 9 San Donato) e autostrada A14 direzione Casalecchio. L'area circostante, a morfologia pianeggiante, ha destinazione d'uso mista residenziale - artigianale.

Punto <b>A14-PB-BO-V1-08</b>		Ricettore / Indirizzo <b>Sig.ra Paltrinieri, Via del Pilastro 3/2 -Bologna (BO)</b>						
<b>RISULTATI MISURE - Postazione primo solaio</b>								
Accelerometro posizionato sul pavimento del bagno sul lato in direzione del tracciato autostradale..								
<b>Misura</b>	<b>Data</b>	<b>Ora</b>	<b>Asse</b>	<b><math>a_w</math> [mm/s<sup>2</sup>]</b>	<b><math>L_w</math> [dB]</b>	<b><math>L_{lim}</math> [dB]</b>	<b>Conforme Uni 9614</b>	<b>Note</b>
A14-PB-BO-V1-08-01	09/06/2017	11:14	Z	1.1	60.6	74.0	<input checked="" type="checkbox"/> SI <input type="checkbox"/> NO	
A14-PB-BO-V1-08-01	09/06/2017	11:14	Y	0.3	50.7	74.0	<input checked="" type="checkbox"/> SI <input type="checkbox"/> NO	
A14-PB-BO-V1-08-01	09/06/2017	11:14	X	0.5	54.0	74.0	<input checked="" type="checkbox"/> SI <input type="checkbox"/> NO	
<b>Note</b>
