LAVORI DI ADEGUAMENTO DELLA S.S. 534 COME RACCORDO AUTOSTRADALE CAT. B - MEGALOTTO 4

PIANO DI MONITORAGGIO AMBIENTALE

Rilievi Componente Stato fisico dei luoghi: Misure Tipo B - Dicembre 2016

PIANO DI MONITORAGGIO AMBIENTALE – CORSO D'OPERA

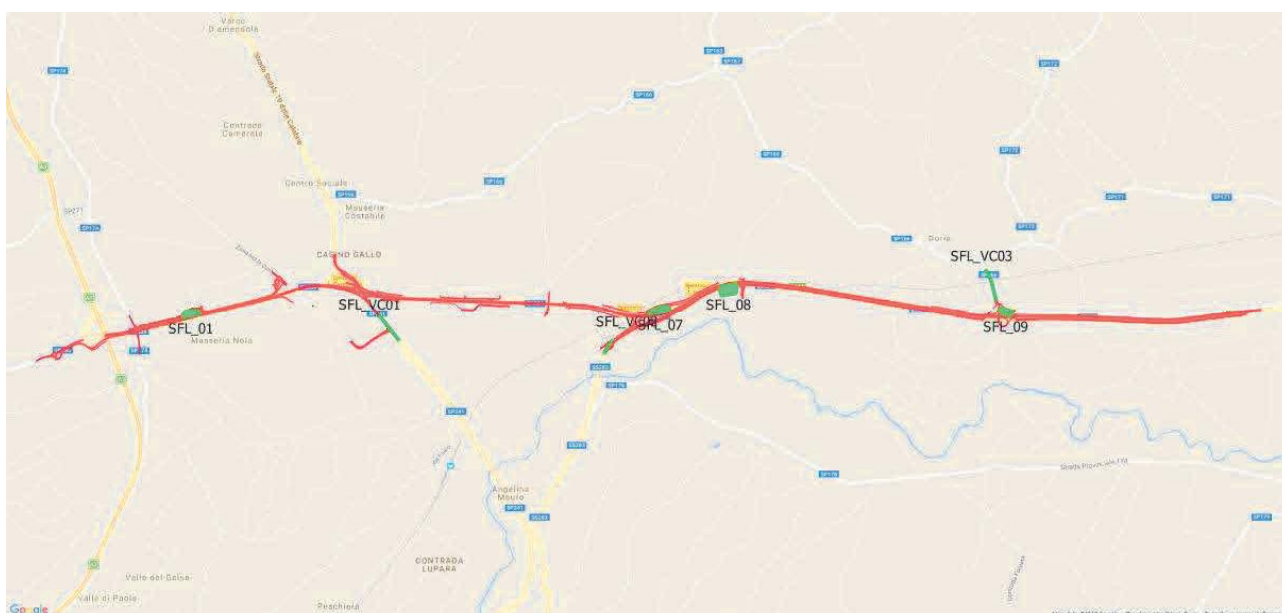
Figura 1 - localizzazione delle stazioni da monitorare

La viabilità individuata dal PMA, per la quale è prevista l'indagine in esame, è composta da tre tratti di strade secondarie e da quattro aree (figura 1).

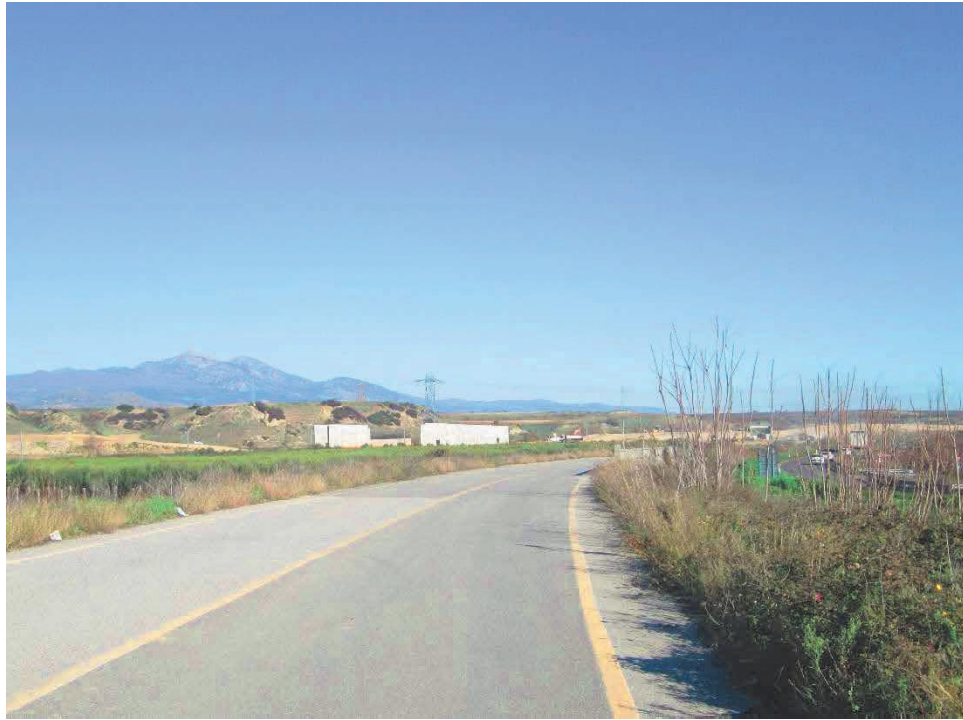
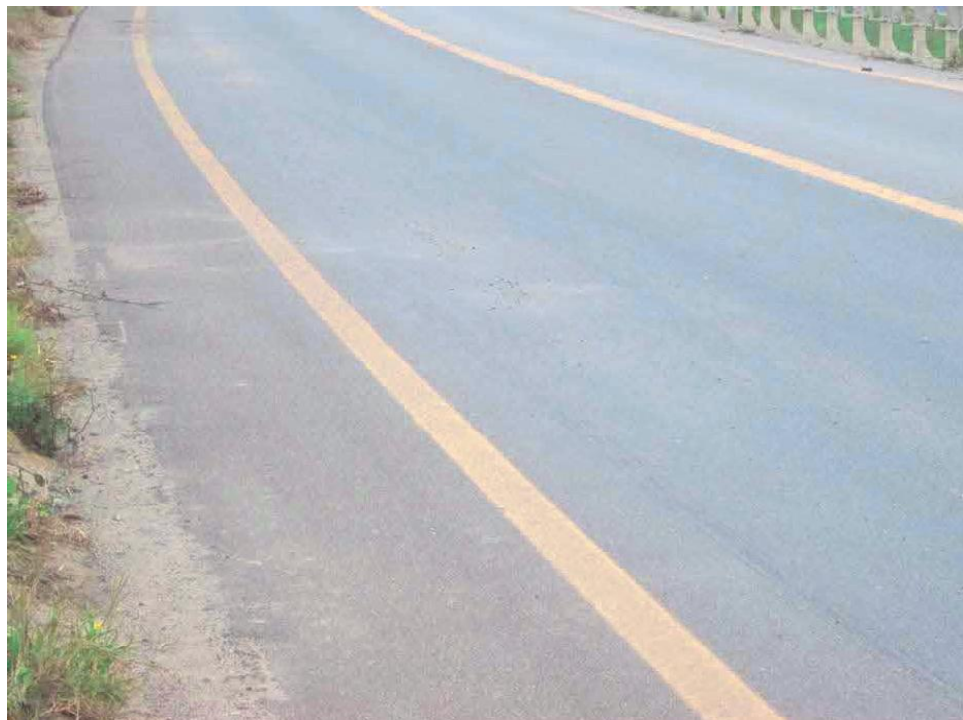
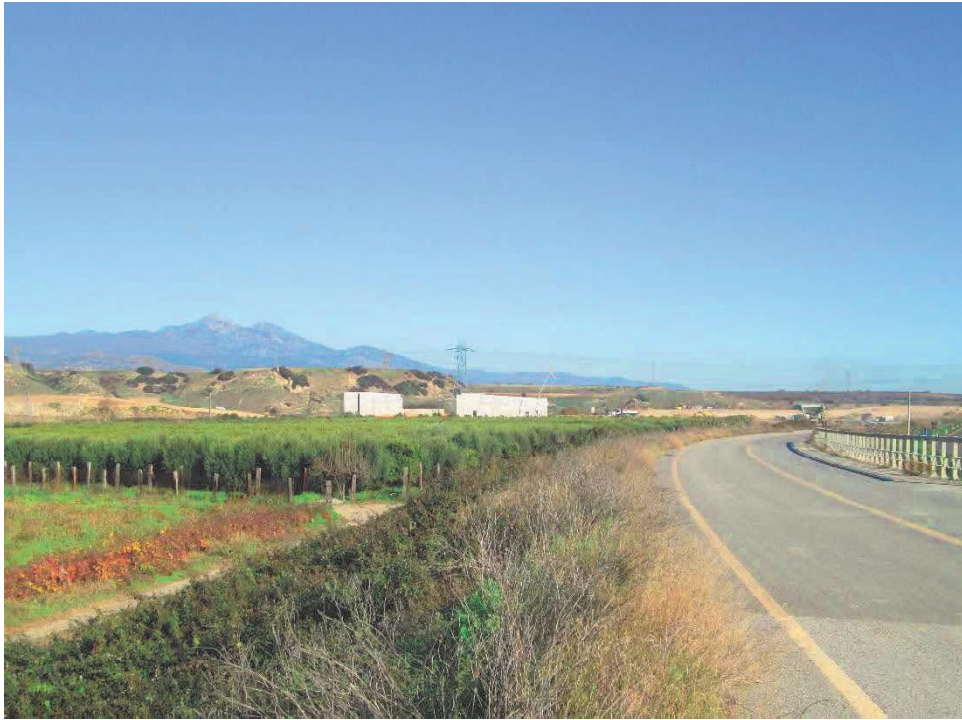
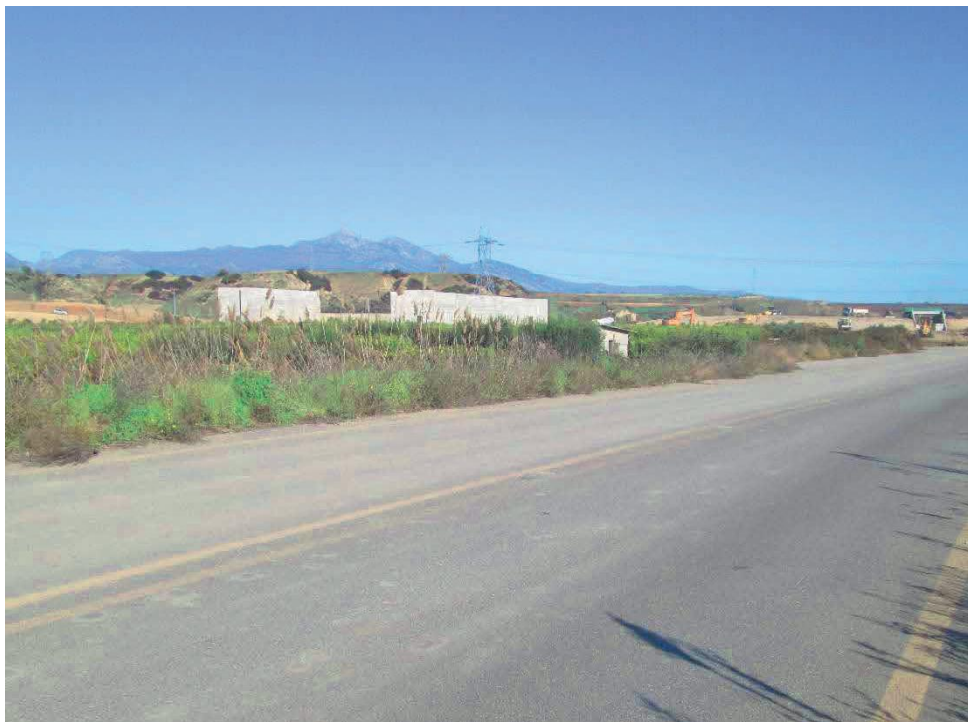
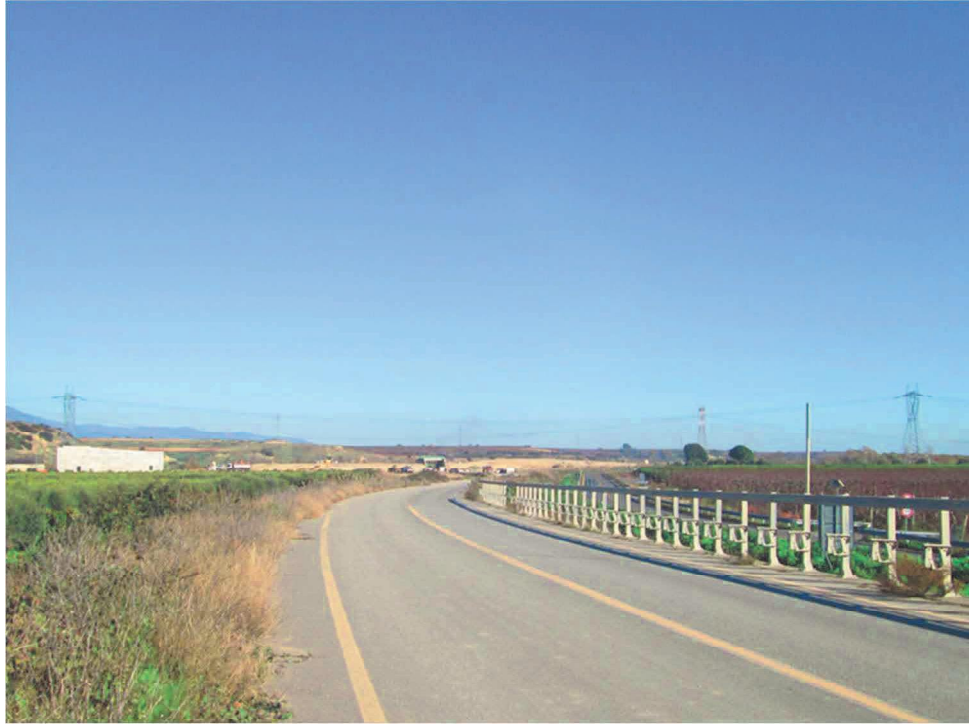
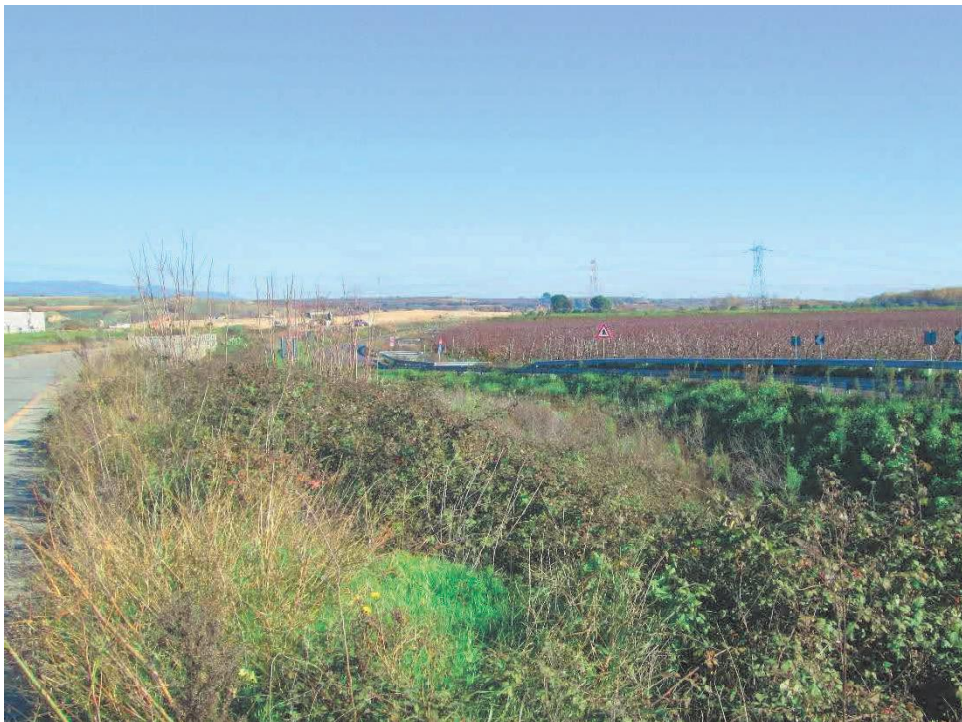
La viabilità indagata nel mese di Dicembre 2016 è il tratto SFL_VC_02, per il quale si sottolinea solo l'usura del breve manto stradale in prossimità del cantiere, che potrebbe ridurre la sicurezza stradale della viabilità aperta al traffico. Non sono presenti fenomeni di instabilità.

Condizioni manto stradale	Tratto stradale della SS283 oggetto di ammodernamento e momentaneamente adibita a pista di cantiere. Il manto stradale si presenta usurato in alcune parti, in altre è stato eseguito un ripristino
Caratteristiche plano-altimetriche	Il tratto in esame si sviluppa su rilevato e non presenta pendenze
Stabilità dei versanti	I versanti non presentano punti di instabilità
Dimensioni del corpo stradale	La sede stradale nel tratto in esame è larga circa 10 metri
Canalizzazioni idrauliche	Non presenti
Stato di avanzamento dei lavori	Realizzazione rilevato nuova sede stradale

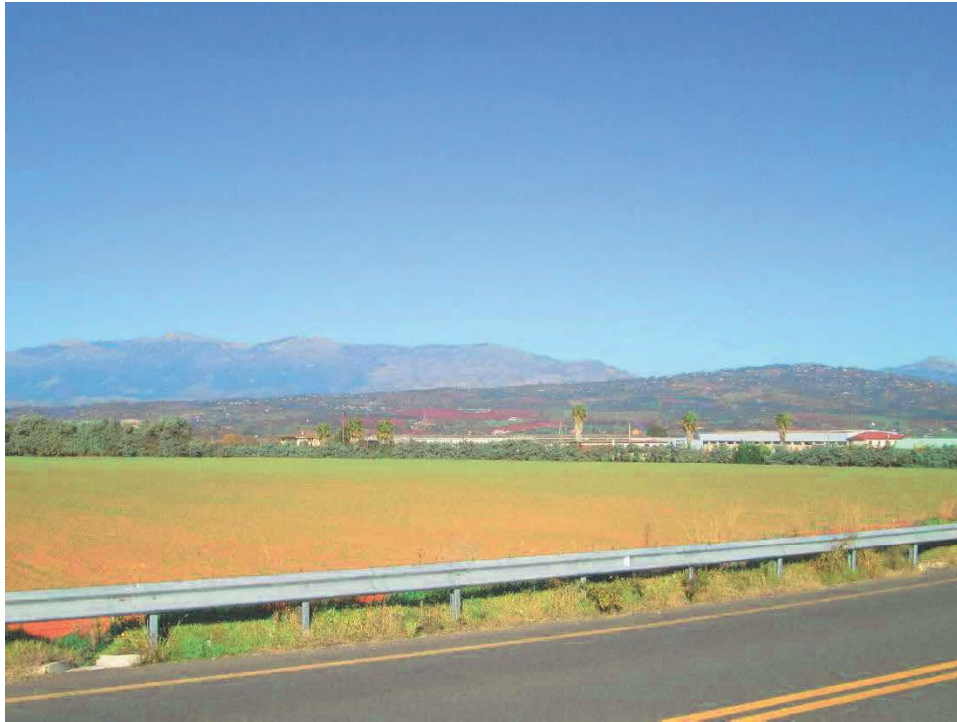
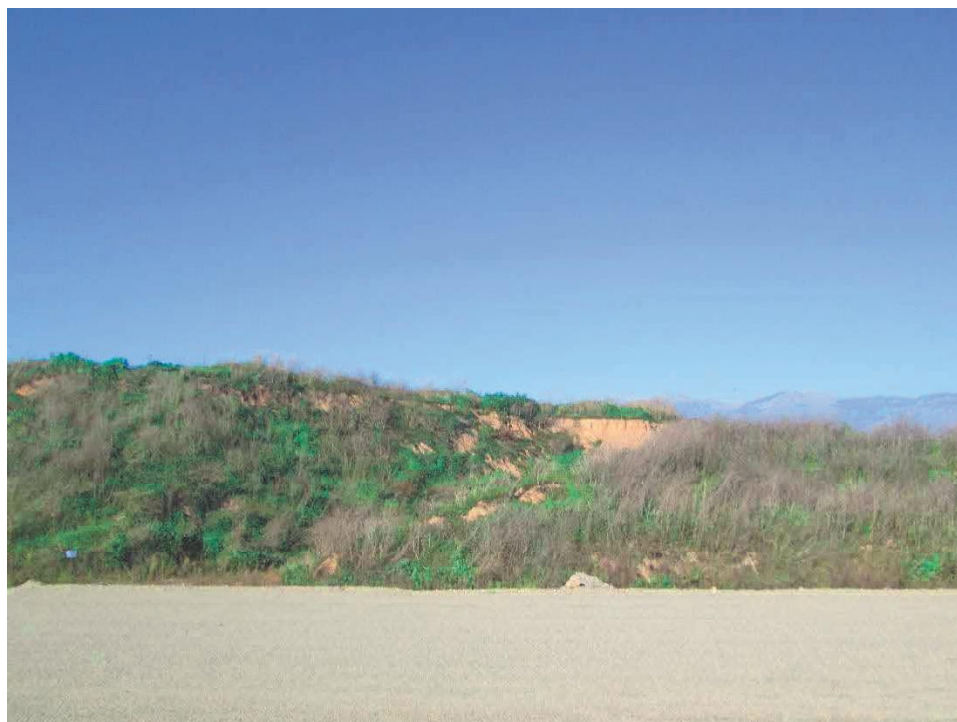
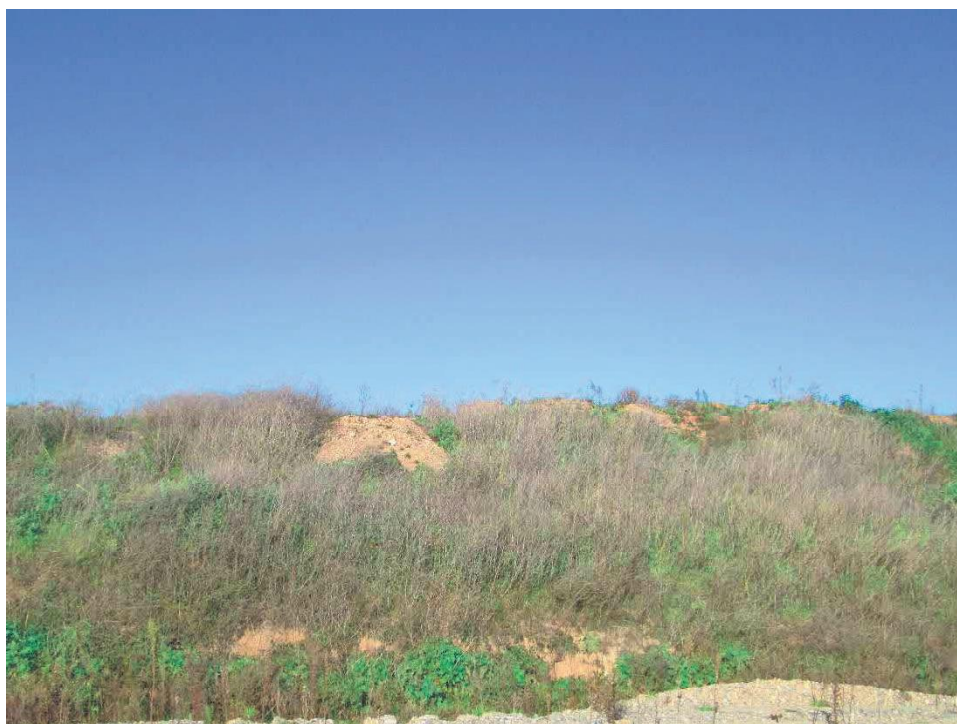
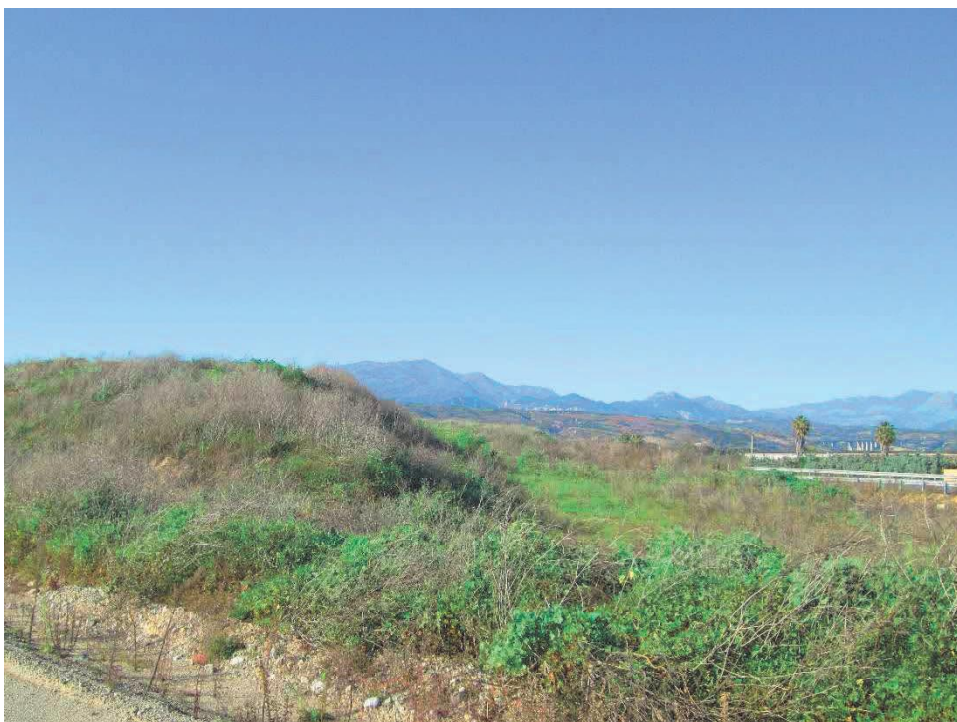
Nello stesso periodo di riferimento è stata investigata l'area di cantiere SFL_01, la quale risulta essere già adibita a deposito di materiale così come previsto dal progetto dell'Opera. È stata completata la viabilità complanare (CS04) che interferisce con l'area investigata. Presenti canalizzazioni in terra.

IDENTIFICAZIONE E LOCALIZZAZIONE GEOGRAFICA	
ID STAZIONE DI MISURA	SFL_01
LOCALIZZAZIONE:	Località Il Pantano - Area posizionata ad ovest del tracciato di progetto vicino l'area industriale.
DATA RILIEVO:	14 dicembre 2016
PROGRESSIVA:	0+940,00 – 1+180,00
CANTIERE.	"SS 534 Firmo-Sibari"
COMUNE:	Castrovillari
PROVINCIA	Cosenza
REGIONE	Calabria
UBICAZIONE DEI RILIEVI	
Legenda	
	Area di indagine
	Coni visuali
	Limite cantiere
RISULTATI	
Uso del suolo	Area adibita ad uso agricolo. Estirpazione del pescheto originario per realizzazione area di deposito.
Stabilità dei versanti	Zona pianeggiante, instabilità assente.
Canalizzazioni idrauliche	Fossi di guardia in terra
Stato di avanzamento dei lavori	Ampliamento della carreggiata e viabilità complanare realizzata
