## NUOVO COLLEGAMENTO INTERNAZIONALE TORINO – LIONE

## CUNICOLO ESPLORATIVO DE LA MADDALENA

<b>MONITORAGGI AMBIENTALI</b>  <b>LINEE GUIDA IN CASO</b> <b>DI PIETRE VERDI AL FRONTE</b>	Responsabile del piano di monitoraggio

**Linee Guida in caso di pietre verdi al fronte**

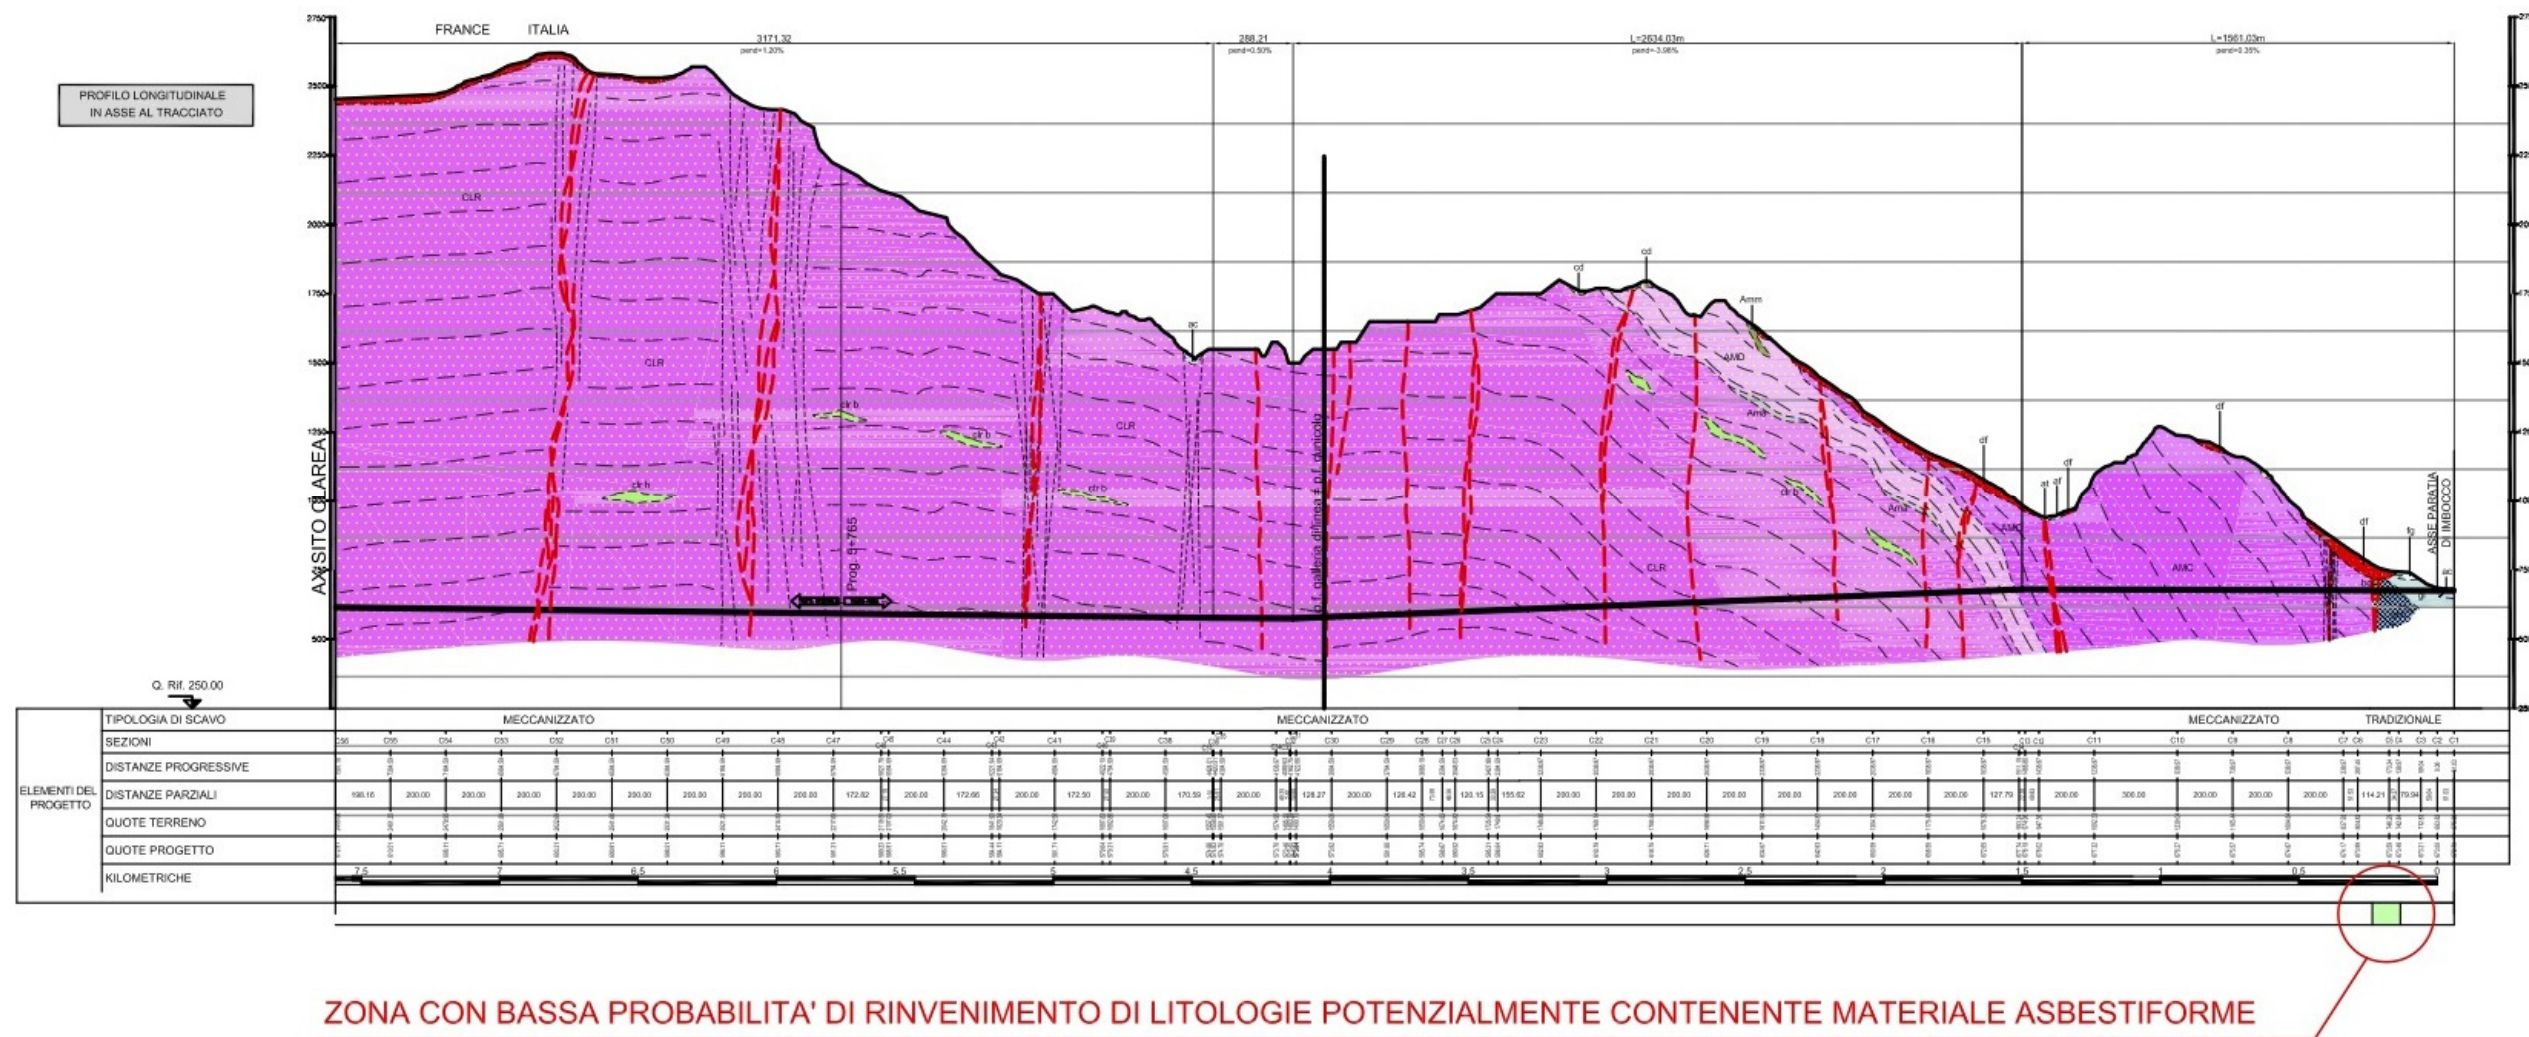
Figura 2-1 Profilo geologico intero cunicolo esplorativo (Estratto dall'elaborato MAD\_EXE\_VEN\_146\_Profilo longitudinale geologico).

ZONA CON BASSA PROBABILITA' DI RINVENIMENTO DI LITOLOGIE POTENZIALMENTE CONTENENTE MATERIALE ASBESTIFORME

Nella figura si riporta il profilo geologico completo delle formazioni attraversate dal cunicolo esplorativo. Nella parte bassa della figura, indicata come criticità geologiche potenziali, è riportata la posizione e le dimensioni approssimate del tratto che presenta una probabilità medio-bassa di trovare litologie potenzialmente contenenti minerali asbestiformi. Come si può notare tale tratto è di dimensioni limitate rispetto alla lunghezza totale del cunicolo, mentre per la restante parte del cunicolo le relazioni geologiche non prevedono di incontrare formazioni critiche sotto questo aspetto.

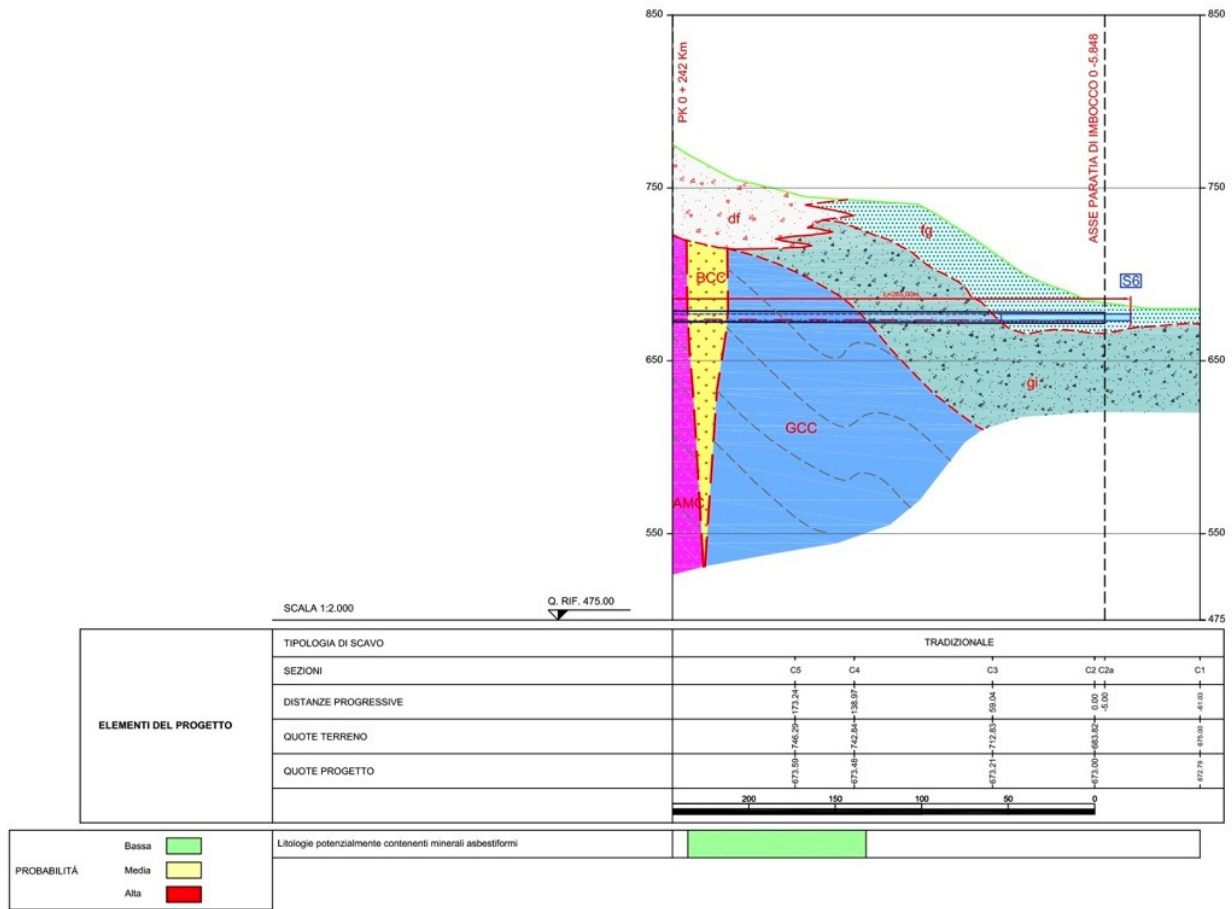
**Figura 2-2 Profilo geologico fino a pk 0+242, tratto in tradizionale – FASE 1 (Estratto dell’elaborato MAD\_EXE\_VEN\_0126\_Profilo longitudinale geologico, di indagini e di monitoraggio).**

Una visione del solo tratto di scavo in tradizionale, da pk 0 a 0+242 è invece riportata nella Figura 2-2.

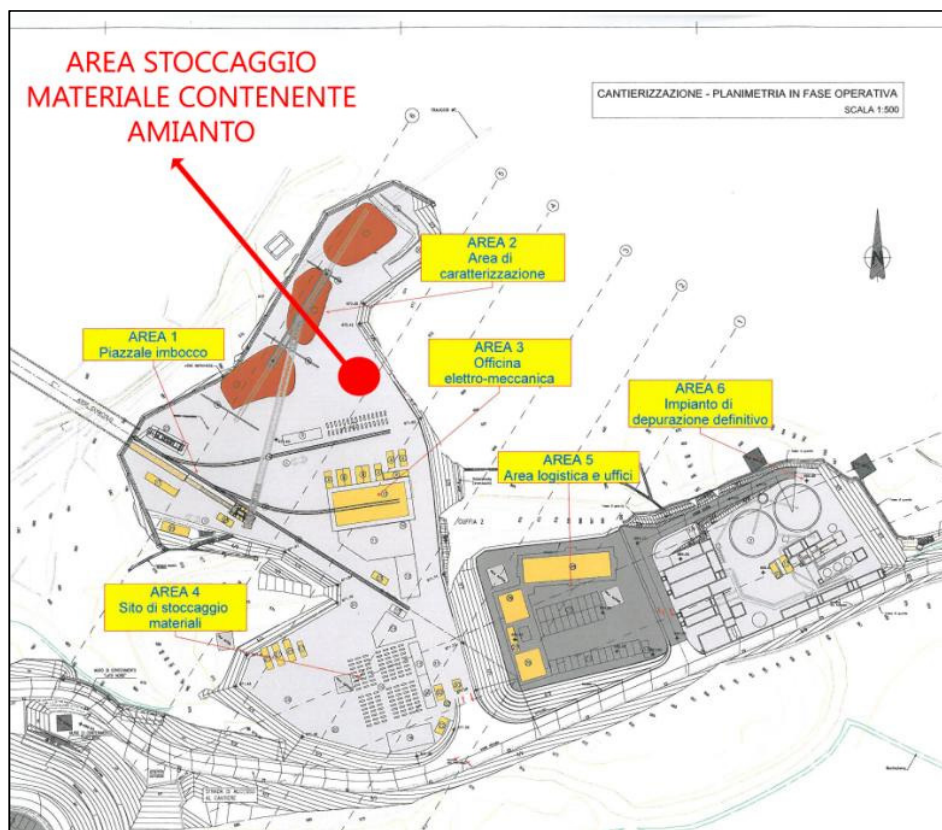
Figura 7-1 Area adibita allo stoccaggio dei sacchi di materiale contenente amianto.

Nel caso dello smarino si utilizzeranno big-bags da 1 mc dotati anch'essi di doppio telo in PE. Tutti i contenitori saranno temporaneamente stoccati in un'area chiusa preventivamente individuata.

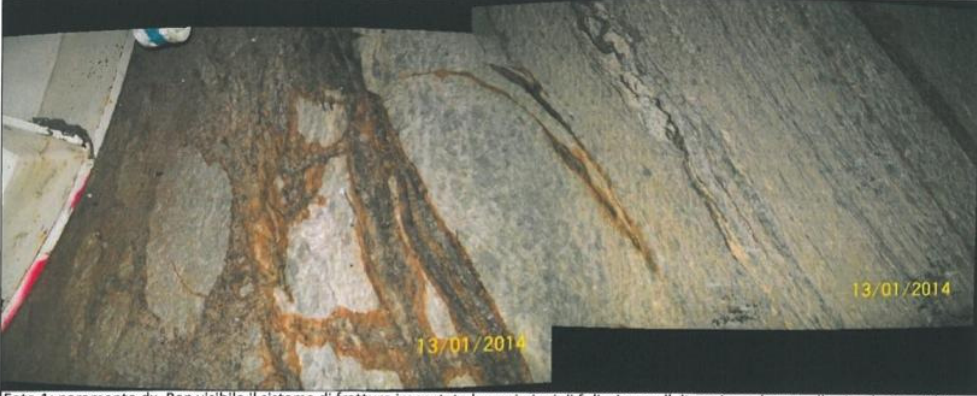
Foto 1: paramento dx. Ben visibile il sistema di fratture impostate lungo i piani di foliazione e l'alterazione dovuta alla circolazione idrica

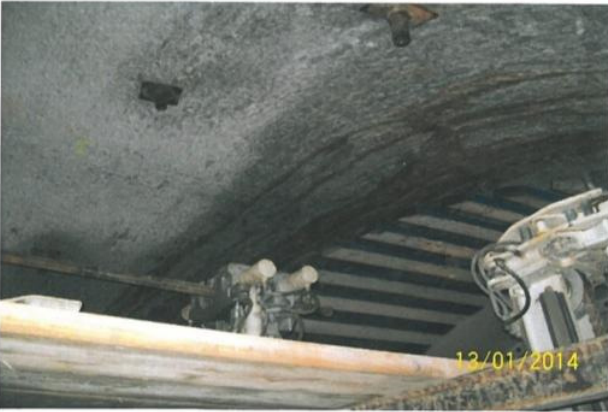
Foto 2: calotta. Visibili i giunti e le fratture alterate	
<b>DESCRIZIONE LITOLOGICA</b>	
<p>Roccia metamorfica a grana medio-fine, struttura eteroblastica, tessitura foliata dovuta all'alternanza di livelli silicici costituiti in prevalenza da quarzo e secondariamente da feldspati e livelli lepidoblastici costituiti da mica bianca. La roccia ha una colorazione verdastra dovuta alla presenza di clorite (gneiss aplitici) e risulta interessata da un solo sistema di discontinuità sistematico F1. Presenti 3 giunti random N1 sul paramento dx. In calotta sono visibili i soli giunti F1 e le faglie e non si evidenzia la presenza di altri sistemi di discontinuità. Il sistema F1, costituito da fratture leggermente aperte, è impostato lungo i piani foliazione con inclinazione di circa 55°. La spaziatura dei giunti risulta pari a 1-2,5 m. Tra le PK 0+283 e 0+286 circa, è presente una fascia più densamente fratturata interessata da fratture leggermente aperte con spessori molto ridotti pari a circa 5-10 cm e riempimento alternato tra compatto e, in alcuni brevi tratti, soffice. Tra i piani di faglia sono presenti rare fratture associate alle precedenti. Attraverso tali faglie filtra acqua la cui portata è stimabile in circa 2-3 l/sec. Prima di tale fascia i paramenti risultano asciutti o umidi. Le pareti dei giunti, dove c'è passaggio di acqua, risultano alterate ed hanno assunto una colorazione marrone. Nella fascia più fratturata l'intero spessore dell'ammasso ha assunto tale colorazione marrone. Man mano che si intercettano fratture con circolazione idrica, in quelle dietro diminuisce sensibilmente la portata drenata. Il bilancio delle venute compressive del tratto scavato in TBM, è stimabile in circa 3-4 l/sec. Foliazione media 110/55.</p>

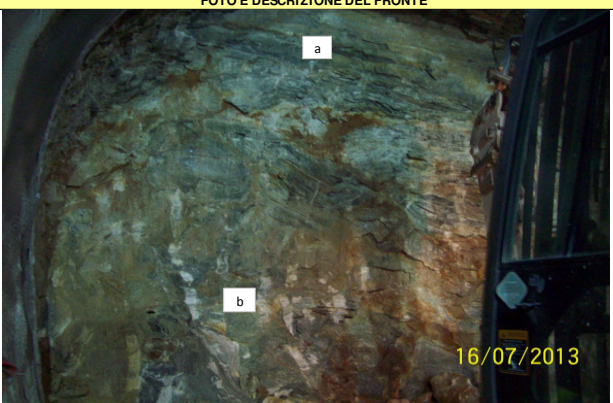
Note:									
FOTO E DESCRIZIONE DEL FRONTE

Legenda									
Il fronte risulta occupato per la metà superiore da micascisti grigi (a) con scistosità pervasiva e principale superficie di discontinuità K1, corrispondente ai piani di scistosità, disposta a franapoggio. Nella metà inferiore è comparso un materiale cristallino molto compatto integro e massivo (b). Da un esame visivo del materiale si osserva un'alternanza di sottili letti ricchi in minerali lamellari – miche e cloriti (che conferisce una tonalità verdastria alla roccia) – e letti formati in prevalenza da minerali granulari silicici – quarzo con uno o più feldspati. La presenza di acqua risulta aumentata ed è adesso stimabile in circa 0,07 l/sec*10m di galleria.									
Caratteristiche Geologiche									
Unità geologiche:					Litologie:				
a					a Micascisti (rM)				
b					b Gneiss aplitici				
c					c				
d					d

e					e				
<b>Qualità della roccia:</b> i micascisti della metà superiore del fronte vengono scavati con relativa facilità in quanto il materiale tende a rompersi lungo le 3 superfici di discontinuità da cui è interessato e scivolare lungo la superficie K1 (quella più persistente) corrispondente ai piani di scistosità. Il materiale della metà inferiore del fronte ha caratteristiche massive ed alla scala del fronte e dello sfondo per la posa della centina, non evidenzia superfici di discontinuità. Ciò determina un'estrema tenacità del materiale allo scavo visti anche gli elevati valori di resistenza a compressione registrati con martello di Schmidt.									
Principali discontinuità									
tipo	giacit.	spaz. (cm)	pers. (m)	scabr.	apert.(mm)	alteraz.	riempim.	orient.	Note
K1 (scistosità)	franapoggio	15-20	1-2	legg. Rugosa	chiusa	non alterate	nessuno	110/75	
K2		20-40	0,15-0,20	legg. Rugosa	chiusa	non alterate	nessuno	325/45
