TRATTA A.V./A.C. TERZO VALICO DEI GIOVI
PROGETTO ESECUTIVO

Rapporto Annuale 2016 Monitoraggio Ambientale Corso D'Opera Suolo – Lotto 3

4.1. Cantiere Operativo di Fegino (CA14/COL2)

4.2. Galleria Naturale di Valico Tratto a Doppio Binario a pK.1+232,00 a pK.1+425,90 (GN12)

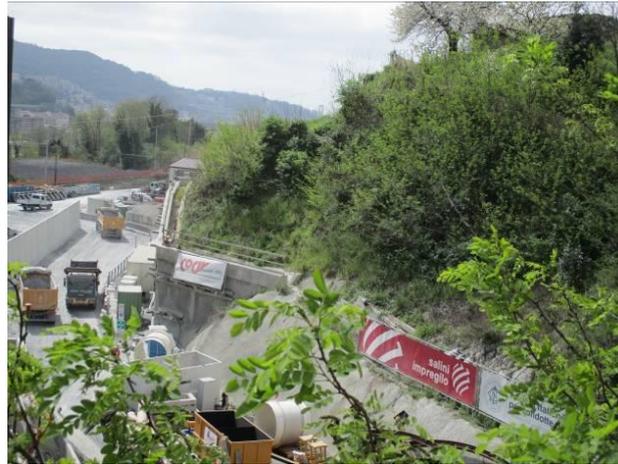
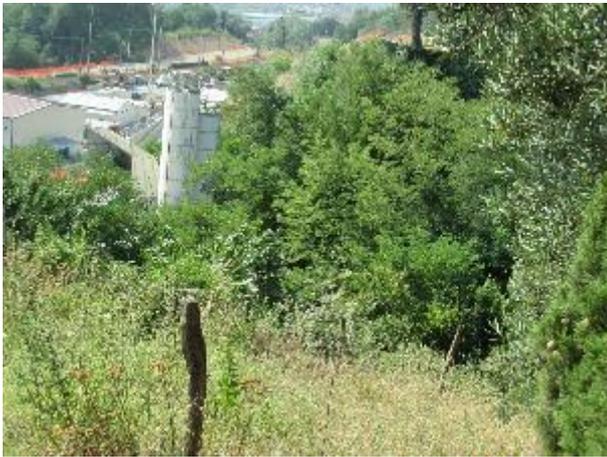
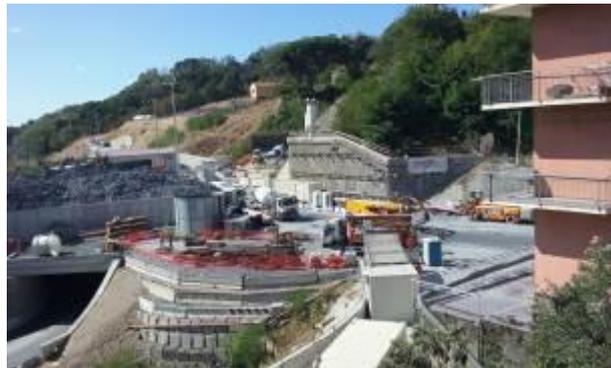
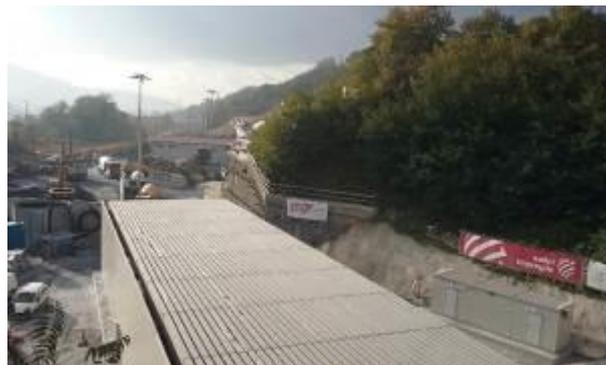
Attività in cantiere e opere di sistemazione:

Al momento del rilievo le attività all'interno del cantiere erano in pieno svolgimento. In generale, nell'area, le opere di sistemazione idraulica e strutturale adottate sembrano aver ridotto al minimo gli effetti sui suoli presenti negli ambienti circostanti (destinati, prevalentemente, a boschi e orti urbani).

Al momento del rilievo non sono stati notati segni di degradazione del suolo nelle aree limitrofe al cantiere dovute alle attività in corso.

nella seguente documentazione fotografica si mettono in risalto lo sviluppo dell'area di cantiere e l'efficacia delle relative opere di sistemazione per la protezione degli ambienti circostanti.

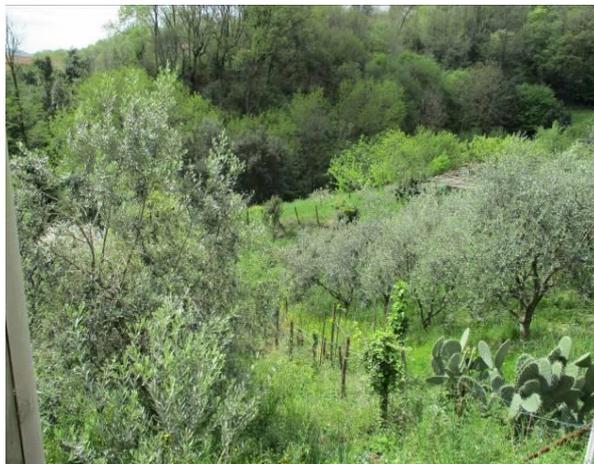
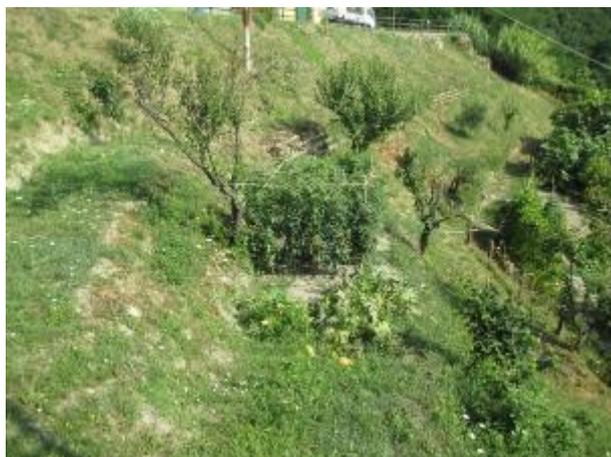
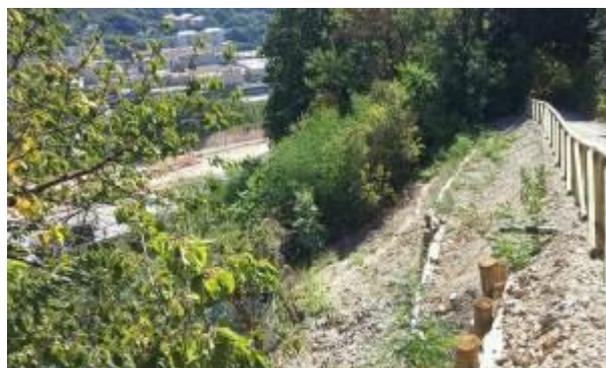
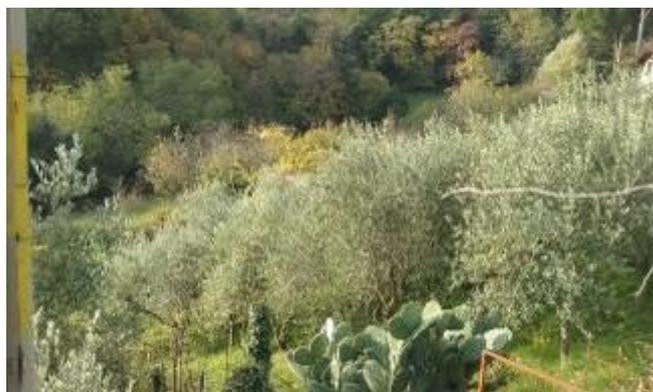
Orti privati limitrofi all'area di cantiere

L'area interessata dall'opera prevista è risultata fortemente antropizzata ed in alcuni punti utilizzata per orti e giardini privati disposti lungo versanti acclivi.

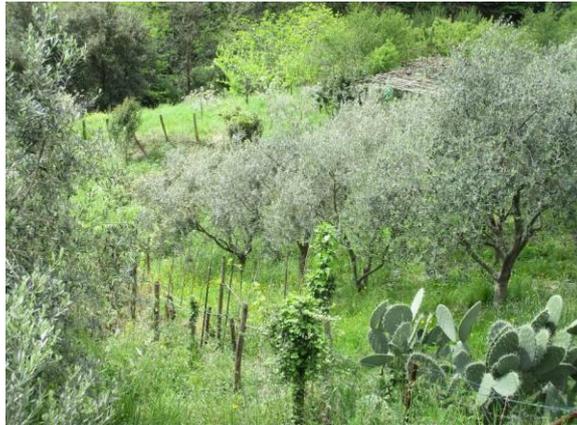
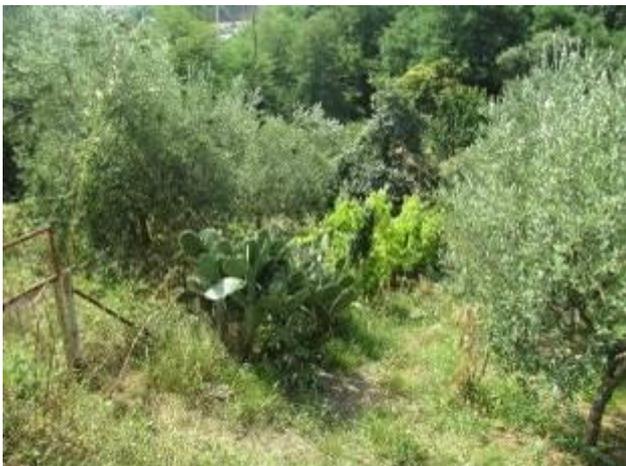
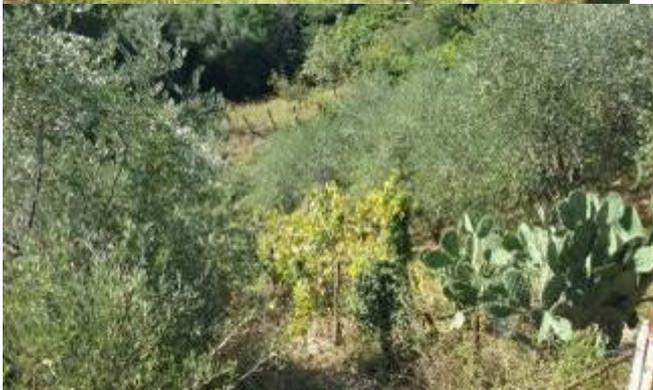
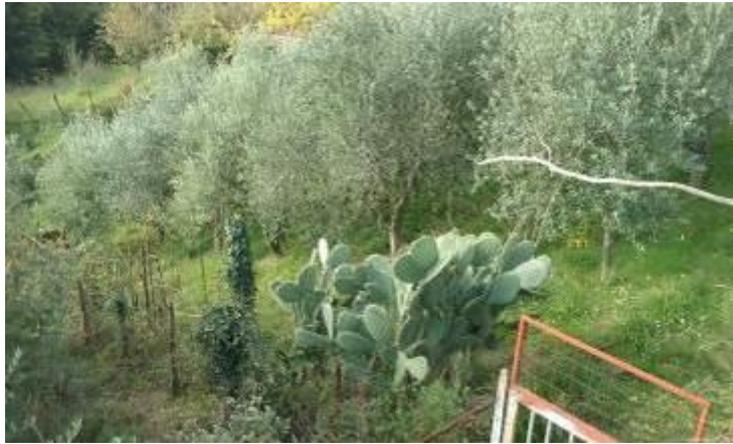
Suoli ad Ovest del cantiere

I versanti molto acclivi situati a monte del cantiere sono interessati da moderati fenomeni erosivi principalmente laminari dovuti prevalentemente all'azione di acqua e vento.

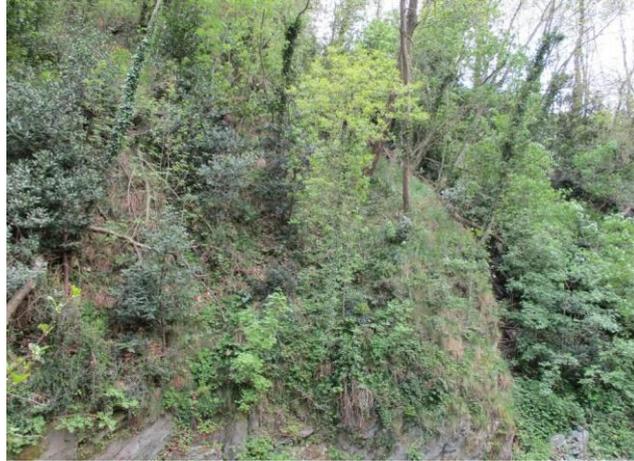
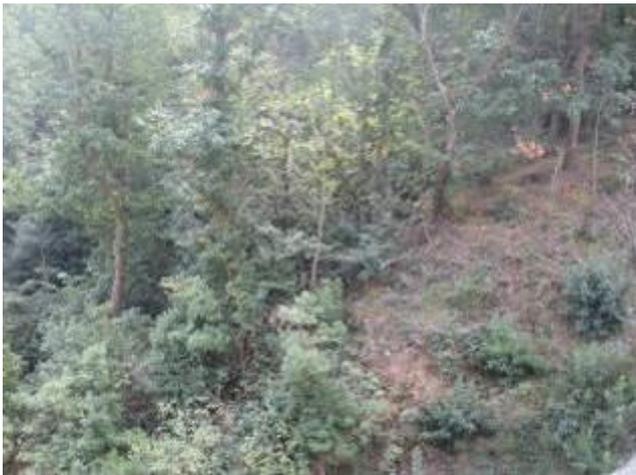
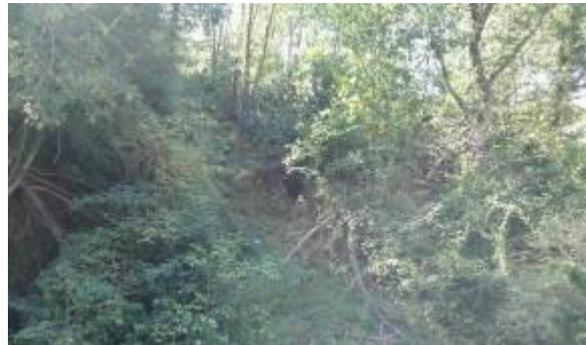
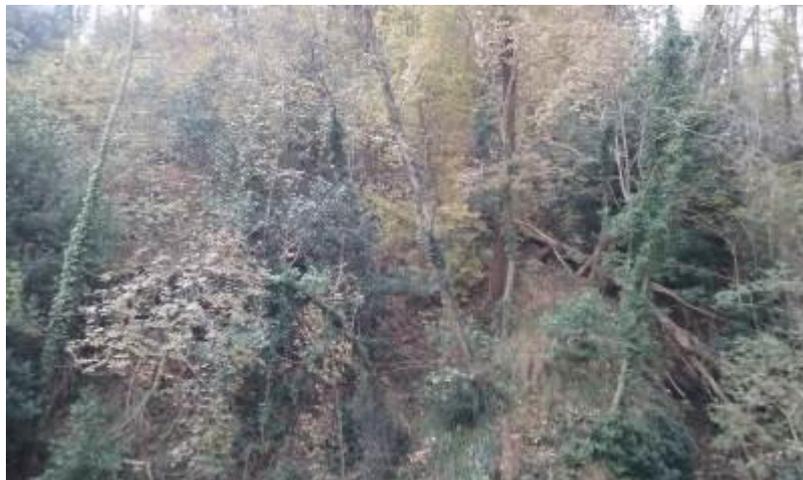
Bosco limitrofo all'area di cantiere:

Al momento del rilievo non sono stati notati segni di degradazione del suolo nelle aree limitrofe legati all'attività di cantiere.

nella seguente documentazione fotografica si riportano le condizioni dell'area boschiva limitrofa al cantiere confrontando lo status nella I campagna di monitoraggio in CO con le condizioni rinvenute negli ultimi due semestri. In questo contesto, sono stati rinvenuti fenomeni erosivi localizzati dovuti all'azione di agenti atmosferici e pertanto non attribuibili alle attività di cantiere.

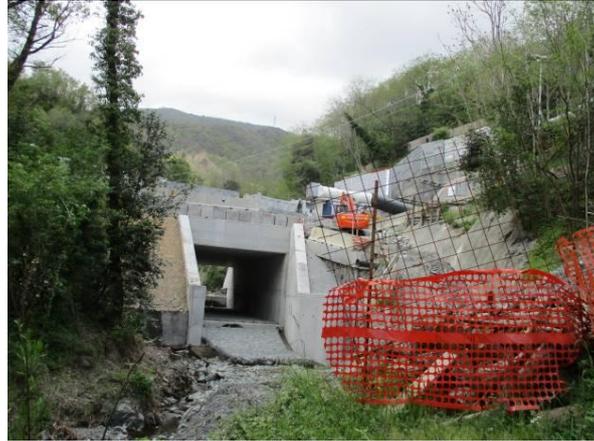
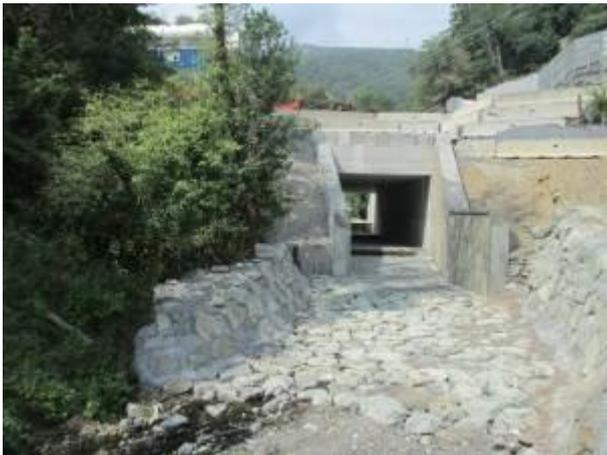
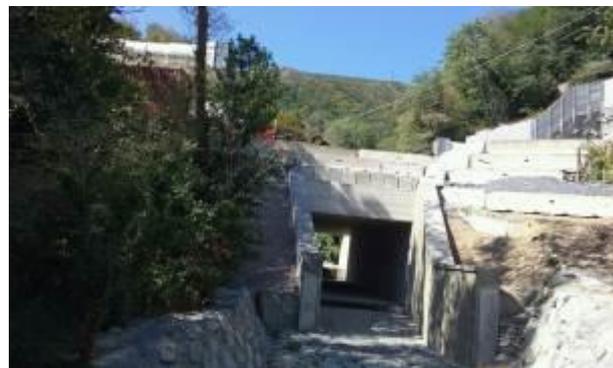
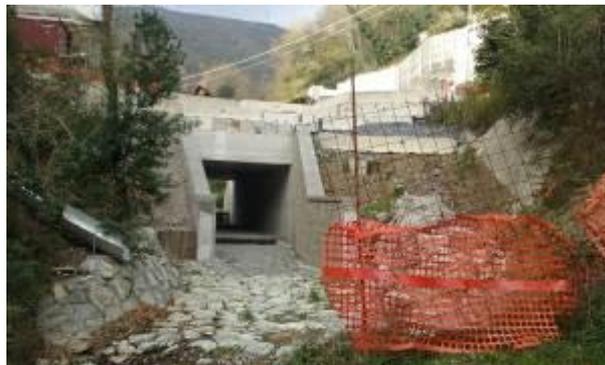
Opere idrauliche lungo il torrente Trasta

L'area interessata dall'opera prevista è risultata spesso inagibile ed utilizzata per orti e giardini privati disposti lungo versanti molto acclivi che delimitano una stretta valle. Alla base del rilievo è presente un corso d'acqua perenne (Rio Trasta) che attraversa il bosco, in stato di morbida al momento del rilievo. Nelle aree limitrofe all'area di cantiere non sono stati rilevati segni di degrado del suolo legati alle attività previste. Al momento del rilievo l'attività di cantiere risultava in pieno svolgimento.

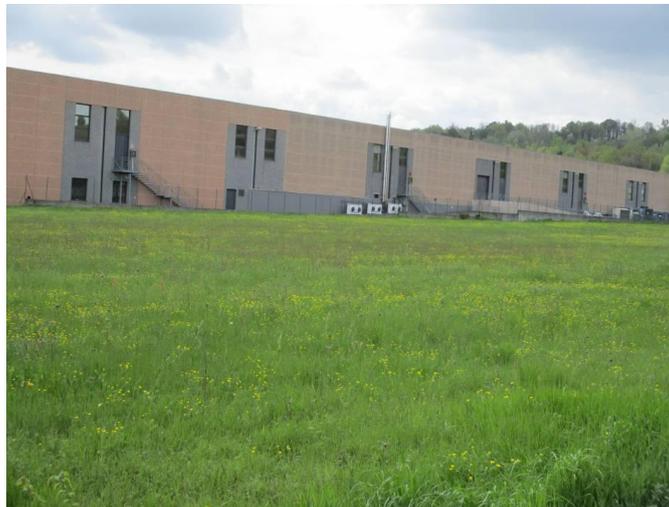
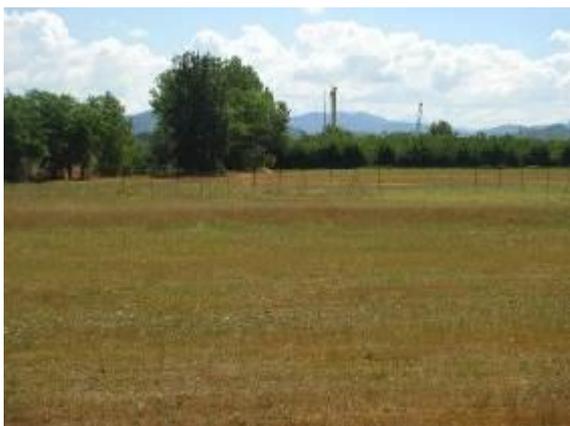
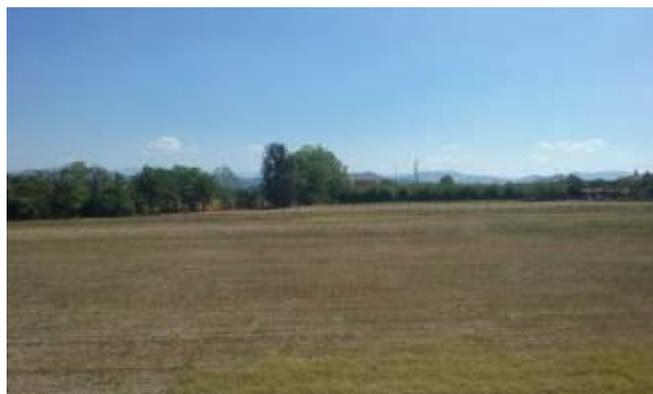
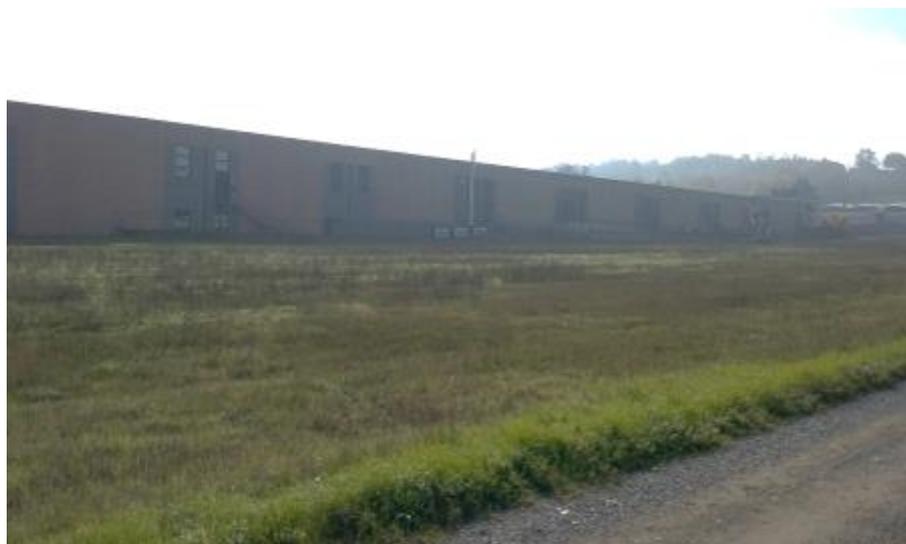
Area a Nord del cantiere

Il cantiere è inserito in un contesto pianeggiante a vocazione prevalentemente agricola, circondato da aree antropizzate (urbane, industriali).

Al momento del rilievo le attività di cantiere erano in pieno svolgimento e non sono stati notati segni di degradazione del suolo nelle aree limitrofe.
