**TRATTA A.V./A.C. TERZO VALICO DEI GIOVI
PROGETTO ESECUTIVO**

**Rapporto Annuale 2016
Monitoraggio Ambientale**

Rapporto di Sintesi – Lotto 2

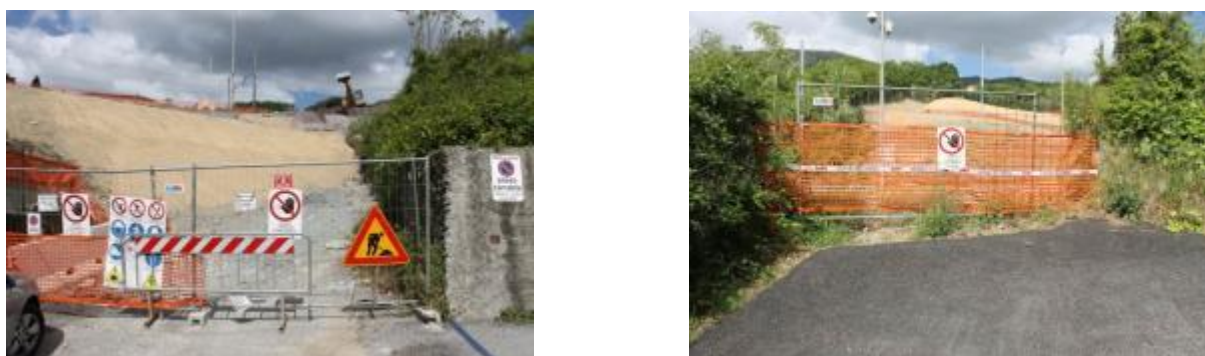
Figura 1 – Viabilità interrotta

È da segnalare che non sono state possibili alcune registrazioni di fotogrammi a causa della chiusura delle uniche strade di accesso alle aree, come visibile nelle foto seguenti.
