# Linee a 132 kV "Rosone - Sud-Ovest" T. 919 T. 920

Raccordo tra il sostegno n. 83 e la C.P. di Balangero e demolizione dal sostegno n 84 alla C.P. Sud-Ovest

## Progetto Definitivo

Relazione Geologica

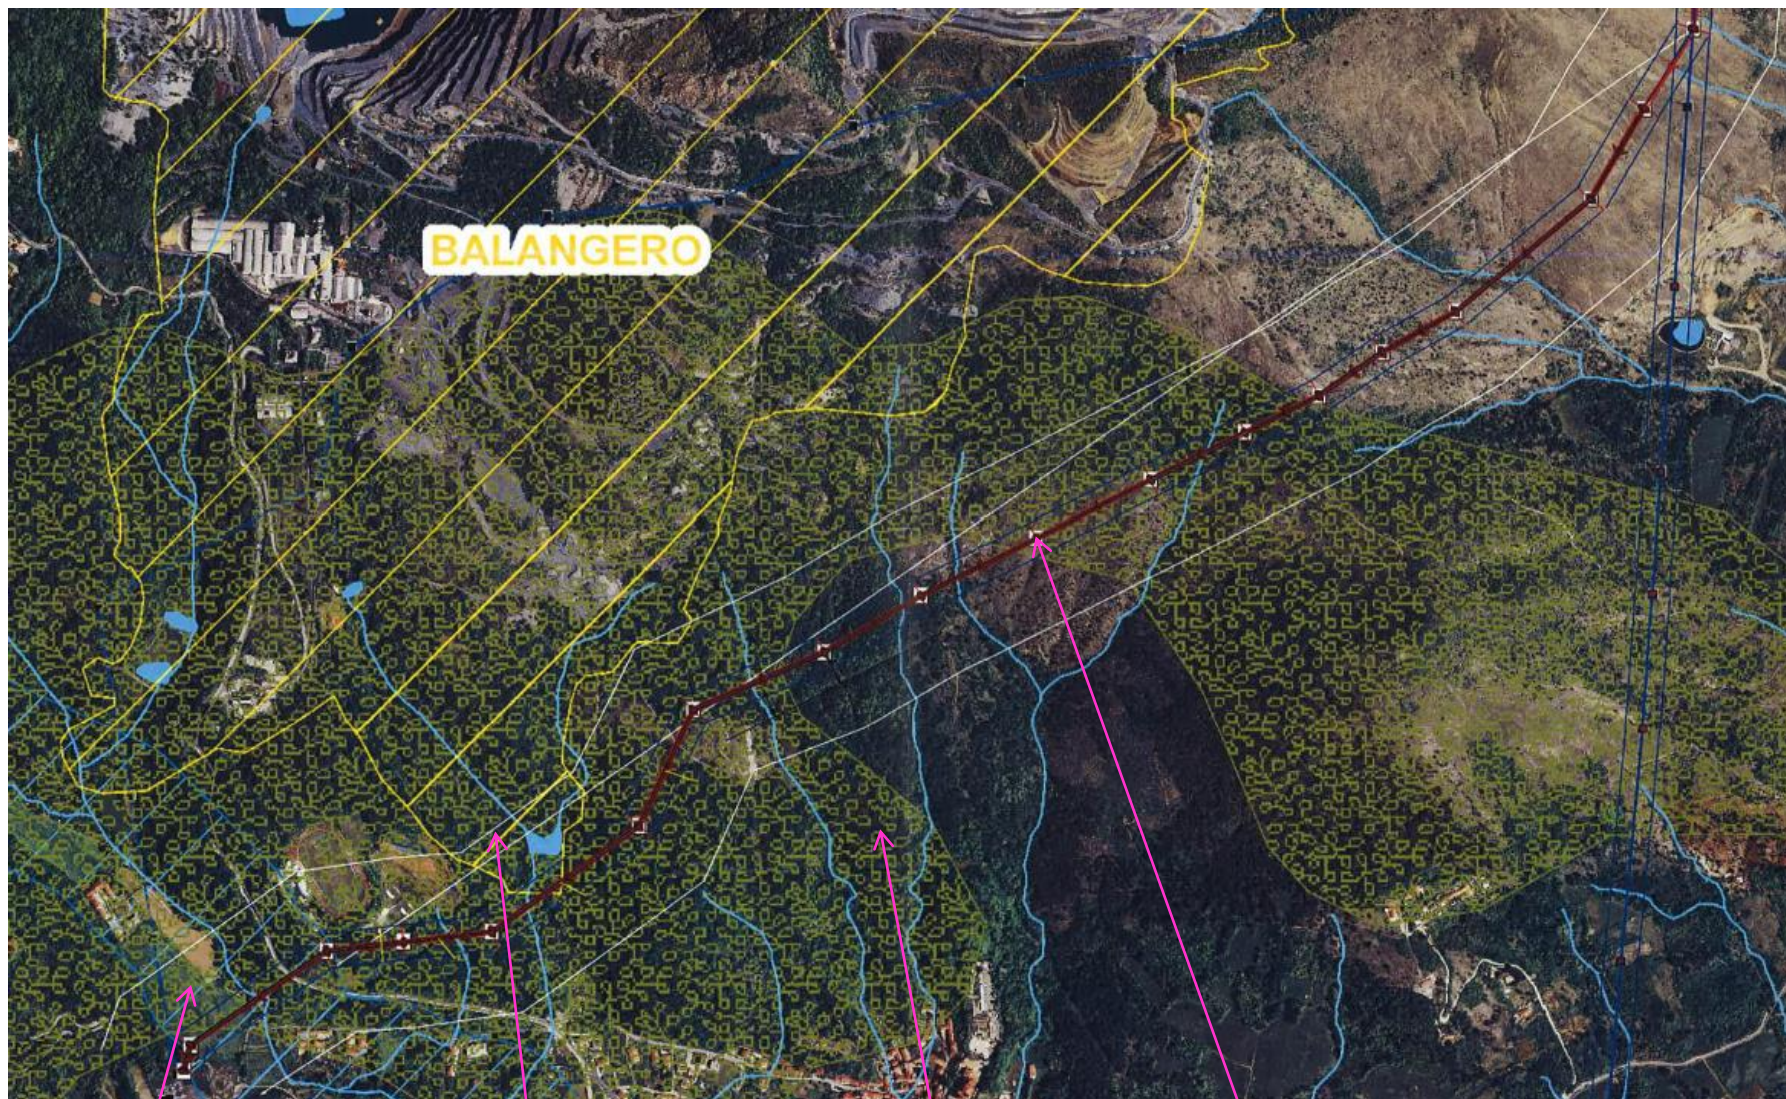
Figura  
2

Come riportato in Figura 2, si osserva quanto segue:

- solo due sostegni ricadono all'interno delle fasce di rispetto fluviale (i sostegni 100 e 101)
- i sostegni dal 94 al 99 e dal 89 al 91 ricadono all'interno delle aree di vincolo boschivo

Nuovo raccordo della linea elettrica a 132 kV T919-920 Rosone-Sud Ovest alla Cabina Primaria di Enel Distribuzione di Balangero  
 Ubicazione nuovi sostegni su CTR 1:10000

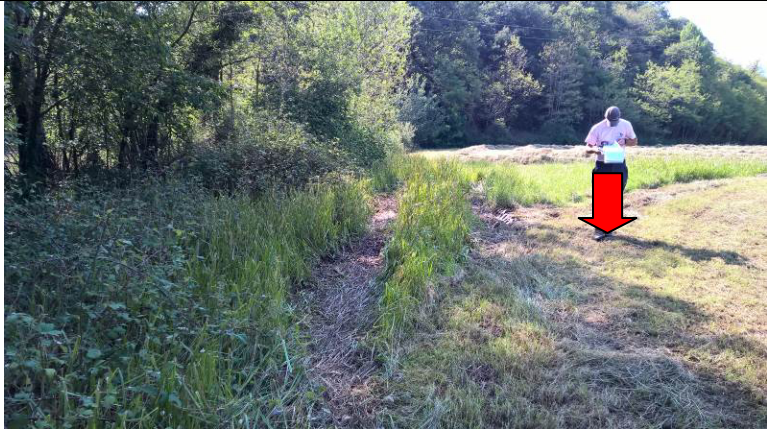
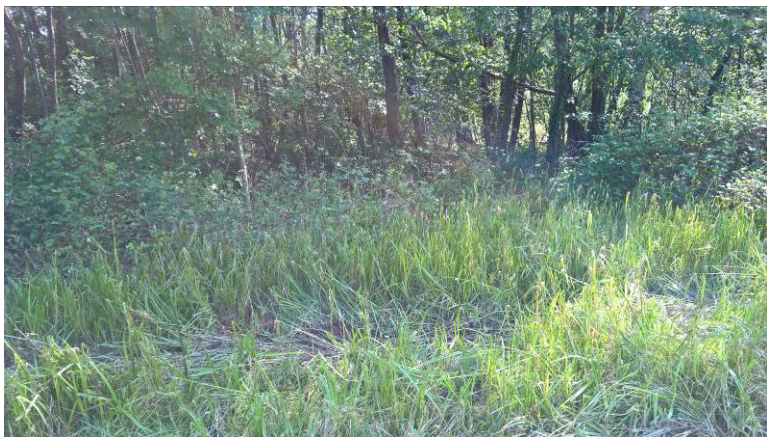
Si è rilevato in corrispondenza del sostegno 101 la presenza di acqua stagnante legata a esondazione di un fosso irriguo e scarsa infiltrazione nel sottosuolo per presenza di depositi limosi saturi; ciò avallerebbe l'ipotesi di falda molto superficiale.

A – Area di fondazione nuovo sostegno (freccia rossa). Presenza di ristagni d’acqua (irrigazione a sommersione da fosso adiacente la posizione sostegno)

B – Vista dell’area recintata del palo 101

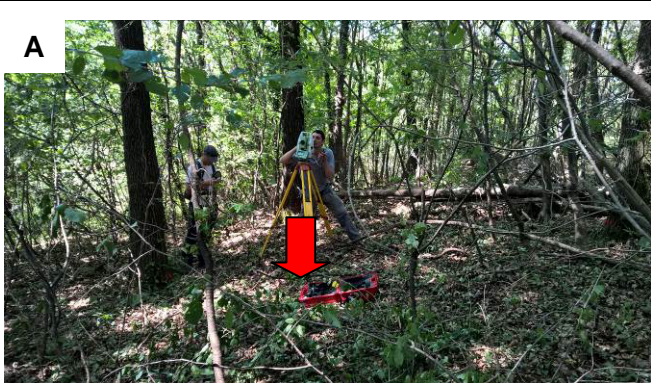
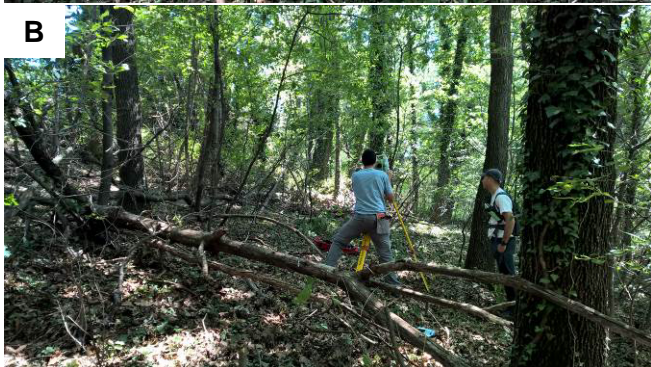
A – Area di fondazione nuovo sostegno (freccia rossa).

B – Versante debolmente inclinato con fitta vegetazione. Assenza di affioramenti rocciosi

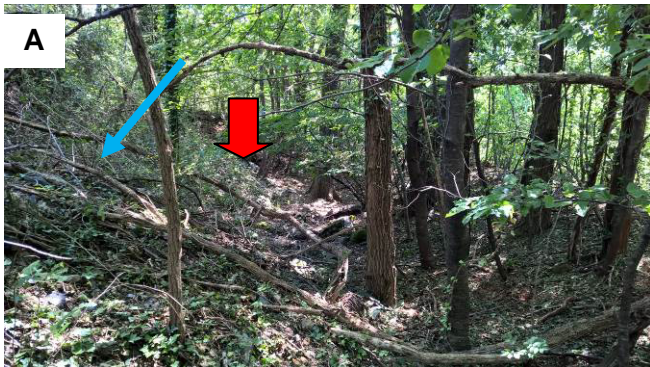
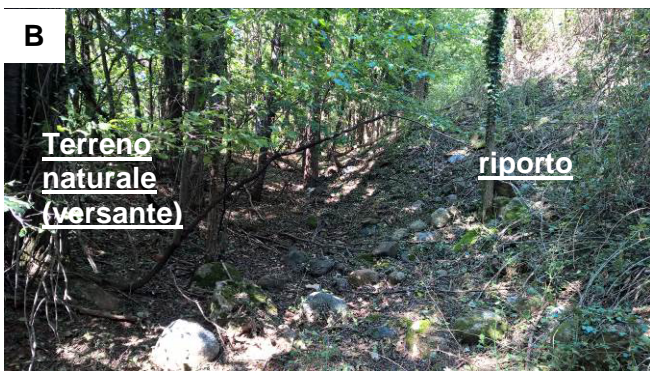
A – Area di fondazione nuovo sostegno (freccia rossa). La freccia azzurra indica la presenza di terreno di riporto (pietrame, probabile smarino)  
 B – Contropendenza tra il riporto detritico e il versante. Presenza di numerosi blocchi decimetrici

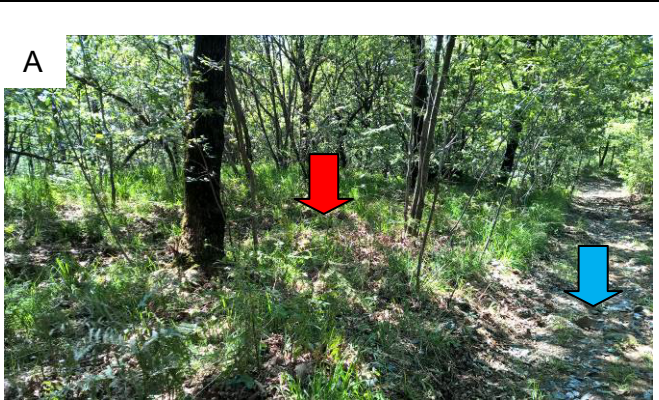
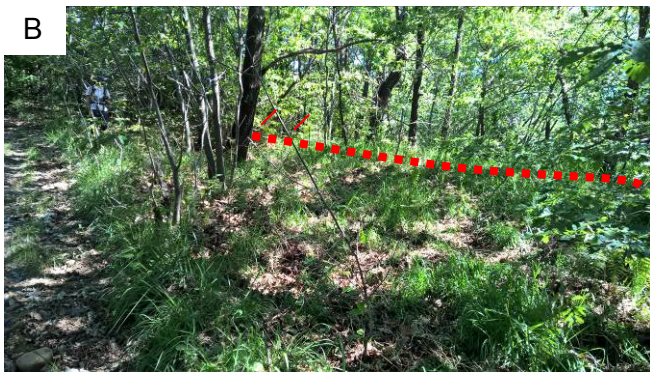
A – Area di fondazione nuovo sostegno (freccia rossa). Sulla destra, pista forestale (freccia a)  
 B – Settore di imposta delle fondazioni, in rosso scarpata di sponda torrentizia (\*\*)

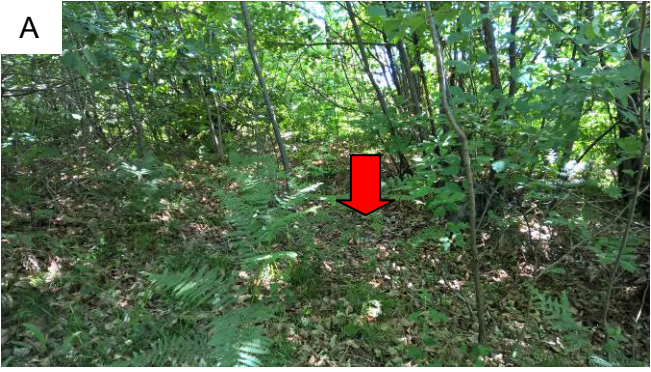
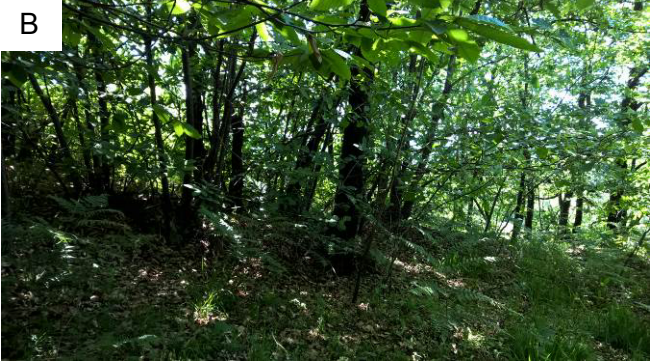
A – area di fondazione nuovo sostegno (freccia rossa)  
 B – Deboli ondulazioni del piano di appoggio dovute alla presenza di limitati spessori di copertura colluviale e talvolta detritica sul substrato roccioso

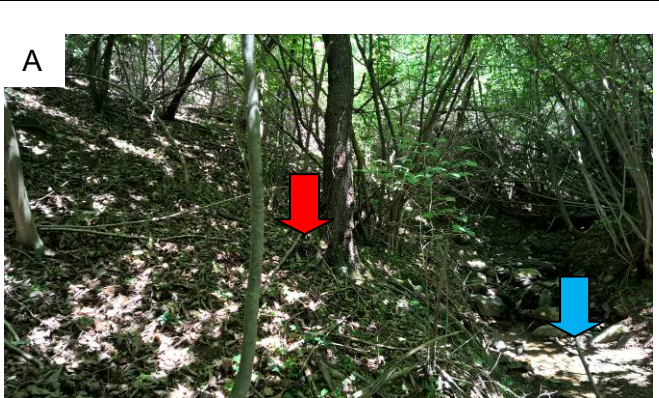
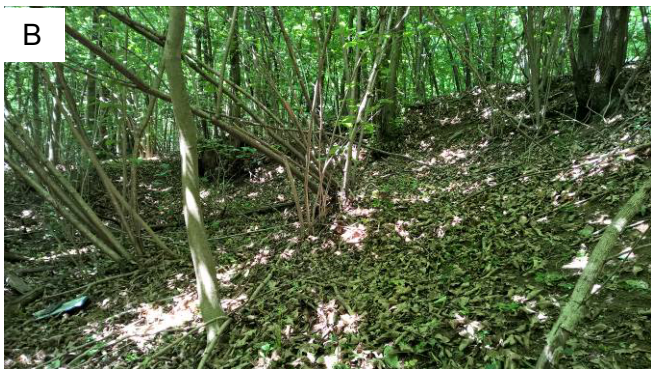
A – Area di fondazione prevista per nuovo sostegno (su piano inclinato, freccia rossa). A destra rio secco con ciottoli decimetrici (freccia azzurra)  
 B – Piano di appoggio delle fondazioni inclinato. Si suggerisce di spostare il traliccio di circa 30 m a Est, su terreno pianeggiante e distante da rio

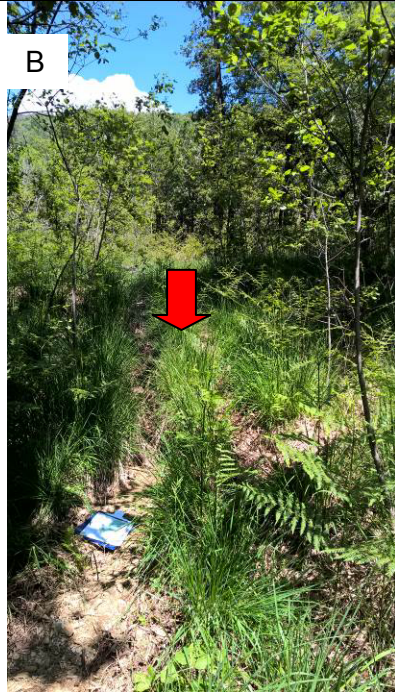
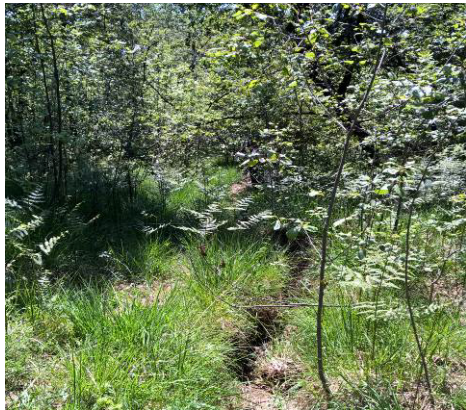
A – Area di fondazione nuovo sostegno (freccia rossa). Evidenze di ruscellamento incanalato  
 B – Piano di appoggio delle di fondazione su settore pianeggiante attraversato da incisioni di erosione

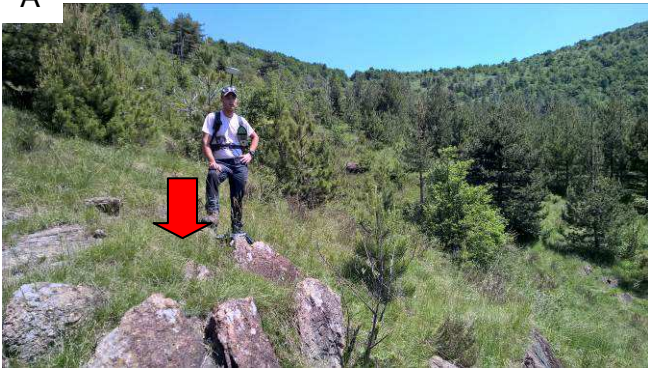
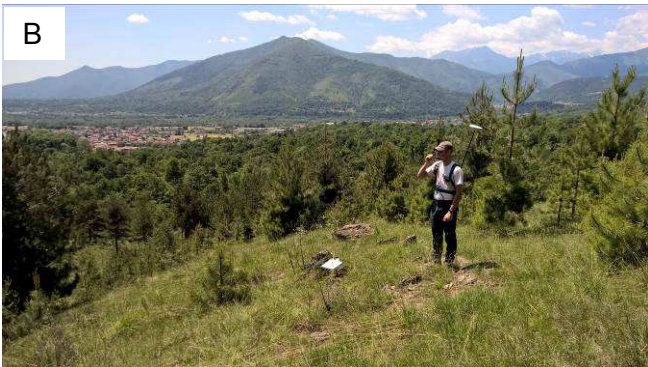
A – Area di fondazione nuovo sostegno.  
Substrato affiorante (freccia rossa)  
B – Versante inclinato e limitata copertura  
eluviale sul substrato

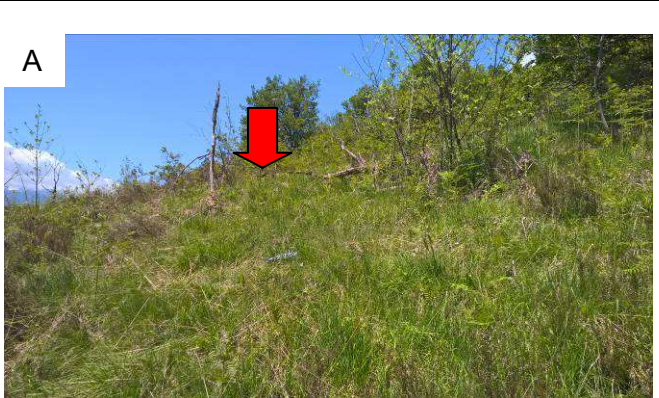
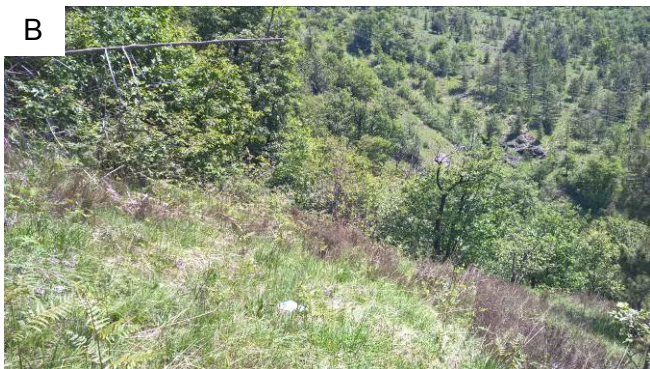
A – Area di fondazione nuovo sostegno (freccia rossa).  
 B – Versante fortemente inclinato con limitate colate superficiali

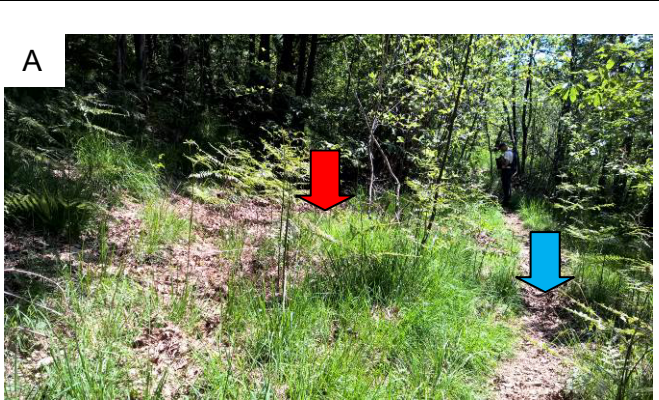
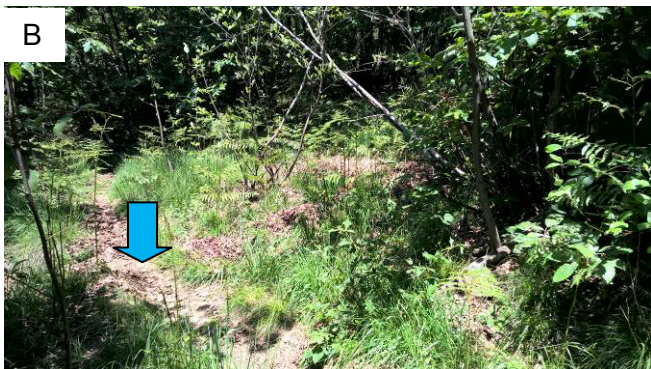
A – Area di fondazione nuovo sostegno (freccia rossa) e sentiero di accesso (freccia azzurra)  
 B – Sentiero di accesso, con fenomeni erosivi legati a ruscellamento diffuso

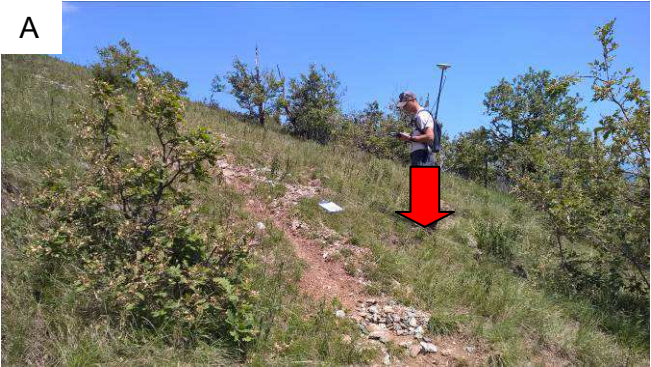
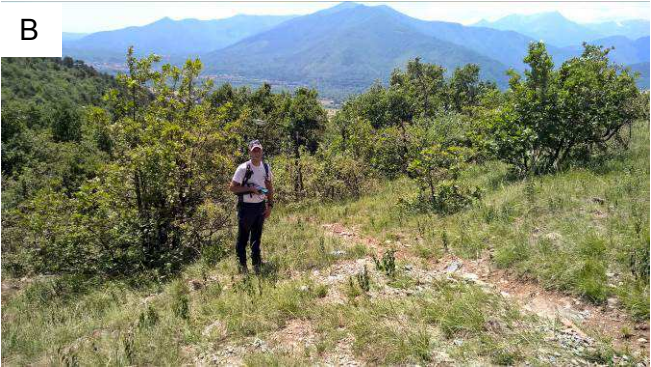
A – area di fondazione nuovo sostegno (freccia rossa). Roccia subaffiorante  
 B – Piano inclinato di fondazione con evidenze di ruscellamento concentrato ed erosione diffusa

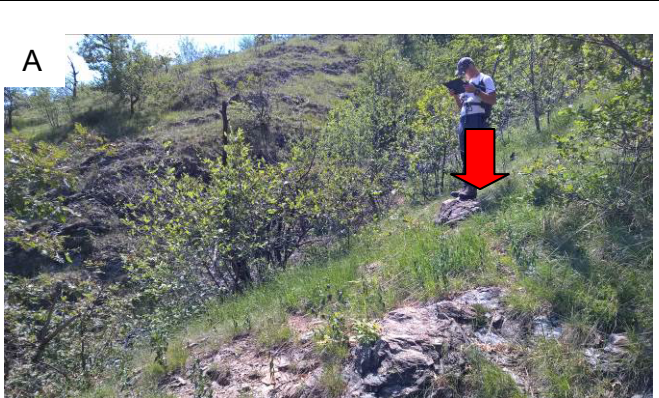
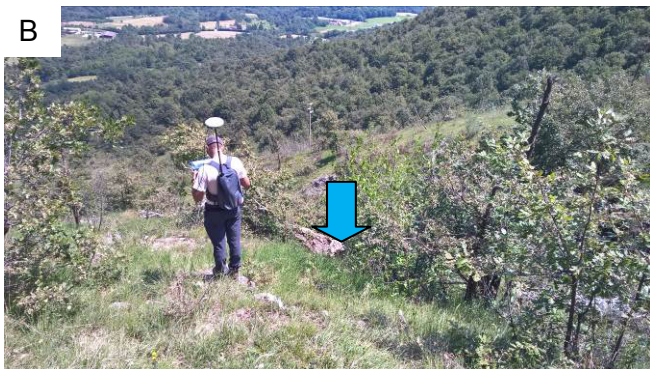
A – Area di fondazione nuovo sostegno (freccia rossa). Substrato roccioso affiorante.  
 B - Rio con limitato trasporto solido (freccia azzurra)

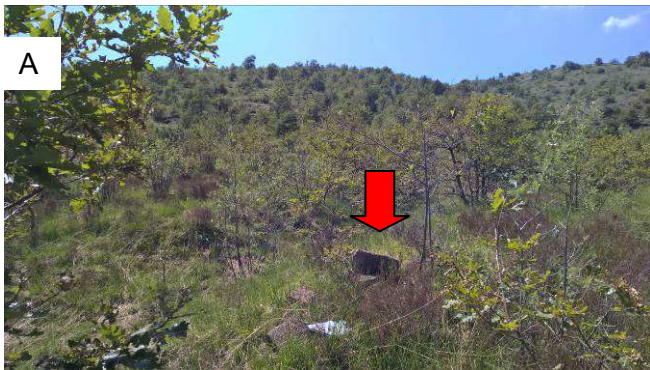
A – Area di fondazione nuovo sostegno. Con substrato roccioso affiorante e qualche blocco lapideo.

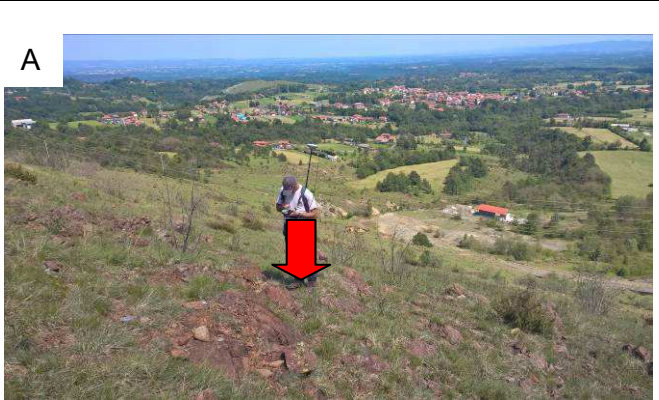
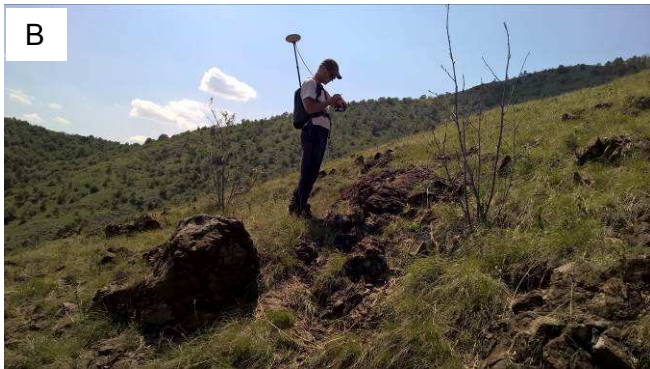
A – Area di fondazione nuovo sostegno (freccia rossa). Substrato roccioso affiorante e qualche blocco lapideo.

B – Blocchi e limitati segni di erosione diffusa

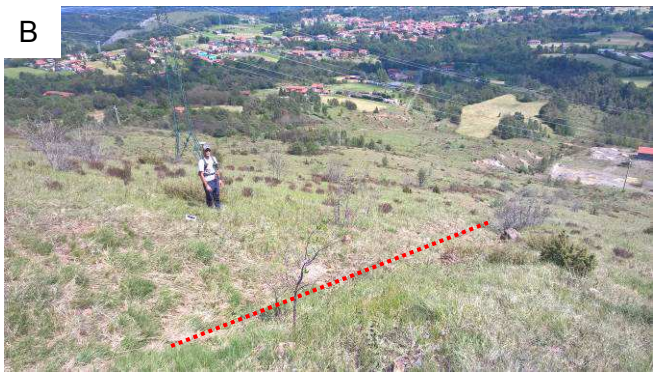
A – Area di fondazione nuovo sostegno (freccia rossa). Incisione adiacente con trasporto solido (freccia azzurra)  
 B – incisione con blocchi decimetrici (linea rossa)
