Autostrada SALERNO-REGGIO CALABRIA

LAVORI DI AMMODERNAMENTO ED ADEGUAMENTO
AL TIPO 1/a DELLE NORME CNR/80
Dal km 108+000 al km 139+000

MONITORAGGIO AMBIENTALE
FASE "CORSO D'OPERA"
GENNAIO-FEBBRAIO-MARZO 2017

COMMITTENTE	SIS S.c.p.a.			
CODICE	DOC 725 GC R127a MARZO '17			
DESCRIZIONE	MA – RELAZIONE TRIMESTRALE (GENNAIO-FEBBRAIO-MARZO 2017)			
a	31/03/2017			
REVISIONE	DATA	ELABORATO	VERIFICATO	APPROVATO

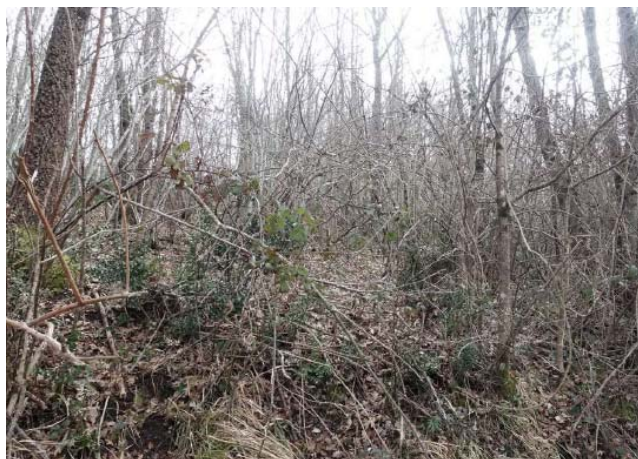
L'area degli imbocchi delle gallerie sono le ultime opere realizzate per il completamento con la sistemazione superficiale delle nuove scarpate e la messa a dimora delle specie previste e sono valutabili, dopo un anno/due, le condizioni vegetative.

Foto 1 – Aspetto vegetativo dell'area.

Viene eseguita un'opportuna manutenzione sulle aree inerbite ai lati delle cunette.

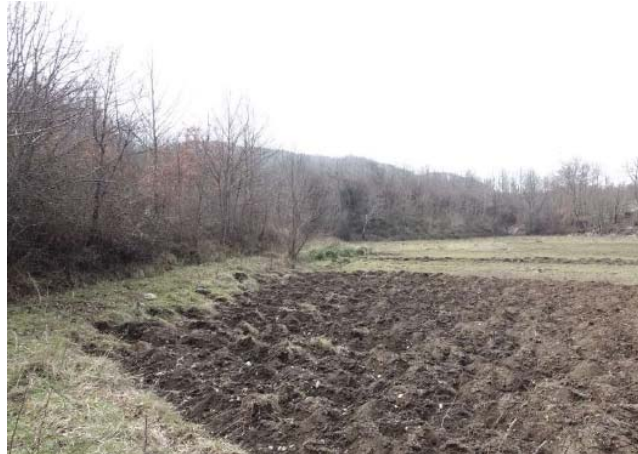
Foto 2 – Porzione di terreno dissodata.

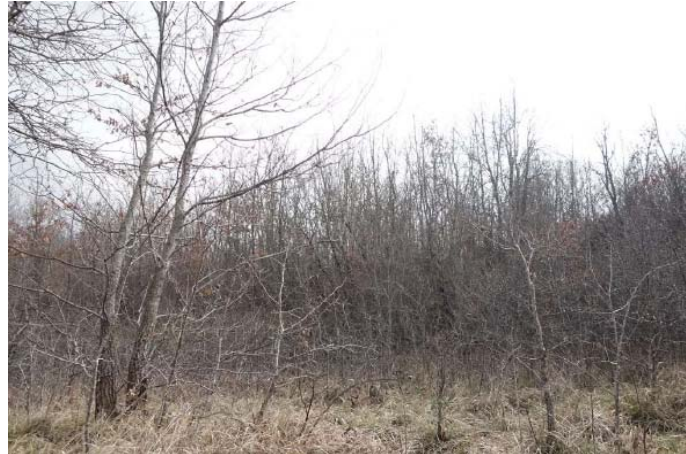
Non sono evidenziabili ulteriori manifestazioni anomale dello sviluppo della vegetazione o si osservano specifiche patologie o infestazioni.

La vegetazione compone un mosaico di diverse densità e composizioni del bosco misto di latifoglie (a prevalenza di quercia) che caratterizza l'area. Alcune aree presentano rimboschimenti a pino nero, le cui vistose manifestazioni di clorosi, sono preesistenti alle attività connesse alle opere in corso e, come già riportato, dovuti a fattori limitanti, verosimilmente di natura pedologica.

Foto 3 – Aspetto della vegetazione.

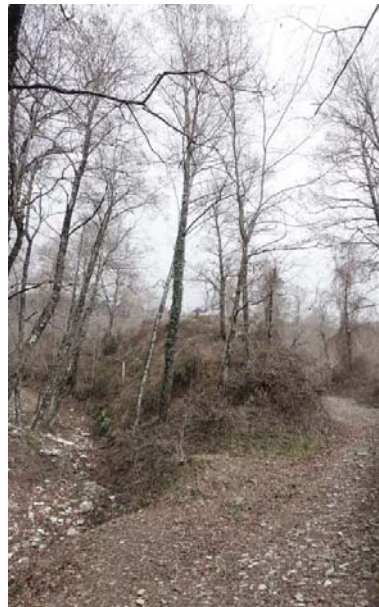
Foto 4 – Sentieri presenti nell'area del Viadotto Torbido.

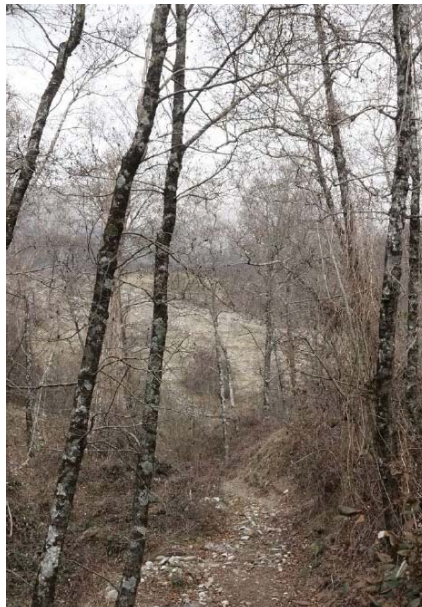
Foto 5 – Sentieri presenti nell'area del Viadotto Torbido.

Attraverso vecchi tracciati, si risale la vallata per qualche centinaia di metri a monte, inoltrandosi in tratti di fitto bosco di latifoglie, intervallato da radure e con segni di pascolamento.

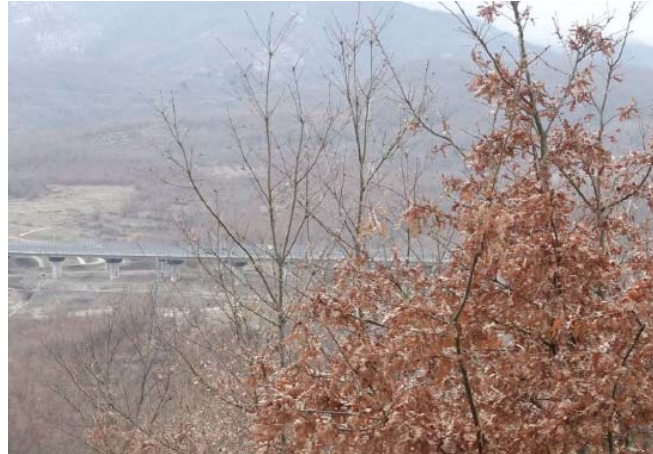
Resta nel complesso la considerazione del vantaggio, dal punto di vista paesaggistico, dell'abbandono del tracciato in vista dell'abitato di Casalbuono e della sua sostituzione con le gallerie. I lunghi tratti del tracciato in trincea, in cui sono presenti scarpate artificiali, trattate con diversa intensità (terre stabilizzate con interventi di ingegneria naturalistica palizzate/vimate) sono state ripristinate dopo i danni subiti nello scorso inverno.

Foto 6 – Sullo sfondo nuovo viadotto Torretta.

Le opere di ripristino potrebbero contribuire a migliorare anche la situazione del corso d’acqua sul fondo del vallone, oggi piuttosto degradata anche per la presenza di vecchi manufatti in c.a..

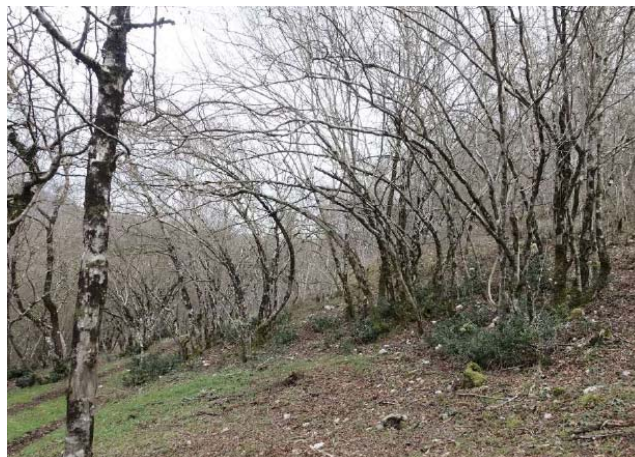
Foto 7 – Aspetto delle aree nei pressi della galleria Scargilelle.

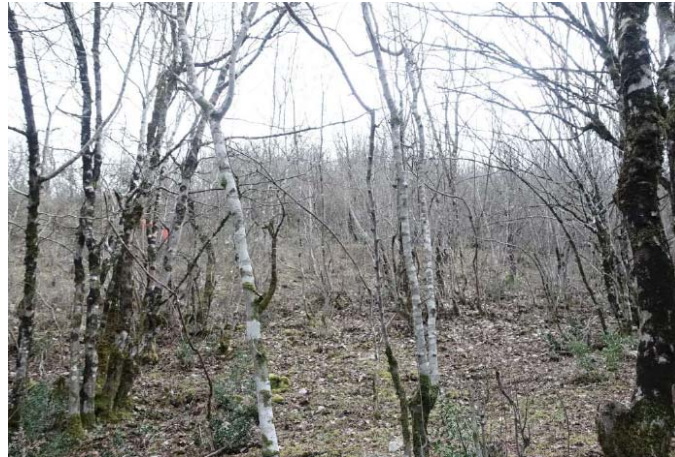
Osservando il margine dell'area superiore attorno all'imbocco delle gallerie si possono verificare sviluppo e stato vegetativo delle specie impiegate per le opere di ripristino ambientale realizzate; se ne evidenzia una situazione di ordinario sviluppo.

Foto 8 – Aspetto delle aree nei pressi della galleria Scargillelle.

Le aree sottostanti i viadotti sono ancora in fase di sistemazione dei profili e della sistemazione del fondo valle ove dovrà scorrere il torrente esistente. Attorno all'area attraversata dall'autostrada predomina il bosco ceduo misto, in cui predomina il cerro, con presenza più comune dell'ontano e del carpino.

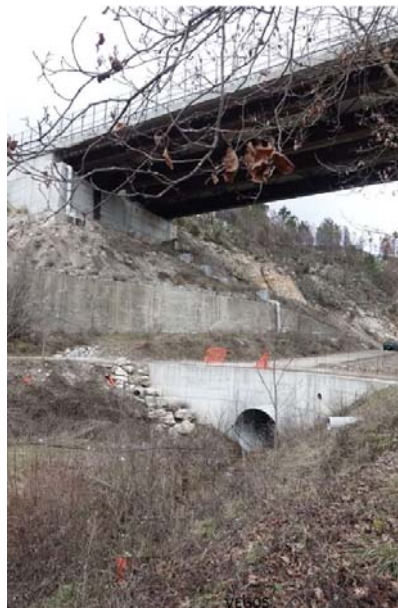
Foto 8 – Aspetto del corso d'acqua al di sotto del Viadotto Pennarone I.

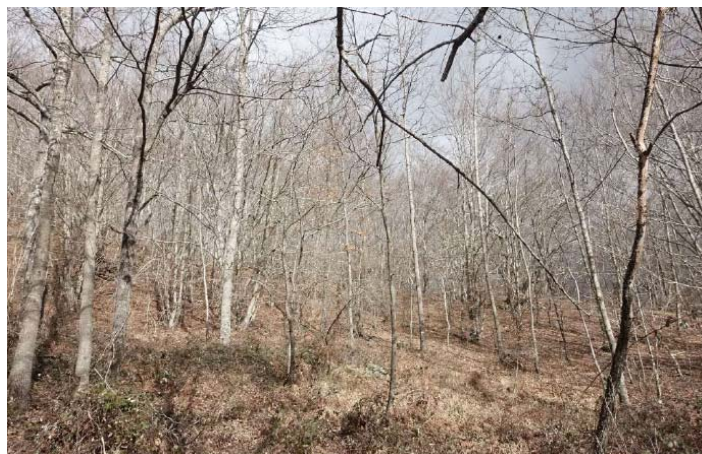
Foto 9 – Aspetto della vegetazione nei pressi dell'area Pecorone.

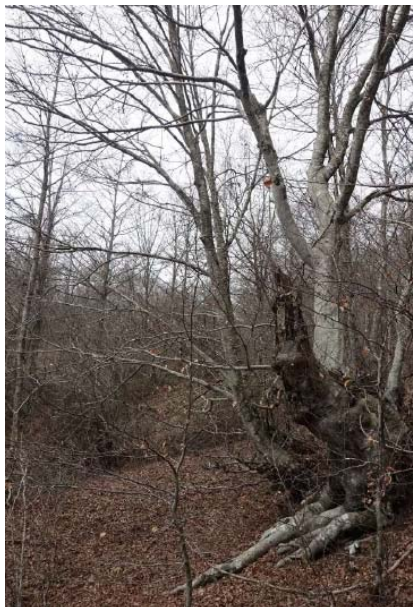
Non sono rilevabili differenziazioni apprezzabili attraversando tutta l'area individuata dal PMA, la vegetazione è caratterizzata dal bosco misto che si presenta con forme giovanili e macchie fitte ed un susseguirsi irregolare di aree aperte ed altre densamente coperte.

Foto 10 – Aspetto della vegetazione nei pressi dell'area Pecorone.
