**DIREZIONE TECNICA**  
**U.O. GALLERIE**  
**PROGETTO DEFINITIVO**

**ITINERARIO NAPOLI - BARI**  
**RADDOPPIO TRATTA APICE - ORSARA**  
**1 LOTTO FUNZIONALE APICE - HIRPINIA**

**INTERFERENZE**  
Planimetria opere interferenti con livello di danno Tav. 1 di 3

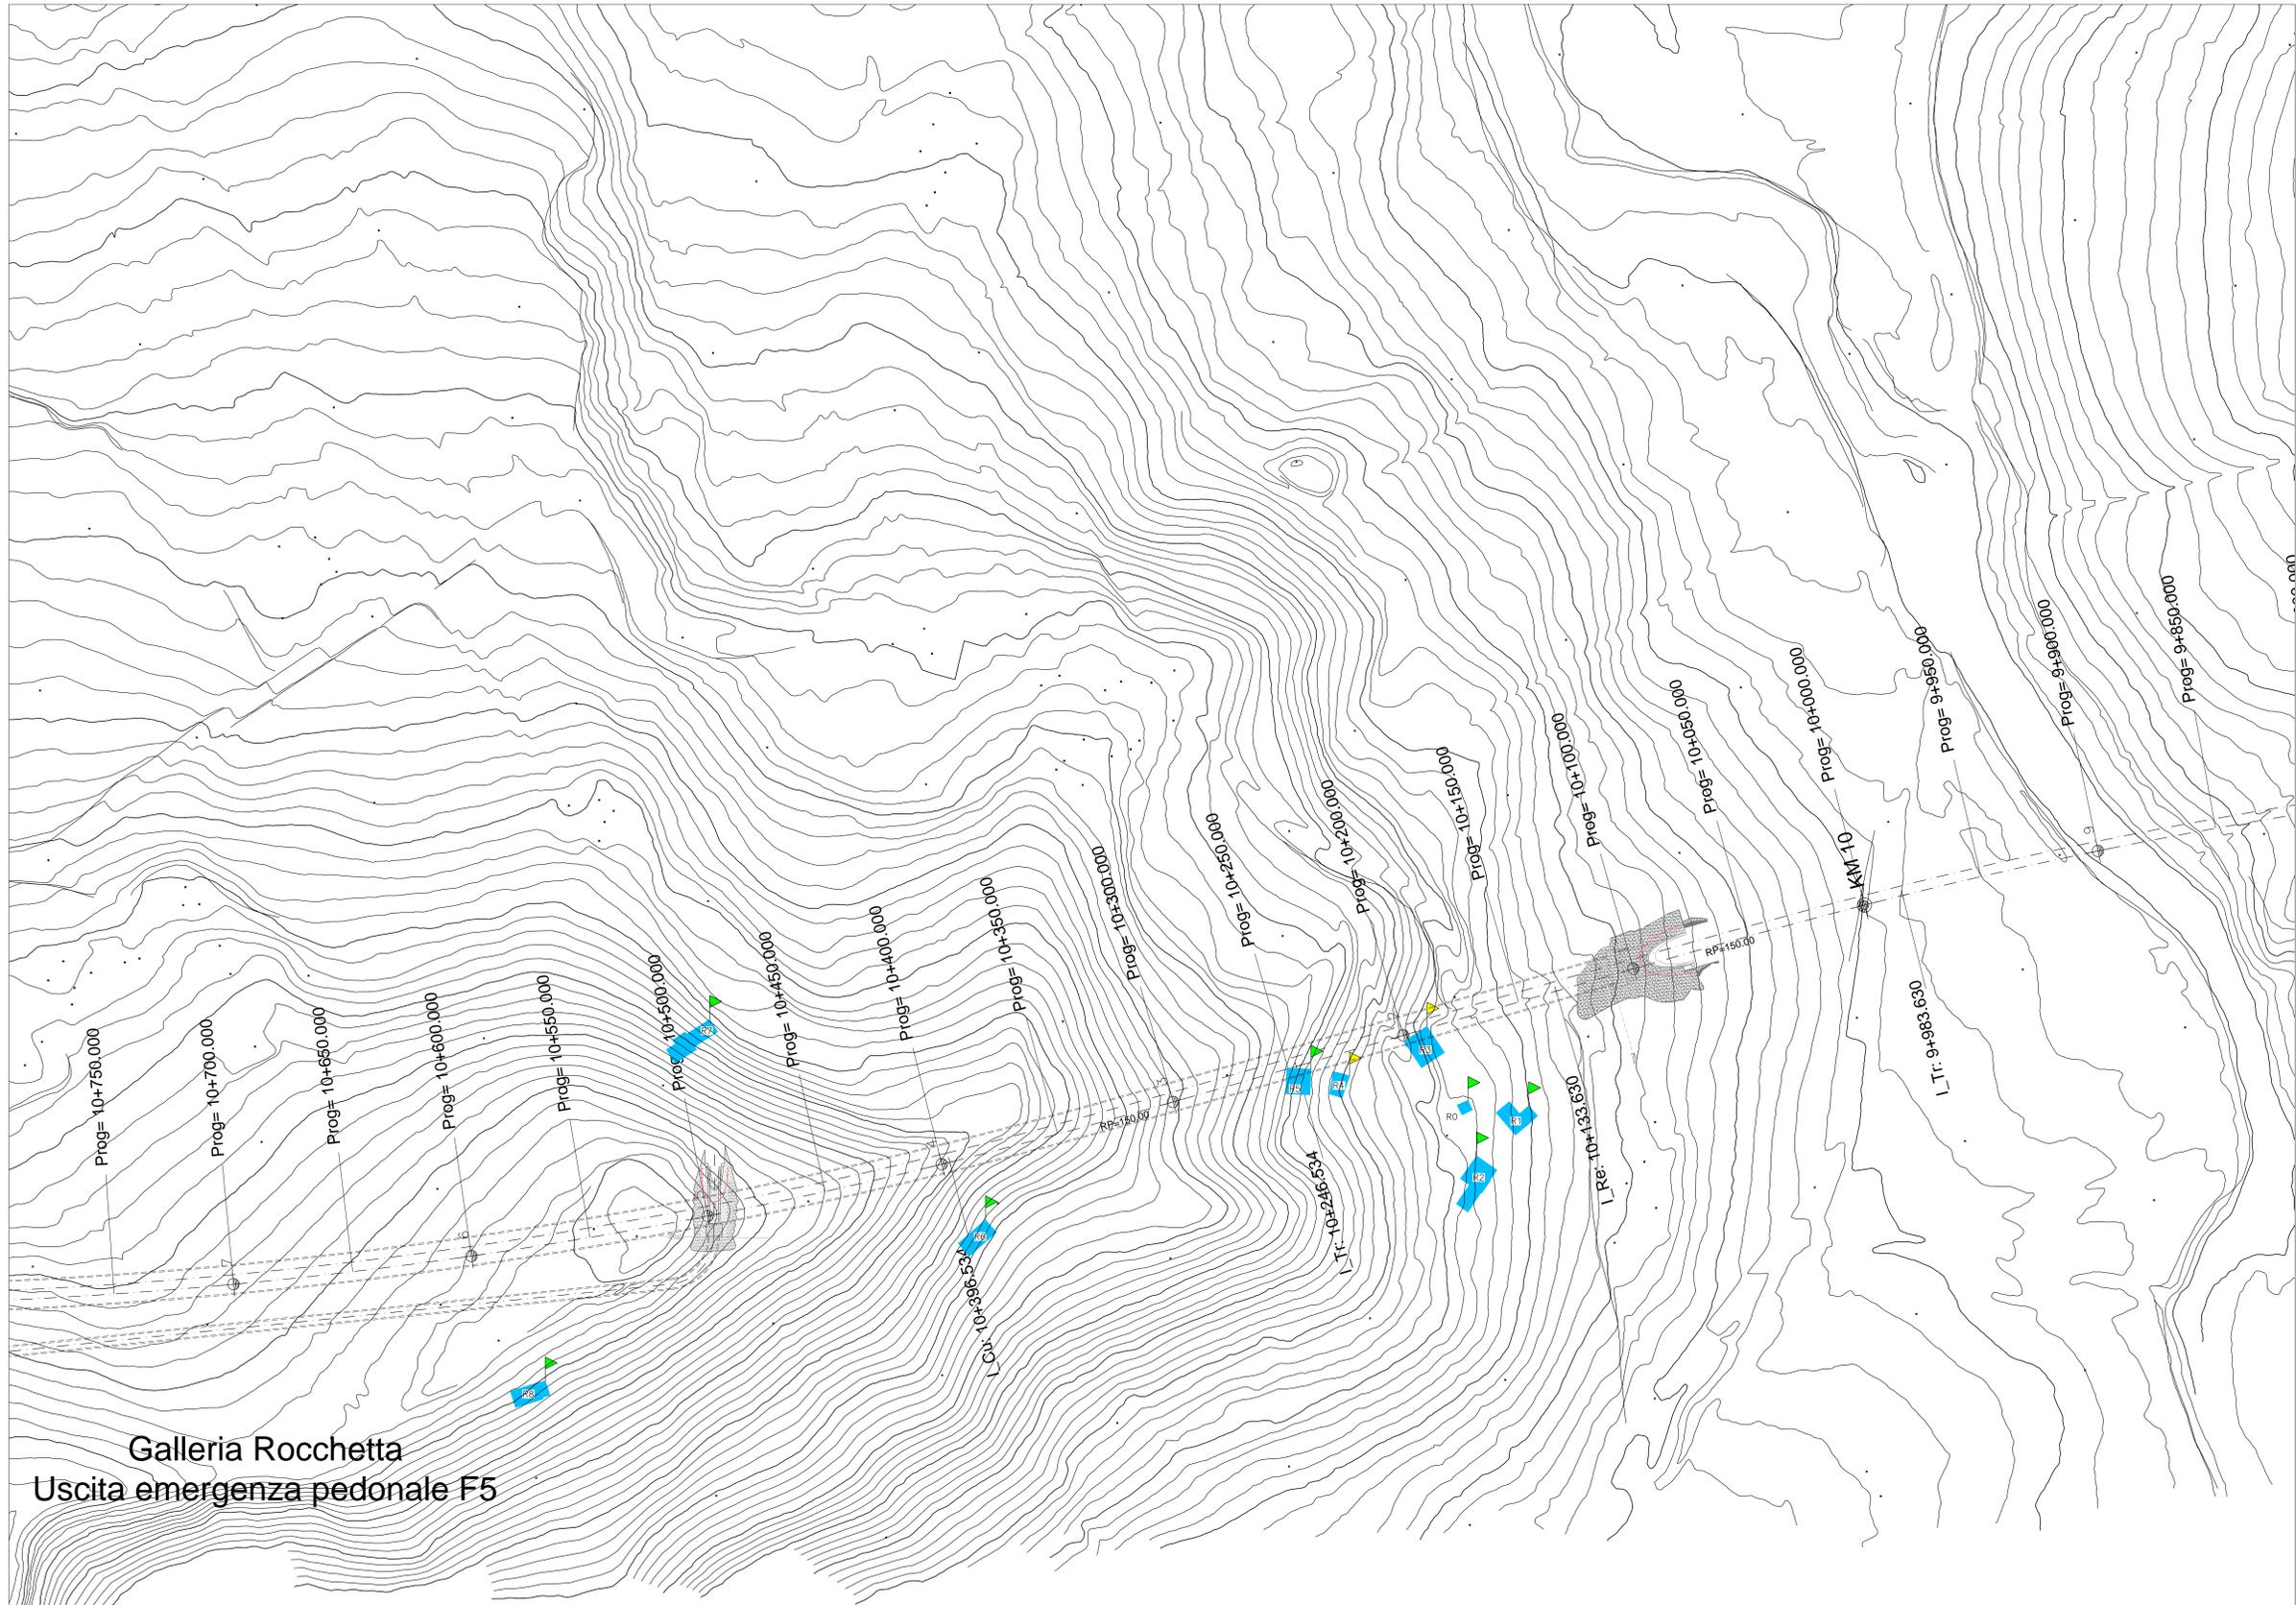
Galleria Rocchetta  
Uscita emergenza pedonale F5

**LEGENDA**  
Livello massimo di danno per Vp=2.0%

▲ Categoria 1	▲ Categoria 2
▲ Categoria 3	▲ Categoria 4

■ Edifici interferenti analizzati nei confronti del rischio di danneggiamento in seguito allo scavo della galleria naturale.
