AMMODERNAMENTO A N° 4 CORSIE DELLA S.S. 514  
"DI CHIARAMONTE" E DELLA S.S. 194 RAGUSANA  
DALLO SVINCOLO CON LA S.S. 115 ALLO  
SVINCOLO CON LA S.S. 114.

PROGETTO DEFINITIVO

Relazione attestante la rispondenza del progetto alle prescrizioni CIPE (art. 166 co. 1 D.lgs. 163/06)  
Addendum - Relazione sulle opere di compensazione  
Rispondenza alla prescrizione n.1

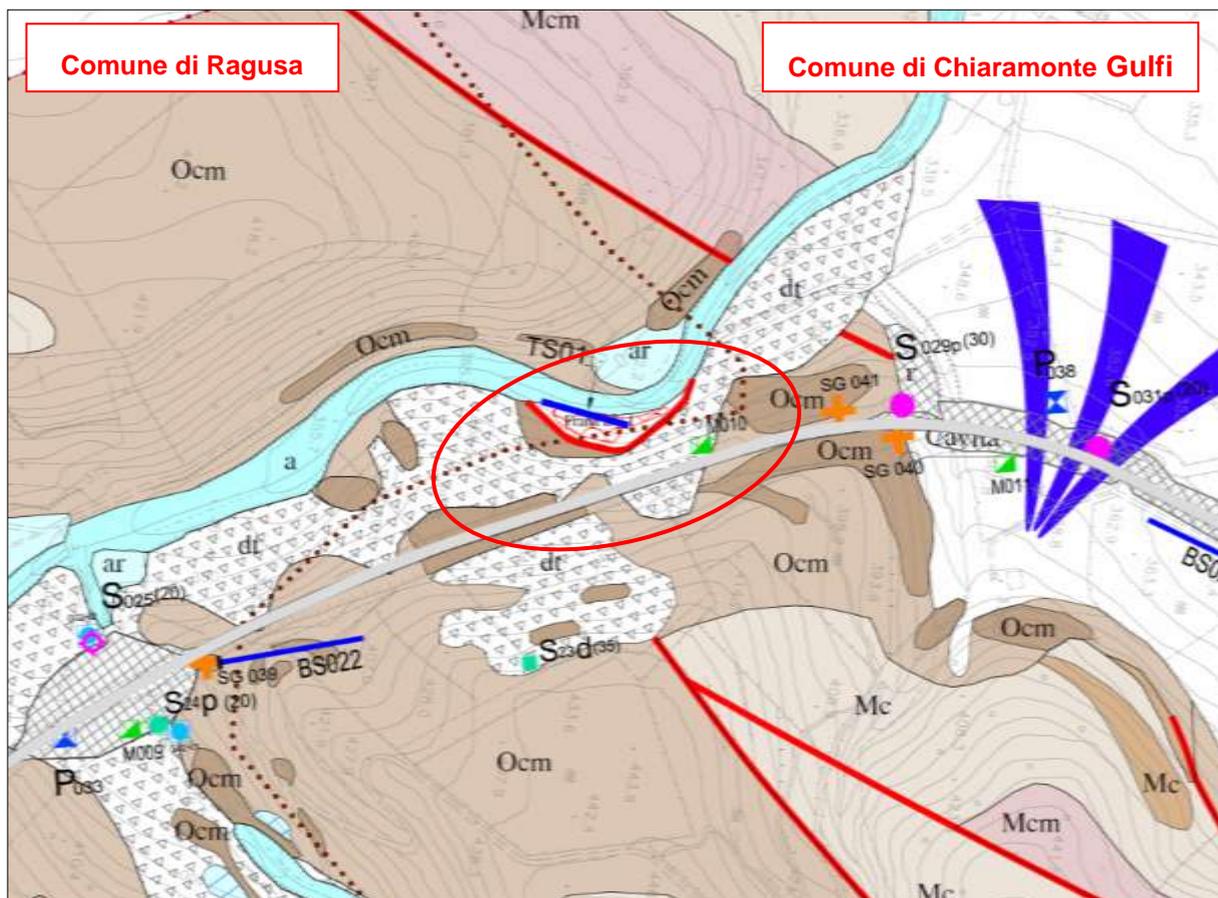
Fig. 1: Lotto 1 - Stralcio Carta geologica con riferimento alla SS 514

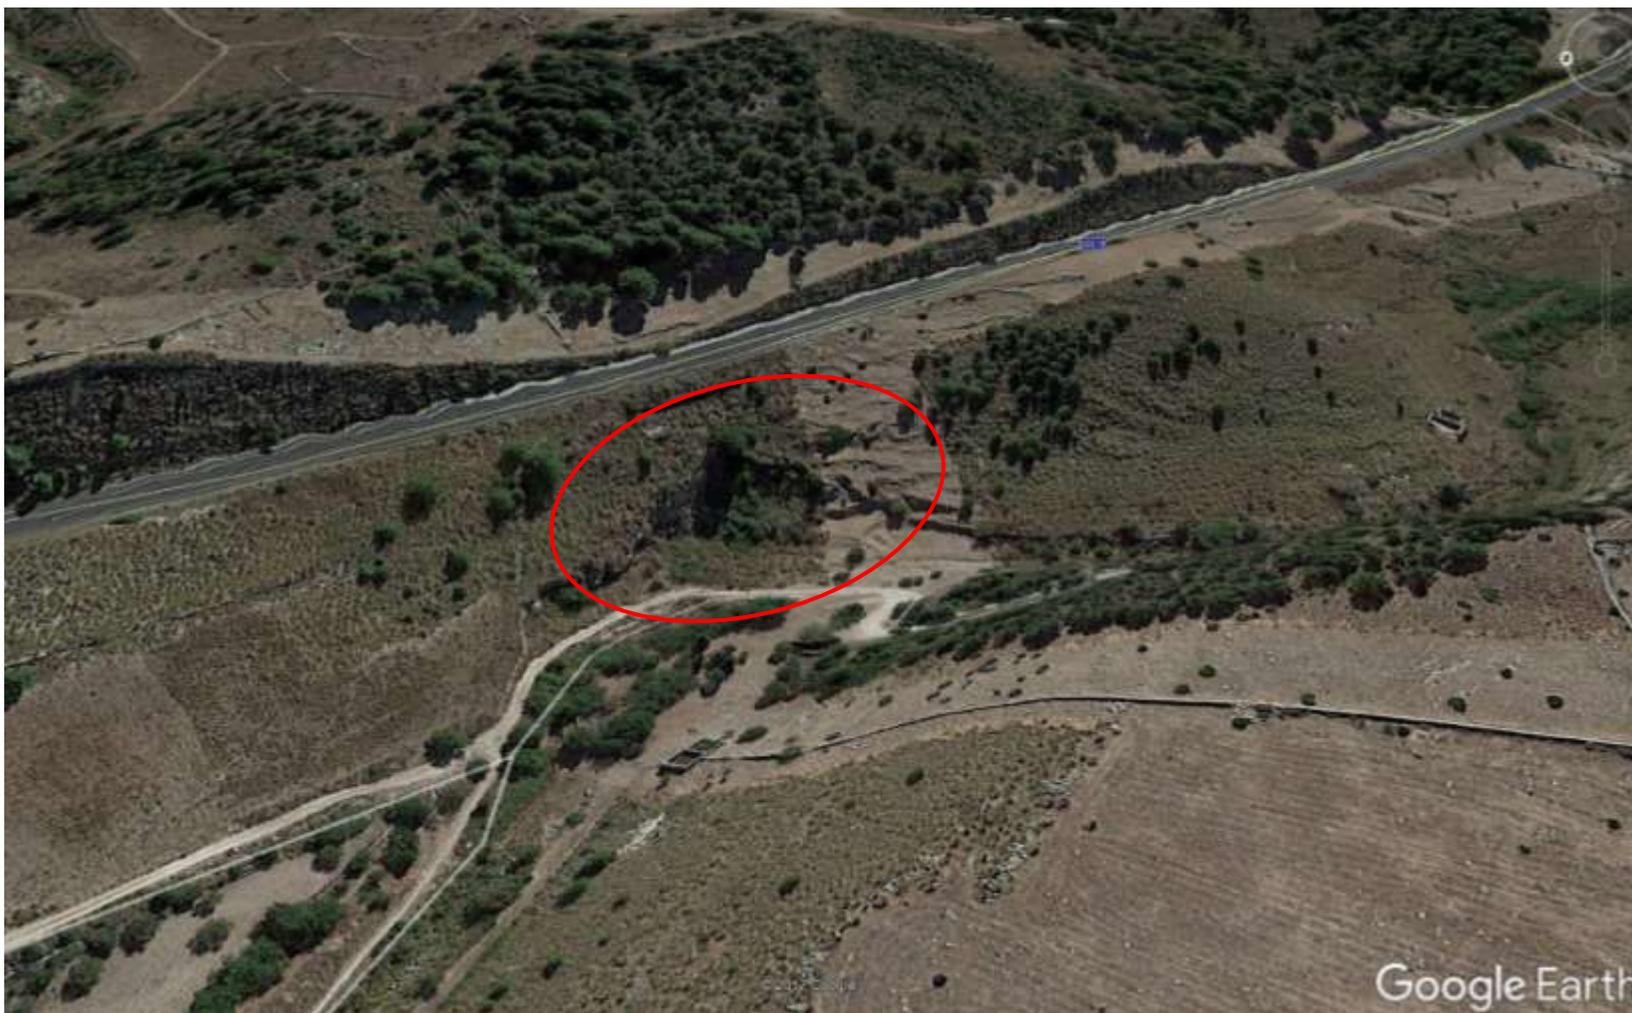
**Fig. 2: Lotto 1- Vista frontale dell'area in frana**

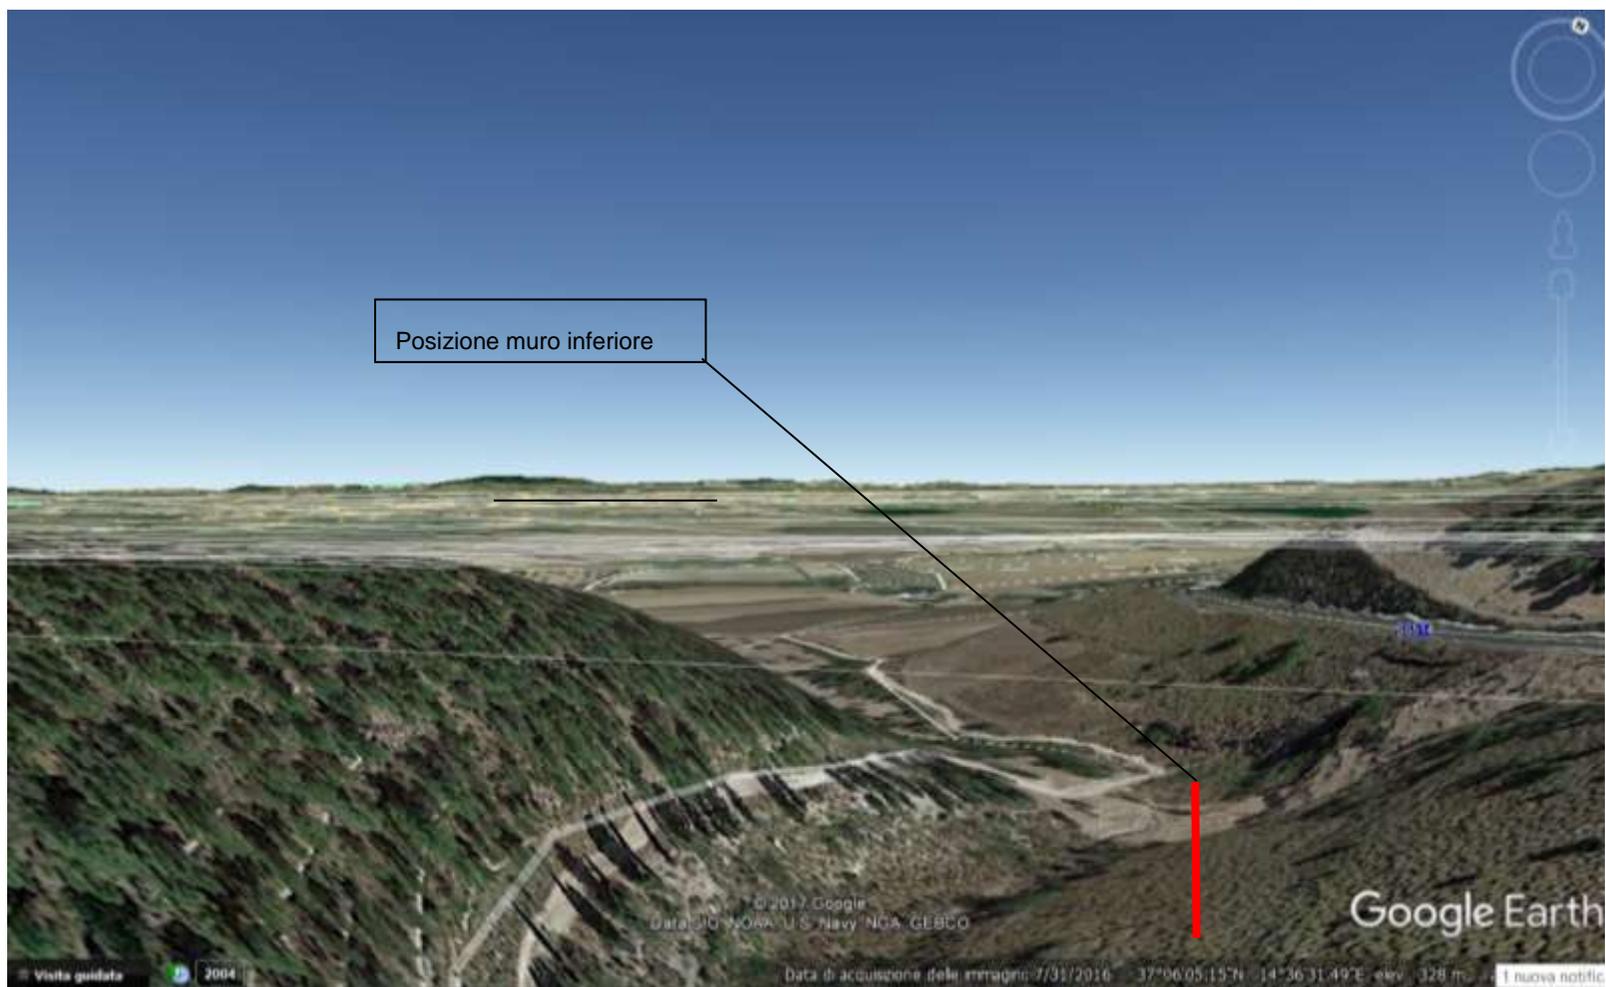
Fig. 2bis: Lotto 1 - Vista laterale dell'area in frana

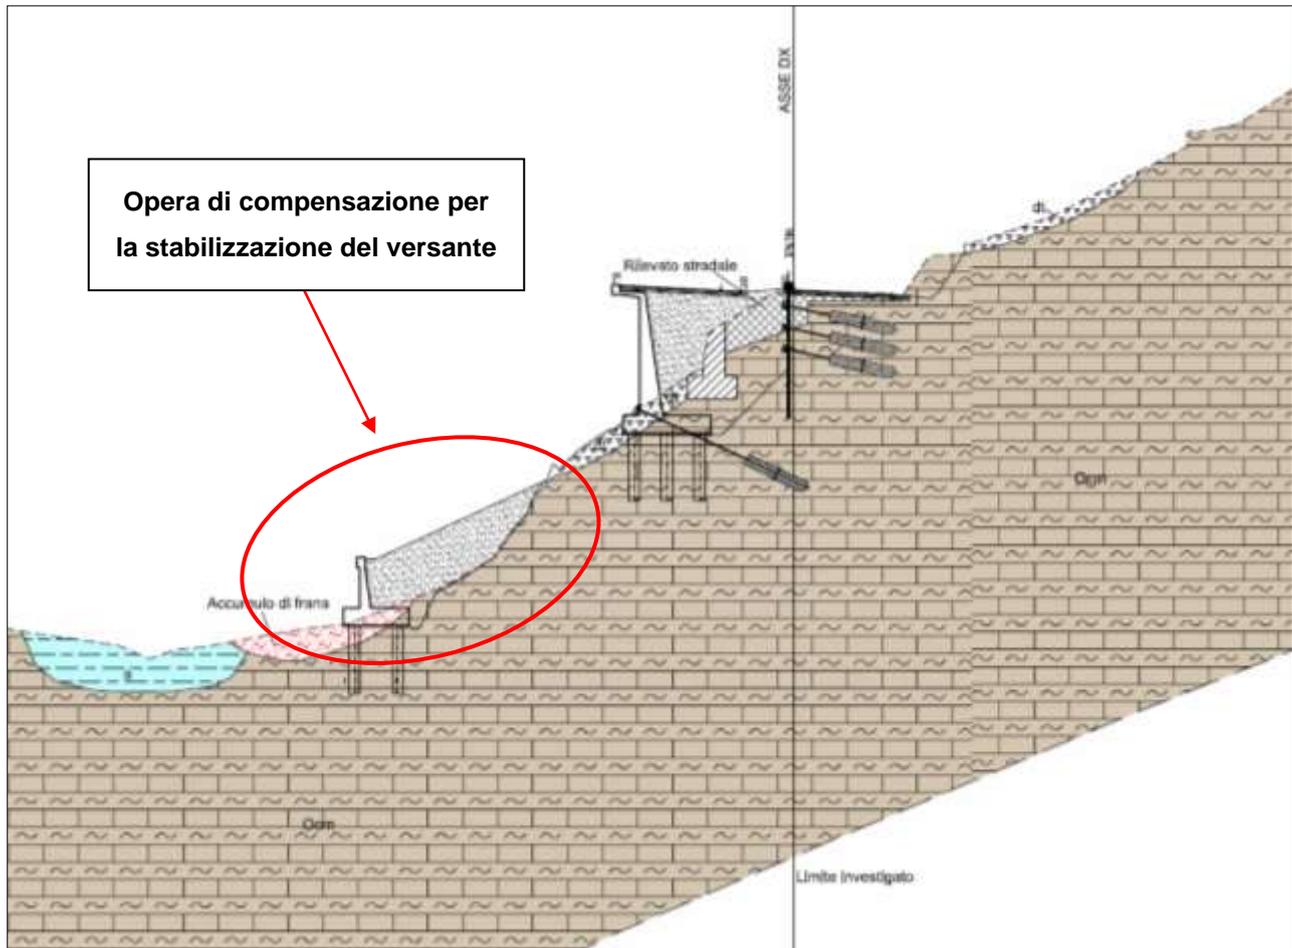
Fig. 3: Lotto 1- Sezione geologica su frana con gli interventi di stabilizzazione previsti

- Muro superiore: a sostegno della carreggiata sinistra (Dir Ragusa) in allargamento rispetto al tracciato della attuale Statale, per uno sviluppo di 167 m;
- Muro inferiore: a protezione del pendio dall'azione erosiva del Torrente Ippari, di sviluppo pari a 50 m.

Quest'ultimo rappresenta l'elemento di compensazione, non necessario alla stabilità della tratta autostradale. Tale elemento ha la funzione di limitare i fenomeni di instabilizzazione del versante a valle del Muro superiore e l'inserimento di fondazioni su pali ha lo scopo di conferire stabilità alla fondazione anche rispetto a possibili fenomeni di scalzamento al piede del corso d'acqua.

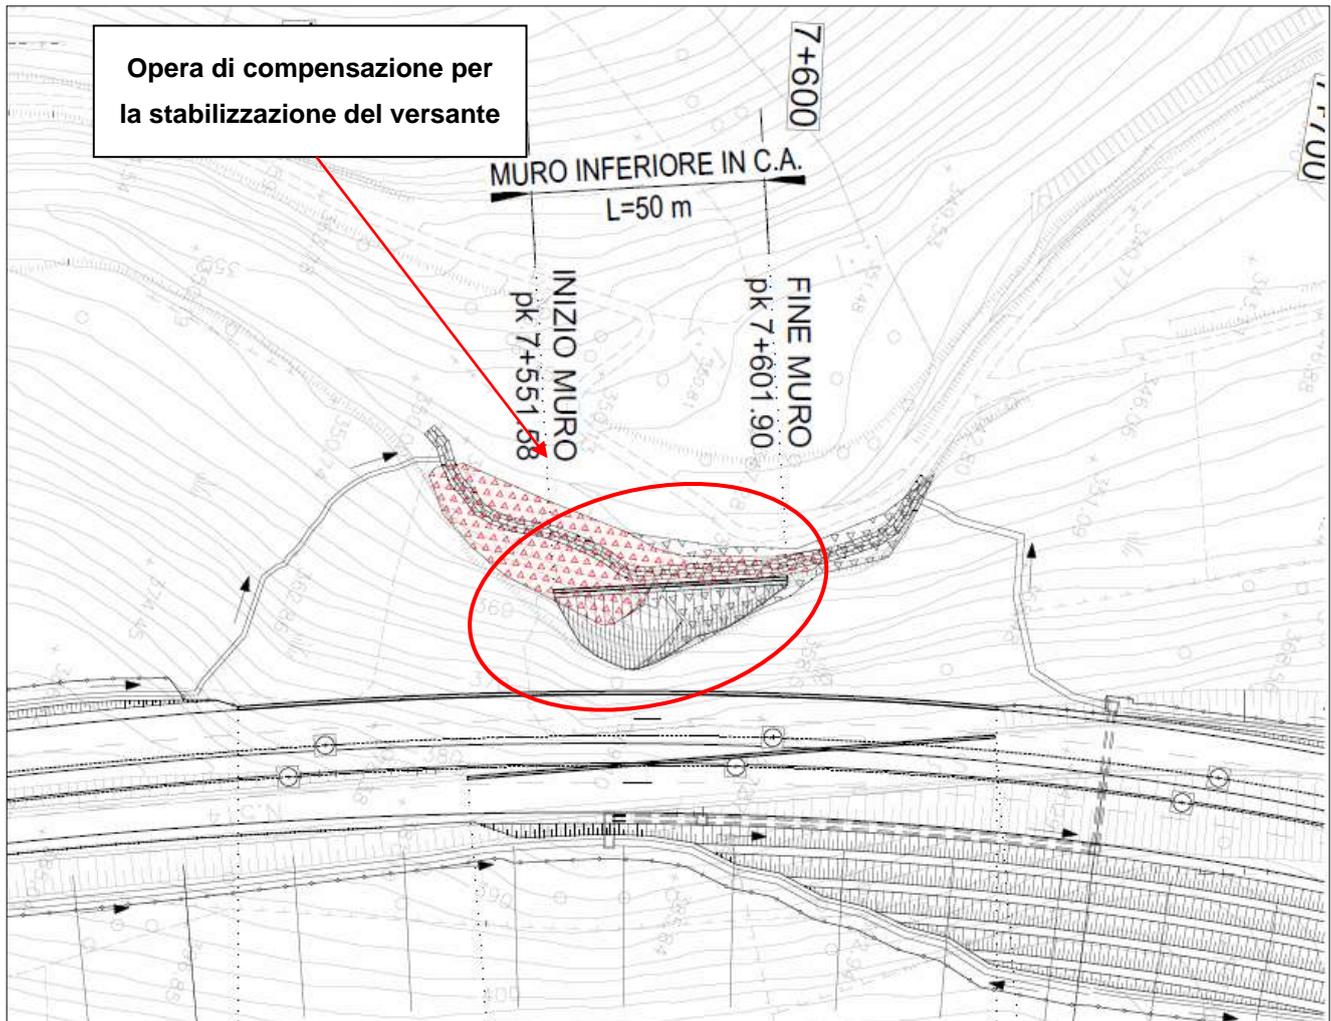
Fig. 4: Lotto 1- Stralcio planimetrico dell'intervento previsto su frana

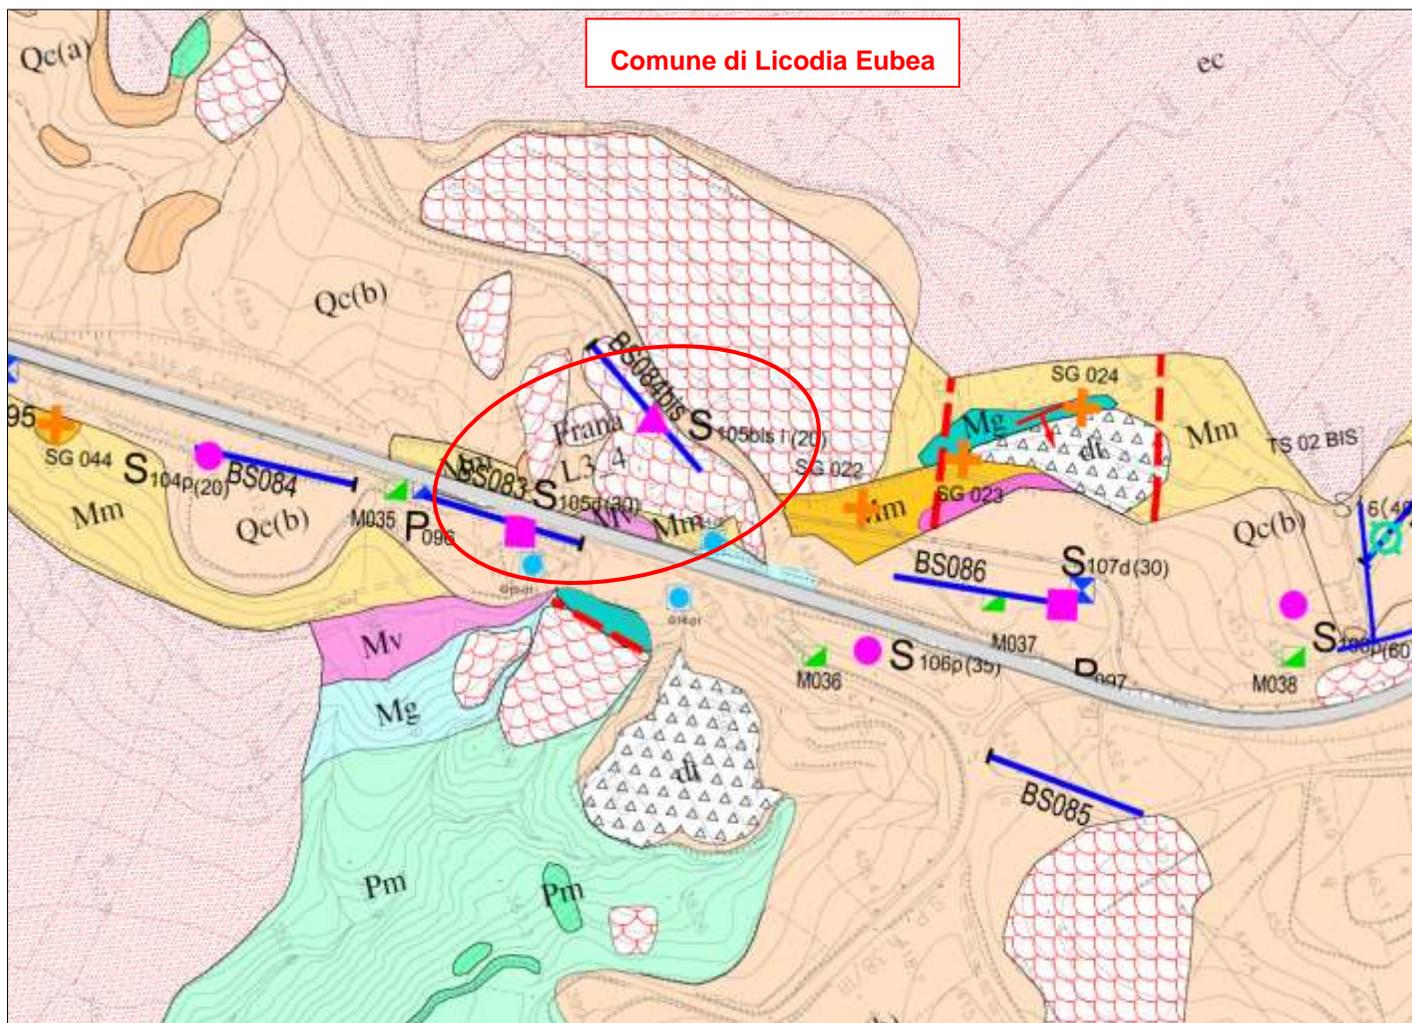
Fig. 6: Lotto 3 - Stralcio Carta geologica

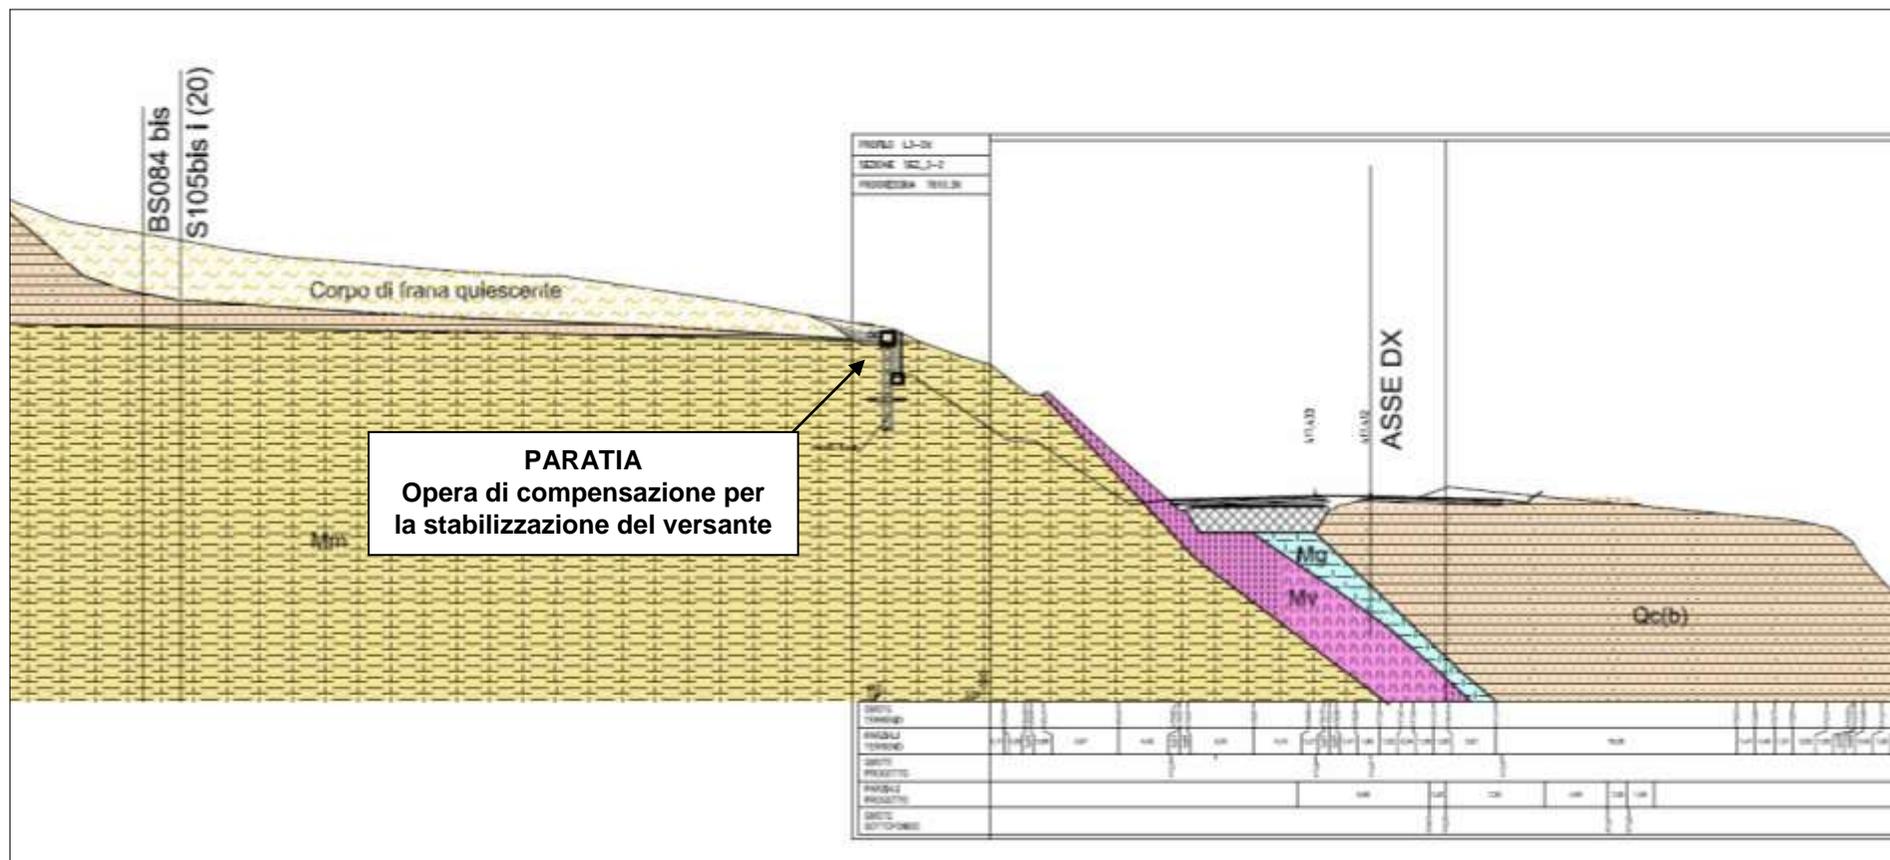
Fig. 7: Lotto 3 - Sezione geologica su frana con riportato intervento previsto

Al fine di evitare il richiamo e la riattivazione del movimento franoso è stata progettata una paratia di pali di diametro 80 cm per uno sviluppo complessivo di 59 m; l'intervento previsto è compreso tra le progressive di progetto km 7+815 e km 7+873, corrispondenti alle progressive della SS514 tra km 26+435 e km 26+493.

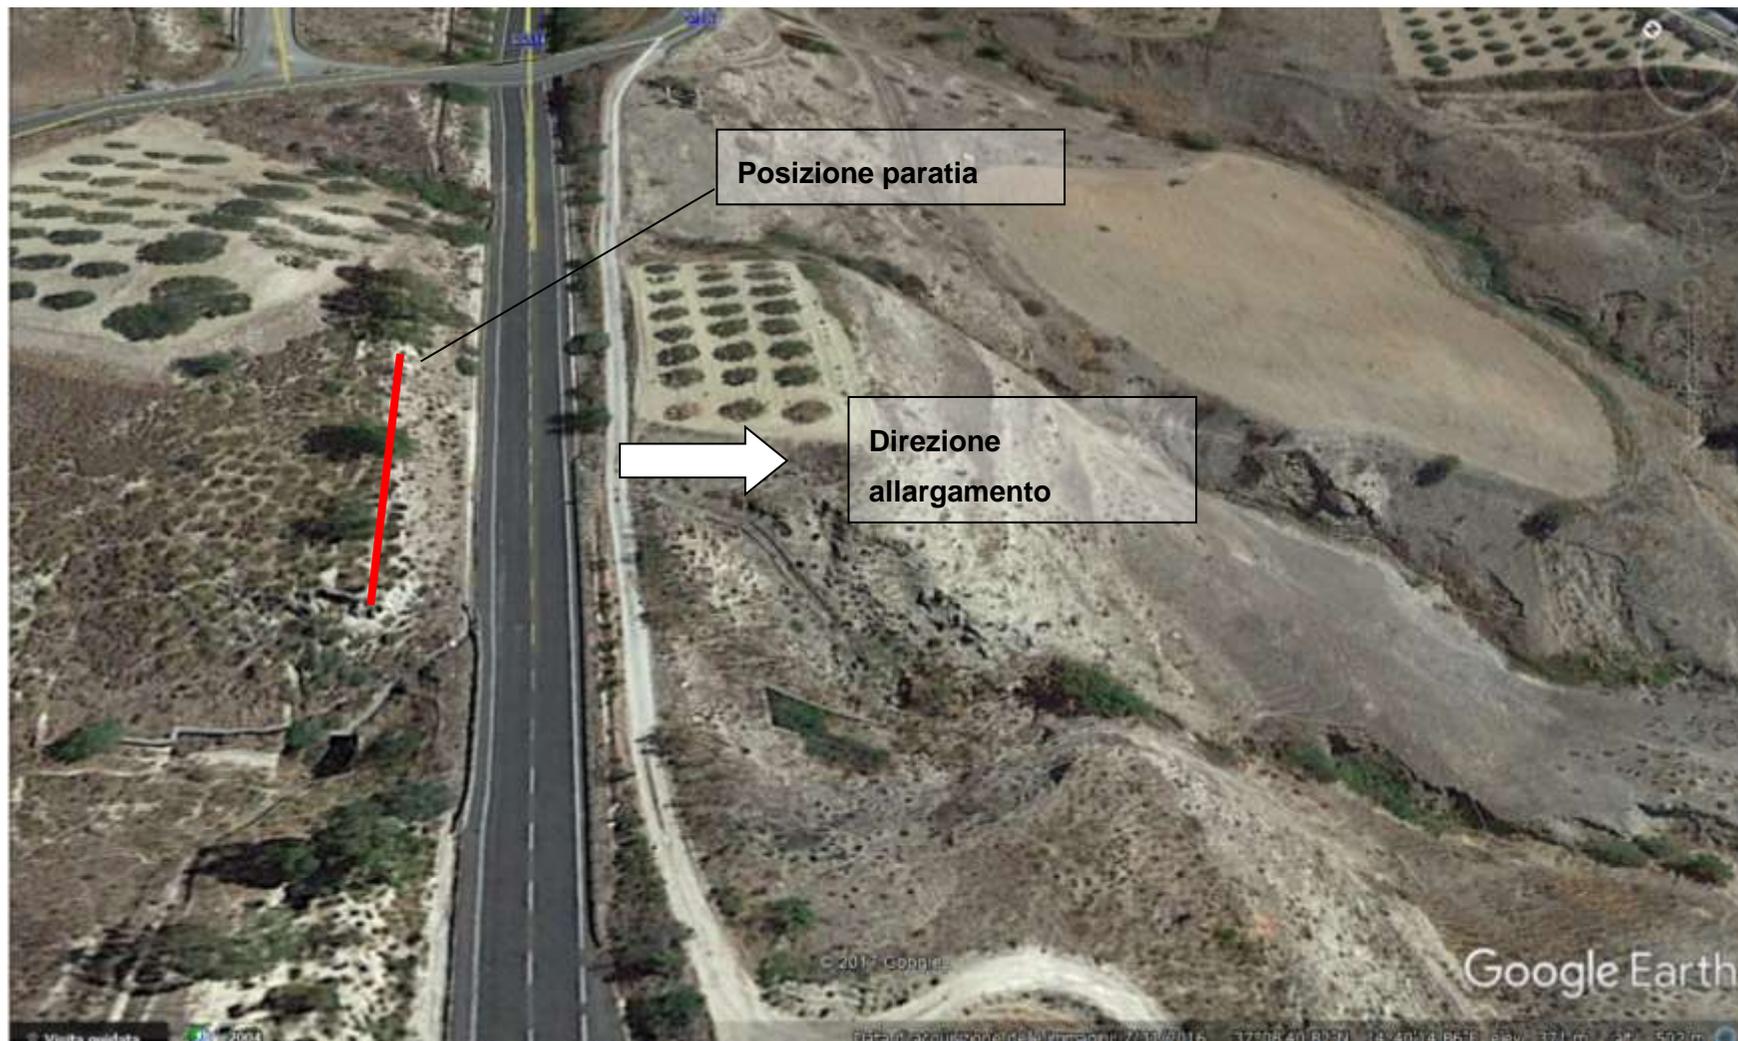
Fig.8 : Lotto 3 - Vista dall'alto dell'area in frana

Interessa un versante a medio-bassa acclività e mostra locali riattivazioni legate alle condizioni di saturazione del corpo di frana e all'azione erosiva esercitata dalle acque dilavanti. La direzione generale del movimento è verso sud-est, pressoché ortogonale all'asse tracciato; in particolare nelle zone a bassa pendenza potrebbe essere sede una condizione di equilibrio limite mentre nelle zone in cui si sviluppano sono presenti incisioni torrentizie, si potrebbero manifestare inneschi di frane da colamento rapidi e ben evidenti.

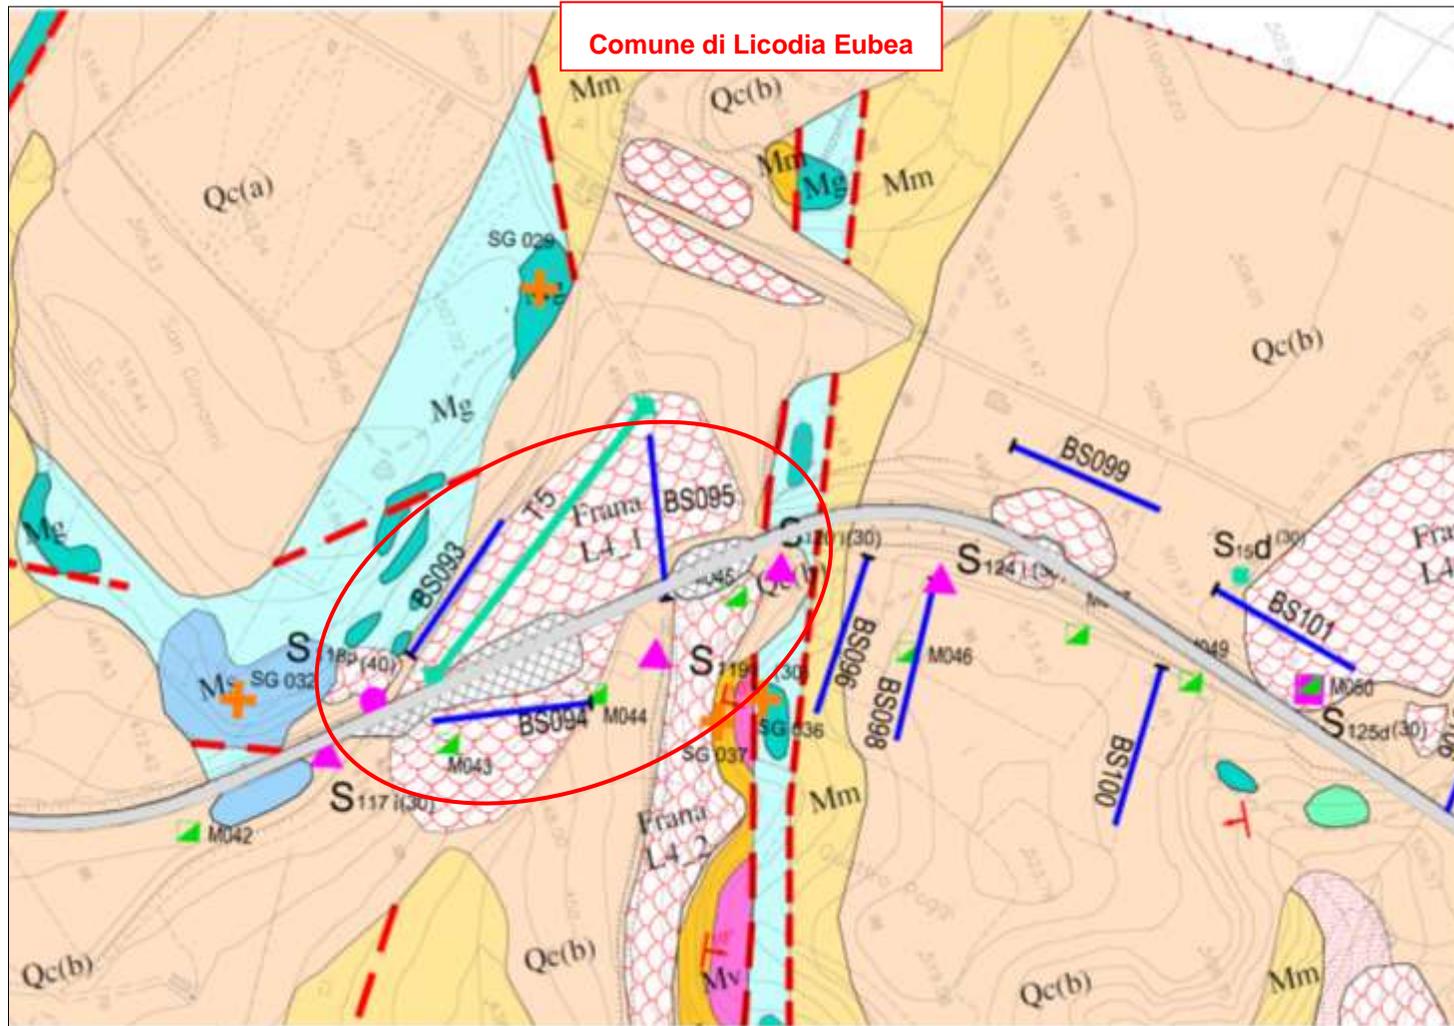
Fig. 9: Lotto 4- Stralcio Carta geologica

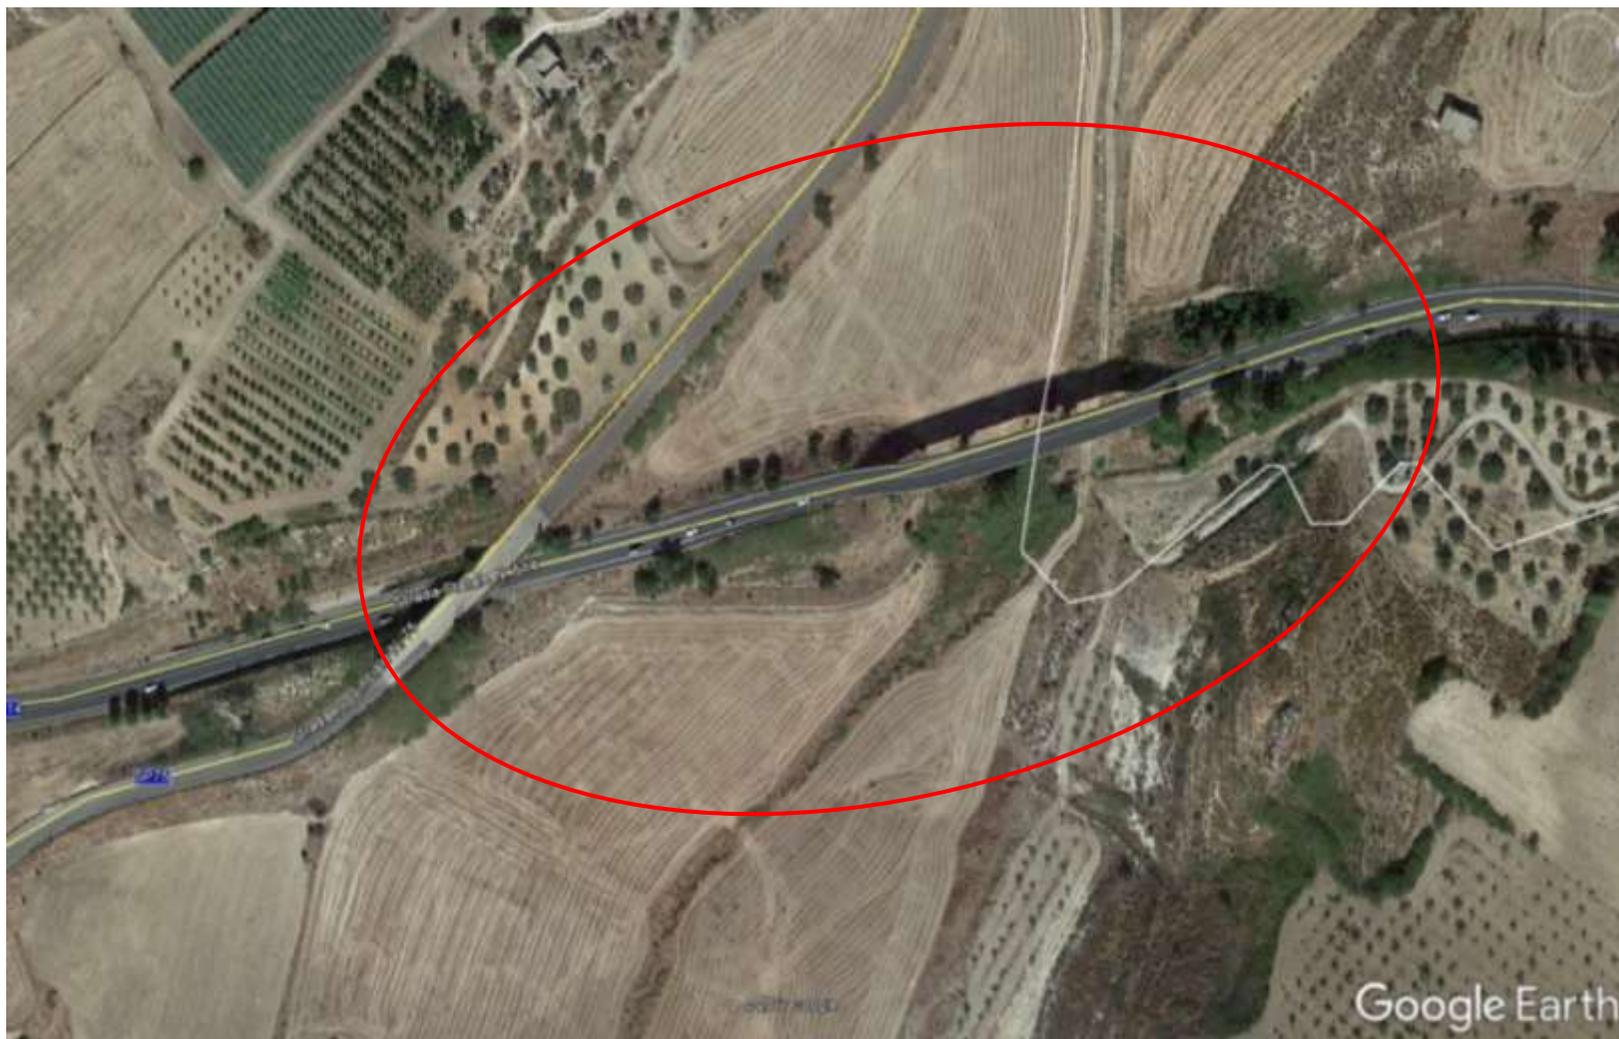
Fig. 10: Lotto 4 - Vista dall'alto dell'area in frana

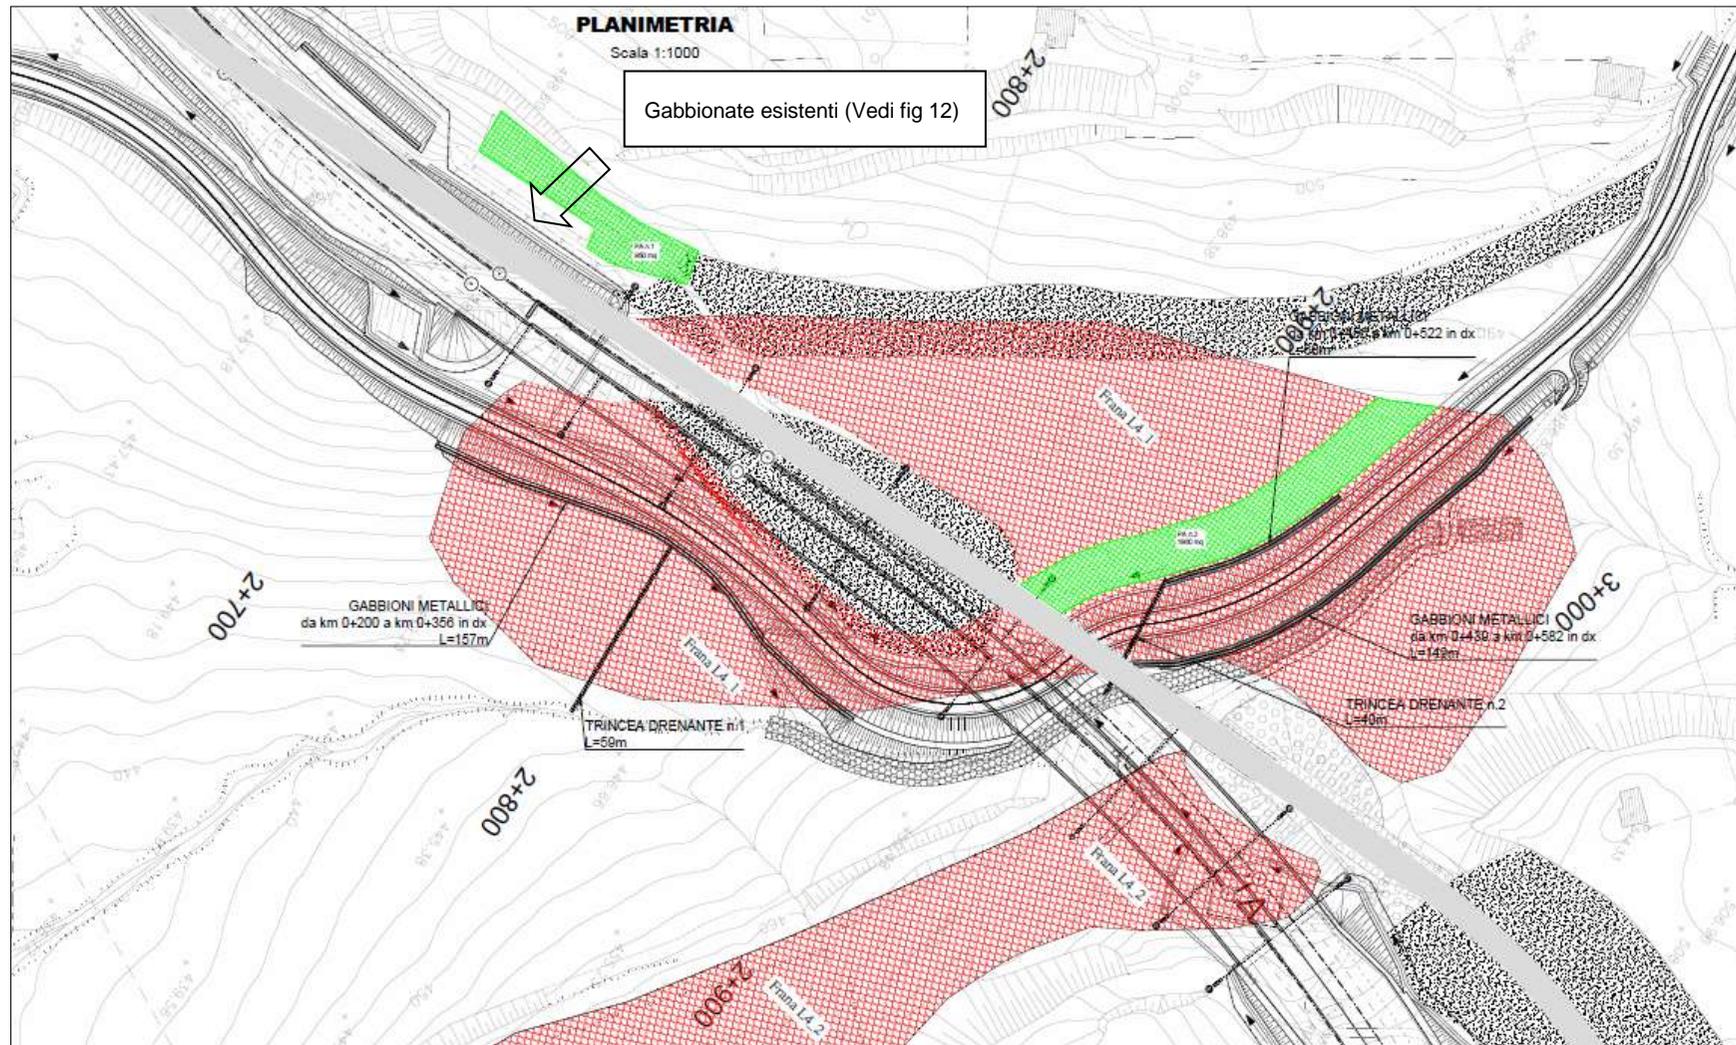
Fig. 11: Lotto 4 – Stralcio area in frana e interventi esistenti e previsti

Come illustrato nelle figure che seguono, la soluzione adottata è a totale vantaggio della viabilità secondaria in quanto l'interferenza del tracciato autostradale con la frana viene risolto attraverso l'inserimento del viadotto Quattro Poggi che sostituisce l'attuale viadotto omonimo previsto in demolizione.

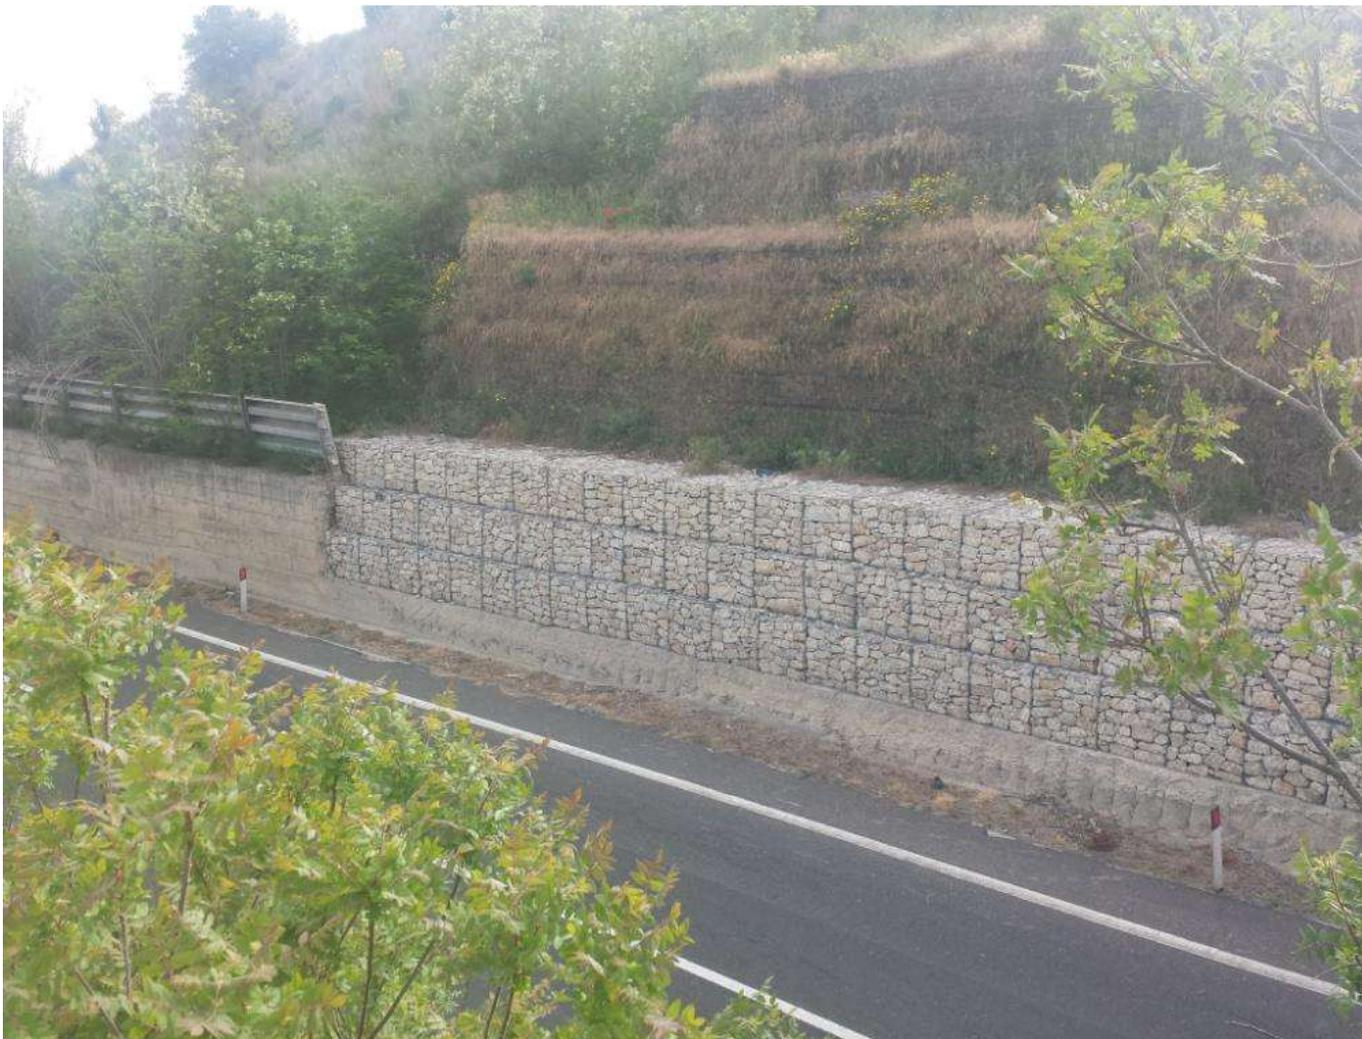
**Fig. 12: Lotto 4 – Intervento di stabilizzazione su SS514 attuale**

A completamento dell'intervento di stabilizzazione del versante si è scelto di impiegare una tecnologia che prevede l'idrosemina con specie erbacee a radicazione profonda su due specifiche aree indicate negli elaborati di progetto, al fine di proteggere dall'erosione lo strato corticale del versante (Fig. 12).

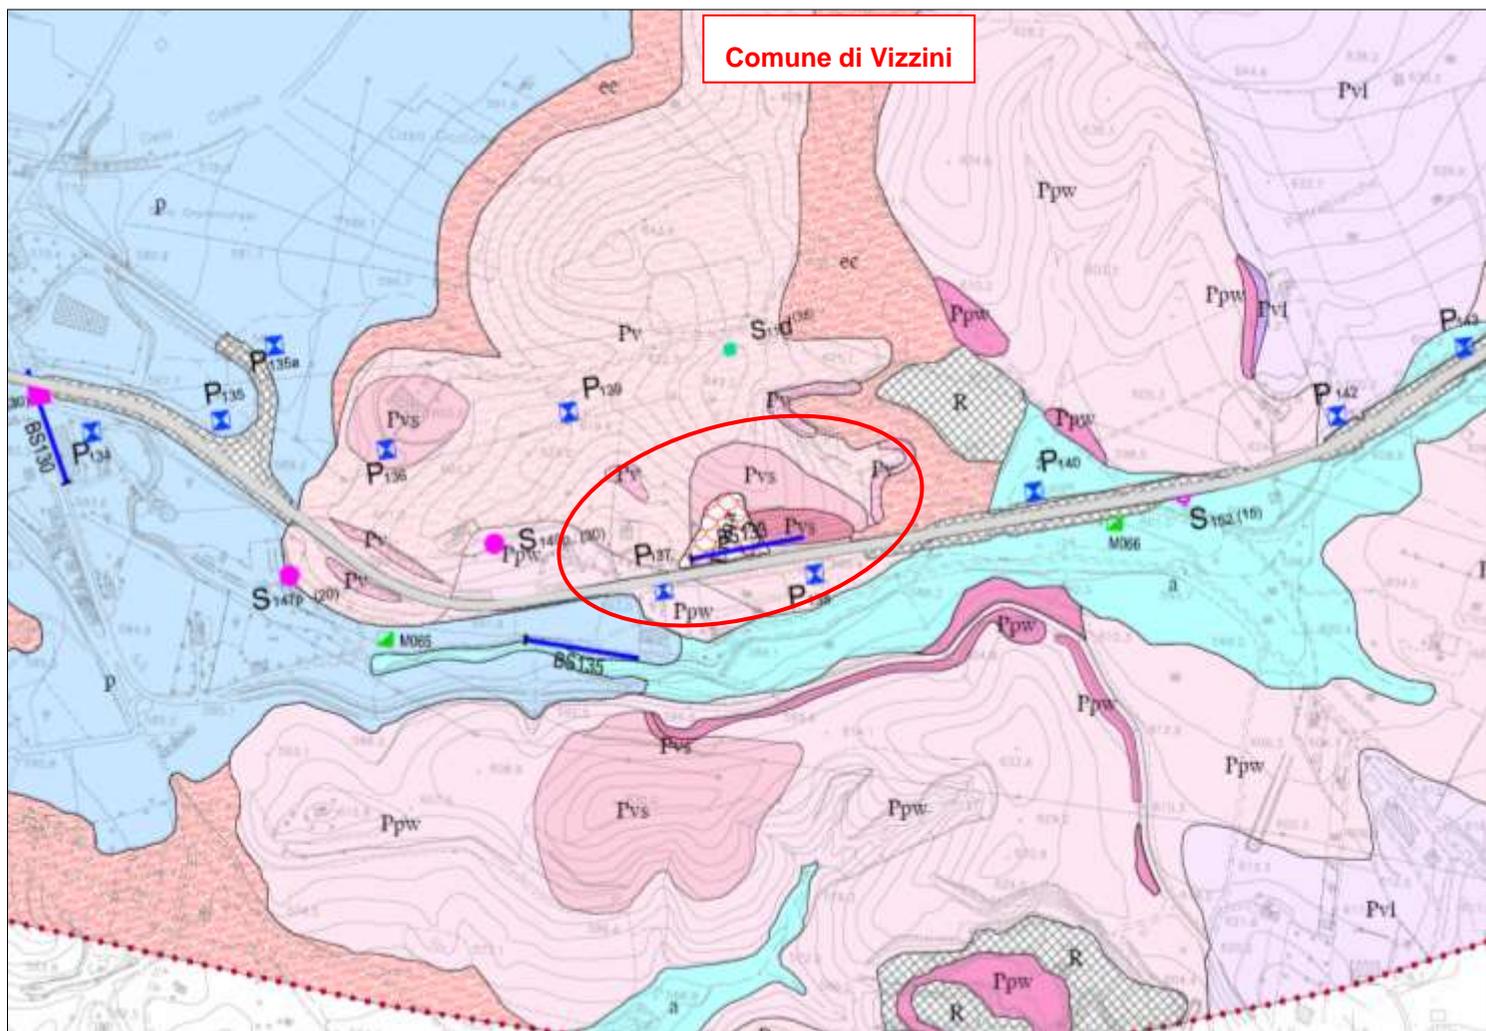
Fig. 13: Lotto 5 - Stralcio Carta geologica

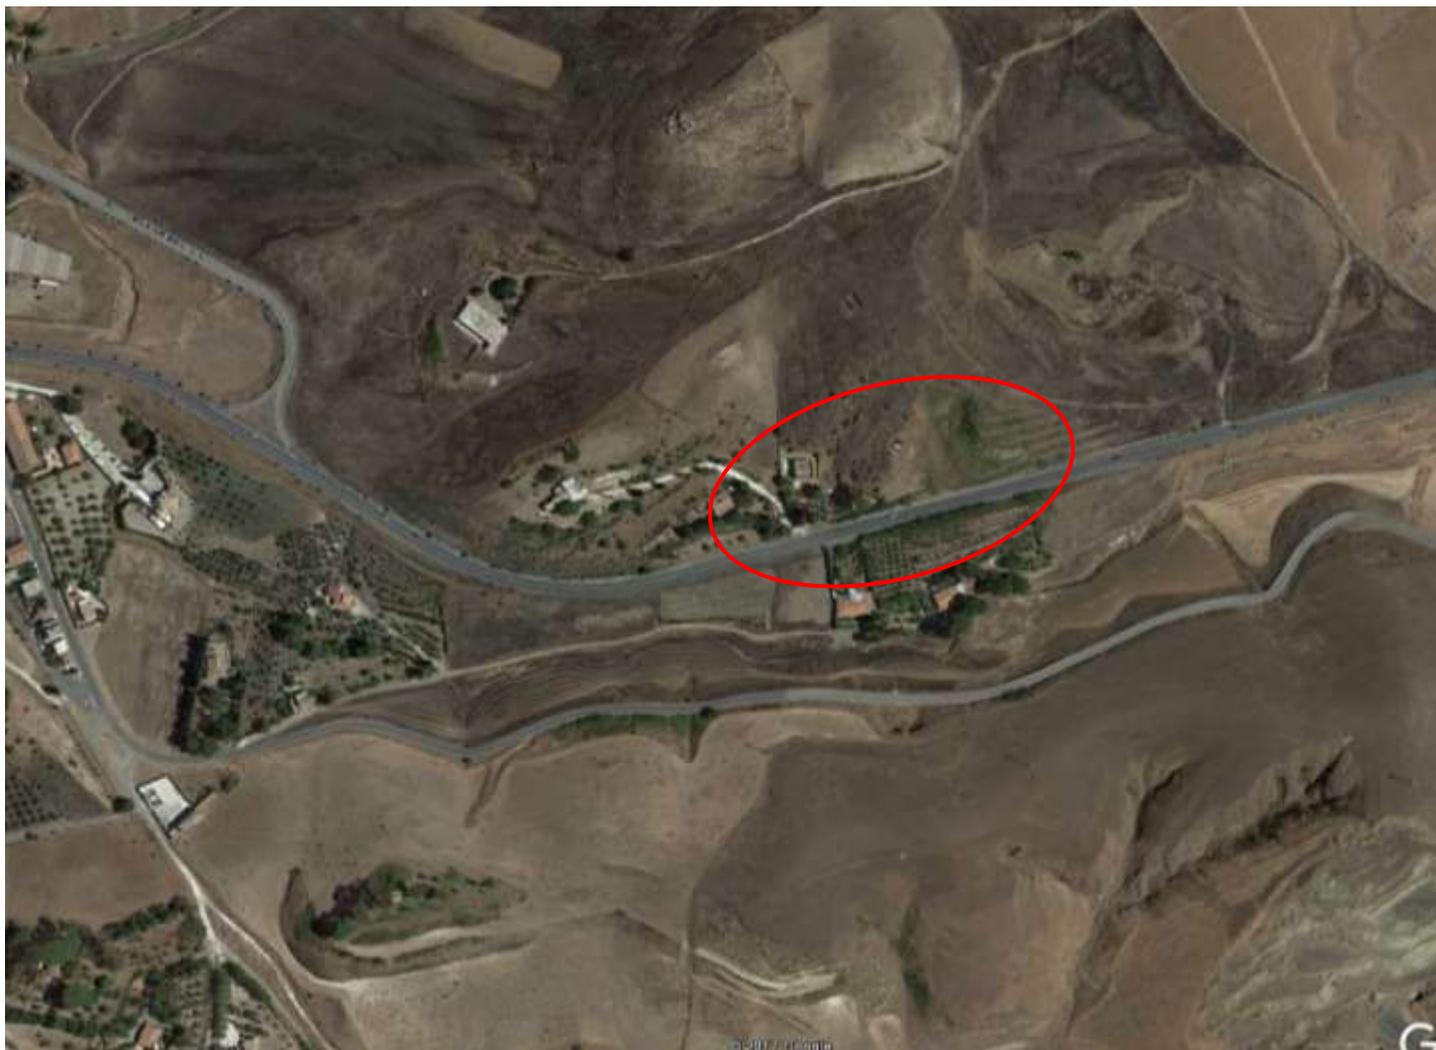
Fig. 14: Lotto 5 - Vista frontale dell'area in frana

Il dissesto si sviluppa in un versante a media acclività ed attualmente è in condizioni generali di equilibrio. E' stato osservata localmente una neoformazione di instabilità di modeste dimensioni che ha lesionato il fosso di guardia situato a monte del muro di contenimento a protezione della statale esistente.
