AMMODERNAMENTO A N° 4 CORSIE DELLA S.S. 514  
"DI CHIARAMONTE" E DELLA S.S. 194 RAGUSANA  
DALLO SVINCOLO CON LA S.S. 115 ALLO  
SVINCOLO CON LA S.S. 114.

PROGETTO DEFINITIVO

Relazione attestante la rispondenza del progetto alle prescrizioni CIPE (art. 166 co. 1 D.lgs. 163/06)  
Addendum - Relazione sulle opere di compensazione  
Rispondenza alla prescrizione n.1

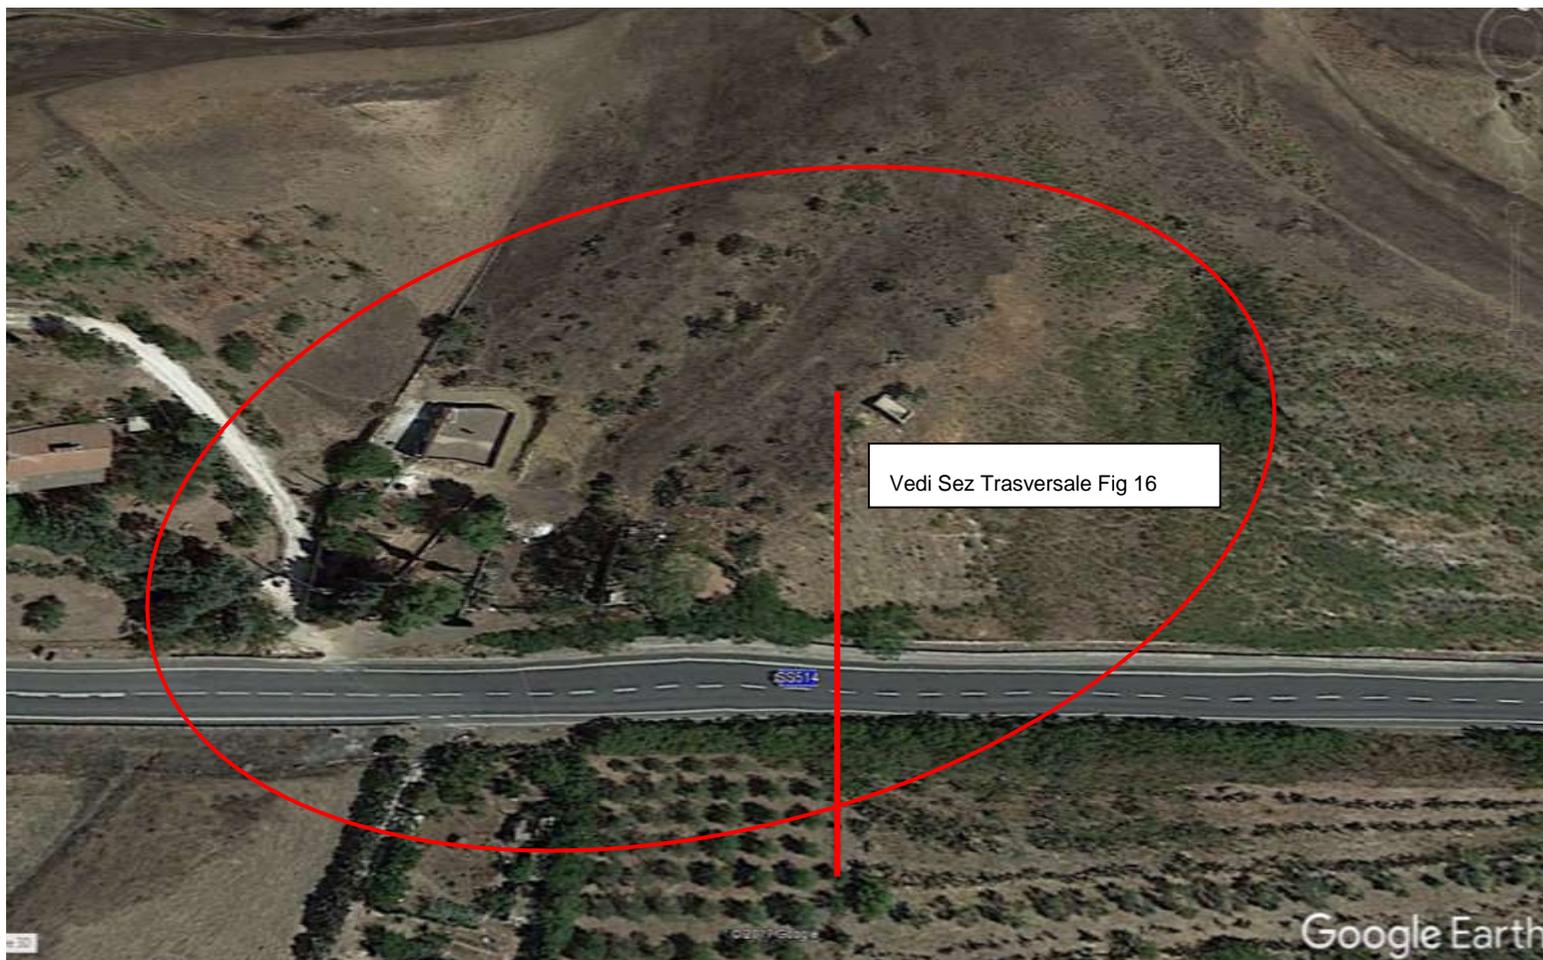
Fig 15 – ingrandimento della Fig 14

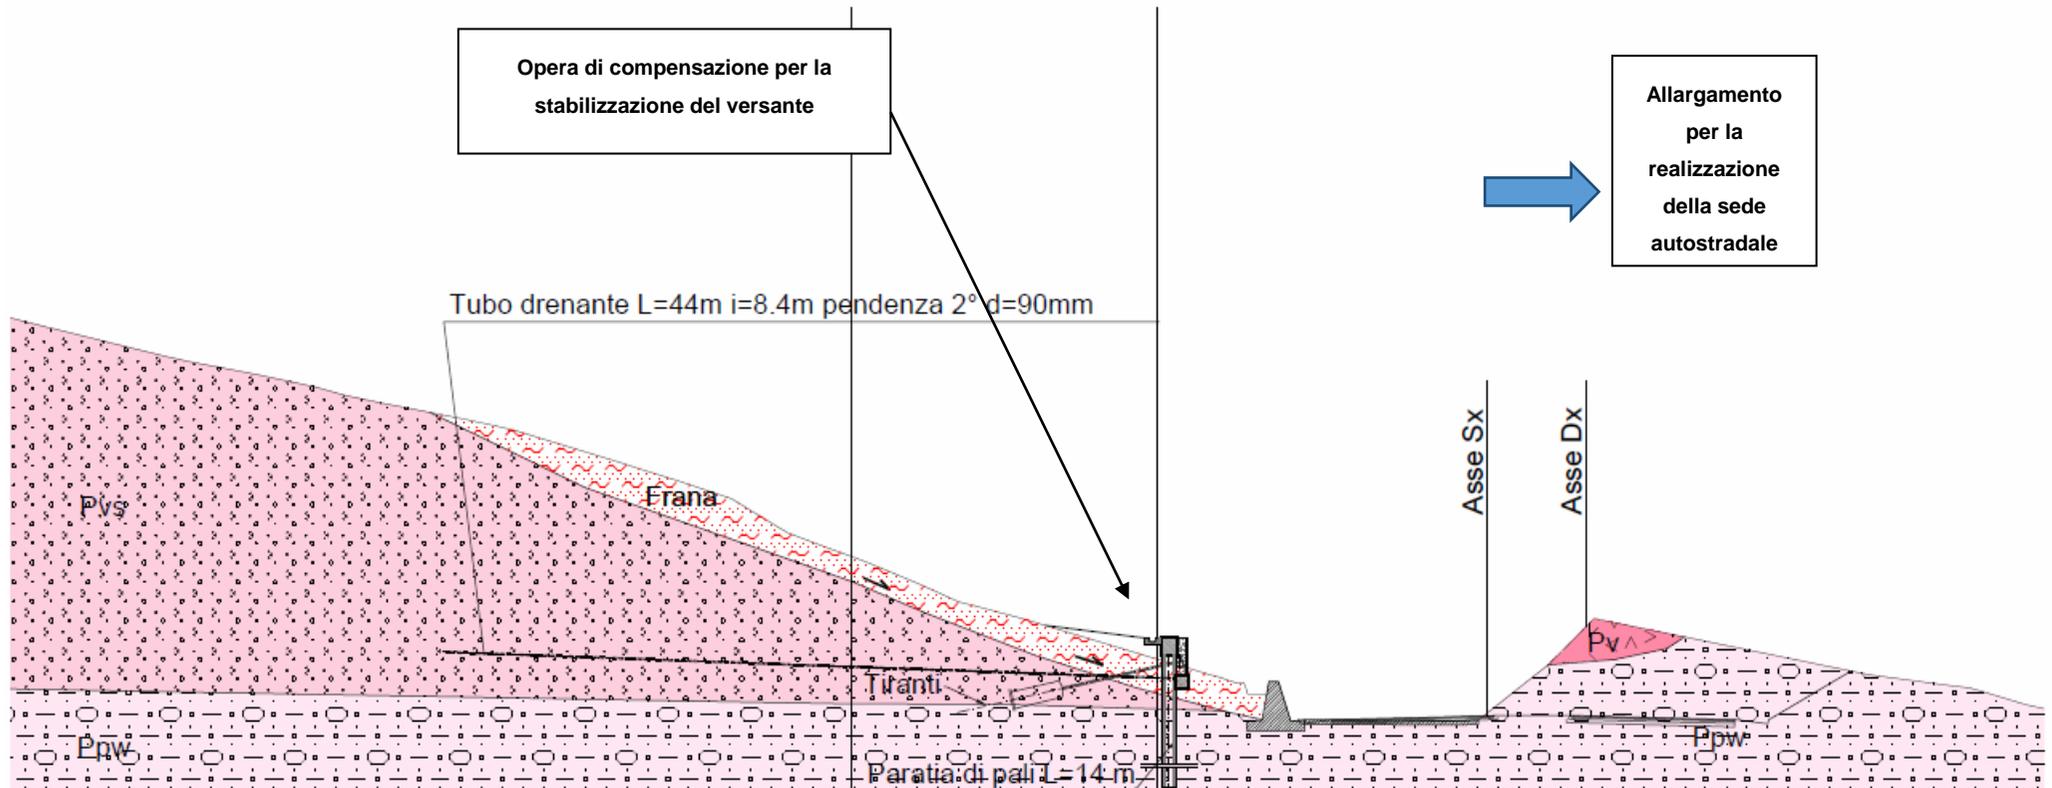
Fig. 16: Lotto 5 – Sezione trasversale dell'intervento di stabilizzazione su frana

L'intervento di stabilizzazione previsto in progetto consiste nella realizzazione, a monte del muro esistente che rimarrà a protezione del nuovo corpo stradale, di una paratia di pali di diametro 80 cm tirantata e di una serie di dreni sub orizzontali di lunghezza 44 m con funzione drenante del corpo della frana.

A protezione dall'erosione a monte della paratia di pali si è previsto l'utilizzo di prati armati.

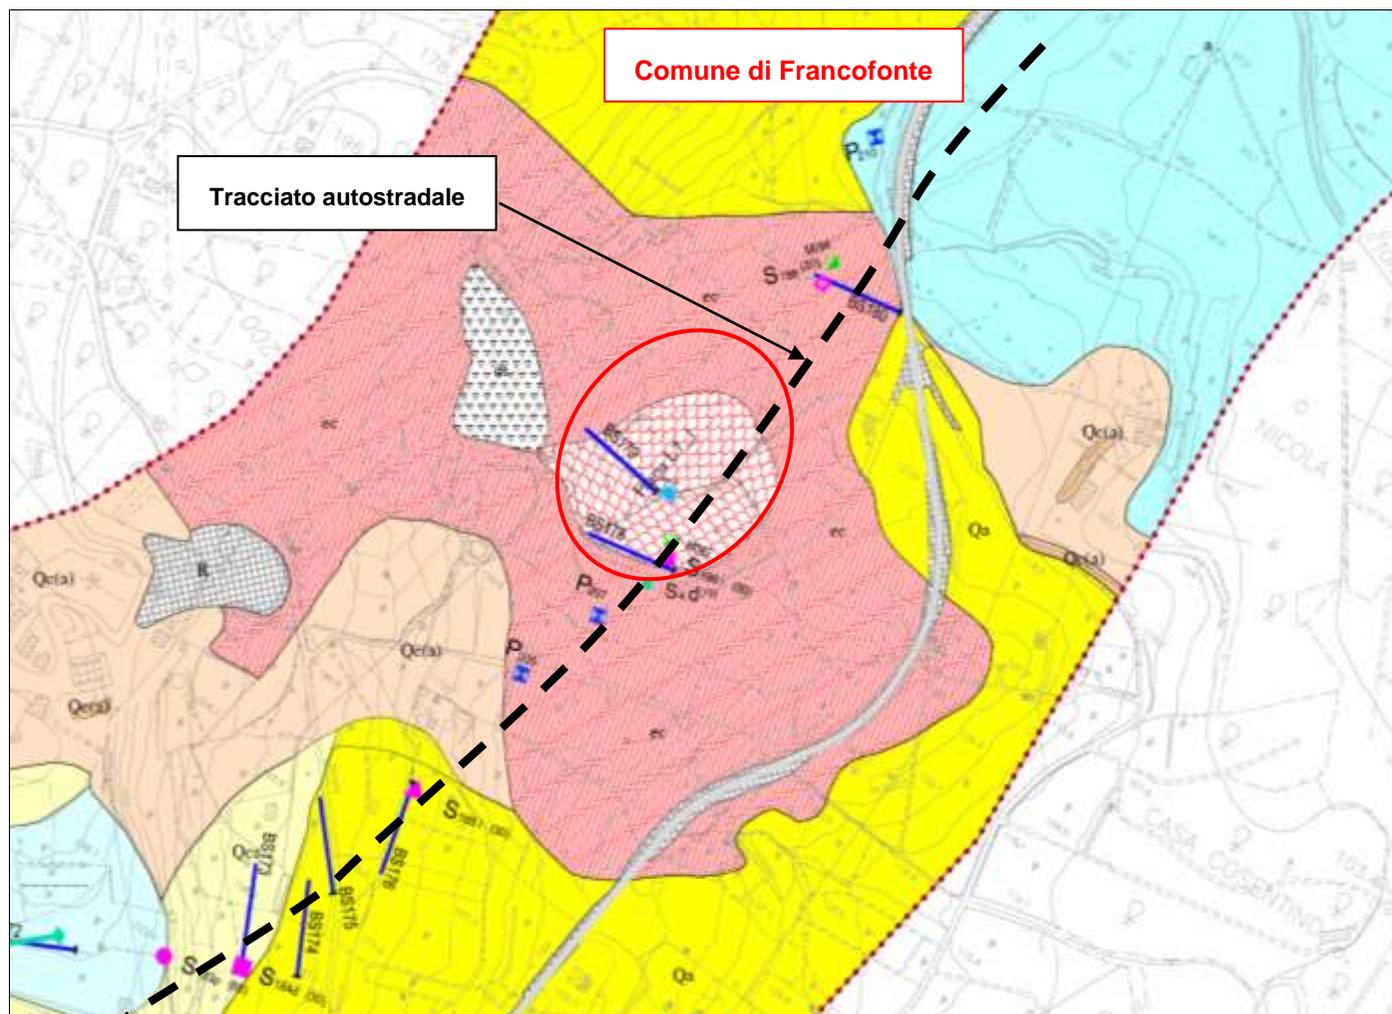
Fig. 17: Lotto 7 - Stralcio Carta geologica

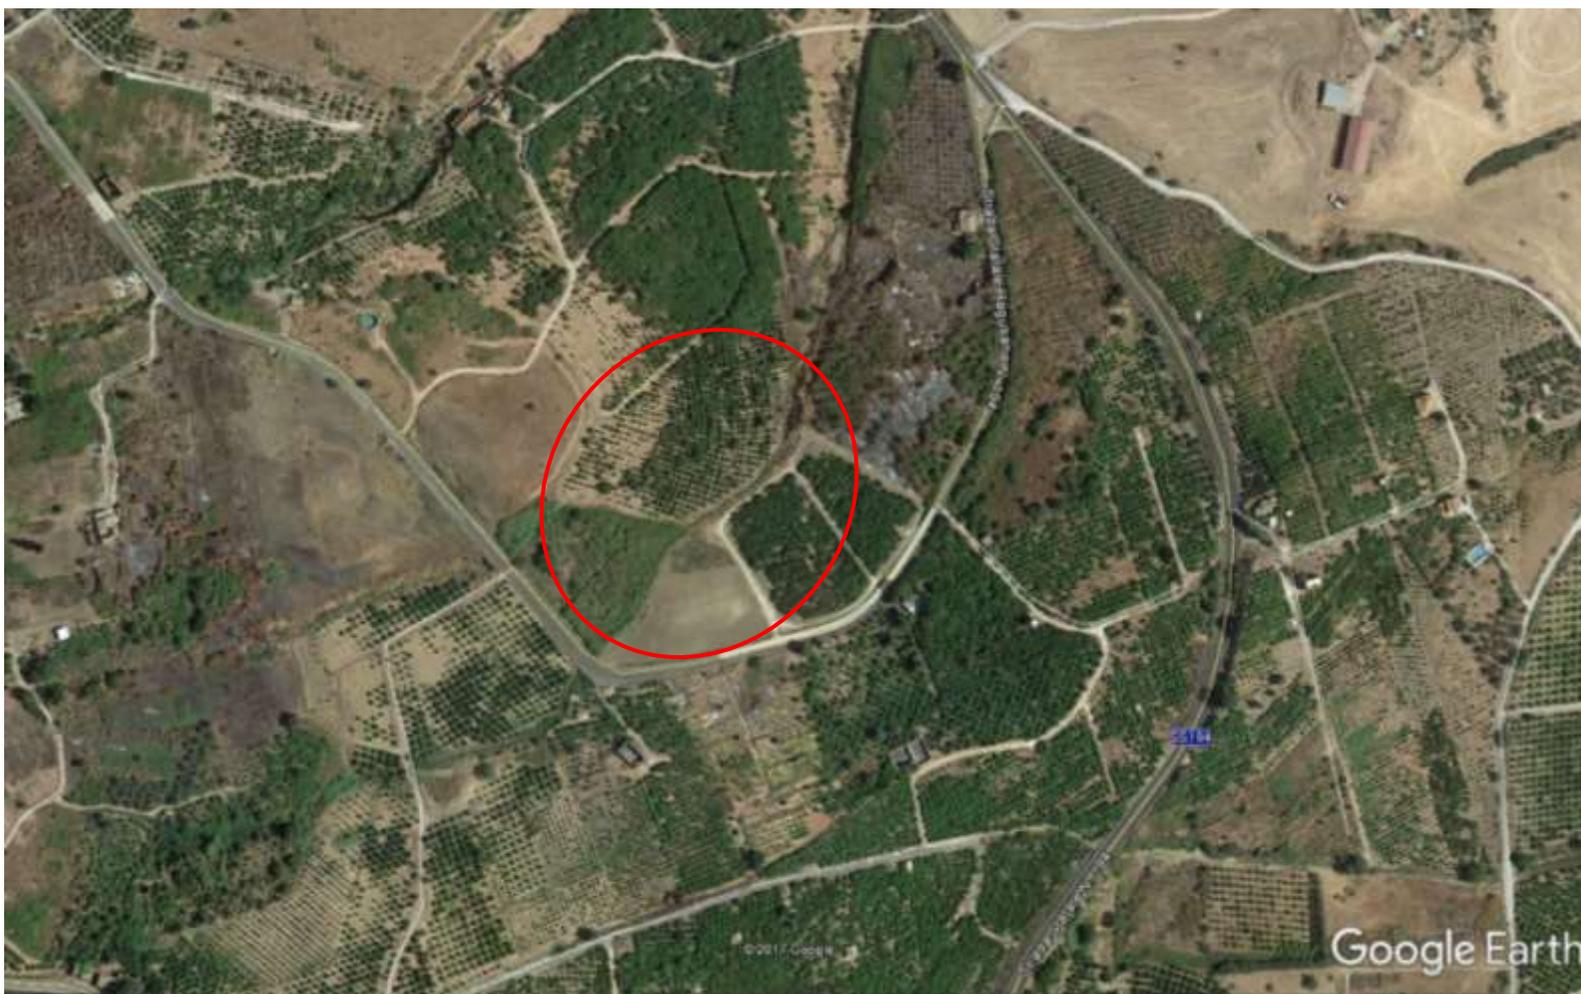
Fig. 18: Lotto 7 - Vista dall'alto dell'area in frana

Attualmente la viabilità secondaria esistente (SP 99) è interessata dalla presenza della frana; la nuova viabilità secondaria sec. 90 taglia trasversalmente il corpo in frana e richiede un intervento di stabilizzazione che consiste principalmente in una serie di gabbionate intestate al di sotto del terreno in frana che svolgono una funzione sia di sostegno della sede stradale che di drenaggio della frana stessa, andando a scaricare le acque intercettate tramite delle trincee drenanti che le convogliano nel fosso. L'attraversamento avviene sia in rilevato sia in trincea, per cui i gabbioni messi in opera assumono sia la configurazione di muro di sottoscampa che di muro di controripa.

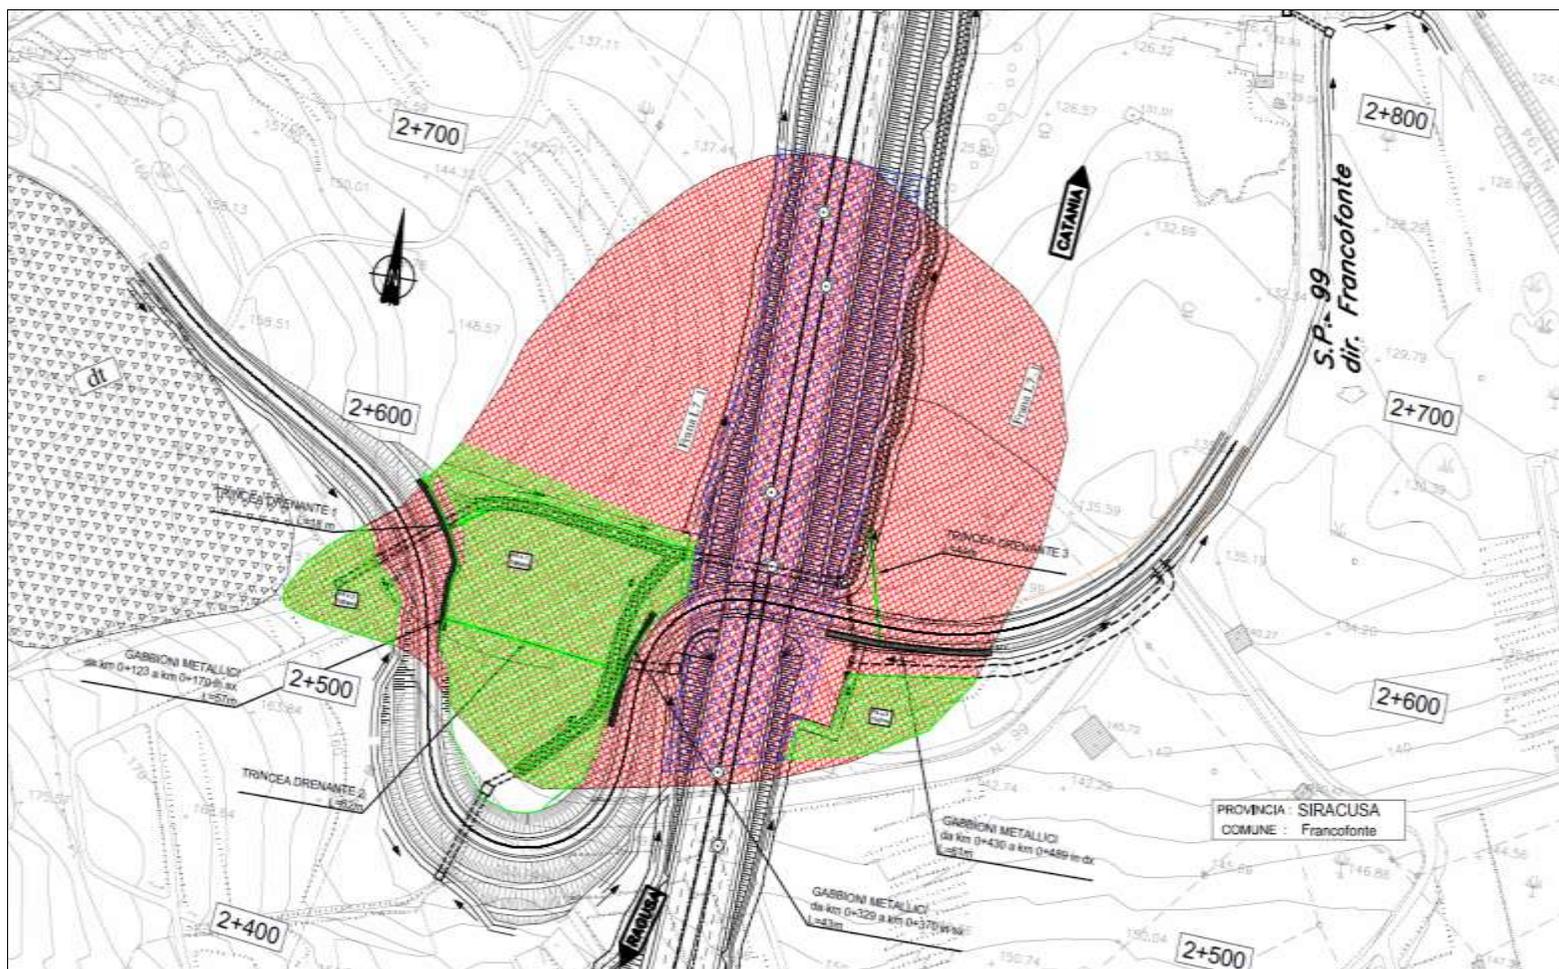
Fig. 19: Lotto 7 – Stralcio planimetrico dell'intervento di stabilizzazione

A protezione dall'erosione del terreno a monte e a valle della strada secondaria si è scelto di utilizzare una tipologia di intervento che prevede l'idrosemina con specie erbacee a radicazione profonda per un'estensione di oltre 9200 mq (Fig. 19).

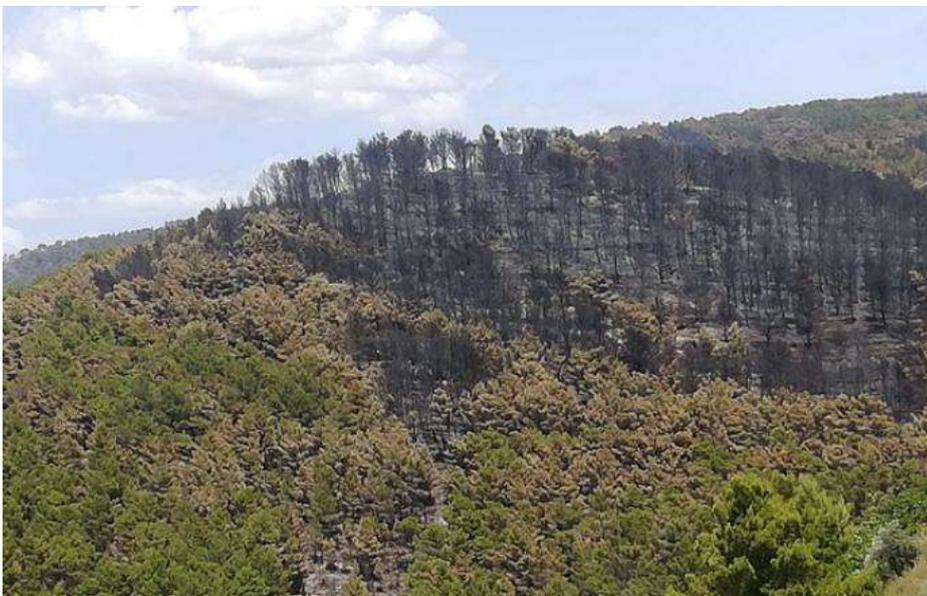
13.000 ha, molti dei quali in Provincia di Ragusa, in particolare nel Comune di Chiaramonte Gulfi (nell'immagine una porzione del rimboschimento percorso da incendio del suddetto comune). Le cifre superano certamente la superficie bruciata ammissibile dalle pianificazioni forestali.

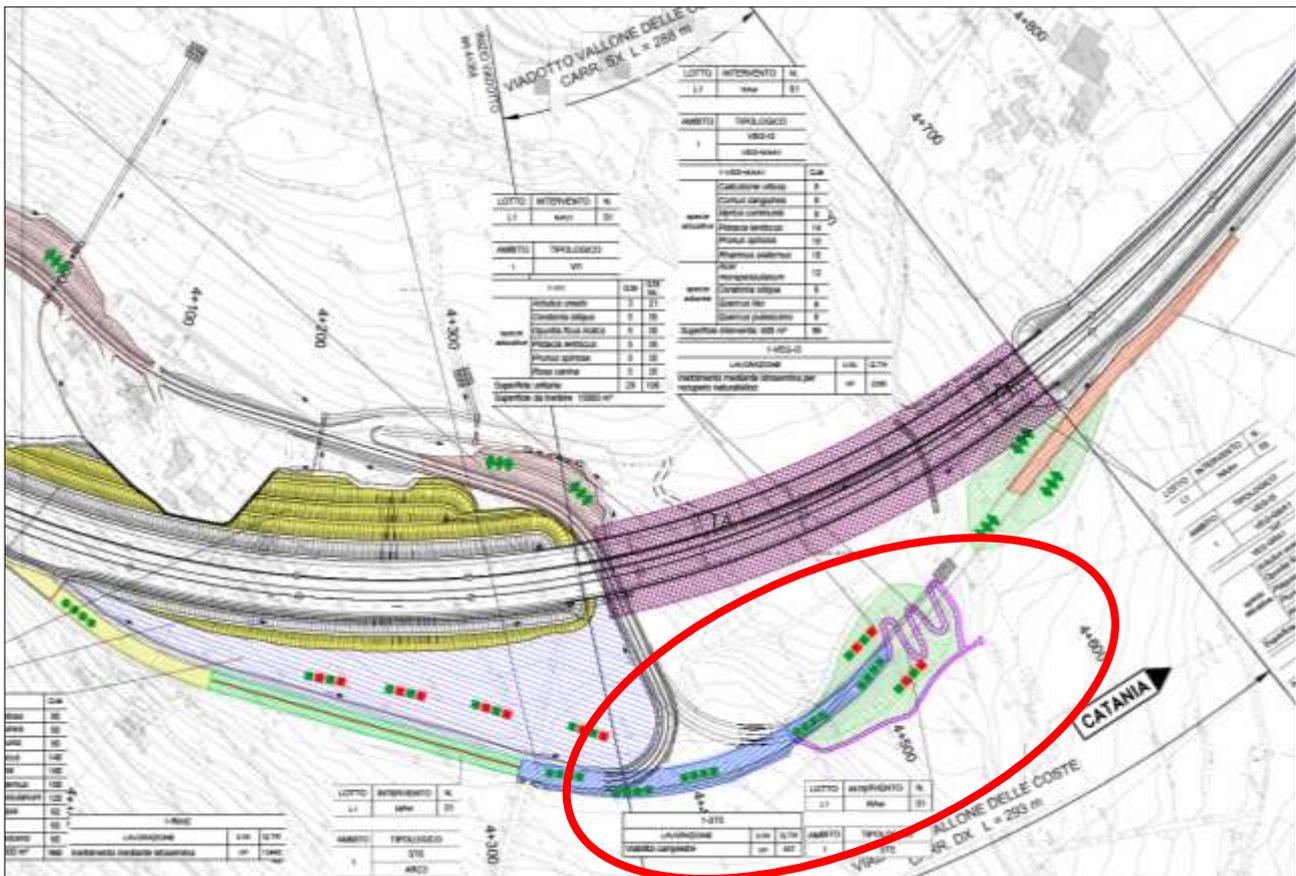
Fig. 20: Lotto 1- Greenway (NAw) dal km 3+960 al km 4+780

Tale interventi ricade nell'ambito del territorio del Vallone delle Coste e consente una maggiore fruizione naturalistica dell'area mediante un percorso ciclopedonale di circa 900 metri di collegamento con il fondovalle del Vallone in cui sono già presenti alcune viabilità prevalentemente in terra battuta. Le superfici interessate da questa attività verranno valorizzate con interventi di naturalizzazione volte alla creazione di habitat idonei alla fauna selvatica grazie all'utilizzo di specie a valenza pabulare come *Prunus spinosa*, *Cornus sanguinea*, *Pistacia lentiscus*, *Rhamnus alaternus*, *Quercus pubescens*, *Quercus ilex*. Questo collegamento consente il potenziamento di alcuni percorsi presenti nel fondovalle di collegamento con aree a maggiore naturalità per le quali il Piano Paesaggistico di Ragusa individuava tra gli obiettivi specifici il miglioramento della fruizione pubblica con recupero di percorsi panoramici e naturalistici.

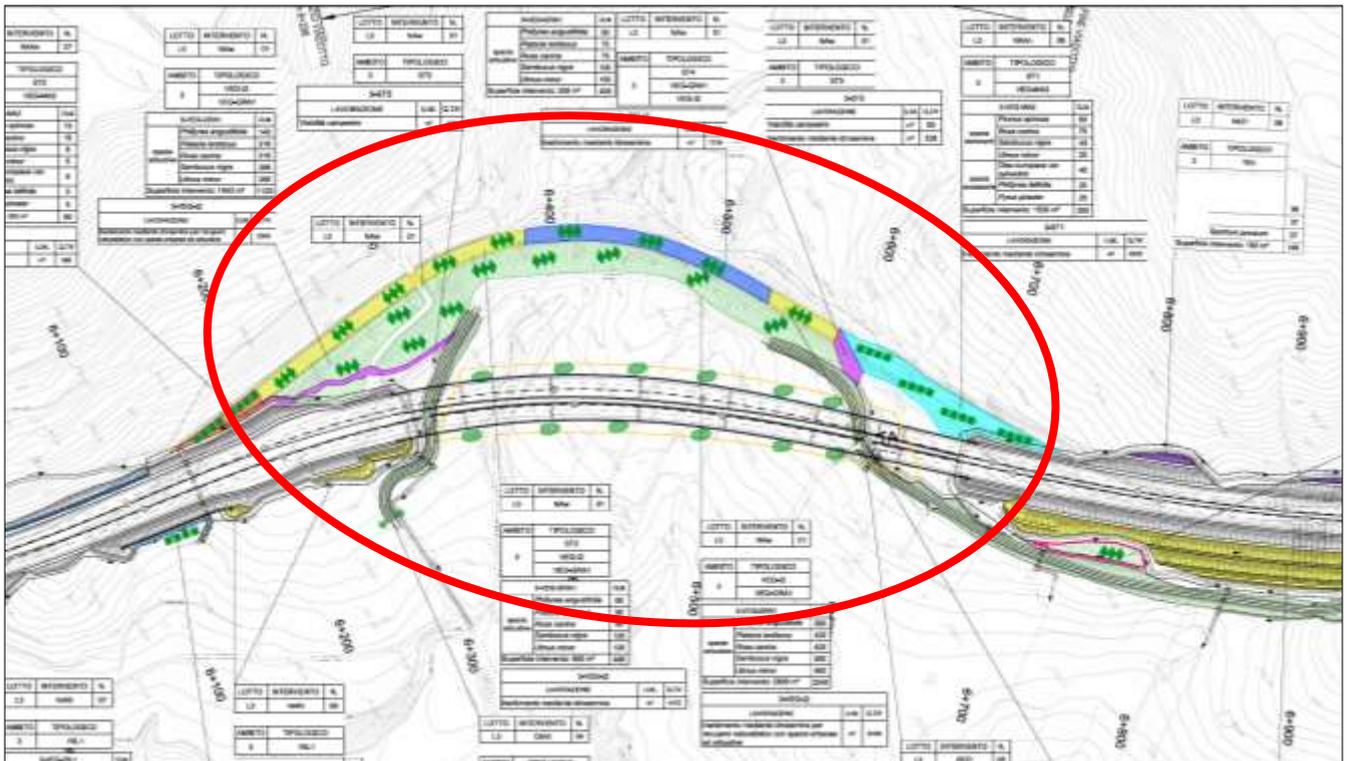
Fig. 22: Lotto 3 - Greenway (Naw) dal km 6+120 al km 6+760

Tale intervento ricade nel territorio denominato Passo Mandorlo e potenzierà il collegamento tra le viabilità campestri poste a monte e a valle dell'area stessa. Questo collegamento verde è rappresentato da un percorso di circa 600 metri lungo il quale verranno posti alcuni arredi quali panchine e bacheche di legno e consentirà il collegamento tra la nuova area forestale di circa 1.4 ha e la nuova formazione naturaliforme di oltre 1 ha rappresentata da generi quali *Phyllirea sp.*, *Pistacia sp.*, *Sambucus sp.*, *Rosa sp.*, *Ulmus sp* ...rifugio e habitat idoneo per la fauna selvatica presente e potrà essere raggiunto dalla viabilità già esistente.

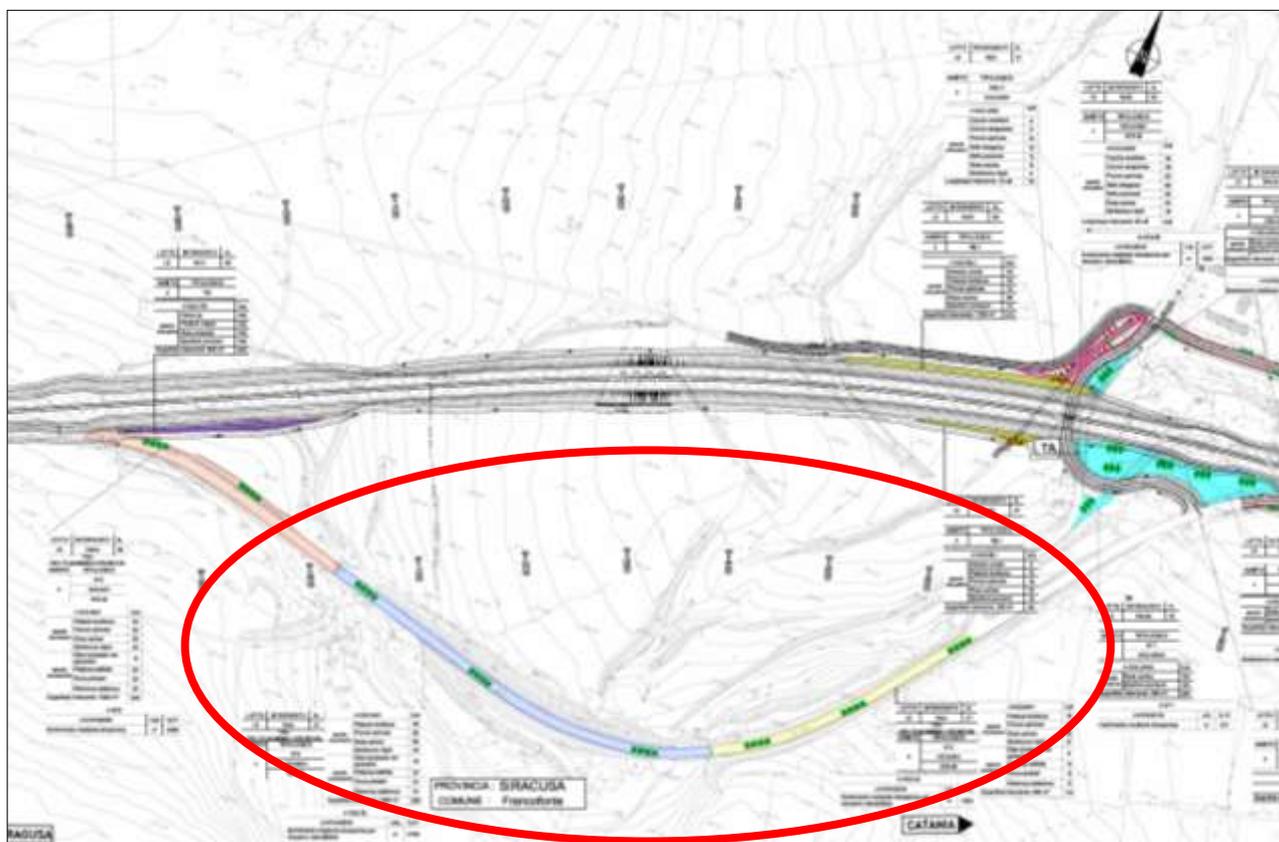
Fig. 24: Lotto 6 – Greenway (Naw) dal km 8+860 al km 9+420

La greenway posta in prossimità di Francofonte rappresenta un collegamento alternativo di tipo ciclopedonale di circa 700 ml alla viabilità campestre. Questo intervento consiste di piantumazioni utili a potenziare gli elementi di naturalità territoriale mediante la costituzione di cenosi forestali per una superficie di circa 0.4 ha, rappresentate dal genere *Pyrus*, *Phyllirea*, *Rhamnus*, *Sambucus*, *Prunus* idonee come alimentazione e rifugio per la piccola e media fauna selvatica locale. A questo intervento più naturalistico è associato un intervento di tipo fruitivo rappresentato dall'installazione di arredi quali panchine in legno e bacheche illustrative.

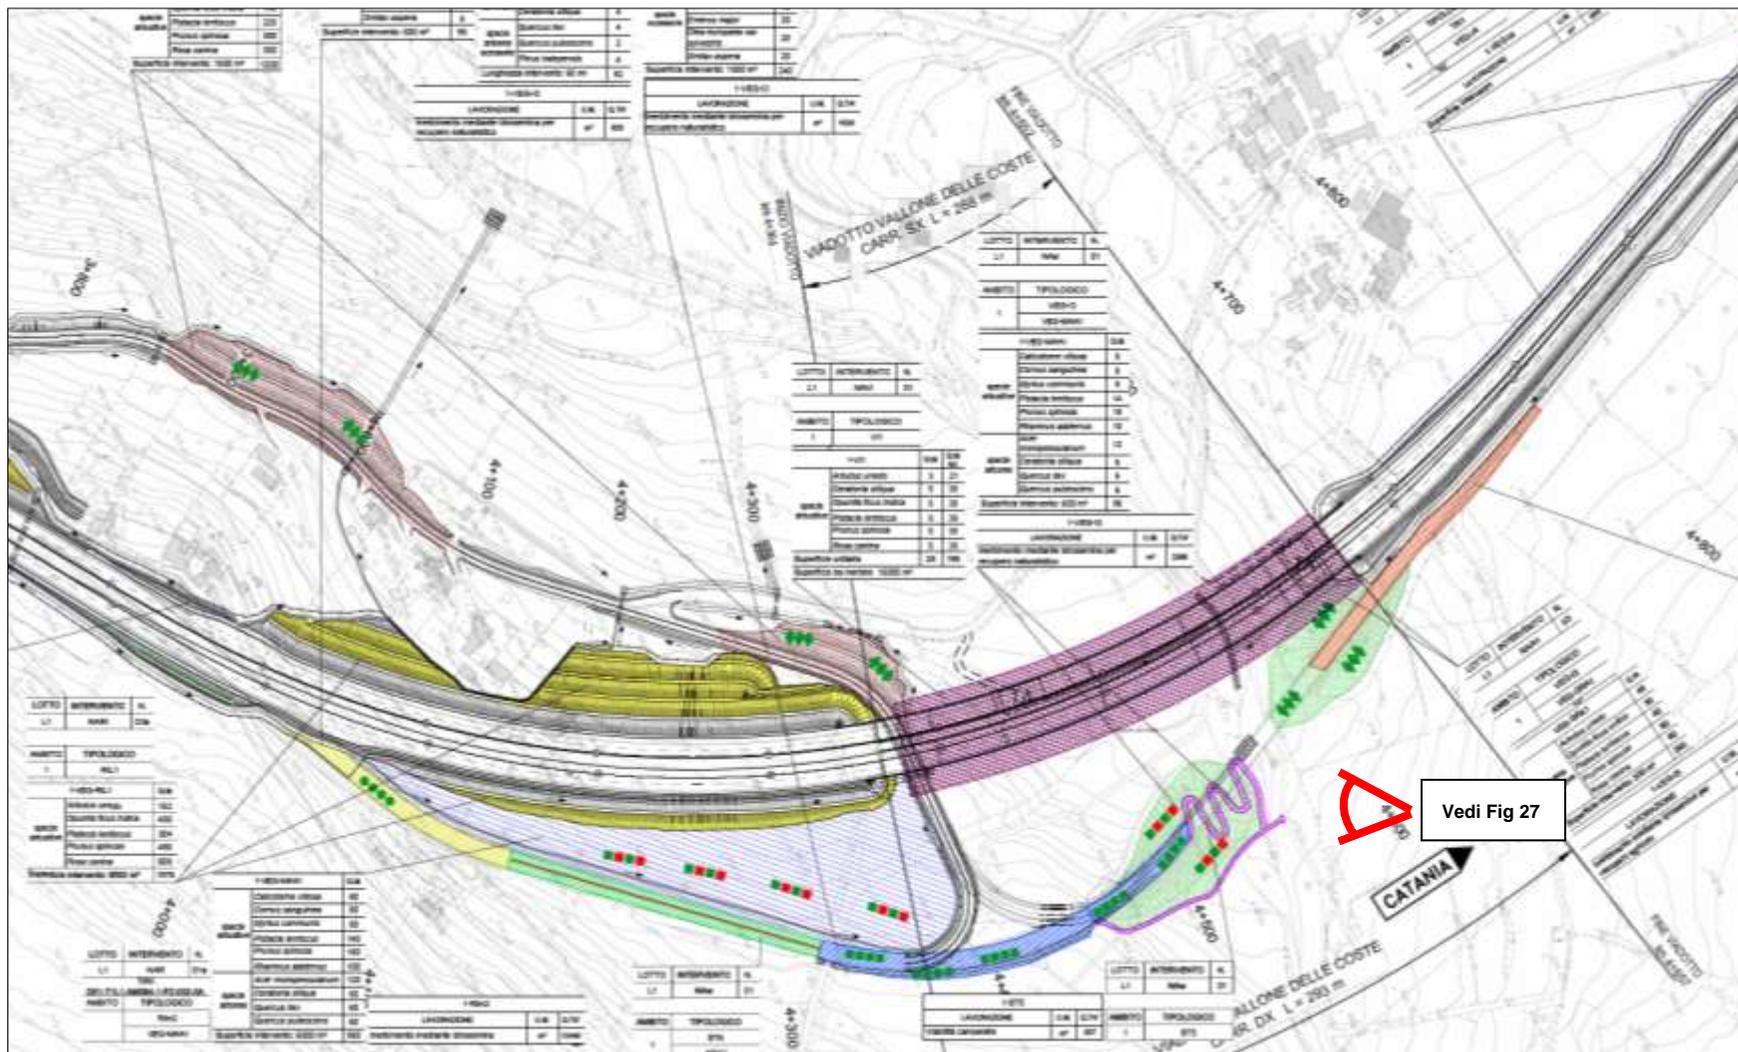
Fig. 26 Stralcio planimetrico dell'intervento di naturalizzazione dell'area degradata del Lotto 1 km 4+000 a km 4+800

Pertanto un intervento di naturalizzazione dell'intera area strutturato con diverse tipologie di sistemi a verde tutti di tipo naturalistico connoteranno questa porzione di territorio come futura greenway ad alto valore ecologico per la ricchezza di nuovi habitat realizzati con specie di interesse pabulare e alta valenza ecologica utili per la fauna locale. Tra le specie prescelte si osserva anche che queste hanno tra di loro un diverso grado di resilienza al fuoco.

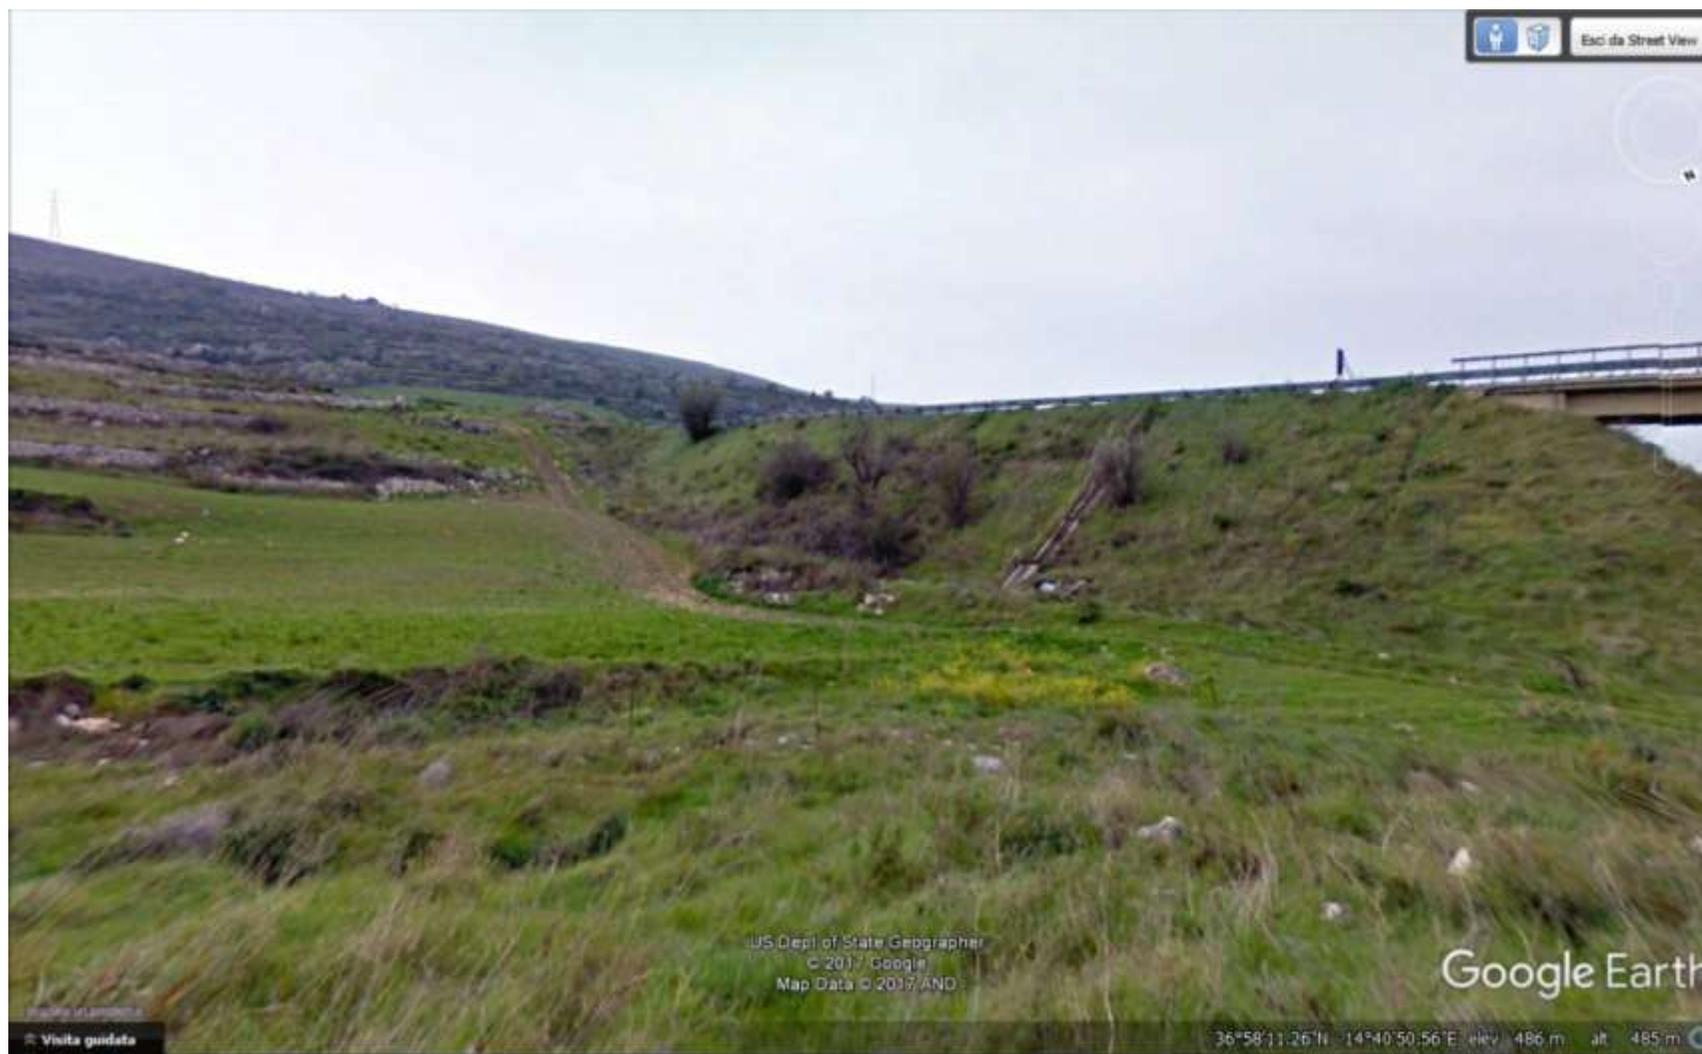
Nelle aree poste in prossimità del viadotto sono inoltre presenti zone in cui i percorsi liberi si sono sostituiti alla vegetazione erbacea. Qui le superfici risultano maggiormente degradate per assenza di vegetazione e presenza di aree con rifiuti sparsi.

Fig. 27 Immagine fotografica dell'area degradata Spalla SUD Viadotto Vallone delle Coste attuale

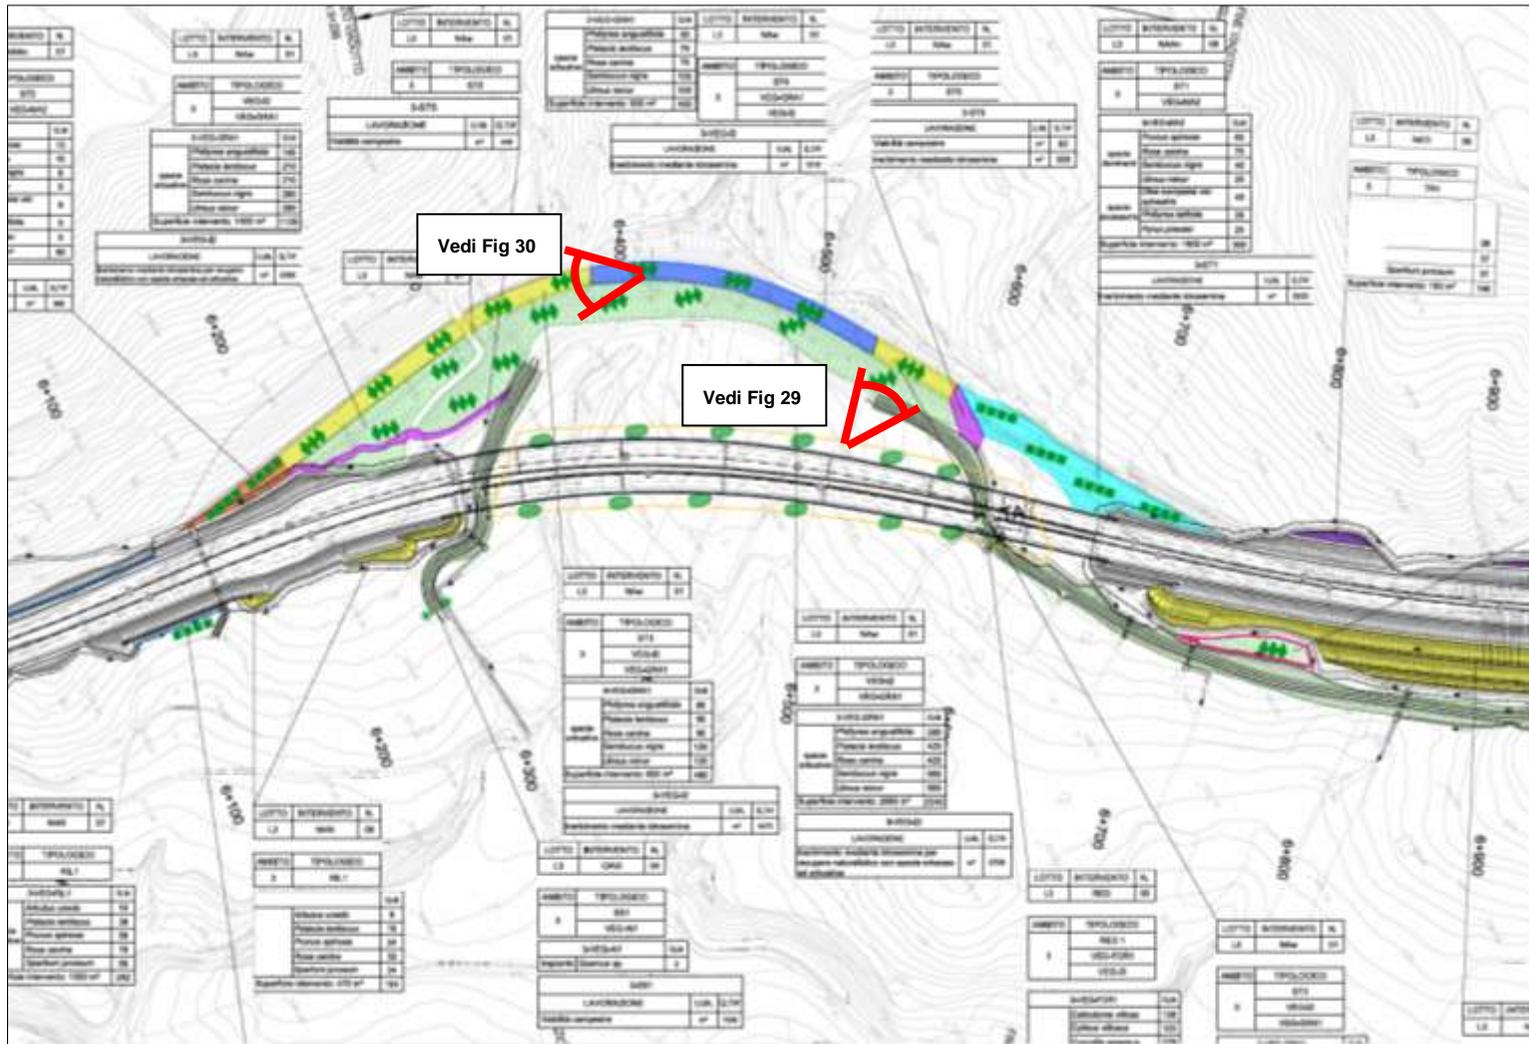
Fig. 28 Stralcio planimetrico dell'intervento di naturalizzazione dell'area degradata del Lotto 3 km 6+100 a km 6+700

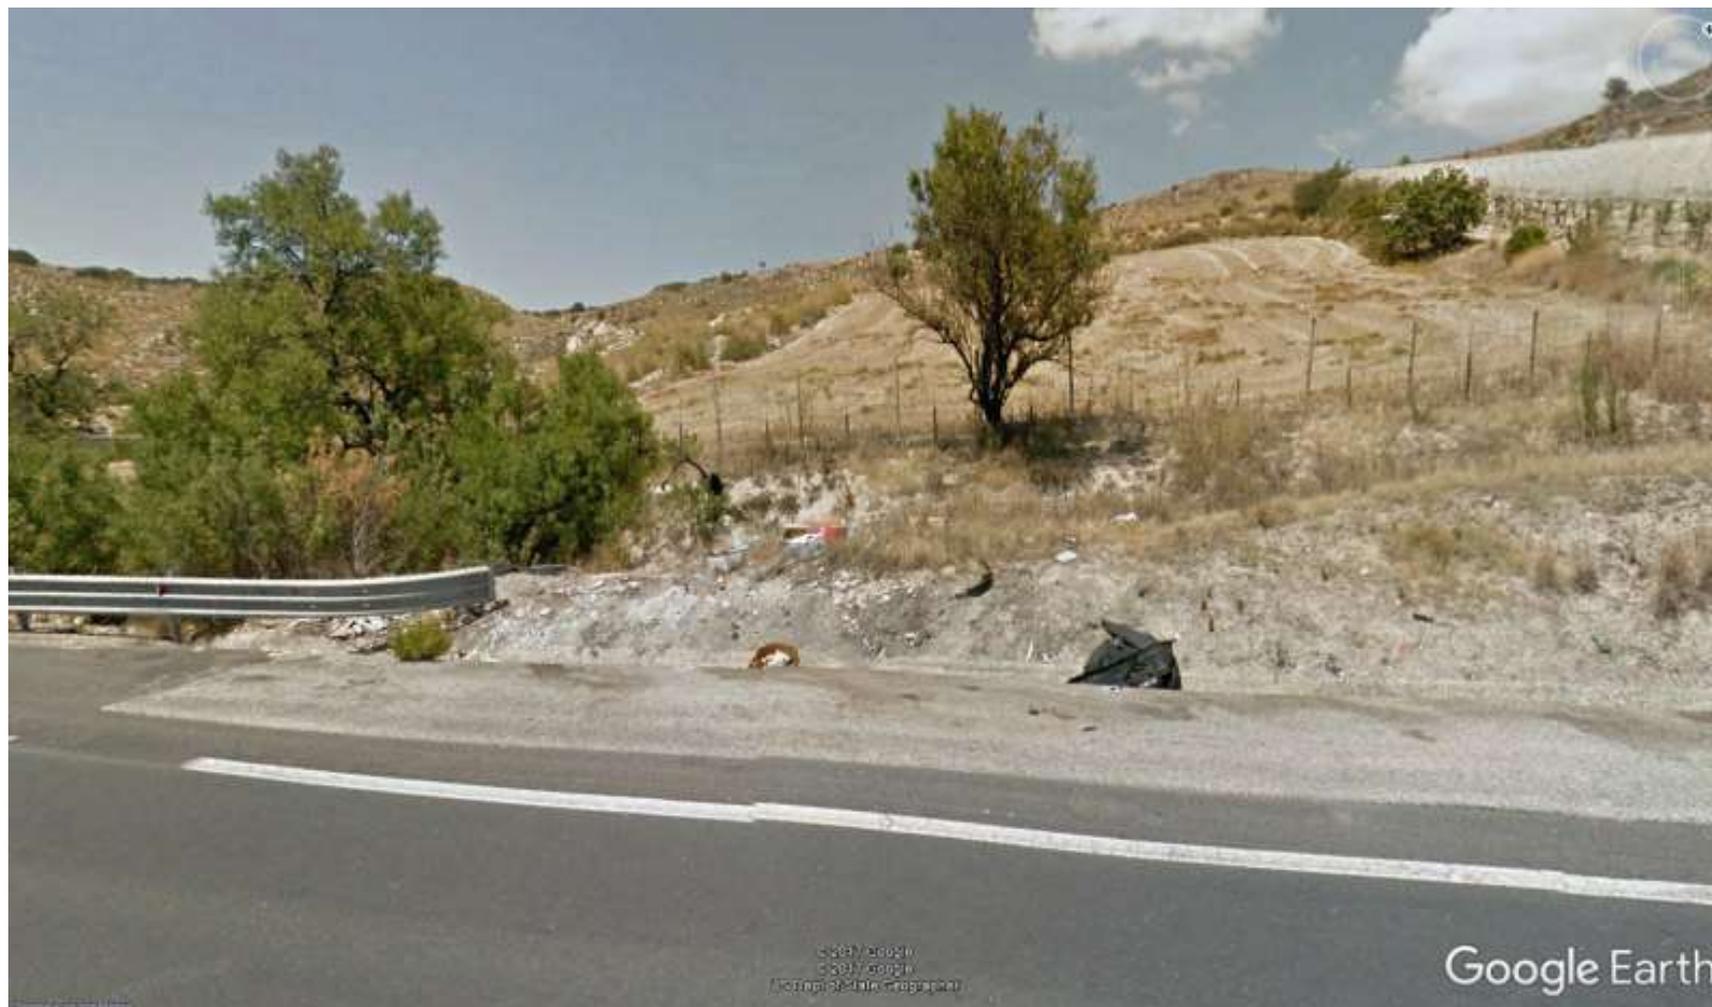
L'area in oggetto è caratterizzata, a livello vegetazionale, da una situazione di forte degrado. Sono infatti presenti ampie porzioni di suolo nudo senza copertura vegetale locale, che determinano una percezione visiva cruda, poco vitale, abbandonata.

Ciò è dovuto all'elevata percentuale di pietrosità nelle parti superficiali del suolo, alla scarsità di precipitazioni nel periodo estivo, ma soprattutto all'incuria dell'uomo. Il stato di degrado generalizzato è infatti imputabile ad una gestione mal oculata delle superfici attinenti alla SS514 e alla deposizione di rifiuti e inerti di chi la percorre, a gestione pascolativa non razionale che determina, nella stagione di pascolo autunnale, un indebolimento ulteriore della vegetazione erbacea che risulta impreparata alla stagione secca estiva.

Fig. 29 Immagine fotografica dell'area degradata lungo l'attuale statale

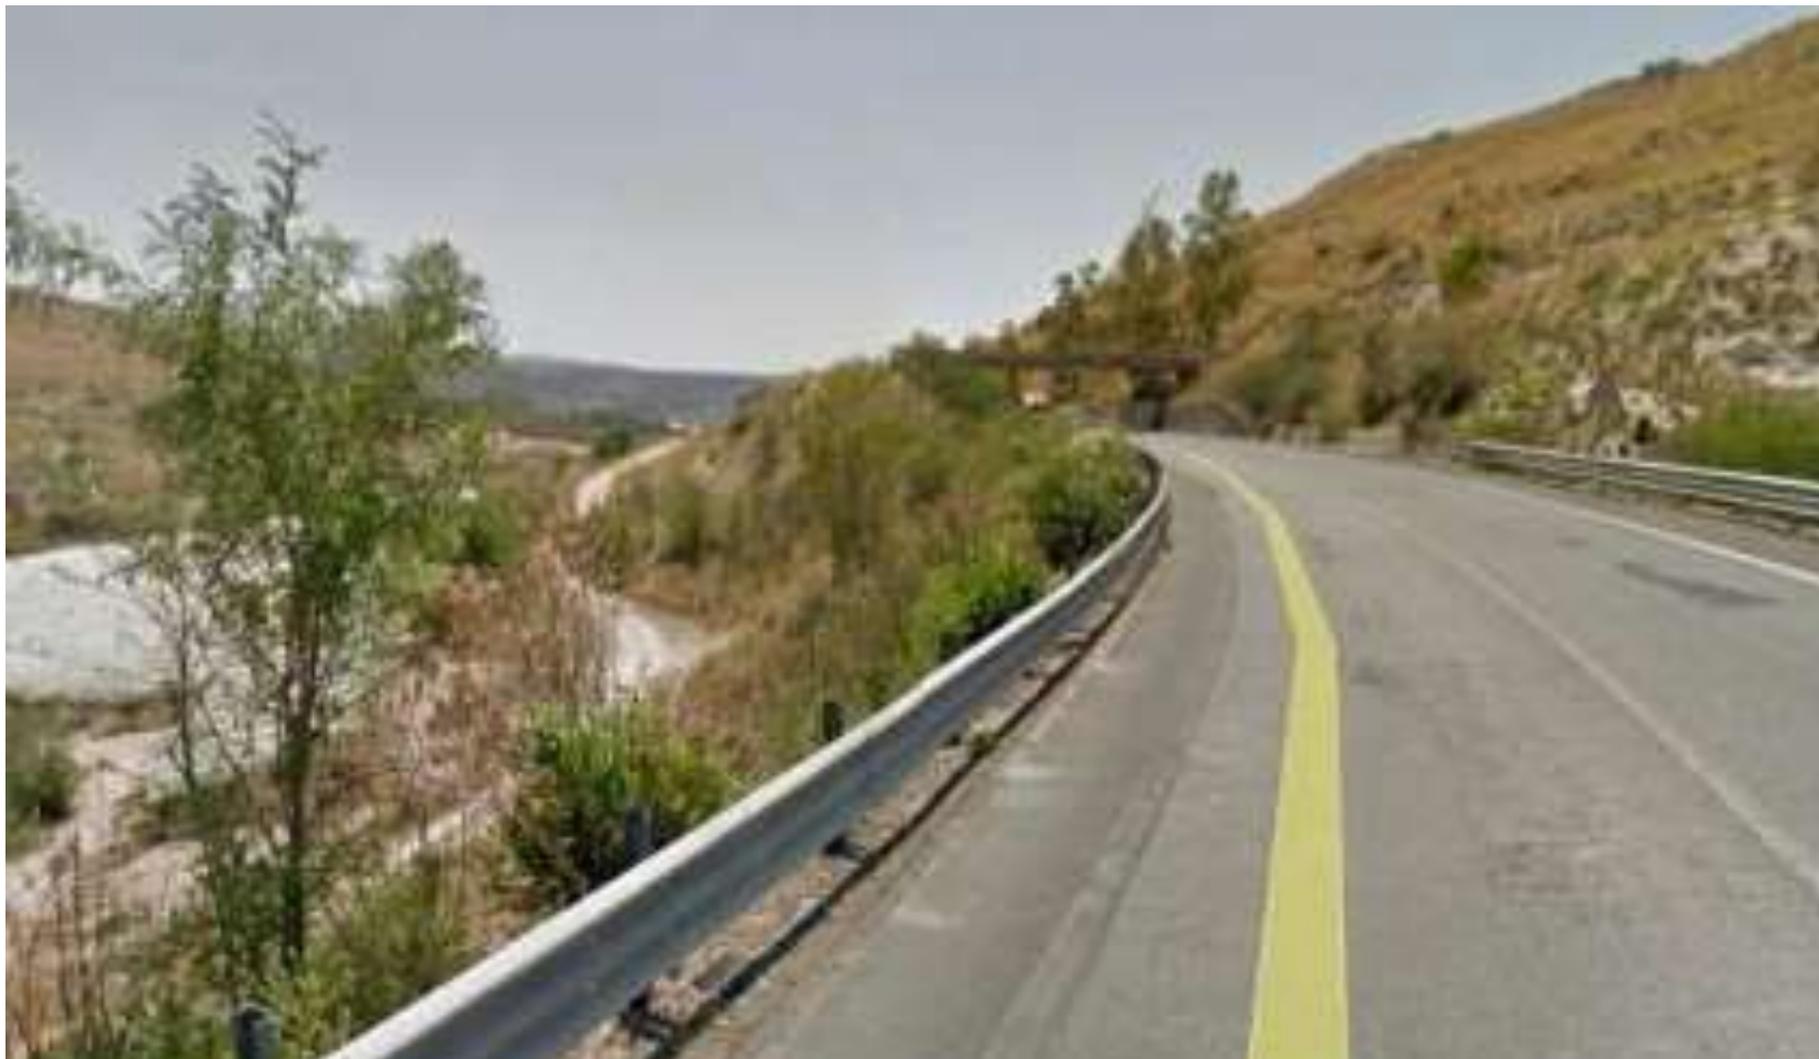
Lo stato di degrado generalizzato e di assenza di vegetazione rende il suolo suscettibile di erosione dei primi strati di terreno, caratterizzati dalla presenza delle componenti nutritive più importanti per la vita delle piante, comportando ulteriore depauperamento.

**Fig. 30 Immagine fotografica dell'area degradata lungo l'attuale statale**
