AMMODERNAMENTO A N° 4 CORSIE DELLA S.S. 514  
"DI CHIARAMONTE" E DELLA S.S. 194 RAGUSANA  
DALLO SVINCOLO CON LA S.S. 115 ALLO  
SVINCOLO CON LA S.S. 114.

PROGETTO DEFINITIVO

Relazione attestante la rispondenza del progetto alle prescrizioni CIPE (art. 166 co. 1 D.lgs. 163/06)  
Addendum - Relazione sulle opere di compensazione  
Rispondenza alla prescrizione n.1

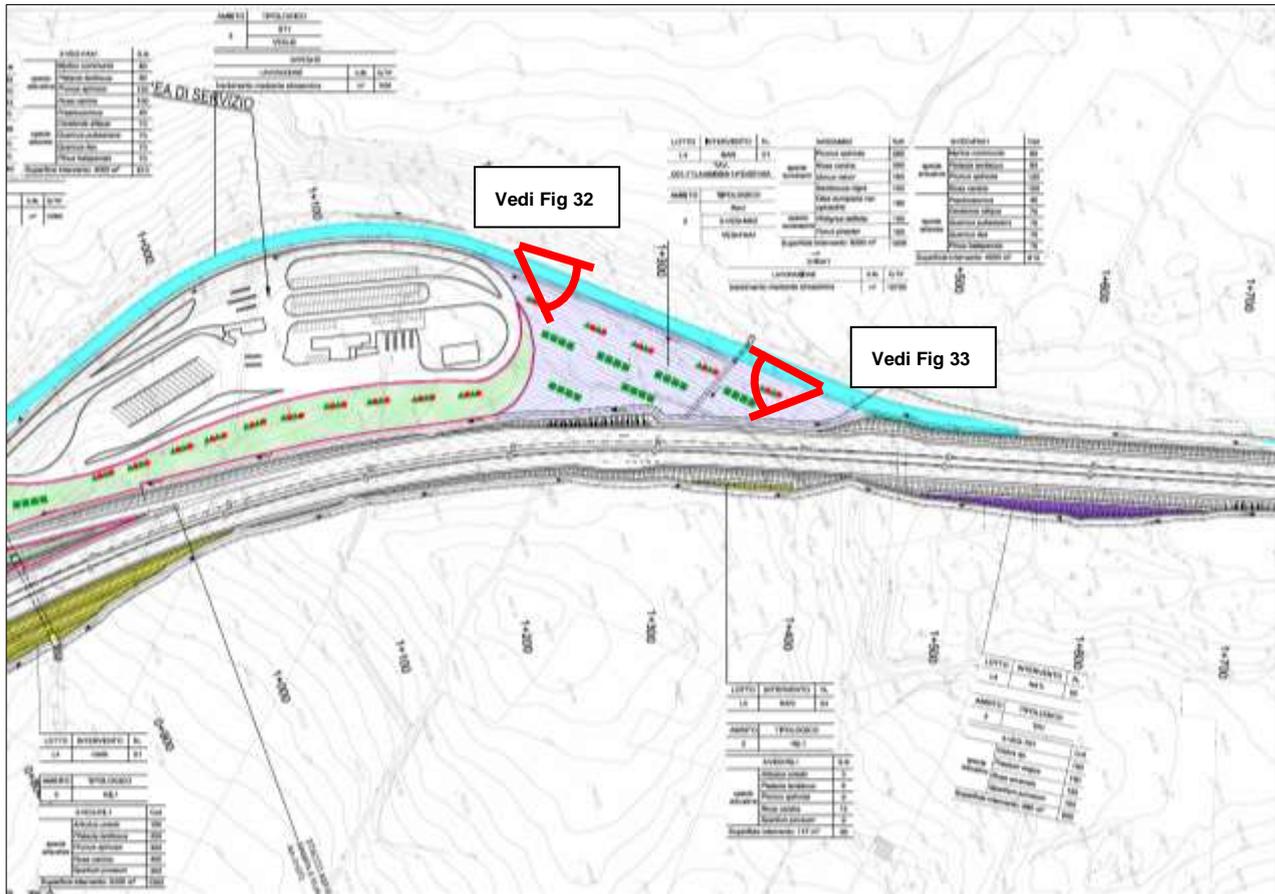
Fig. 31 Stralcio planimetrico dell'intervento di naturalizzazione dell'area degradata del Lotto 4 da km 1+200 a km 1+450

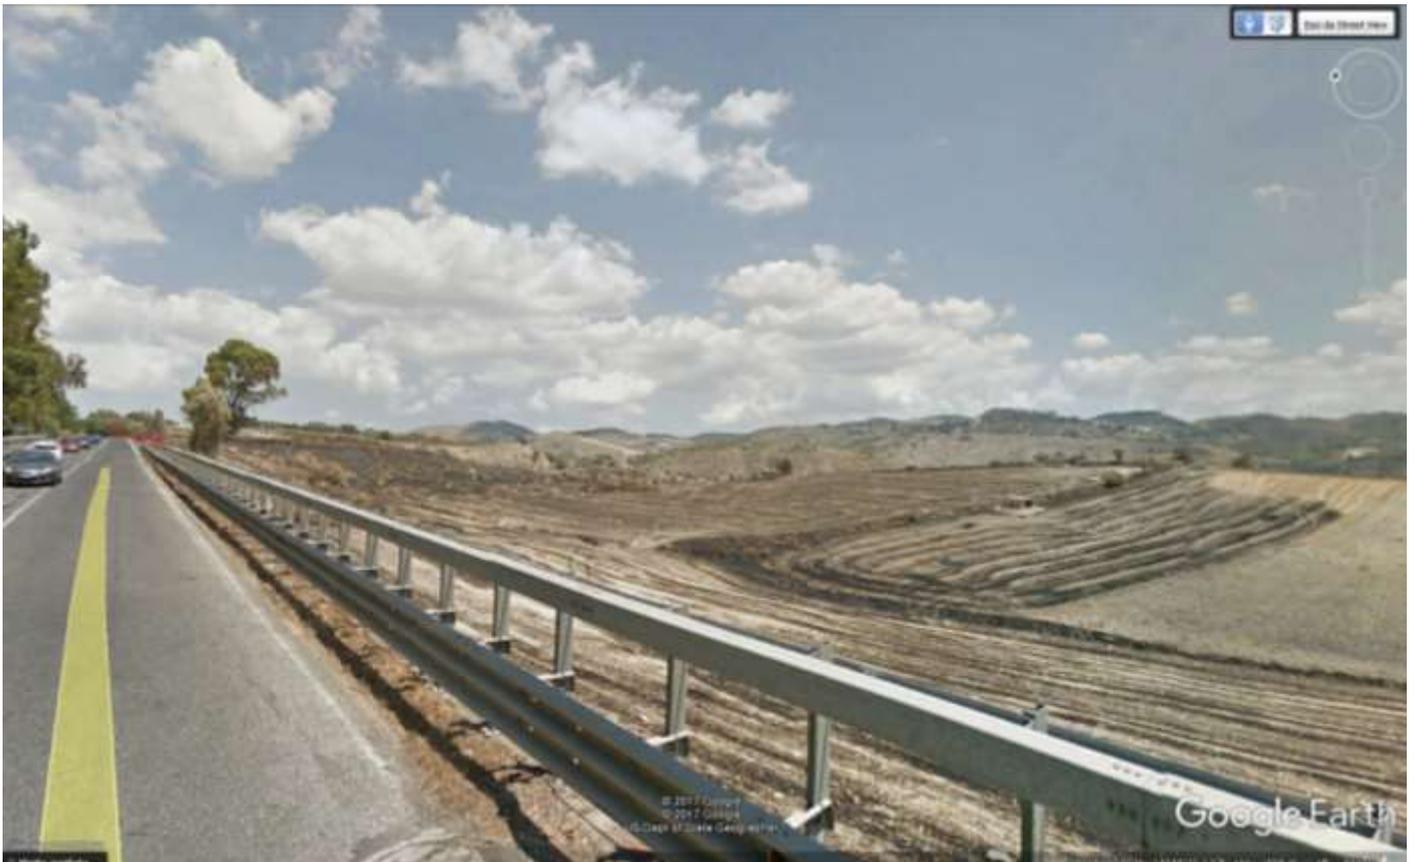
La coltura arborea, concentrata a ridosso della SS 514 e sui pendii più impervi, è composta prevalentemente da Eucalipti. La flora locale è fortemente ridotta e di scarsa entità, composta da poche specie locali soprattutto arbustive, sia per la natura difficile dei pendii sia per la presenza di vegetazione estranea a quella naturale della zona, come il sopracitato Eucalipto. Inoltre, come evidenziato dalle immagini, le superfici in oggetto vengono periodicamente interessate dal passaggio del fuoco, aggravandone lo stato di degrado.

Fig. 32 Immagine fotografica dell'area degradata lungo l'attuale statale

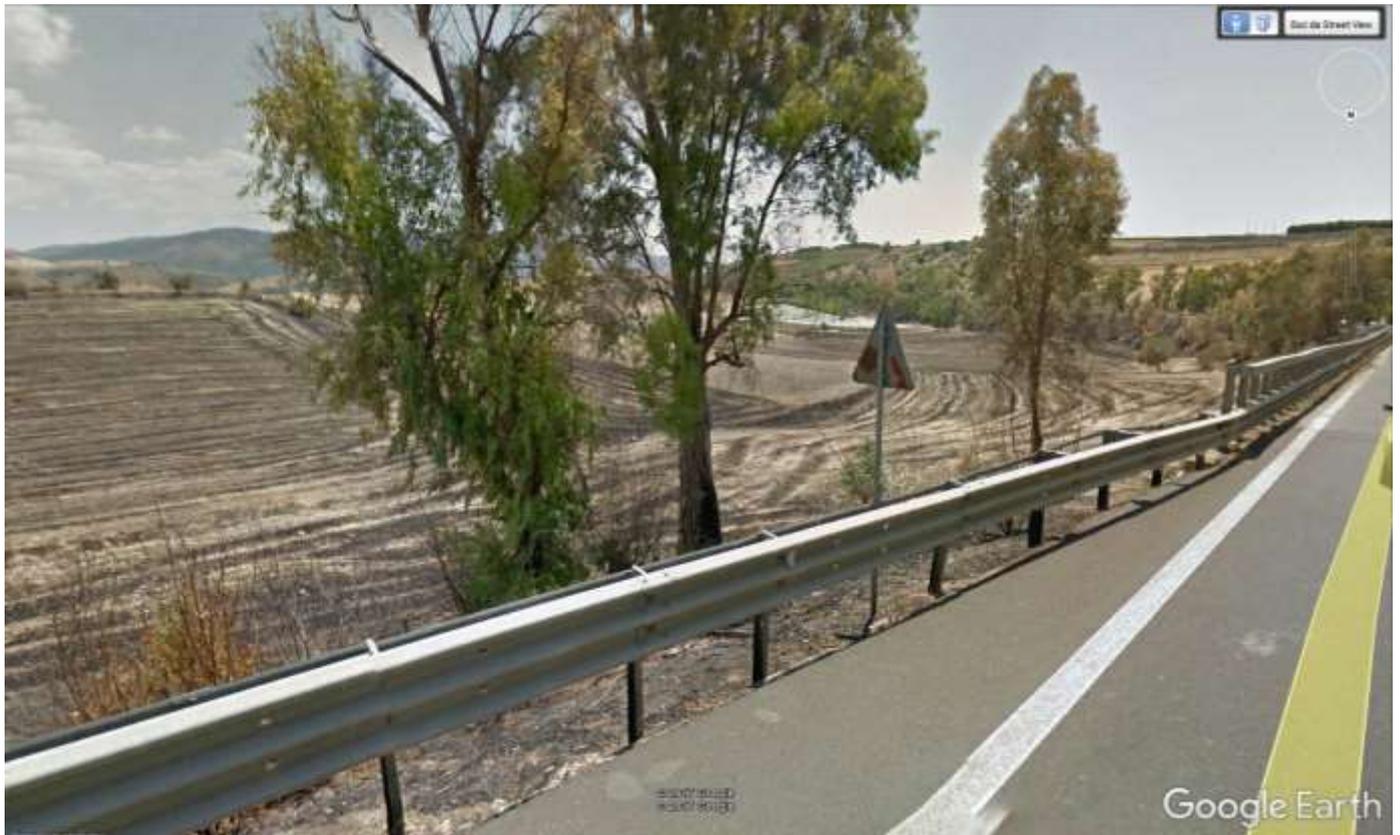
E' dunque l'andamento morfologico dei pendii e delle collinette che determinano in maggior o minor misura la severità dei fenomeni erosivi, a parità di uso del suolo e di copertura vegetale, e di conseguenza dello stato di degradazione dei territori e della perdita di suolo fertile.

Fig. 33 Immagine fotografica dell'area degradata lungo l'attuale statale

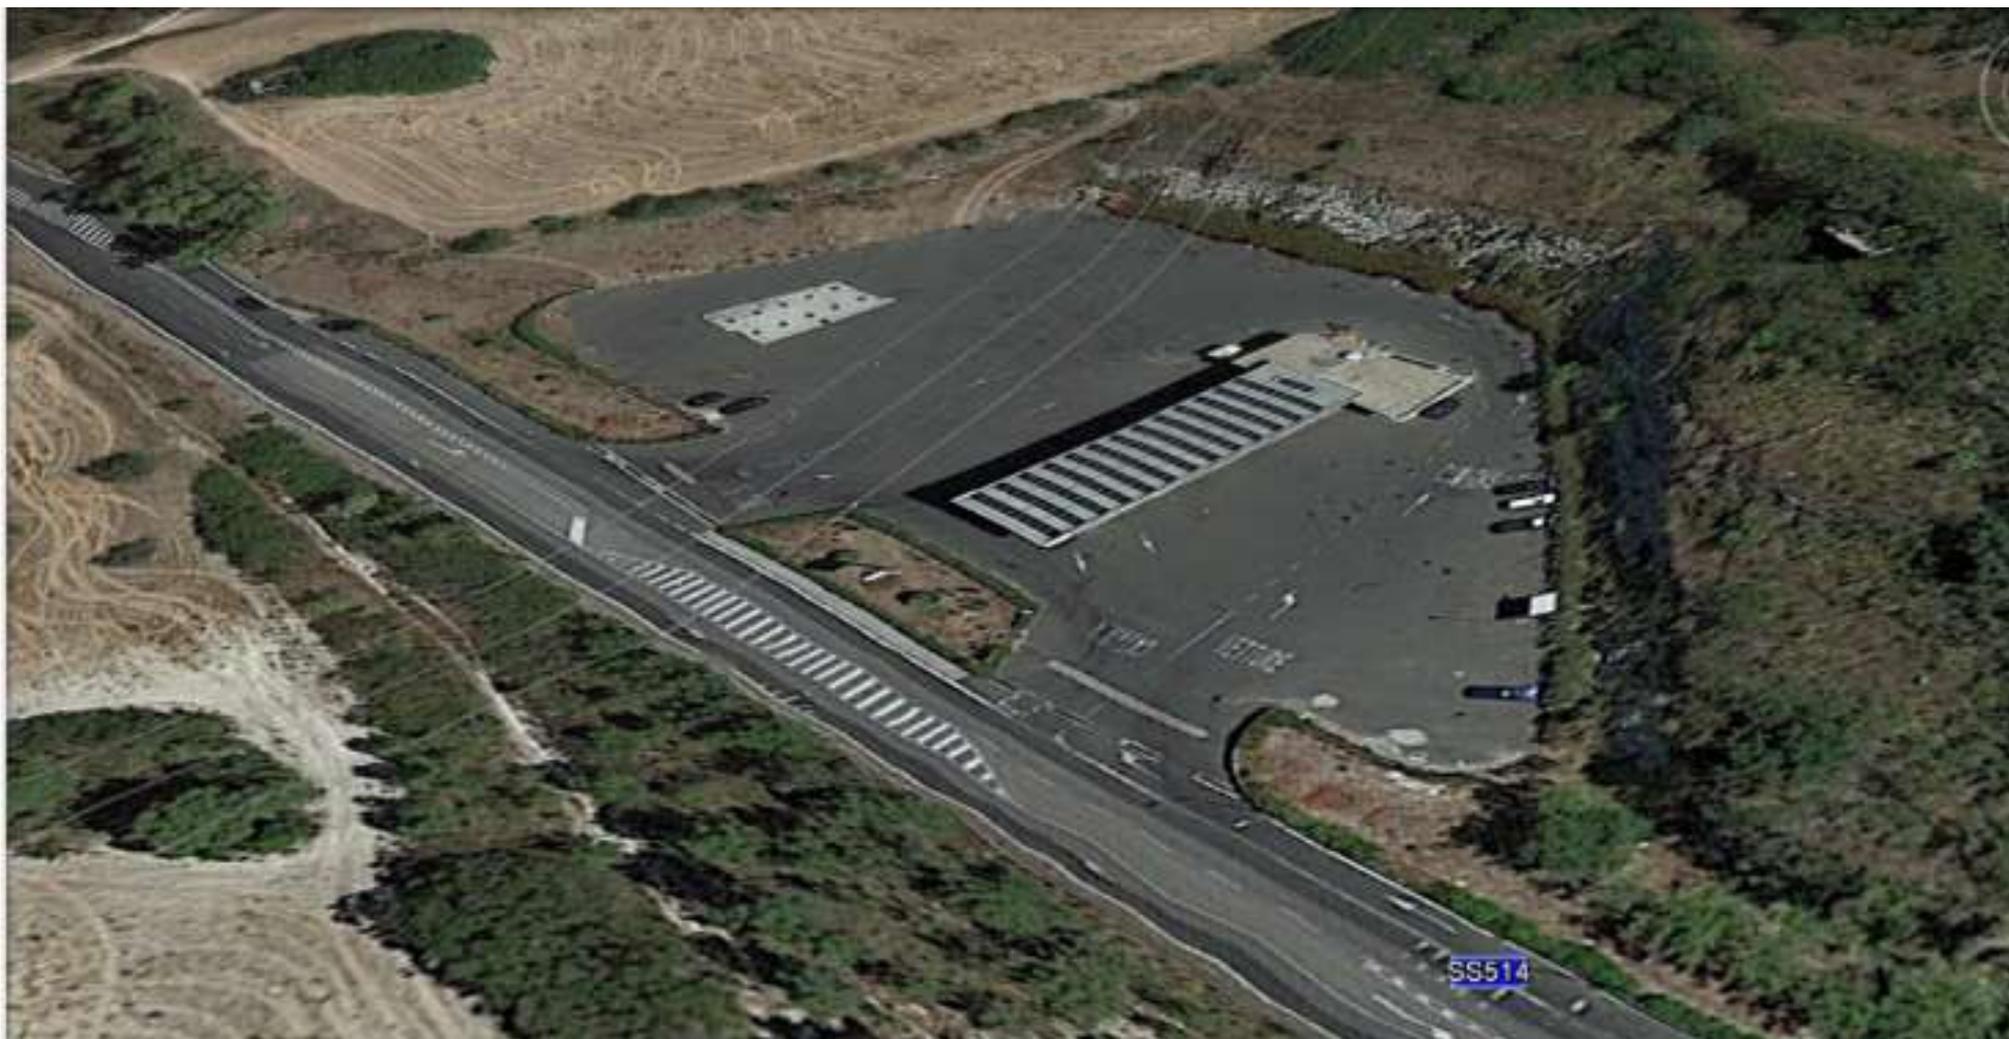
L'area di compensazione attualmente è costituita da aree significativamente degradate. Sono osservabili superfici prive di vegetazione e con suolo nudo generate principalmente dall'incuria umana. Inoltre vi sono superfici impermeabili che confinano con aree prive di vegetazione e lembi con vegetazione d'invasione. Si precisa che la vegetazione presente nell'area perimetrale della zona impermeabilizzata è scarsa sia in termini qualitativi che quantitativi in quanto appartiene a formazioni ruderali e pioniere di suoli disturbati e pertanto costituisce un'area degradata. Sono presenti alcune ginestre e oleandri piantumati nella porzione posta nella parte basale. Sulla sommità della scarpata è presente un incolto discontinuo, con superfici prive di vegetazione.

Fig. 35 Immagine fotografica del piazzale attuale

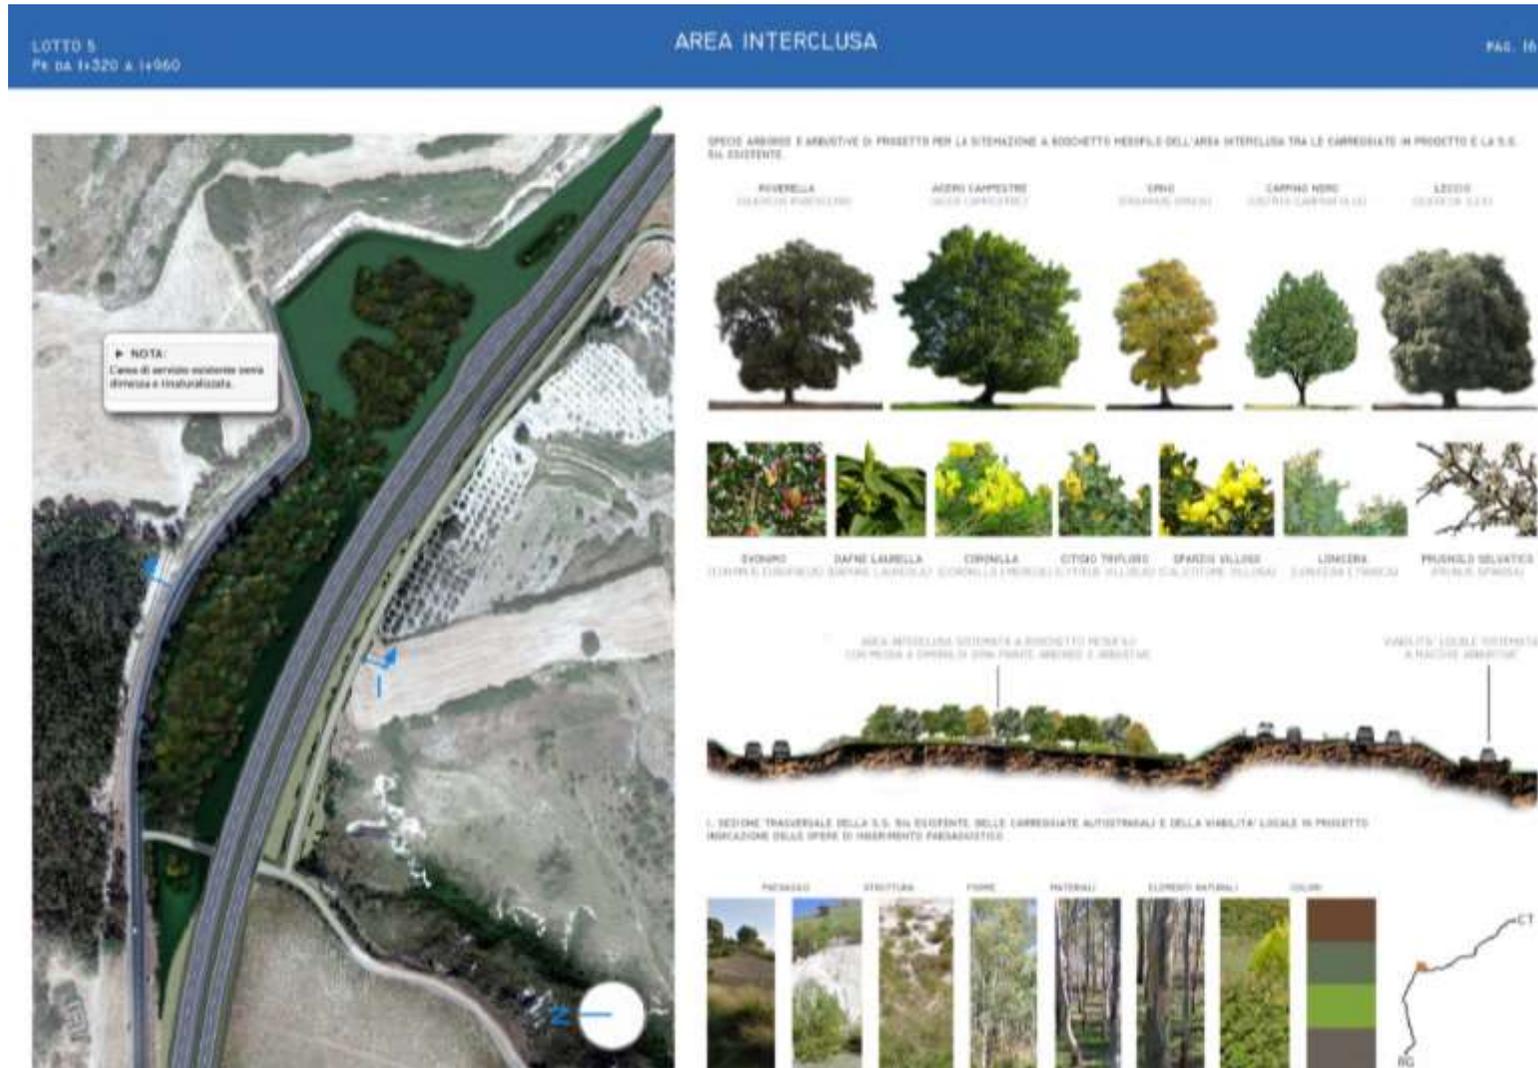
Fig. 36 : Lotto 5 – Fotoinserimento dell'intervento su Area interclusa Lotto 5 al km 1+600 ca

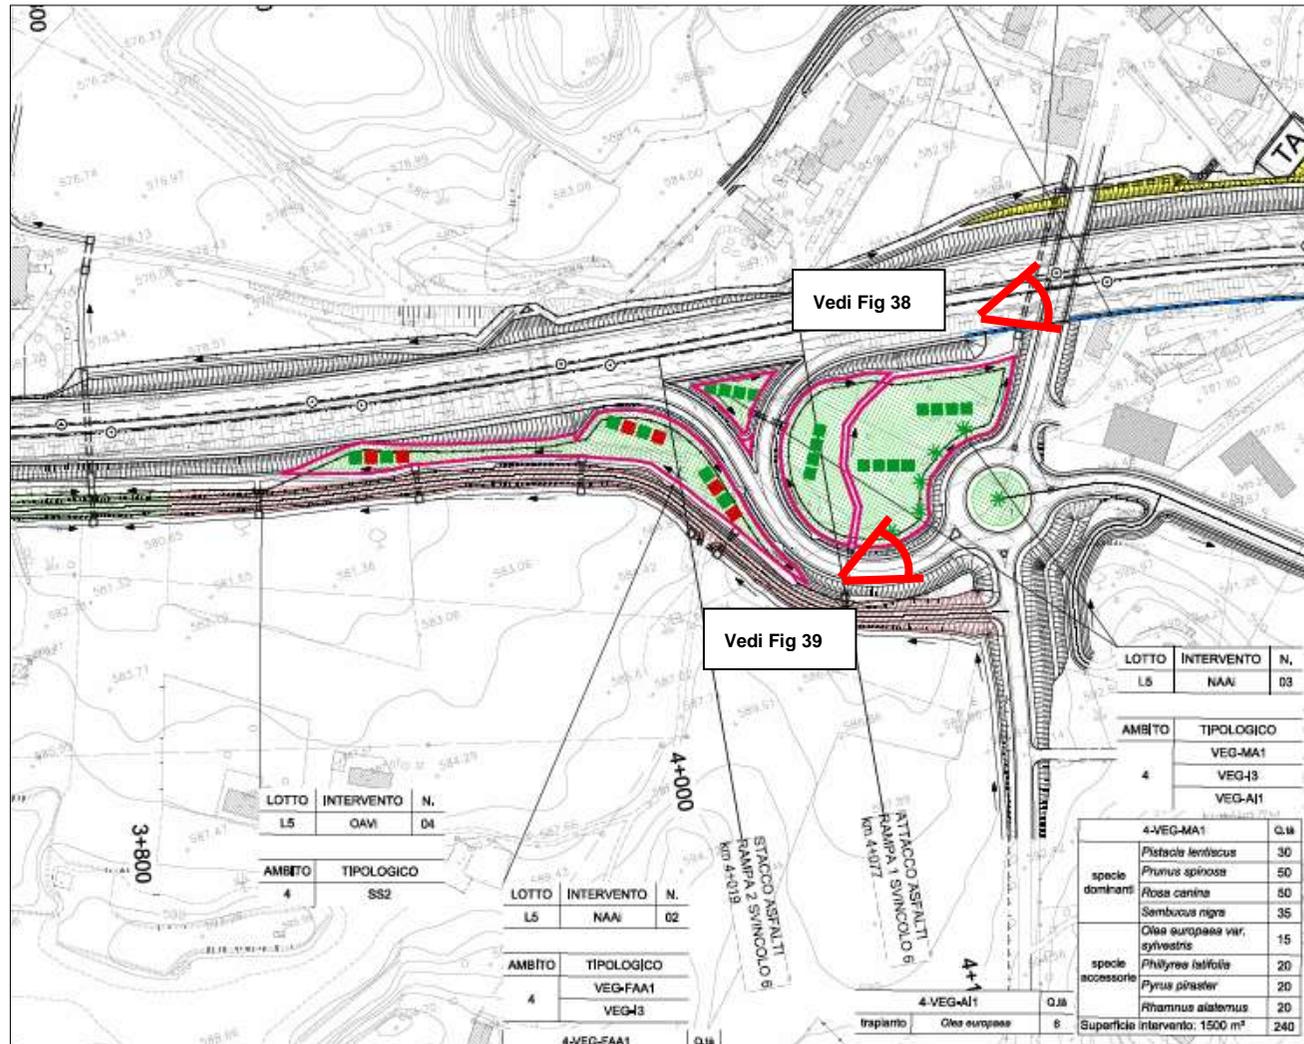
Fig 37 Stralcio planimetrico dello Svincolo di Vizzini Scalo in progetto

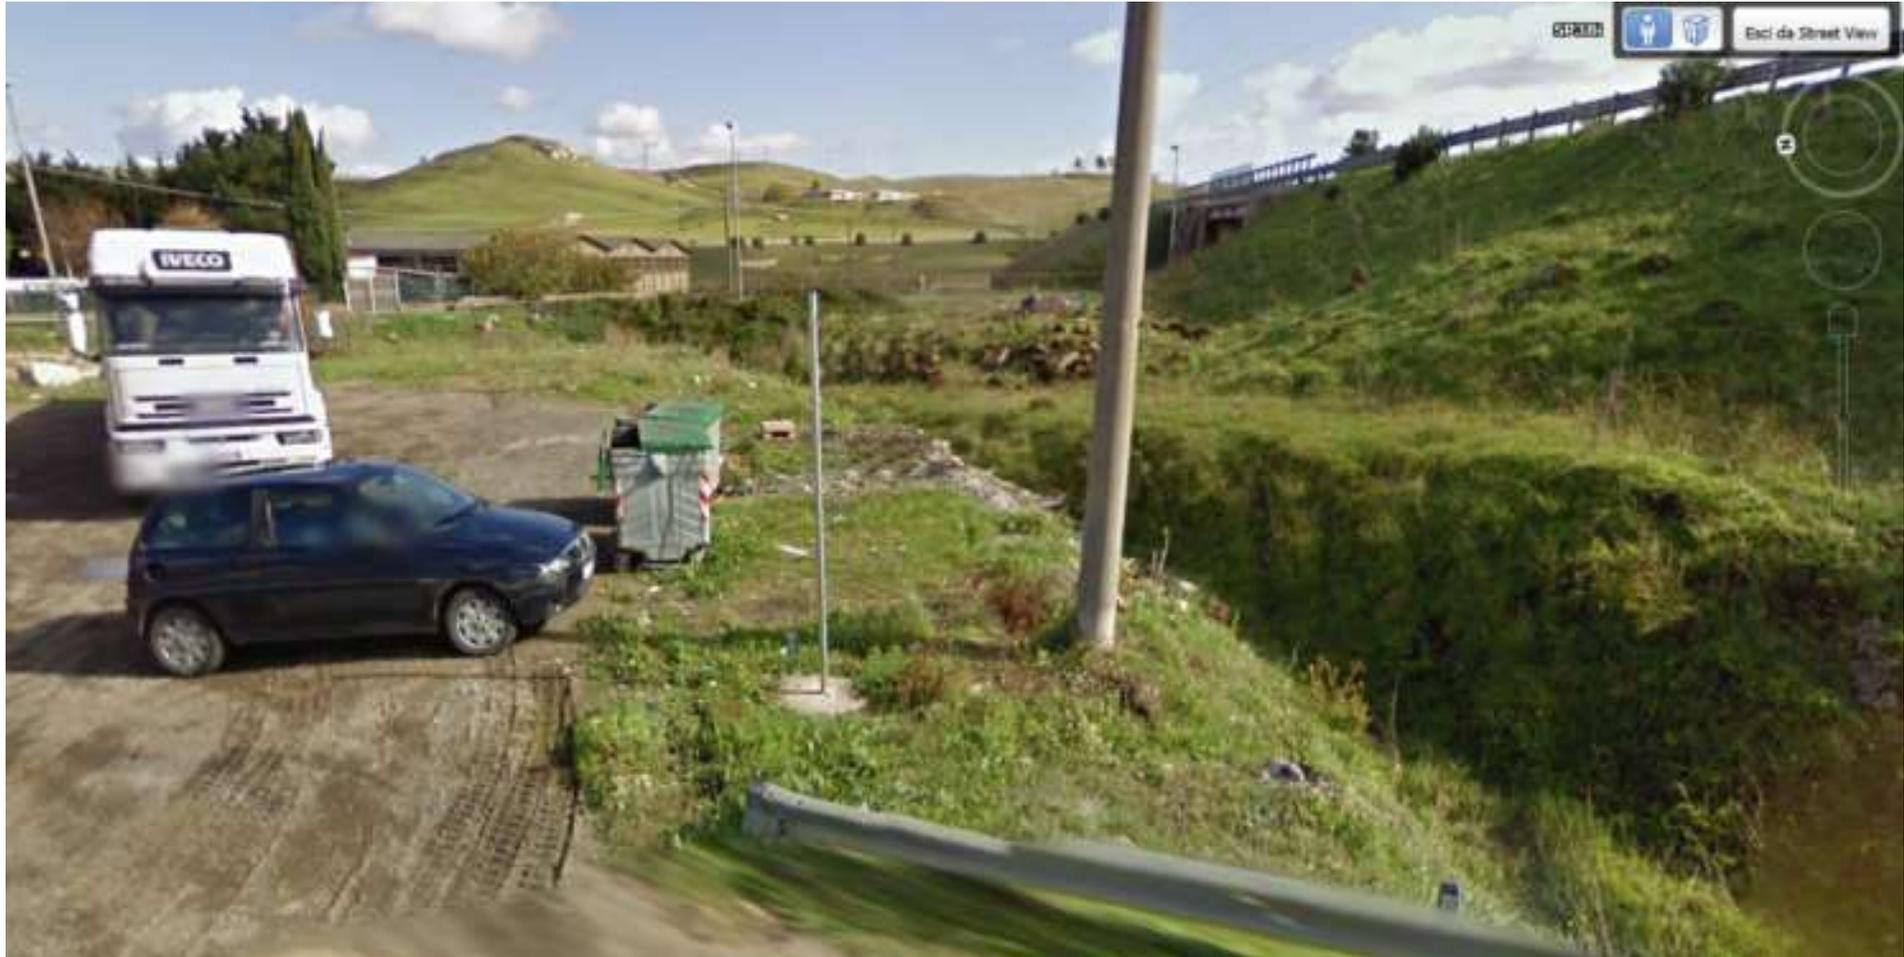
L'area intorno a Vizzini Scalo è un'area di frangia urbana. Questa presenta numerose criticità ed elementi di degrado sia del suolo che del soprassuolo. Infatti l'alta pressione antropica introduce superfici a suolo nudo intervallate prevalentemente da quelle vegetate con ciuffi di erbe annuali sinantropiche. Le aree in cui non sono a diretto contatto con utilizzi umani risultano completamente abbandonate e occupate da rovi. Qui sono presenti rifiuti sparsi anche di tipo ingombrante.

Fig 38 Immagine fotografica nello stralcio in fig 37

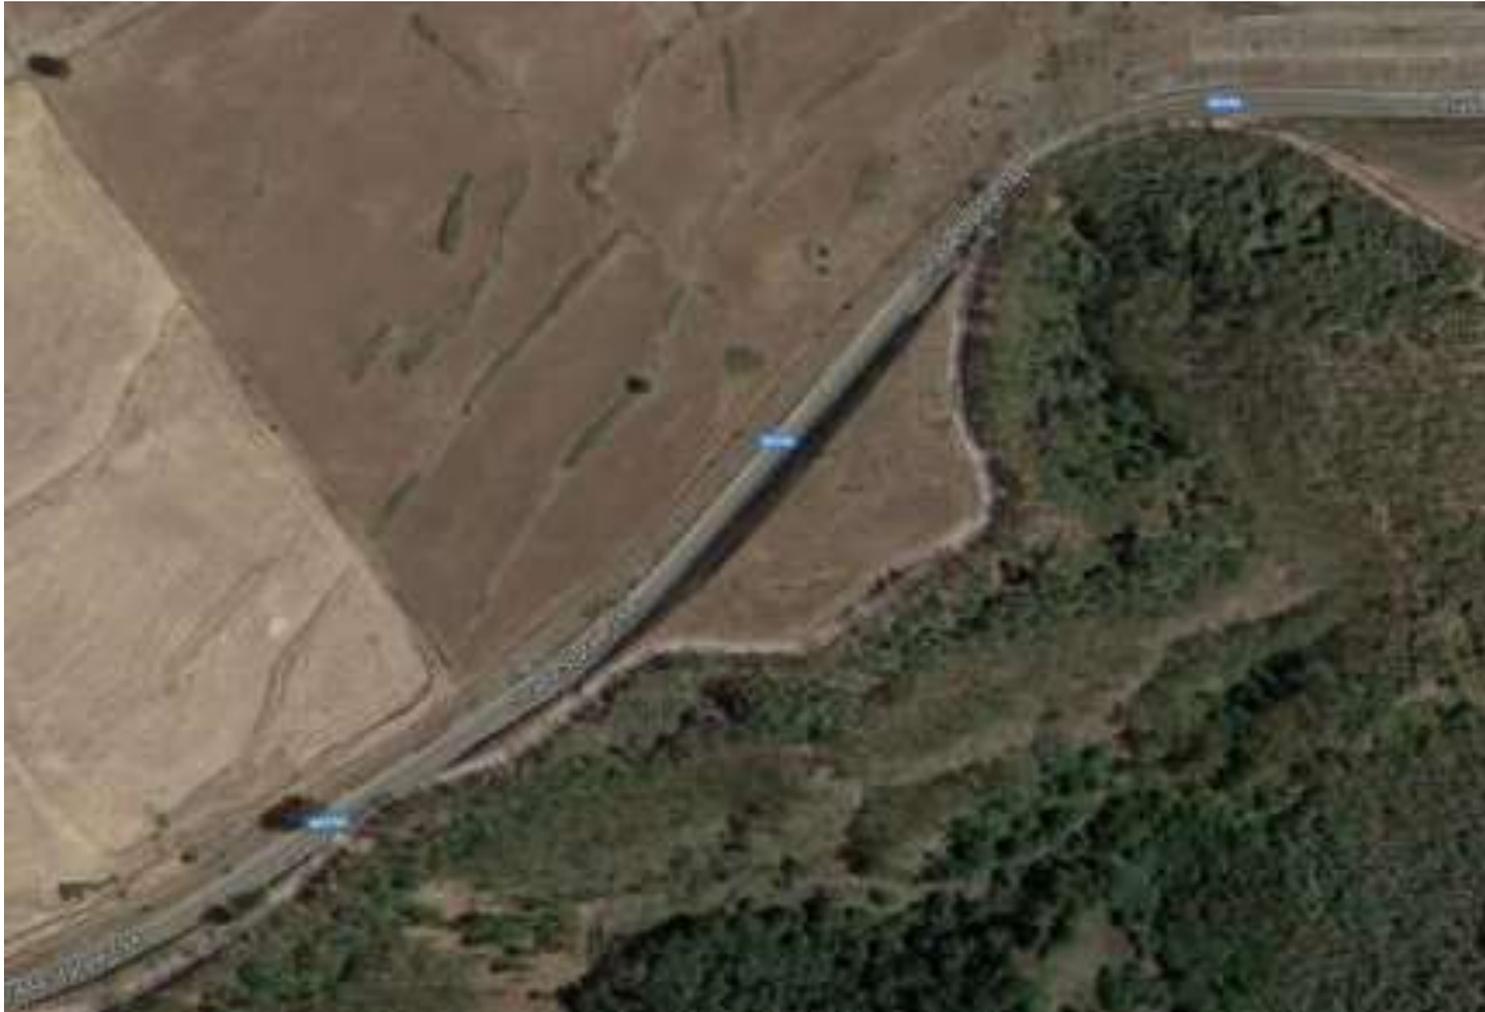
L'area in oggetto è caratterizzata, a livello vegetazionale, da una situazione di forte degrado e di scarsissima ricchezza di specie. Sono inoltre presenti ampie porzioni di suolo nudo e/o con vegetazione saltuaria che genera un pattern discontinuo.

Le poche essenze arboree presenti, oltre ai Pini d'Aleppo autoctoni della zona ma comunque presenti in maniera sparsa, sono composte principalmente dall'Eucalipto, ampiamente utilizzato in Regione per rimboschimenti e impianti produttivi, che però appiattisce il paesaggio e riduce la biodiversità locale.

Fig. 41 Immagine da Google dell'area degradata del Lotto 6 km 3+300 a km 4+000

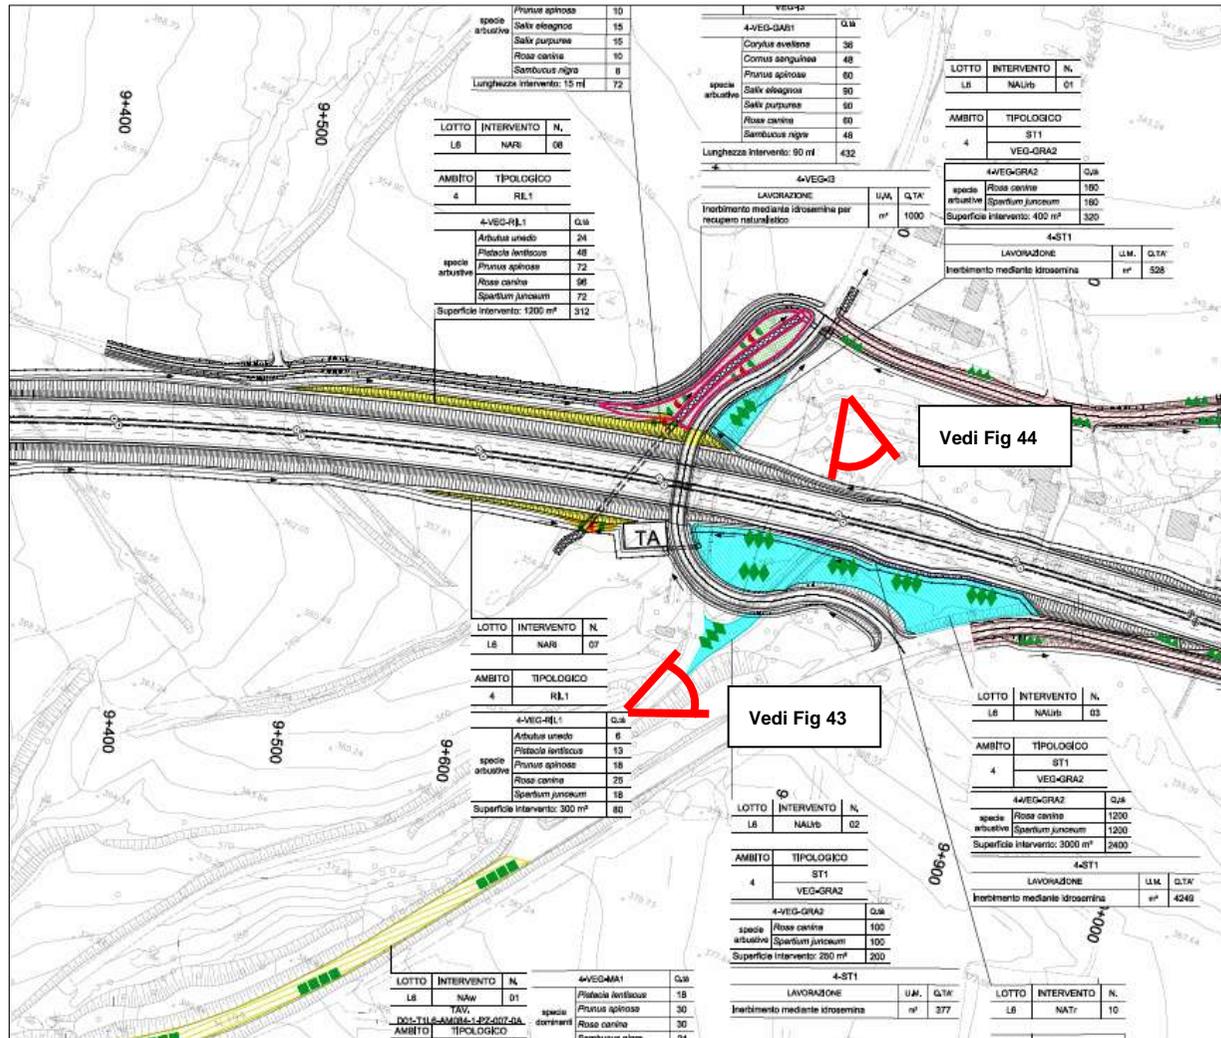
Fig 42 Stralcio planimetrico dell'area in progetto al km 9+900

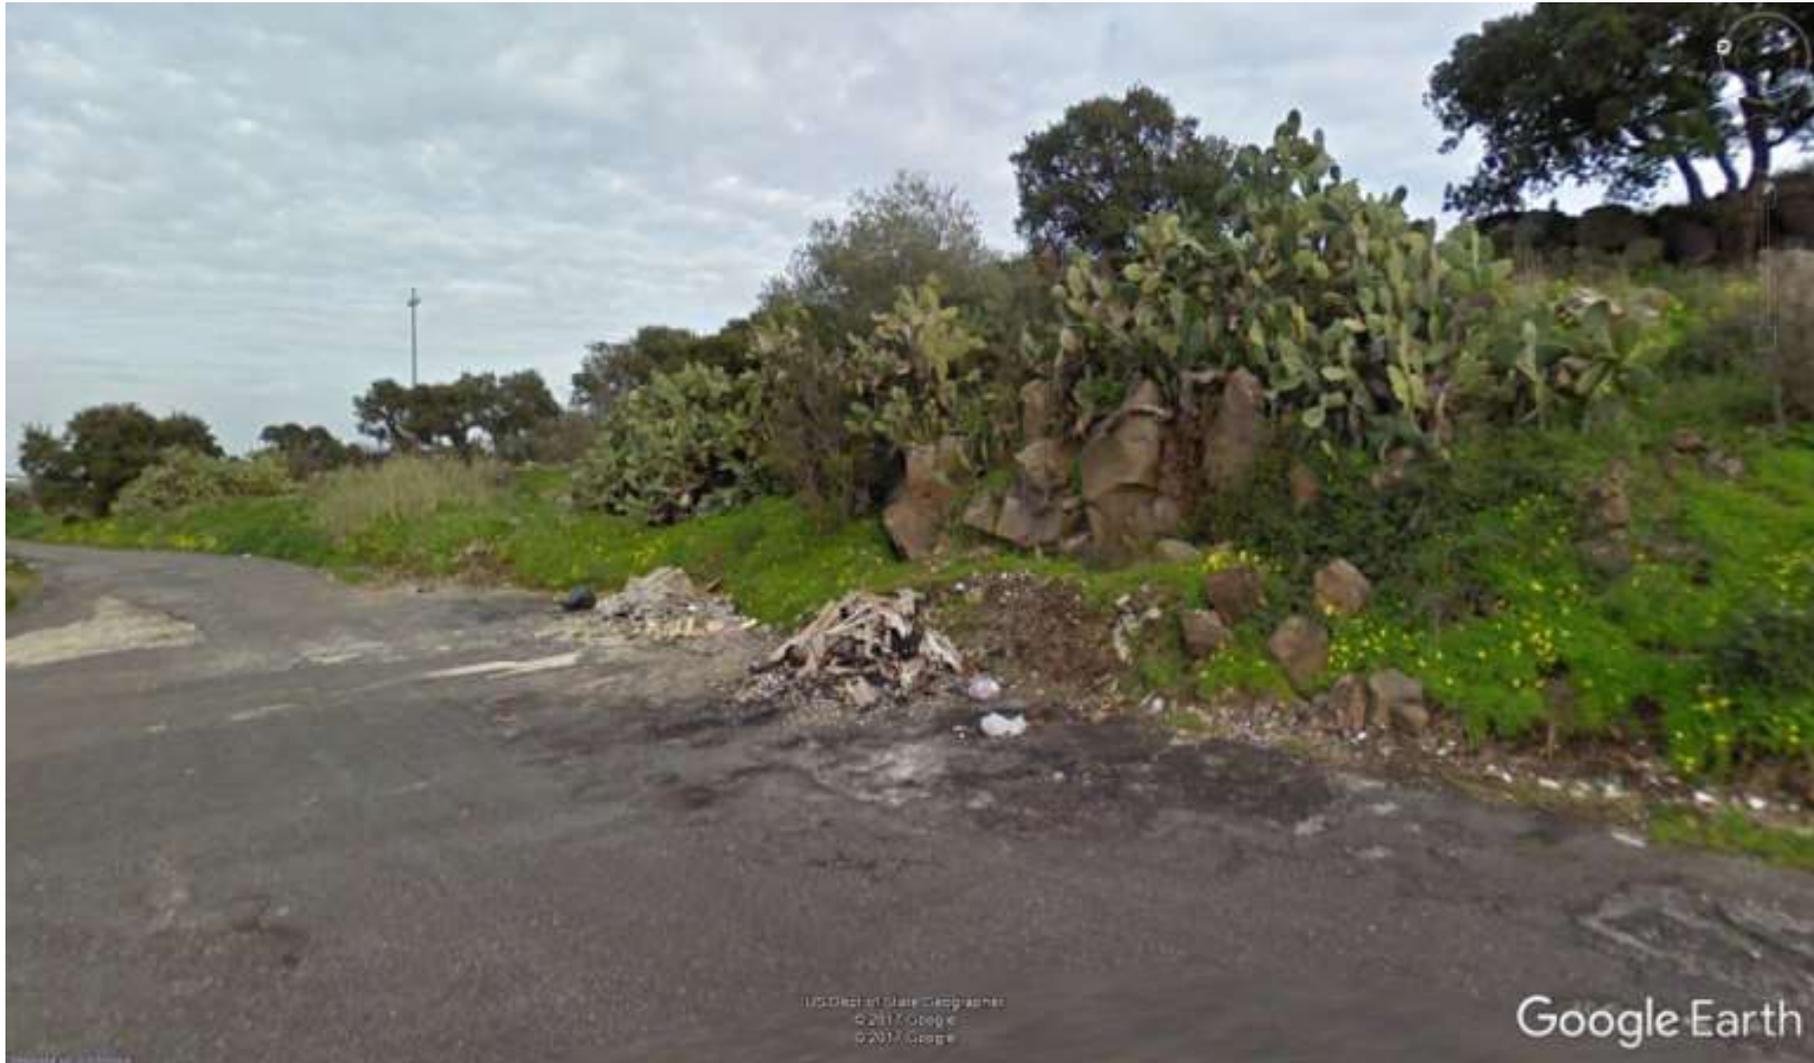
L'area è caratterizzata da una situazione di degrado della vegetazione. Seppure la copertura vegetale sia presente e diffusa, la sua composizione dimostra una gestione in cui la pressione umana è il fattore limitante lo sviluppo di stadi più avanzati e stabili.

**Fig 43 Immagine fotografica dell'intersezione attuale**

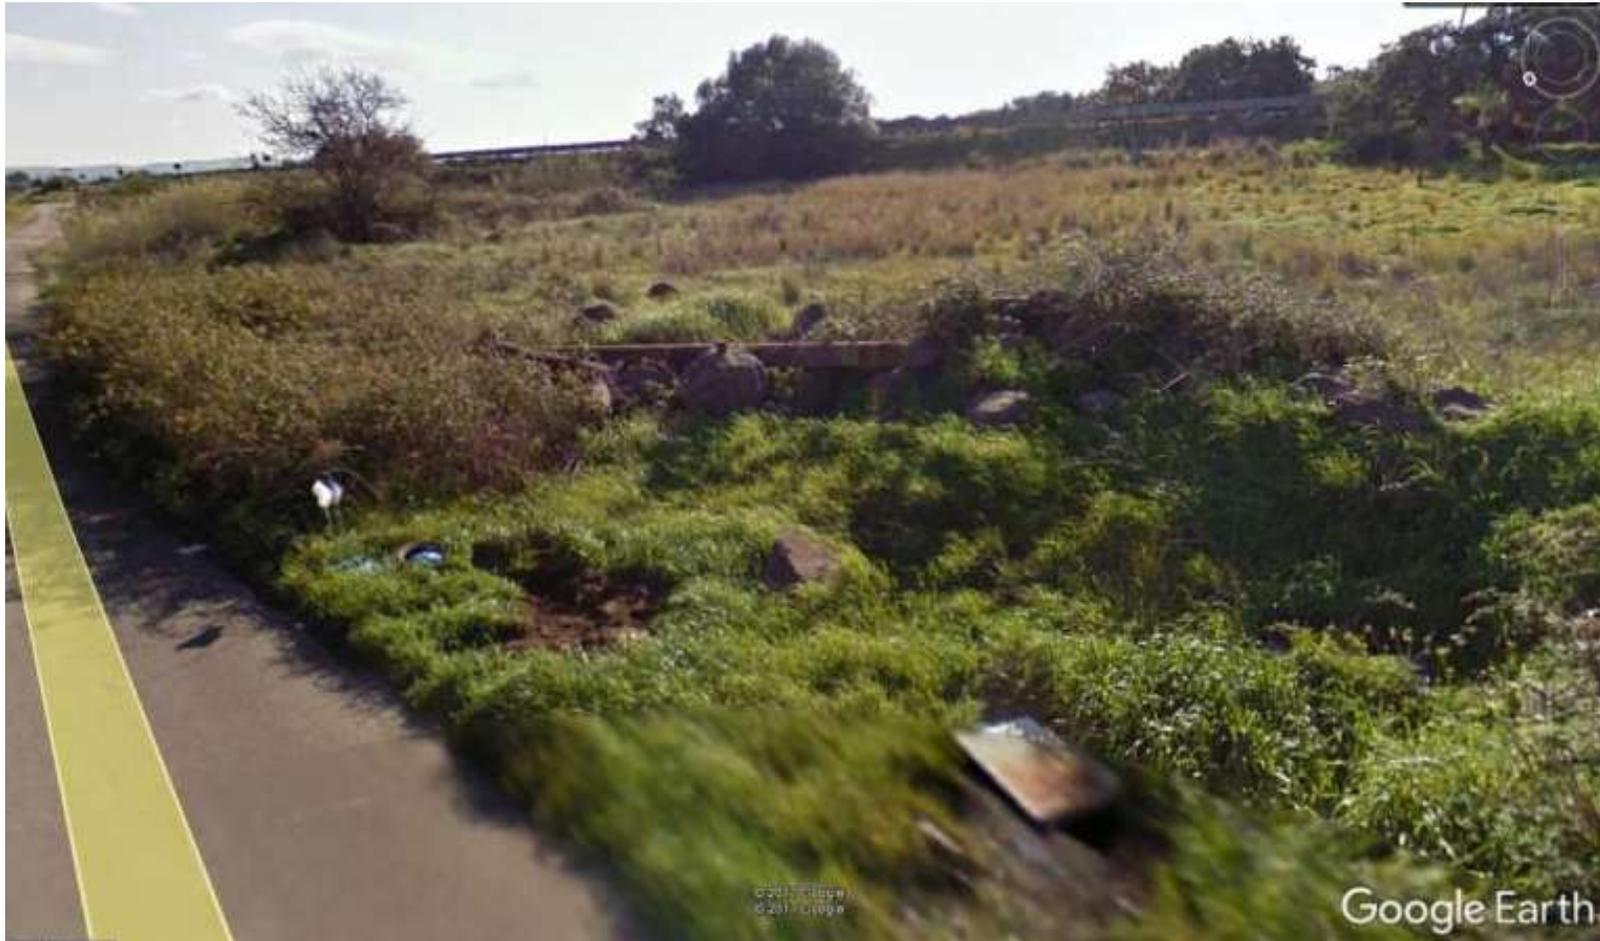
**Fig 44 Immagine fotografica della viabilità secondaria attuale**

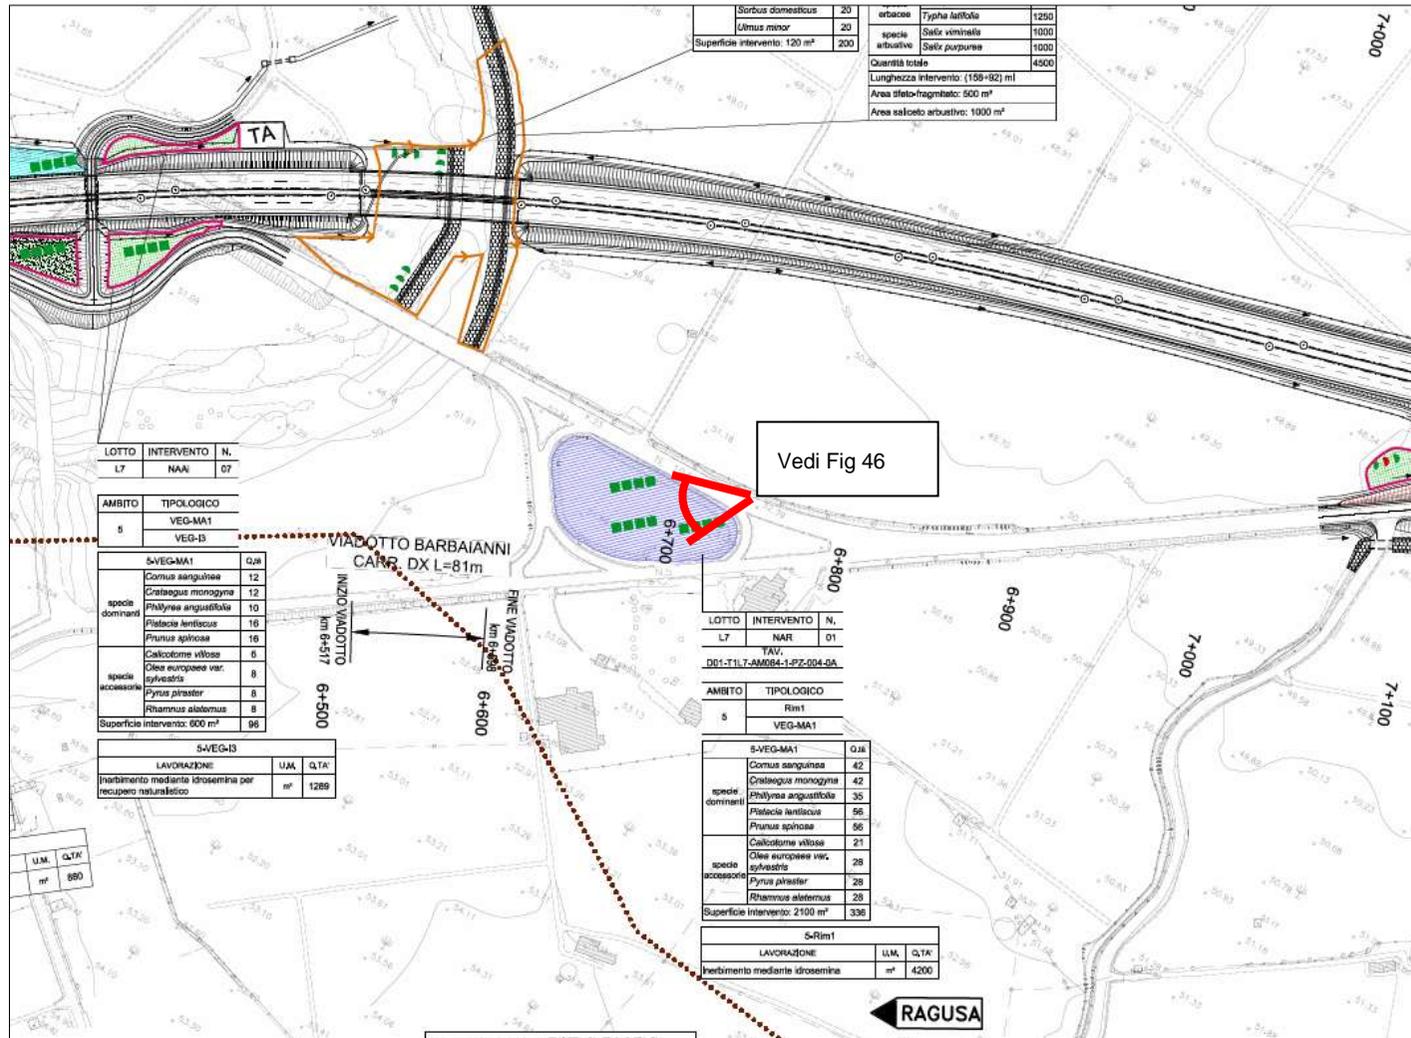
Fig. 45 Stralcio planimetrico dell'intervento di naturalizzazione dell'area degradata del Lotto 7 da km 6+625 a km 6+750

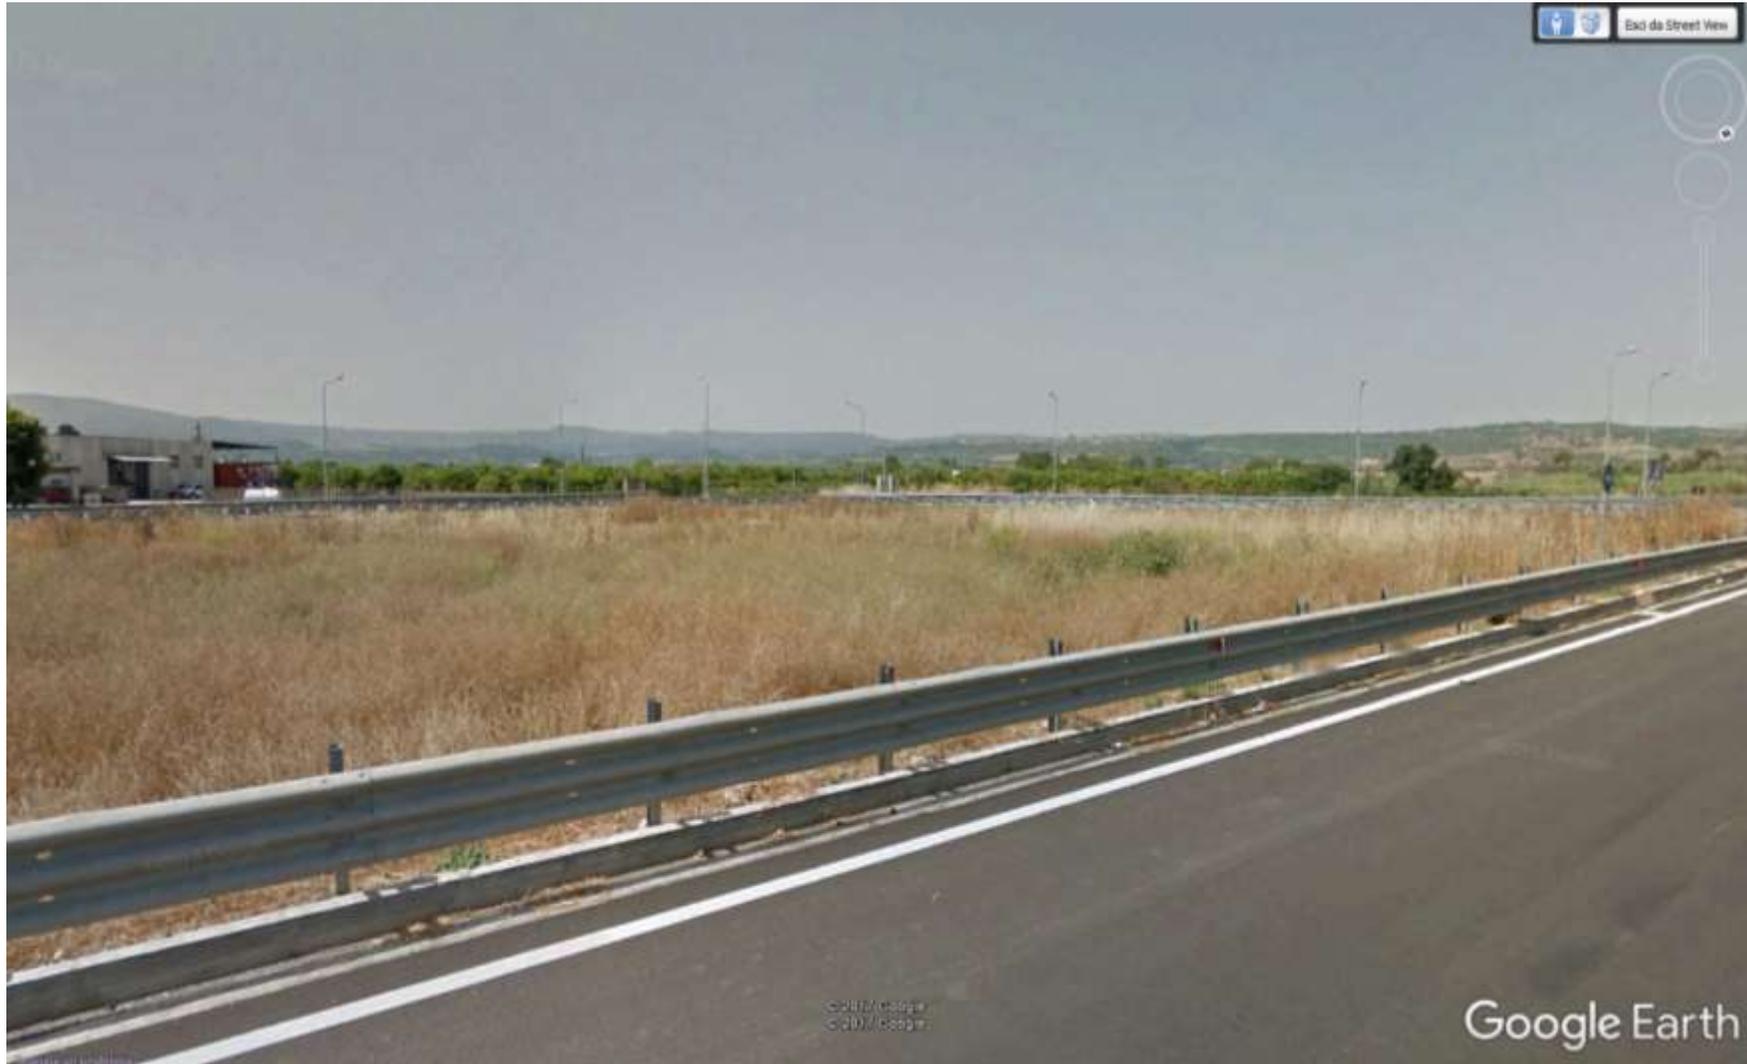
La coltre erbacea è composta da specie di basso valore ecologico tipiche degli ambienti ruderali e disturbati. Son adattate a condizioni di vita estreme e possiedono un ciclo vitale breve che gli permette di sopravvivere tramite la dispersione di numerosi semi di veloce maturazione, che comporta il disseccamento della pianta fin dalle prime fasi di calore e siccità estive. Tale fenomeno forma zone degradate con coltre erbacea disomogenea e ampiamente disseccata e pertanto costituiscono aree suscettibili di miglioramento ecologico/ambientale.

Fig. 46 Immagine fotografica della zona interclusa dalle viabilità esistenti

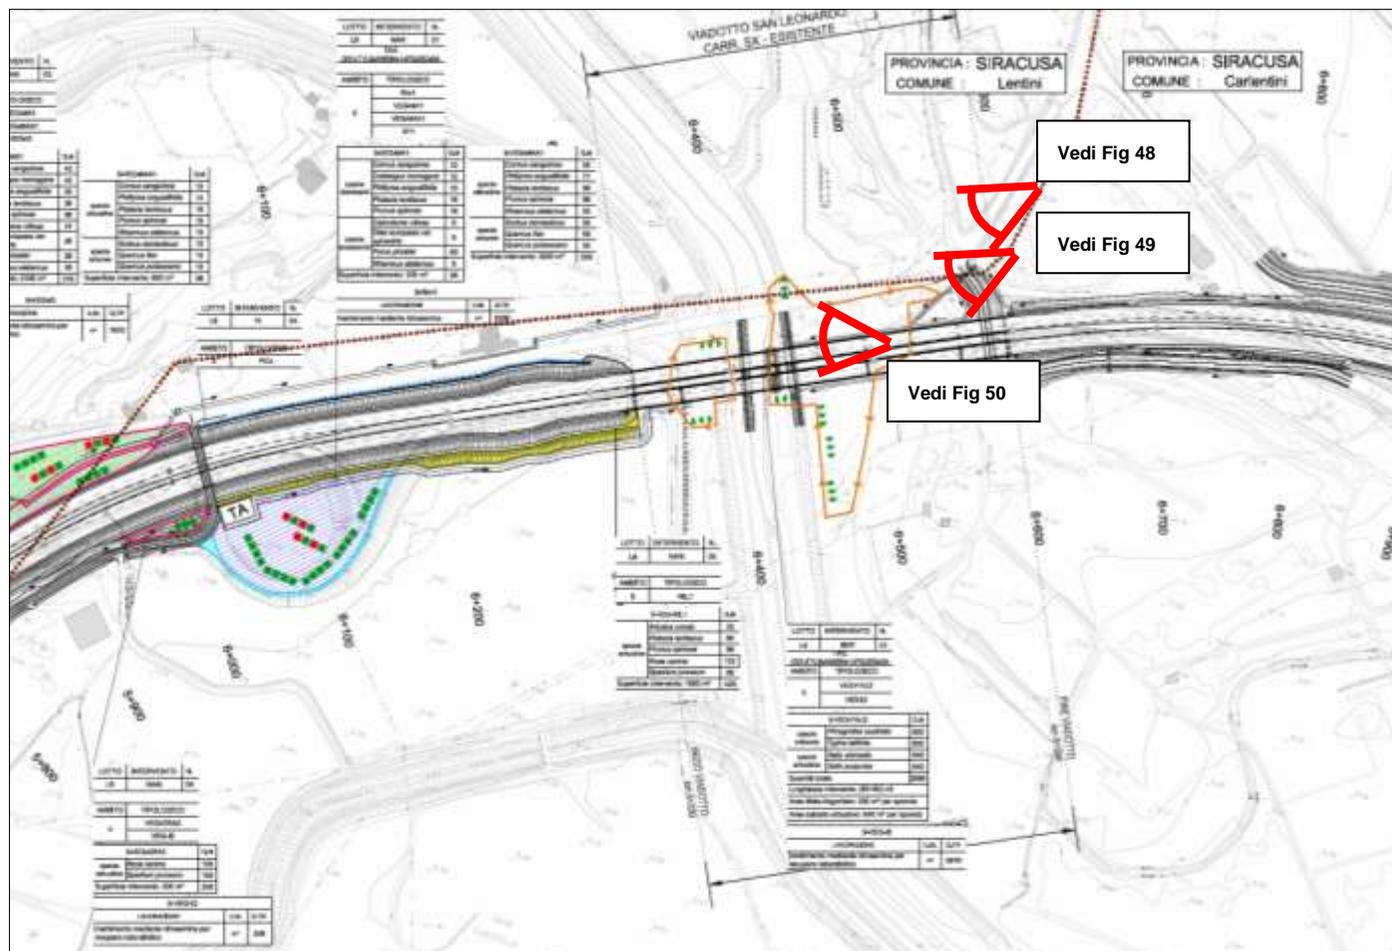
Fig 47 Stralcio planimetrico dell'area in corrispondenza del viadotto San Leonardo
